新竹縣政府工程查核代表照片表

拍攝日期：112.10.23

工程名稱：竹北市站後段 807-1 地號新闢道路及中華路 408 巷等道路改善工程

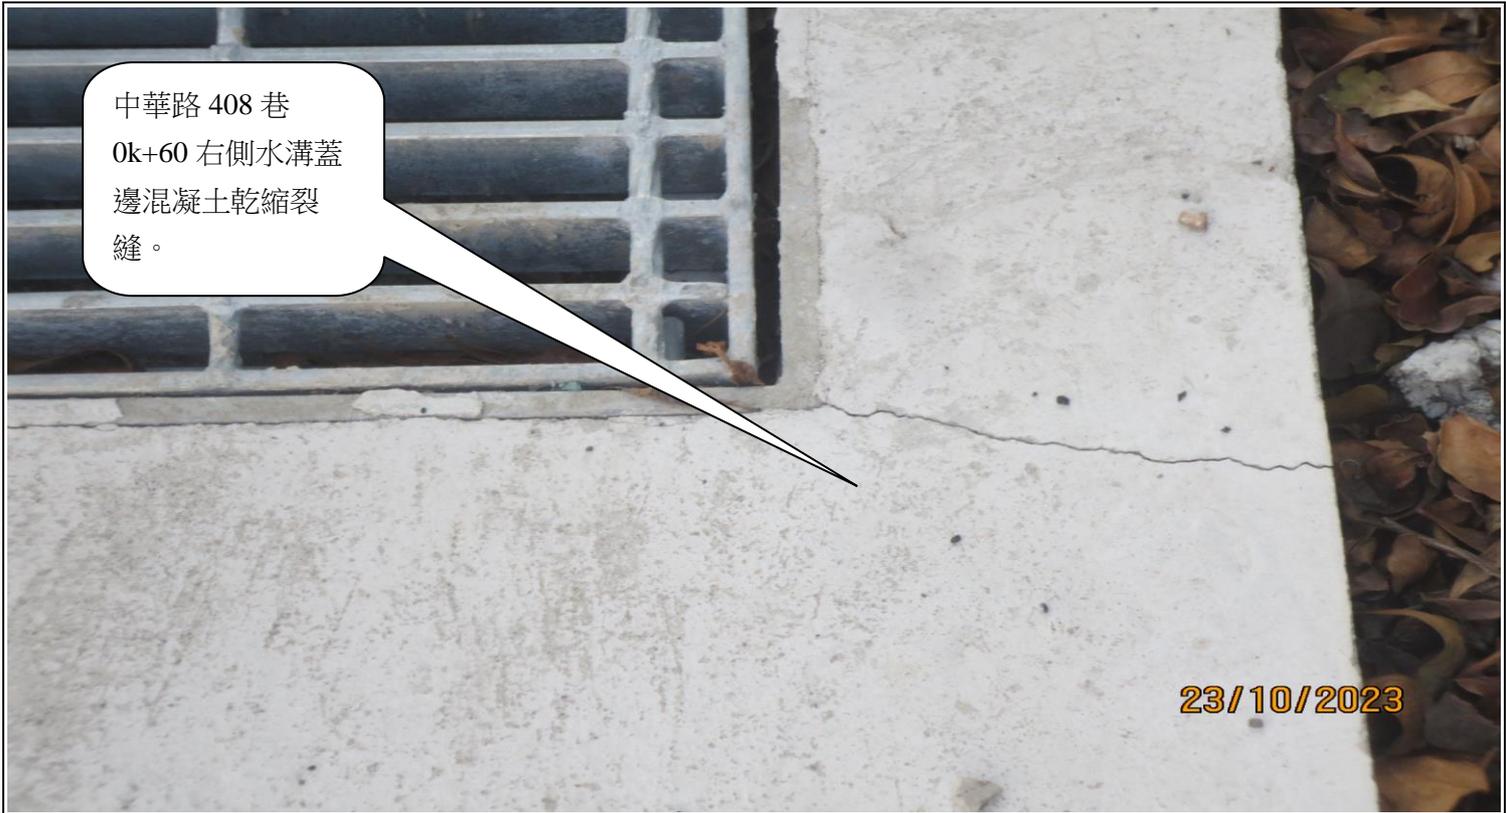
中華路 408 巷
0k+60 右側水溝蓋
邊混凝土乾縮裂
縫。

中華路 408 巷 0k+60 右側水溝蓋邊混凝土乾縮裂縫。

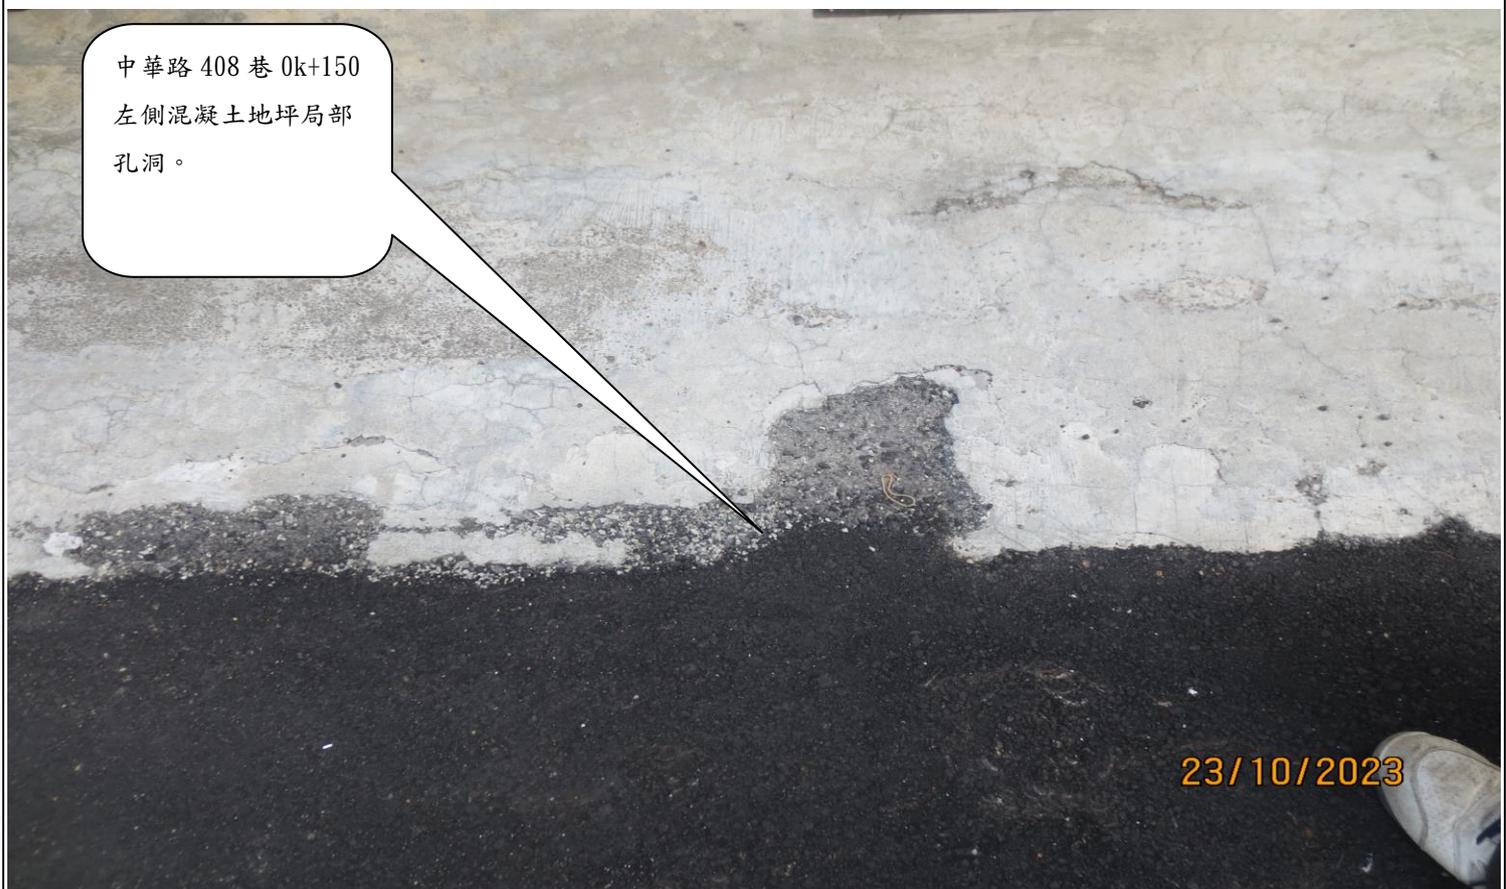
中華路 408 巷 0k+150
左側混泥土坪局部
孔洞。

中華路 408 巷 0k+150 左側混泥土坪局部孔洞。

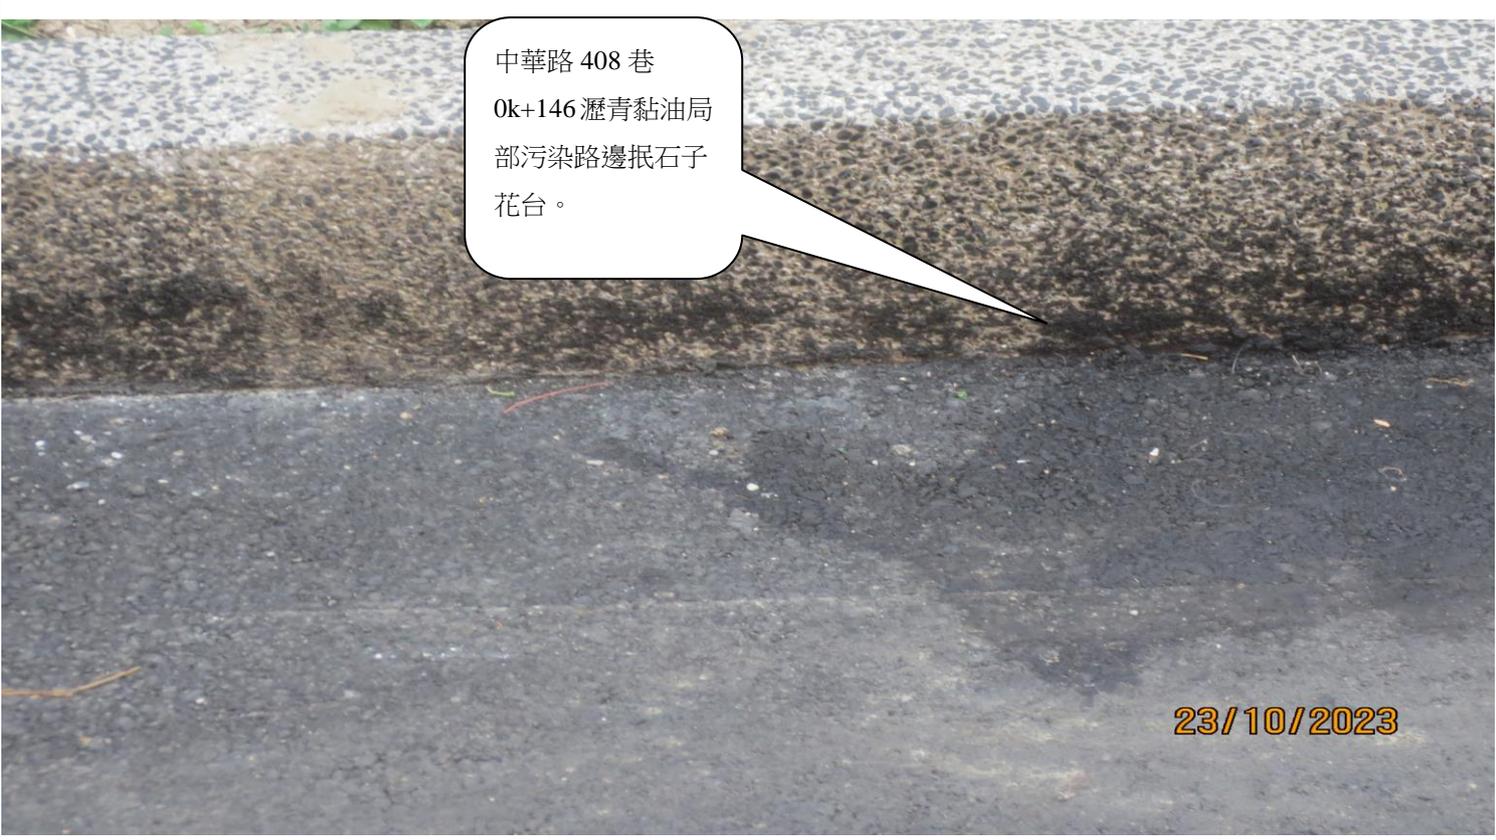
中華路 408 巷
0k+146 瀝青黏油局
部污染路邊抵石子
花台。

中華路 408 巷 0k+146 瀝青黏油局部污染路邊抵石子花台。

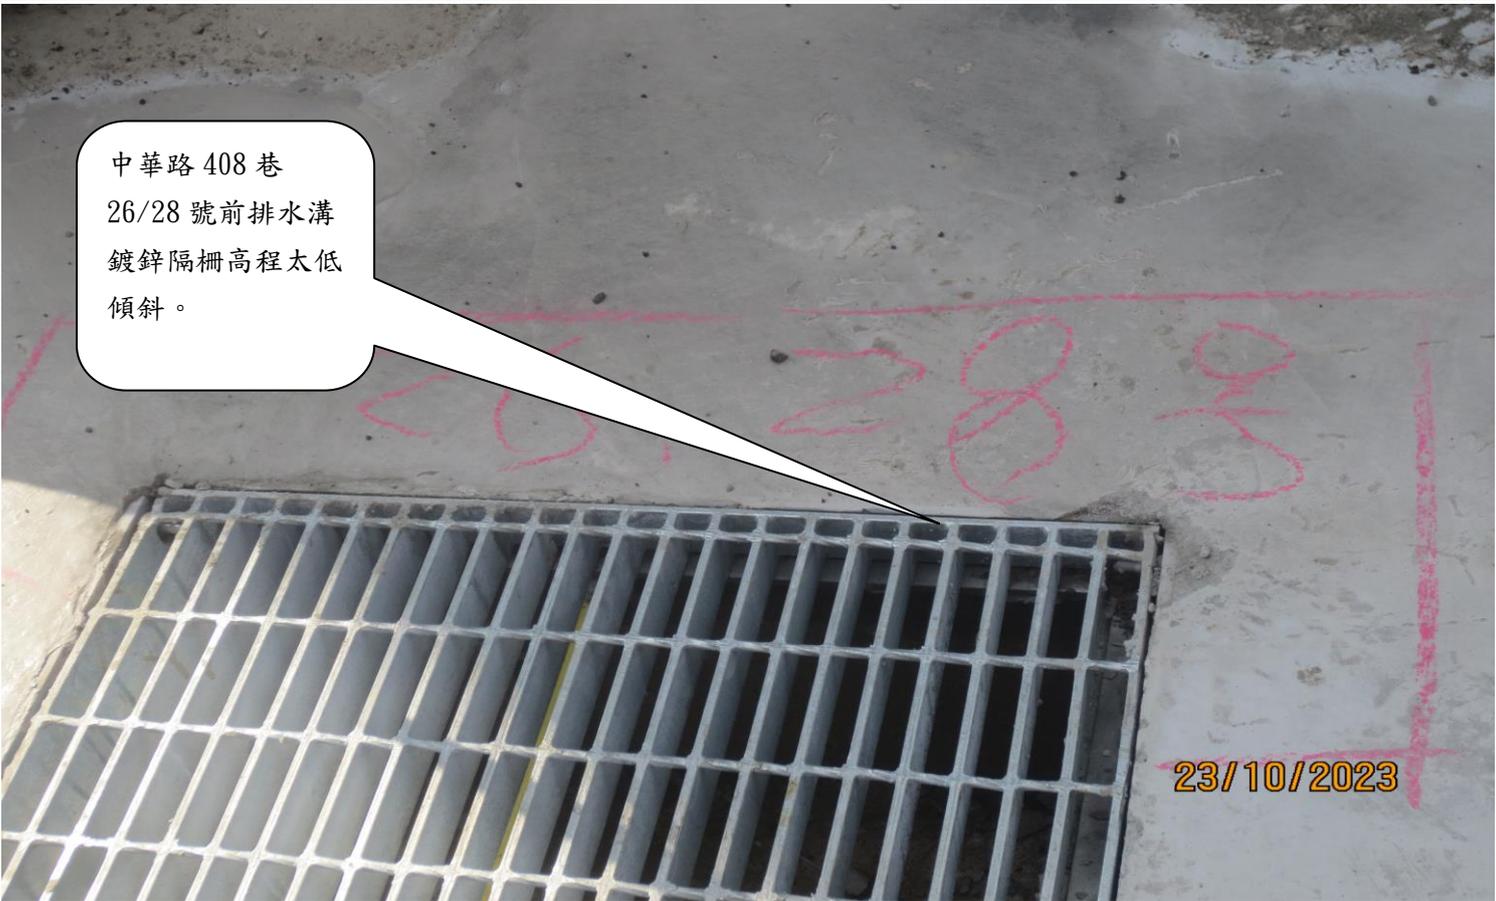
中華路 408 巷
26/28 號前排水溝
鍍鋅隔柵高程太低
傾斜。

中華路 408 巷 26/28 號前排水溝鍍鋅隔柵高程太低傾斜。

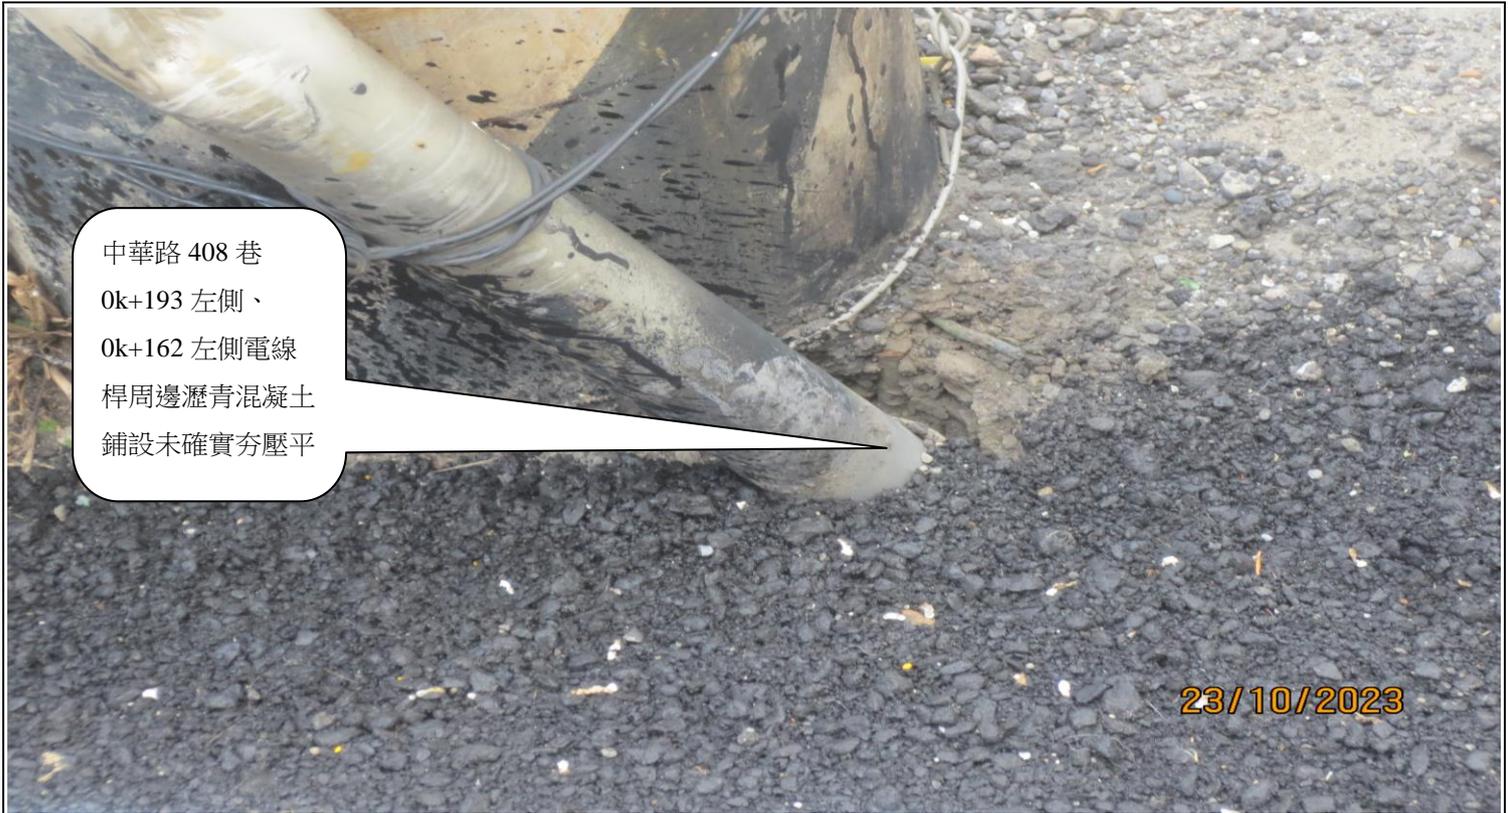
中華路 408 巷 0k+193 左側、0k+162 左側電線桿周邊瀝青混凝土鋪設未確實夯壓平整，局部雜草未清除。

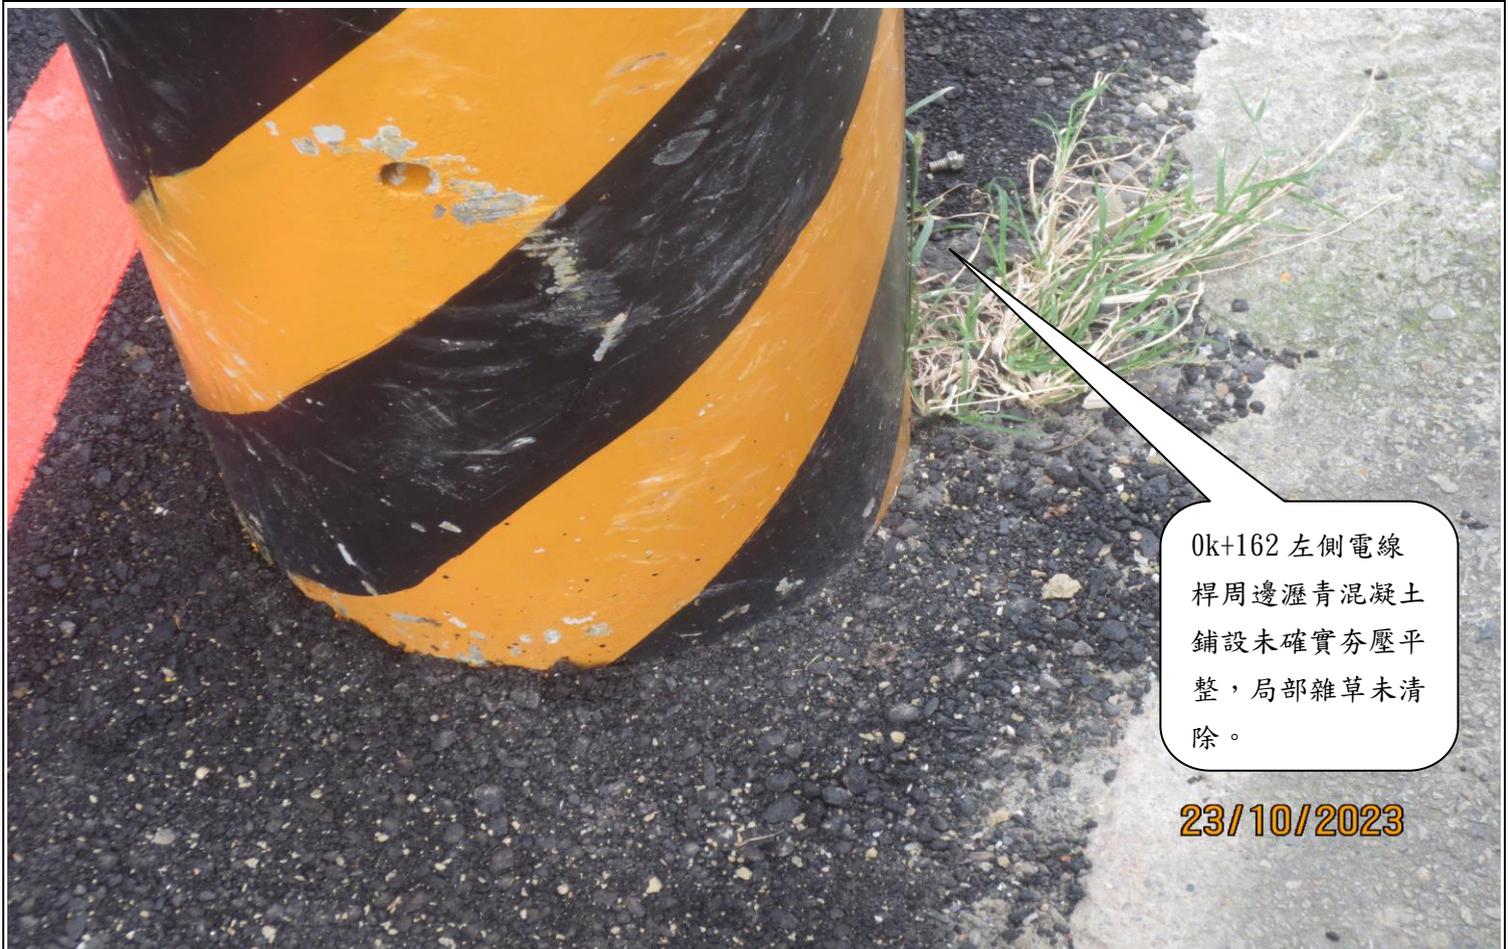
0k+162 左側電線桿周邊瀝青混凝土鋪設未確實夯壓平整，局部雜草未清除。

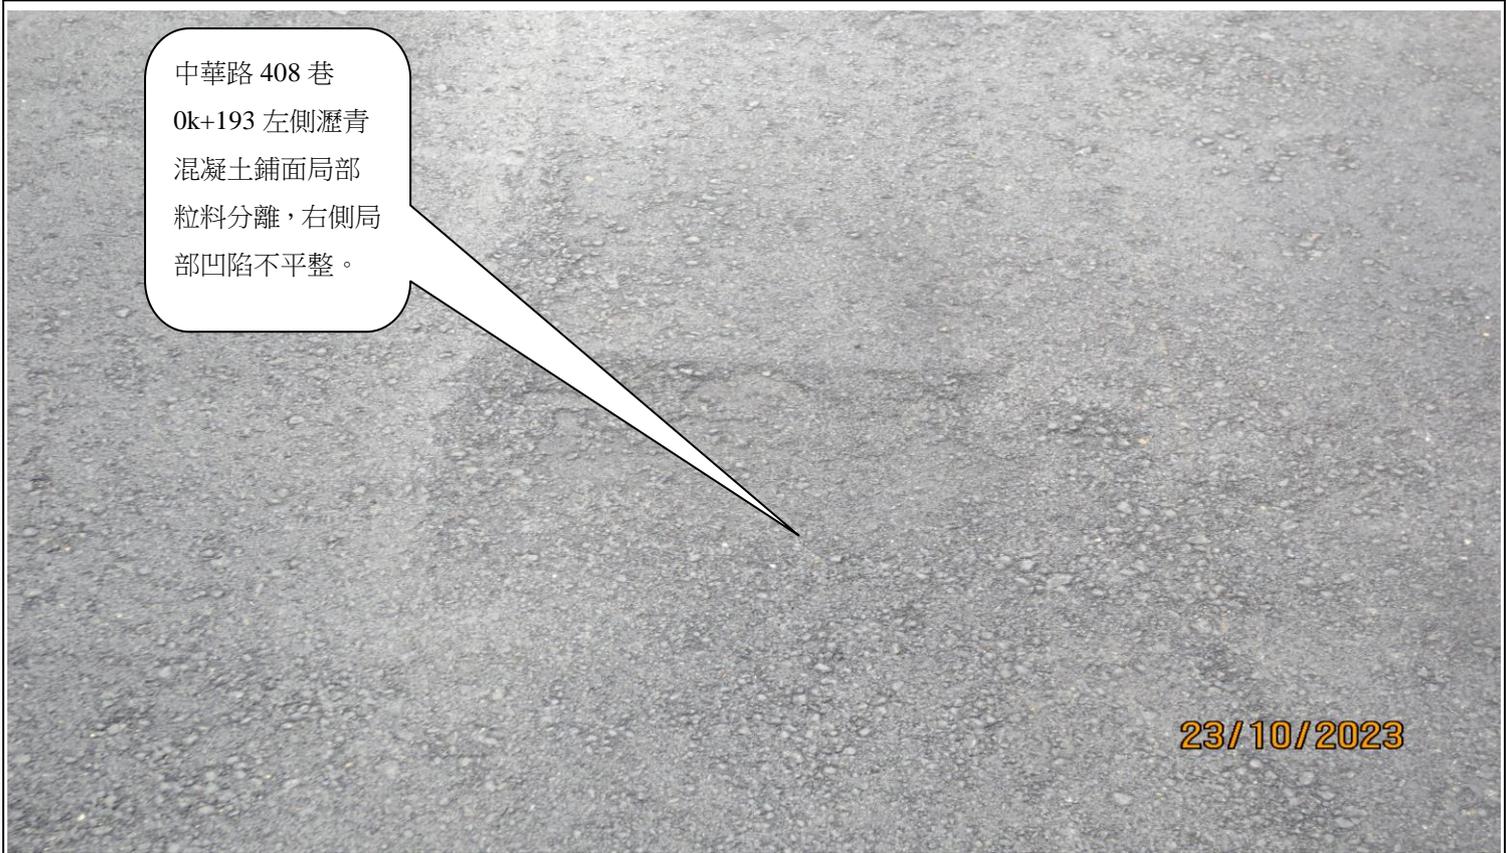
中華路 408 巷 0k+193 左側瀝青混凝土鋪面局部粒料分離，右側局部凹陷不平整。

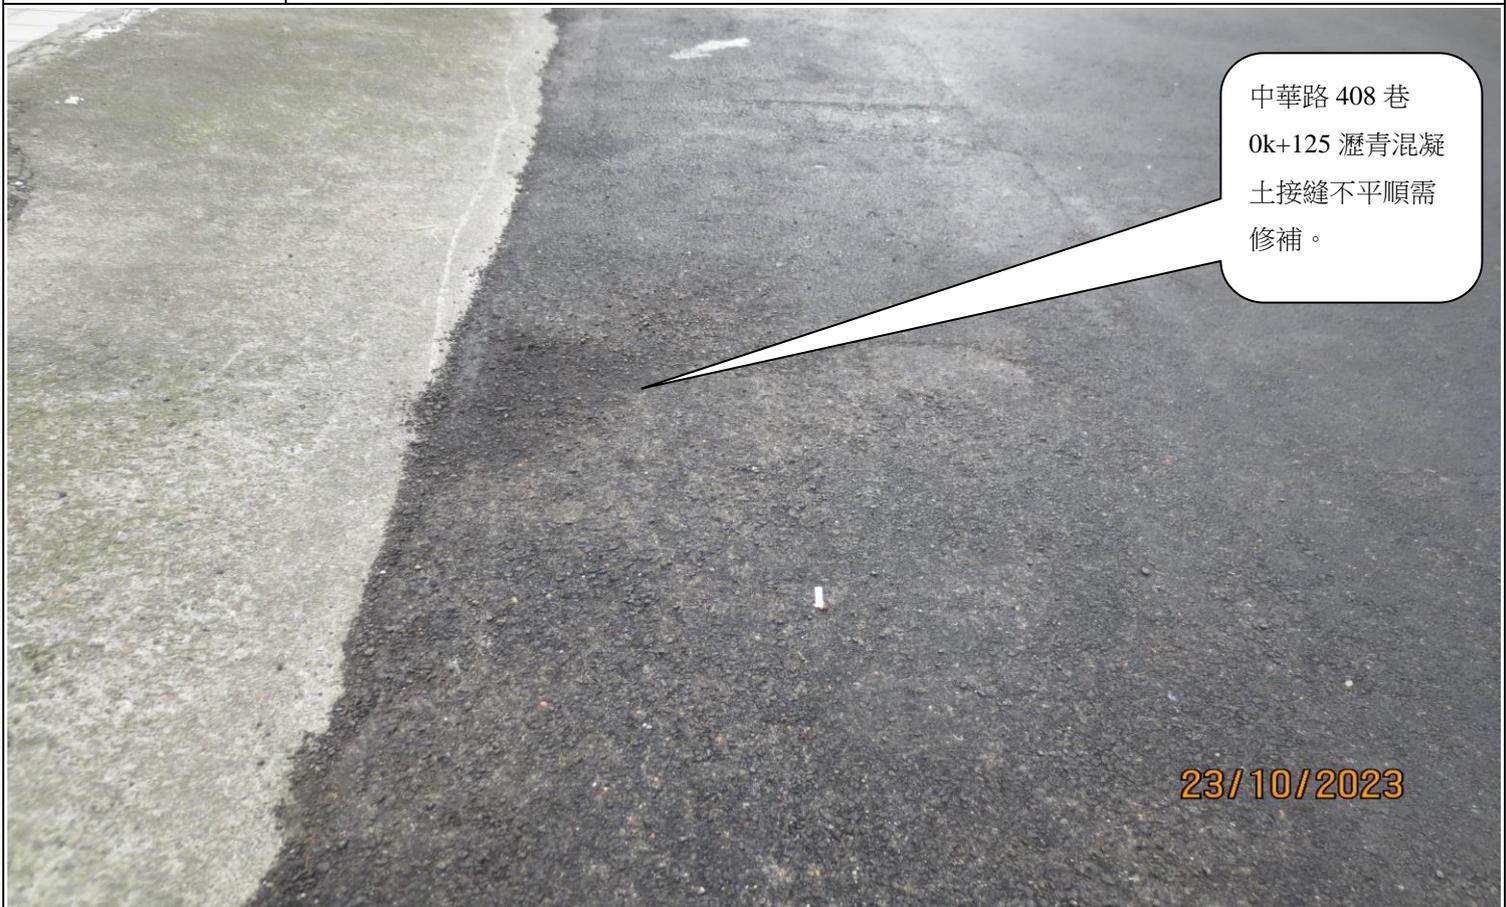
中華路 408 巷 0k+125 瀝青混凝土接縫不平順需修補。

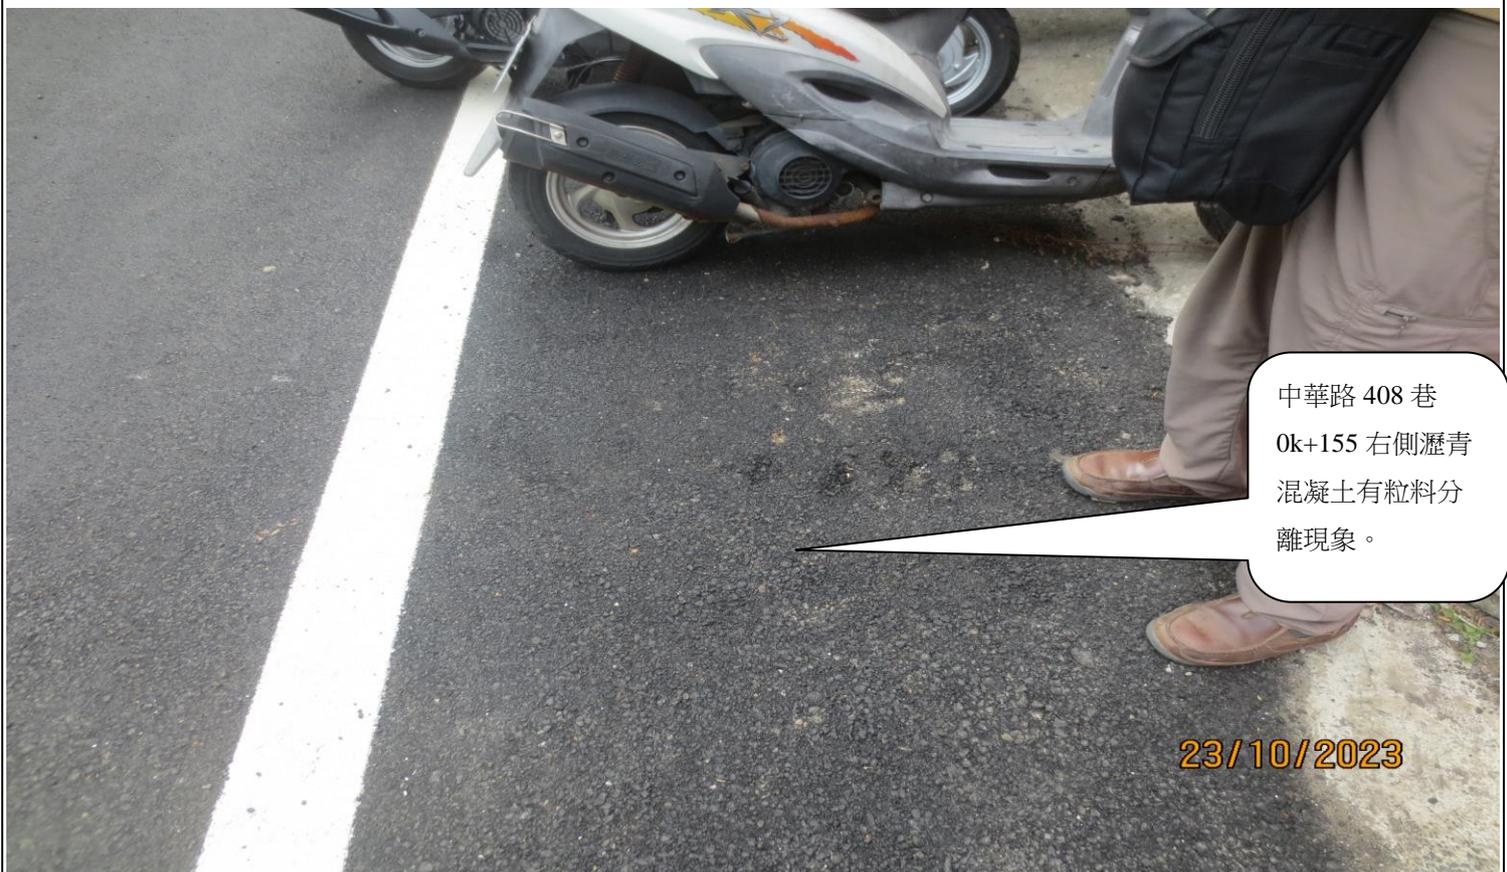
中華路 408 巷 0k+155 右側瀝青混凝土有粒料分離現象。
