## 新竹縣政府工程查核代表照片表

拍攝日期：112.10.23

工程名稱：竹北市站後段 807-1 地號新闢道路及中華路 408 巷等道路改善工程

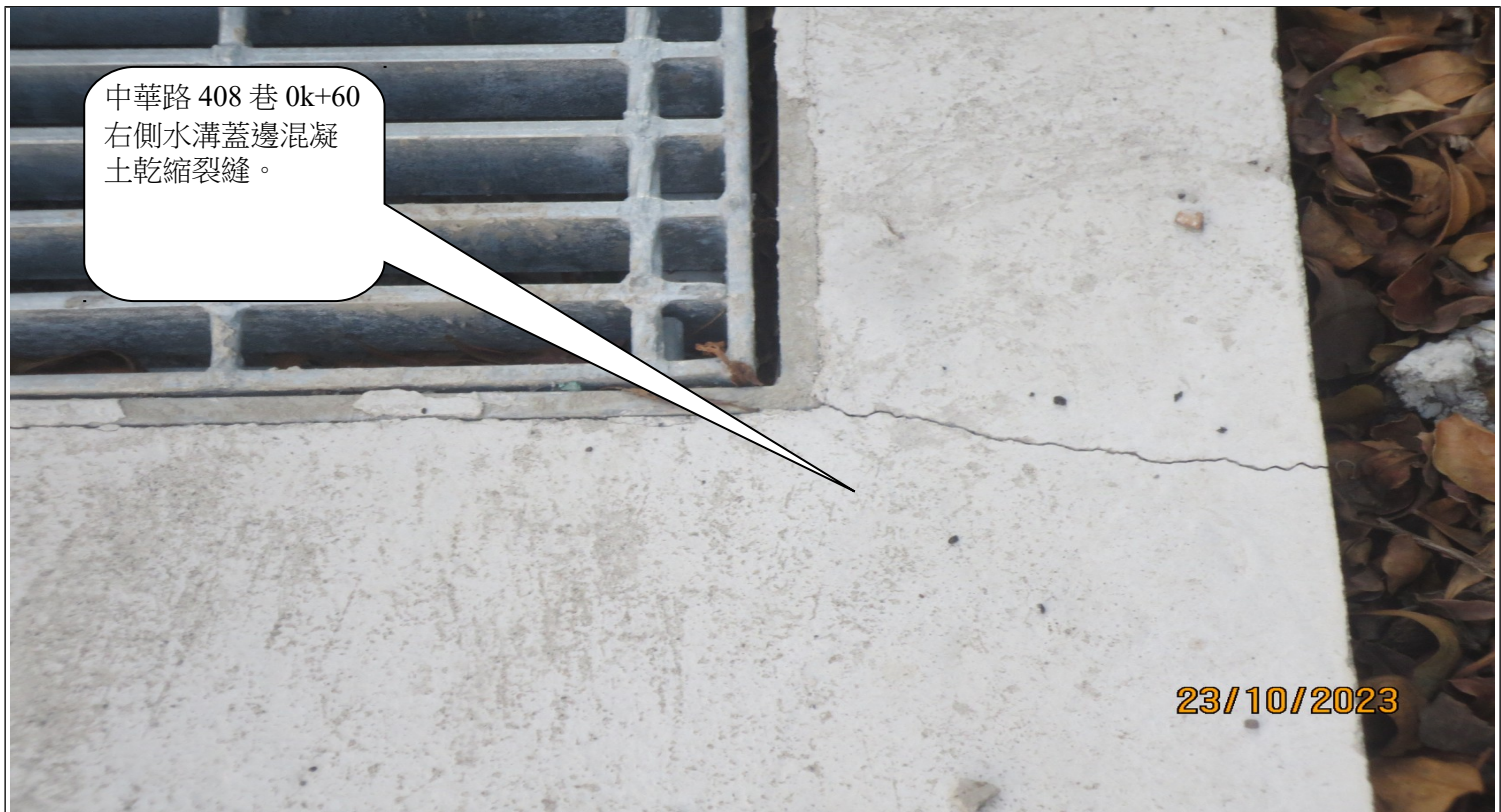
中華路 408 巷 0k+60 右側水溝蓋邊混凝土乾縮裂縫。

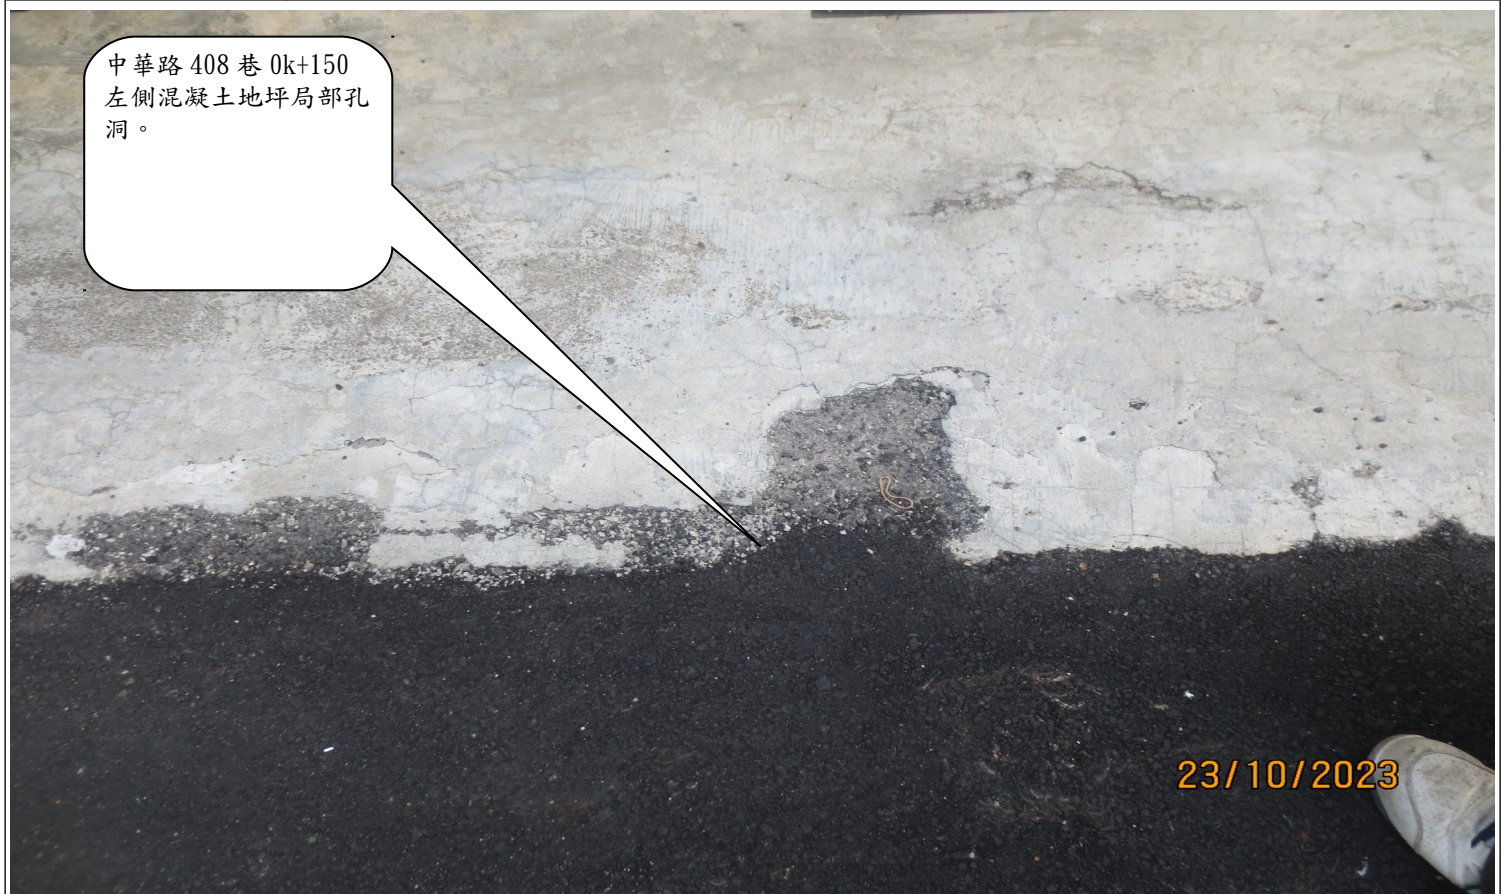
| 說明 | 中華路 408 巷 0k+150 左側混凝土地坪局部孔洞。 |

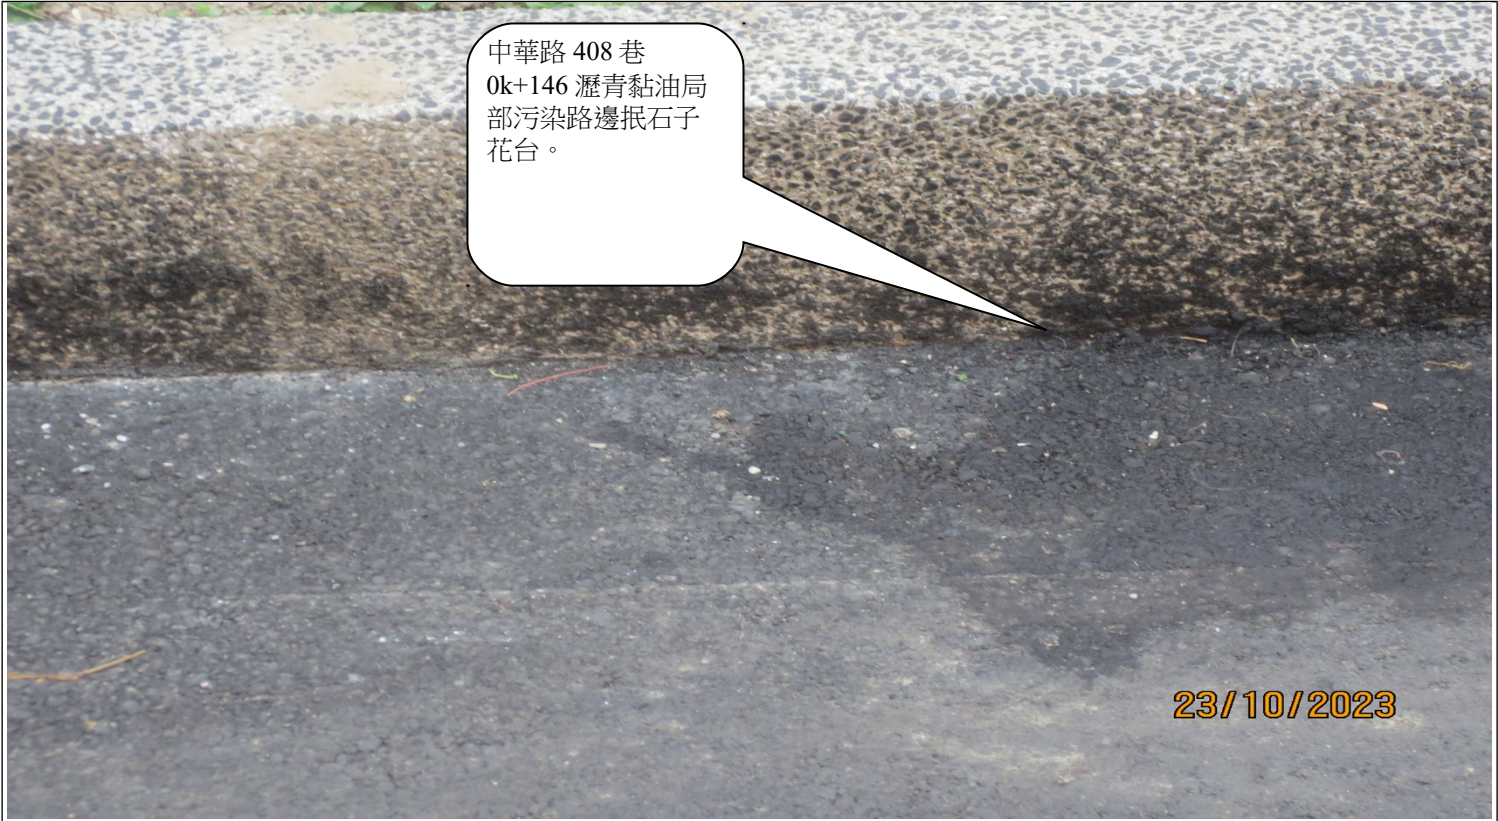
| 說明 | 中華路 408 巷 0k+146 瀝青黏油局部污染路邊抵石子花台。 |

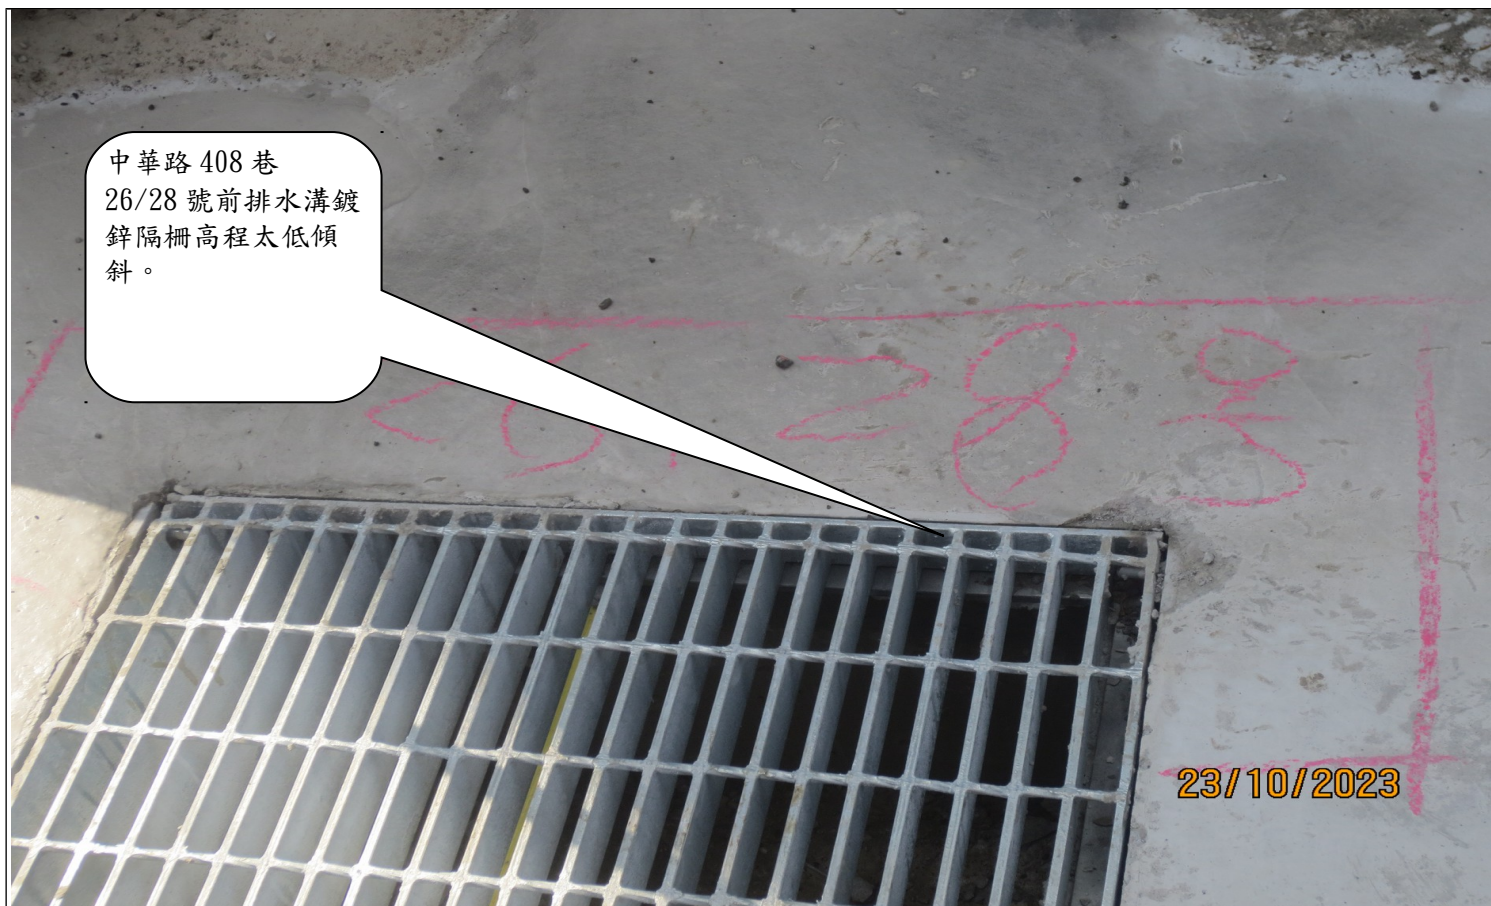
中華路 408 巷 26/28 號前排水溝鍍鋅隔柵高程太低傾斜。

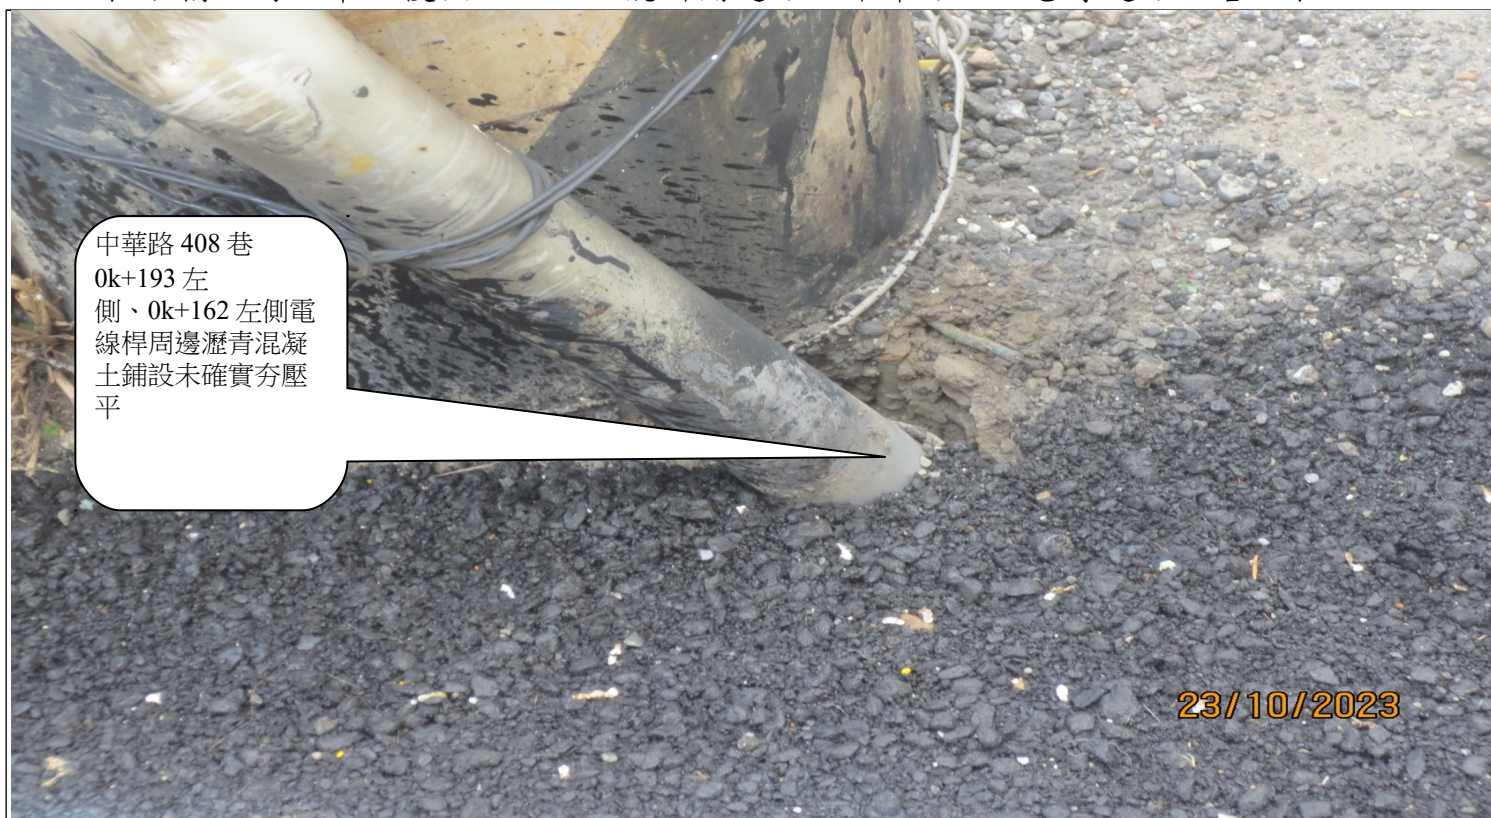
| 說明 | 中華路 408 巷 0k+193 左側、0k+162 左側電線桿周邊瀝青混凝土鋪設未確實夯壓平整，局部雜草未清除。 |

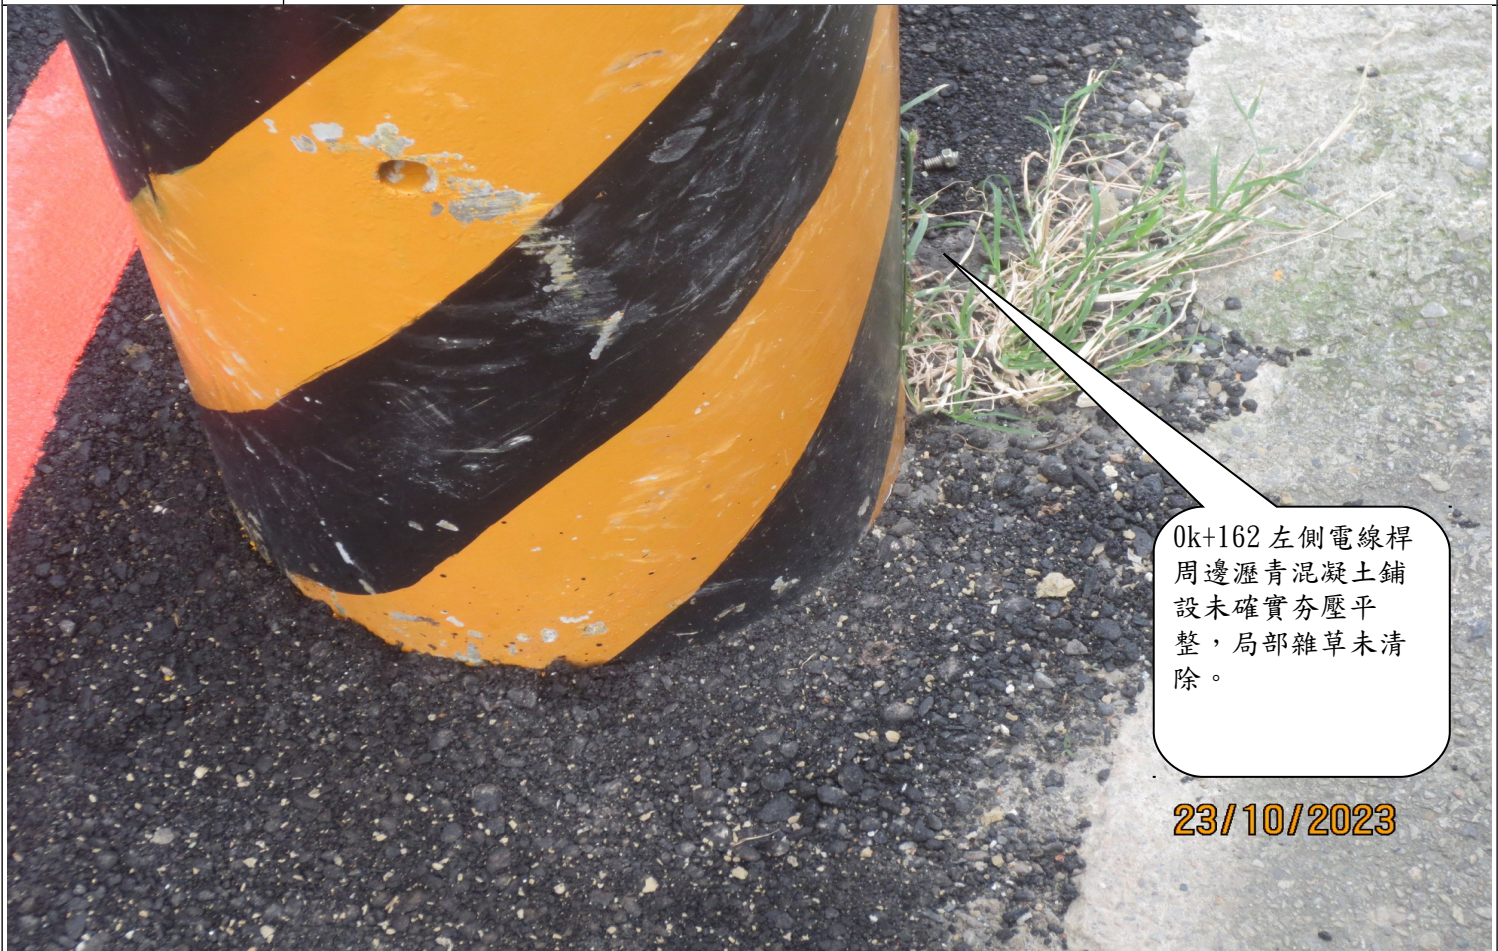
| 說明 | 0k+162 左側電線桿周邊瀝青混凝土鋪設未確實夯壓平整，局部雜草未清除。 |

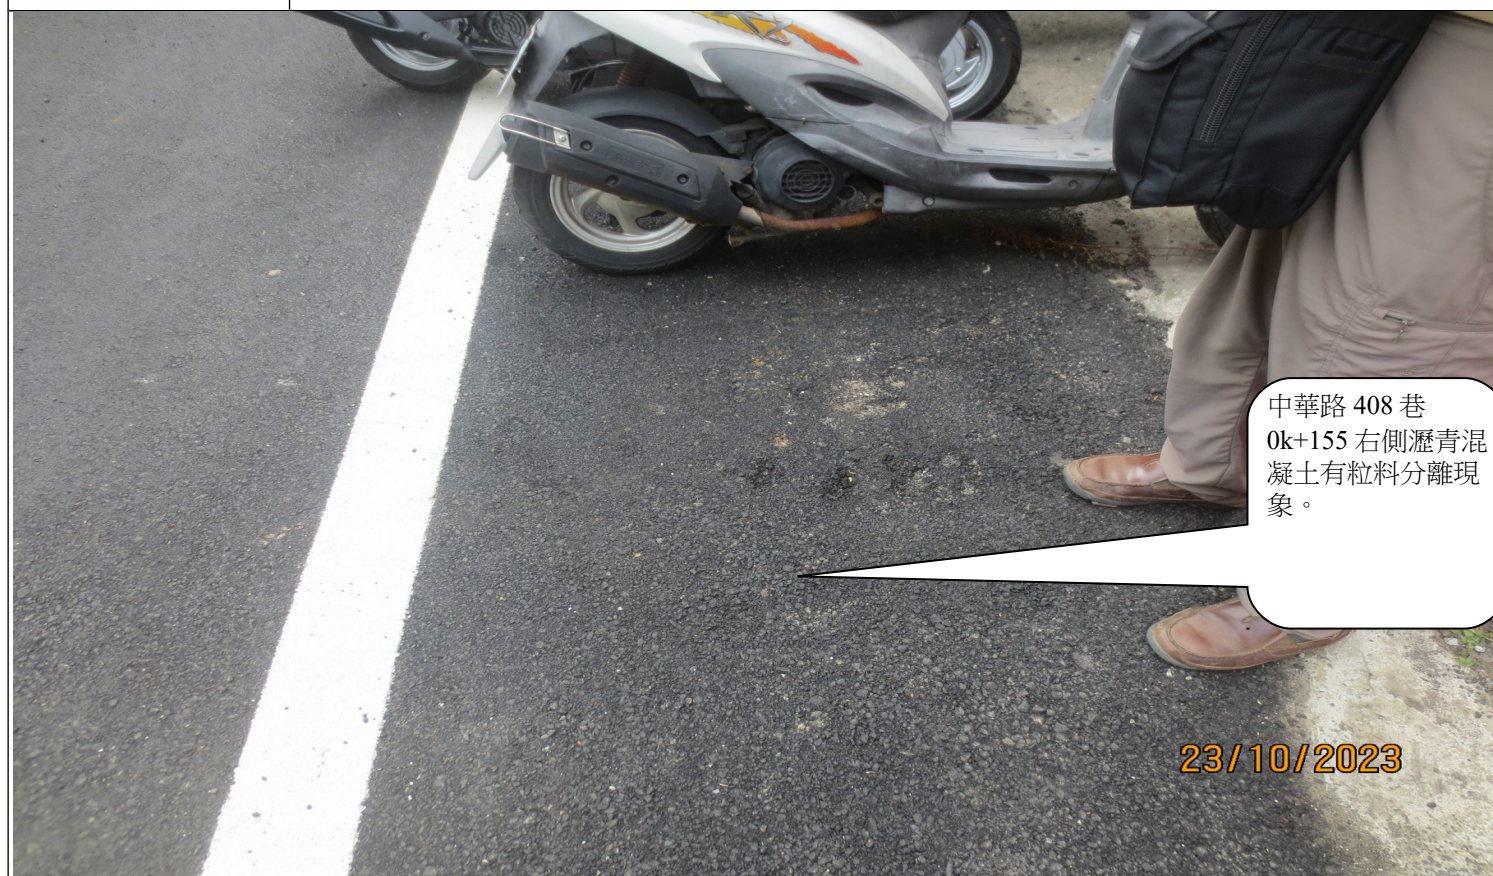
中華路 408 巷 0k+155 右側瀝青混凝土有粒料分離現象。
