# 新竹縣政府工程查核代表照片表

工程名稱：111 年度新竹縣雙新自行車道跨橋工程

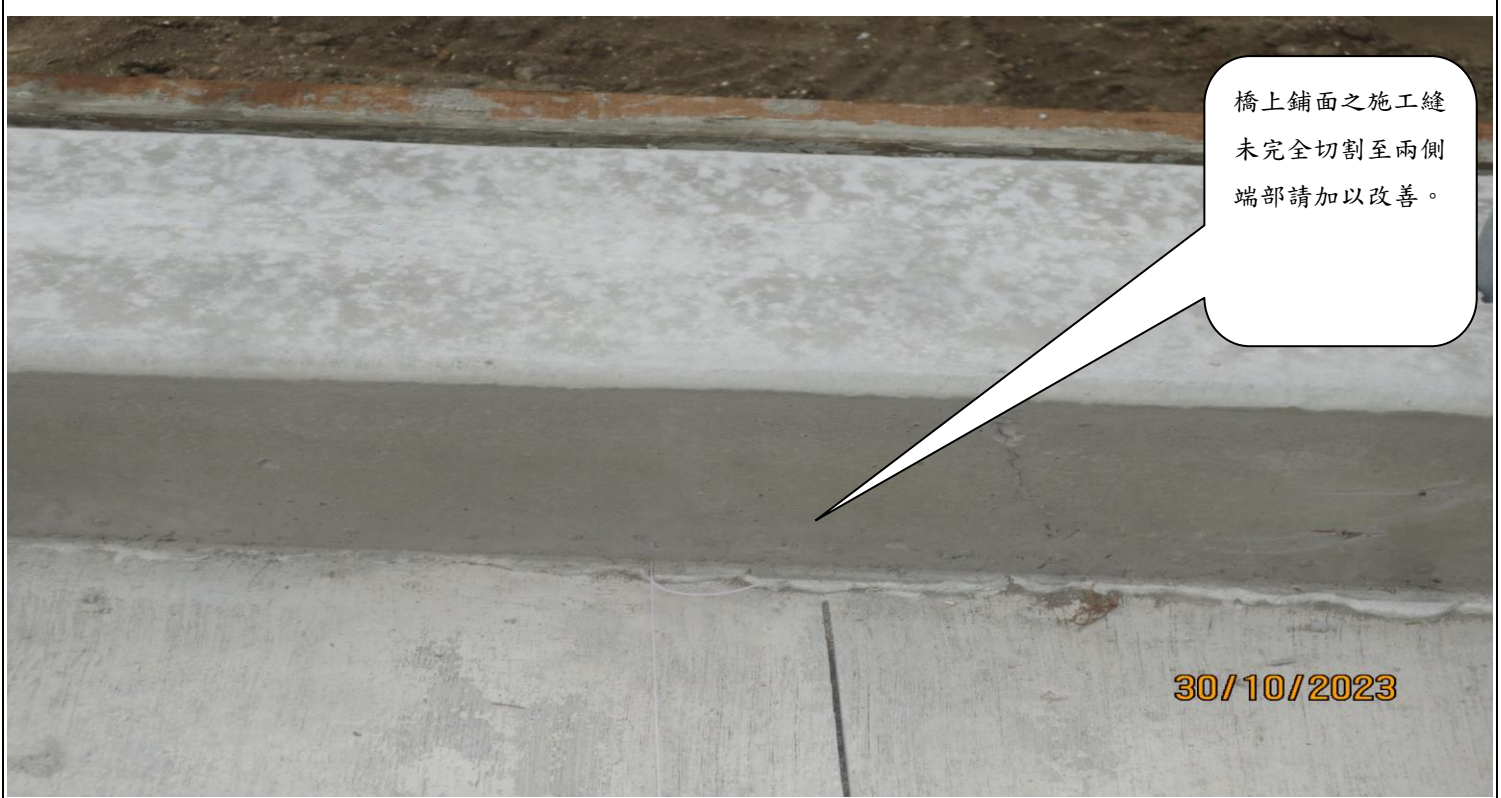
橋上鋪面之施工縫未完全切割至兩側端部請加以改善。

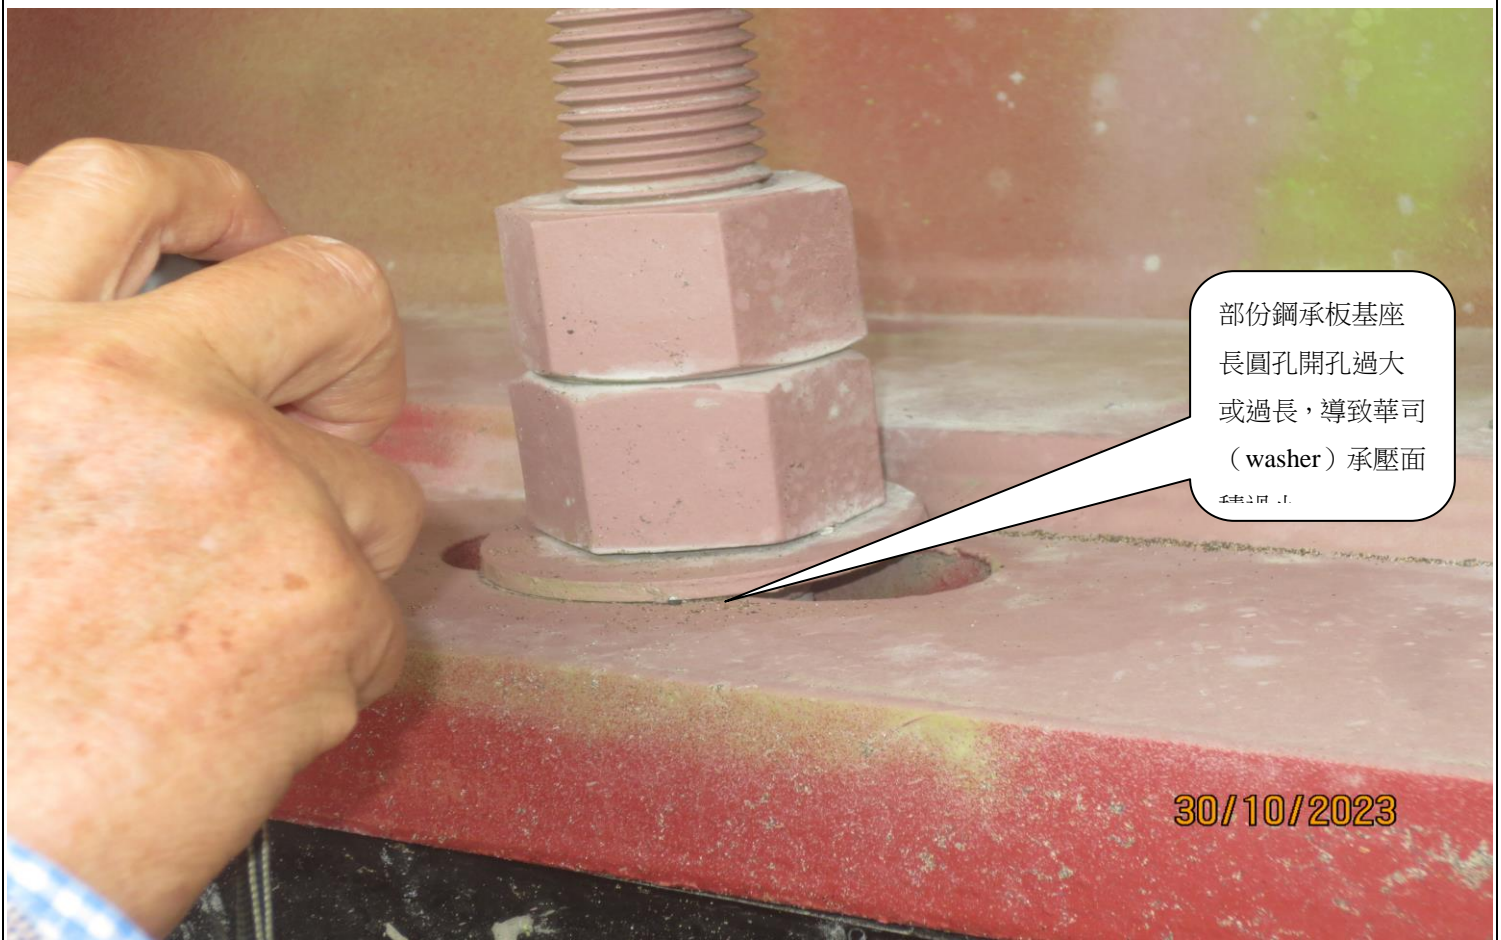
部份鋼承板基座長圓孔開孔過大或過長，導致華司 (washer) 承壓面積過小。

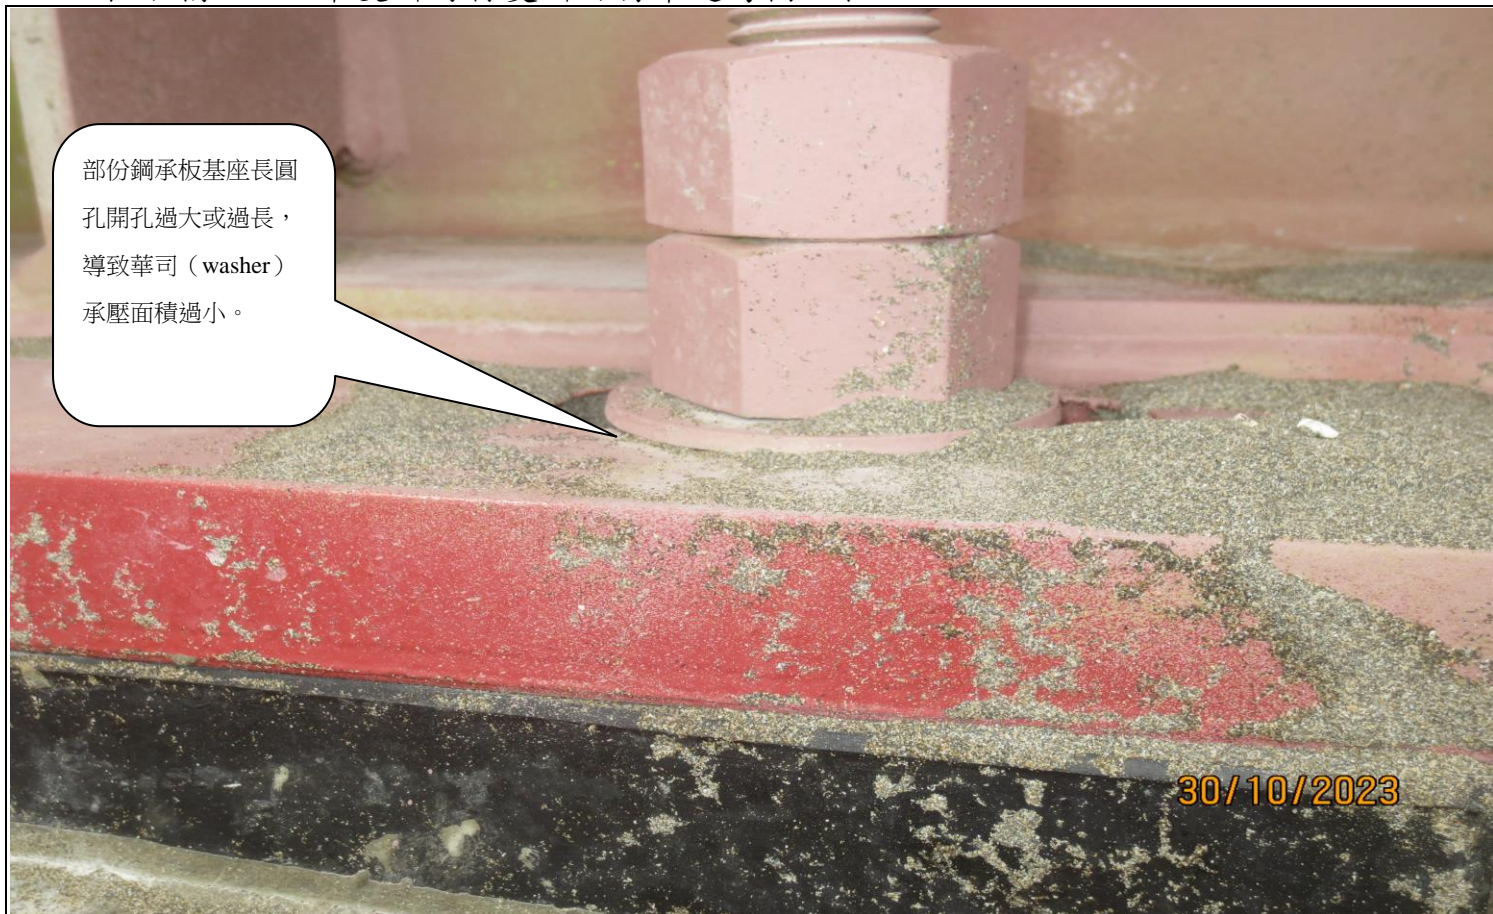
部份鋼承板基座長圓孔開孔過大或過長，導致華司 (washer) 承壓面積過小。

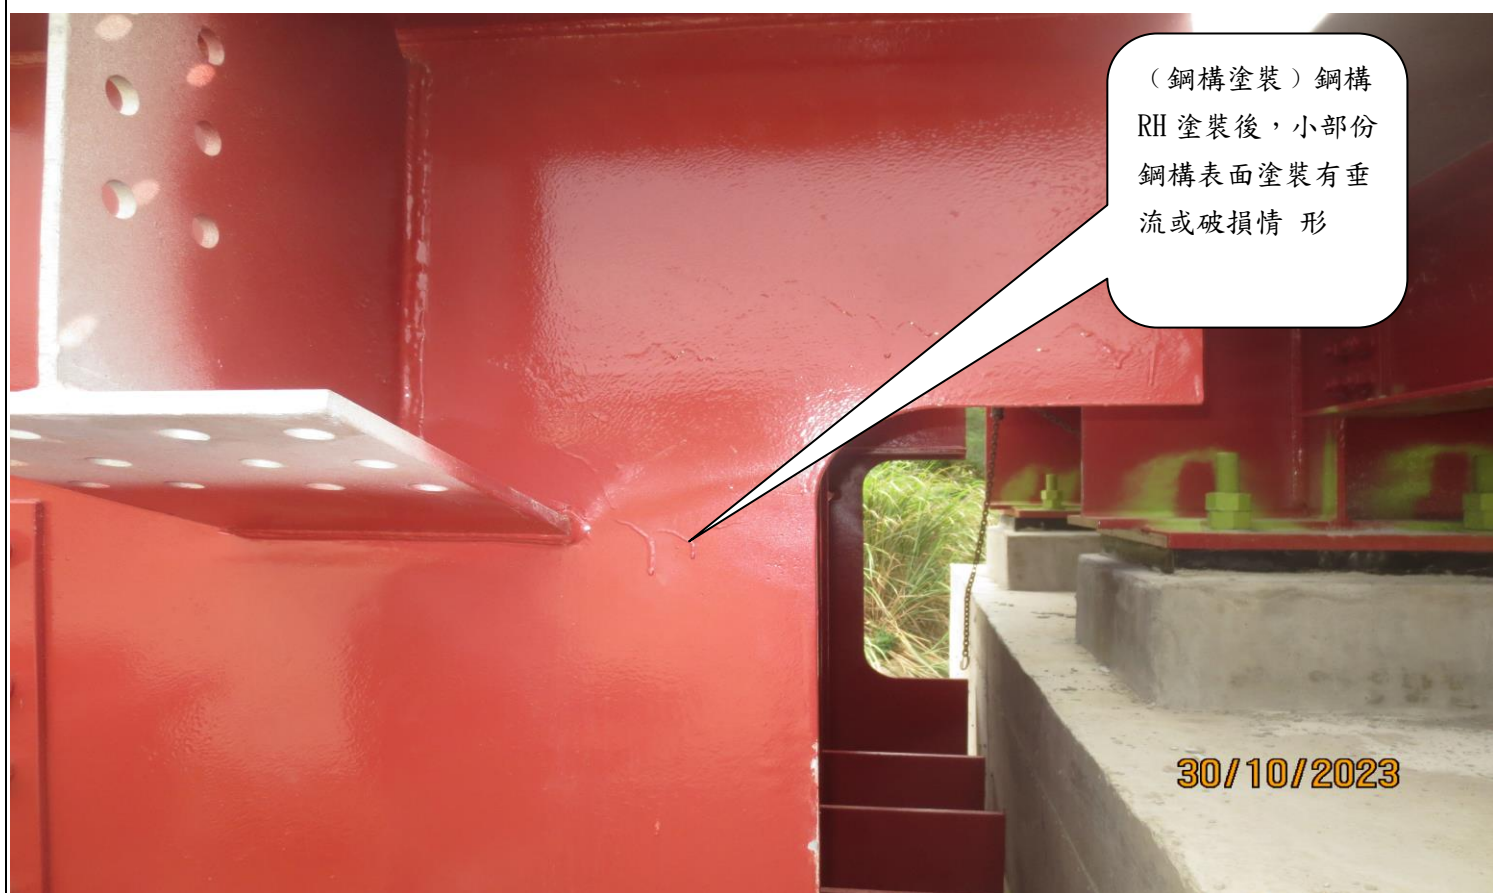
(鋼構塗裝) 鋼構 RH 塗裝後，小部份鋼構表面塗裝有垂流或破損情形

(鋼構塗裝) 鋼構 RH 塗裝後，小部份鋼構表面塗裝有垂流或破損情形，小部份鋼構塗裝品質不理想 (註：鋼構應於塗裝後，所有吊運、存放、安裝與支撐應採不損及塗膜之方式施工)。

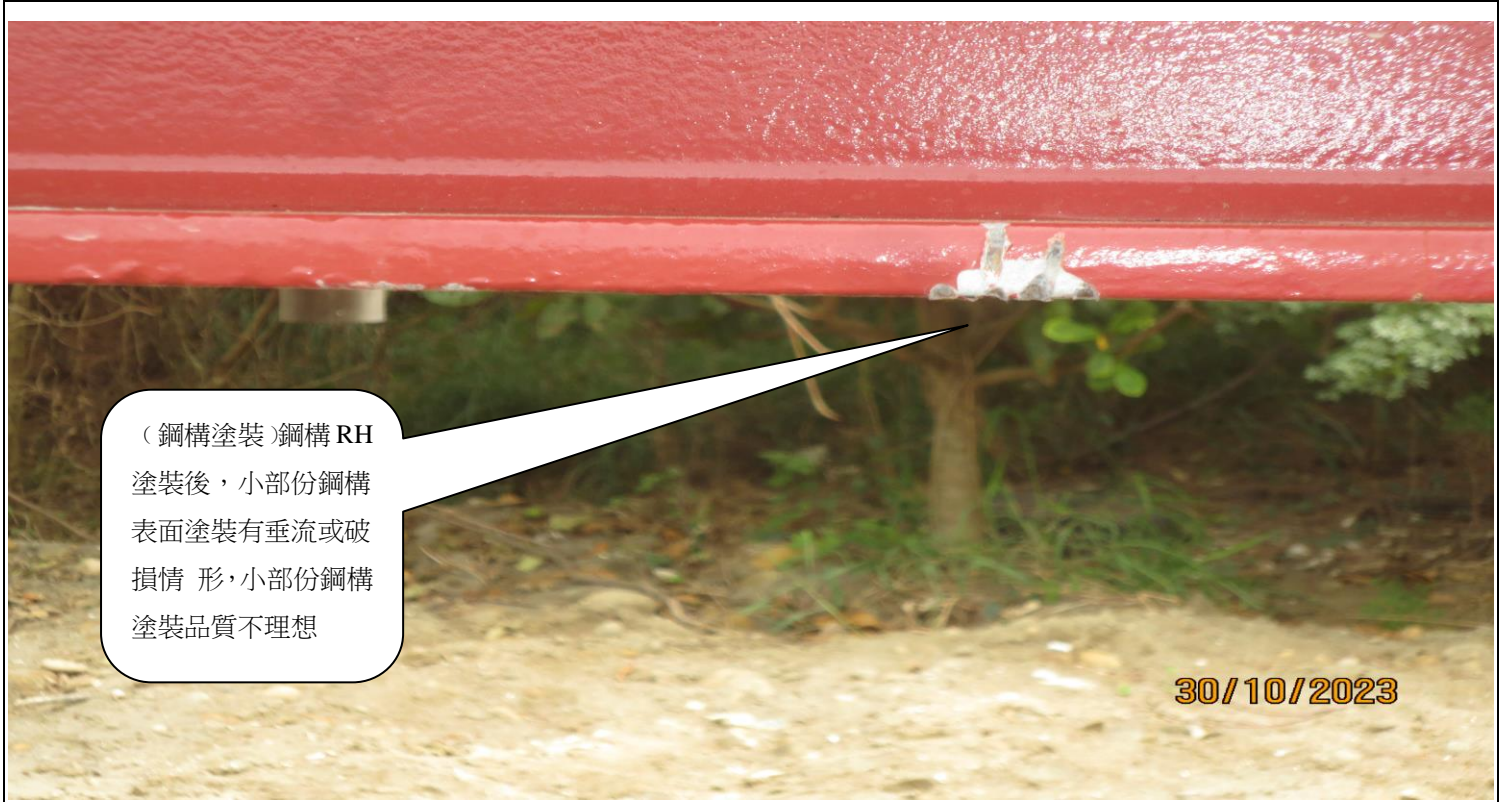
(鋼構塗裝)鋼構 RH 塗裝後，小部份鋼構表面塗裝有垂流或破損情形，小部份鋼構塗裝品質不理想

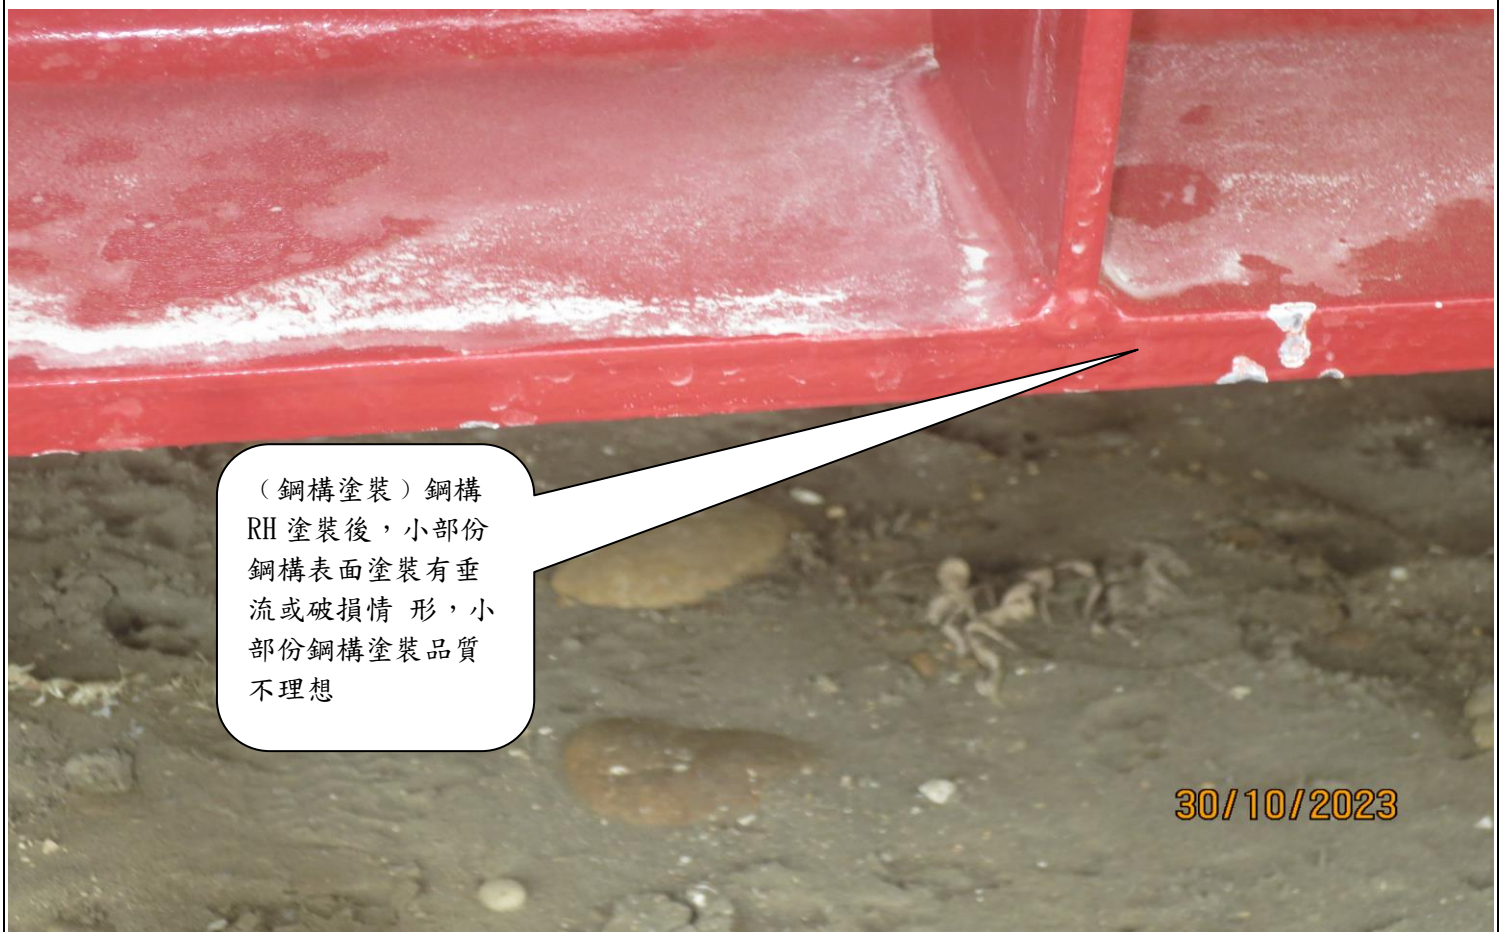
(鋼構塗裝)鋼構 RH 塗裝後，小部份鋼構表面塗裝有垂流或破損情形，小部份鋼構塗裝品質不理想
