## 新竹縣政府工程查核代表照片表

拍攝日期：112.11.09.

工程名稱：新竹縣橫山鄉內灣停車場水土保持工程

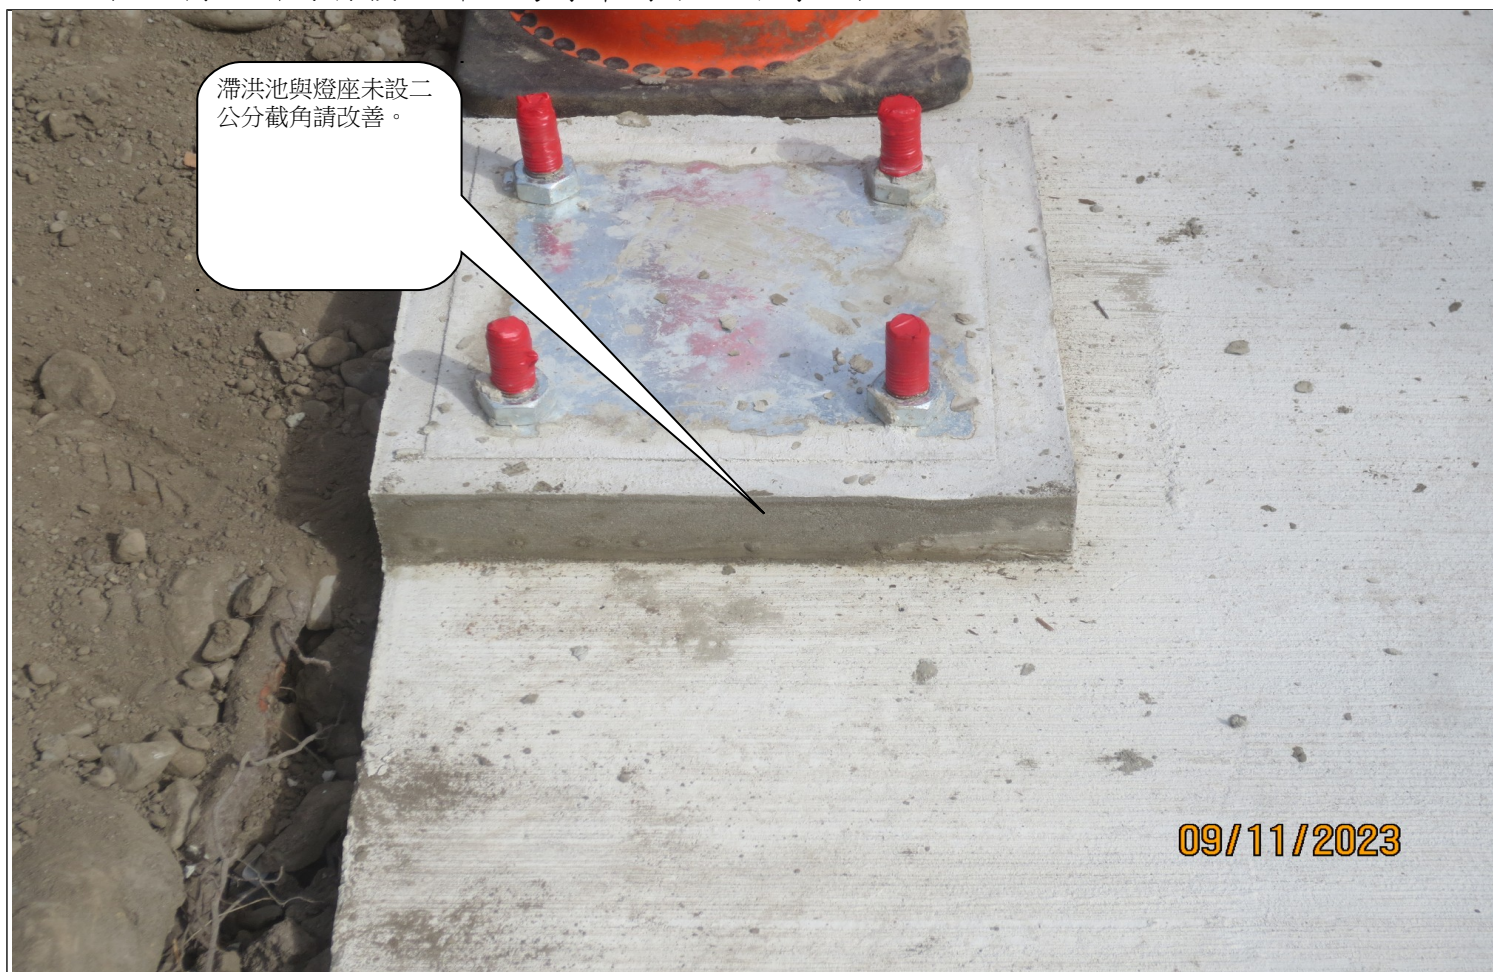
滯洪池與燈座未設二公分截角請改善。

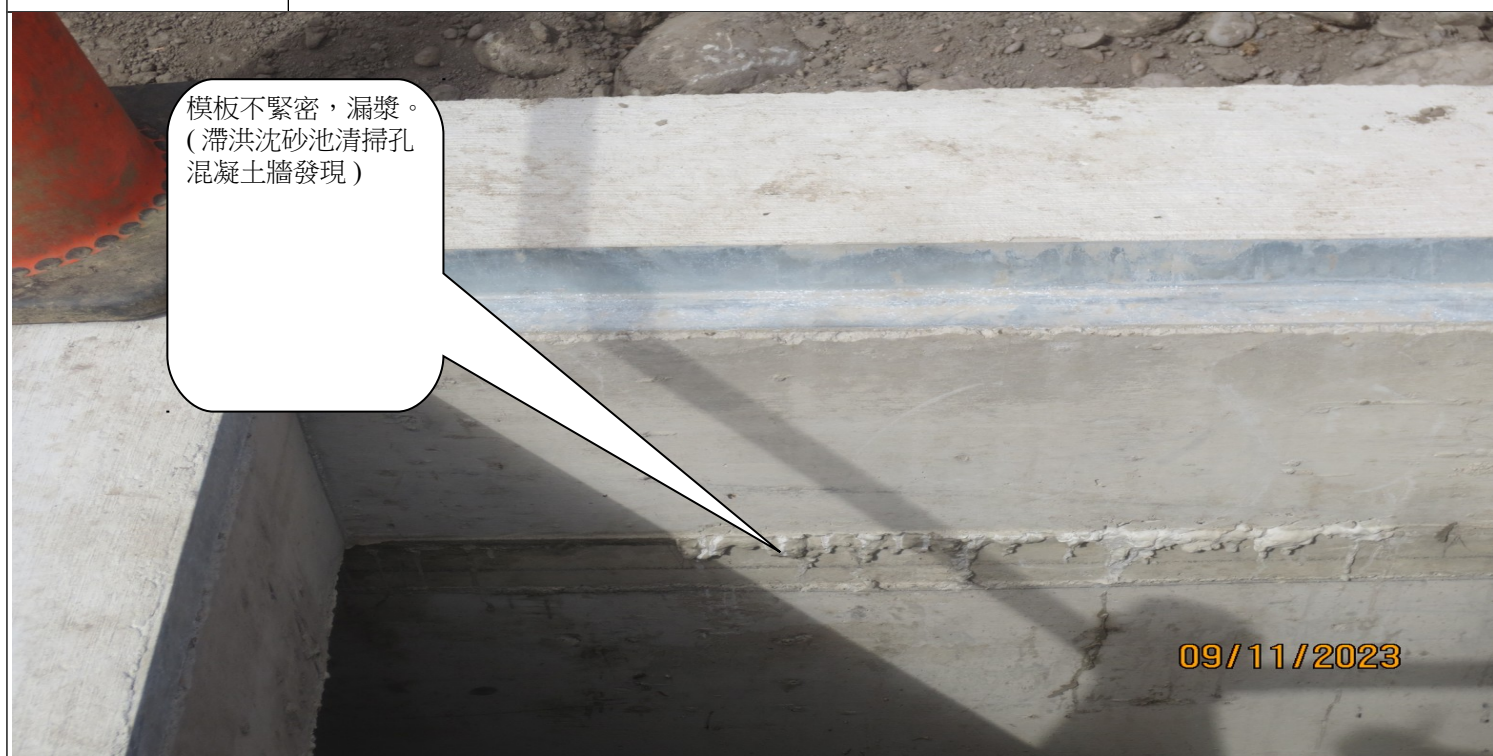
| 說明 | 模板不緊密，漏漿。(滯洪沈砂池清掃孔混凝土牆發現) |

模板不緊密，漏漿。  
(滯洪沈砂池清掃孔  
混凝土牆發現)

模板不緊密，漏漿。(滯洪沈砂池清掃孔混凝土牆發現)

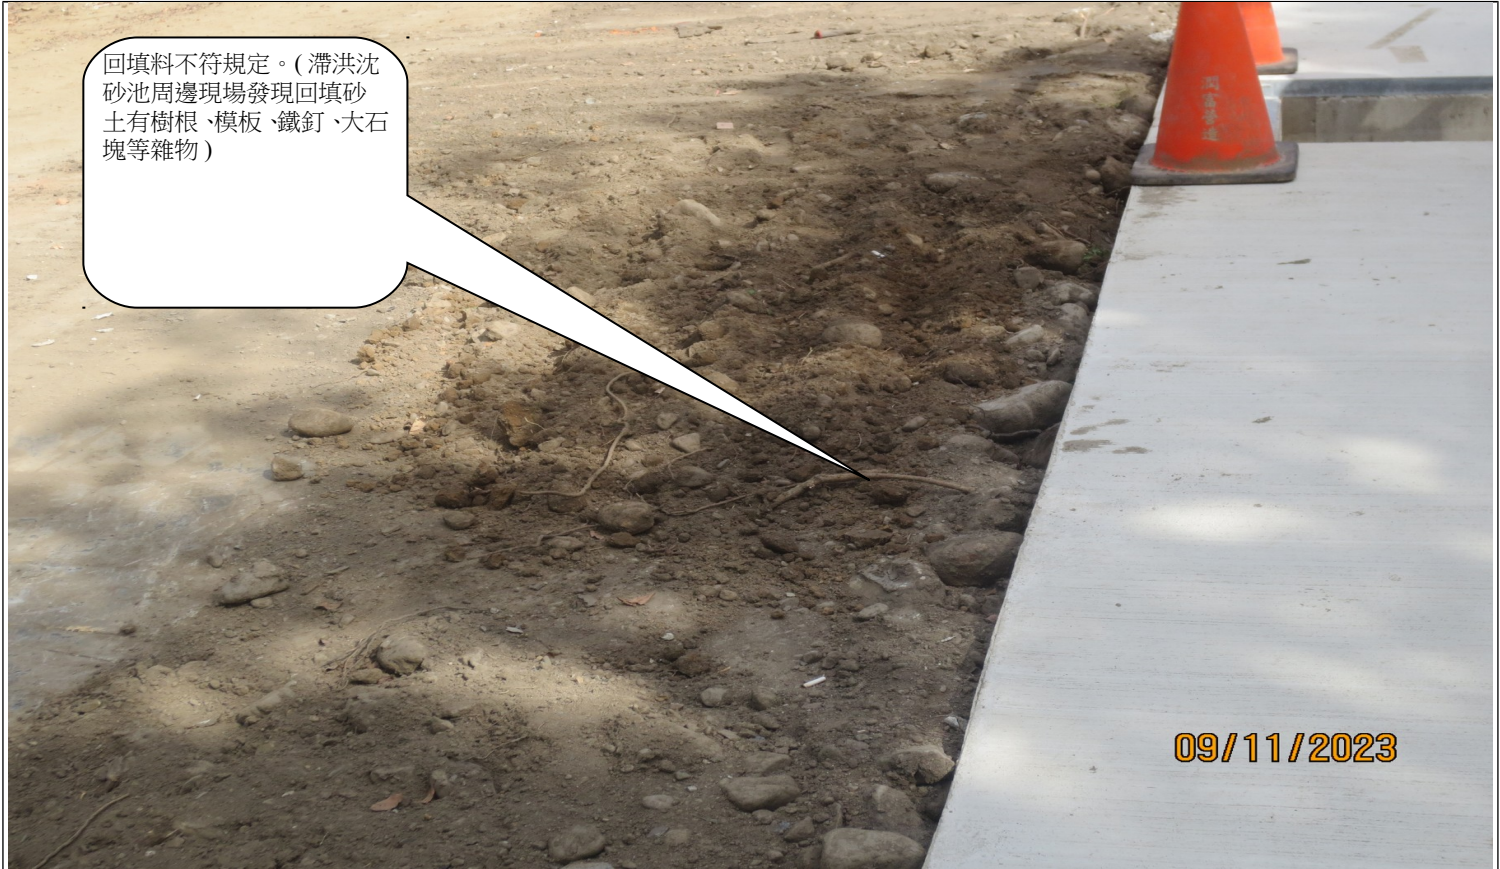
| 說明 | 回填料不符規定。(滯洪沈砂池周邊現場發現回填砂土有樹根、模板、鐵釘、大石塊等雜物) |

回填料不符規定。  
(滯洪沈砂池周邊  
現場發現回填料土  
有樹根 模板 鐵  
釘、大石塊等雜物)

回填料不符規定。(滯洪沈砂池周邊現場發現回填料土有樹根、模板、鐵釘、大石塊等雜物)

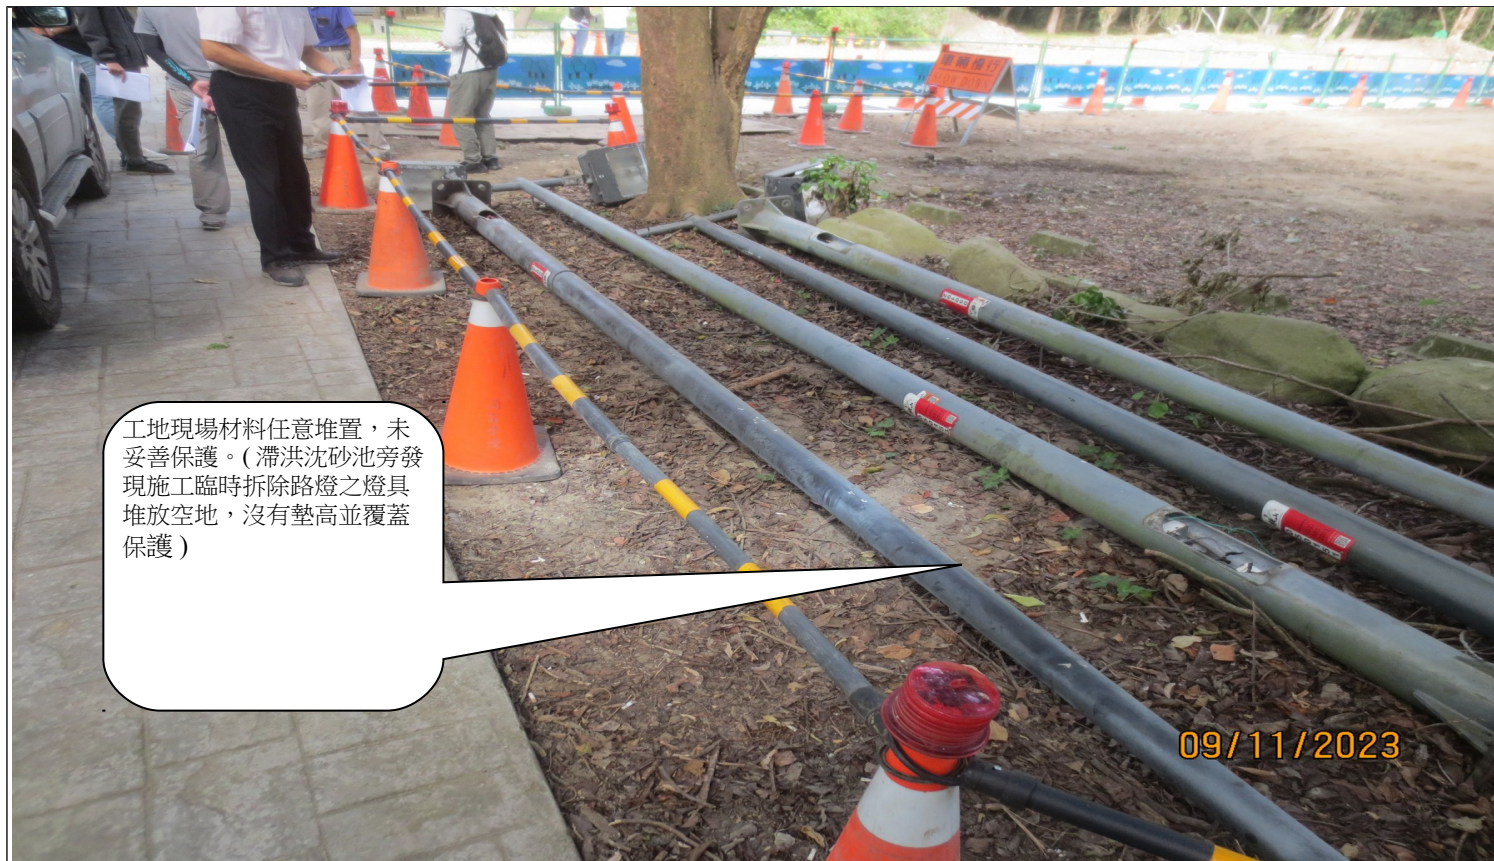
工地現場材料任意堆置，未妥善保護。(滯洪沈砂池旁發現施工臨時拆除路燈之燈具堆放空地，沒有墊高並覆蓋保護)
