## 新竹縣政府工程查核代表照片表

拍攝日期：112.11.09.

工程名稱：新竹縣橫山鄉內灣停車場水土保持工程

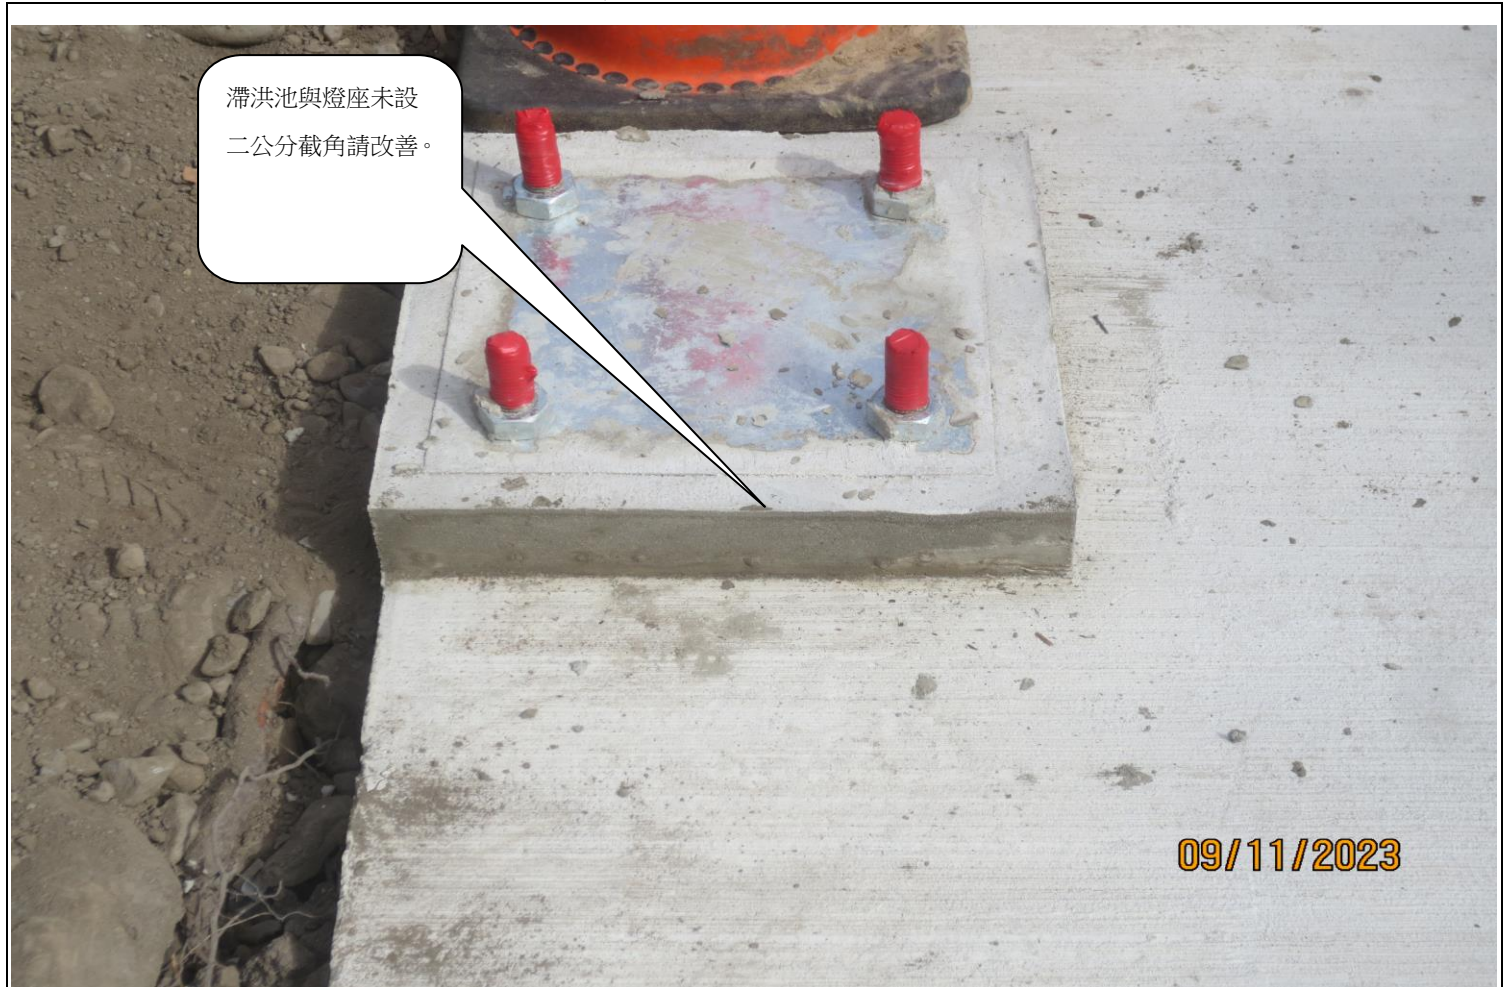
滯洪池與燈座未設二公分截角請改善。

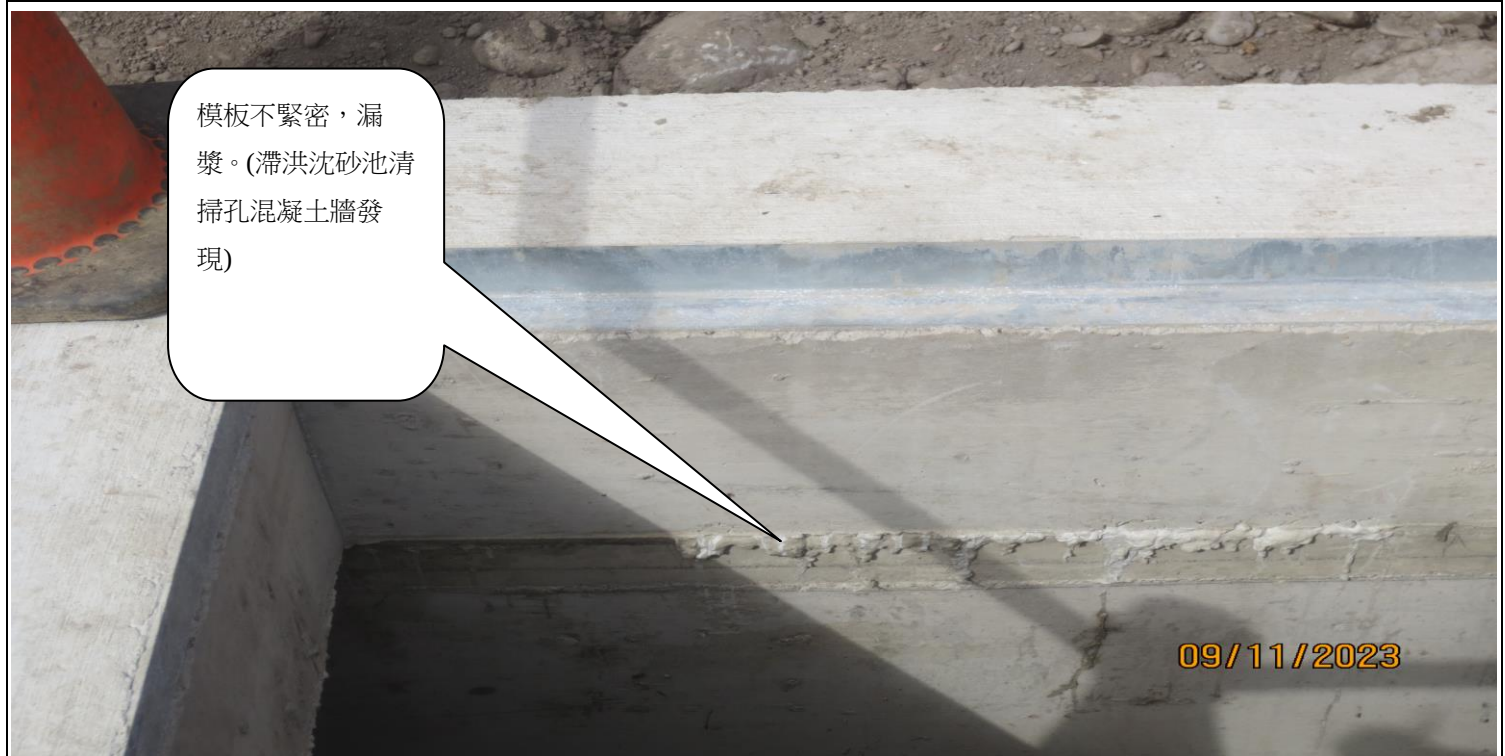
模板不緊密，漏漿。(滯洪沈砂池清掃孔混凝土牆發現)

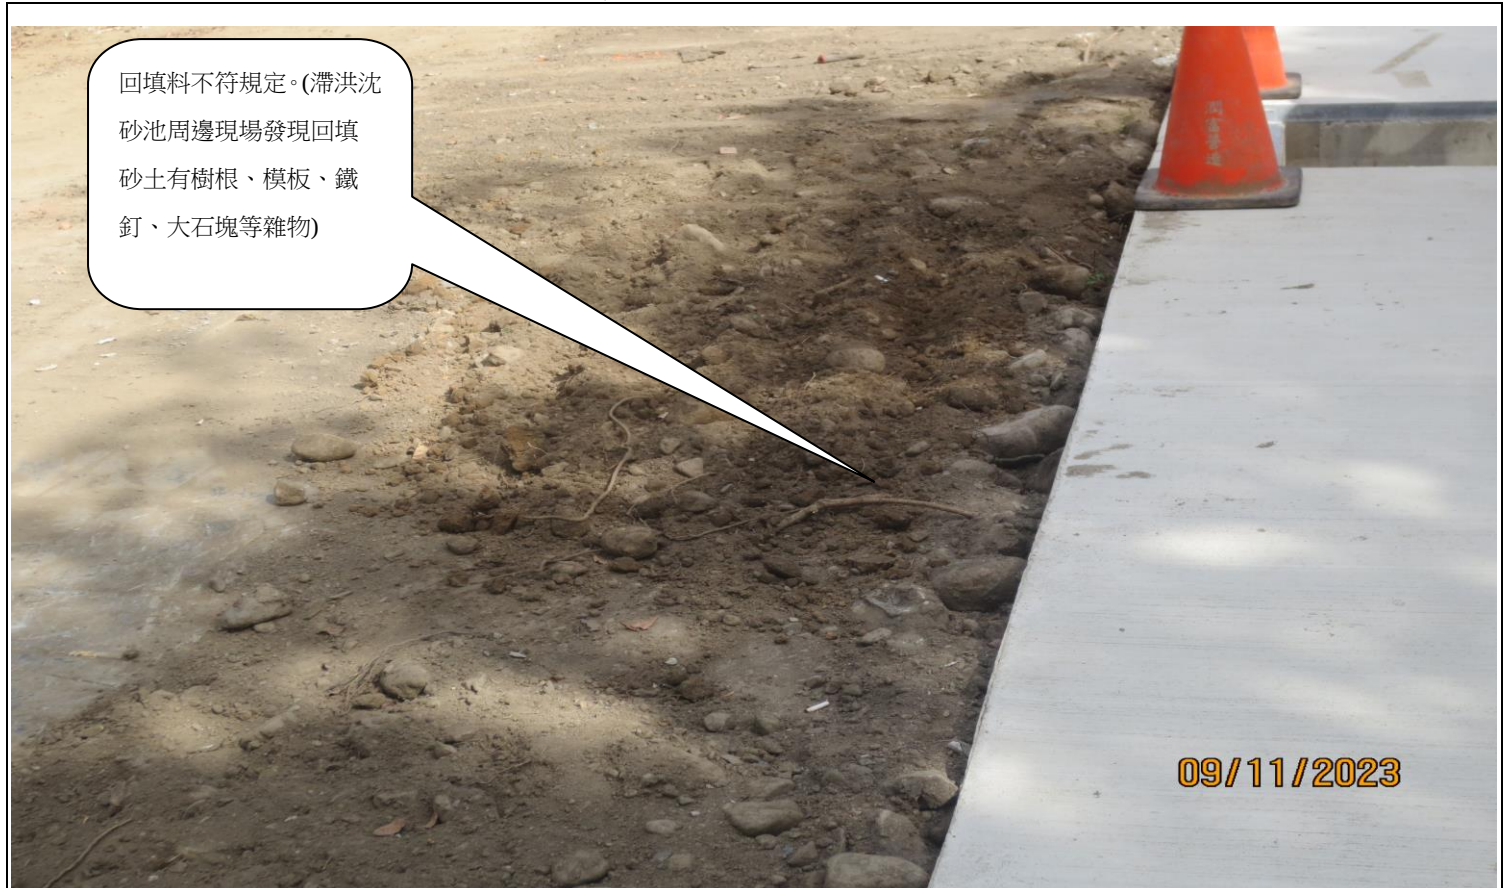
回填料不符規定。(滯洪沈砂池周邊現場發現回填砂土有樹根、模板、鐵釘、大石塊等雜物)

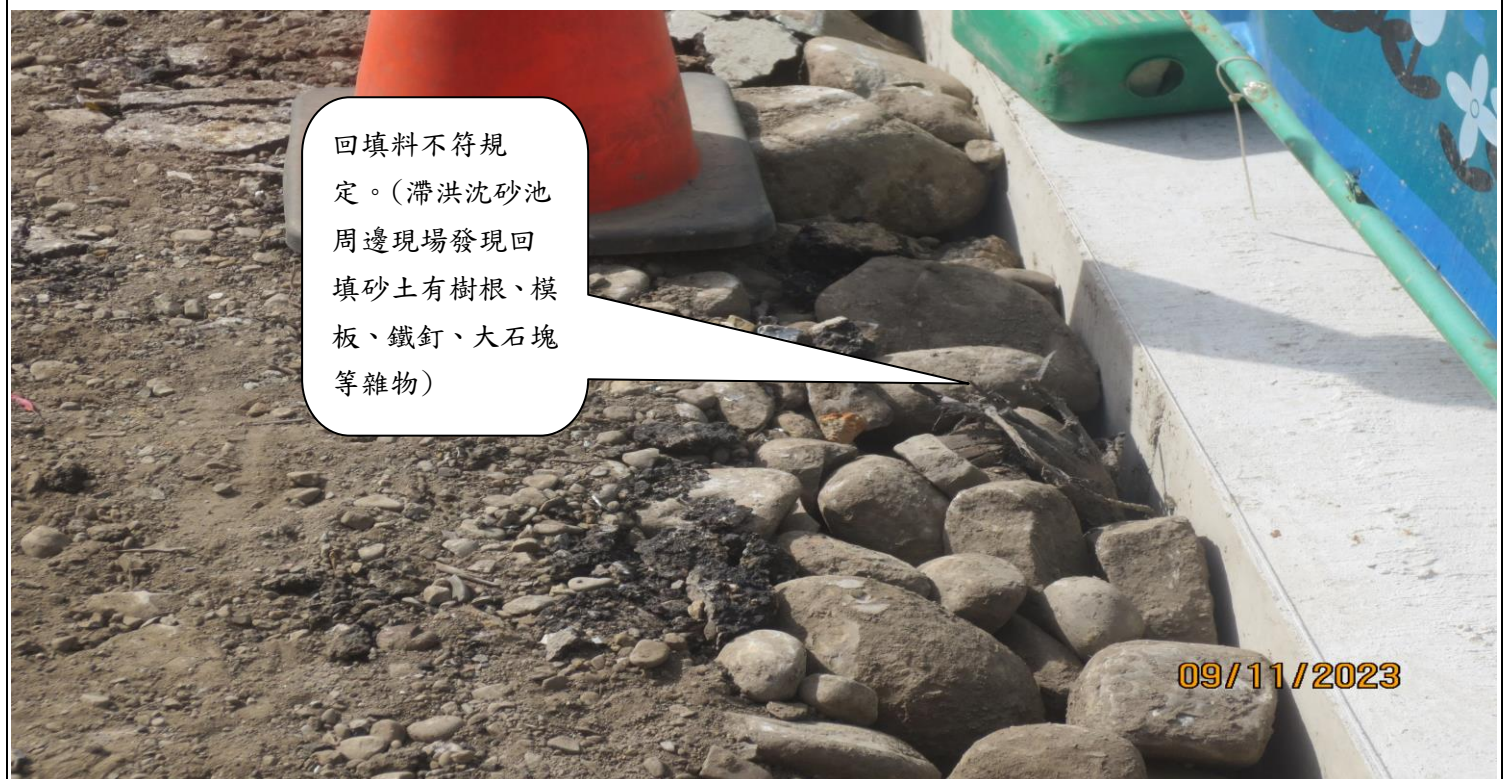
回填料不符規定。(滯洪沈砂池周邊現場發現回填砂土有樹根、模板、鐵釘、大石塊等雜物)

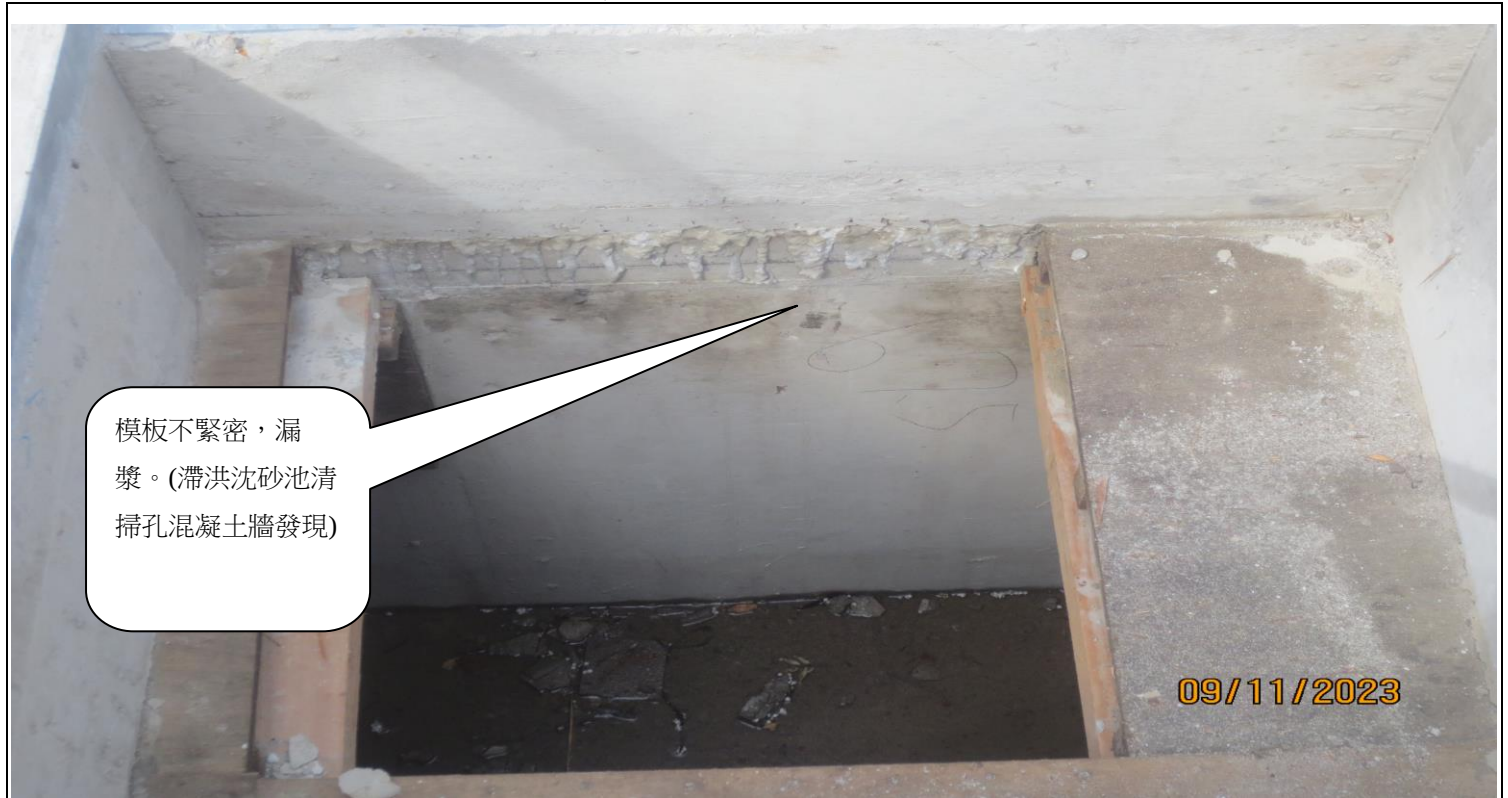
模板不緊密，漏漿。(滯洪沈砂池清掃孔混凝土牆發現)

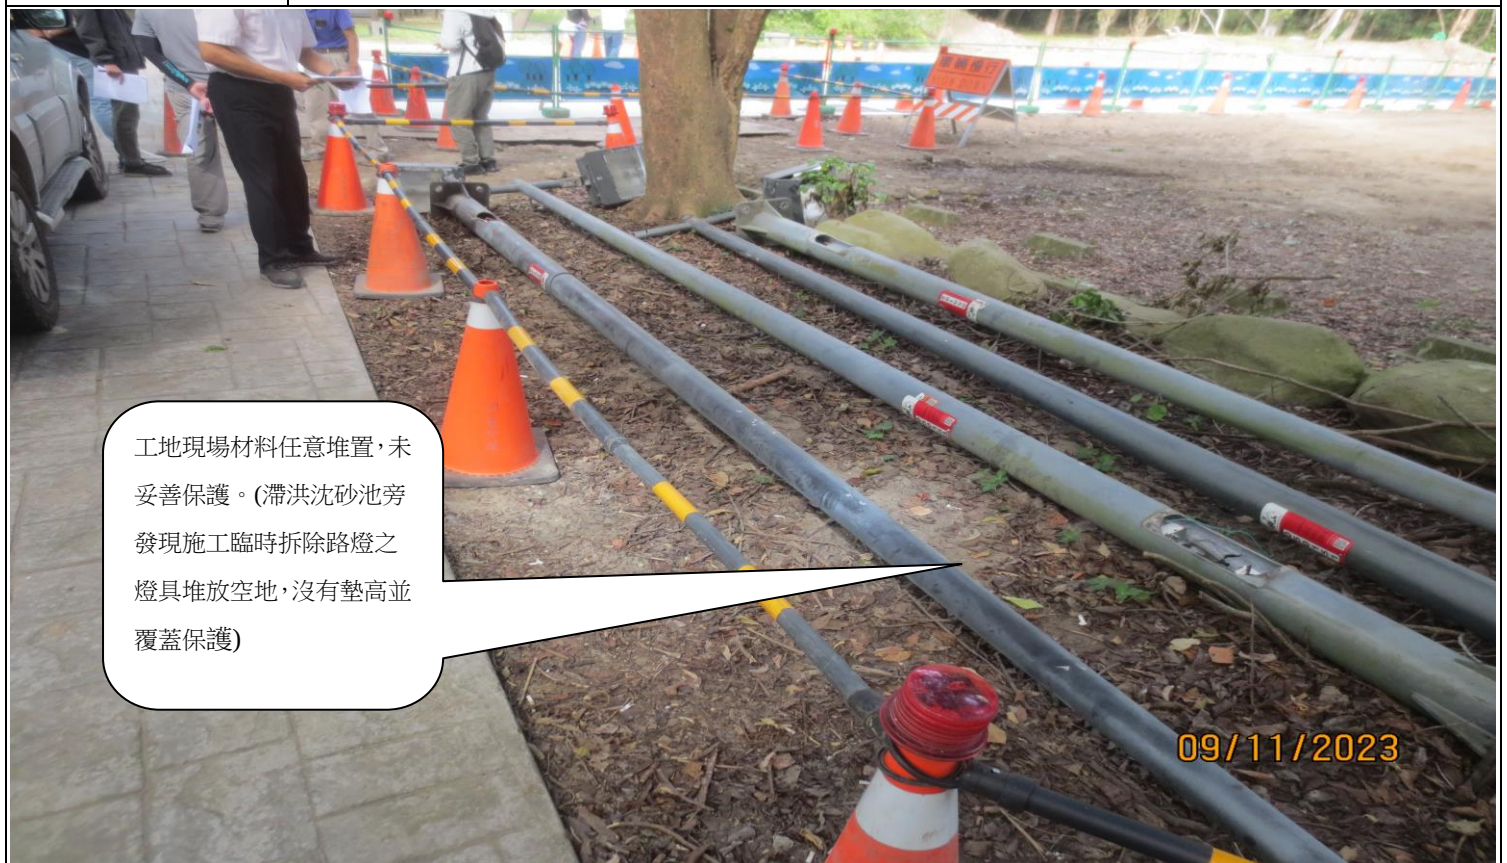
工地現場材料任意堆置，未妥善保護。(滯洪沈砂池旁發現施工臨時拆除路燈之燈具堆放空地，沒有墊高並覆蓋保護)
