## 新竹縣政府工程查核代表照片表

拍攝日期：112.11.08

工程名稱：新竹縣茄苳交流道聯絡道路穿越中山高工程（新林路至寶新路）（接續工程）

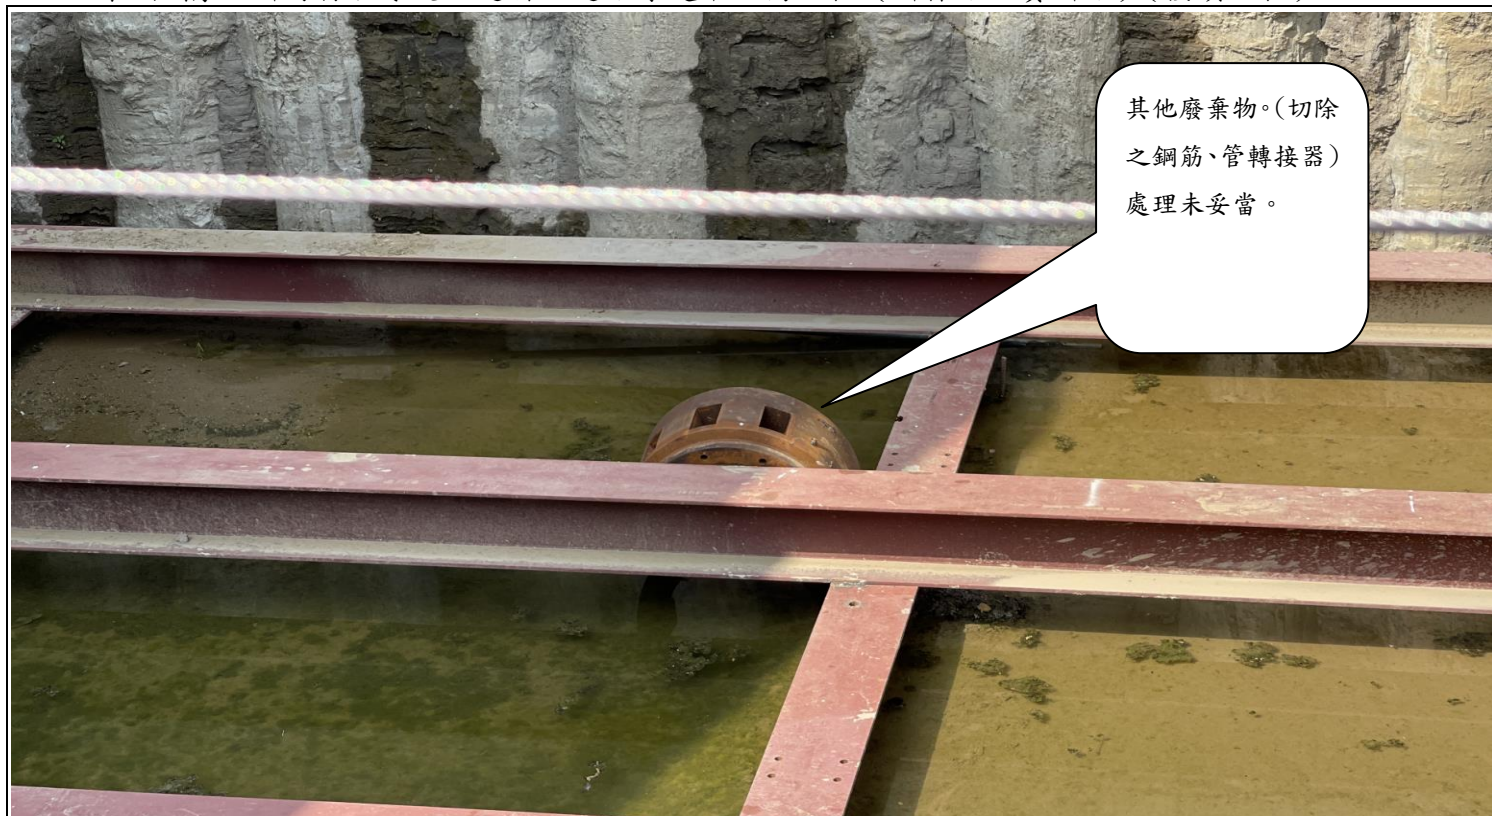
其他廢棄物。(切除之鋼筋、管轉接器)處理未妥當。

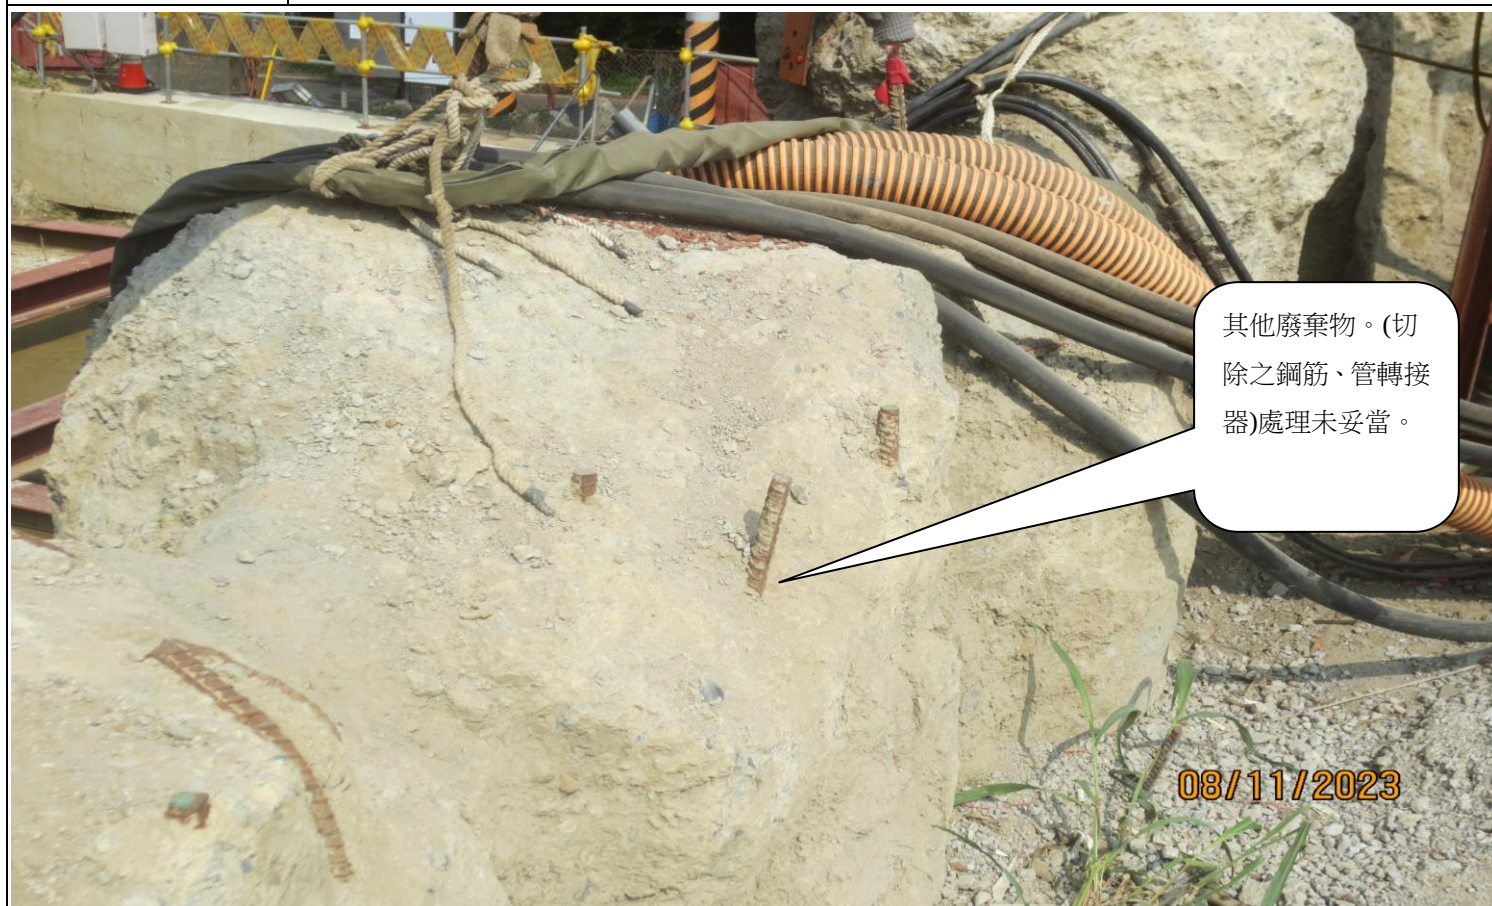
其他廢棄物。(切除之鋼筋、管轉接器)處理未妥當。

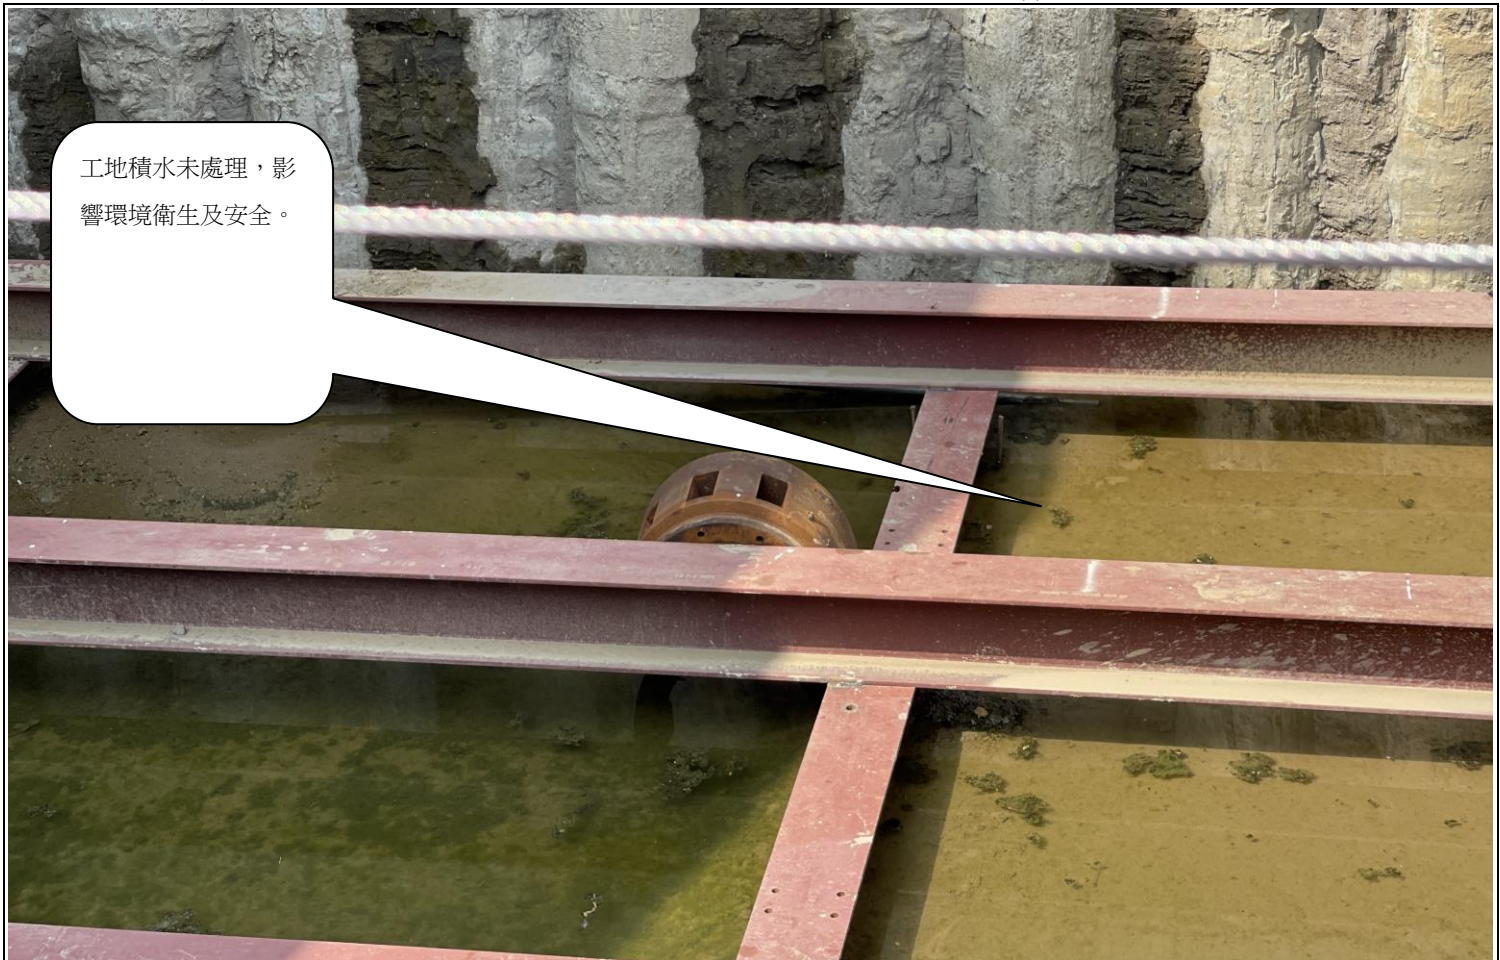
工地積水未處理，影響環境衛生及安全。

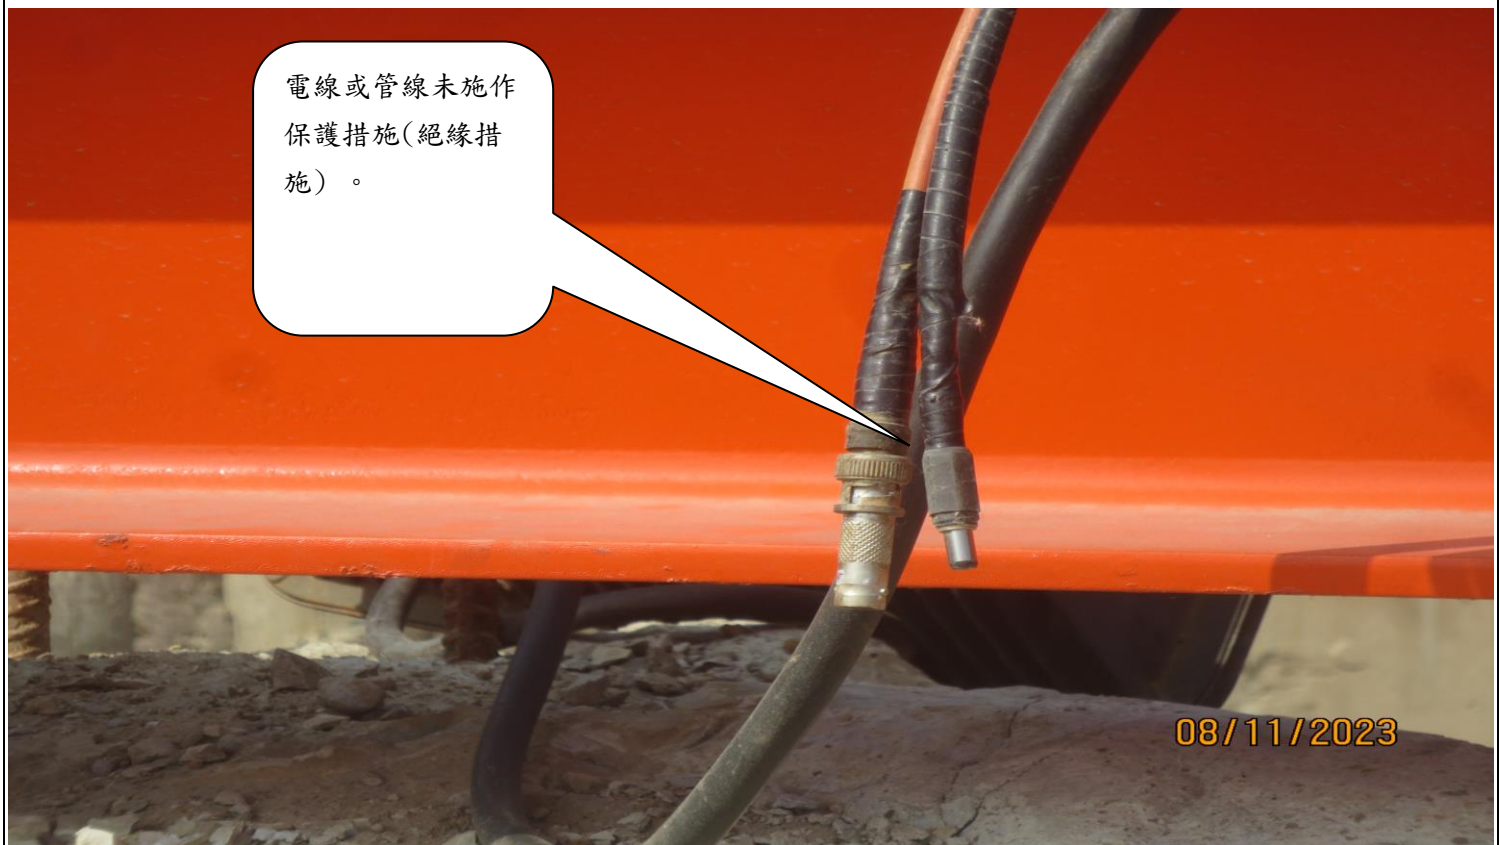
電線或管線未施作保護措施(絕緣措施)。

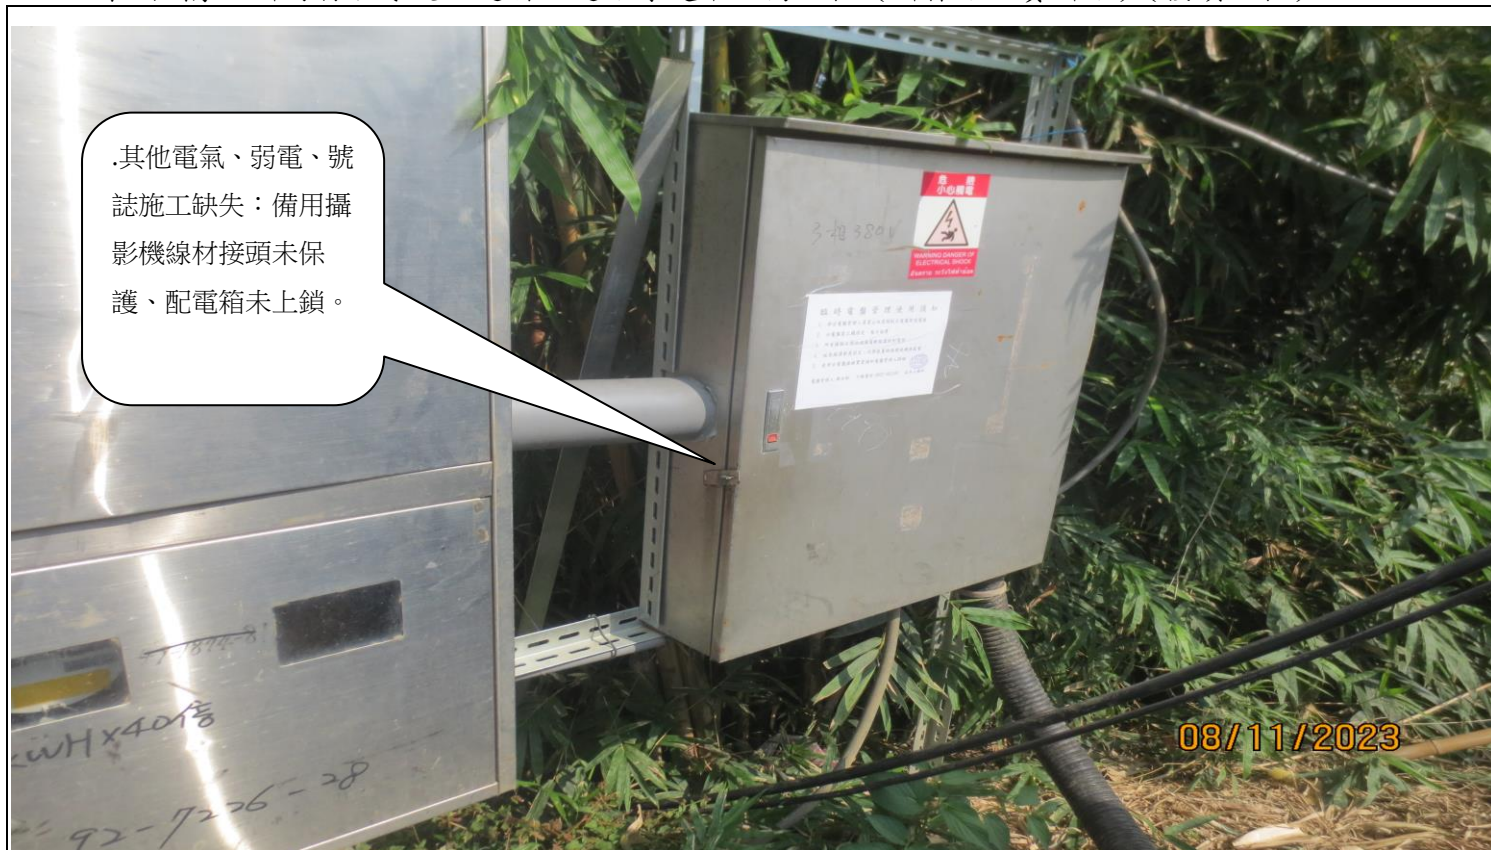
其他電氣、弱電、號誌施工缺失：備用攝影機線材接頭未保護、配電箱未上鎖。

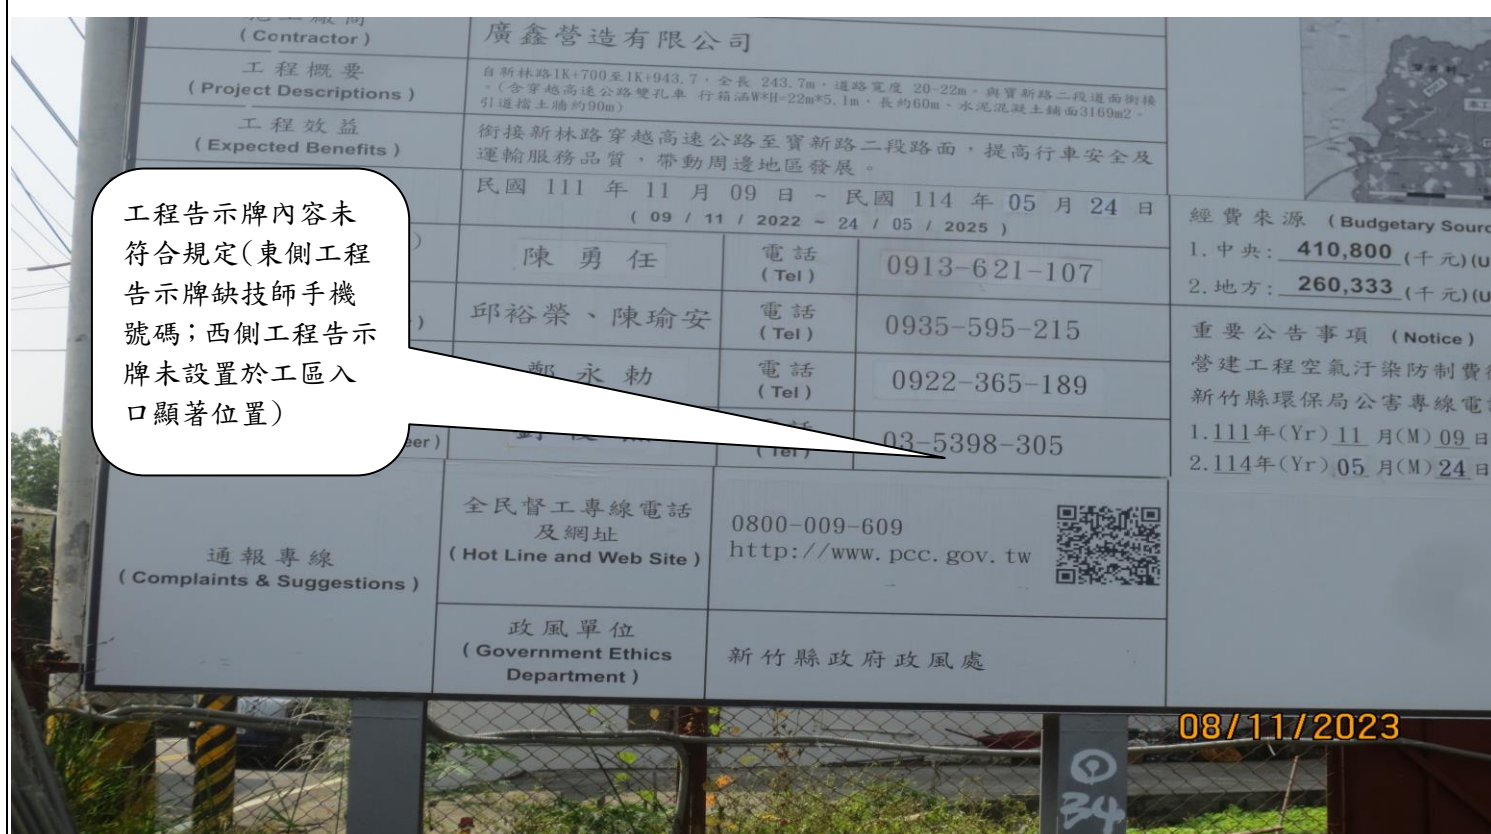
工程告示牌內容未符合規定(東側工程告示牌缺技師手機號碼；西側工程告示牌未設置於工區入口顯著位置)
