新竹縣政府工程查核代表照片表

拍攝日期：112.11.14

工程名稱：新竹縣婦幼館二樓增建工程

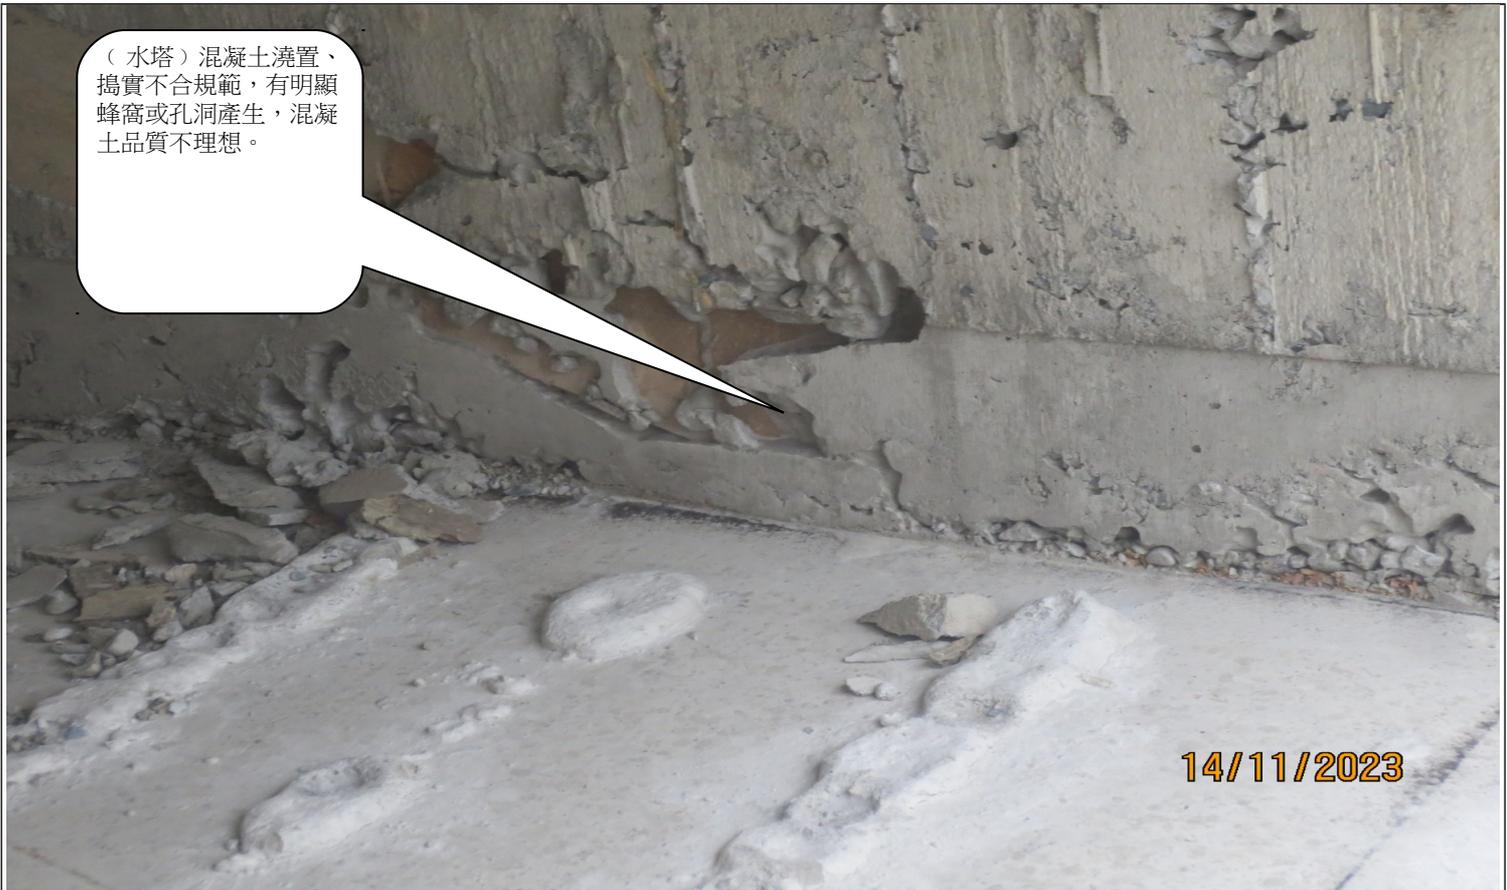
(水塔) 混凝土澆置、搗實不合規範，有明顯蜂窩或孔洞產生，混凝土品質不理想。

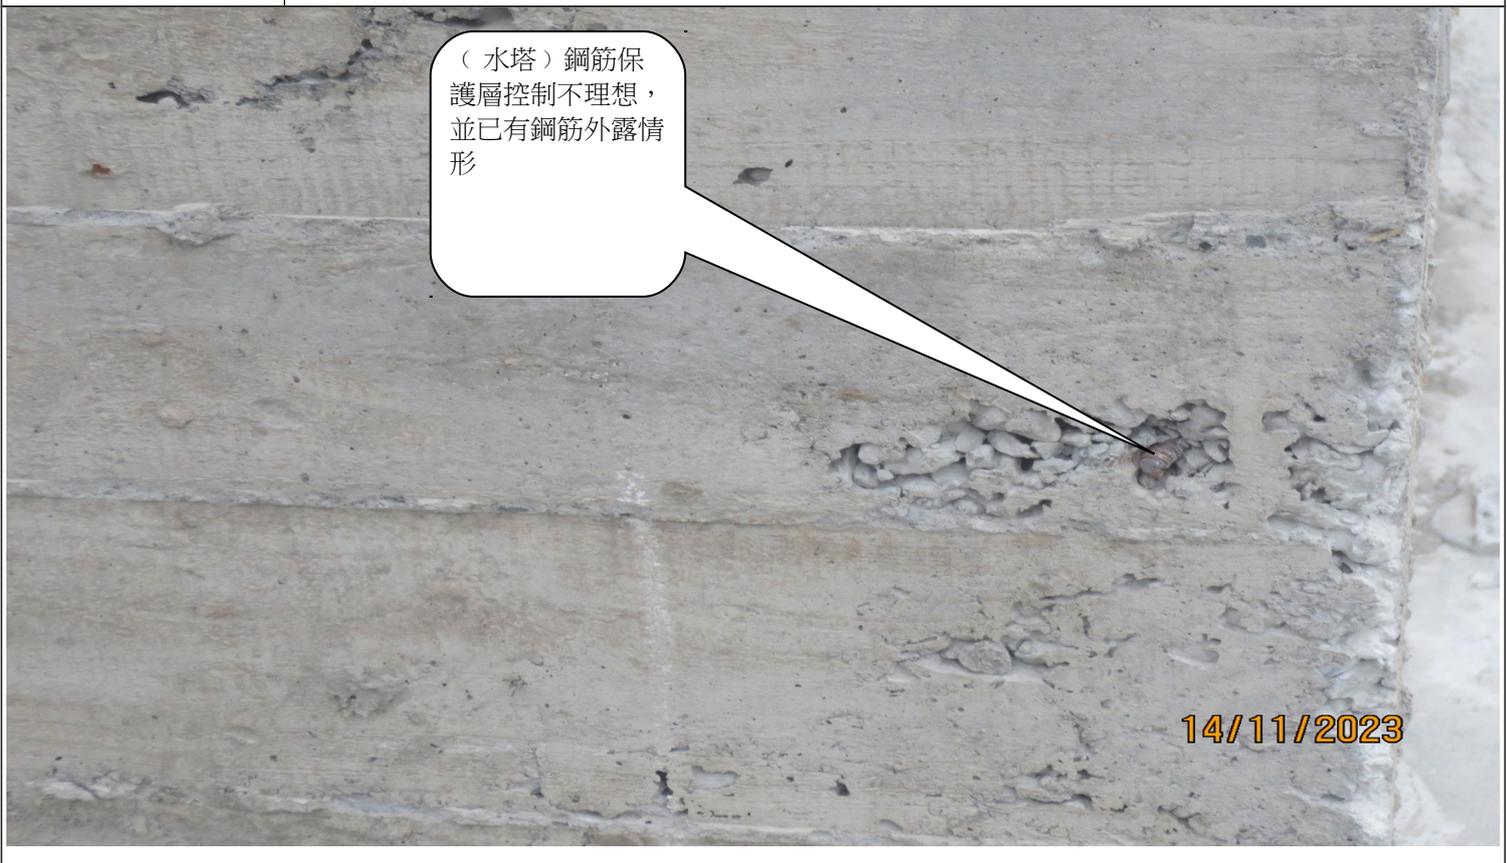
(水塔) 鋼筋保護層控制不理想，並已有鋼筋外露情形

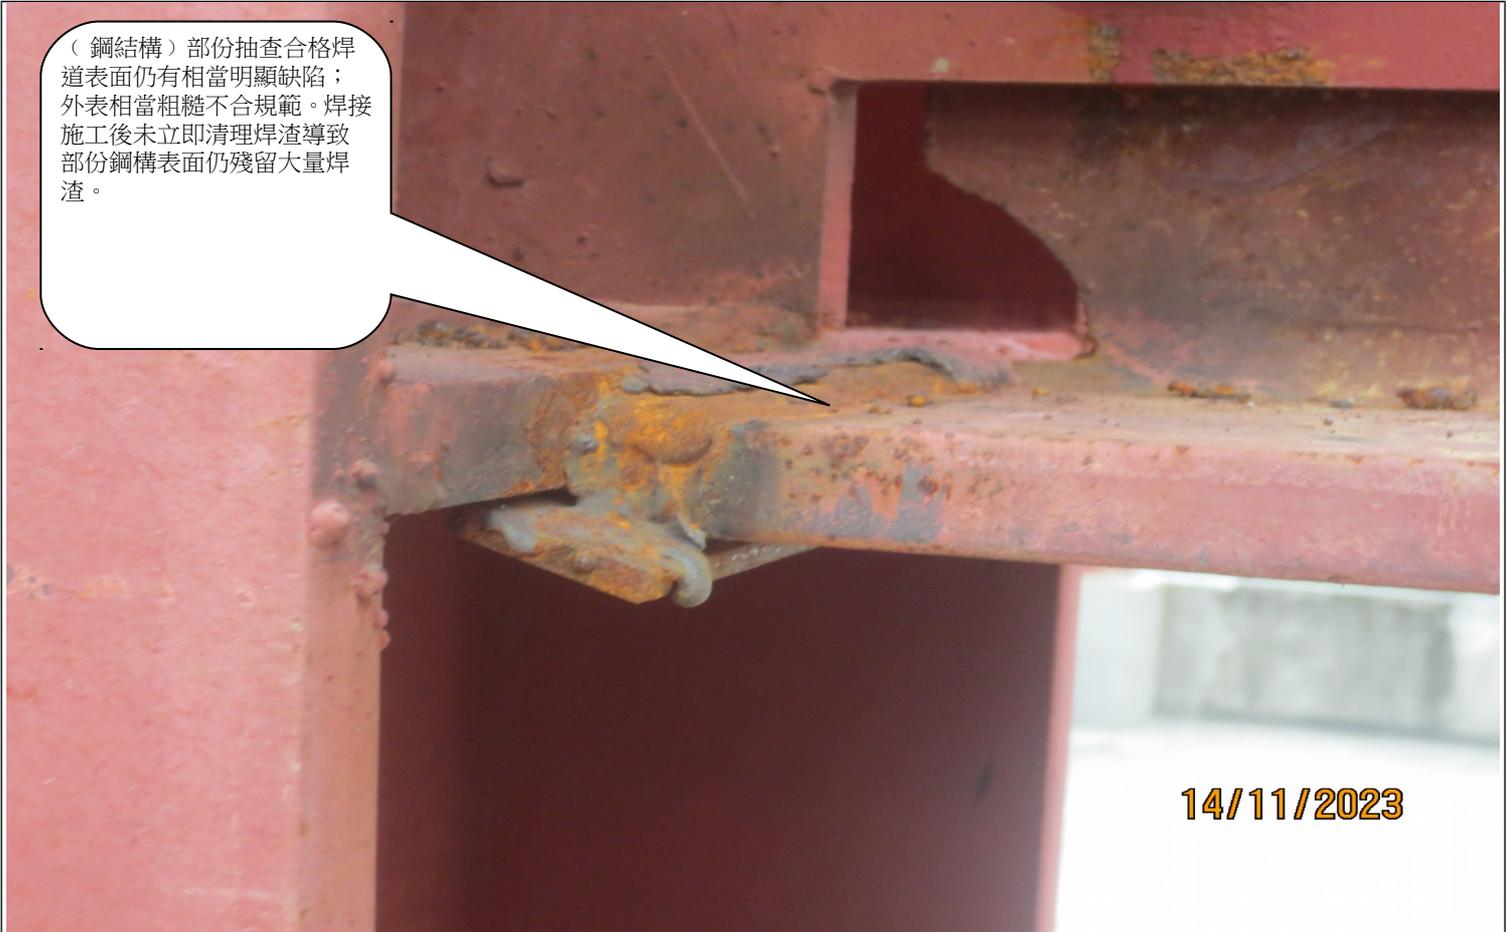
(鋼結構) 部份抽查合格焊道表面仍有相當明顯缺陷；外表相當粗糙不合規範。焊接施工後未立即清理焊渣導致部份鋼構表面仍殘留大量焊渣。

(鋼結構) 部份抽查合格焊道表面仍有相當明顯缺陷；外表相當粗糙不合規範。焊接施工後未立即清理焊渣導致部份鋼構表面仍殘留大量焊渣。(扣3點)

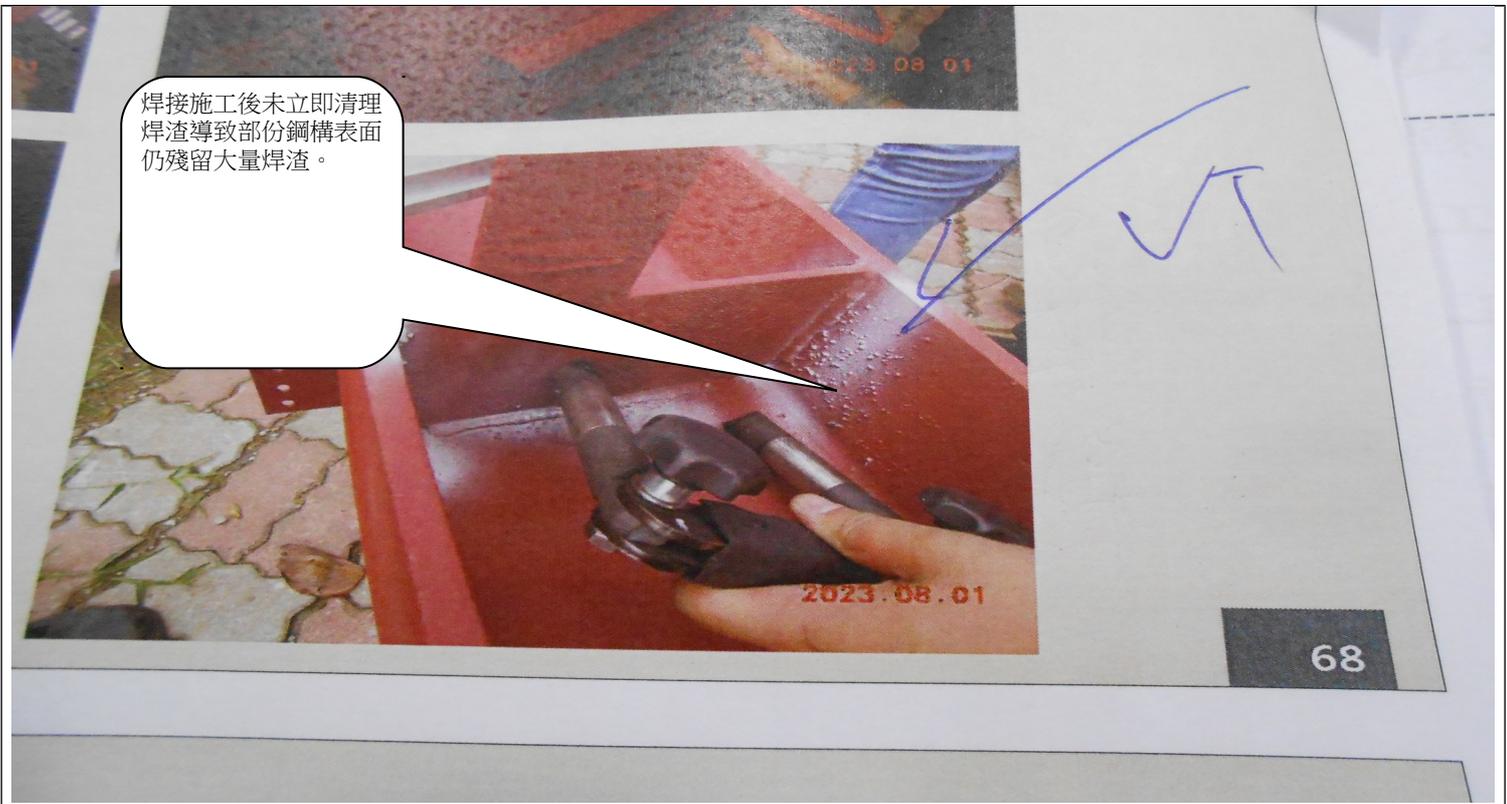
焊接施工後未立即清理
焊渣導致部份鋼構表面
仍殘留大量焊渣。

說明	焊接施工後未立即清理焊渣導致部份鋼構表面仍殘留大量焊渣。
----	------------------------------

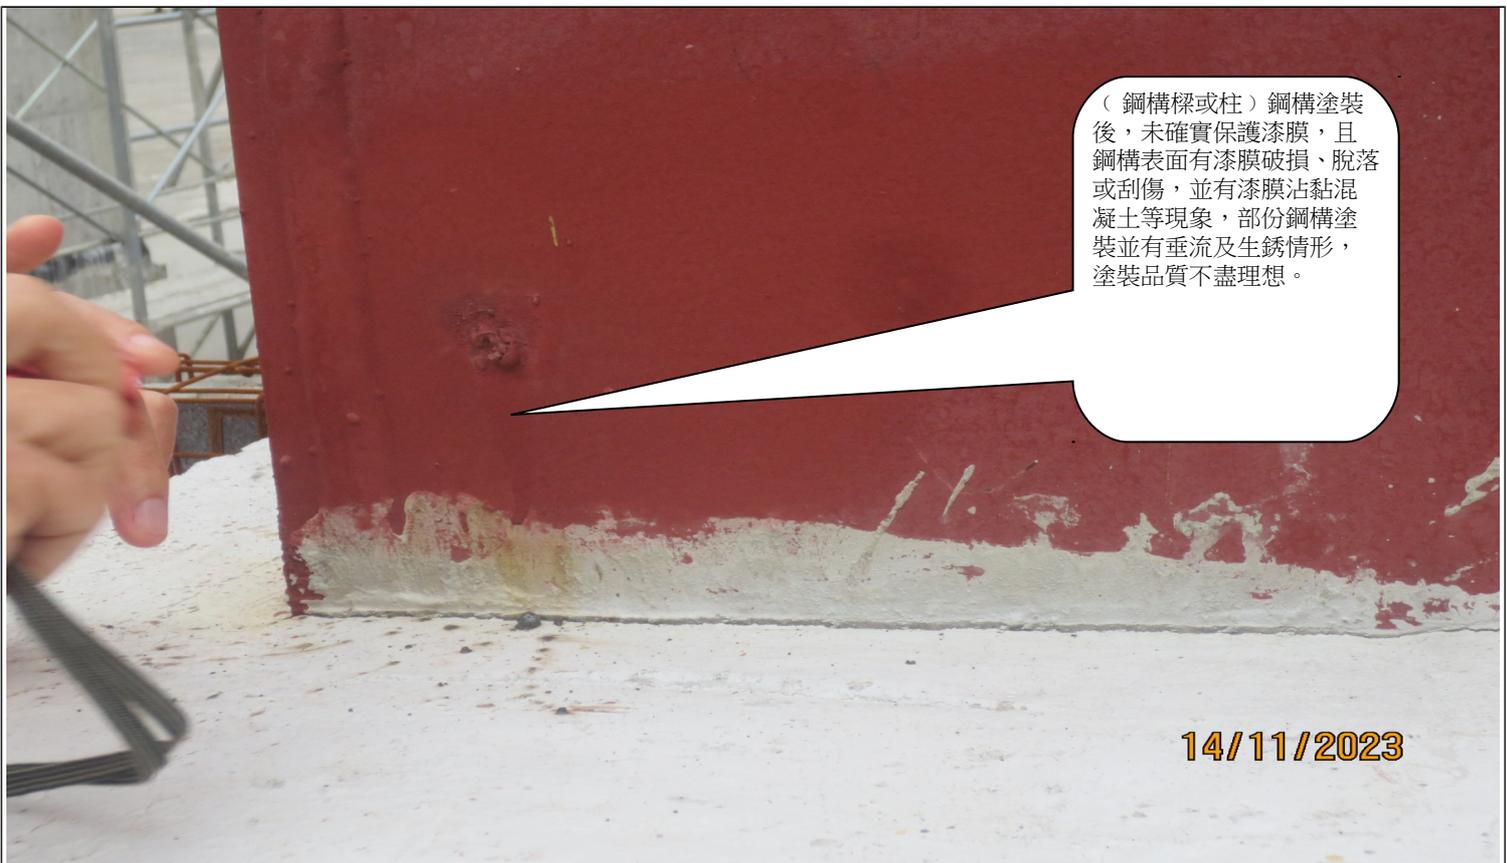
(鋼構樑或柱)鋼構塗裝
後，未確實保護漆膜，且
鋼構表面有漆膜破損、脫落
或刮傷，並有漆膜沾黏混
凝土等現象，部份鋼構塗
裝並有垂流及生銹情形，
塗裝品質不盡理想。

說明	(鋼構樑或柱)鋼構塗裝後，未確實保護漆膜，且鋼構表面有漆膜破損、脫落或刮傷，並有漆膜沾黏混凝土等現象，部份鋼構塗裝並有垂流及生銹情形，塗裝品質不盡理想。
----	--

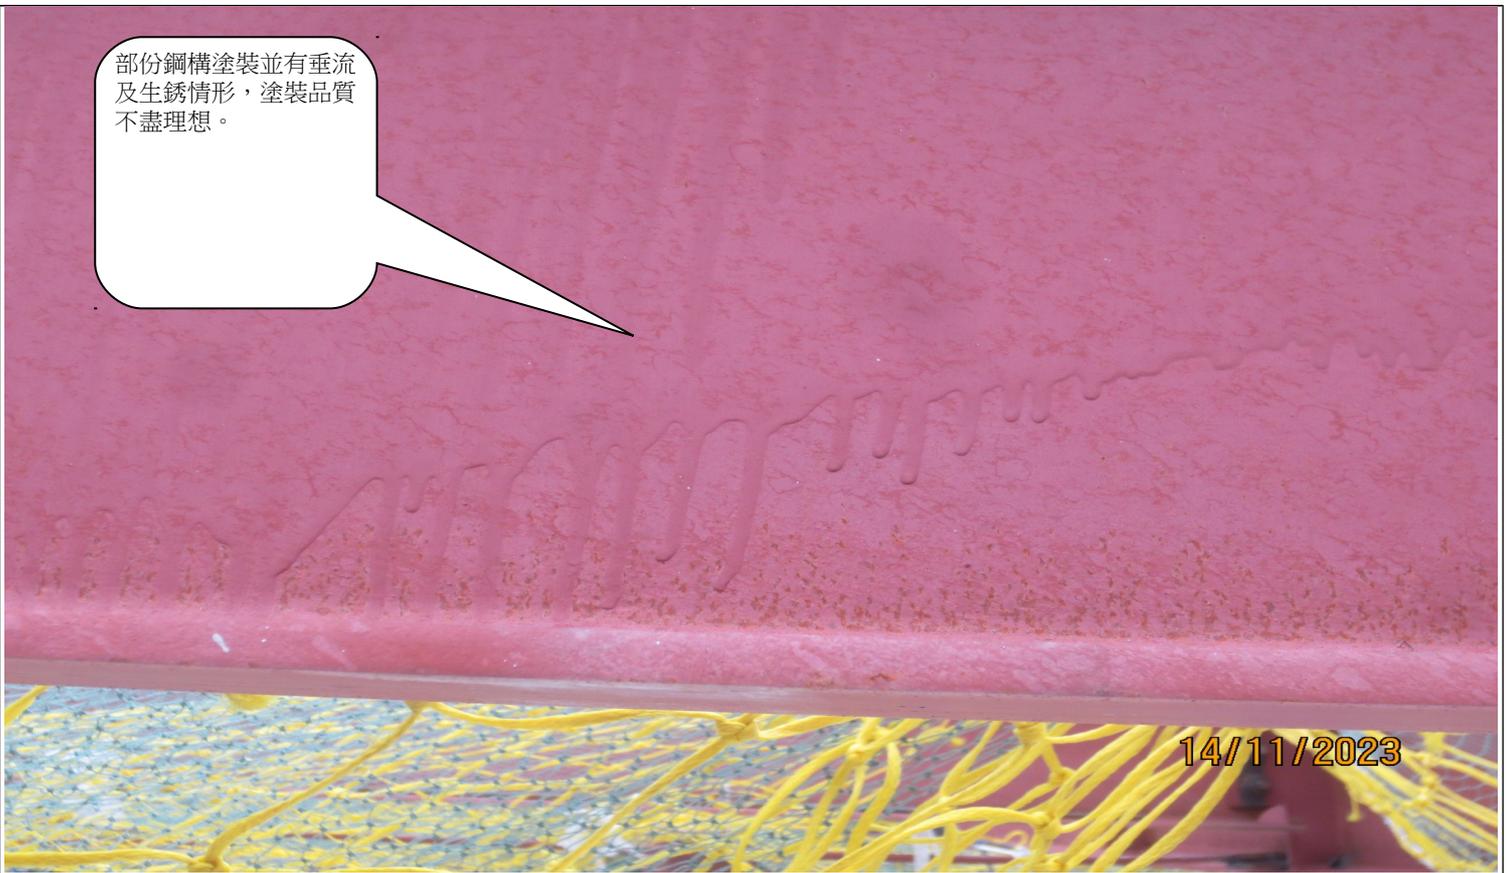
部份鋼構塗裝並有垂流及生銹情形，塗裝品質不盡理想。

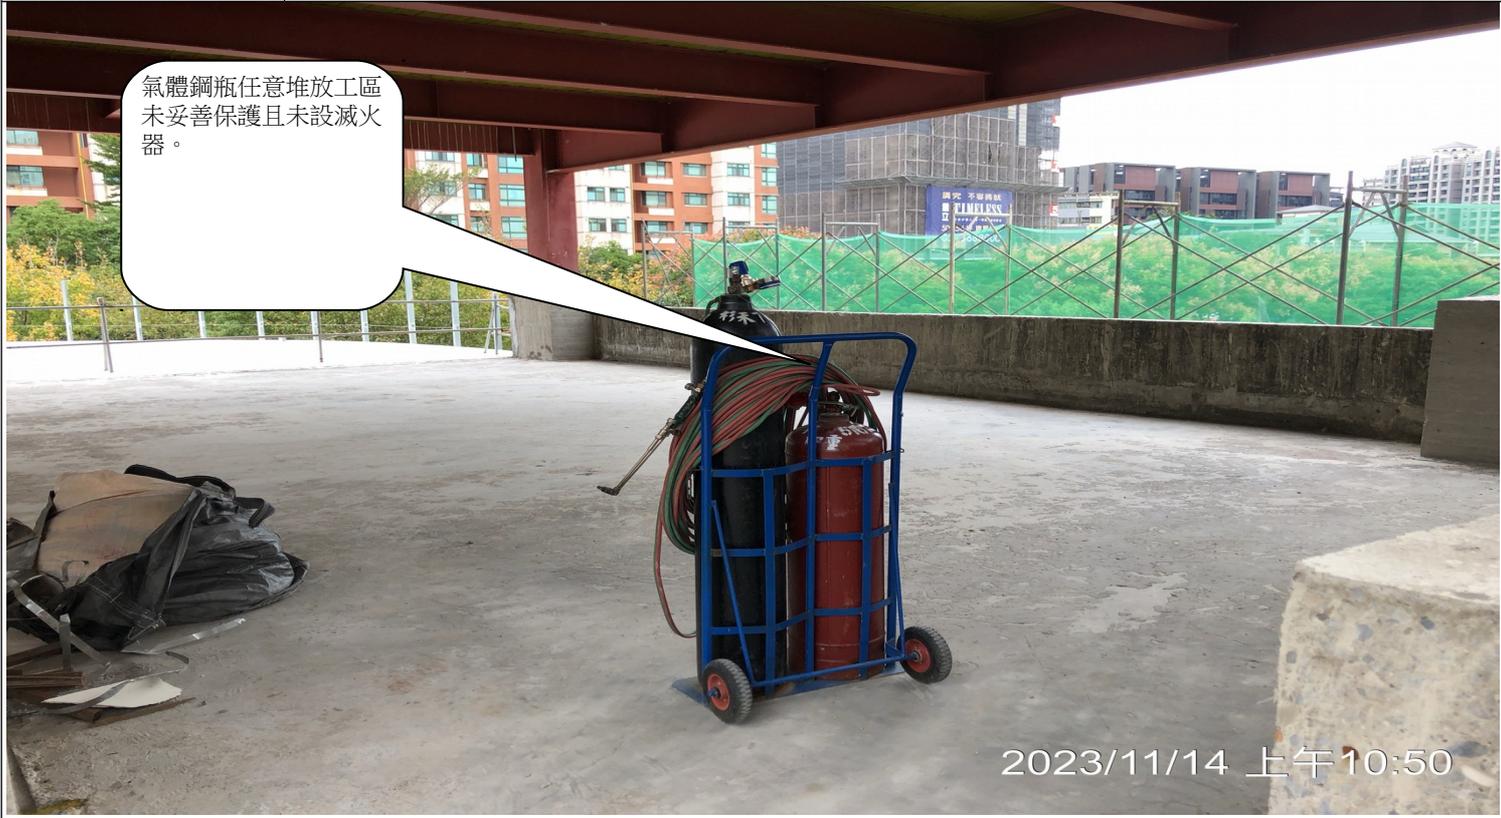
氣體鋼瓶任意堆放工區未妥善保護且未設滅火器。

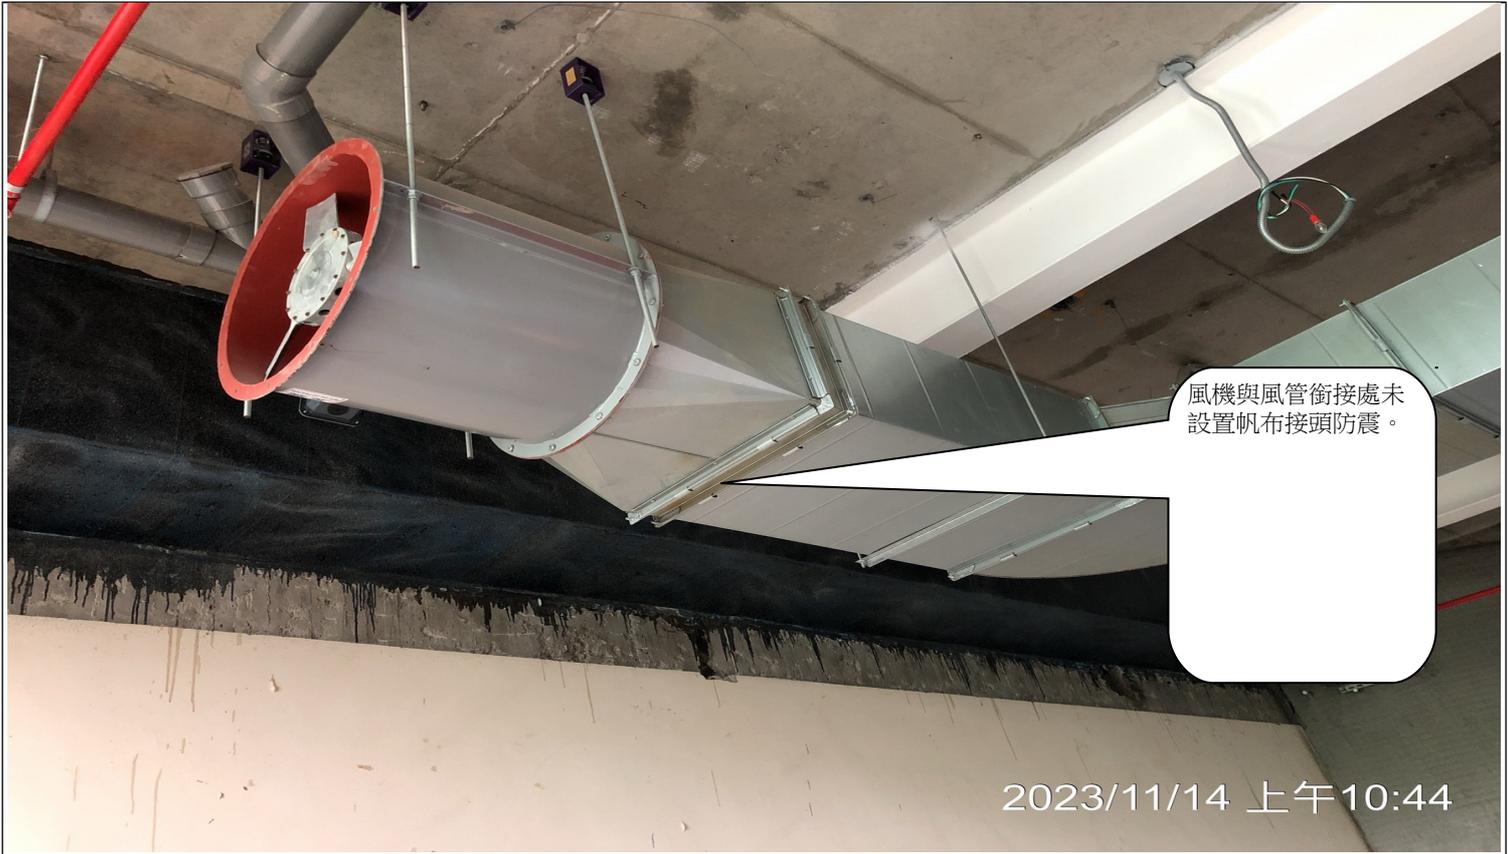
風機與風管銜接處未設置帆布接頭防震。

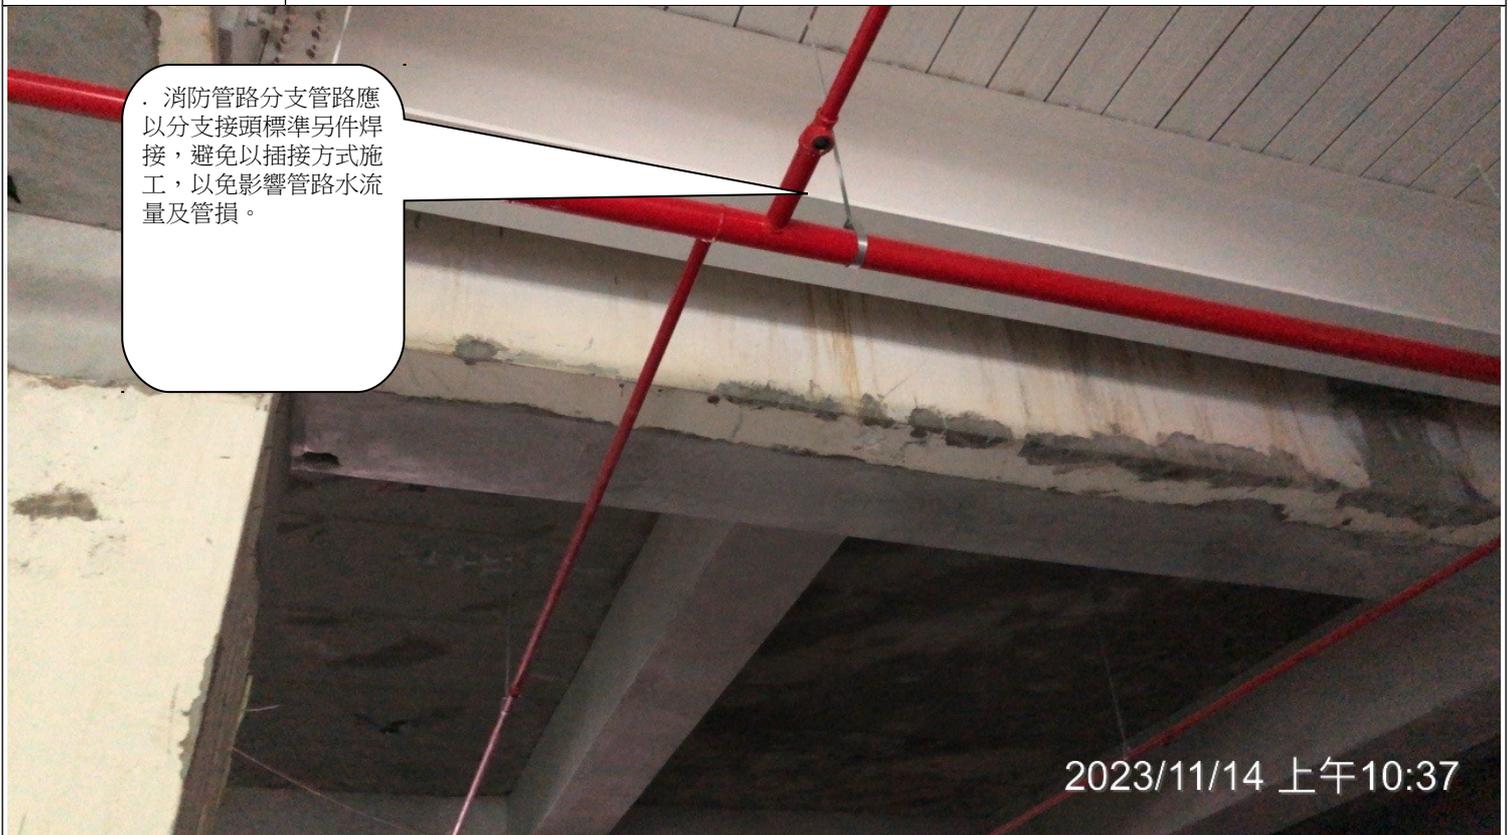
消防管路分支管路應以分支接頭標準另件焊接，避免以插接方式施工，以免影響管路水流量及管損。
