## 新竹縣政府工程查核代表照片表

拍攝日期：112.11.14

工程名稱：新竹縣婦幼館二樓增建工程

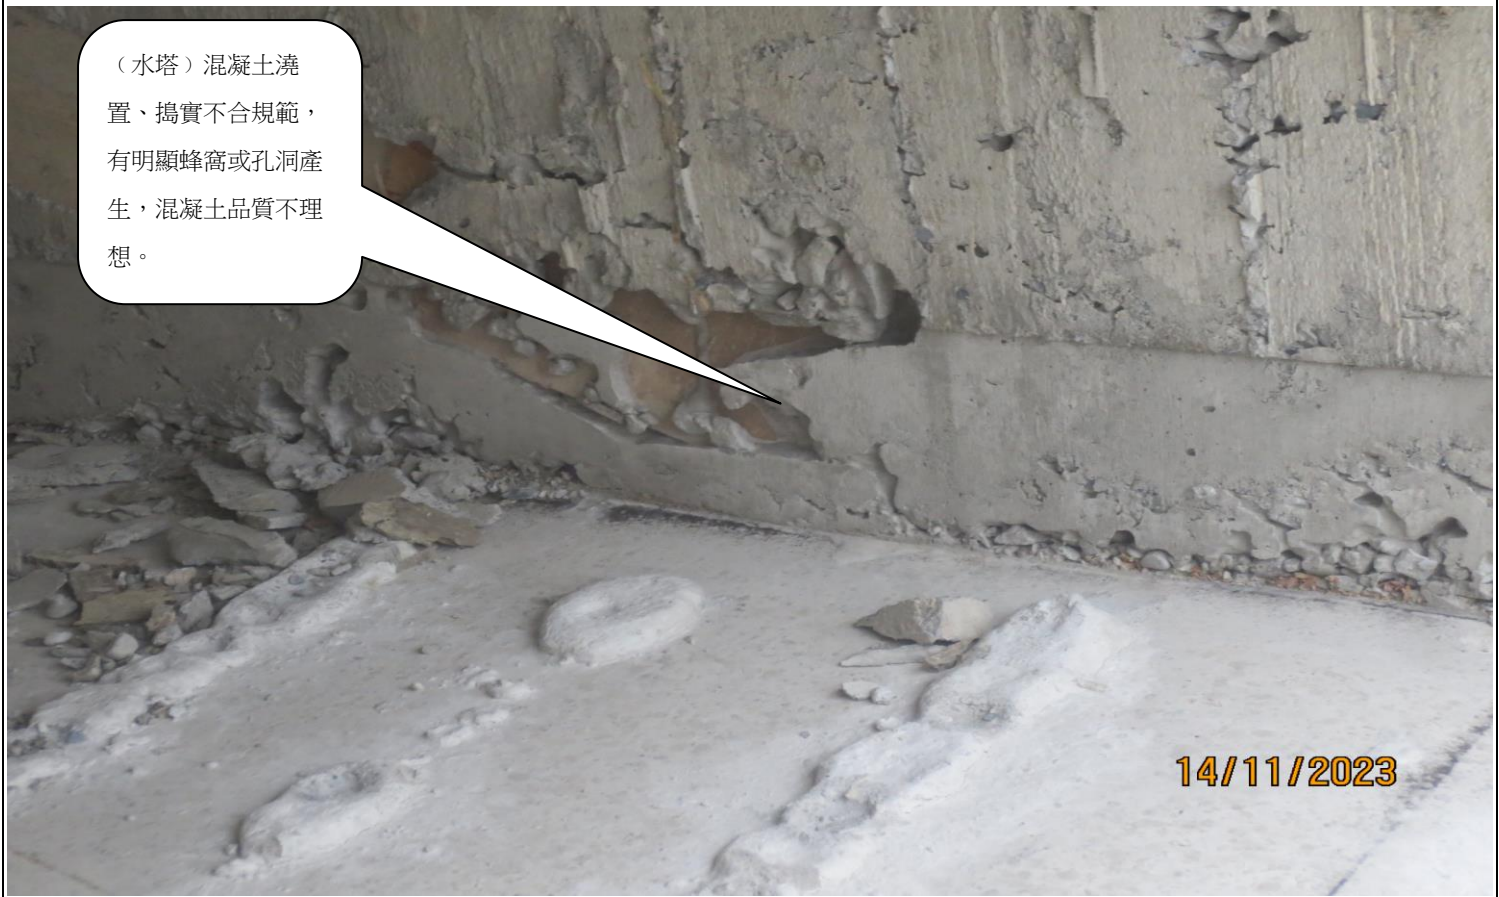
（水塔）混凝土澆置、搗實不合規範，有明顯蜂窩或孔洞產生，混凝土品質不理想。

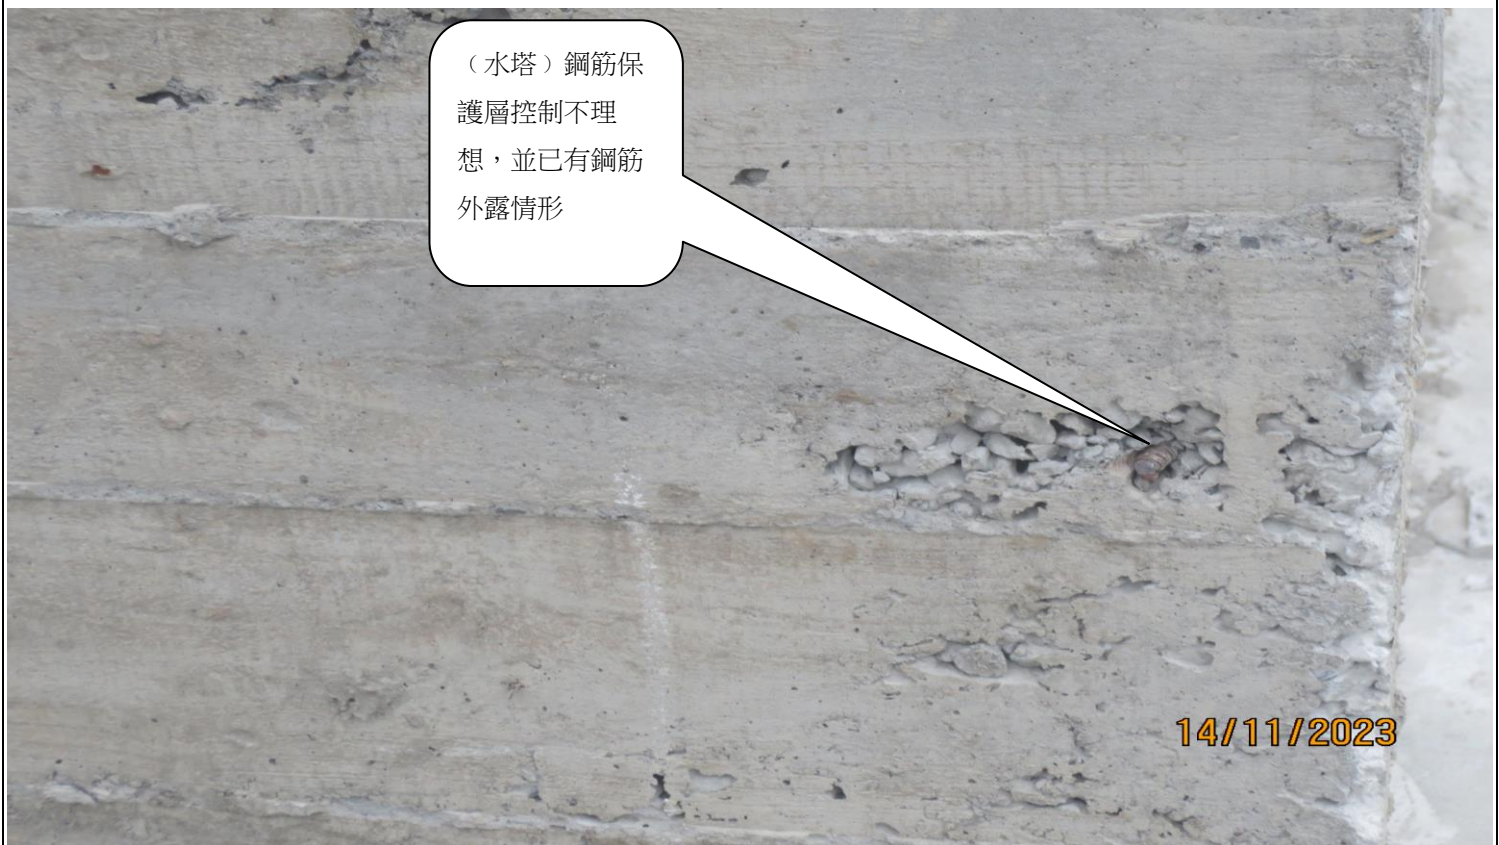
（水塔）鋼筋保護層控制不理想，並已有鋼筋外露情形

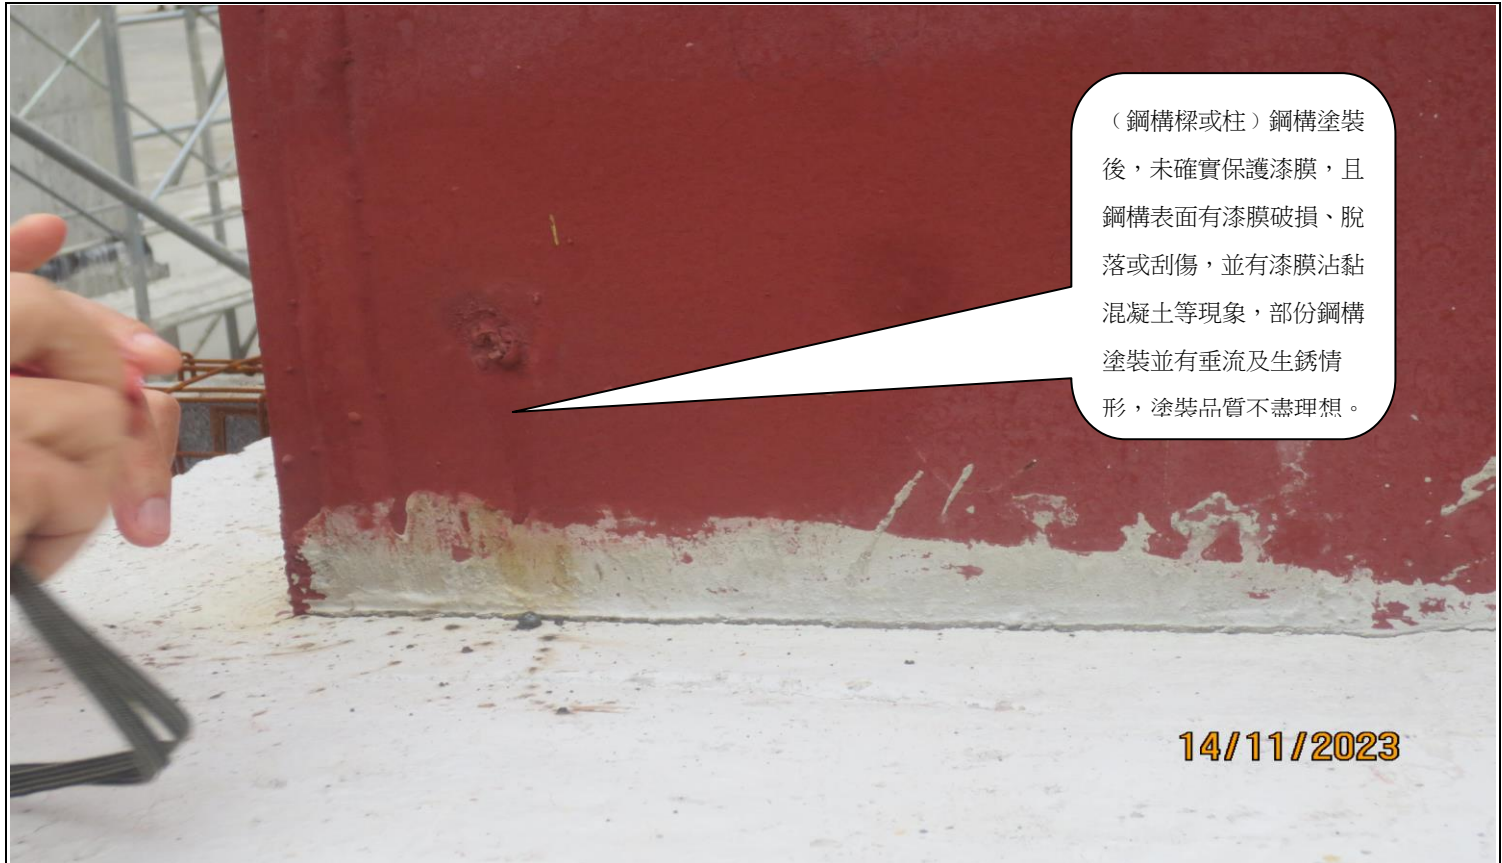
(鋼構樑或柱)鋼構塗裝後，未確實保護漆膜，且鋼構表面有漆膜破損、脫落或刮傷，並有漆膜沾黏混凝土等現象，部份鋼構塗裝並有垂流及生銹情形，塗裝品質不盡理想。

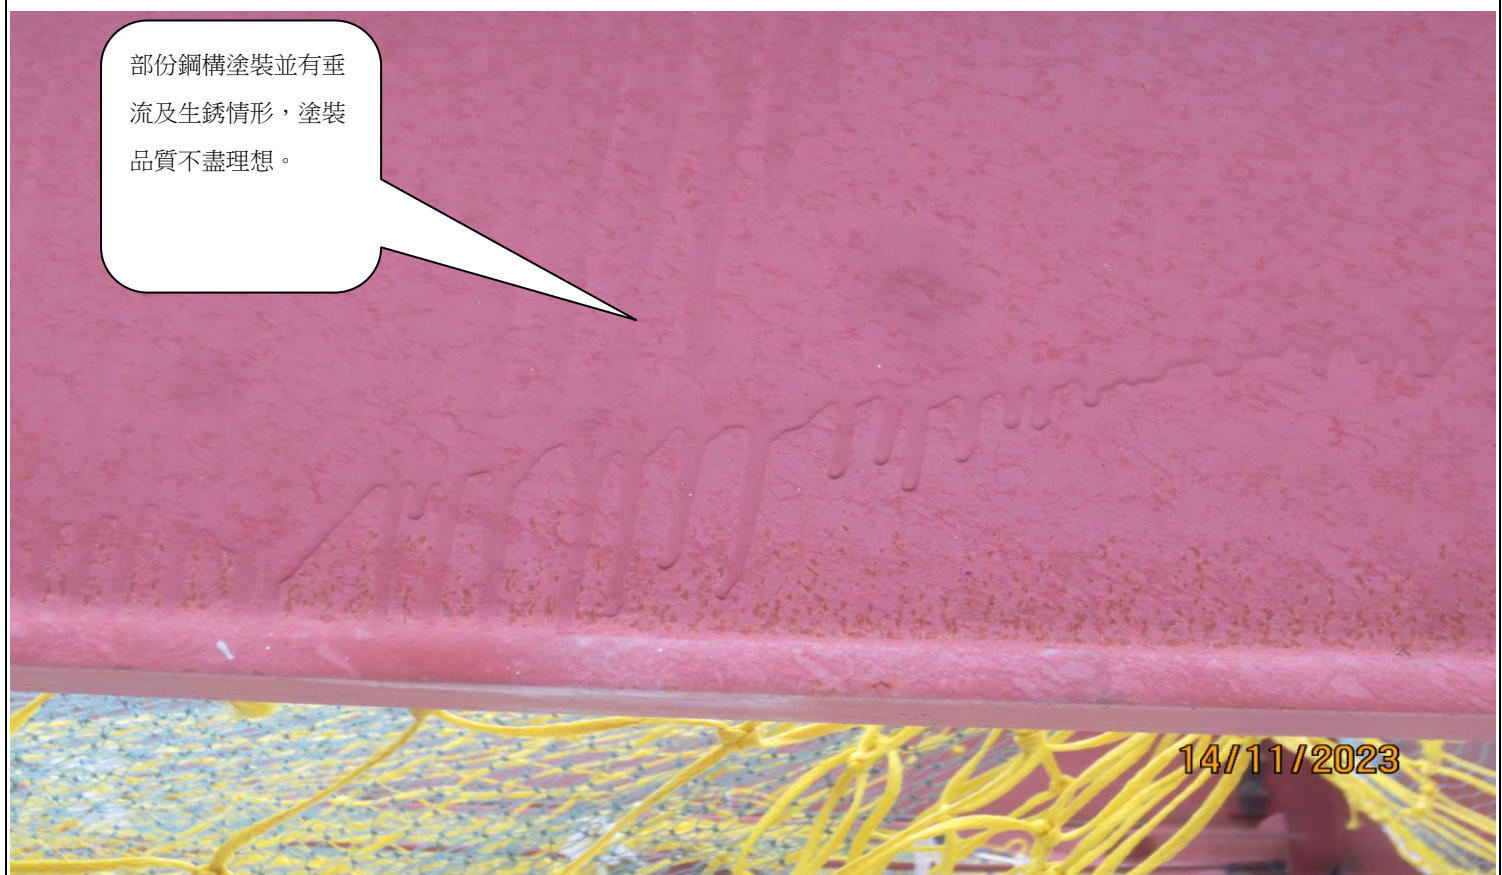
部份鋼構塗裝並有垂流及生銹情形，塗裝品質不盡理想。

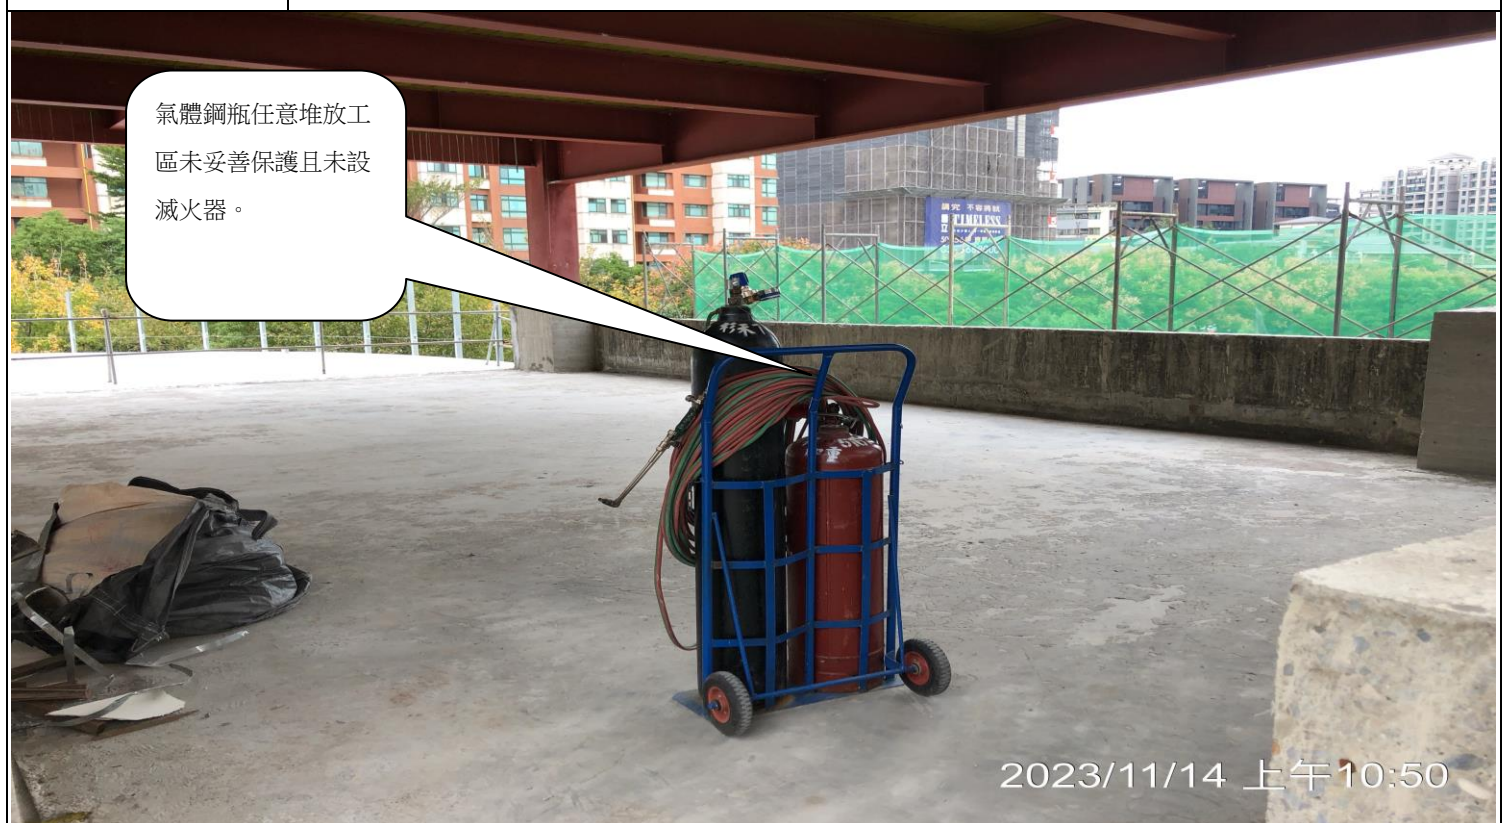
氣體鋼瓶任意堆放工區未妥善保護且未設滅火器。

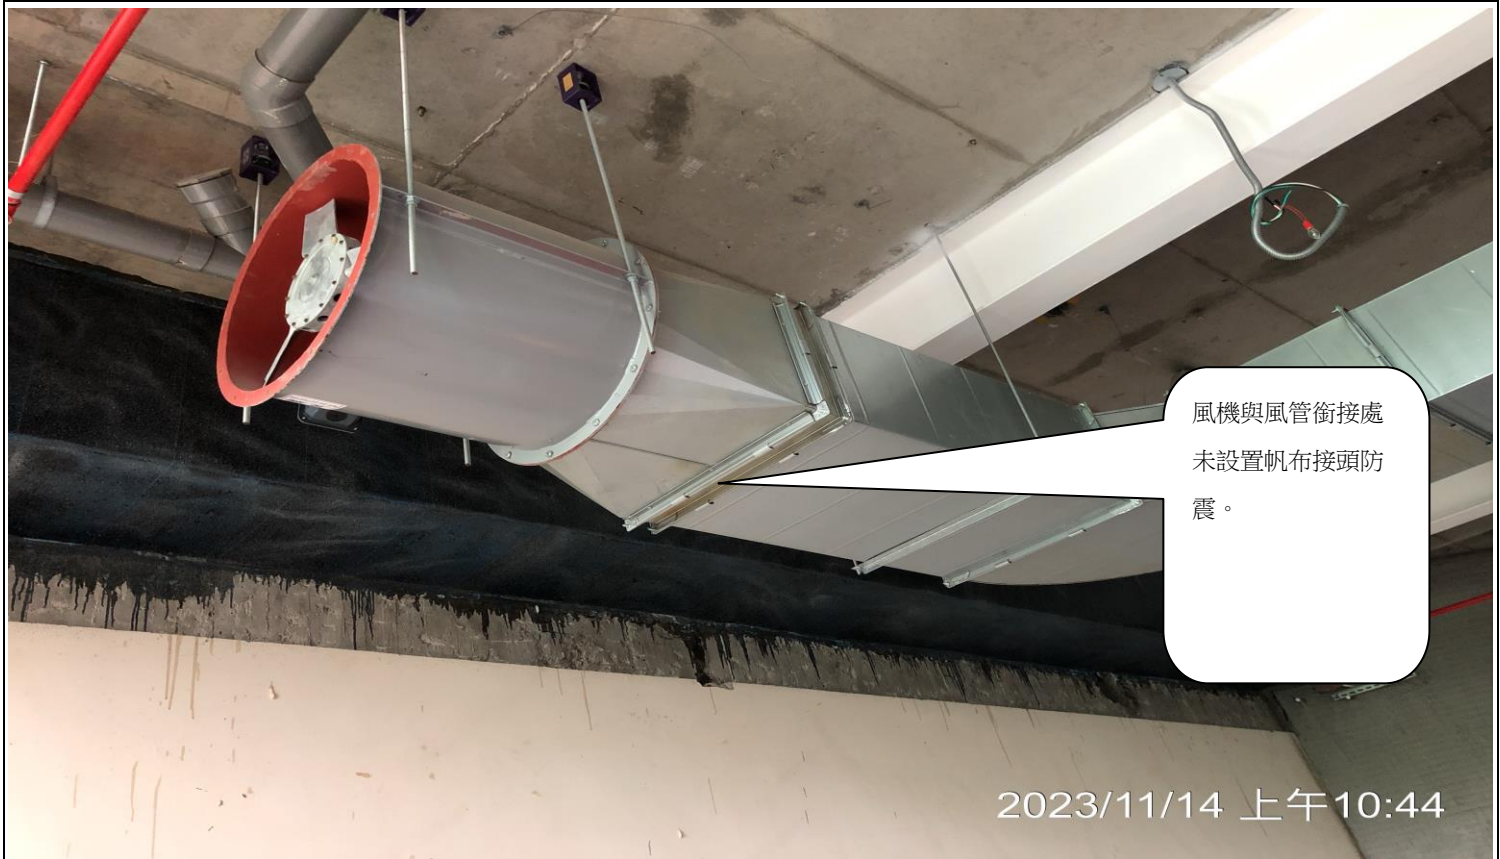
風機與風管銜接處  
未設置帆布接頭防  
震。

風機與風管銜接處未設置帆布接頭防震。

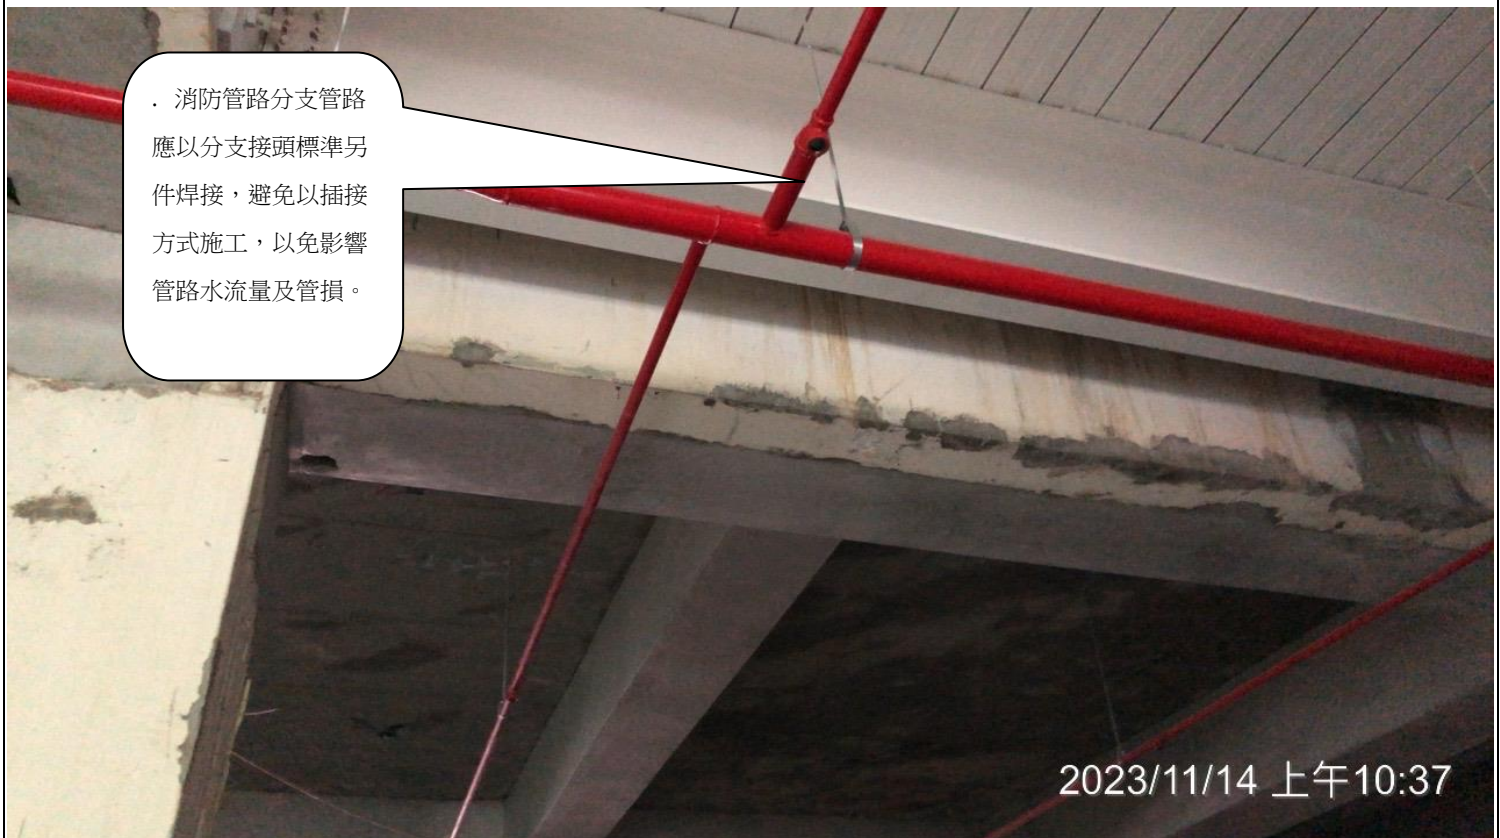
．消防管路分支管路  
應以分支接頭標準另  
件焊接，避免以插接  
方式施工，以免影響  
管路水流量及管損。

消防管路分支管路應以分支接頭標準另件焊接，避免以插接方式施工，以免影響管路水流量及管損。
