## 新竹縣政府工程查核代表照片表

工程名稱：111 年校區東側擋土牆崩塌修復工程

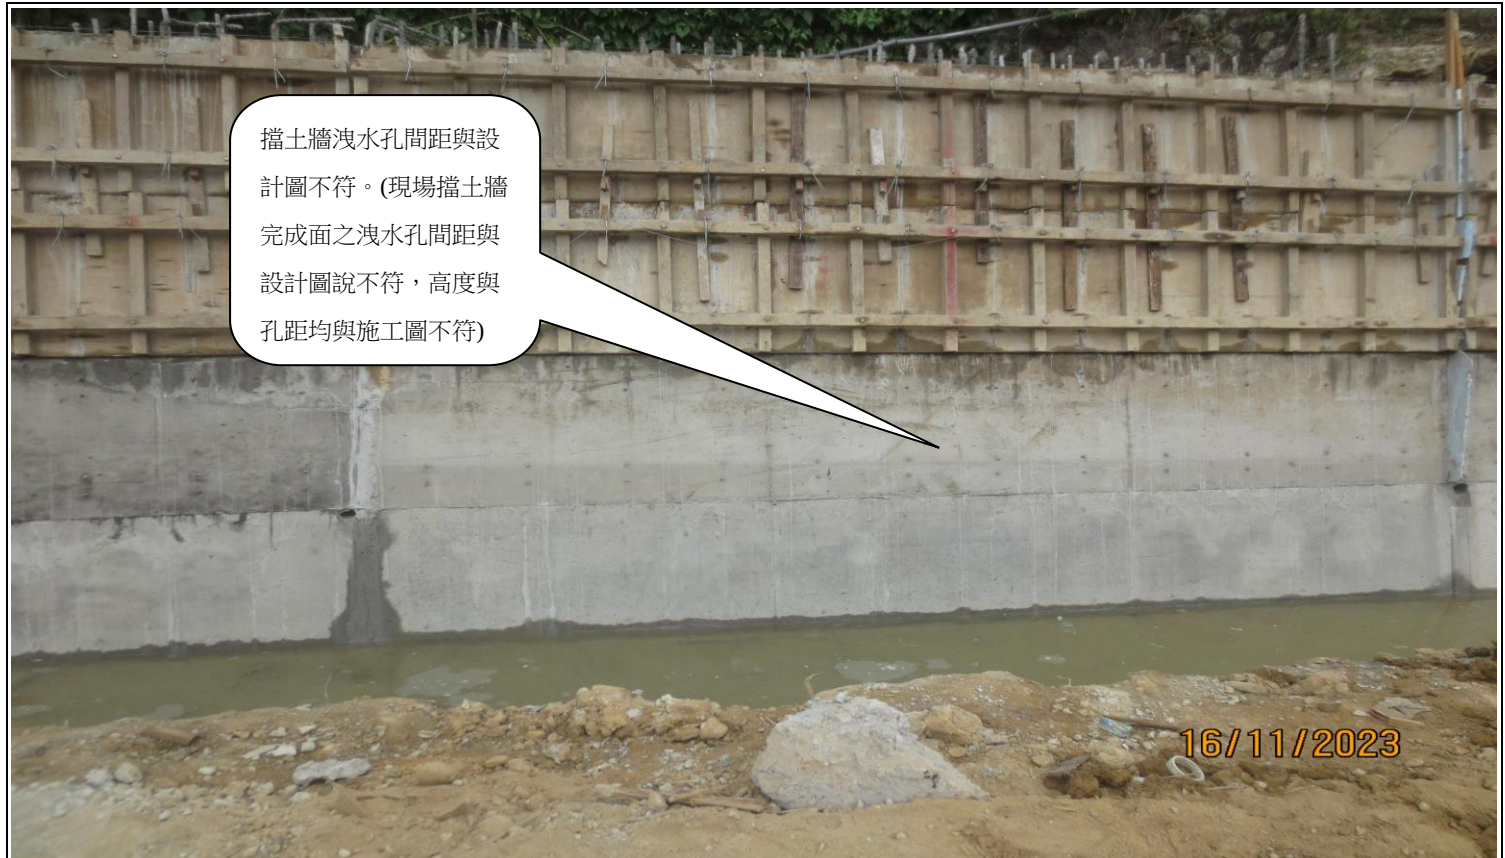
擋土牆洩水孔間距與設計圖不符。(現場擋土牆完成面之洩水孔間距與設計圖說不符，高度與孔距均與施工圖不符)

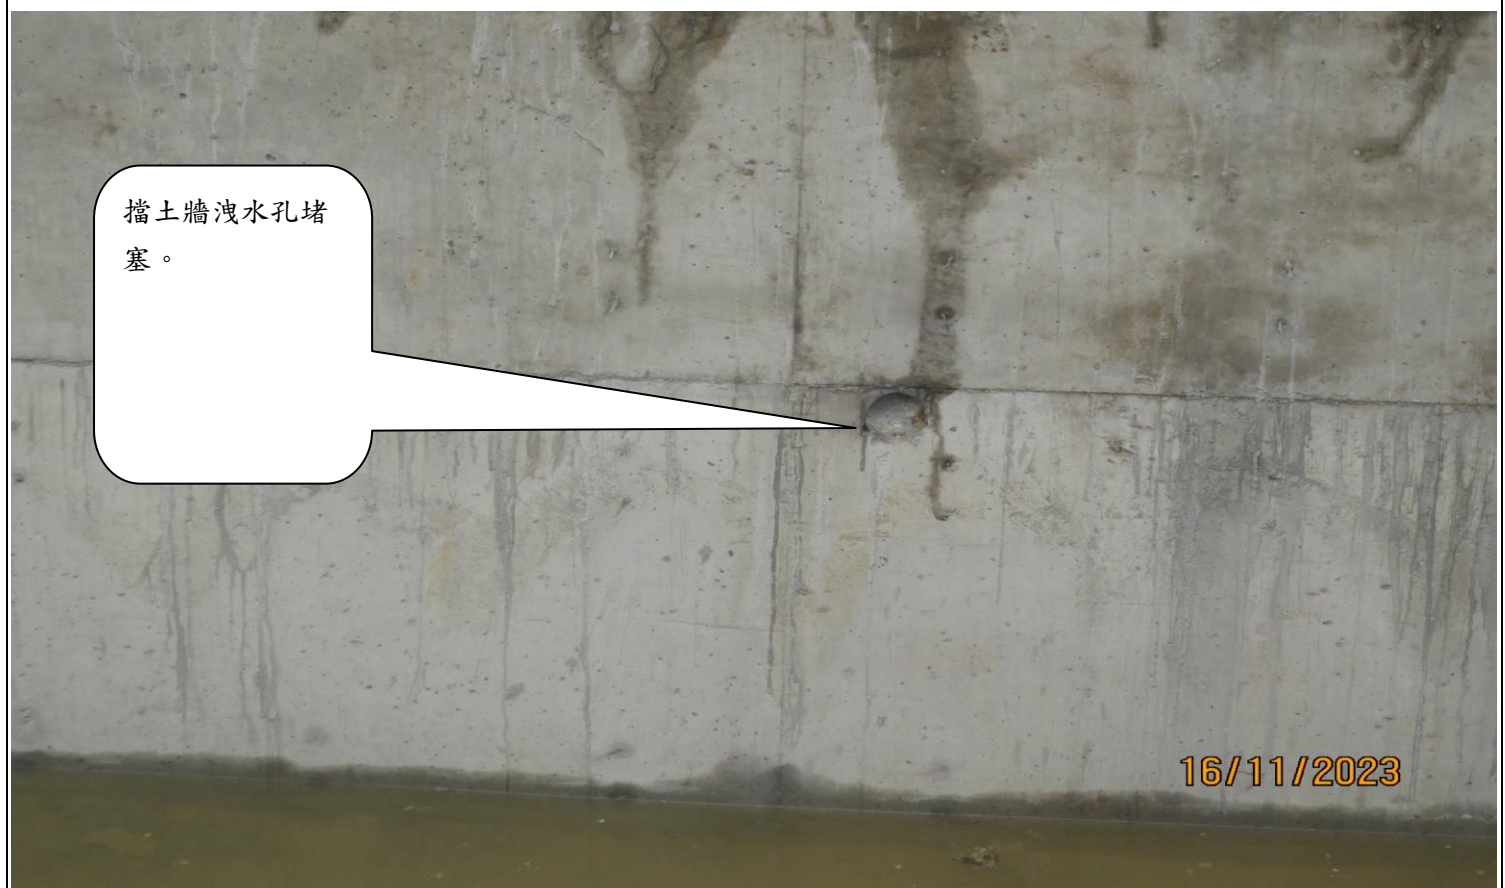
擋土牆洩水孔堵塞

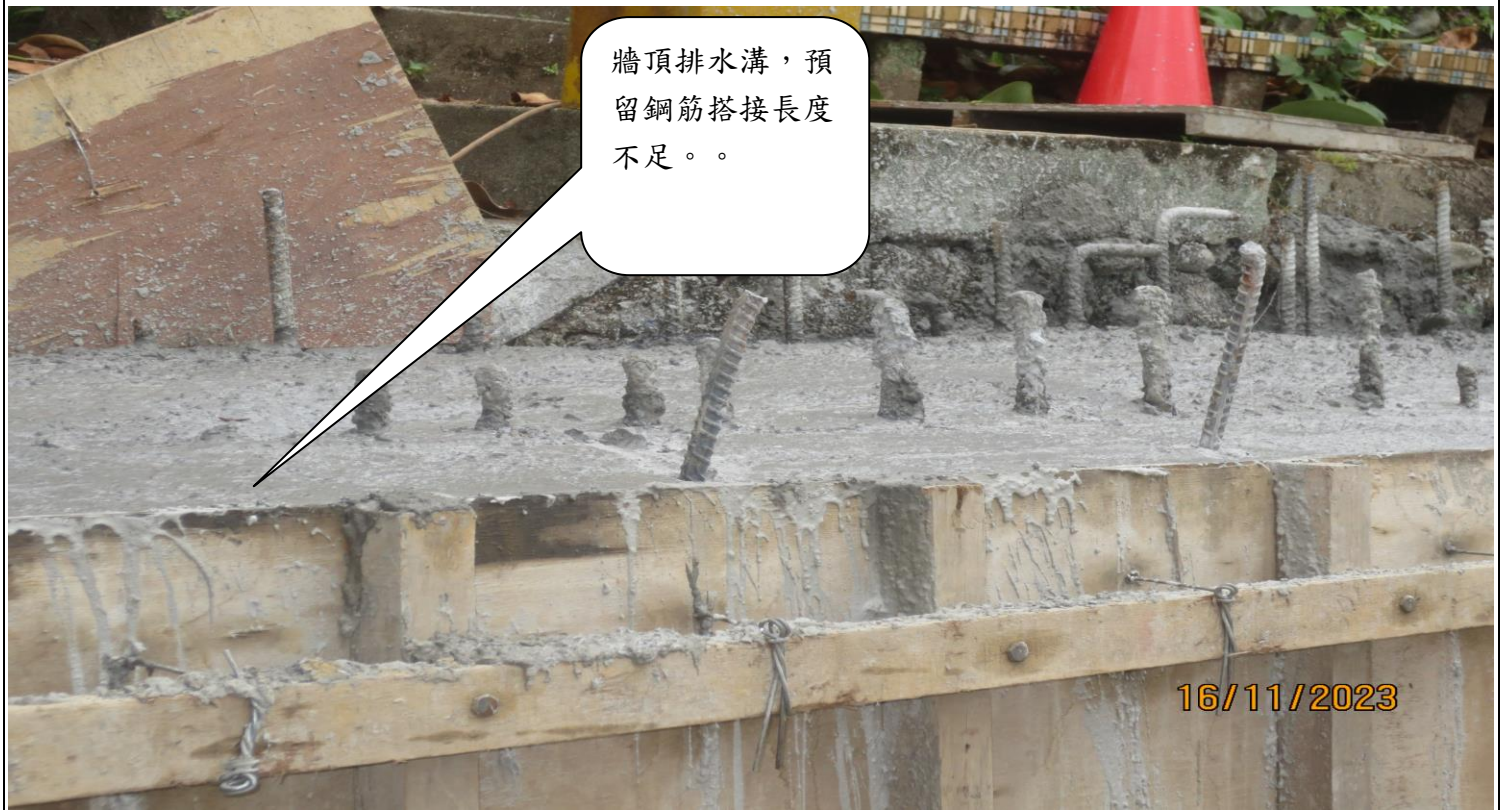
牆頂排水溝，預留鋼筋搭接長度不足。

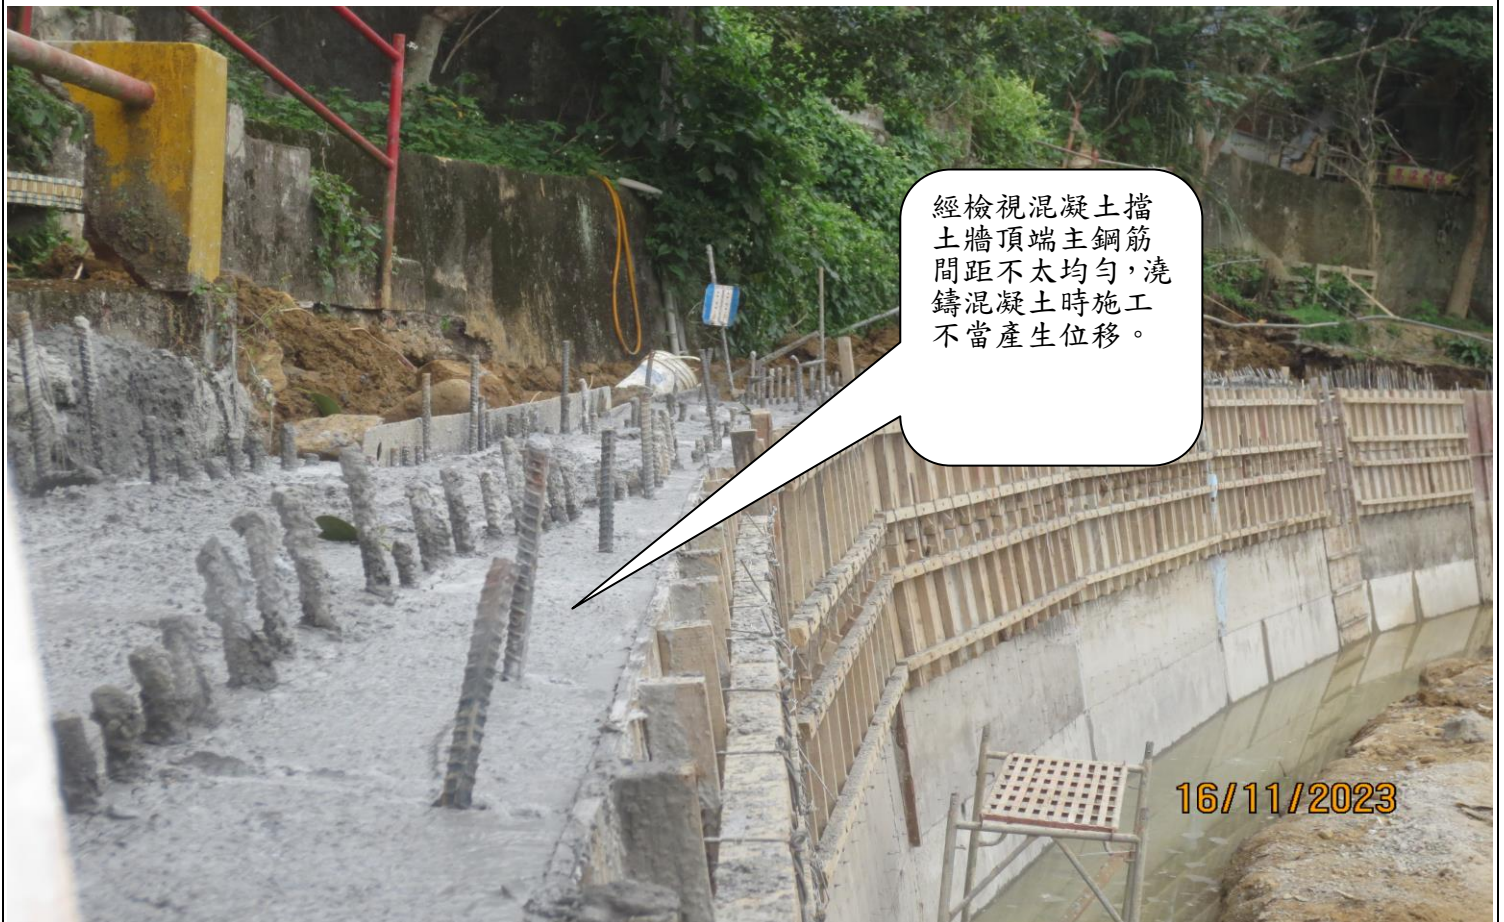
經檢視混凝土擋土牆頂端主鋼筋間距不太均勻，澆鑄混凝土時施工不當產生位移。

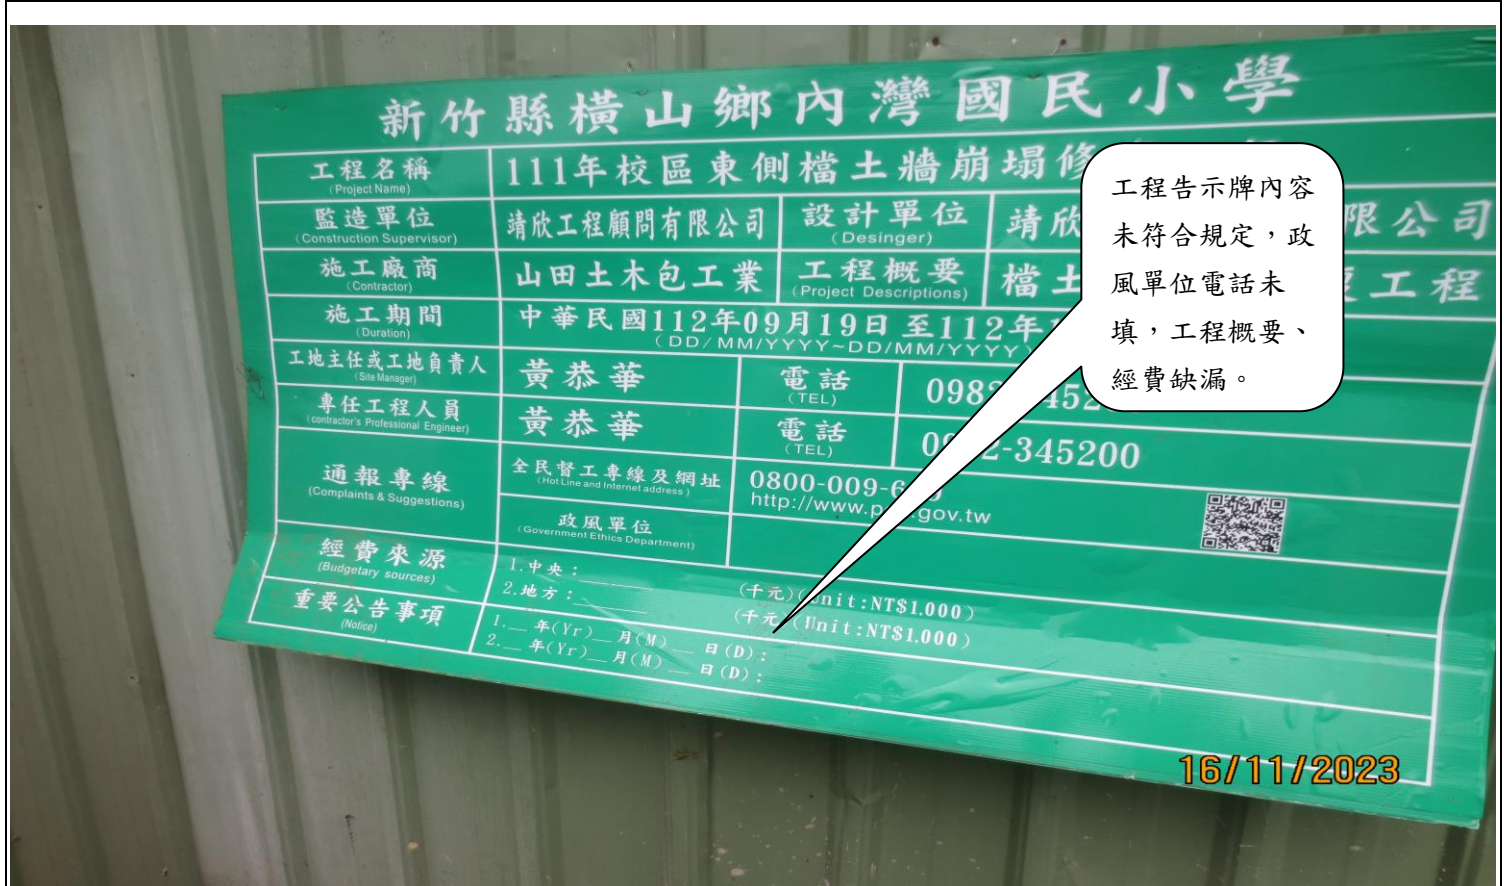
工程告示牌內容未符合規定，政風單位電話未填，工程概要、經費缺漏。

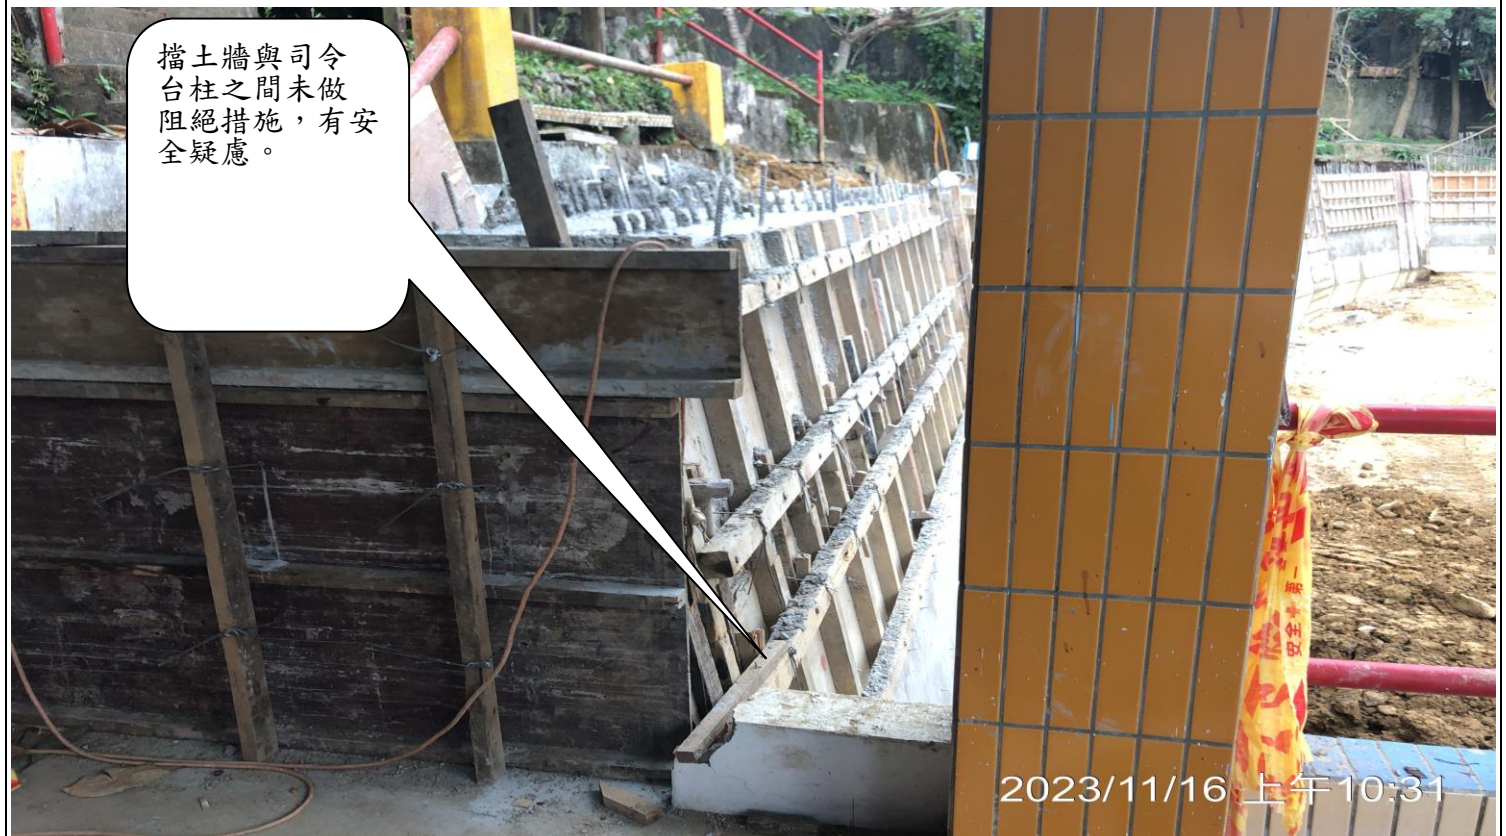
擋土牆與司令台柱之間未做阻絕措施，有安全疑慮。
