## 新竹縣政府工程查核代表照片表

工程名稱：111 年校區東側擋土牆崩塌修復工程

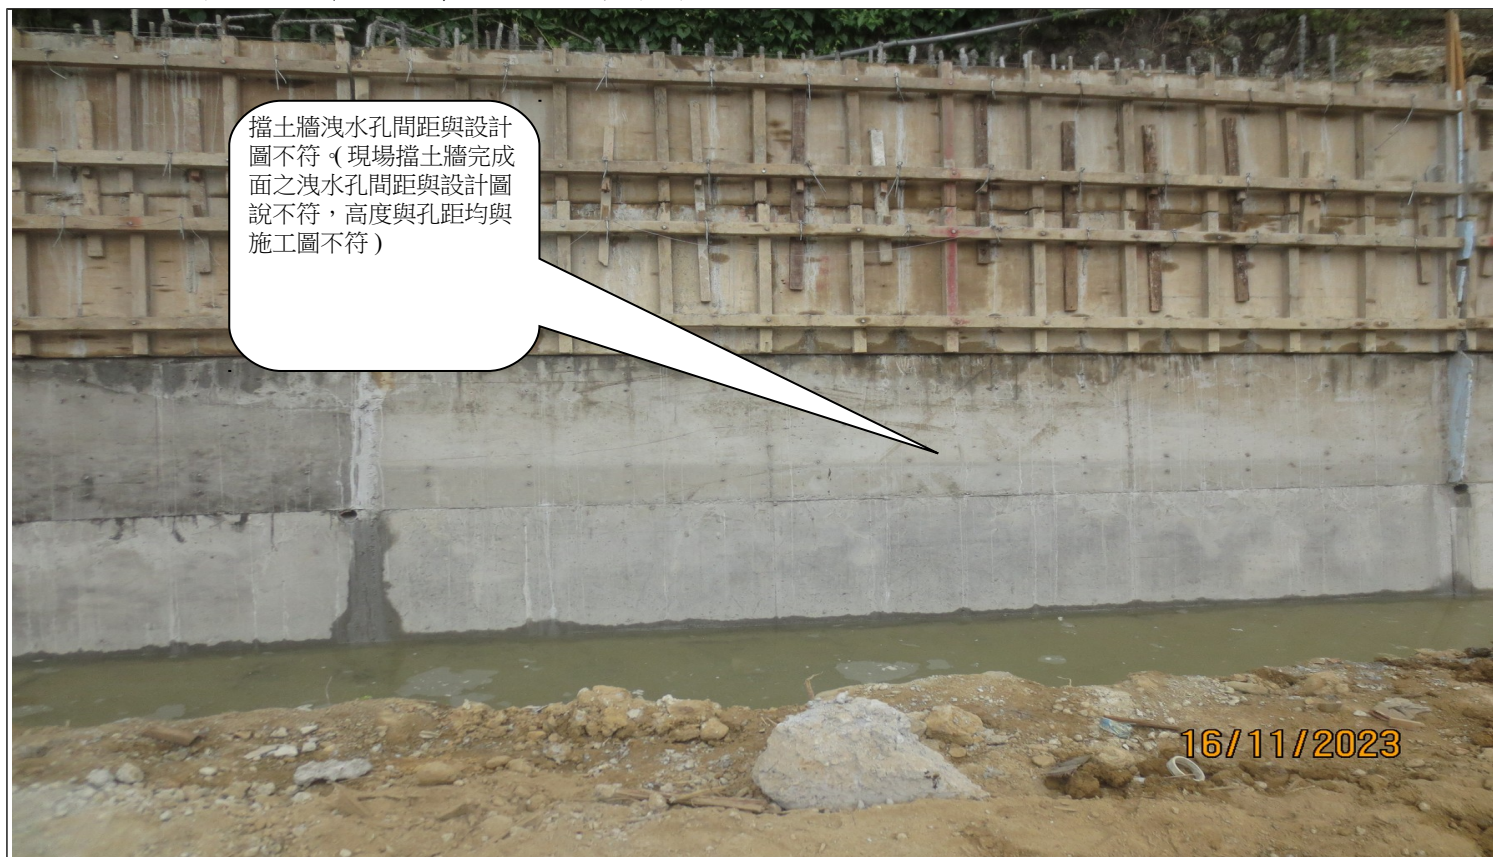
擋土牆洩水孔間距與設計圖不符。（現場擋土牆完成面之洩水孔間距與設計圖說不符，高度與孔距均與施工圖不符）

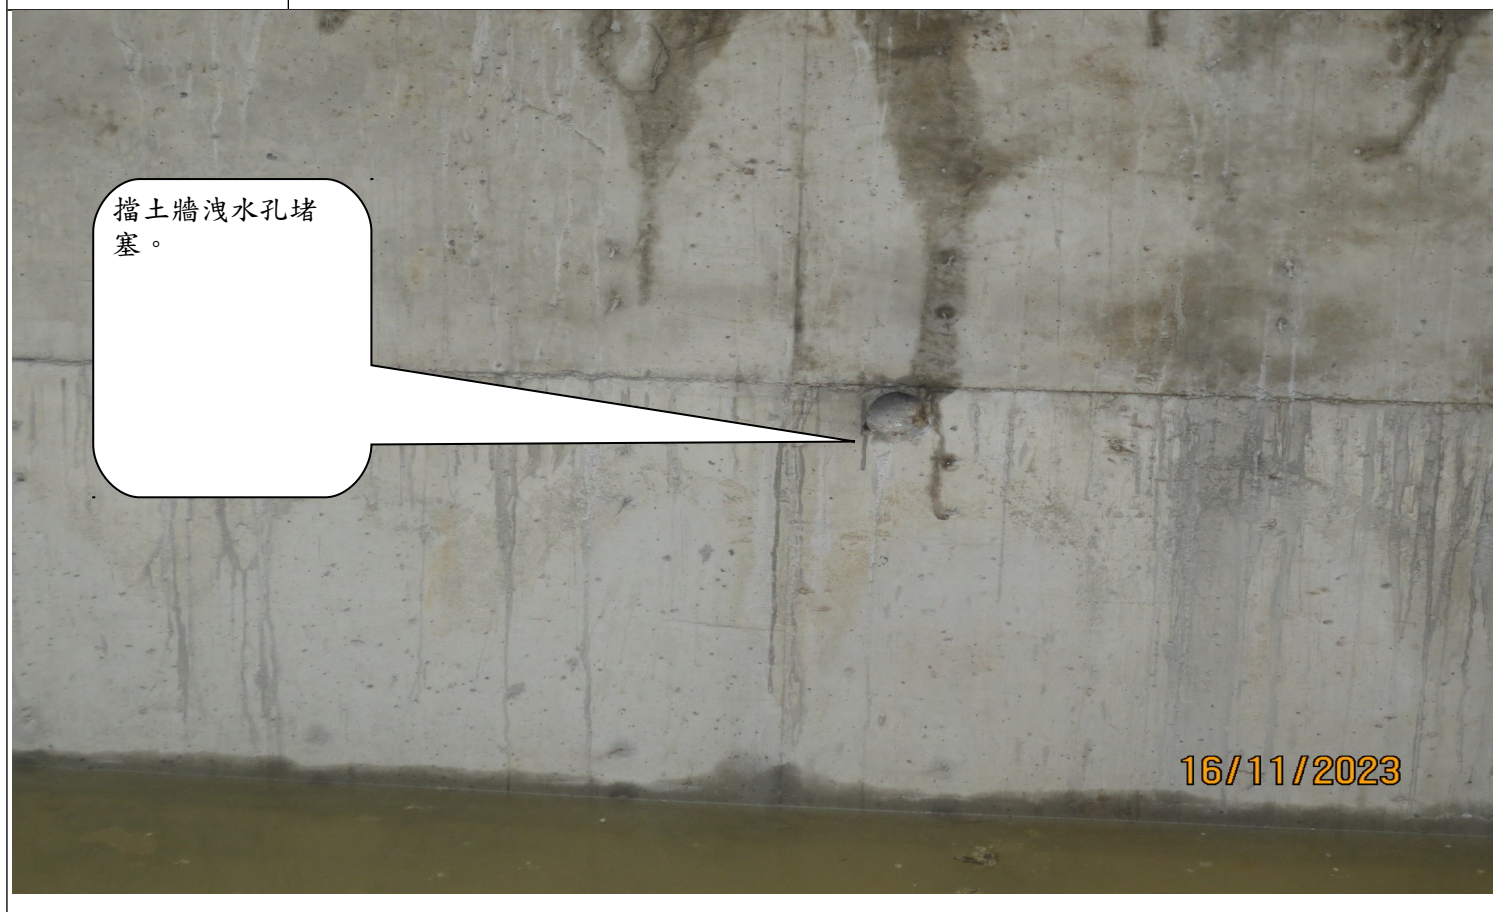
擋土牆洩水孔堵塞

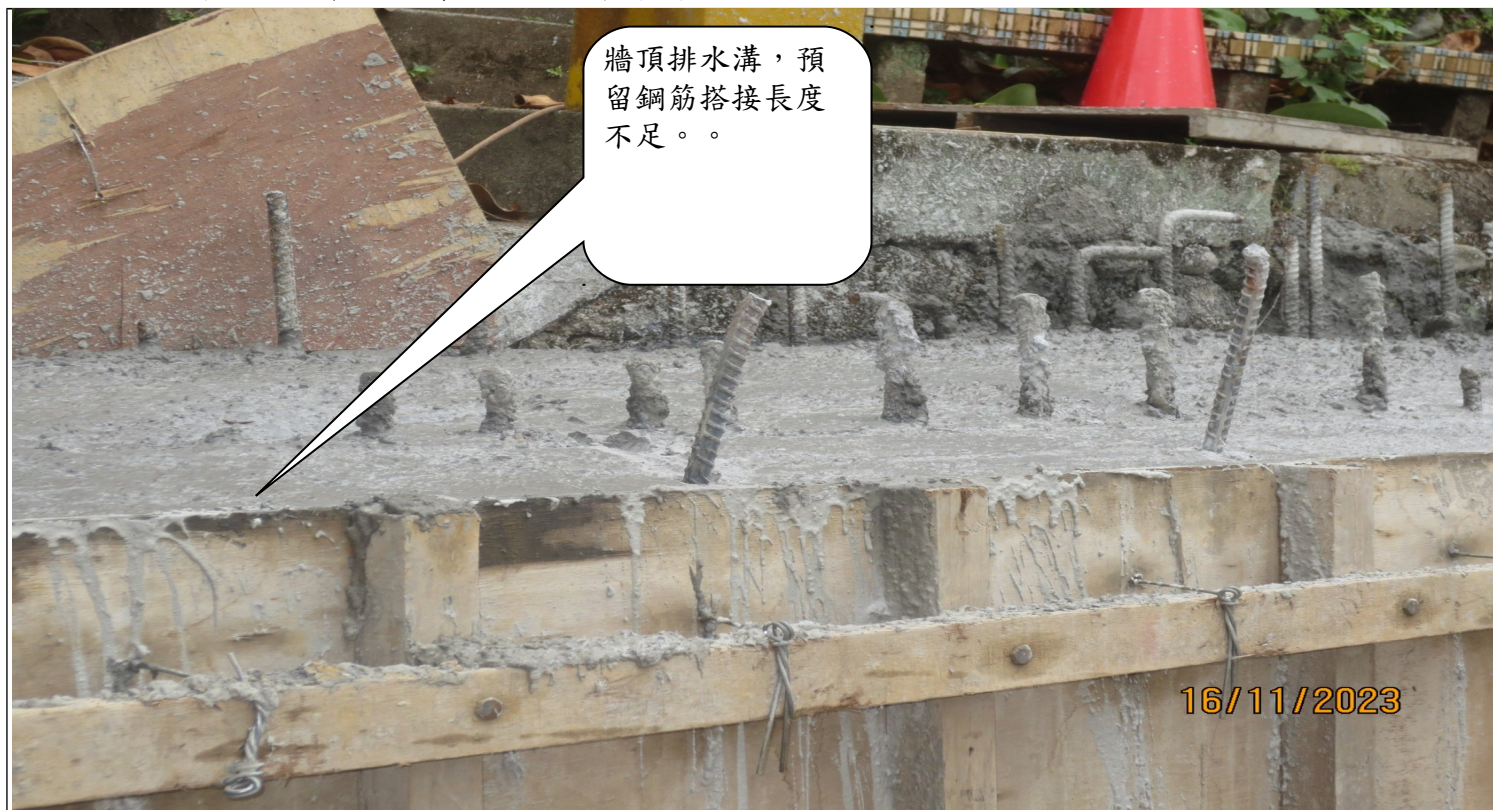
牆頂排水溝，預留鋼筋搭接長度不足。

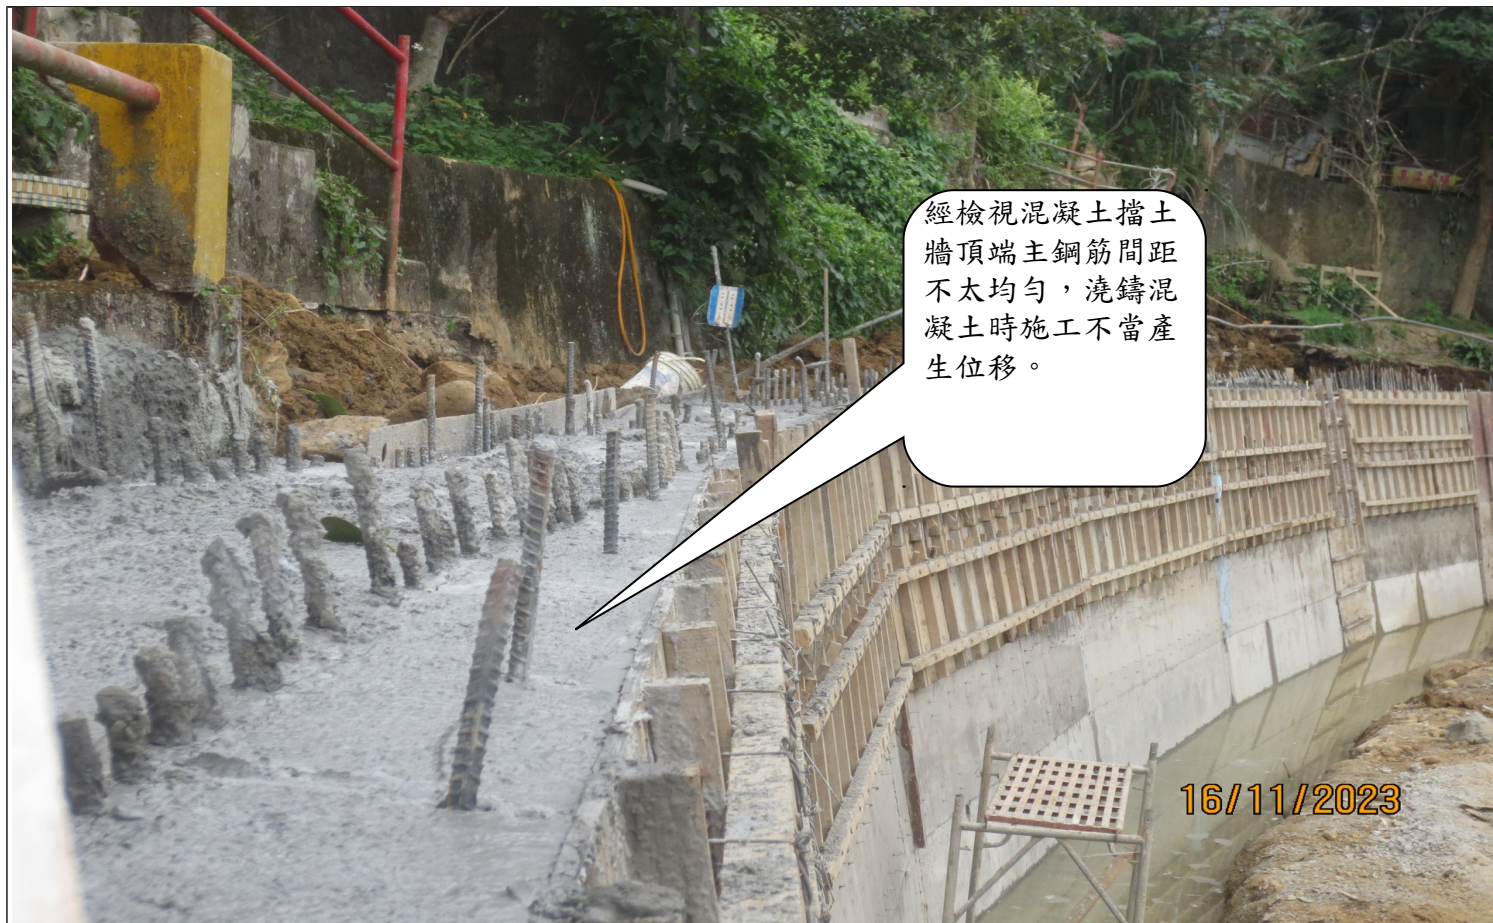
經檢視混凝土擋土牆頂端主鋼筋間距不太均勻，澆鑄混凝土時施工不當產生位移。

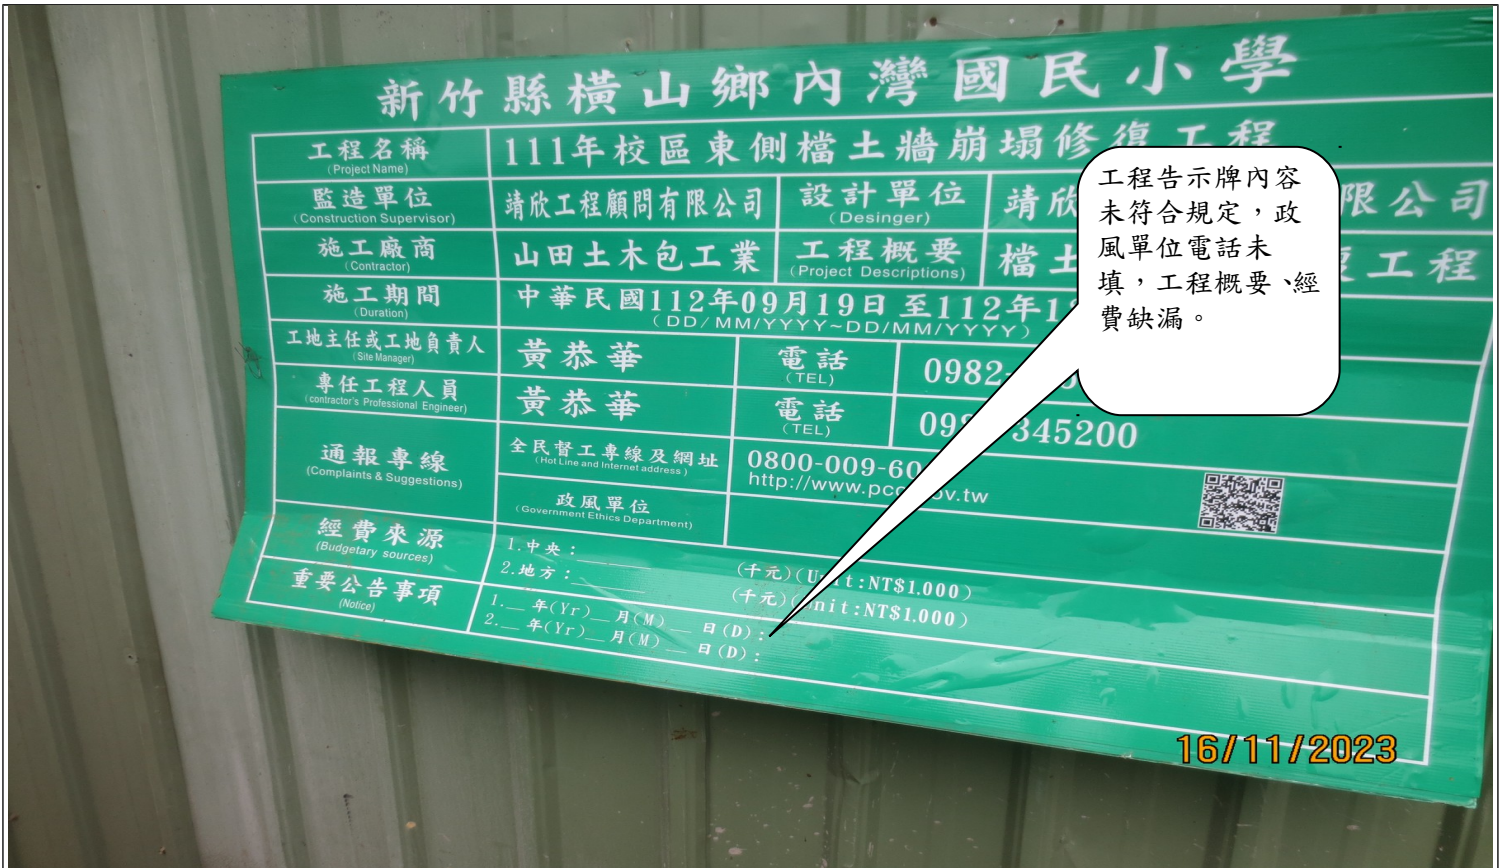
| 說明 | 工程告示牌內容未符合規定，政風單位電話未填，工程概要、經費缺漏。 |

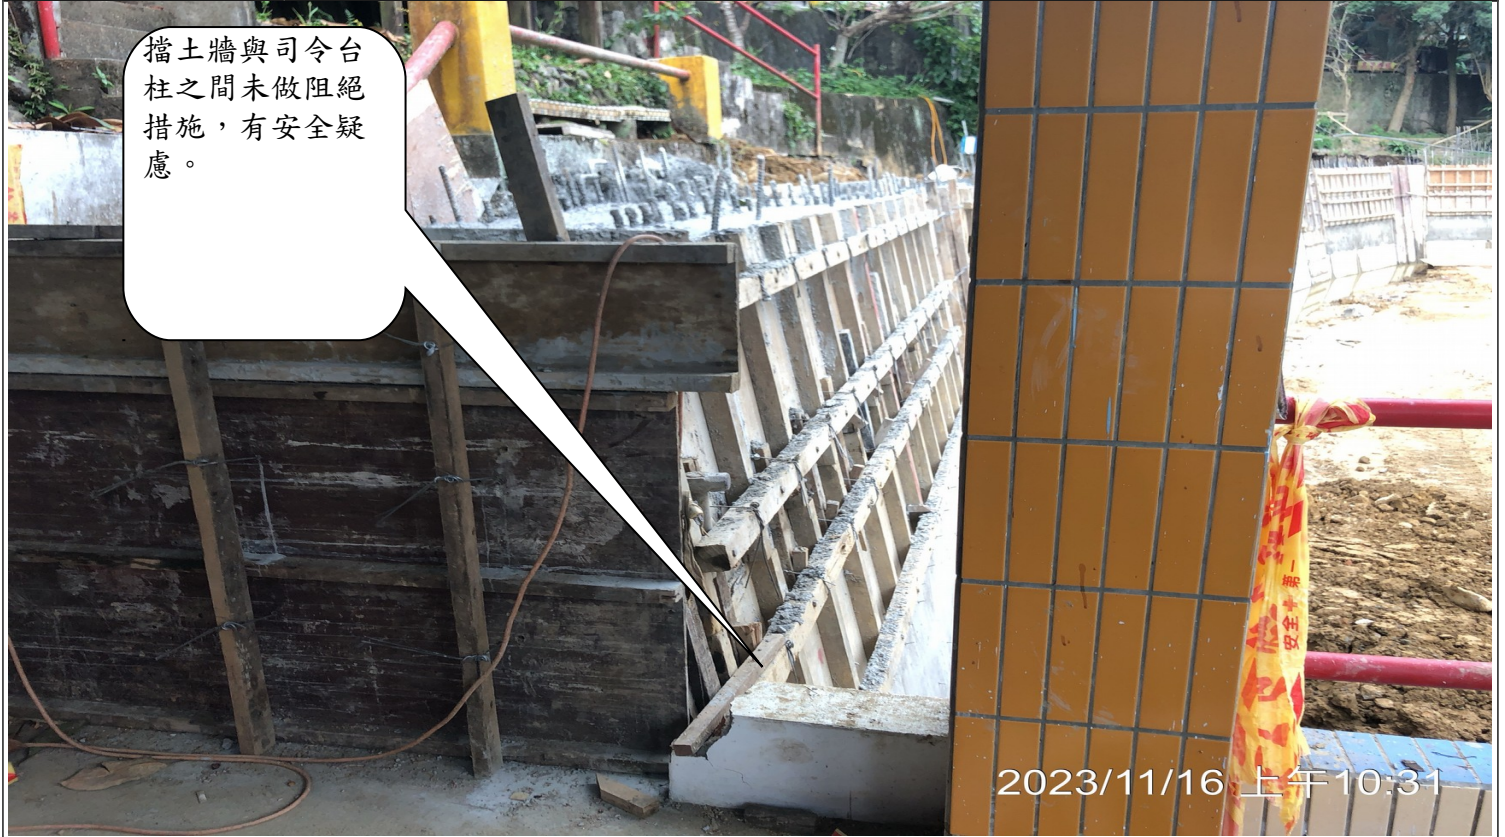
| 說明 | 擋土牆與司令台柱之間未做阻絕措施，有安全疑慮。 |
