## 新竹縣政府工程查核代表照片表

工程名稱：縣道 122 線 (28.5K) 5 月 4 日大雨災害復建工程

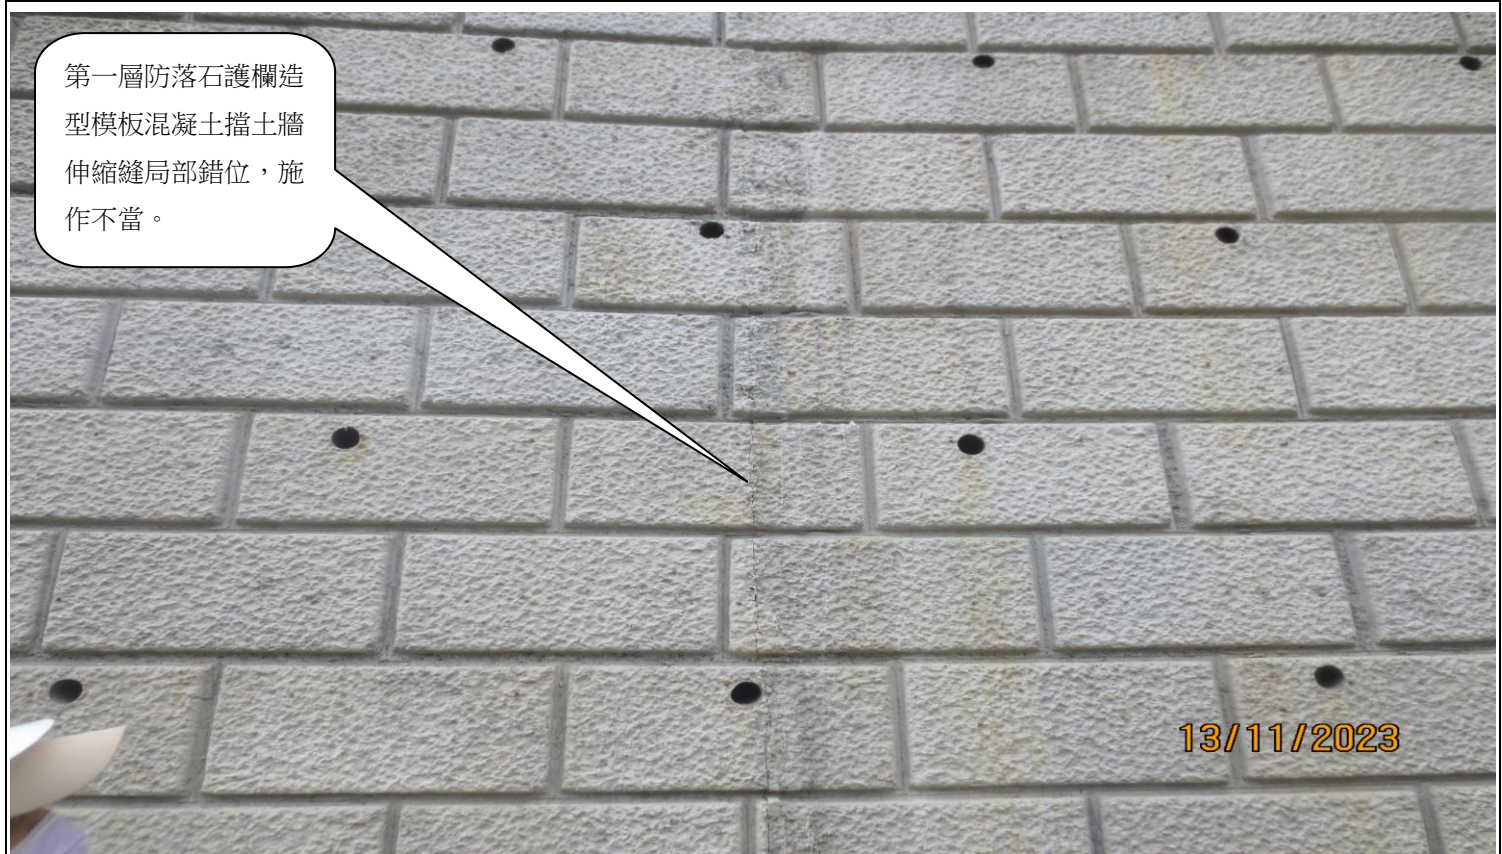
第一層防落石護欄造型模板混凝土擋土牆伸縮縫局部錯位，施作不當。

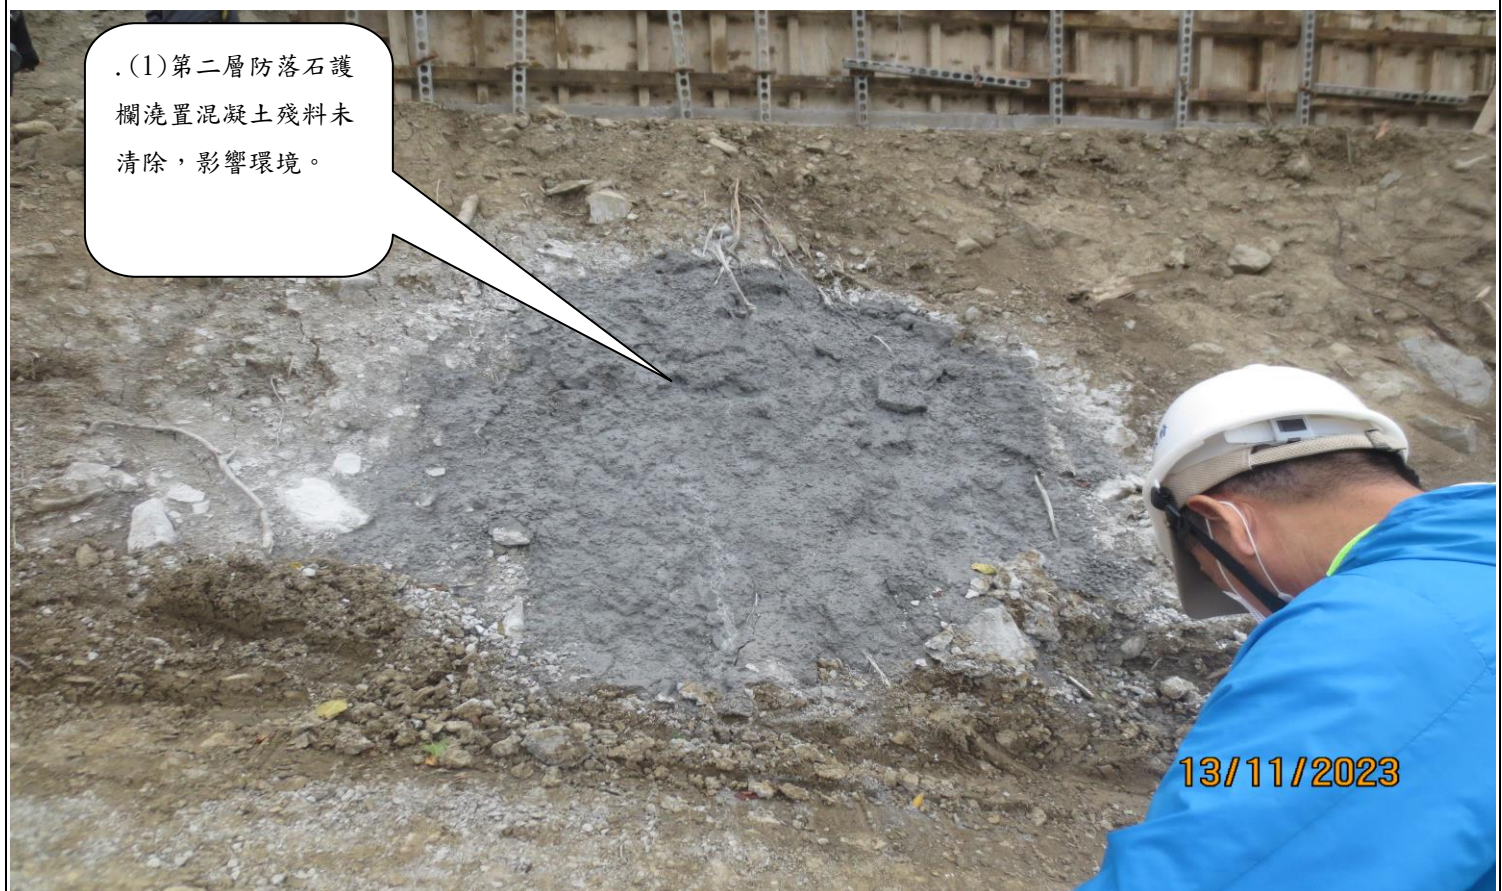
. (1) 第二層防落石護欄澆置混凝土殘料未清除，影響環境。

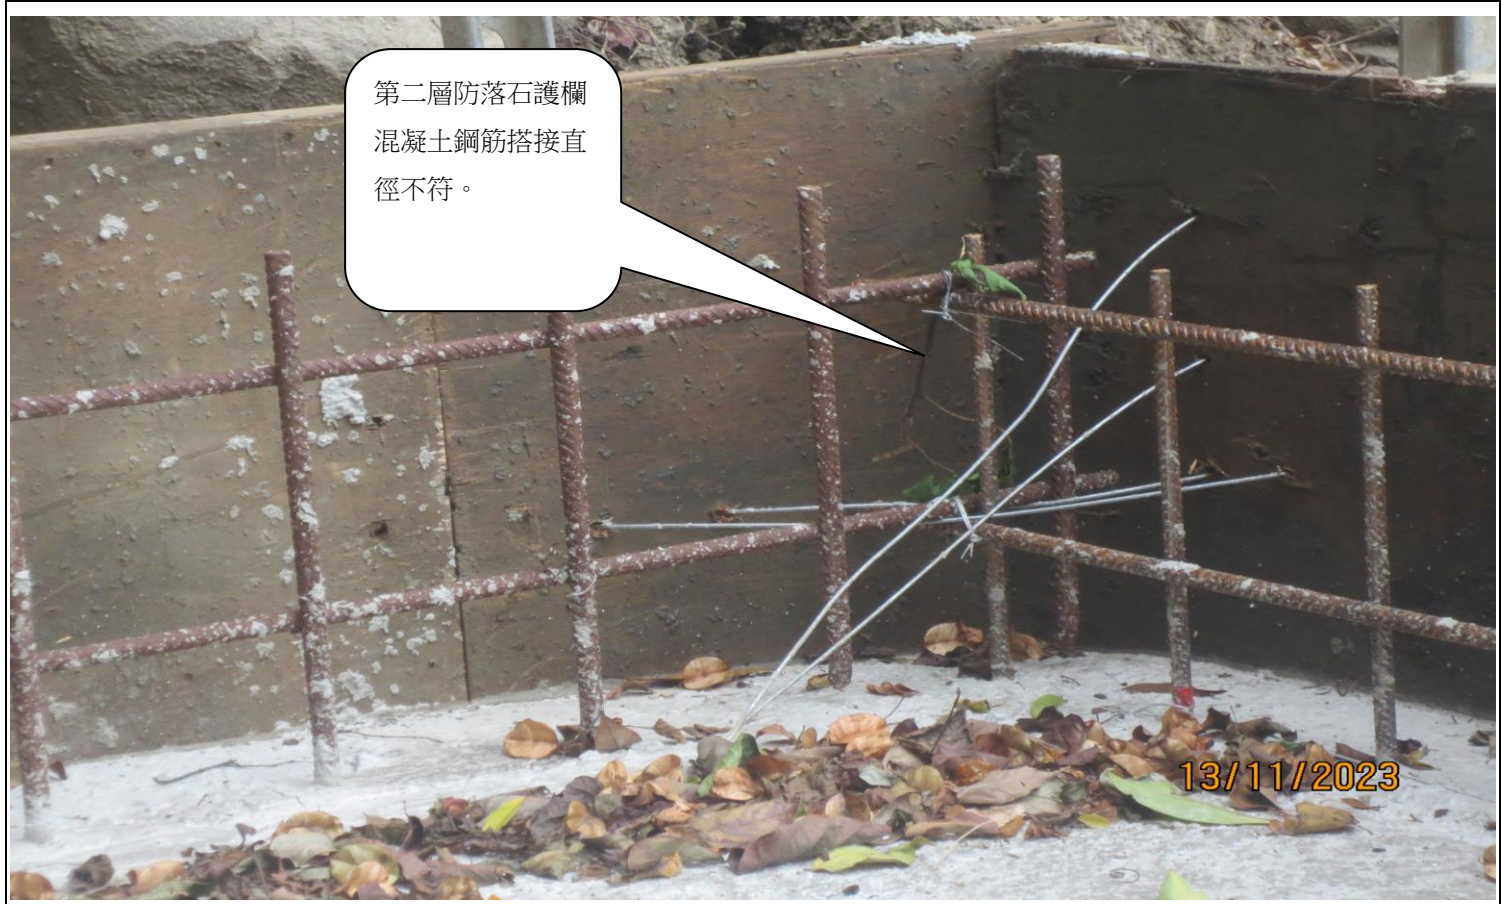
第二層防落石護欄混凝土鋼筋搭接直徑不符。

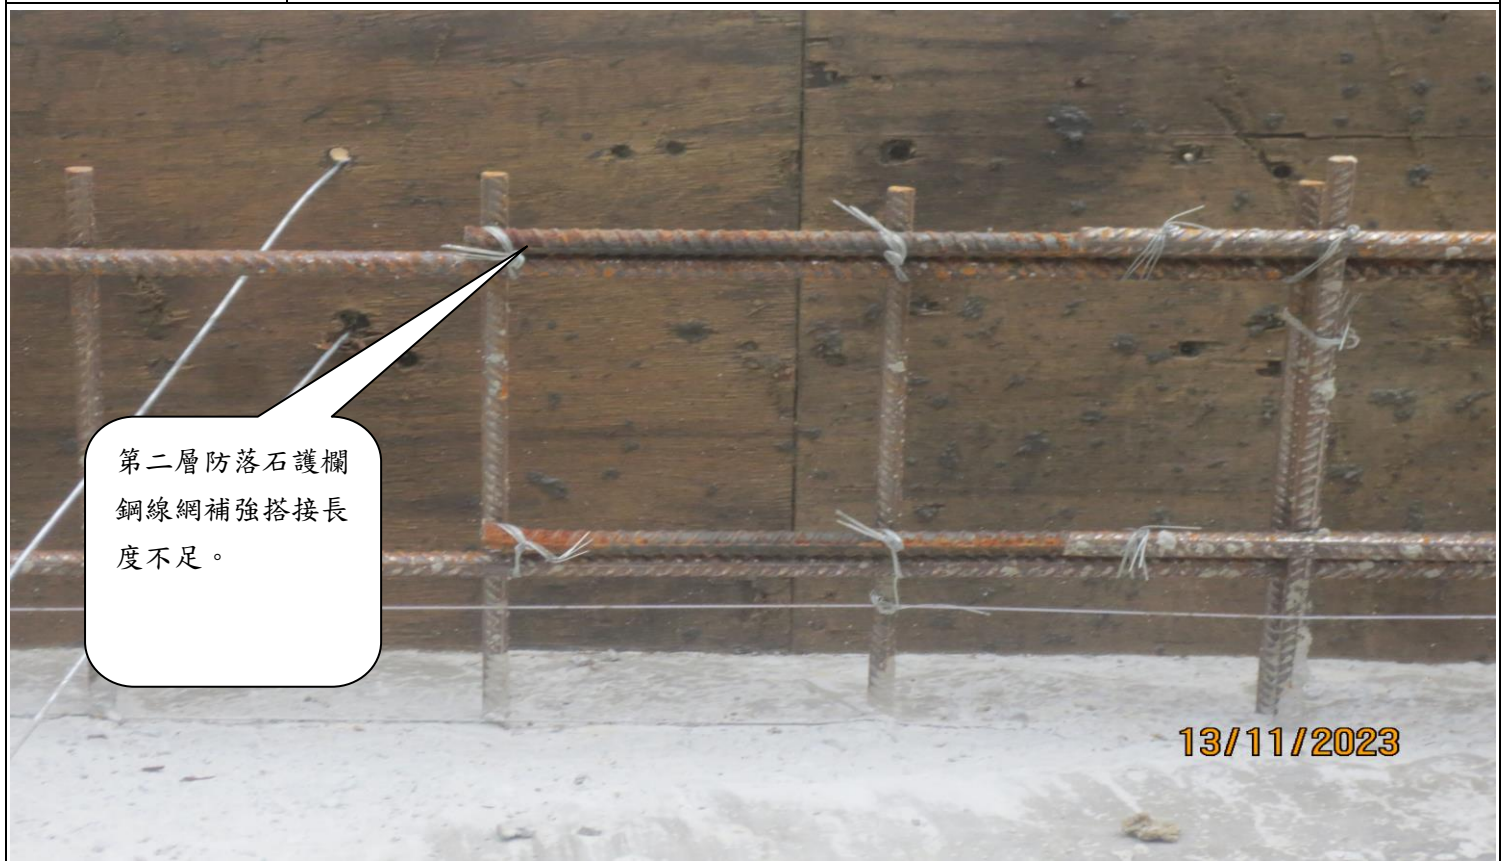
第二層防落石護欄鋼線網補強搭接長度不足。

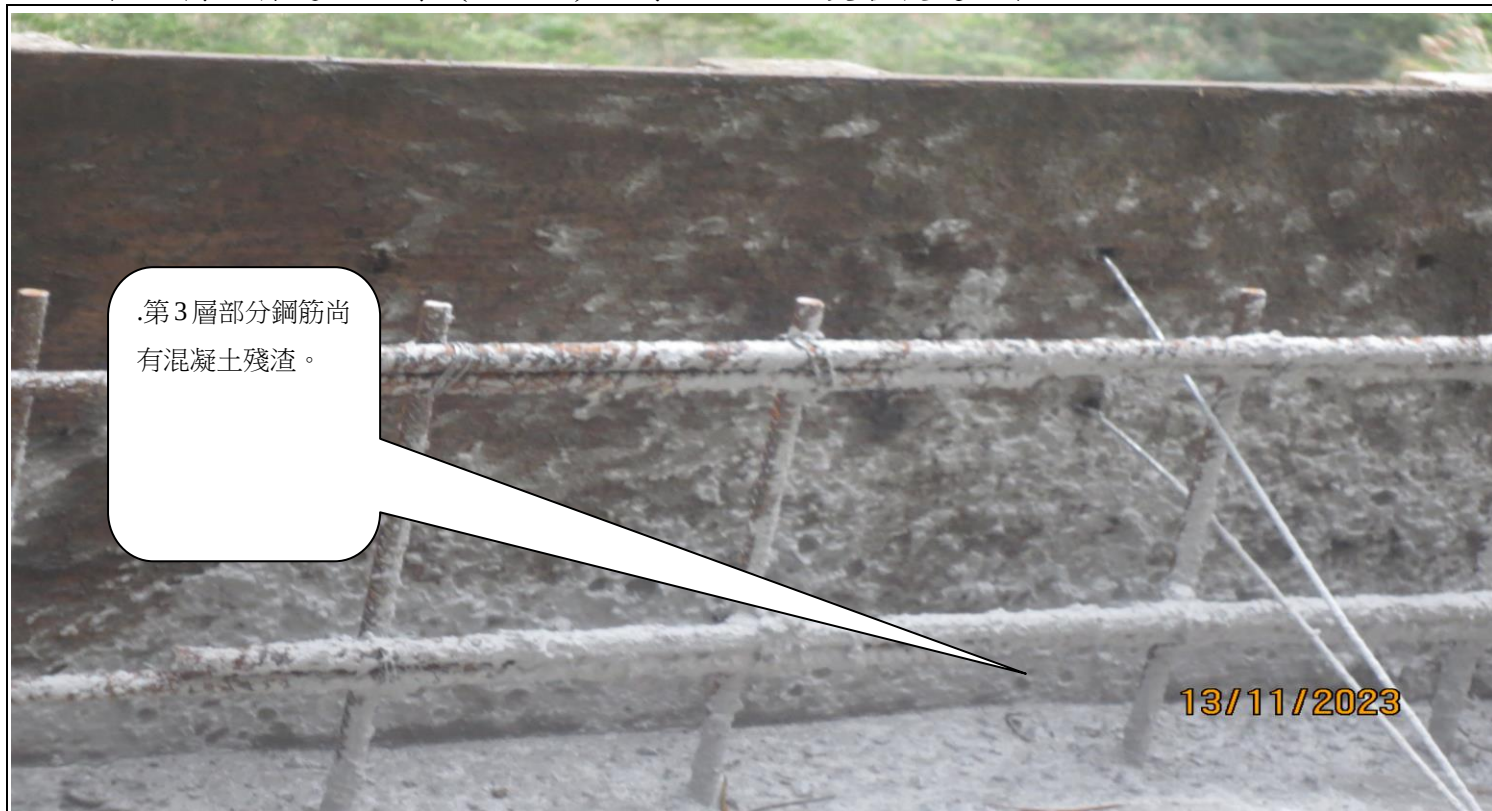
. 第 3 層部分鋼筋尚有混凝土殘渣。

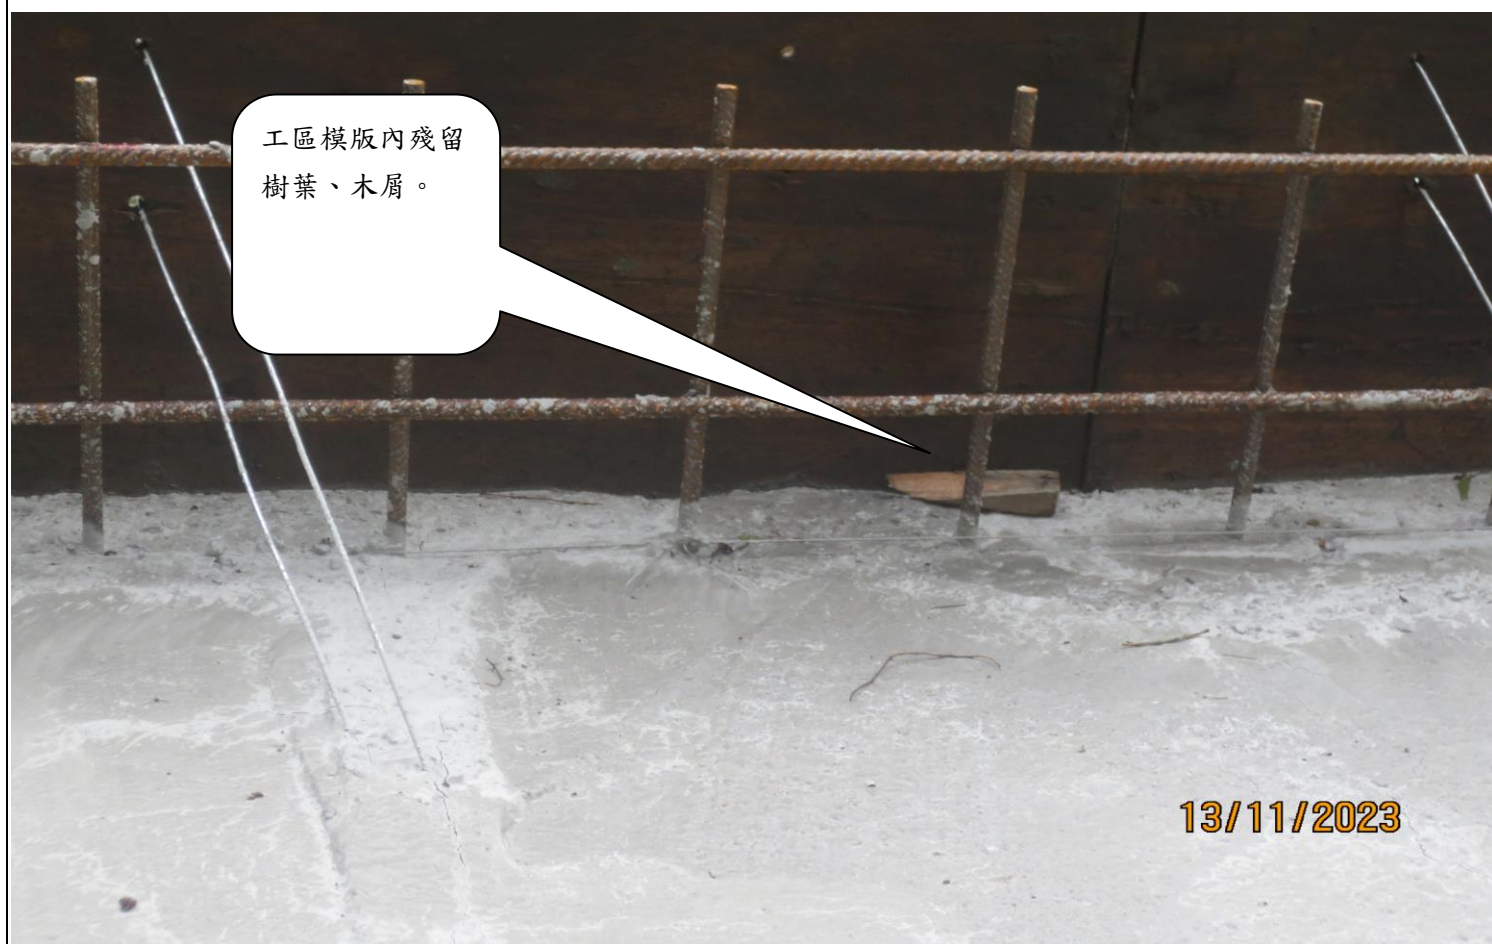
工區模版內殘留樹葉、木屑。

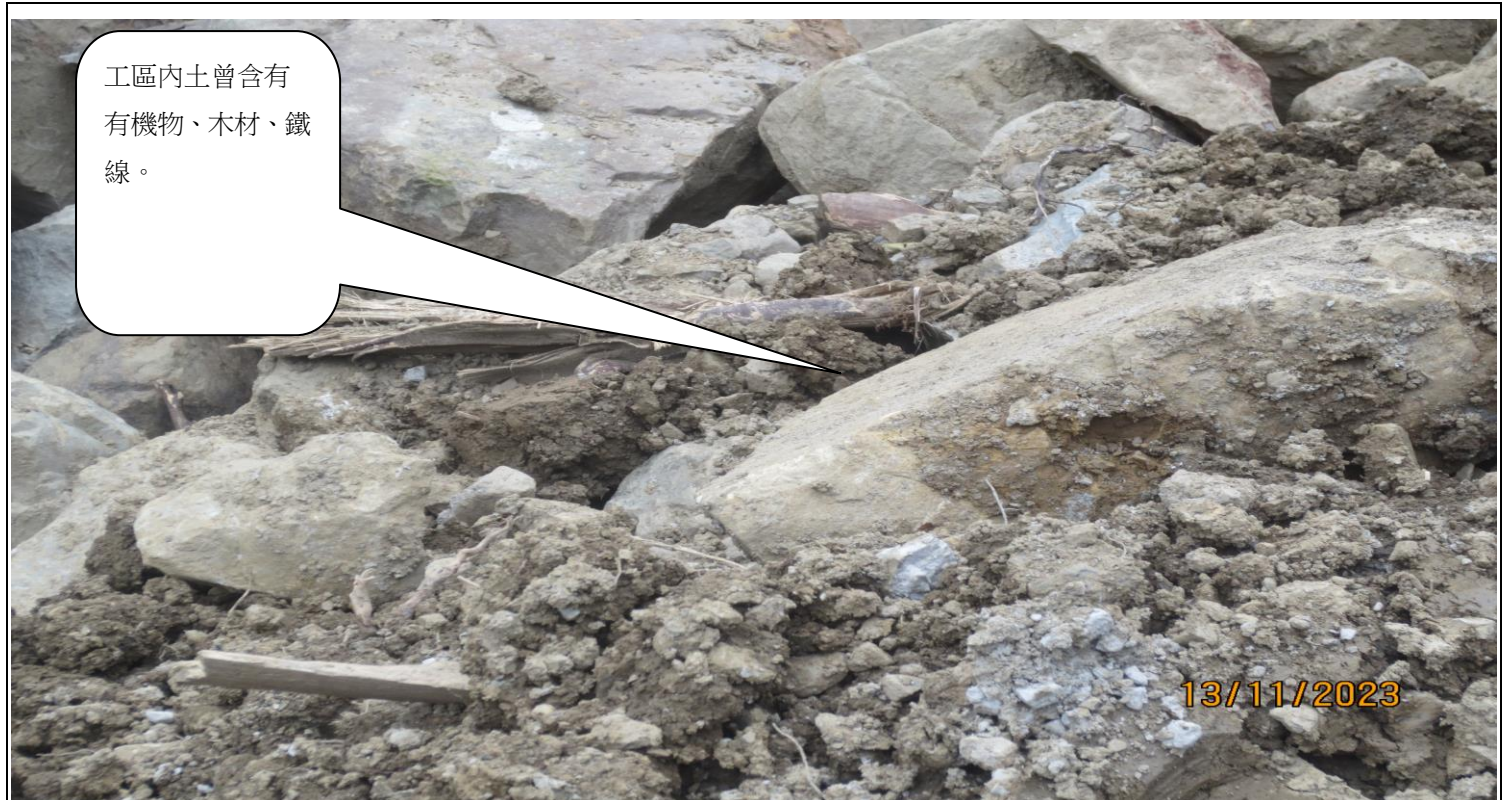
工區內土曾含有有機物、木材、鐵線。

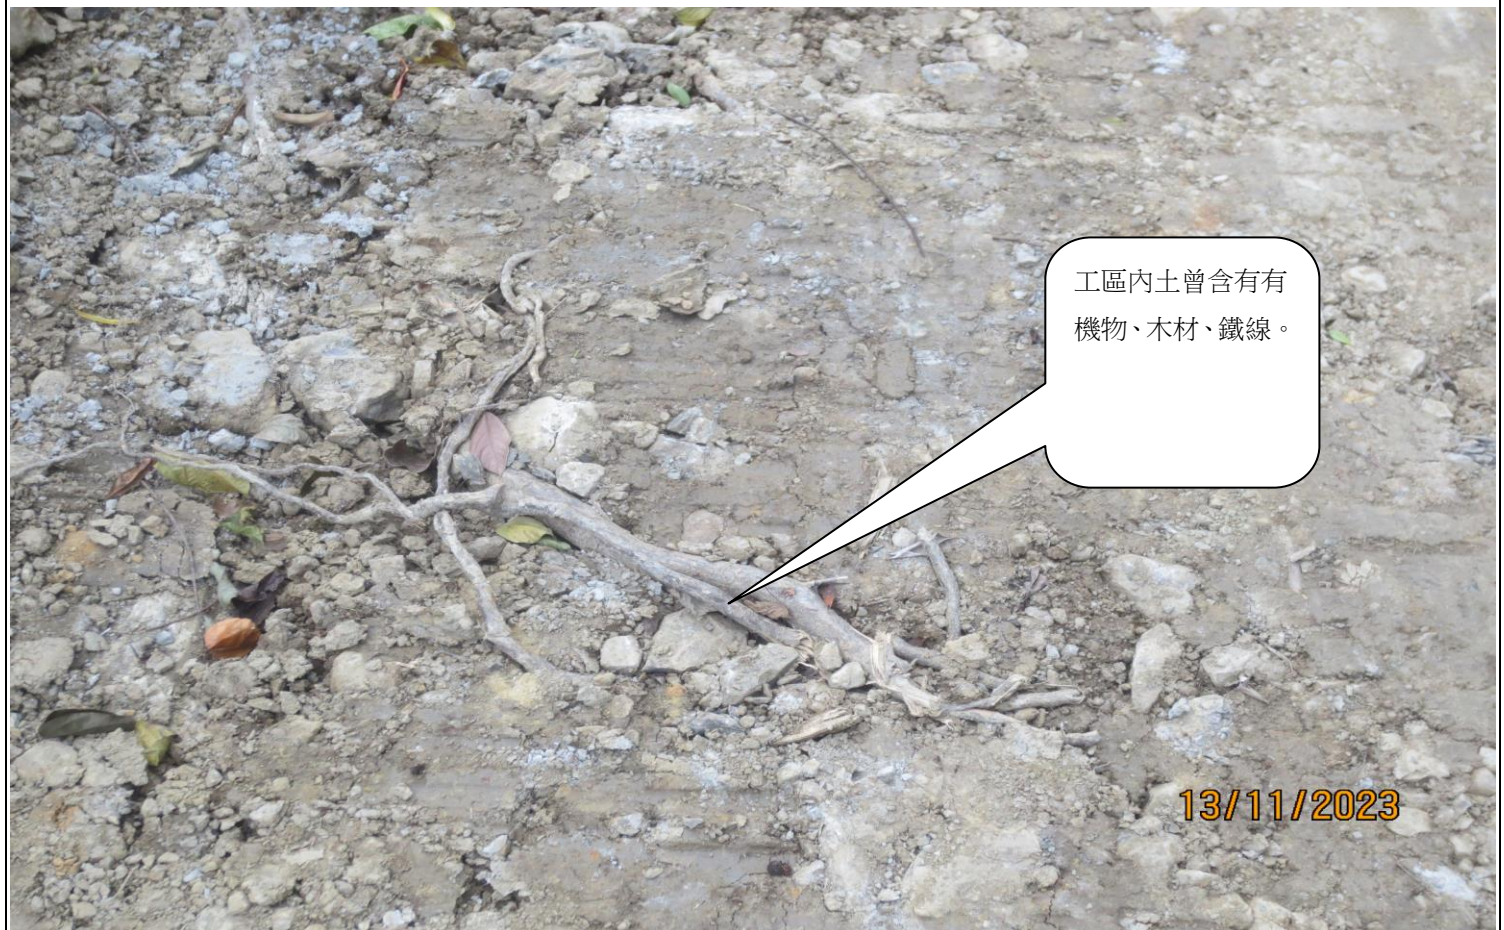
工區內土曾含有有機物、木材、鐵線。

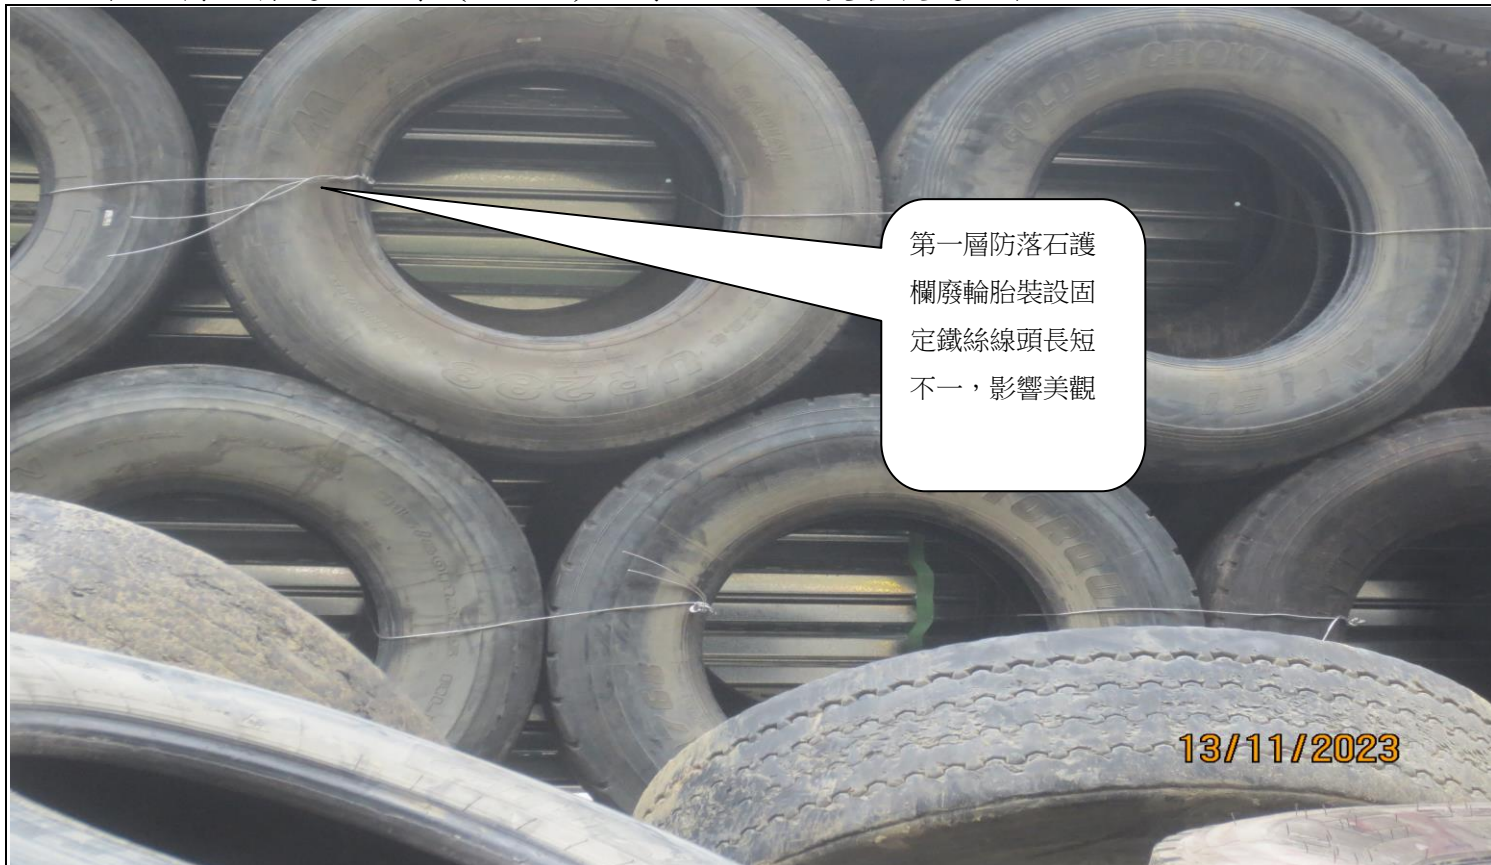
第一層防落石護欄廢輪胎裝設固定鐵絲線頭長短不一，影響美觀

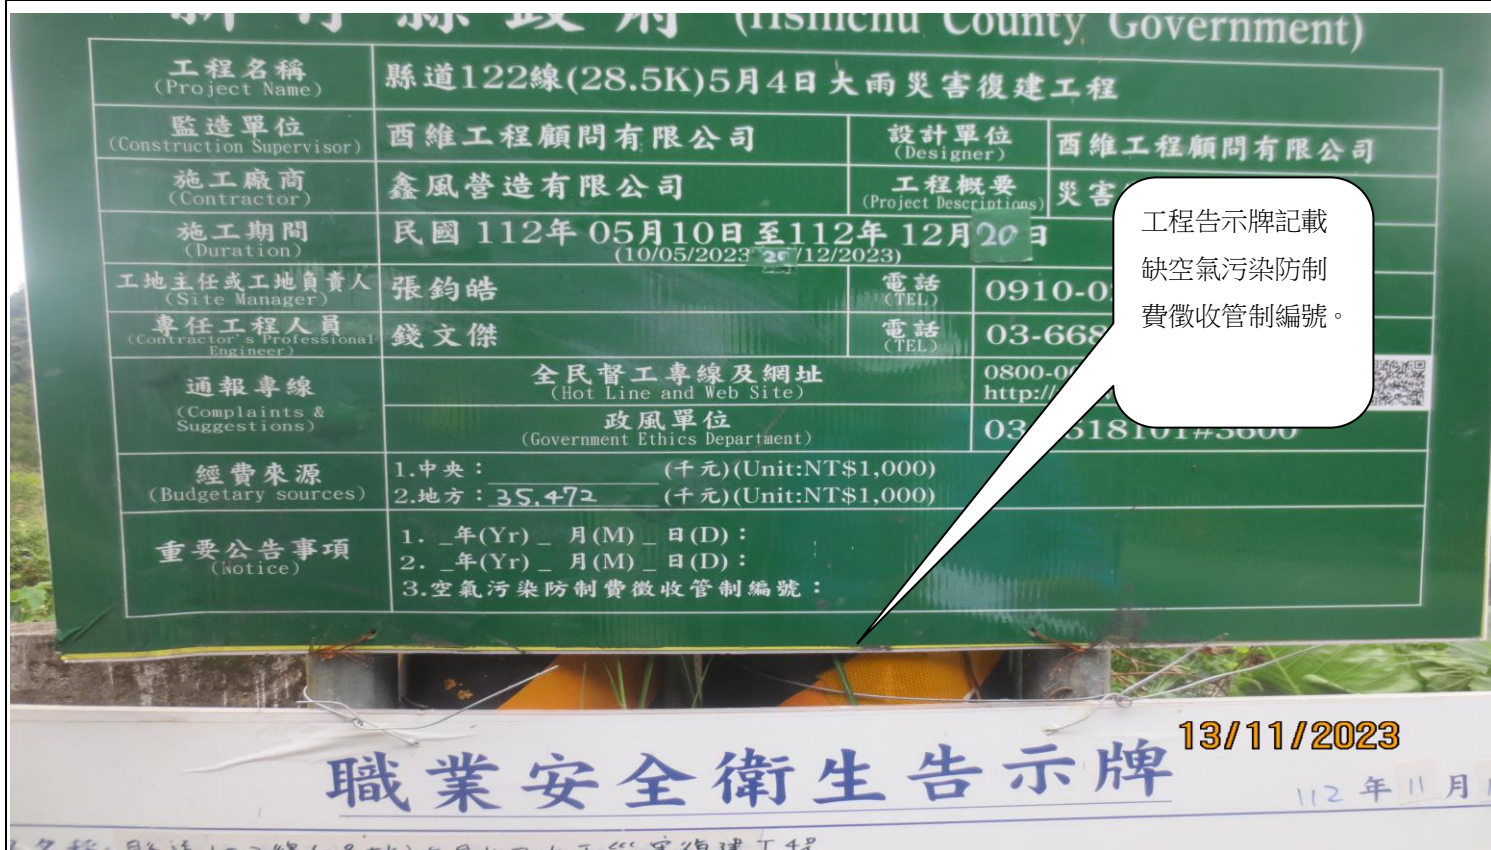
工程告示牌記載缺空氣污染防制費徵收管制編號。
