## 新竹縣政府工程查核代表照片表

工程名稱：縣道 122 線 (28.5K) 5 月 4 日大雨災害復建工程

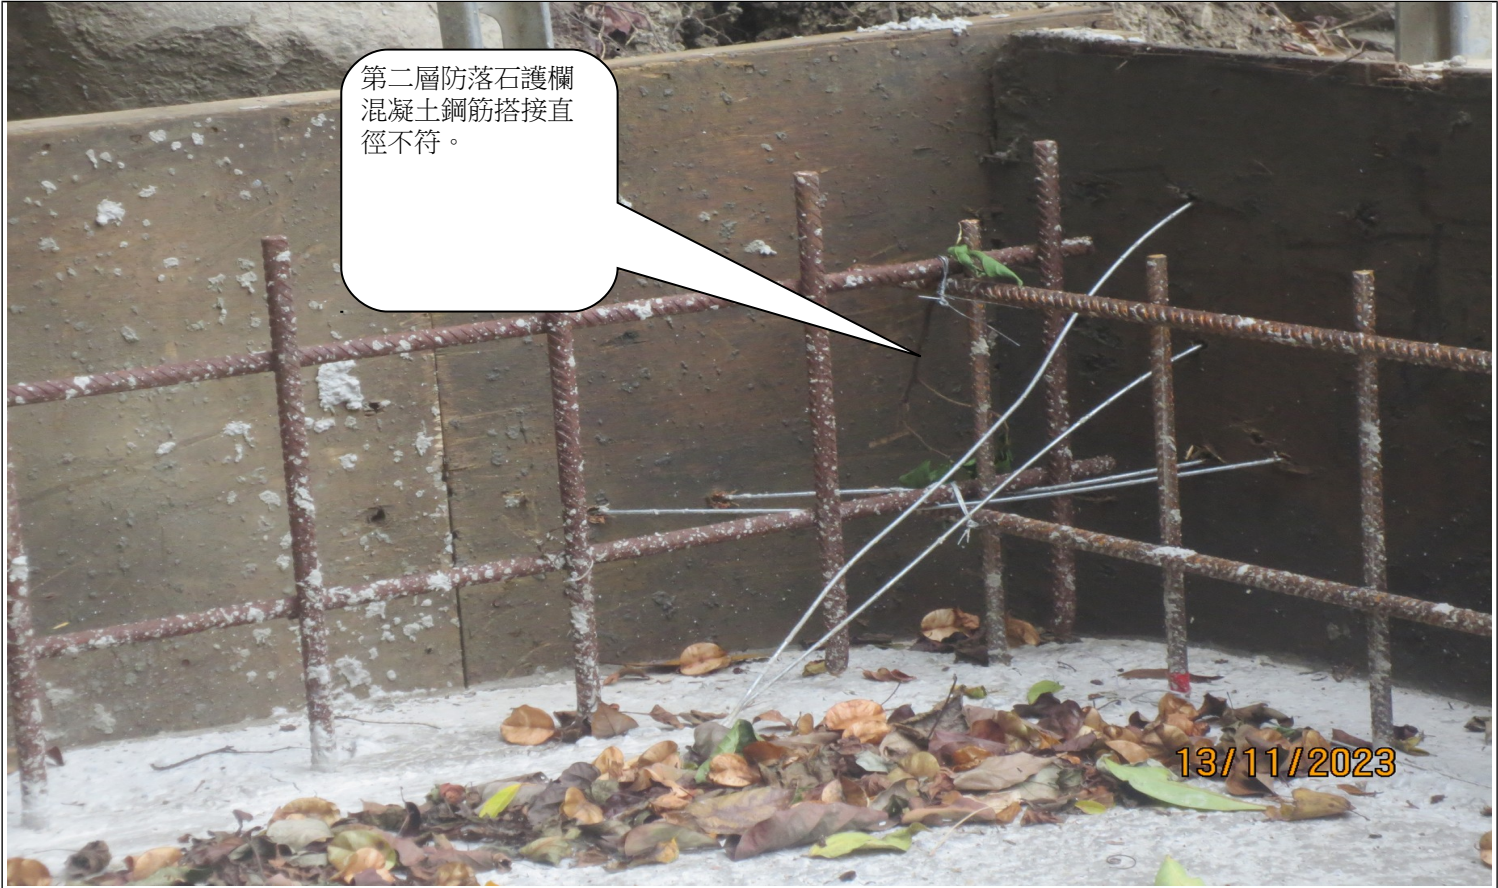
| 說明 | 第二層防落石護欄混凝土鋼筋搭接直徑不符。 |

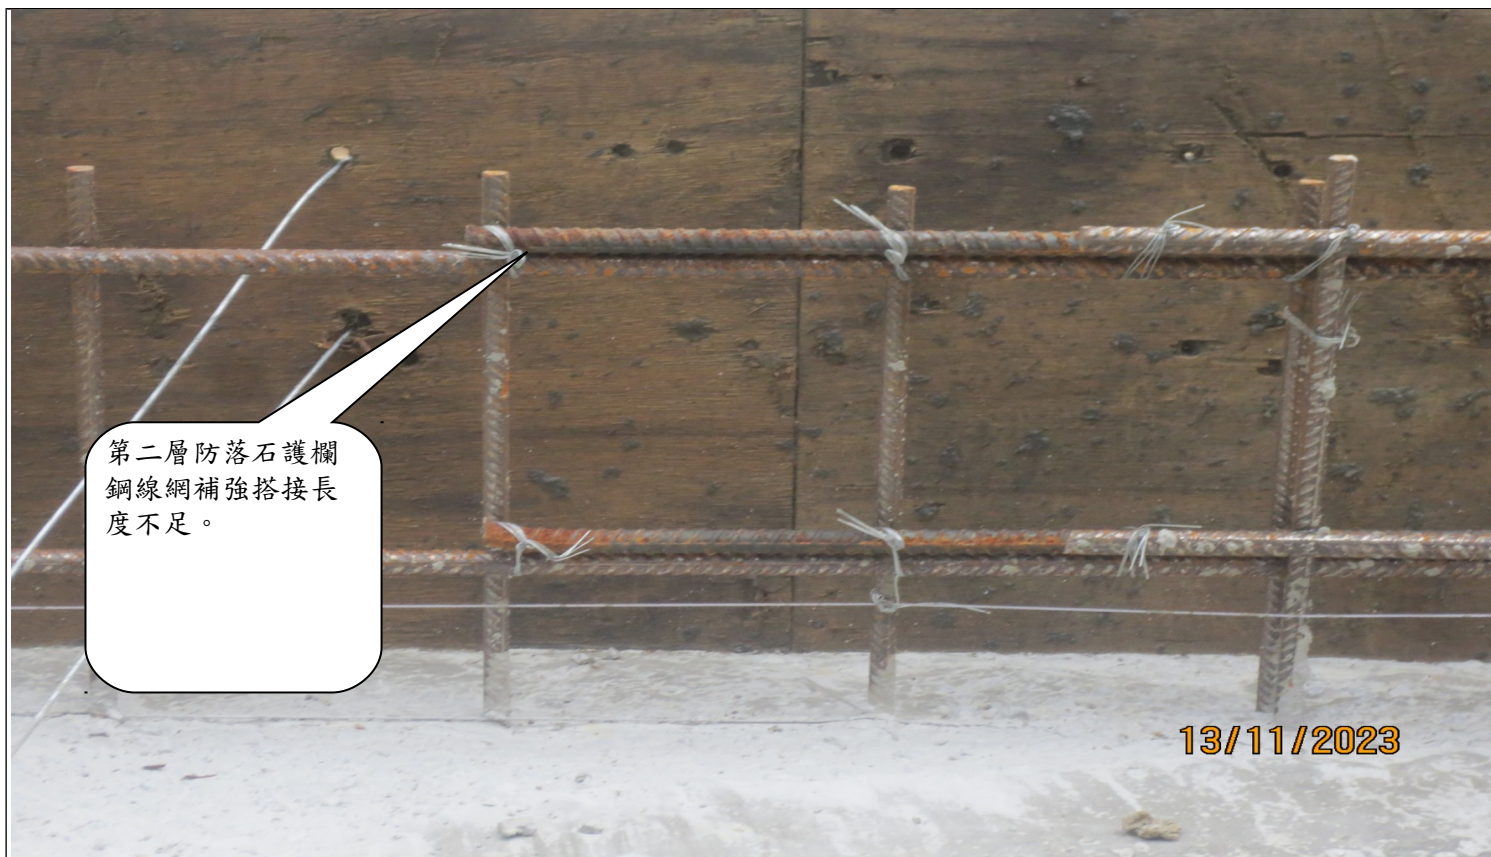
第二層防落石護欄鋼線網補強搭接長度不足。

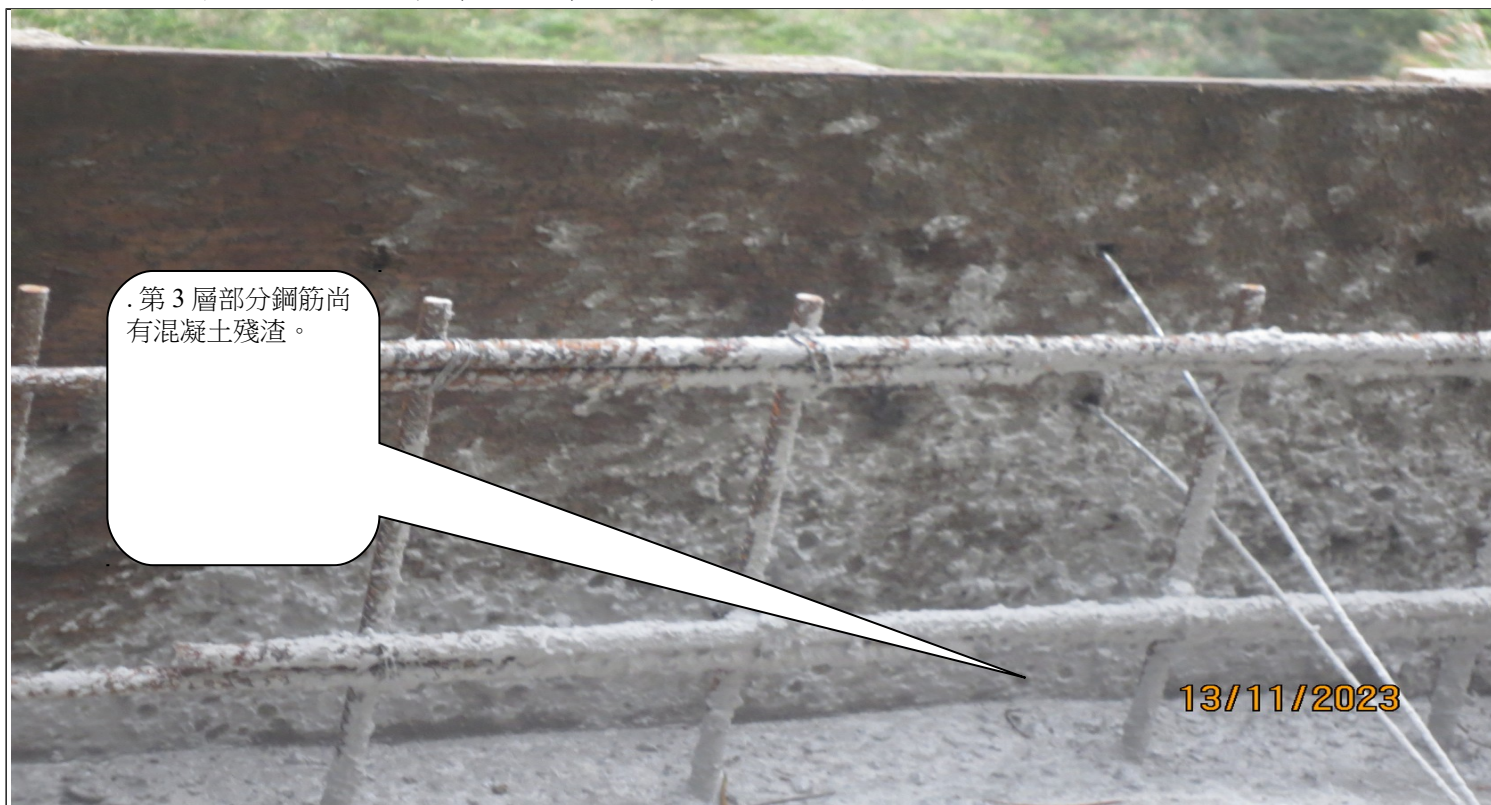
第 3 層部分鋼筋尚有混凝土殘渣。

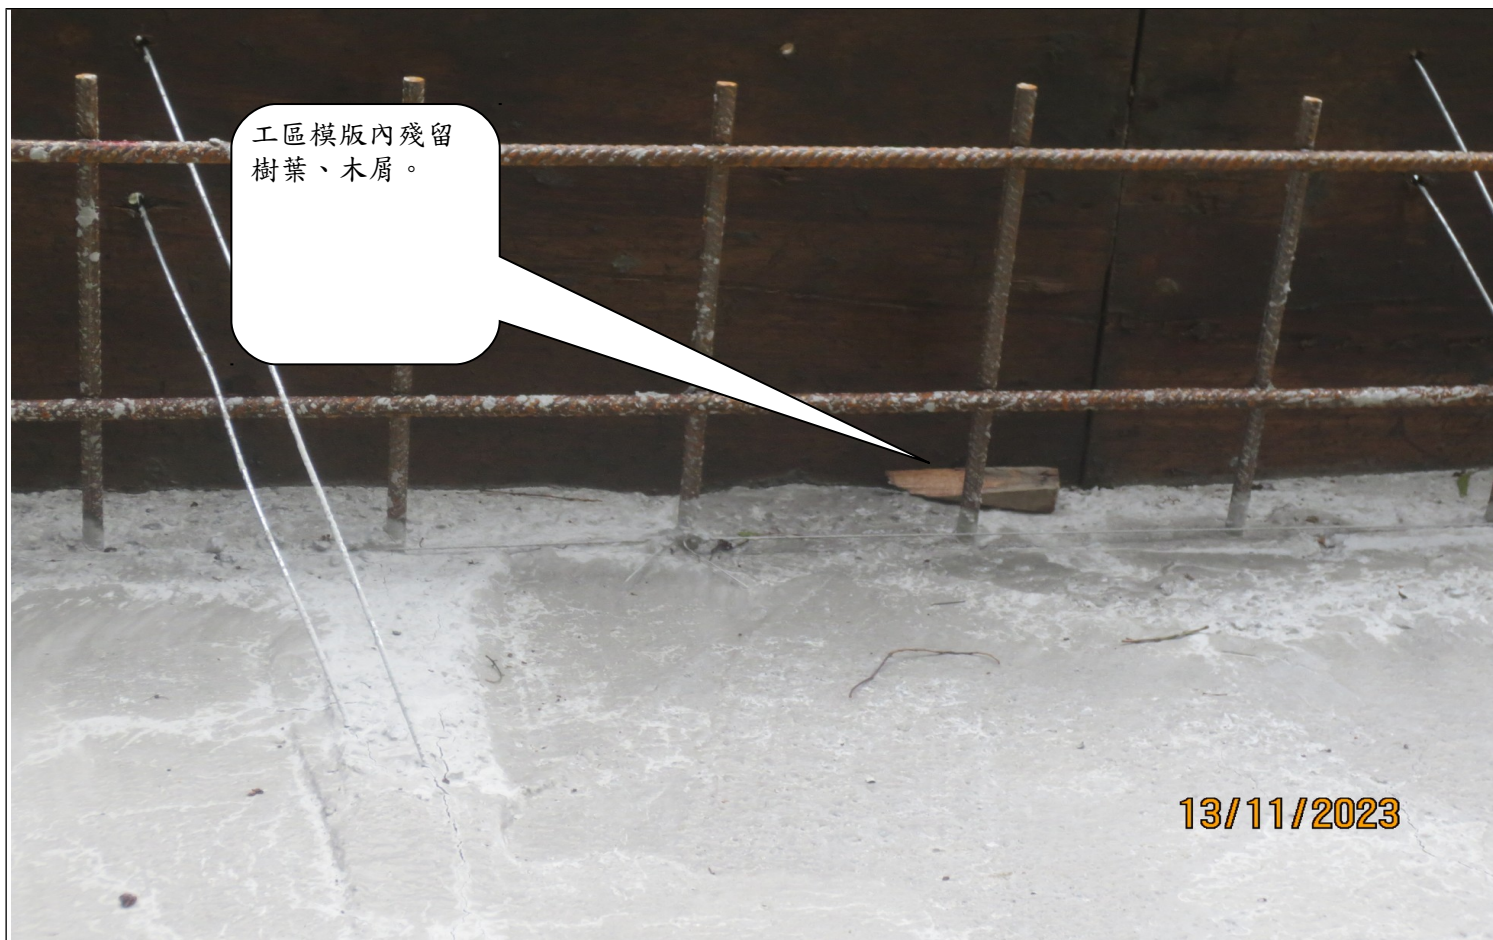
| 說明 | 工區模版內殘留樹葉、木屑。 |

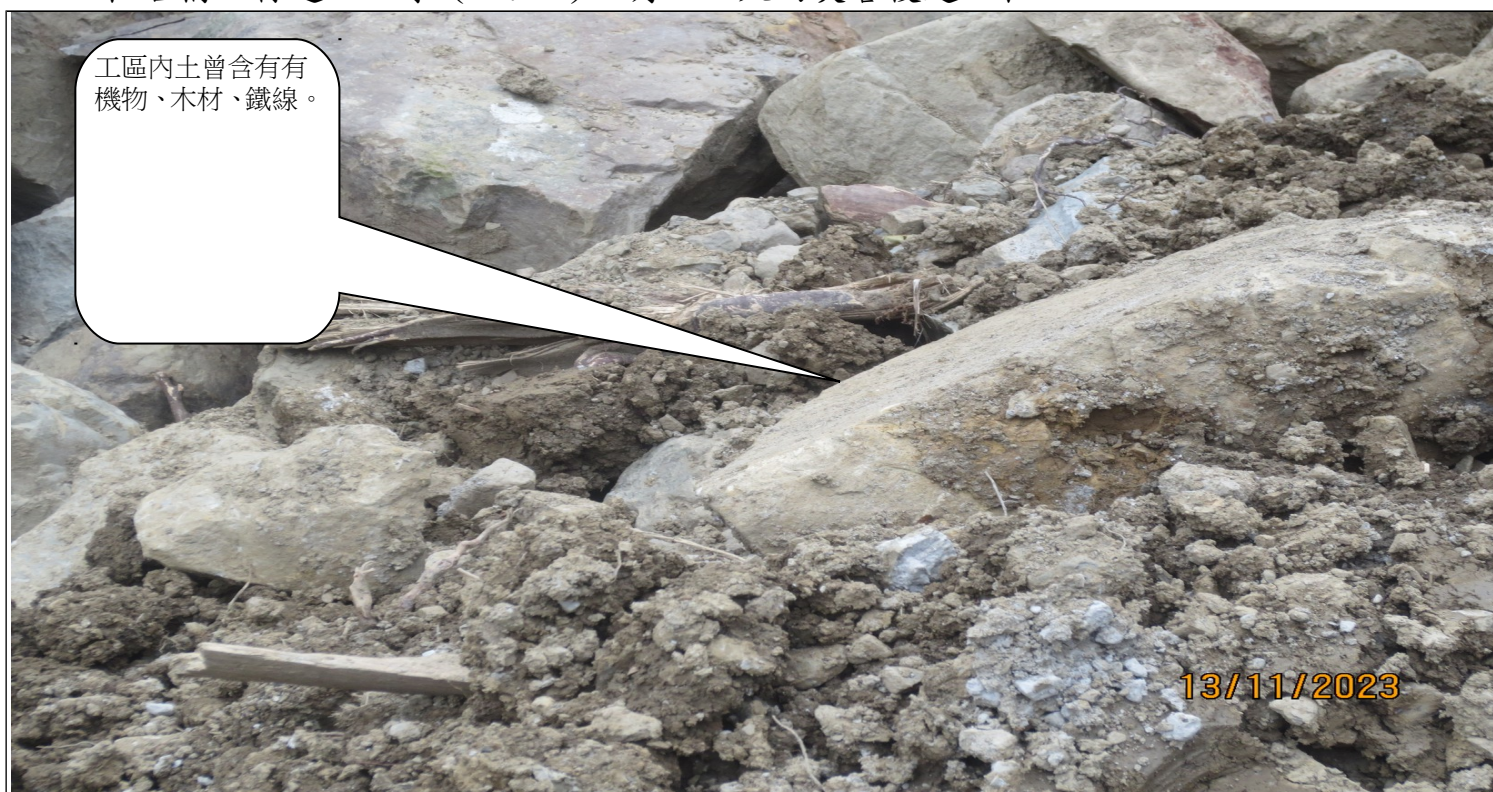
| 說明 | 工區內土曾含有有機物、木材、鐵線。 |

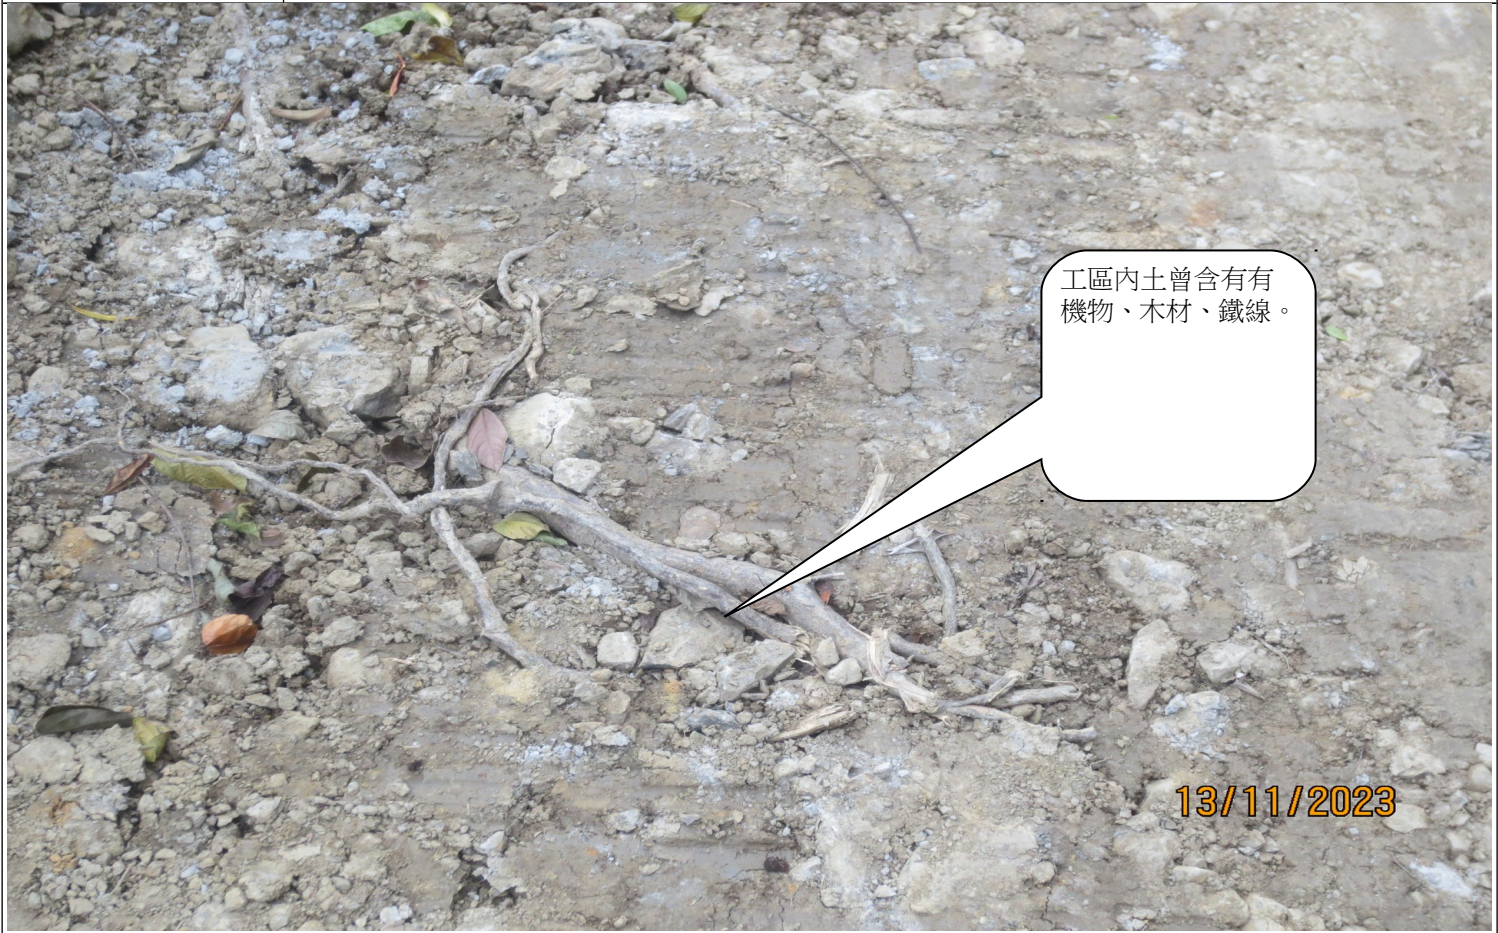
| 說明 | 工區內土曾含有有機物、木材、鐵線。 |

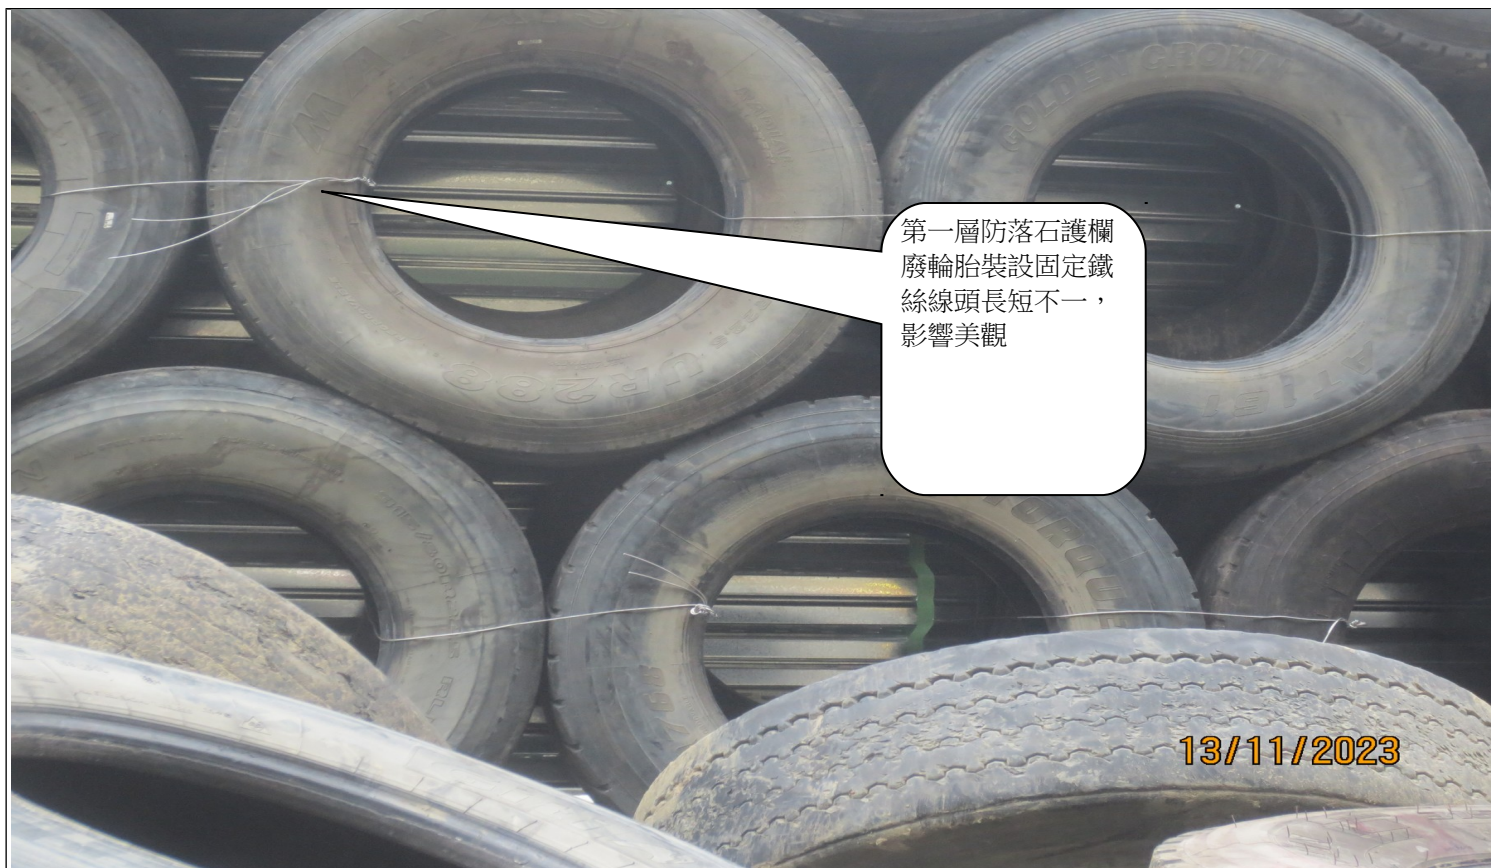
第一層防落石護欄廢輪胎裝設固定鐵絲線頭長短不一，影響美觀
