新竹縣政府工程查核代表照片表

拍攝日期：112.11.23

工程名稱：北埔鄉南坑村3鄰道路災害復建等兩件工程

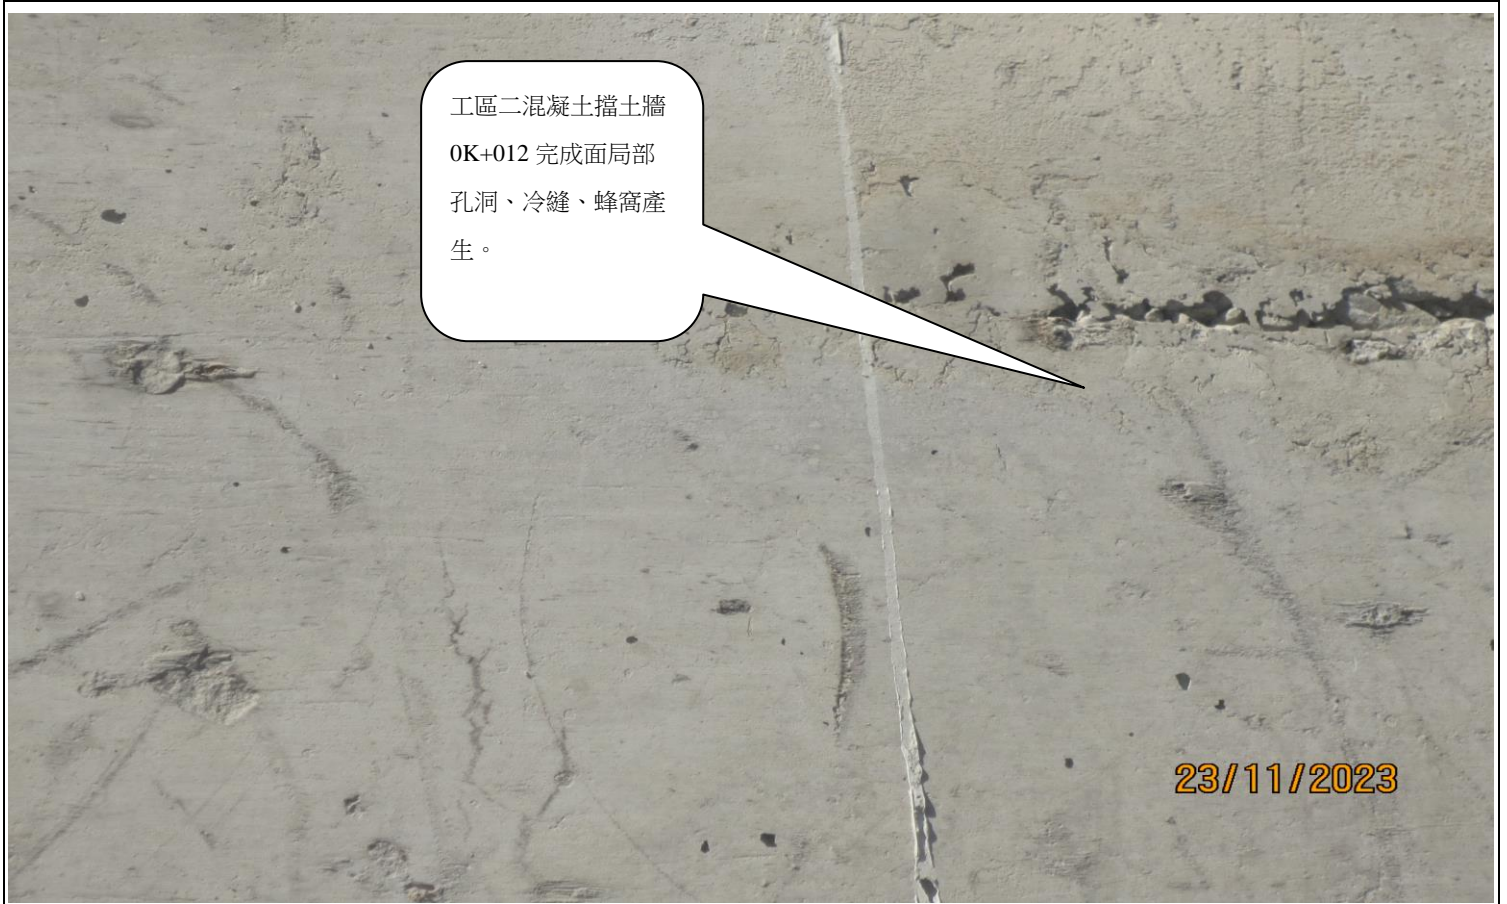
工區二混凝土擋土牆
0K+012 完成面局部
孔洞、冷縫、蜂窩產
生。

工區二混凝土擋土牆 0K+012 完成面局部孔洞、冷縫、蜂窩產生。

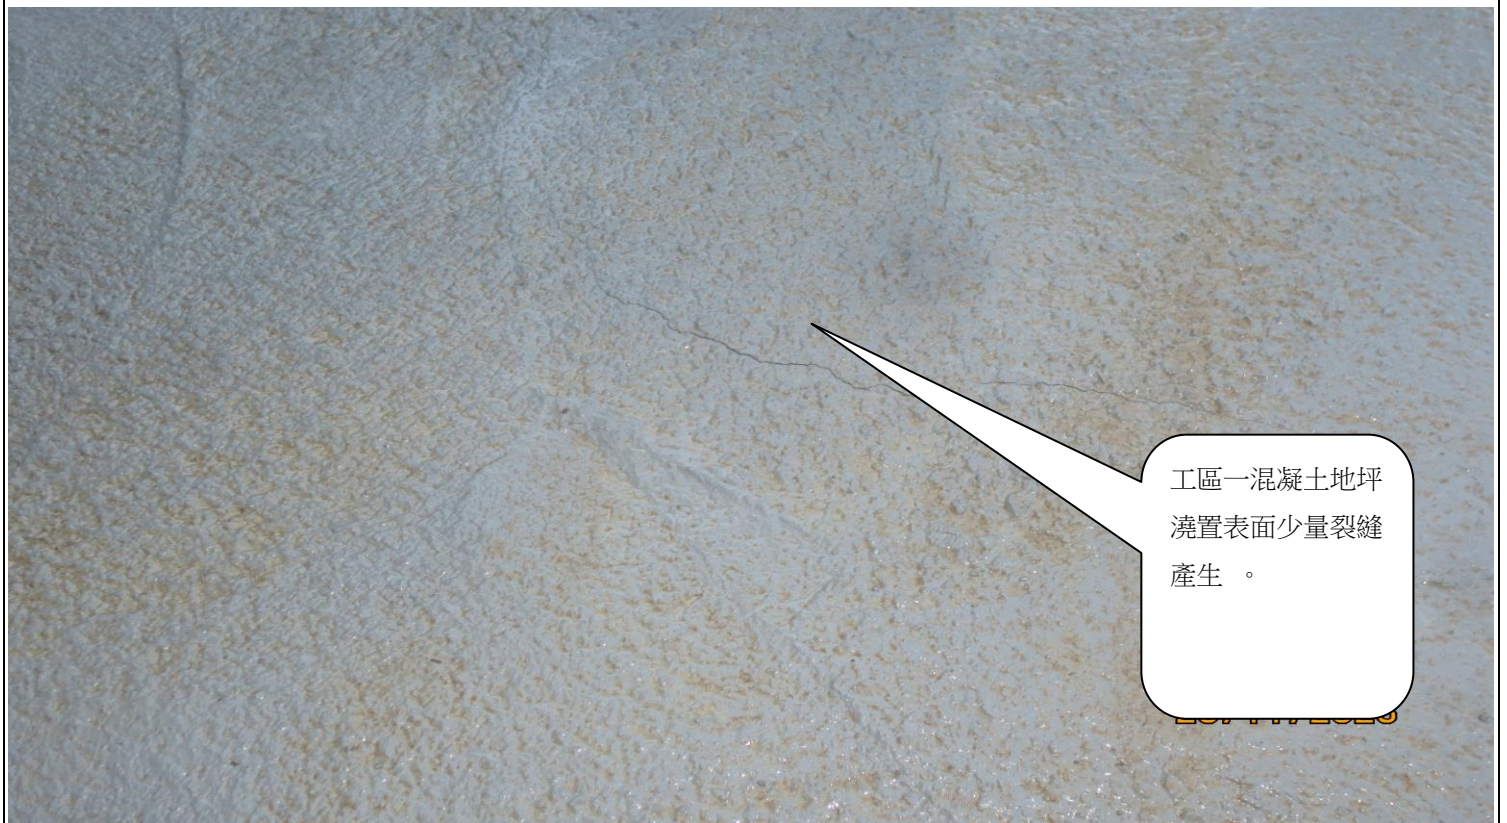
工區一混凝土地坪
澆置表面少量裂縫
產生。

工區一混凝土地坪澆置表面少量裂縫產生。

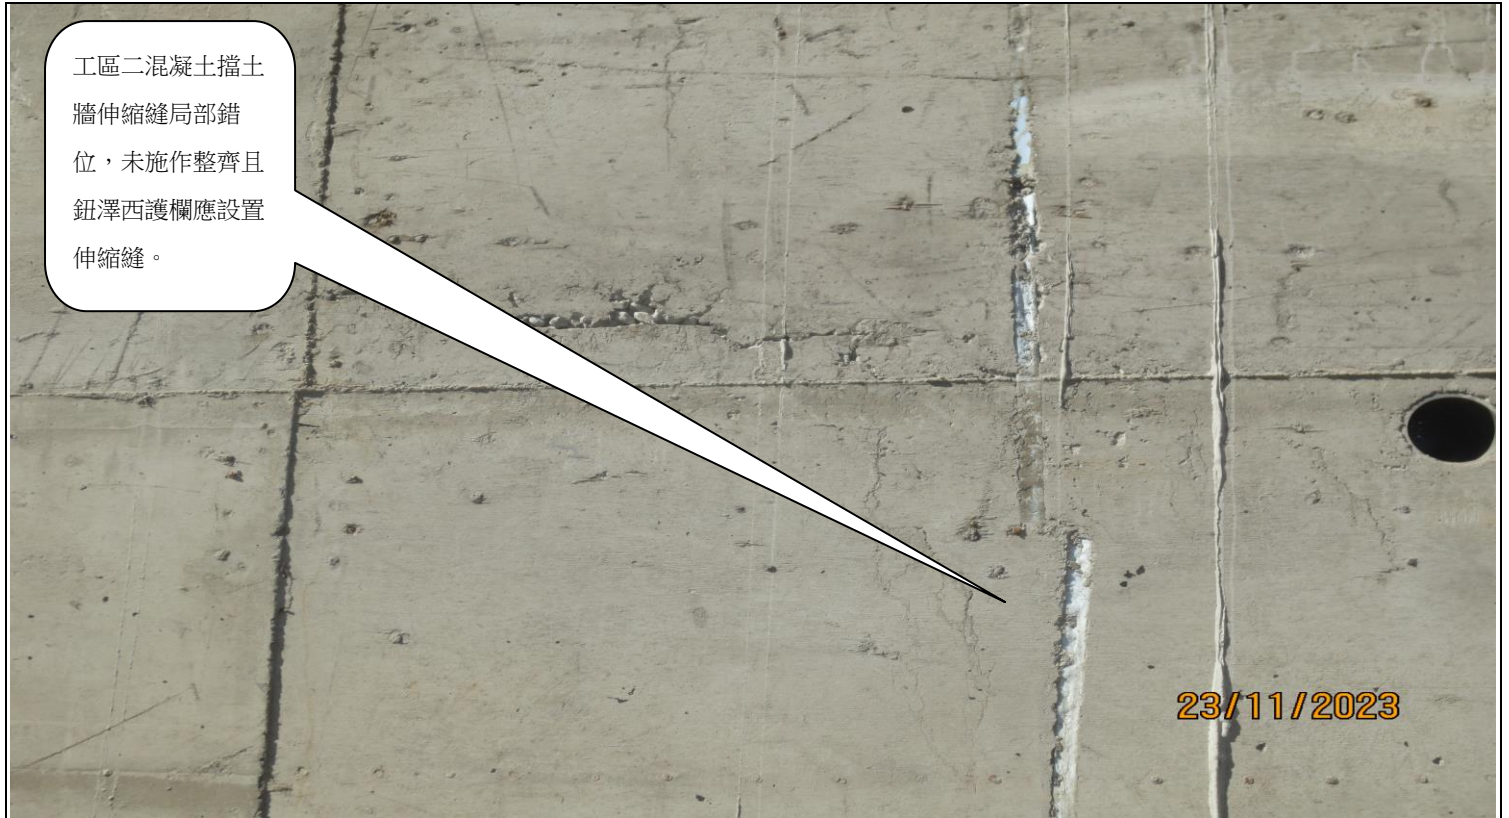
工區二混凝土擋土牆伸縮縫局部錯位，未施作整齊且鈕澤西護欄應設置伸縮縫。

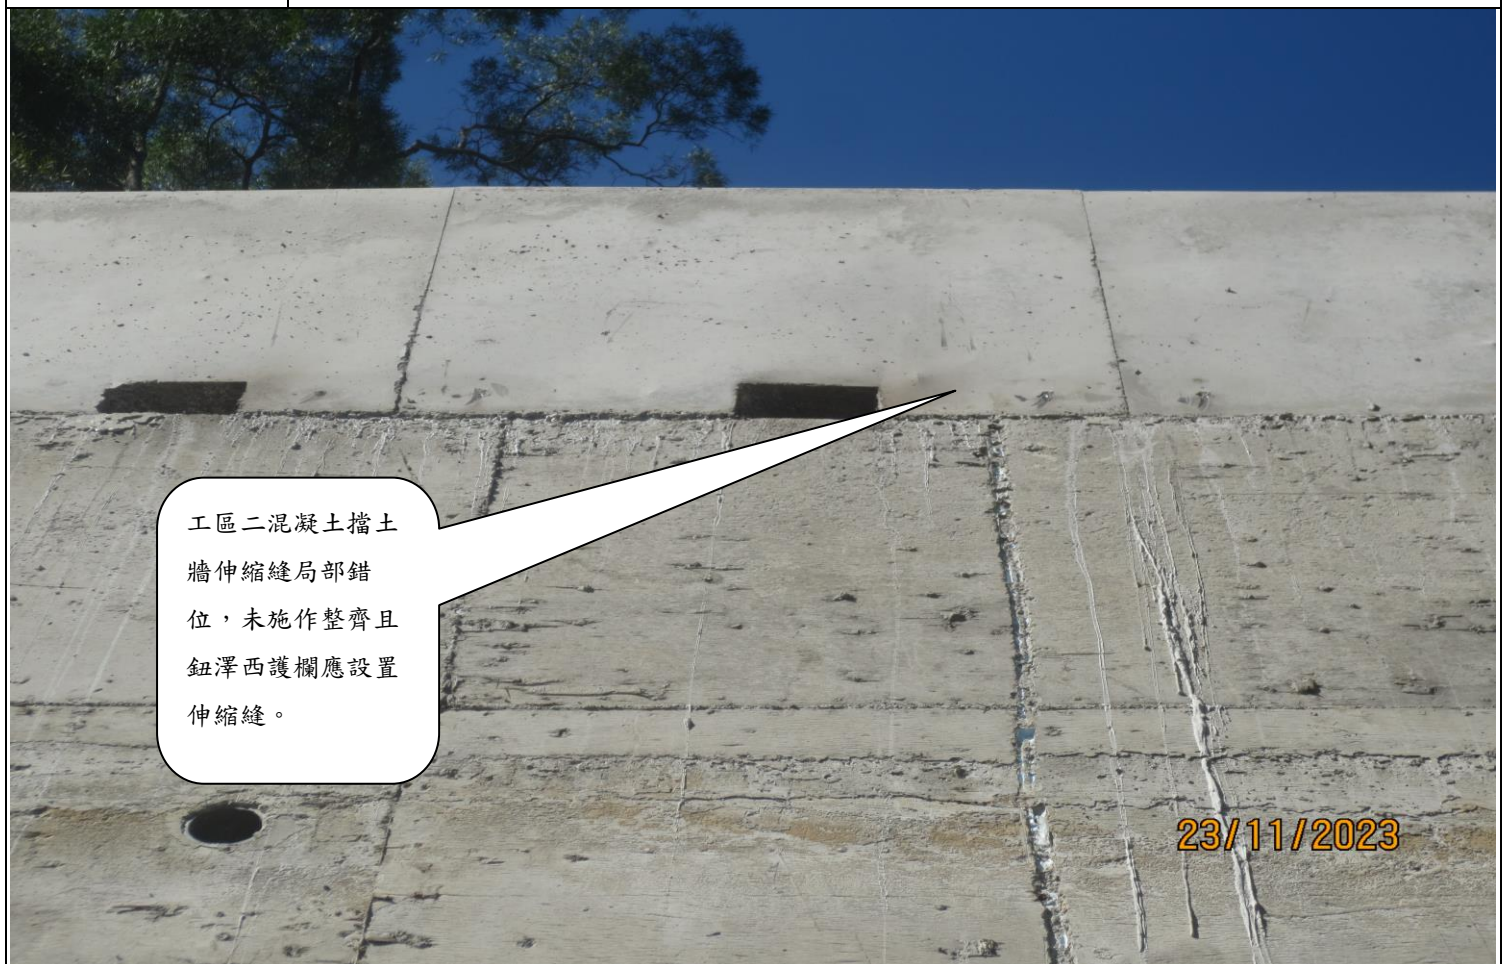
工區二混凝土擋土牆伸縮縫局部錯位，未施作整齊且鈕澤西護欄應設置伸縮縫。

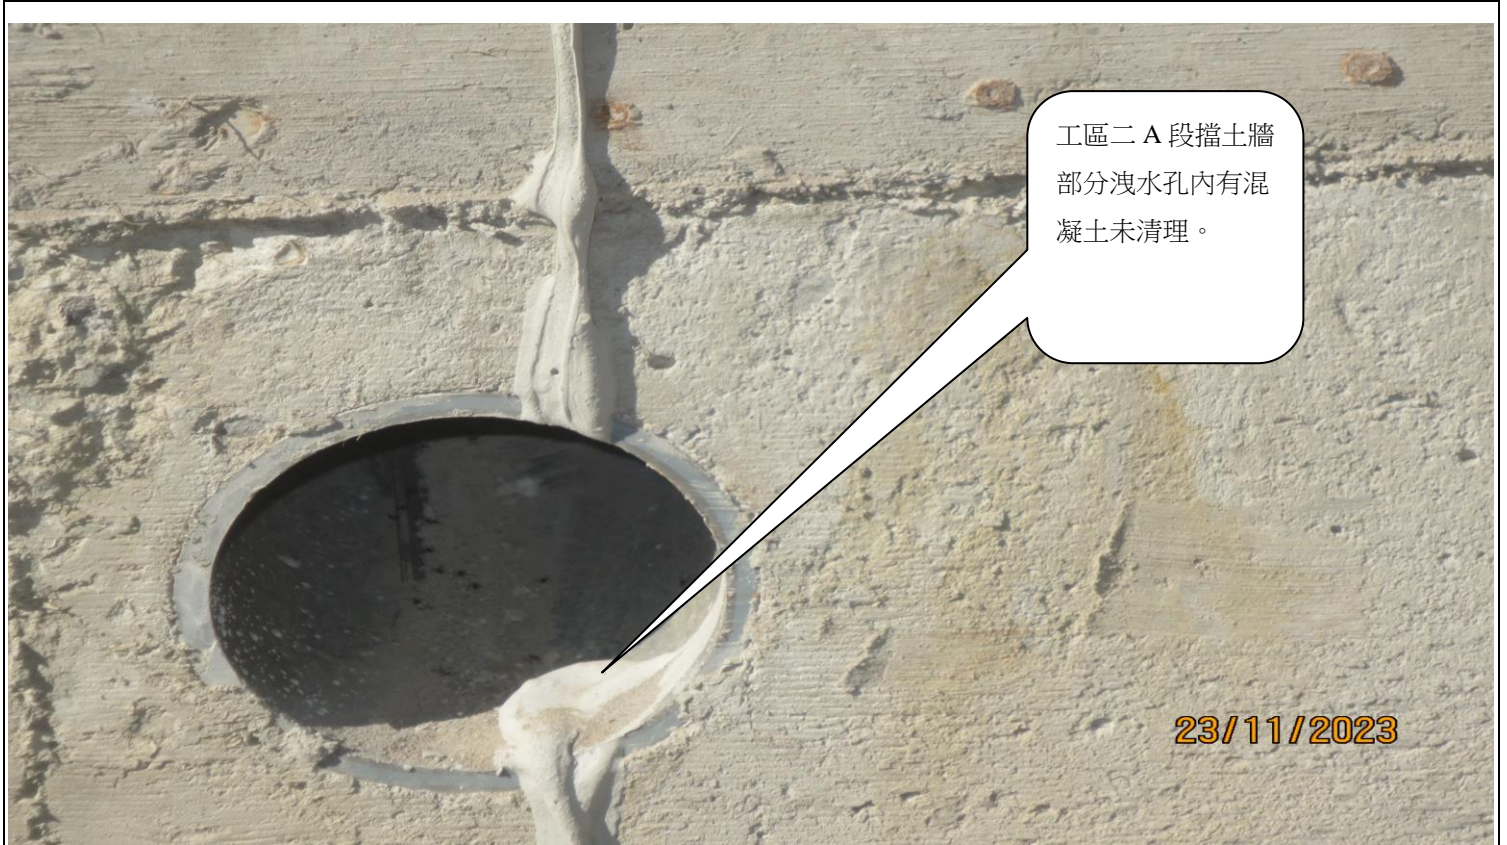
工區二 A 段擋土牆部分洩水孔內有混凝土未清理。

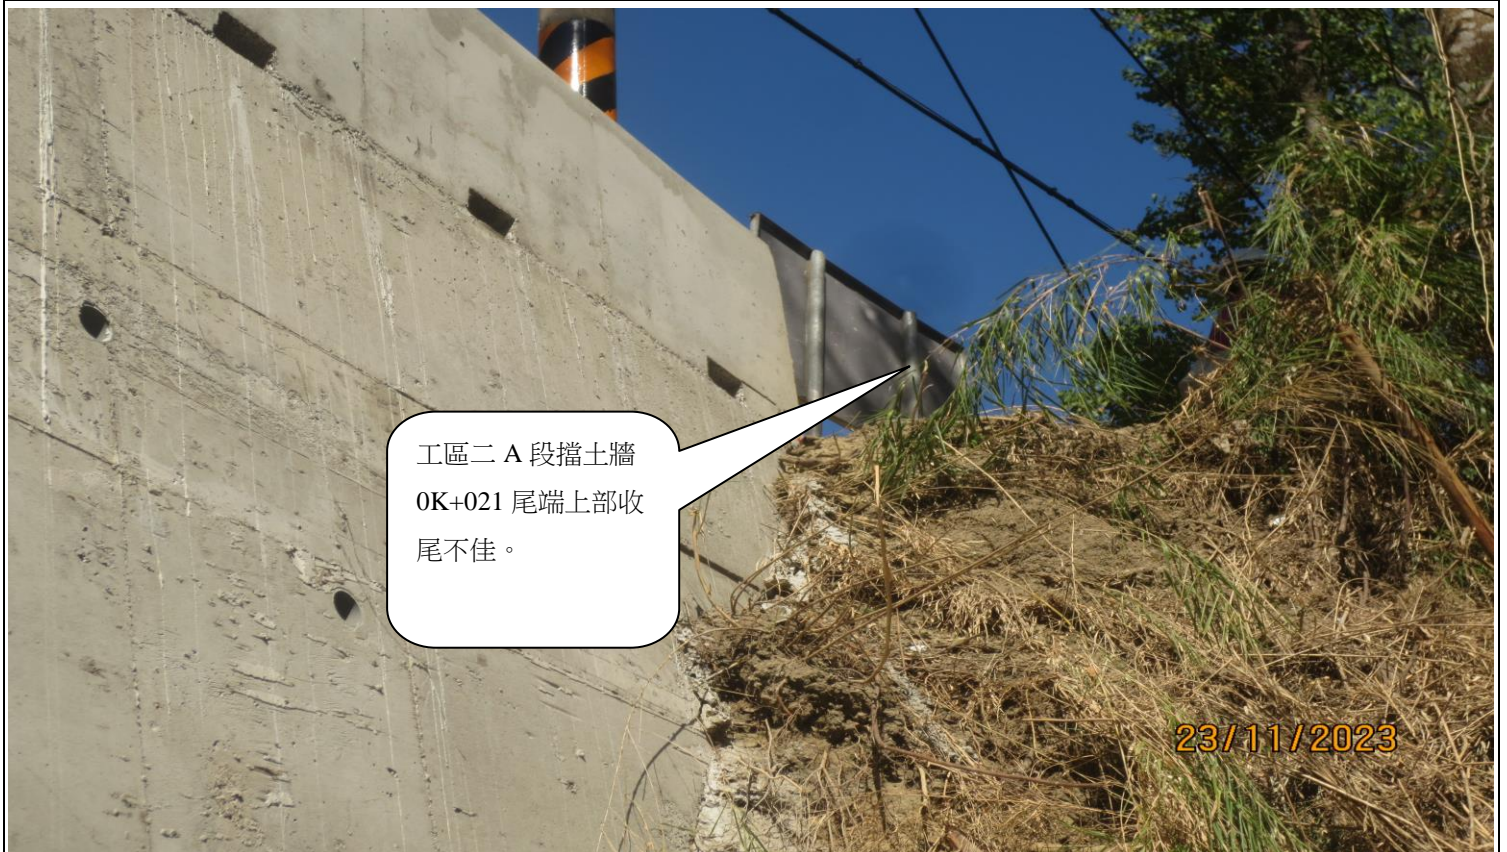
工區二 A 段擋土牆 0K+021 尾端上部收尾不佳。

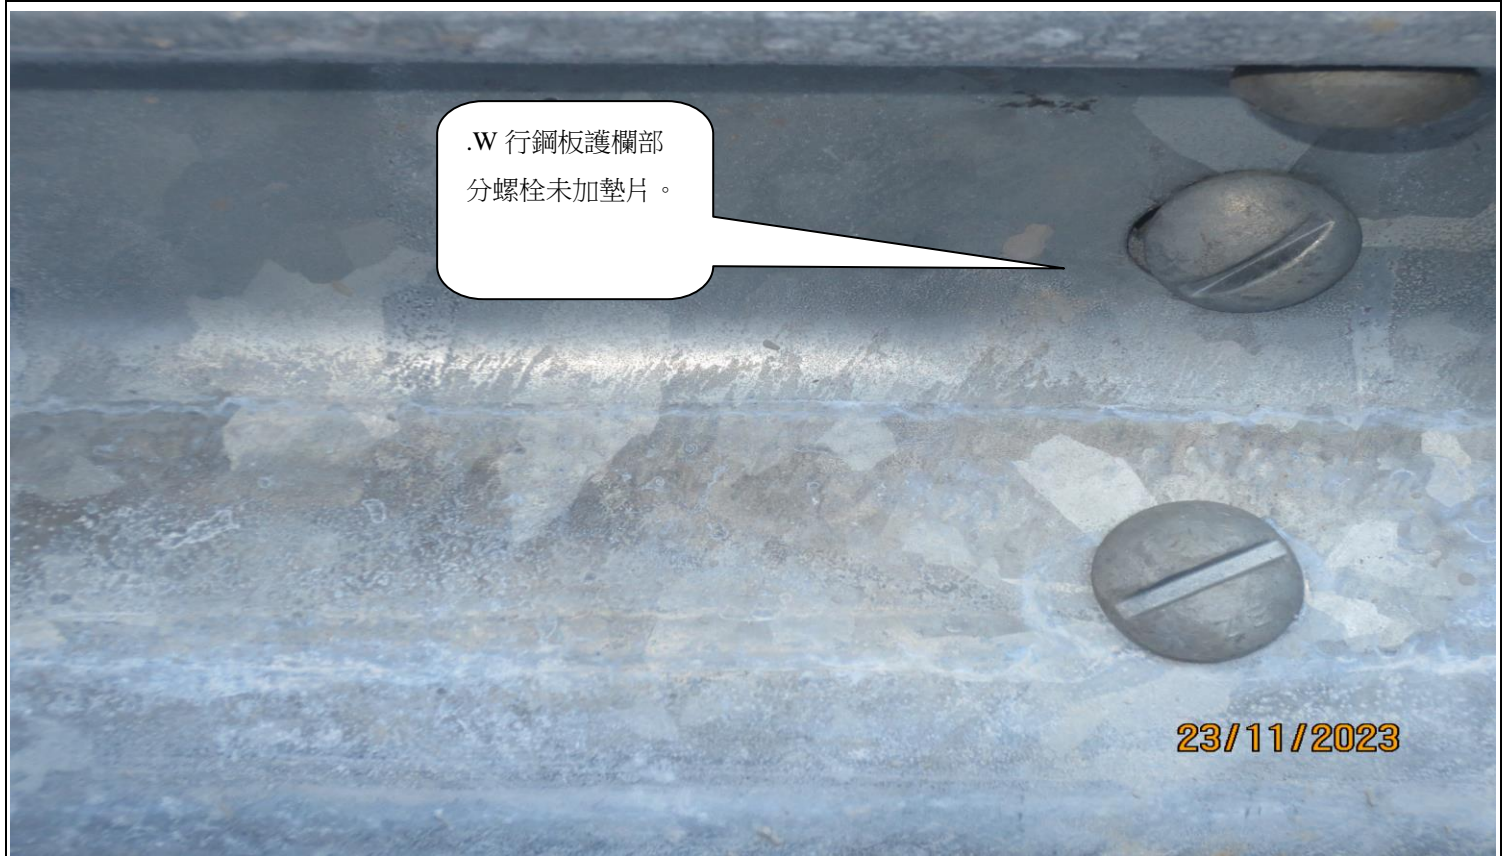
.W 行鋼板護欄部分螺栓未加墊片。

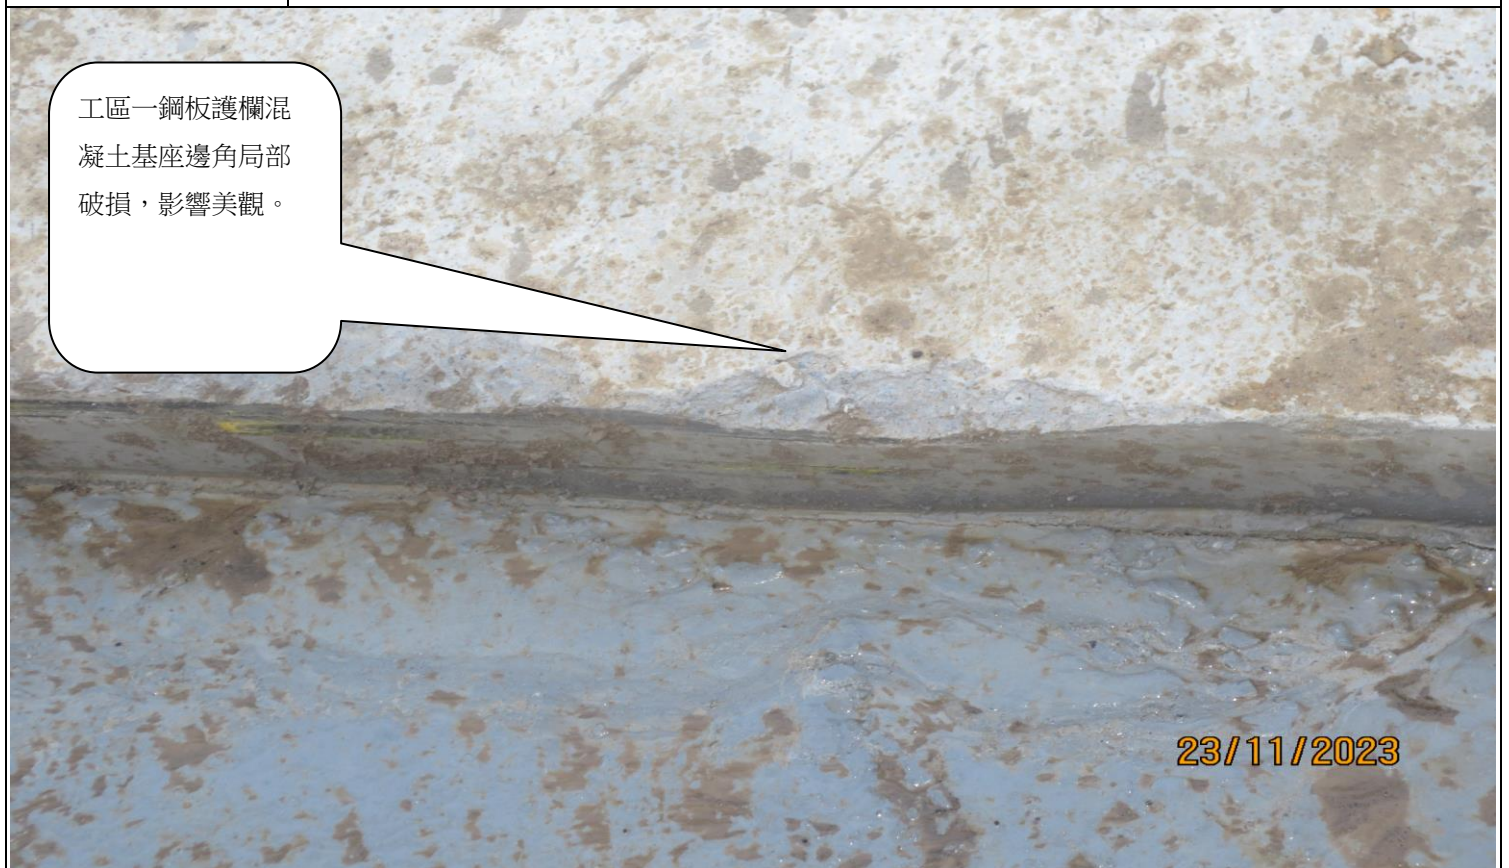
工區一鋼板護欄混凝土基座邊角局部破損，影響美觀。

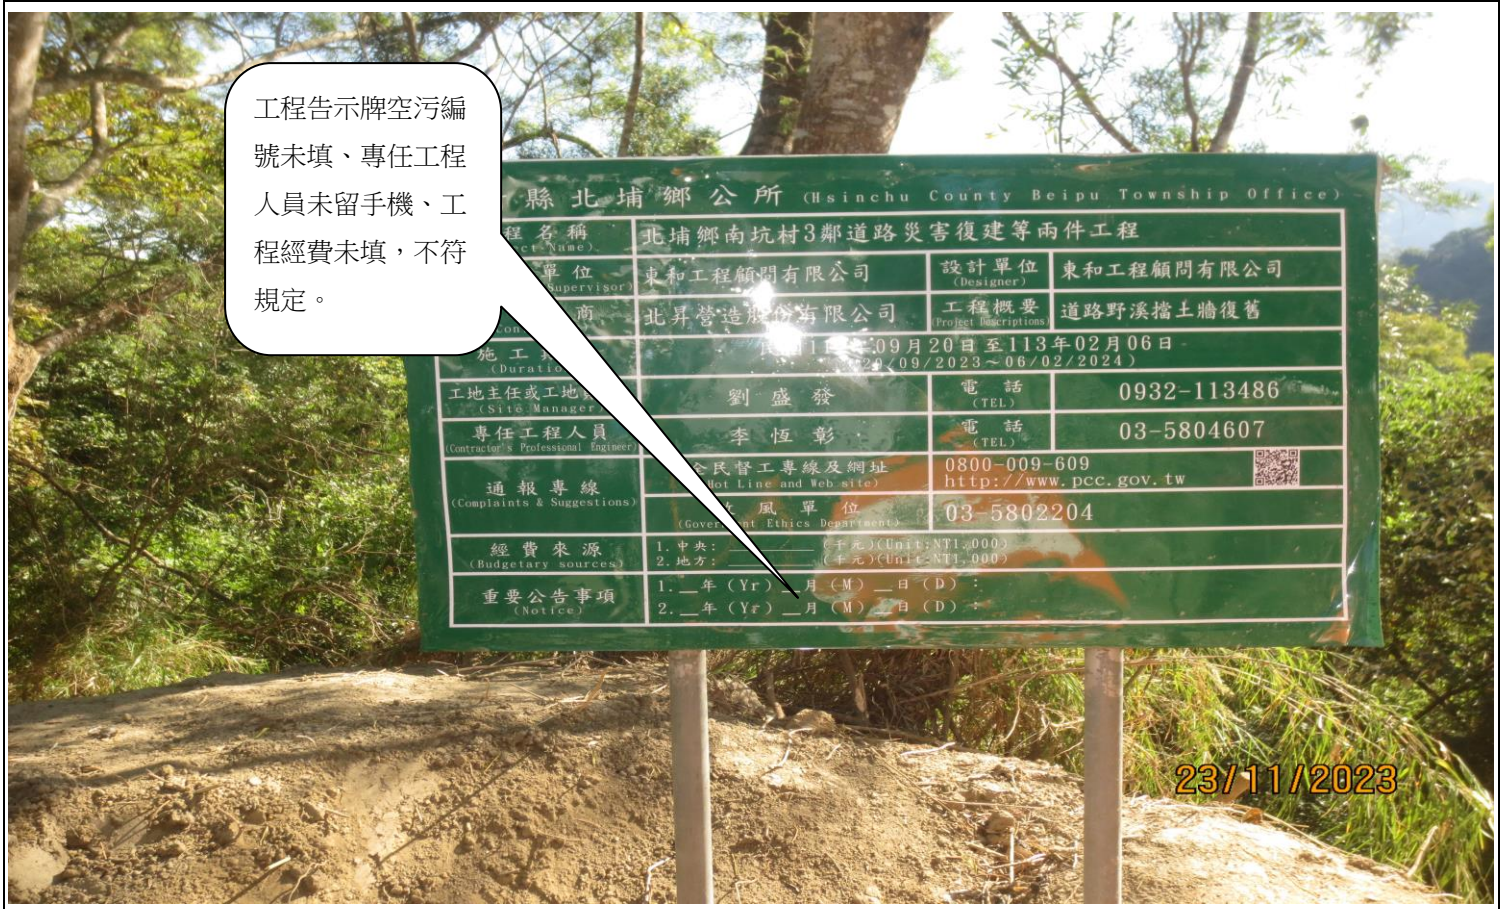
說明	工程告示牌空污編號未填、專任工程人員未留手機、工程經費未填，不符規定。
----	-------------------------------------

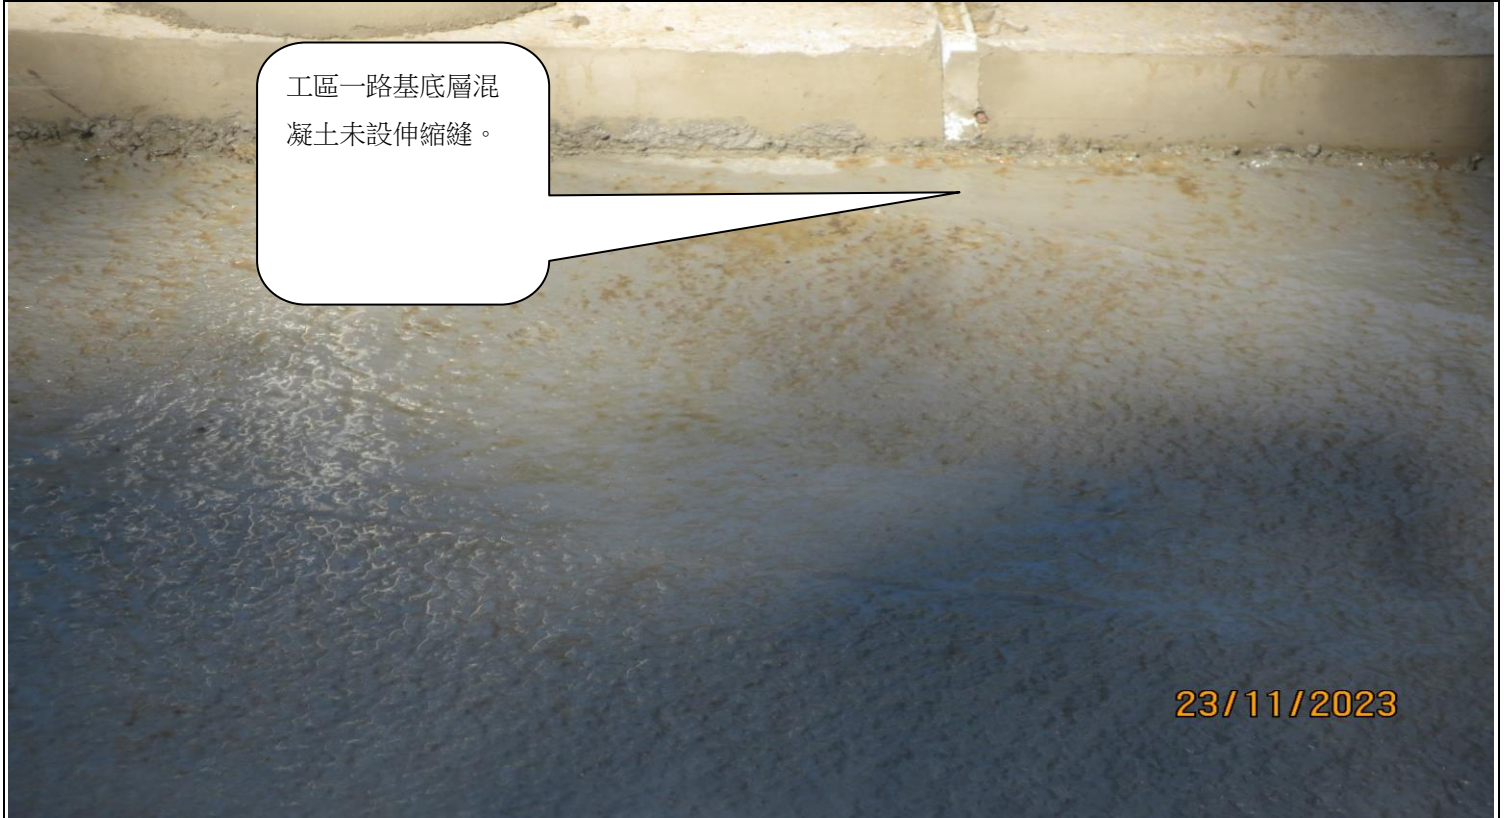
說明	工區一路基底層混凝土未設伸縮縫。
----	------------------
