新竹縣政府工程查核代表照片表

拍攝日期：112.12.01

工程名稱：111 年度新竹縣公設民營松柏托嬰中心修繕工程

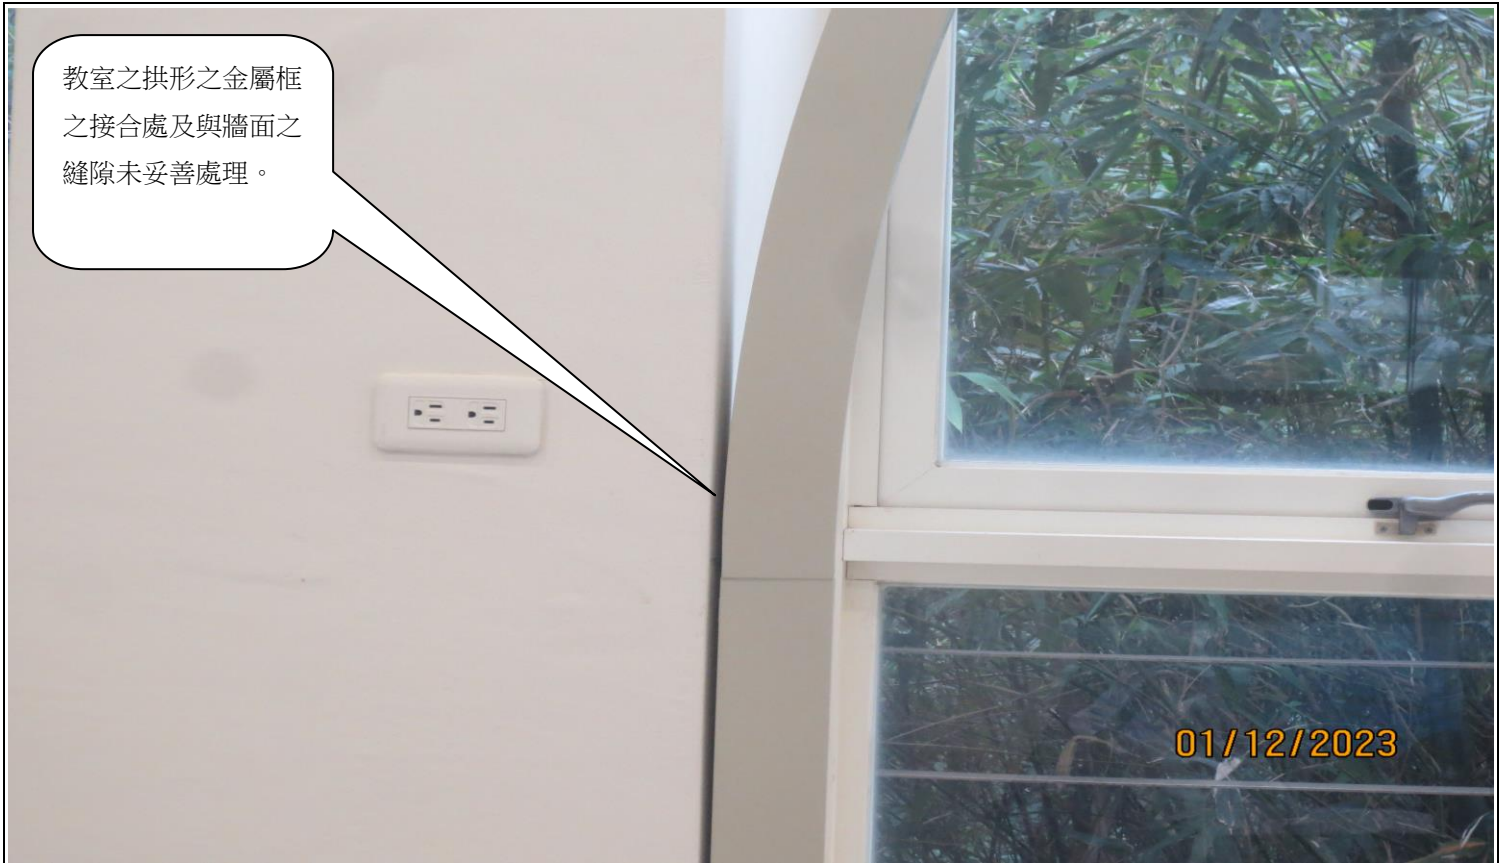
教室之拱形之金屬框之接合處及與牆面之縫隙未妥善處理。

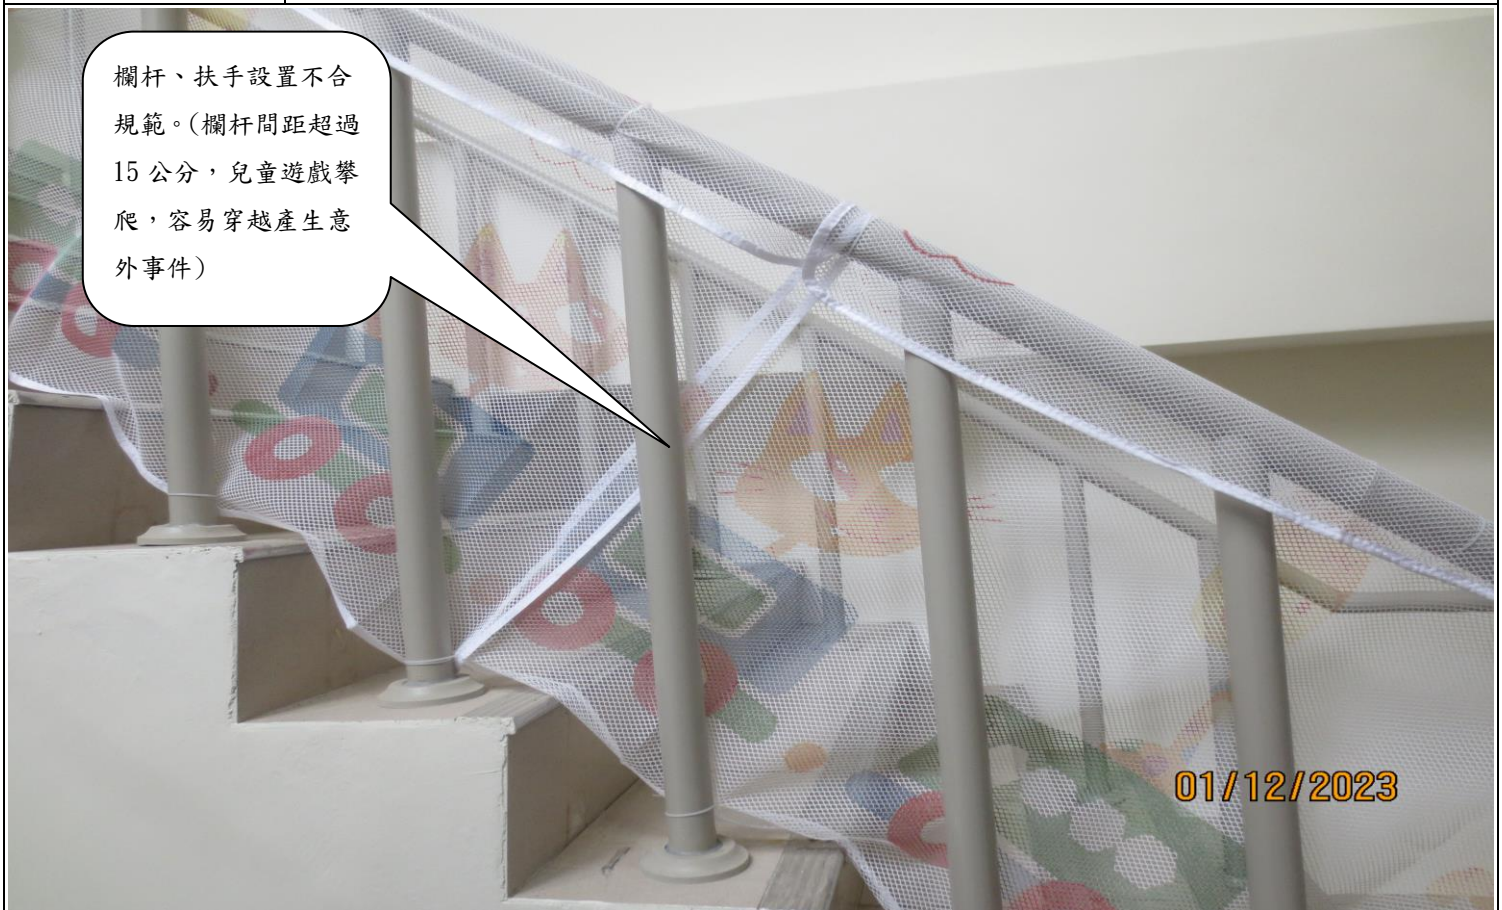
欄杆、扶手設置不合規範。(欄杆間距超過 15 公分，兒童遊戲攀爬，容易穿越產生意外事件)

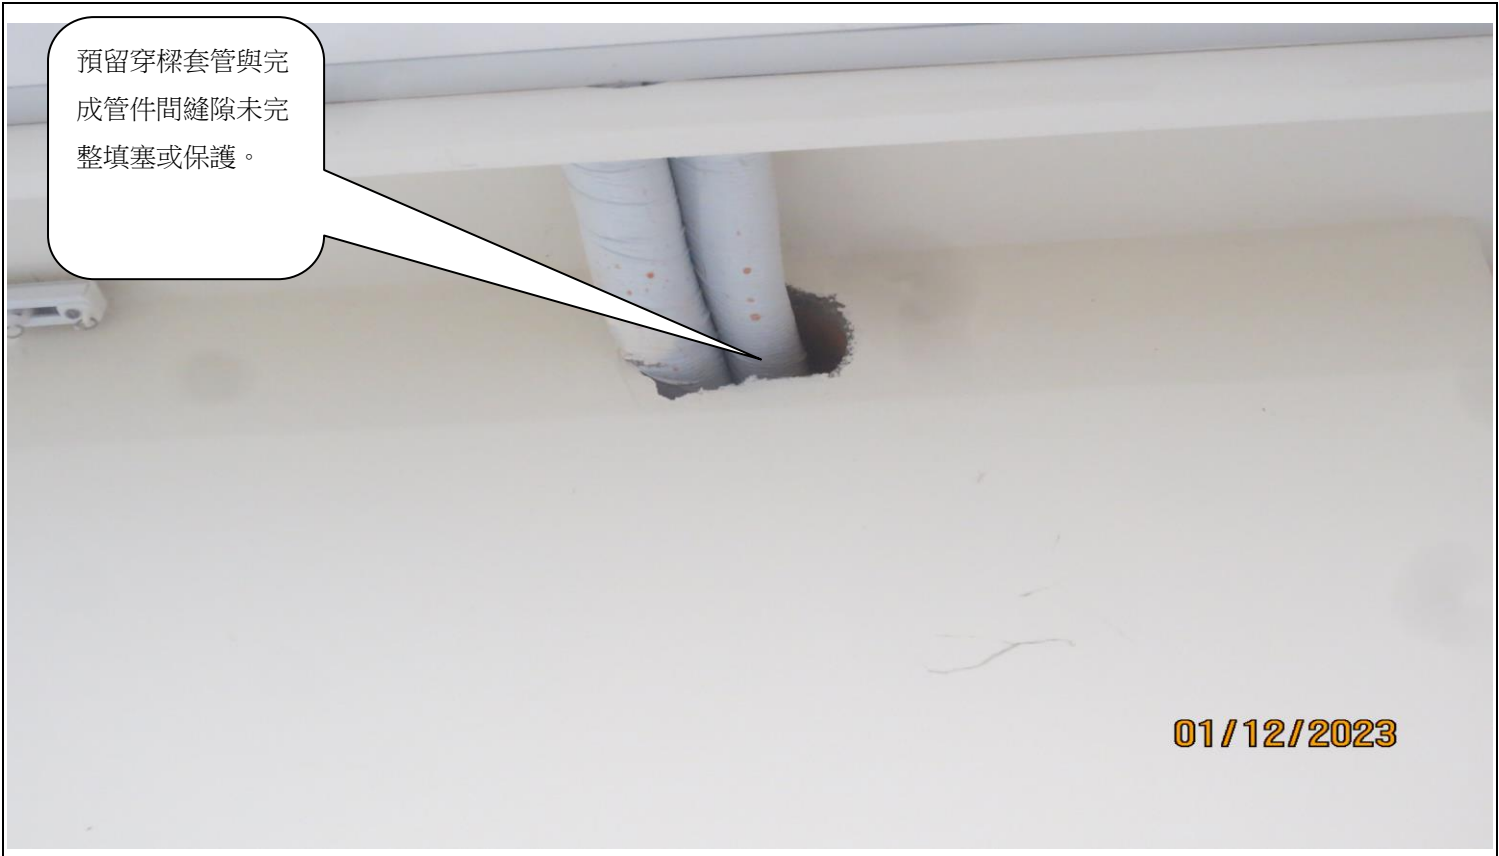
預留穿樑套管與完成管件間縫隙未完整填塞或保護。

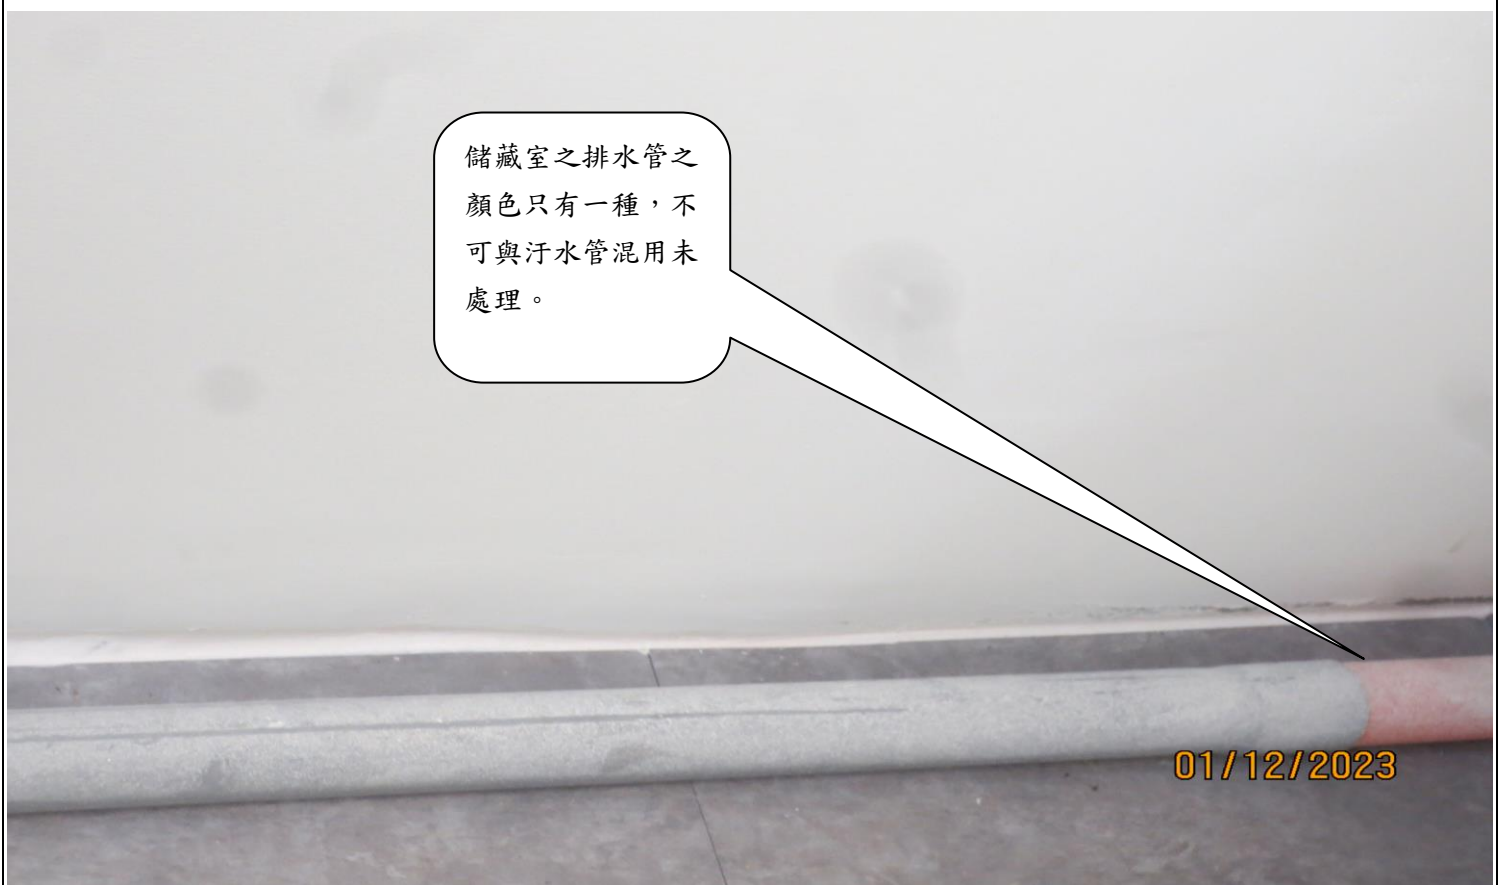
儲藏室之排水管之顏色只有一種，不可與污水管混用未處理。

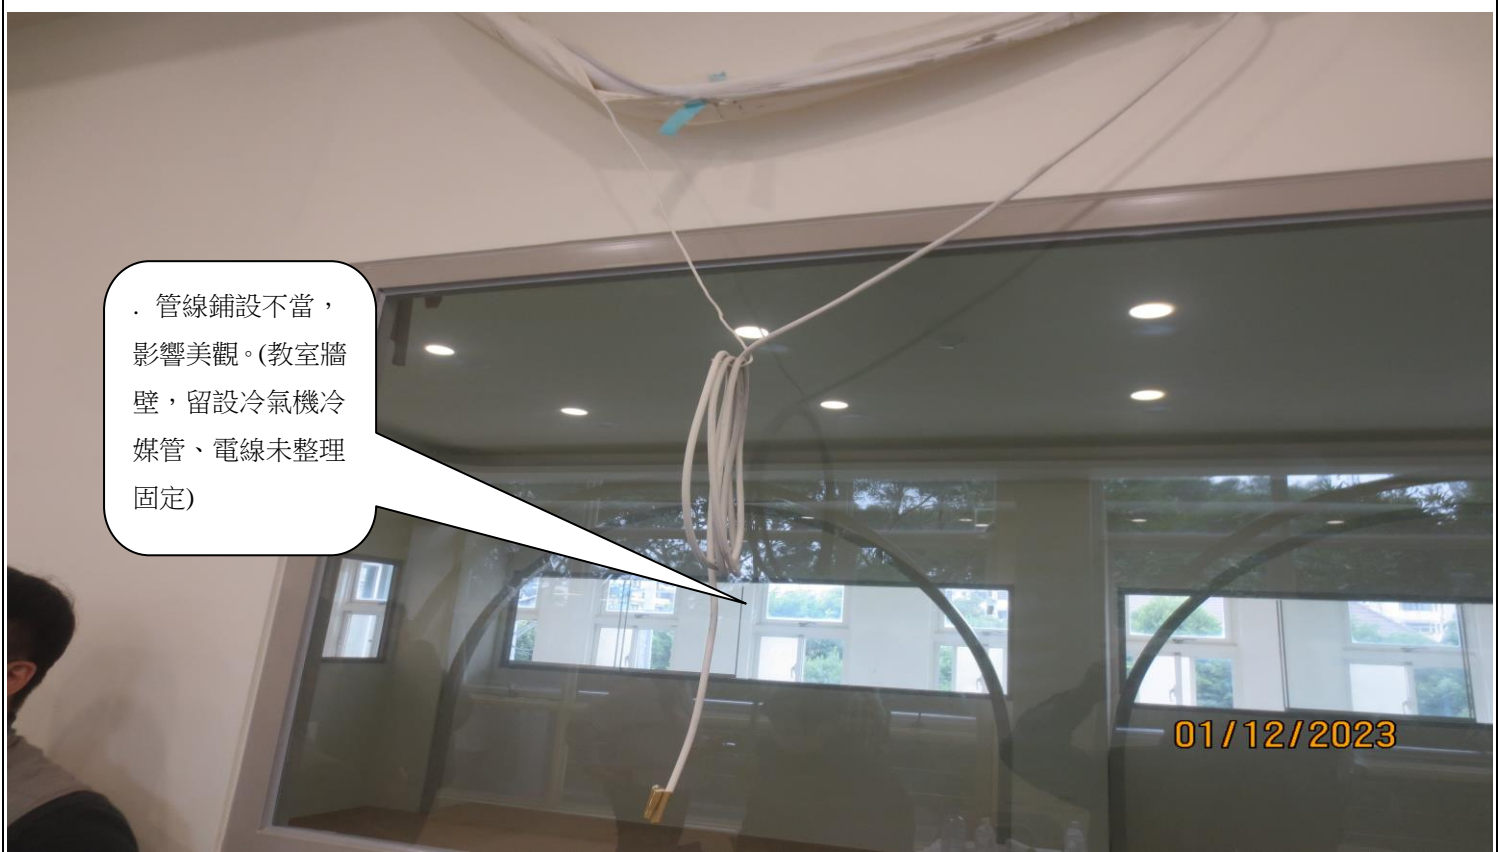
管線鋪設不當，影響美觀。(教室牆壁，留設冷氣機冷媒管、電線未整理固定)

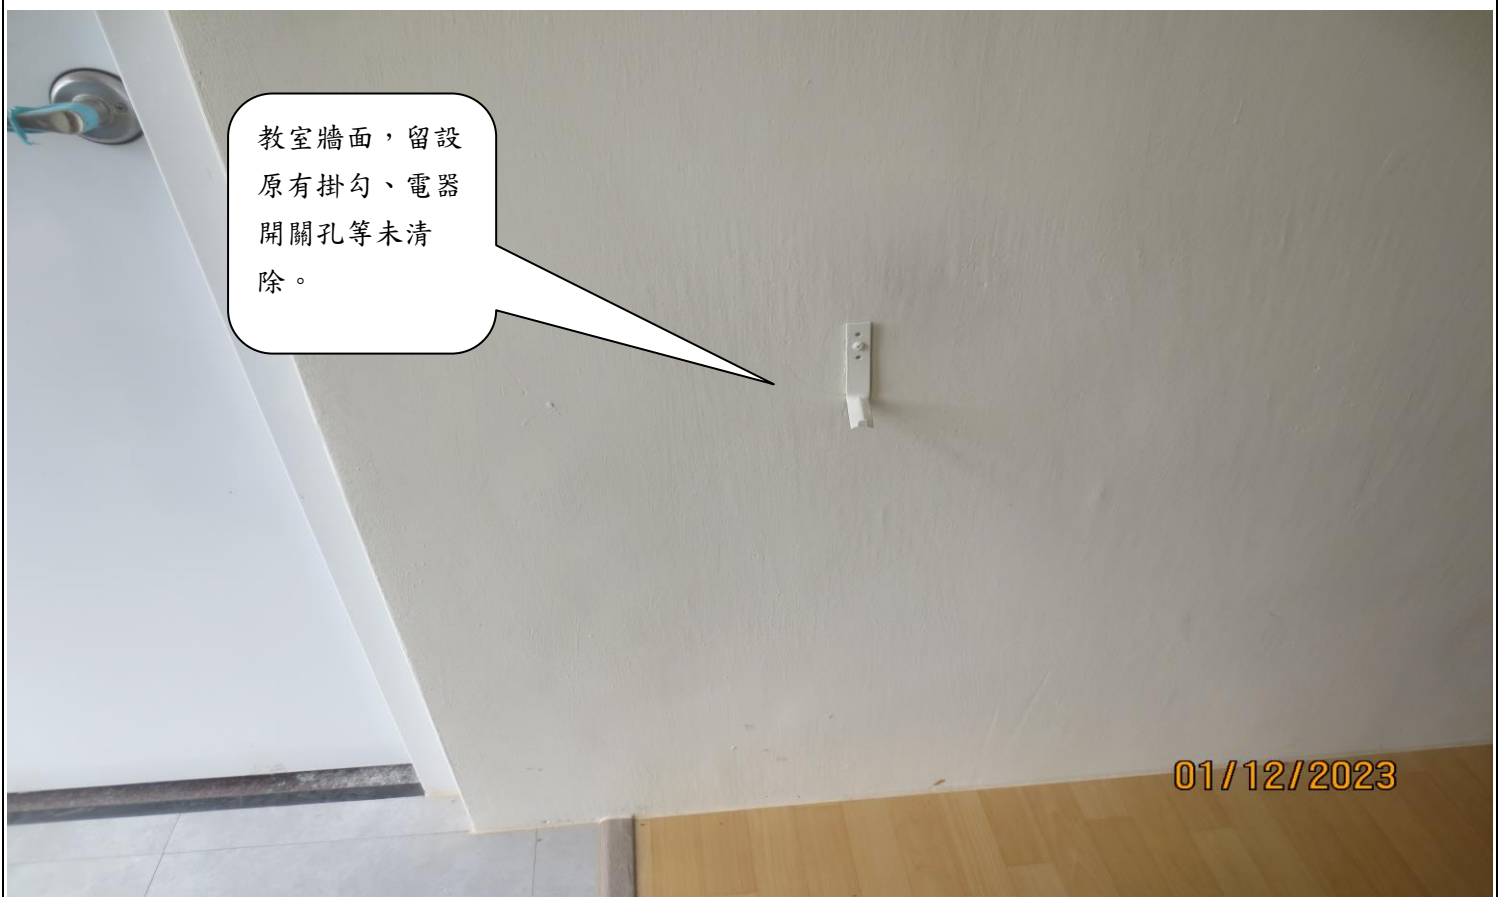
教室牆面，留設原有掛勾、電器開關孔等未清除。

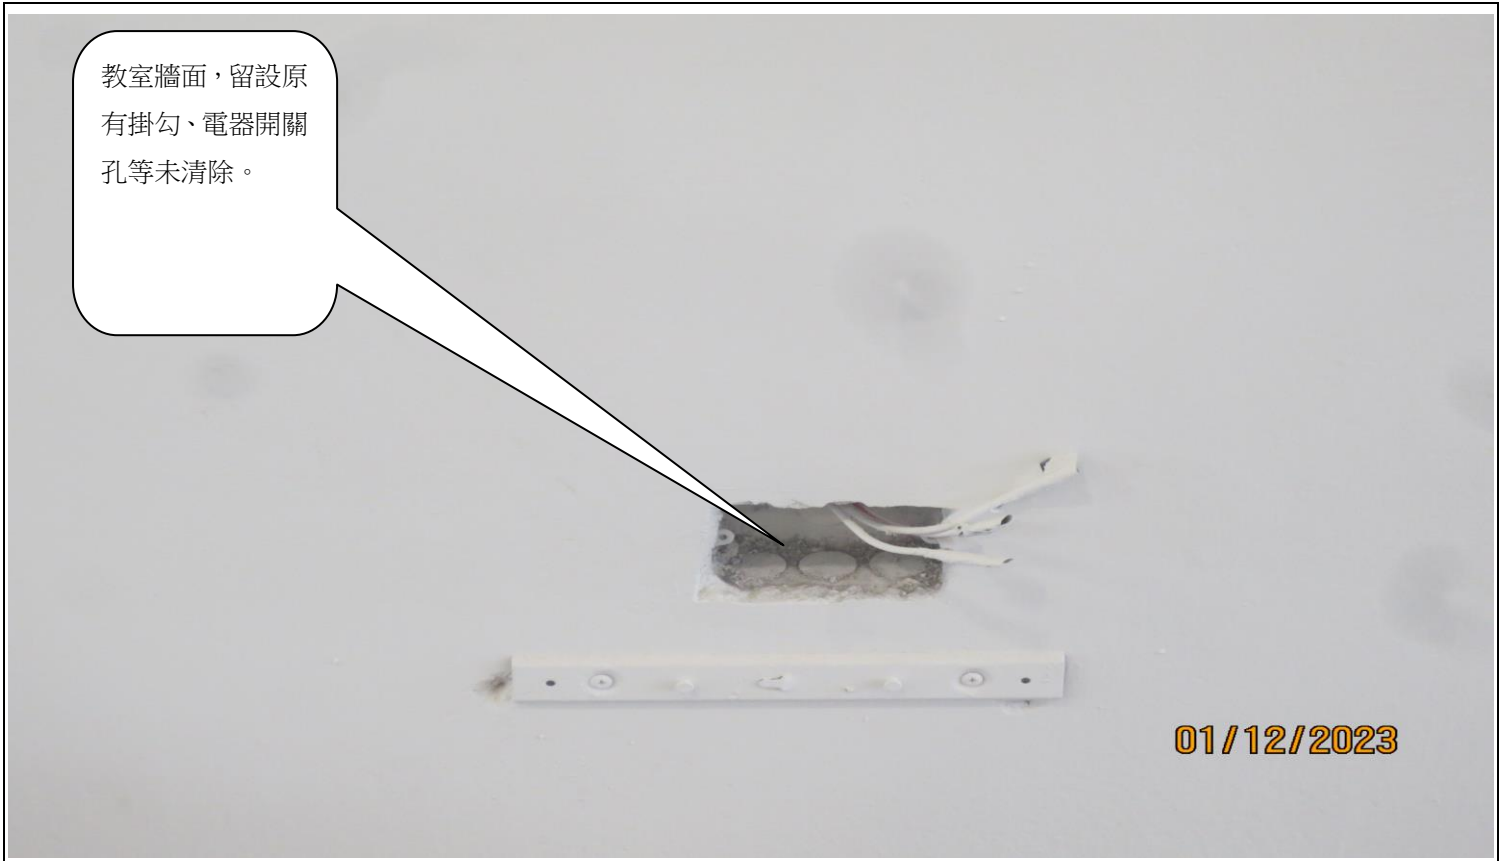
說明	教室牆面，留設原有掛勾、電器開關孔等未清除。
----	------------------------

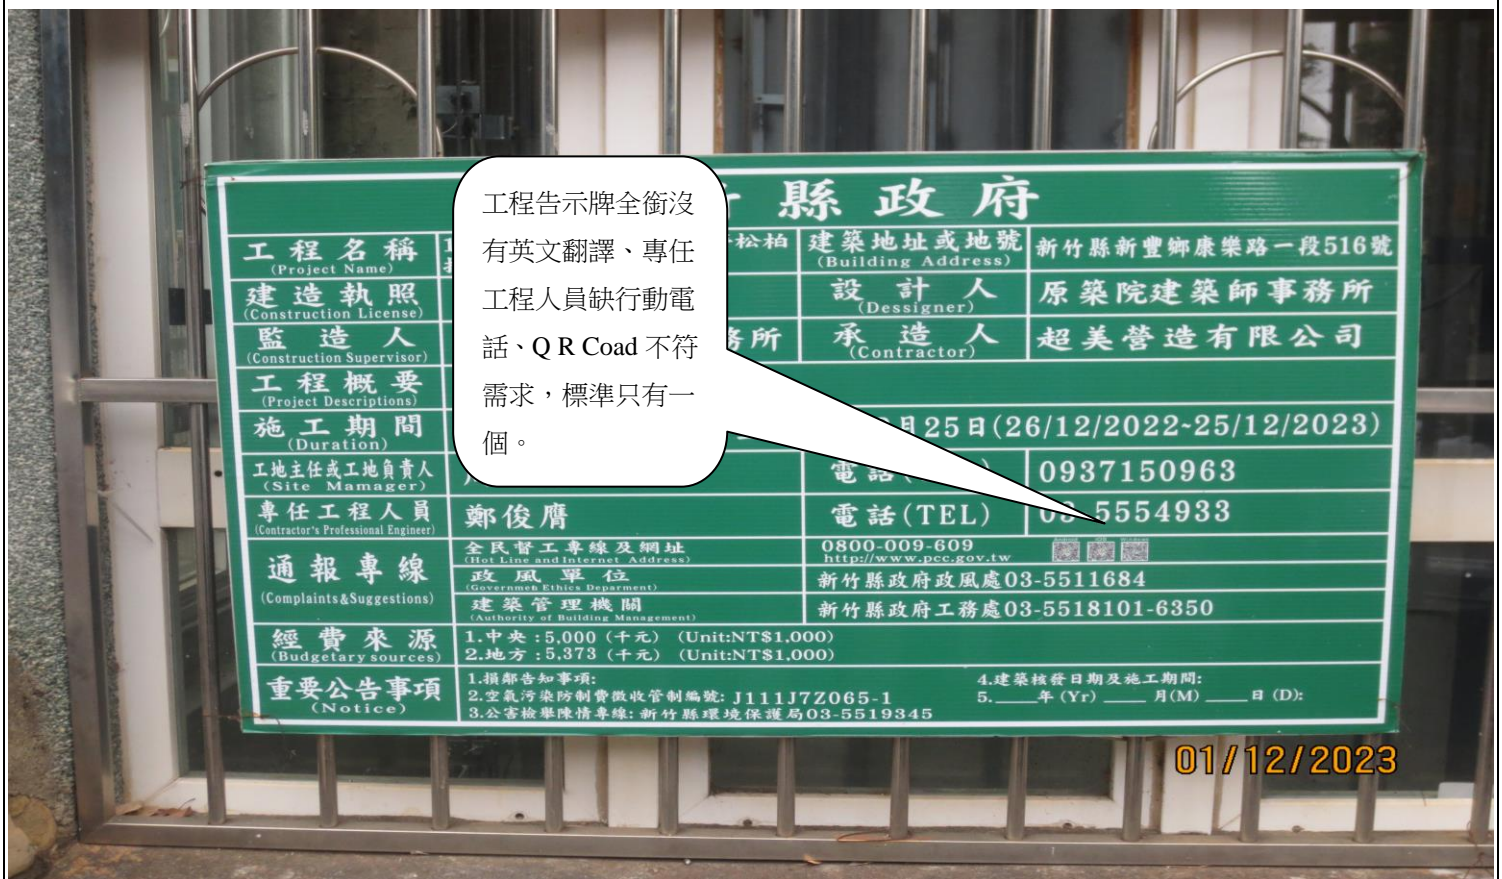
說明	工程告示牌全銜沒有英文翻譯、專任工程人員缺行動電話、QR Code 不符合需求，標準只有一個。
----	---

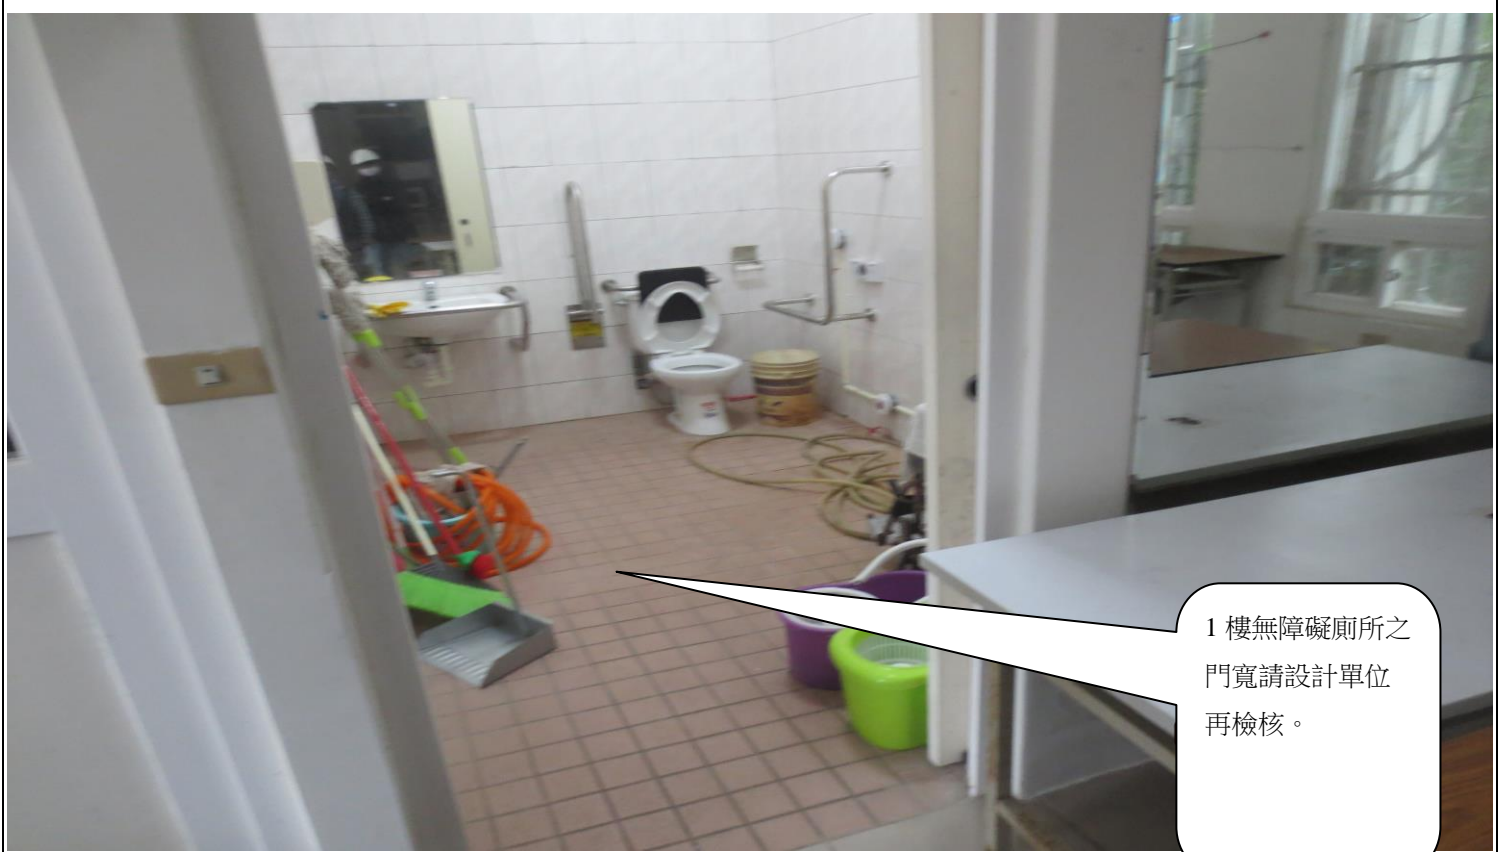
1 樓無障礙廁所之門寬請設計單位再檢核。

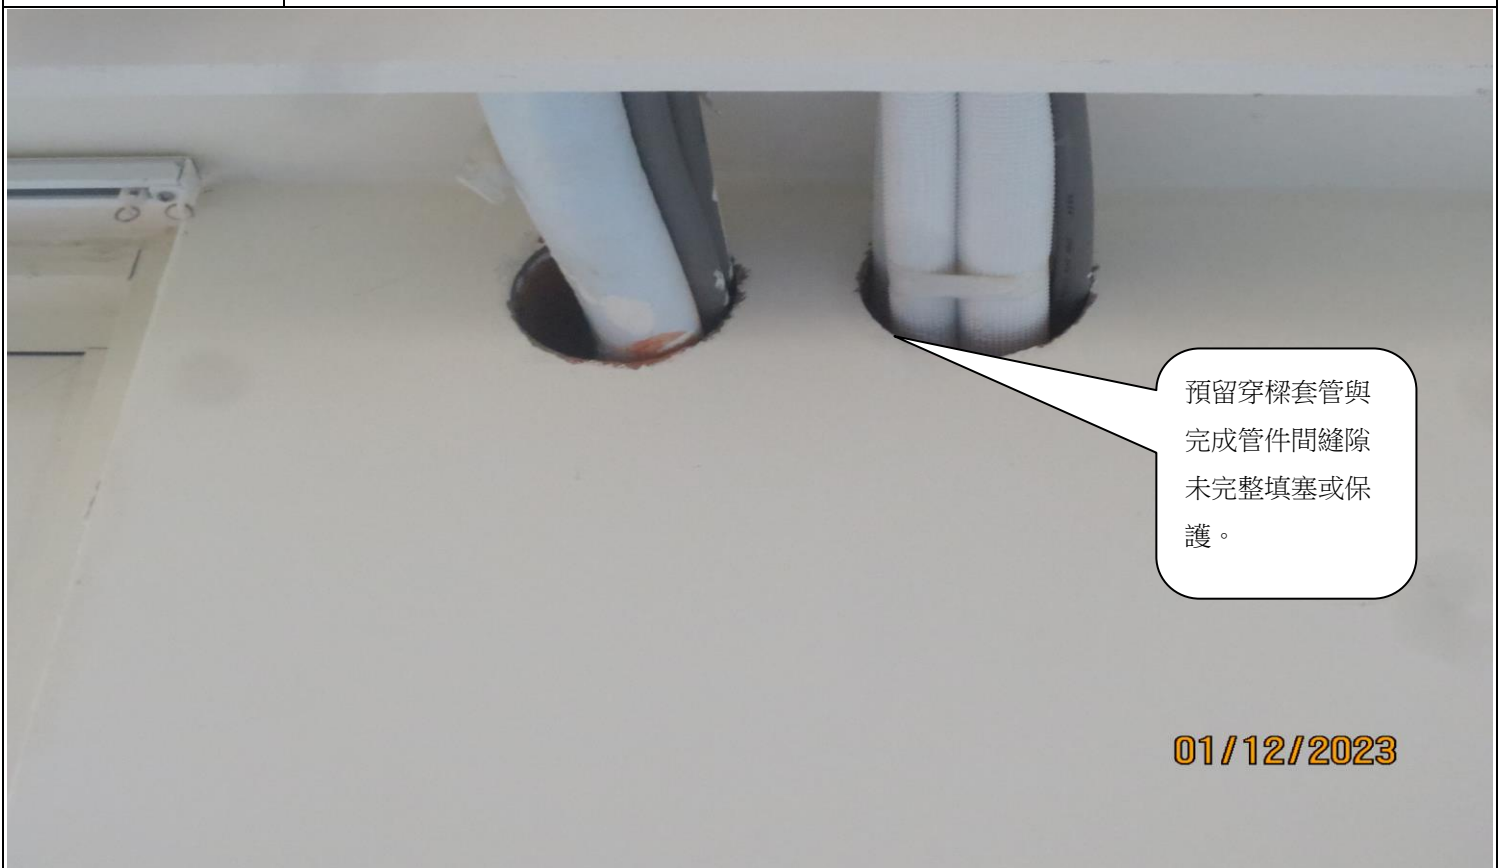
預留穿樑套管與完成管件間縫隙未完整填塞或保護。
