新竹縣政府工程查核代表照片表

拍攝日期：112.12.01

工程名稱：111 年度新竹縣公設民營松柏托嬰中心修繕工程

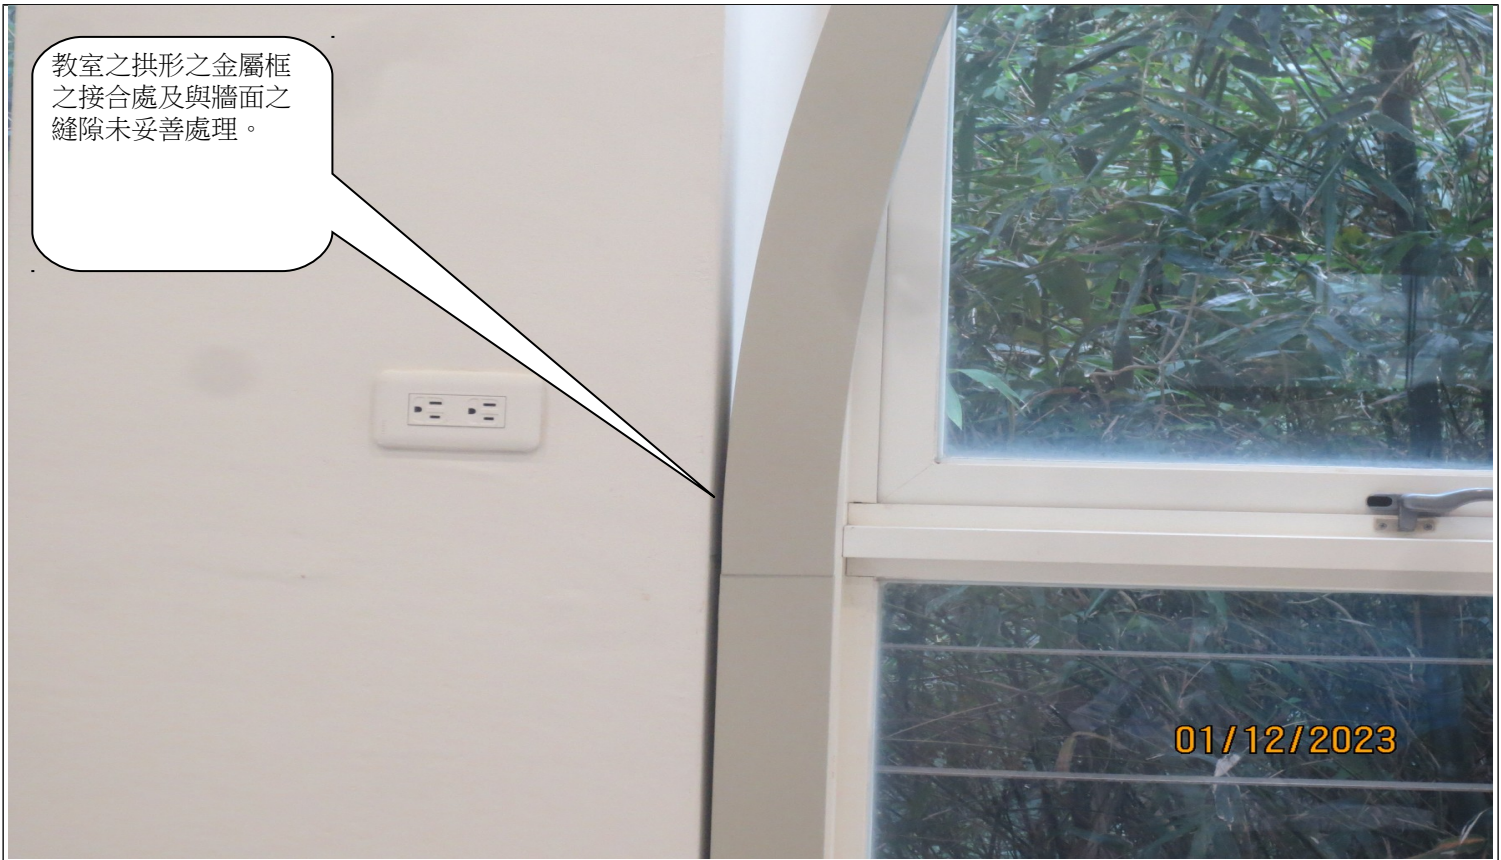
教室之拱形之金屬框之接合處及與牆面之縫隙未妥善處理。

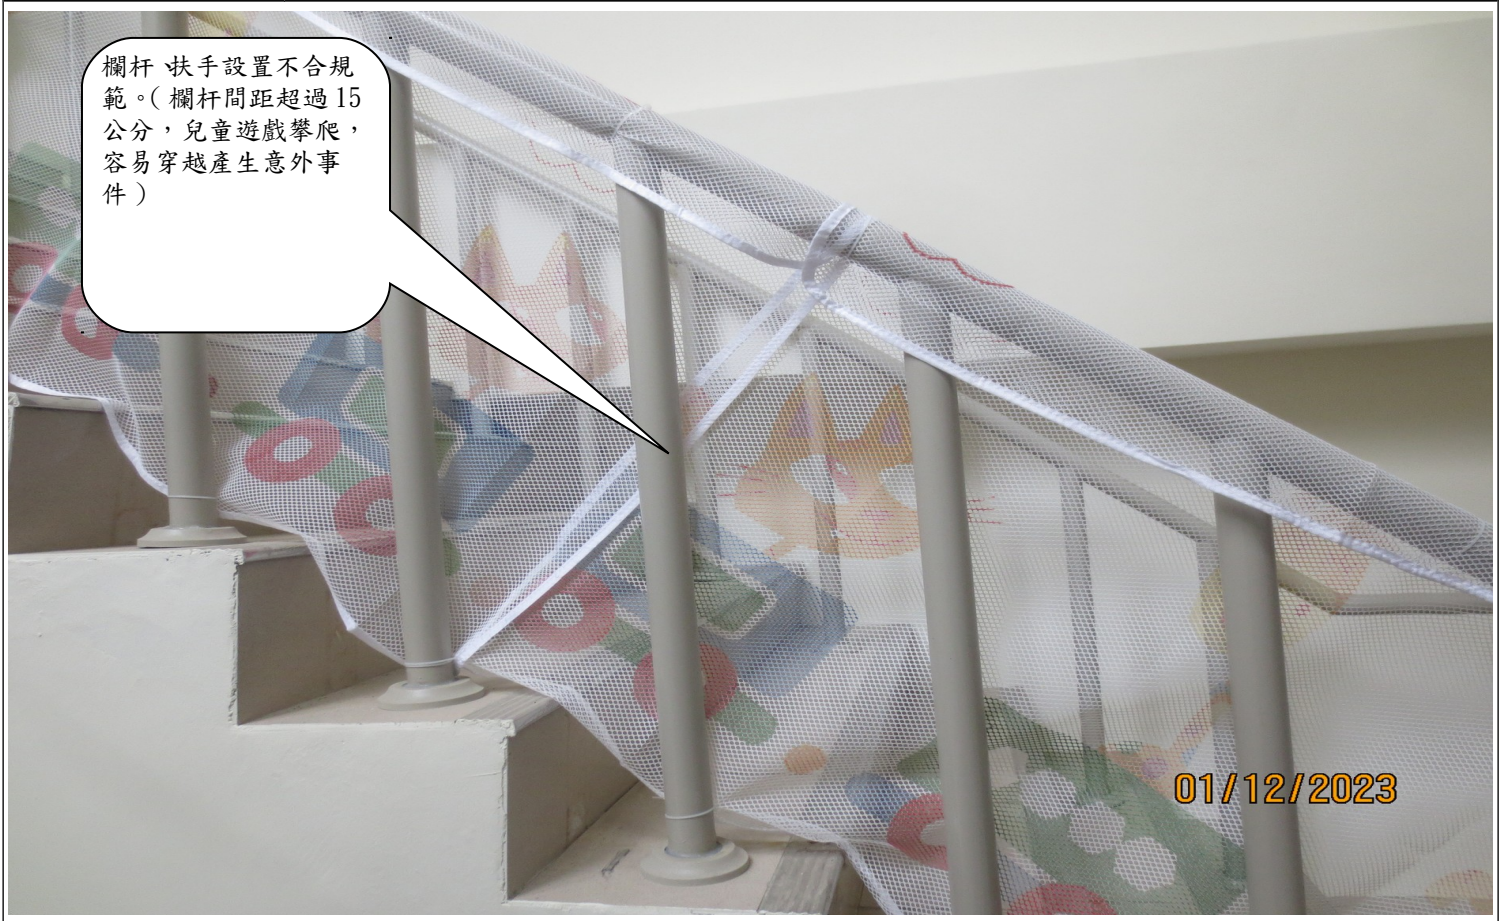
說明	欄杆、扶手設置不合規範。(欄杆間距超過15公分，兒童遊戲攀爬，容易穿越產生意外事件)
----	--

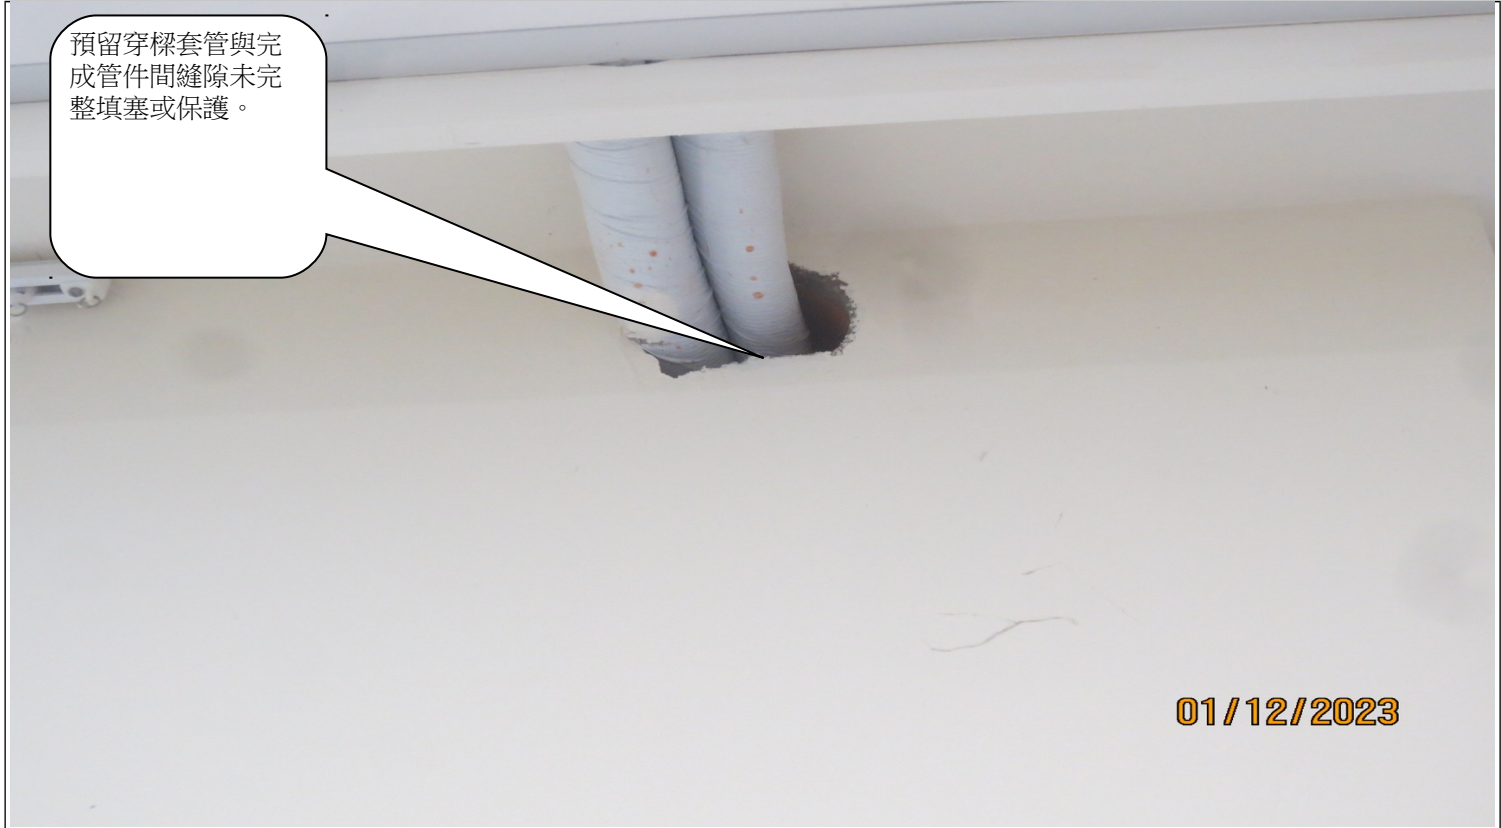
說明	預留穿樑套管與完成管件間縫隙未完整填塞或保護。
----	-------------------------

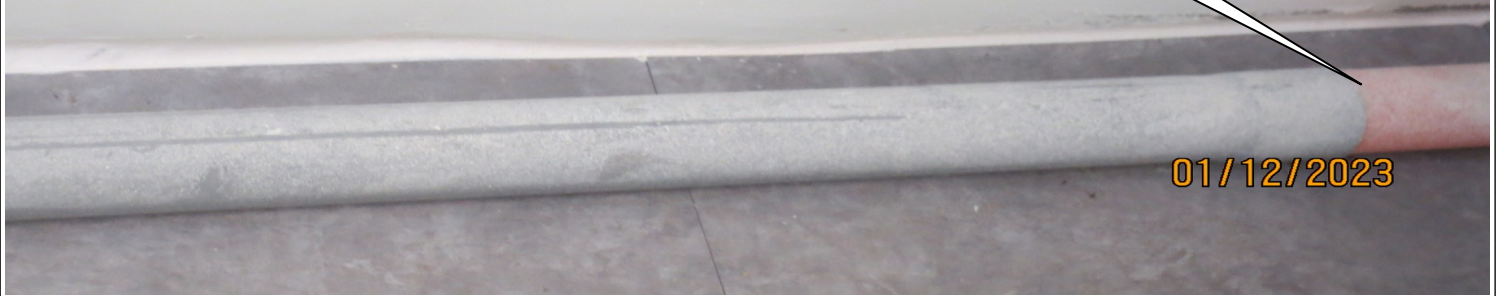
儲藏室之排水管之顏色只有一種，不可與污水管混用未處理。

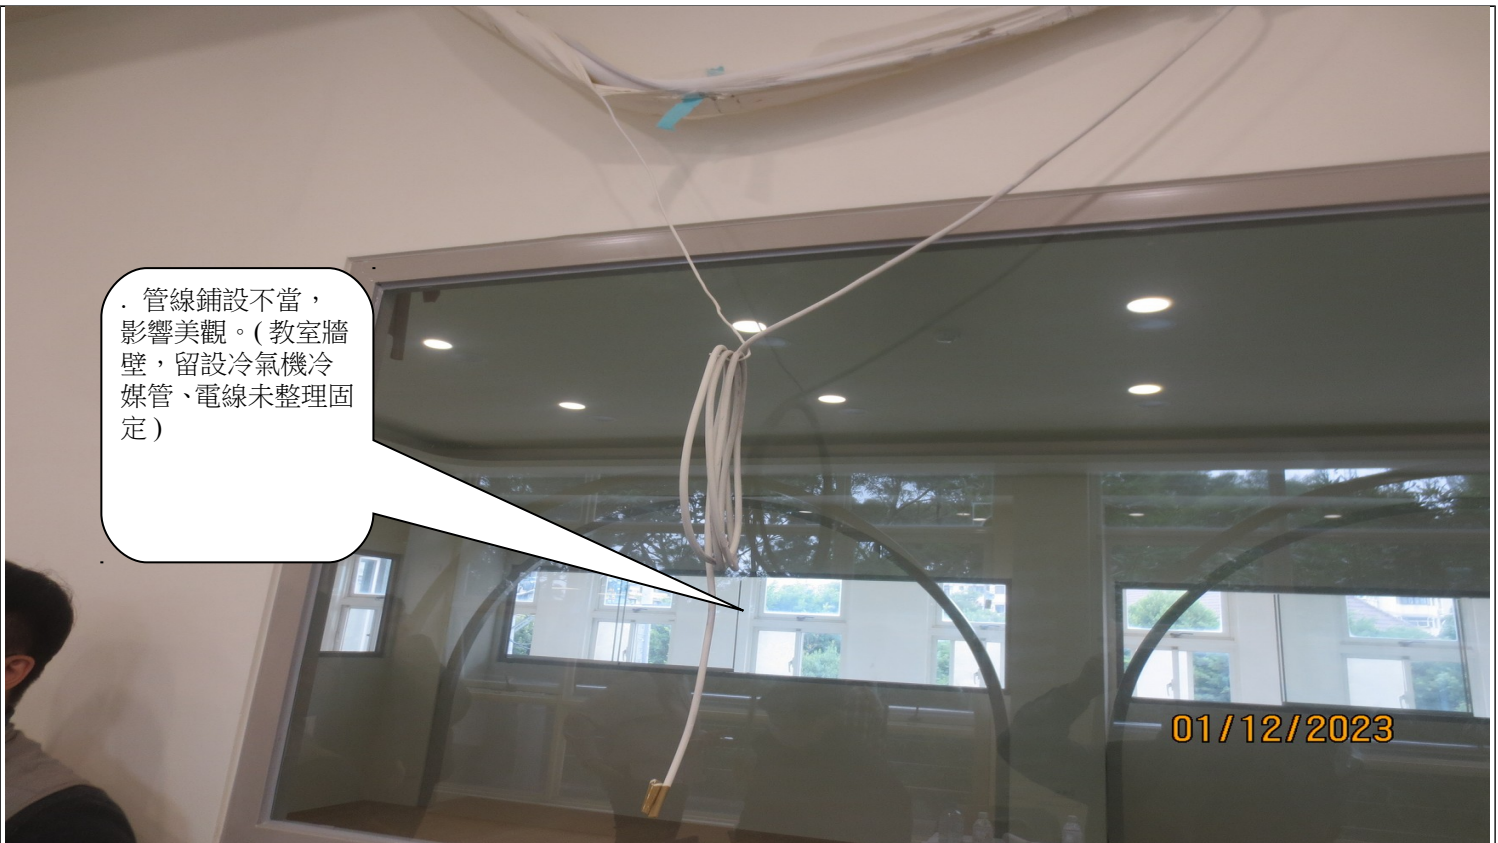
說明	管線鋪設不當，影響美觀。(教室牆壁，留設冷氣機冷媒管、電線未整理固定)

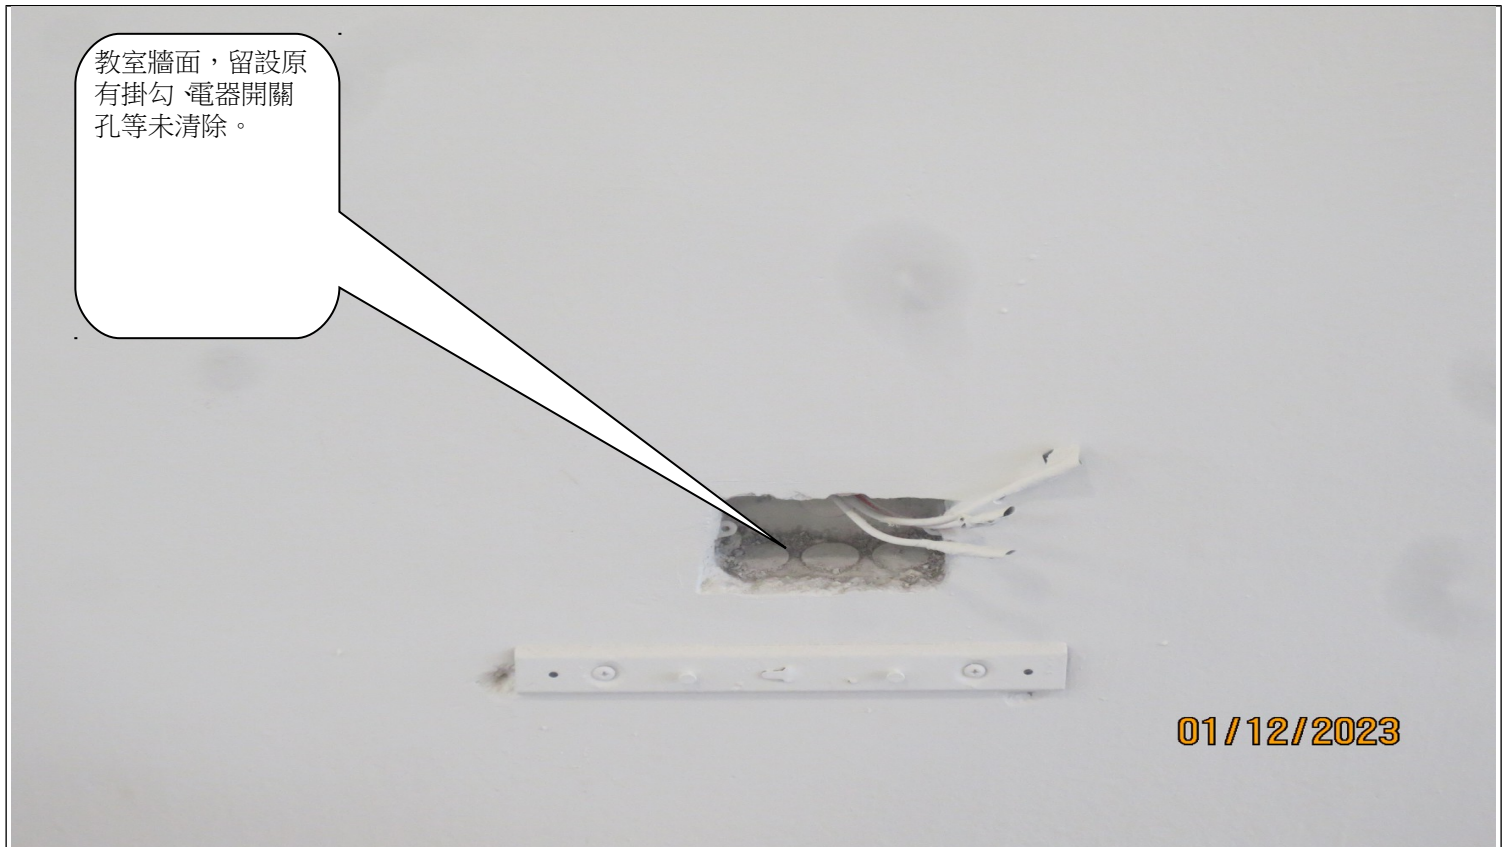
教室牆面，留設原有掛勾、電器開關孔等未清除。

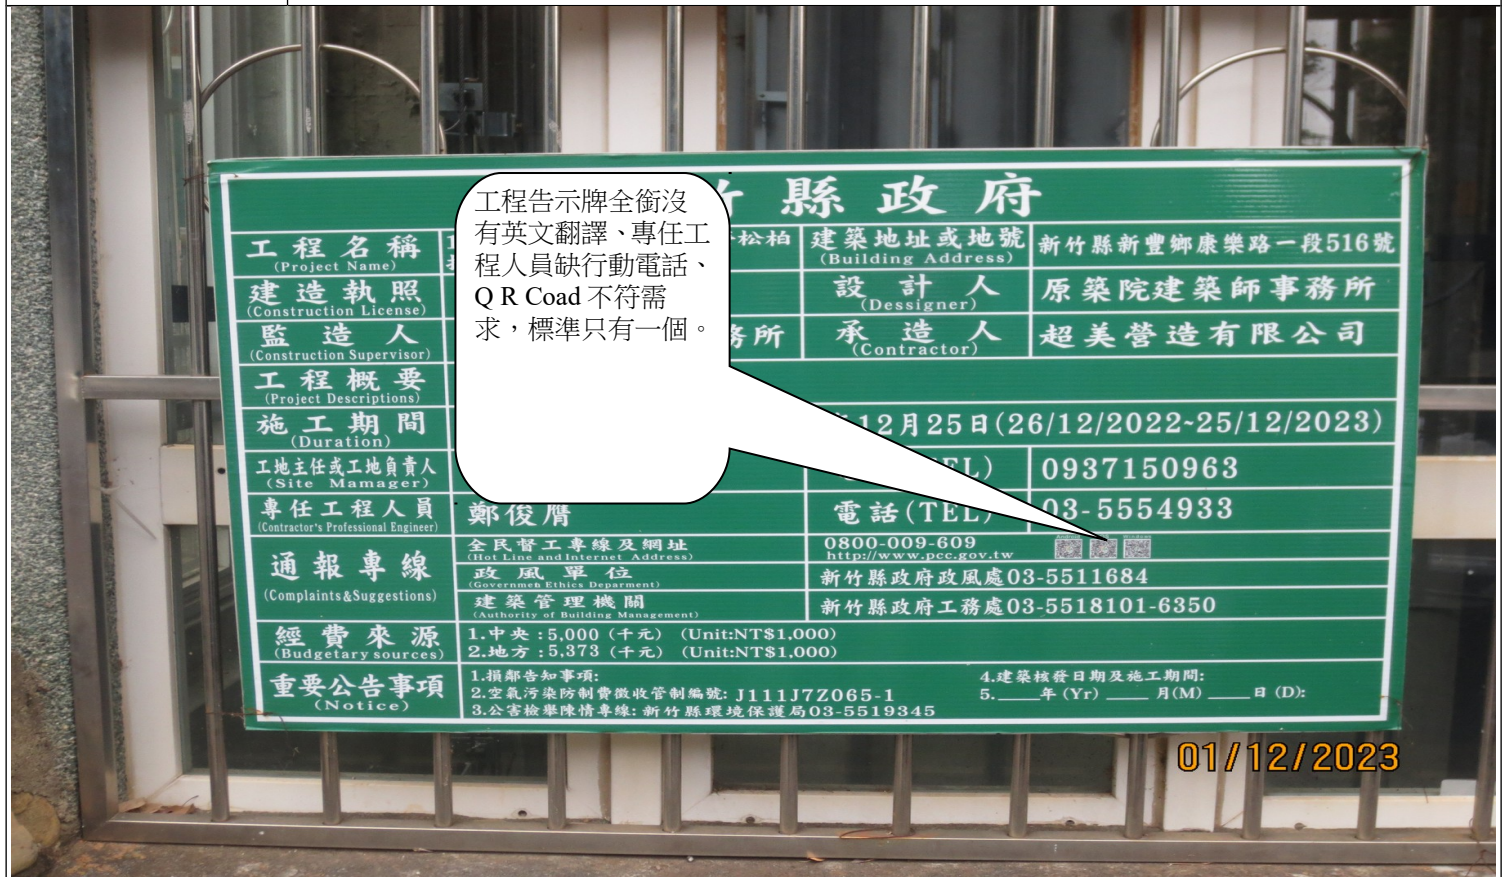
工程告示牌全銜沒有英文翻譯、專任工程人員缺行動電話、Q R Coad 不符需求，標準只有一個。

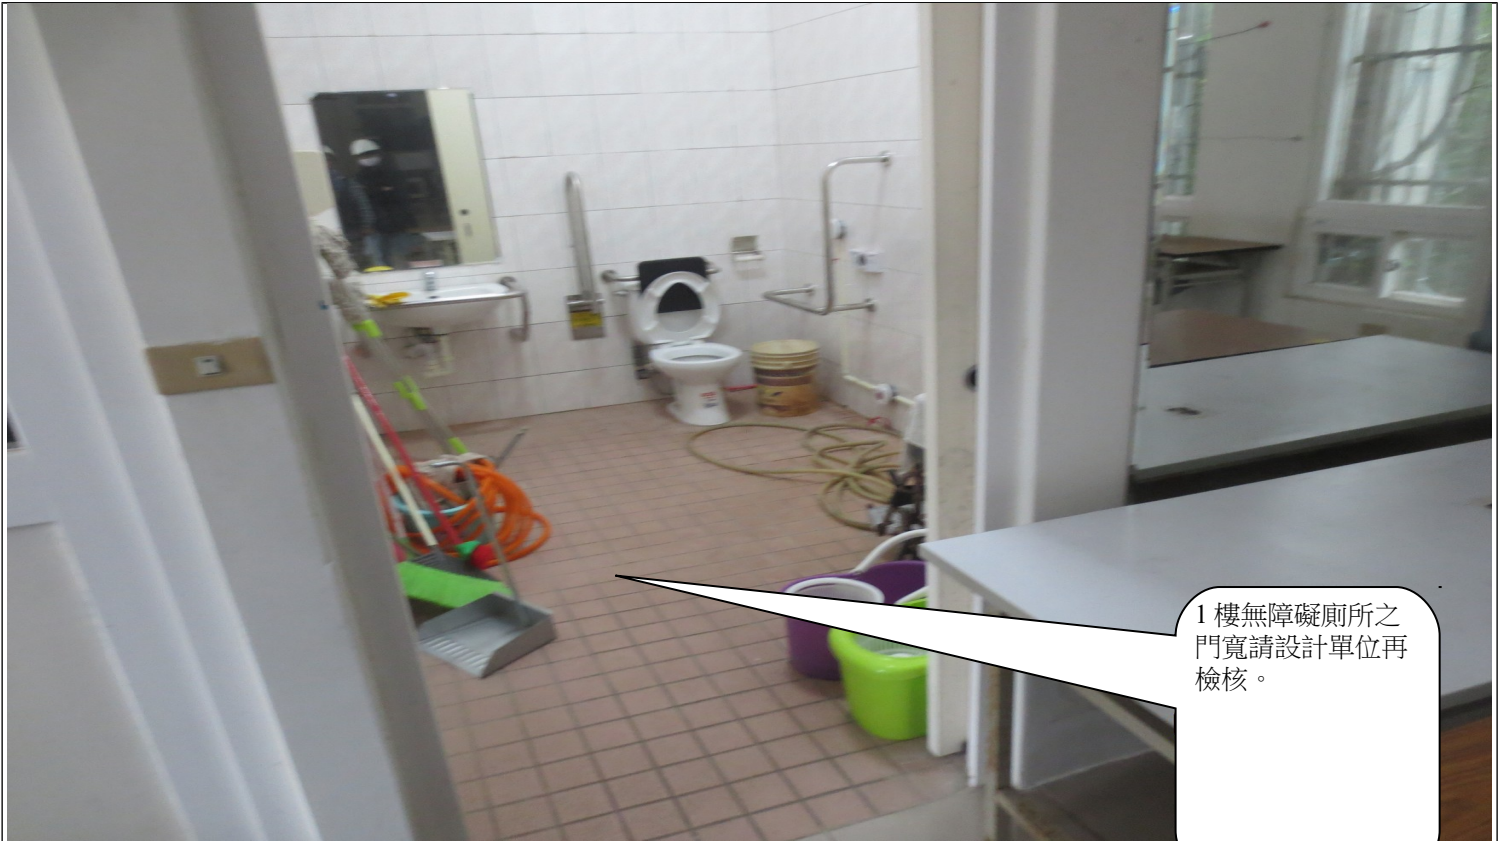
1樓無障礙廁所之門寬請設計單位再檢核。

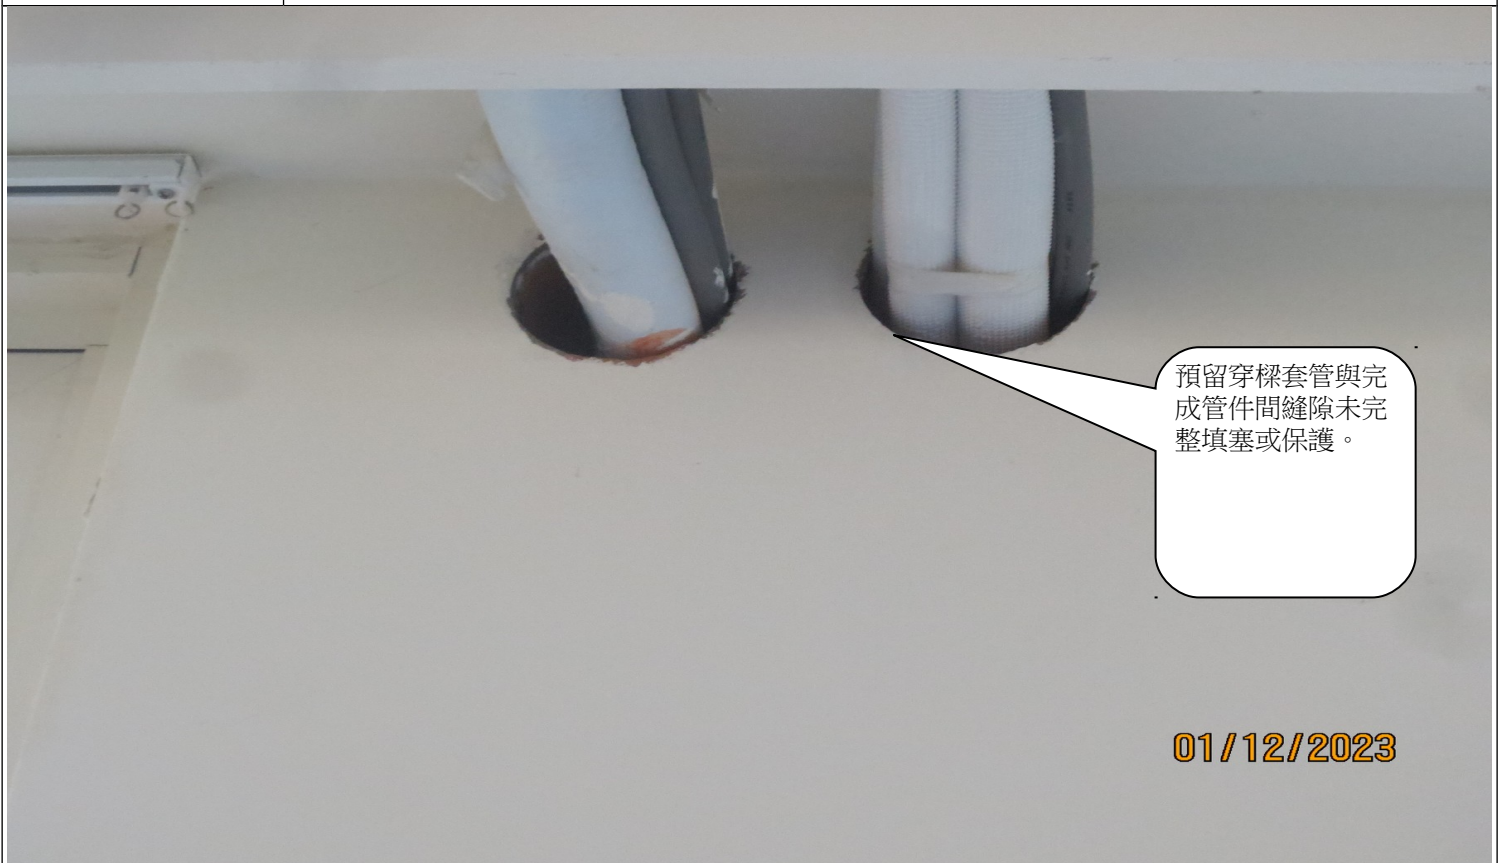
預留穿樑套管與完成管件間縫隙未完整填塞或保護。
