新竹縣政府工程查核代表照片表

拍攝日期：112.11.29

工程名稱：內立里雲東段雲南巷139弄道路復建工程

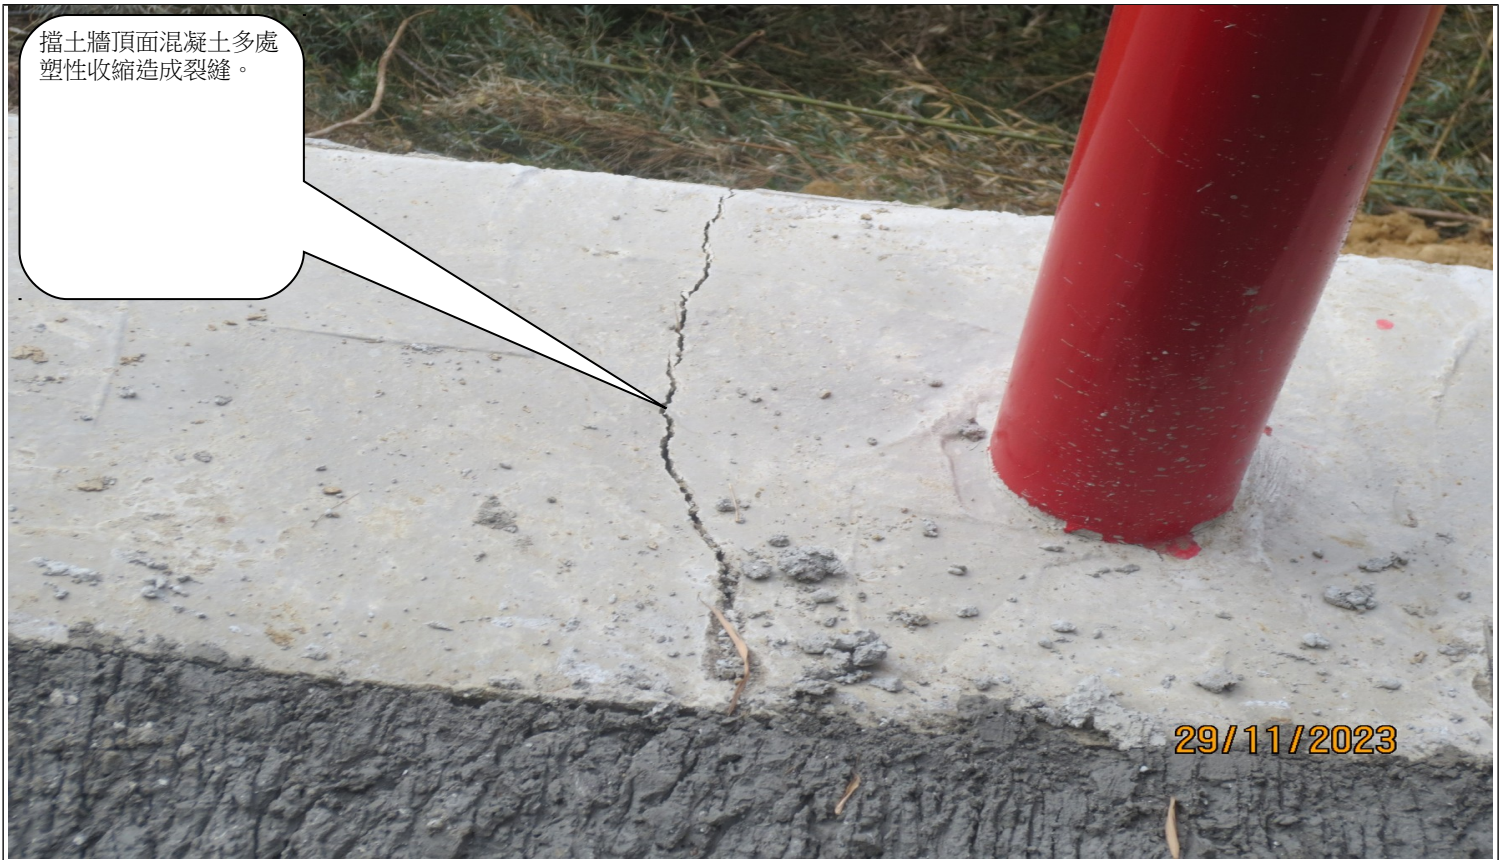
擋土牆頂面混凝土多處塑性收縮造成裂縫。

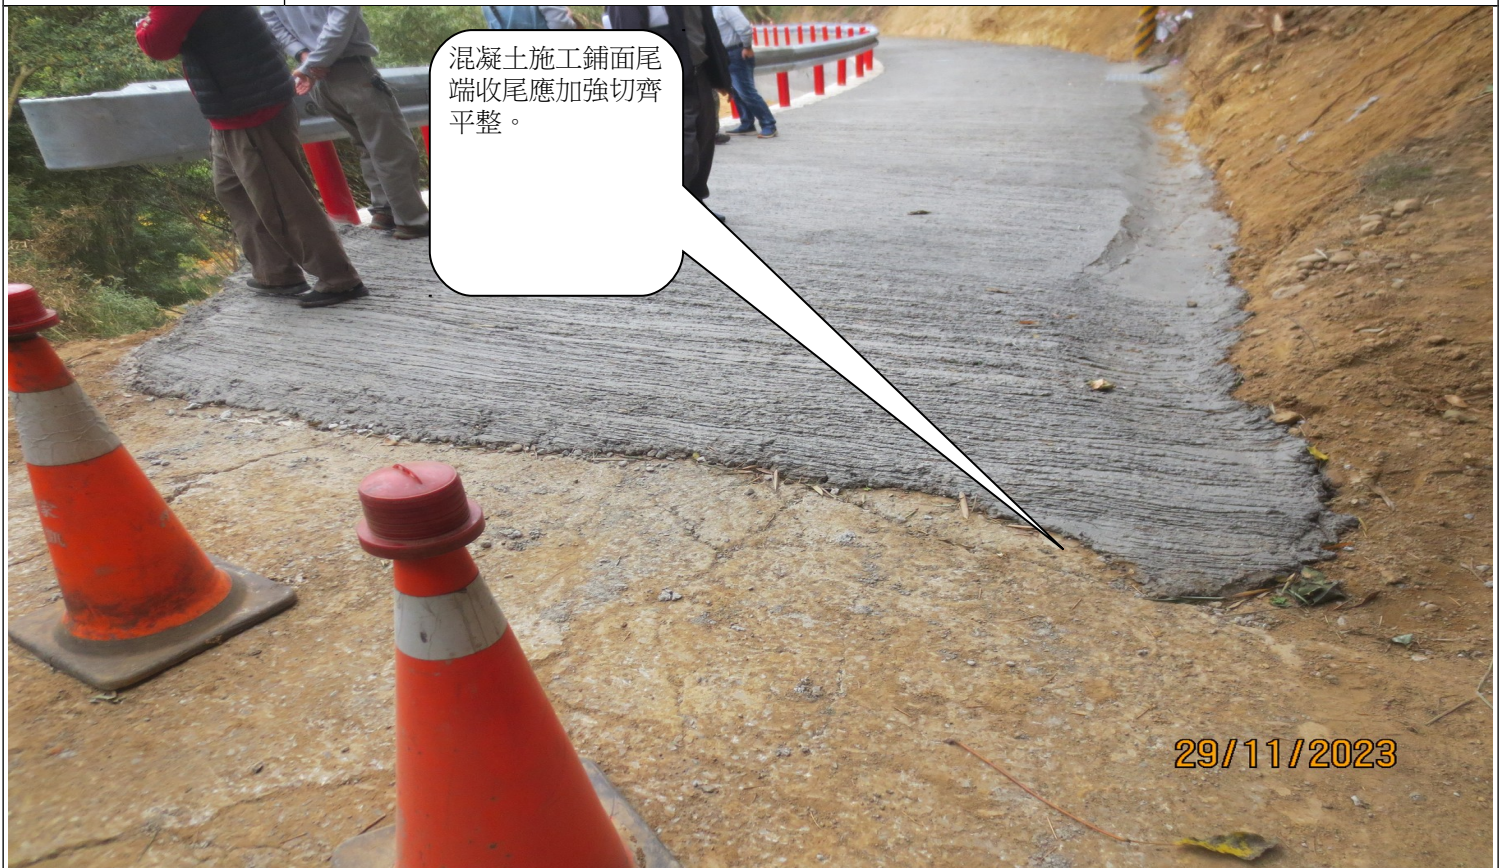
說明	混凝土施工鋪面尾端收尾應加強切齊平整。
----	---------------------

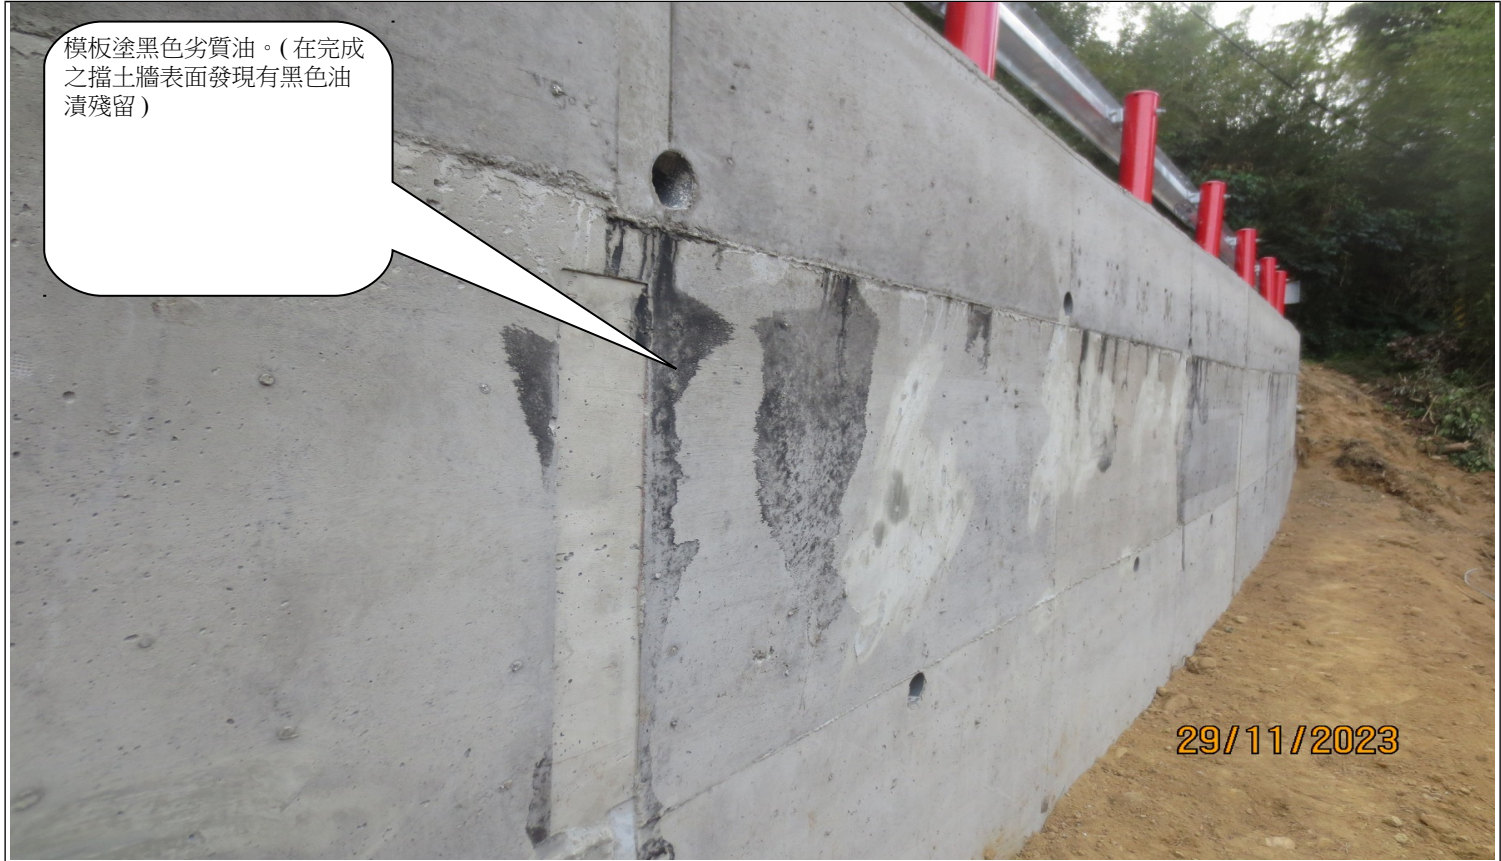
說明	模板塗黑色劣質油。(在完成之擋土牆表面發現有黑色油漬殘留)
----	-------------------------------

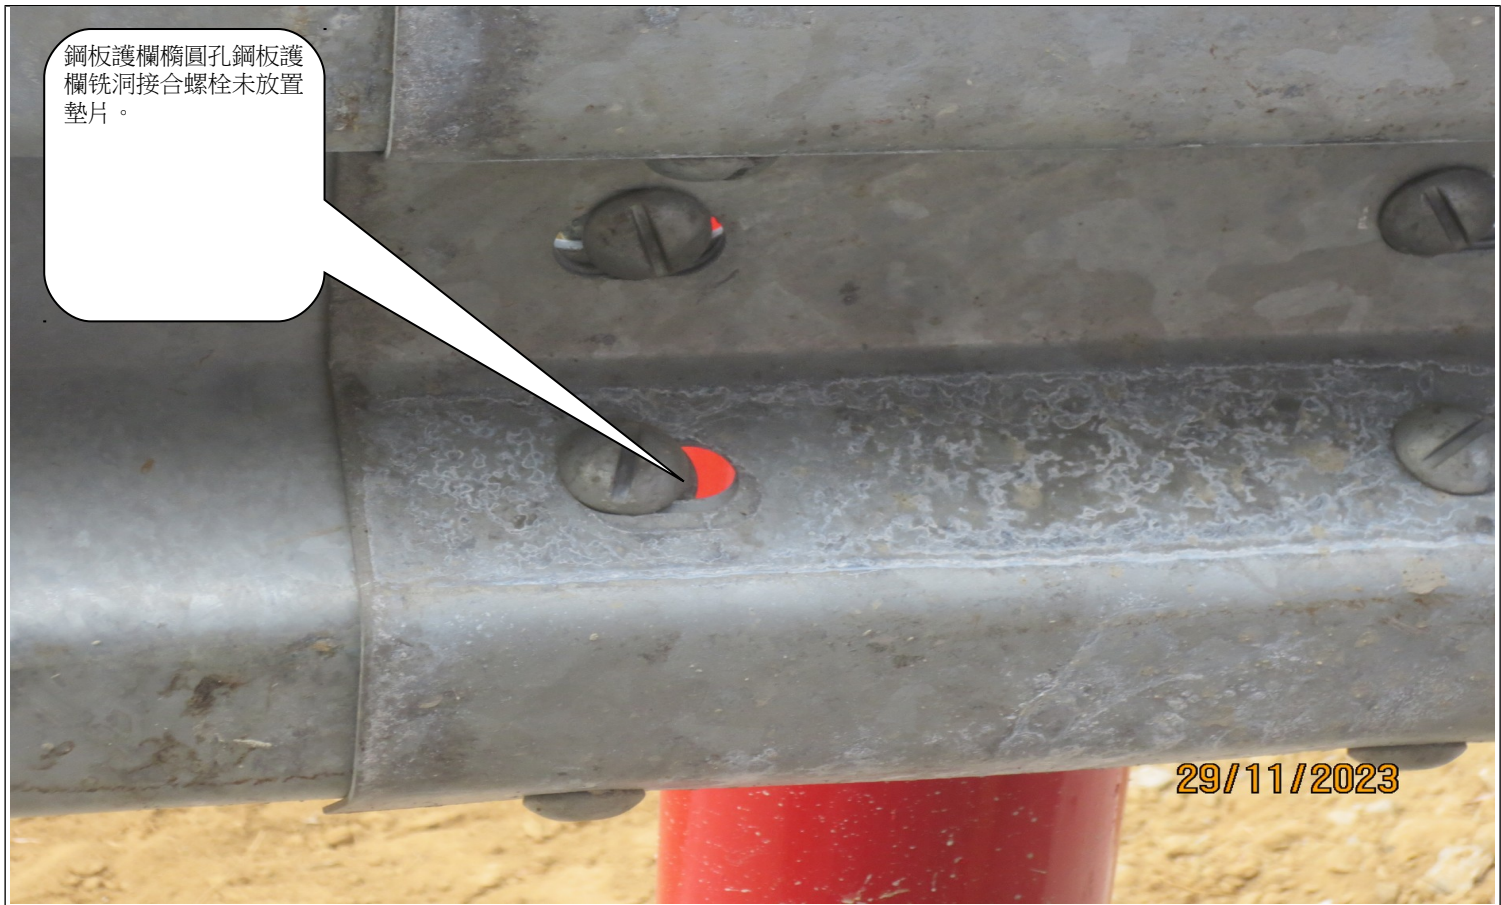
說明	鋼板護欄橢圓孔鋼板護欄銑洞接合螺栓未放置墊片。
----	-------------------------

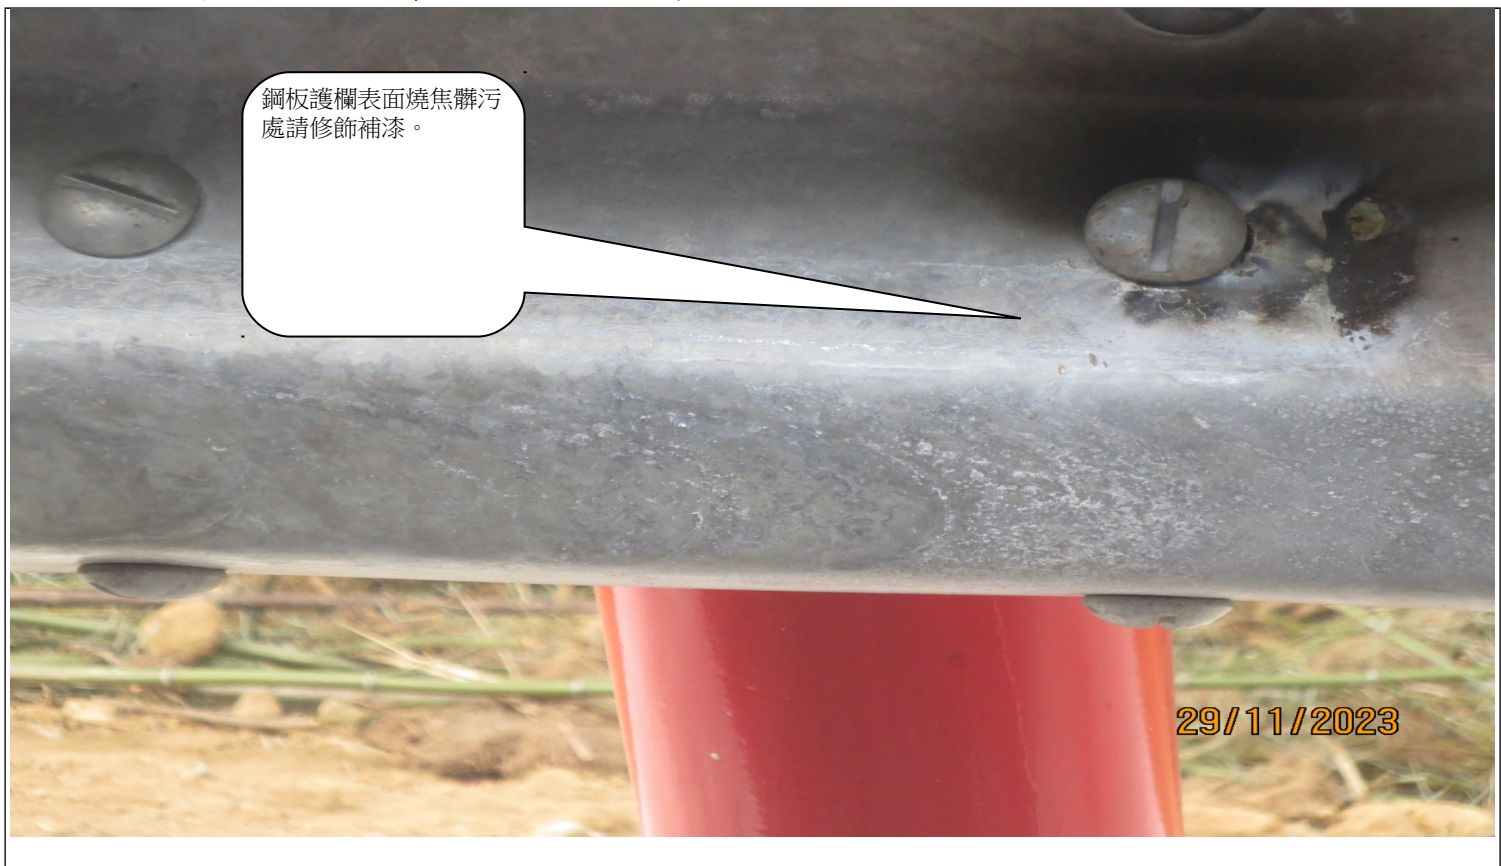
<p>說明</p>	<p>鋼板護欄表面燒焦髒污處請修飾補漆。</p>

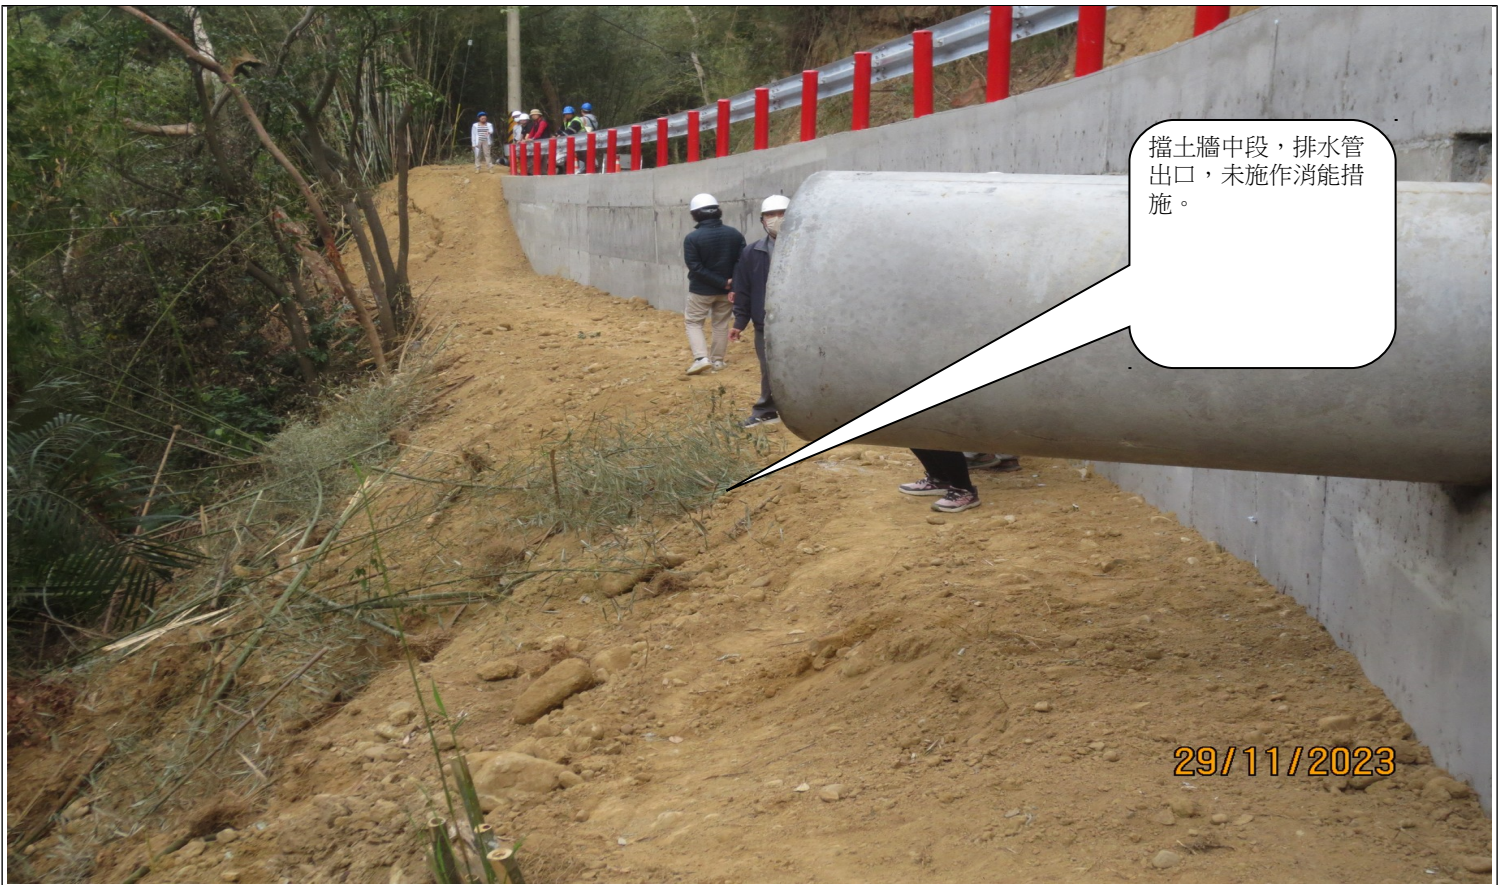
擋土牆中段，排水管出口，未施作消能措施。

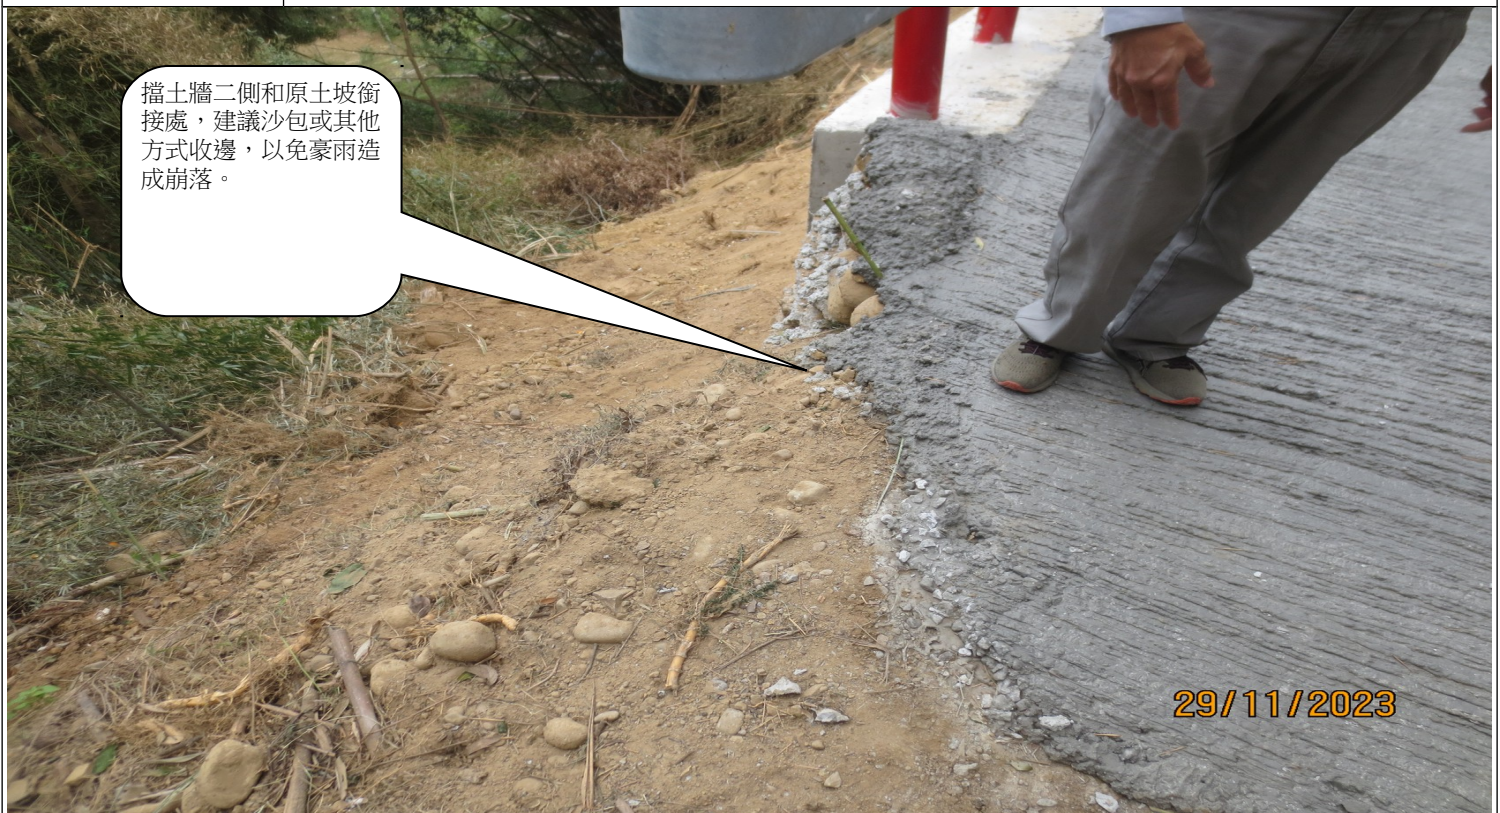
擋土牆二側和原土坡銜接處，建議沙包或其他方式收邊，以免豪雨造成崩落。

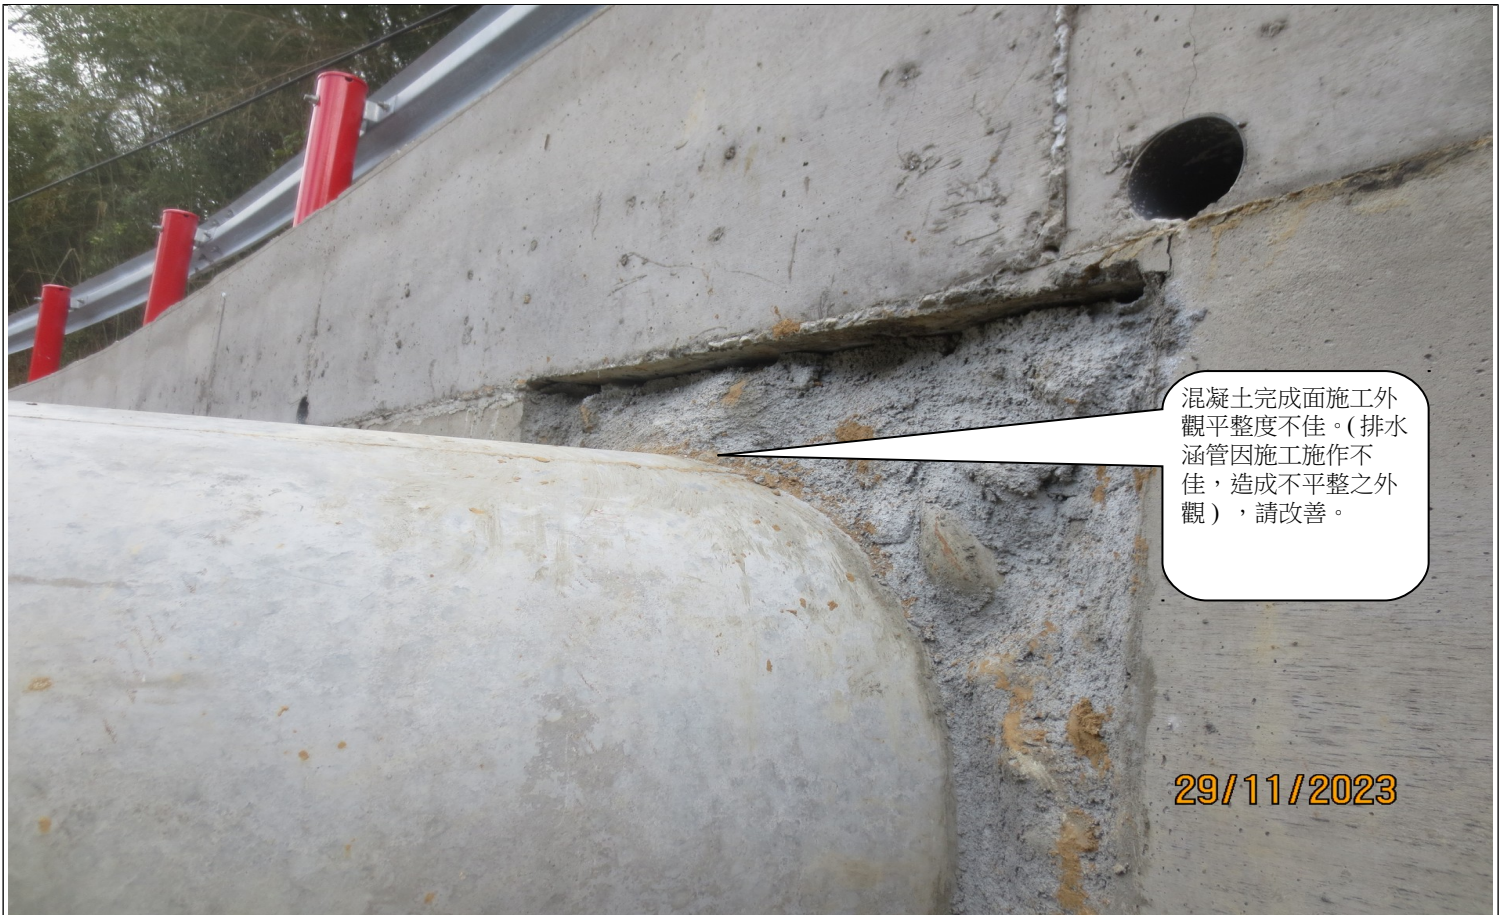
混凝土完成面施工外觀平整度不佳。(排水涵管因施工施作不佳，造成不平整之外觀)，請改善。

說明	混凝土完成面施工外觀平整度不佳。(排水涵管因施工施作不佳，造成不平整之外觀)，請改善。
----	---------------------------------------------

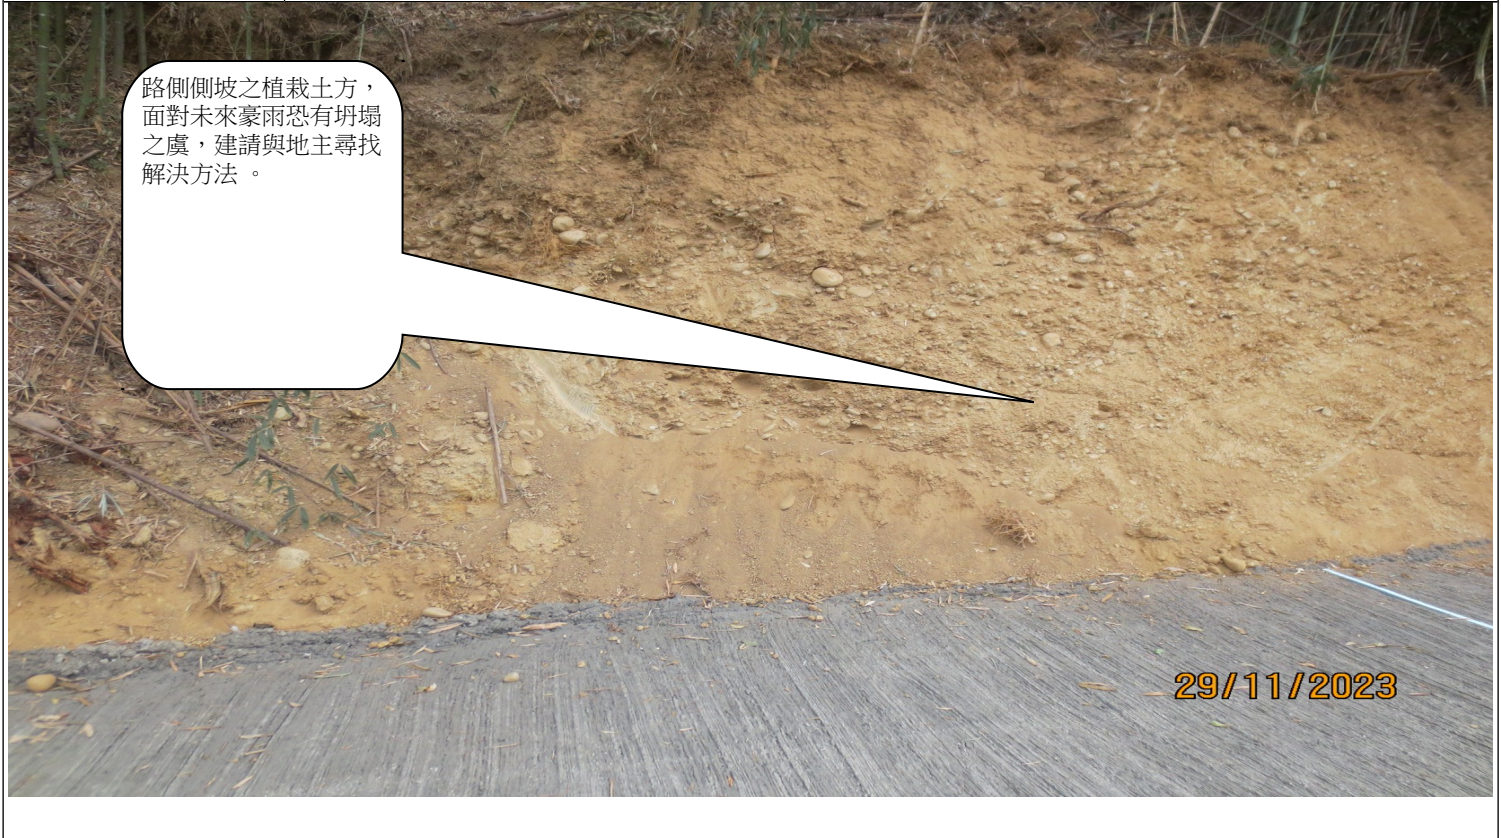
路側側坡之植栽土方，面對未來豪雨恐有坍塌之虞，建請與地主尋找解決方法。

說明	路側側坡之植栽土方，面對未來豪雨恐有坍塌之虞，建請與地主尋找解決方法。
----	-------------------------------------
