## 新竹縣政府工程查核代表照片表

拍攝日期：112.11.29

工程名稱：內立里雲東段雲南巷 139 弄道路復建工程

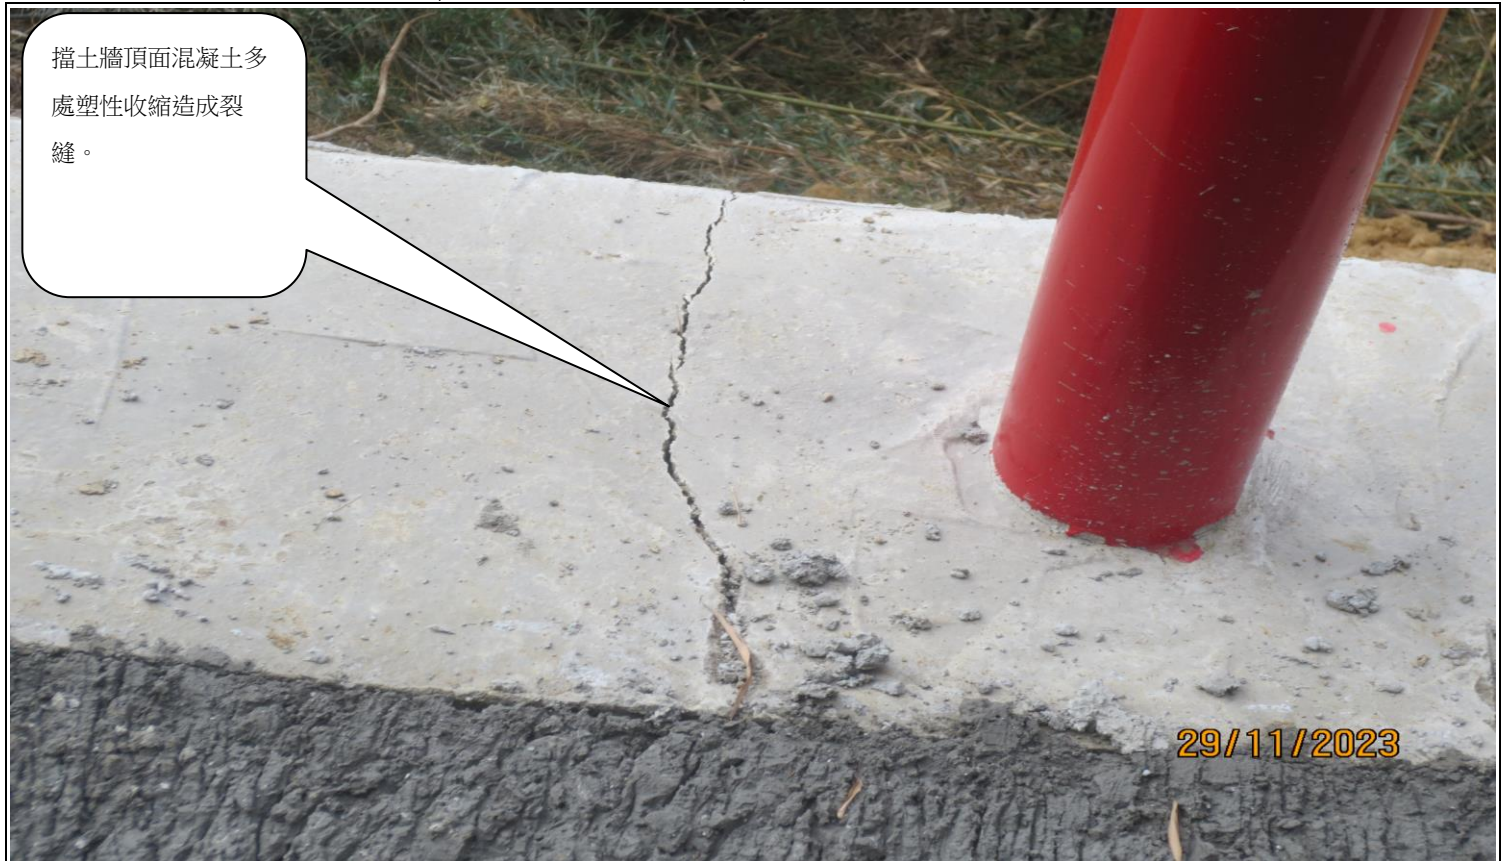
擋土牆頂面混凝土多處塑性收縮造成裂縫。

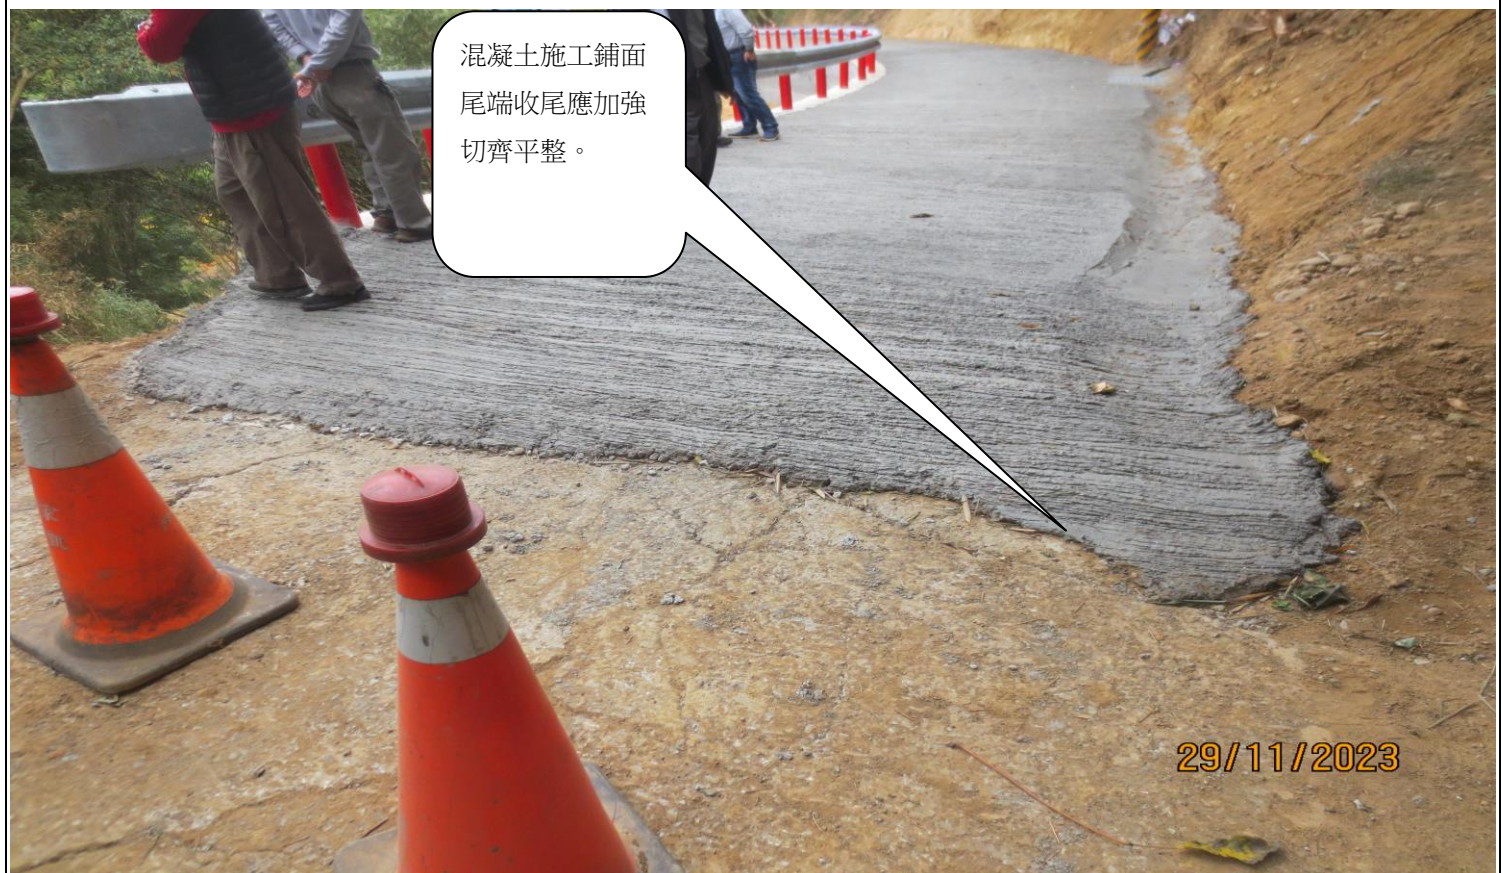
混凝土施工鋪面尾端收尾應加強切齊平整。

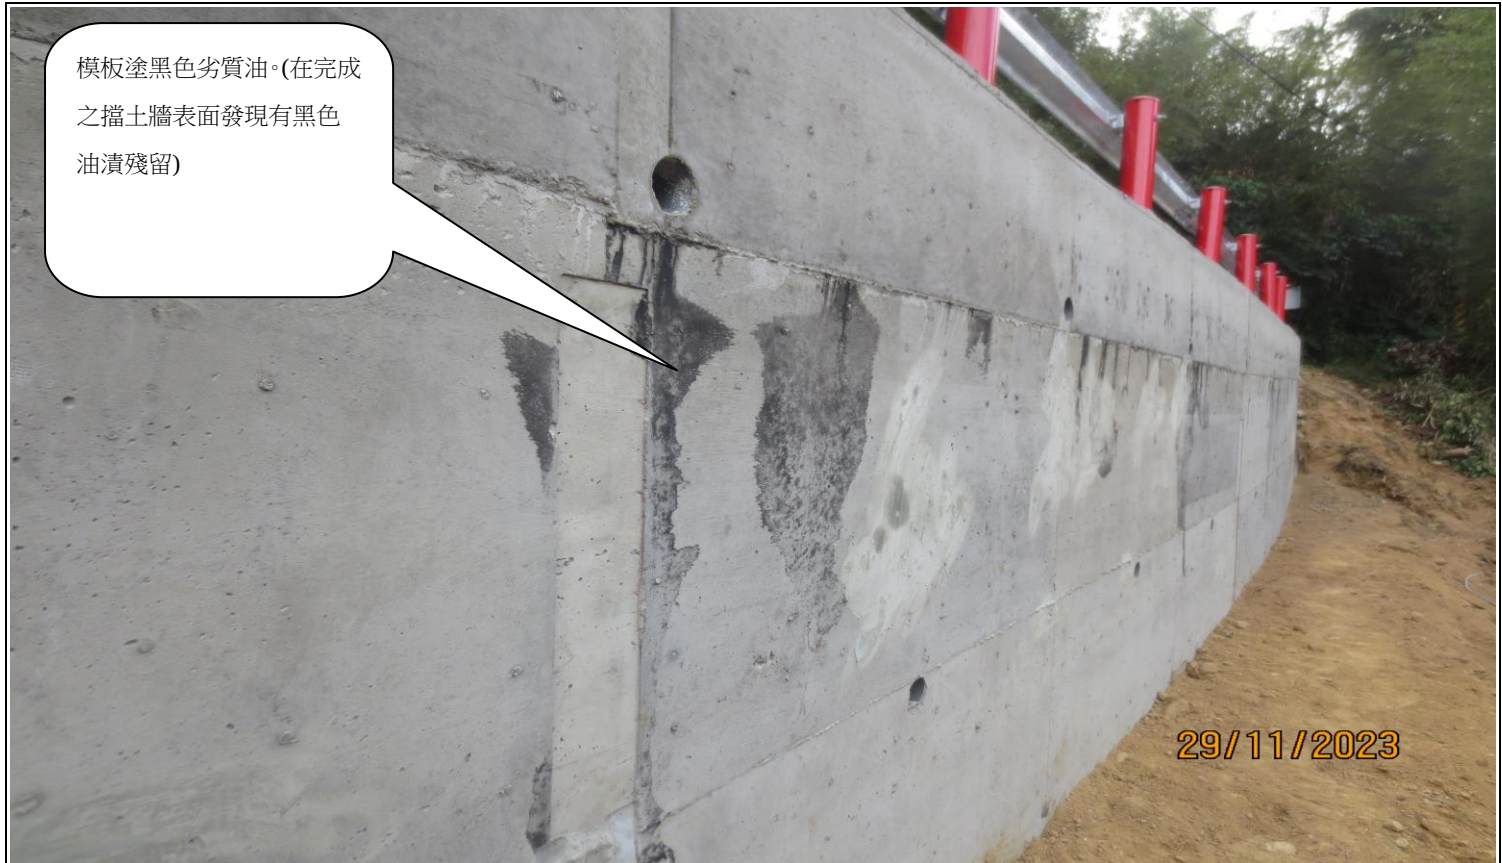
模板塗黑色劣質油。(在完成之擋土牆表面發現有黑色油漬殘留)

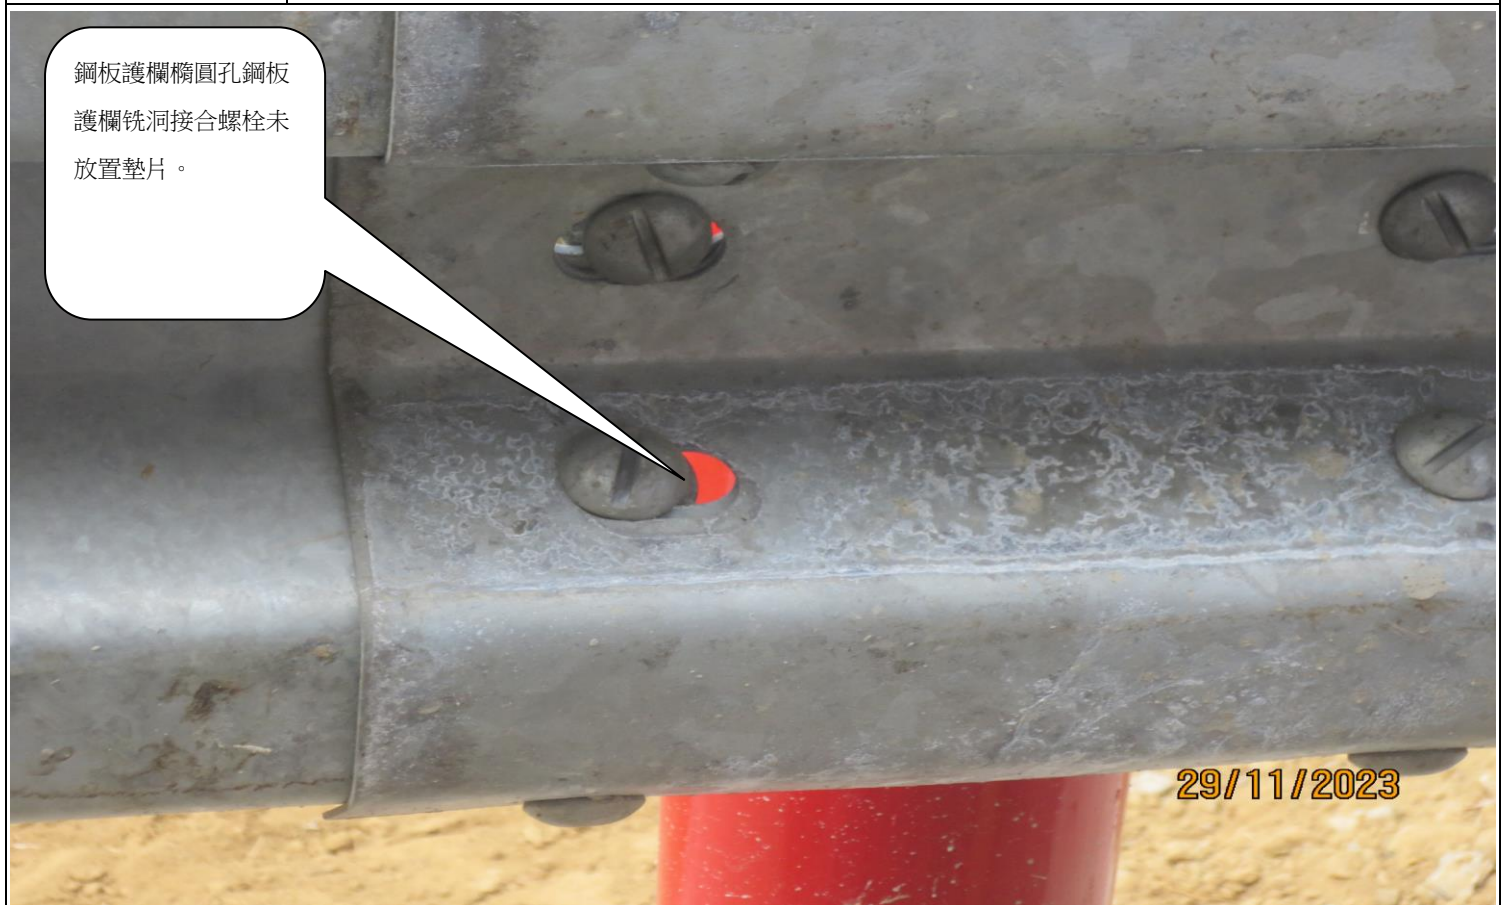
鋼板護欄橢圓孔鋼板護欄銑洞接合螺栓未放置墊片。

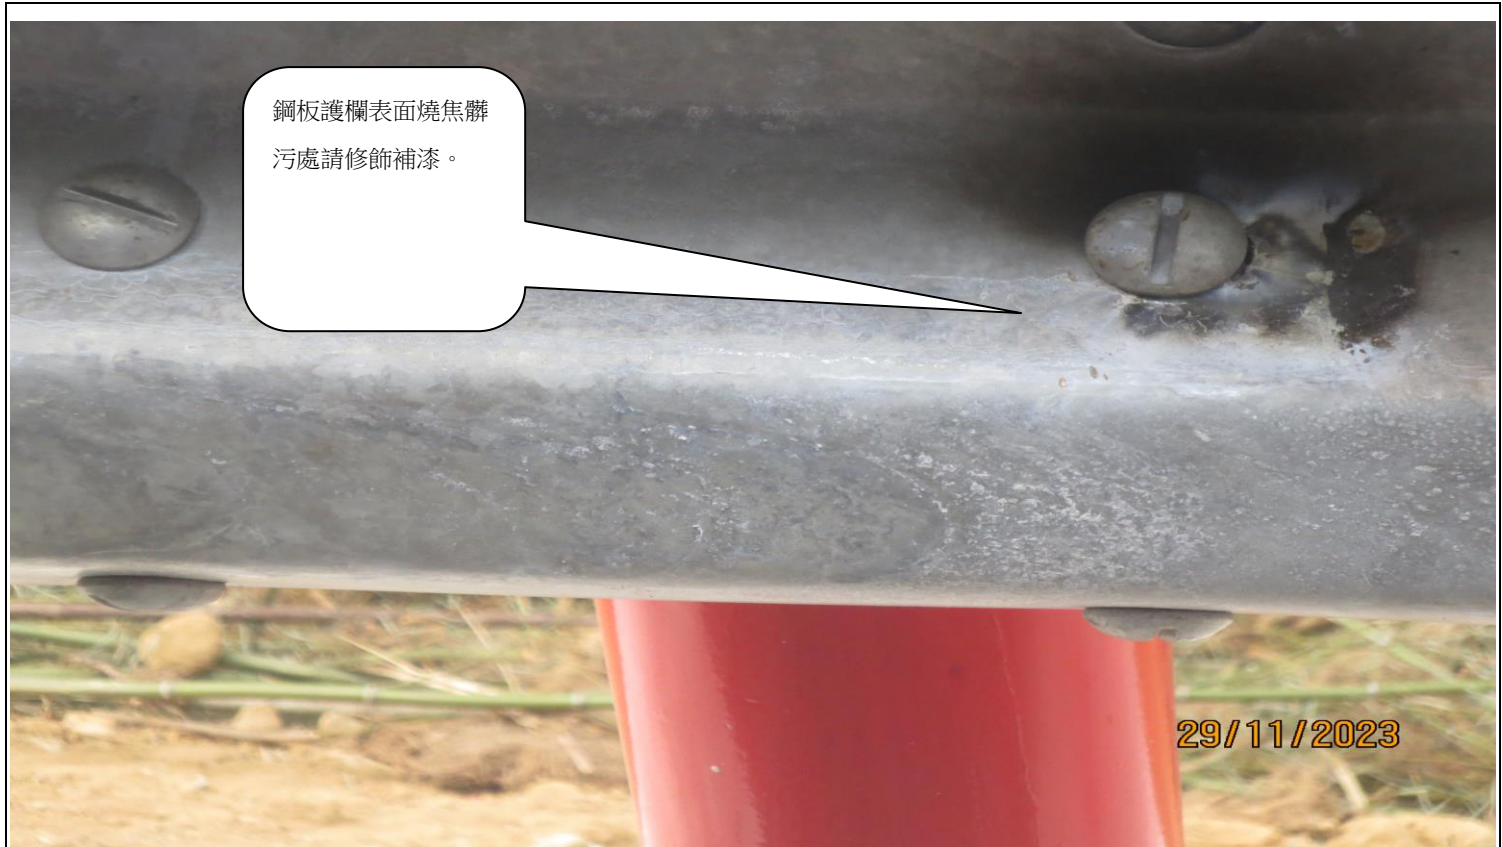
鋼板護欄表面燒焦髒污處請修飾補漆。

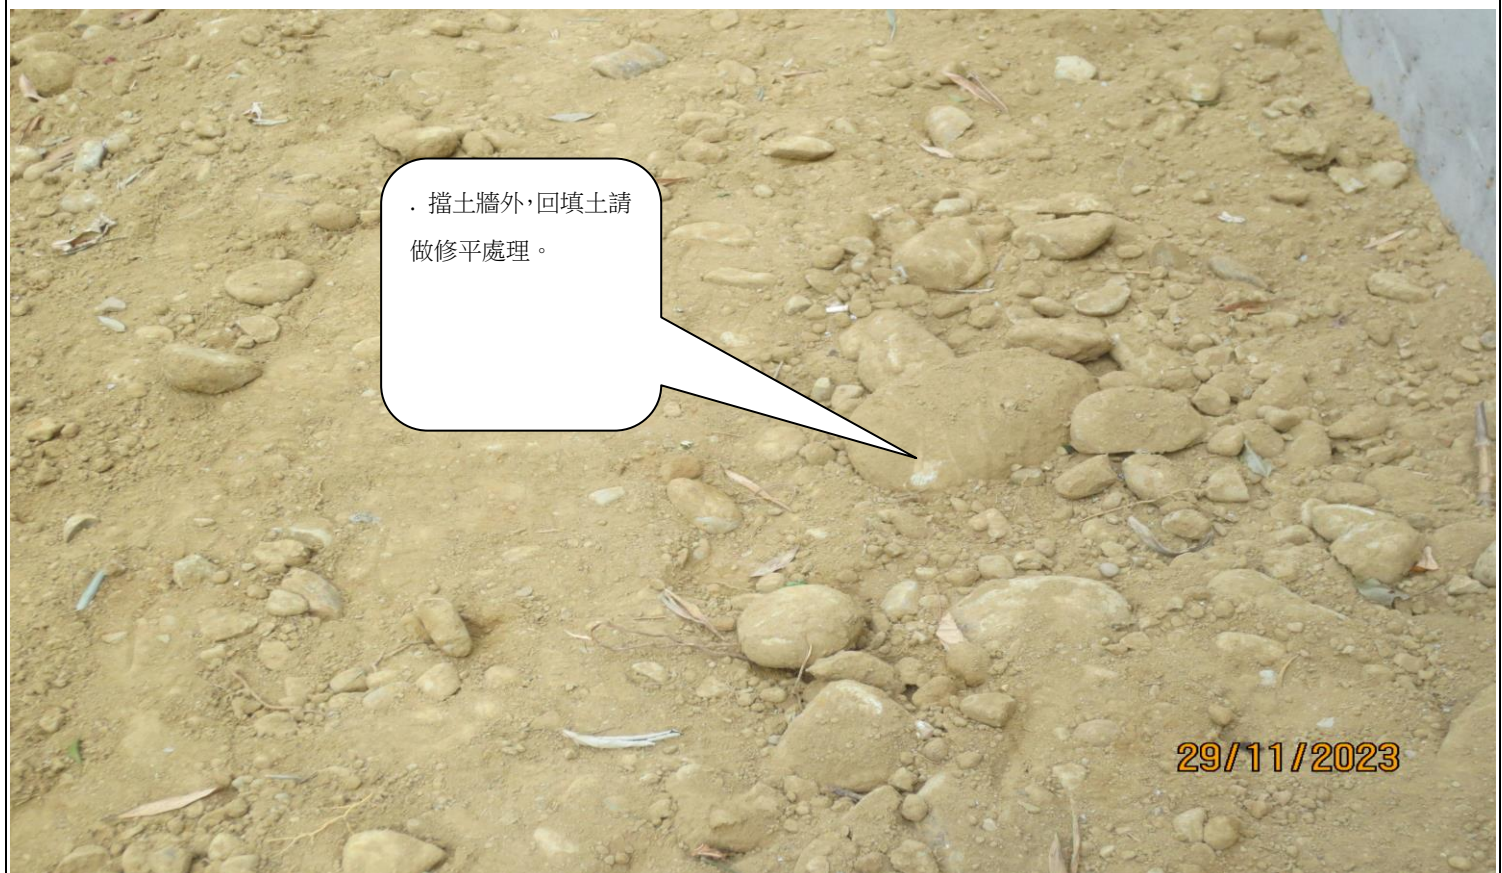
擋土牆外，回填土請做修平處理。

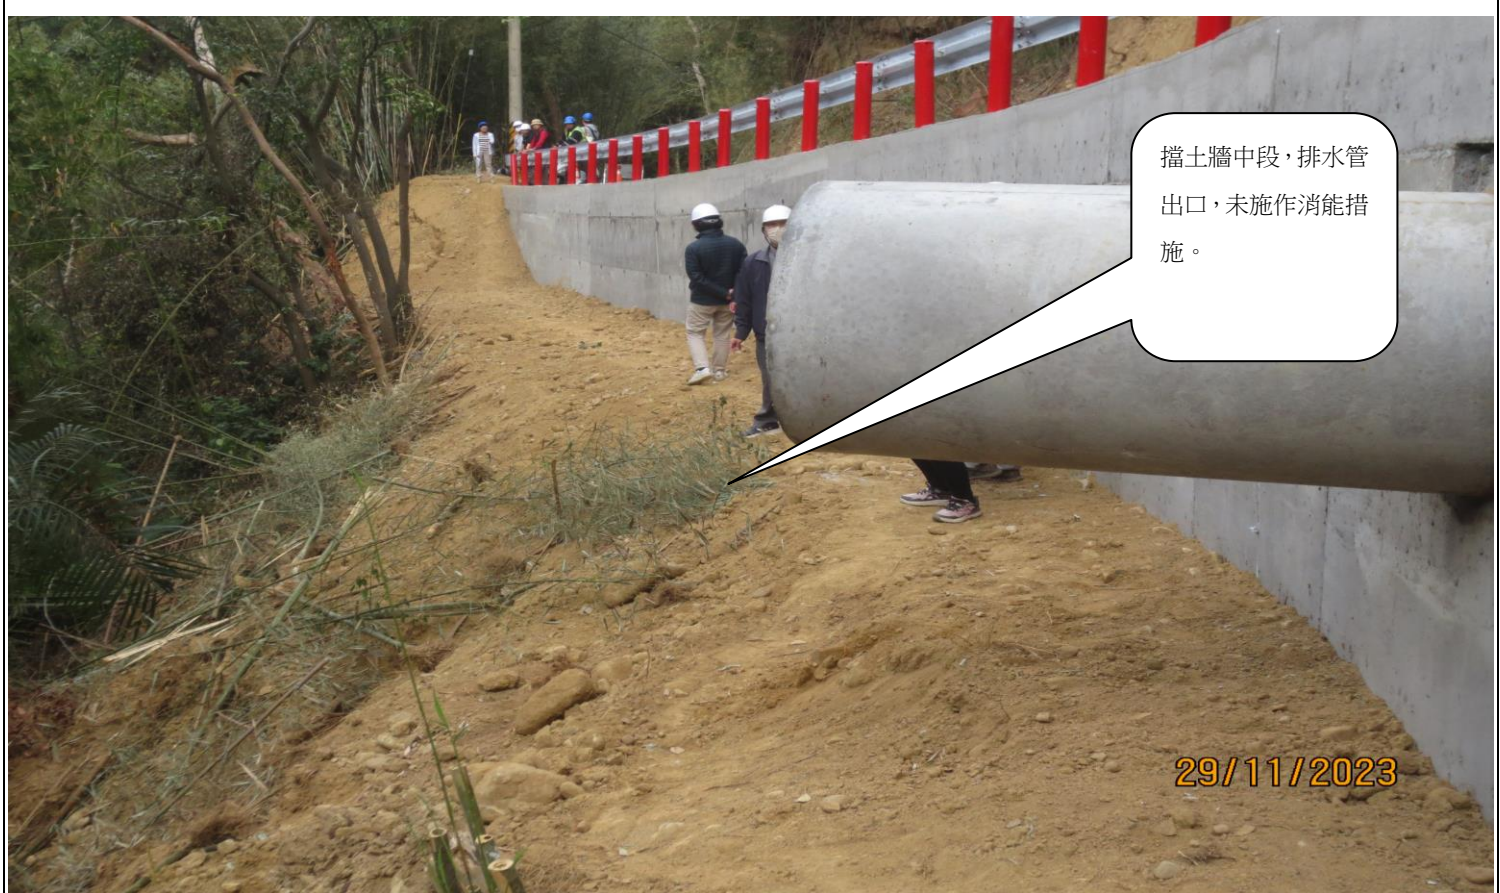
擋土牆中段，排水管出口，未施作消能措施。

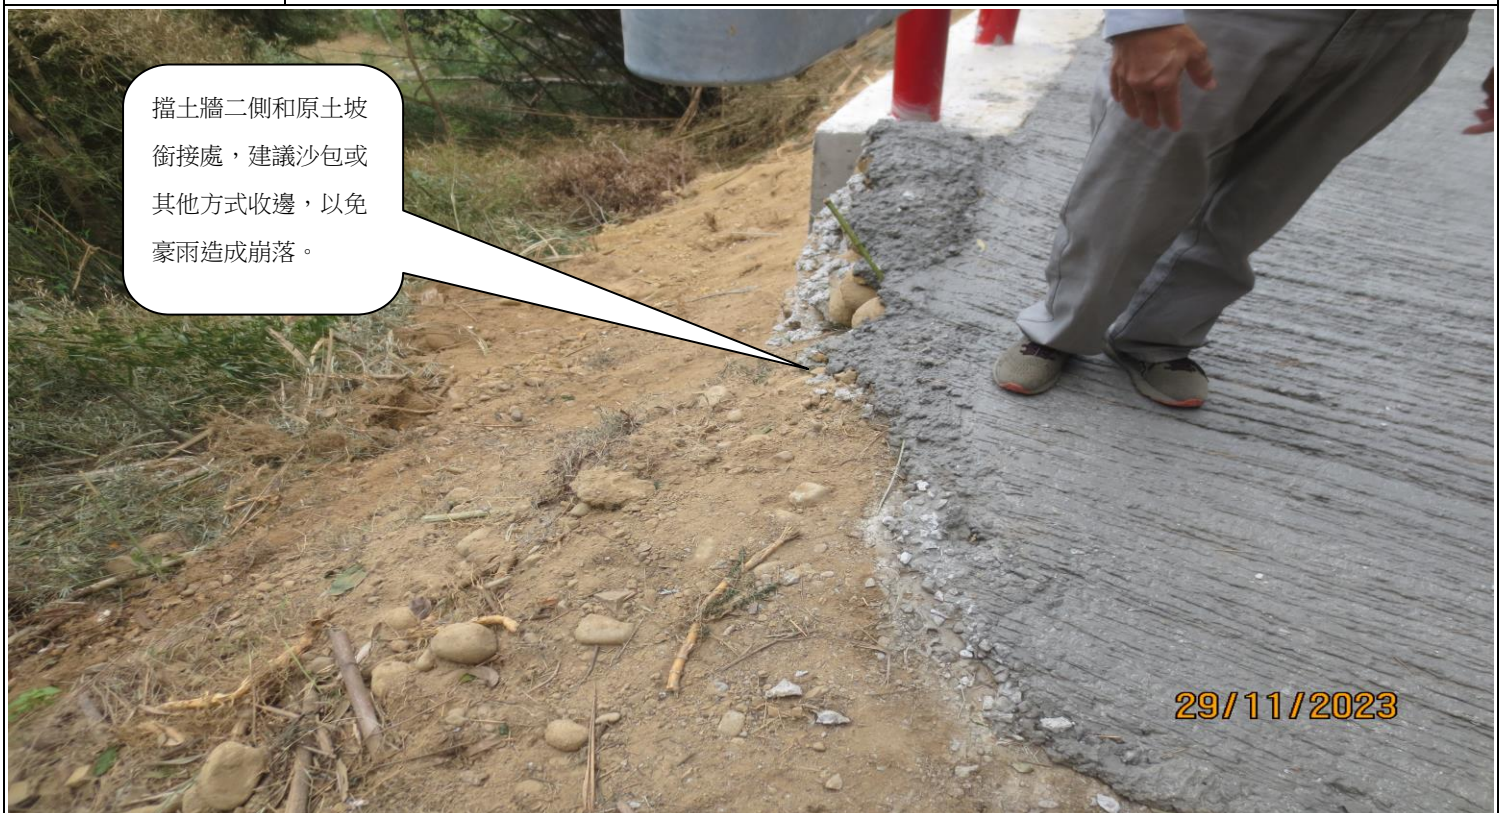
擋土牆二側和原土坡銜接處，建議沙包或其他方式收邊，以免豪雨造成崩落。

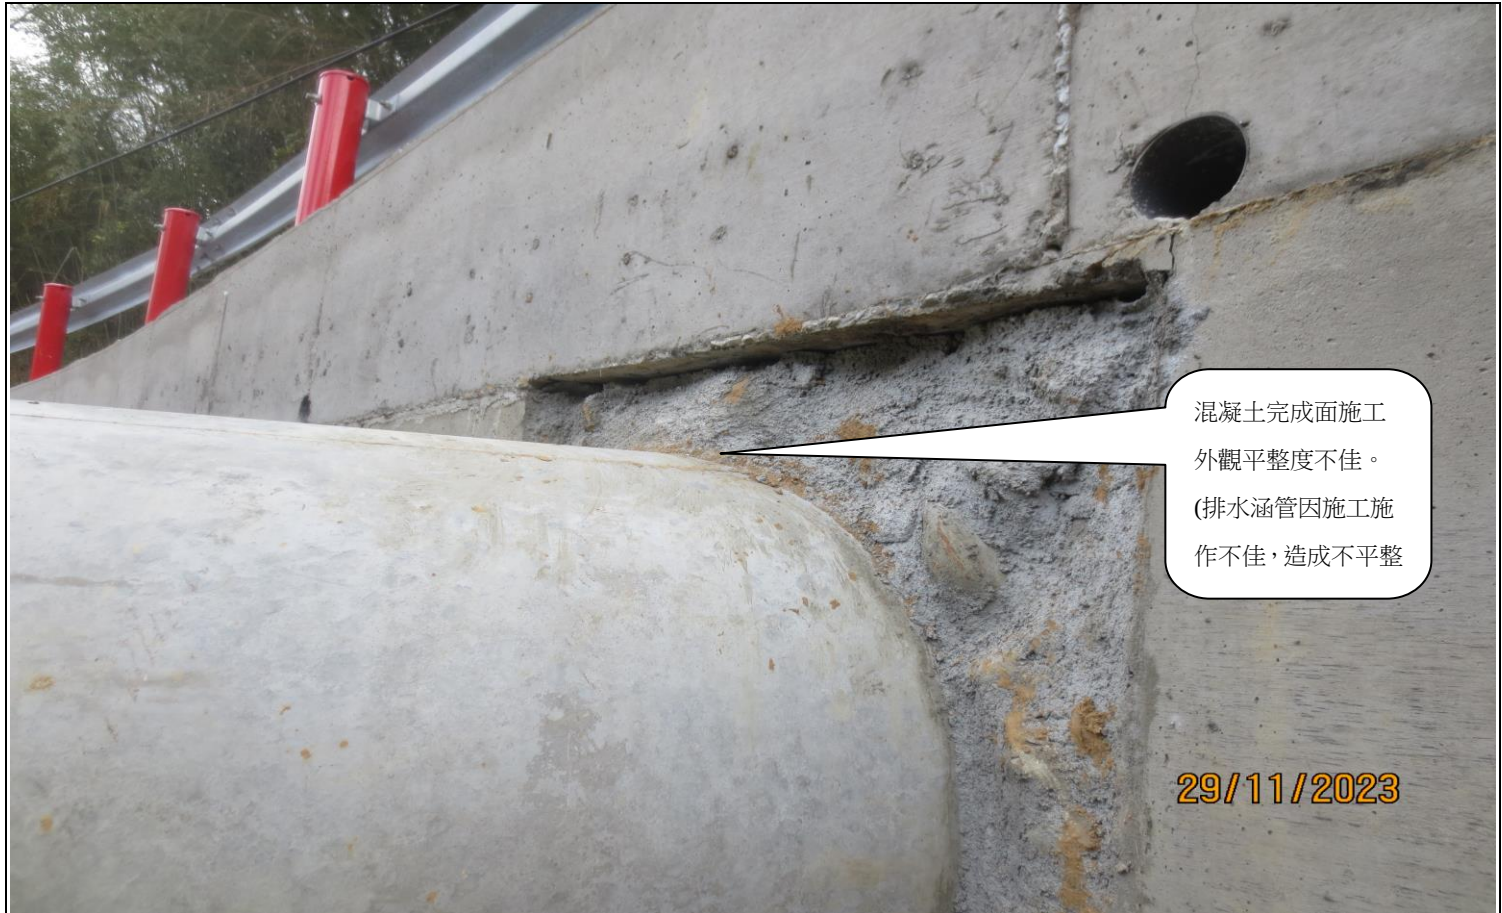
混凝土完成面施工外觀平整度不佳。  
(排水涵管因施工施作不佳，造成不平整

混凝土完成面施工外觀平整度不佳。(排水涵管因施工施作不佳，造成不平整之外觀)，請改善。

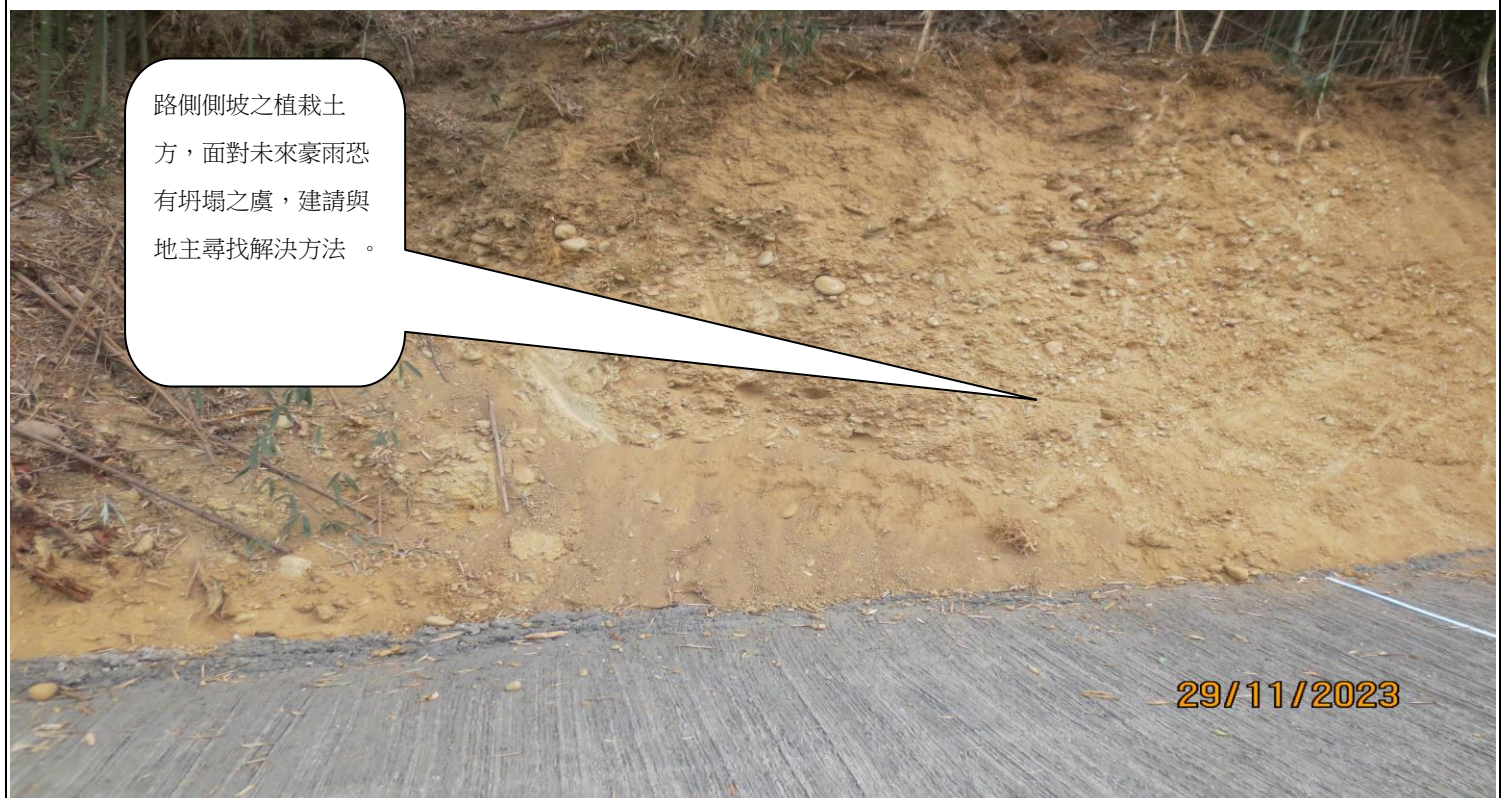
路側側坡之植栽土方，面對未來豪雨恐有坍塌之虞，建請與地主尋找解決方法。
