新竹縣政府工程查核代表照片表

拍攝日期：112.12.05.

工程名稱：新竹縣尖石鄉那羅部落月桃產業園區營造工程

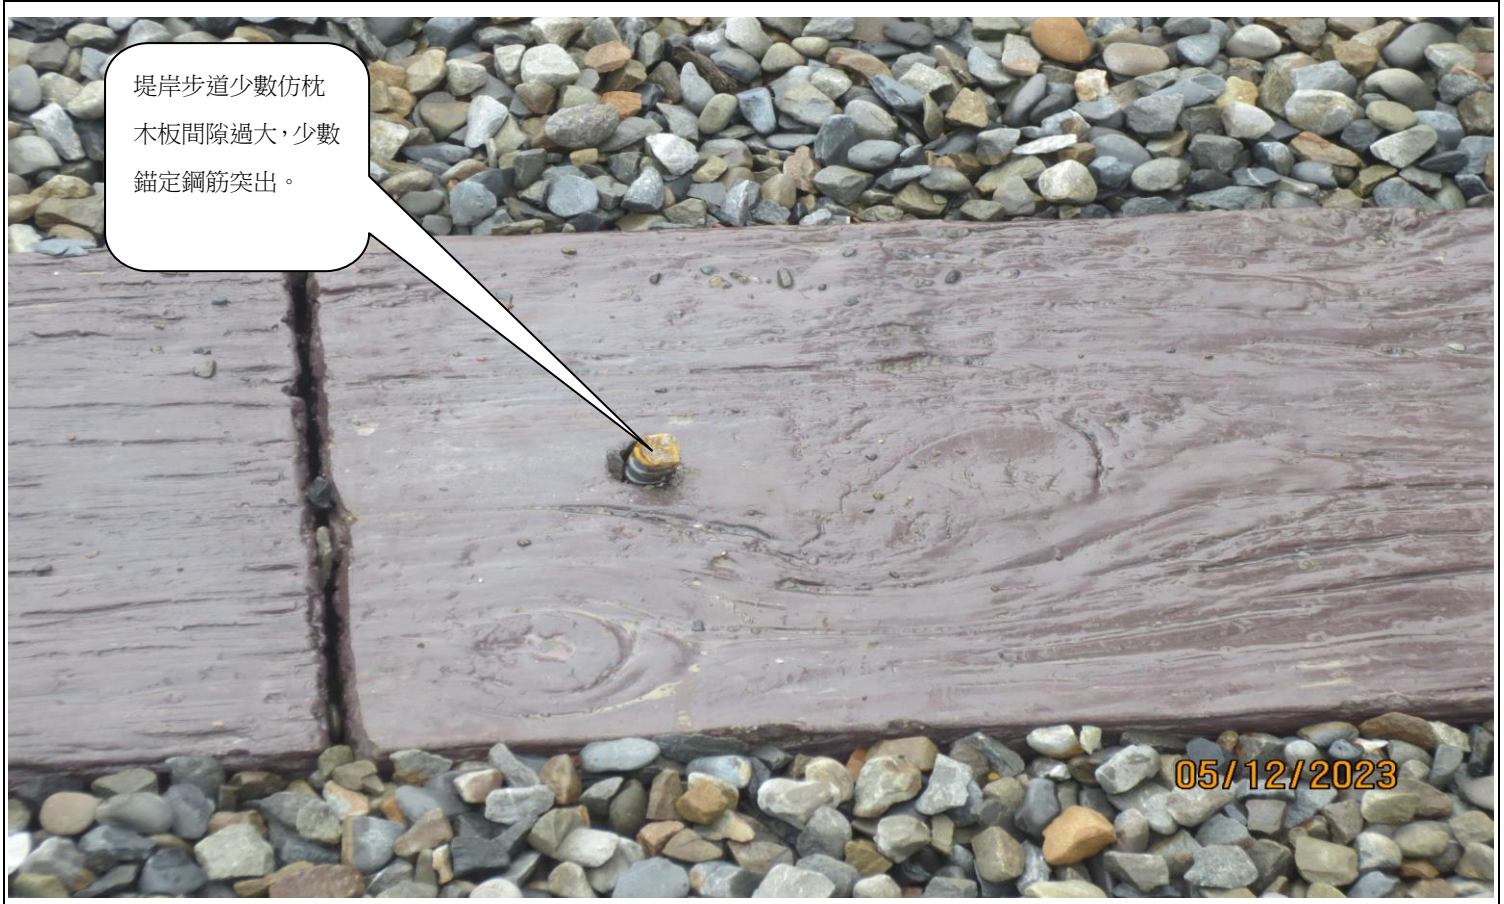
堤岸步道少數仿枕木板間隙過大，少數錨定鋼筋突出。

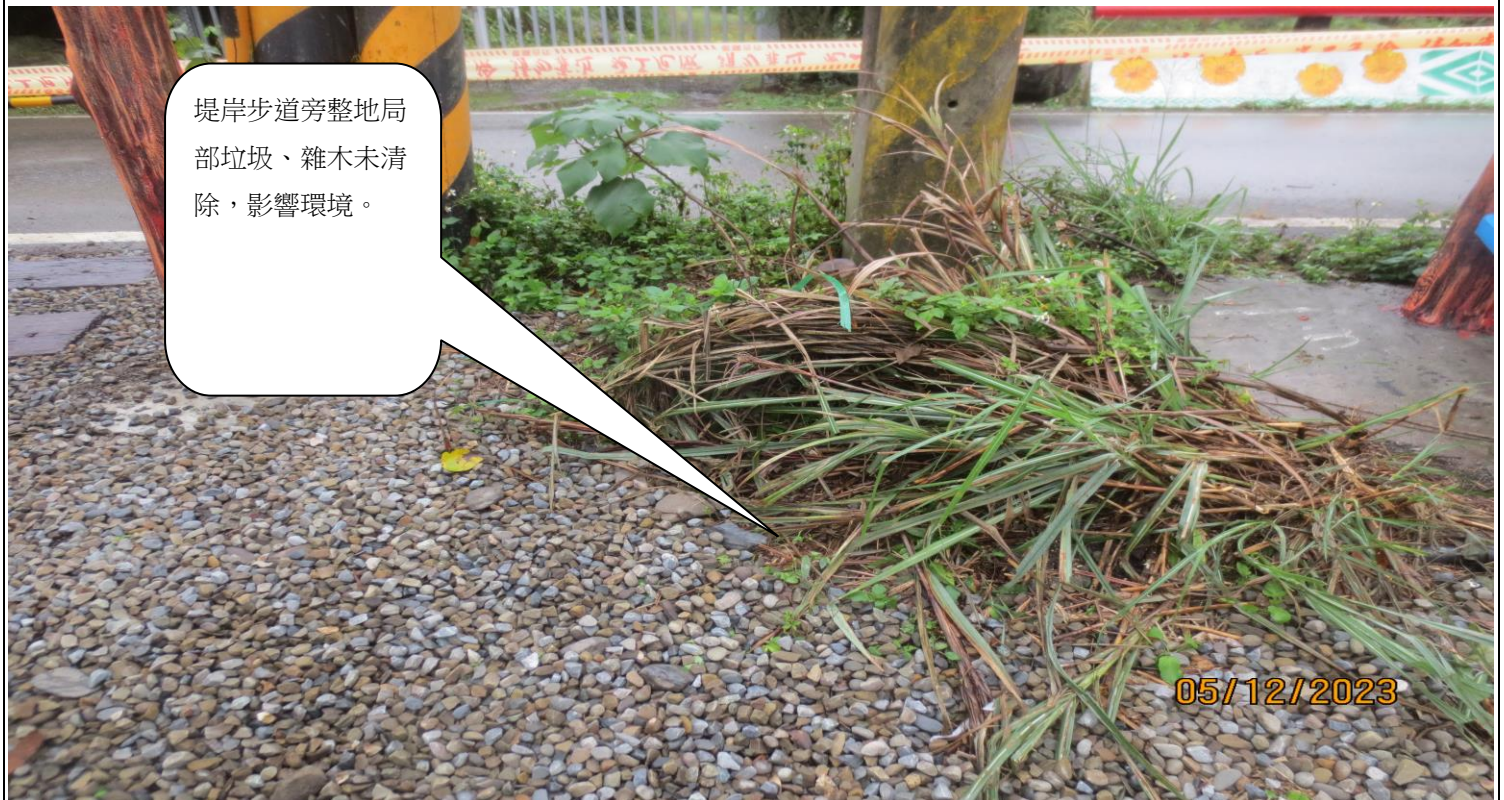
堤岸步道旁整地局部垃圾、雜木未清除，影響環境。

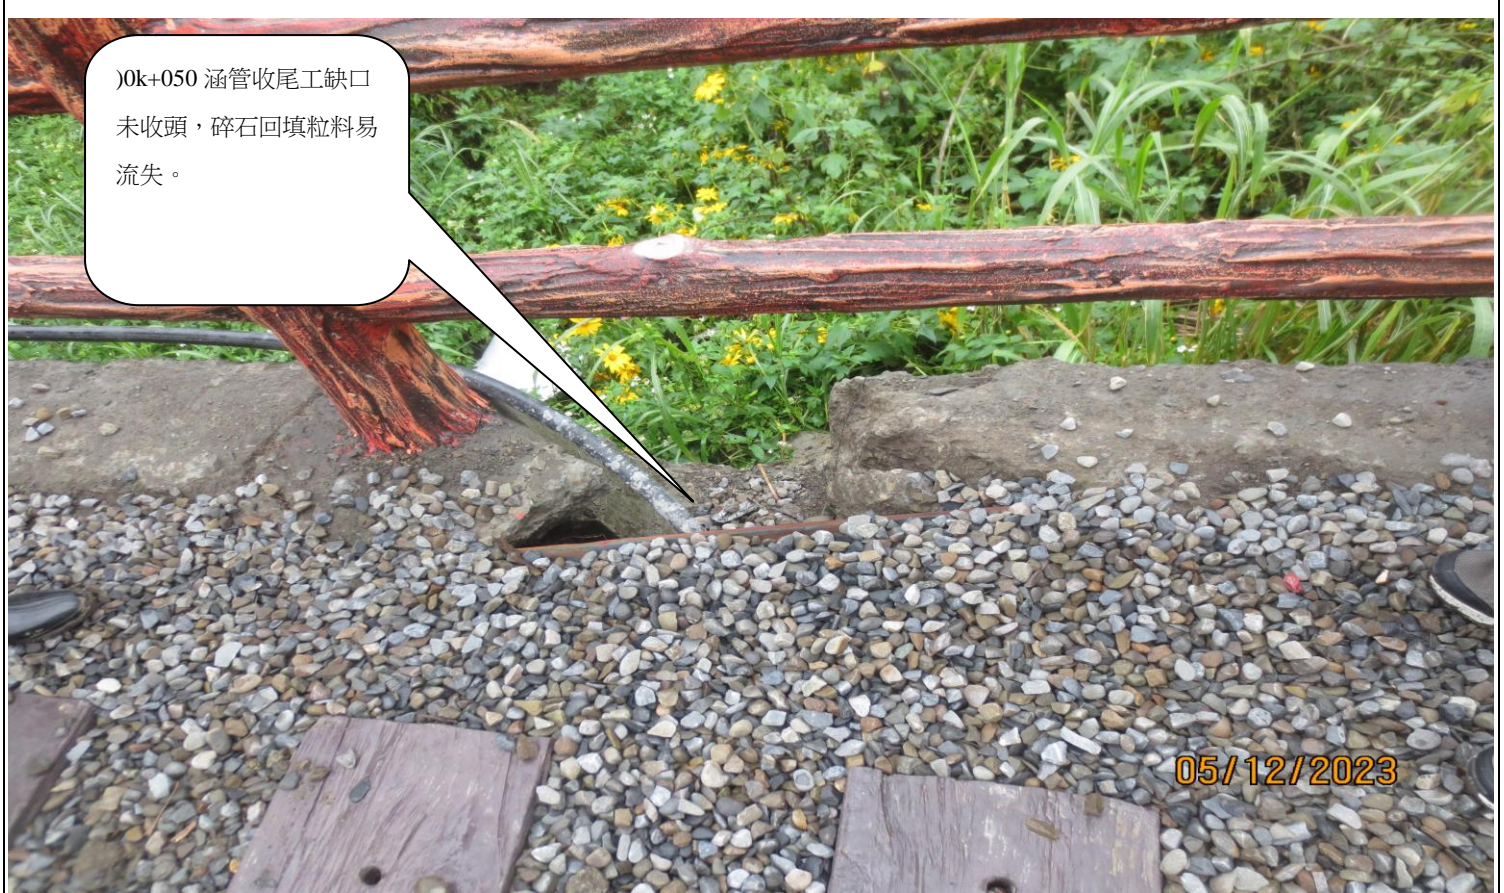
0k+050 涵管收尾工缺口未收頭，碎石回填粒料易流失。

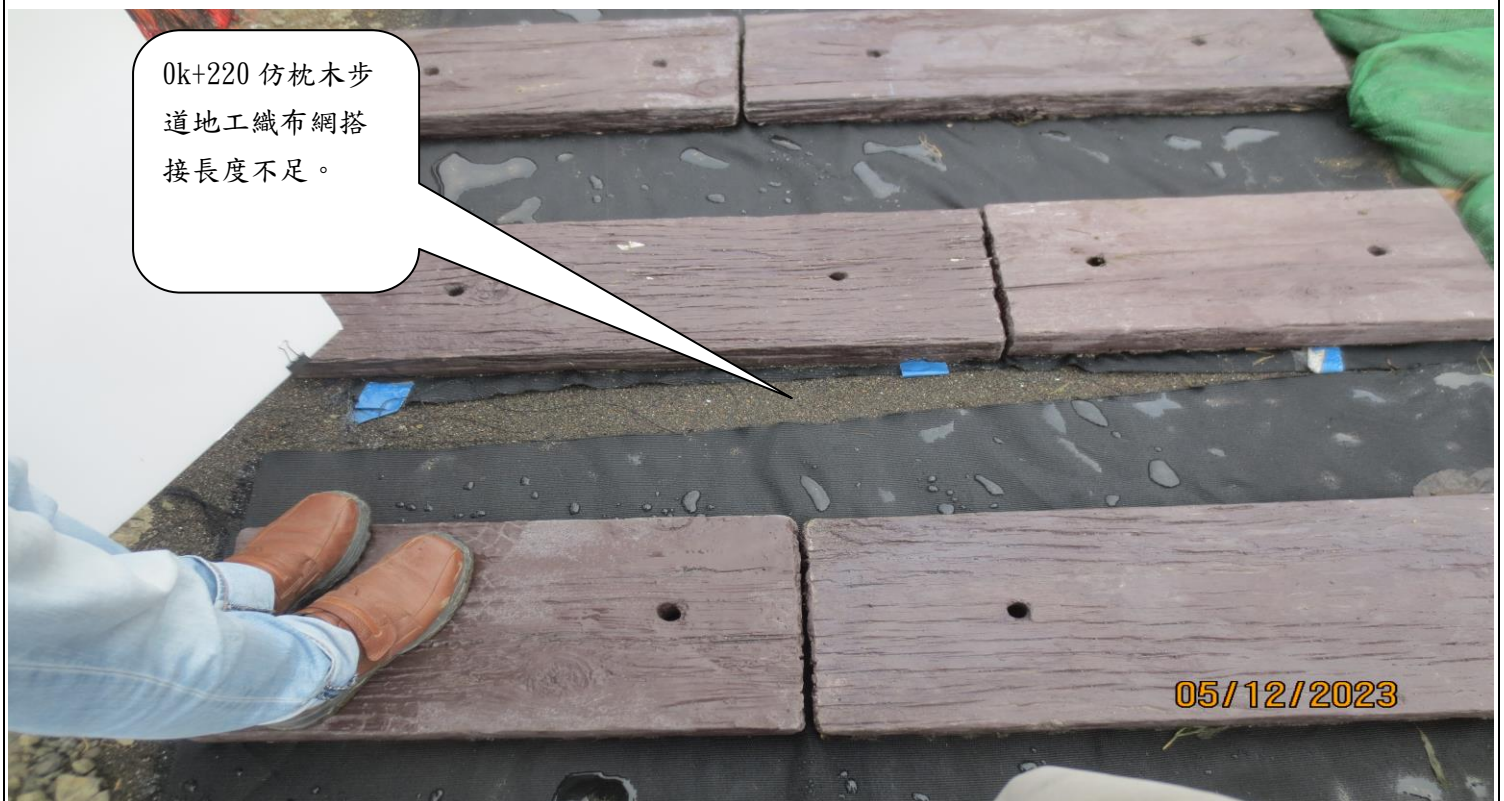
0k+220 仿枕木步道地工織布網搭接長度不足。

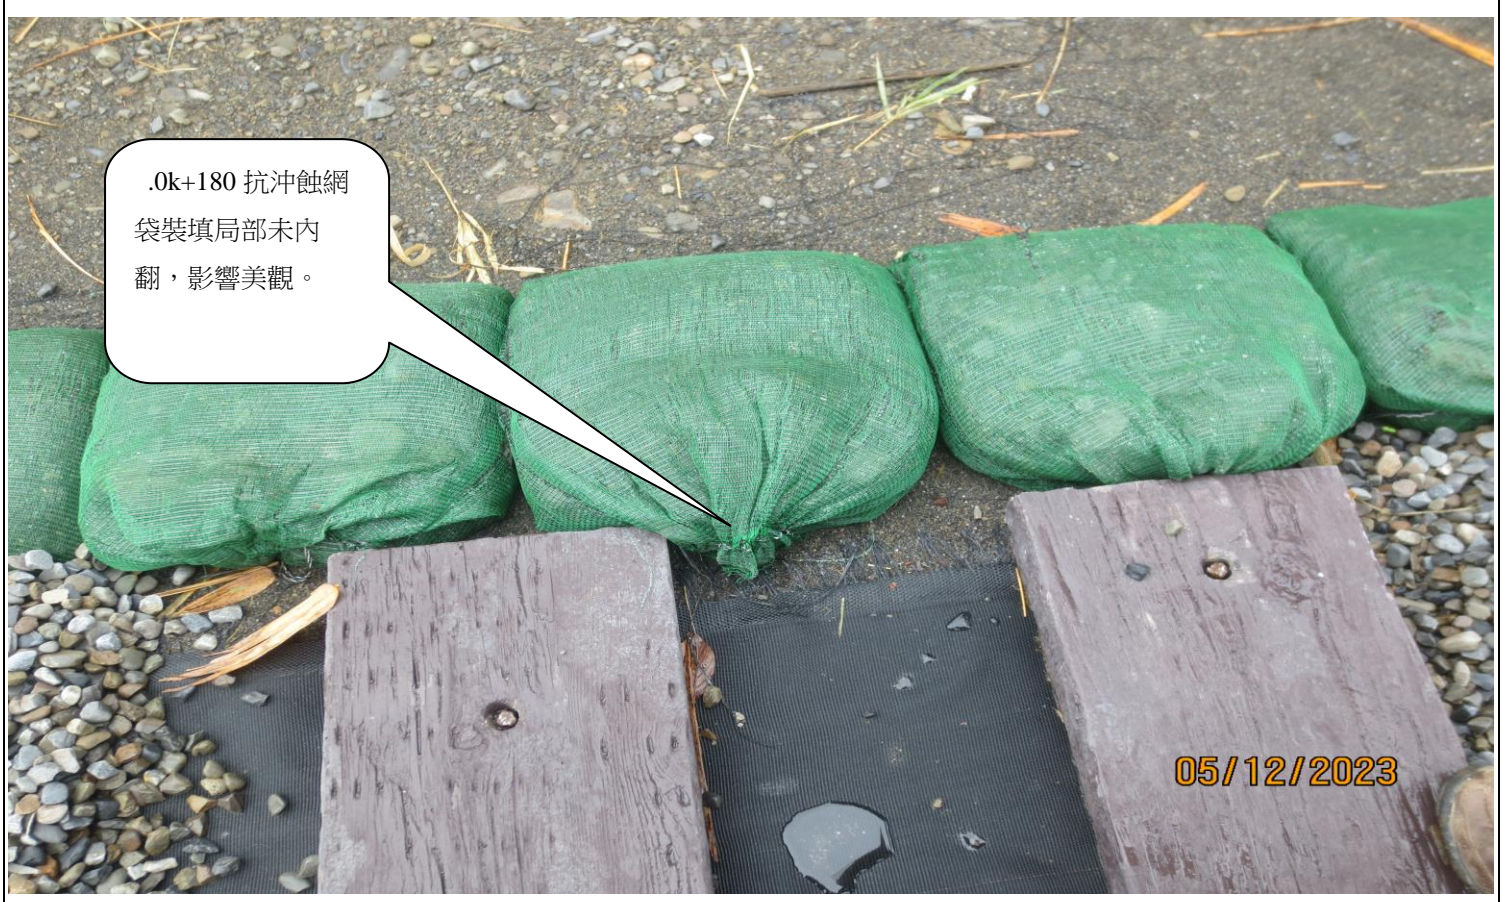
.0k+180 抗沖蝕網袋裝填局部未內翻，影響美觀。

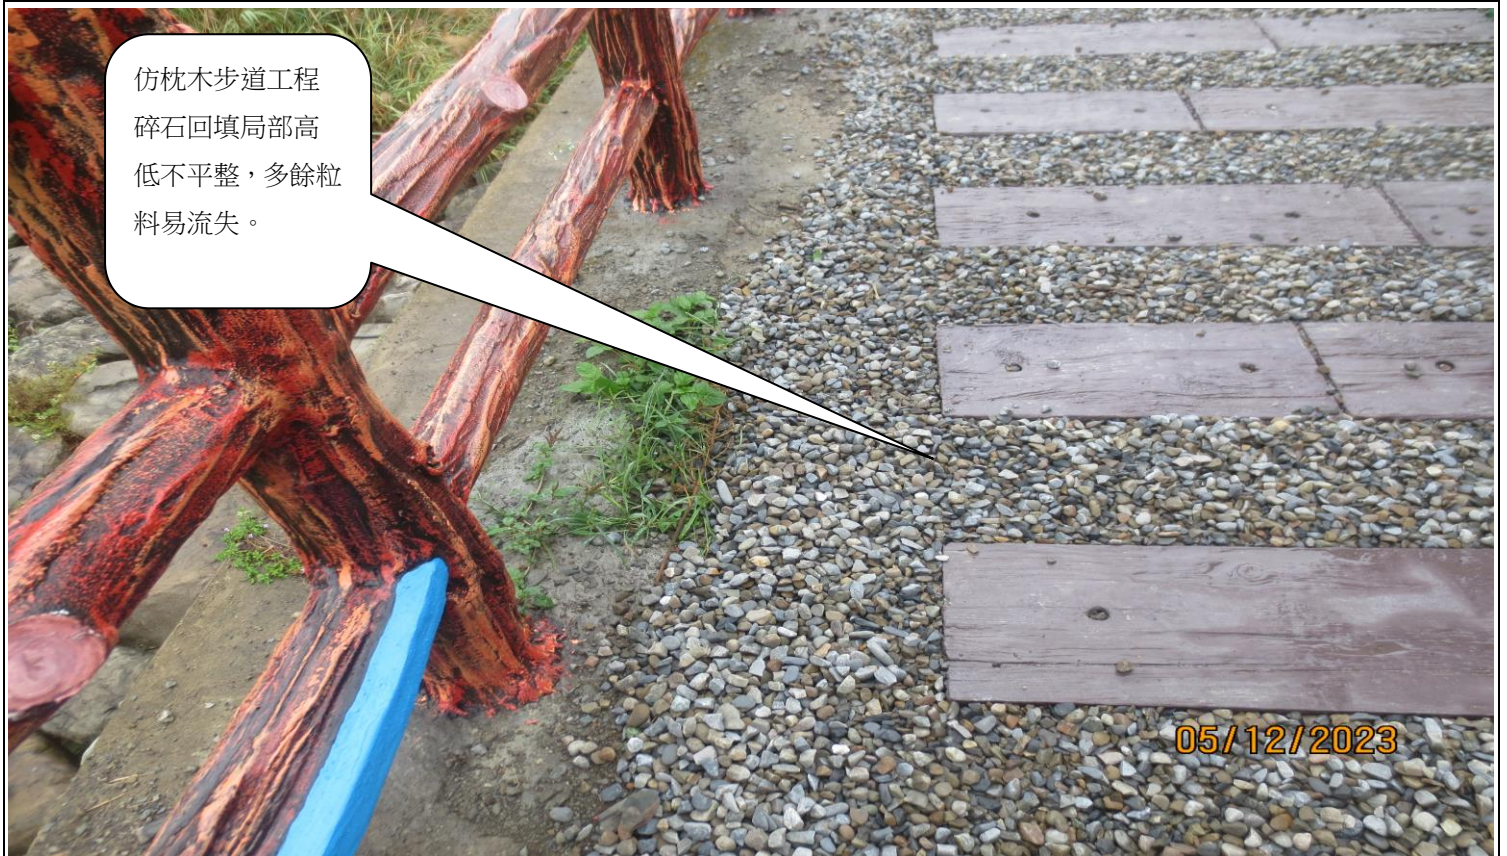
仿枕木步道工程碎石回填局部高低不平整，多餘粒料易流失。

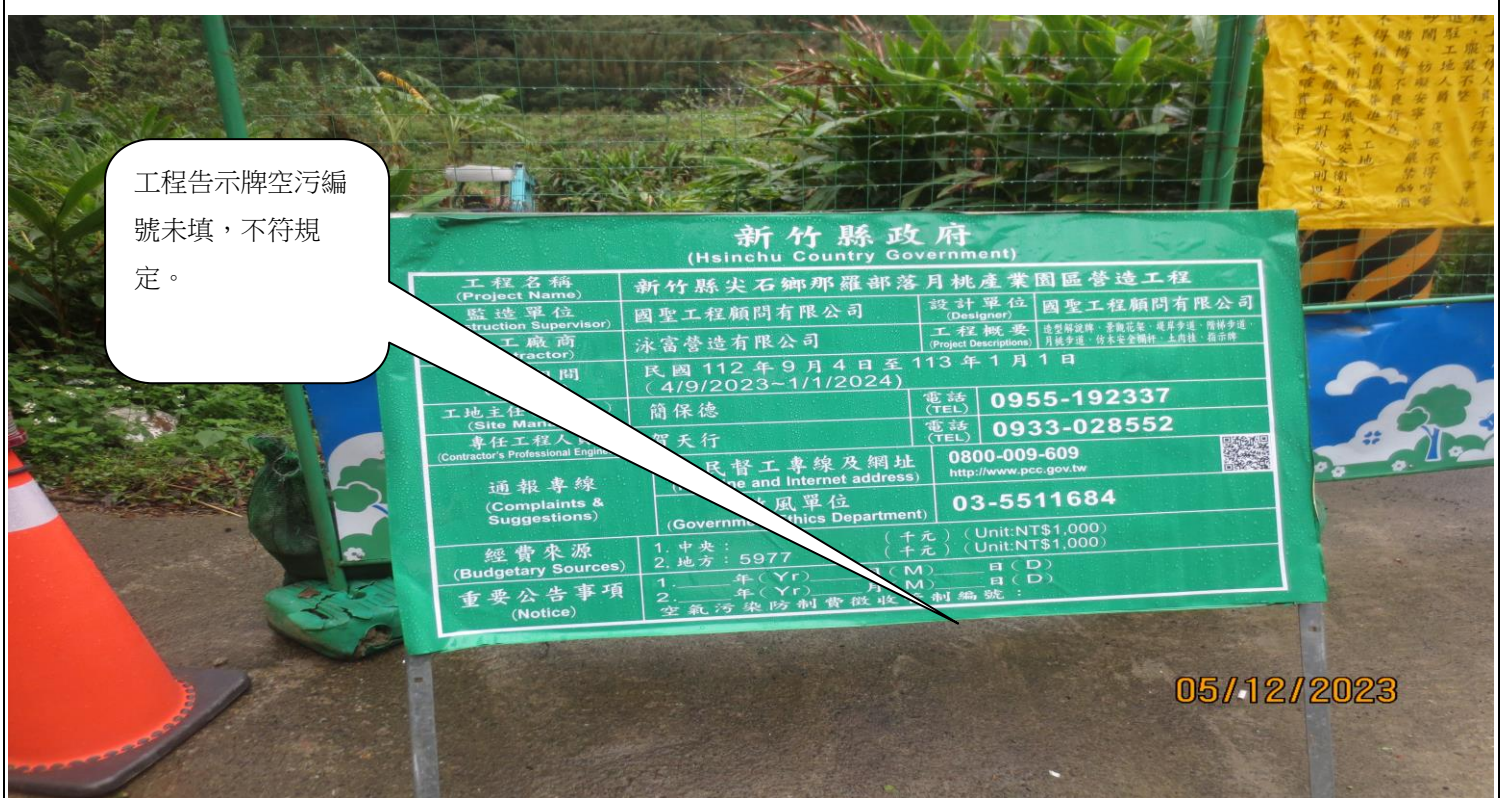
工程告示牌空污編號未填，不符規定。

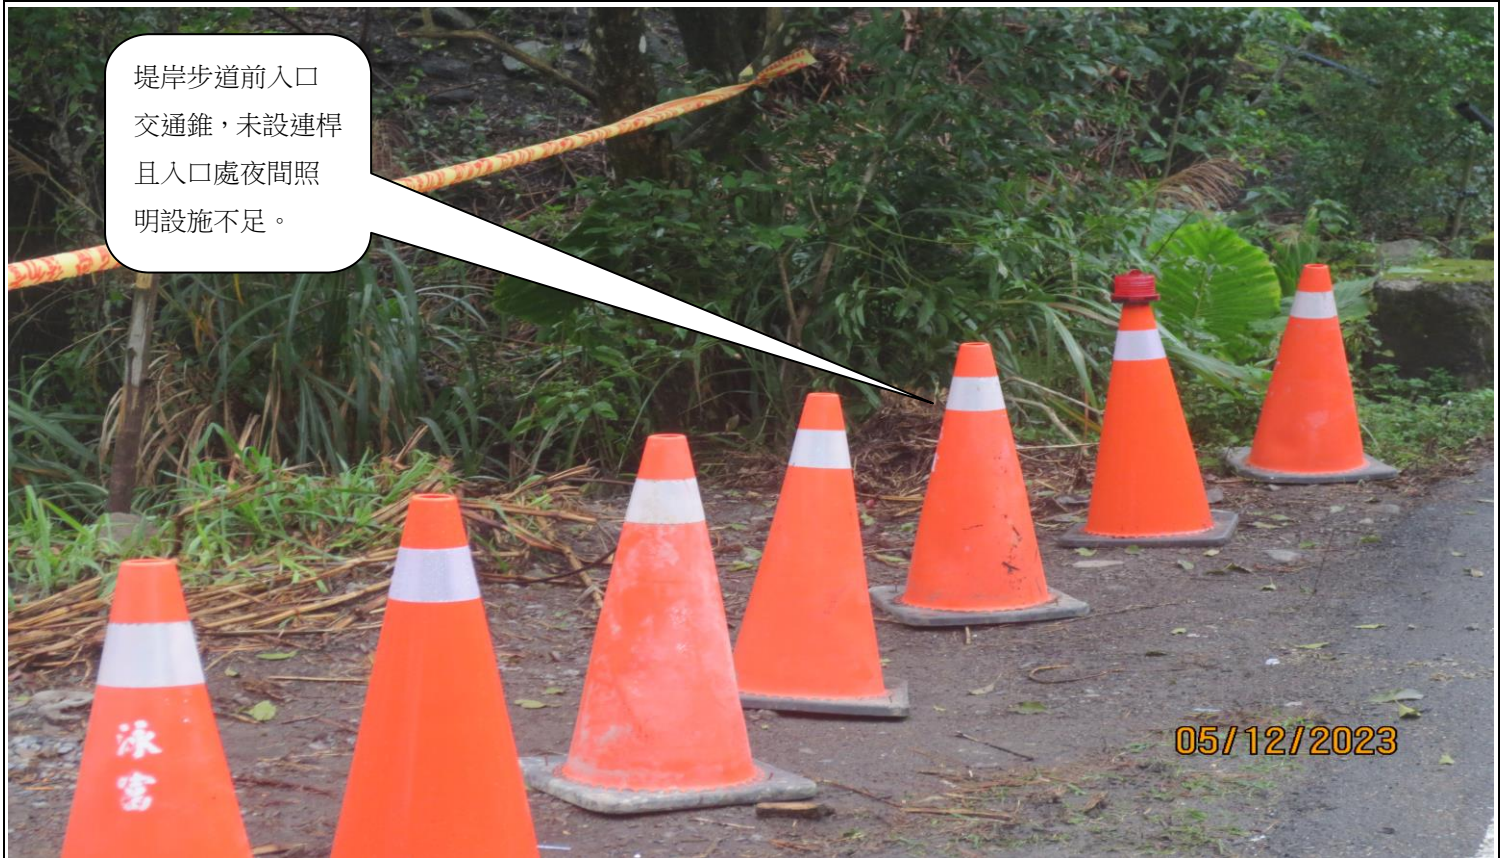
堤岸步道前入口交通錐，未設連桿且入口處夜間照明設施不足。
