新竹縣政府工程查核代表照片表

拍攝日期：112.12.05.

工程名稱：新竹縣尖石鄉那羅部落月桃產業園區營造工程

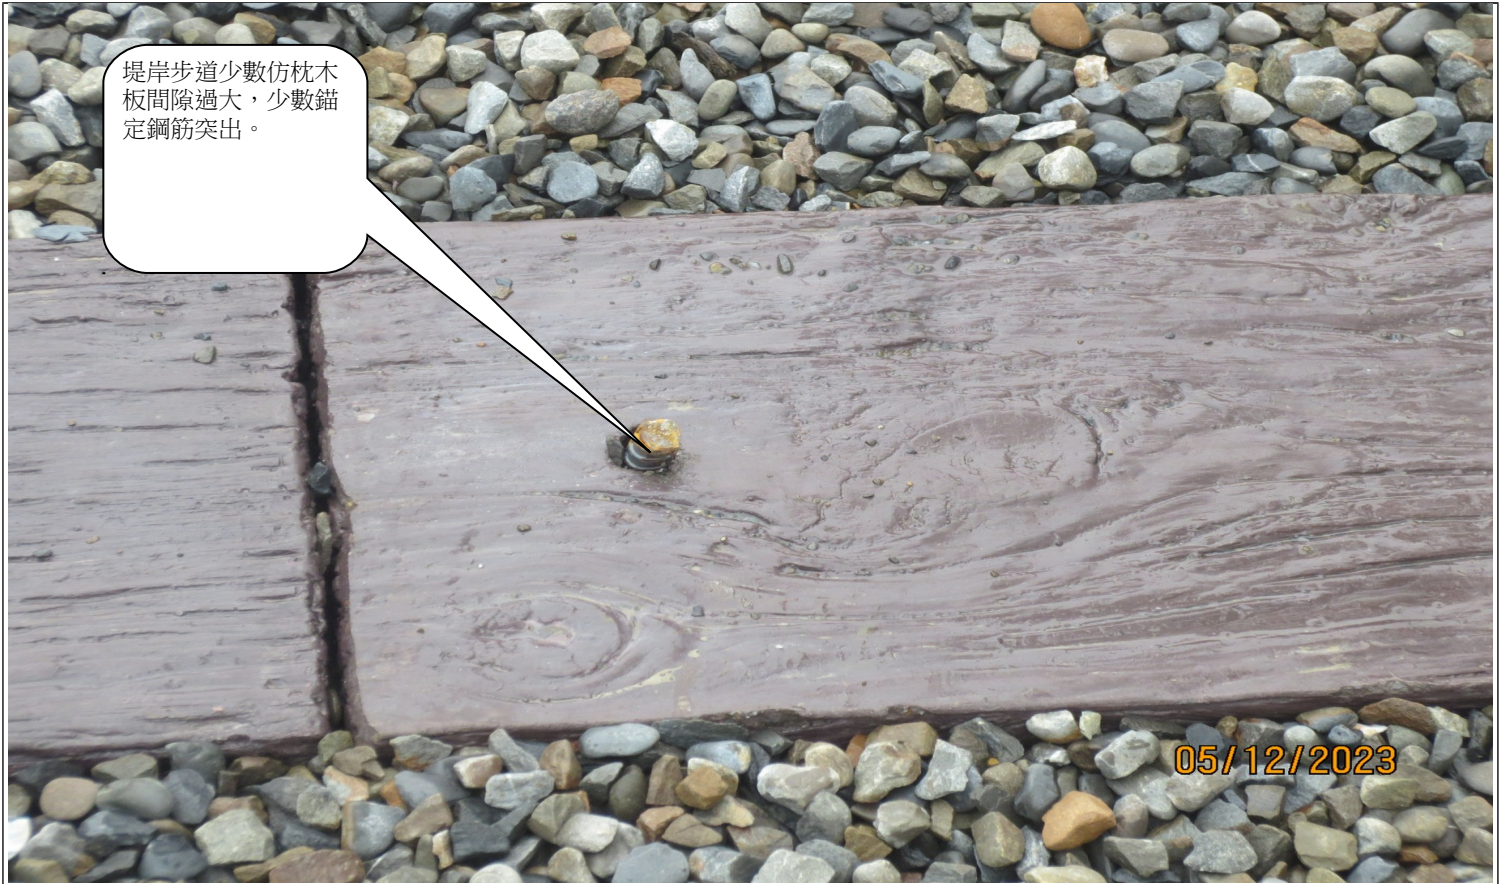
堤岸步道少數仿枕木板間隙過大，少數錨定鋼筋突出。

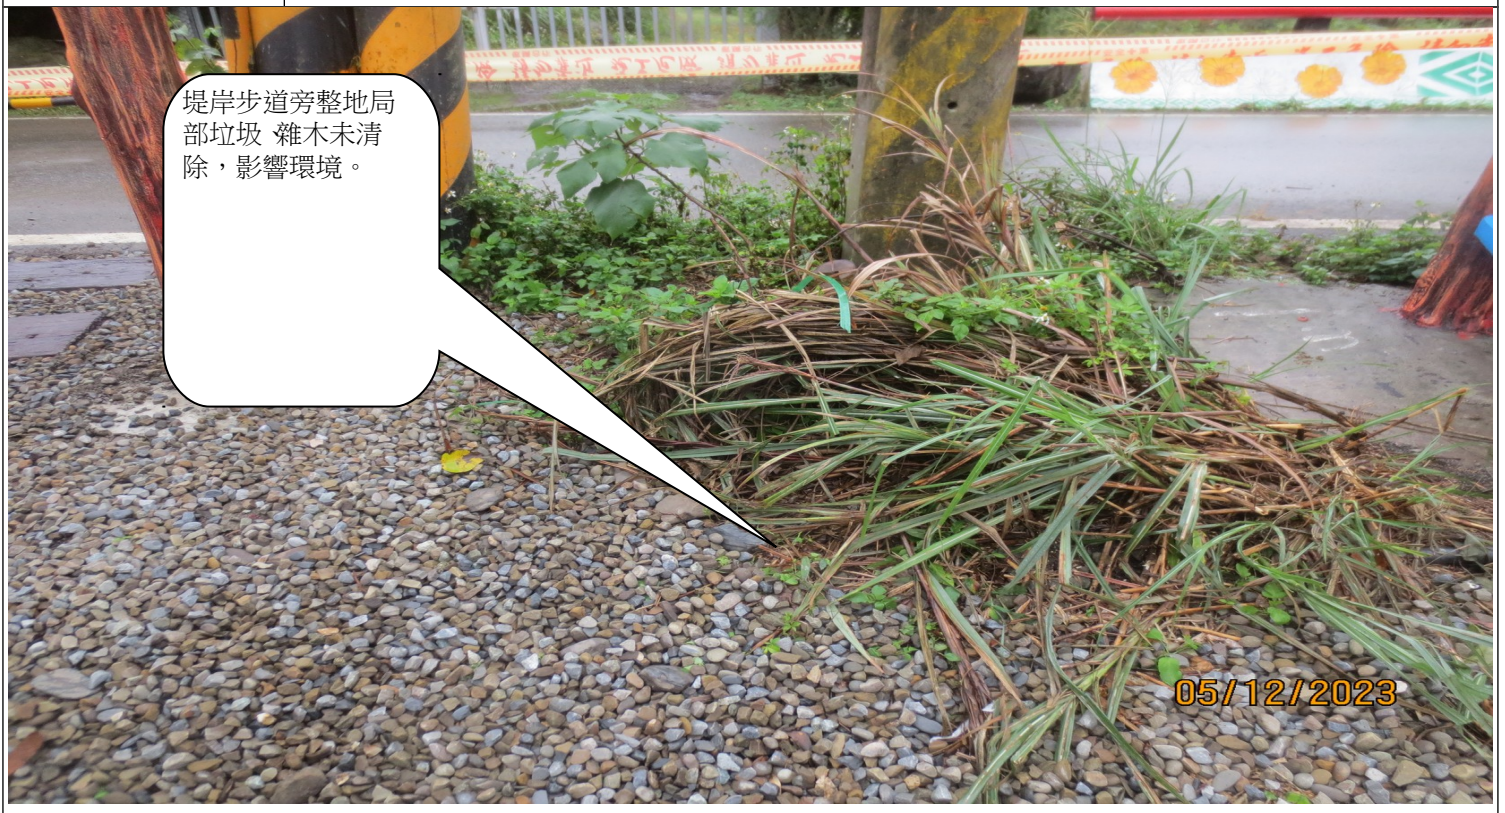
堤岸步道旁整地局部垃圾、雜木未清除，影響環境。

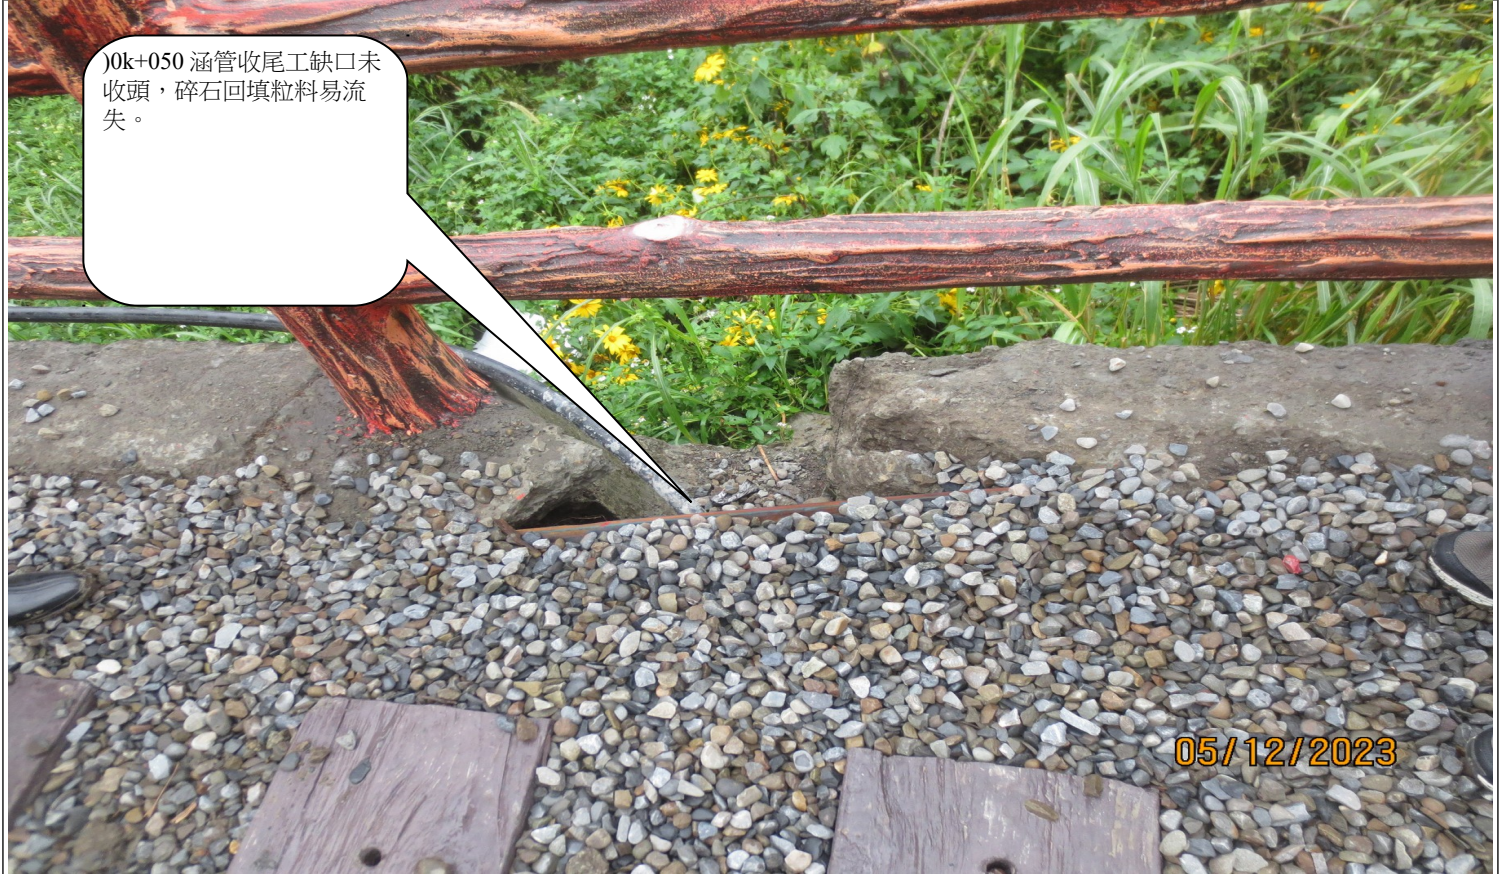
0k+050 涵管收尾工缺口未收頭，碎石回填粒料易流失。

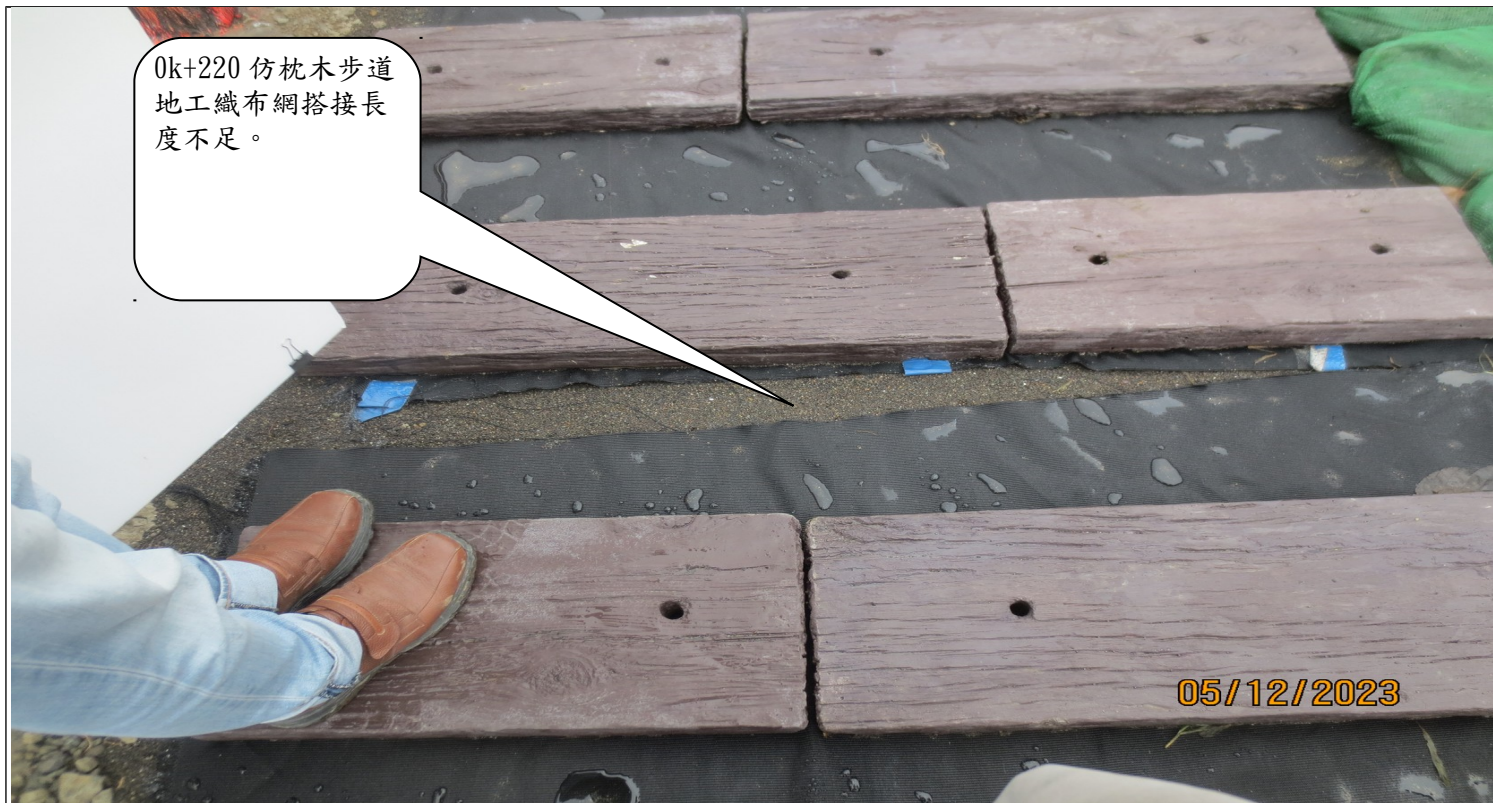
0k+220 仿枕木步道
地工織布網搭接長
度不足。

0k+220 仿枕木步道地工織布網搭接長度不足。

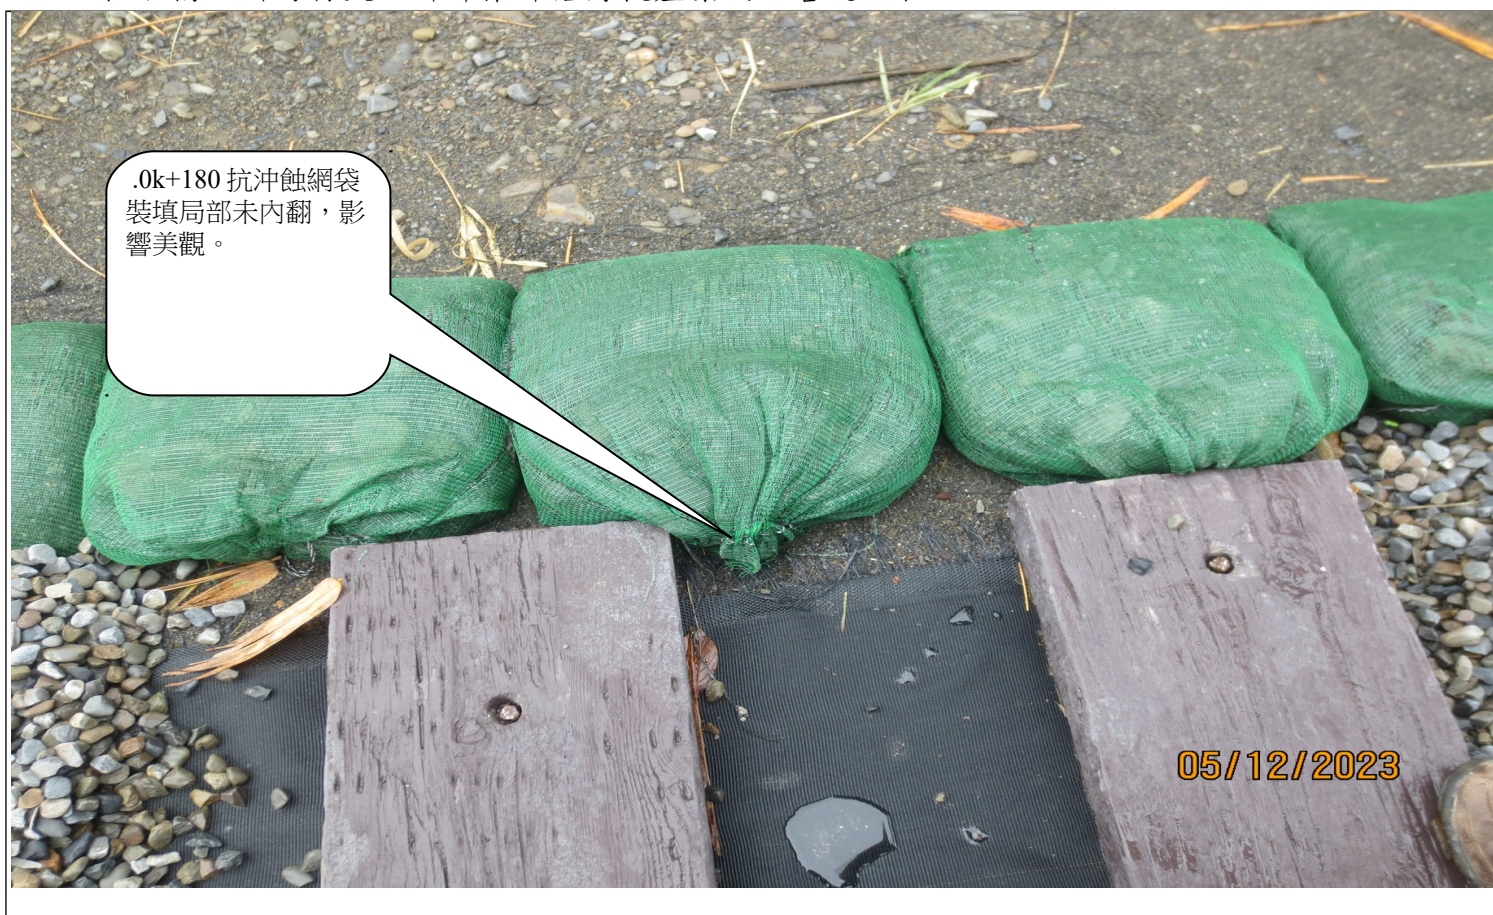
.0k+180 抗沖蝕網袋
裝填局部未內翻，影
響美觀。

.0k+180 抗沖蝕網袋裝填局部未內翻，影響美觀。

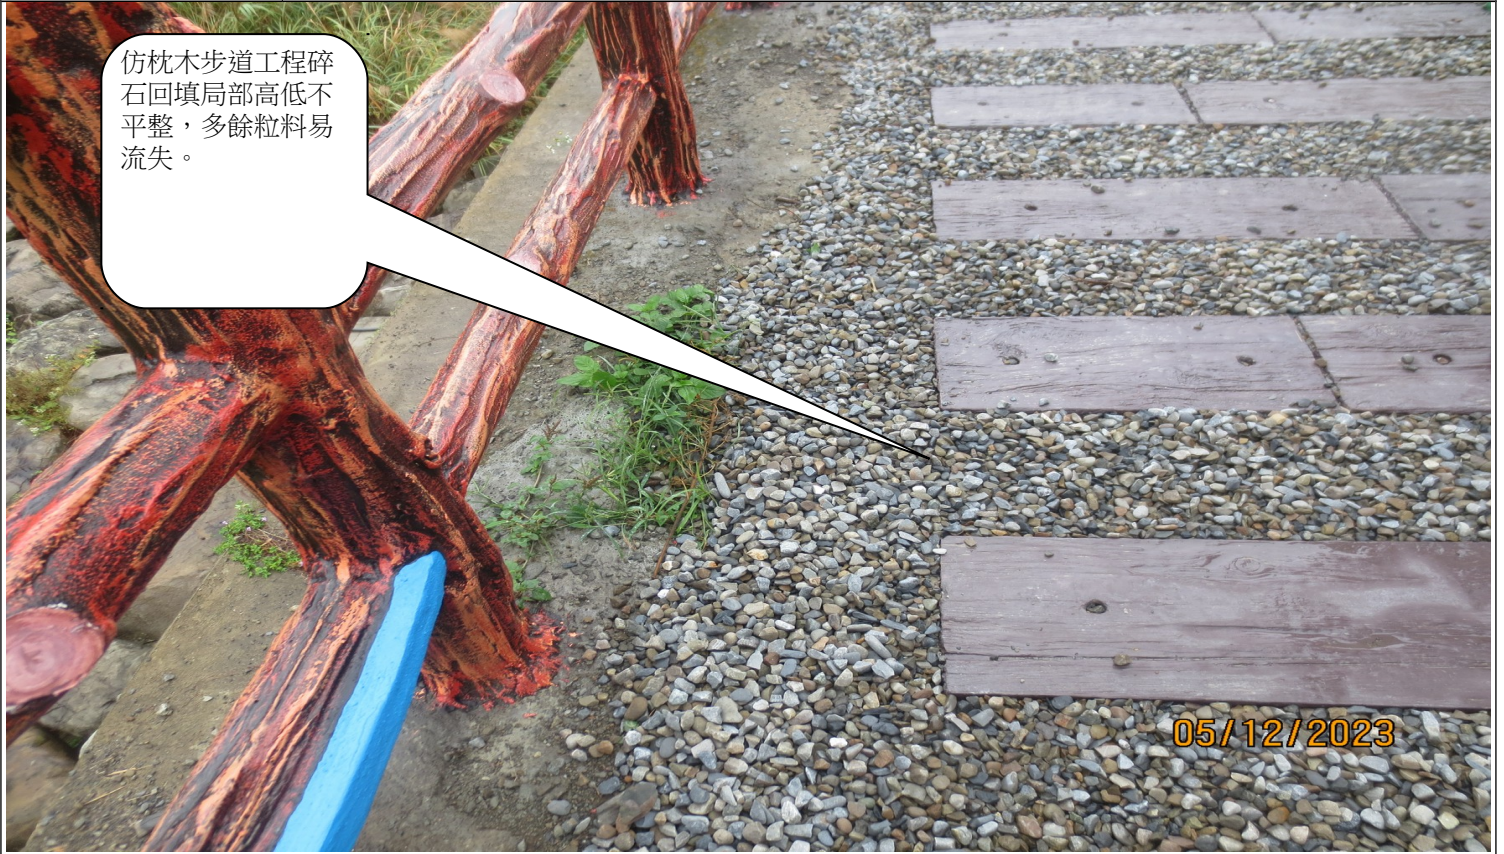
仿枕木步道工程碎石回填局部高低不平整，多餘粒料易流失。

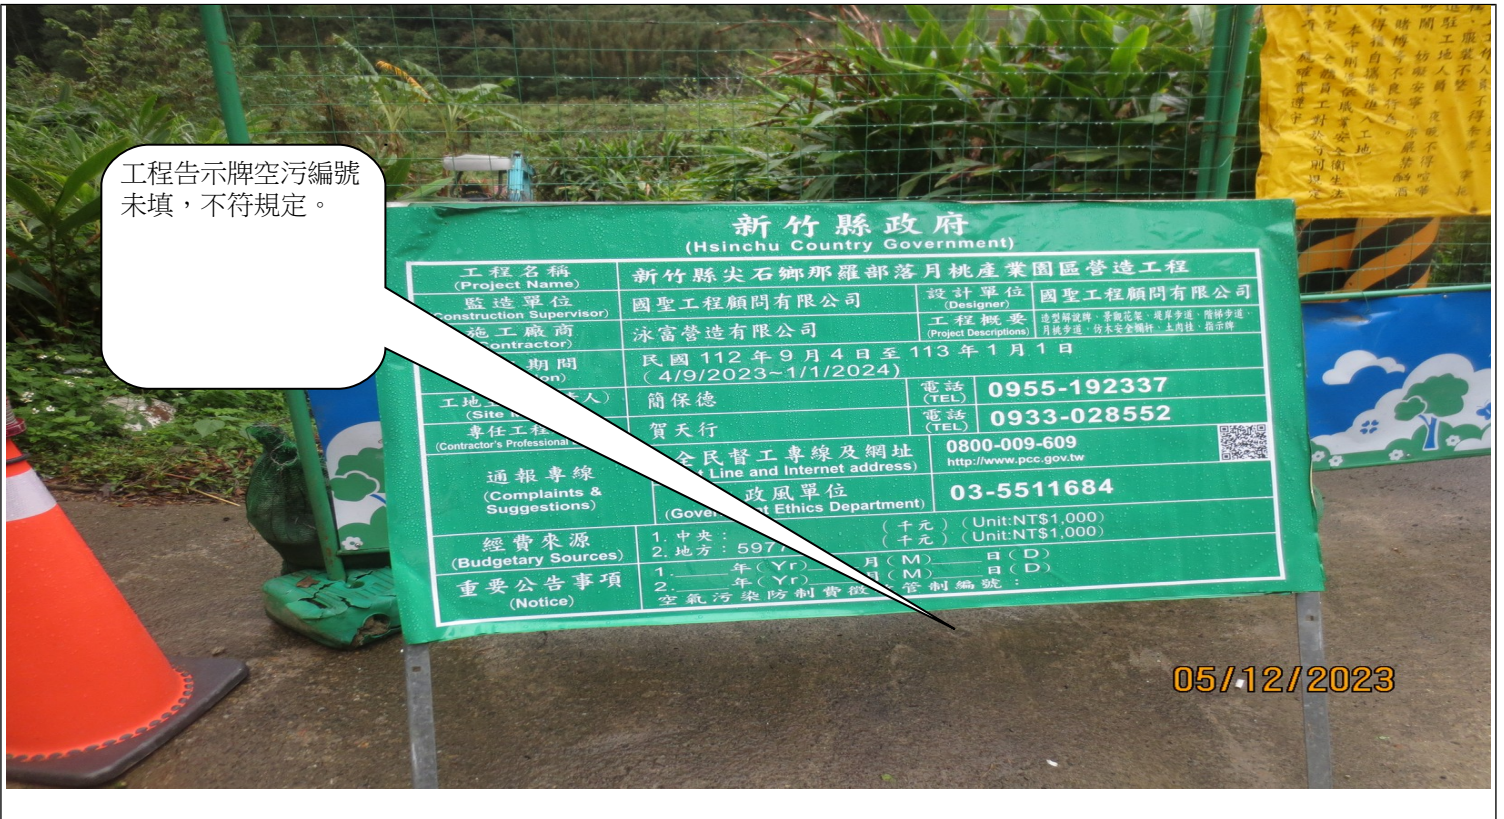
工程告示牌空污編號未填，不符規定。

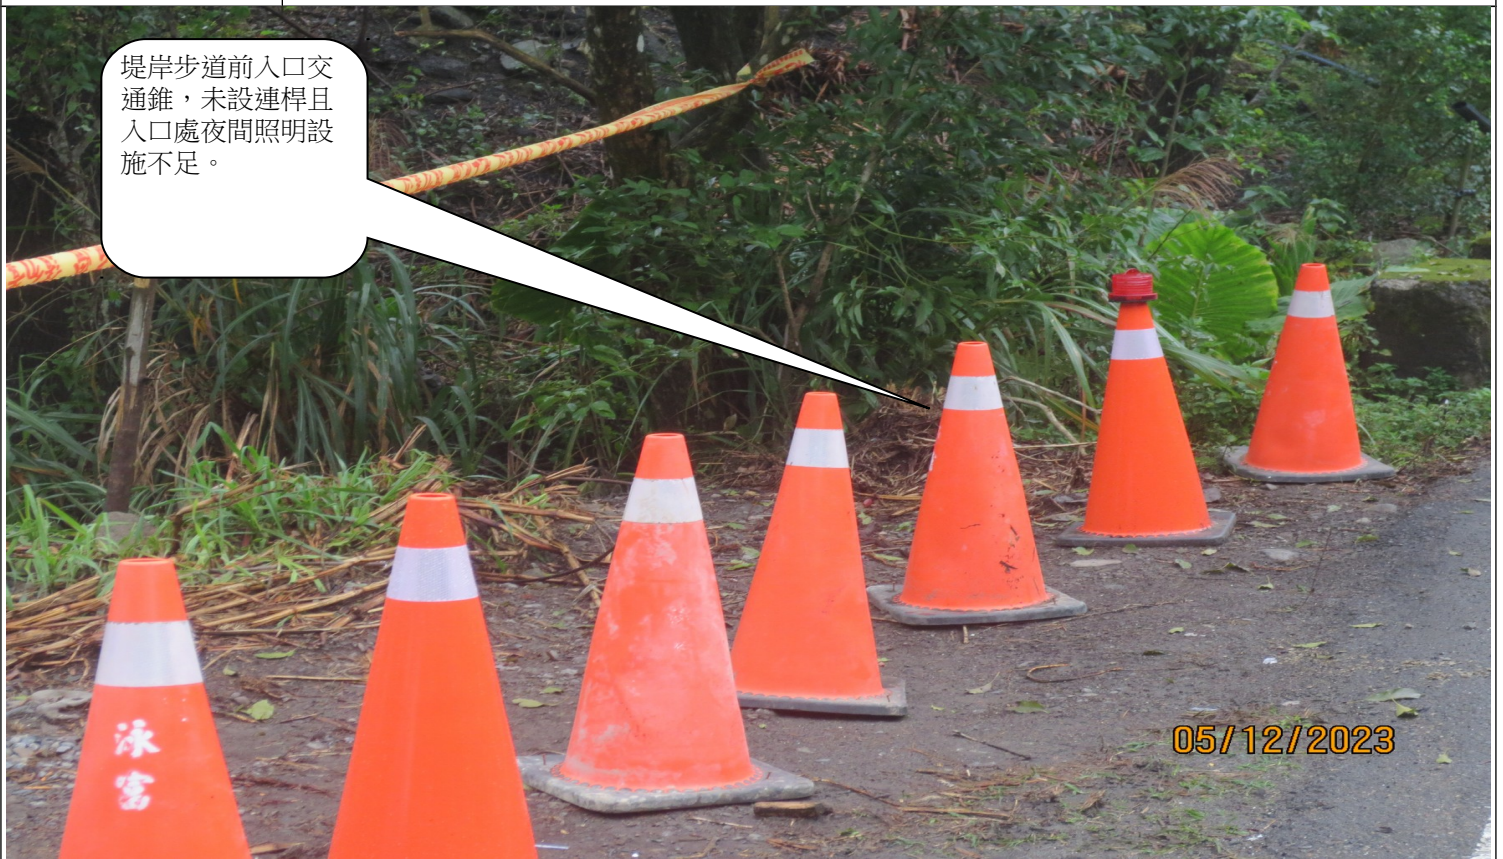
堤岸步道前入口交通錐，未設連桿且入口處夜間照明設施不足。
