新竹縣政府工程查核代表照片表

拍攝日期：112.12.04

工程名稱：112年N類災害搶修暨復建工程(開口契約)

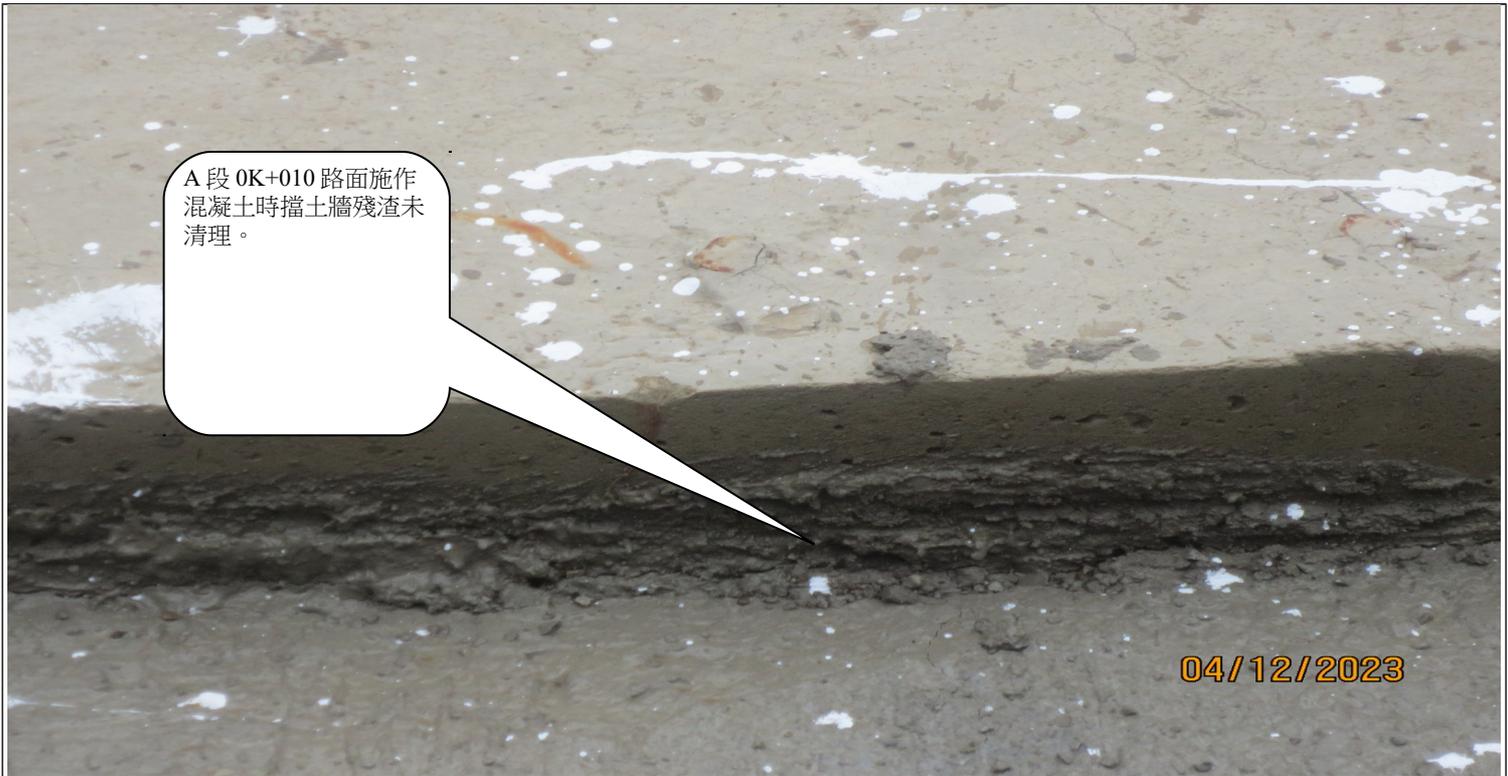
A段0K+010路面施作混凝土時擋土牆殘渣未清理。

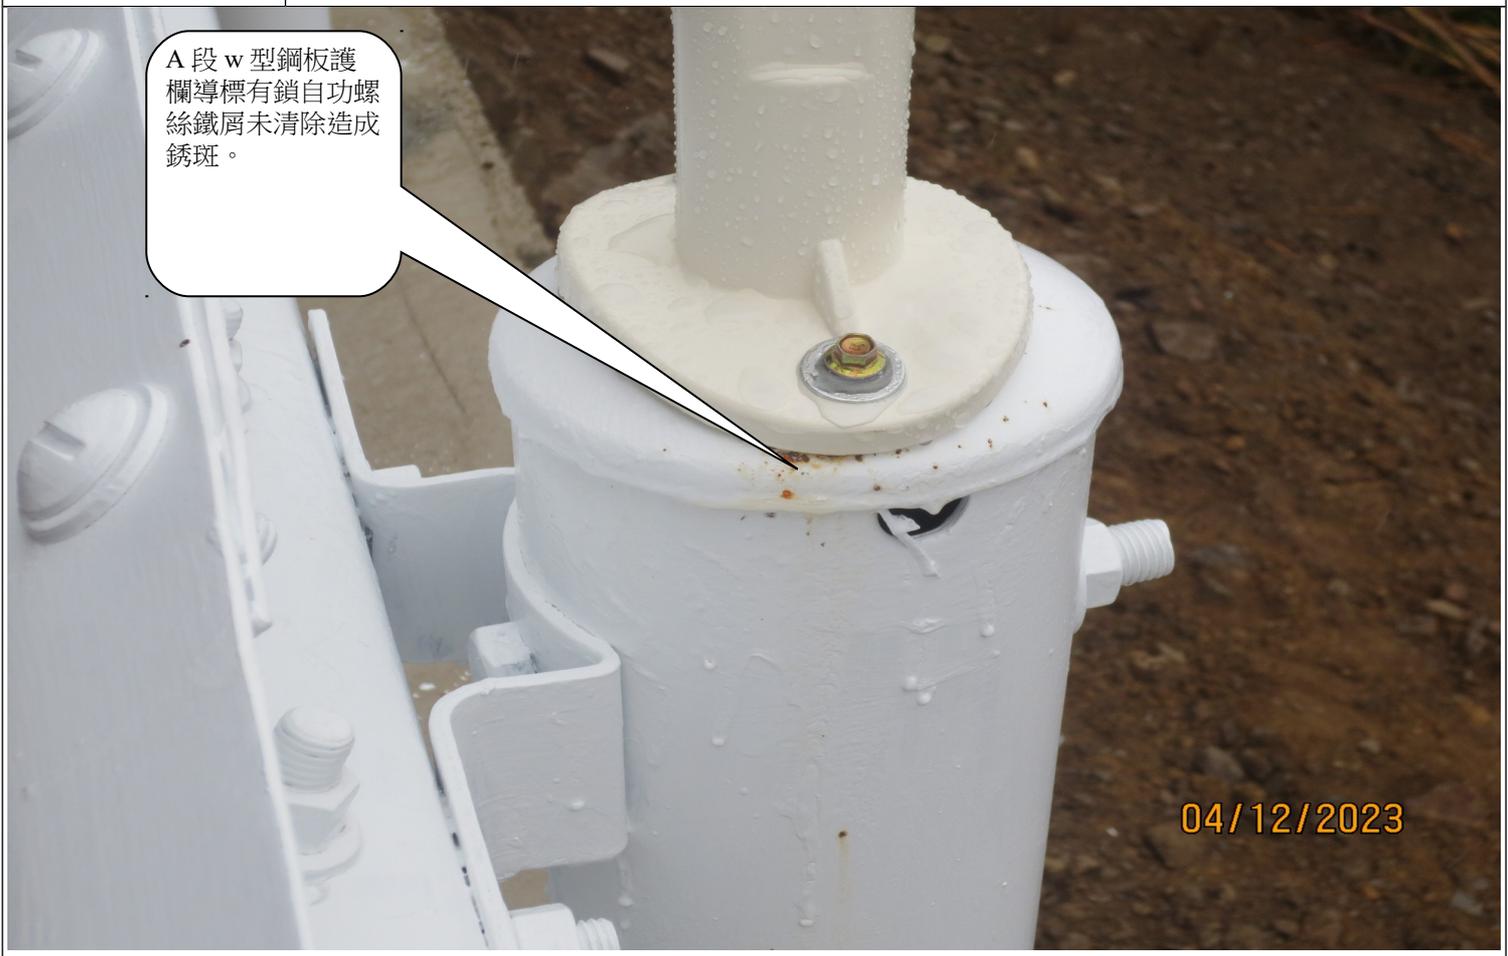
A 段 w 型鋼板護欄導標有鎖自功螺絲鐵屑未清除造成銹斑。

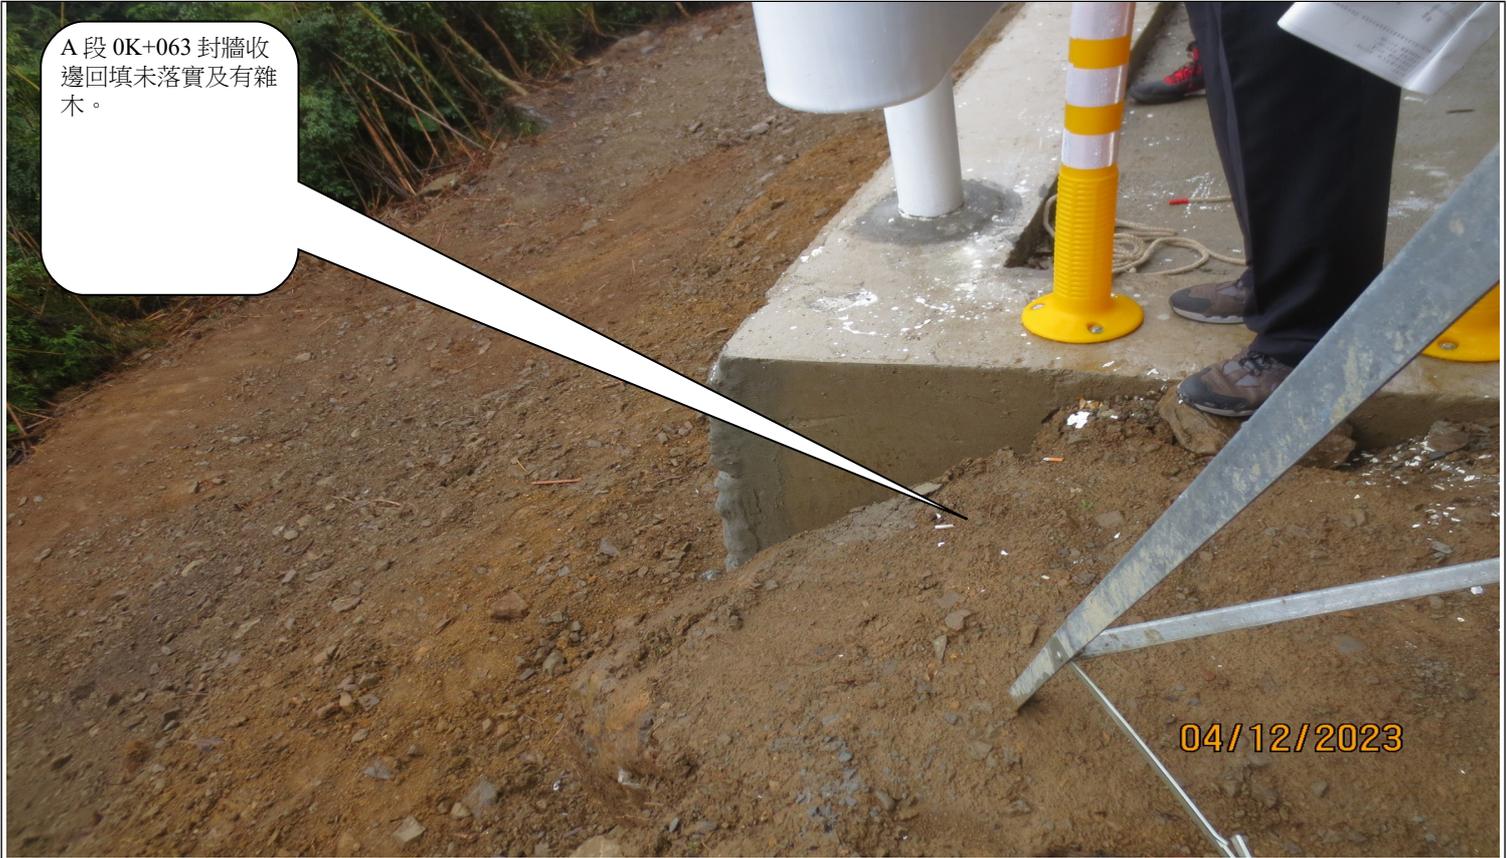
A 段 0K+063 封牆收邊回填未落實及有雜木。

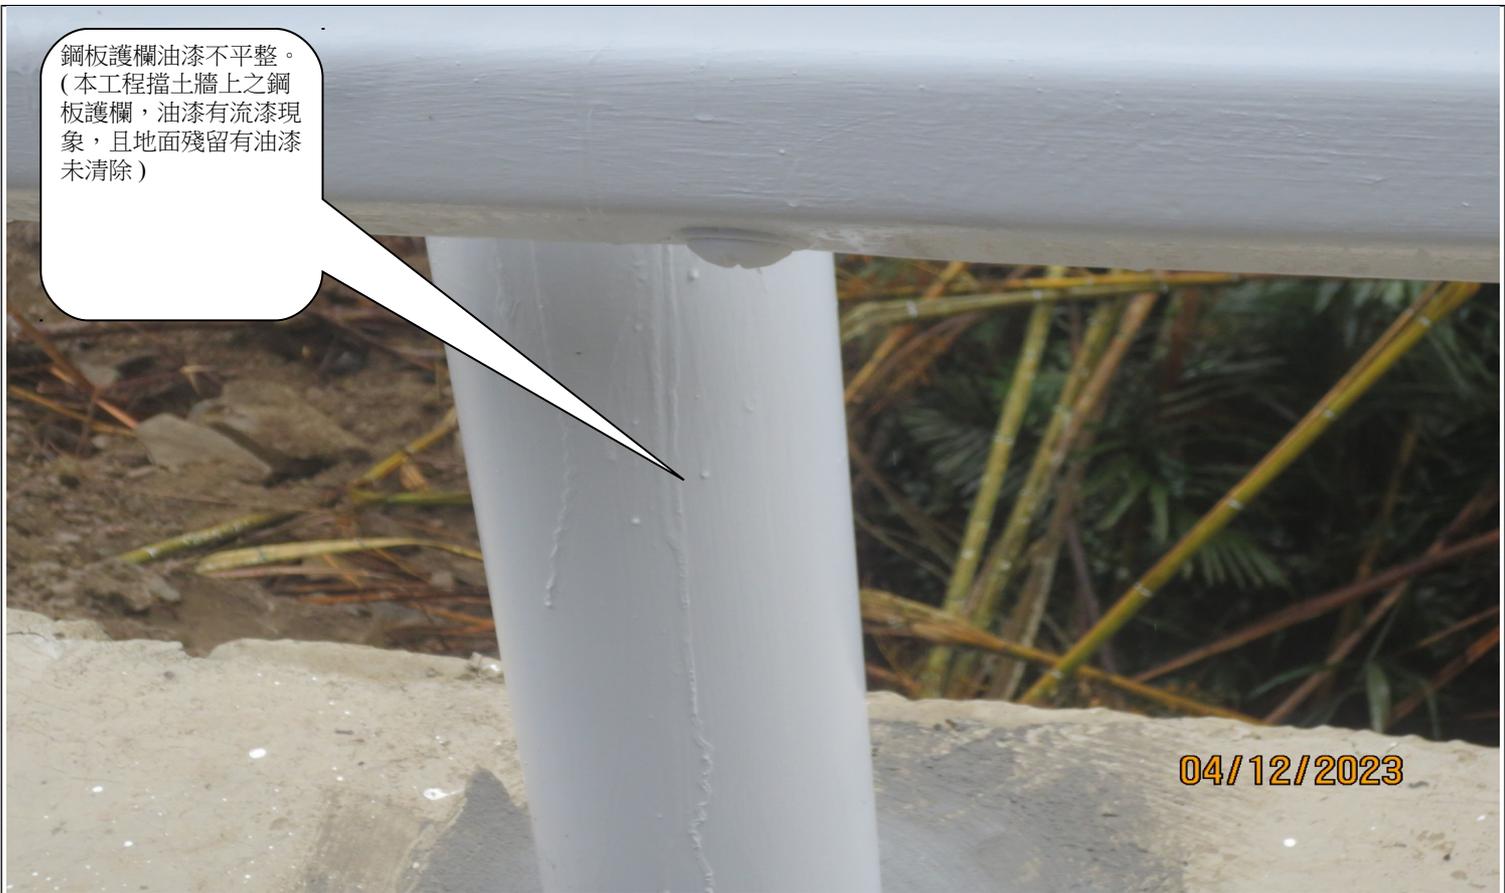
鋼板護欄油漆不平整。
(本工程擋土牆上之鋼板護欄，油漆有流漆現象，且地面殘留有油漆未清除)

鋼板護欄油漆不平整。(本工程擋土牆上之鋼板護欄，油漆有流漆現象，且地面殘留有油漆未清除)

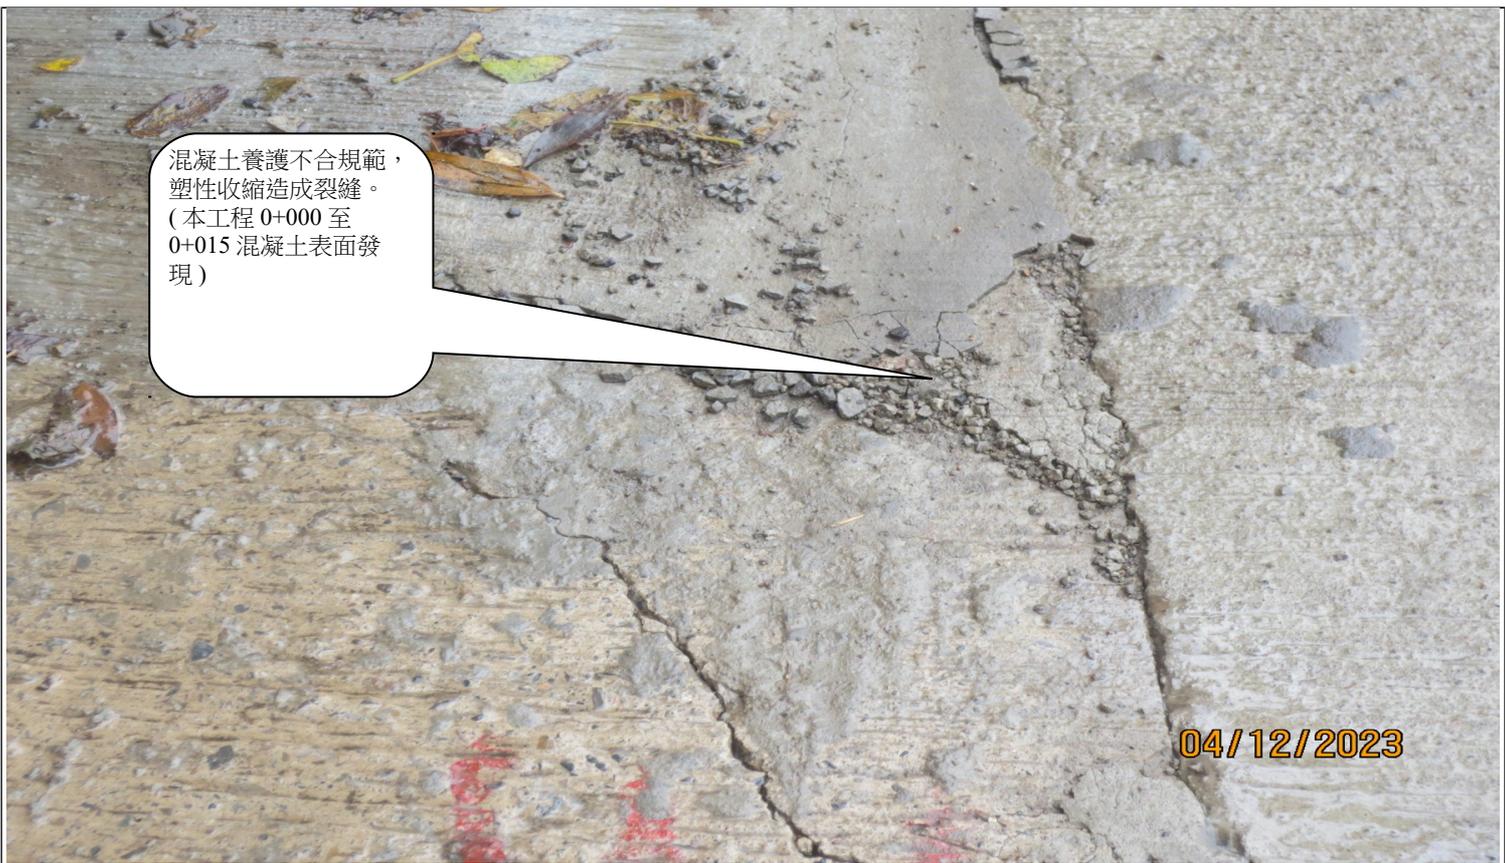
混凝土養護不合規範，
塑性收縮造成裂縫。
(本工程0+000至
0+015混凝土表面發
現)

混凝土養護不合規範，塑性收縮造成裂縫。(本工程 0+000 至 0+015 混凝土表面發現)

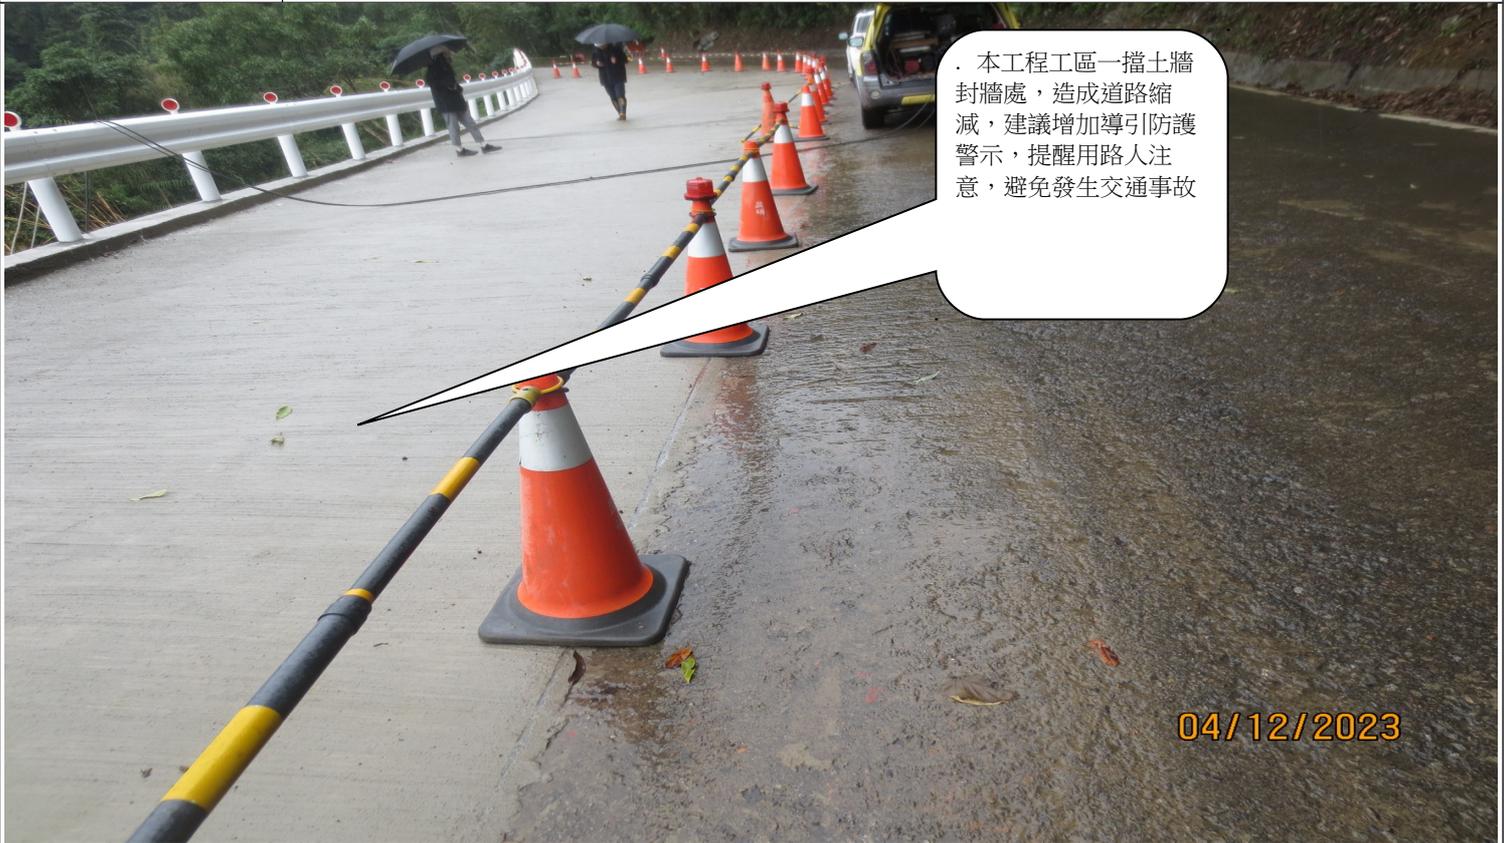
本工程工區一擋土牆封牆處，造成道路縮減，建議增加導引防護警示，提醒用路人注意，避免發生交通事故
