# 新竹縣政府工程查核代表照片表

拍攝日期：112.12.04

工程名稱：112年N類災害搶修暨復建工程(開口契約)

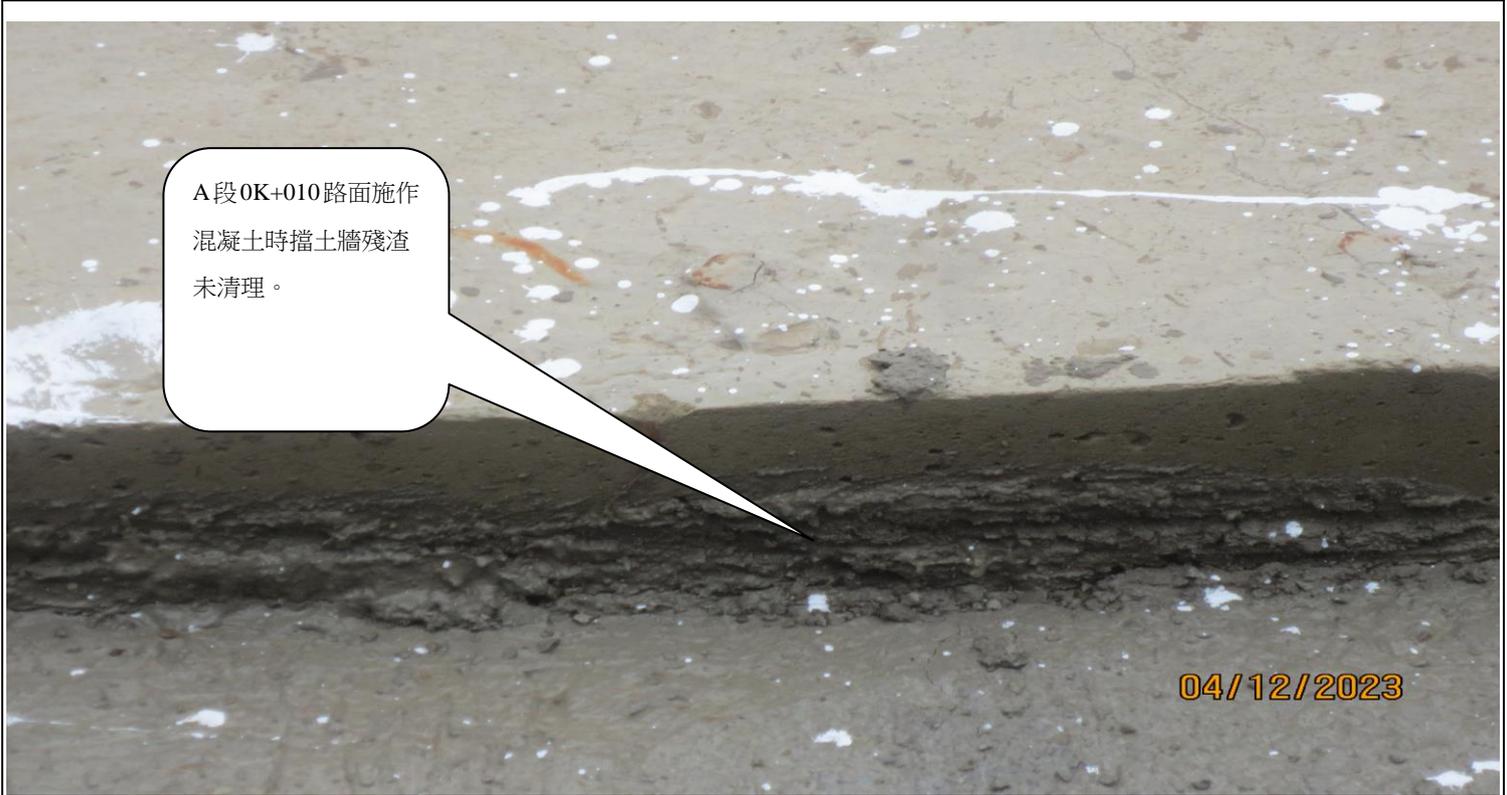
A段0K+010路面施作  
混凝土時擋土牆殘渣  
未清理。

A段0K+010路面施作混凝土時擋土牆殘渣未清理。

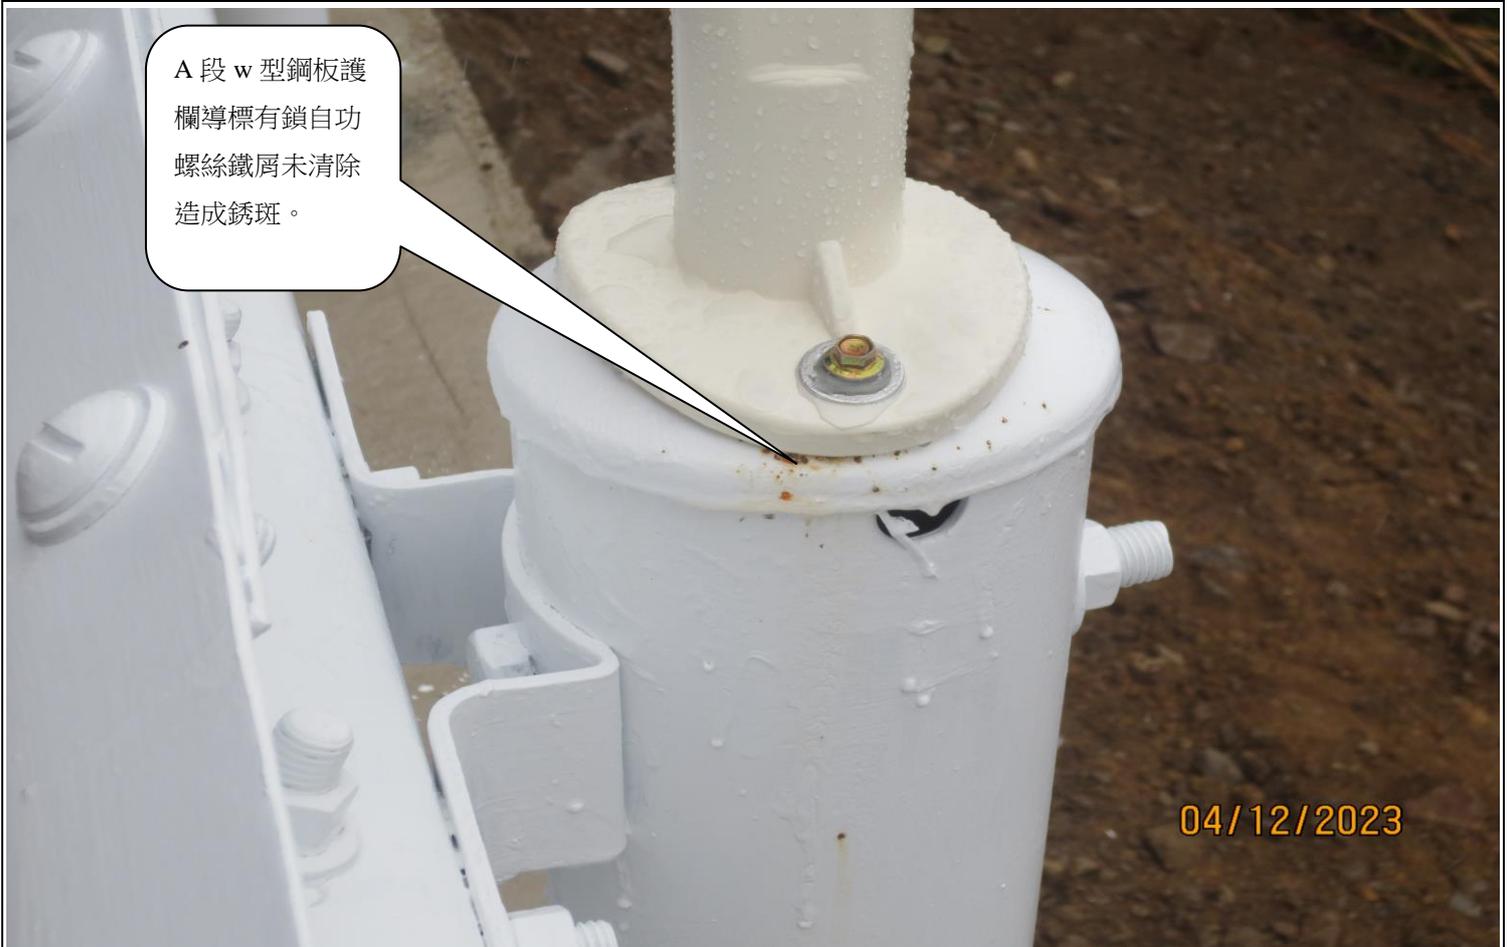
A段w型鋼板護  
欄導標有鎖自功  
螺絲鐵屑未清除  
造成銹斑。

A段w型鋼板護欄導標有鎖自功螺絲鐵屑未清除造成銹斑。

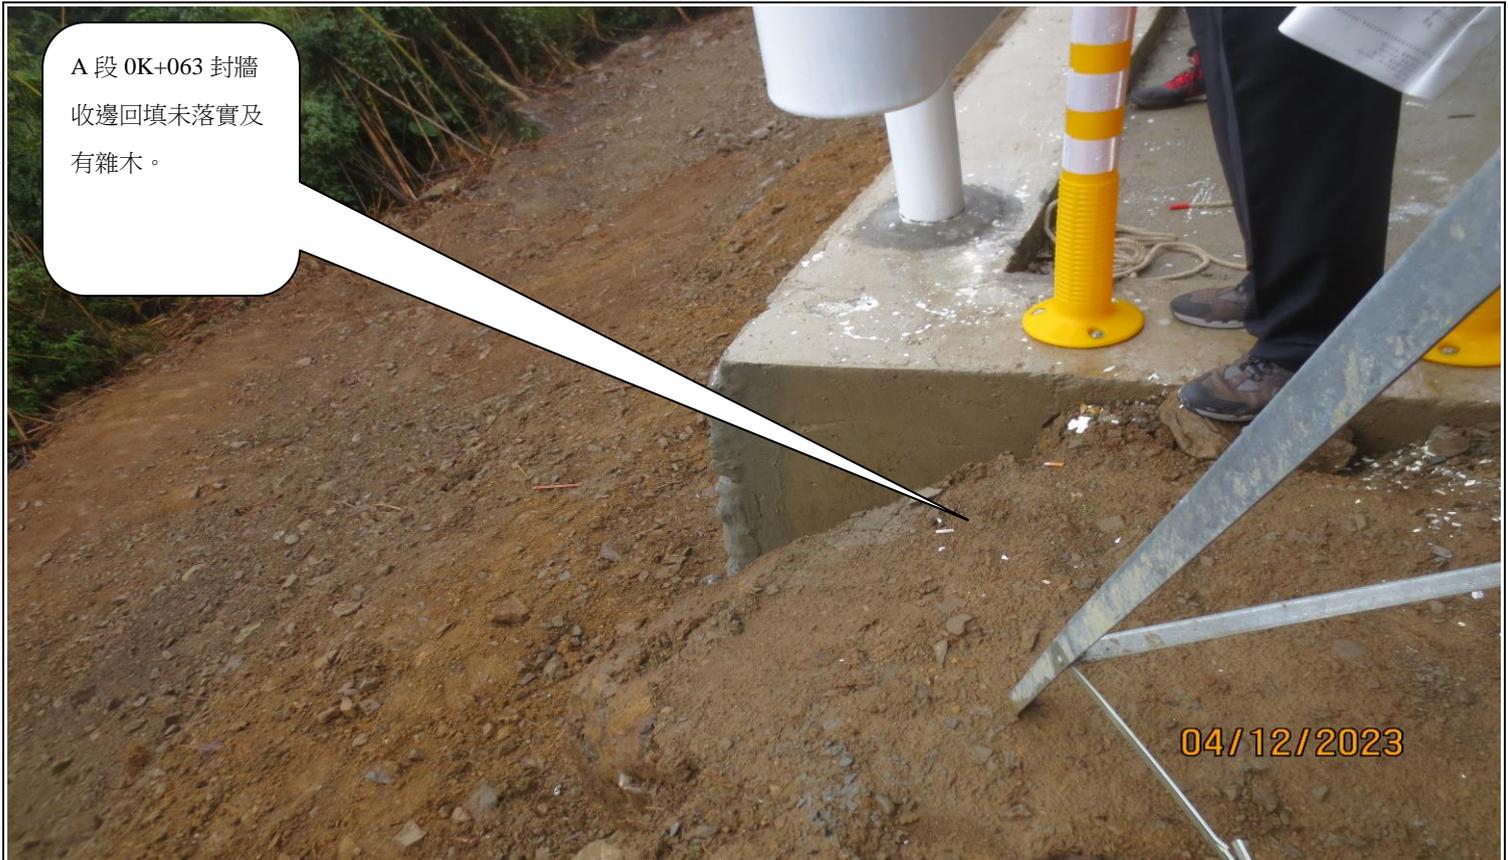
A段0K+063封牆  
收邊回填未落實及  
有雜木。

A段0K+063封牆收邊回填未落實及有雜木。

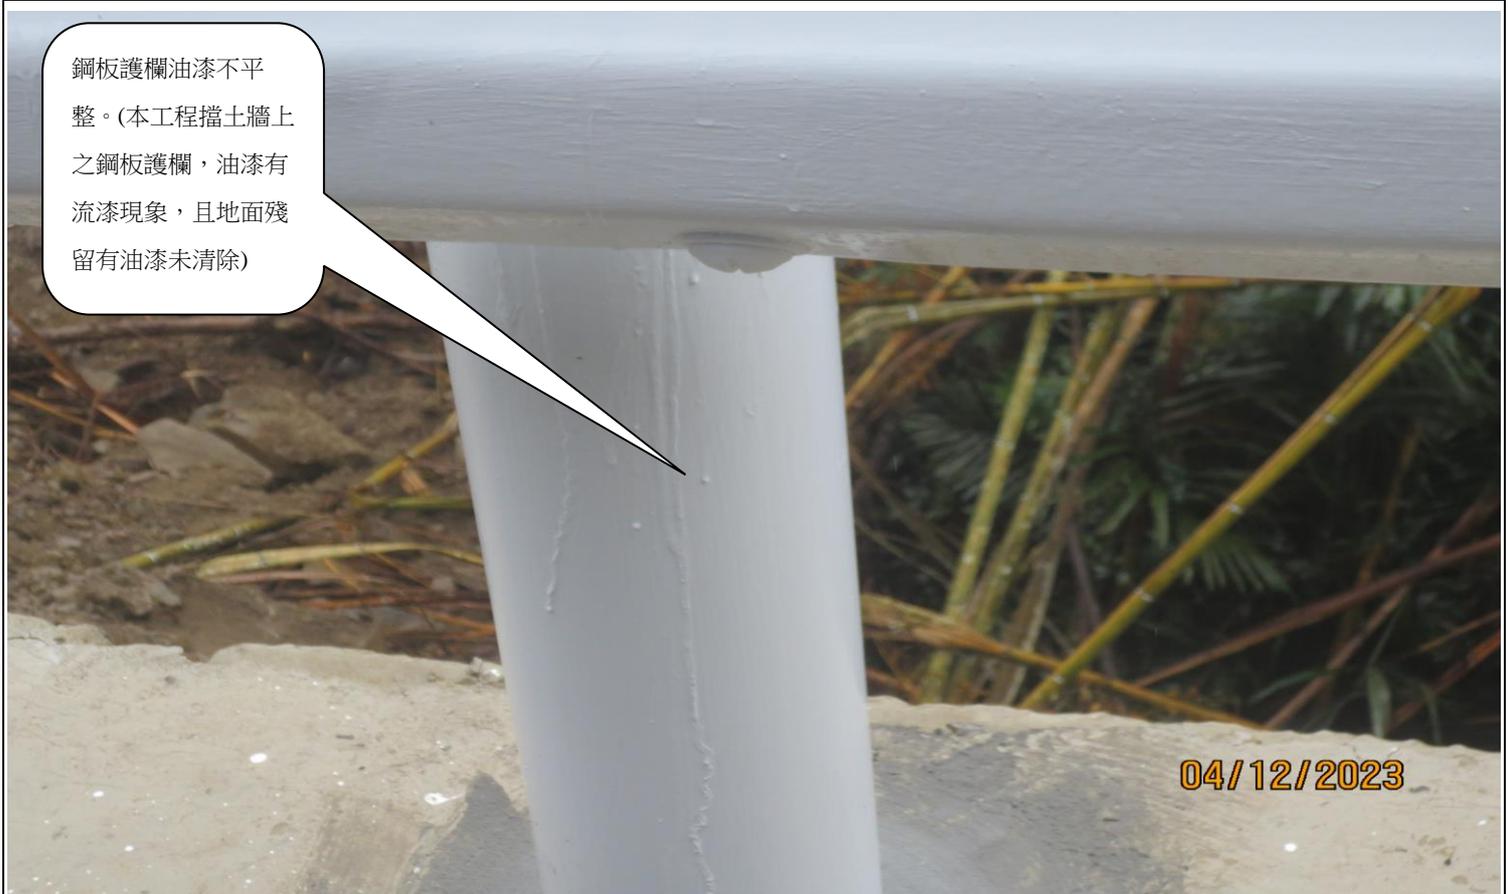
鋼板護欄油漆不平  
整。(本工程擋土牆上  
之鋼板護欄，油漆有  
流漆現象，且地面殘  
留有油漆未清除)

鋼板護欄油漆不平整。(本工程擋土牆上之鋼板護欄，油漆有流漆現象，且地面殘留有油漆未清除)

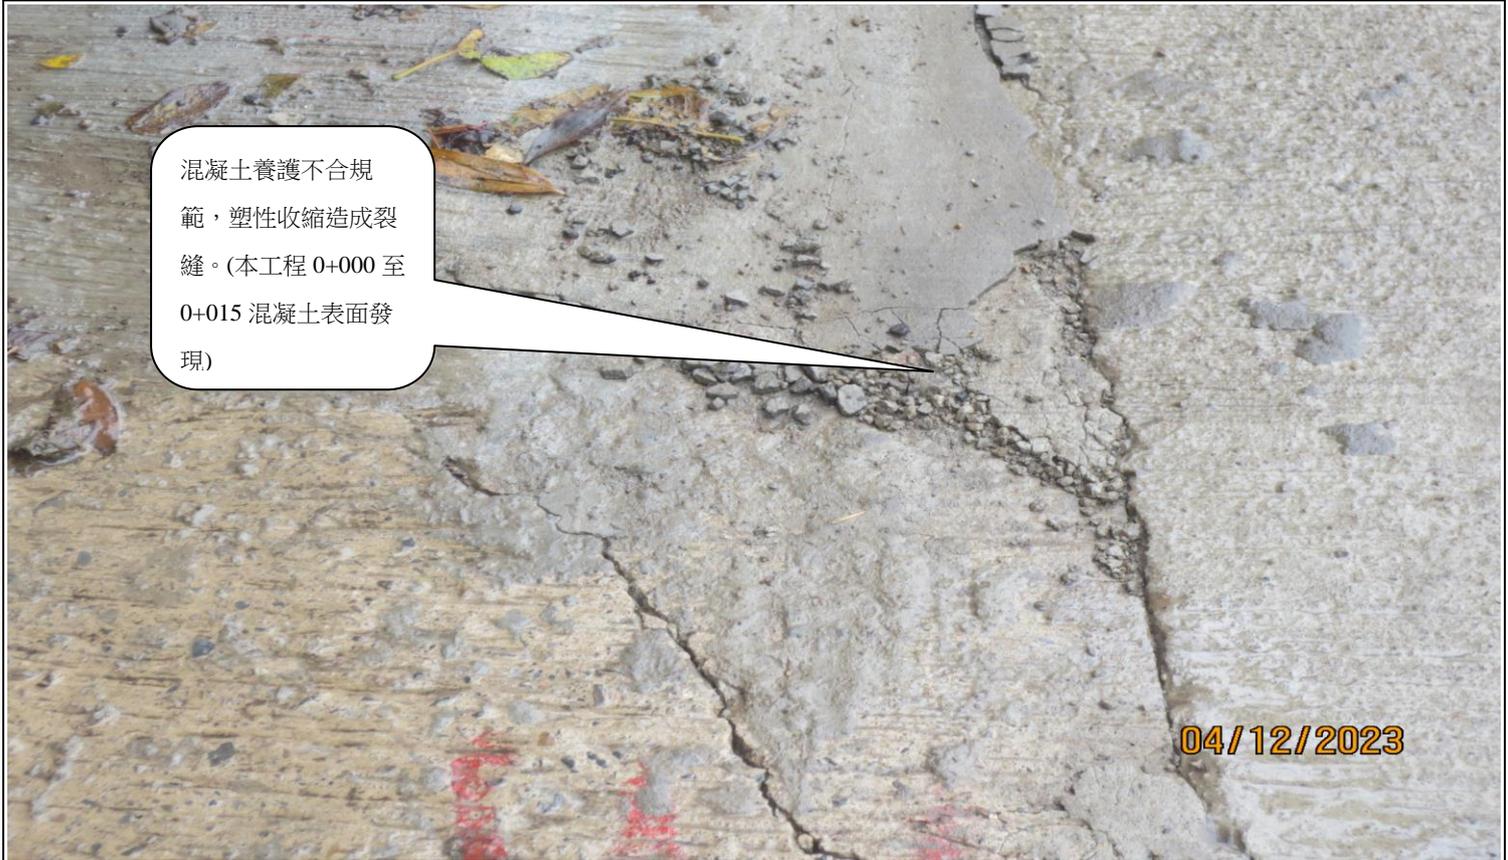
混凝土養護不合規範，塑性收縮造成裂縫。(本工程 0+000 至 0+015 混凝土表面發現)

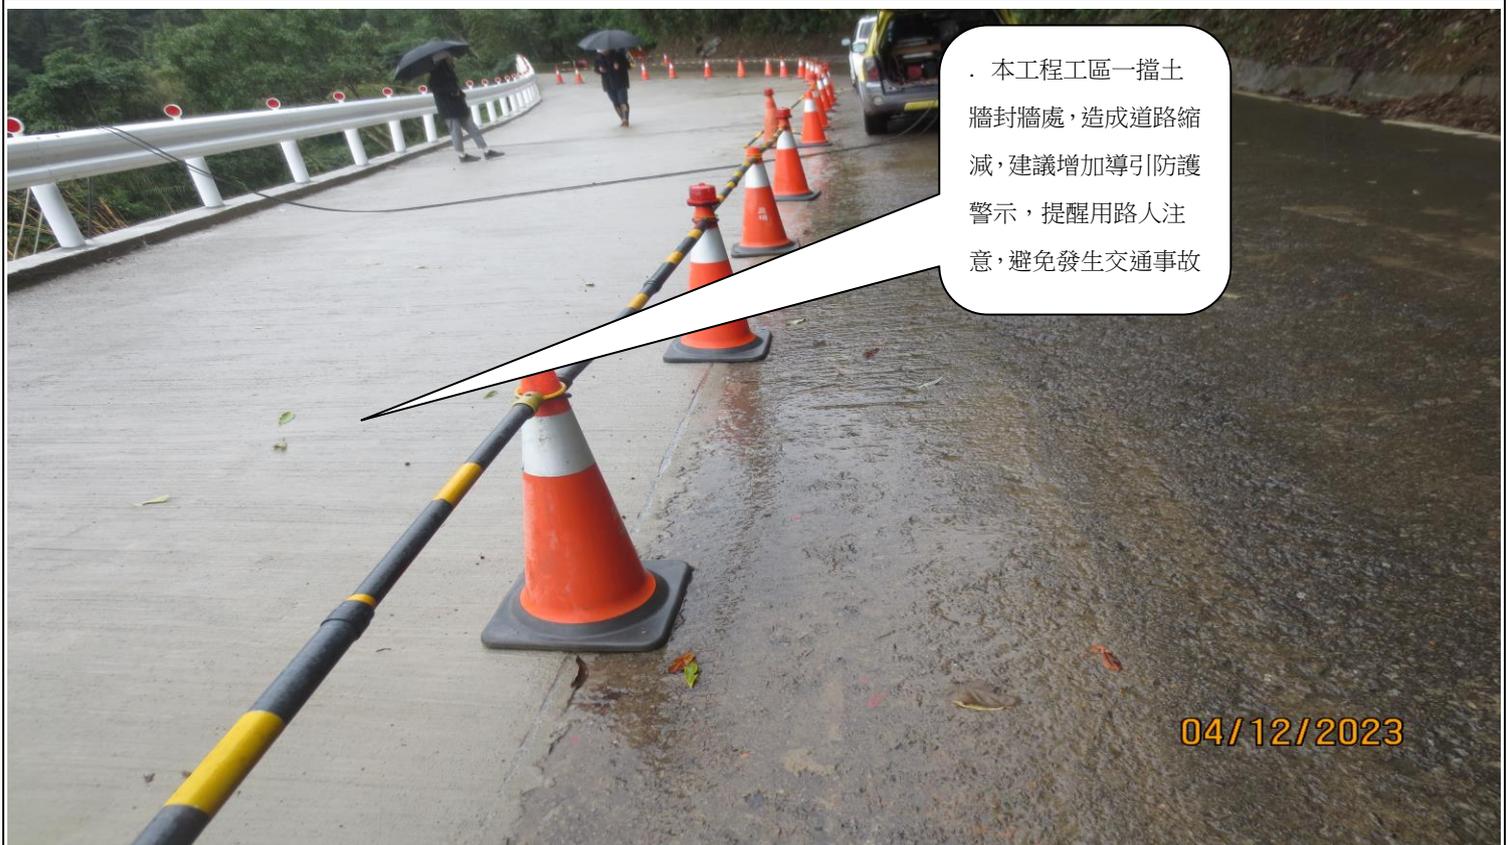
本工程工區一擋土牆封牆處，造成道路縮減，建議增加導引防護警示，提醒用路人注意，避免發生交通事故
