新竹縣政府工程查核代表照片表

拍攝日期：112.112.07

工程名稱：112 年度整建計畫-戶外運動場整建工程

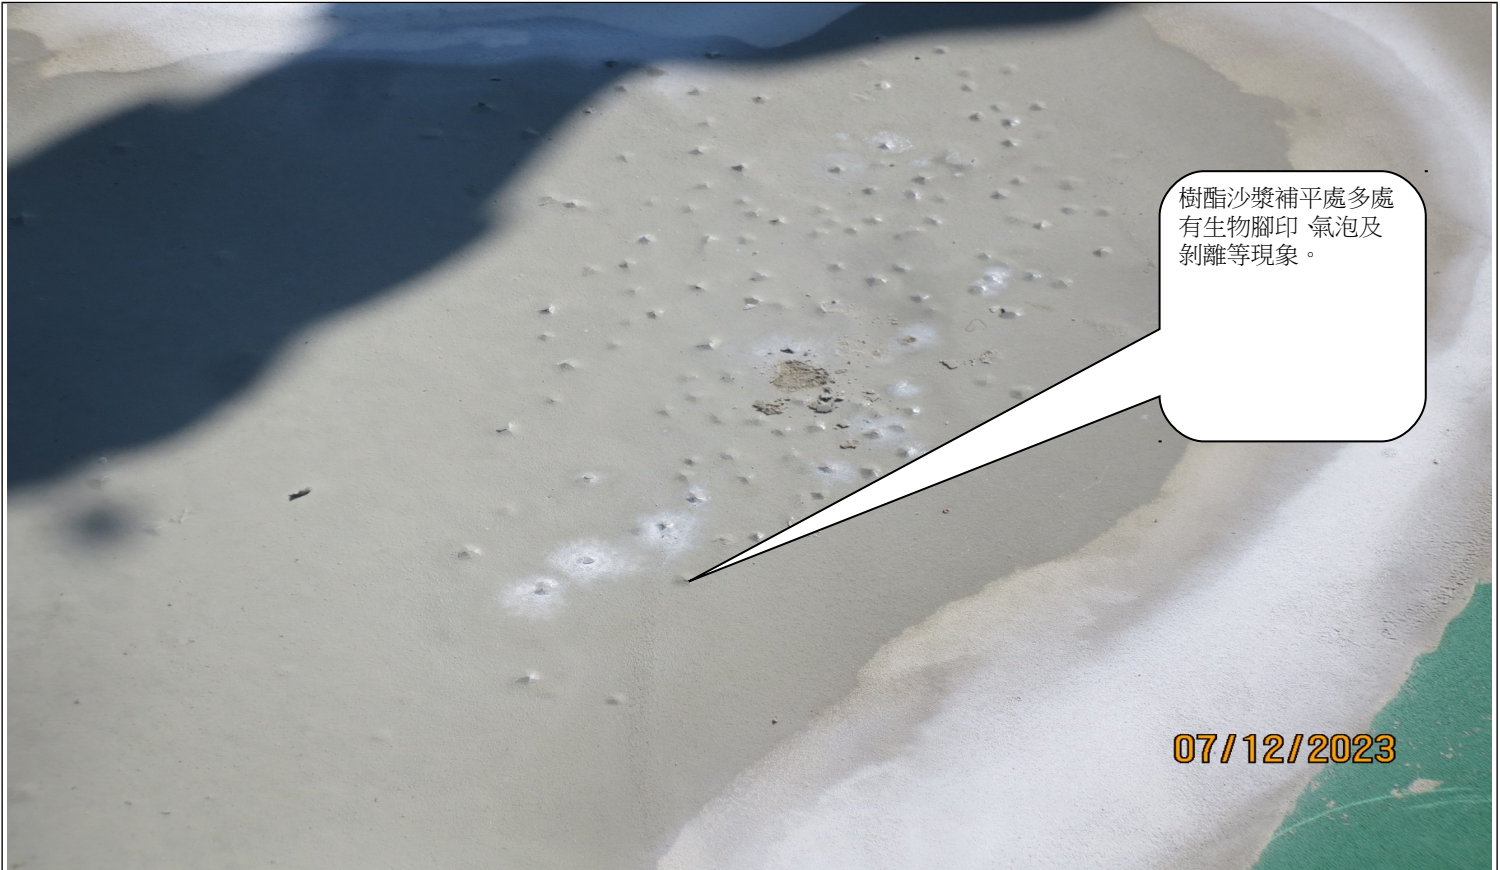
樹酯沙漿補平處多處有生物腳印、氣泡及剝離等現象。

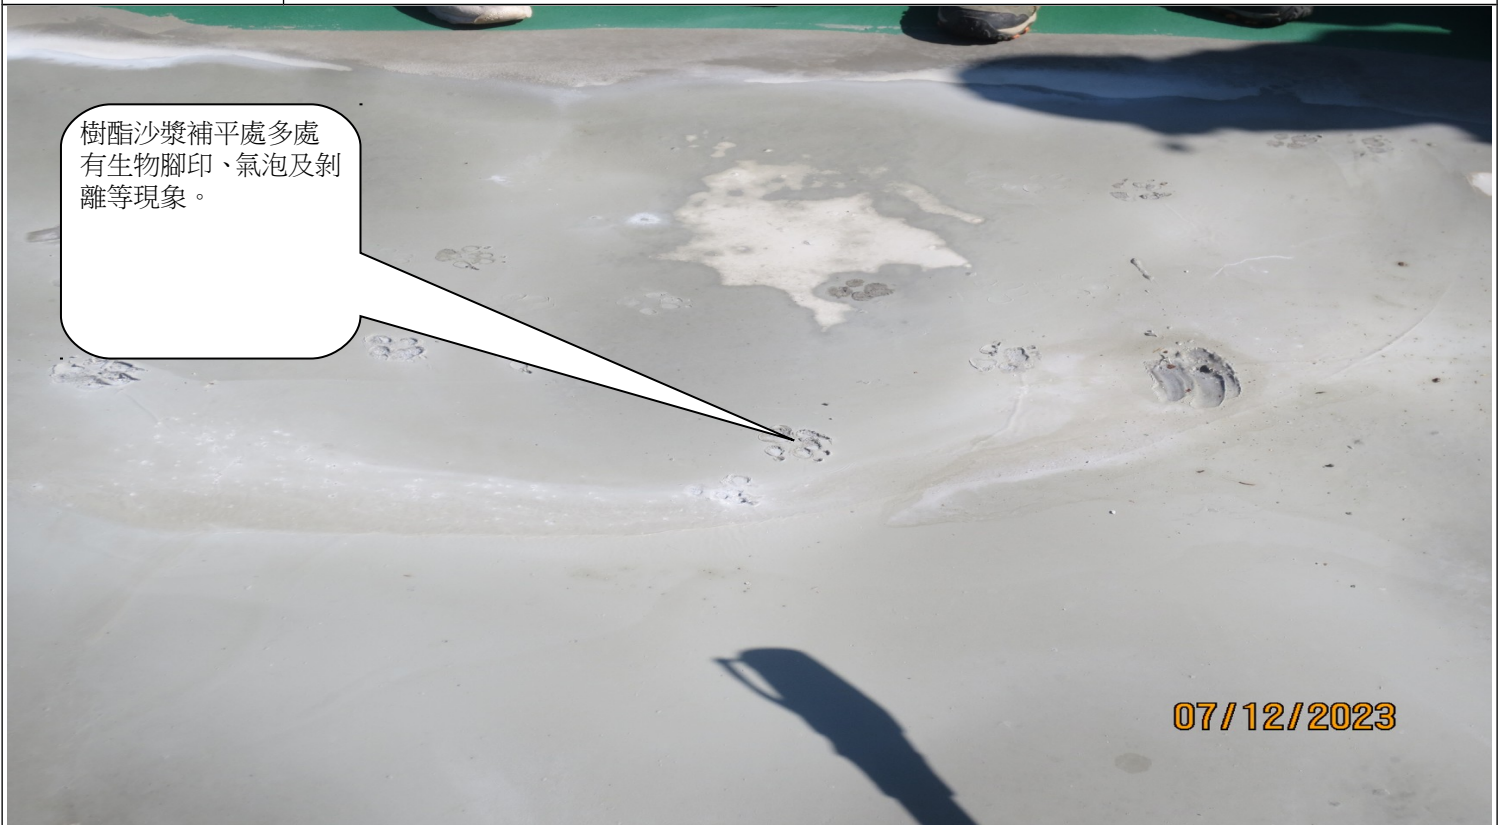
說明	樹脂沙漿補平處多處有生物腳印、氣泡及剝離等現象。
----	--------------------------

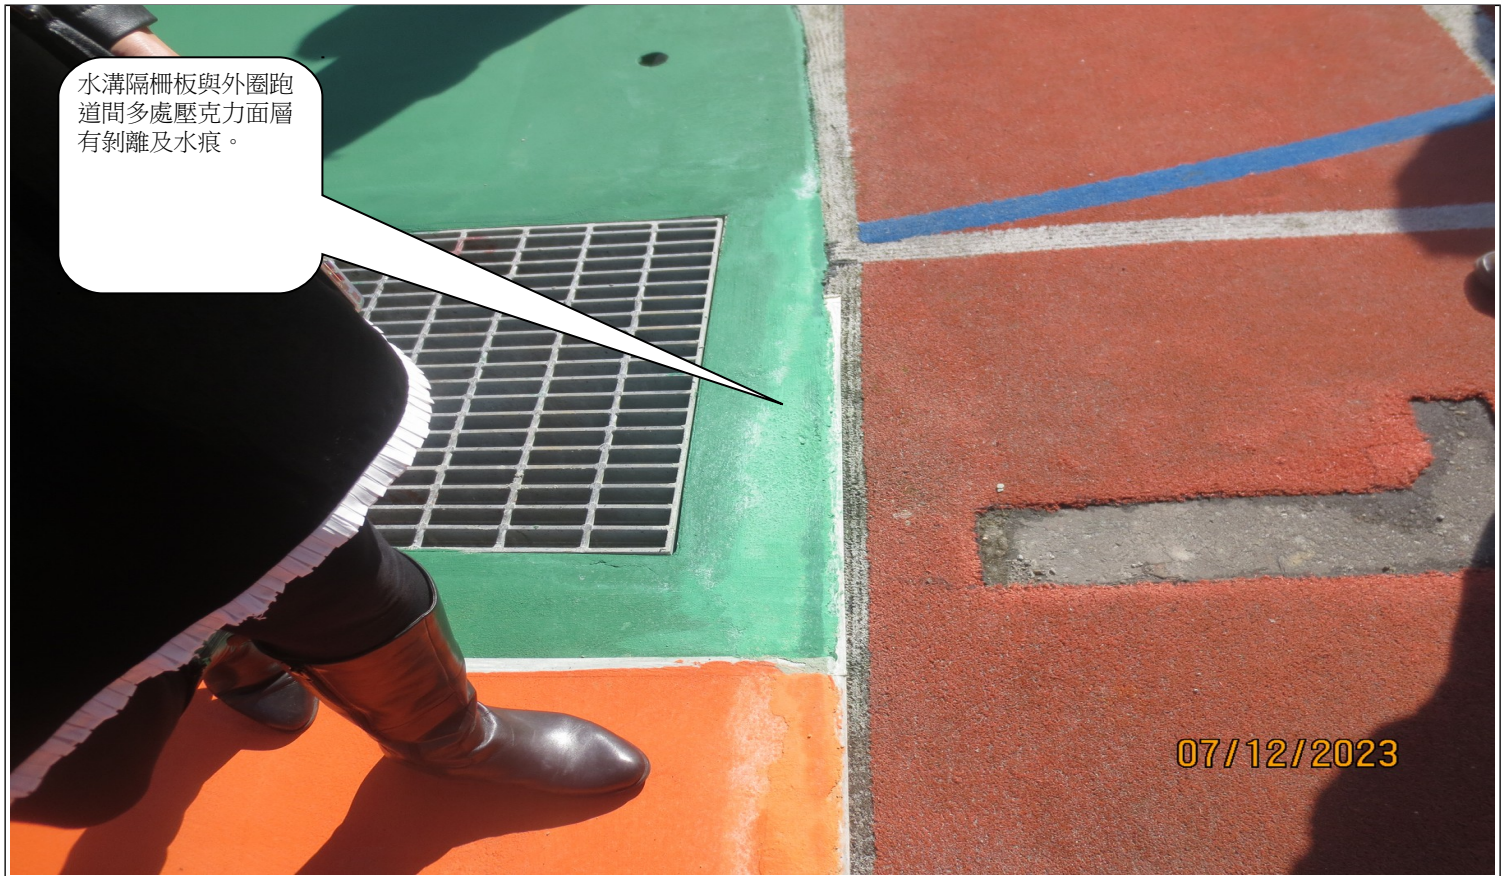
說明	水溝隔柵板與外圈跑道間多處壓克力面層有剝離及水痕。
----	---------------------------

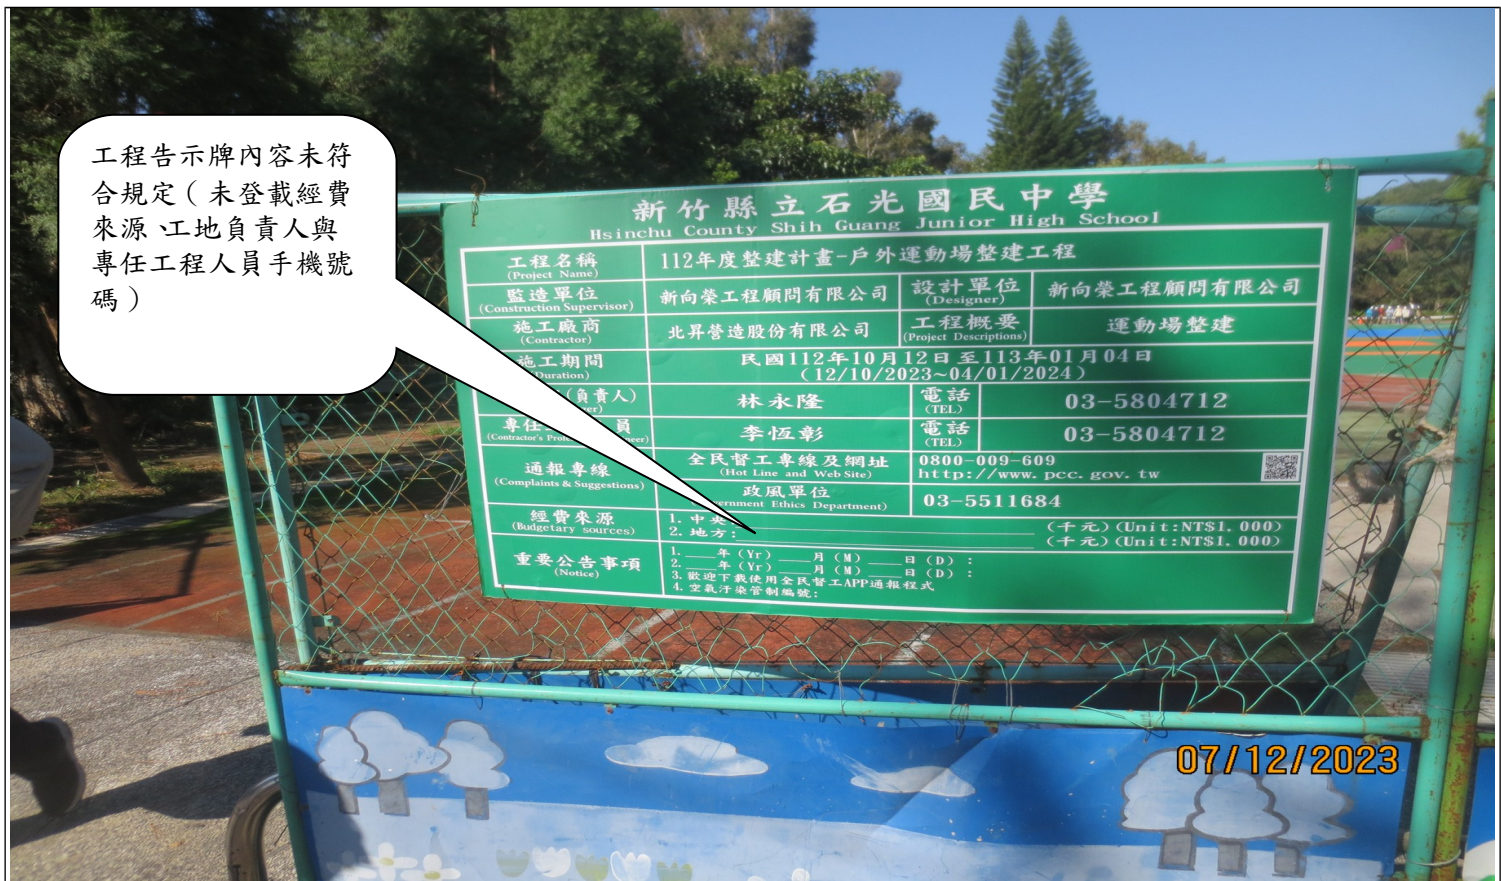
說明	工程告示牌內容未符合規定(未登載經費來源、工地負責人與專任工程人員手機號碼)
----	--

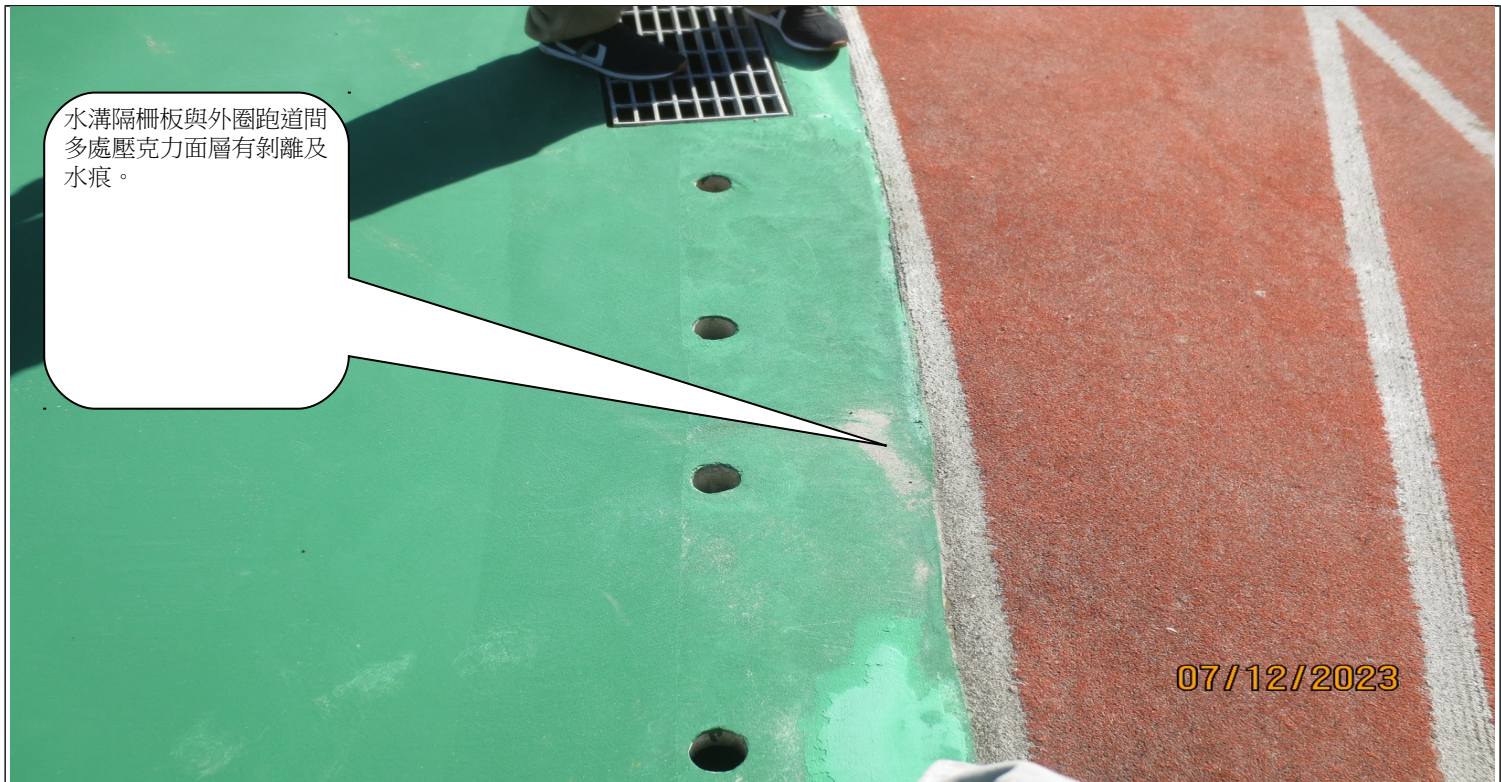
說明	水溝隔柵板與外圈跑道間多處壓克力面層有剝離及水痕。
----	---------------------------

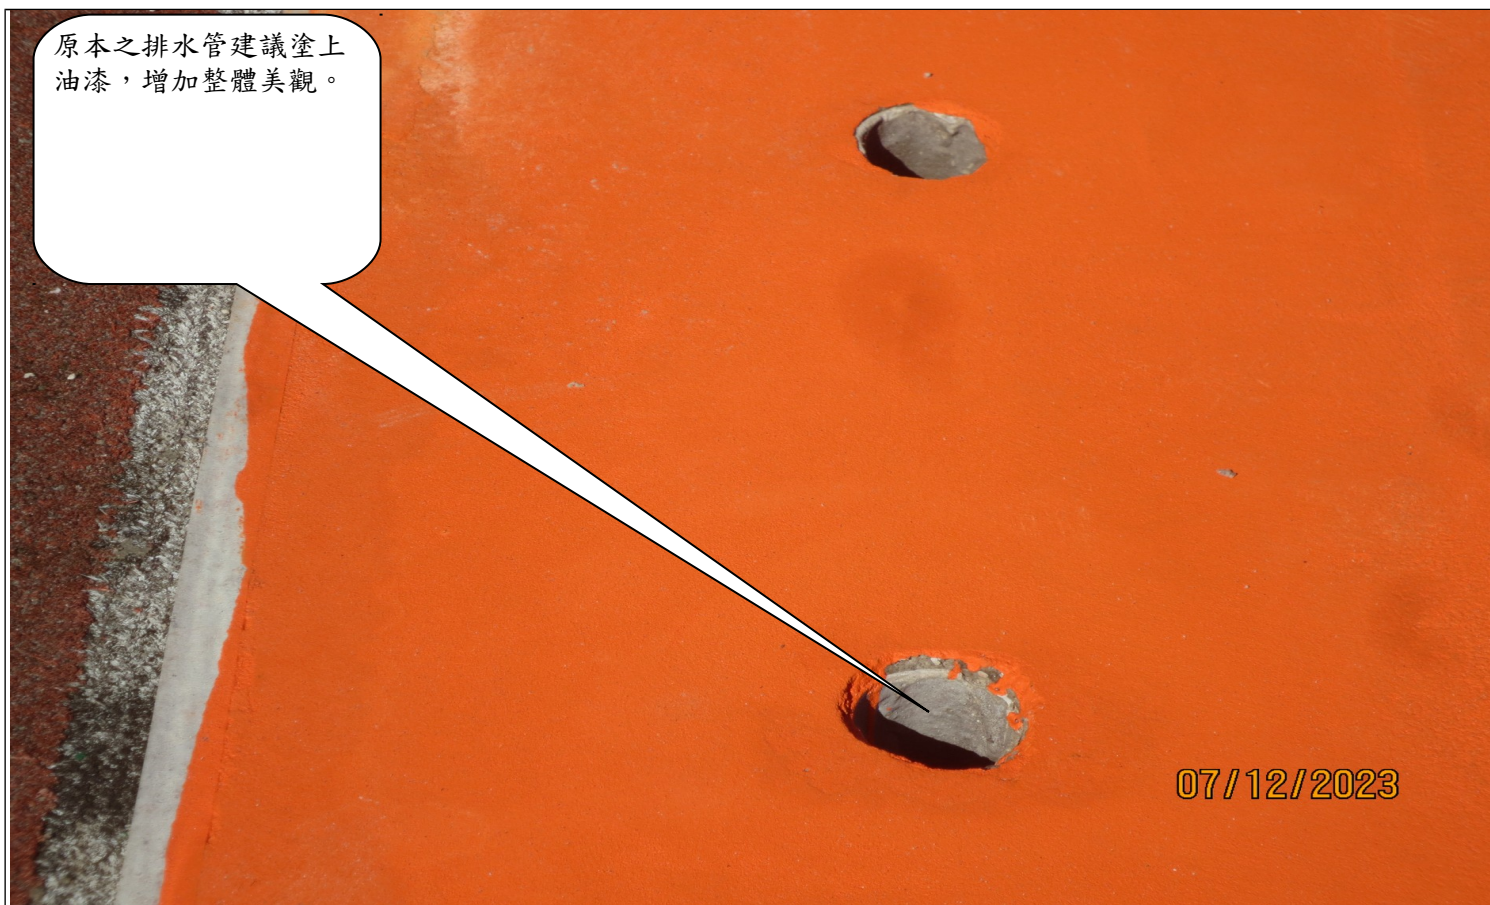
說明	原本之排水管建議塗上油漆，增加整體美觀。
----	----------------------

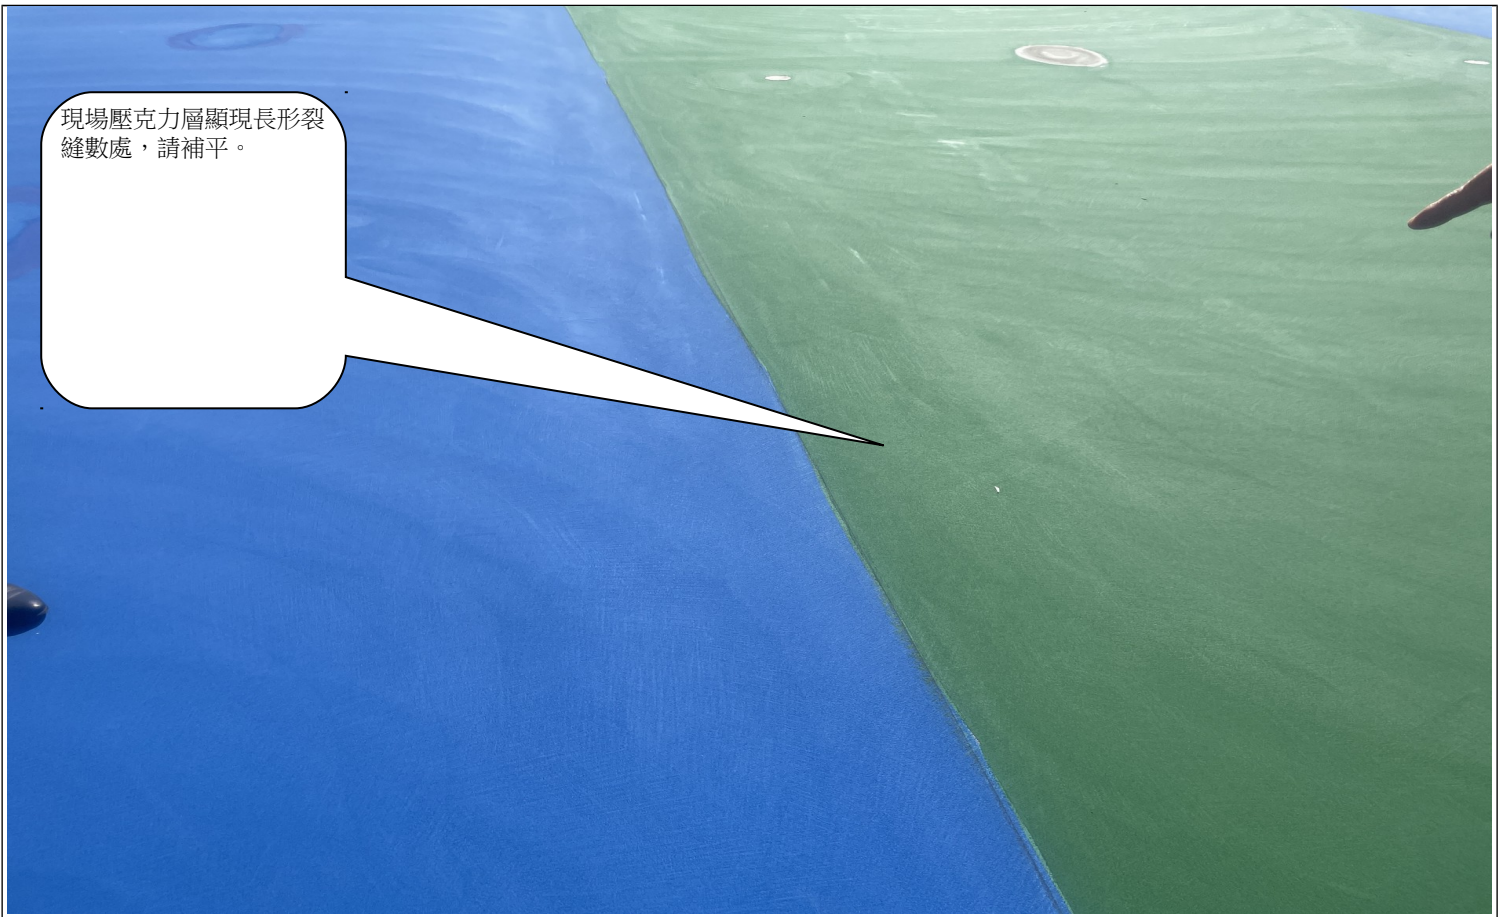
現場壓克力層顯現長形裂縫數處，請補平。
