新竹縣政府工程查核代表照片表

拍攝日期：112.12.19

工程名稱：新竹縣橫山鄉豐鄉村鄰聚落道路品質改善工程

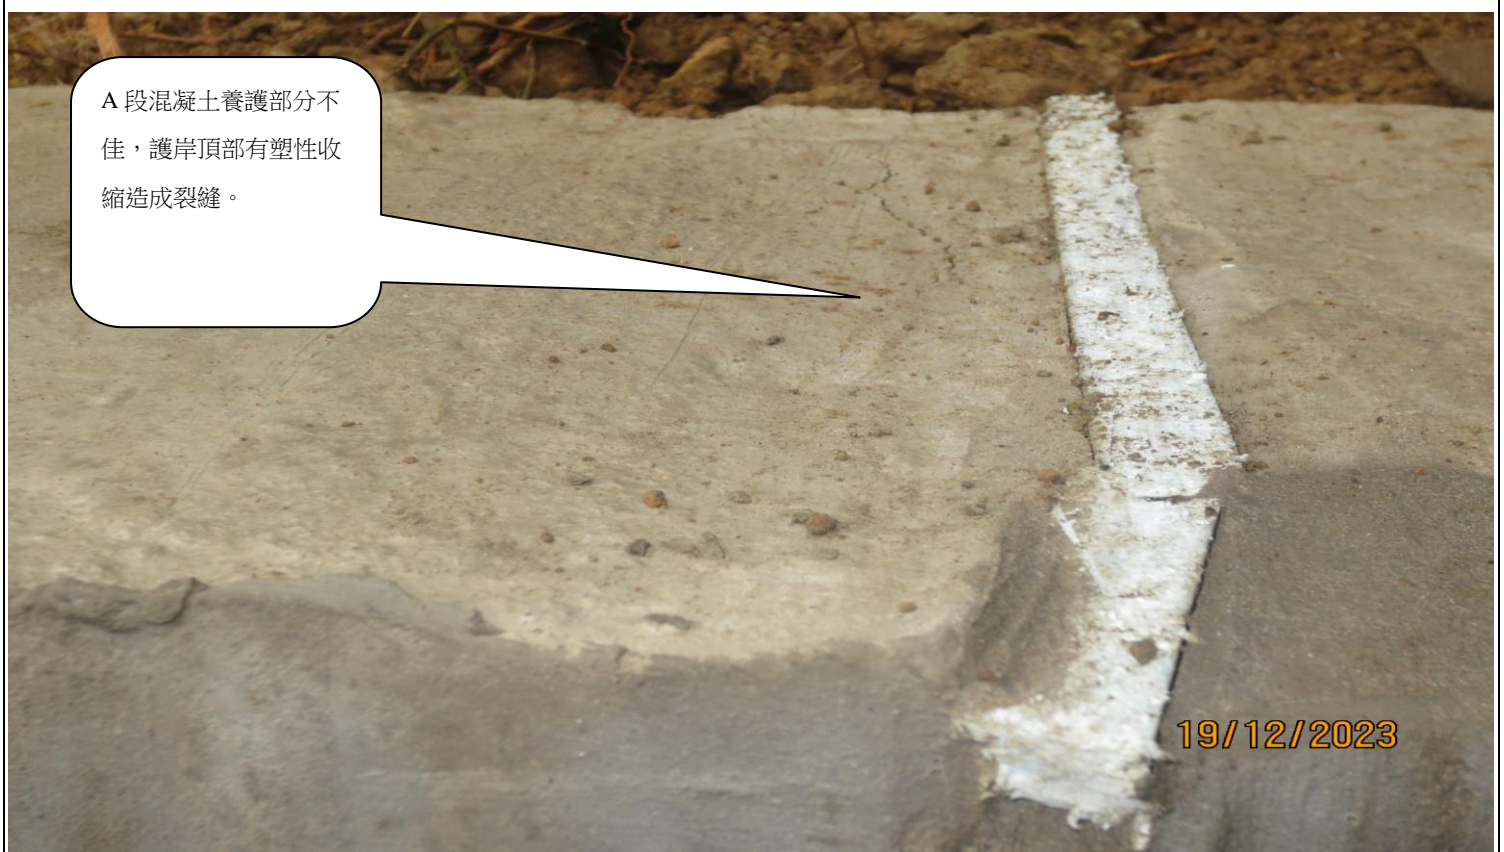
A 段混凝土養護部分不佳，護岸頂部有塑性收縮造成裂縫。

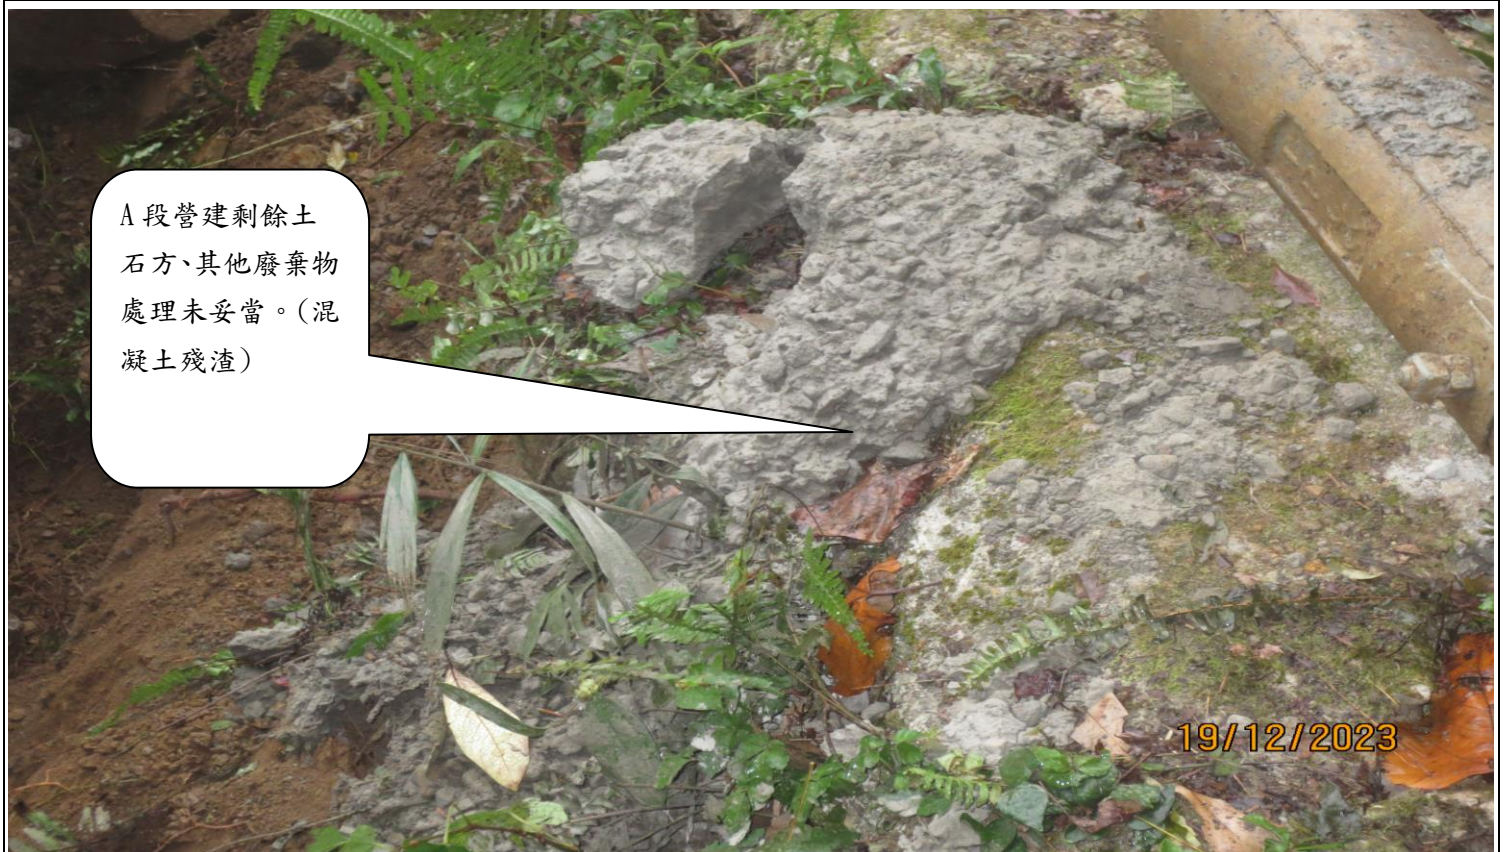
A 段營建剩餘土石方、其他廢棄物處理未妥當。(混凝土殘渣)

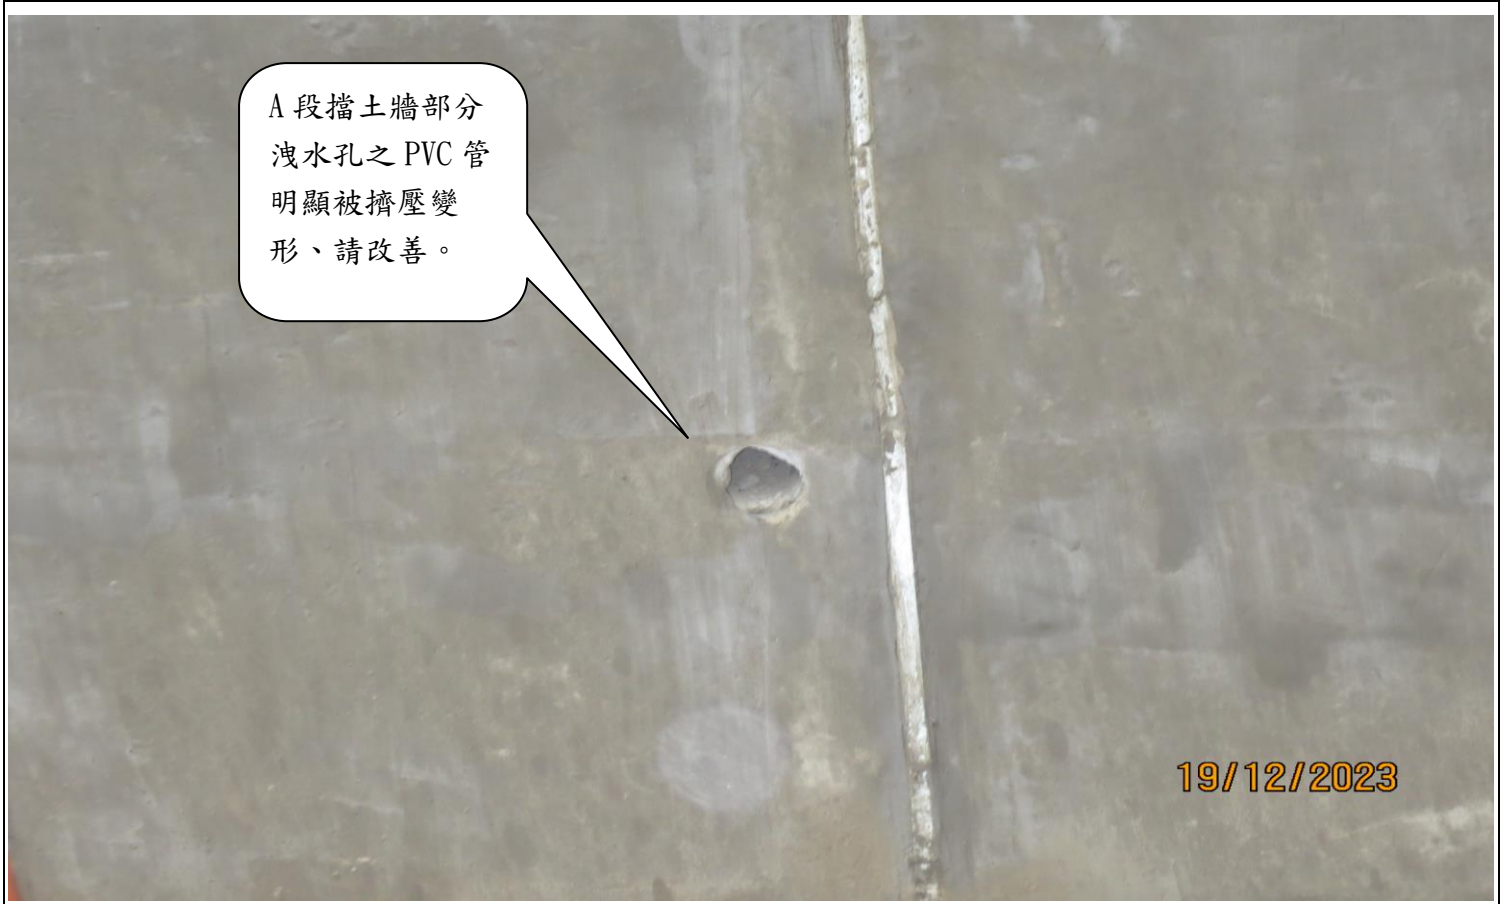
A 段擋土牆部分洩水孔之 PVC 管明顯被擠壓變形、請改善。

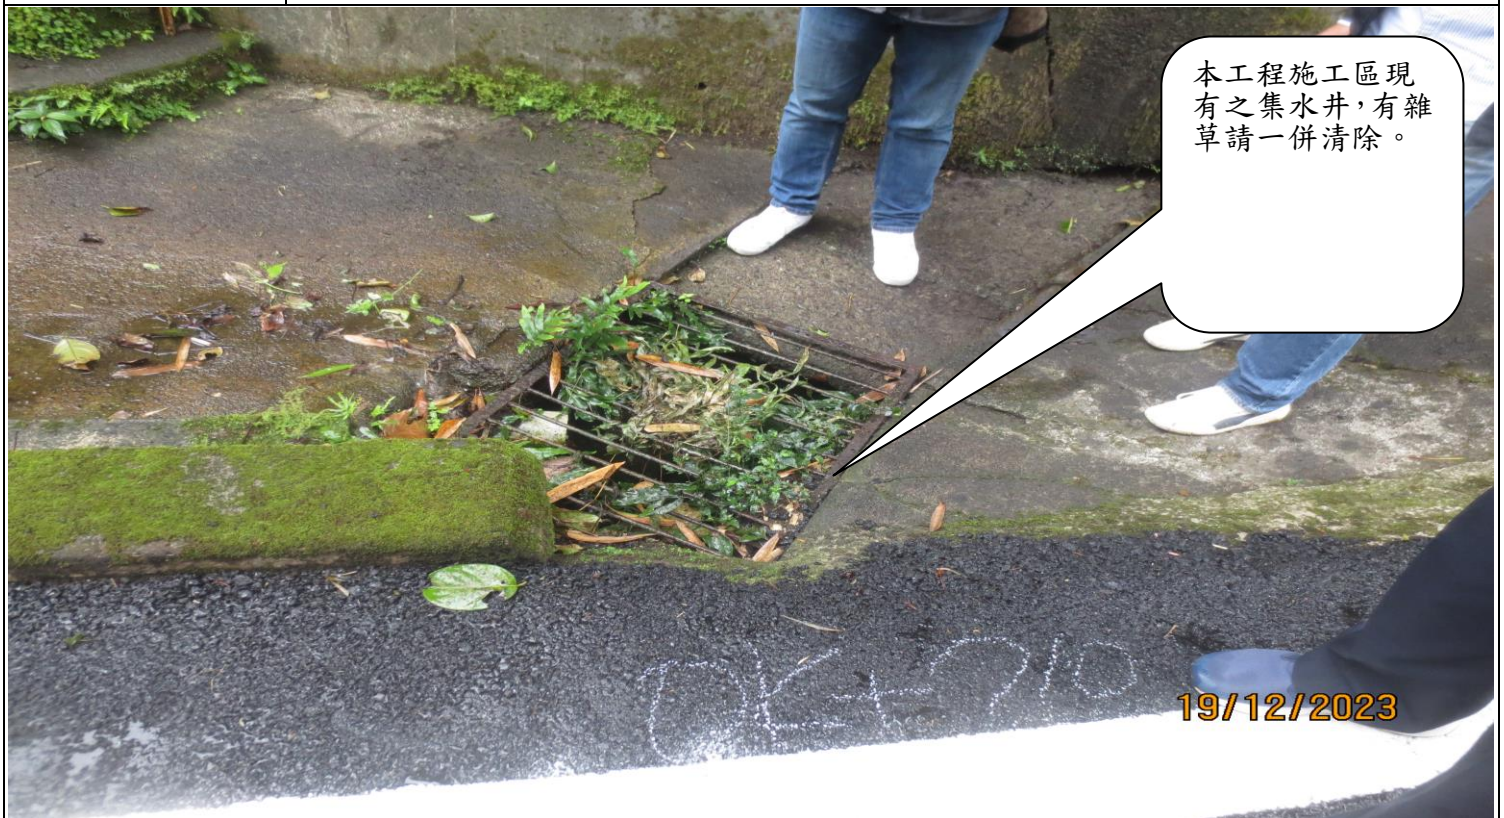
本工程施工區現有之集水井，有雜草請一併清除。

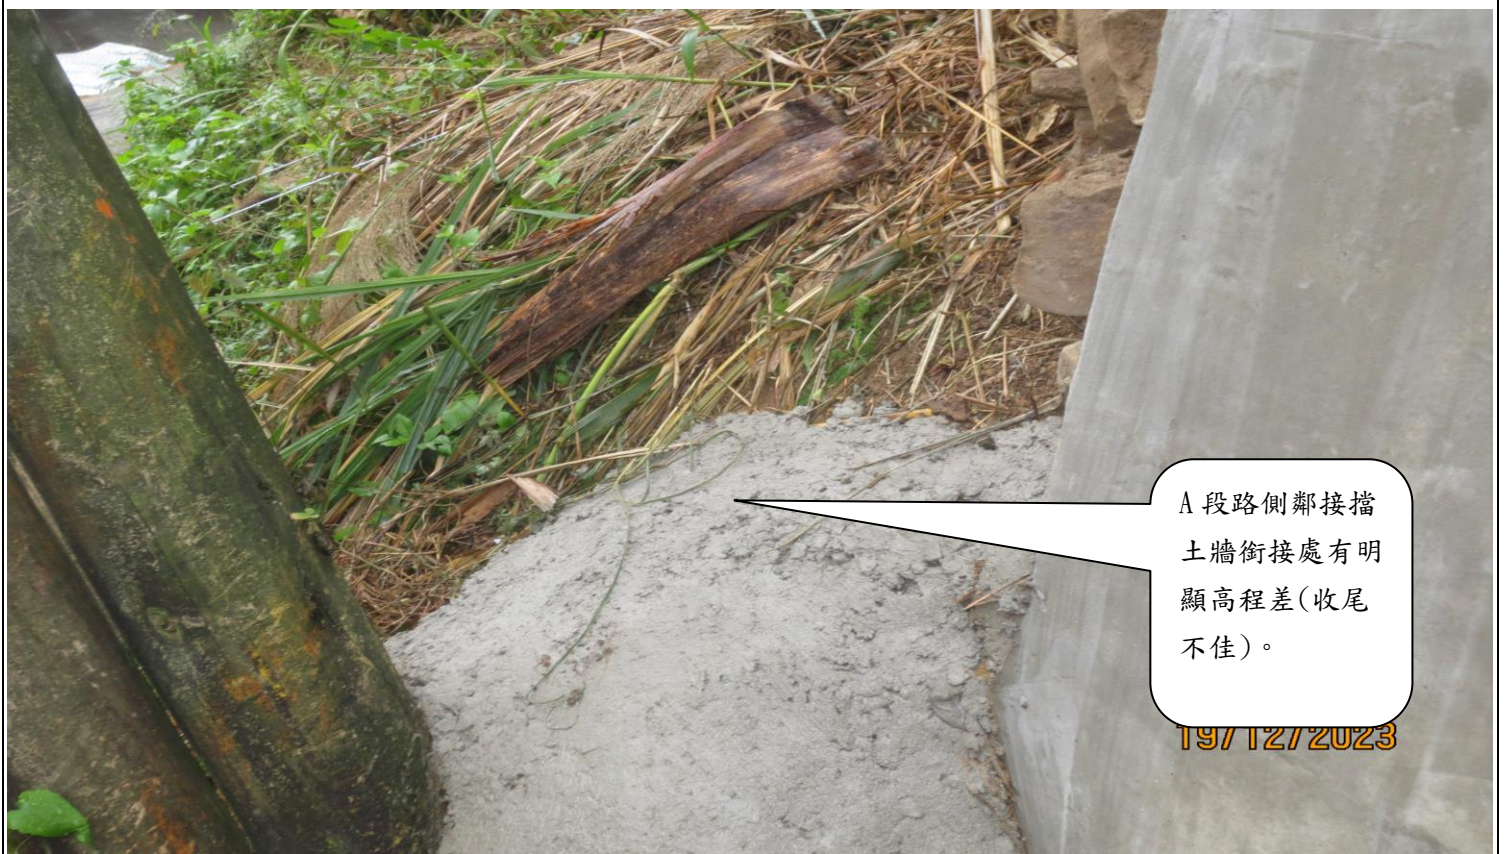
A 段路側鄰接擋土牆銜接處有明顯高程差(收尾不佳)。

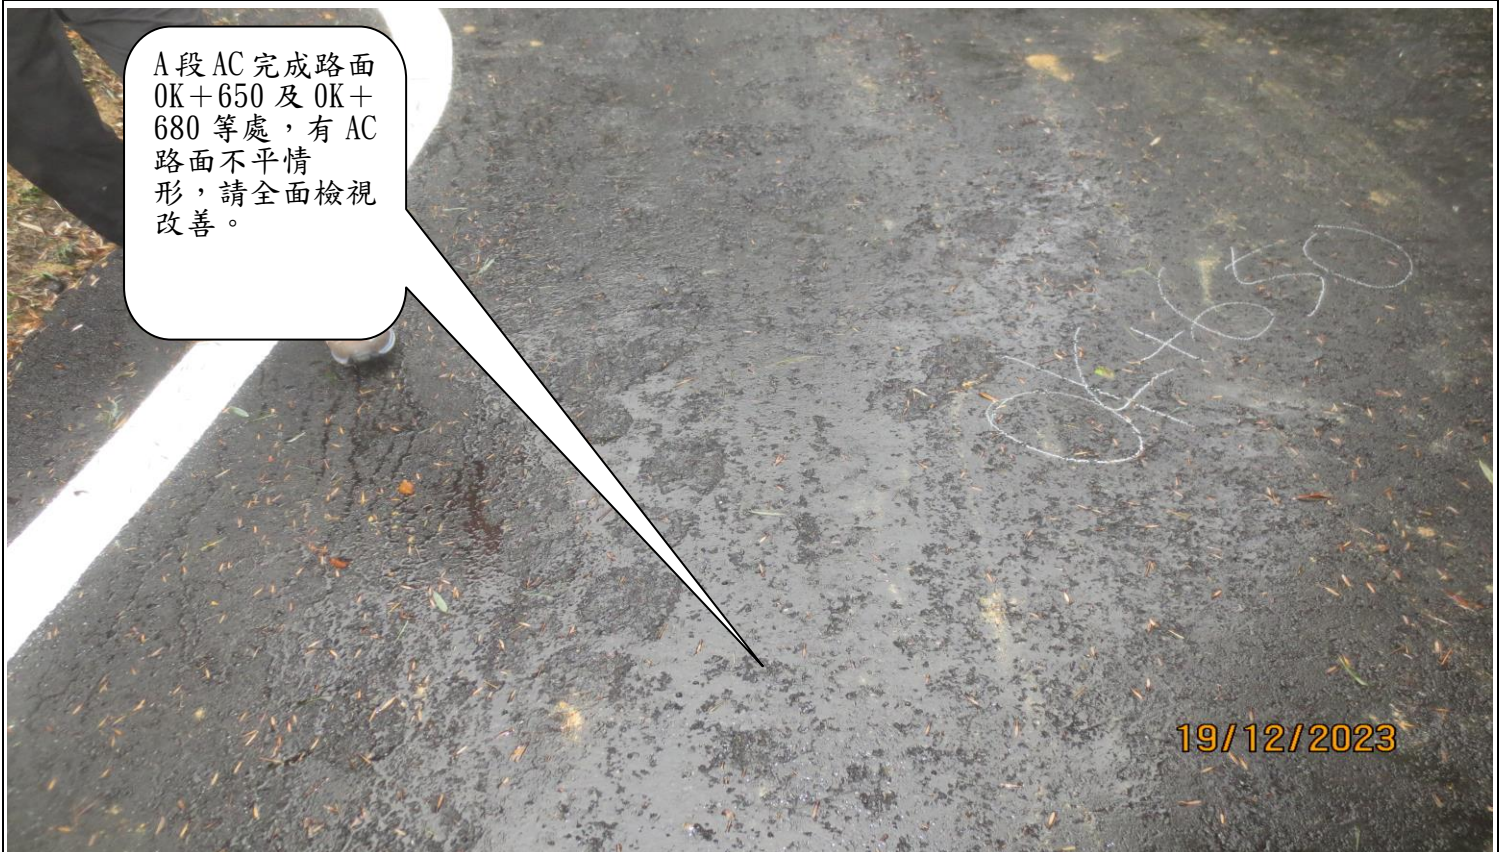
A 段 AC 完成路面 0K+650 及 0K+680 等處，有 AC 路面不平情形，請全面檢視改善。

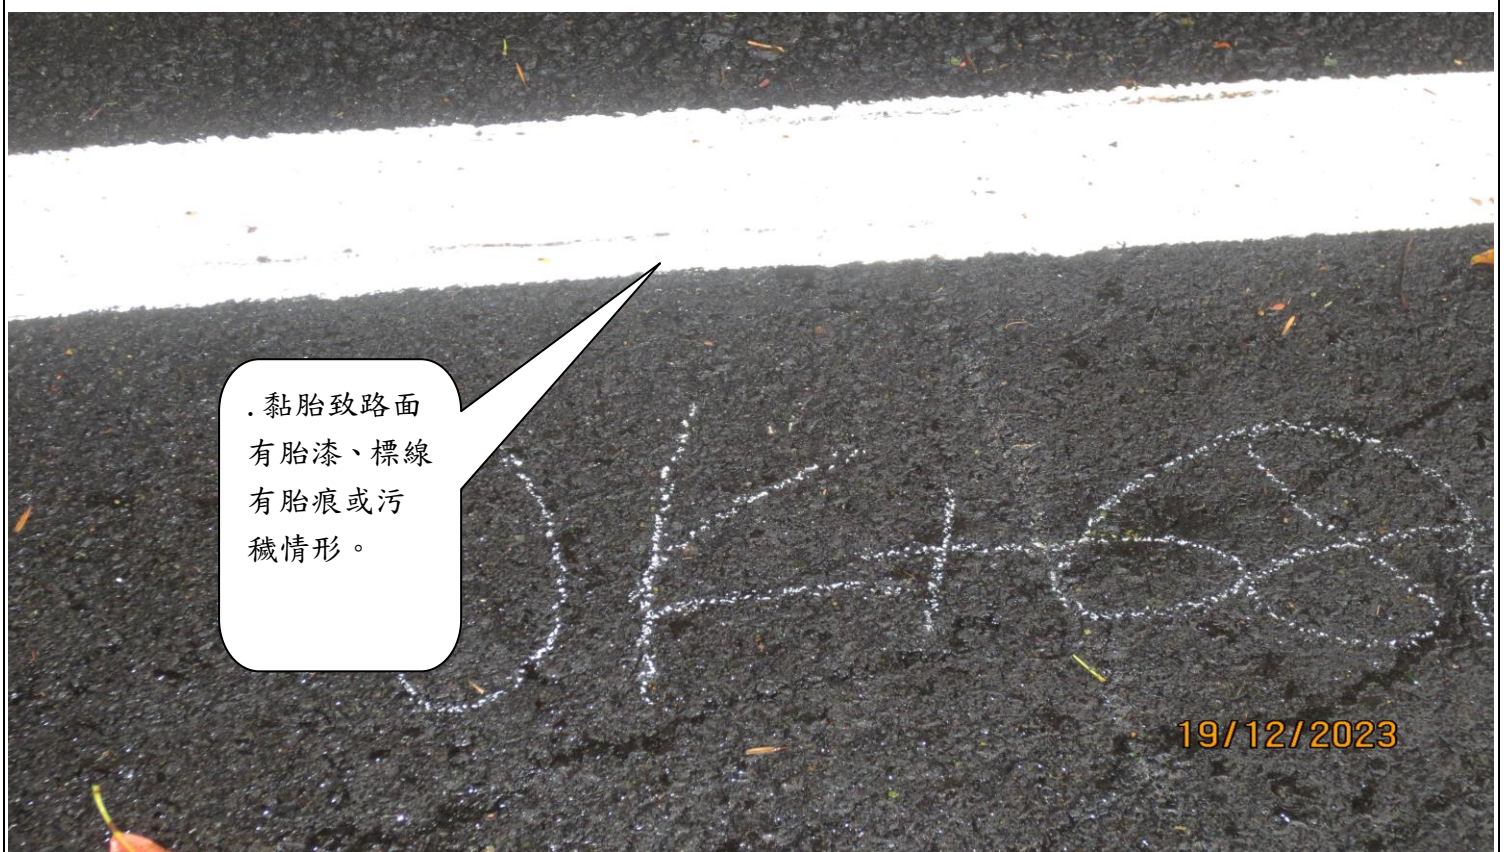
.A 段路面標線有不合規範情形，包括：黏胎致路面有胎漆、標線有胎痕或污穢情形。

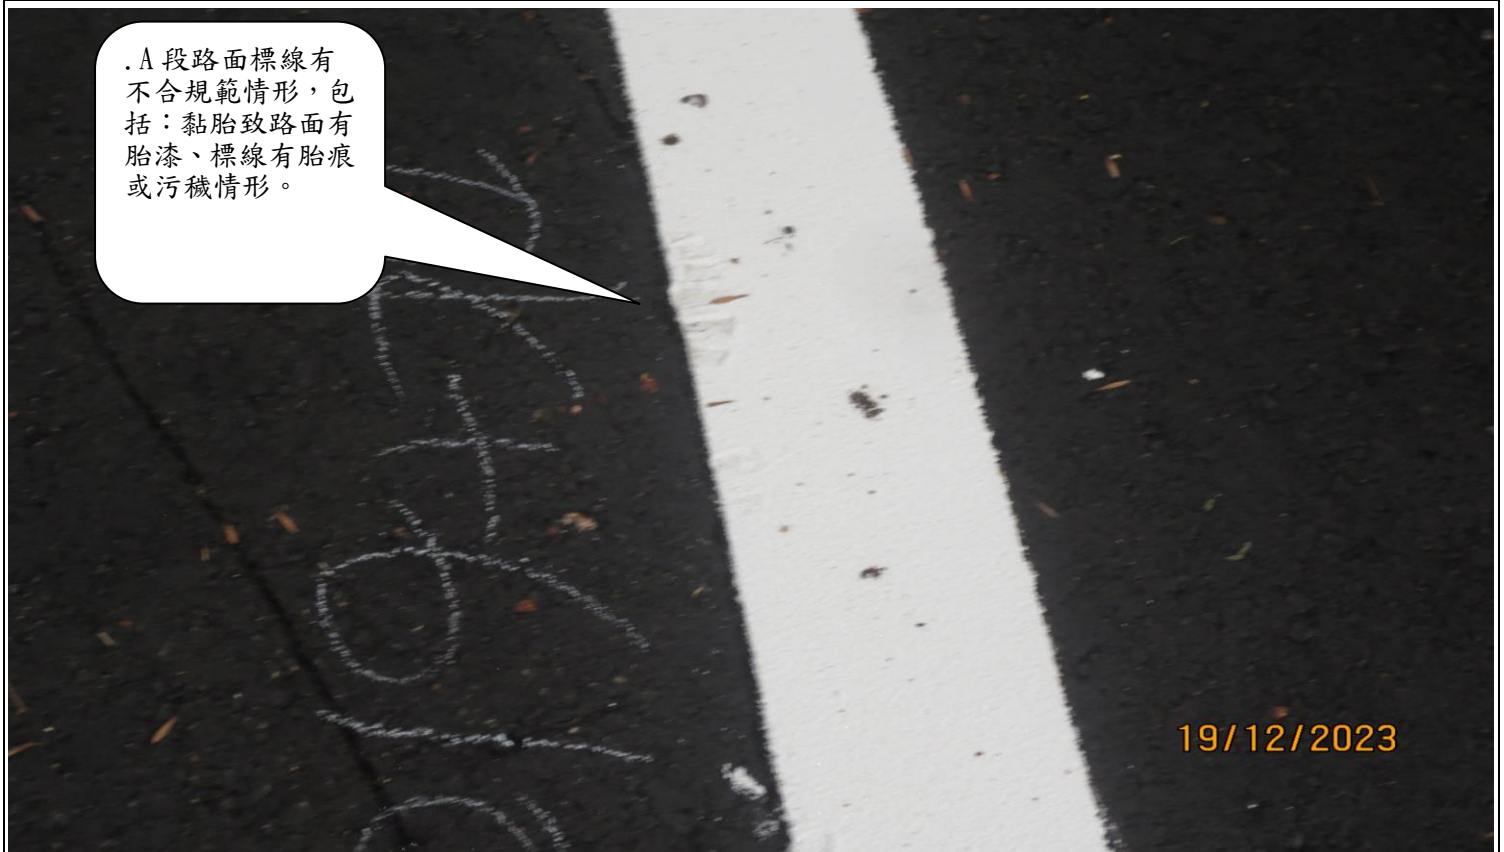
.A 段路面標線有不合規範情形，包括：黏胎致路面有胎漆、標線有胎痕或污穢情形。

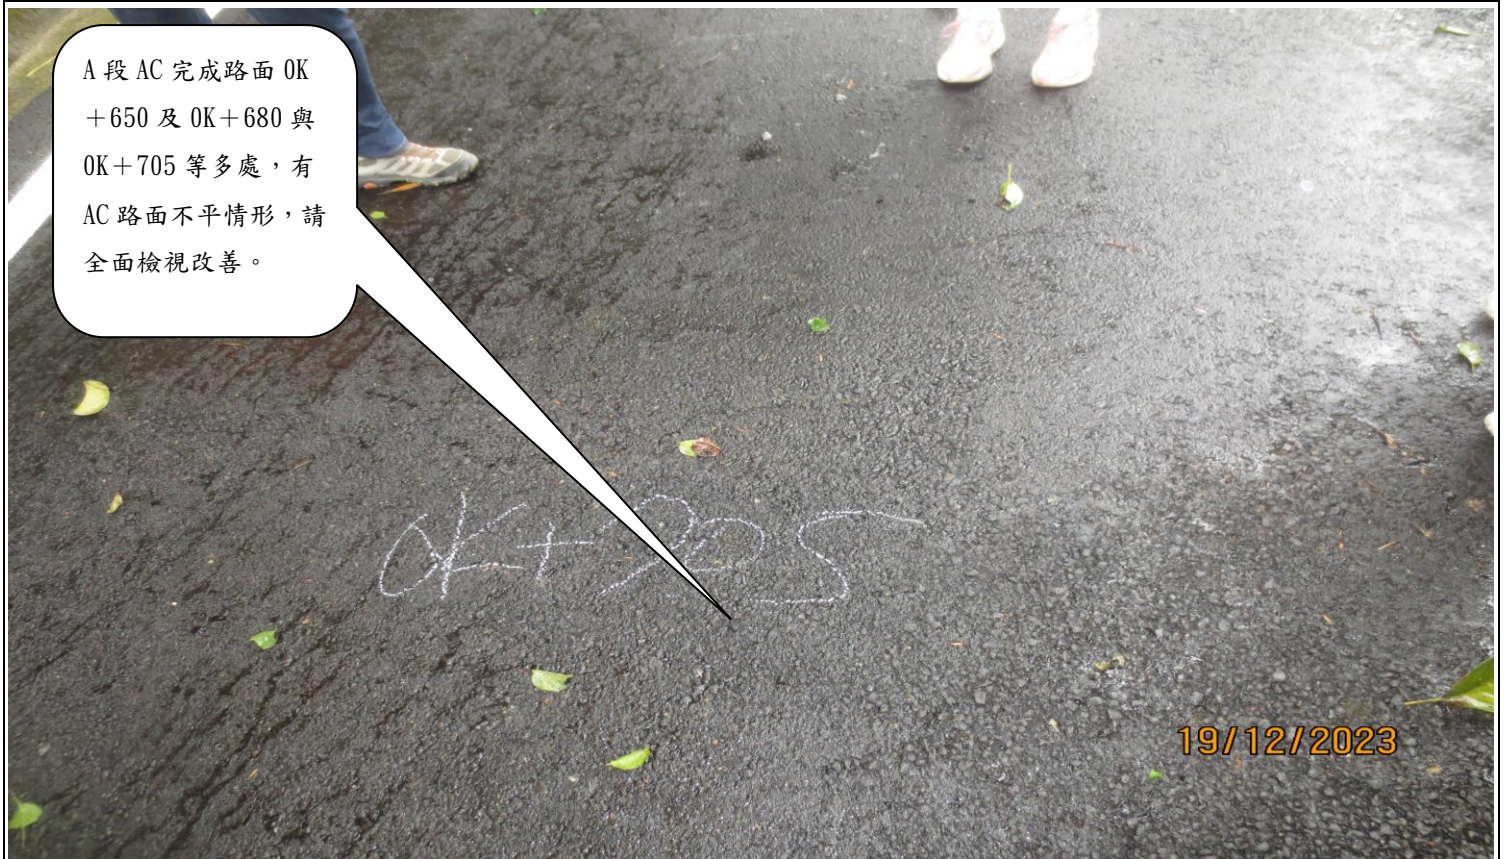
A 段 AC 完成路面 OK+650 及 OK+680 與 OK+705 等多處，有 AC 路面不平情形，請全面檢視改善。

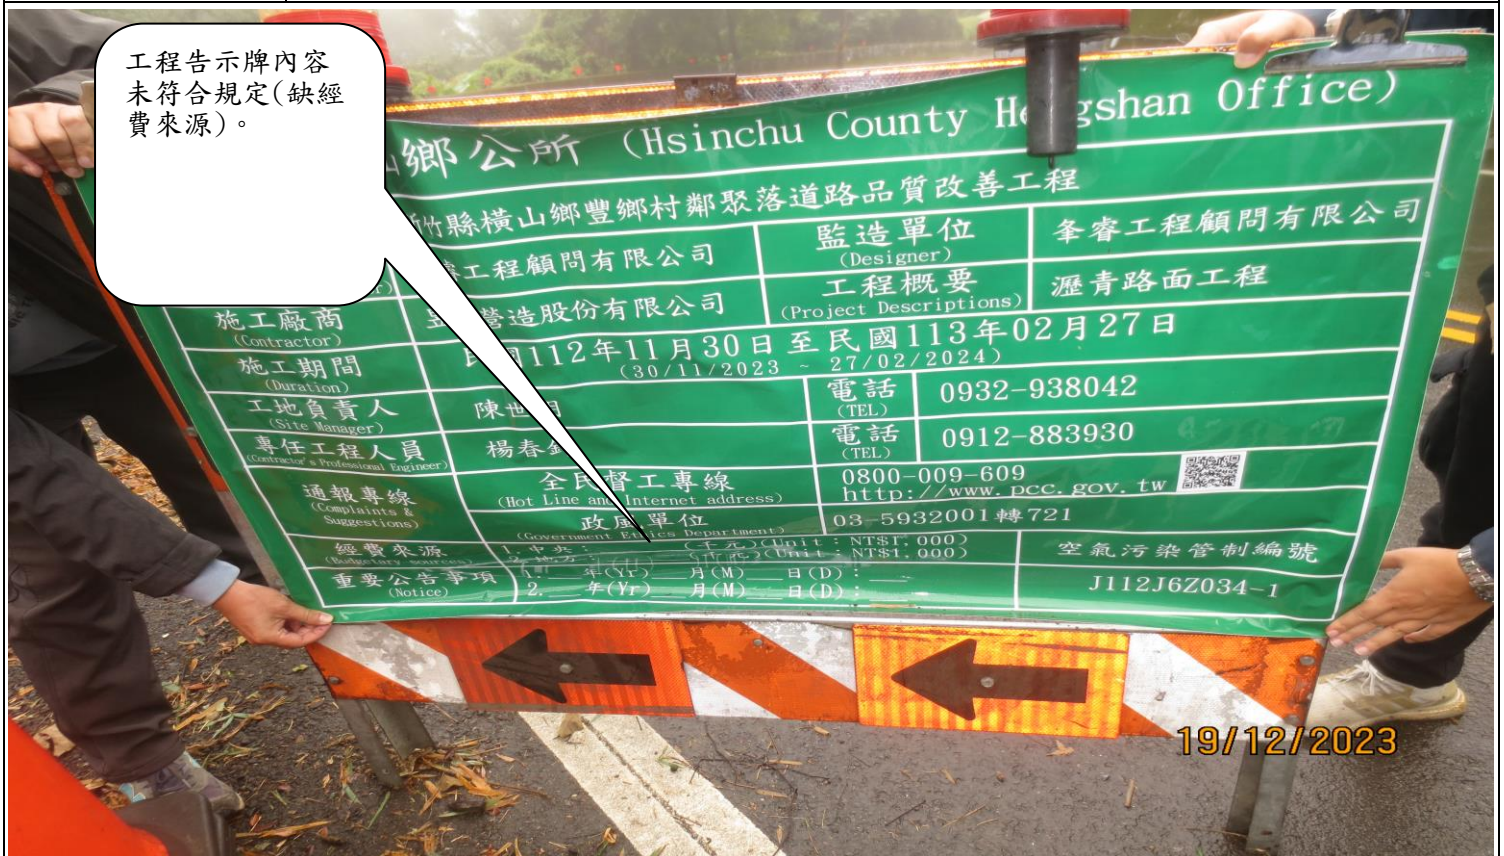
工程告示牌內容未符合規定(缺經費來源)。

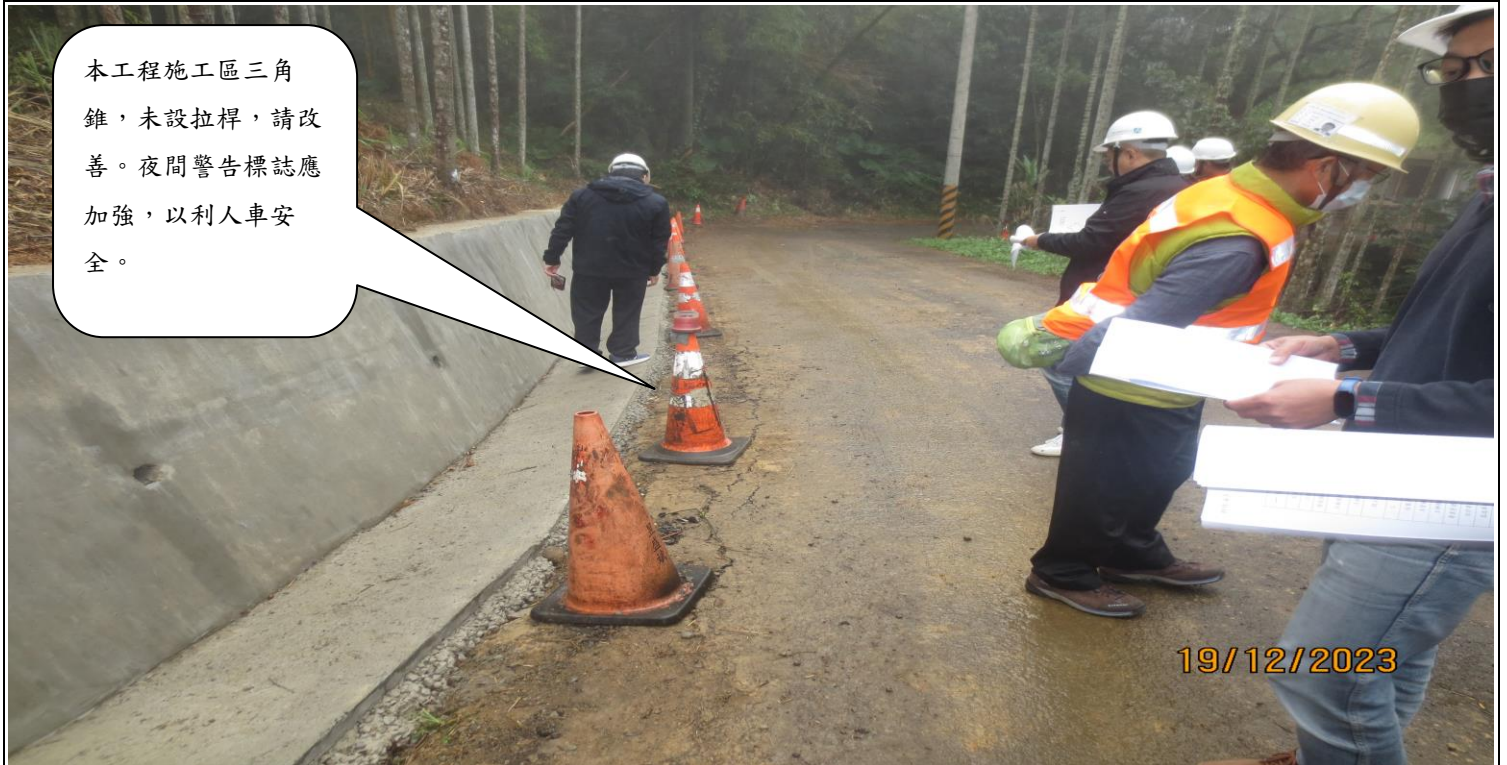
本工程施工區三角錐，未設拉桿，請改善。夜間警告標誌應加強，以利人車安全。

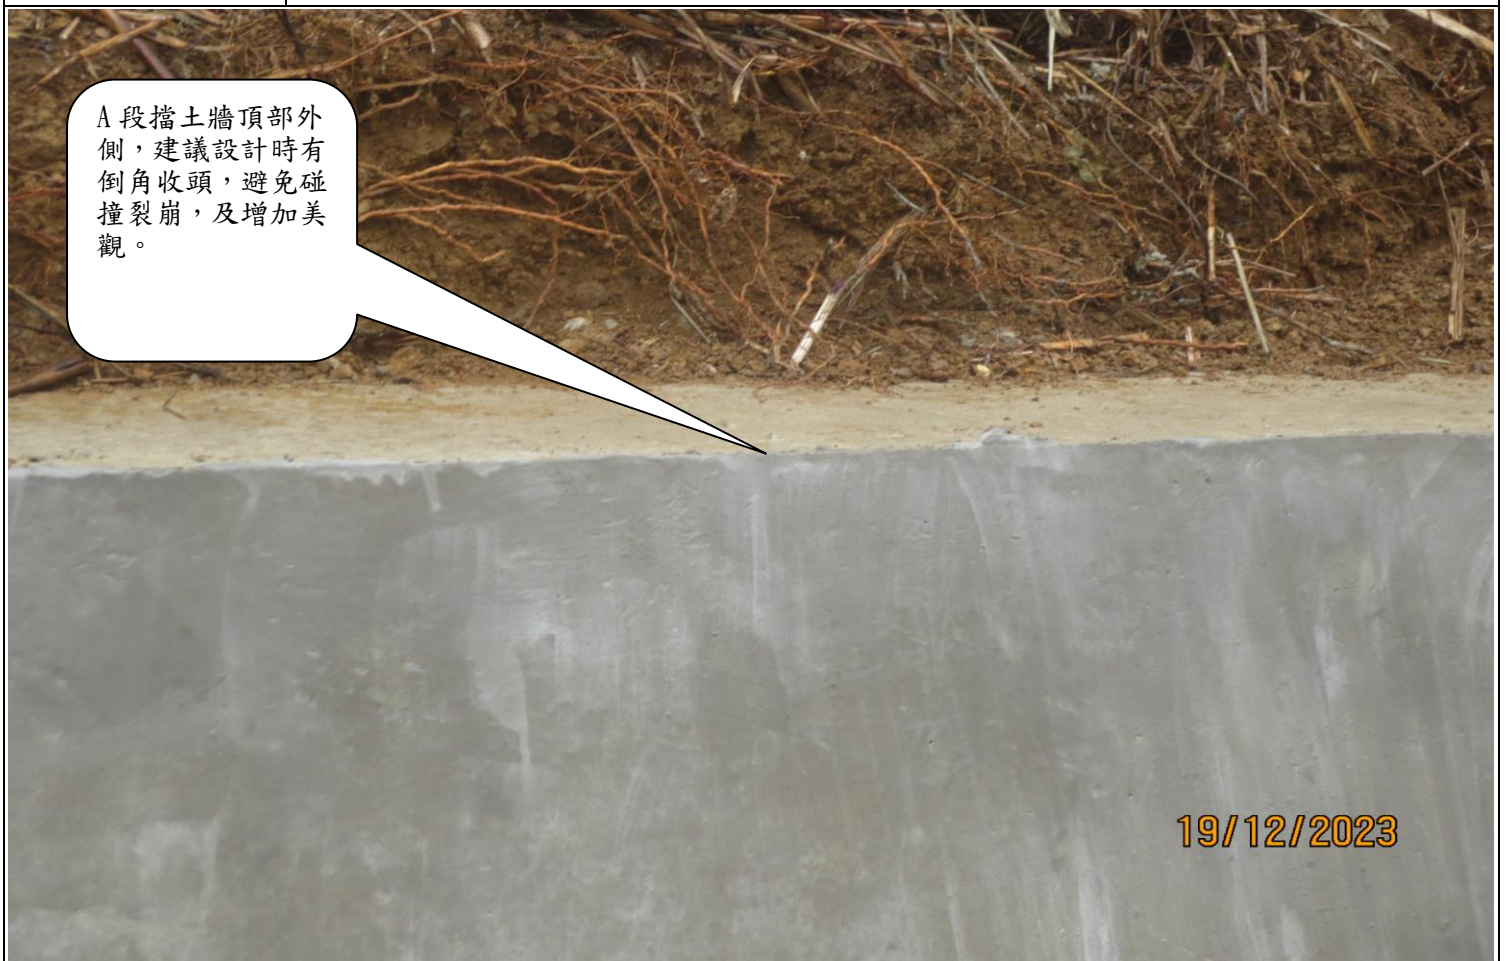
A 段擋土牆頂部外側，建議設計時有倒角收頭，避免碰撞裂崩，及增加美觀。
