新竹縣政府工程查核代表照片表

拍攝日期：112.12.19

工程名稱：新竹縣橫山鄉豐鄉村鄰聚落道路品質改善工程

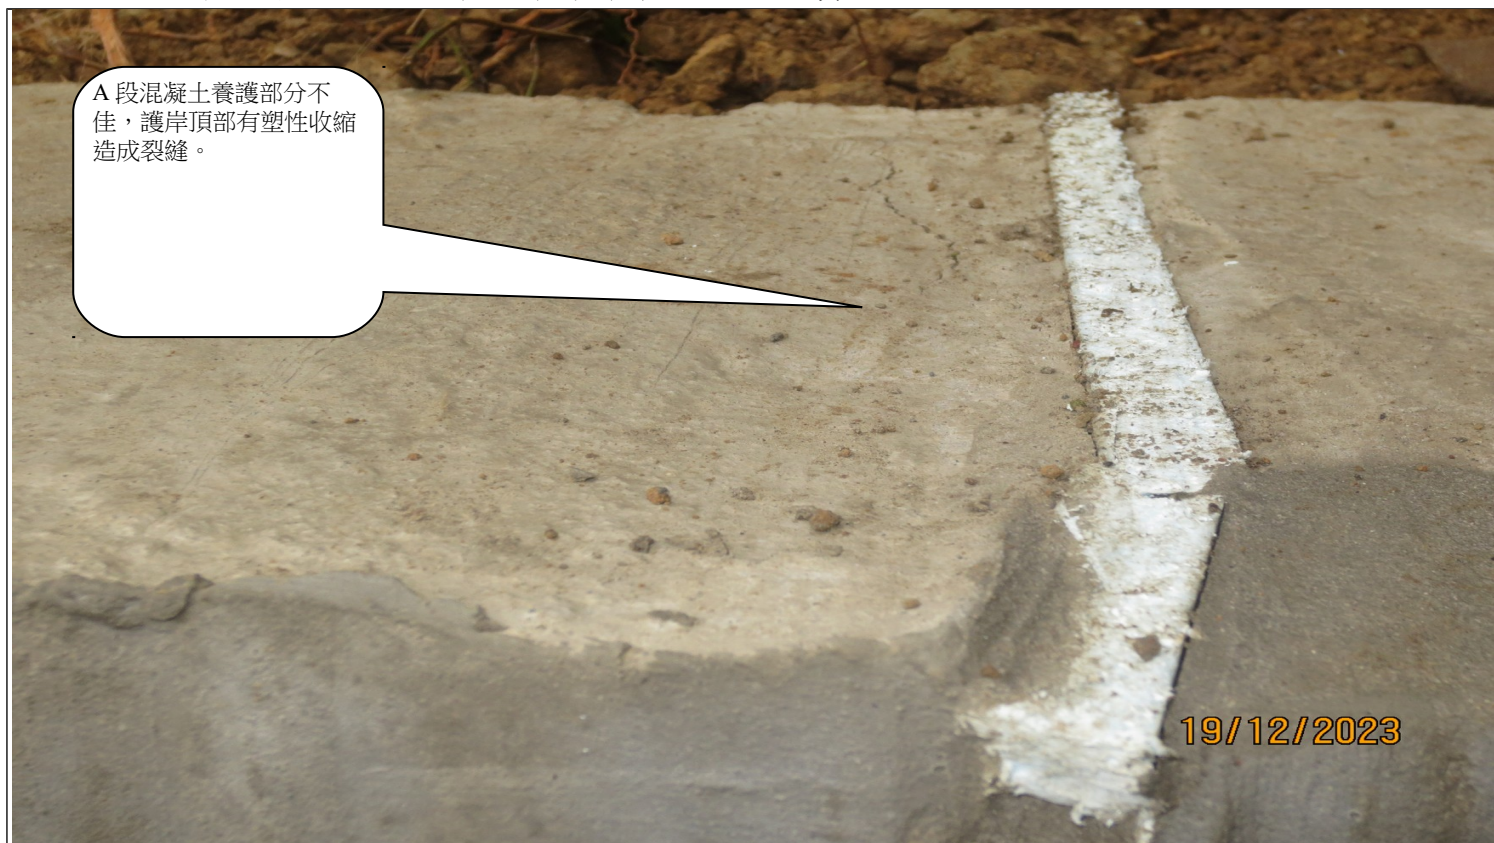
A 段混凝土養護部分不佳，護岸頂部有塑性收縮造成裂縫。

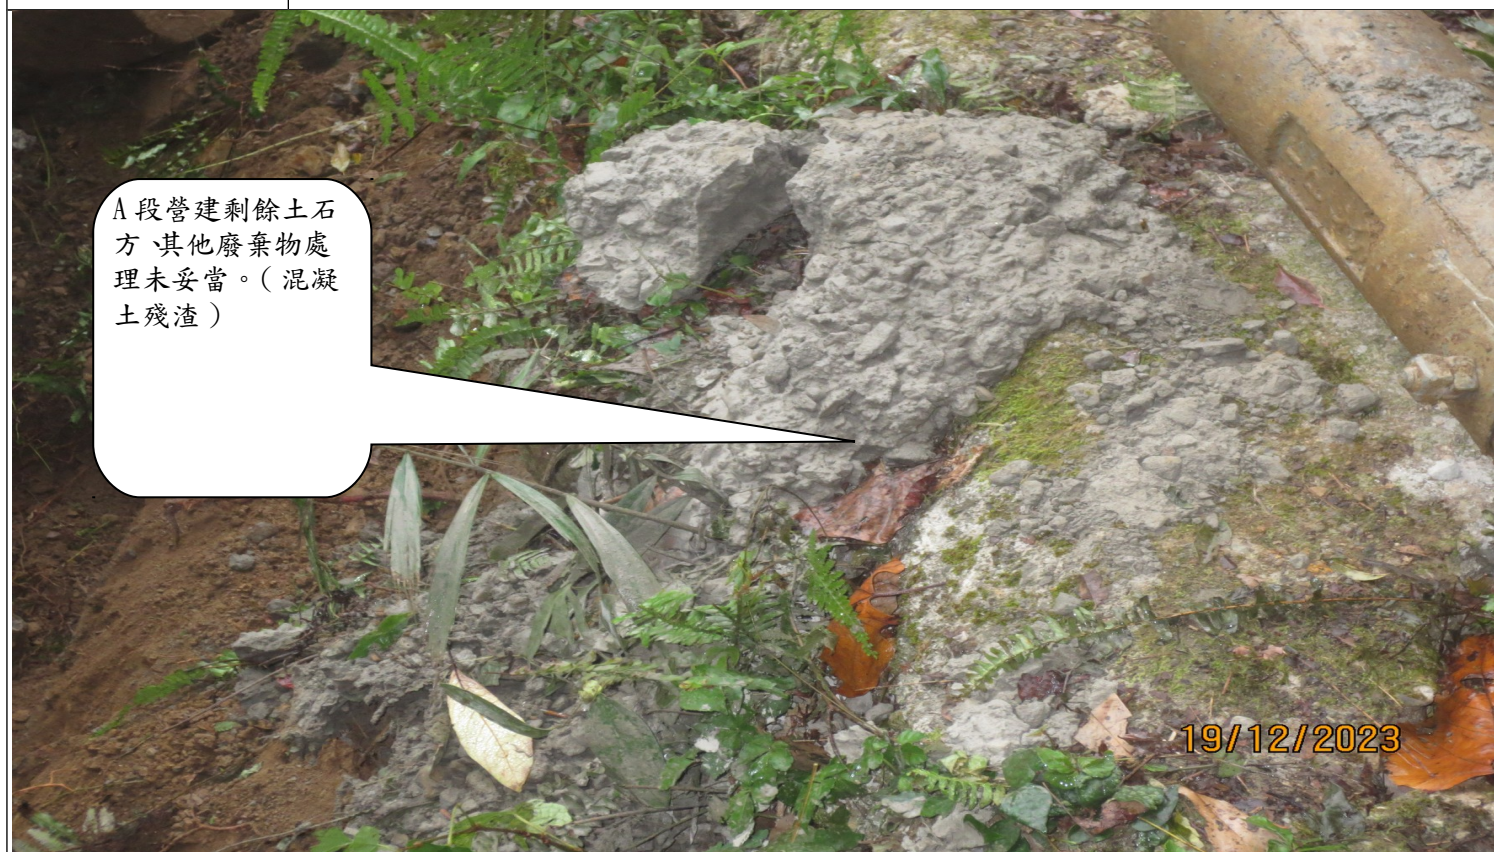
A 段營建剩餘土石方、其他廢棄物處理未妥當。(混凝土殘渣)

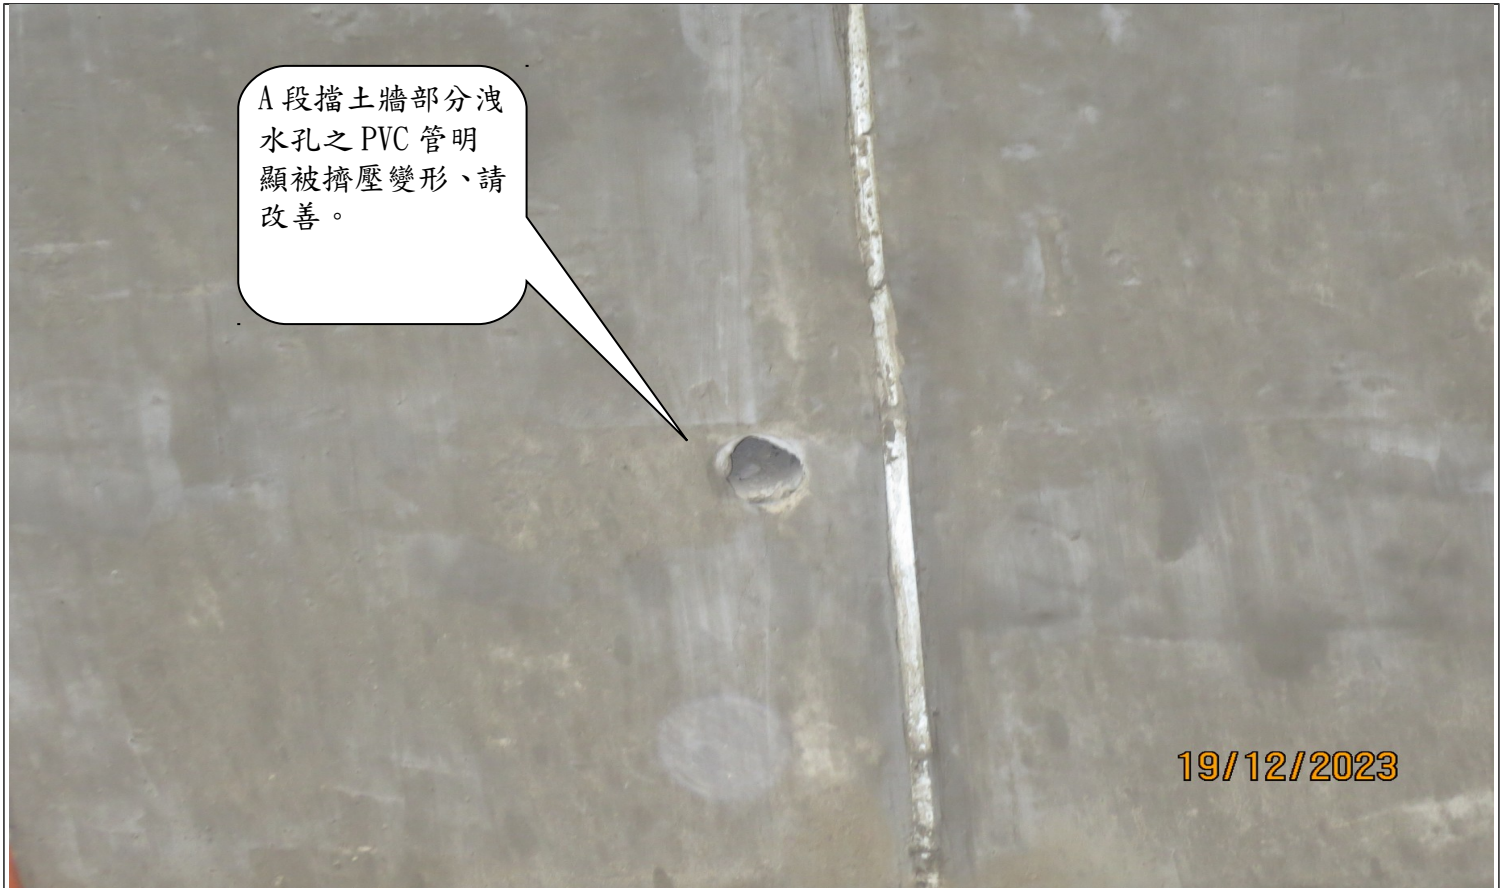
A 段擋土牆部分洩水孔之 PVC 管明顯被擠壓變形、請改善。

說明	A 段擋土牆部分洩水孔之 PVC 管明顯被擠壓變形、請改善。
----	--------------------------------

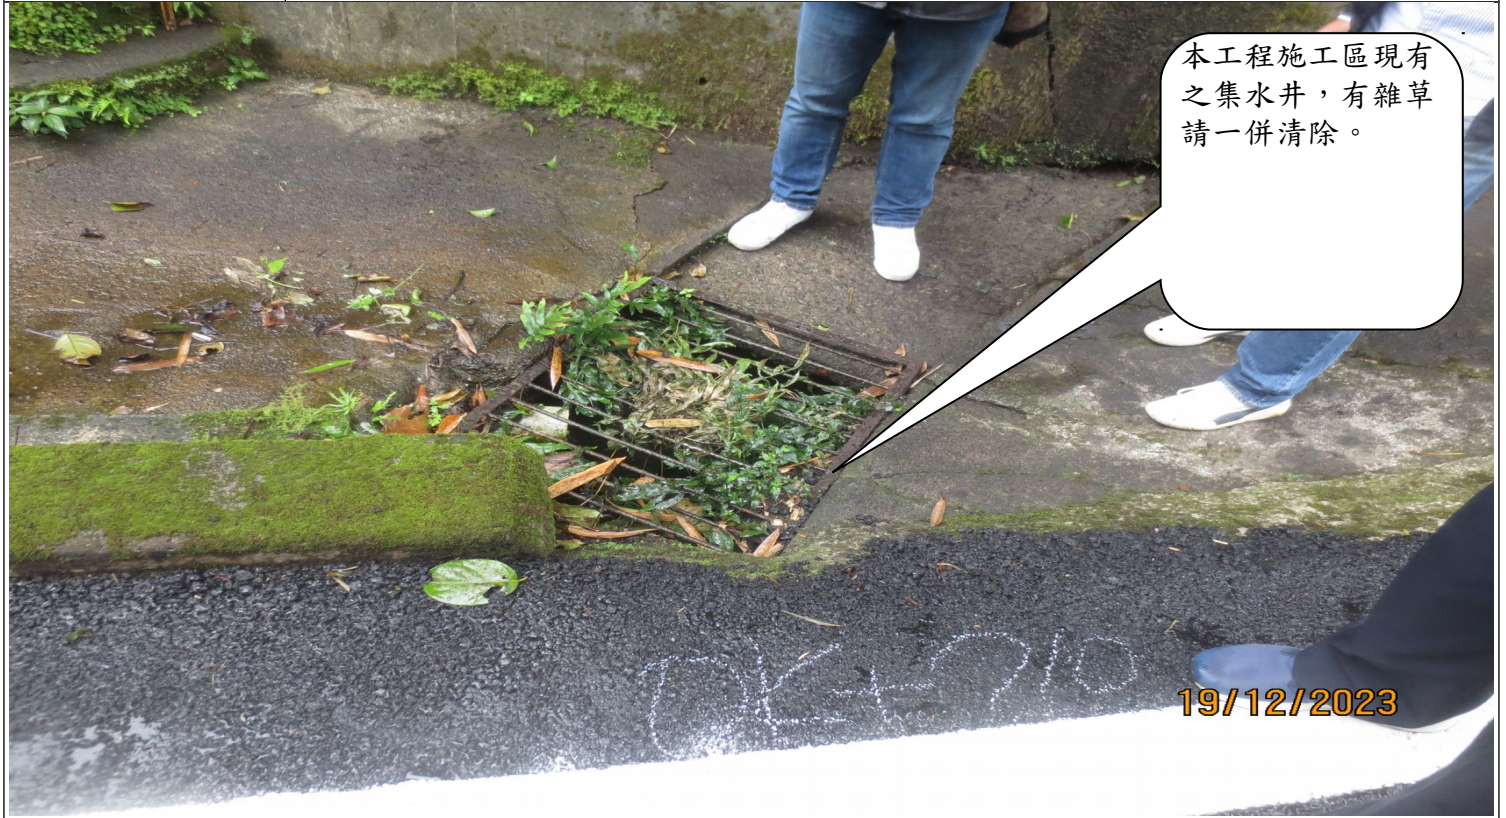
本工程施工區現有之集水井，有雜草請一併清除。

說明	本工程施工區現有之集水井，有雜草請一併清除。
----	------------------------

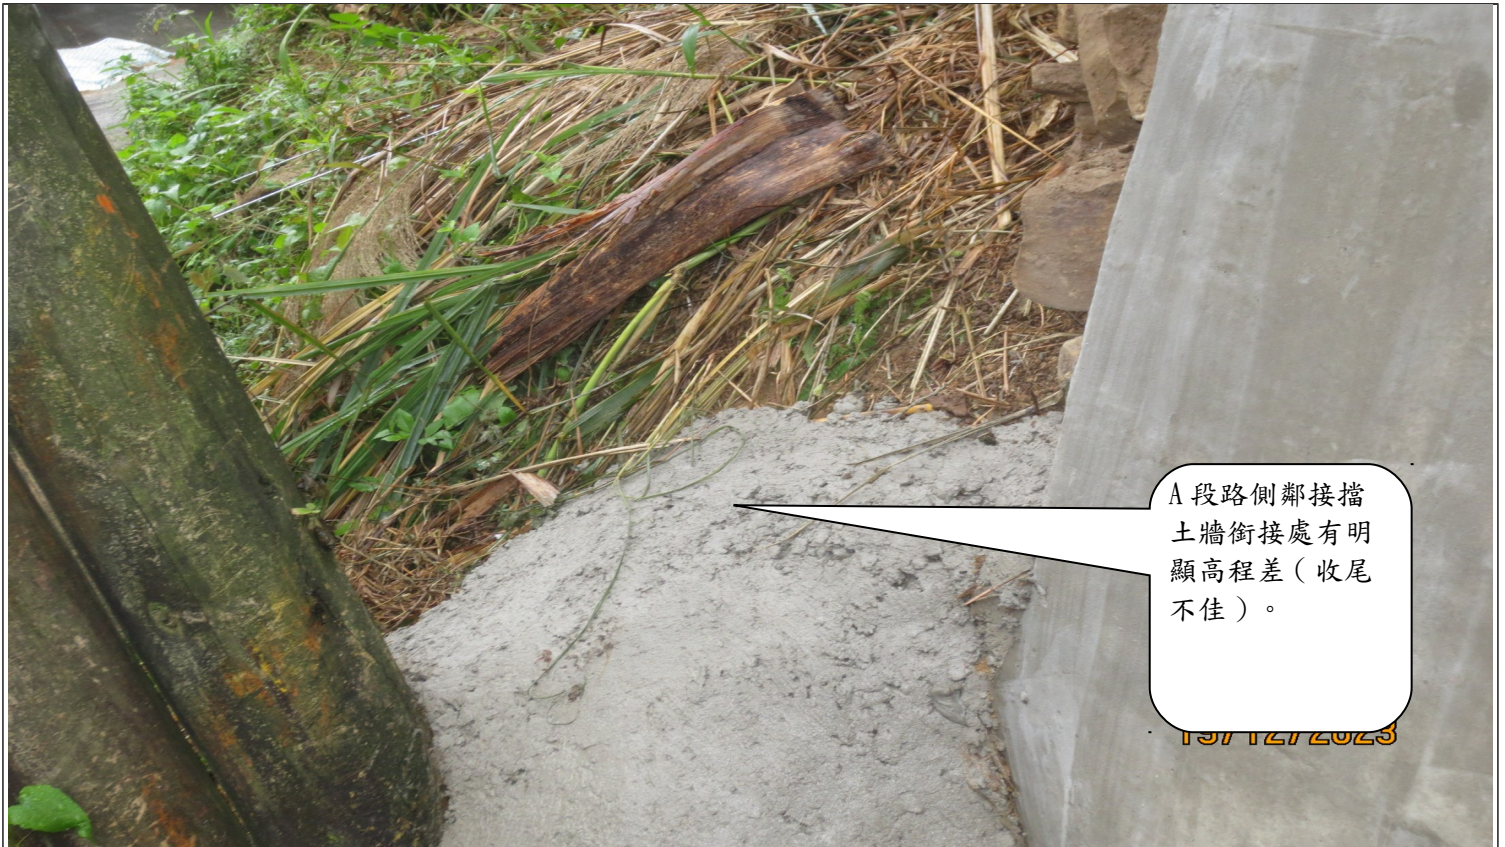
A 段路側鄰接擋土牆銜接處有明顯高程差(收尾不佳)。

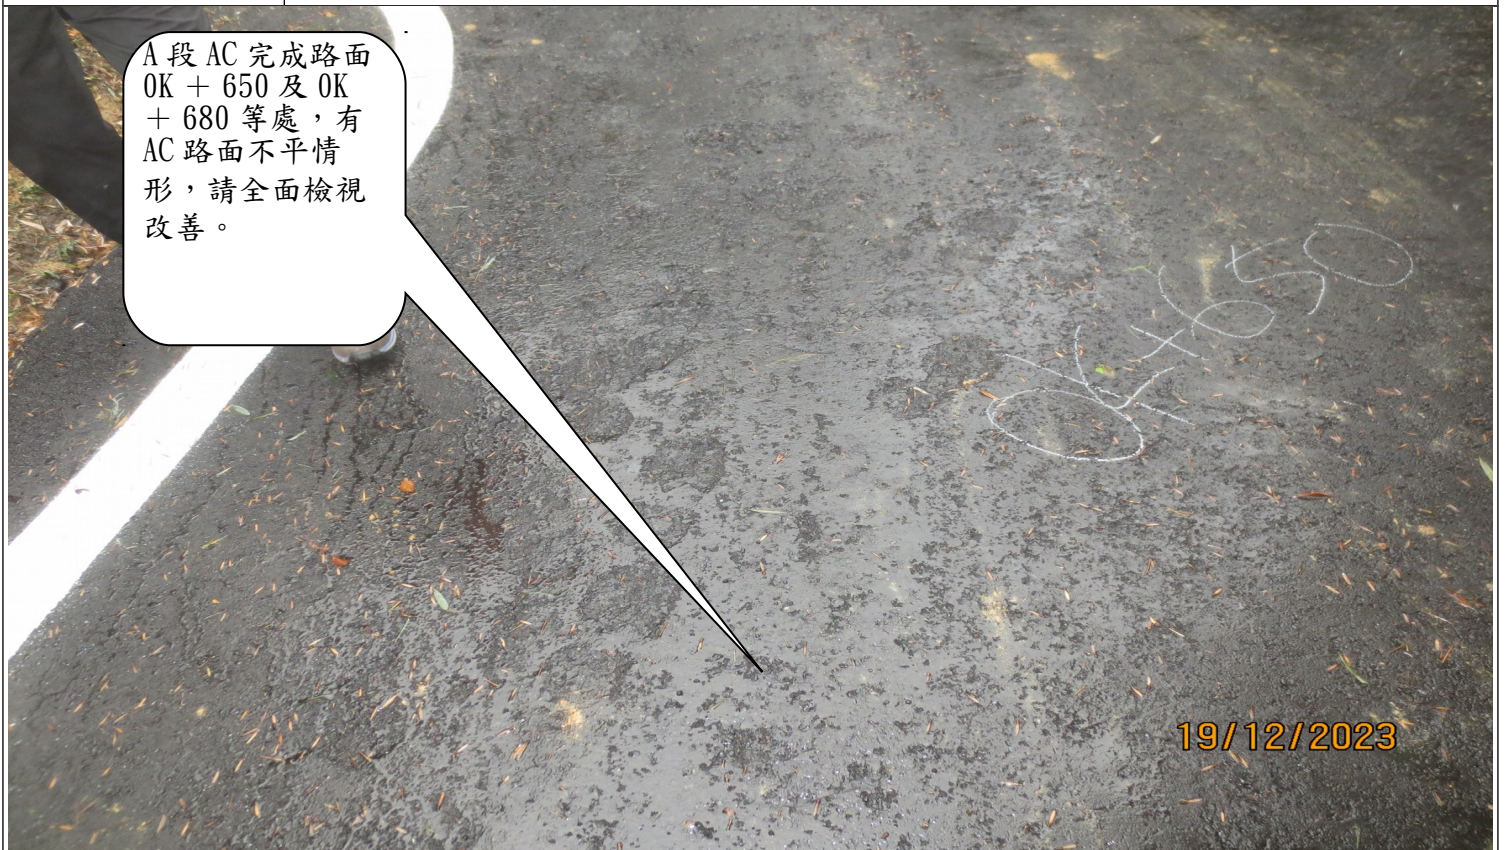
A 段 AC 完成路面 0K + 650 及 0K + 680 等處，有 AC 路面不平情形，請全面檢視改善。

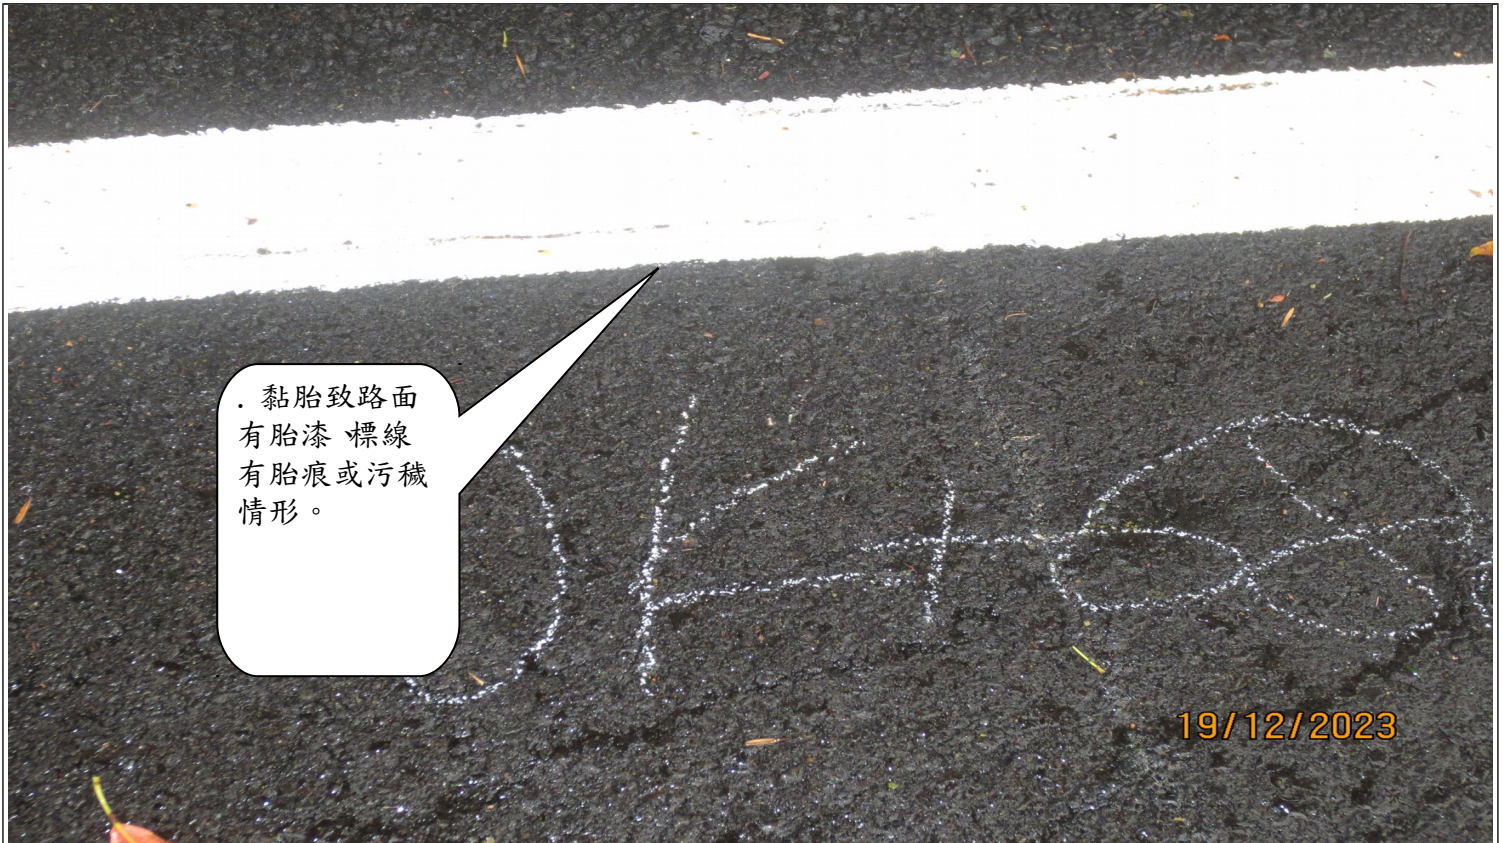
. A 段路面標線有不合規範情形，包括：黏胎致路面有胎漆、標線有胎痕或污穢情形。

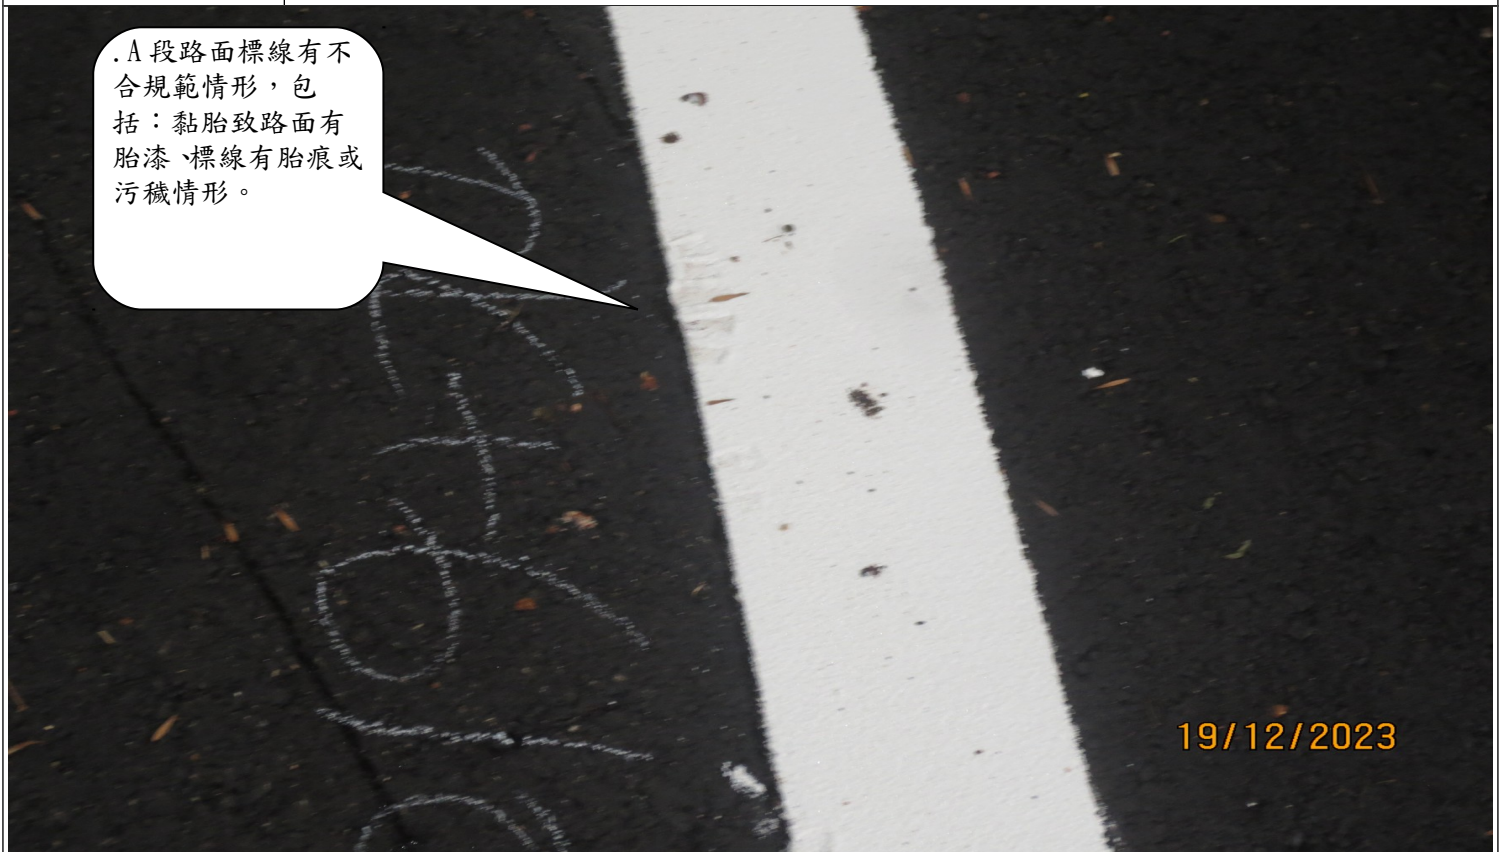
. A 段路面標線有不合規範情形，包括：黏胎致路面有胎漆、標線有胎痕或污穢情形。

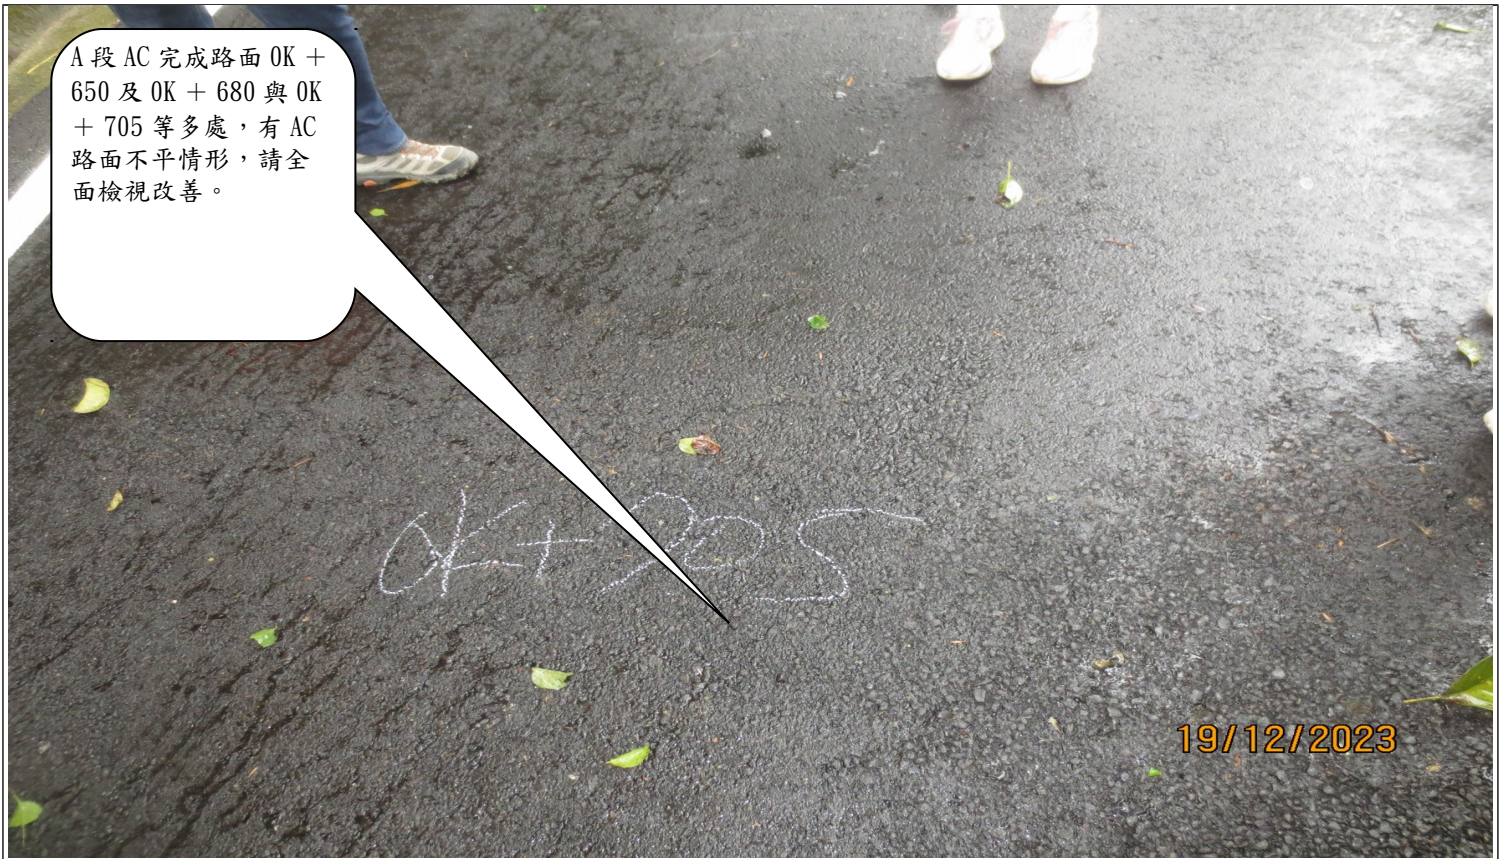
A 段 AC 完成路面 OK+650 及 OK+680 與 OK+705 等多處，有 AC 路面不平情形，請全面檢視改善

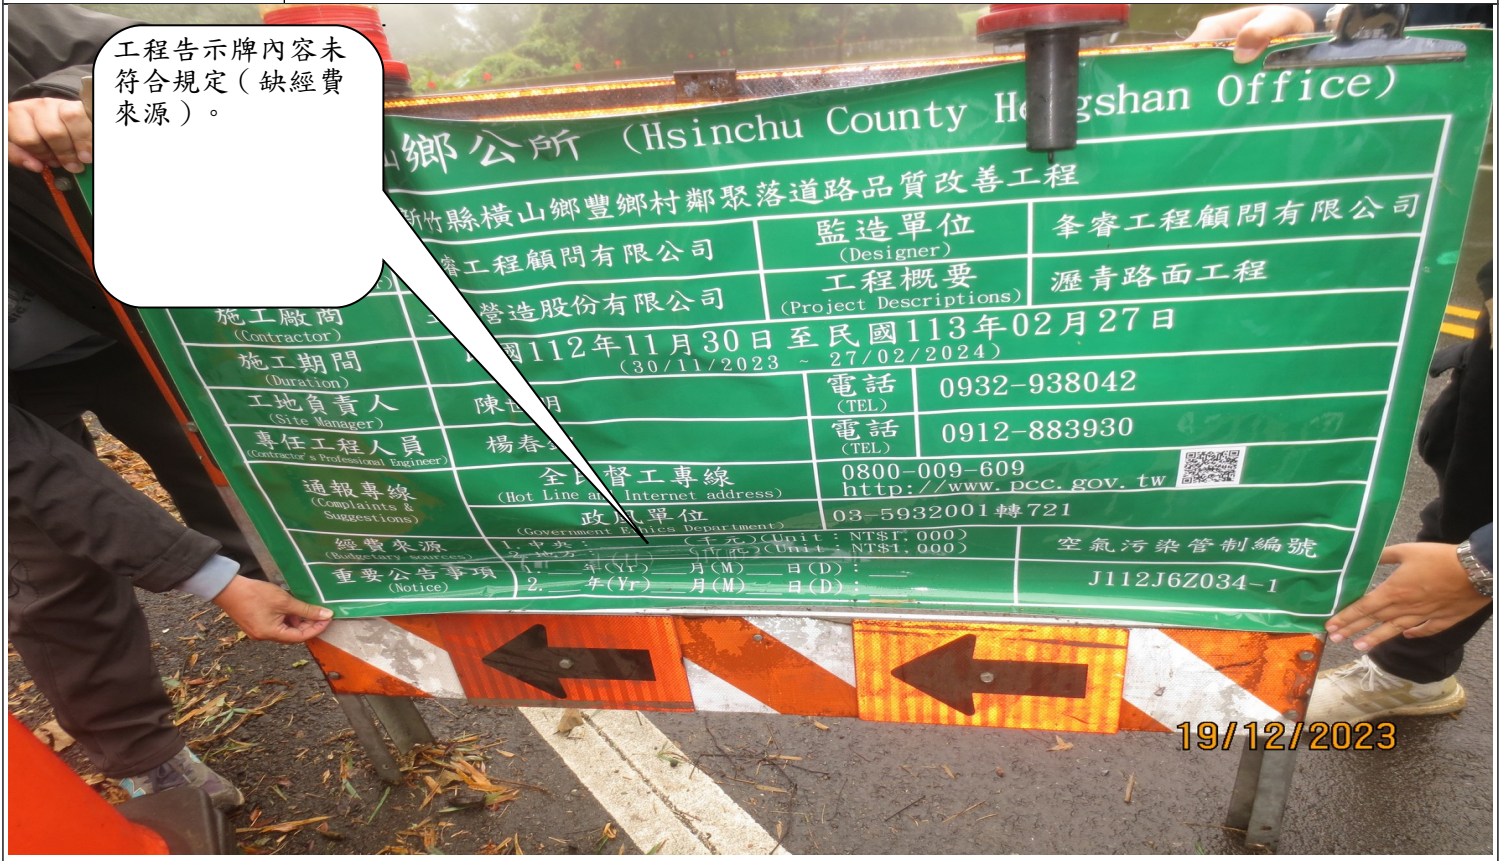
工程告示牌內容未符合規定(缺經費來源)。

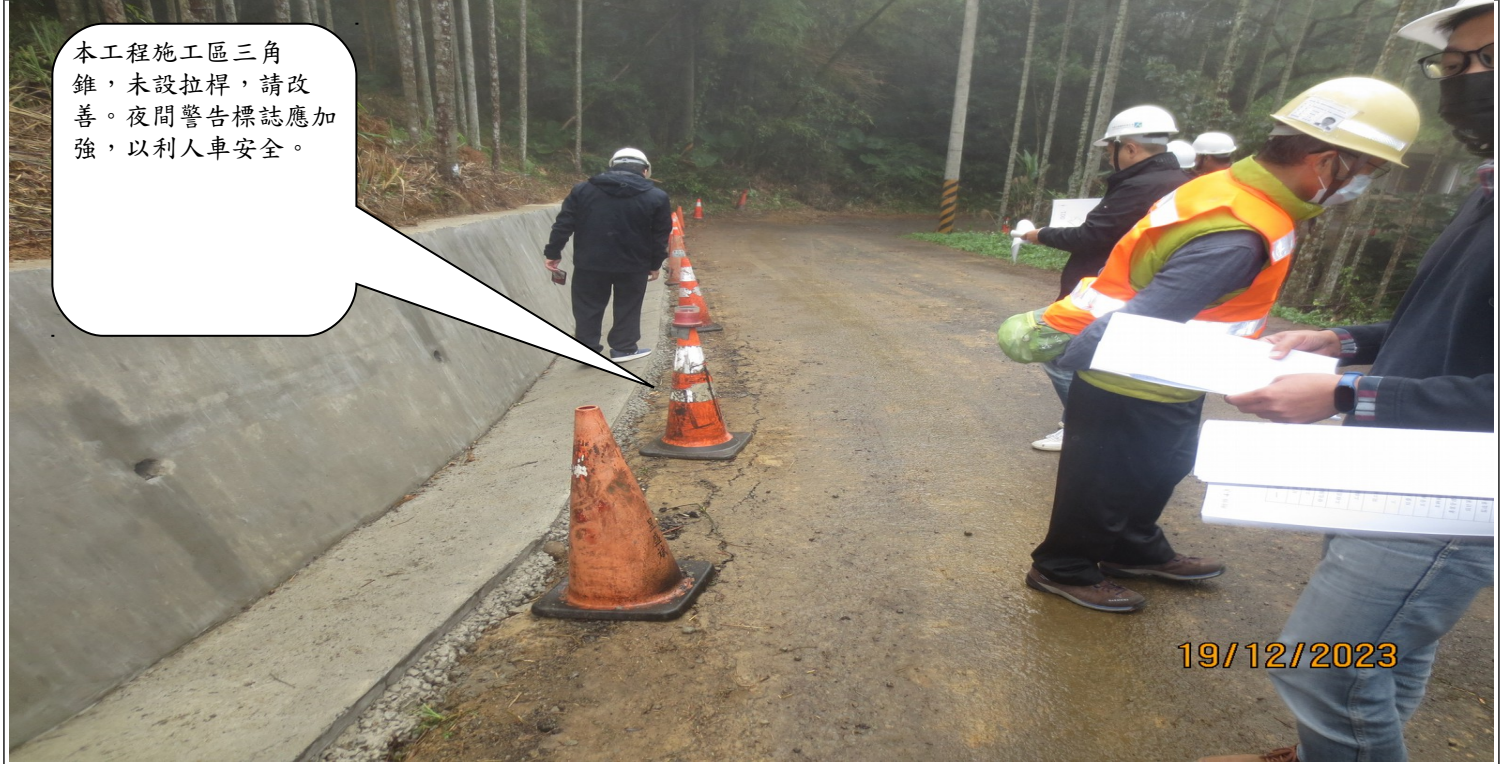
本工程施工區三角錐，未設拉桿，請改善。夜間警告標誌應加強，以利人車安全。

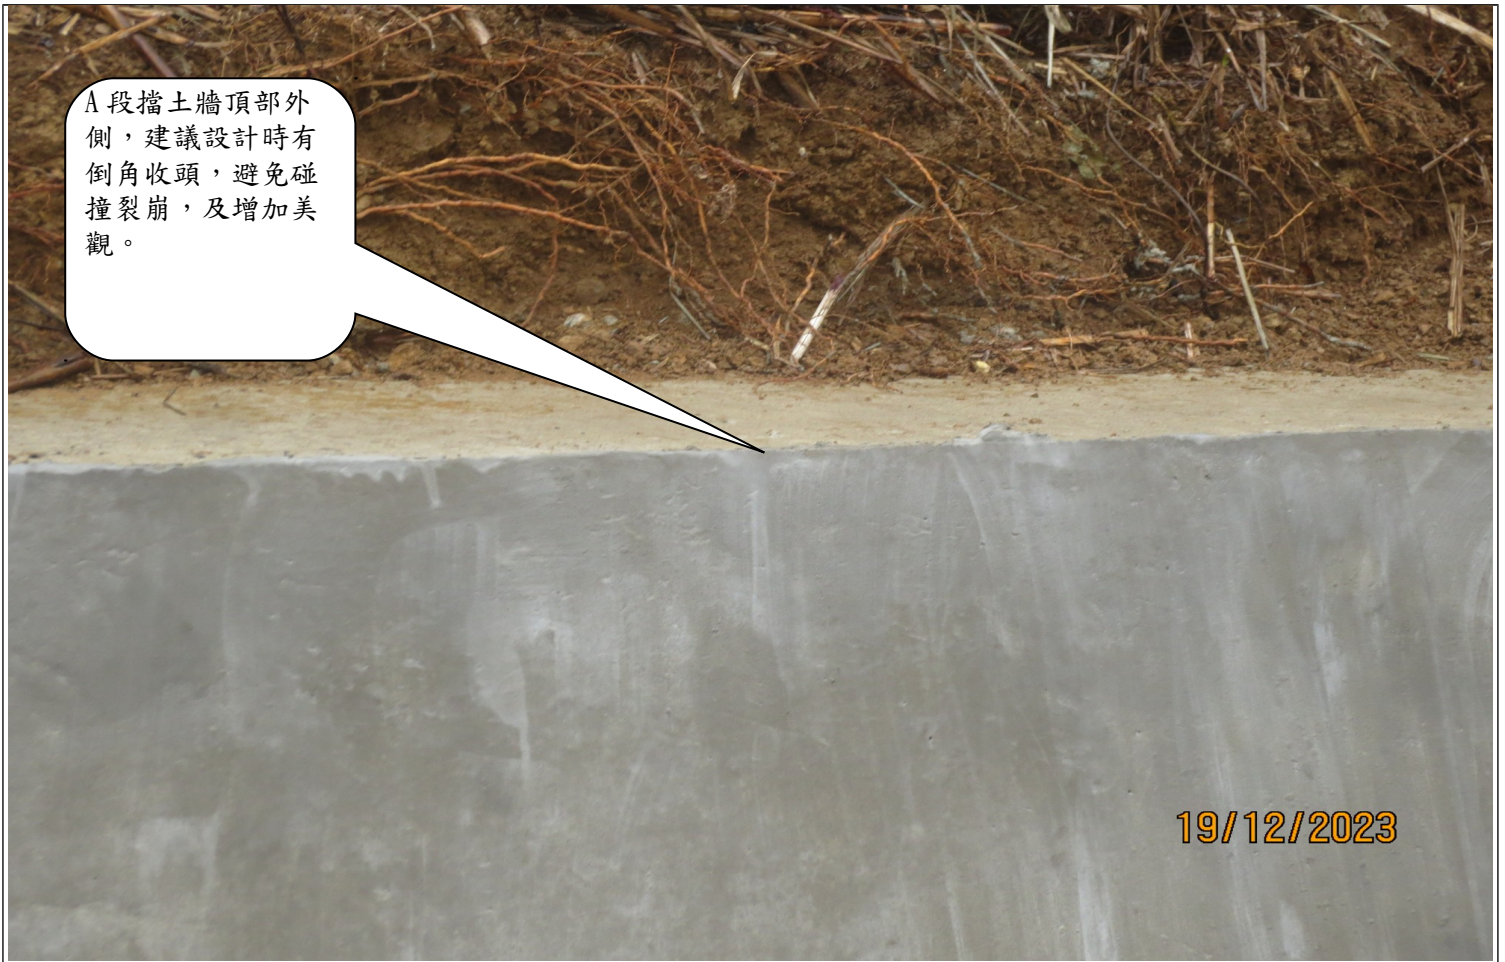
A 段擋土牆頂部外側，建議設計時有倒角收頭，避免碰撞裂崩，及增加美觀。
