# 新竹縣政府工程查核代表照片表

拍攝日期：112.12.25

工程名稱：湖口文小非營利幼兒園興建工程

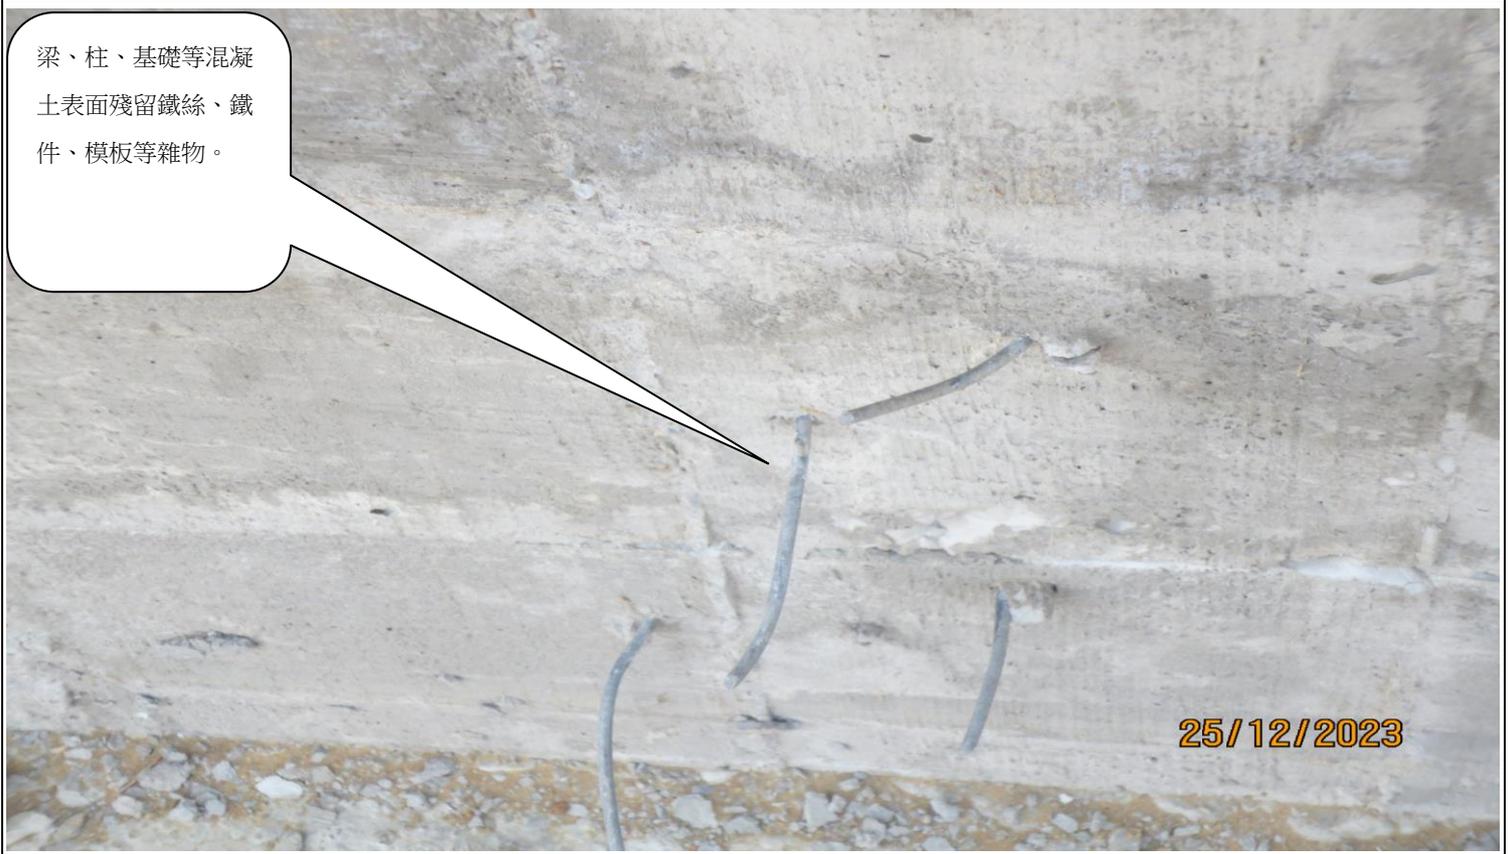
梁、柱、基礎等混凝土表面殘留鐵絲、鐵件、模板等雜物。

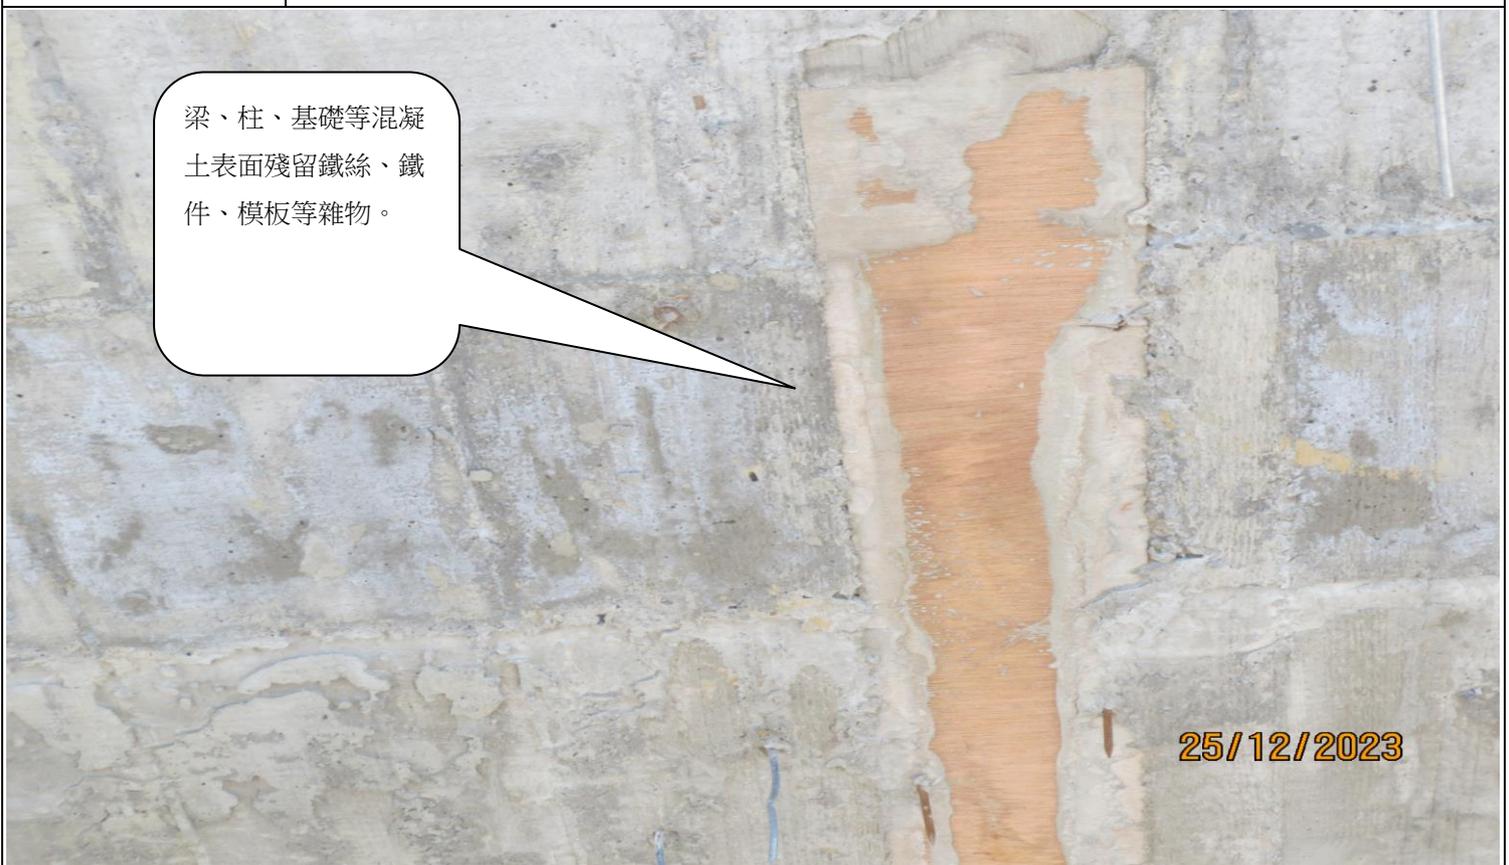
梁、柱、基礎等混凝土表面殘留鐵絲、鐵件、模板等雜物。

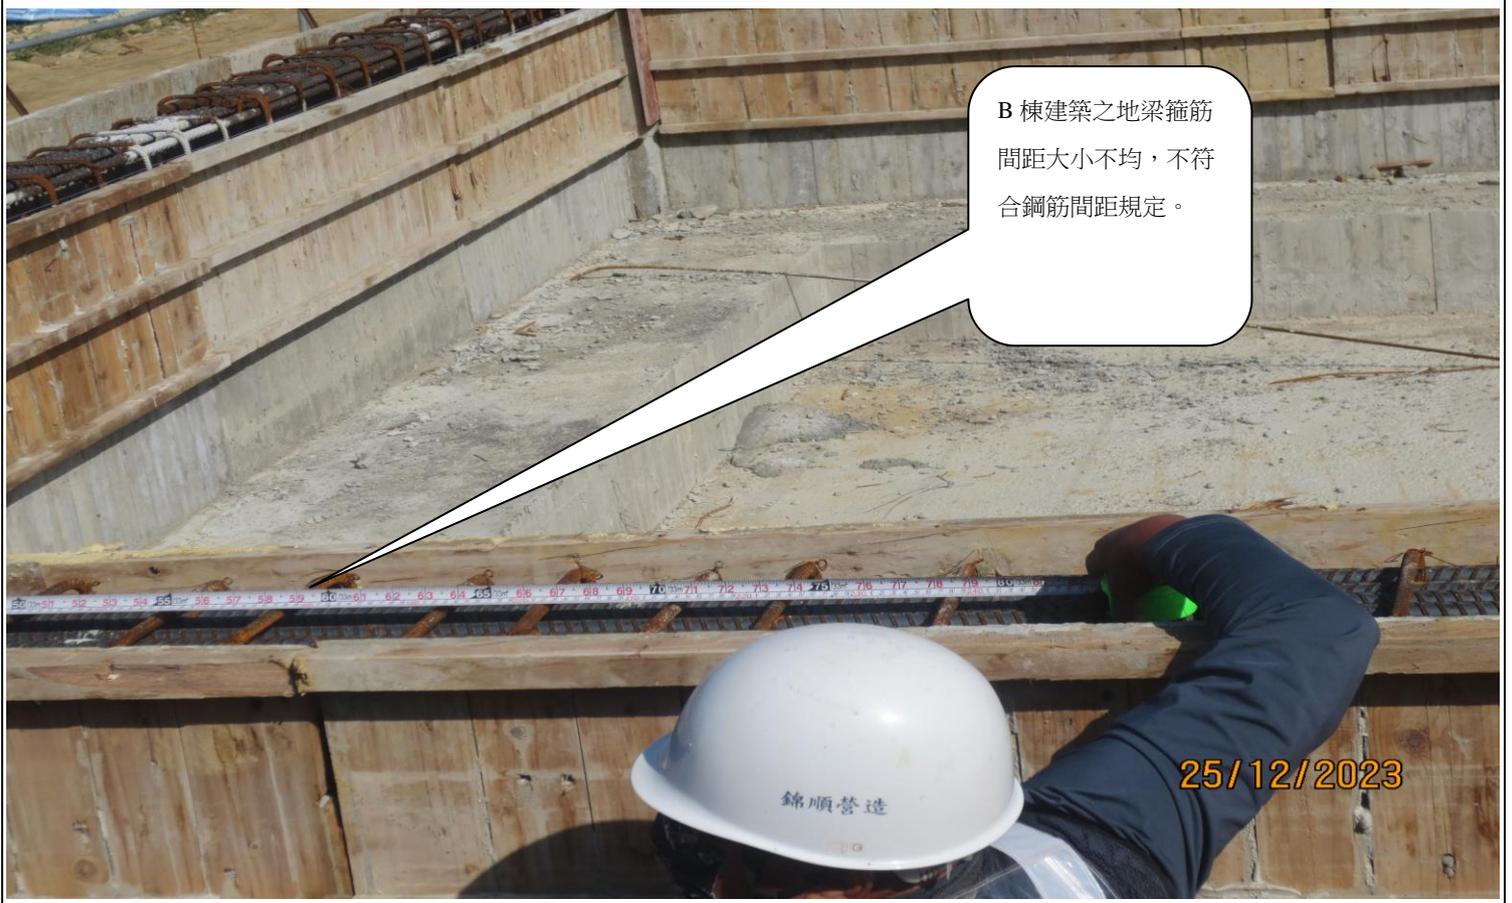
B 棟建築之地梁箍筋間距大小不均，不符合鋼筋間距規定。

.B 棟地梁及梁柱接頭處之鋼筋配置過度緊密(小於 25mm)，影響混凝土充填澆置。(。

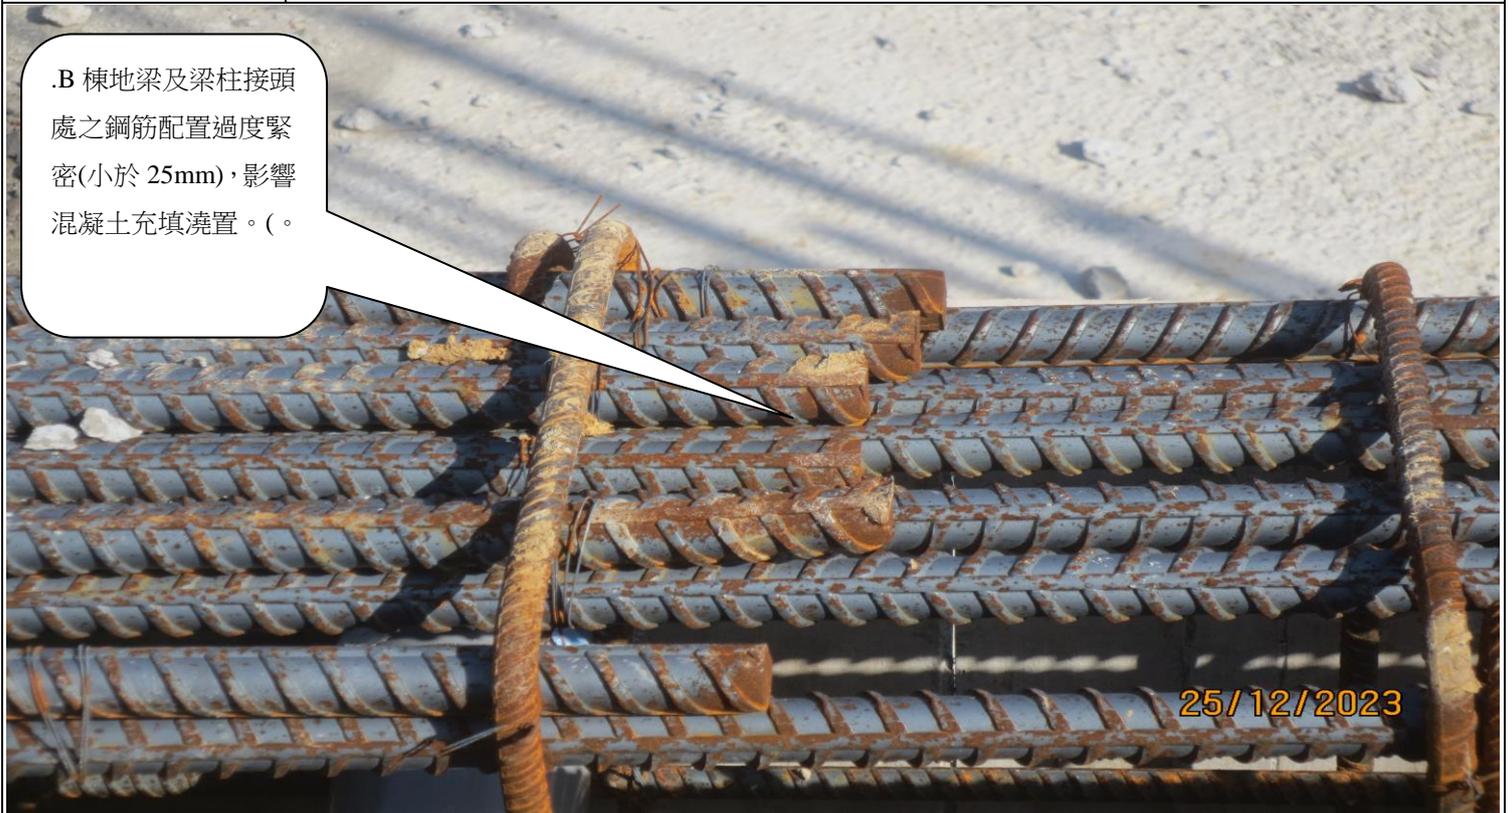
.B 棟地梁及梁柱接頭處之鋼筋配置過度緊密(小於 25mm)，影響混凝土充填澆置。.

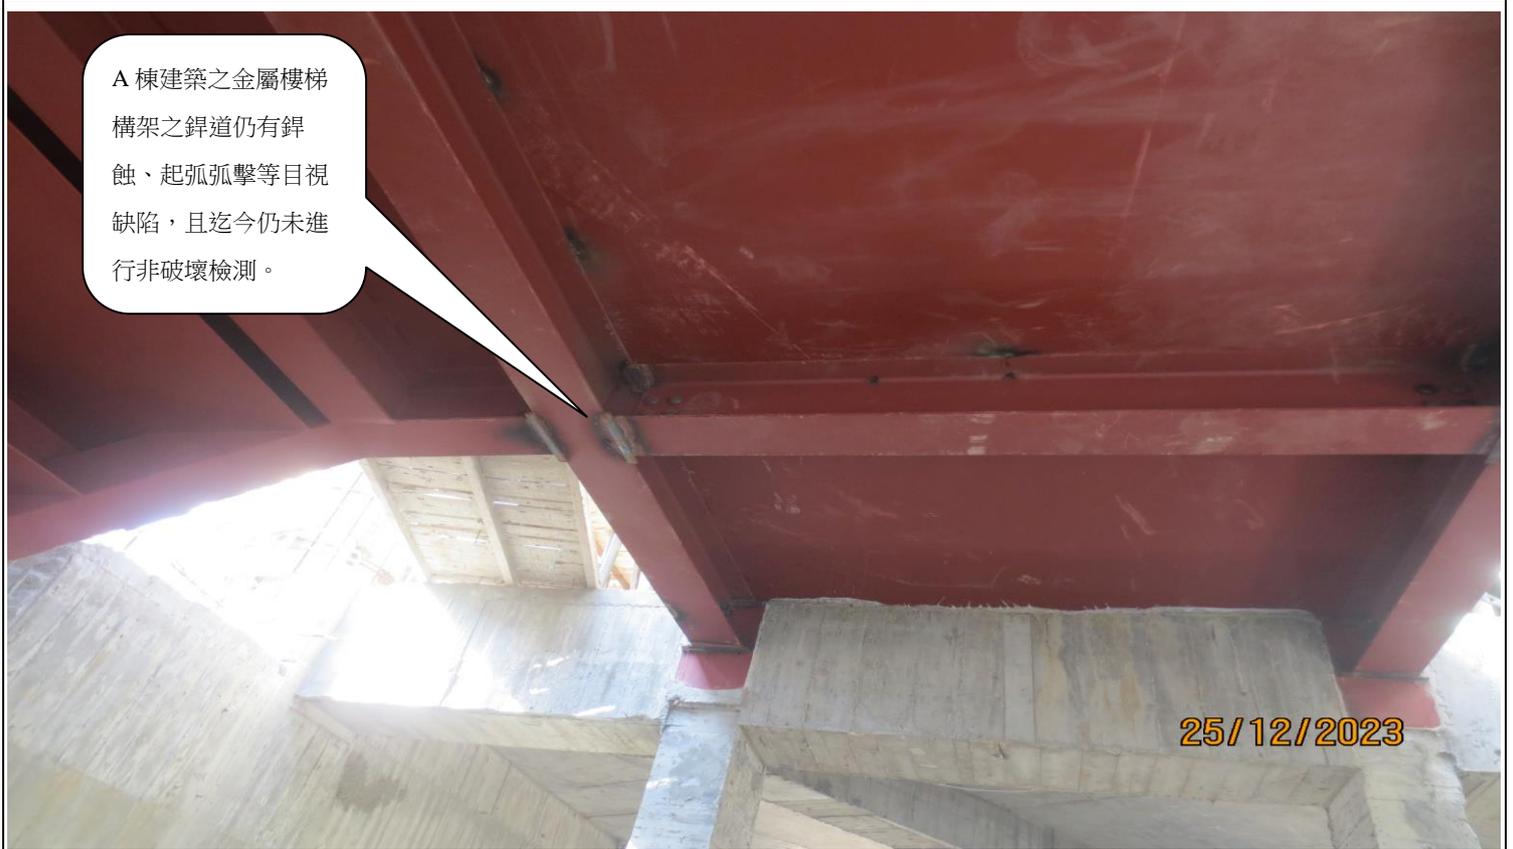
A 棟建築之金屬樓梯構架之銲道仍有銲蝕、起弧弧擊等目視缺陷，且迄今仍未進行非破壞檢測。

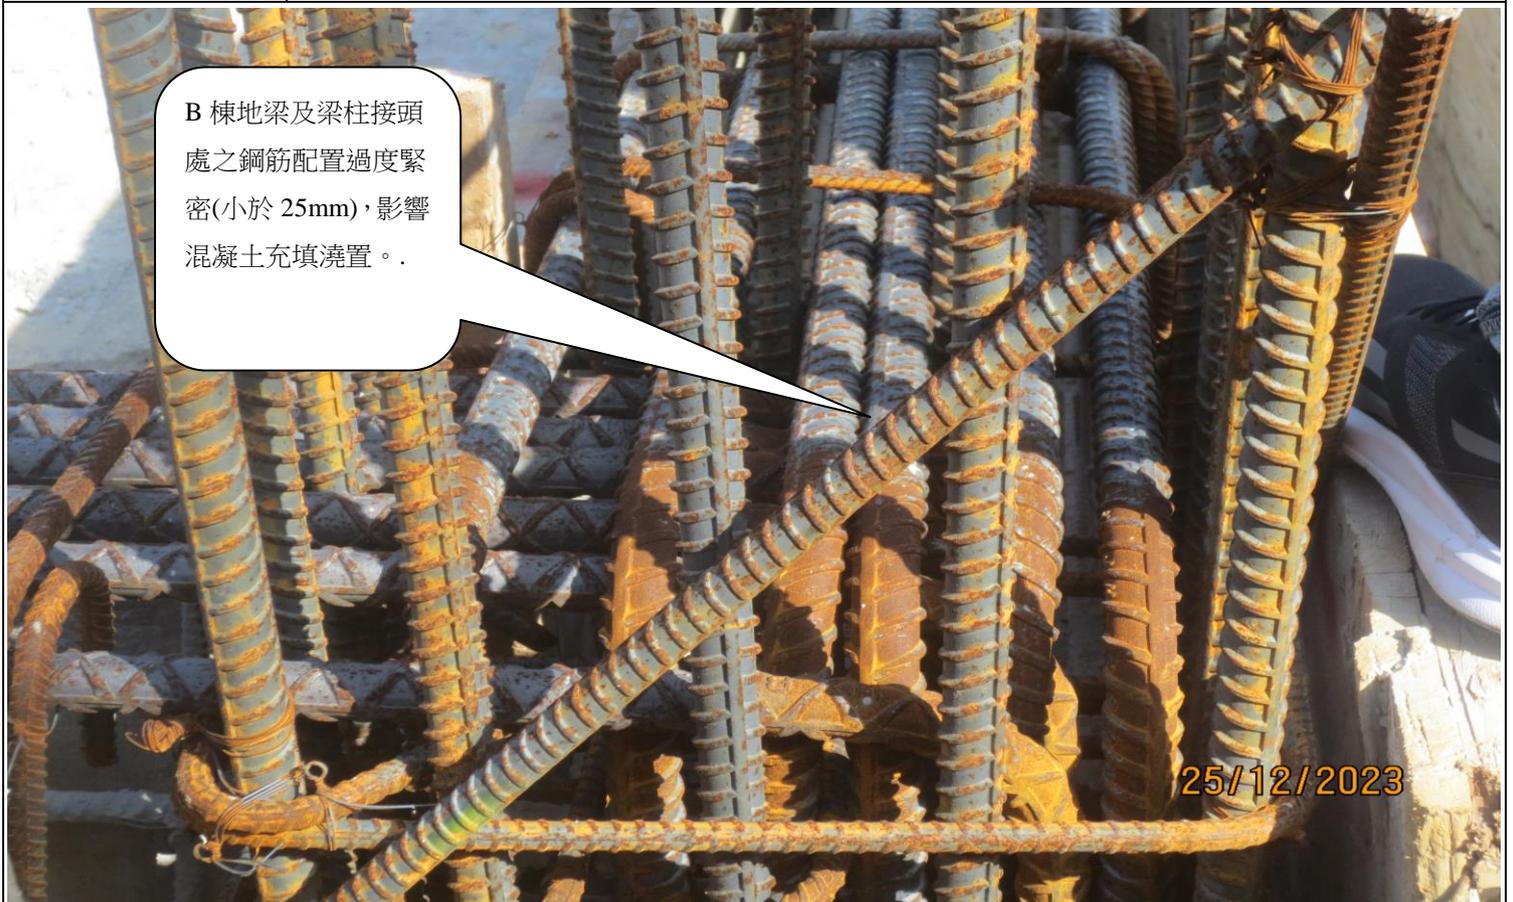
B 棟地梁及梁柱接頭處之鋼筋配置過度緊密(小於 25mm)，影響混凝土充填澆置。

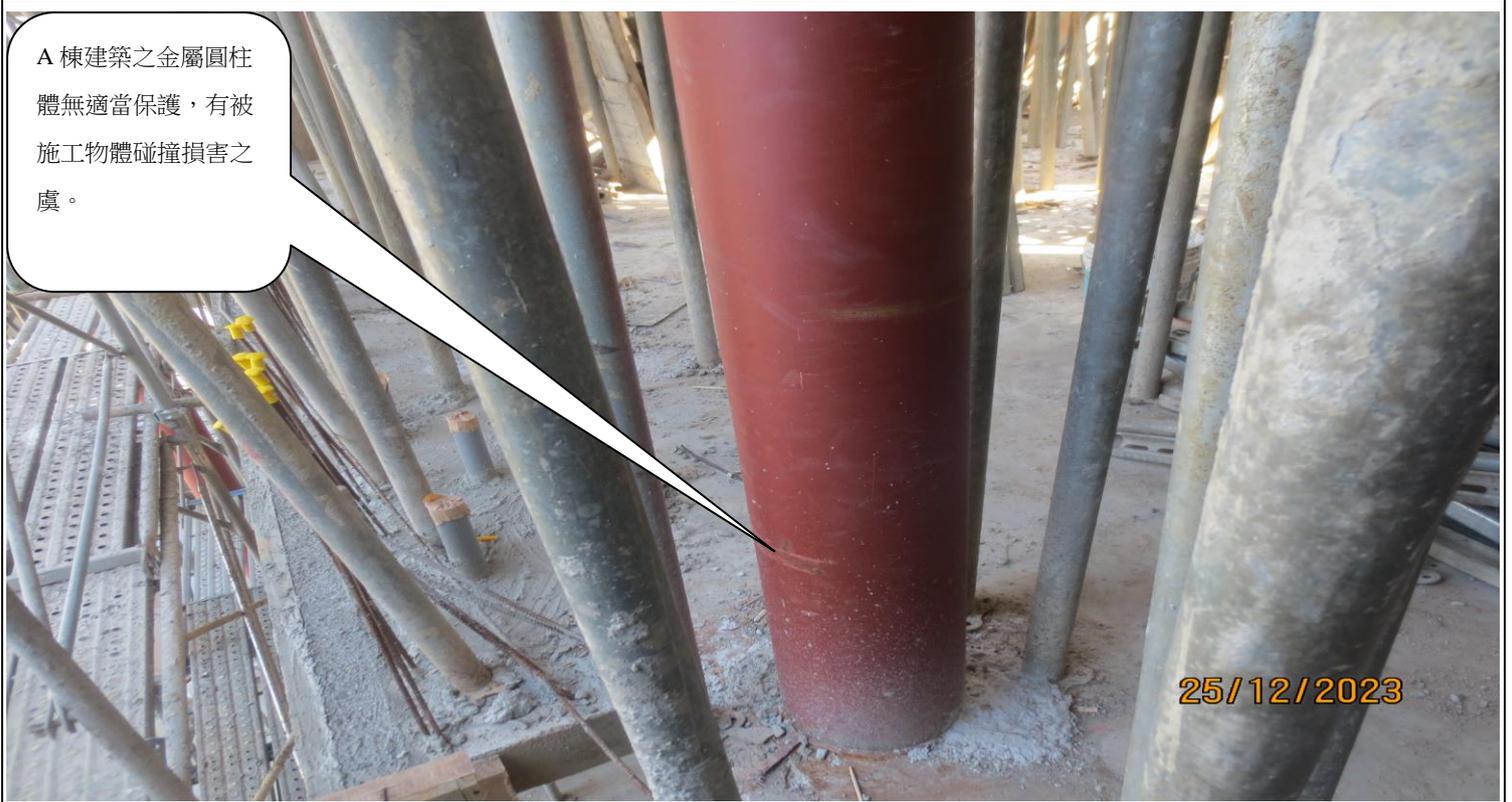
A 棟建築之金屬圓柱體無適當保護，有被施工物體碰撞損害之虞。

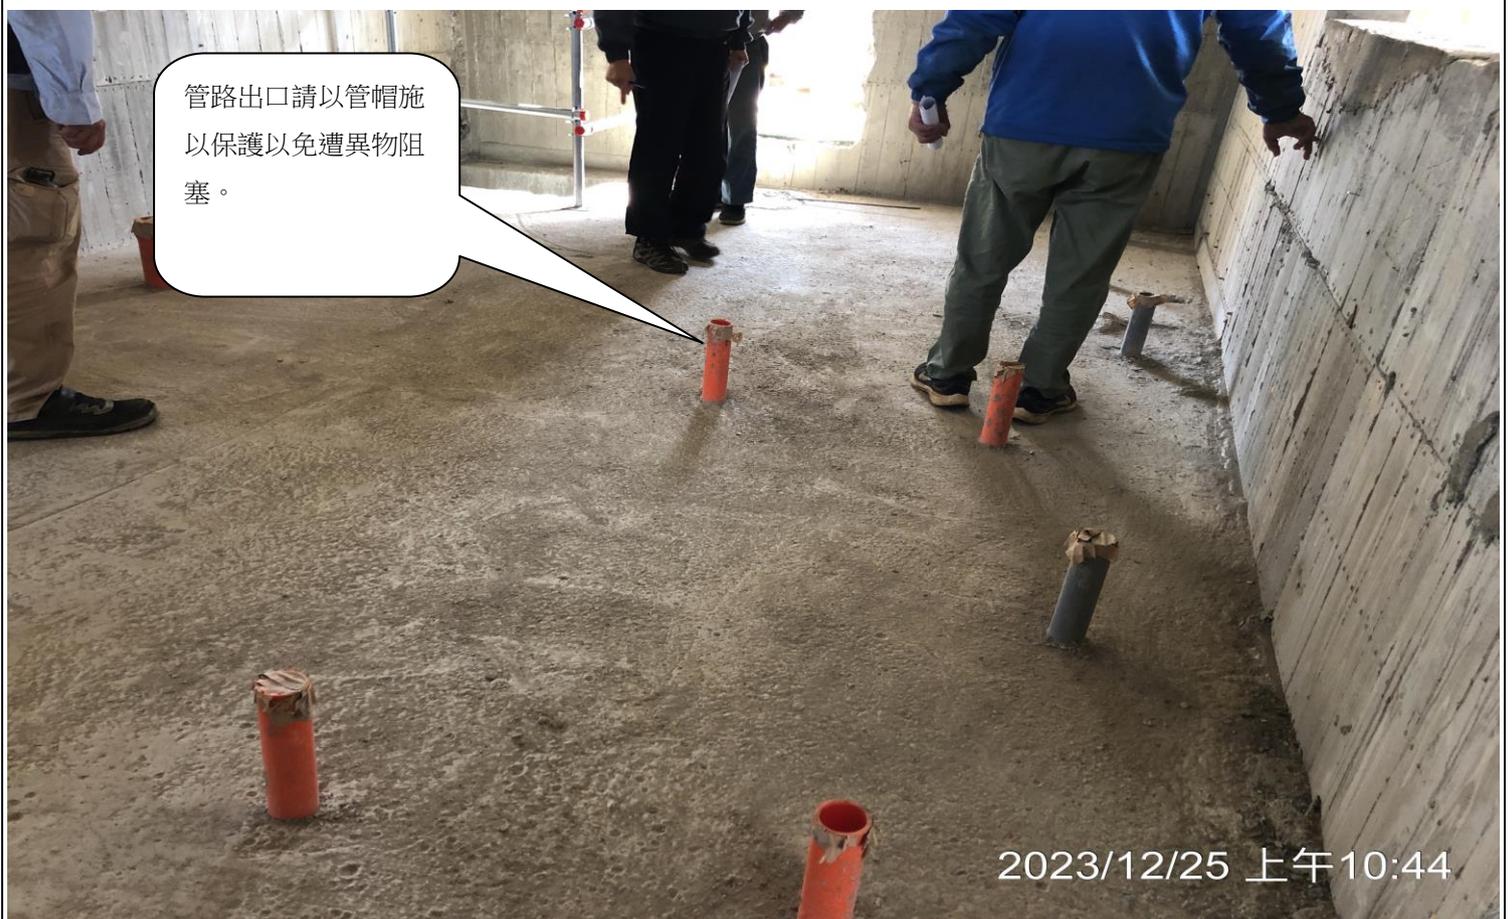
管路出口請以管帽施以保護以免遭異物阻塞。

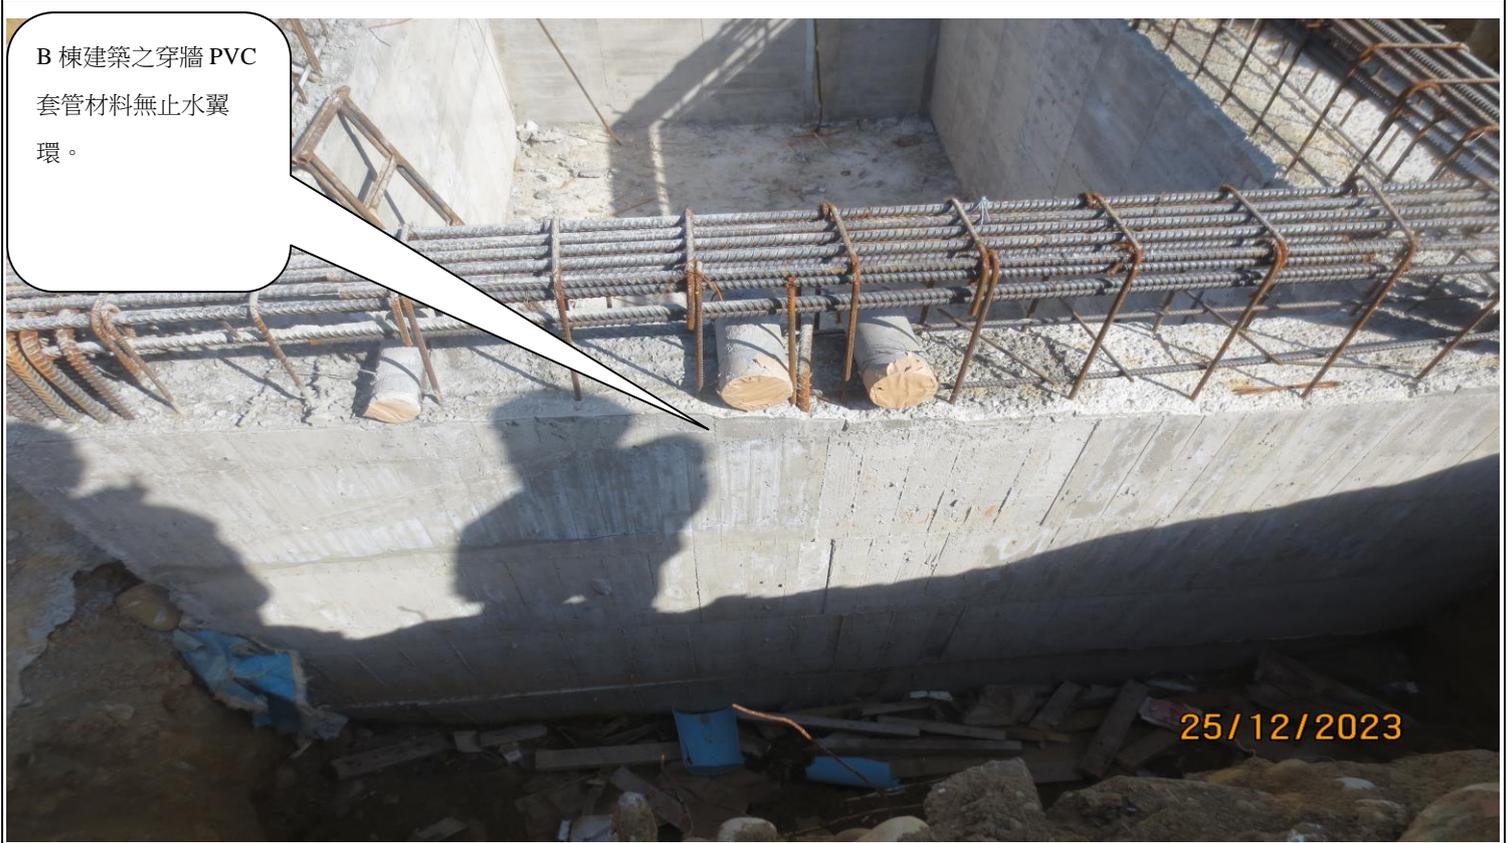
B 棟建築之穿牆 PVC 套管材料無止水翼環。

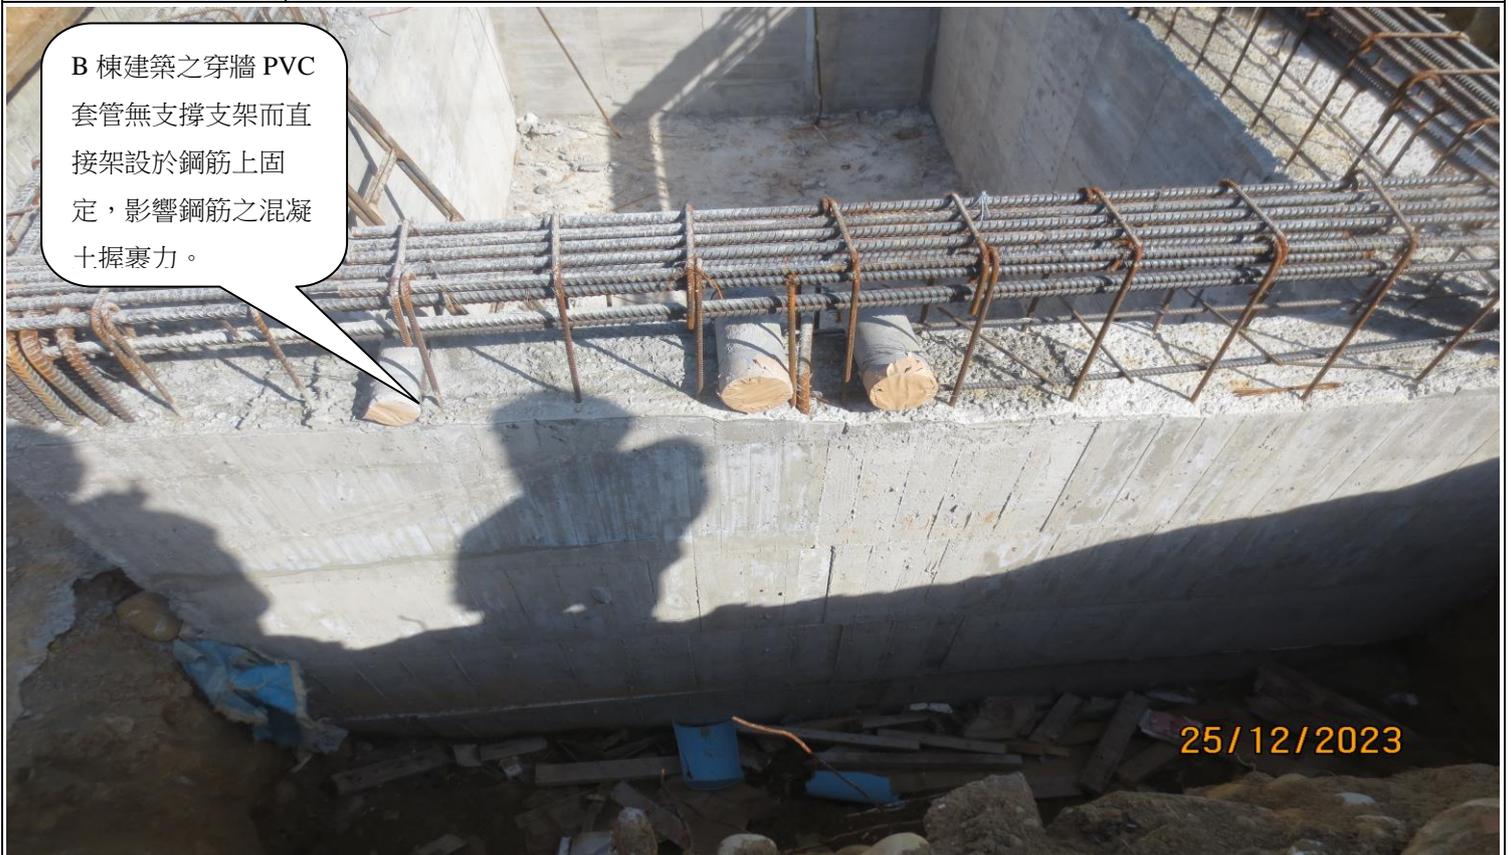
B 棟建築之穿牆 PVC 套管無支撐支架而直接架設於鋼筋上固定，影響鋼筋之混凝土握裹力。

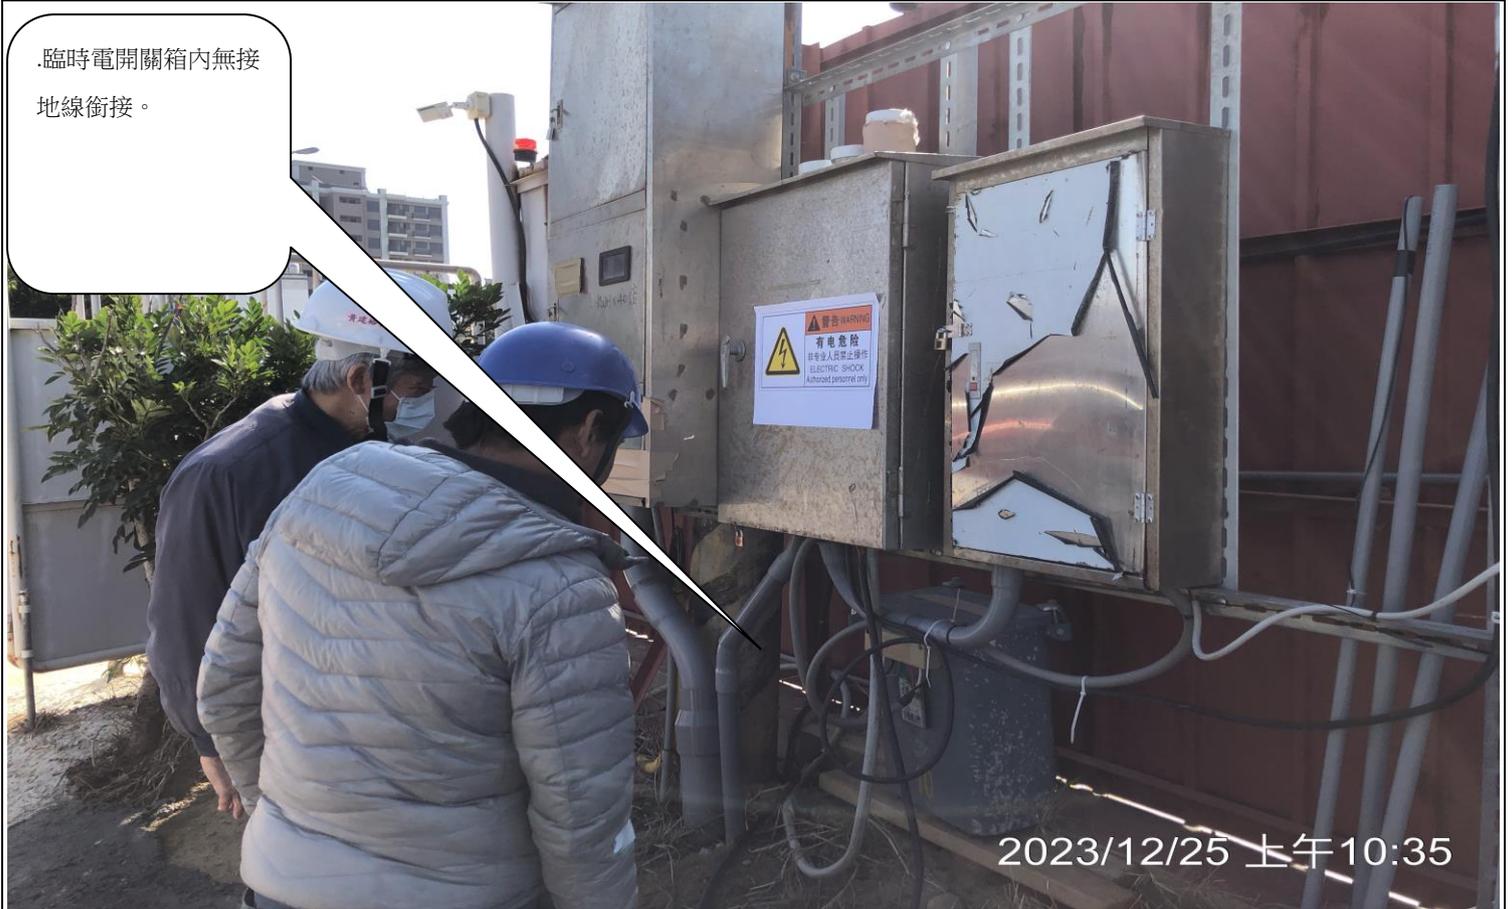
臨時電開關箱內無接地線銜接。

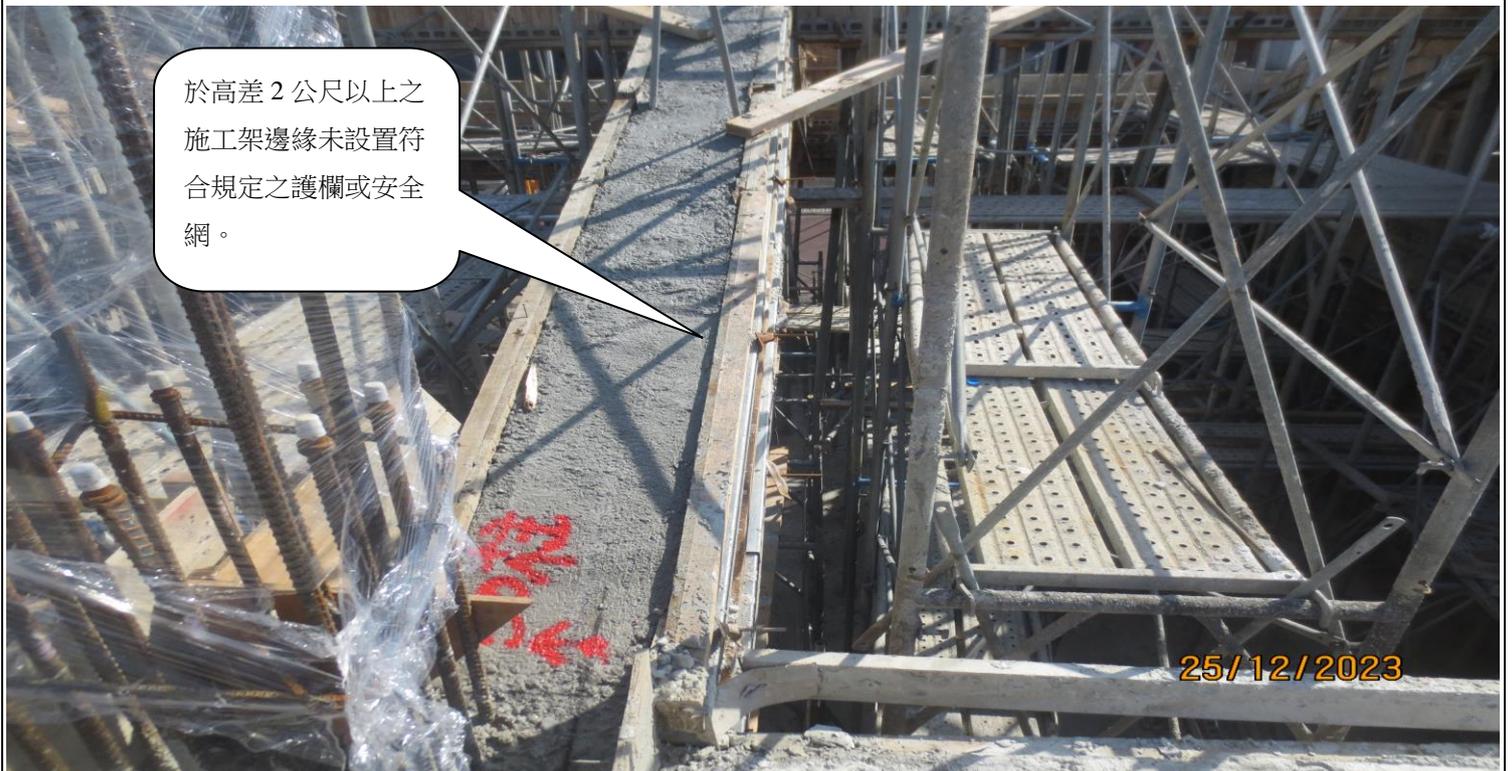
於高差 2 公尺以上之施工架邊緣未設置符合規定之護欄或安全網。
