# 新竹縣政府工程查核代表照片表

拍攝日期：112.12.25

工程名稱：湖口文小非營利幼兒園興建工程

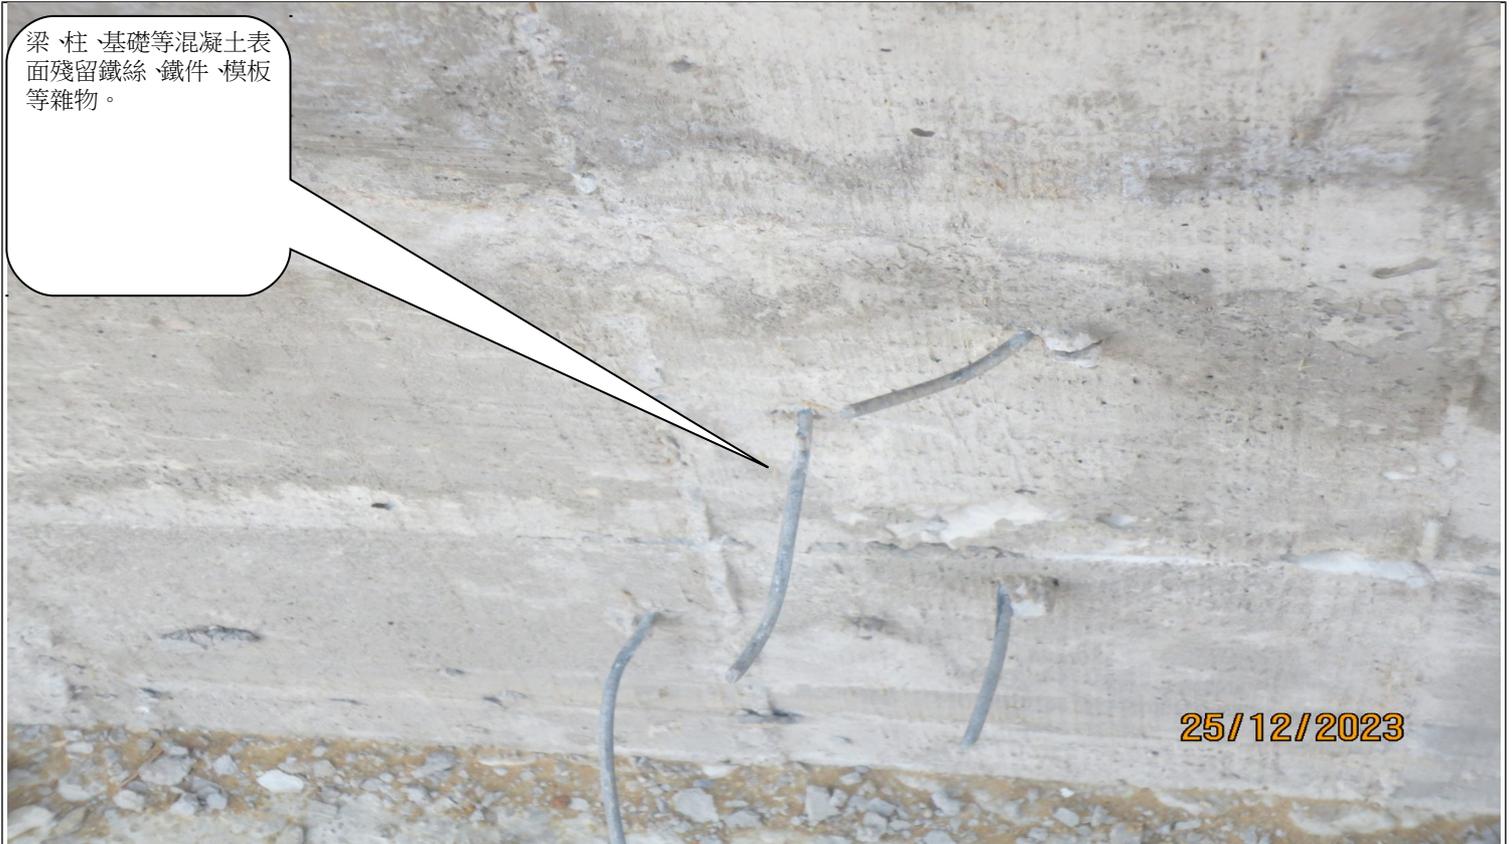
梁、柱、基礎等混凝土表面殘留鐵絲、鐵件、模板等雜物。

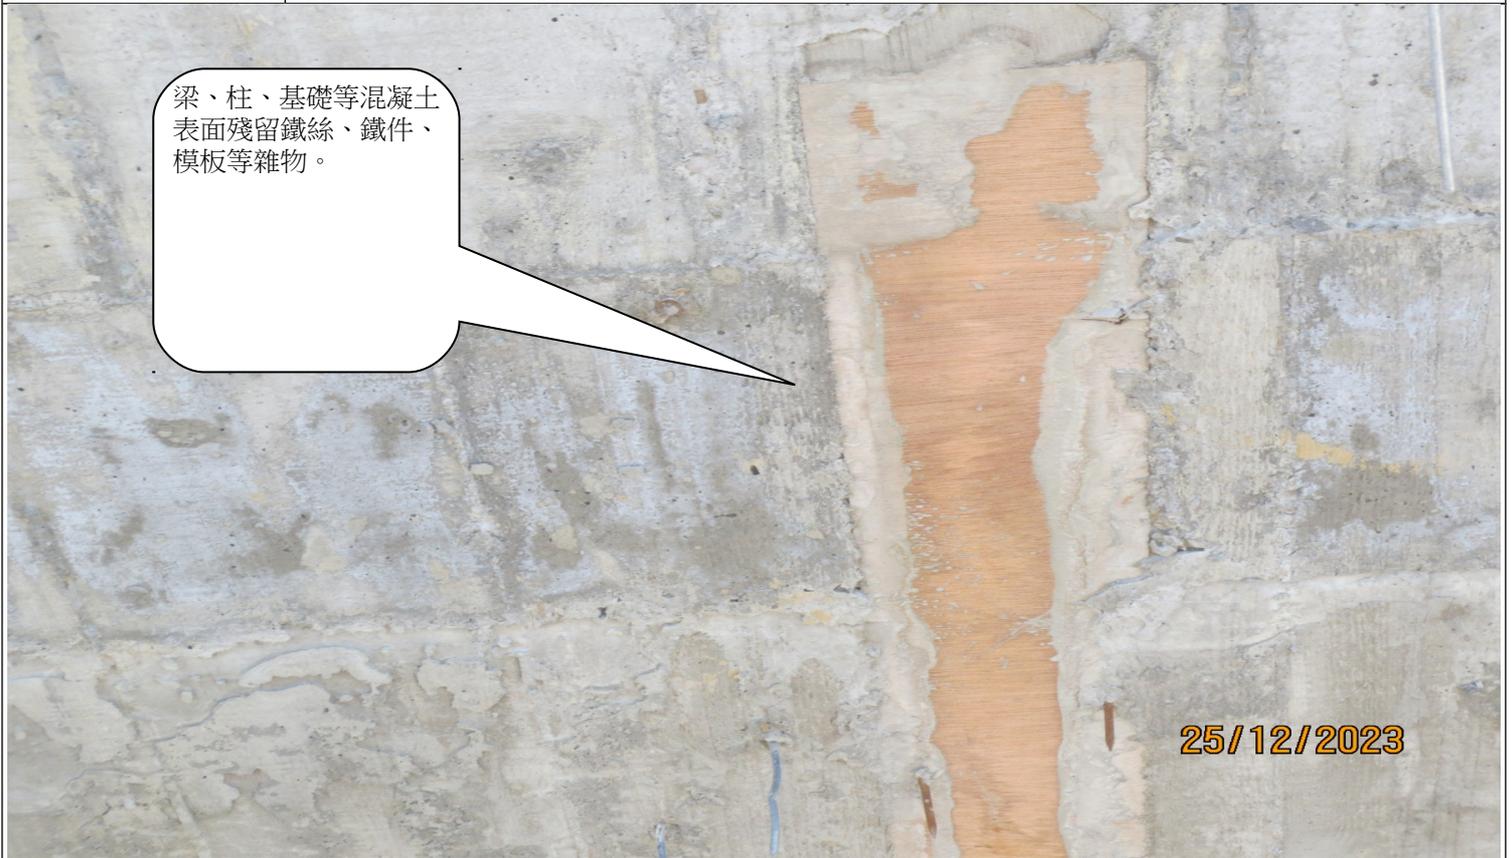
梁、柱、基礎等混凝土表面殘留鐵絲、鐵件、模板等雜物。

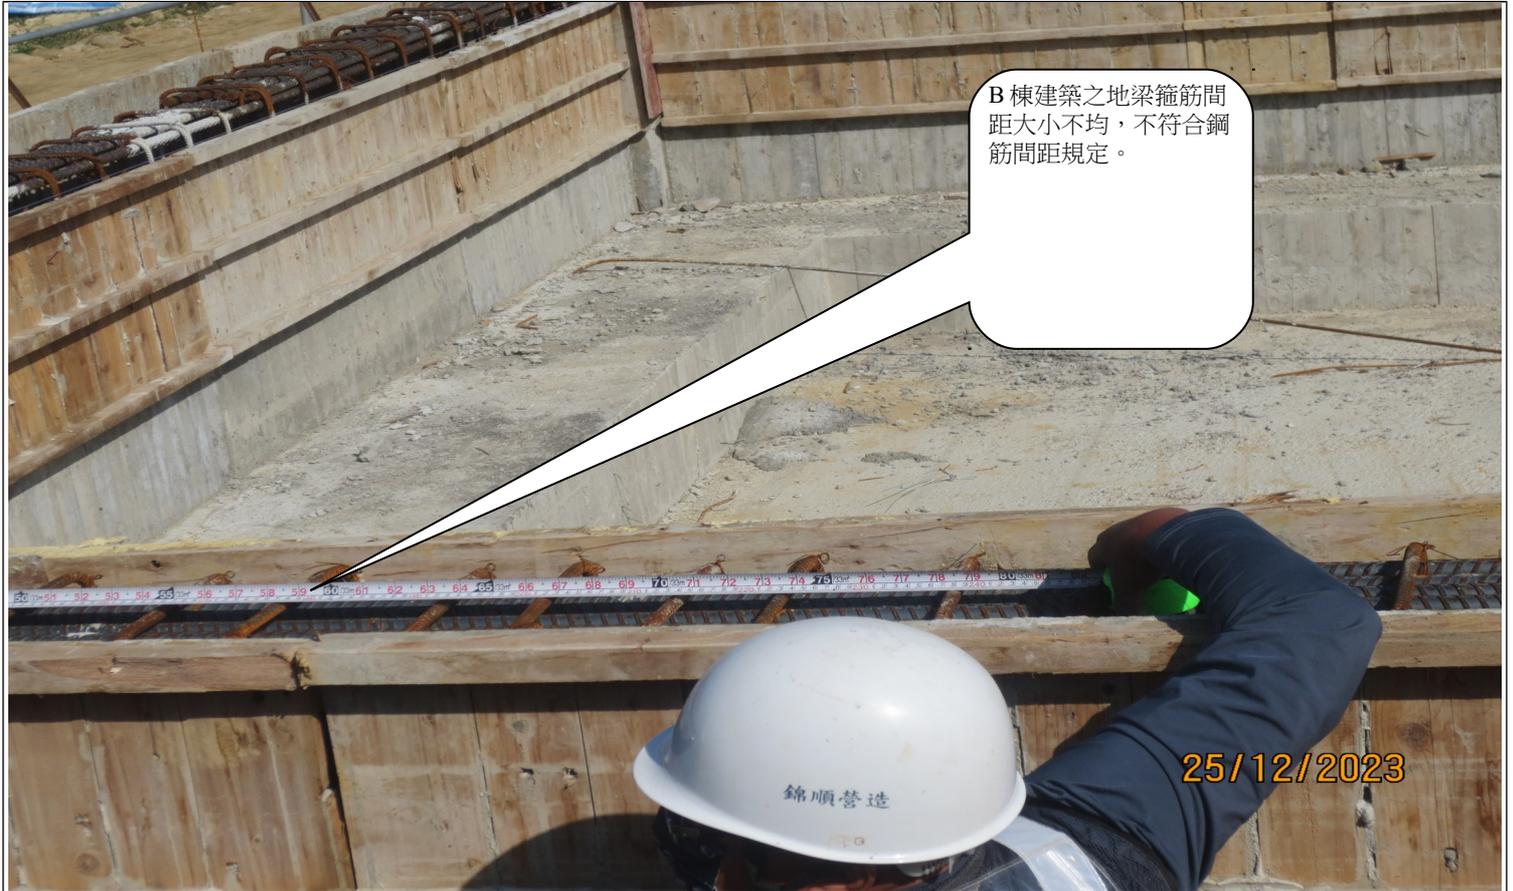
B棟建築之地梁箍筋間距大小不均，不符合鋼筋間距規定。

.B棟地梁及梁柱接頭處之鋼筋配置過度緊密(小於25mm)，影響混凝土充填澆置。(。

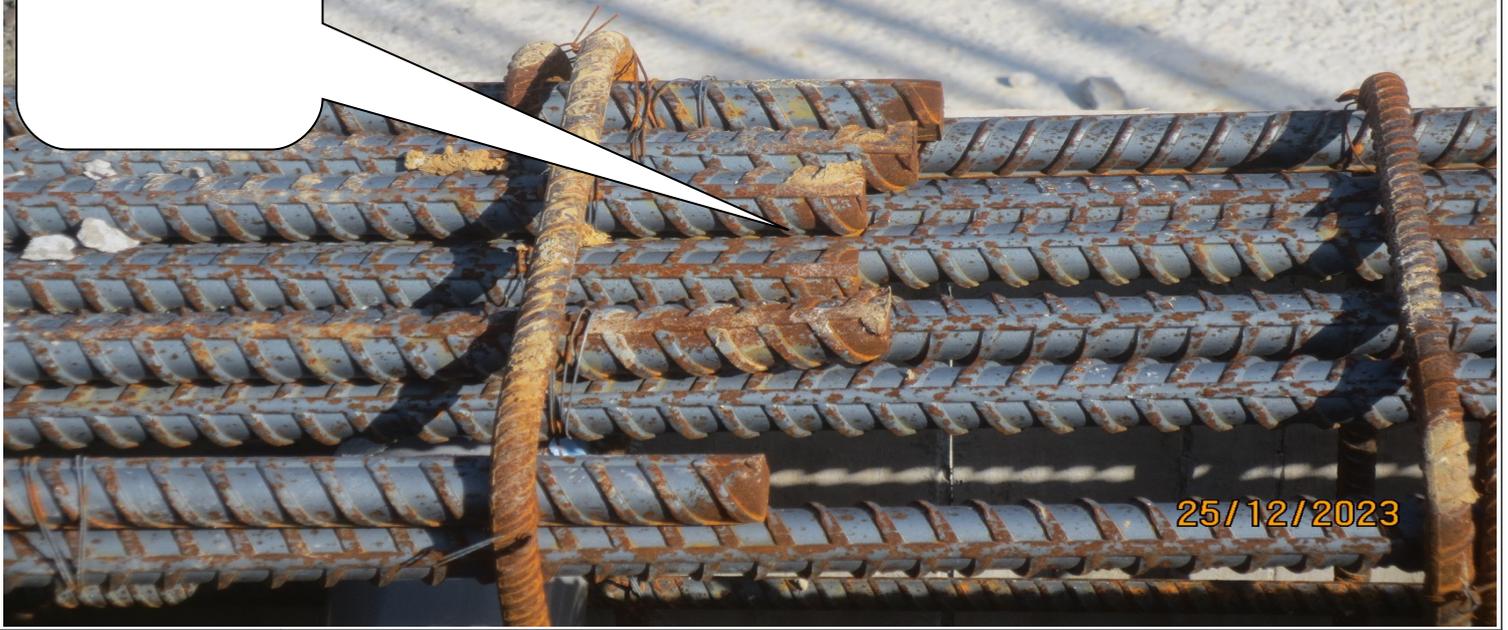
.B棟地梁及梁柱接頭處之鋼筋配置過度緊密(小於25mm)，影響混凝土充填澆置。.

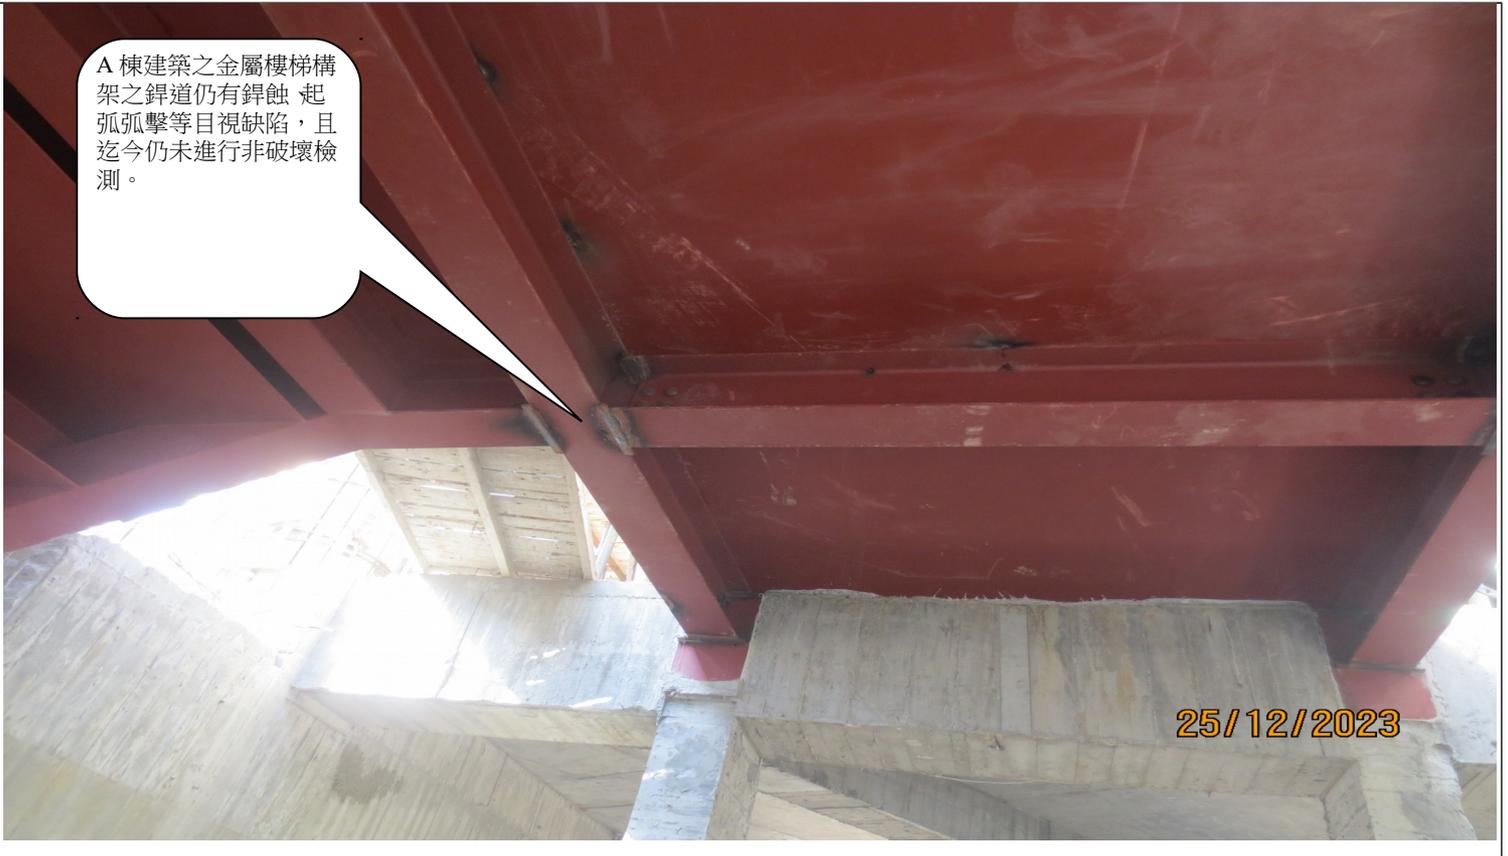
A棟建築之金屬樓梯構架之鐸道仍有鐸蝕、起弧擊等目視缺陷，且迄今仍未進行非破壞檢測。

A 棟建築之金屬樓梯構架之鋁道仍有鋁蝕、起弧擊等目視缺陷，且迄今仍未進行非破壞檢測。

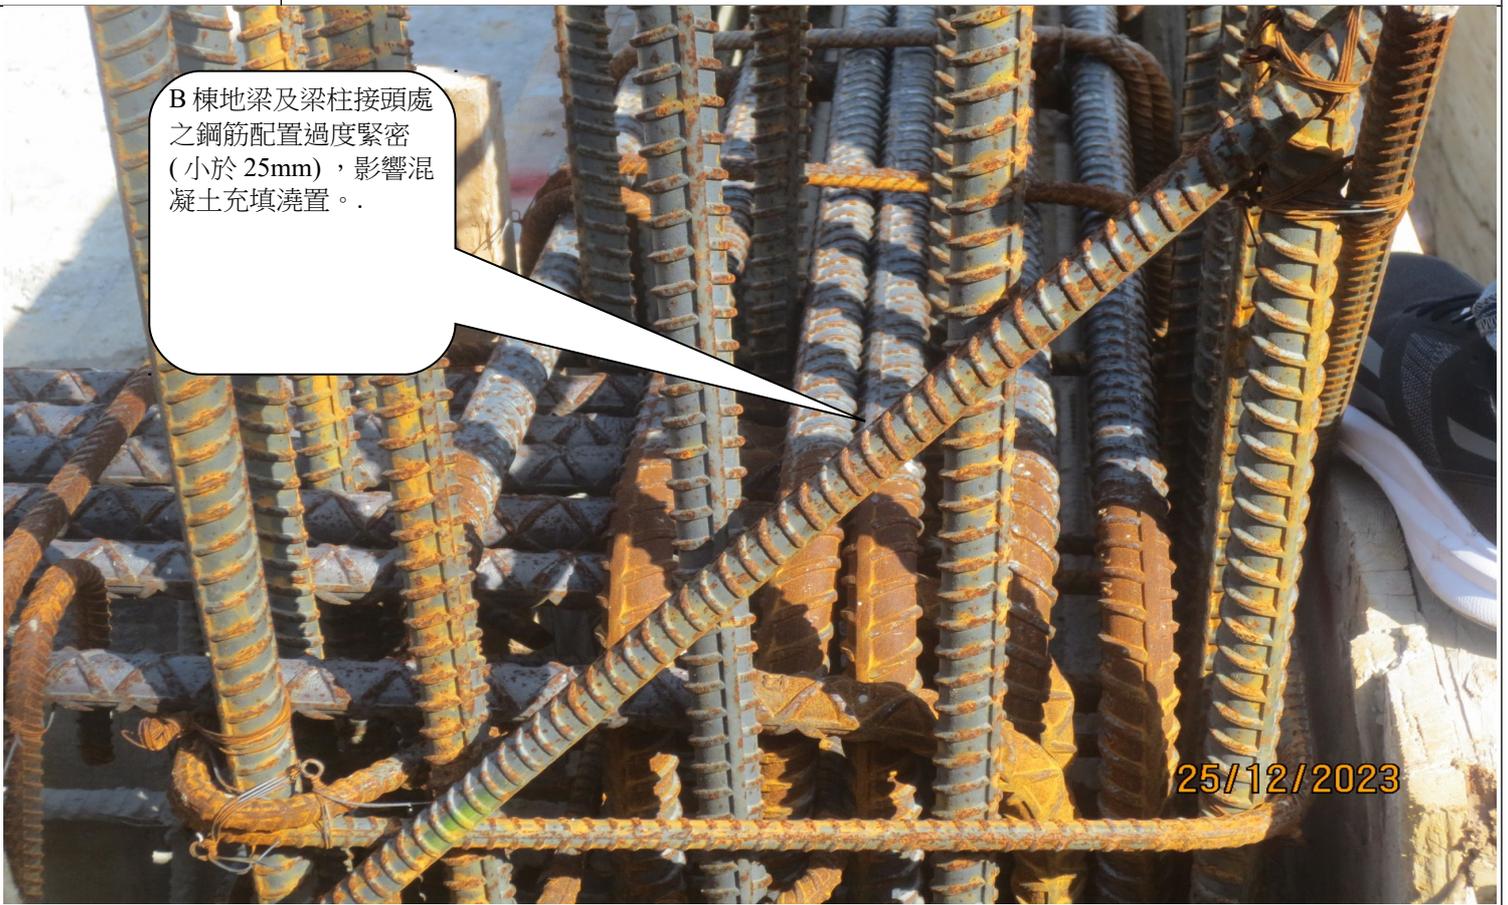
B 棟地梁及梁柱接頭處之鋼筋配置過度緊密(小於 25mm)，影響混凝土充填澆置。

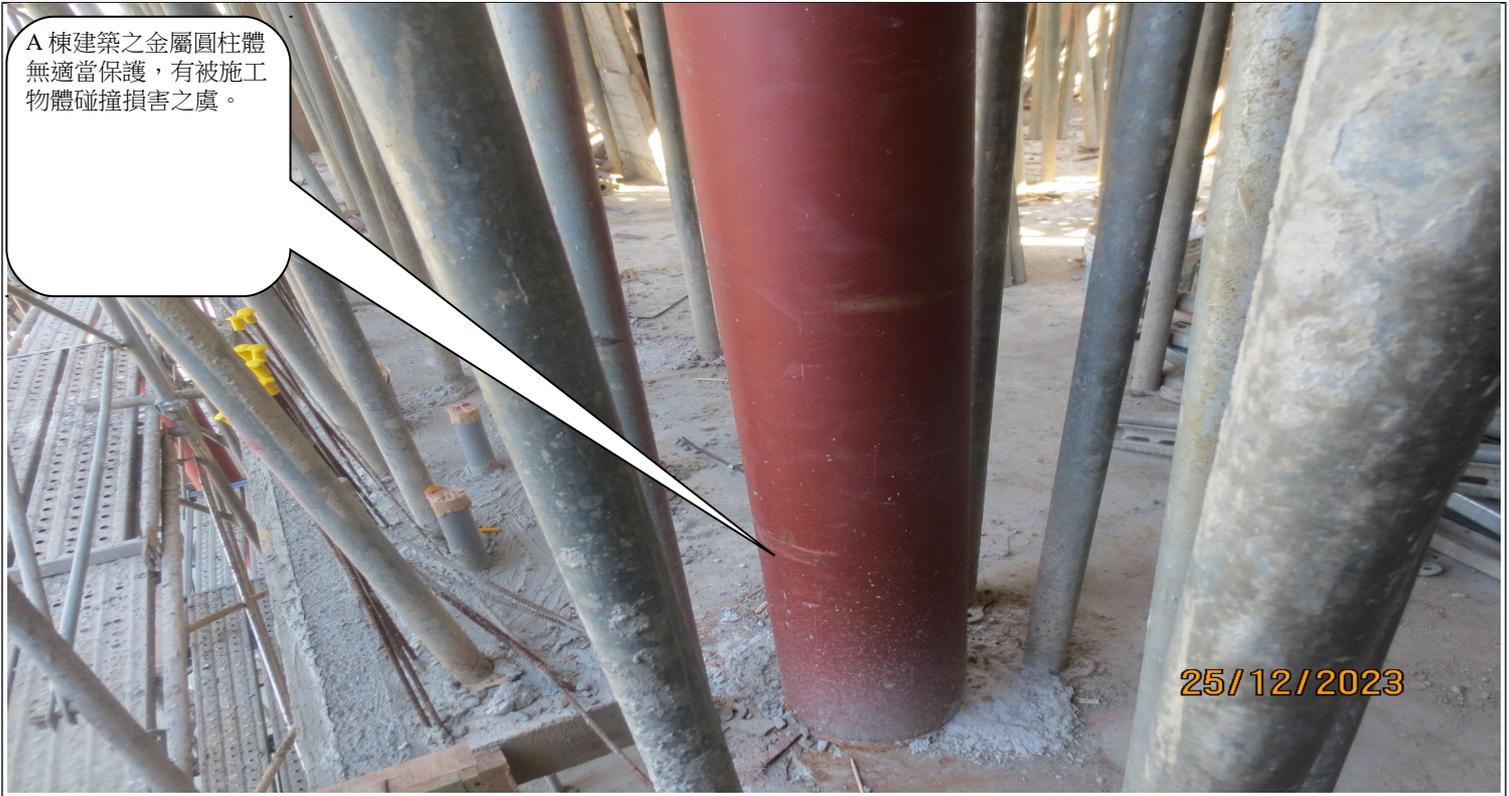
A 棟建築之金屬圓柱體無適當保護，有被施工物體碰撞損害之虞。

說明 A 棟建築之金屬圓柱體無適當保護，有被施工物體碰撞損害之虞。

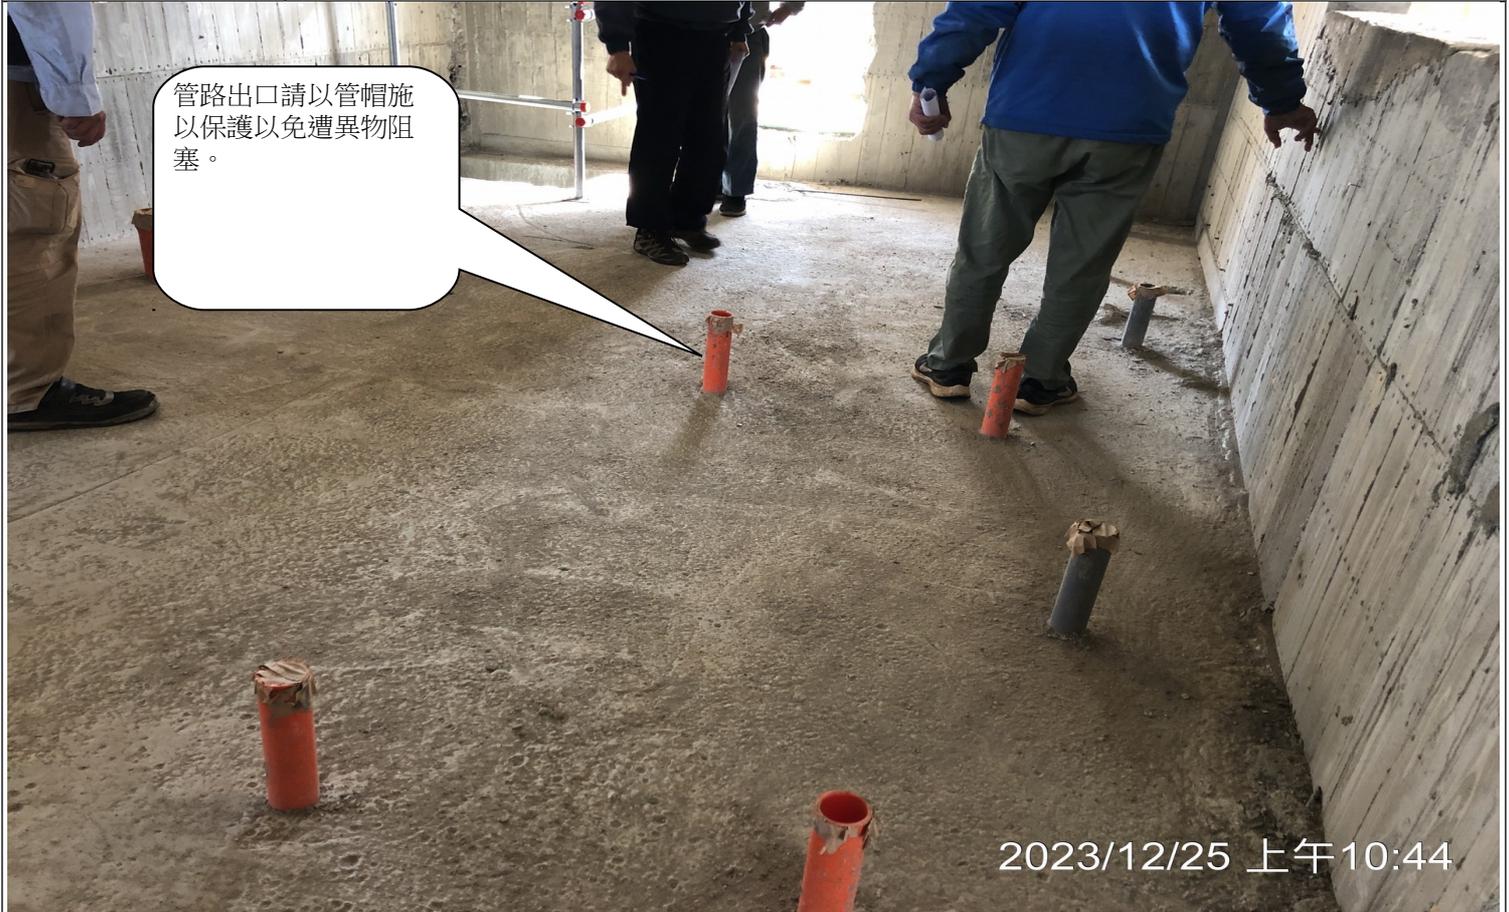
管路出口請以管帽施以保護以免遭異物阻塞。

說明 管路出口請以管帽施以保護以免遭異物阻塞。

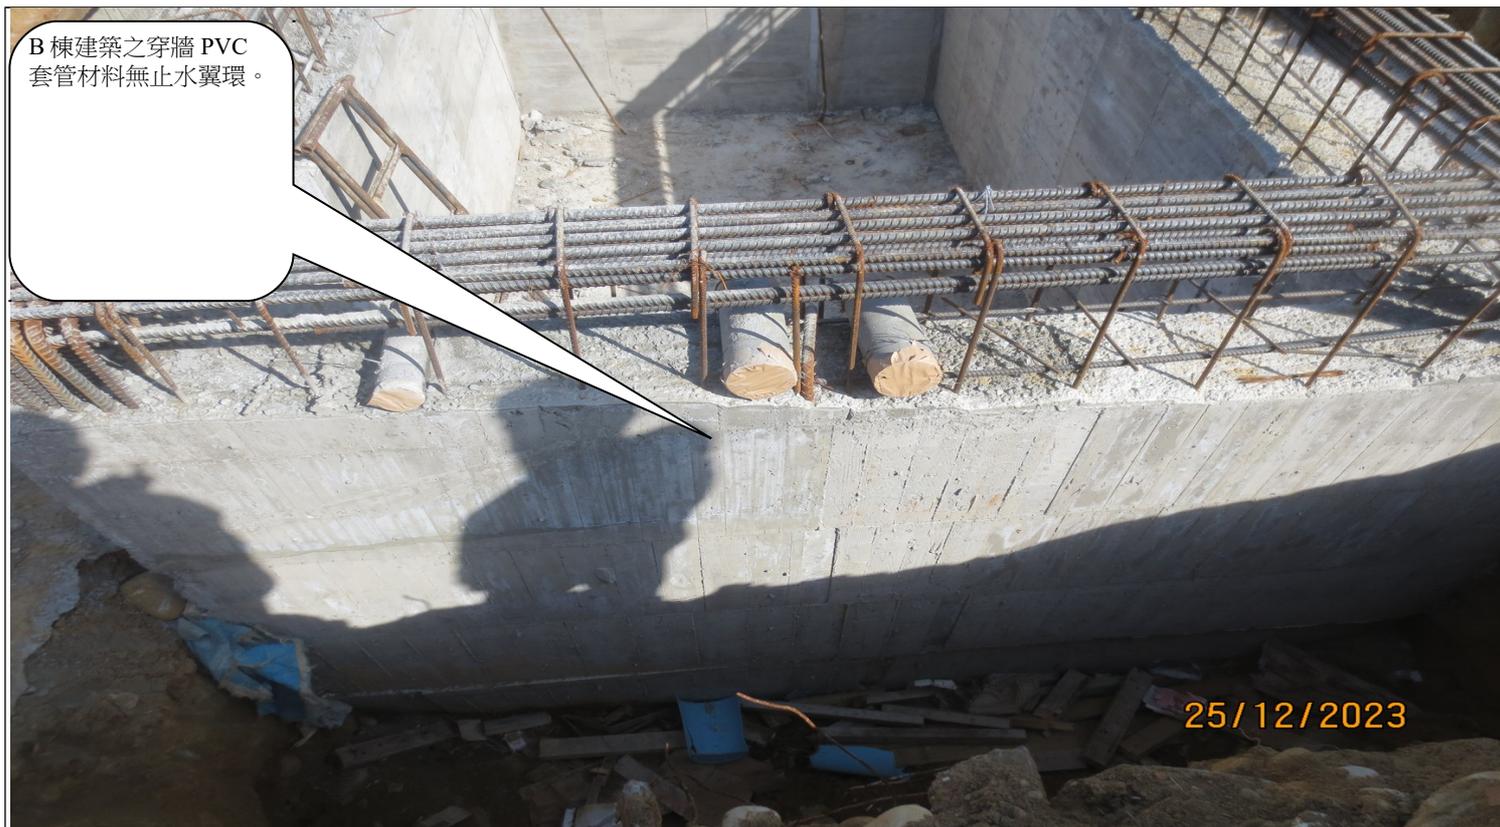
B 棟建築之穿牆 PVC 套管材料無止水翼環。

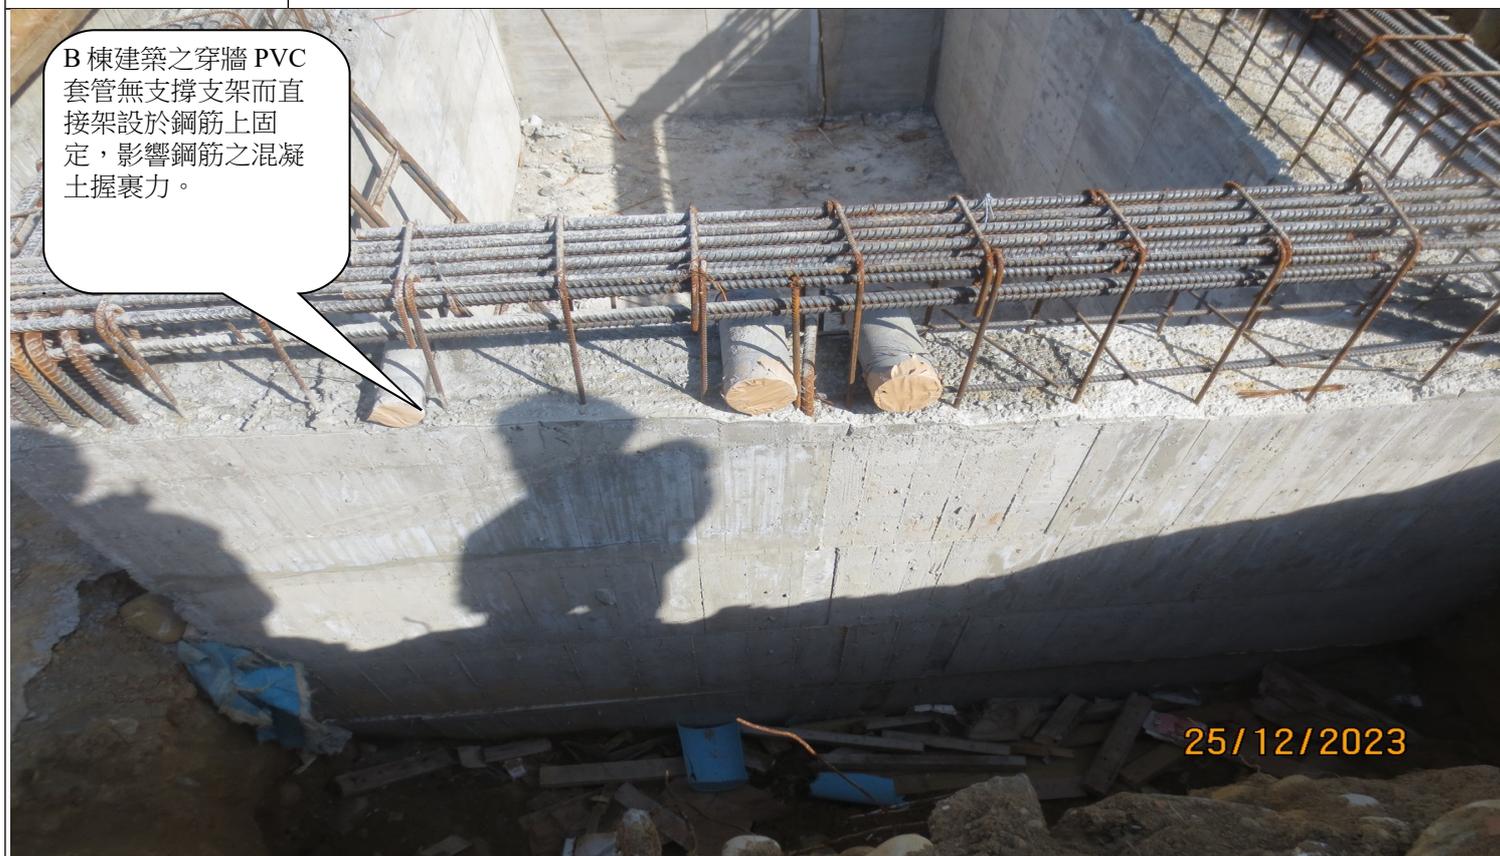
B 棟建築之穿牆 PVC 套管無支撐支架而直接架設於鋼筋上固定，影響鋼筋之混凝土握裹力。

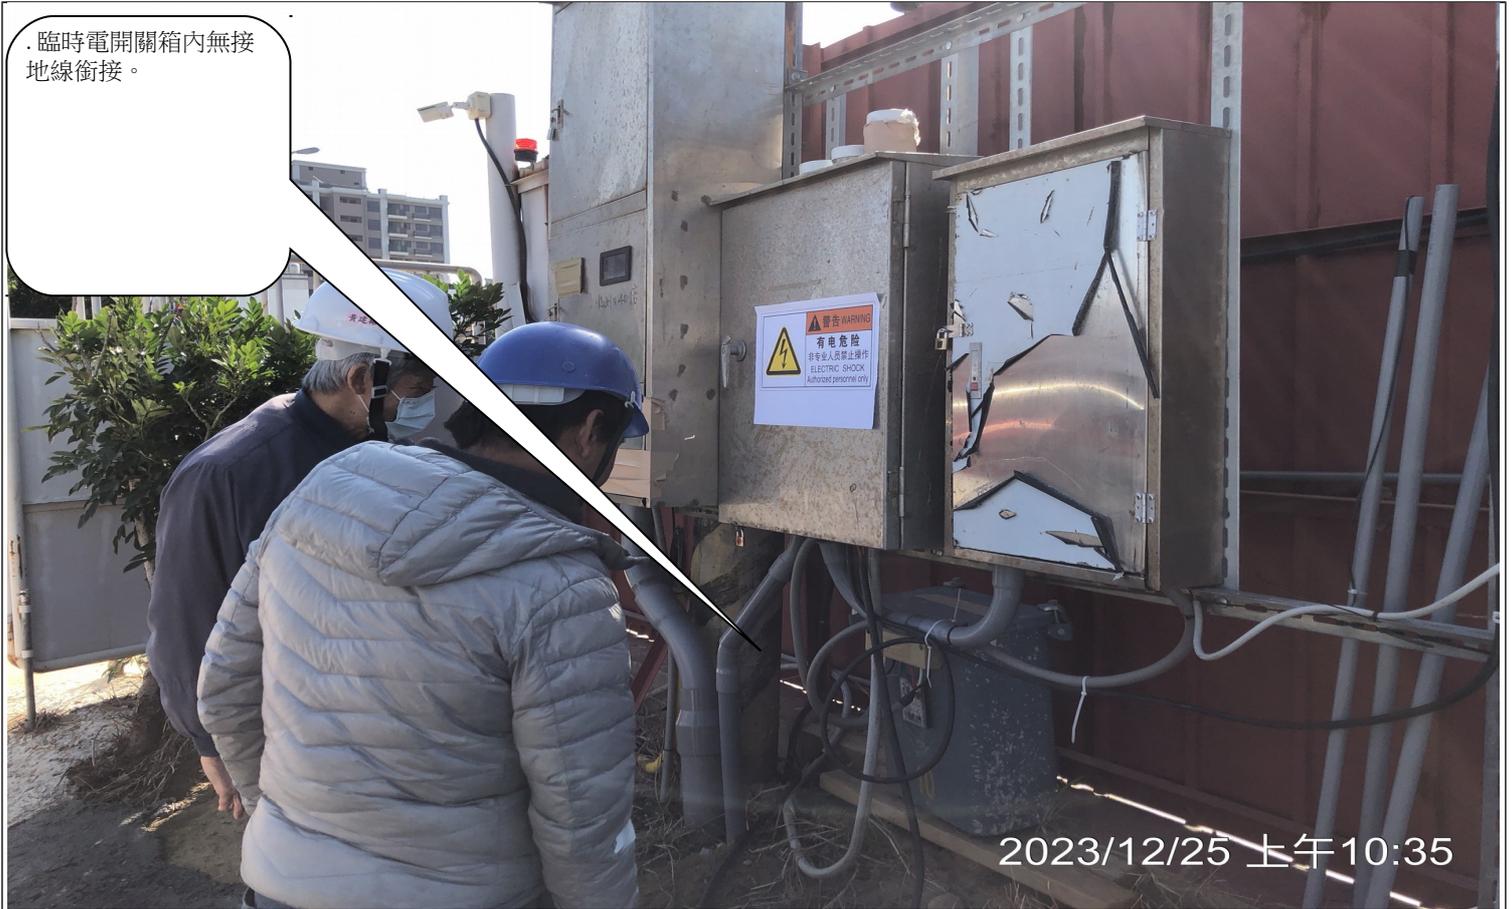
·臨時電開關箱內無接地線銜接。

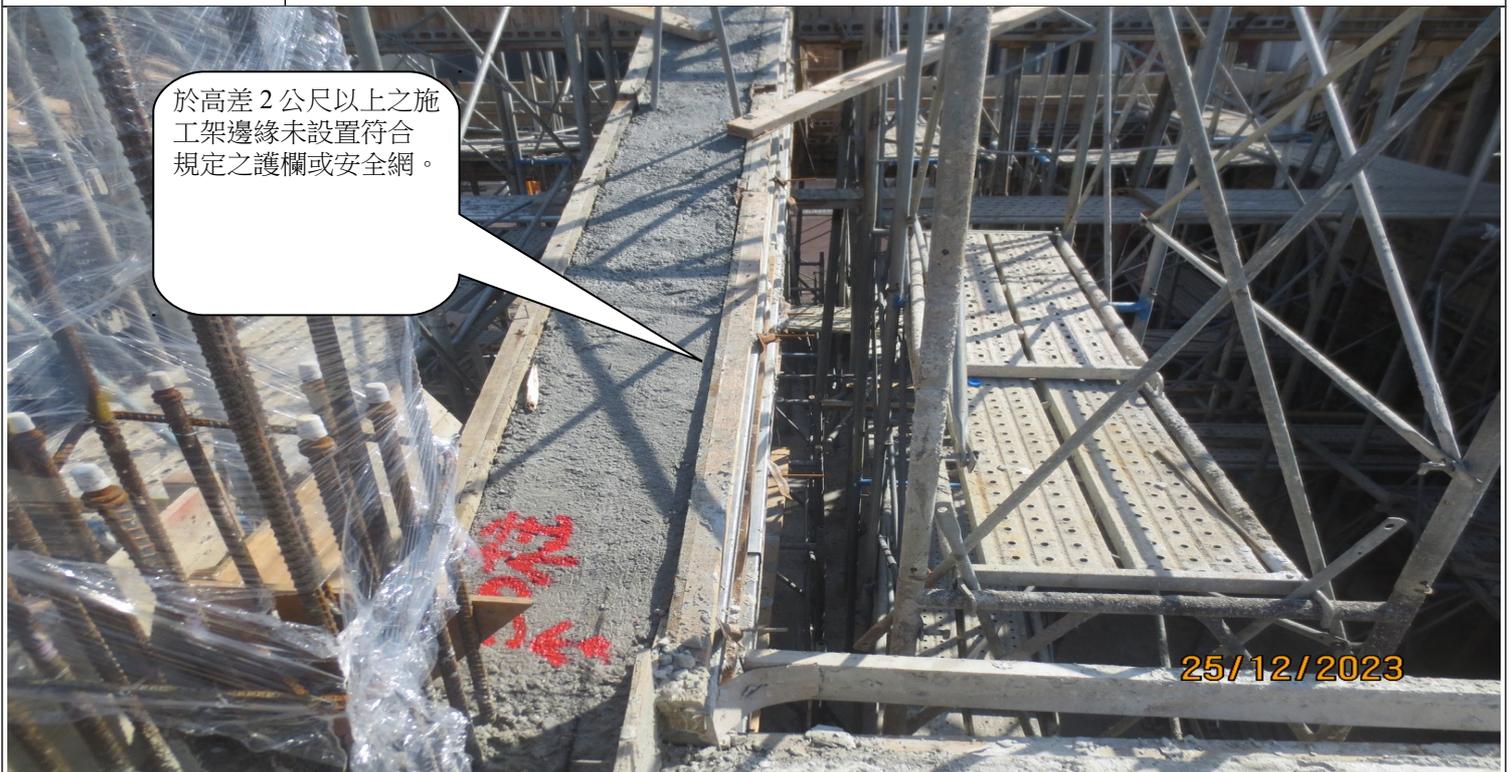
於高差 2 公尺以上之施工架邊緣未設置符合規定之護欄或安全網。
