新竹縣政府工程查核代表照片表

拍攝日期：112.12.28

工程名稱：新竹縣峨眉鄉公所辦公廳舍及代表會拆除重建工程

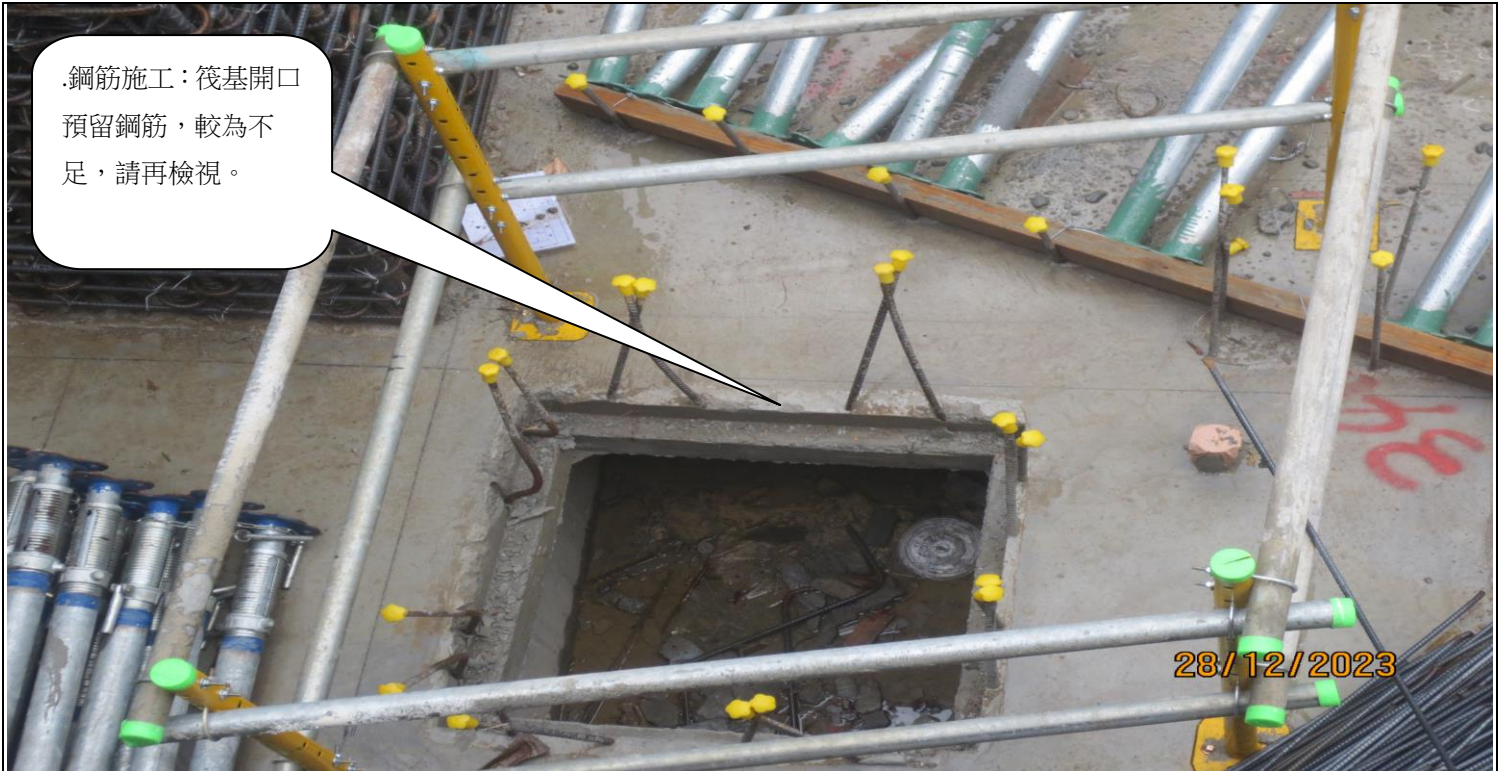
鋼筋施工：筏基開口預留鋼筋，較為不足，請再檢視。

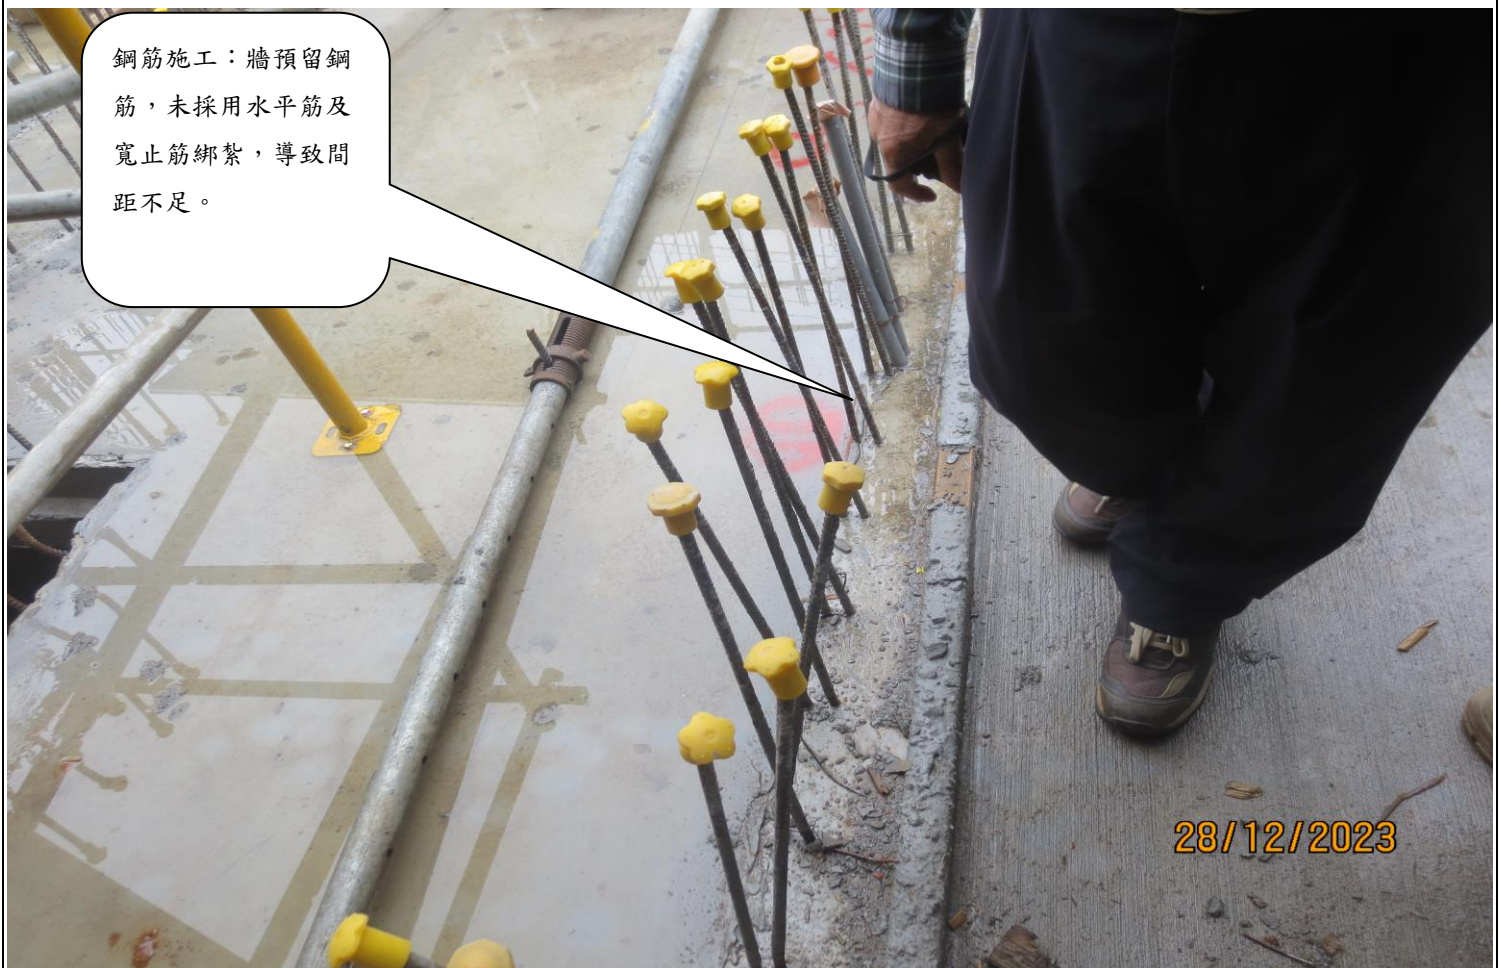
鋼筋施工：牆預留鋼筋，未採用水平筋及寬止筋綁紮，導致間距不足。

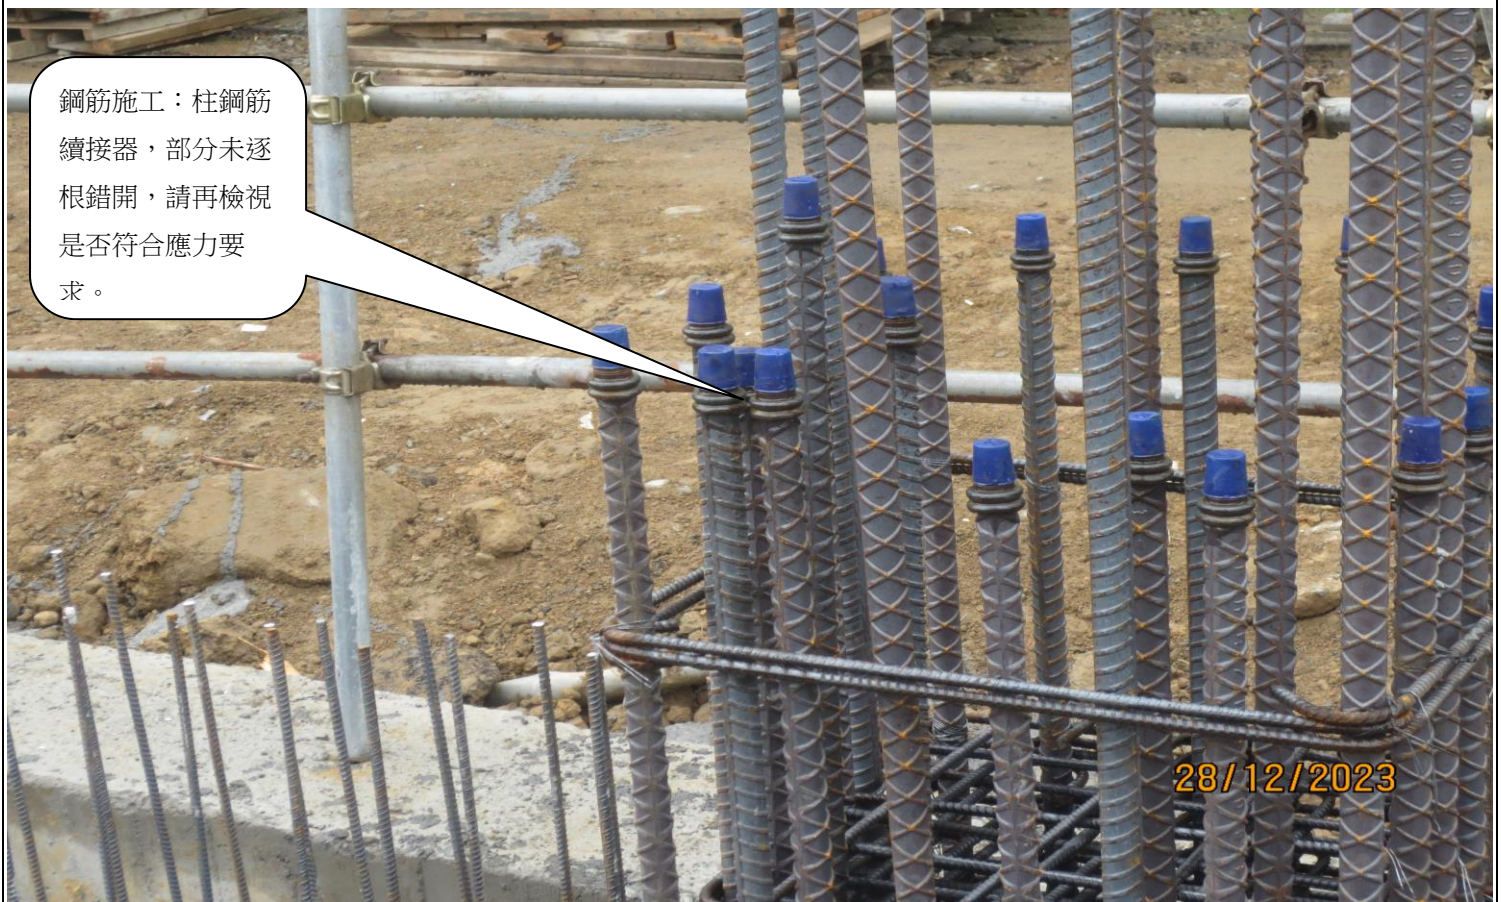
說明	鋼筋施工：柱鋼筋續接器，部分未逐根錯開，請再檢視是否符合應力要求。
-----------	-----------------------------------

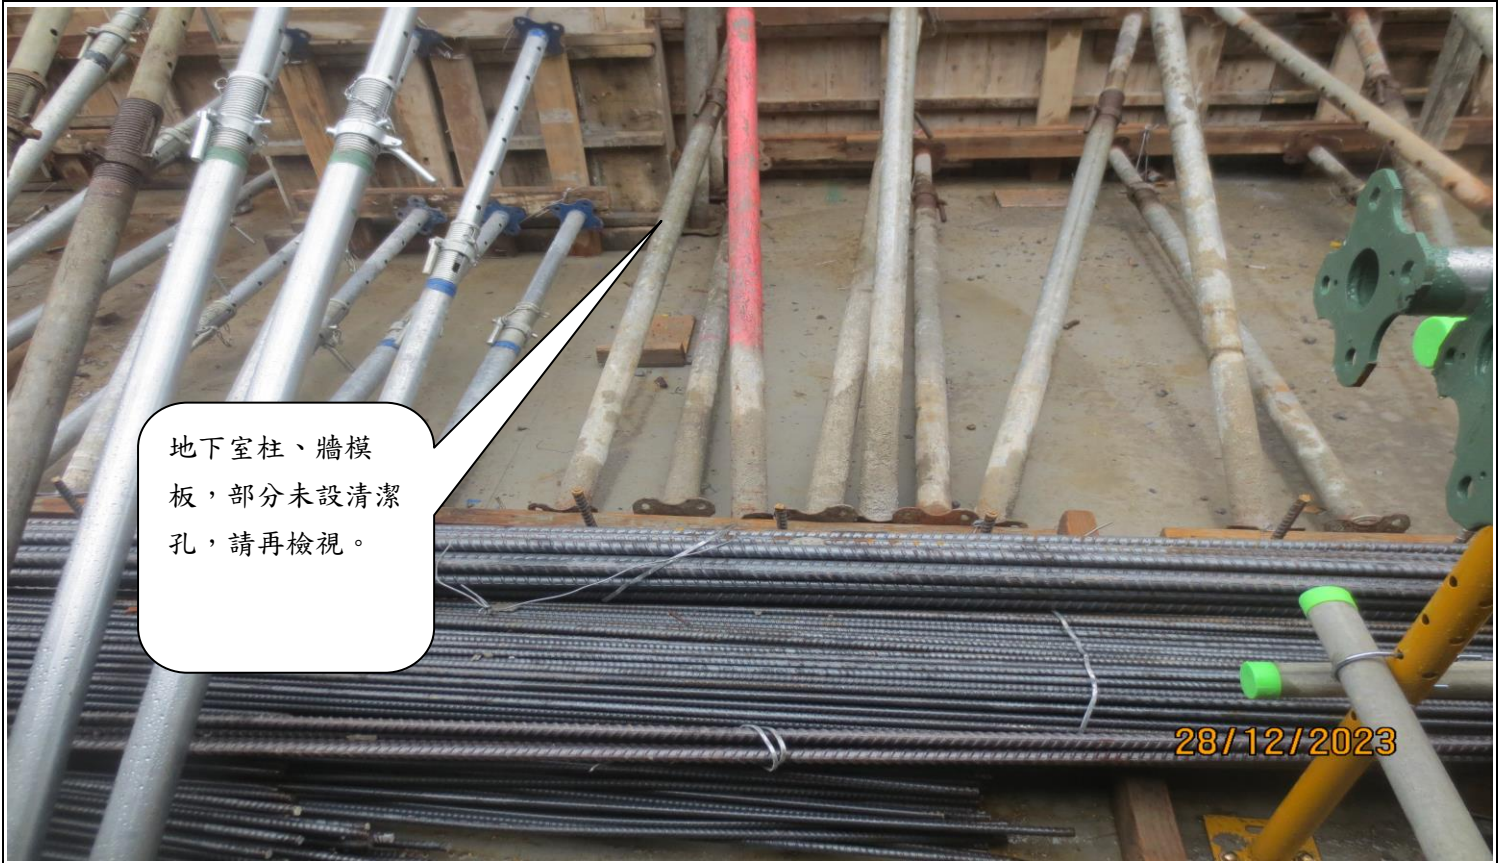
說明	地下室柱、牆模板，部分未設清潔孔，請再檢視。
-----------	------------------------

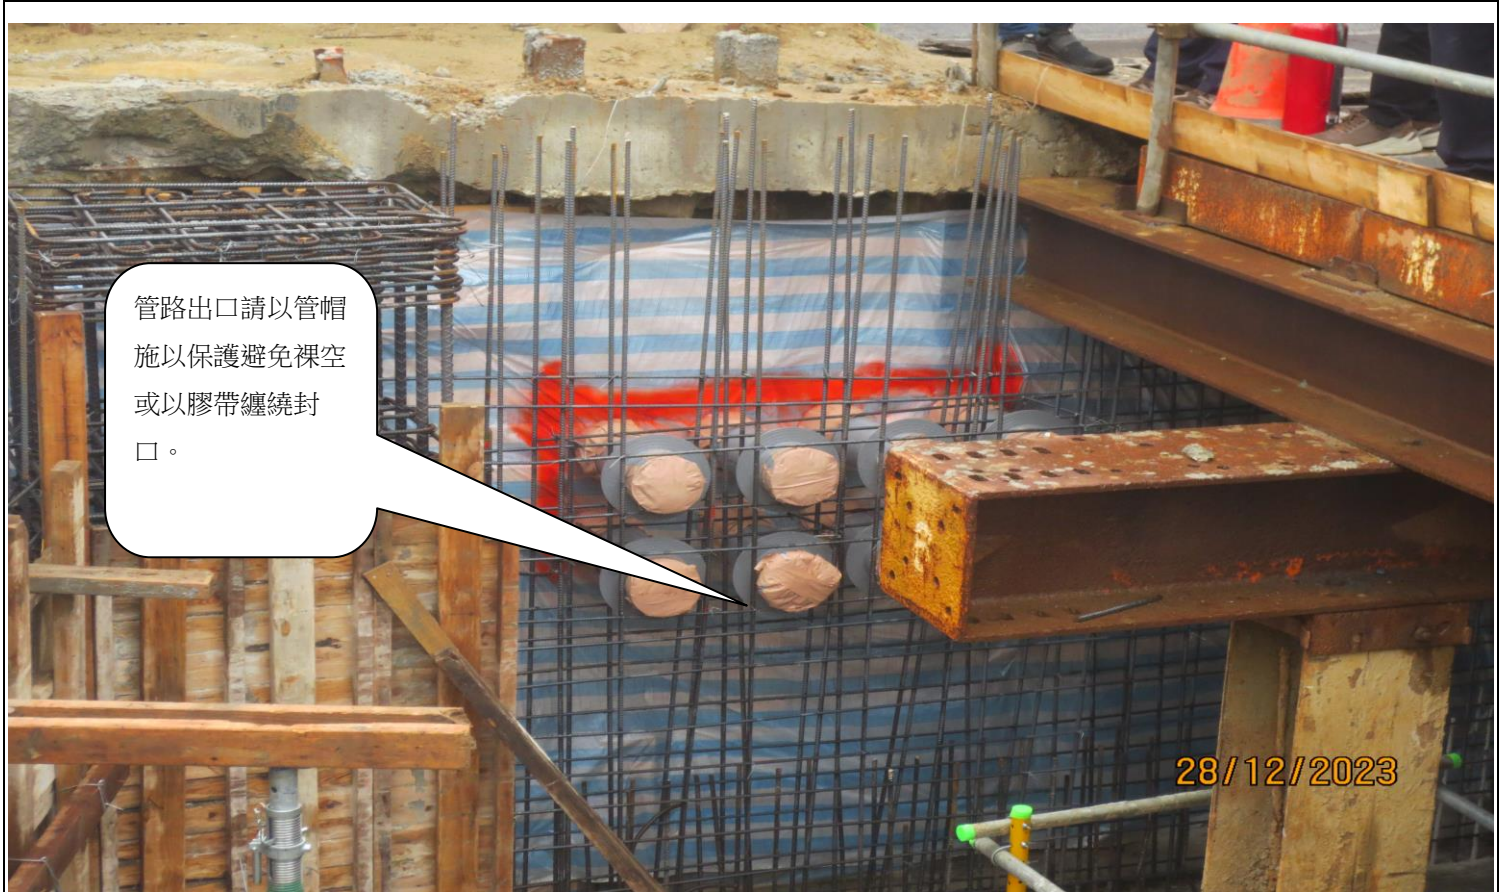
管路出口請以管帽施以保護避免裸空或以膠帶纏繞封口。

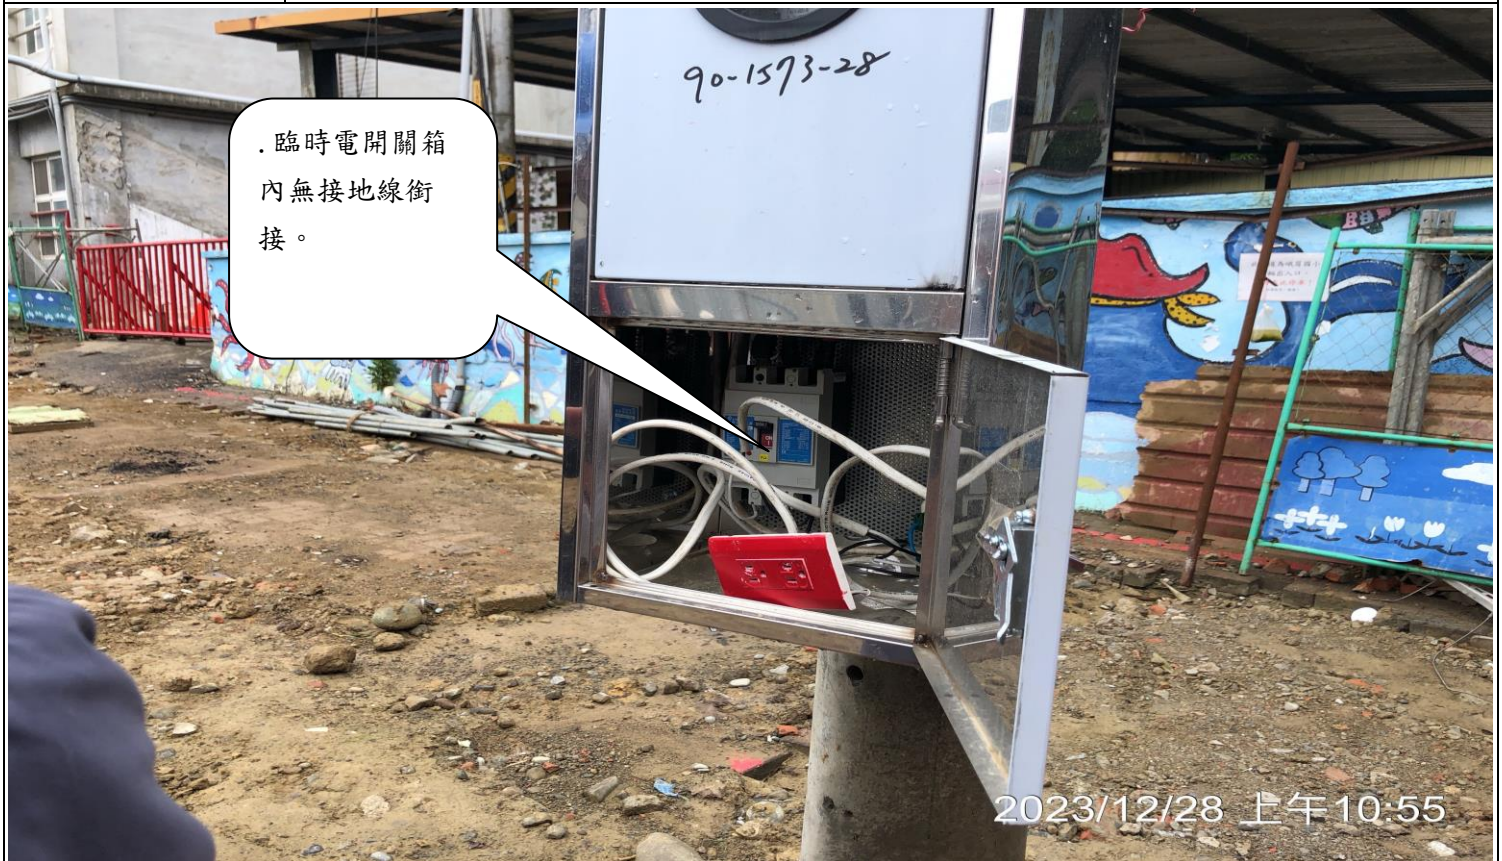
.臨時電開關箱內無接地線銜接。

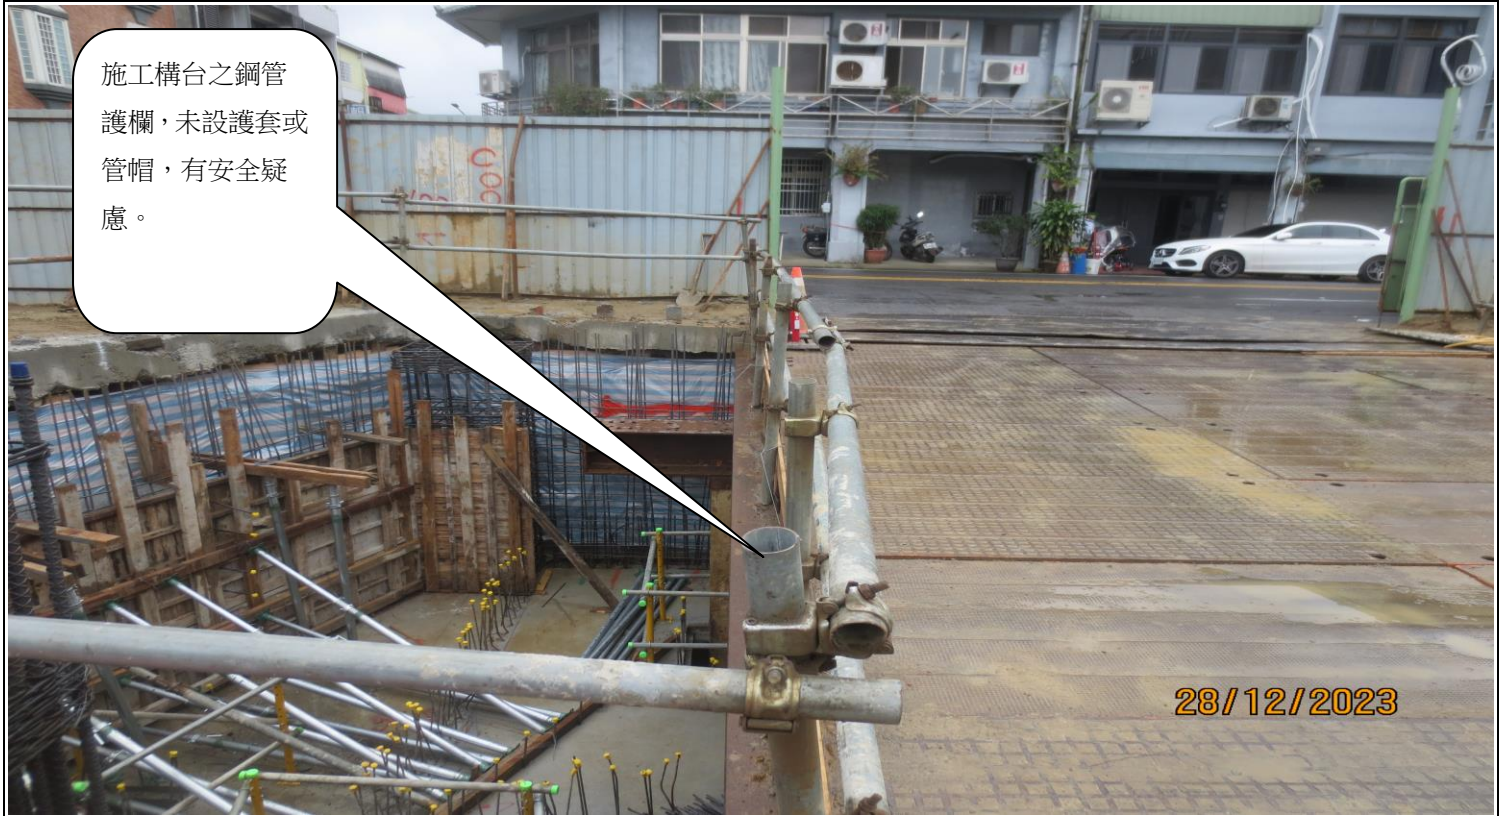
部分樓梯欄杆、施工架端部突出，未加護蓋保護，易造成人員傷害。

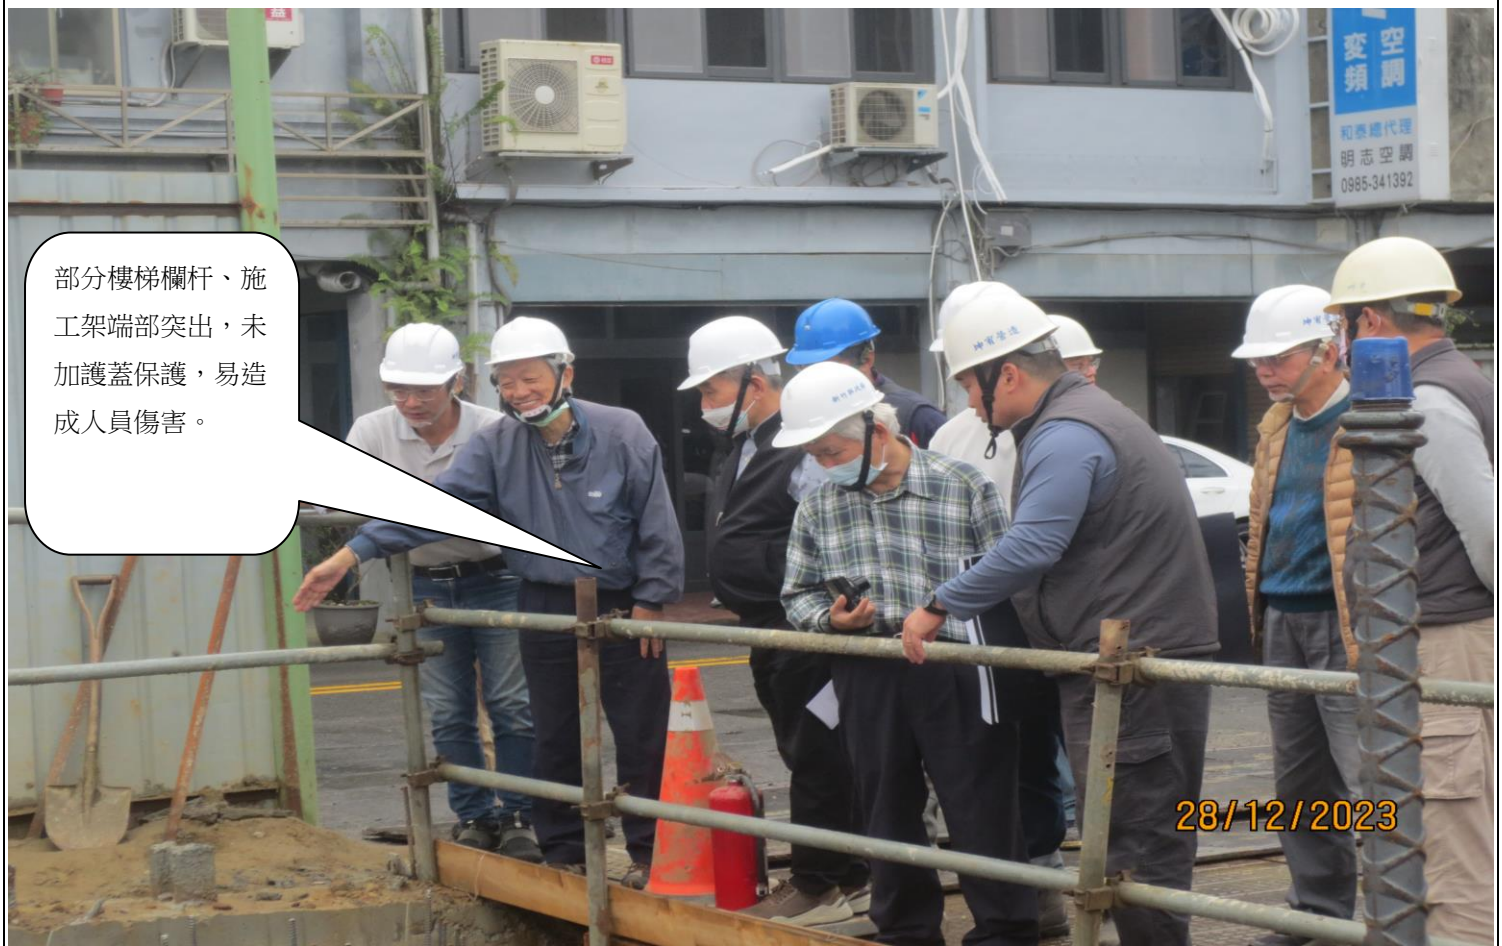
部分樓梯欄杆、施工架端部突出，未加護蓋保護，易造成人員傷害。

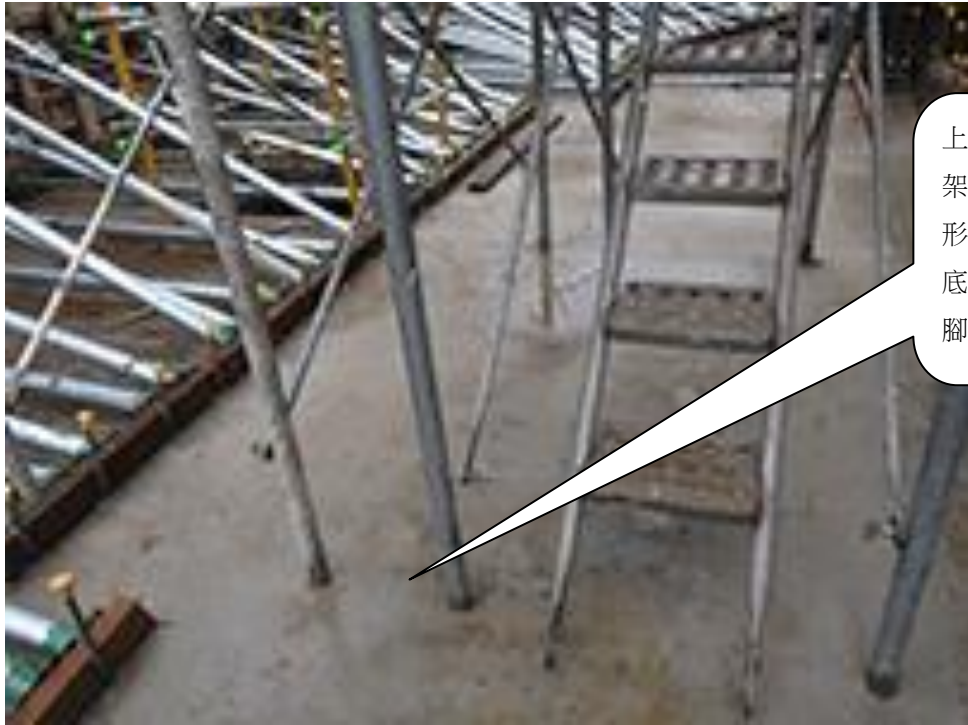
上下設備之施工架，尚有不足情形，例如：施工架底部，未設調整腳。

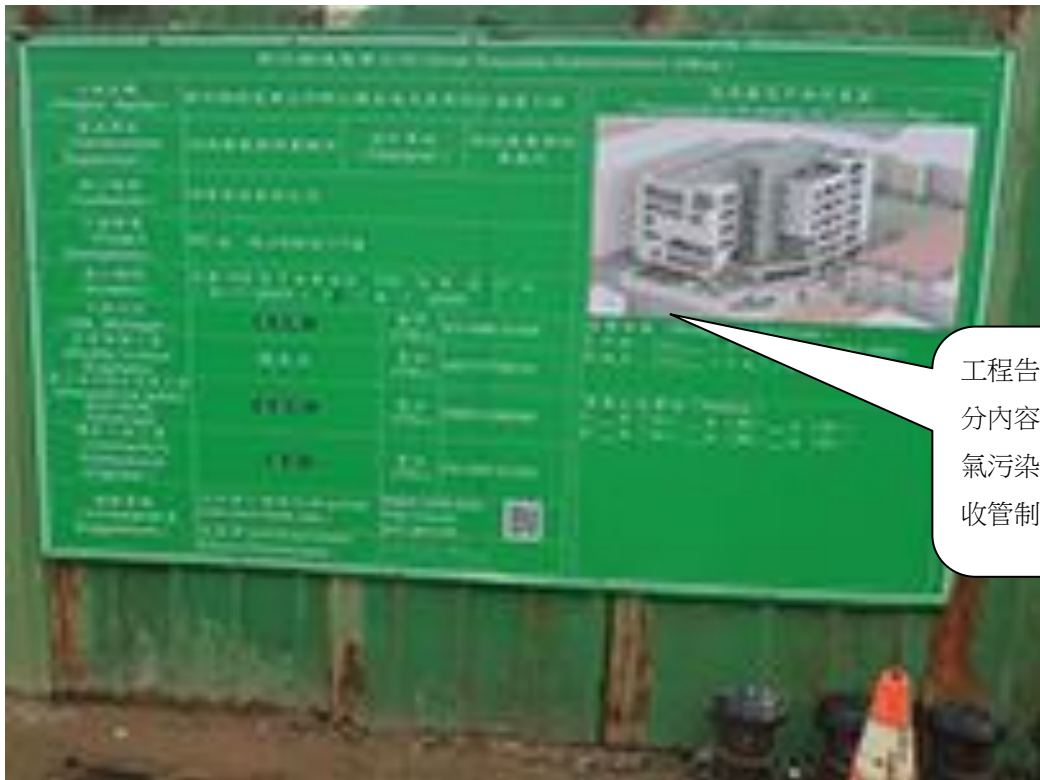
工程告示牌之部分內容，請補充空氣污染防制費徵收管制編號。

工程告示牌之部分內容，請加以修正，如：(1)經費來源，請修正為「契約經費及來源」，並補充「計畫名稱」。(2)請補充空氣污染防制費徵收管制編號。
