# 新竹縣政府工程查核代表照片表

拍攝日期：112.12.28

工程名稱：新竹縣峨眉鄉公所辦公廳舍及代表會拆除重建工程

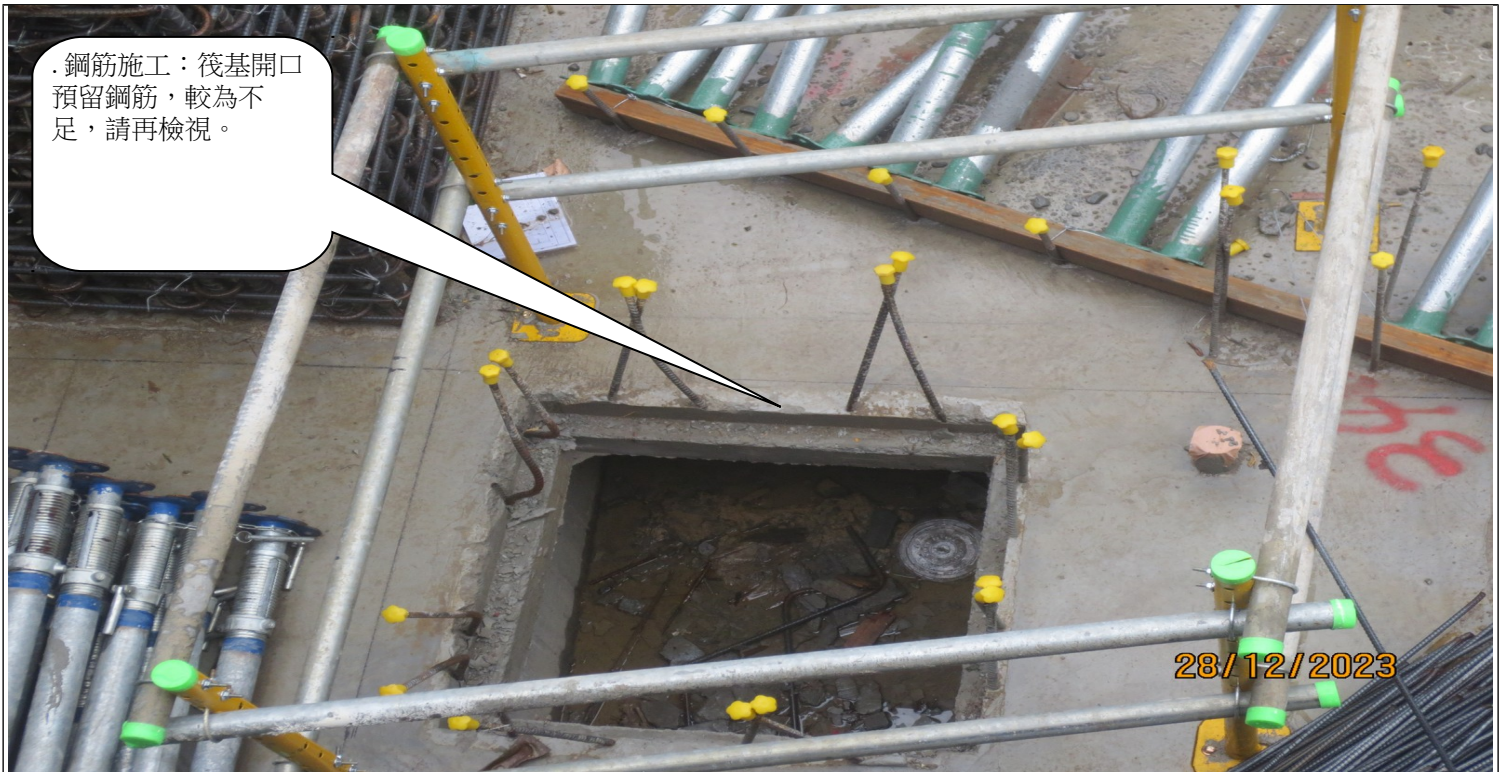
. 鋼筋施工：筏基開口預留鋼筋，較為不足，請再檢視。

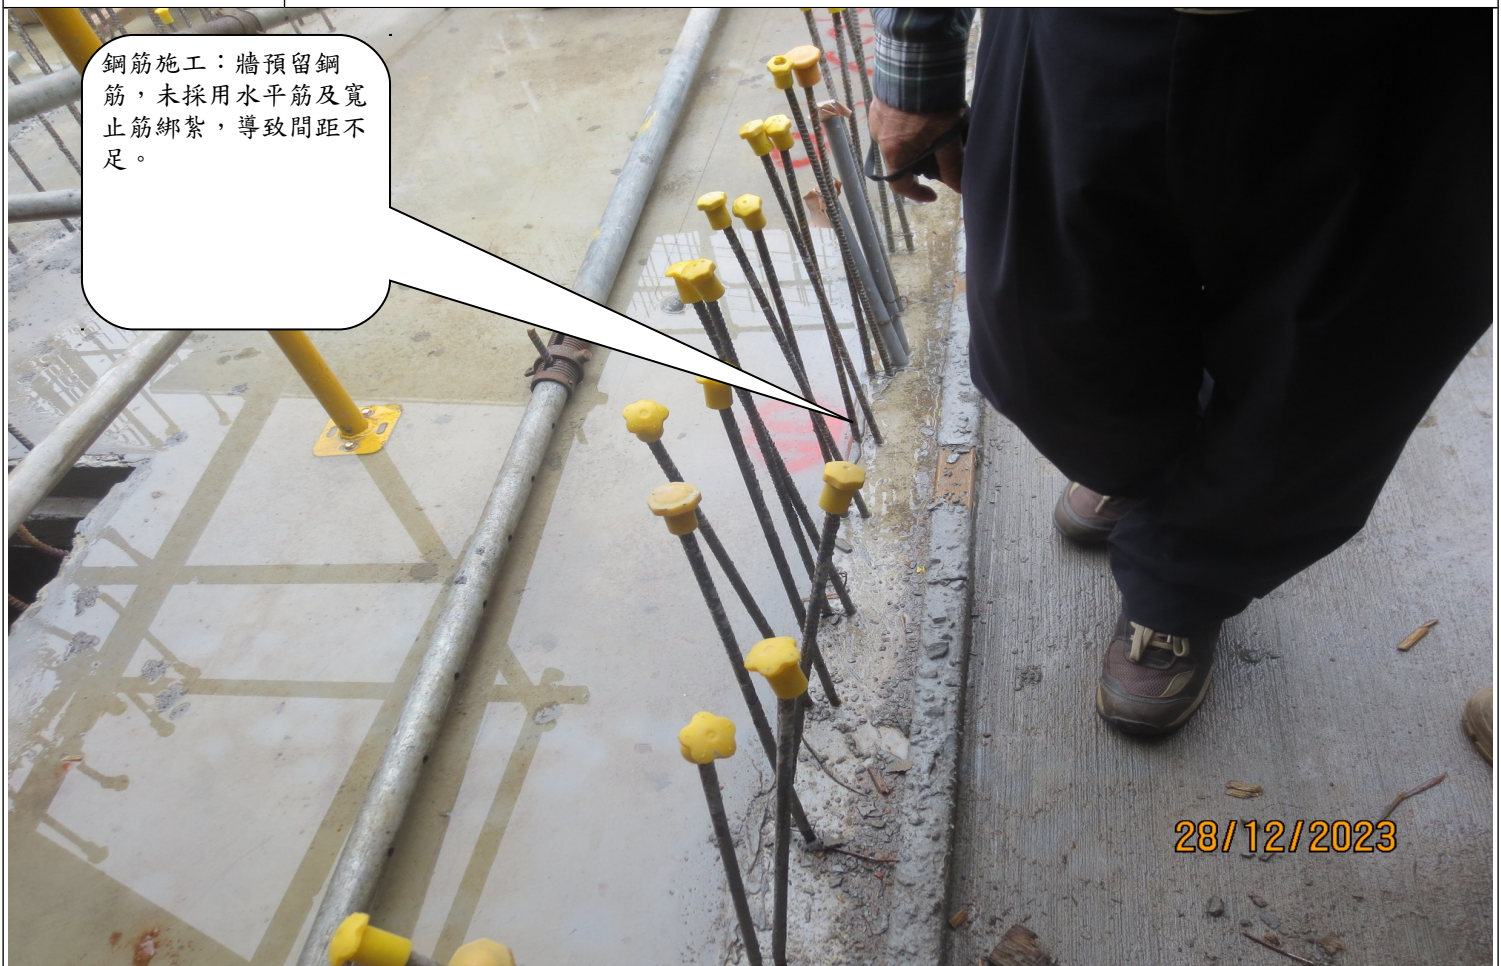
說明	鋼筋施工：牆預留鋼筋，未採用水平筋及寬止筋綁紮，導致間距不足。
----	---------------------------------

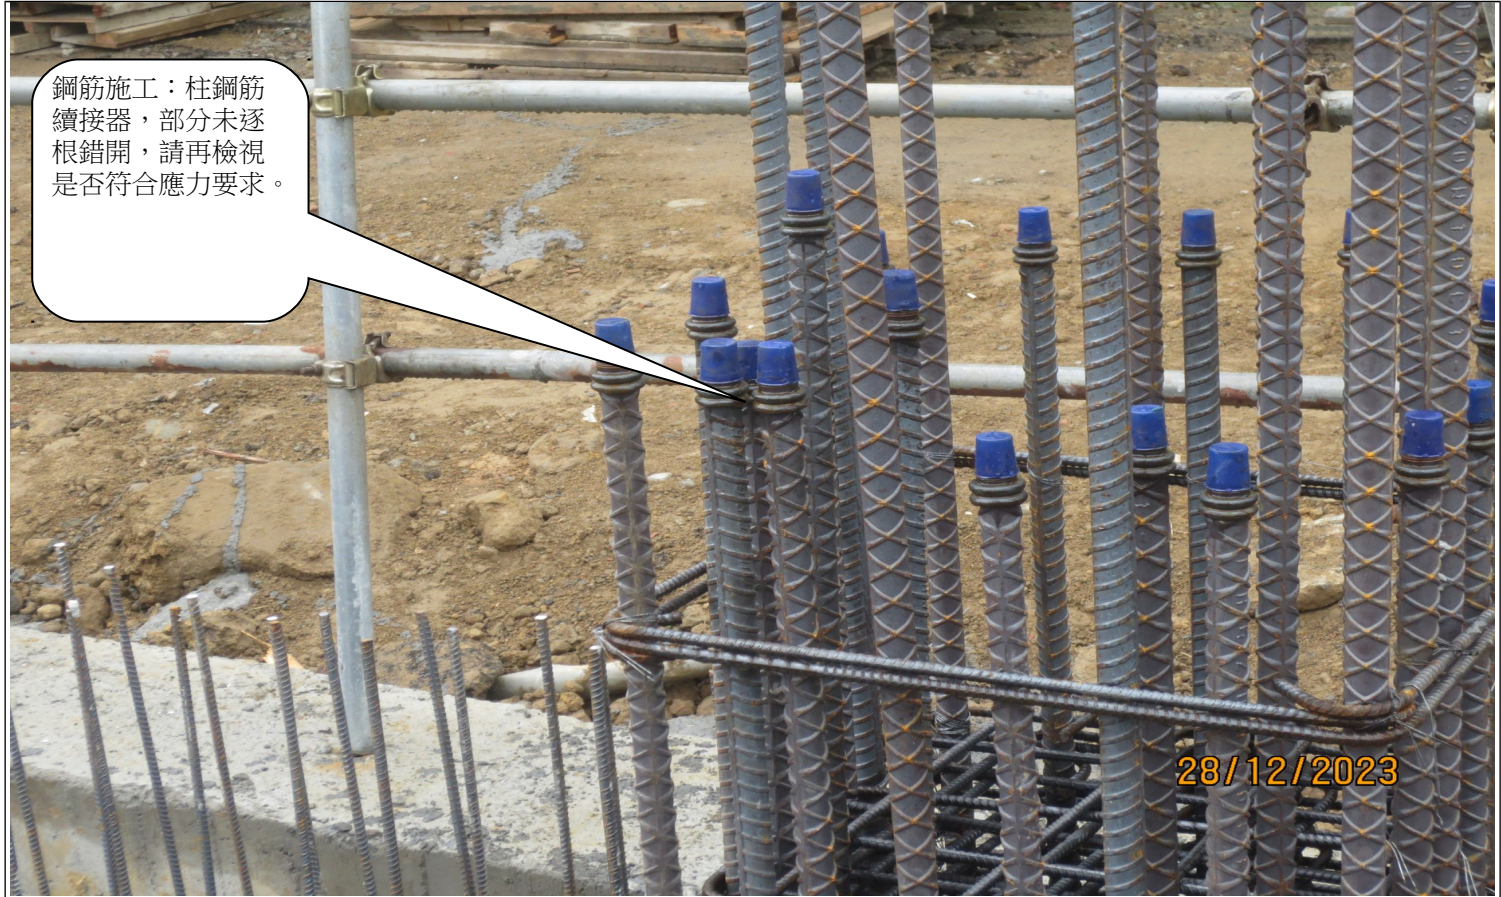
說明	鋼筋施工：柱鋼筋續接器，部分未逐根錯開，請再檢視是否符合應力要求。
----	-----------------------------------

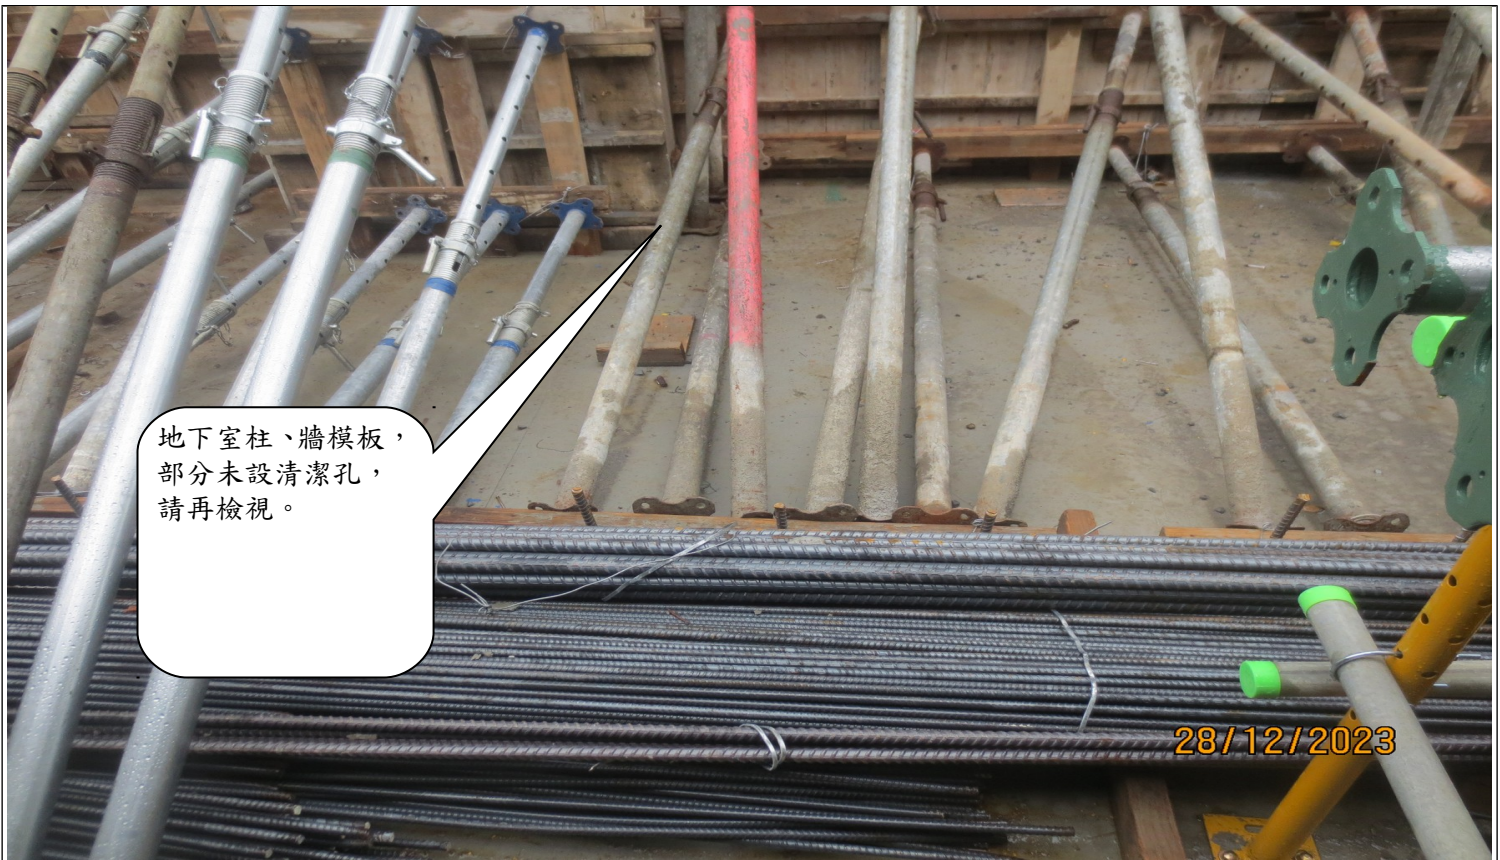
地下室柱、牆模板，部分未設清潔孔，請再檢視。

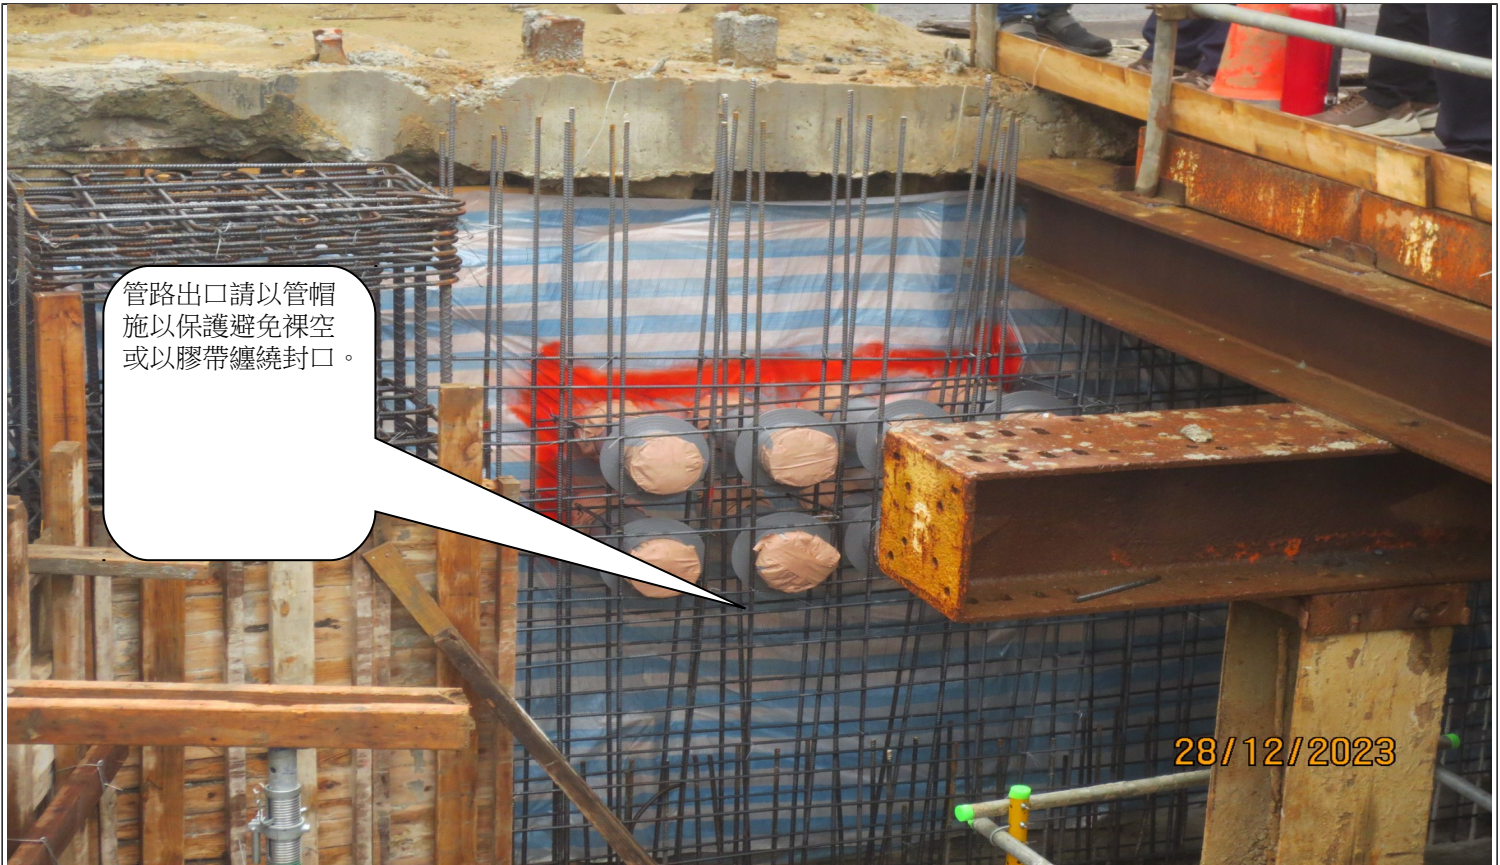
<p>說明</p>	<p>管路出口請以管帽施以保護避免裸空或以膠帶纏繞封口。</p>
<p>說明</p>	<p>.臨時電開關箱內無接地線銜接。</p>

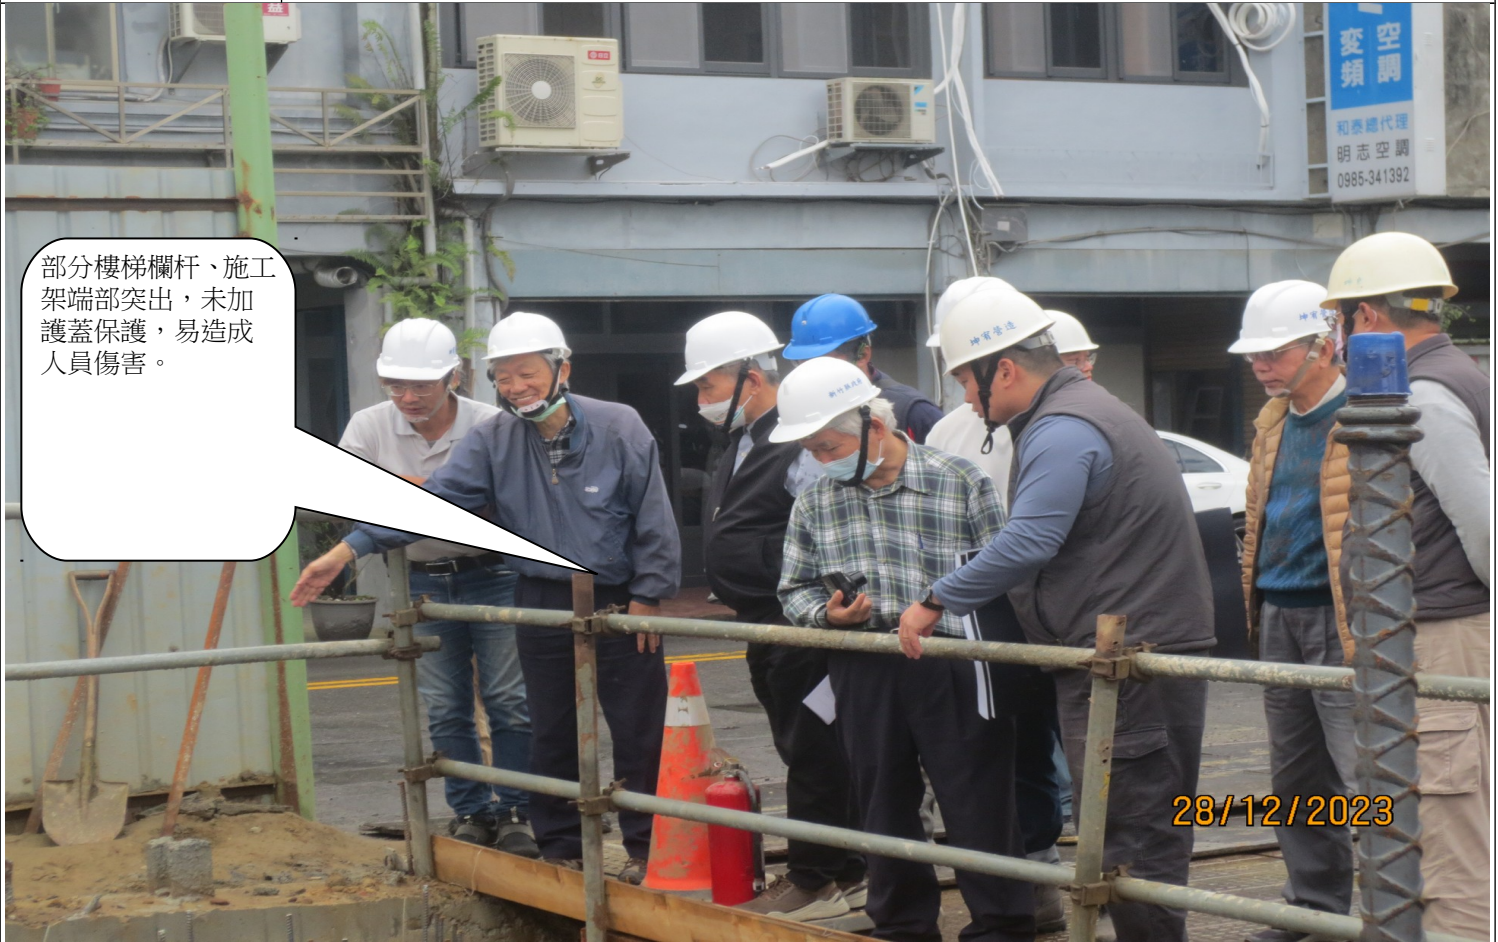
部分樓梯欄杆、施工架端部突出，未加護蓋保護，易造成人員傷害。

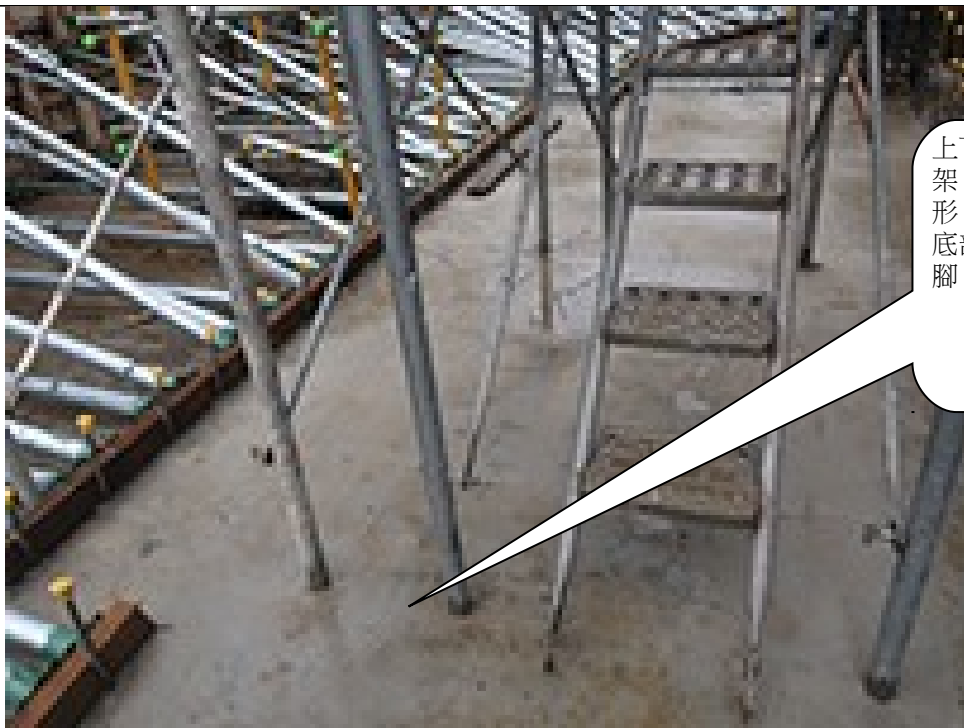
上下設備之施工架，尚有不足情形，例如：施工架底部，未設調整腳。

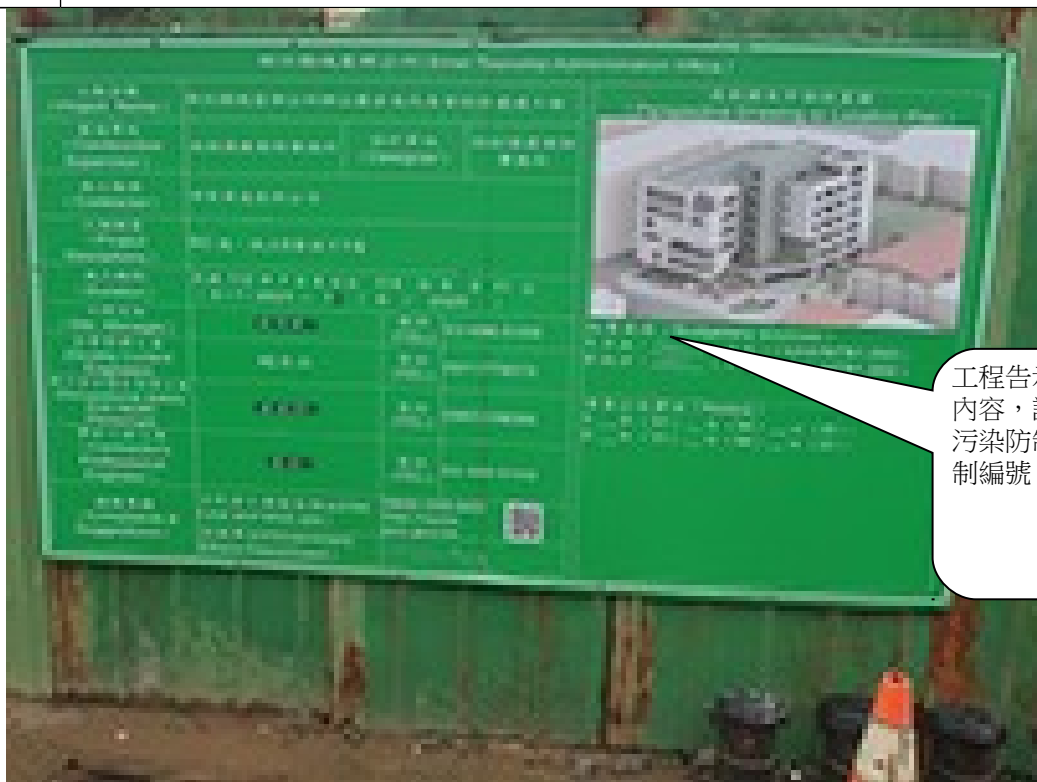
工程告示牌之部分內容，請加以修正，如：(1) 經費來源，請修正為「契約經費及來源」，並補充「計畫名稱」。 (2) 請補充空氣污染防制費徵收管制編號。
