新竹縣政府工程查核代表照片表

拍攝日期：113.01.04

工程名稱：竹北市公 29 公園籃球場地坪改善工程

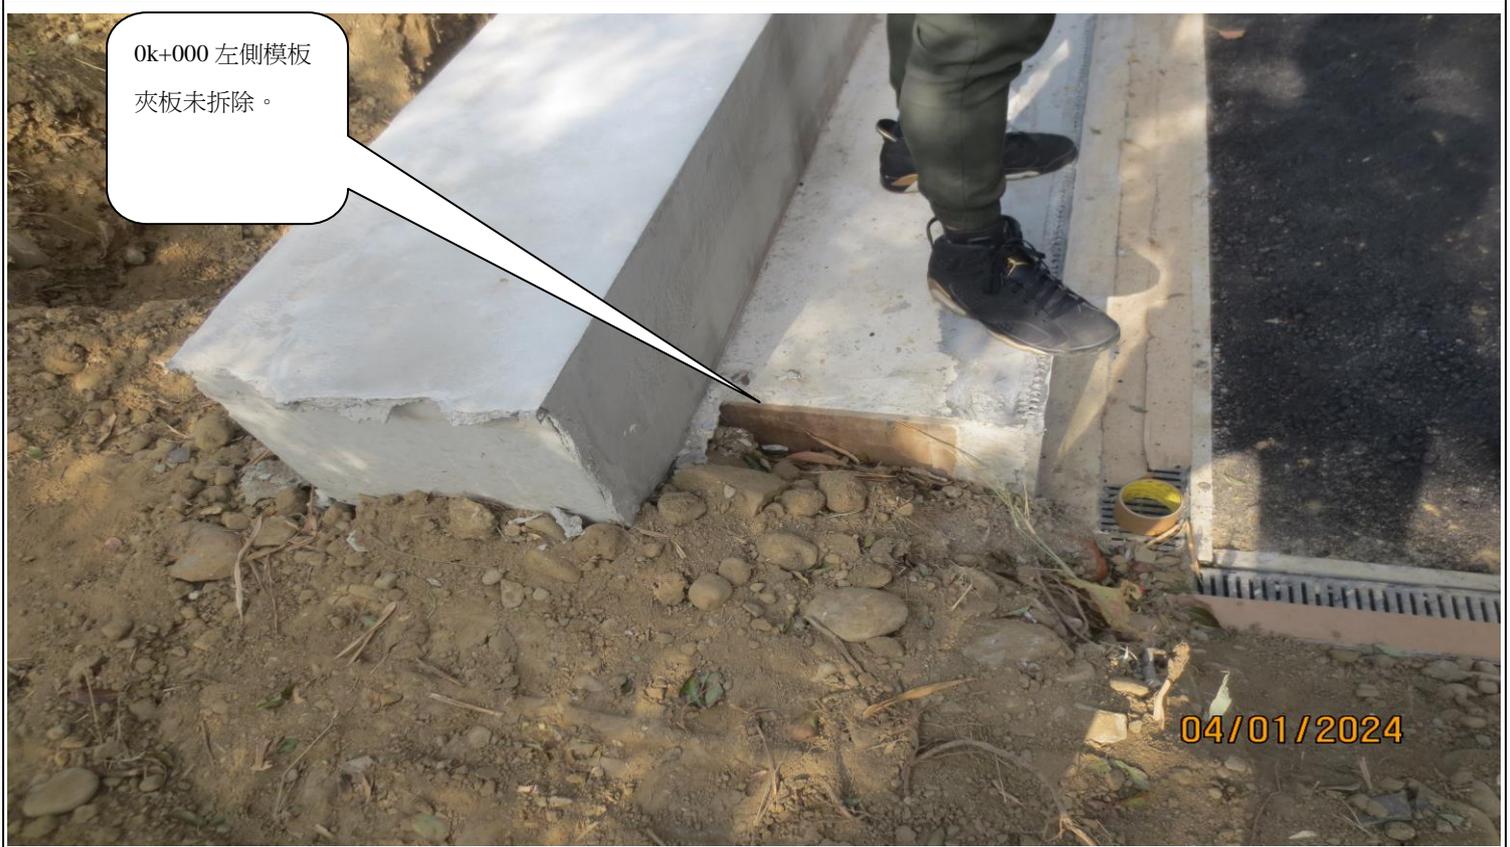
0k+000 左側模板夾板未拆除。

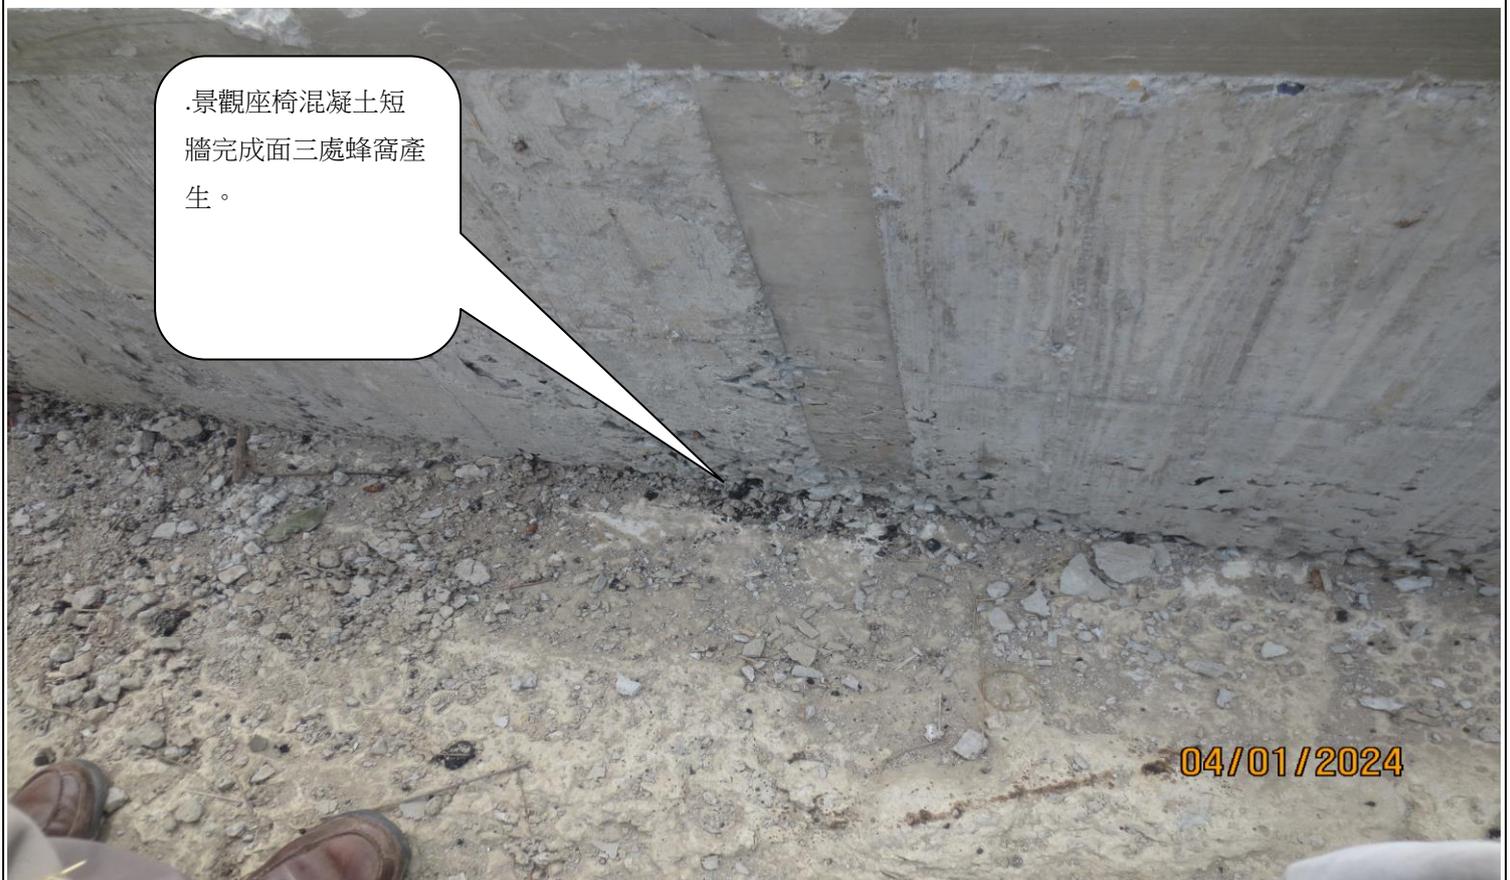
景觀座椅混凝土短牆完成面三處蜂窩產生。

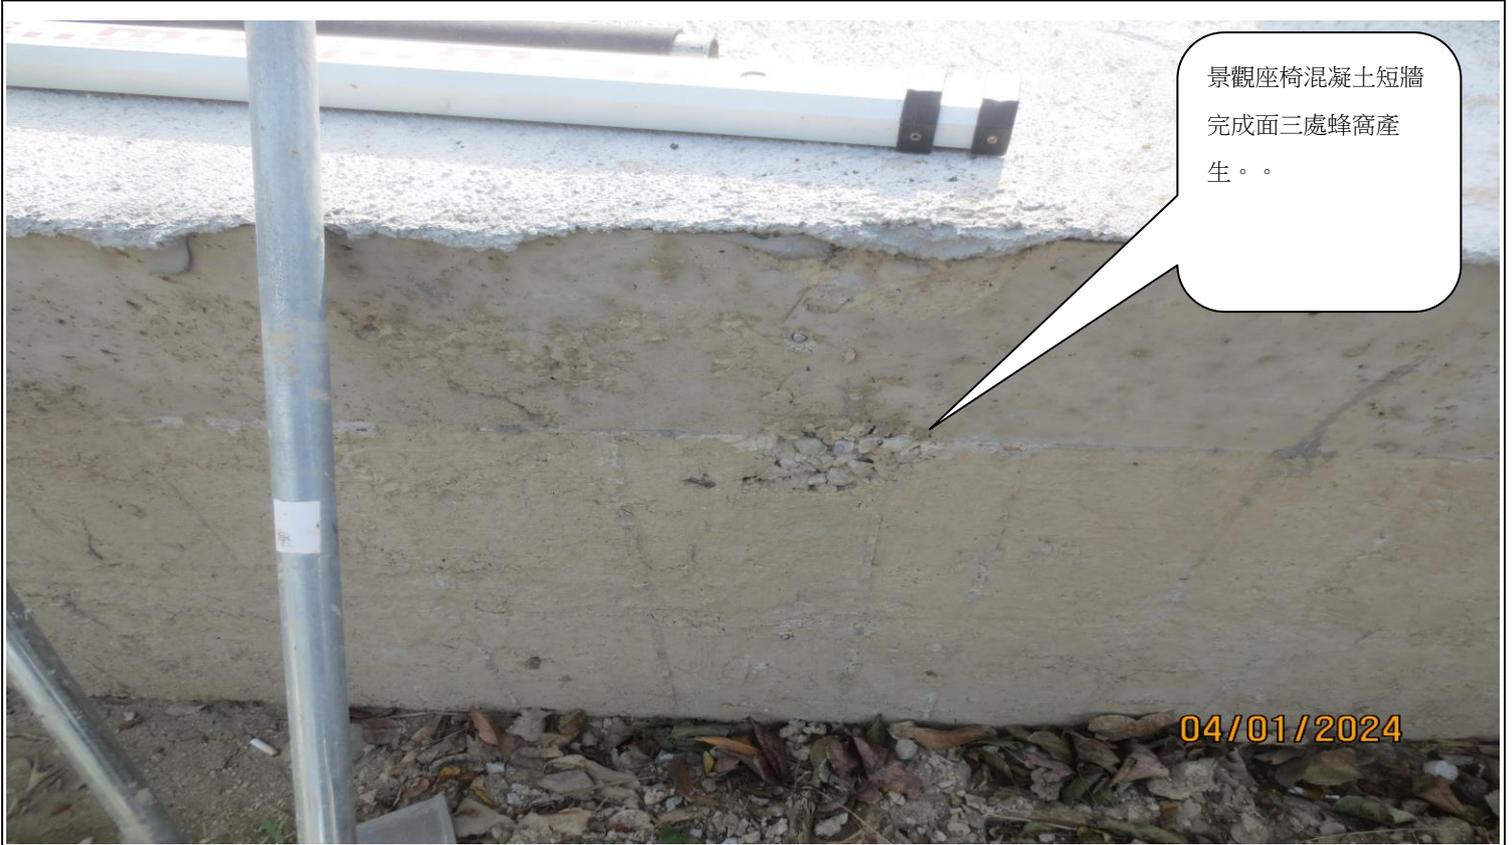
景觀座椅混凝土短牆
完成面三處蜂窩產
生。。

景觀座椅混凝土短牆完成面三處蜂窩產生。

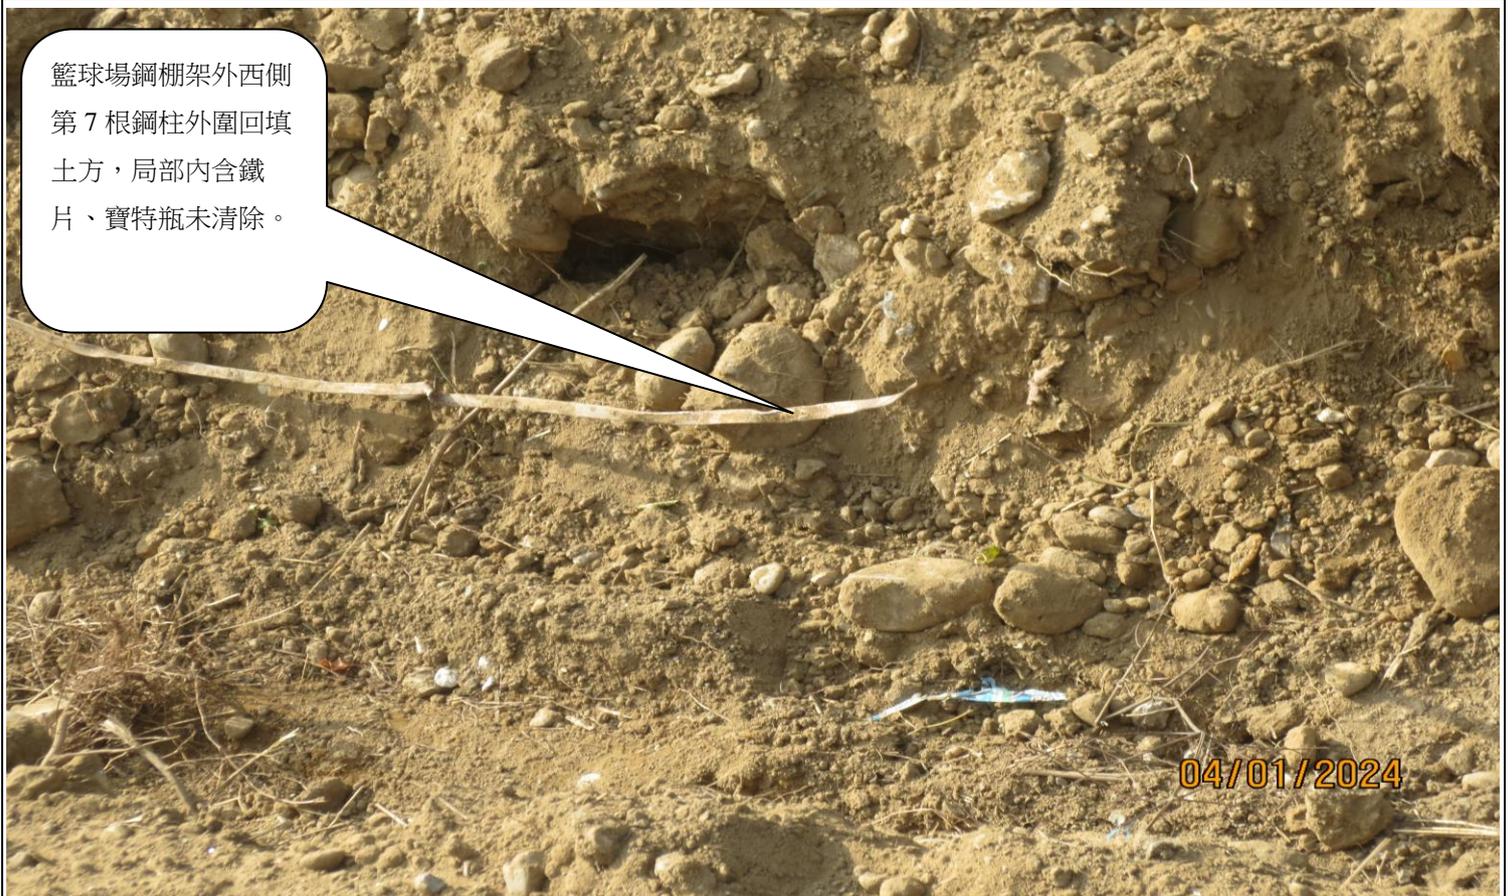
籃球場鋼棚架外西側
第 7 根鋼柱外圍回填
土方，局部內含鐵
片、寶特瓶未清除。

籃球場鋼棚架外西側第 7 根鋼柱外圍回填土方，局部內含鐵片、寶特瓶未清除。

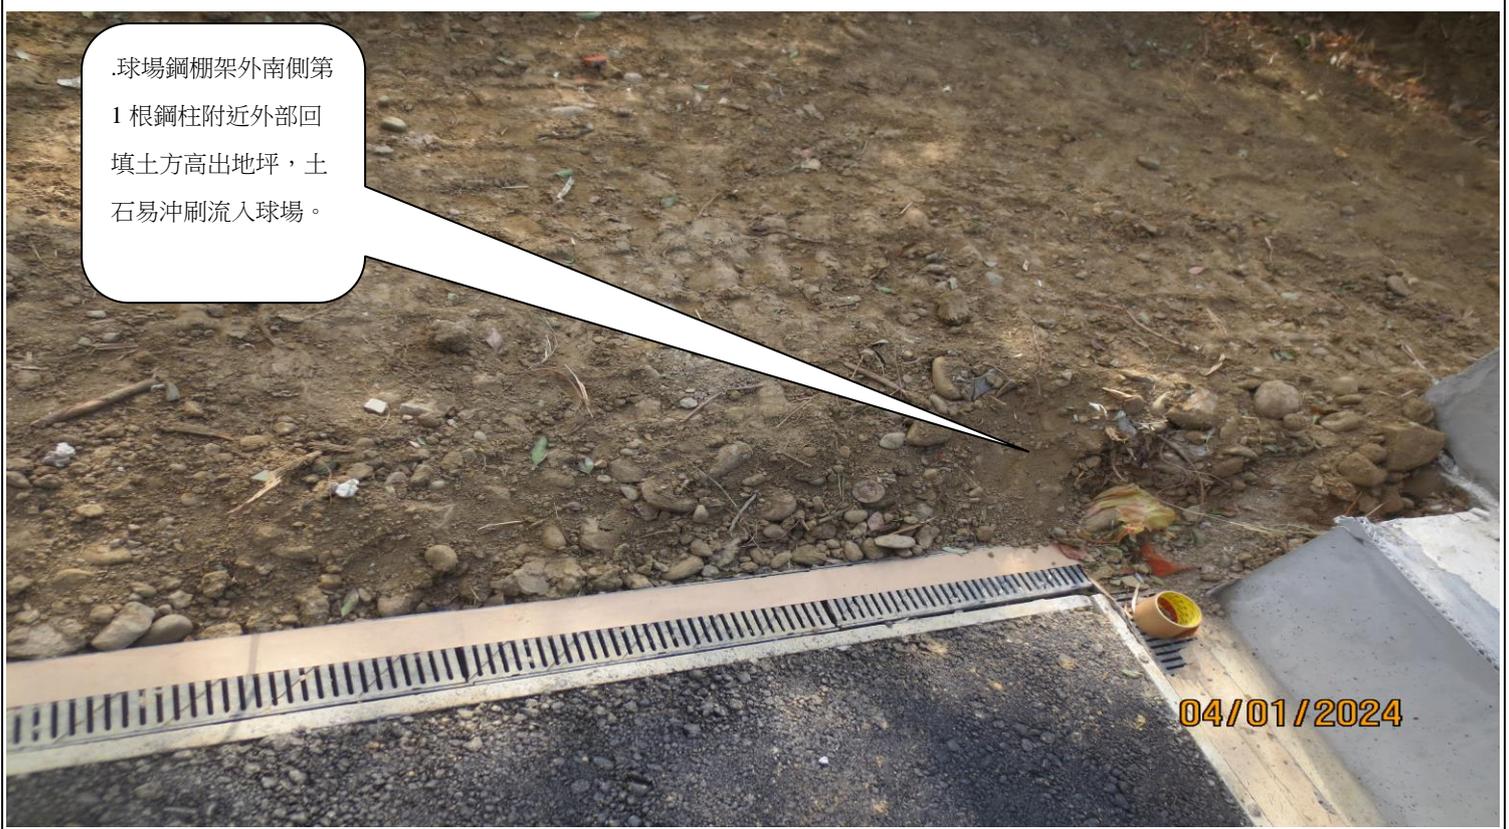
球場鋼棚架外南側第 1 根鋼柱附近外部回填土方高出地坪，土石易沖刷流入球場。

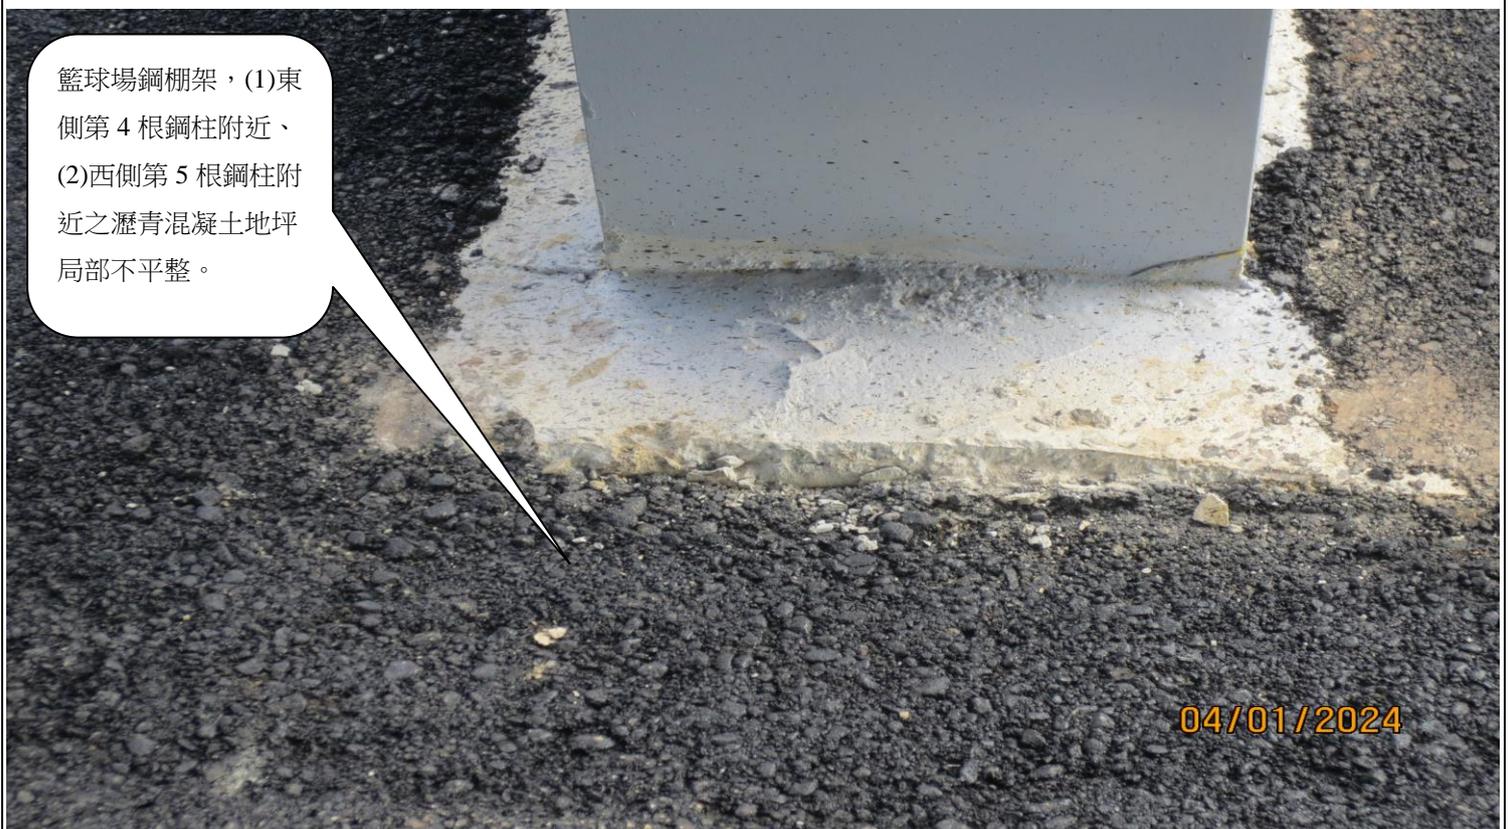
籃球場鋼棚架，(1)東側第 4 根鋼柱附近、(2)西側第 5 根鋼柱附近之瀝青混凝土地坪局部不平整。

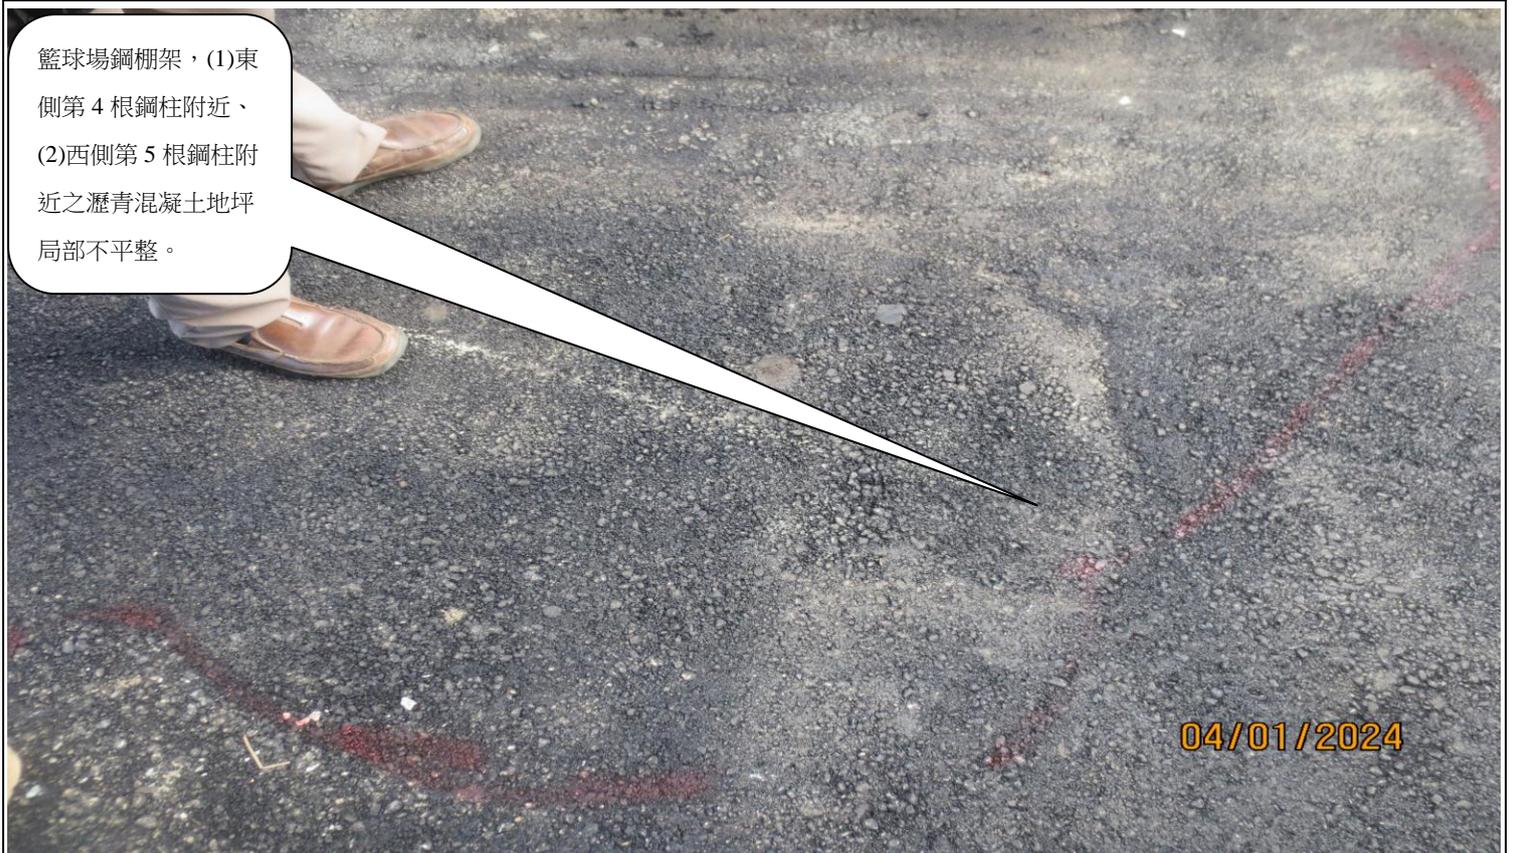
籃球場鋼棚架，(1)東側第 4 根鋼柱附近、(2)西側第 5 根鋼柱附近之瀝青混凝土地坪局部不平整。

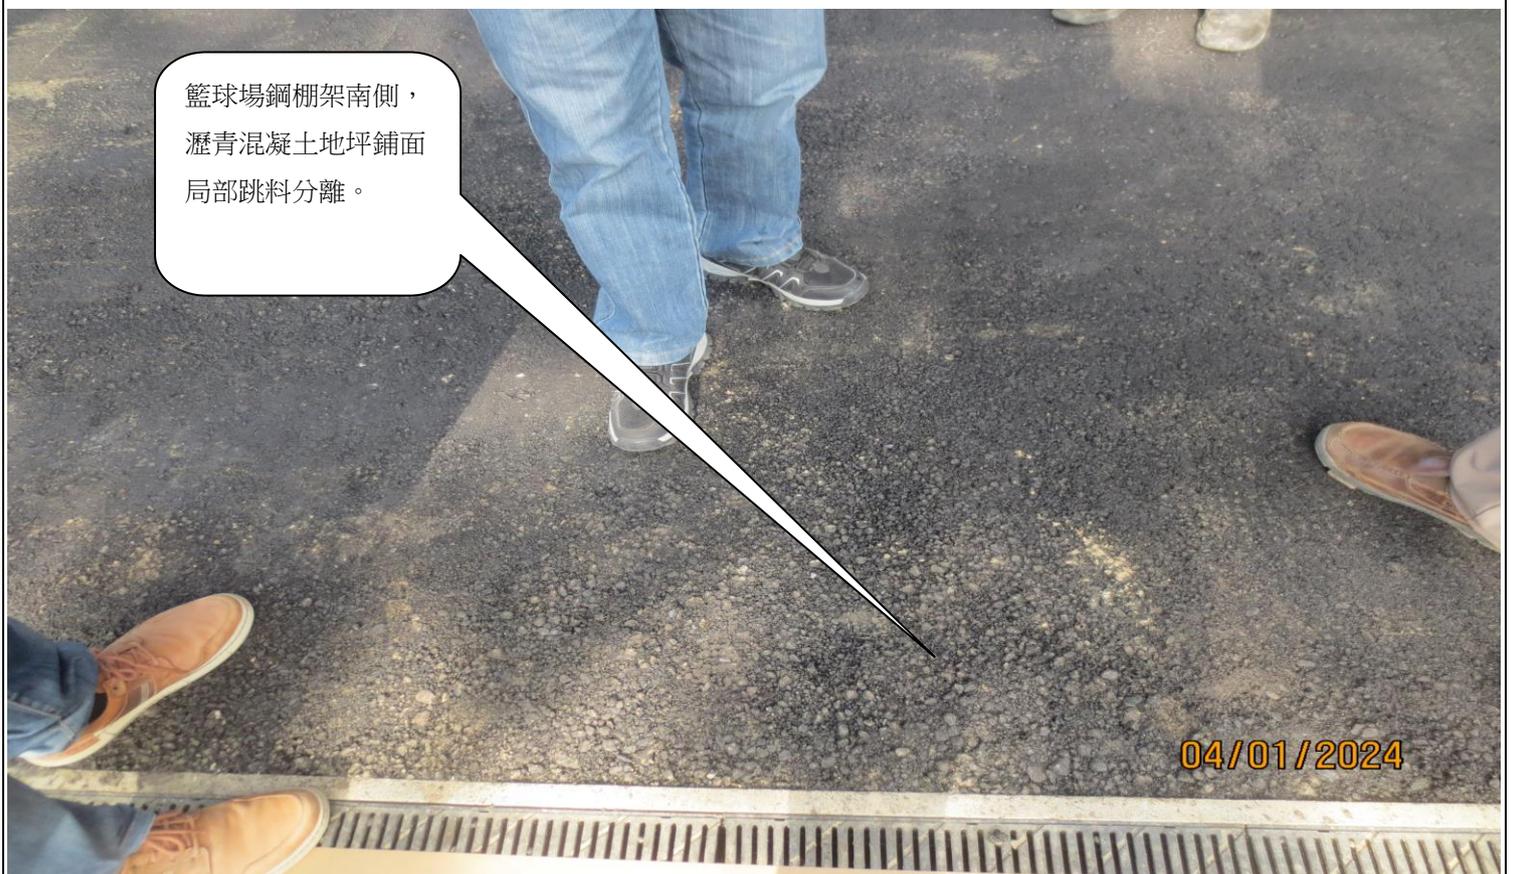
籃球場鋼棚架南側，瀝青混凝土地坪鋪面局部跳料分離。

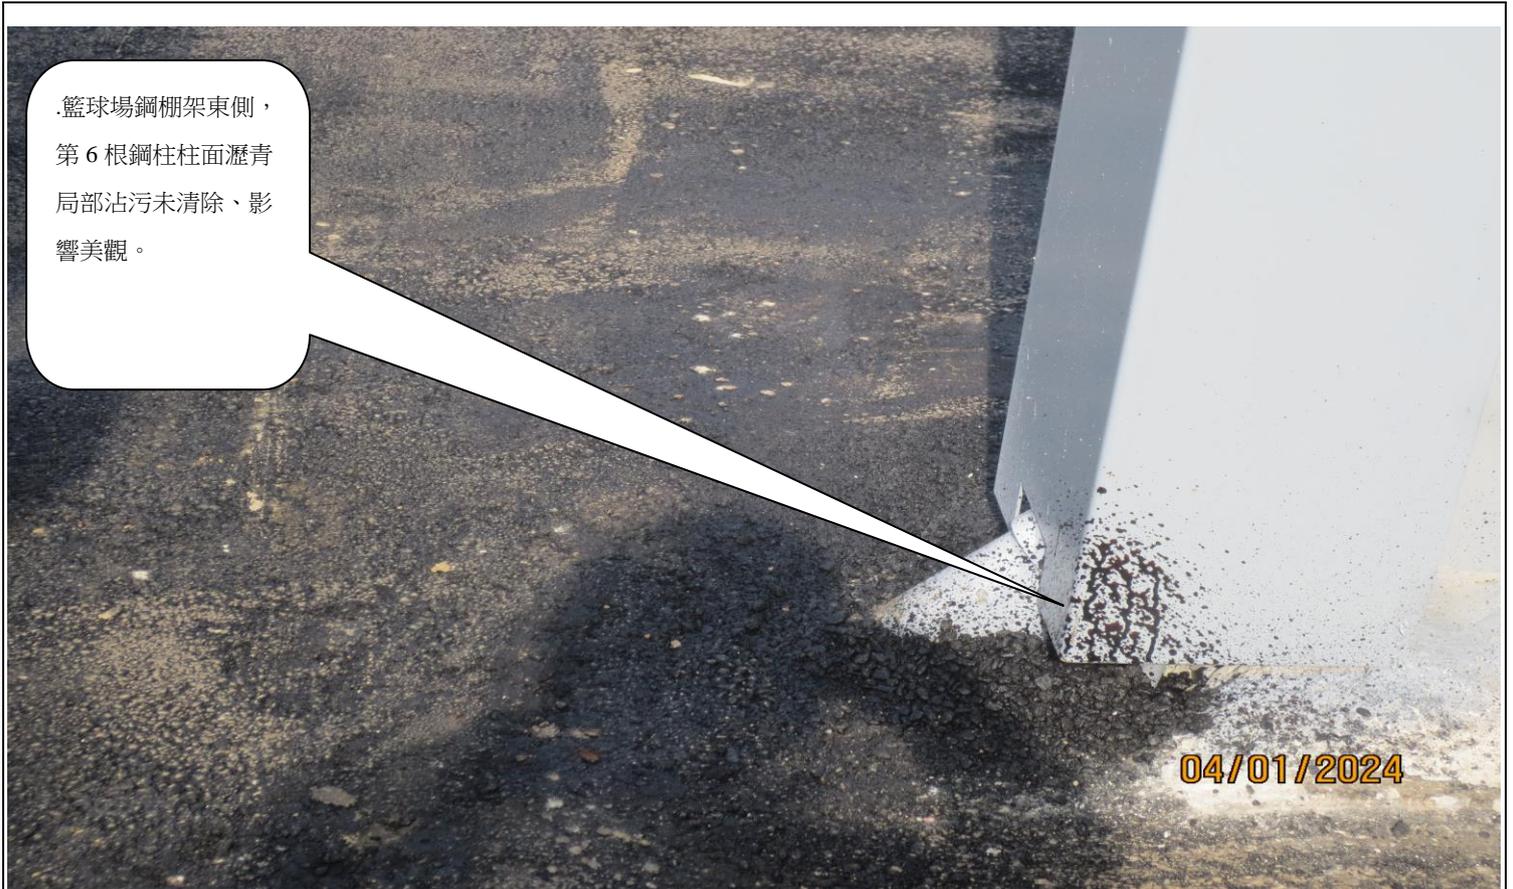
籃球場鋼棚架東側，
第 6 根鋼柱柱面瀝青
局部沾污未清除、影
響美觀。

籃球場鋼棚架東側，第 6 根鋼柱柱面瀝青局部沾污未清除、影響美觀。

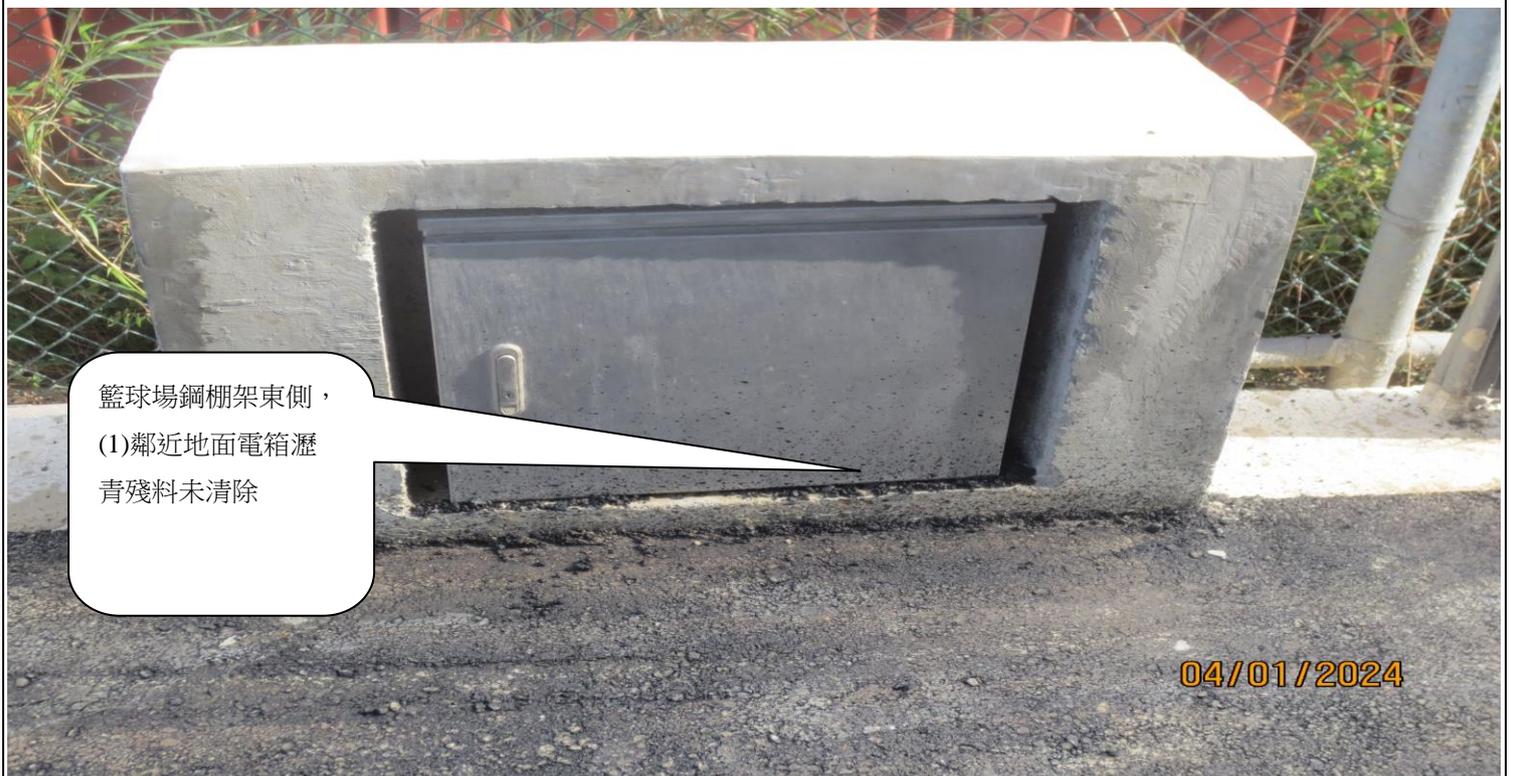
籃球場鋼棚架東側，
(1)鄰近地面電箱瀝
青殘料未清除

籃球場鋼棚架東側，(1)鄰近地面電箱瀝青殘料未清除

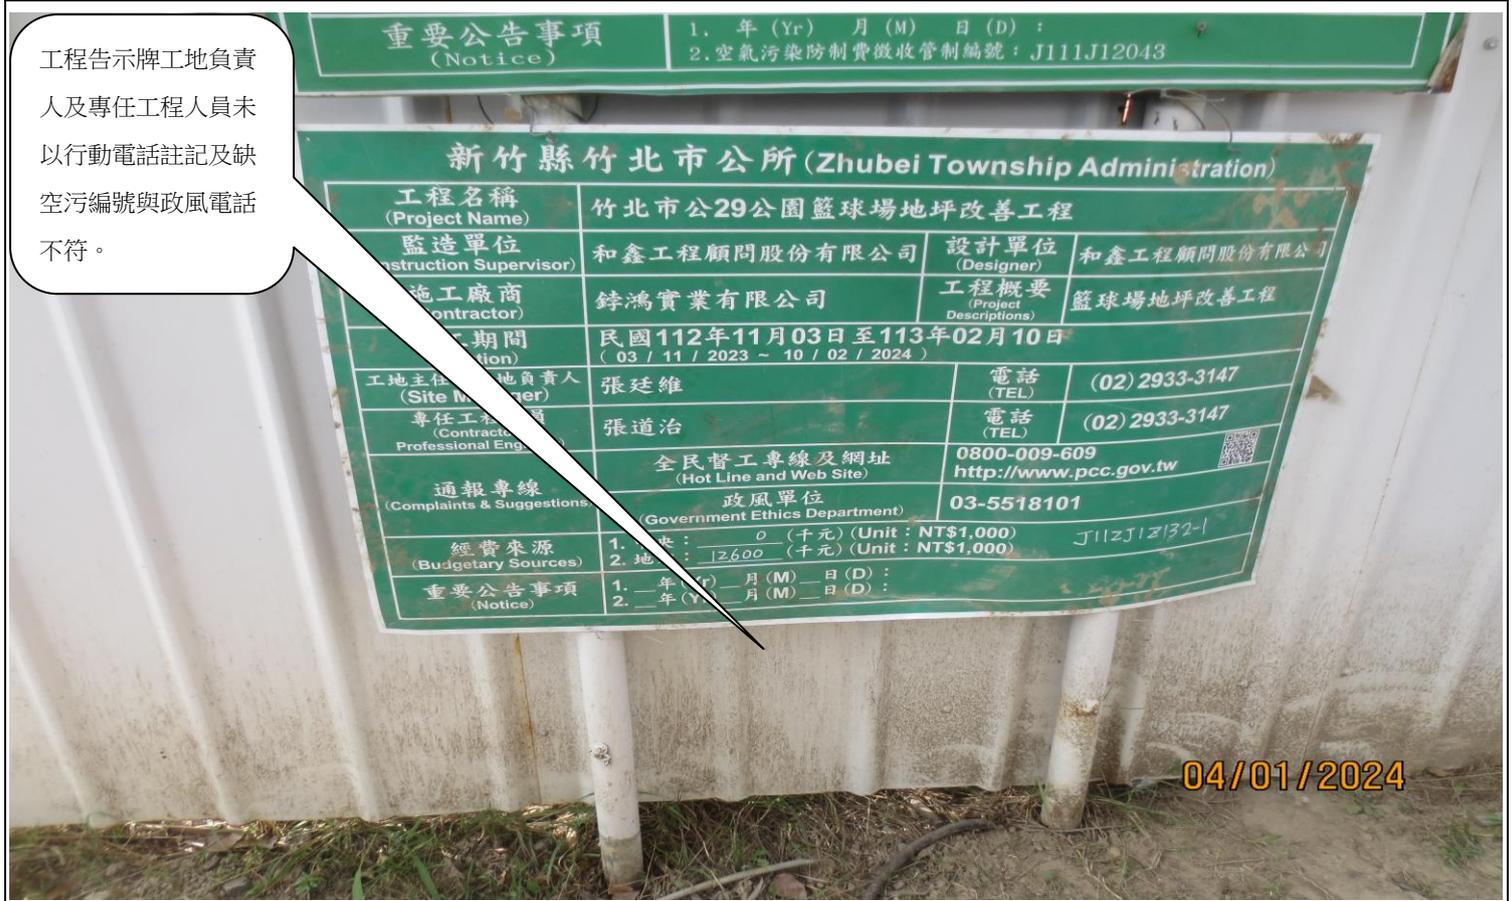
工程告示牌工地負責人及專任工程人員未以行動電話註記及缺空污編號與政風電話不符。【

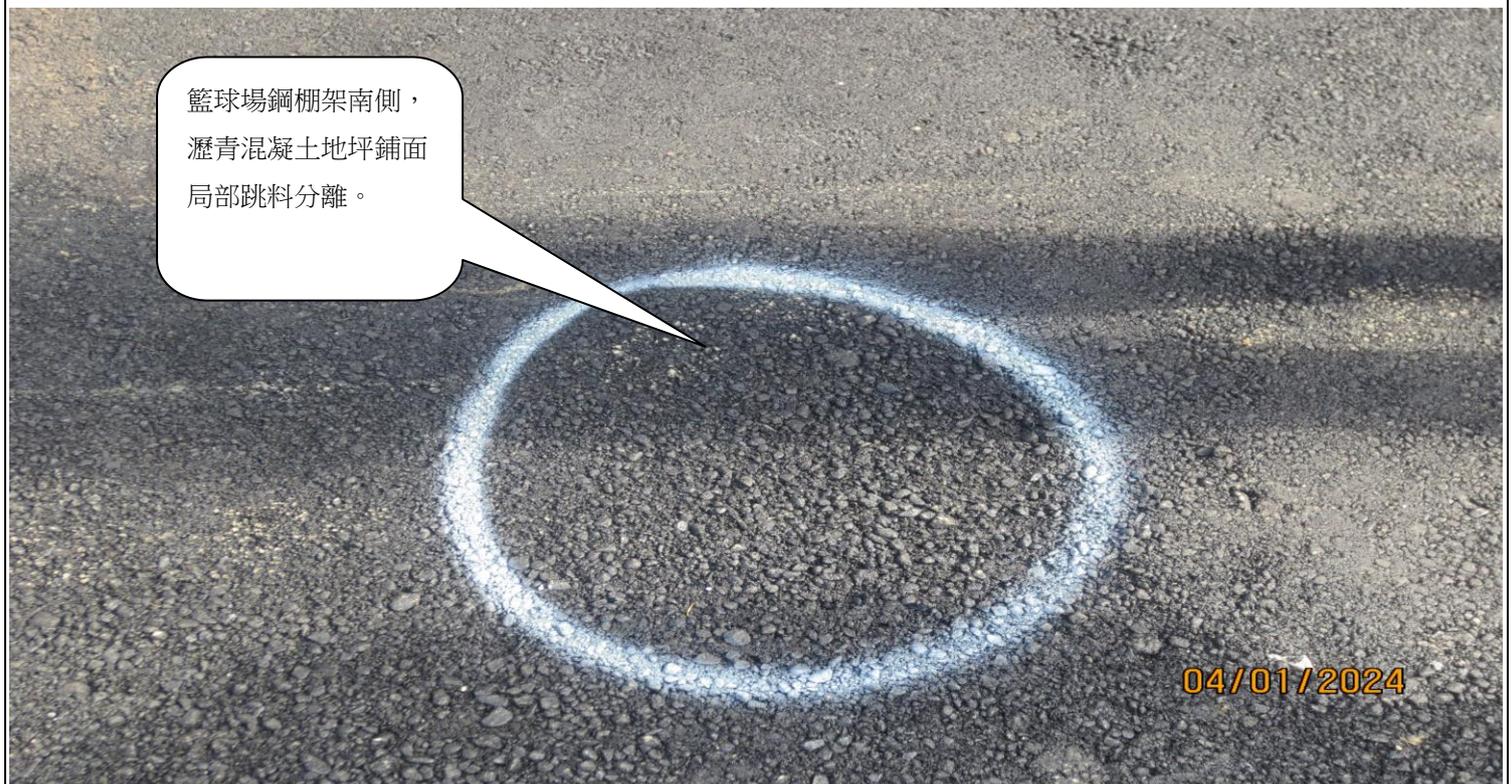
籃球場鋼棚架南側，瀝青混凝土地坪鋪面局部跳料分離。
