新竹縣政府工程查核代表照片表

拍攝日期：113.01.04

工程名稱：竹北市公29公園籃球場地坪改善工程

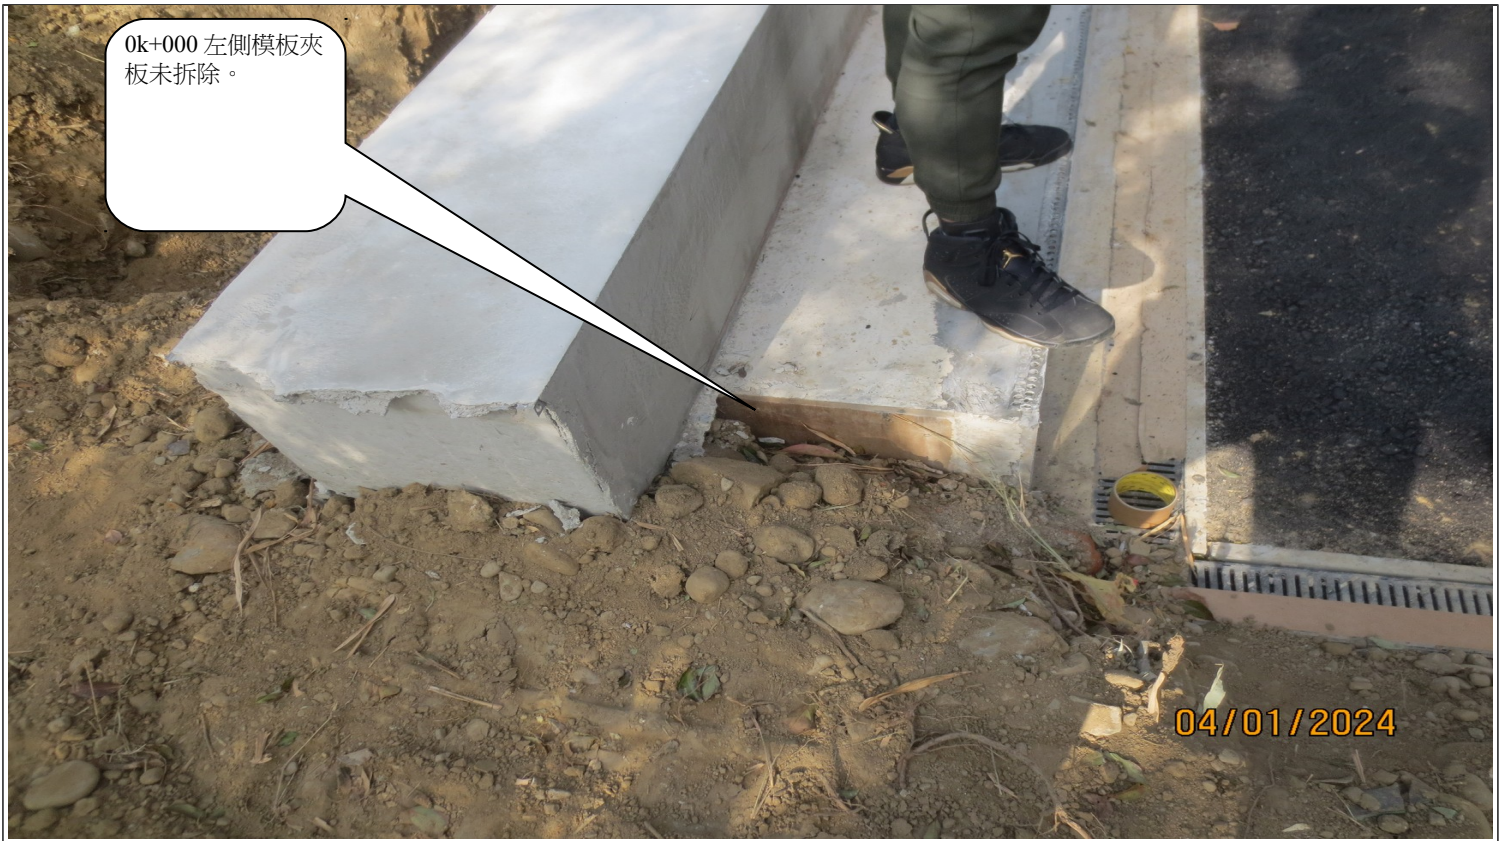
0k+000 左側模板夾板未拆除。

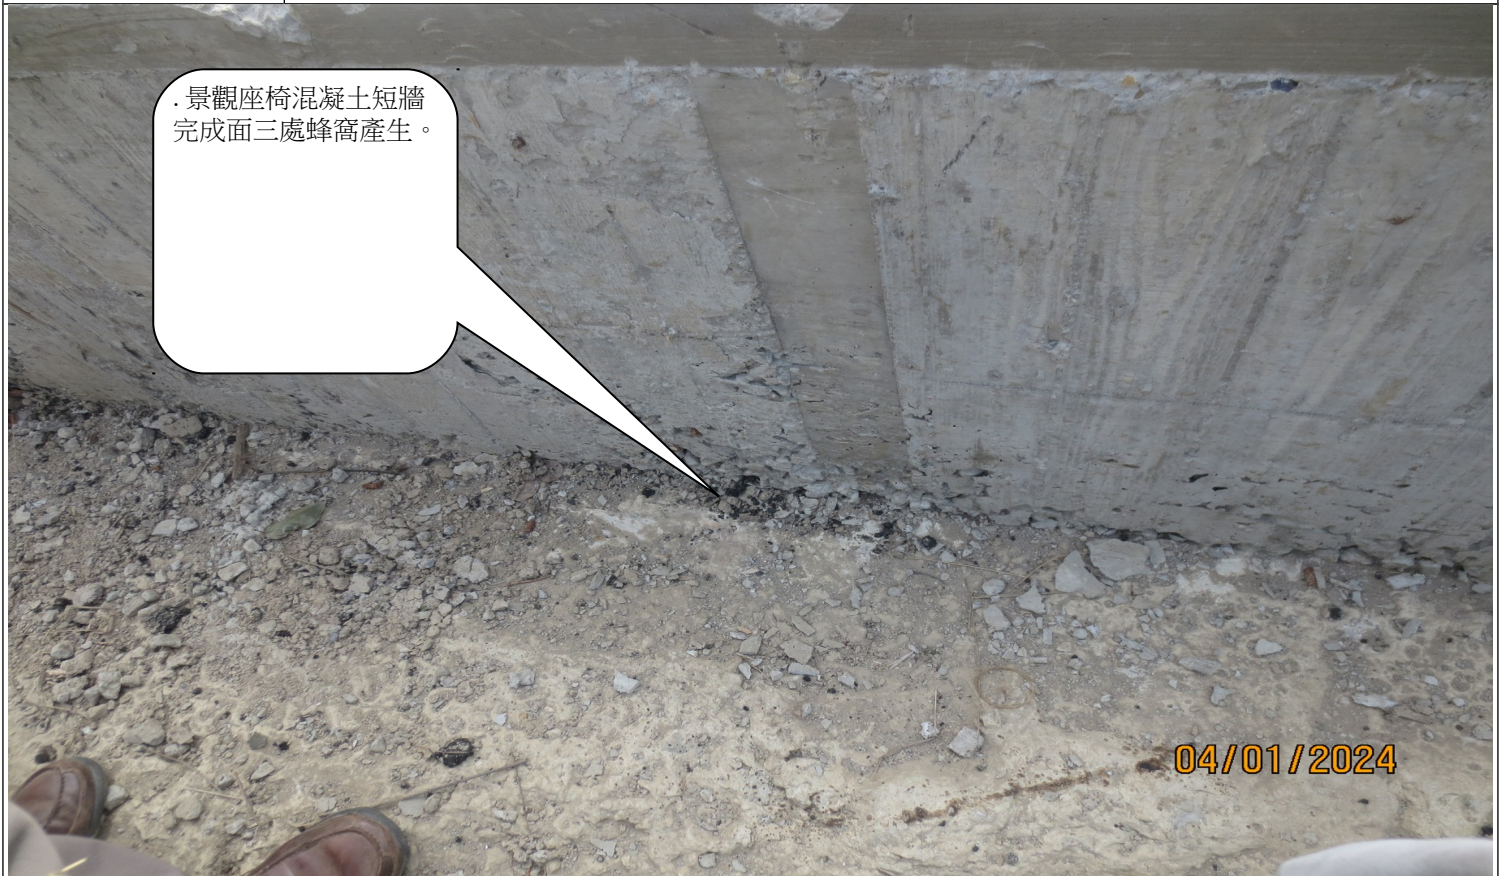
景觀座椅混凝土短牆完成面三處蜂窩產生。

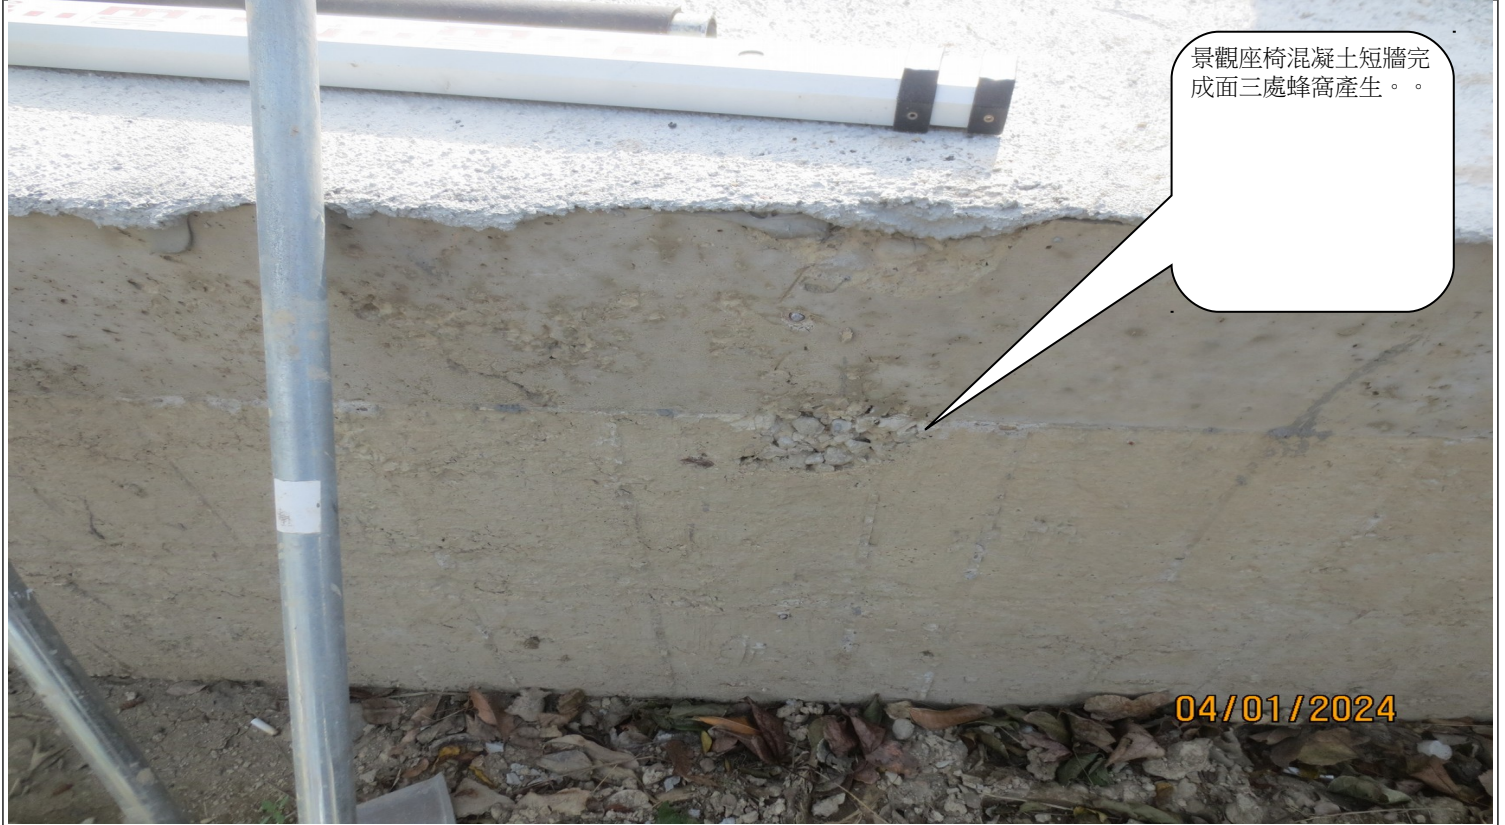
景觀座椅混凝土短牆完成面三處蜂窩產生。

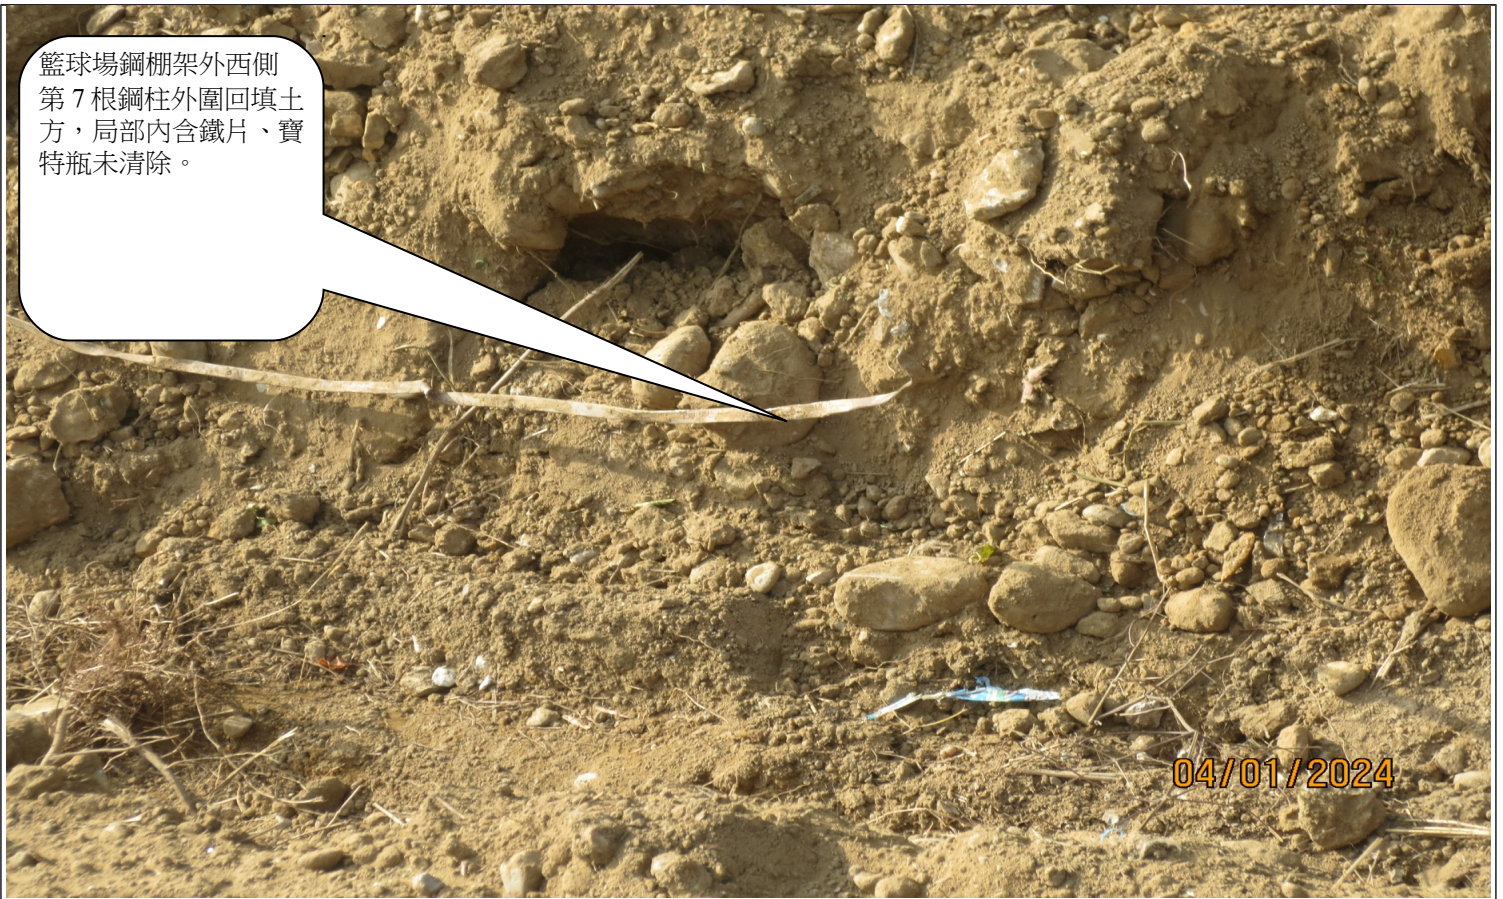
籃球場鋼棚架外西側第7根鋼柱外圍回填土方，局部內含鐵片、寶特瓶未清除。

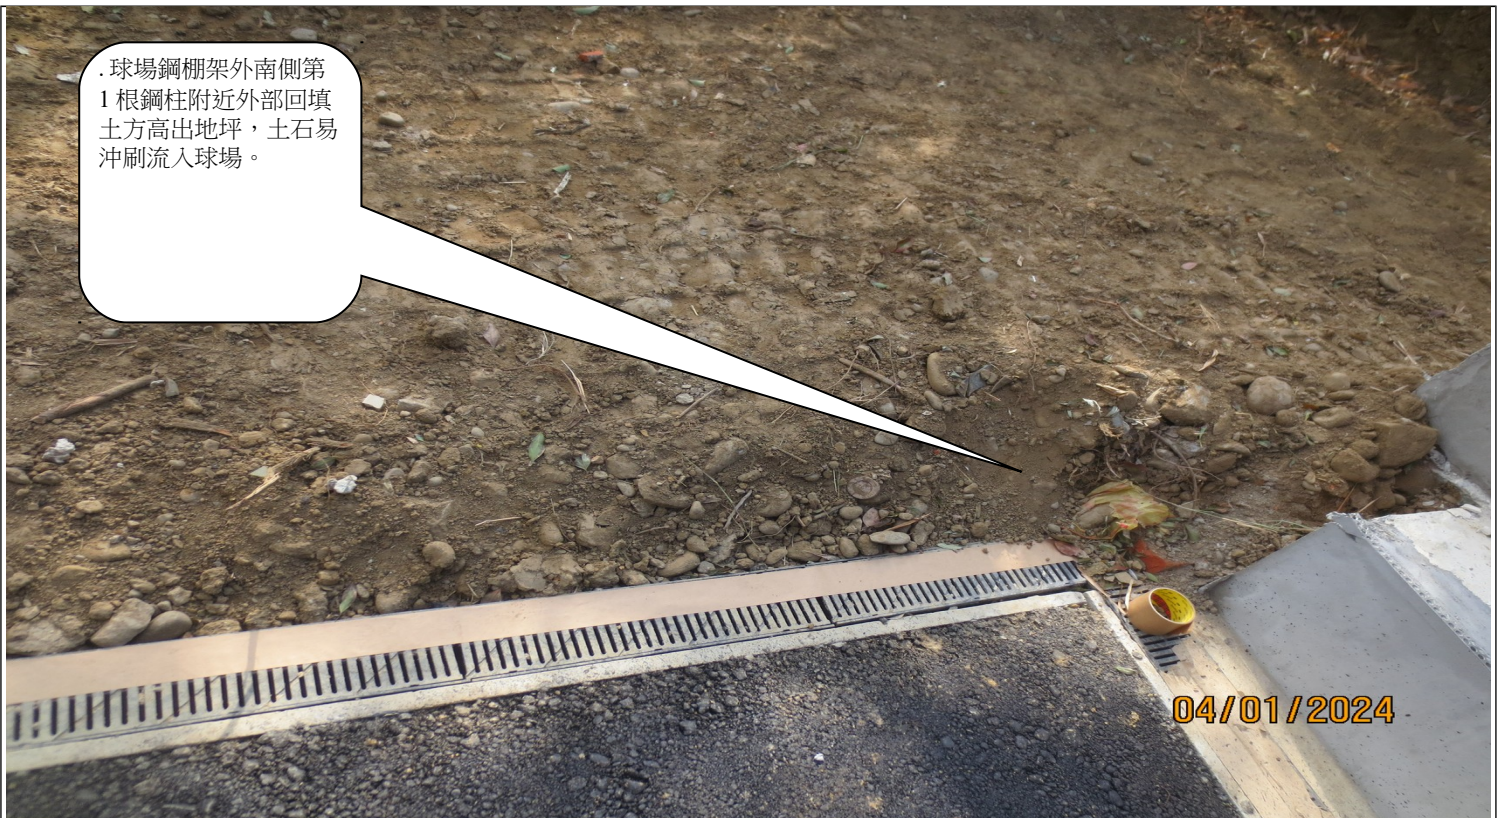
球場鋼棚架外南側第 1 根鋼柱附近外部回填土方高出地坪，土石易沖刷流入球場。

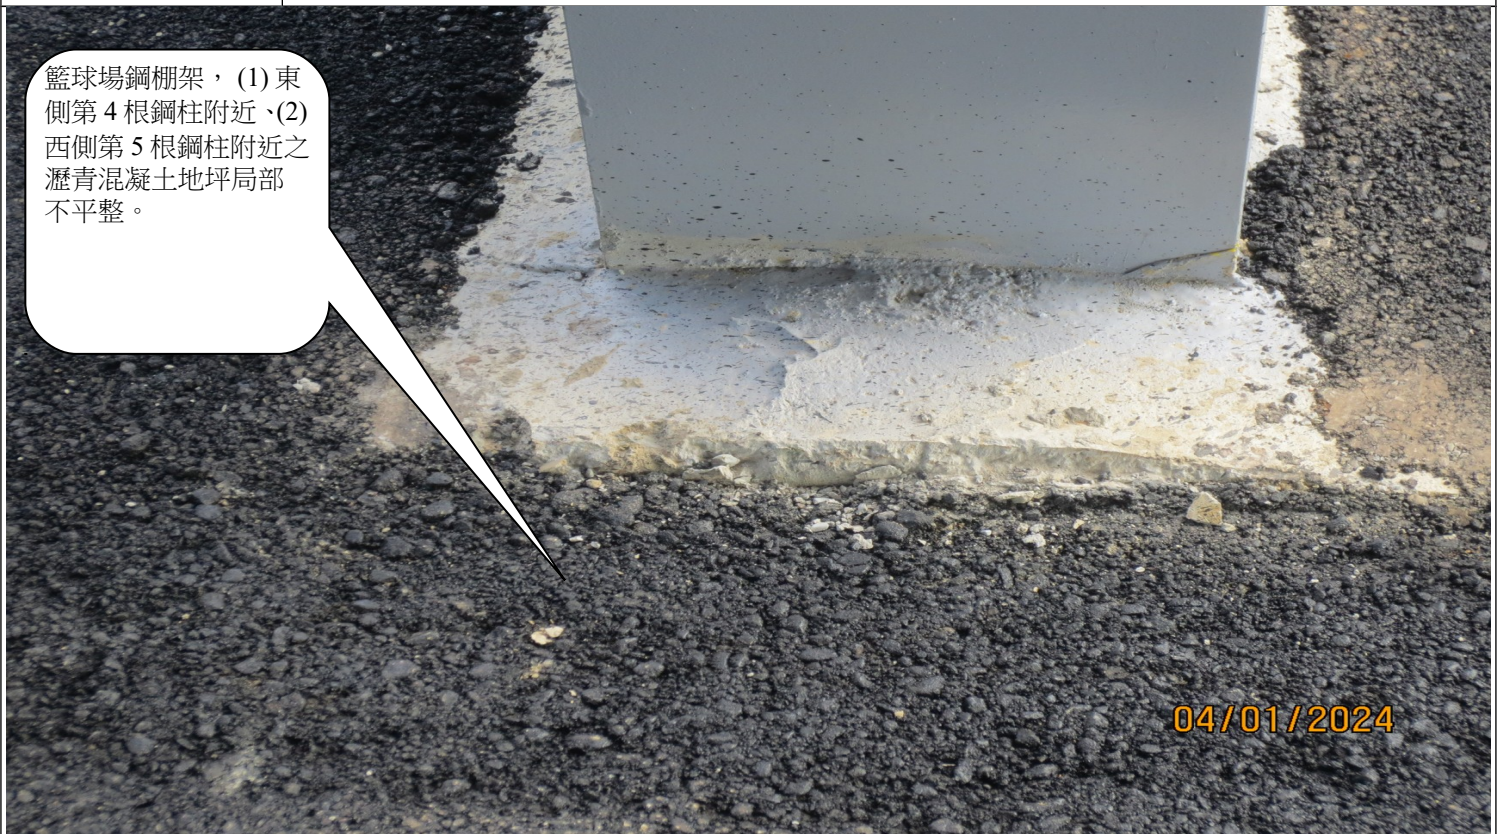
籃球場鋼棚架，(1)東側第 4 根鋼柱附近、(2)西側第 5 根鋼柱附近之瀝青混凝土坪局部不平整。

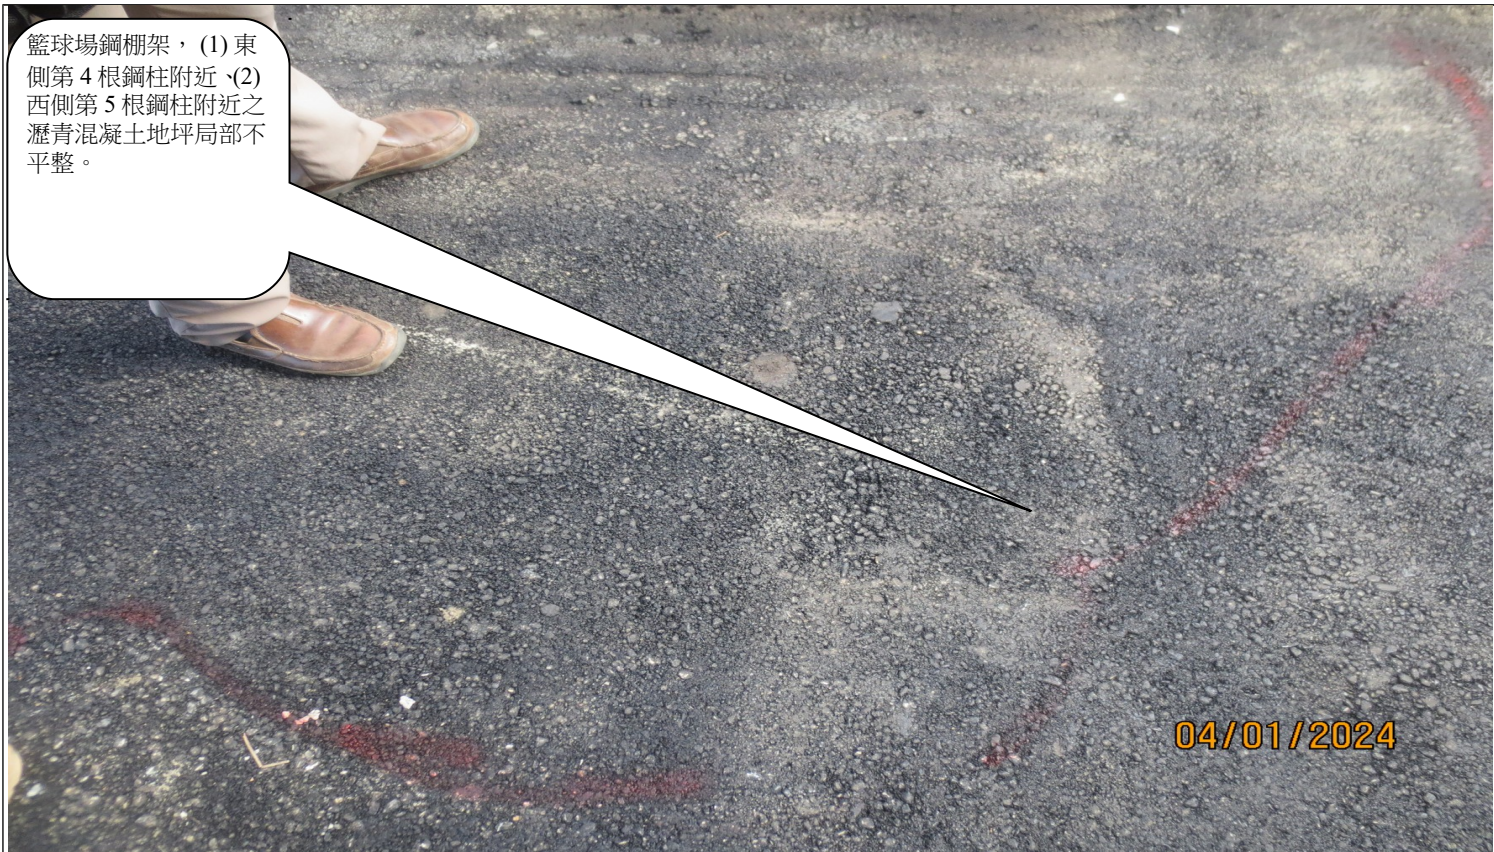
籃球場鋼棚架，(1)東側第4根鋼柱附近、(2)西側第5根鋼柱附近之瀝青混凝土地坪局部不平整。

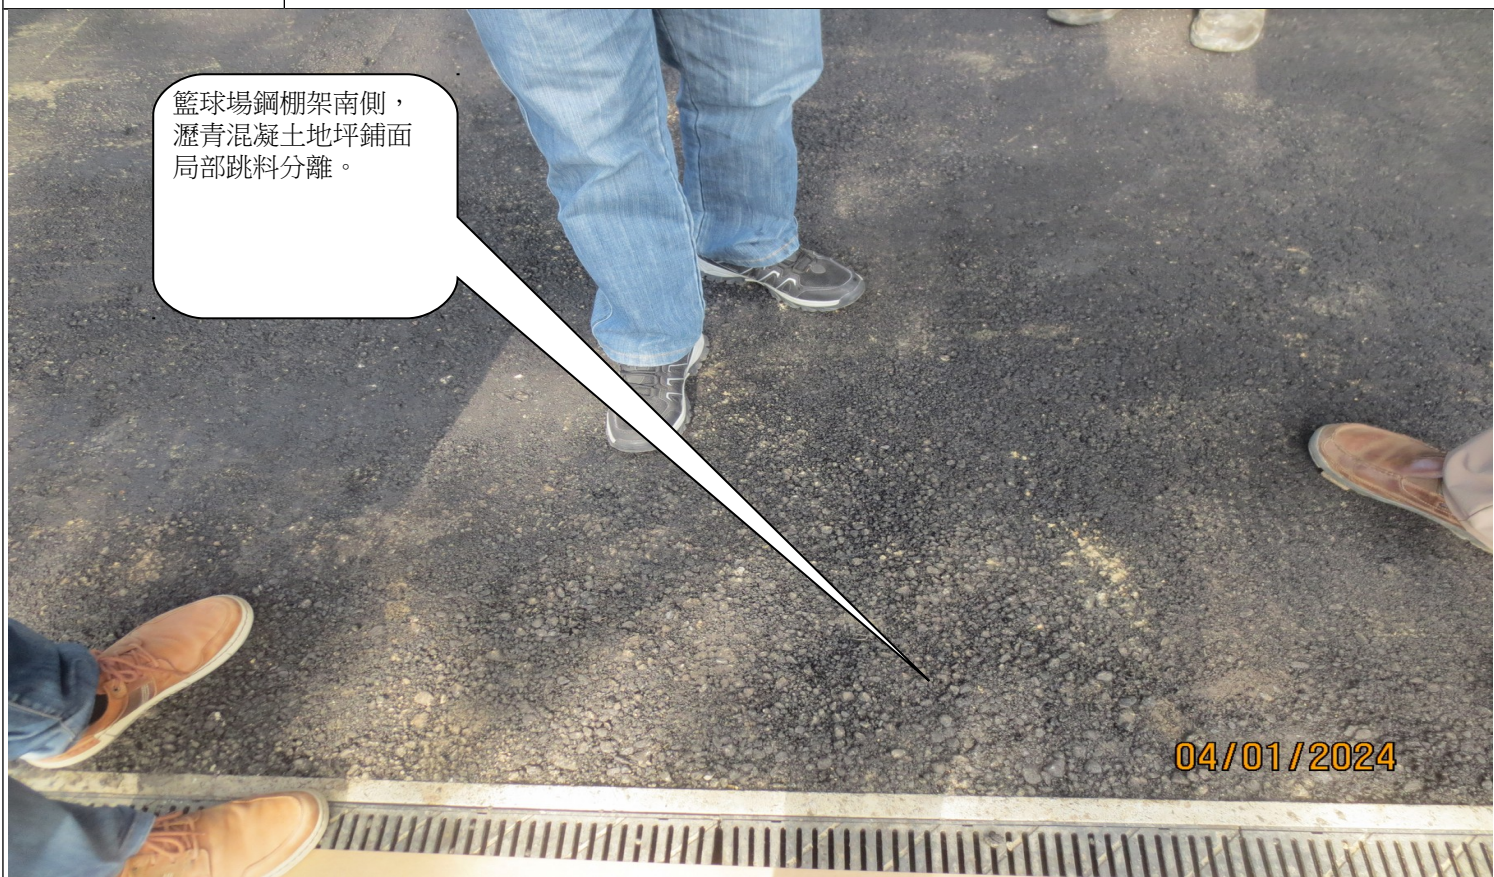
籃球場鋼棚架南側，瀝青混凝土坪鋪面局部跳料分離。

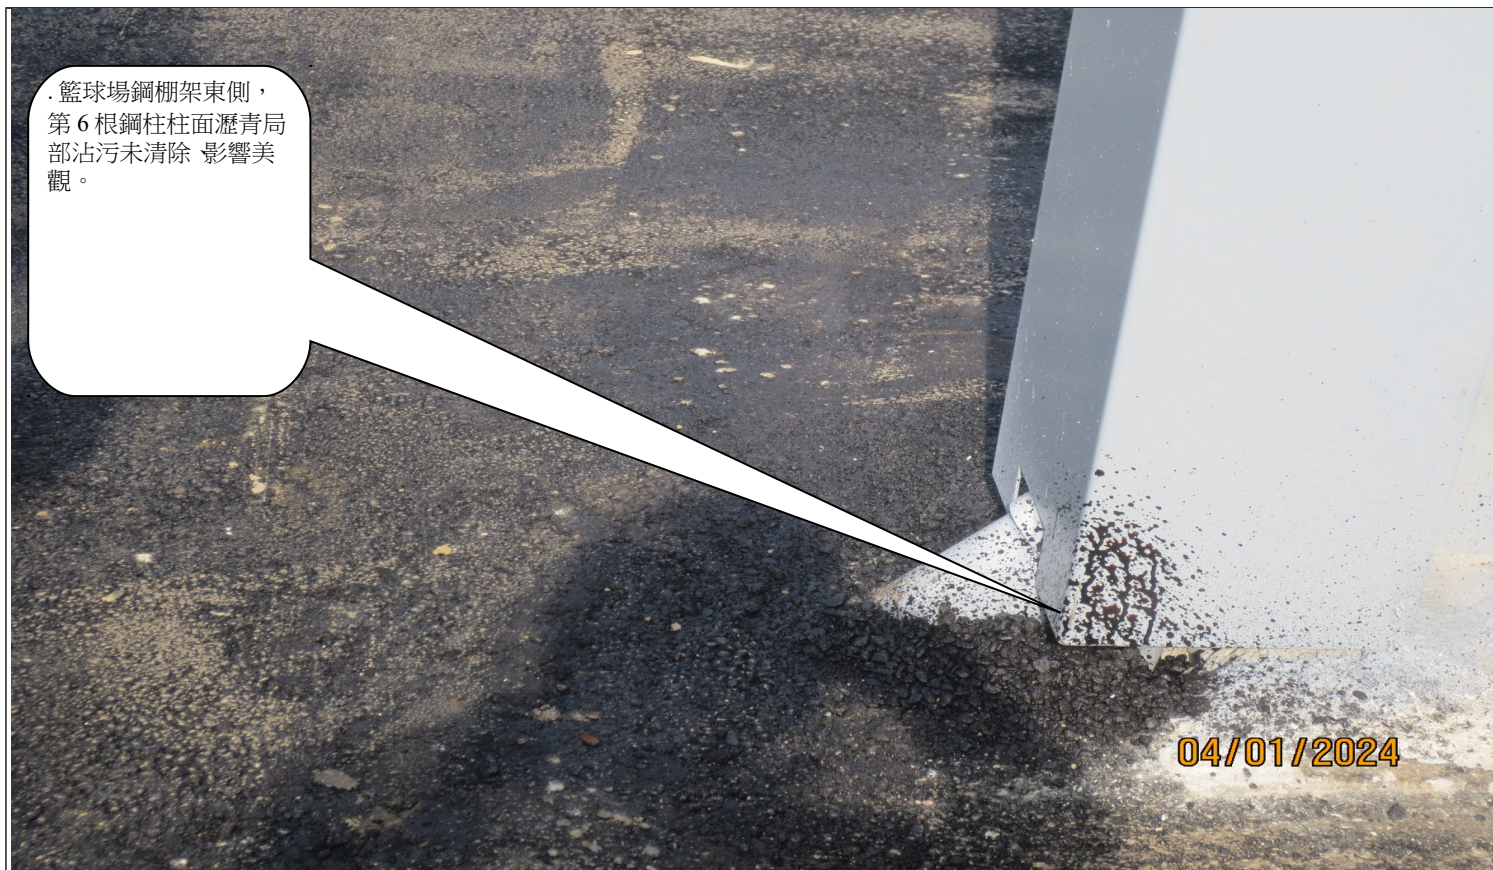
籃球場鋼棚架東側，第6根鋼柱柱面瀝青局部沾污未清除、影響美觀。

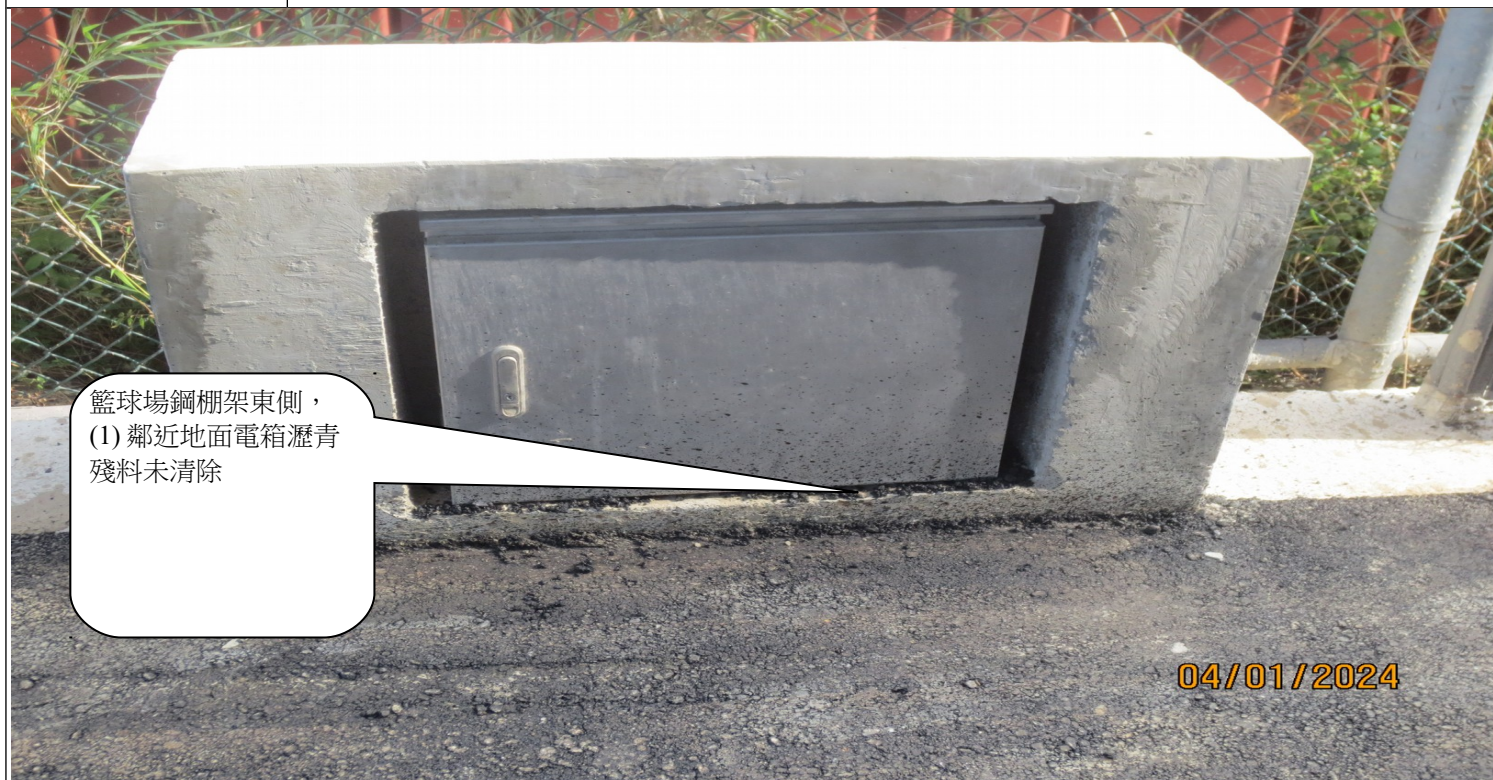
籃球場鋼棚架東側，(1) 鄰近地面電箱瀝青殘料未清除

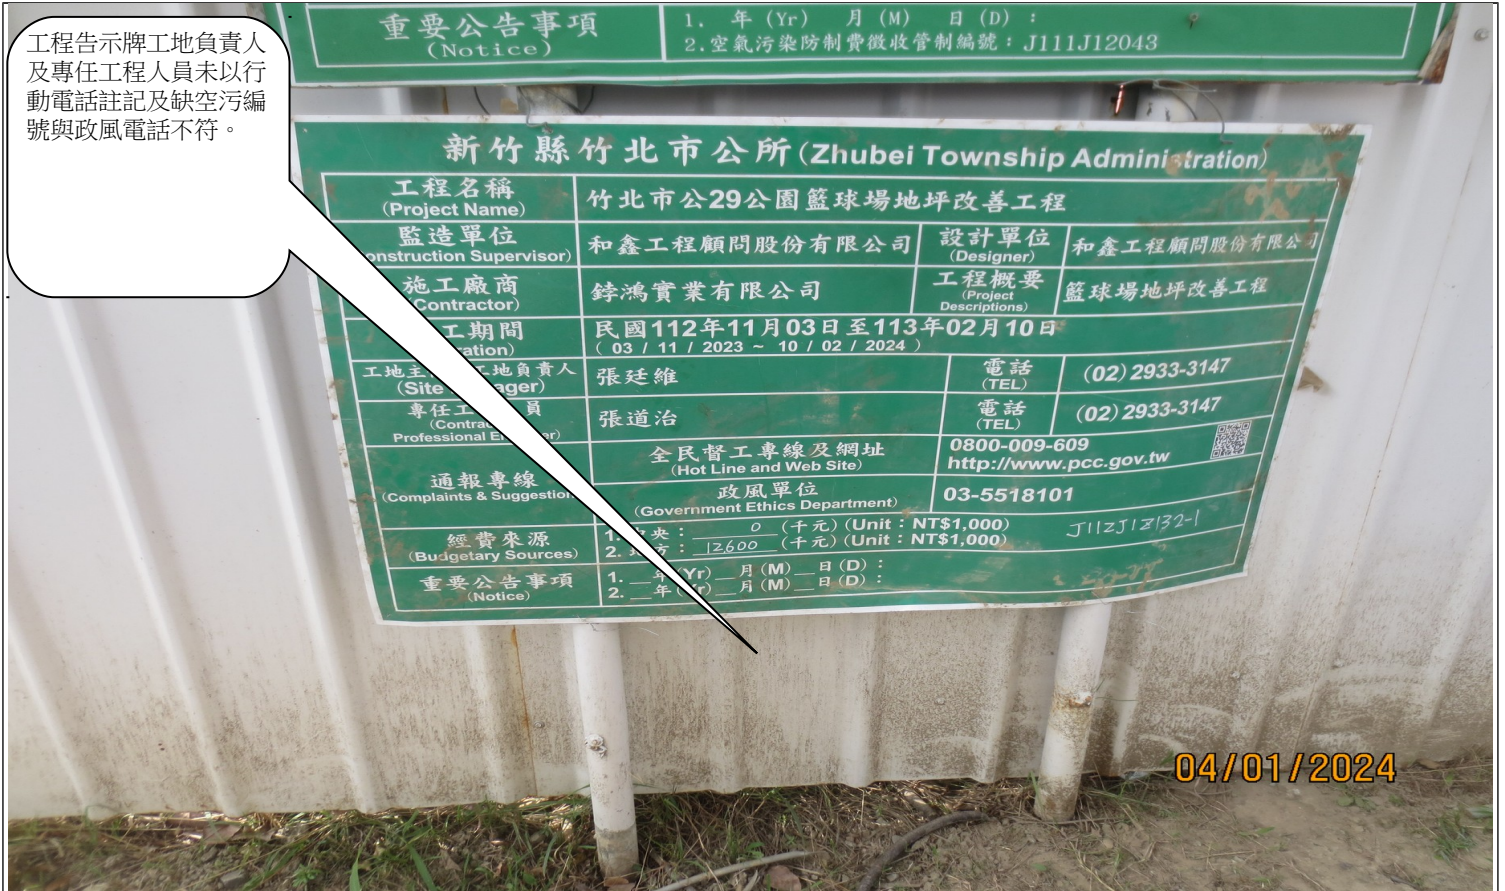
工程告示牌工地負責人及專任工程人員未以行動電話註記及缺空污編號與政風電話不符。【

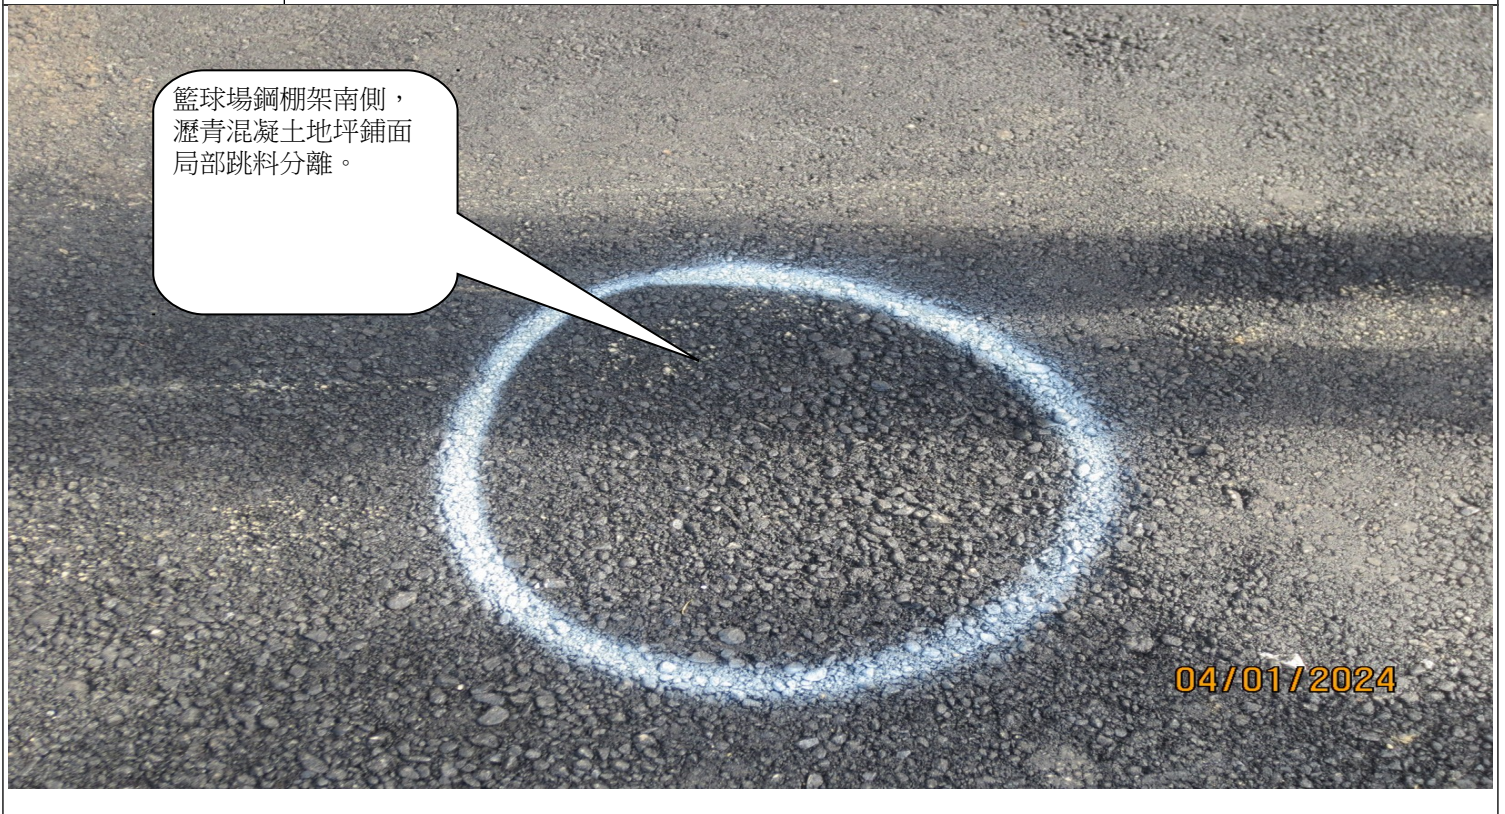
籃球場鋼棚架南側，瀝青混凝土坪鋪面局部跳料分離。
