# 新竹縣政府工程查核代表照片表

拍攝日期：113.01.09

工程名稱：新竹縣尖石鄉新樂村8鄰武漢部落簡易自來水系統及烏嘴部落簡易自來水系統2件工程

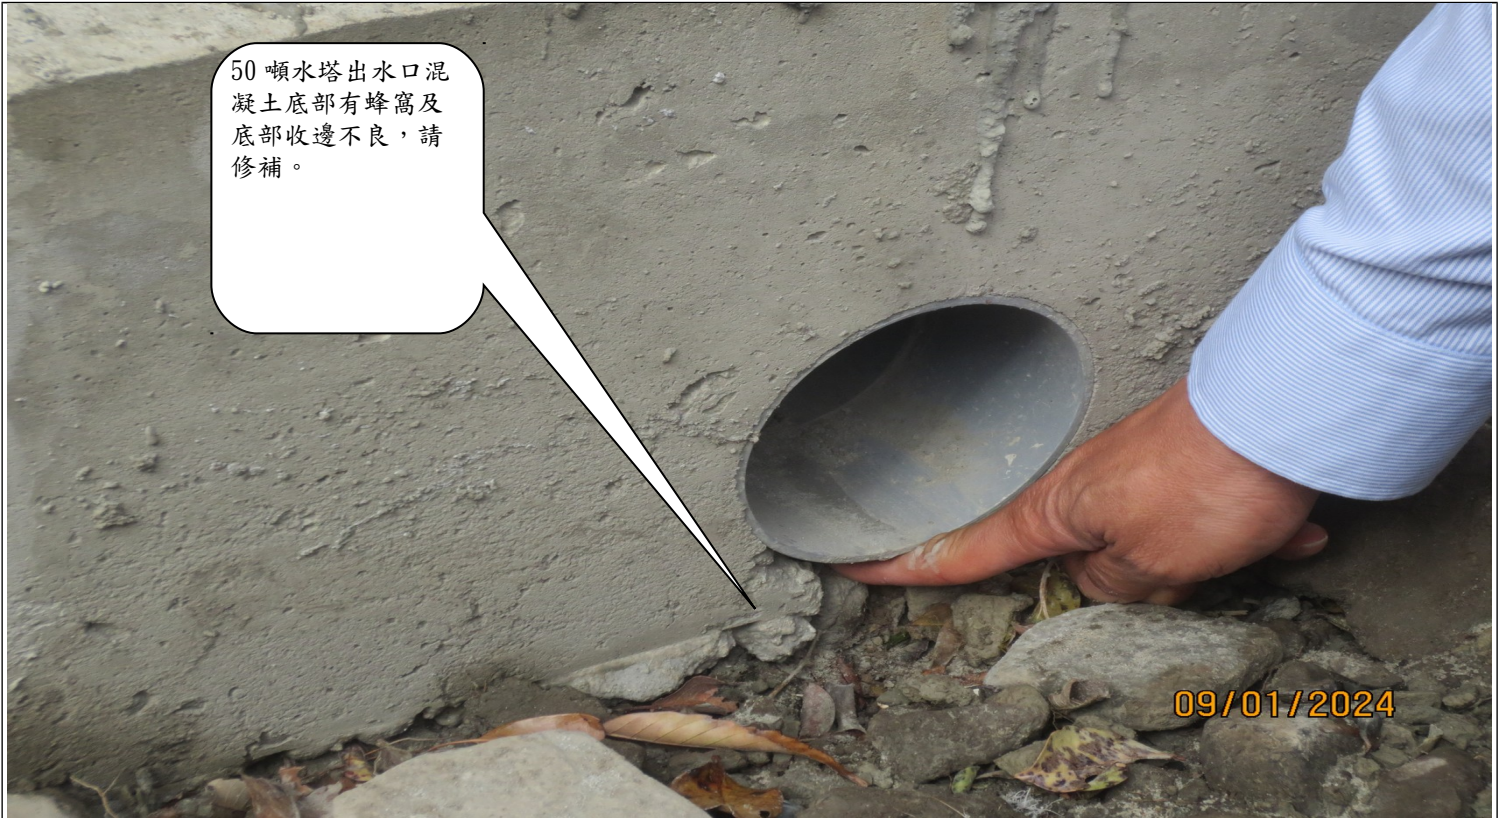
50噸水塔出水口混凝土底部有蜂窩及底部收邊不良，請修補。

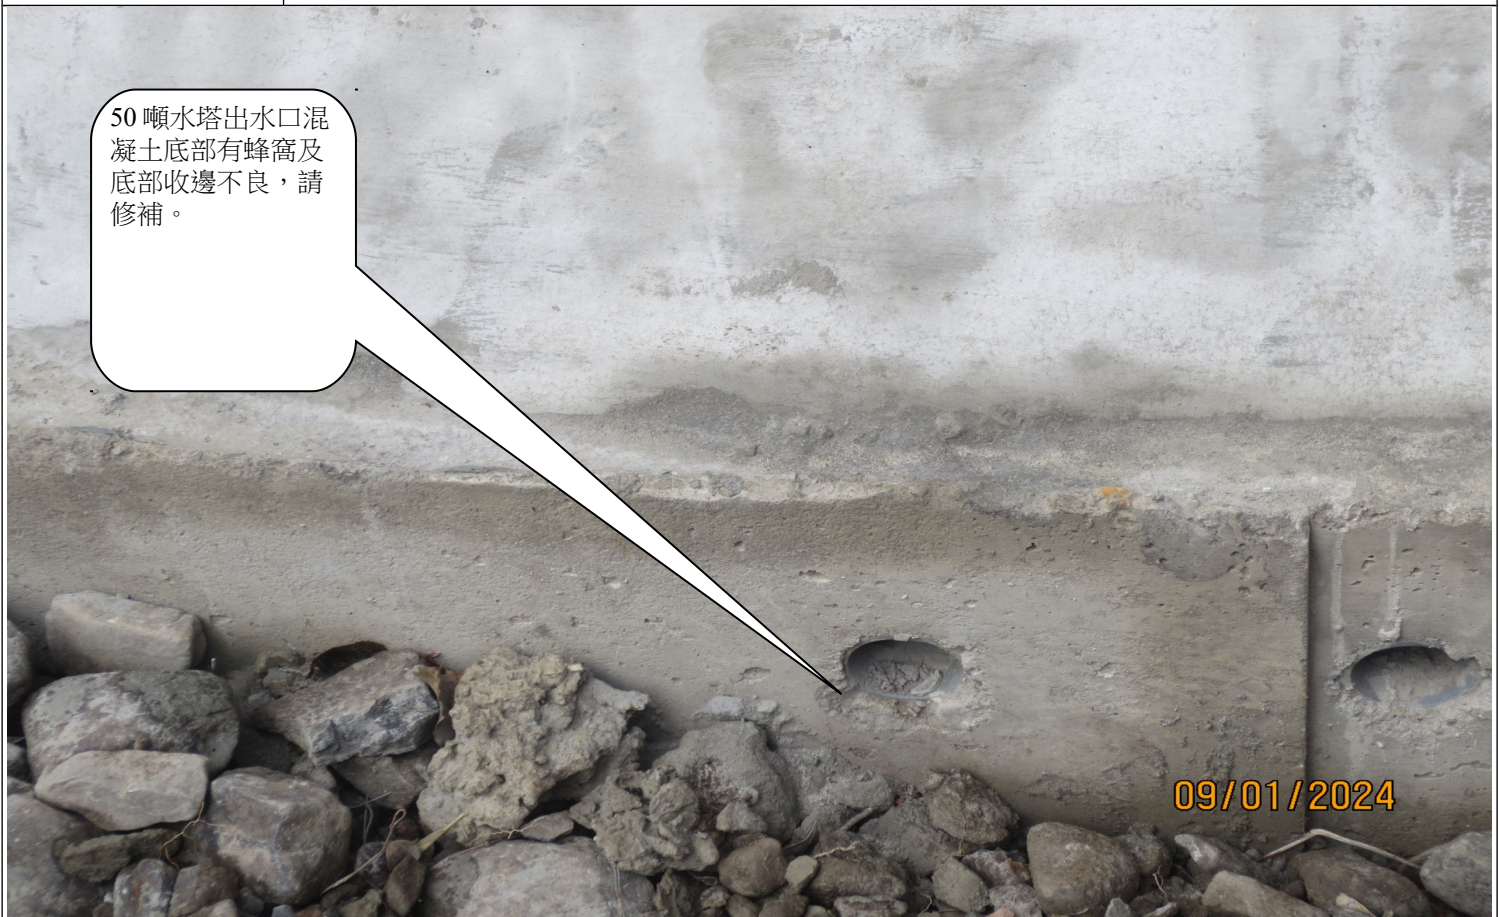
說明	50 噸水塔出水口混凝土底部有蜂窩及底部收邊不良，請修補。
----	-------------------------------

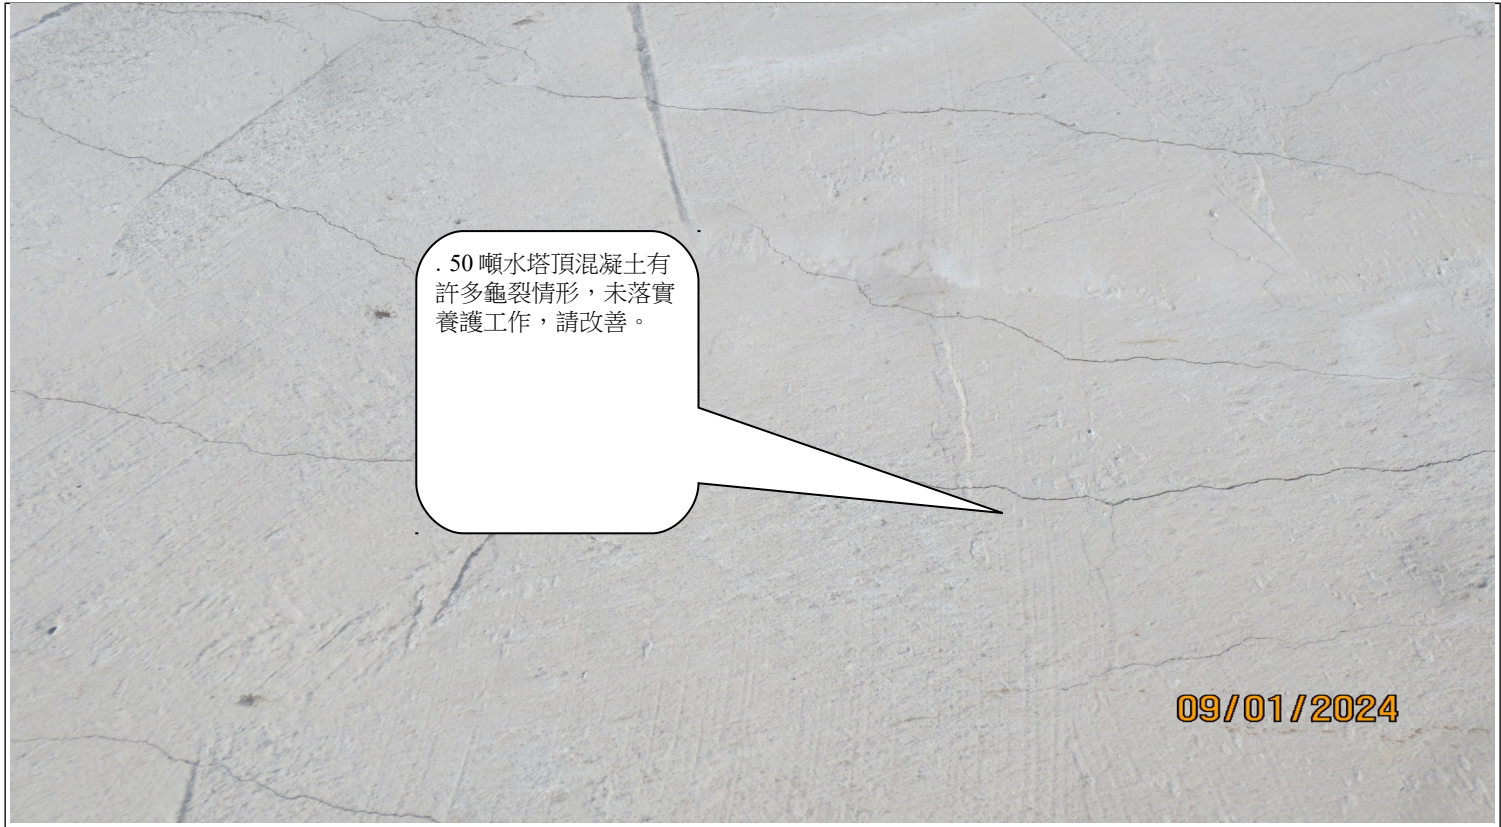
說明	50 噸水塔頂混凝土有許多龜裂情形，未落實養護工作，請改善。
----	--------------------------------

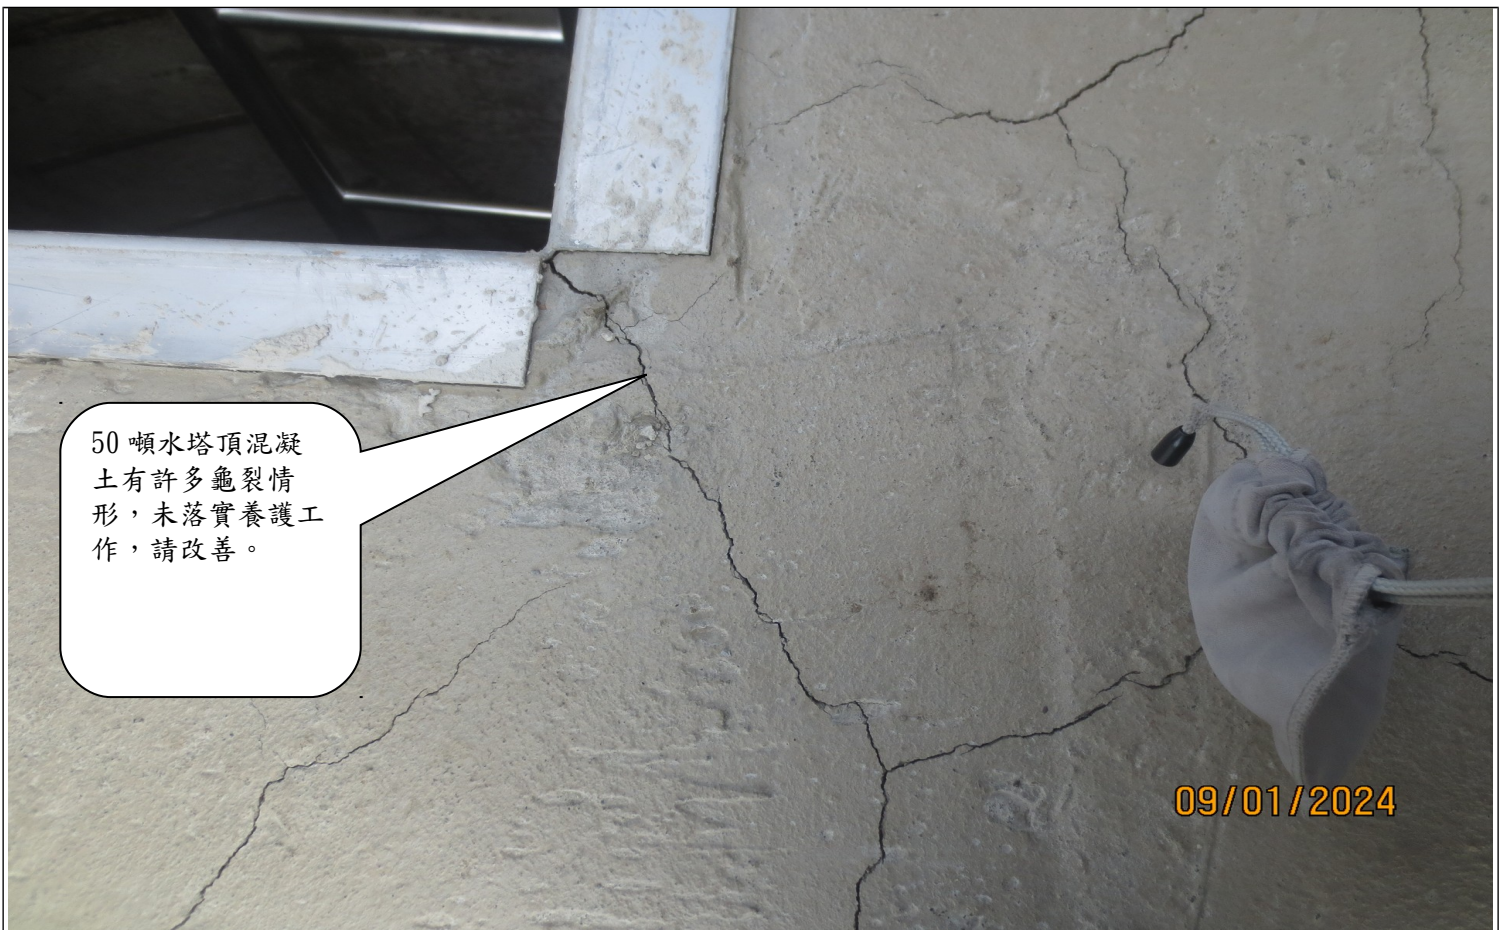
50 噸水塔頂混凝土有許多龜裂情形，未落實養護工作，請改善。

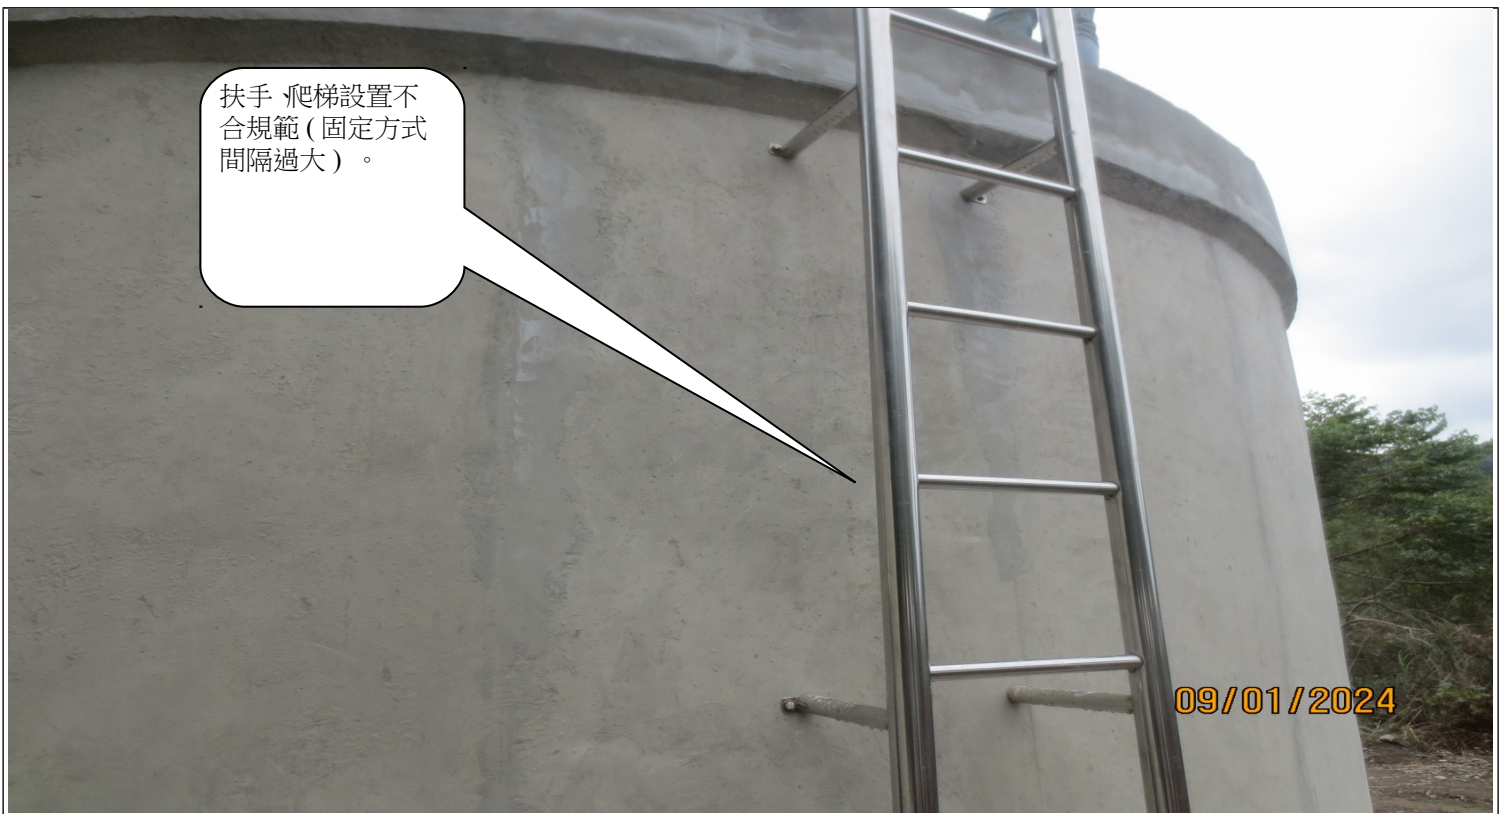
扶手、爬梯設置不合規範（固定方式間隔過大）。

說明	扶手、爬梯設置不合規範(固定方式間隔過大)。

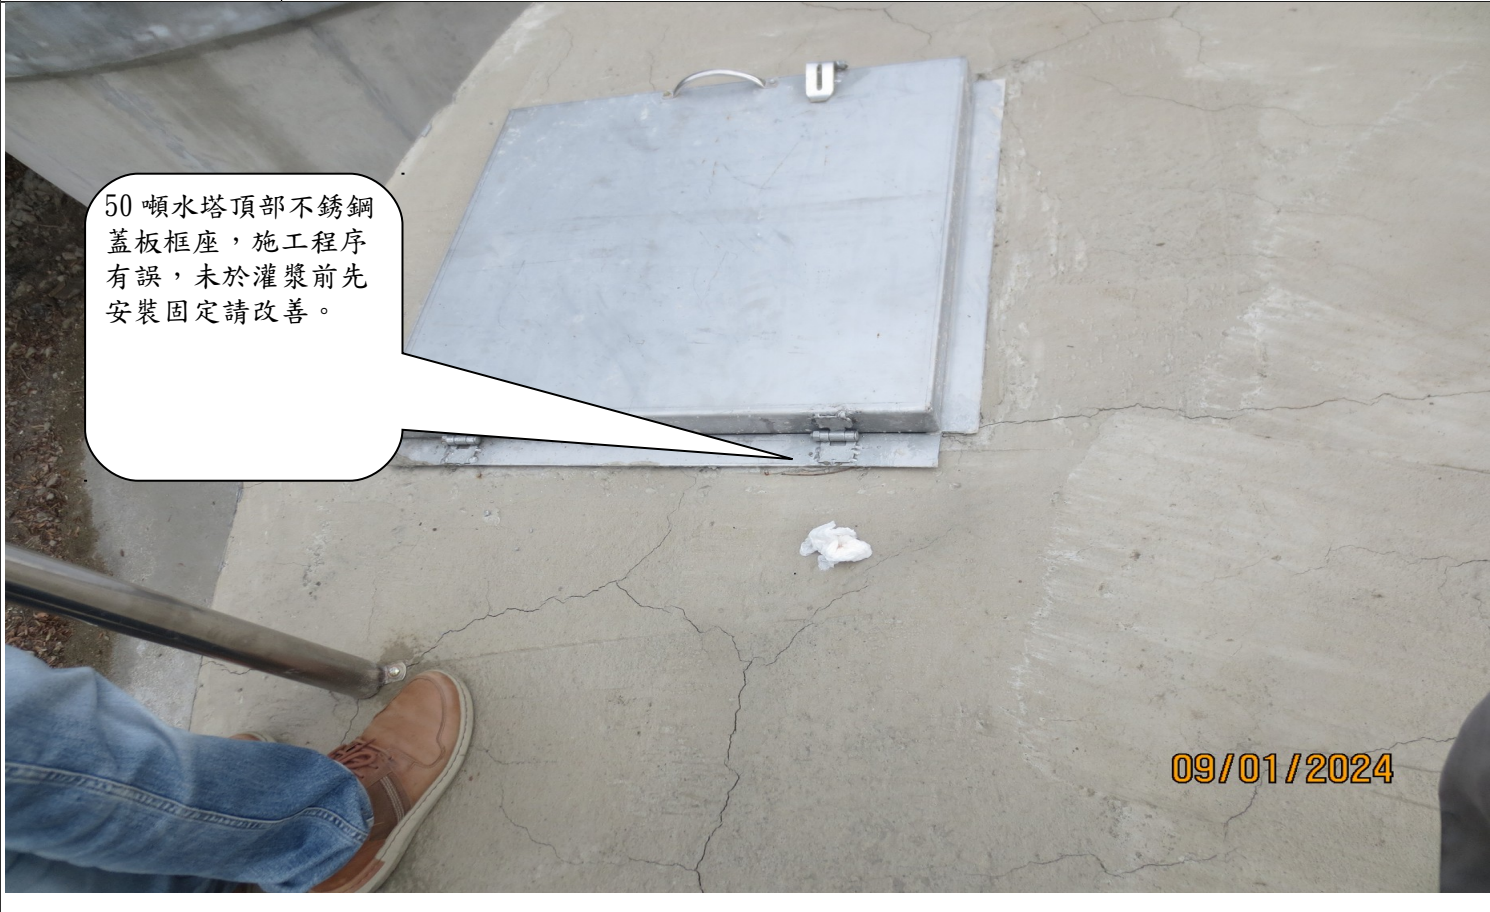
說明	50噸水塔頂部不銹鋼蓋板框座，施工程序有誤，未於灌漿前先安裝固定請改善。

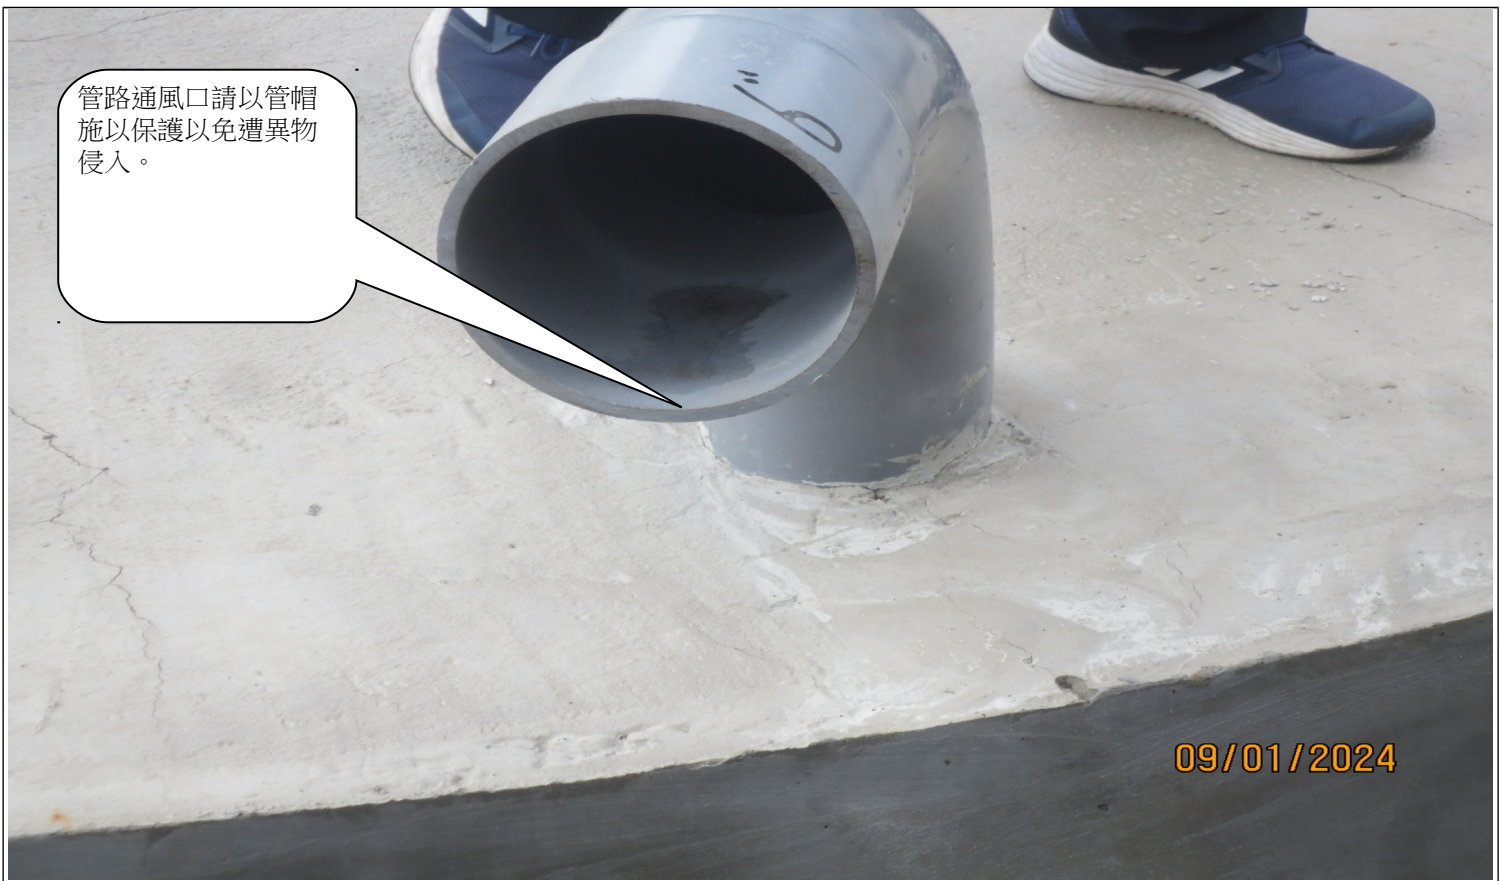
說明	管路通風口請以管帽施以保護以免遭異物侵入。
----	-----------------------

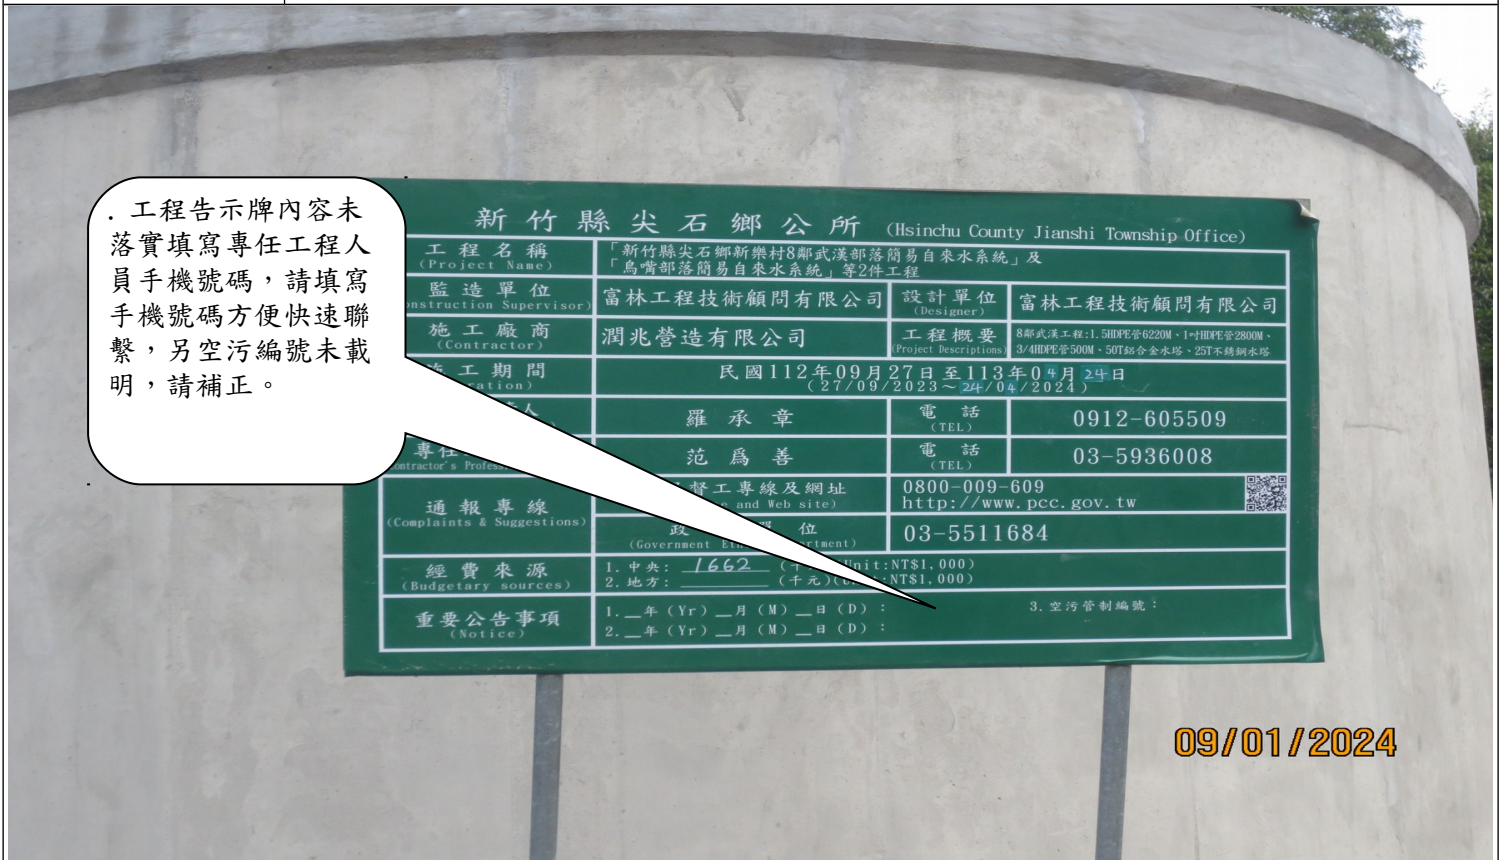
說明	. 工程告示牌內容未落實填寫專任工程人員手機號碼，請填寫手機號碼方便快速聯繫，另空污編號未載明，請補正。
----	--

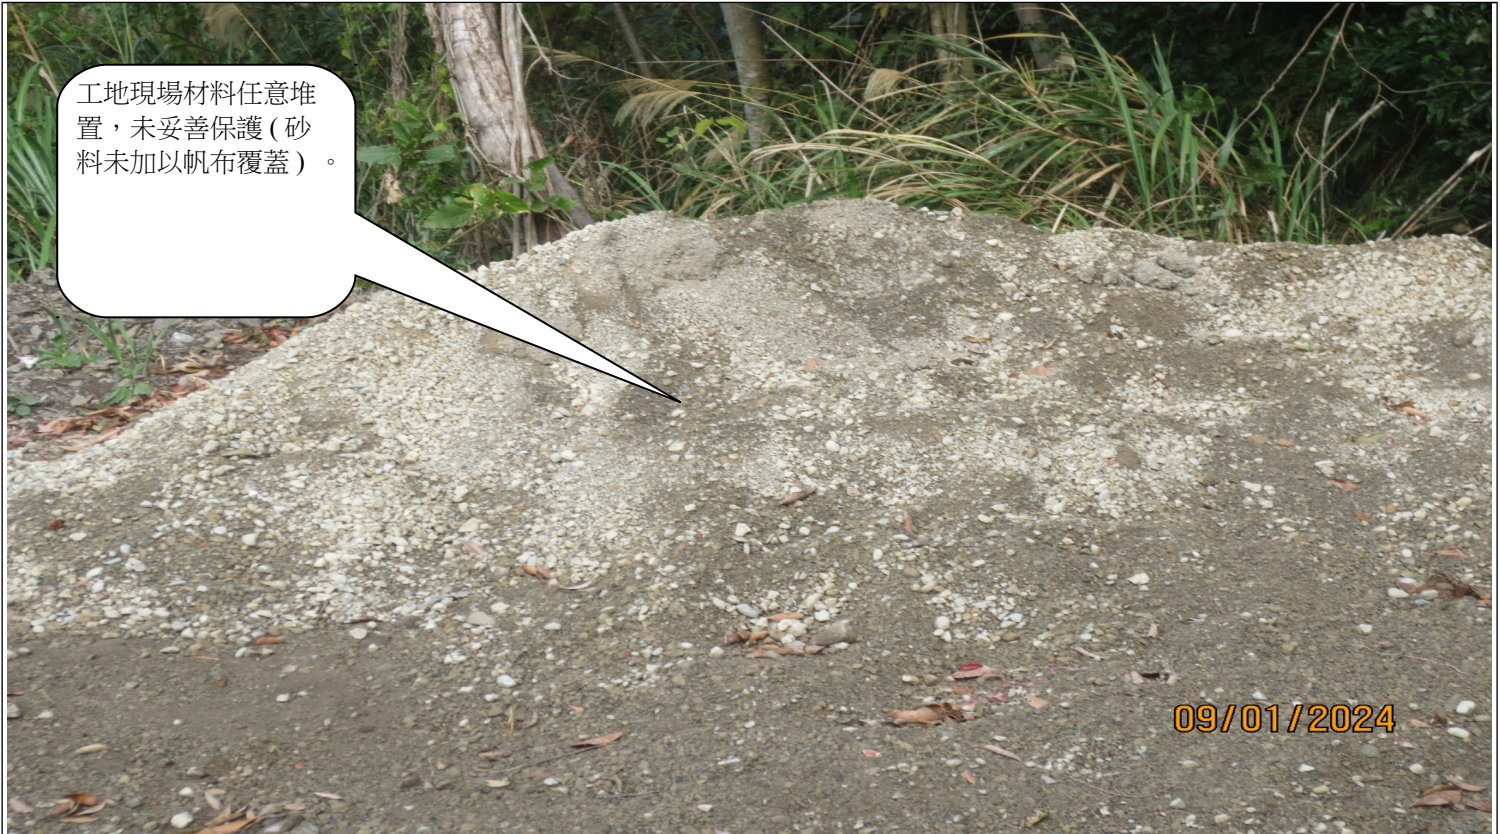
工地現場材料任意堆置，未妥善保護(砂料未加以帆布覆蓋)。

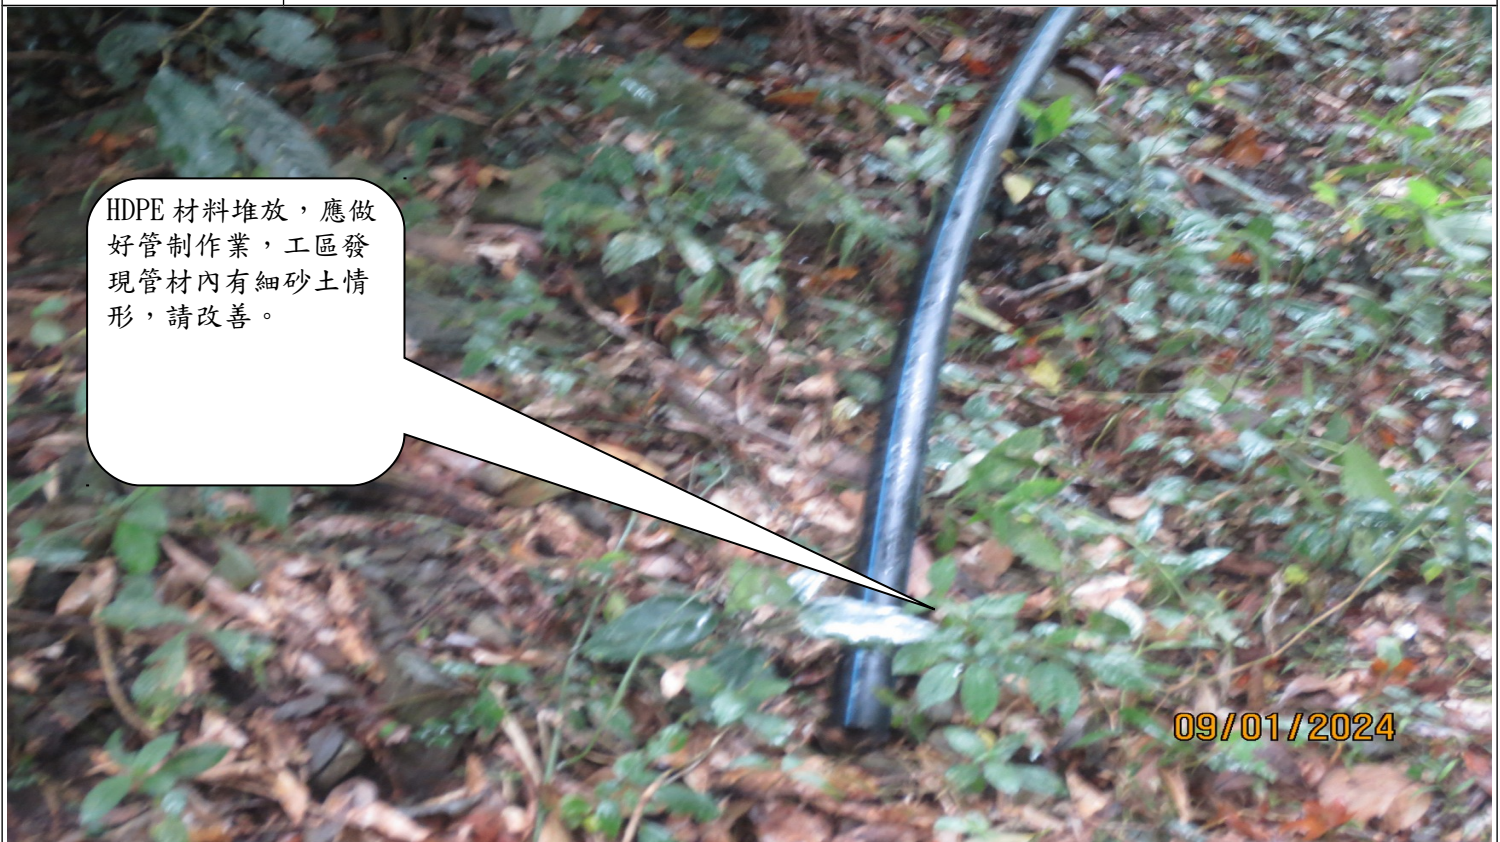
HDPE 材料堆放，應做好管制作業，工區發現管材內有細砂土情形，請改善。
