# 新竹縣政府工程查核代表照片表

拍攝日期：112.12.05.

工程名稱：新竹縣尖石鄉那羅部落月桃產業園區營造工程

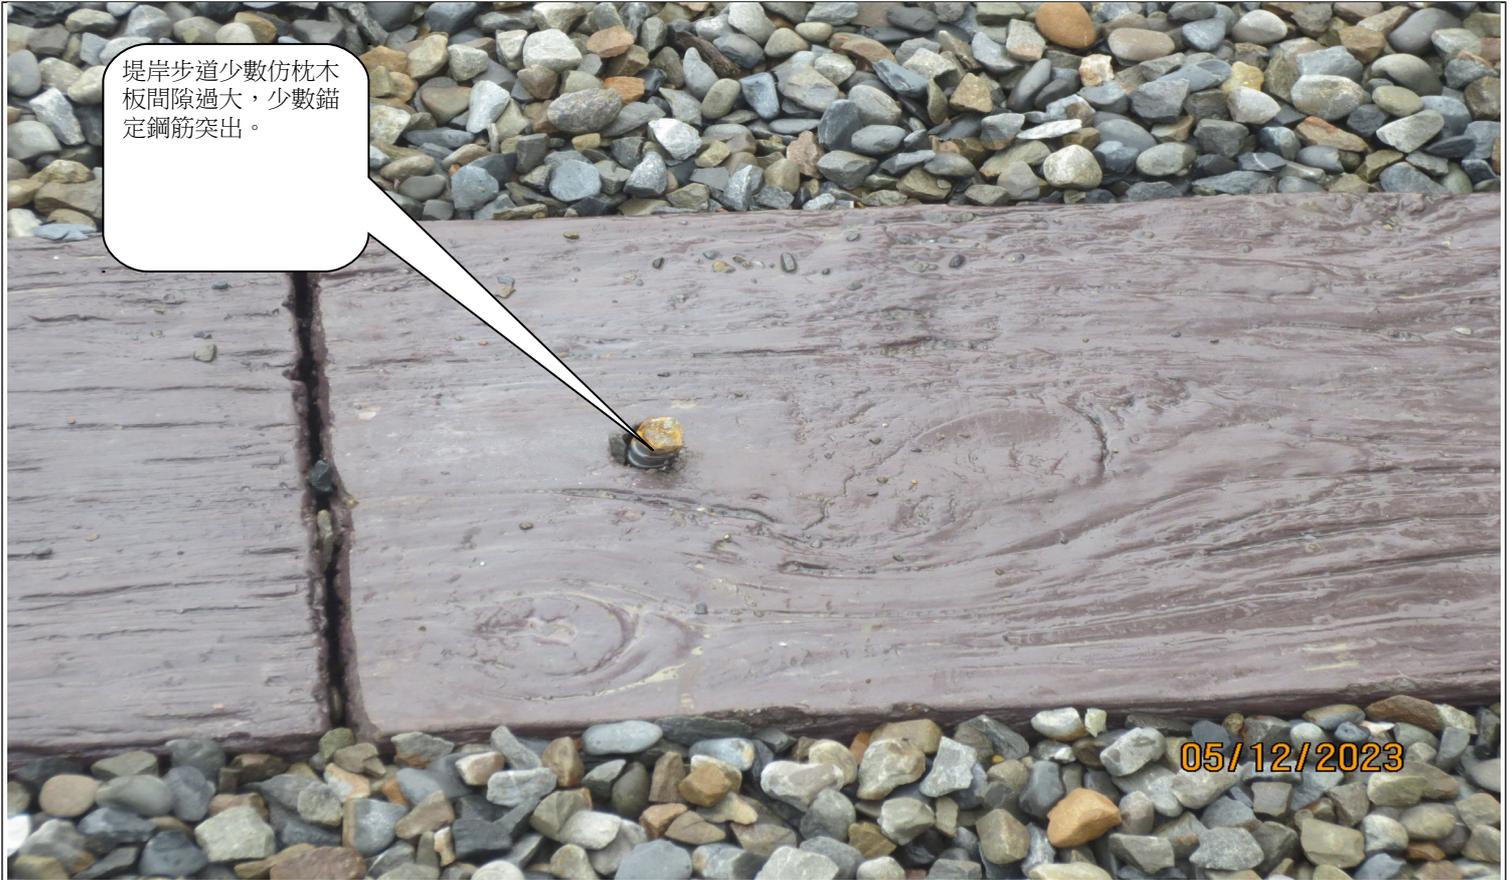
堤岸步道少數仿枕木板間隙過大，少數錨定鋼筋突出。

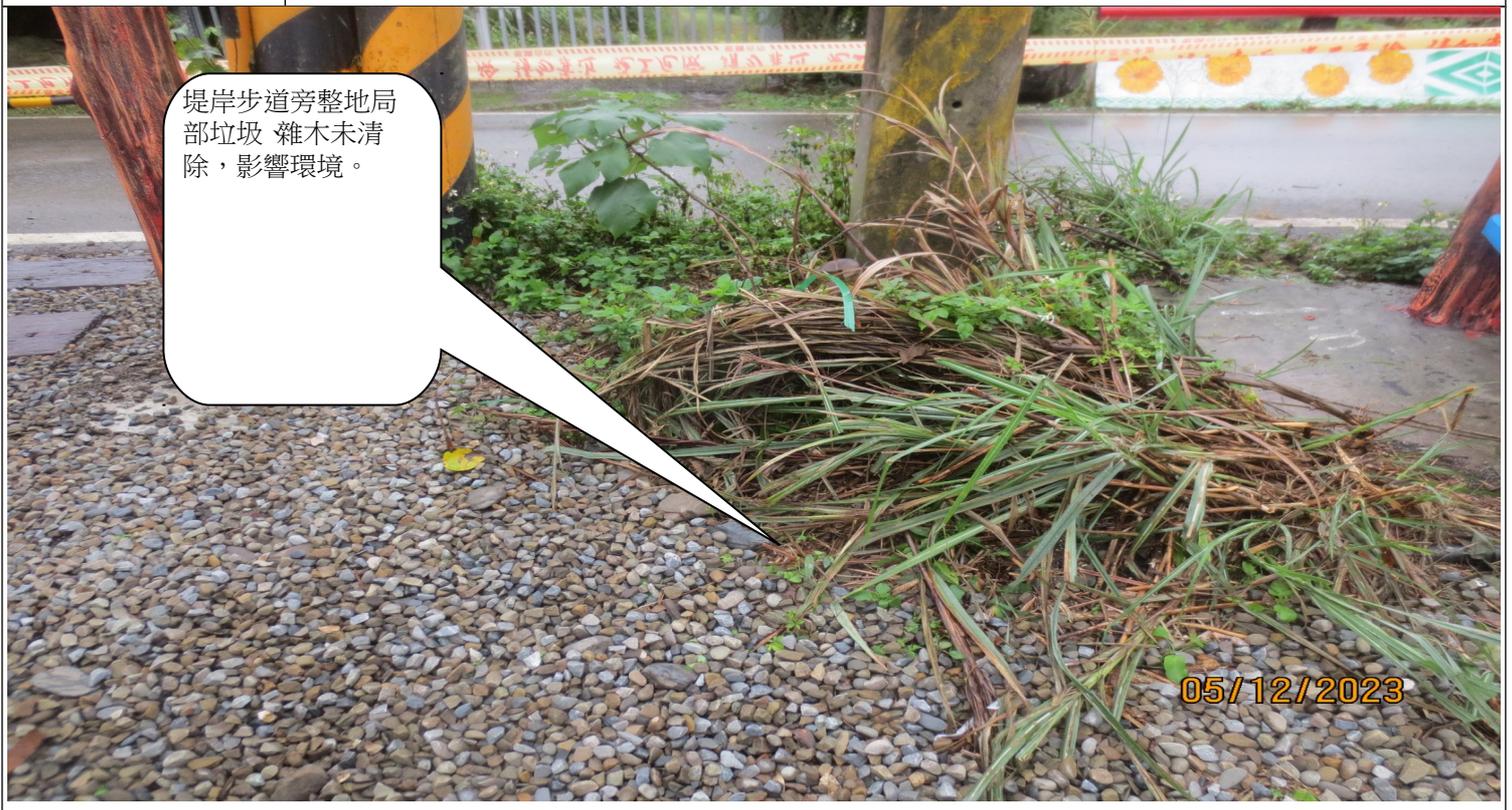
堤岸步道旁整地局部垃圾、雜木未清除，影響環境。

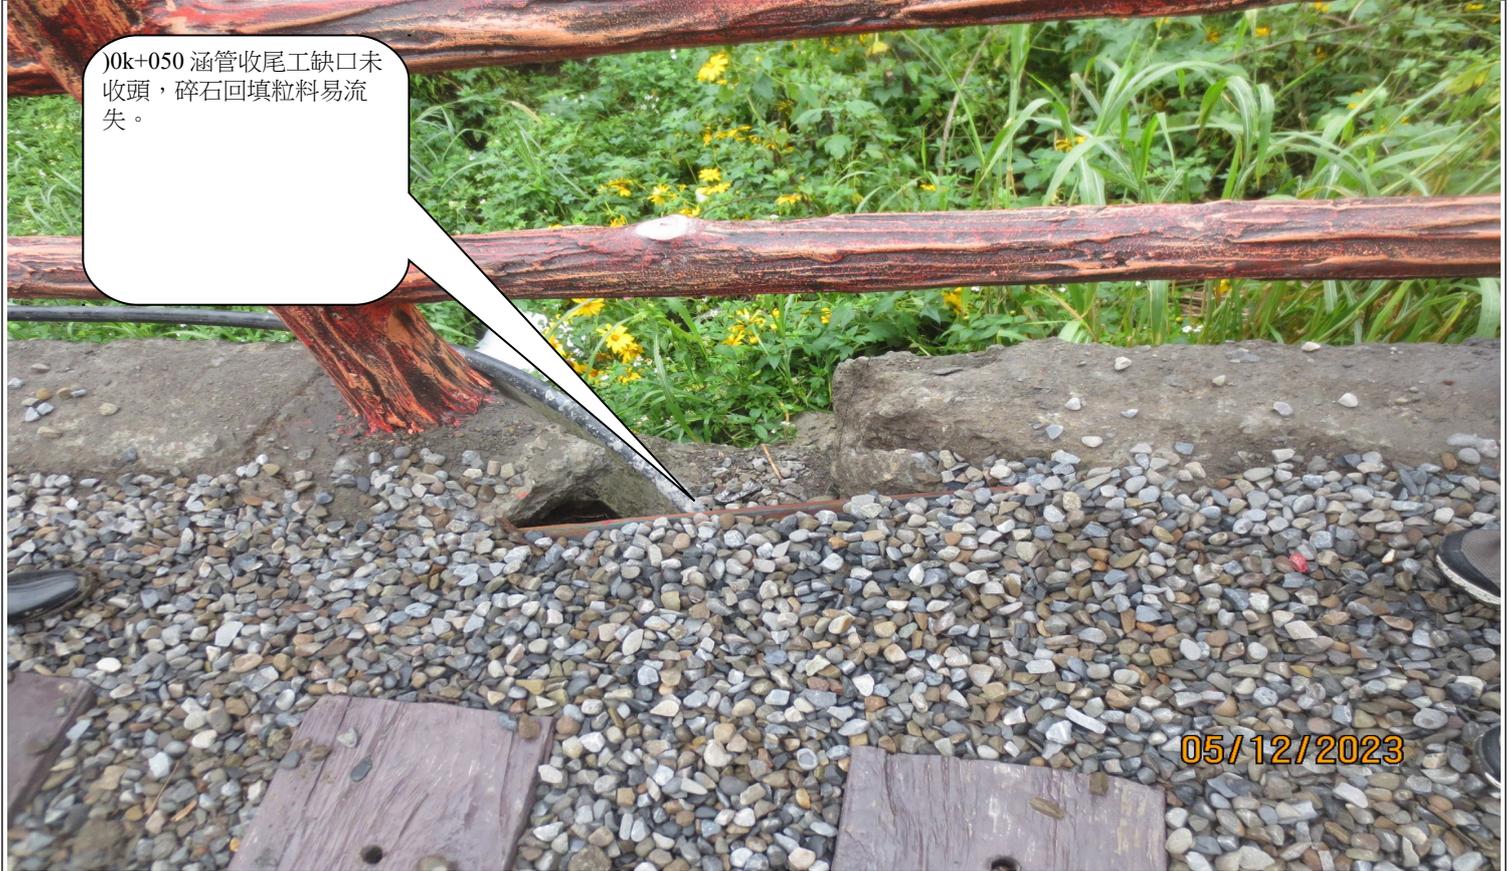
0k+050 涵管收尾工缺口未收頭，碎石回填粒料易流失。

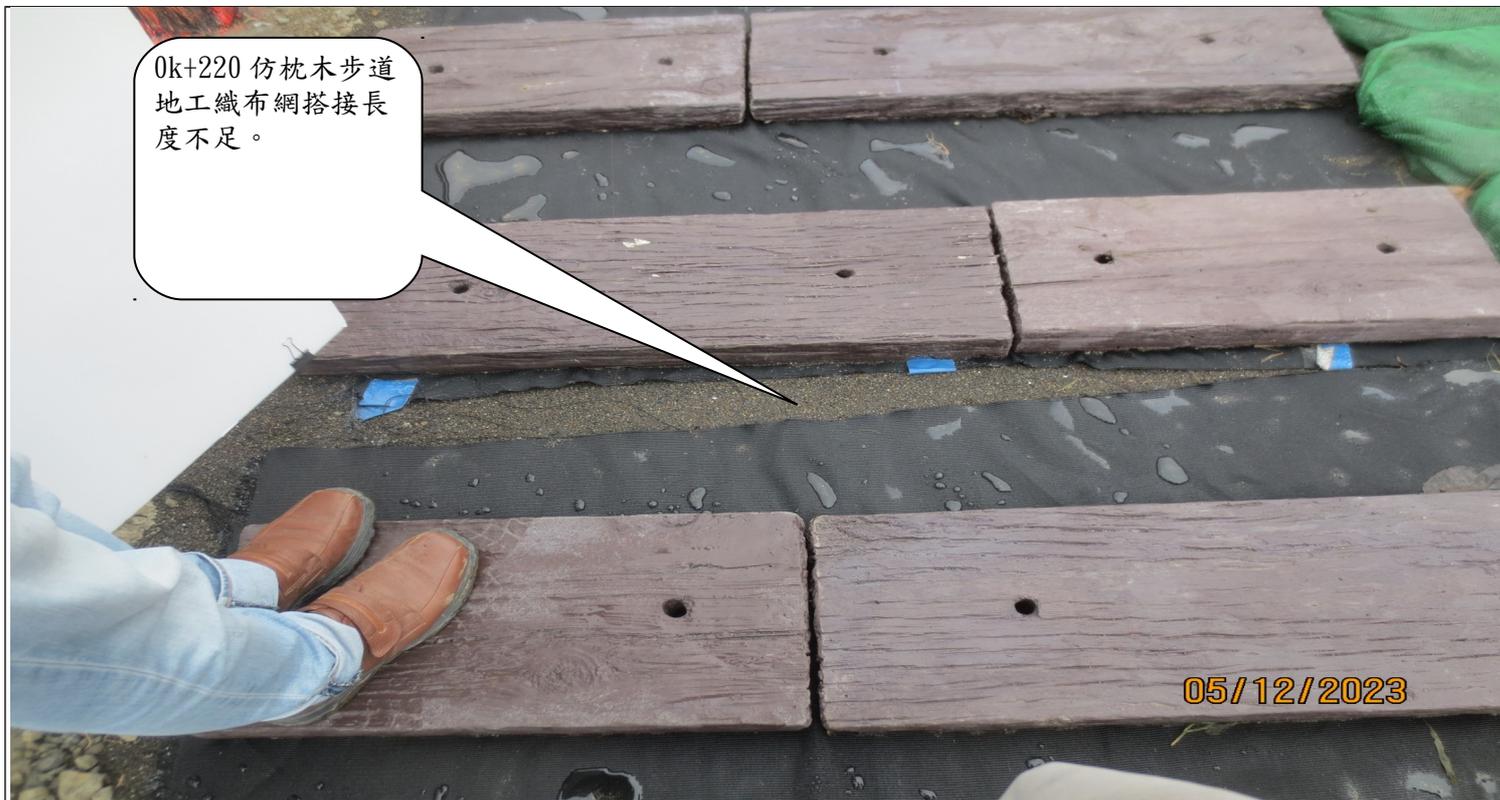
0k+220 仿枕木步道  
地工織布網搭接長  
度不足。

0k+220 仿枕木步道地工織布網搭接長度不足。

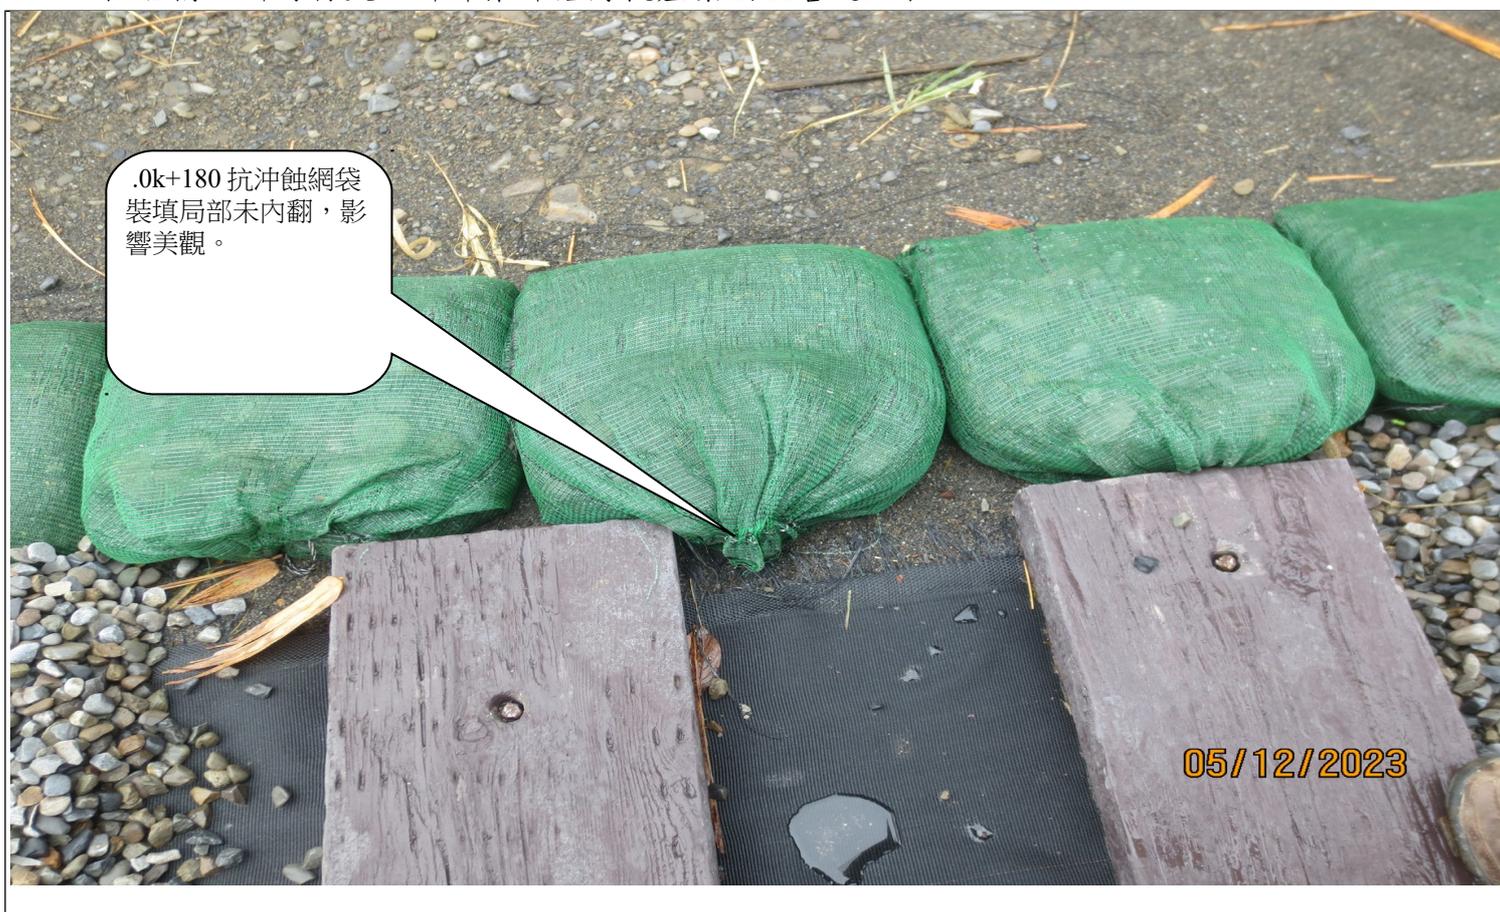
.0k+180 抗沖蝕網袋  
裝填局部未內翻，影  
響美觀。

.0k+180 抗沖蝕網袋裝填局部未內翻，影響美觀。

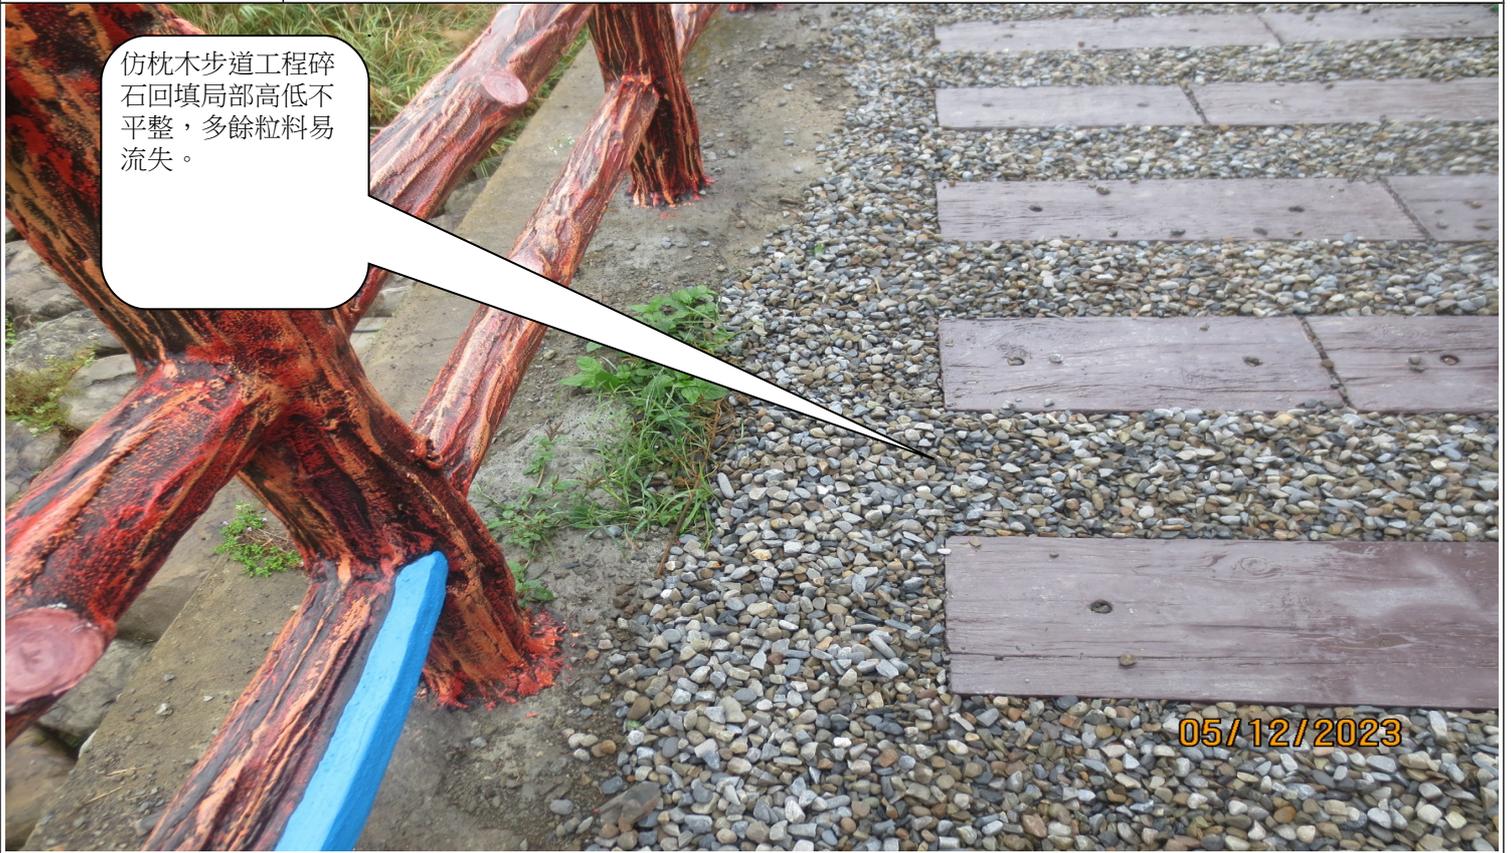
仿枕木步道工程碎石回填局部高低不平整，多餘粒料易流失。

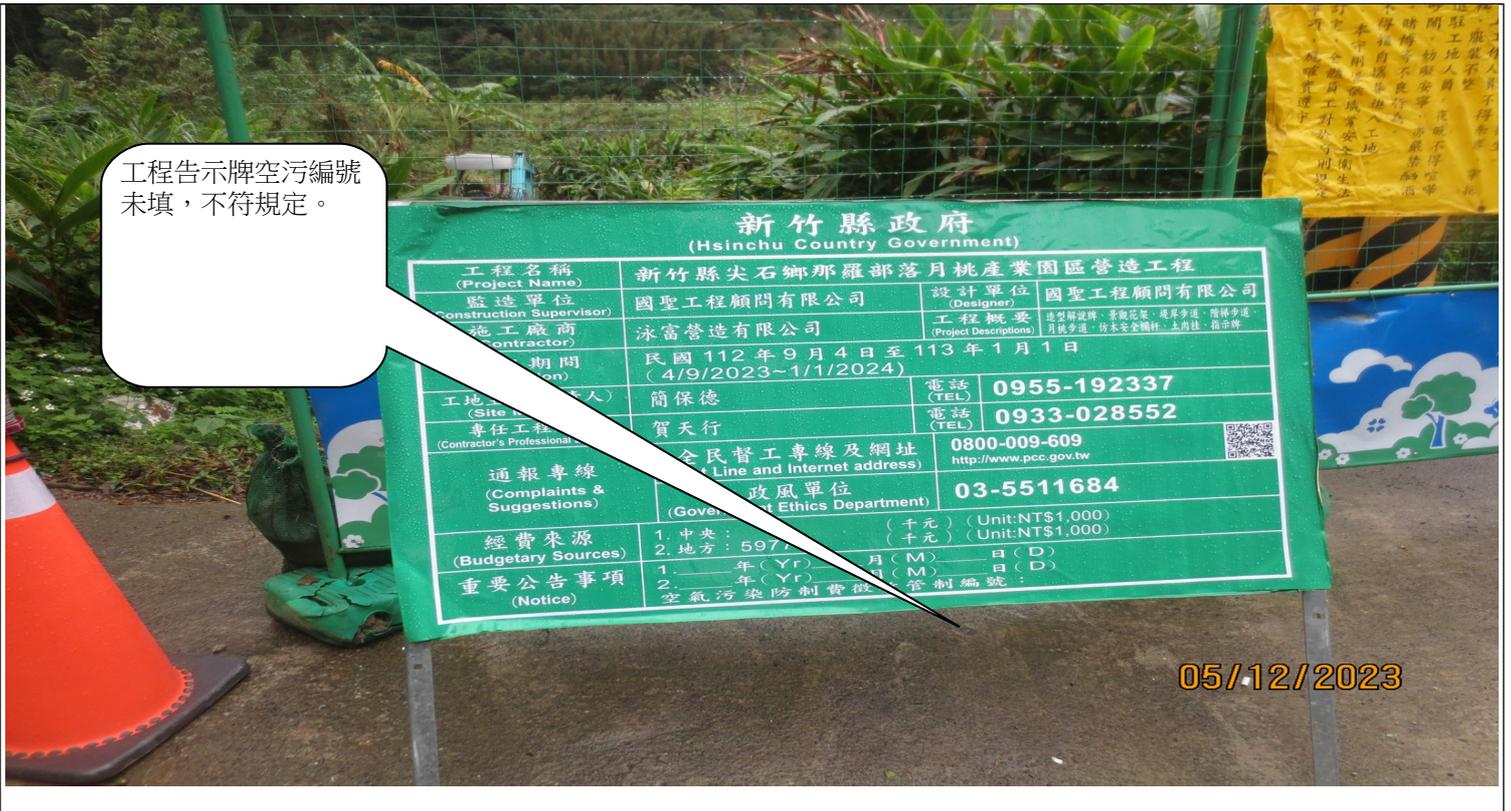
工程告示牌空污編號未填，不符規定。

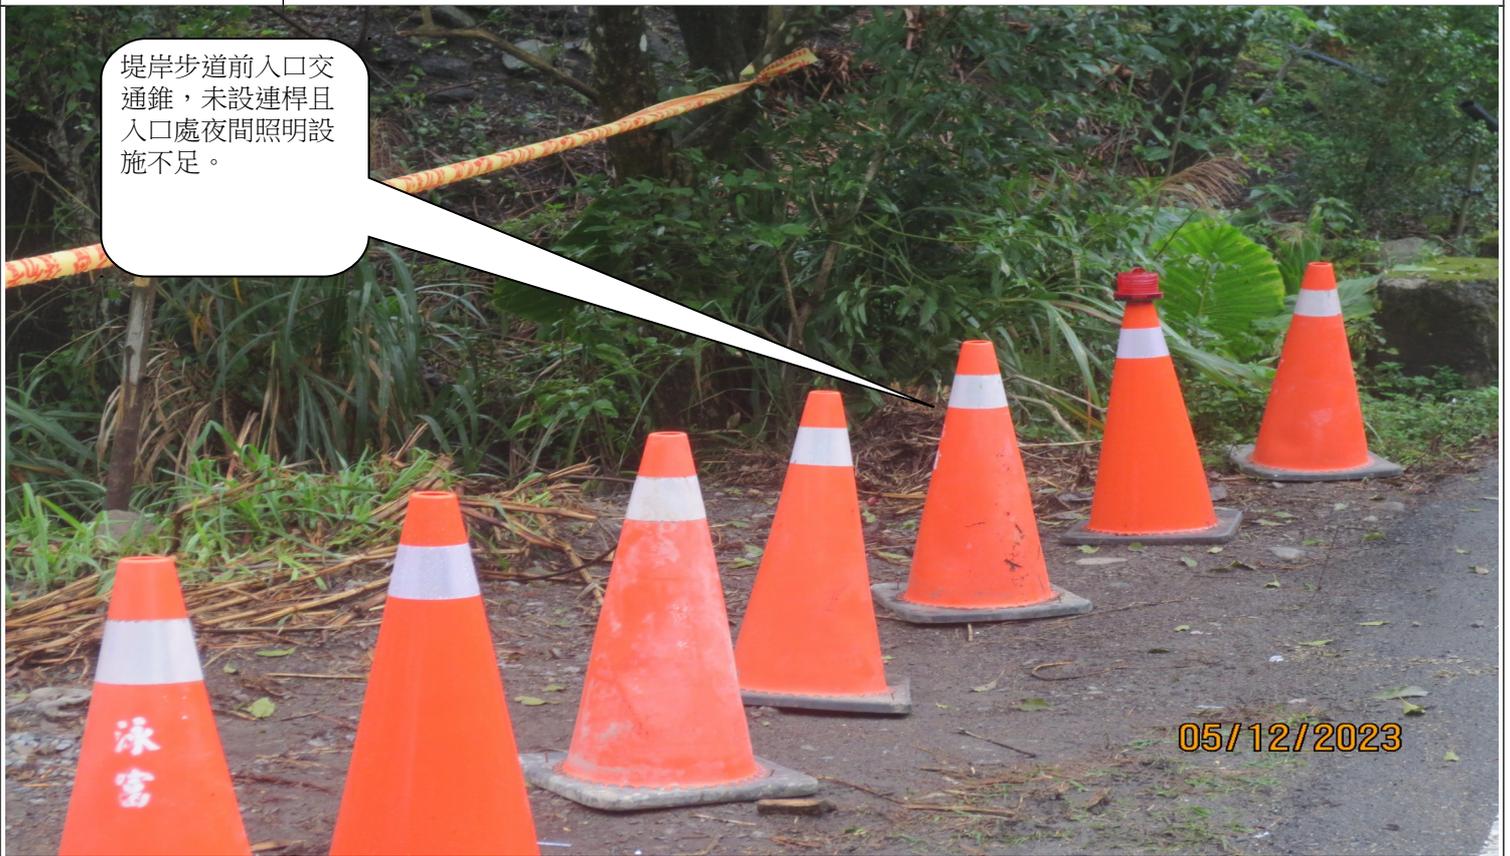
堤岸步道前入口交通錐，未設連桿且入口處夜間照明設施不足。
