# 新竹縣政府工程查核代表照片表

拍攝日期：113.03.01

工程名稱：大湖社區茄苳步道及周邊環境改善工程

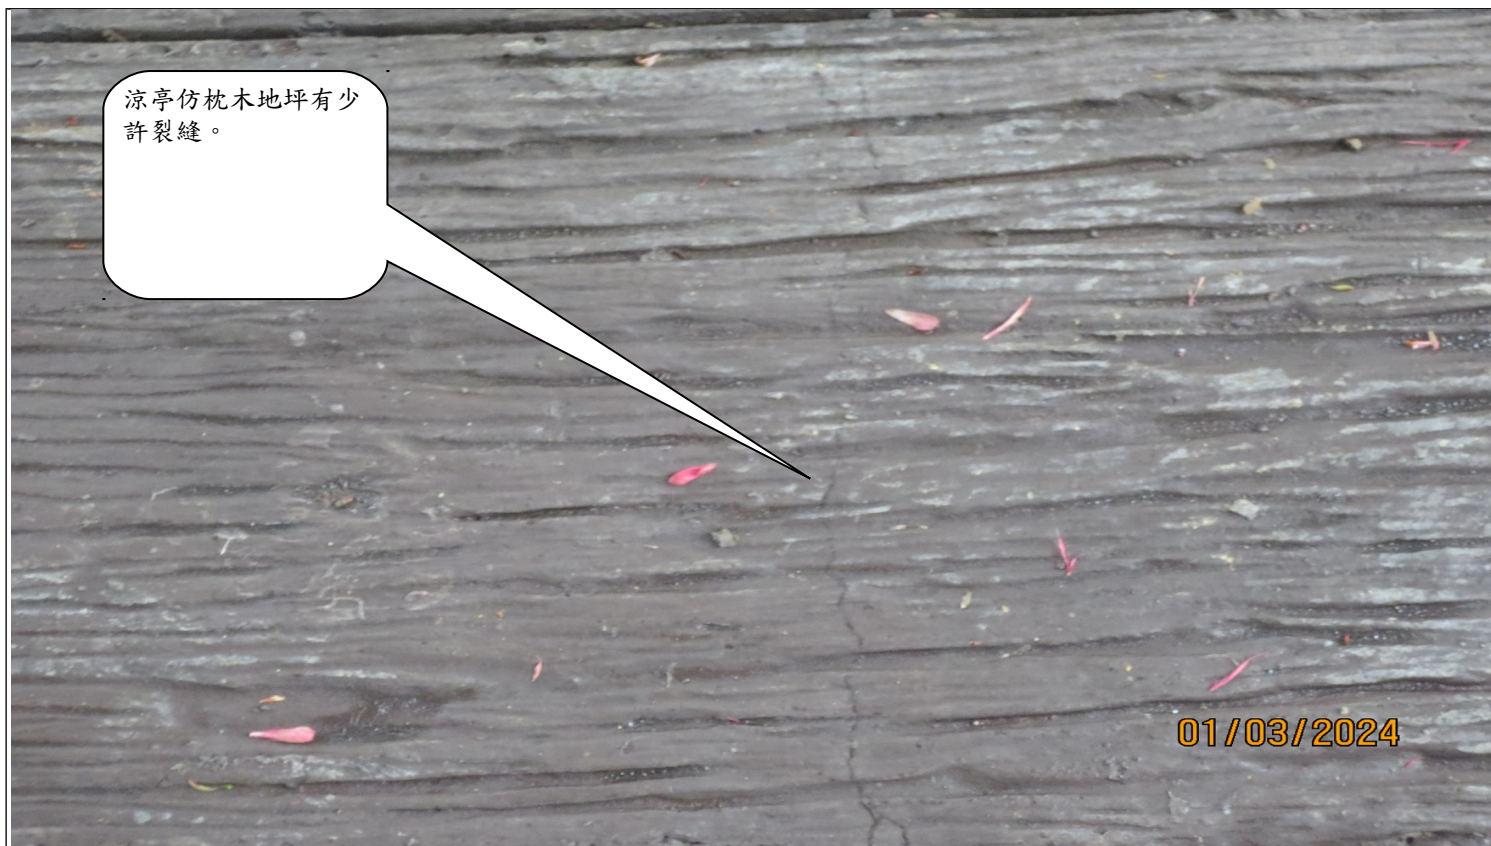
涼亭仿枕木地板有少許裂縫。

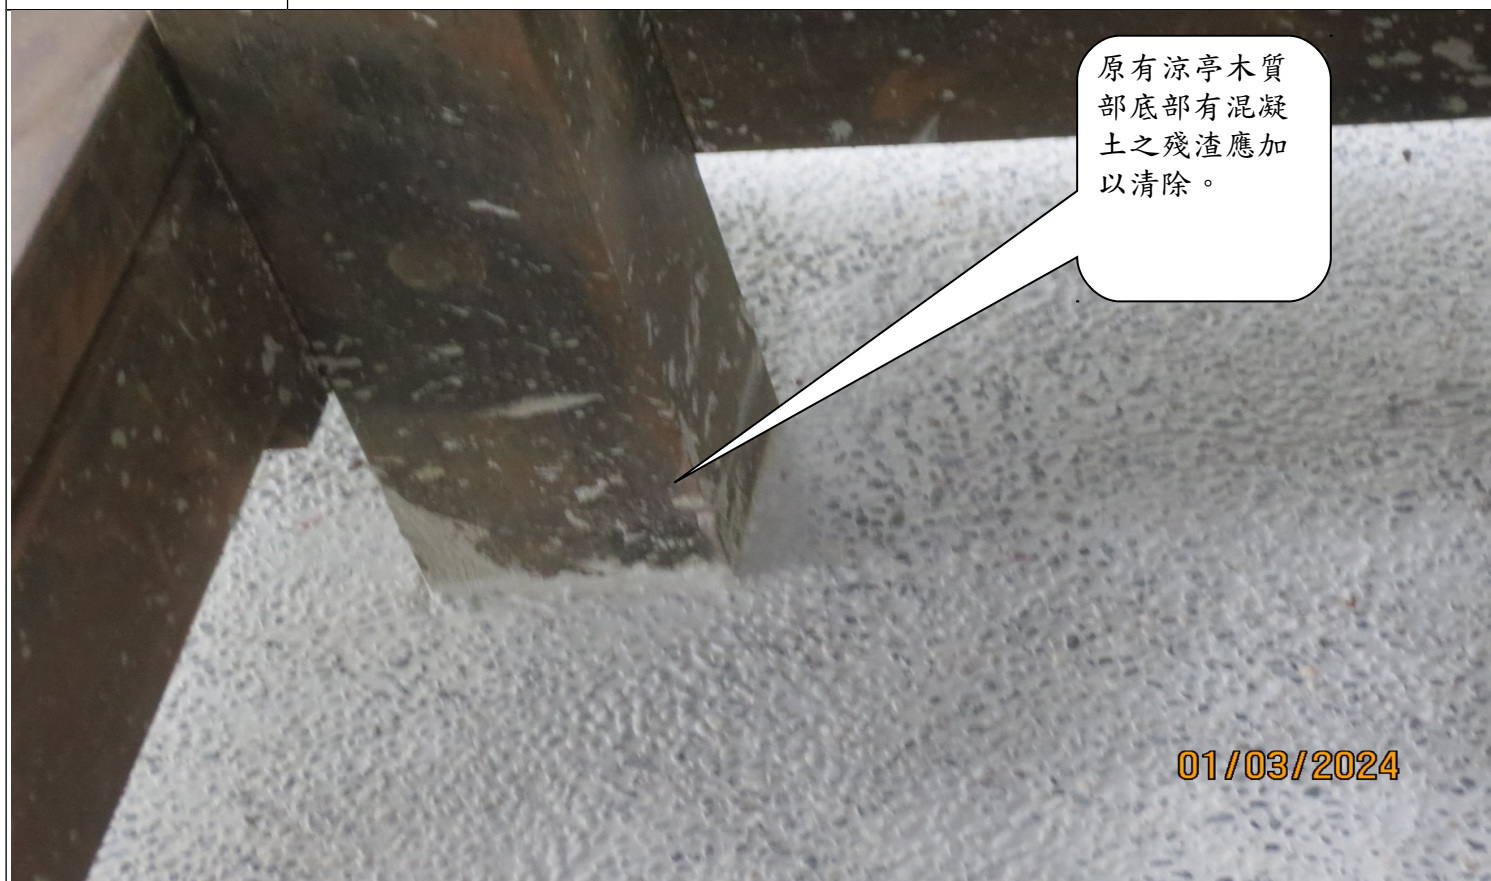
| 說明 | 原有涼亭木質部底部有混凝土之殘渣應加以清除。 |

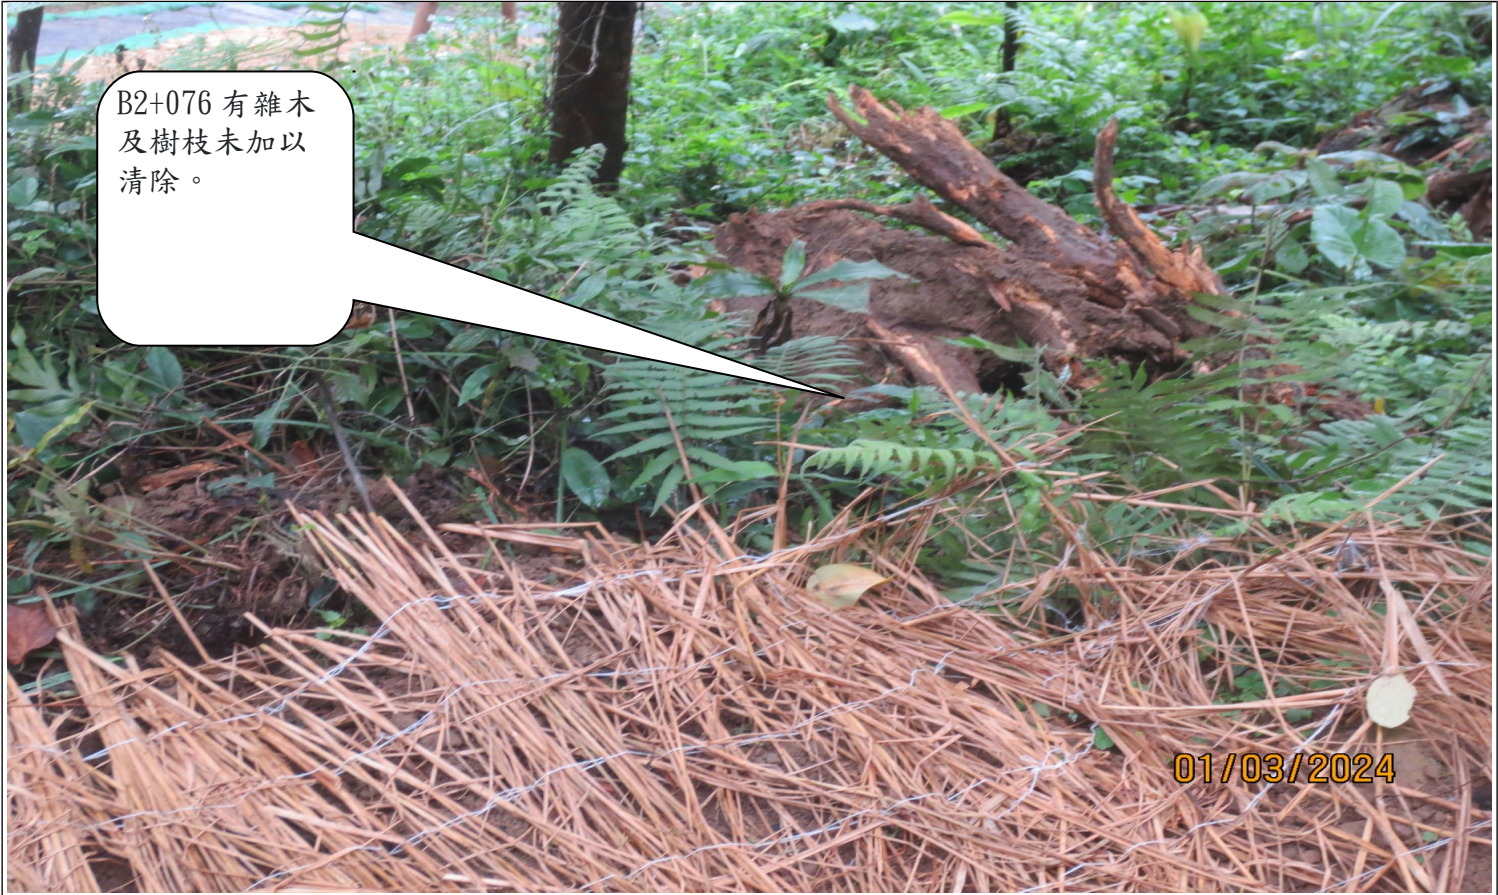
| 說明 | B2+076 有雜木及樹枝未加以清除。 |

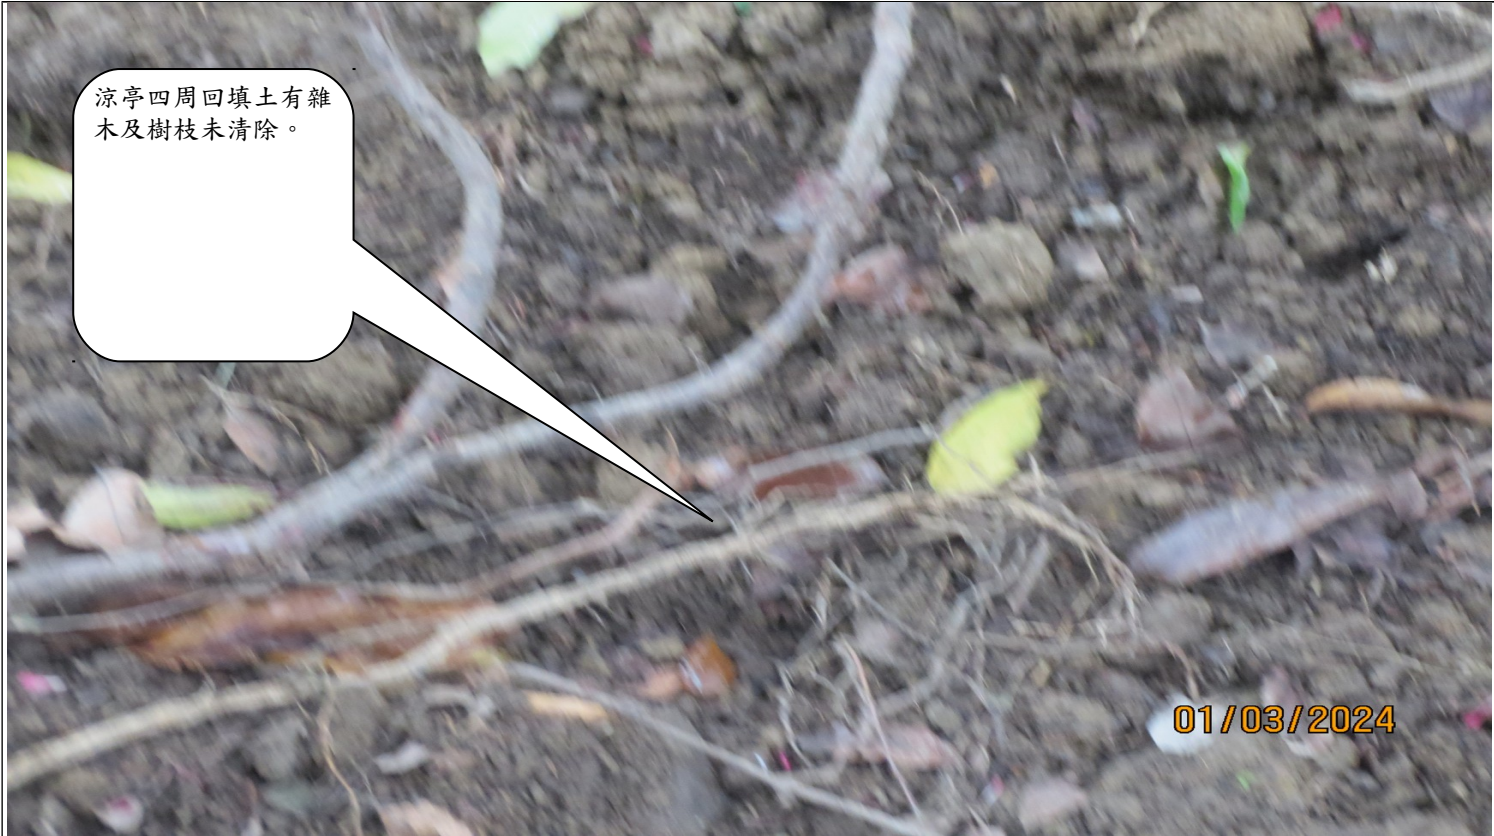
| 說明 | 涼亭四周回填土有雜木及樹枝未清除。 |

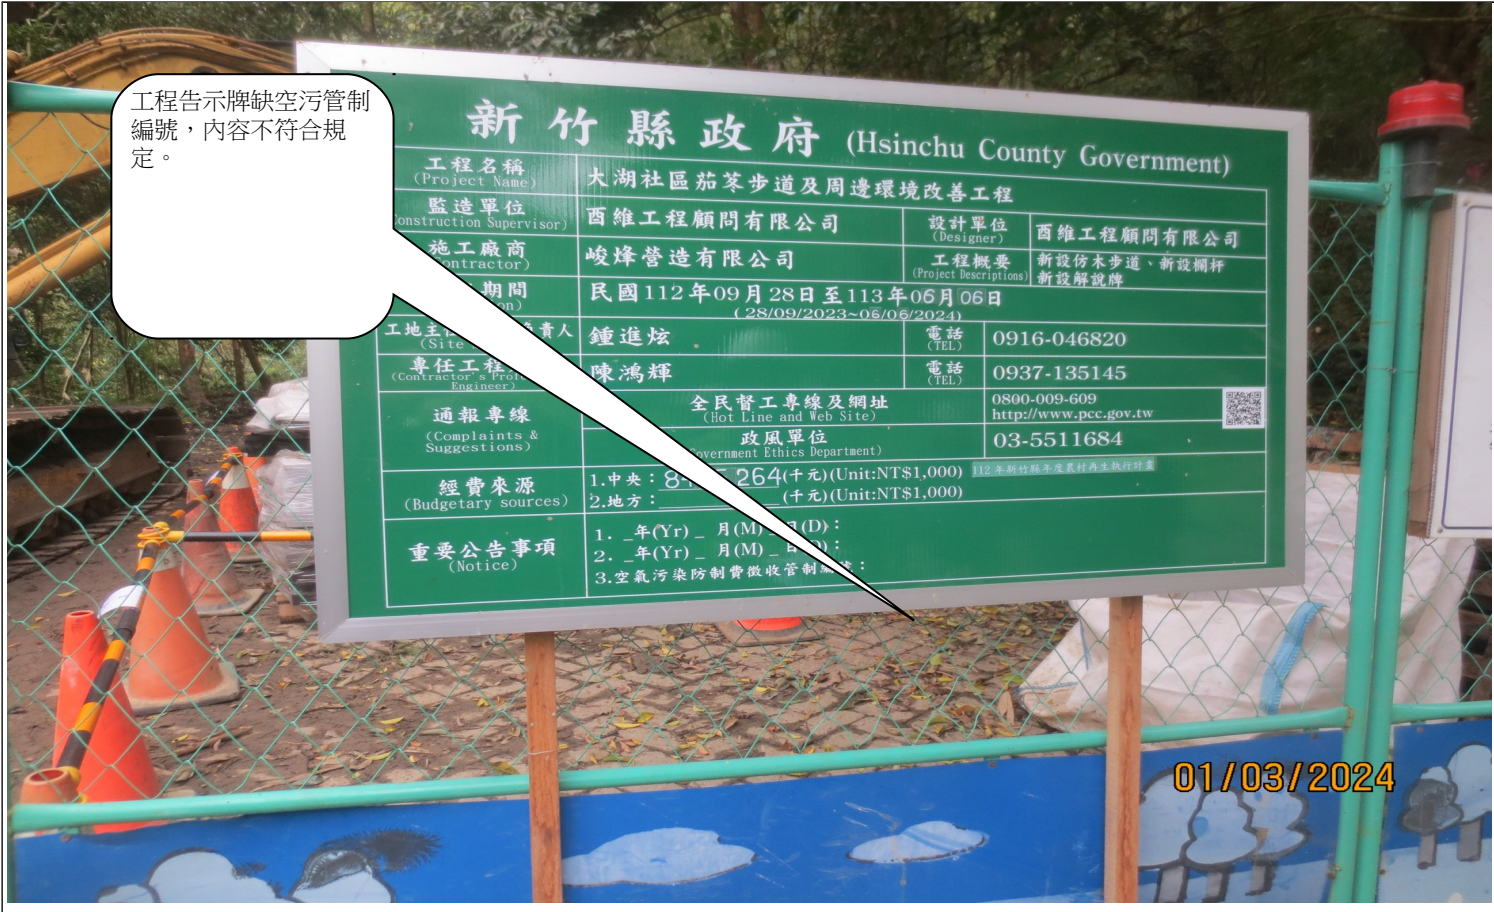
| 說明 | 工程告示牌缺空污管制編號，內容不符合規定。 |

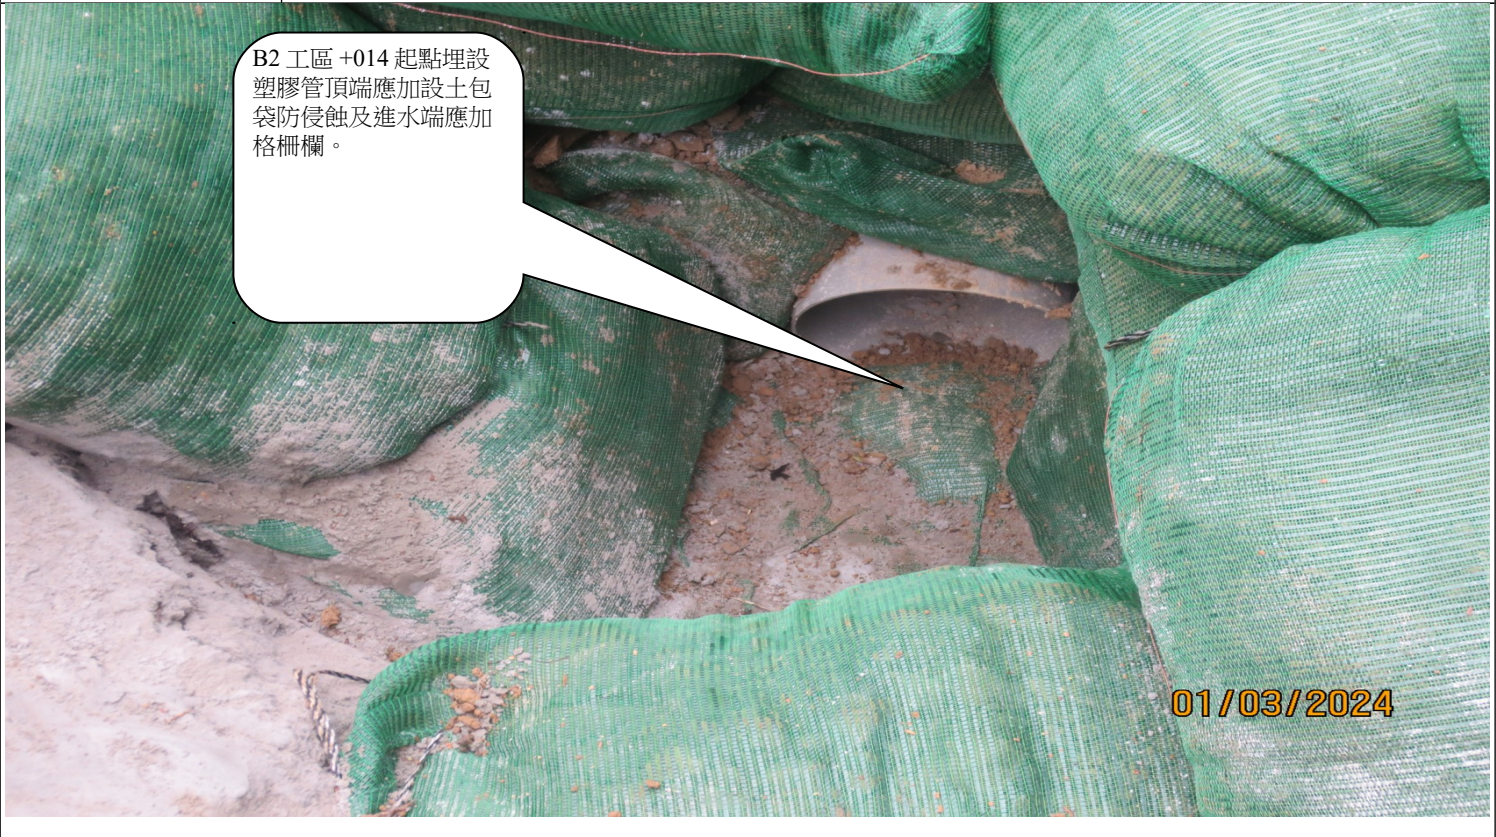
| 說明 | B2 工區+014 起點埋設塑膠管頂端應加設土包袋防侵蝕及進水端應加格柵欄。 |

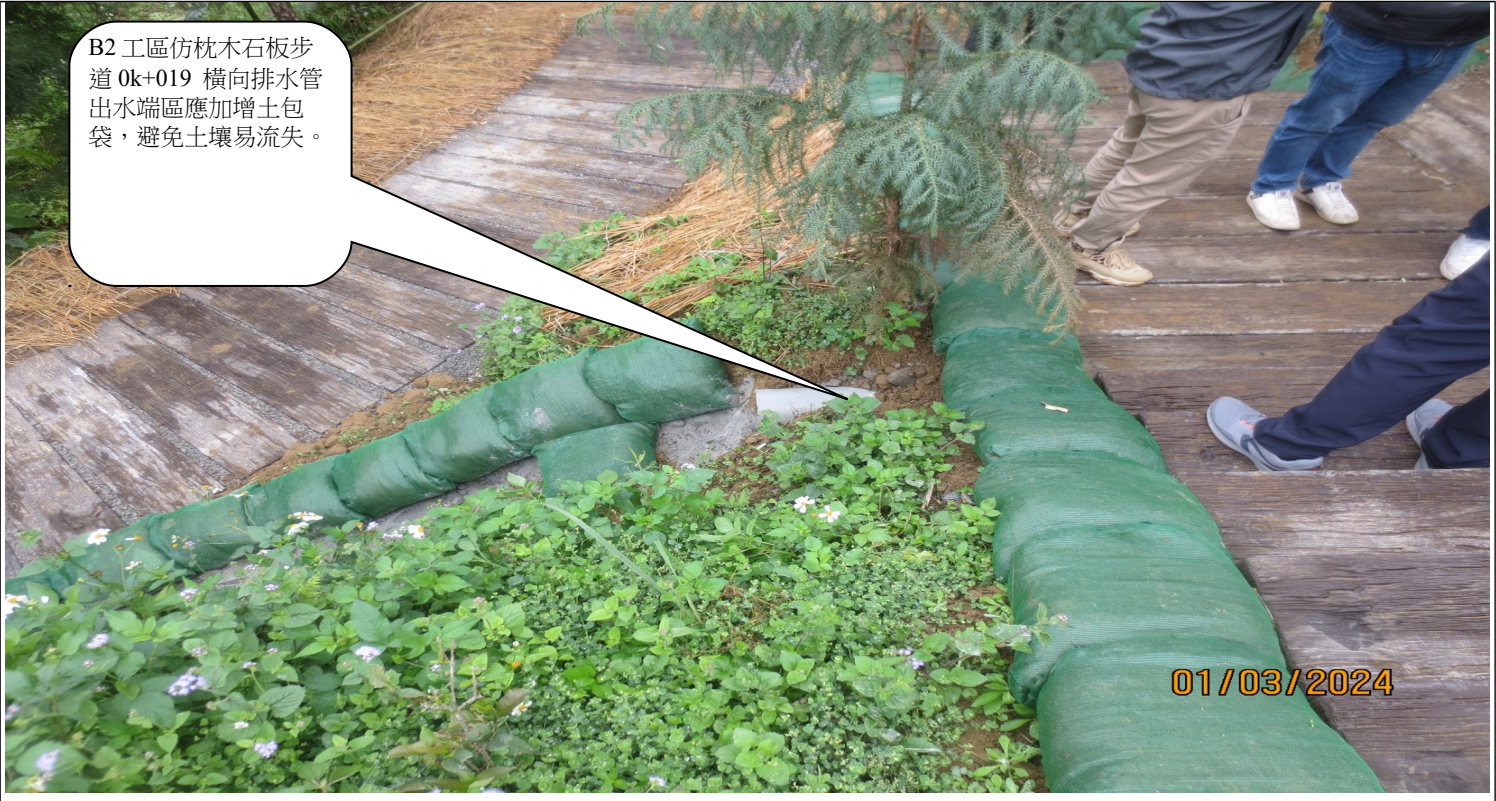
| 說明 | B2 工區仿枕木石板步道 0k+019 橫向排水管出水端區應加增土包袋，避免土壤易流失。 |

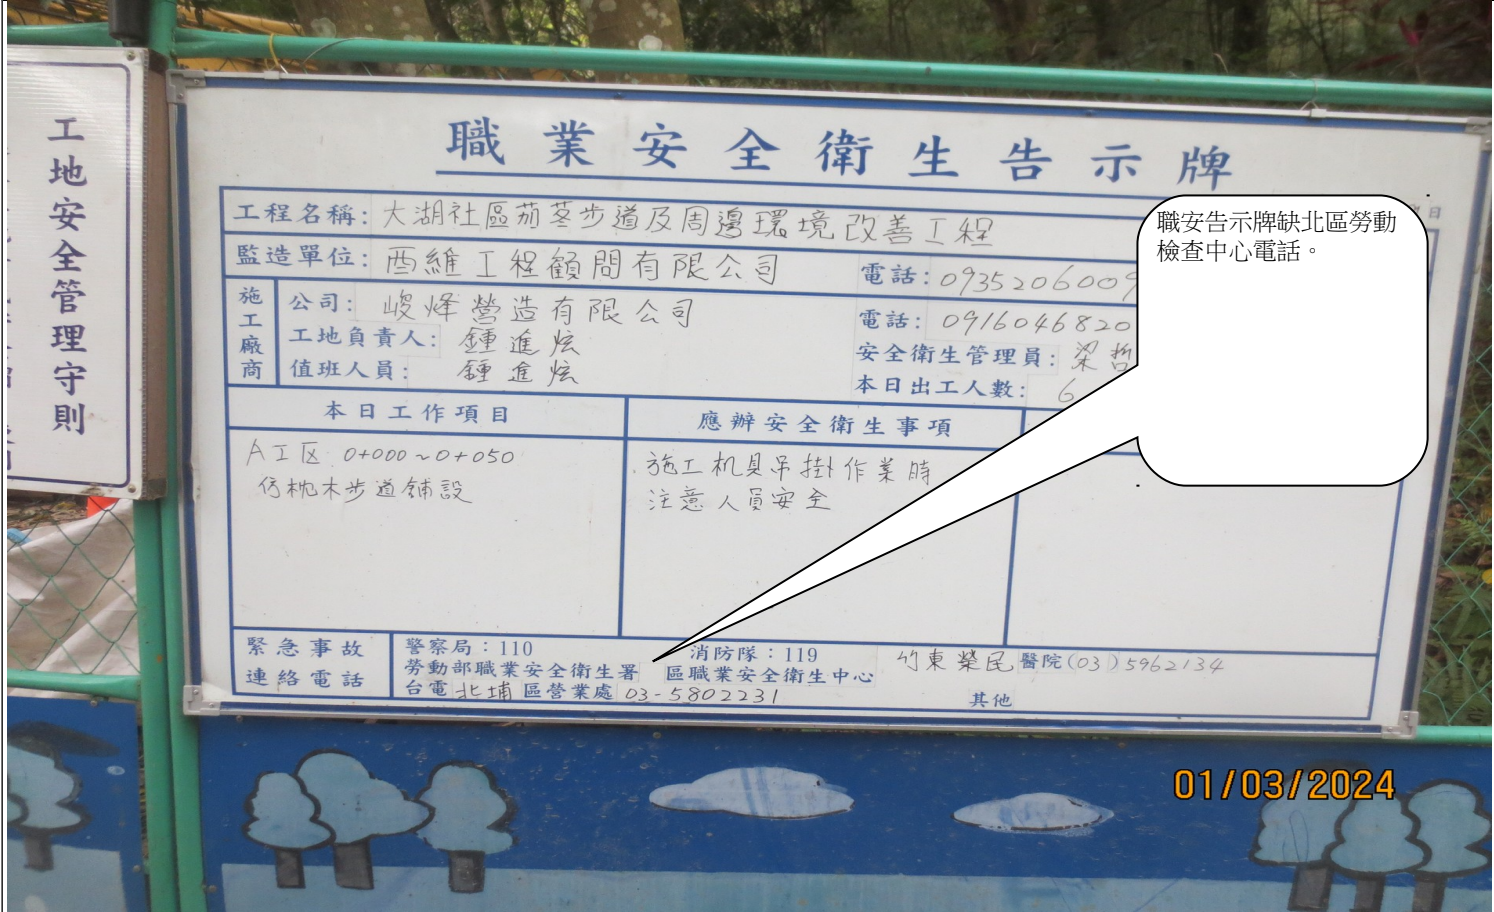
| 說明 | 職安告示牌缺北區勞動檢查中心電話。 |

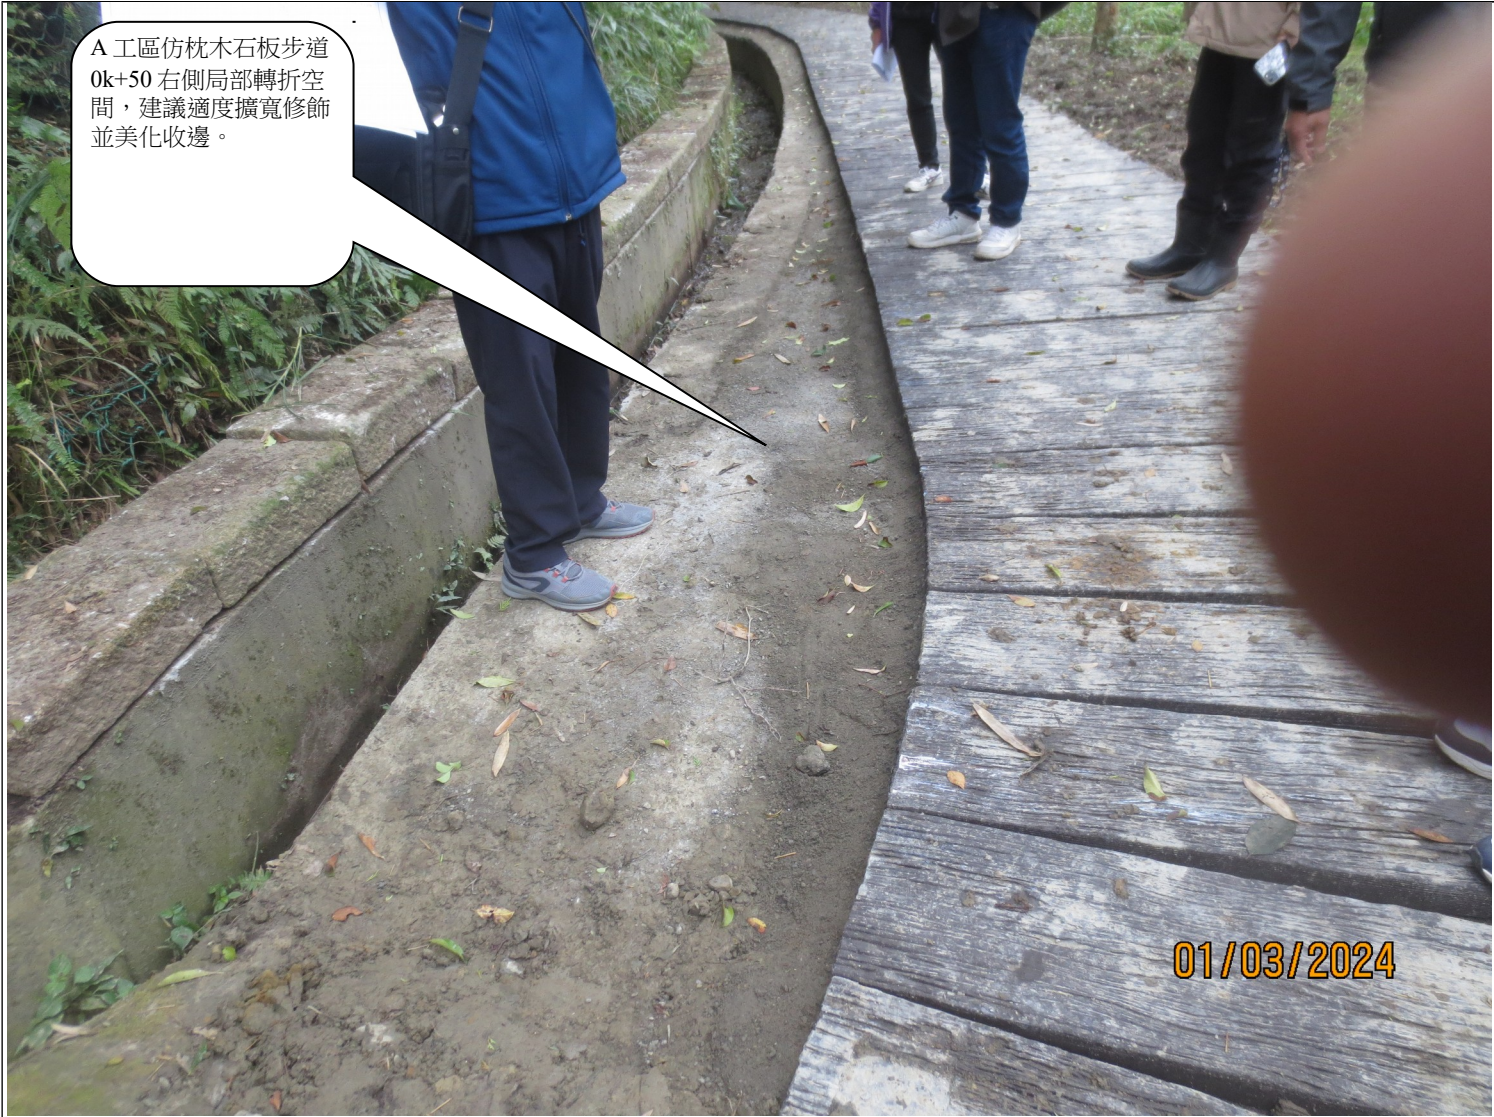
| 說明 | A 工區仿枕木石板步道 0k+50 右側局部轉折空間，建議適度擴寬修飾並美化收邊。 |
