新竹縣政府工程查核代表照片表

拍攝日期：113.03.07

工程名稱：新竹縣寶山鄉雙溪國小 112 年度整建計畫-綜合球場整建工程採購

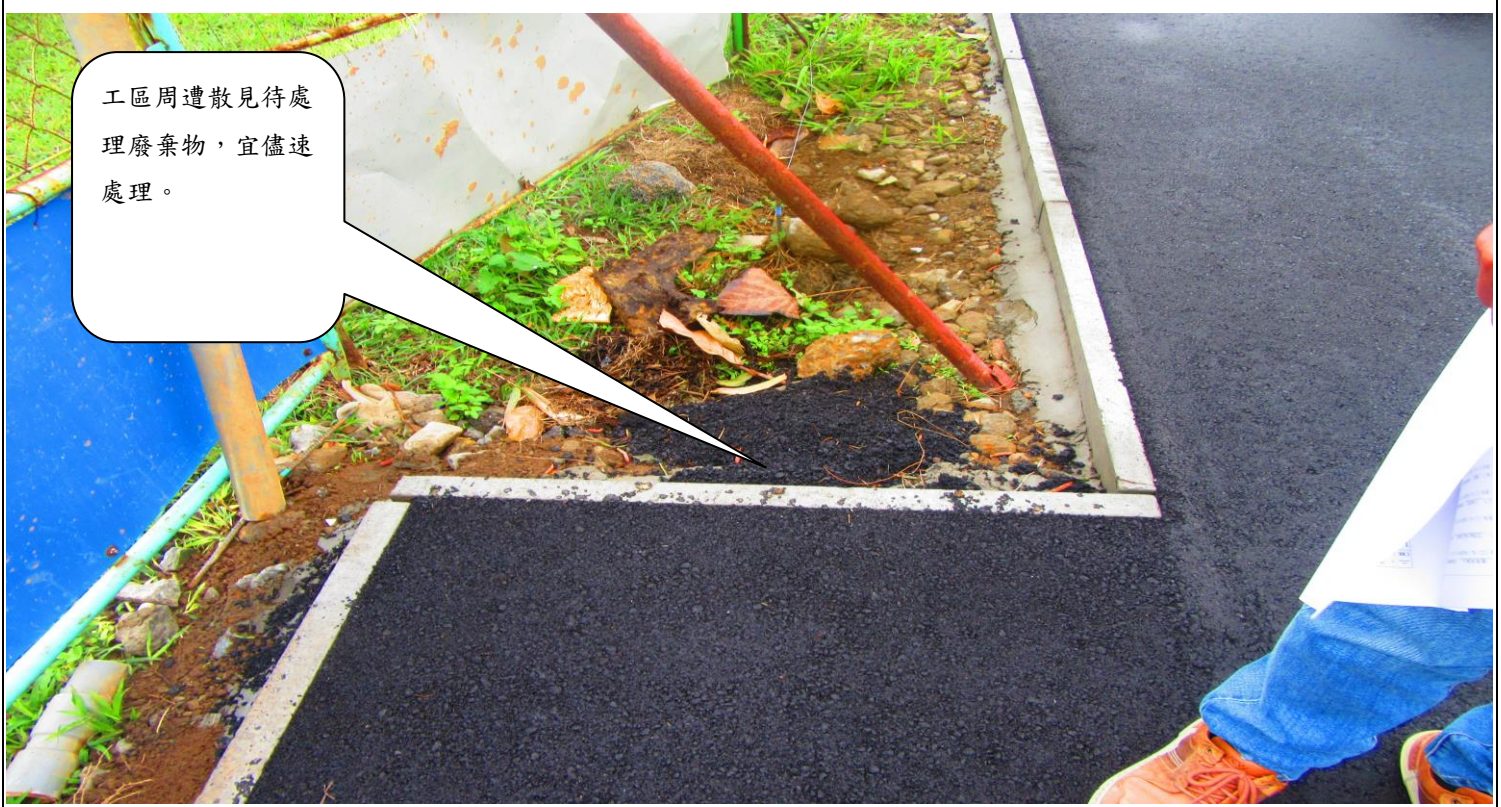
工區周遭散見待處理廢棄物，宜儘速處理。

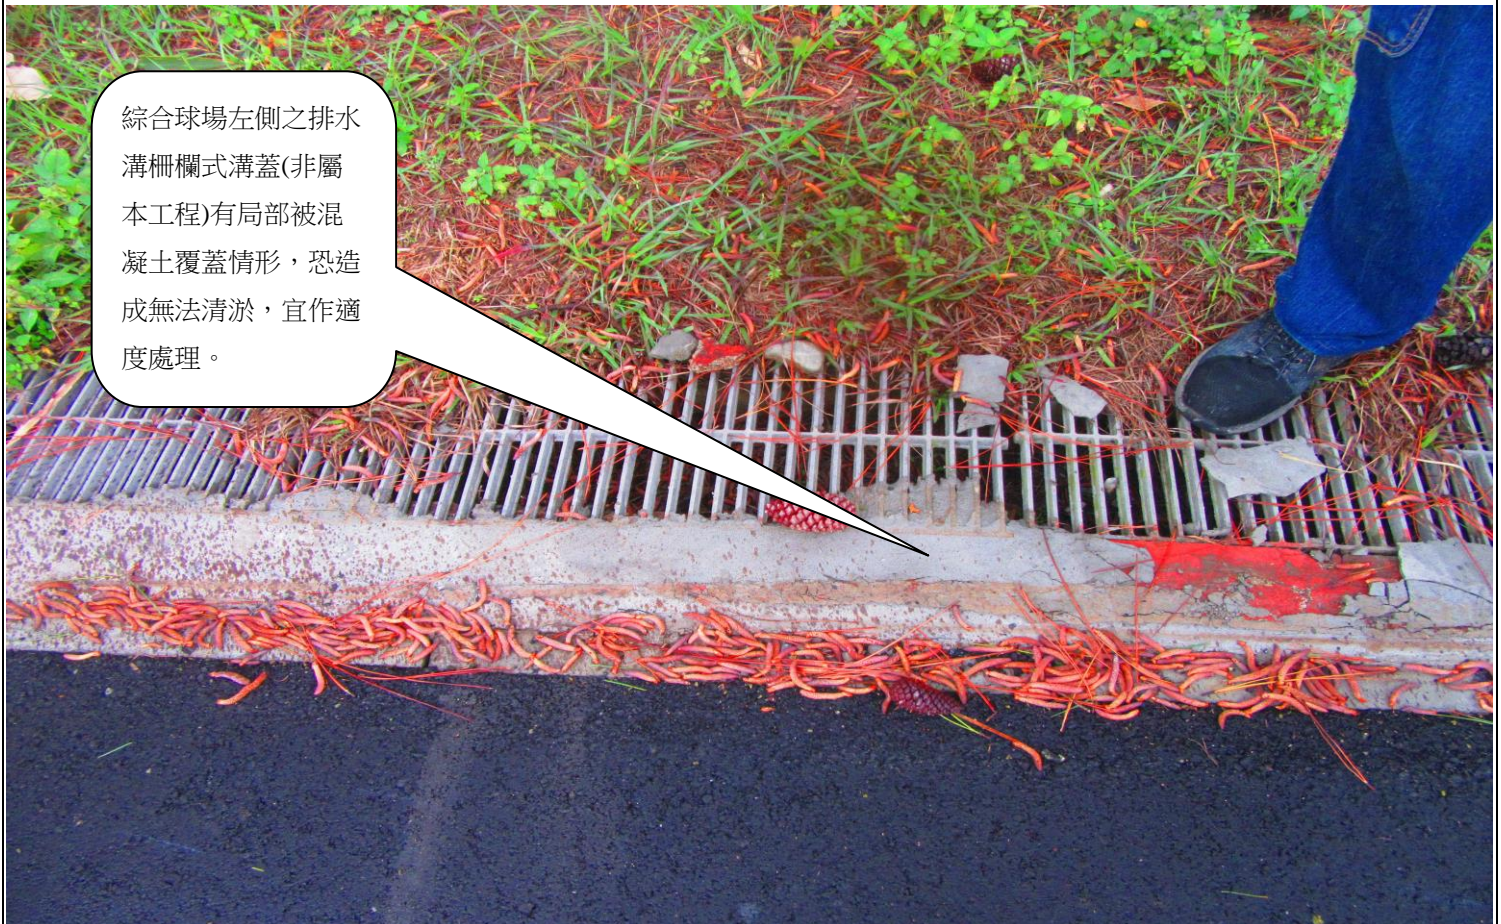
綜合球場左側之排水溝柵欄式溝蓋(非屬本工程)有局部被混凝土覆蓋情形，恐造成無法清淤，宜作適度處理。

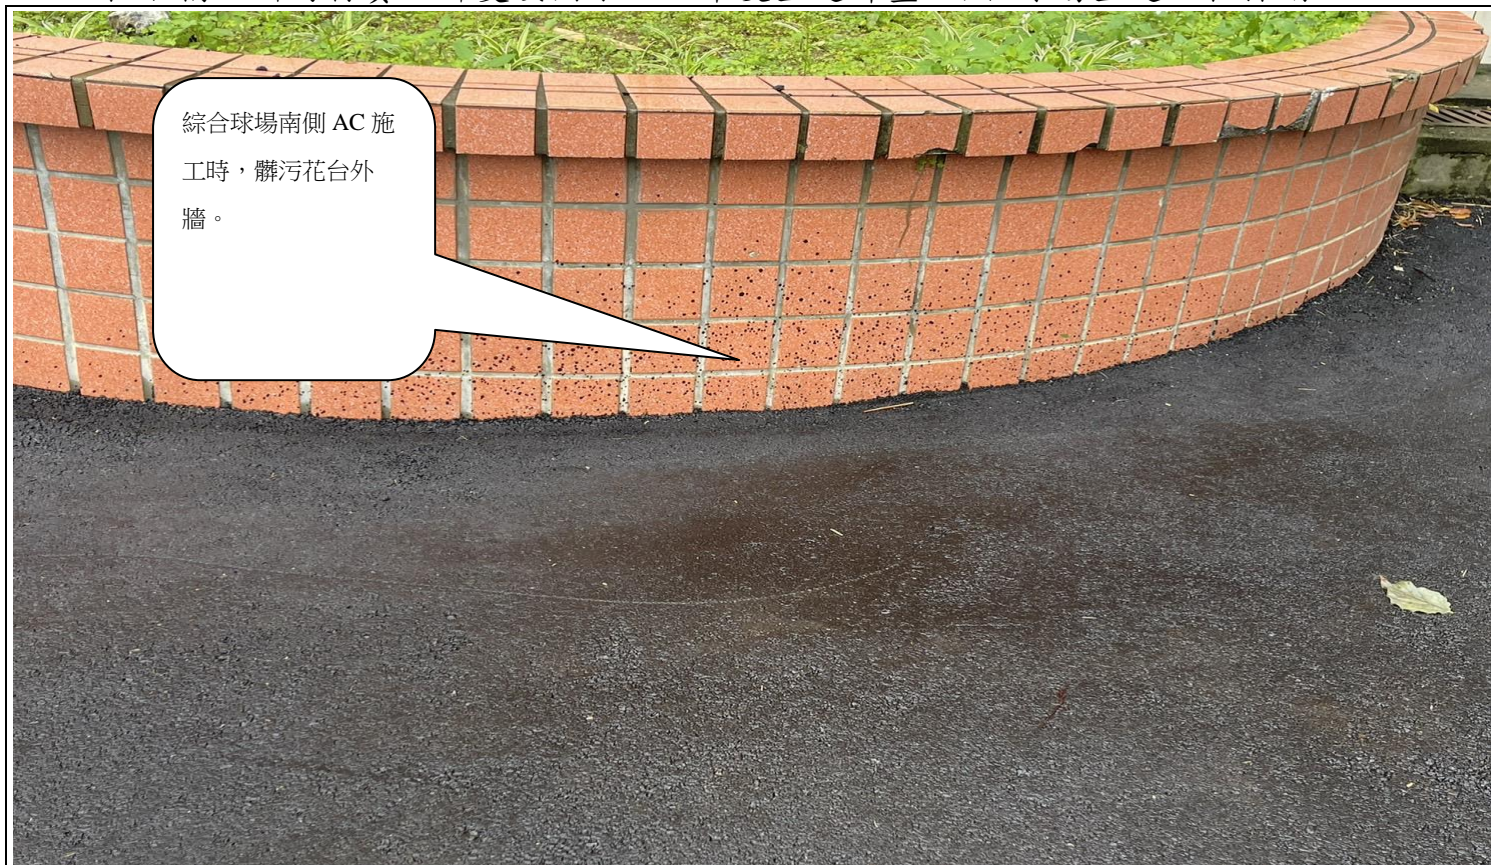
綜合球場南側 AC 施工時，髒污花台外牆。

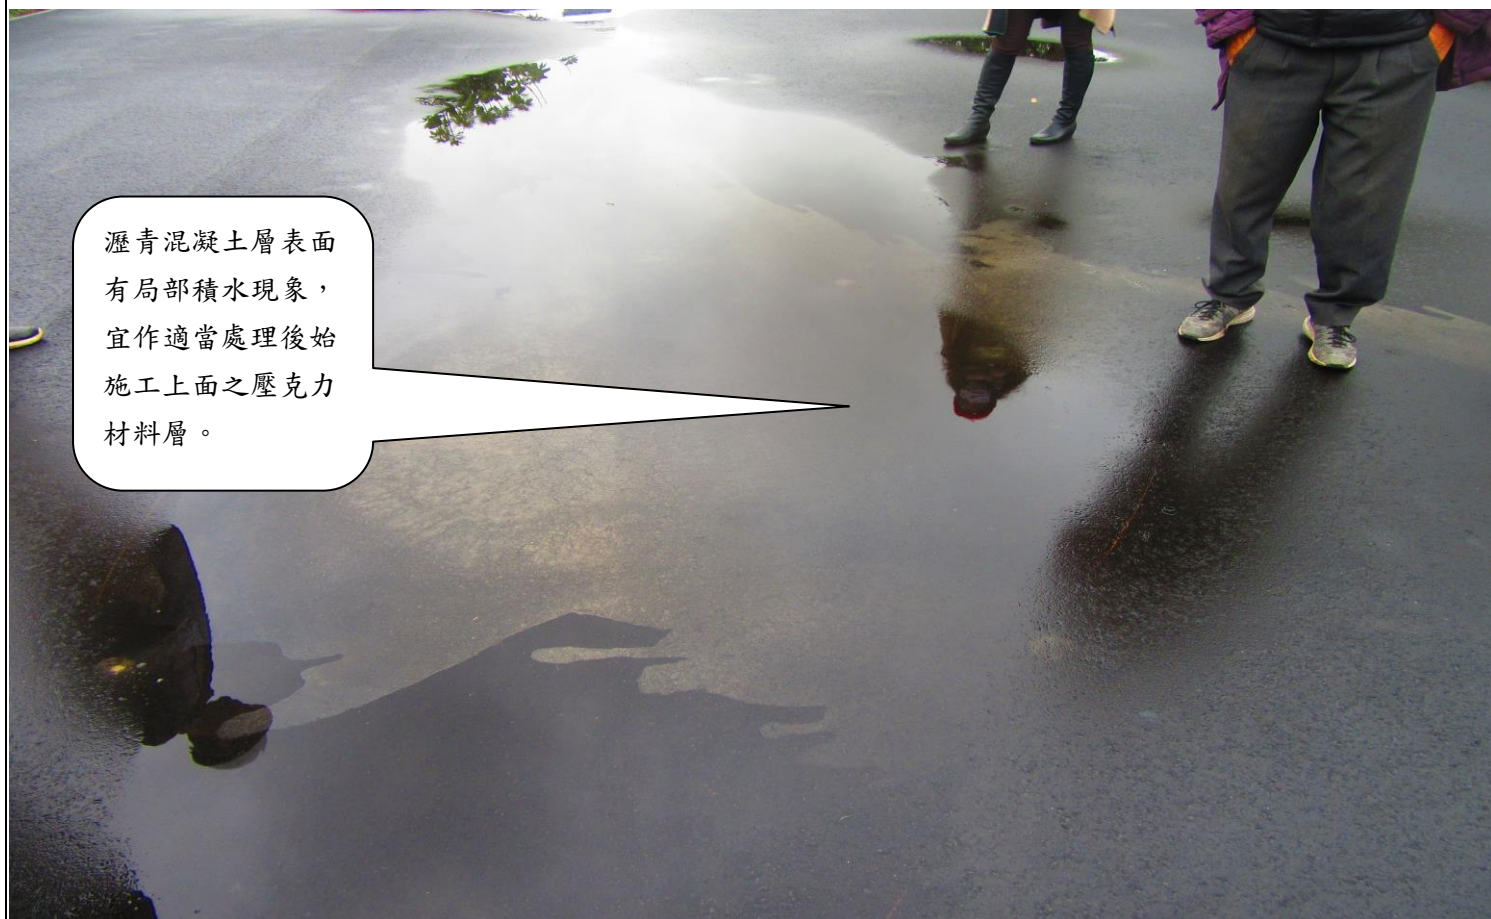
瀝青混凝土層表面有局部積水現象，宜作適當處理後始施工上面之壓克力材料層。

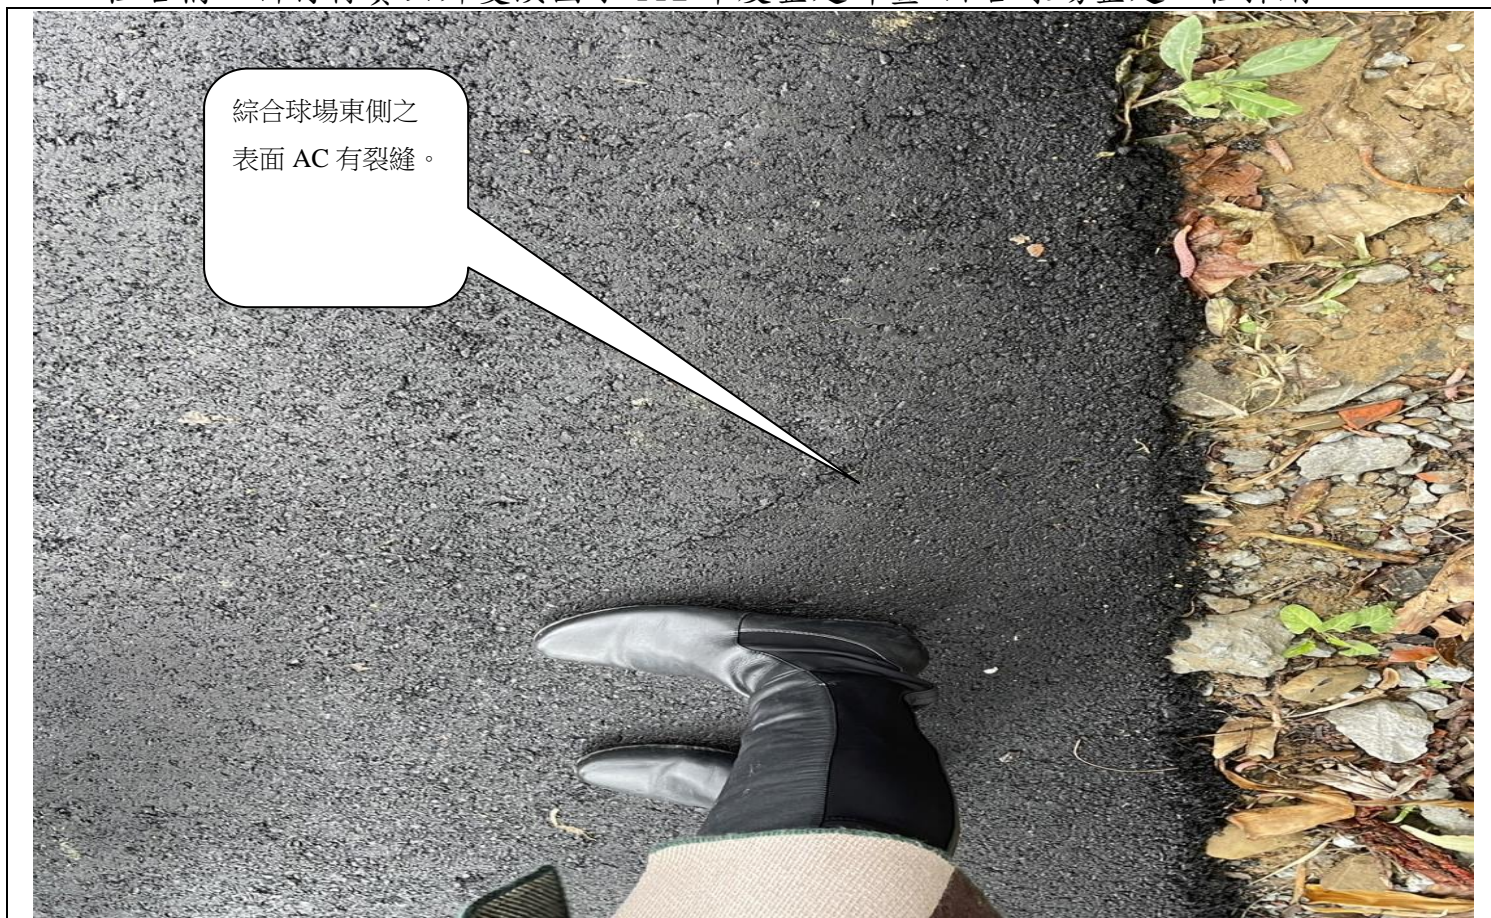
綜合球場東側之
表面 AC 有裂縫。

綜合球場東側之表面 AC 有裂縫。

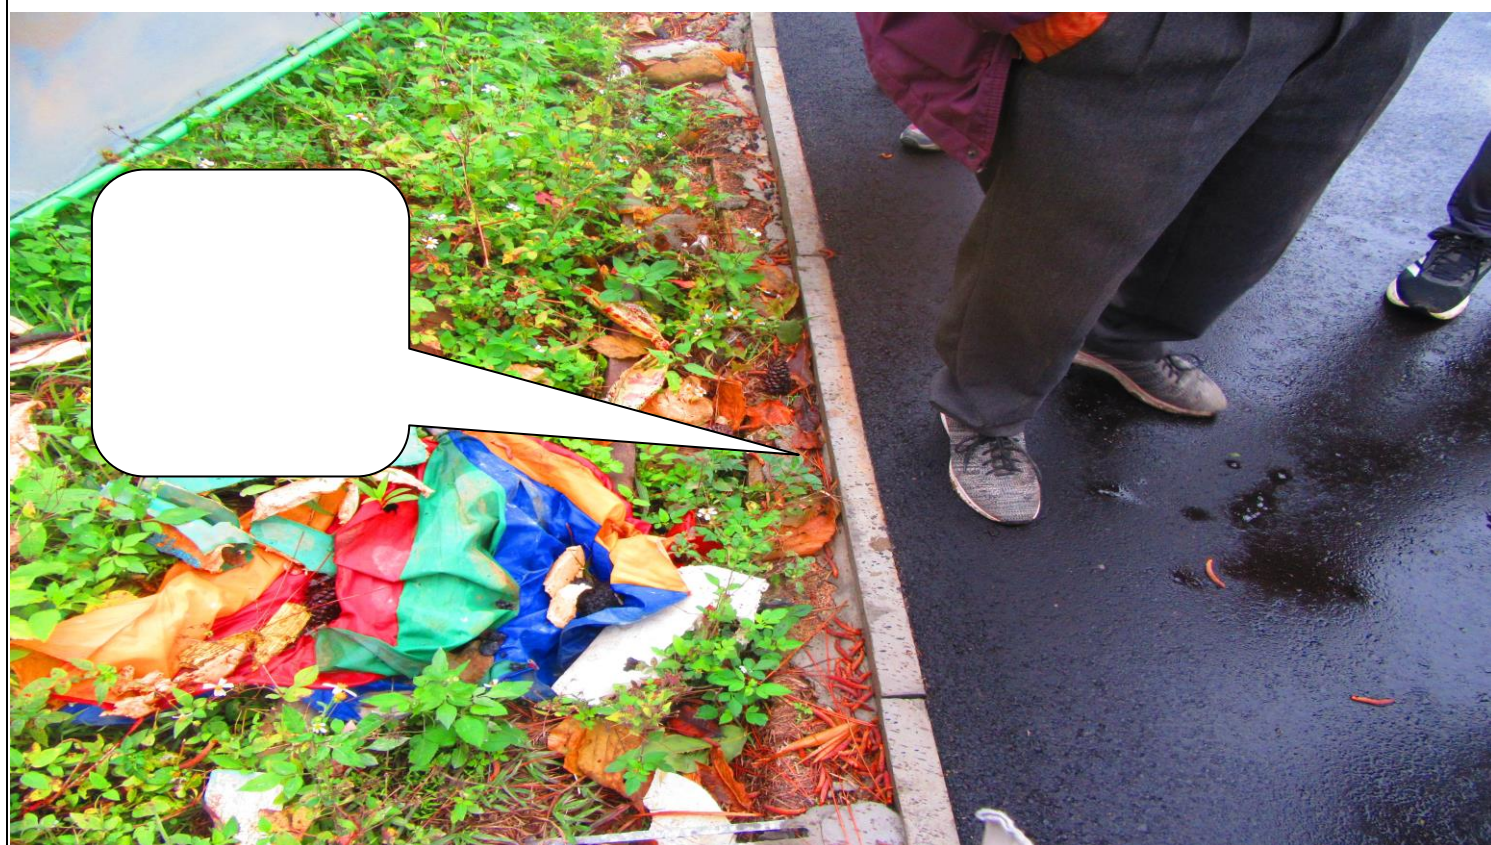
綜合球場北側及西側完成之收邊石與外緣地面有高低差，易造成使用者絆倒。

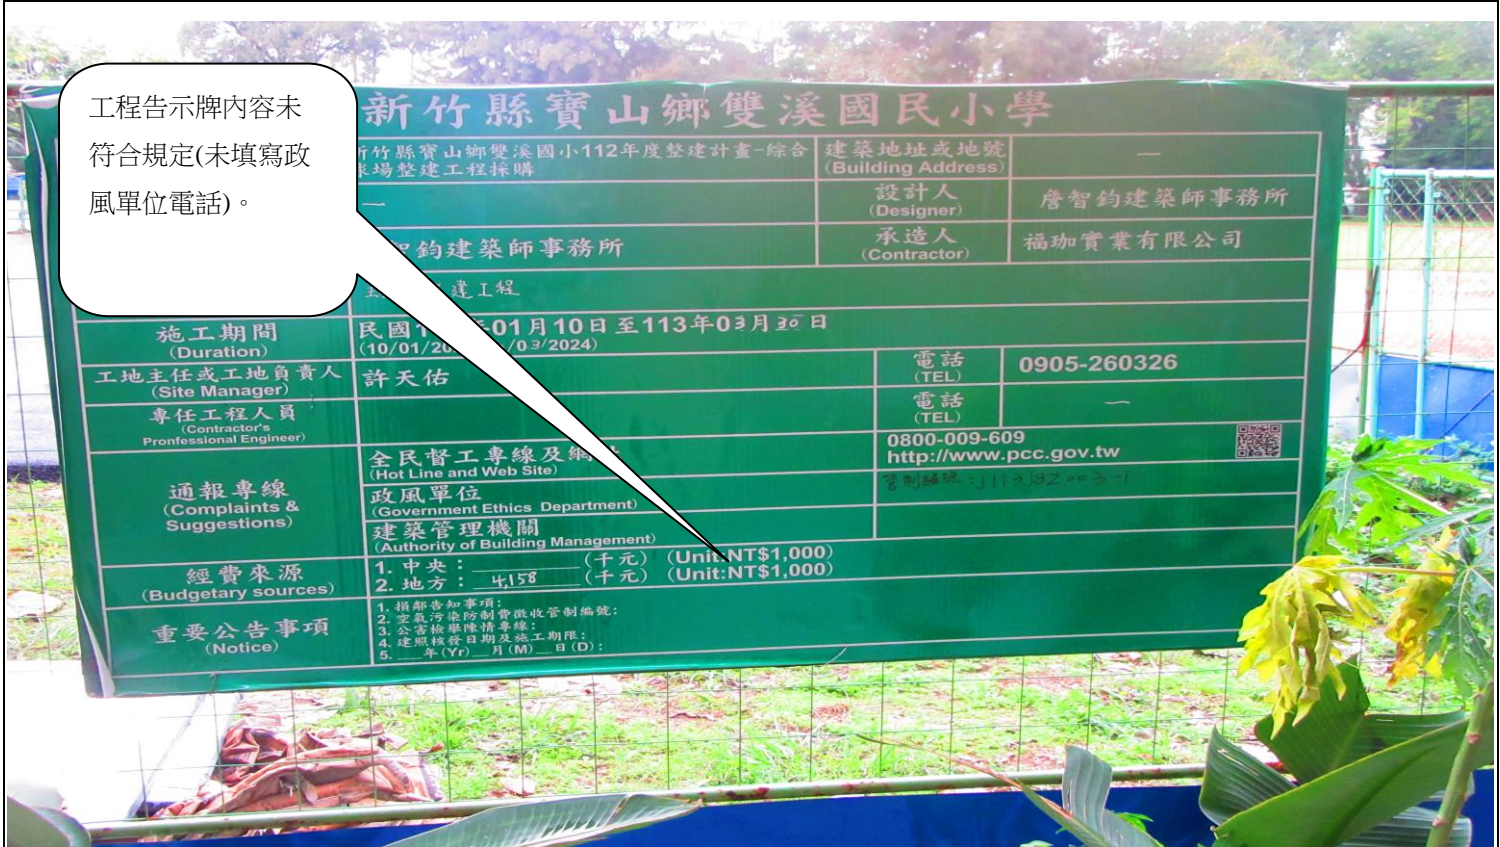
工程告示牌內容未符合規定(未填寫政風單位電話)。

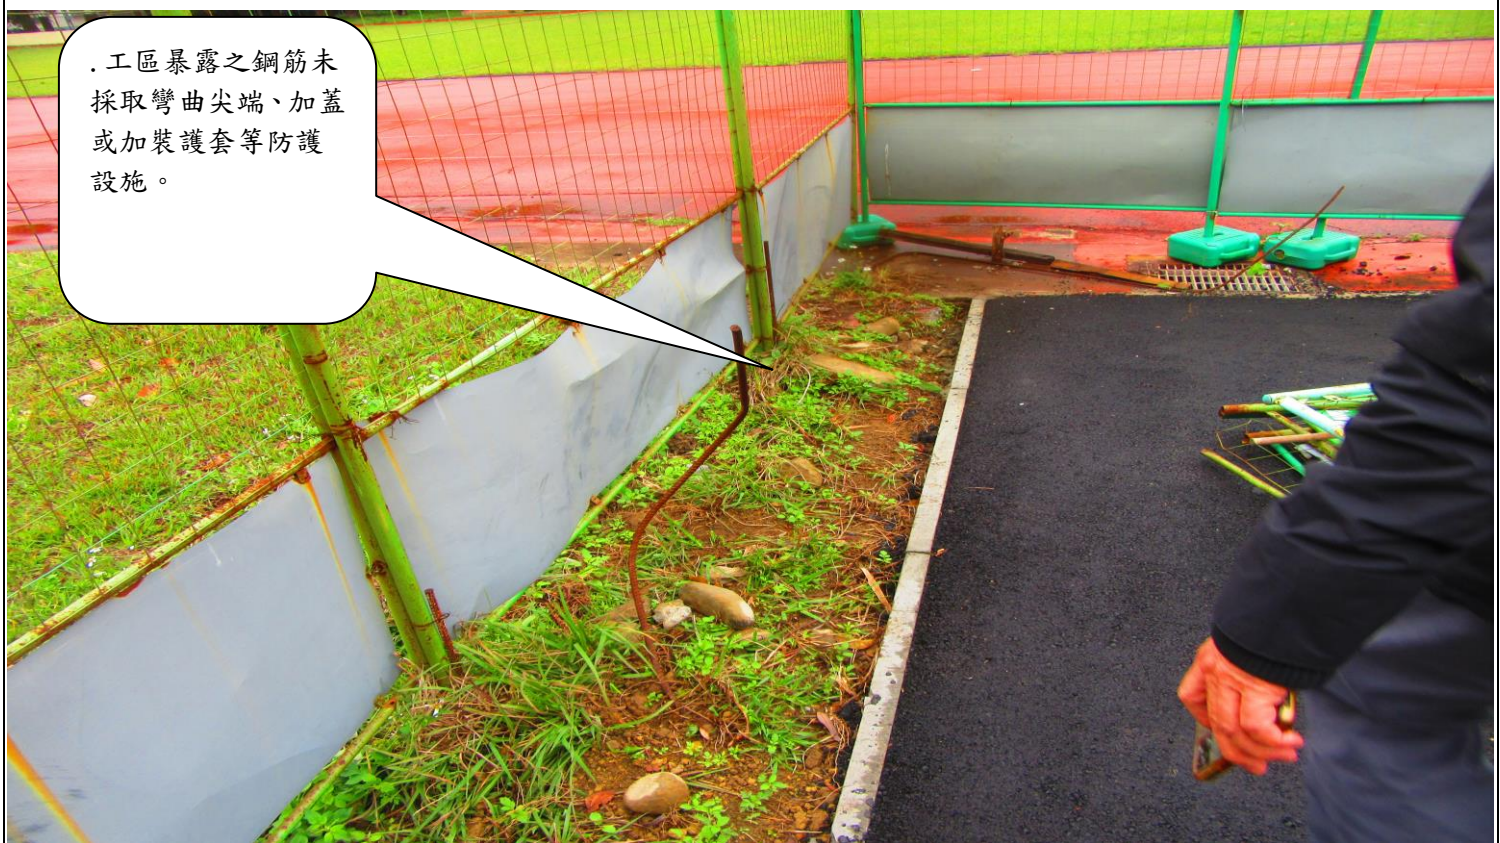
. 工區暴露之鋼筋未採取彎曲尖端、加蓋或加裝護套等防護設施。

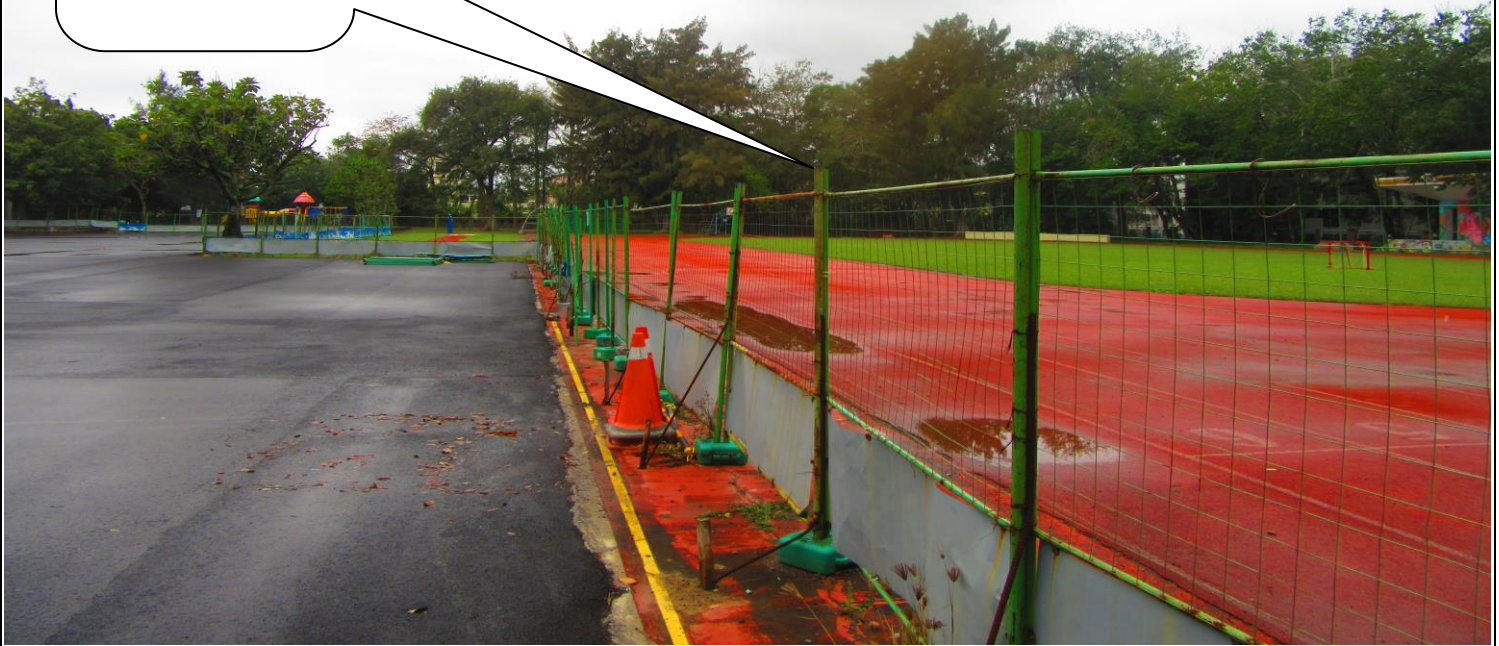
.工區應加強夜間警示措施，以符安衛規定。

工區應加強夜間警示措施，以符安衛規定。

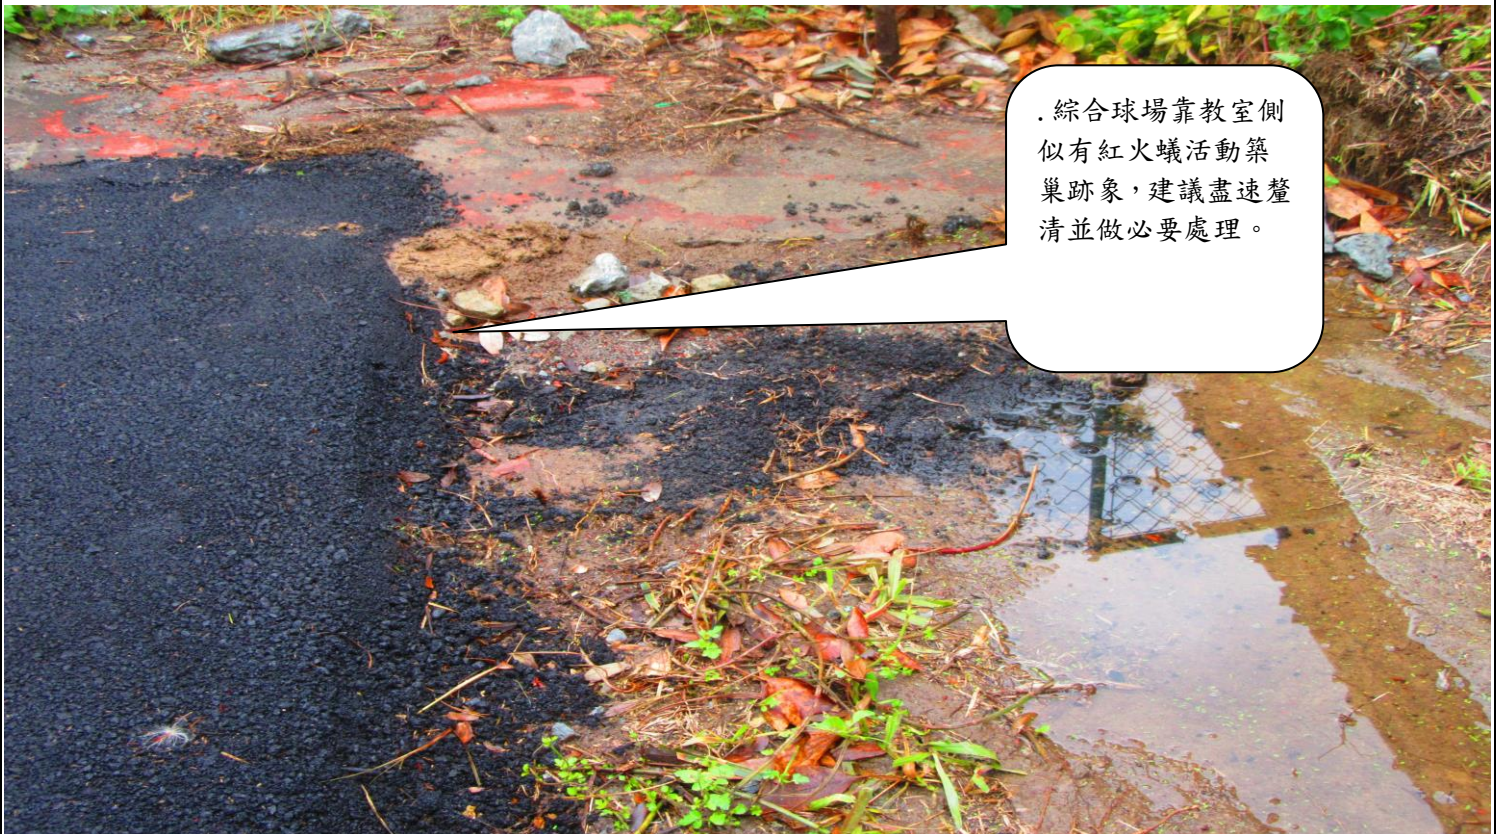
.綜合球場靠教室側似有紅火蟻活動築巢跡象，建議盡速釐清並做必要處理。

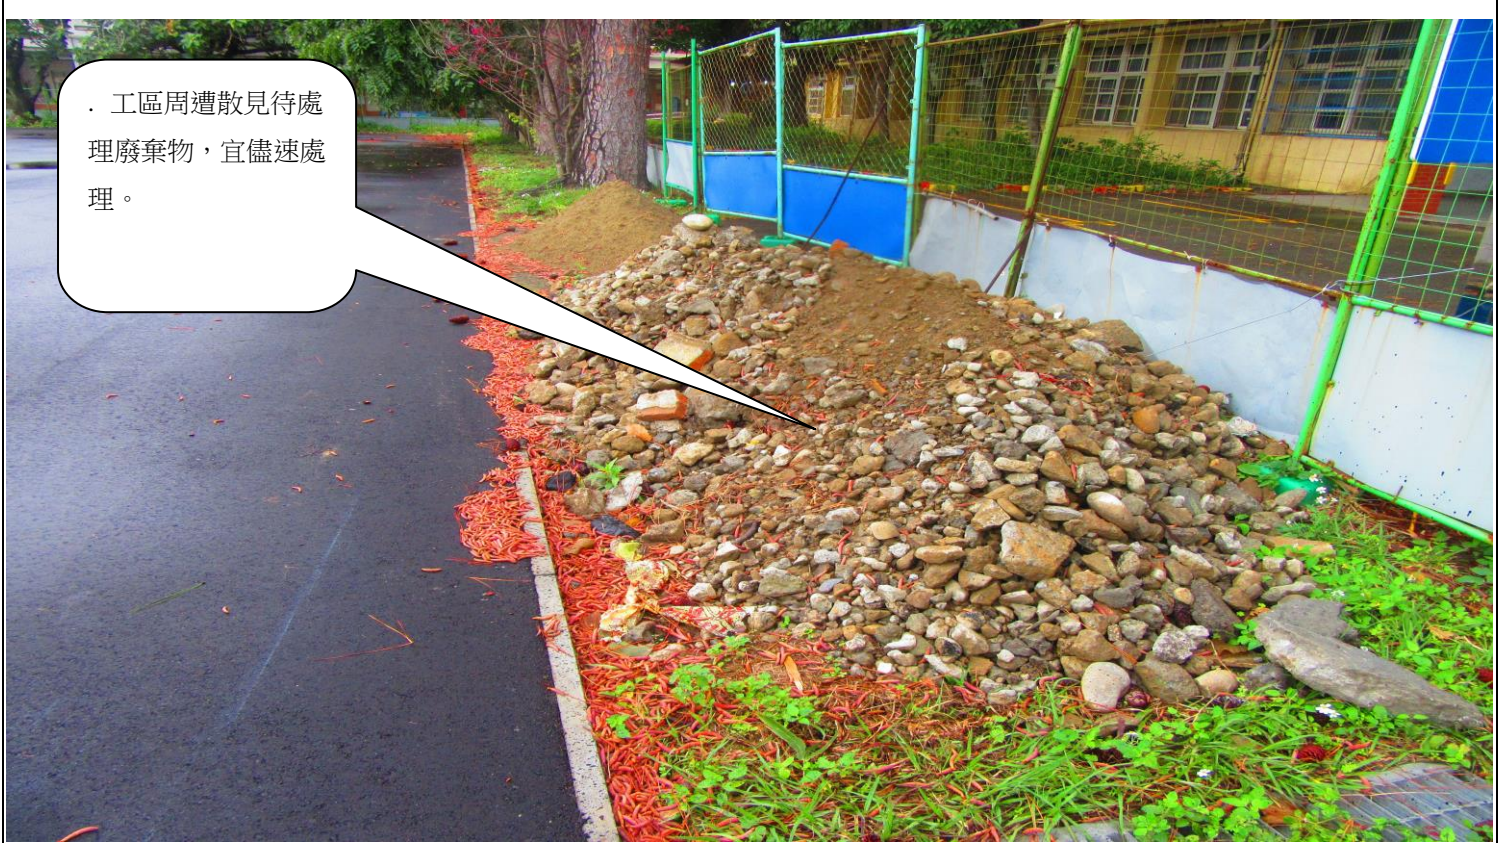
工區周遭散見待處理廢棄物，宜儘速處理。

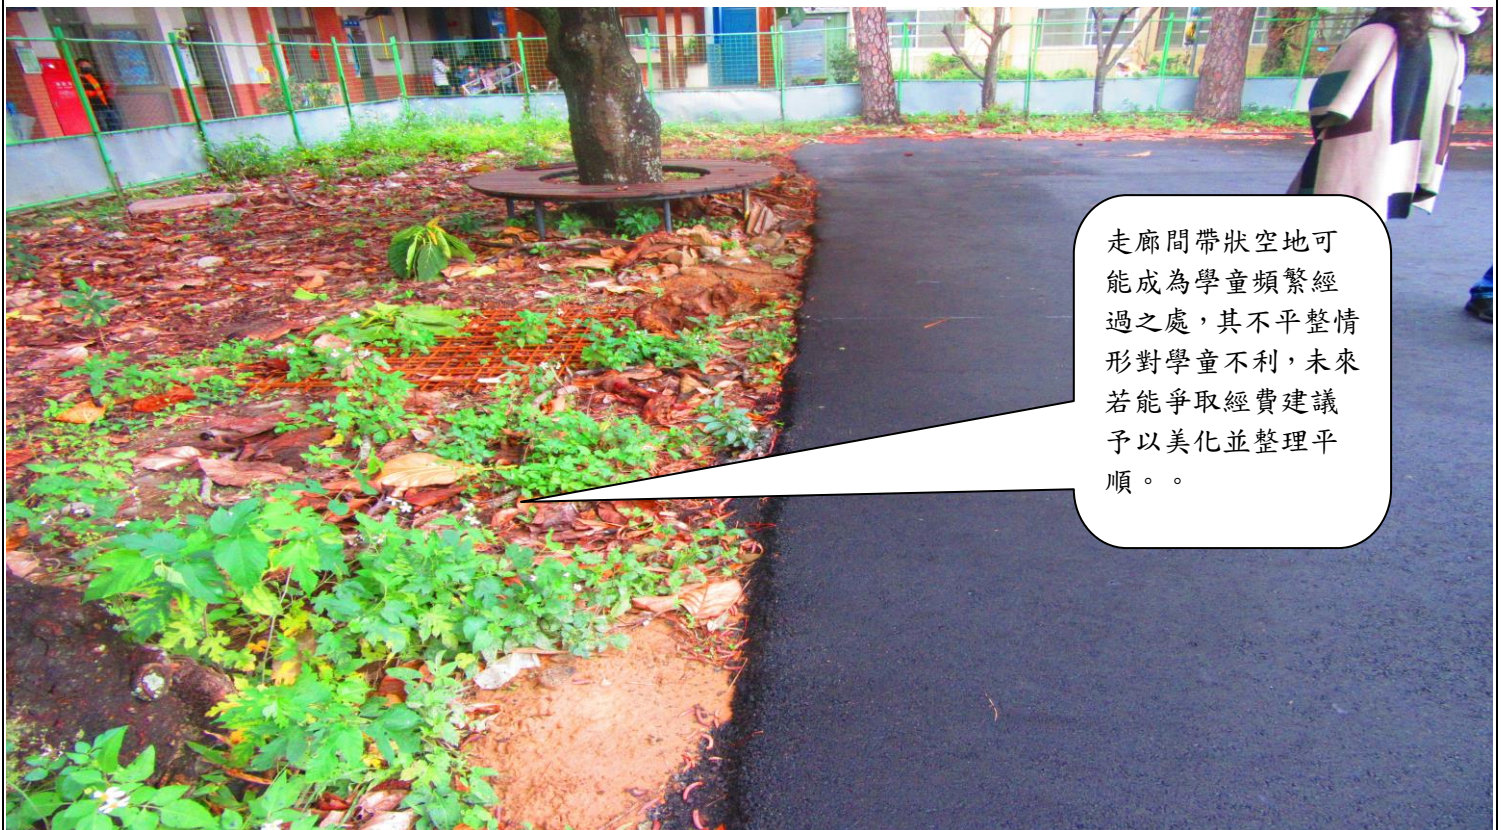
綜合球場邊與教室走廊間帶狀空地可能成為學童頻繁經過之處，其不平整情形對學童不利，未來若能爭取經費建議予以美化並整理平順。
