新竹縣政府工程查核代表照片表

工程名稱：縣道122線(24.6K)5月22日及(39.8K)5月16日大雨災害復建工程

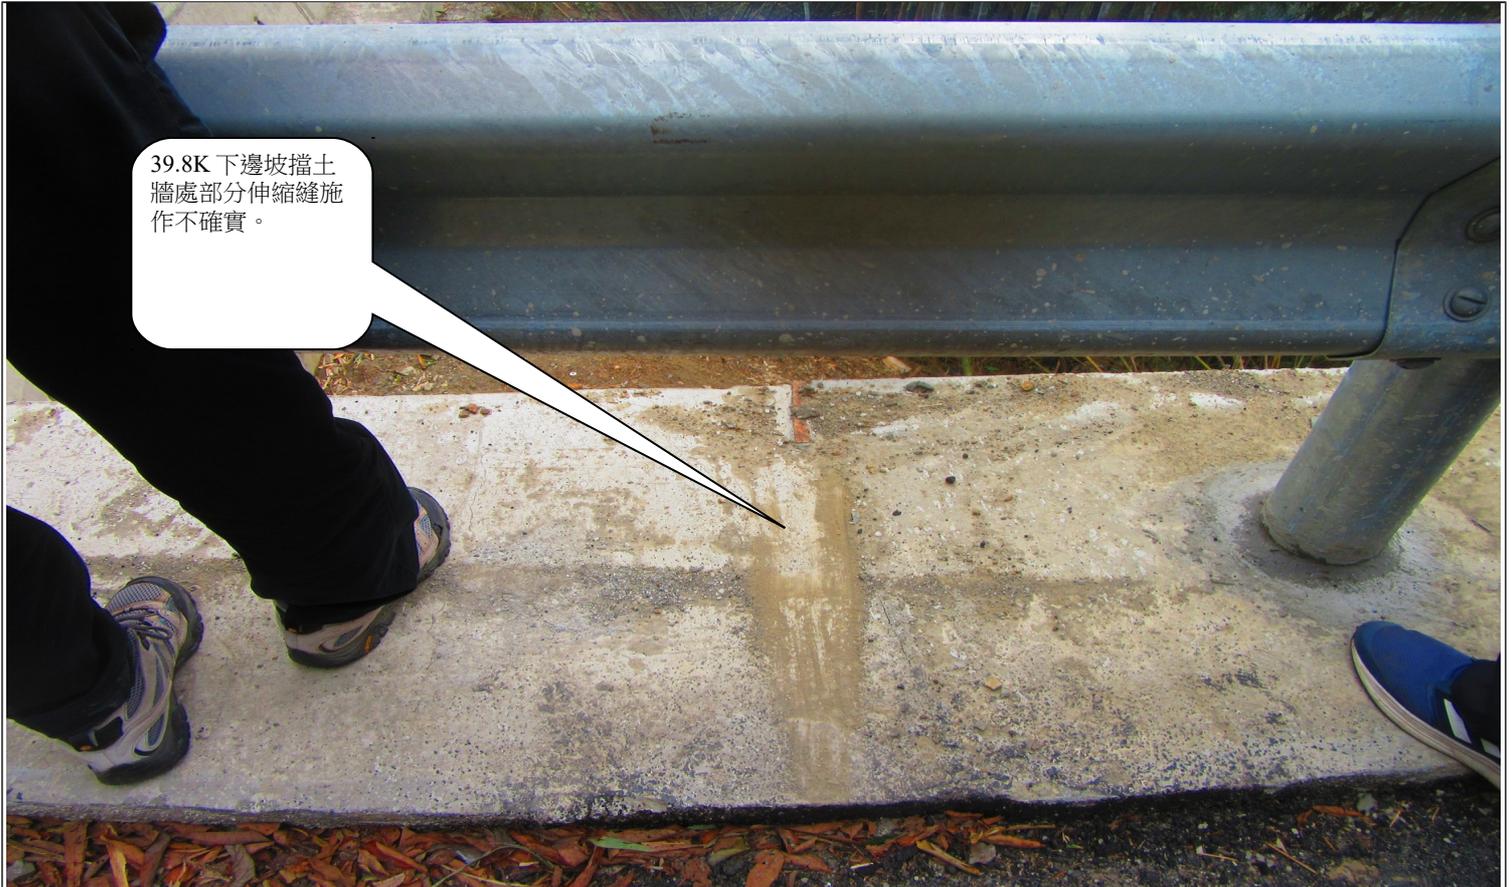
39.8K 下邊坡擋土牆處部分伸縮縫施作不確實。

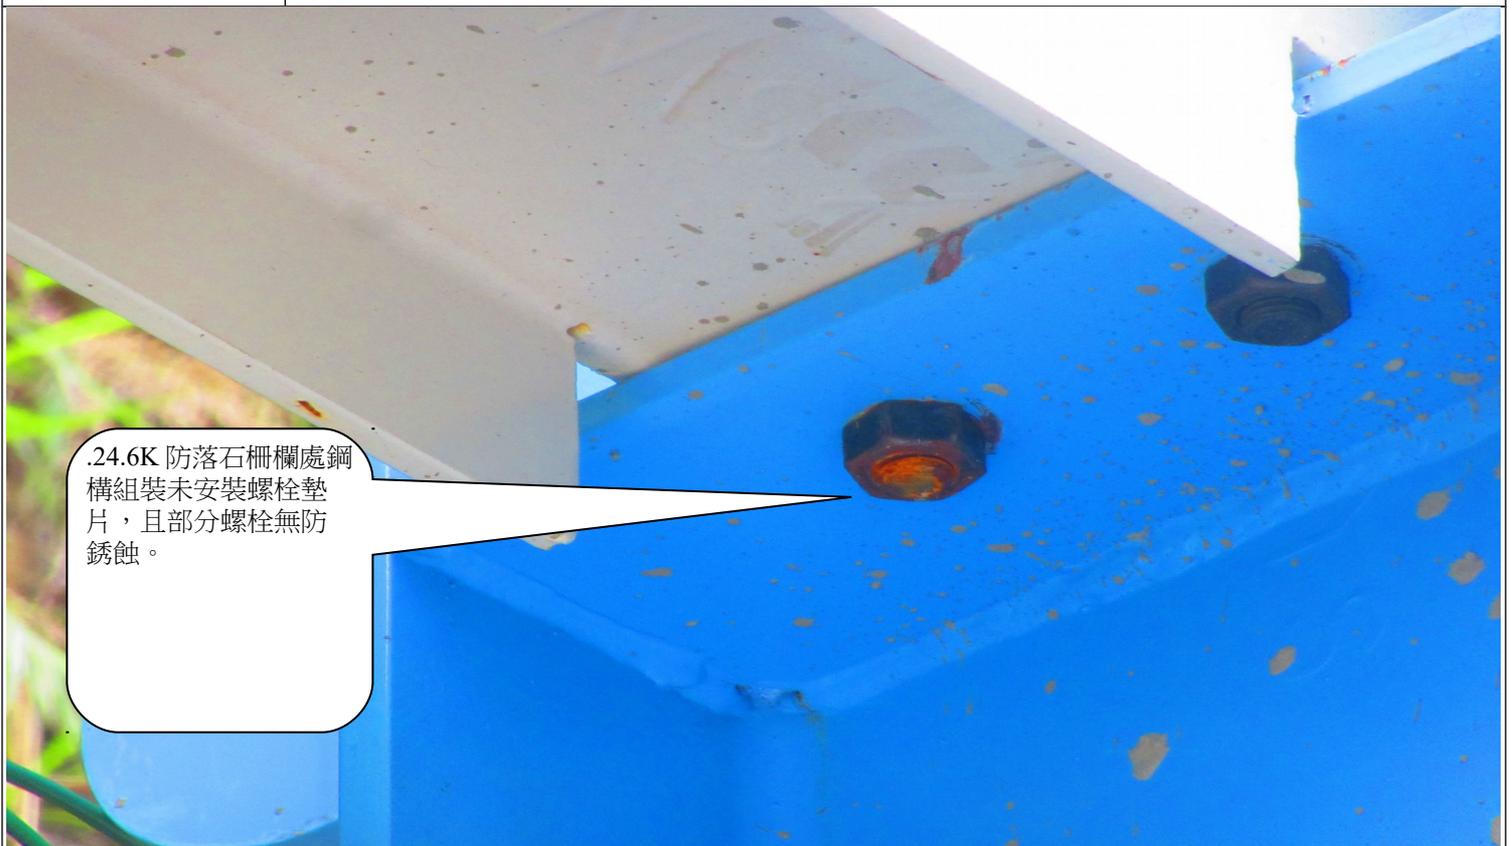
24.6K 防落石柵欄處鋼構組裝未安裝螺栓墊片，且部分螺栓無防銹蝕。

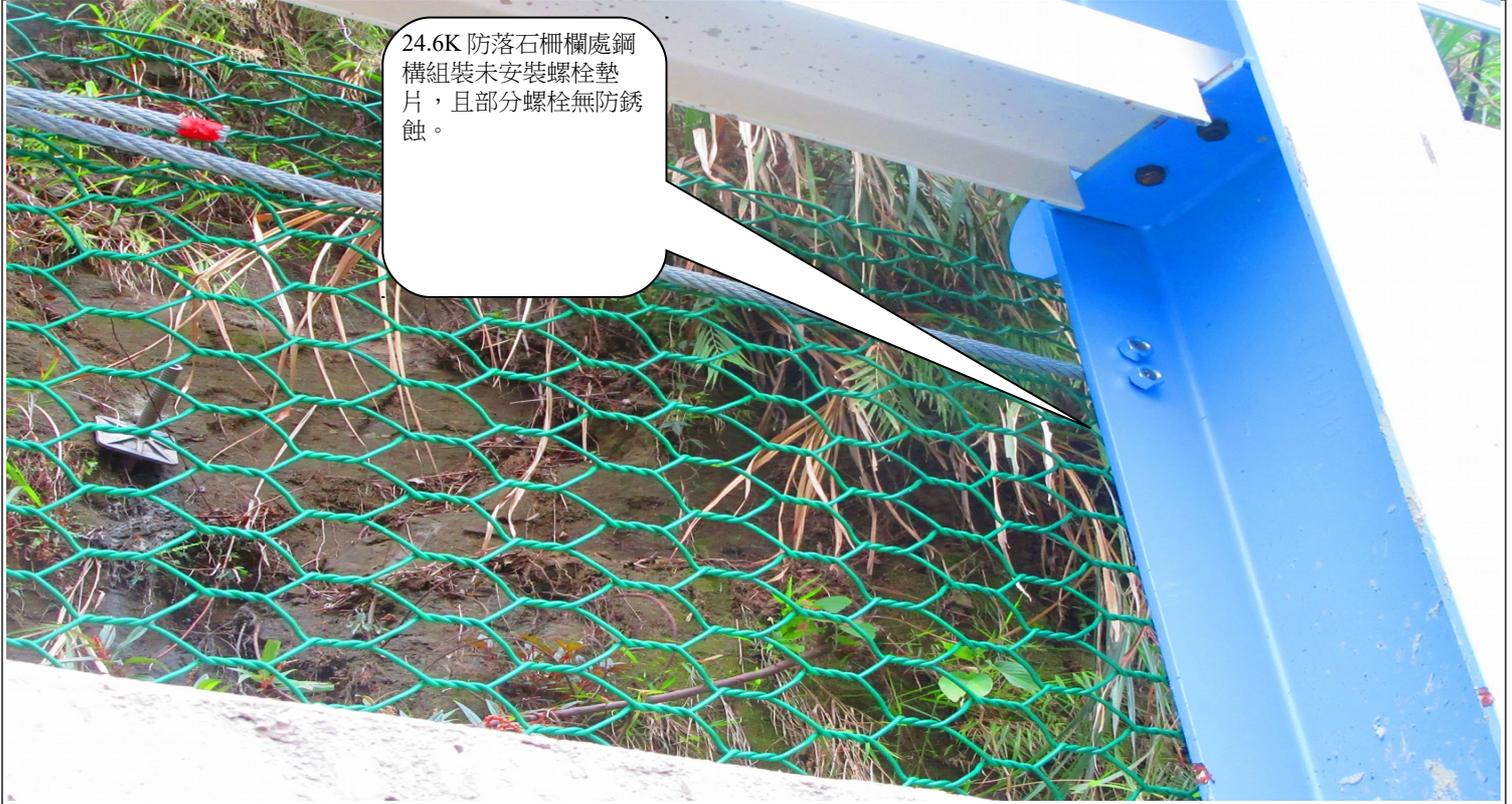
24.6K 防落石柵欄處鋼構組裝未安裝螺栓墊片，且部分螺栓無防銹蝕。

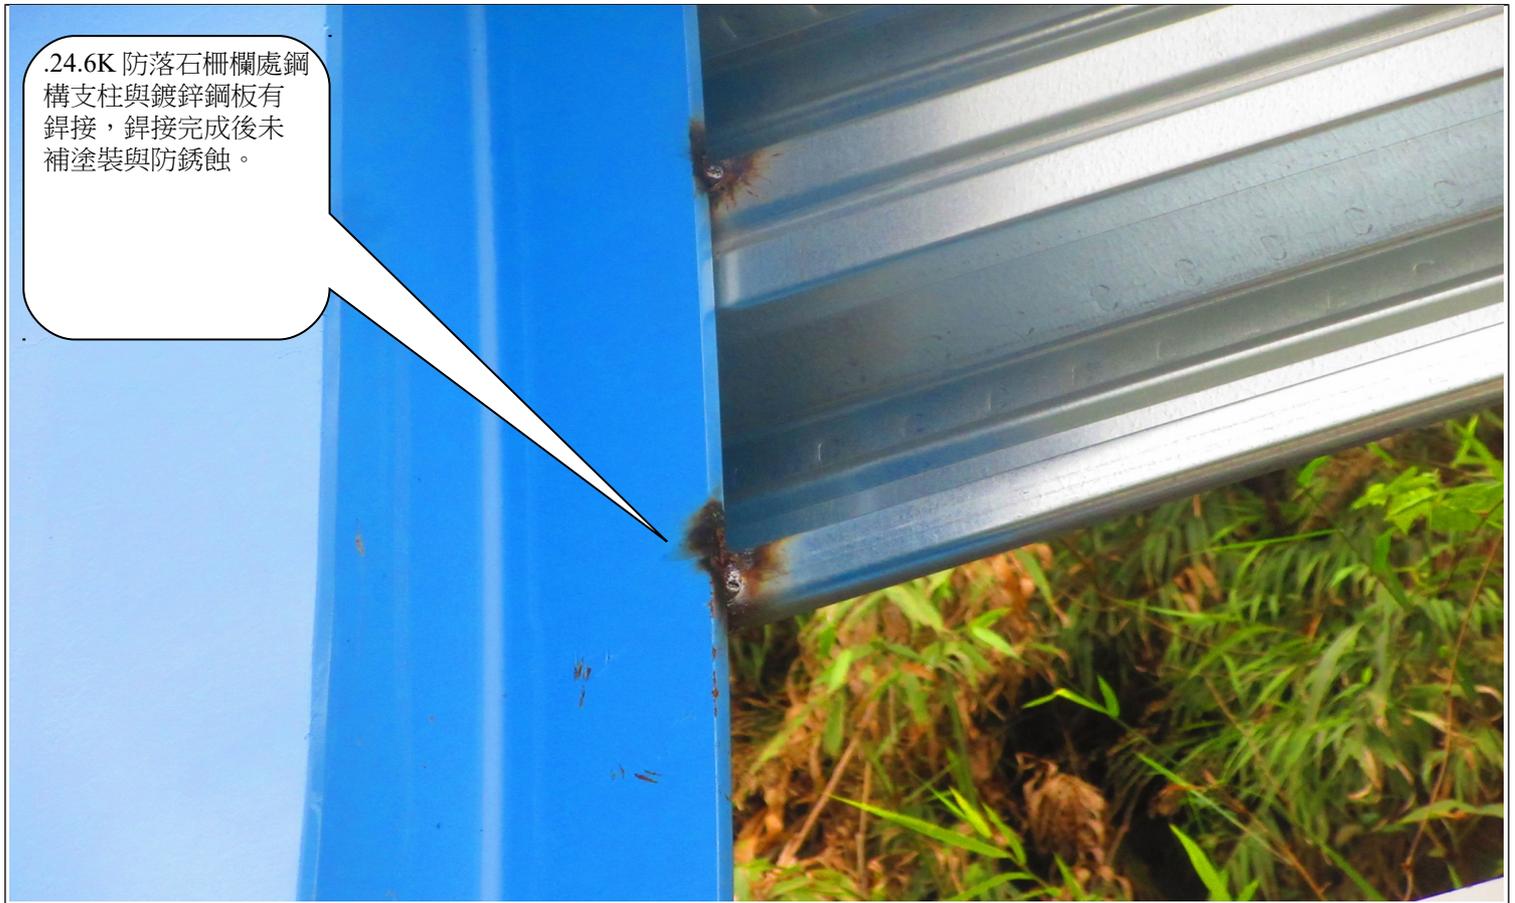
24.6K 防落石柵欄處鋼構支柱與鍍鋅鋼板有銲接，銲接完成後未補塗裝與防銹蝕。

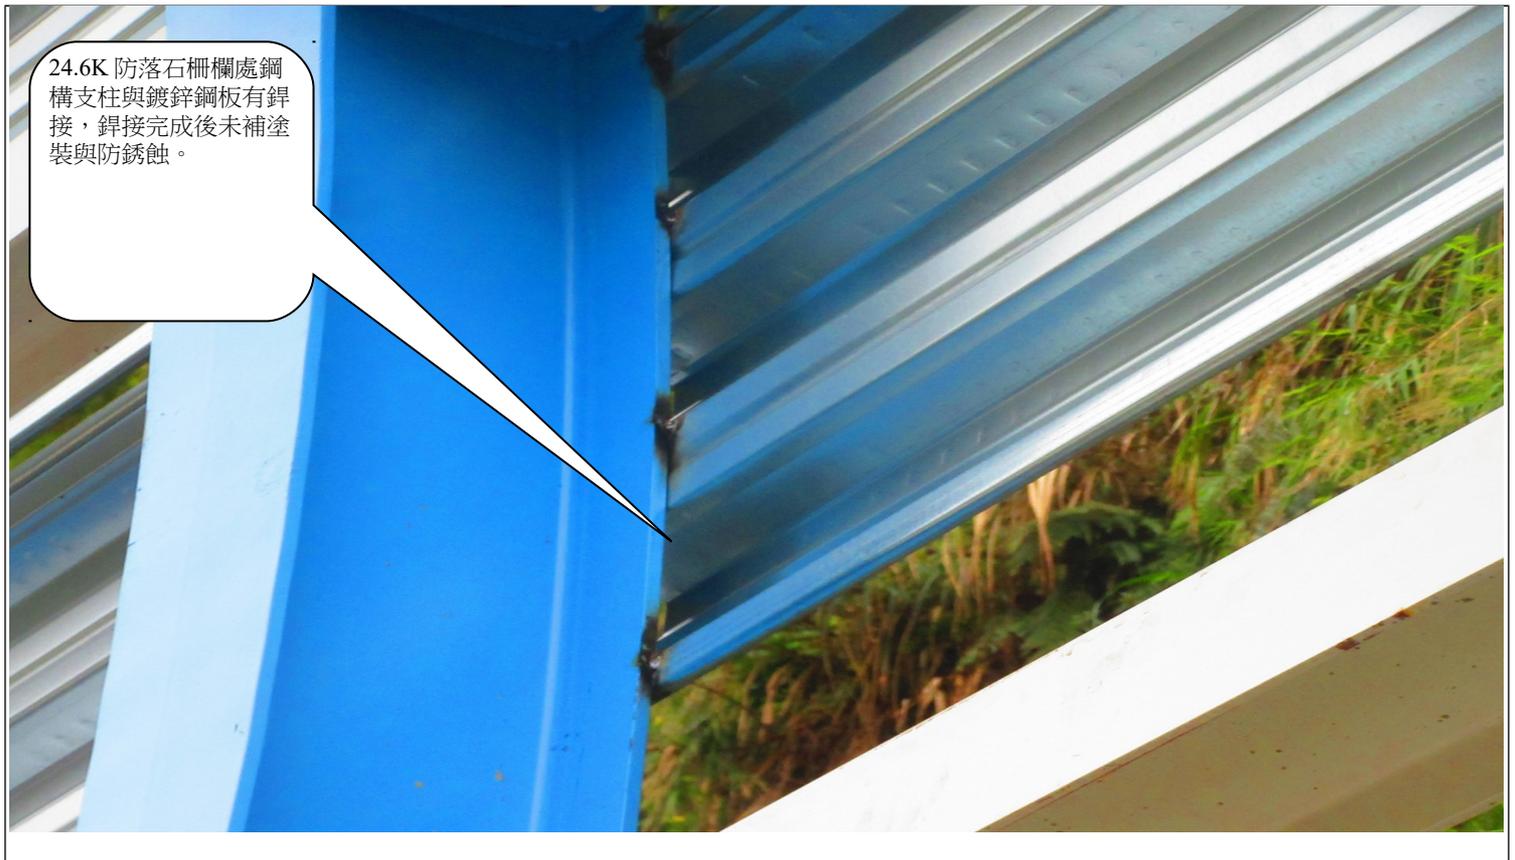
24.6K 防落石柵欄處鋼構支柱與鍍鋅鋼板有銲接，銲接完成後未補塗裝與防銹蝕。

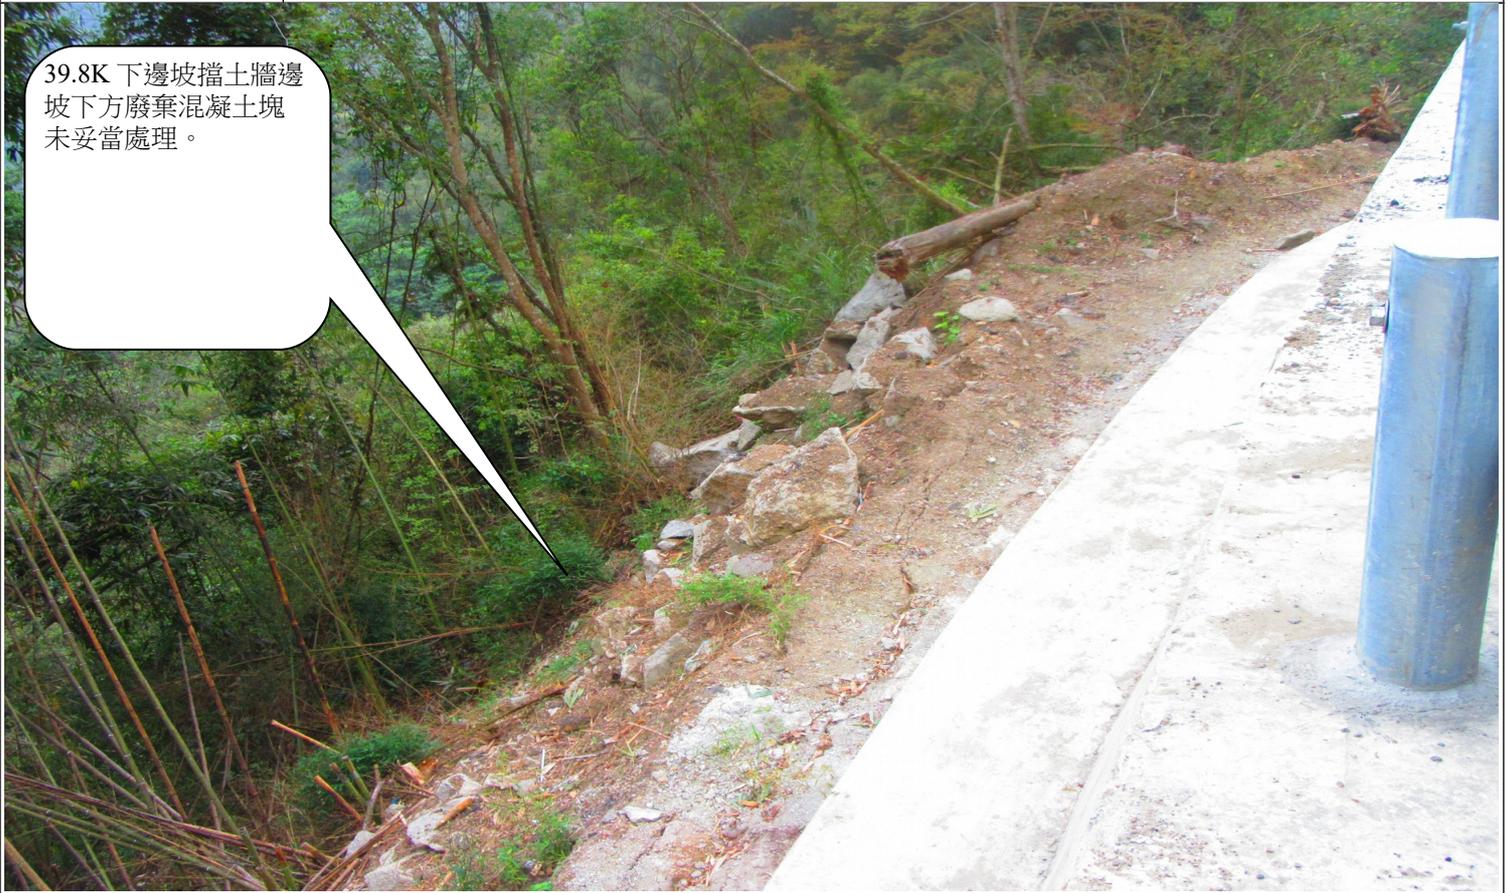
39.8K 下邊坡擋土牆邊坡下方廢棄混凝土塊未妥當處理。

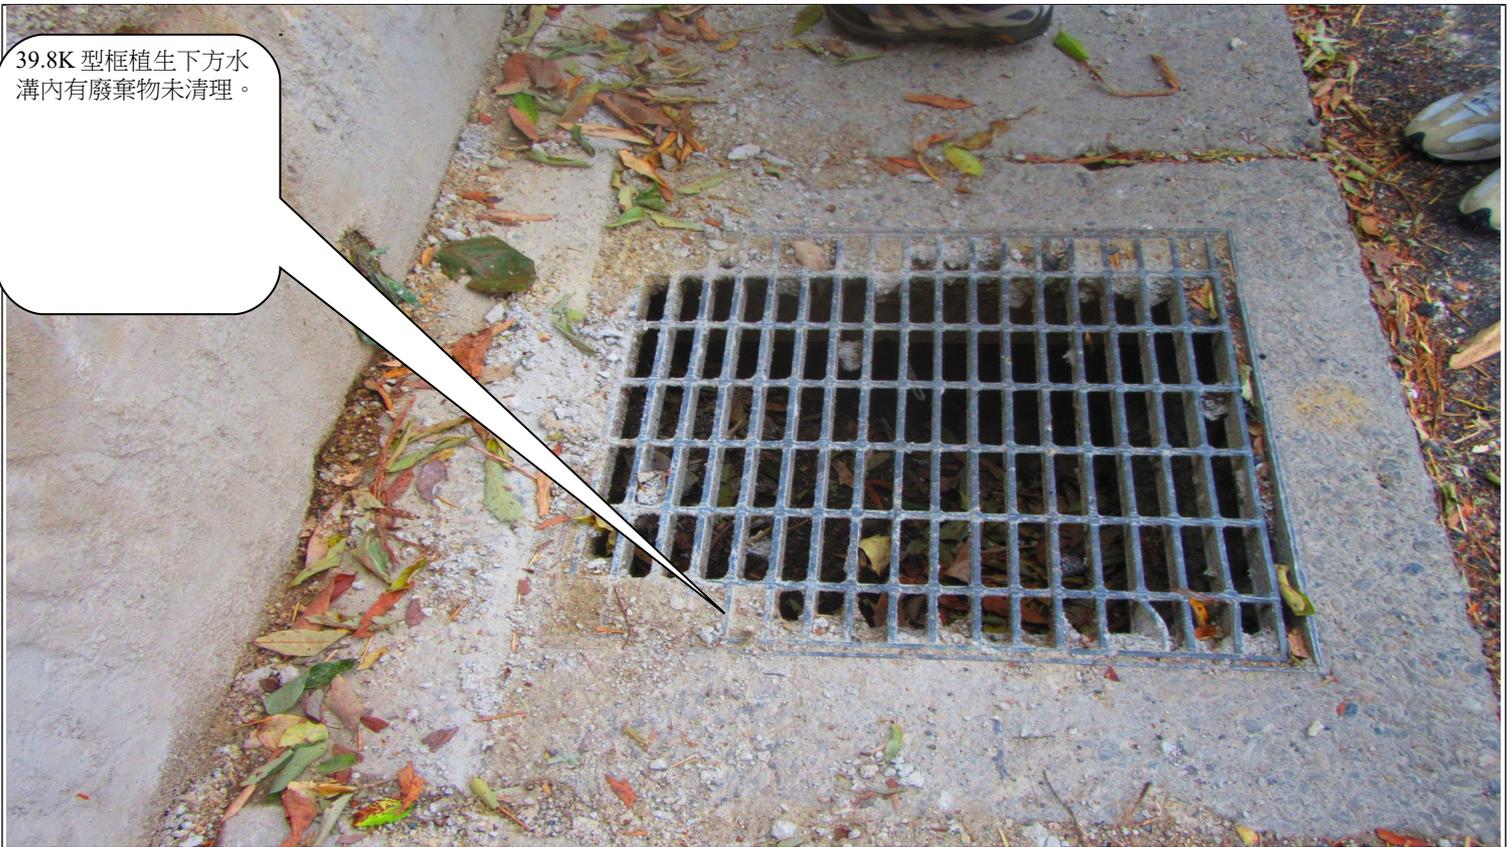
39.8K 型框植生下方水溝內有廢棄物未清理。

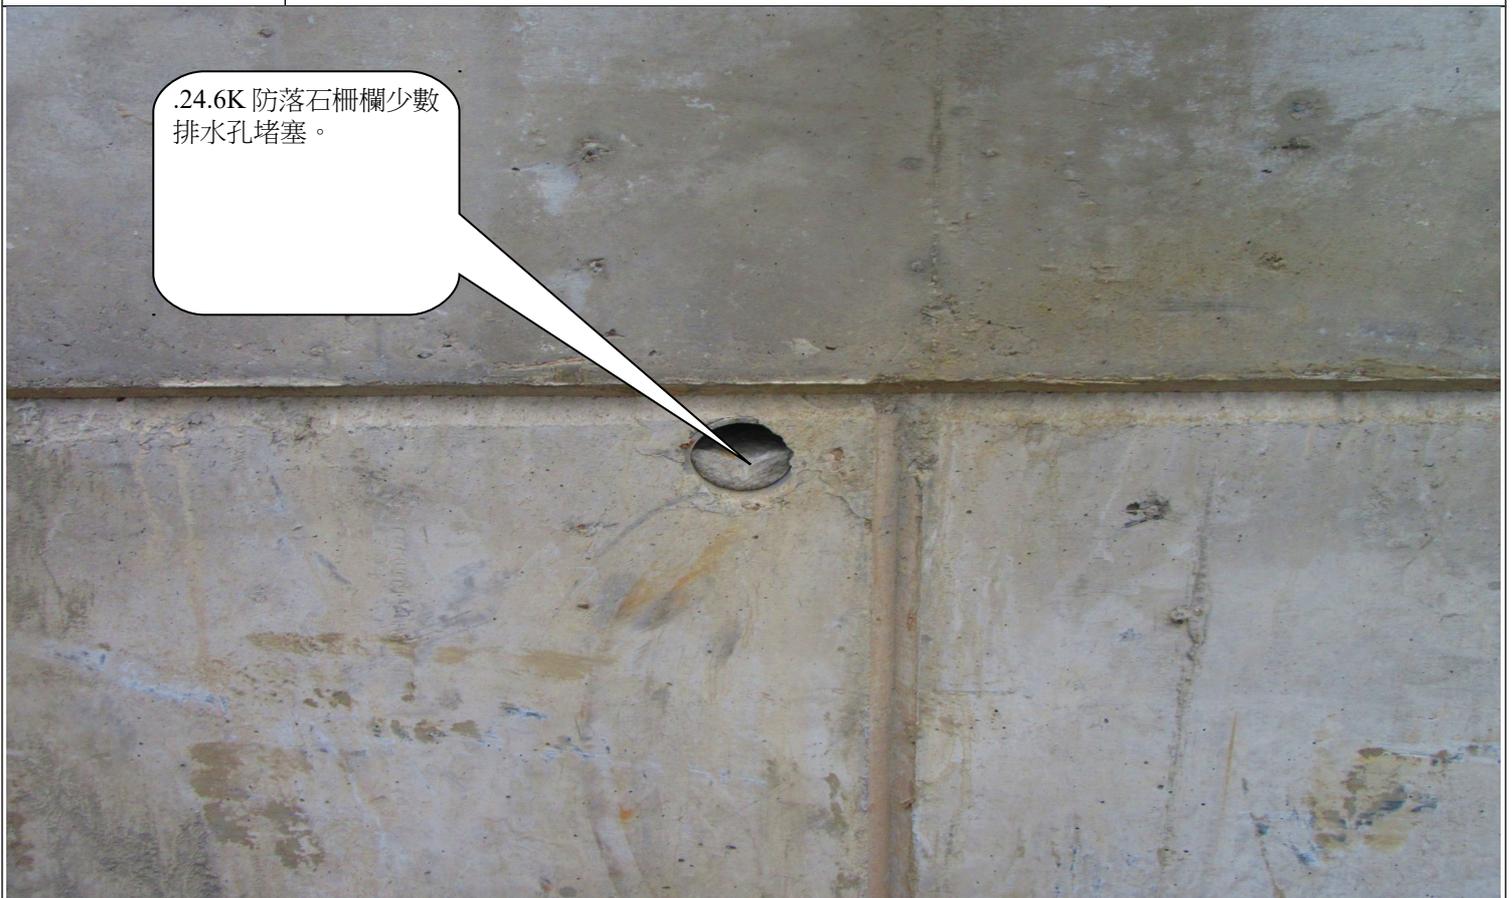
.24.6K 防落石柵欄少數排水孔堵塞。

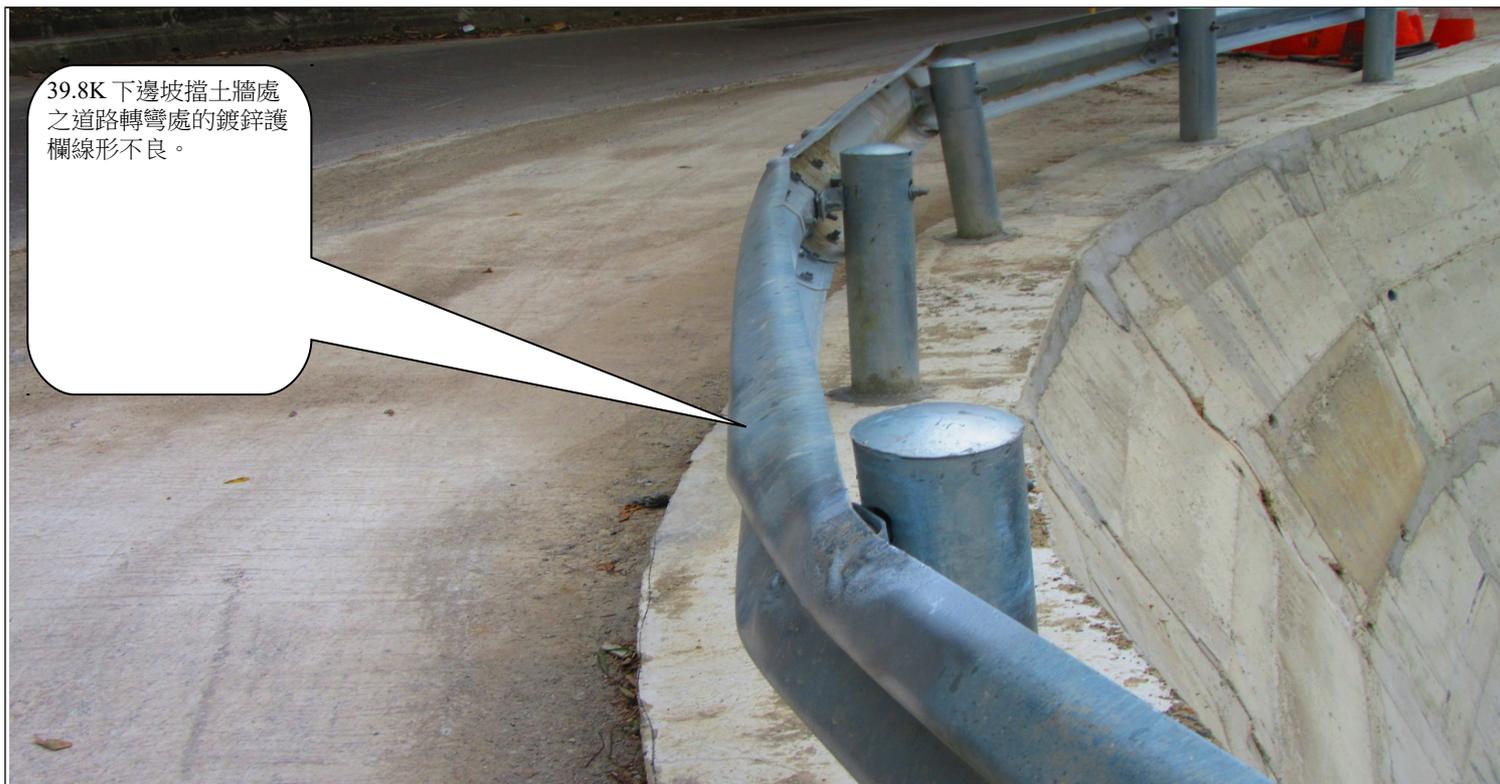
39.8K 下邊坡擋土牆處之道路轉彎處的鍍鋅護欄線形不良。

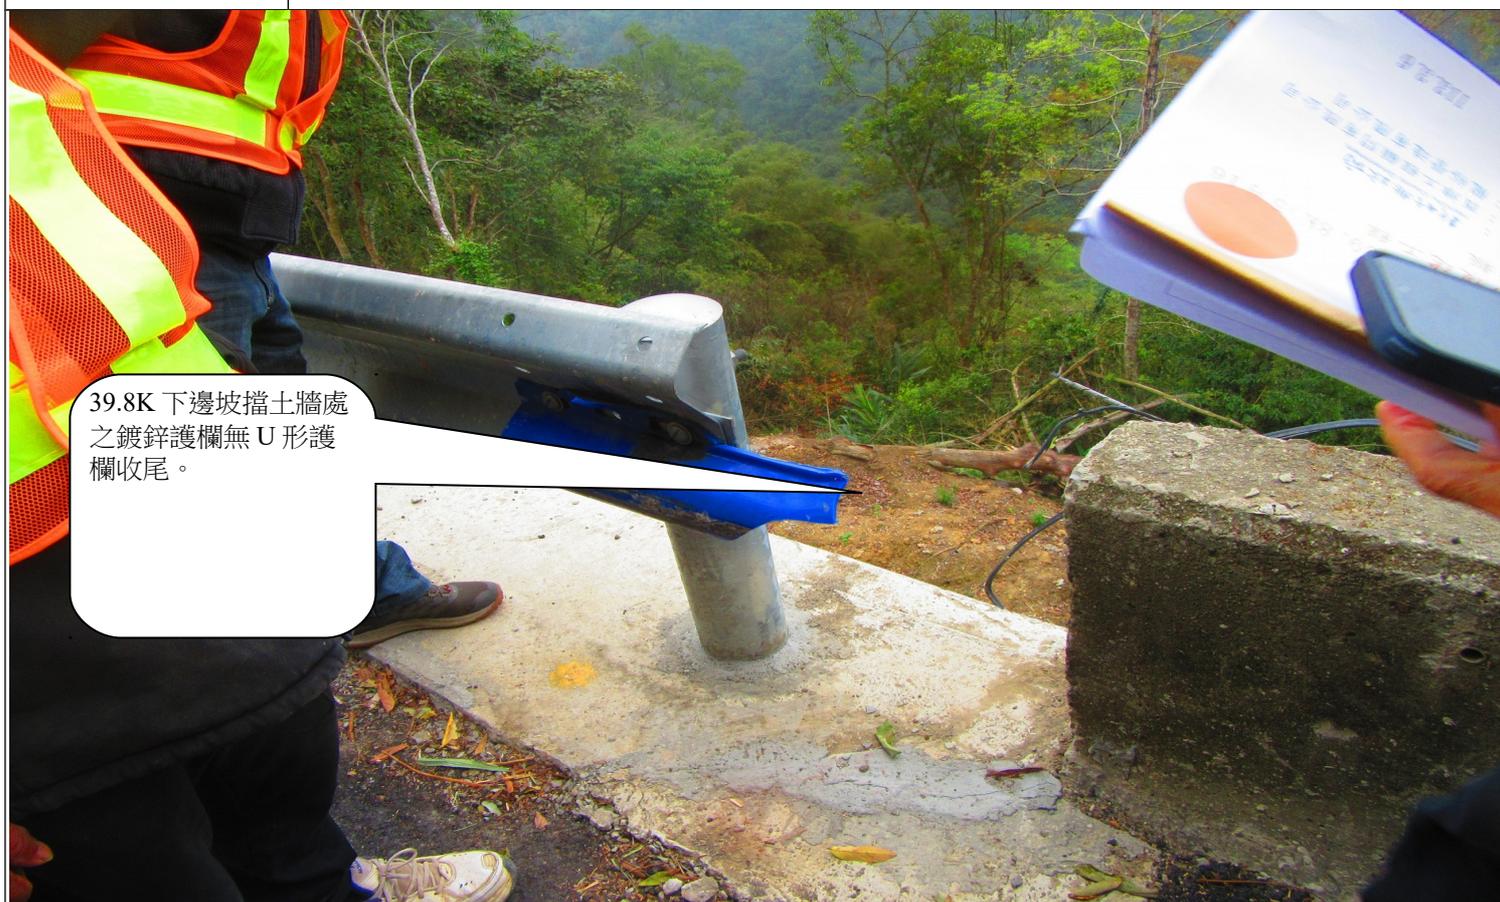
39.8K 下邊坡擋土牆處之鍍鋅護欄無 U 形護欄收尾。
