新竹縣政府工程查核代表照片表

拍攝日期：113.03.11

工程名稱：新竹縣立總圖書館新建工程

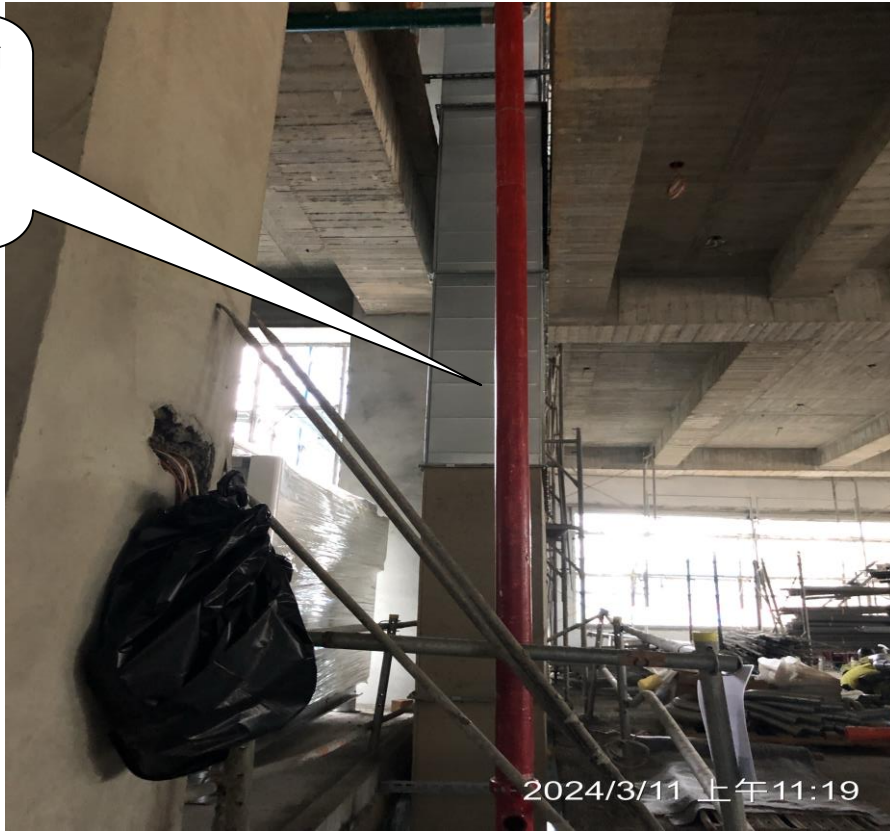
管道內消防立管層間未加固處理。

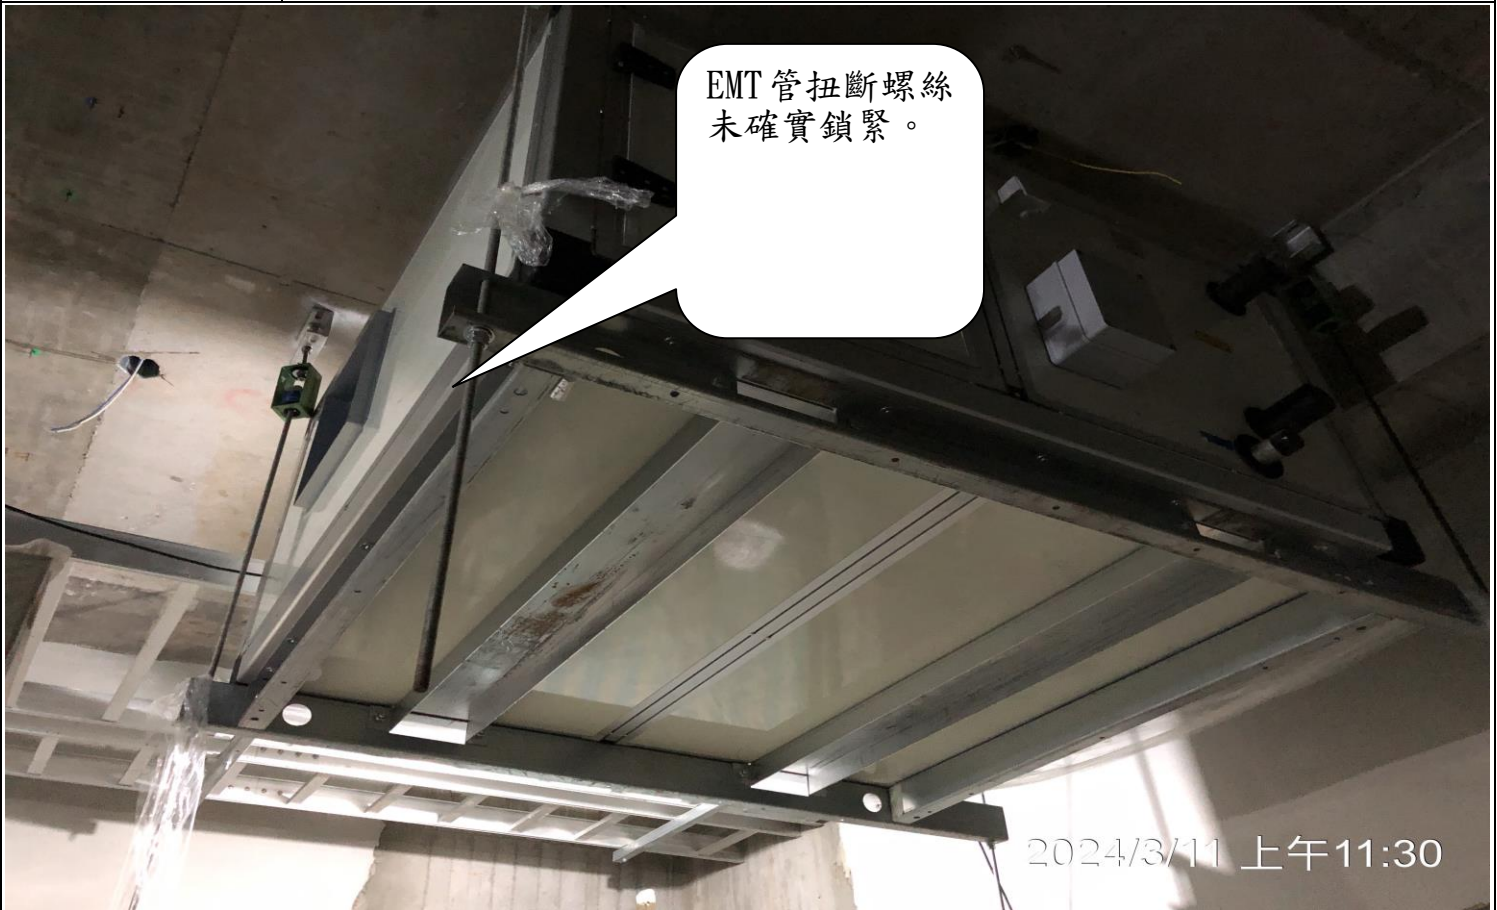
EMT 管扭斷螺絲未確實鎖緊。

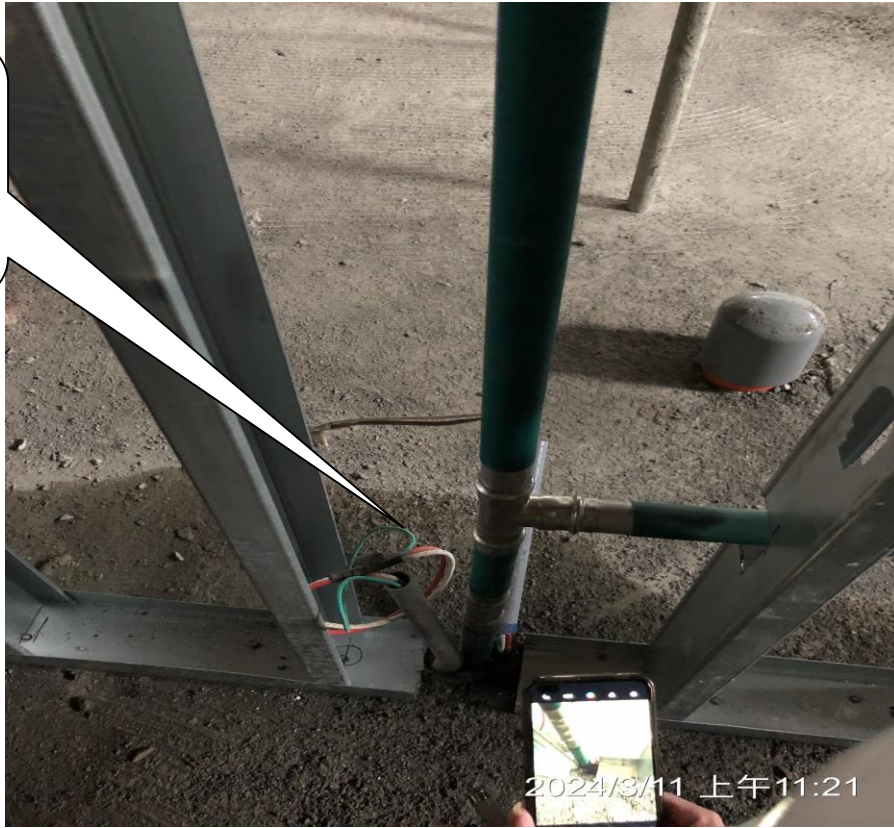
部分突出地面電氣管路折斷損傷內部電線。

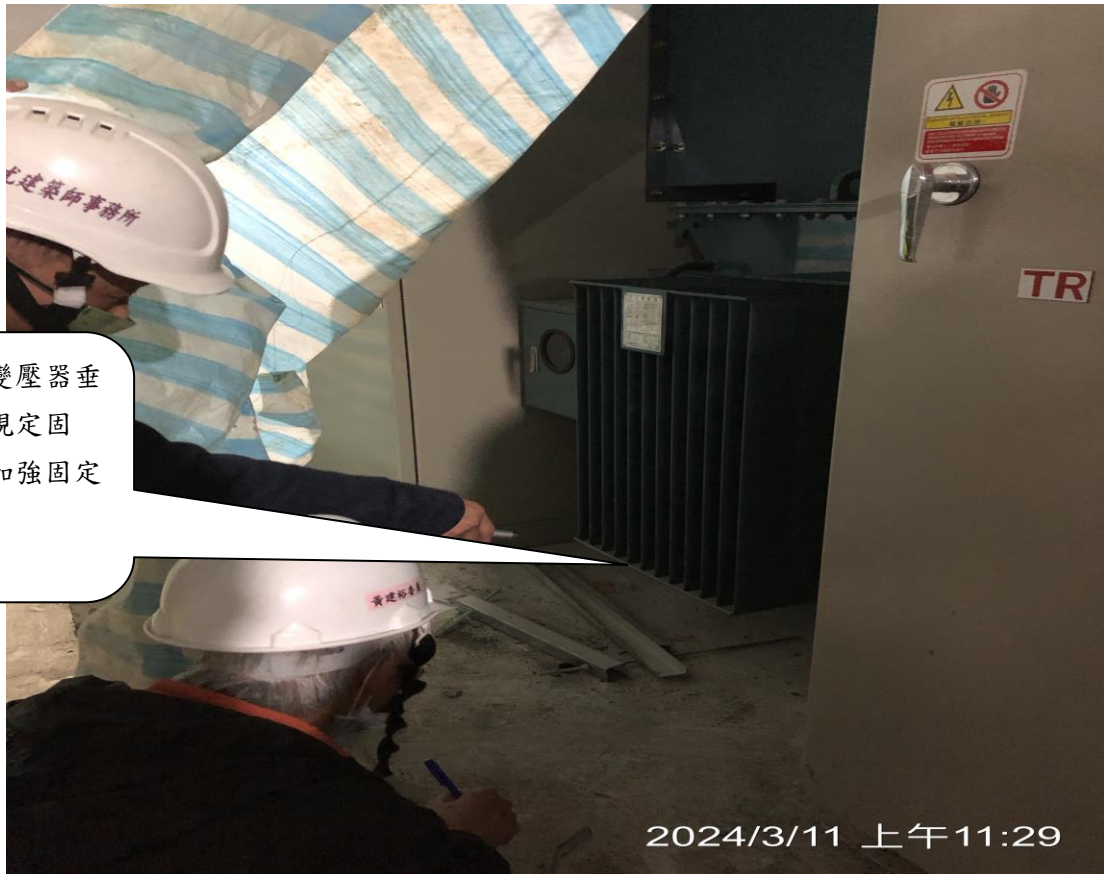
配電室內變壓器垂直向未依規定固定，請再加強固定裝置。。

配電室內變壓器垂直向未依規定固定，請再加強固定裝置。

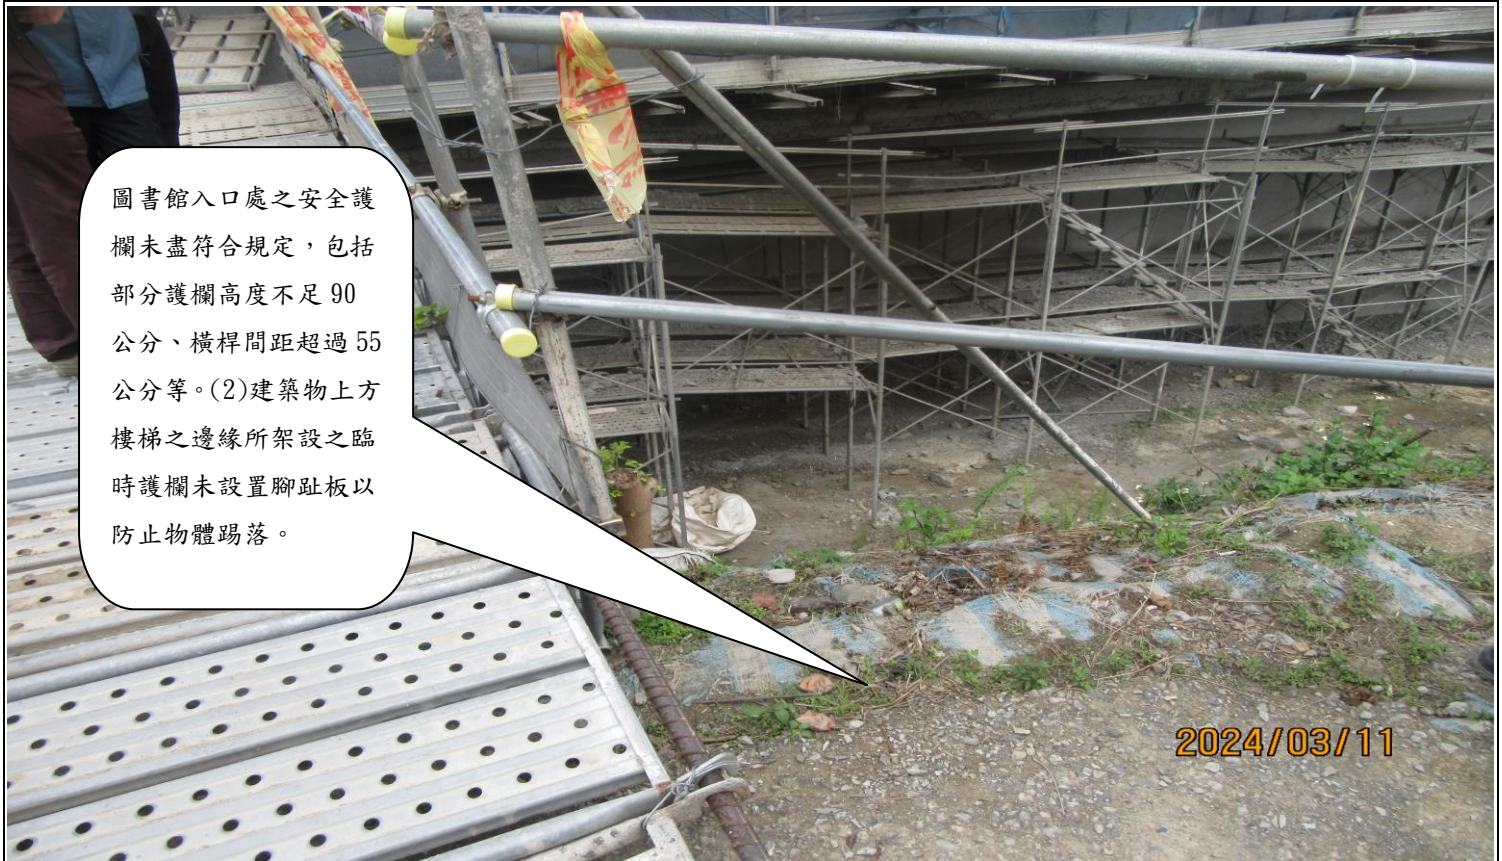
圖書館入口處之安全護欄未盡符合規定，包括部分護欄高度不足 90 公分、橫桿間距超過 55 公分等。(2)建築物上方樓梯之邊緣所架設之臨時護欄未設置腳趾板以防止物體踢落。

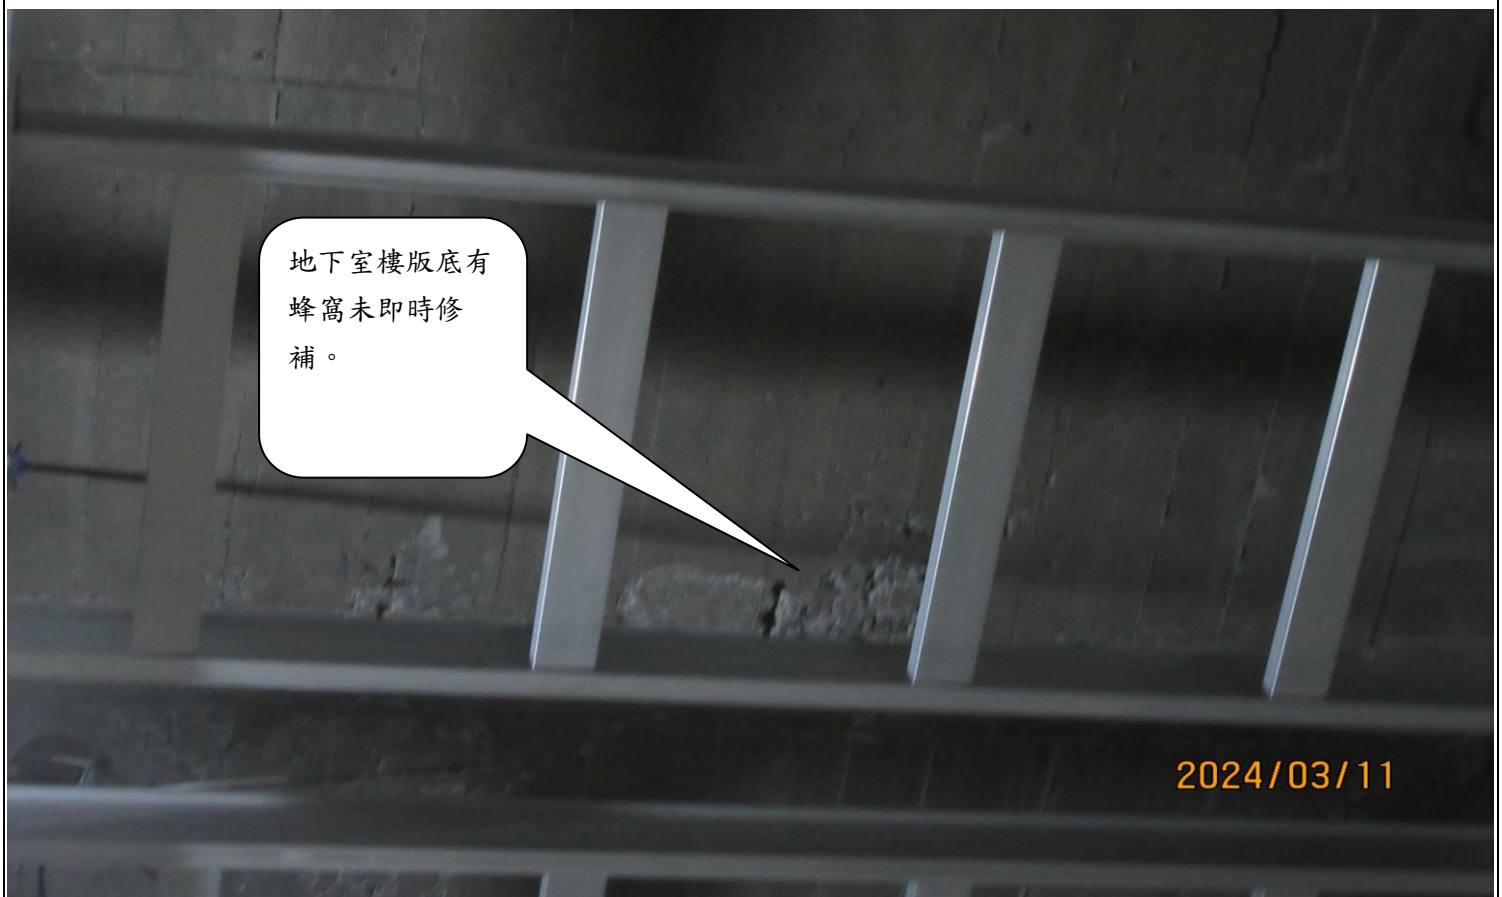
地下室樓版底有蜂窩未即時修補。

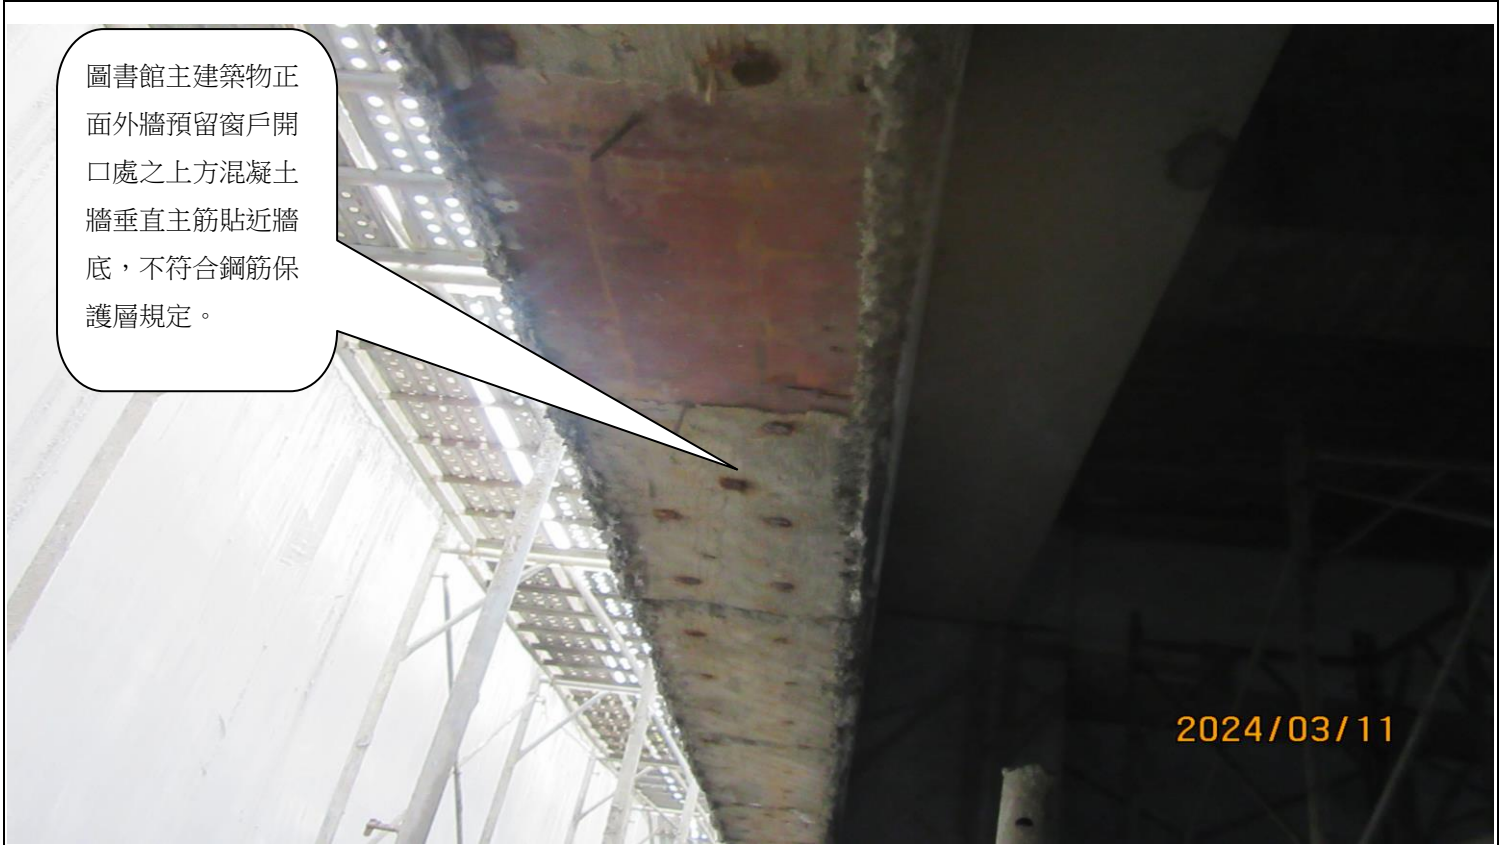
說明	圖書館主建築物正面外牆預留窗戶開口處之上方混凝土牆垂直主筋貼近牆底，不符合鋼筋保護層規定。
----	---

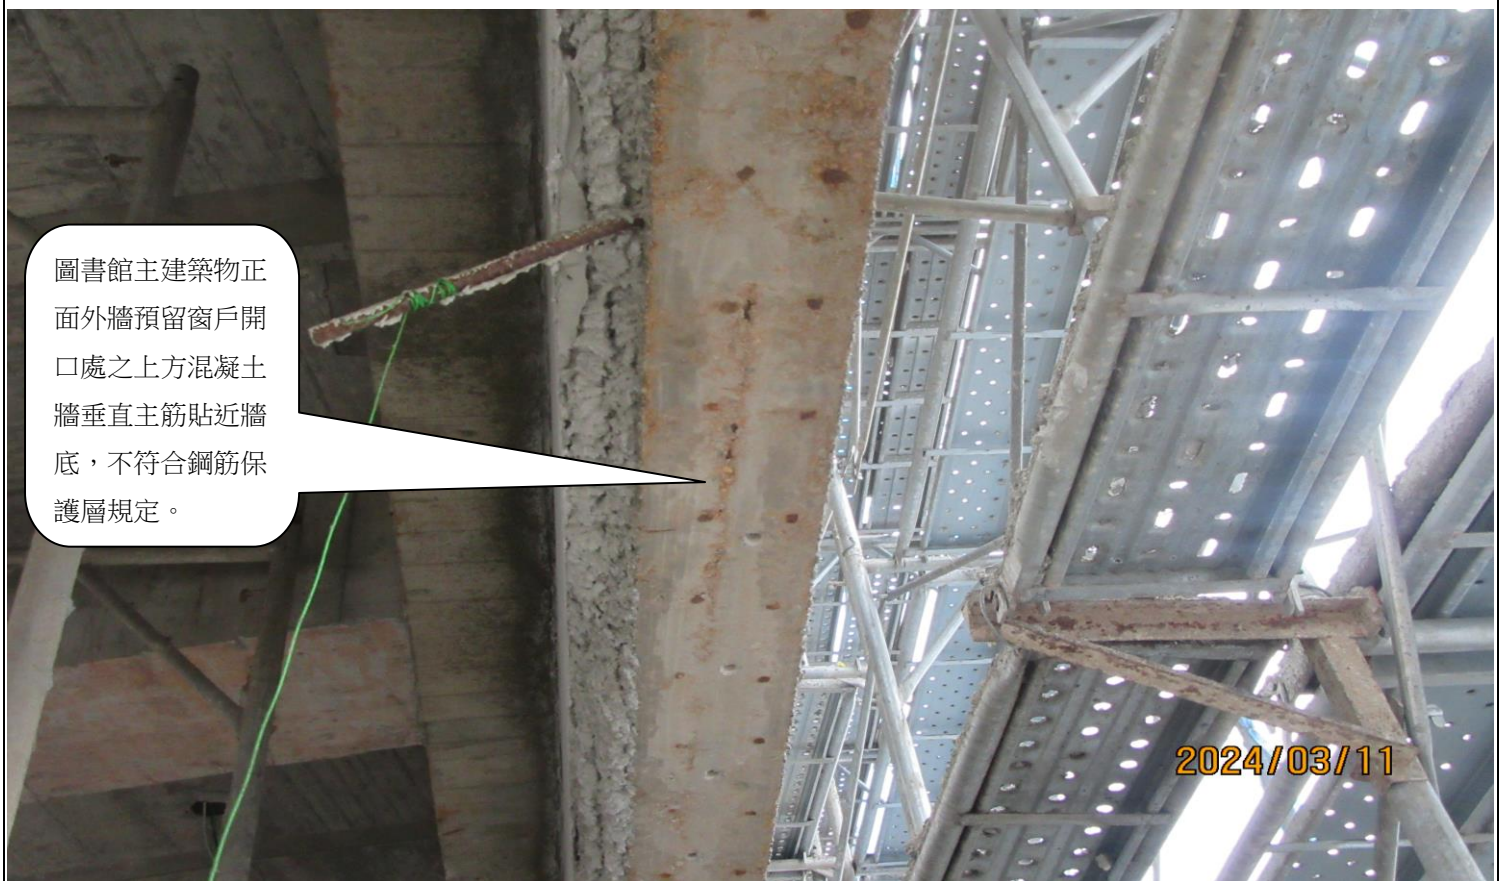
說明	圖書館主建築物正面外牆預留窗戶開口處之上方混凝土牆垂直主筋貼近牆底，不符合鋼筋保護層規定。
----	---

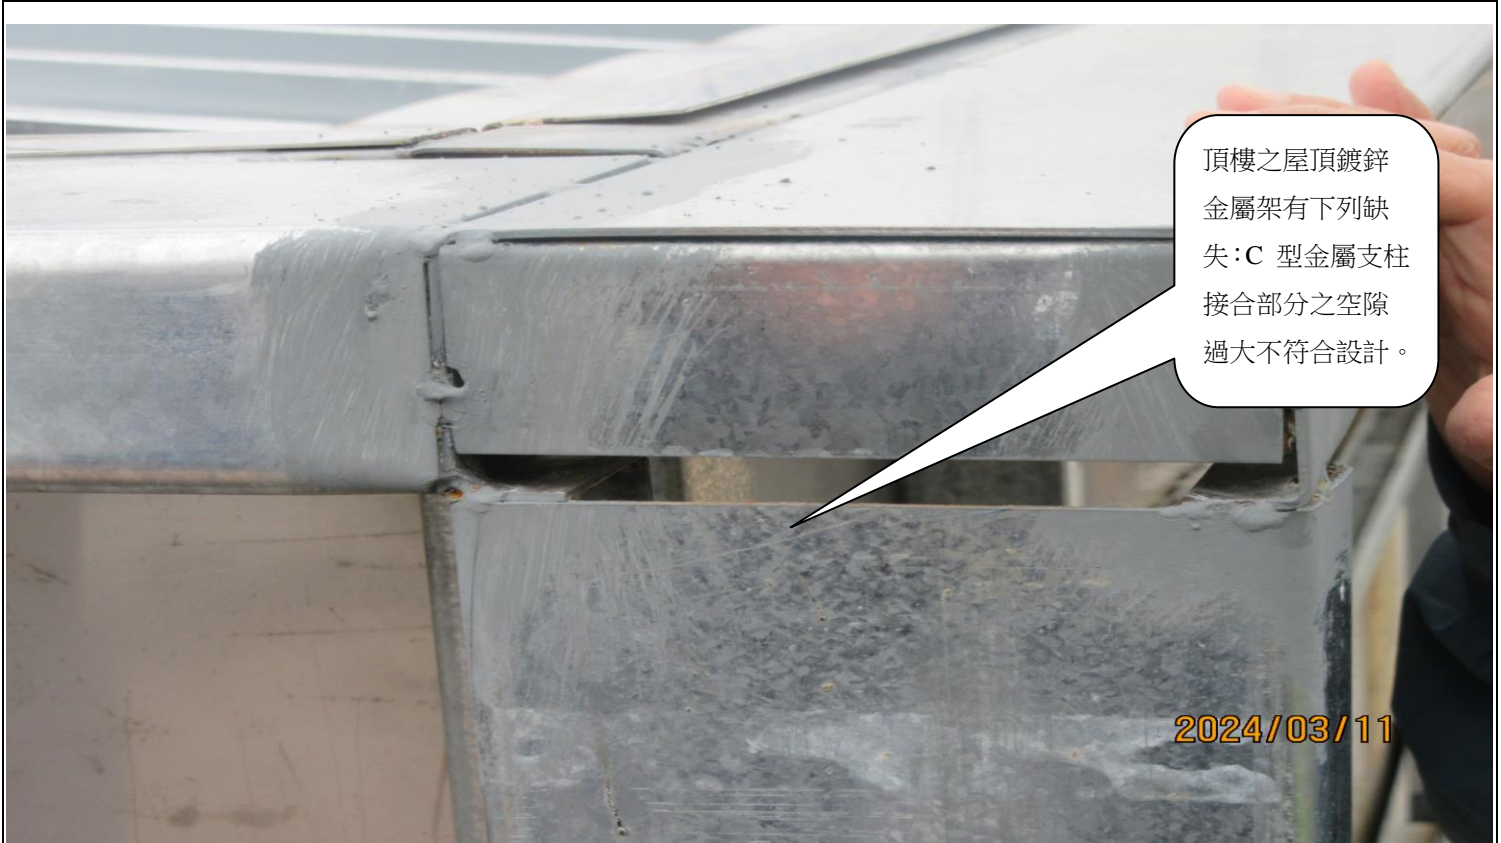
頂樓之屋頂鍍鋅金屬架有下列缺失：C 型金屬支柱接合部分之空隙過大不符合設計。

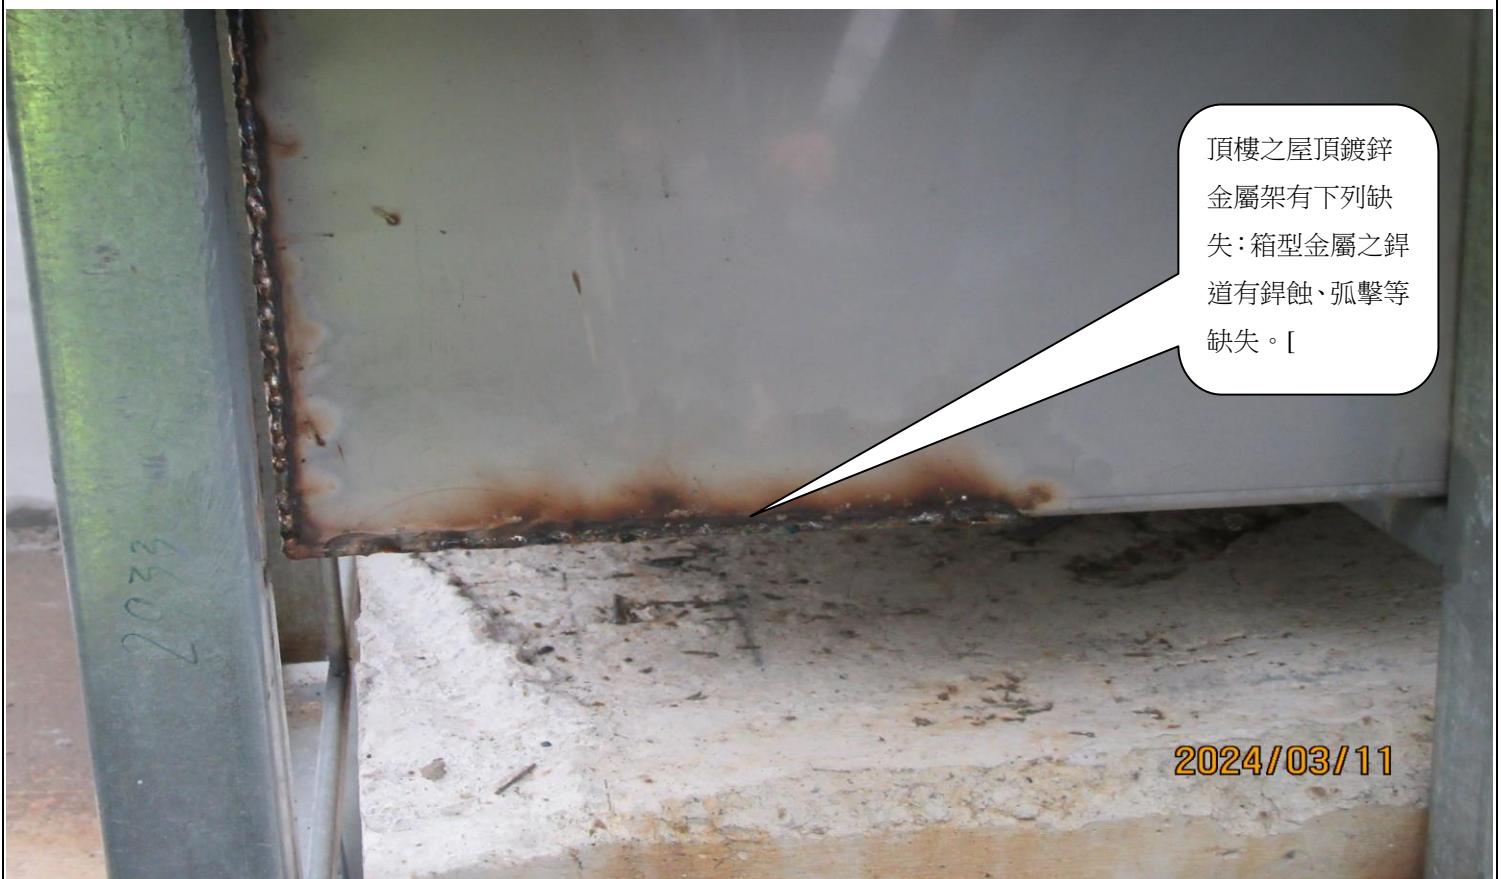
頂樓之屋頂鍍鋅金屬架有下列缺失：箱型金屬之銲道有銲蝕、弧擊等缺失。

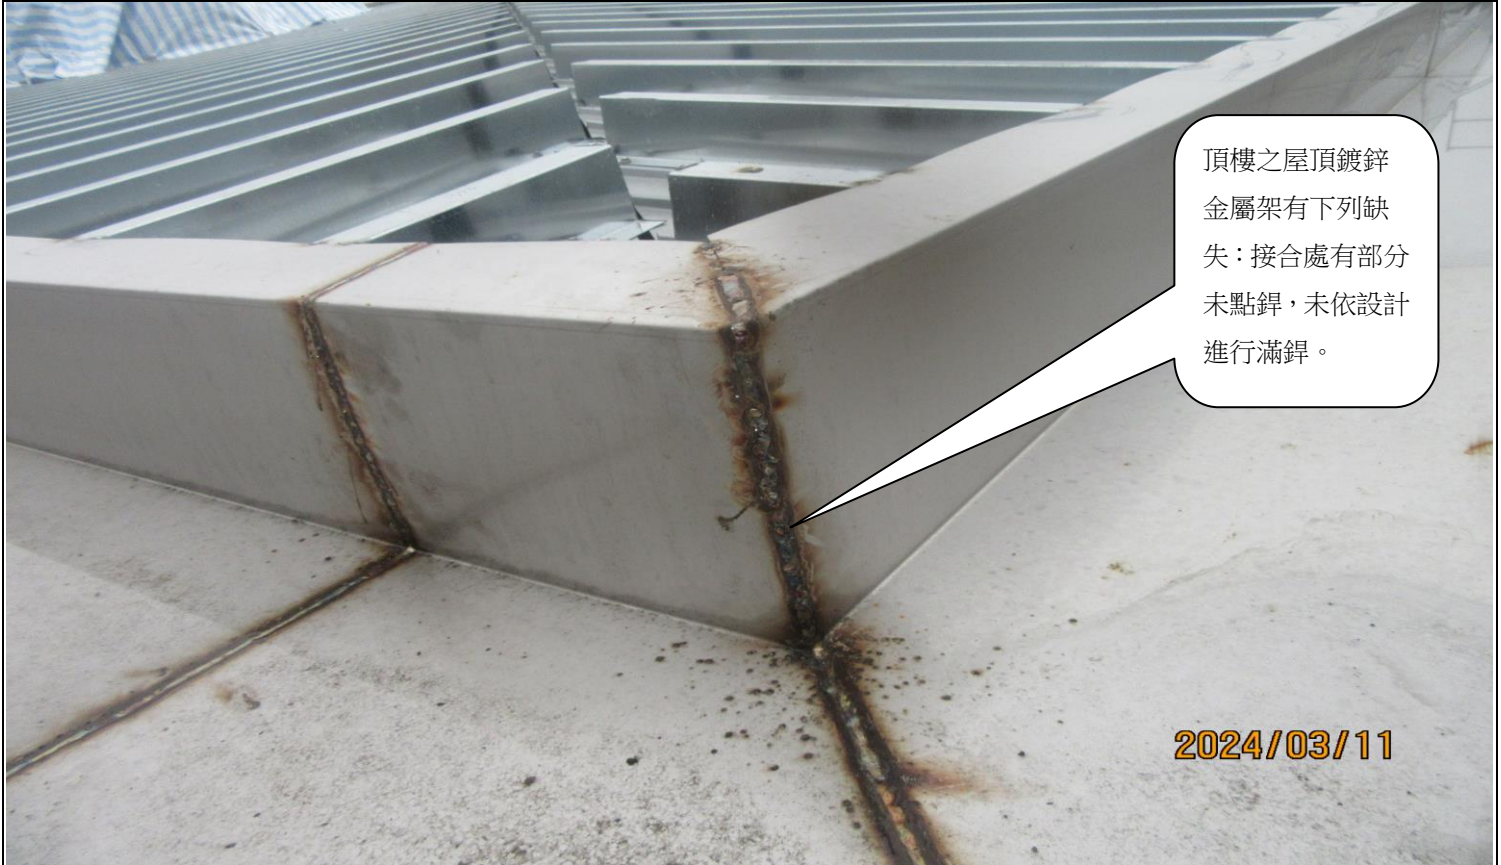
頂樓之屋頂鍍鋅金屬架有下列缺失：接合處有部分未點銲，未依設計進行滿銲。

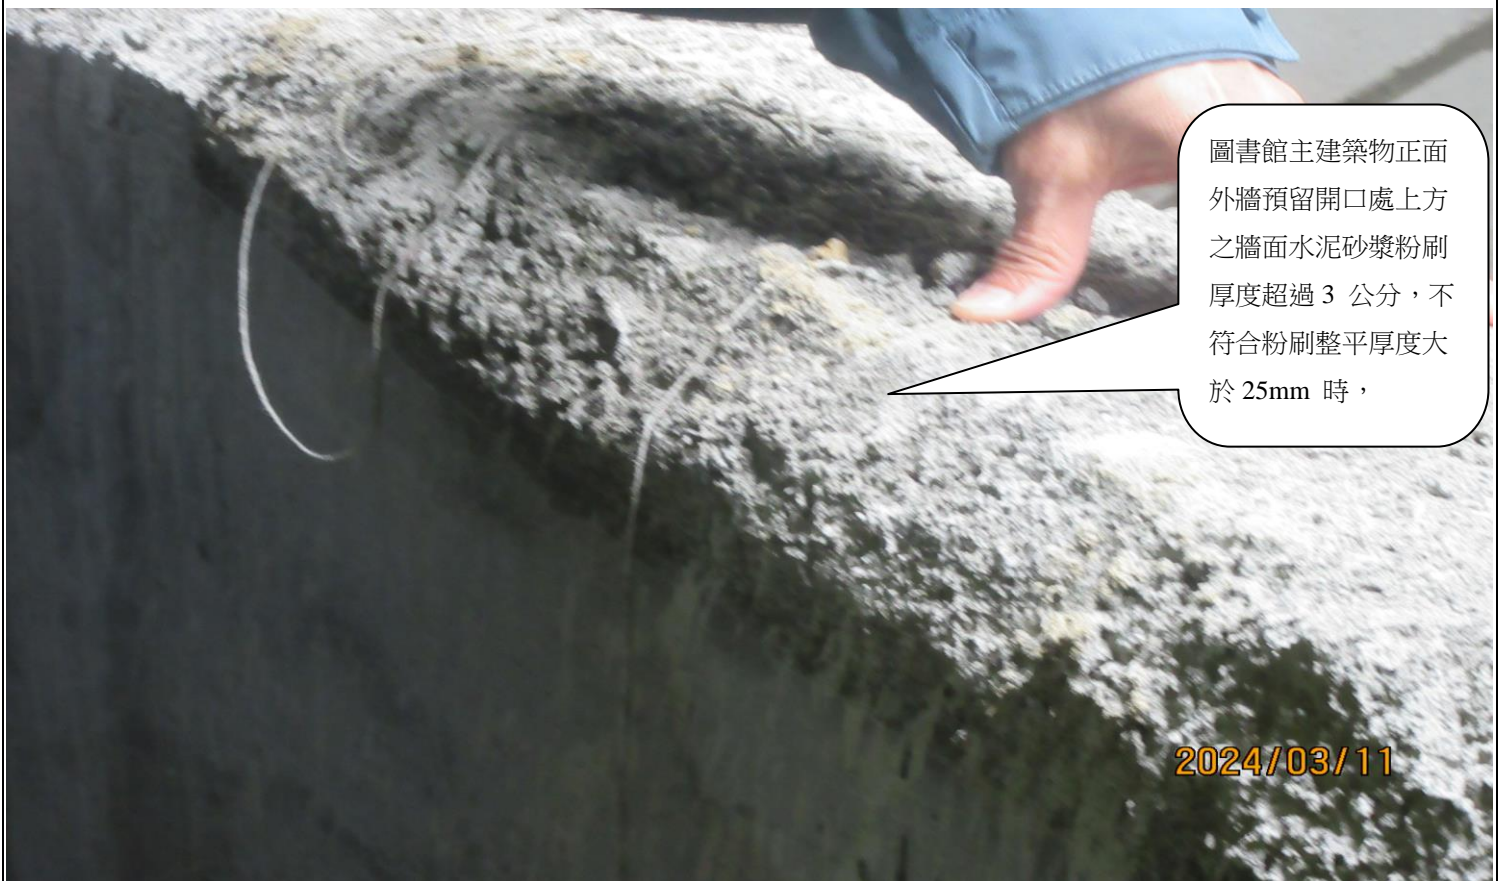
圖書館主建築物正面外牆預留開口處上方之牆面水泥砂漿粉刷厚度超過 3 公分，不符合粉刷整平厚度大於 25mm 時，

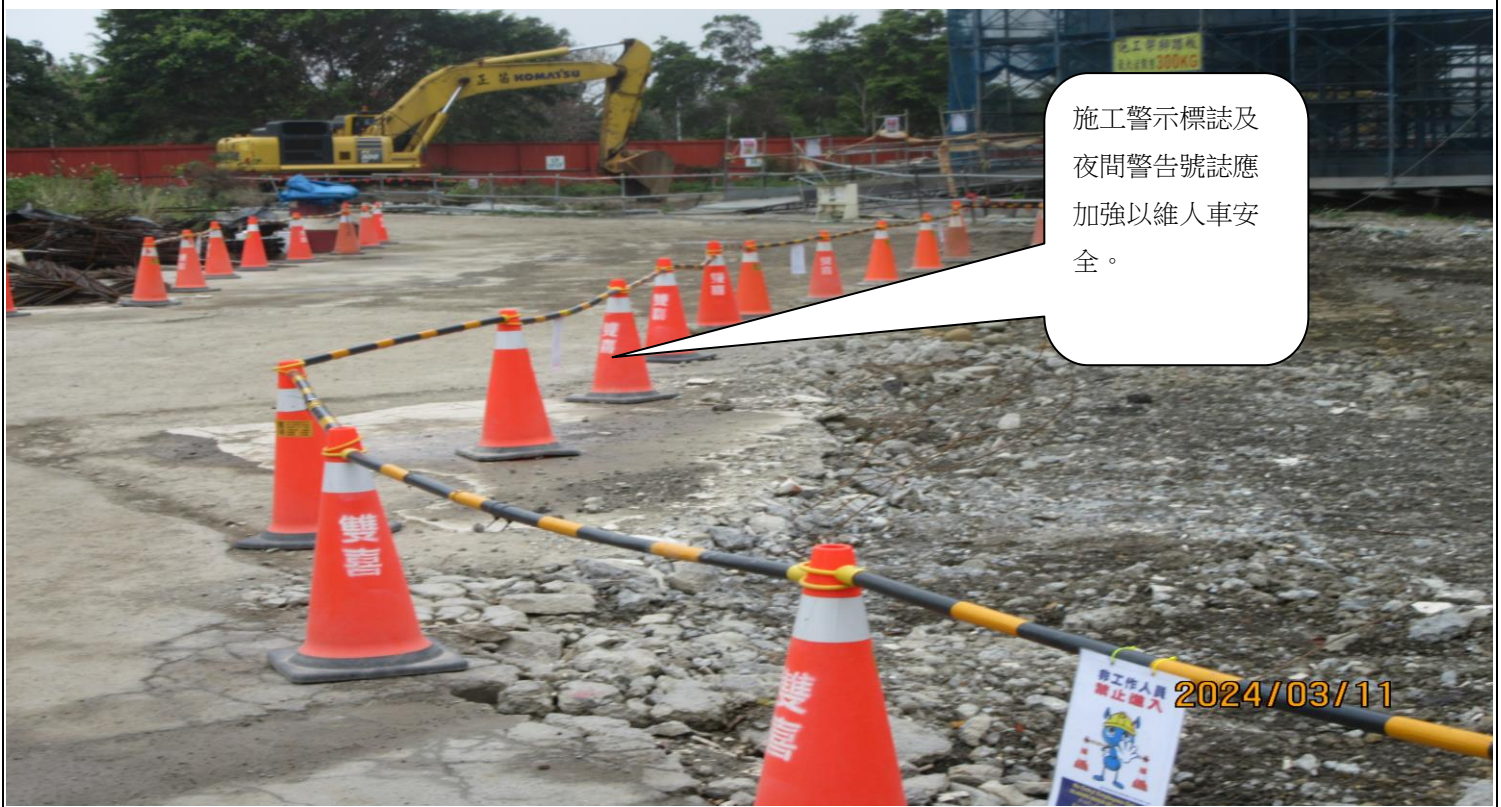
施工警示標誌及夜間警告號誌應加強以維人車安全。

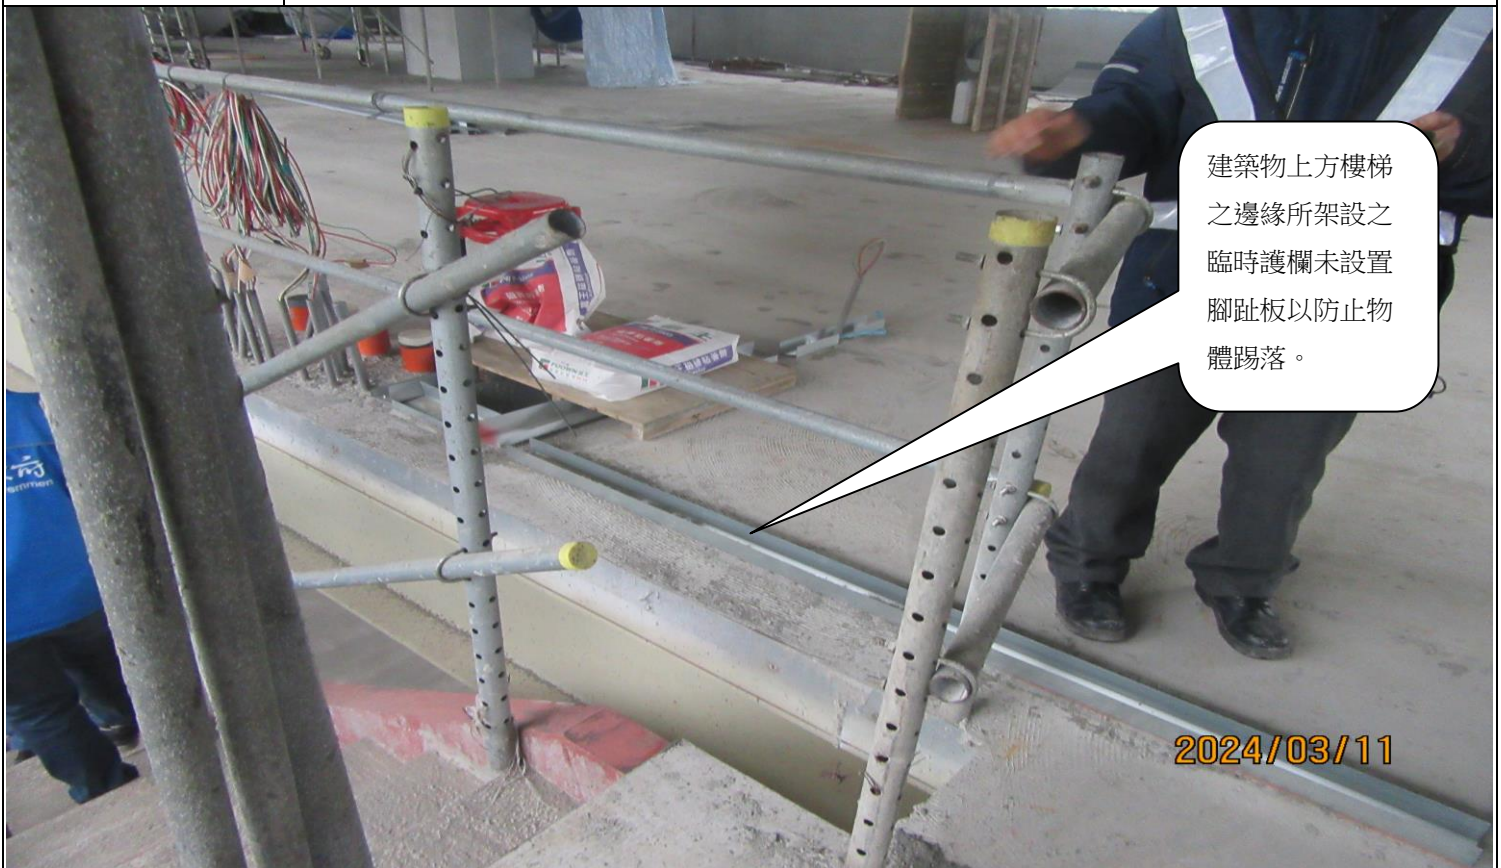
建築物上方樓梯之邊緣所架設之臨時護欄未設置腳趾板以防止物體踢落。
