# 新竹縣政府工程查核代表照片表

工程名稱：111 年度湖口鄉信勢國小周邊人行空間改善工程

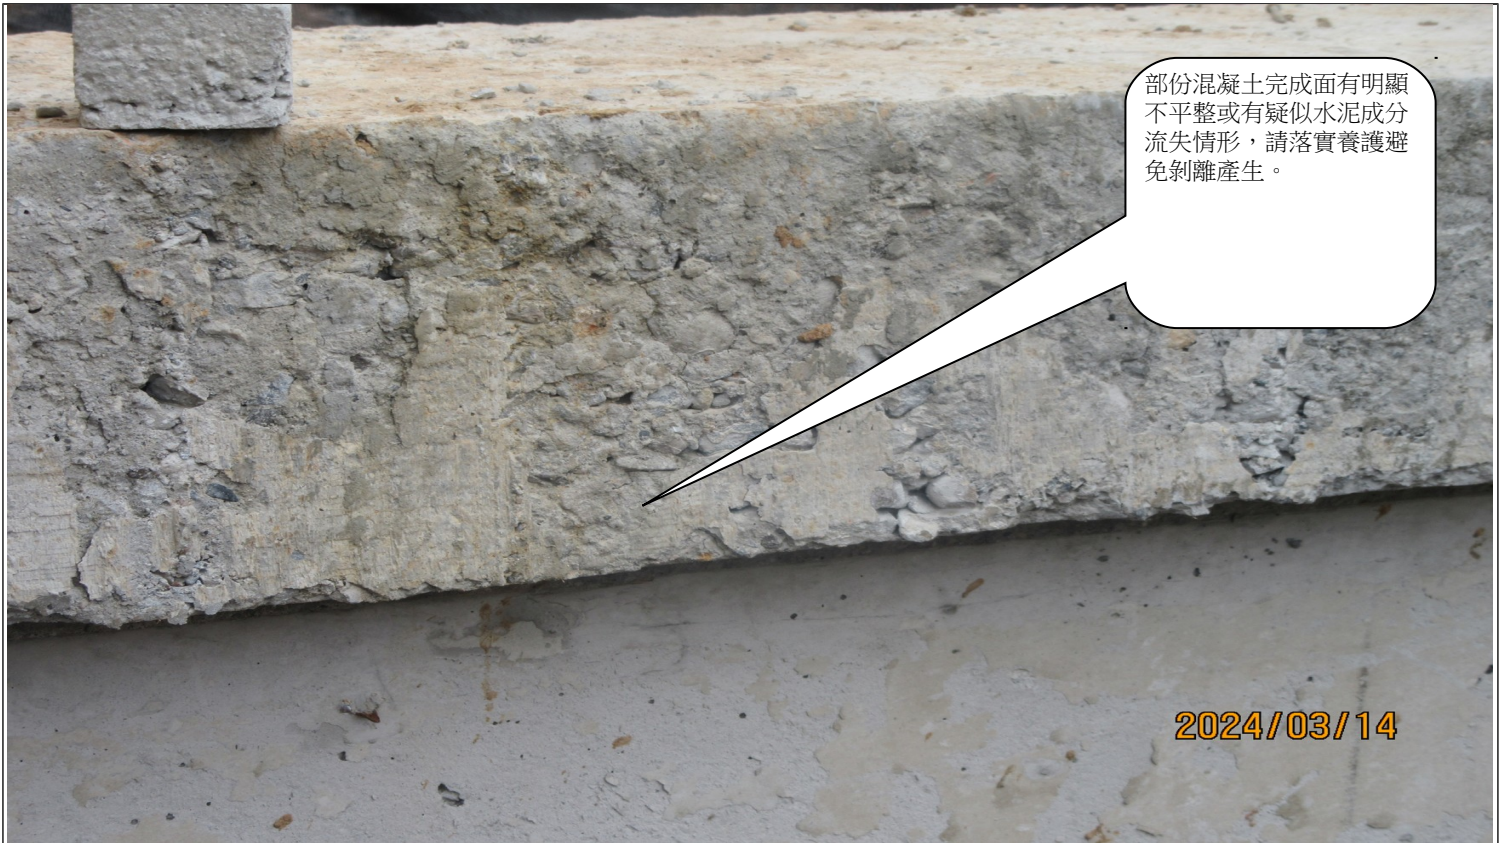
部份混凝土完成面有明顯不平整或有疑似水泥成分流失情形，請落實養護避免剝離產生。

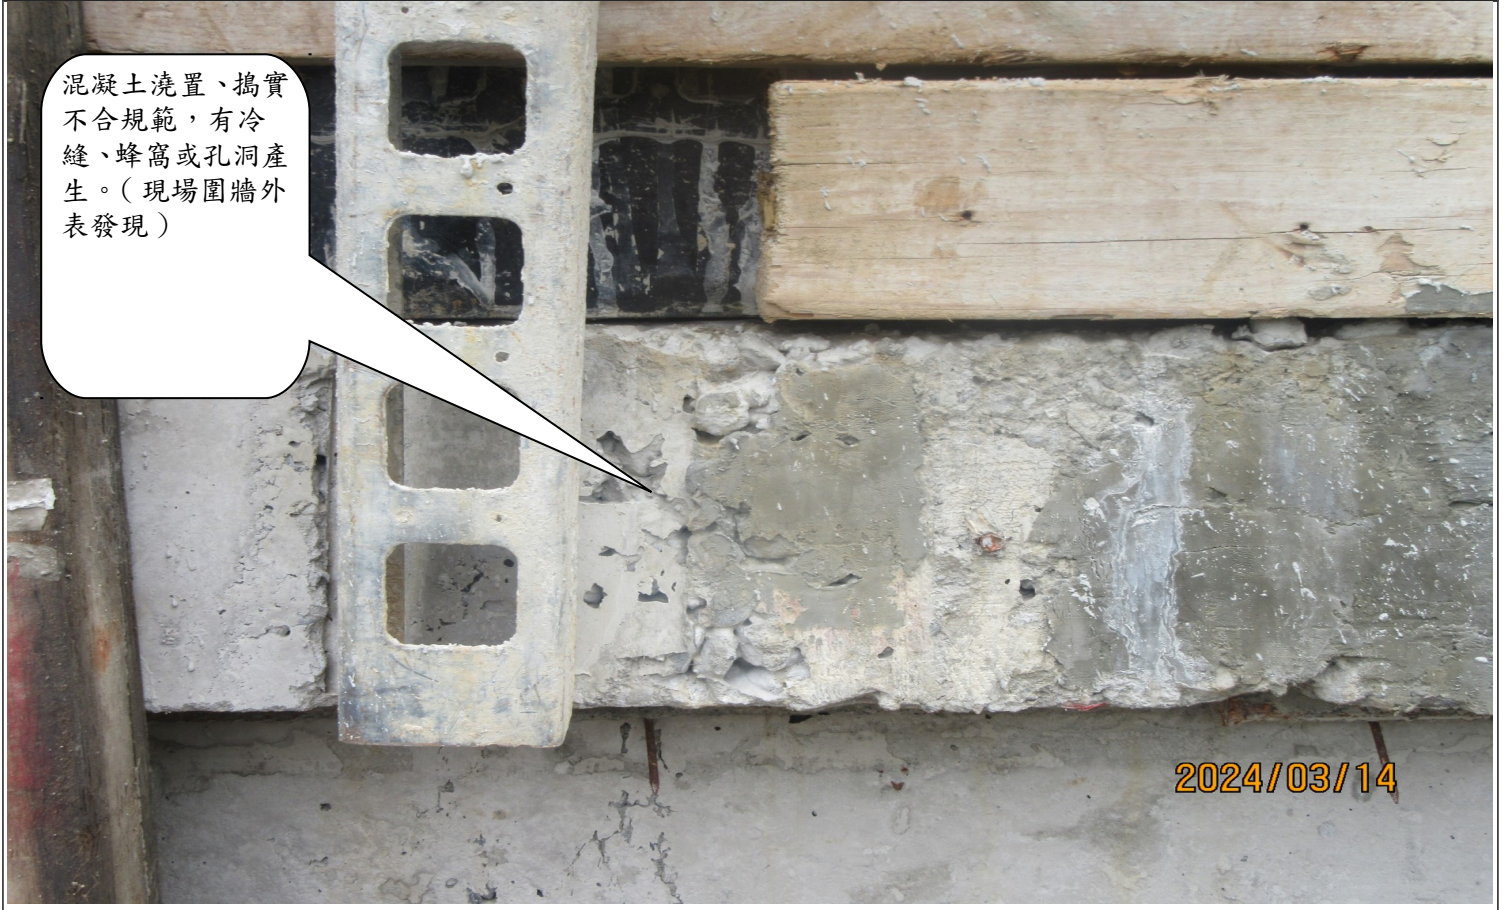
混凝土澆置、搗實不合規範，有冷縫、蜂窩或孔洞產生。(現場圍牆外表發現)

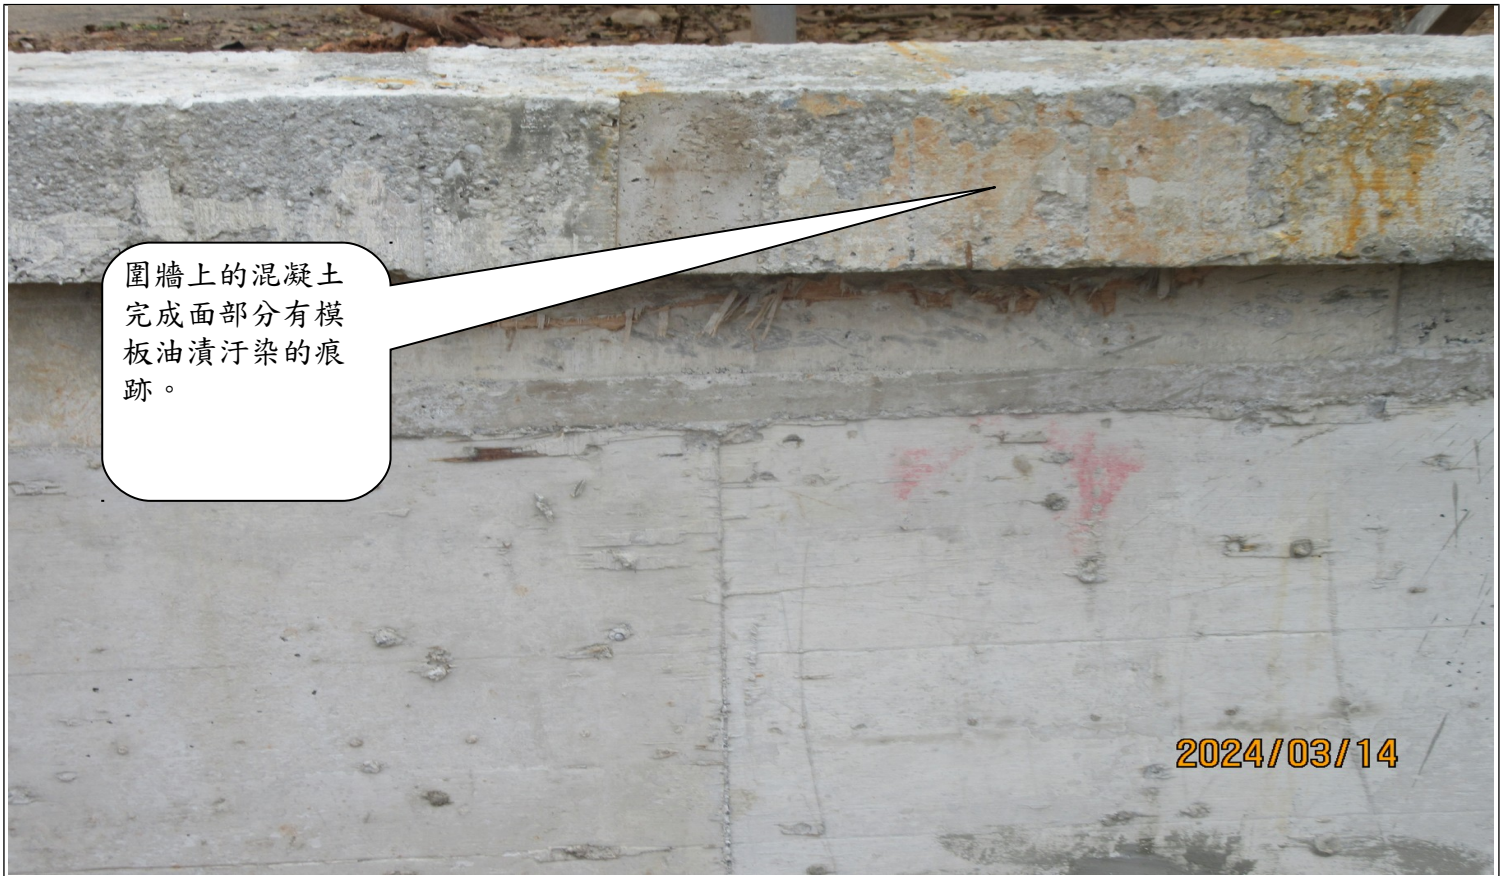
圍牆上的混凝土完成面部分有模板油漬污染的痕跡。

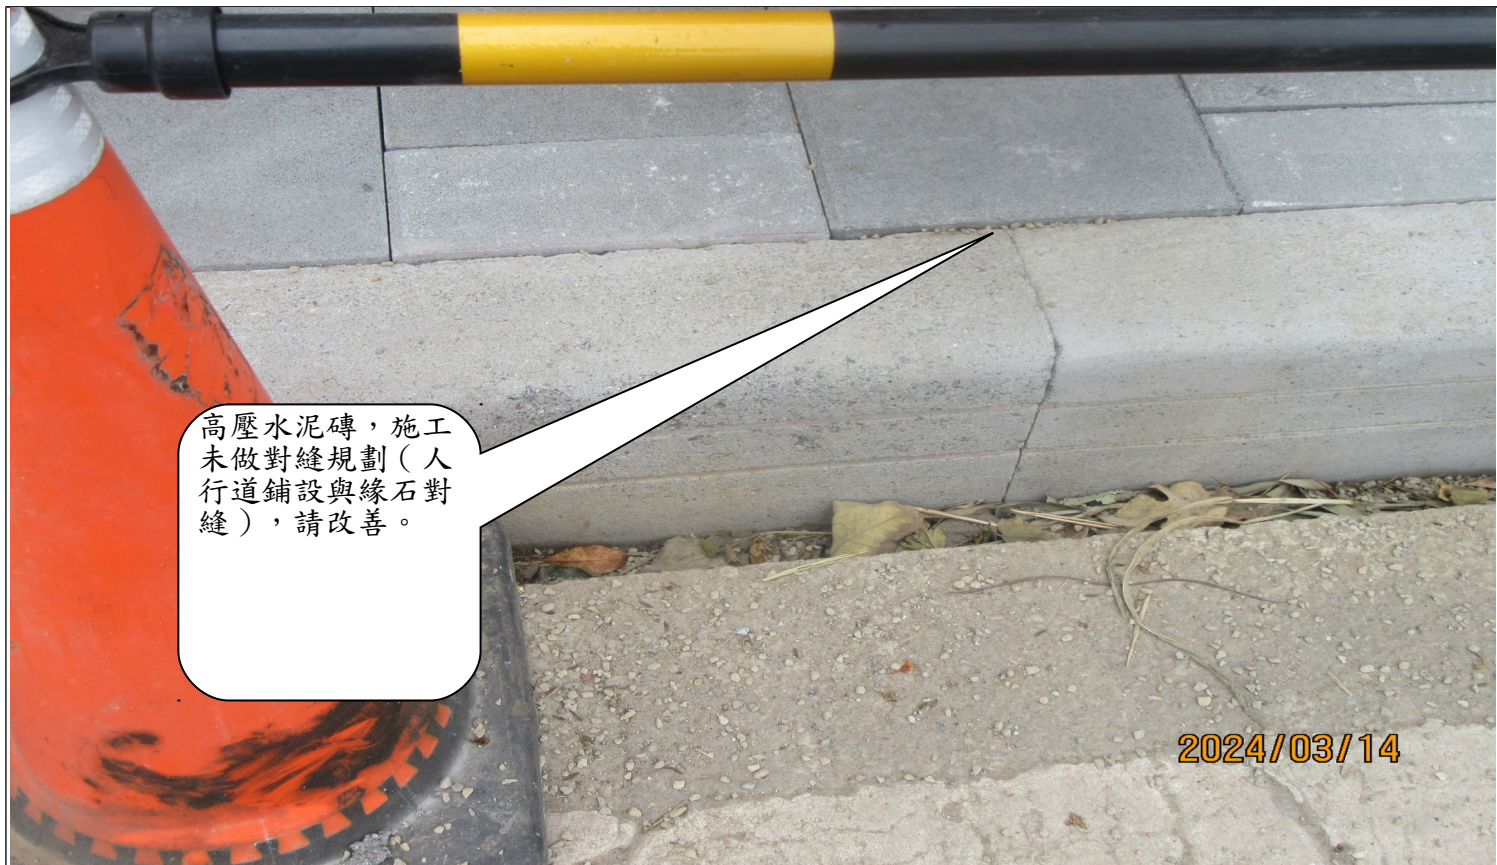
高壓水泥磚，施工未做對縫規劃（人行道鋪設與緣石對縫），請改善。

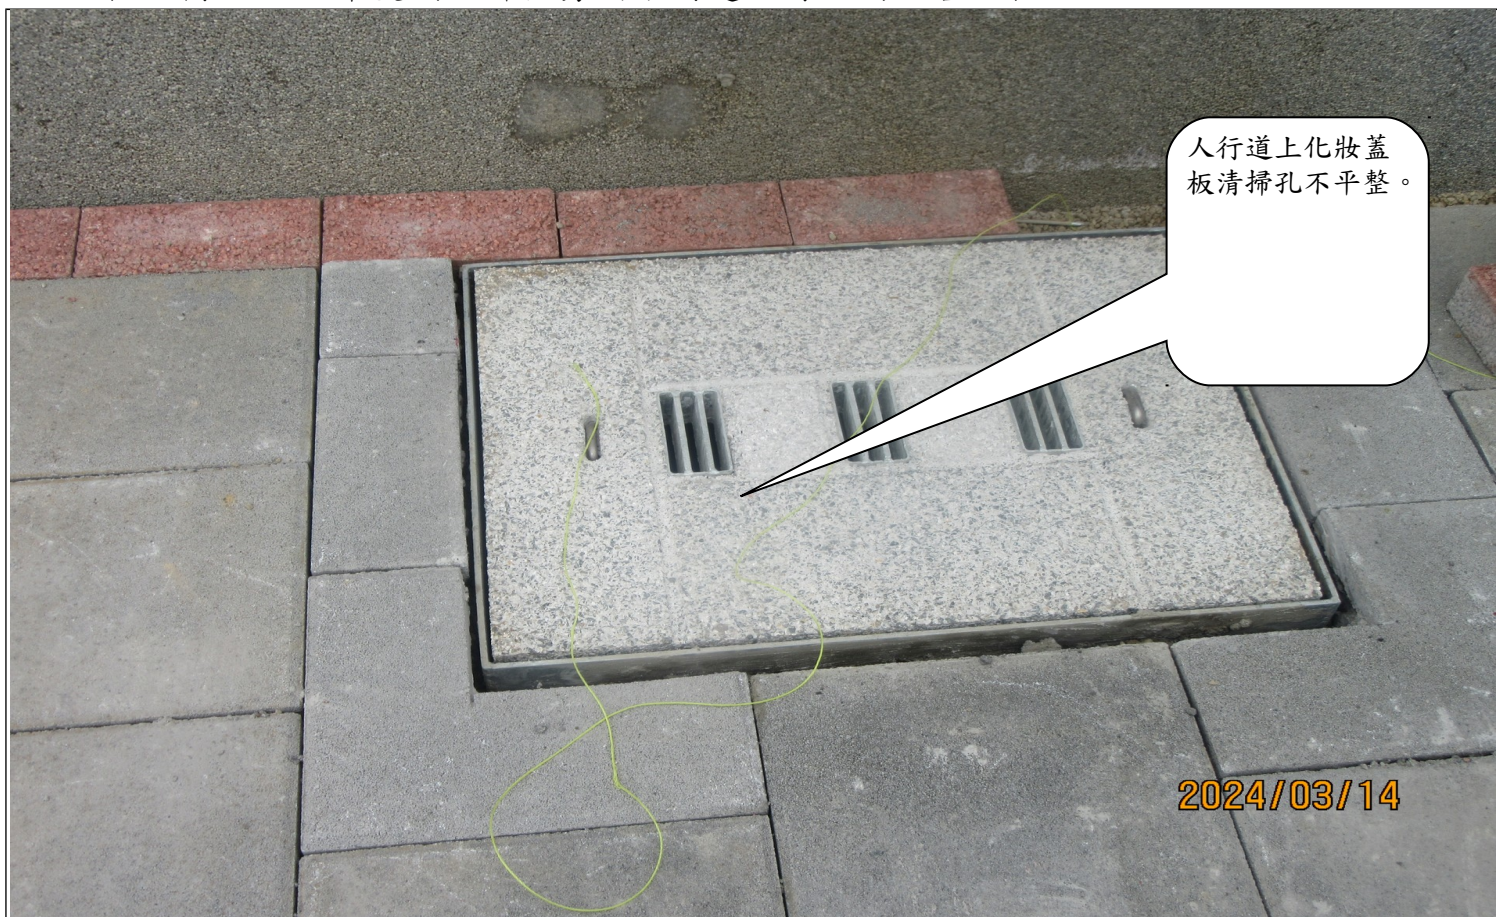
人行道上化妝蓋板清掃孔不平整。

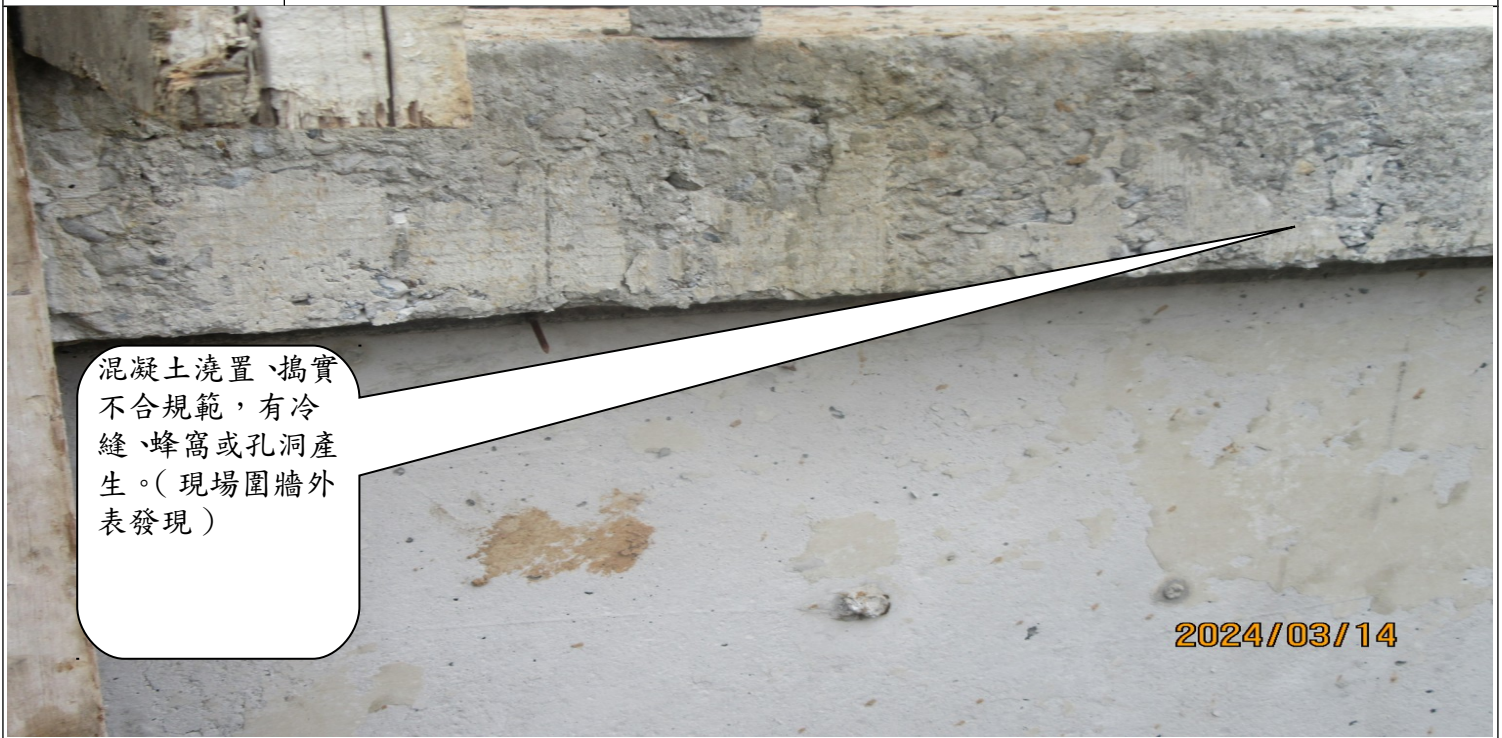
混凝土澆置、搗實不合規範，有冷縫、蜂窩或孔洞產生。(現場圍牆外表發現)

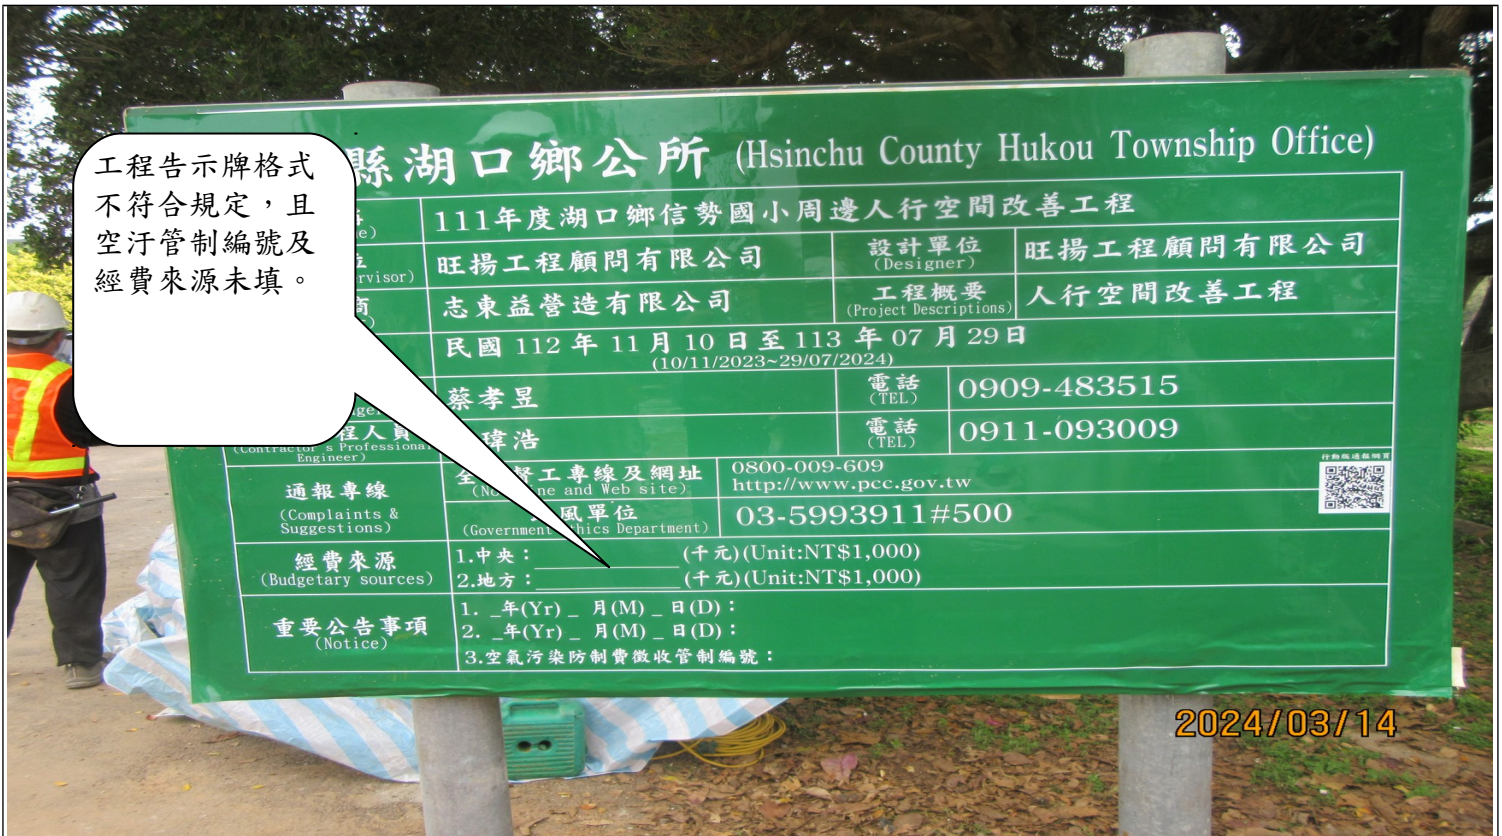
工程告示牌格式不符合規定，且空汙管制編號及經費來源未填。

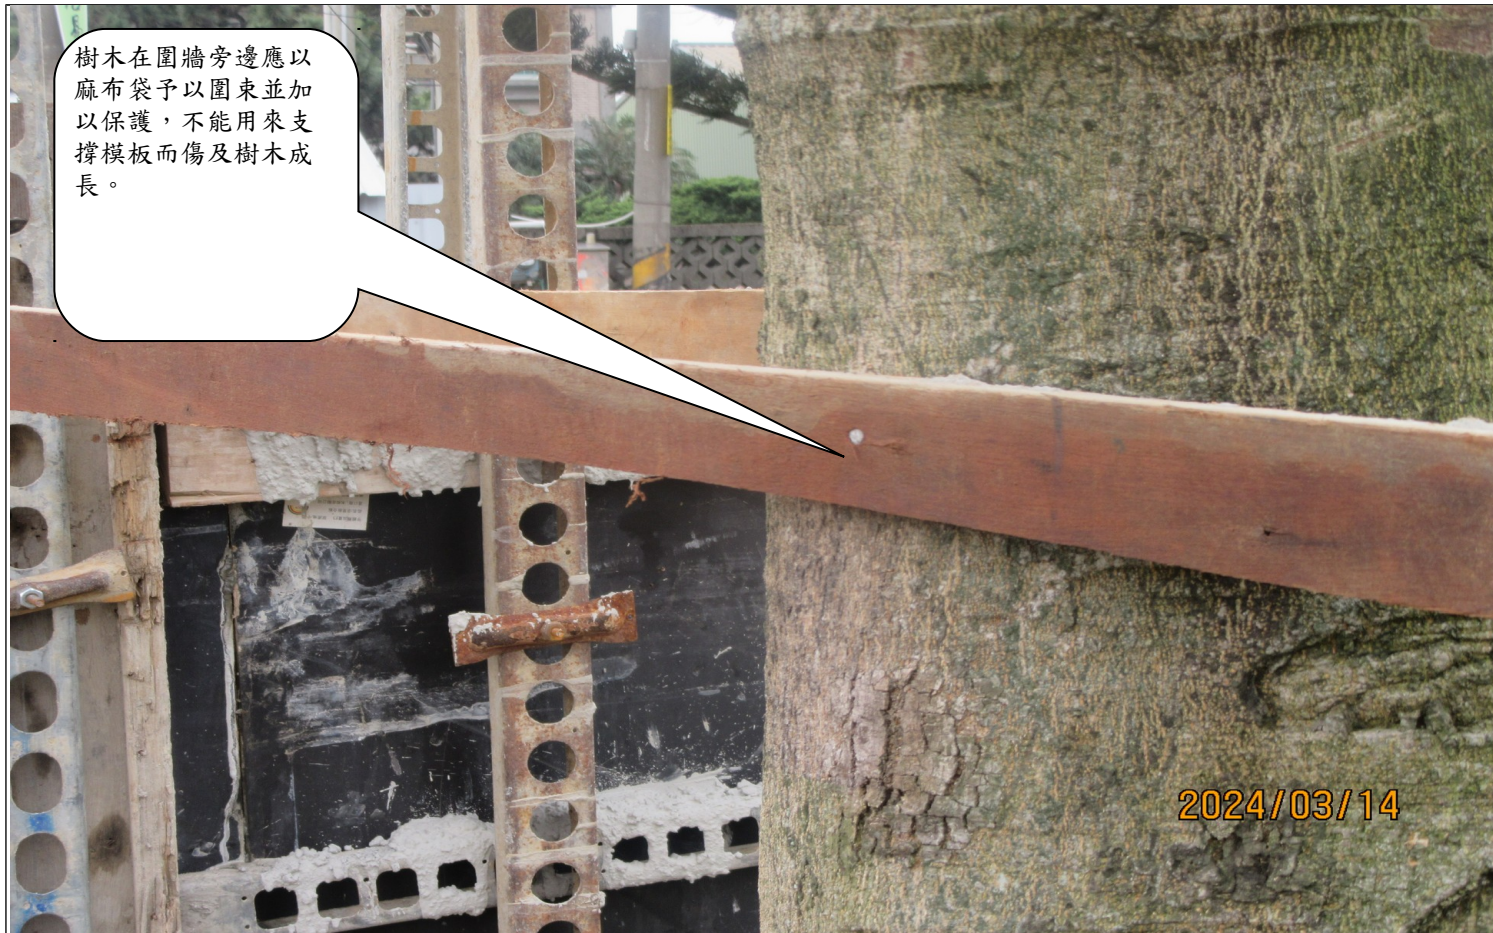
樹木在圍牆旁邊應以麻布袋予以圍束並加以保護，不能用來支撐模板而傷及樹木成長。

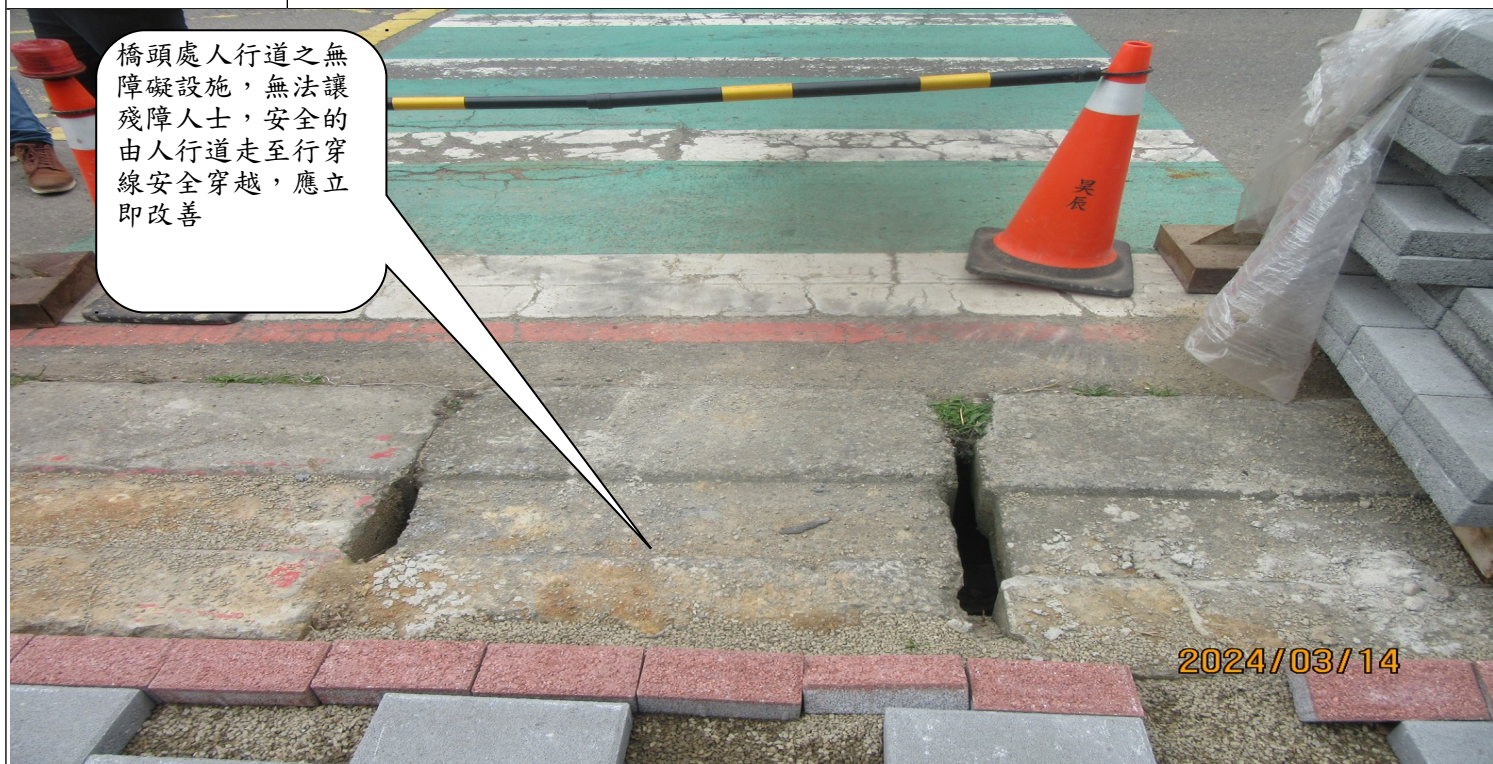
橋頭處人行道之無障礙設施，無法讓殘障人士，安全的由人行道走至行穿線安全穿越，應立即改善
