# 新竹縣政府工程查核代表照片表

拍攝日期：113.03.13

工程名稱：新竹縣新埔鎮文山步道登山口暨休憩節點串聯計畫

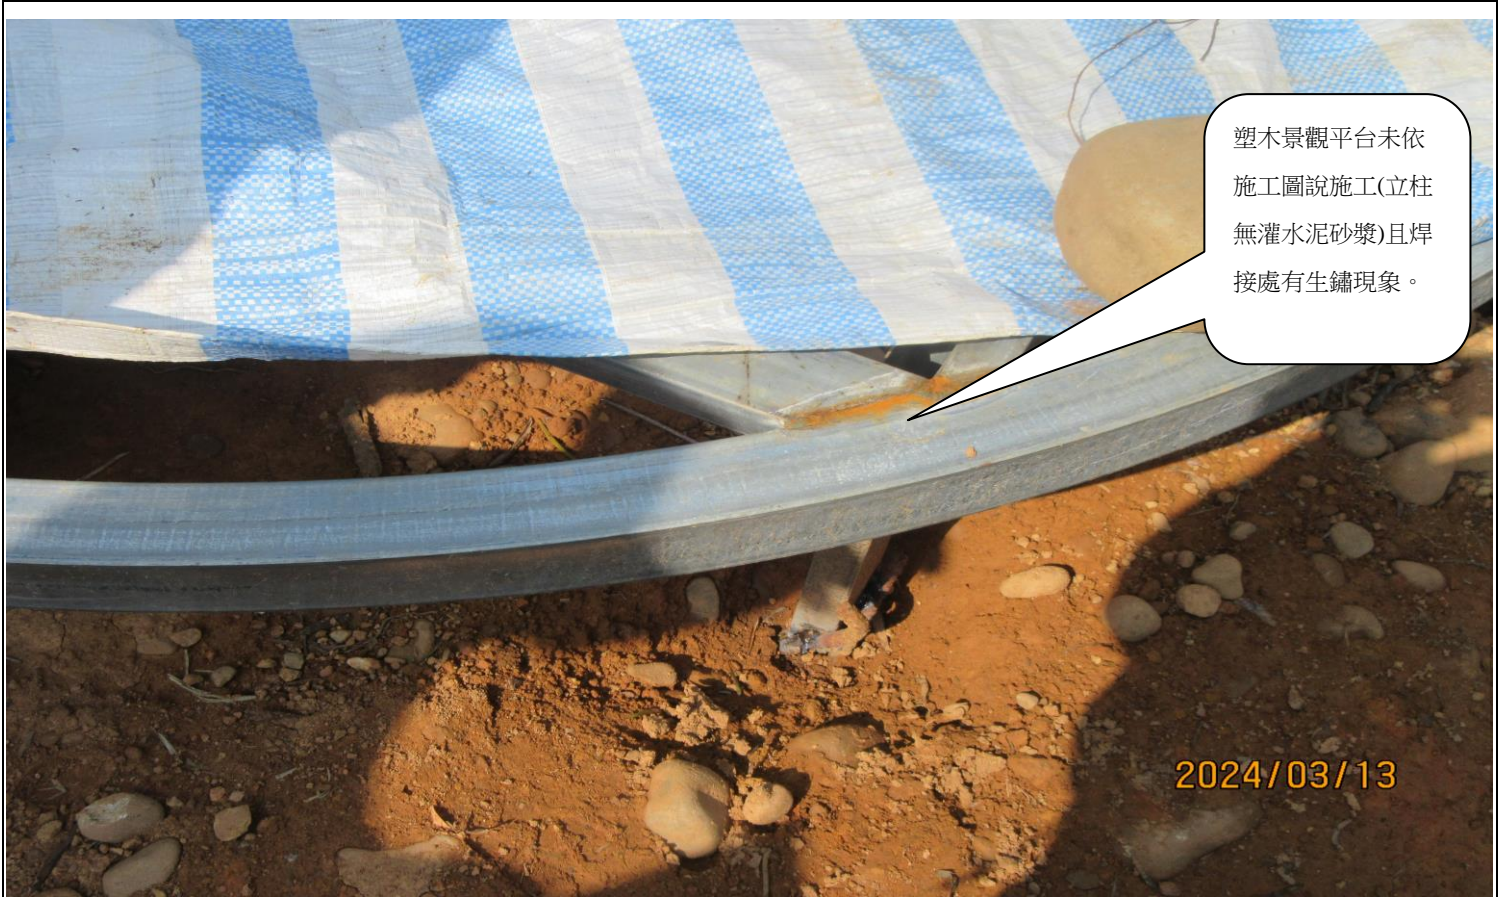
塑木景觀平台未依  
施工圖說施工(立柱  
無灌水泥砂漿)且焊  
接處有生鏽現象。

塑木景觀平台未依施工圖說施工(立柱無灌水泥砂漿)且焊接處有生鏽現象。

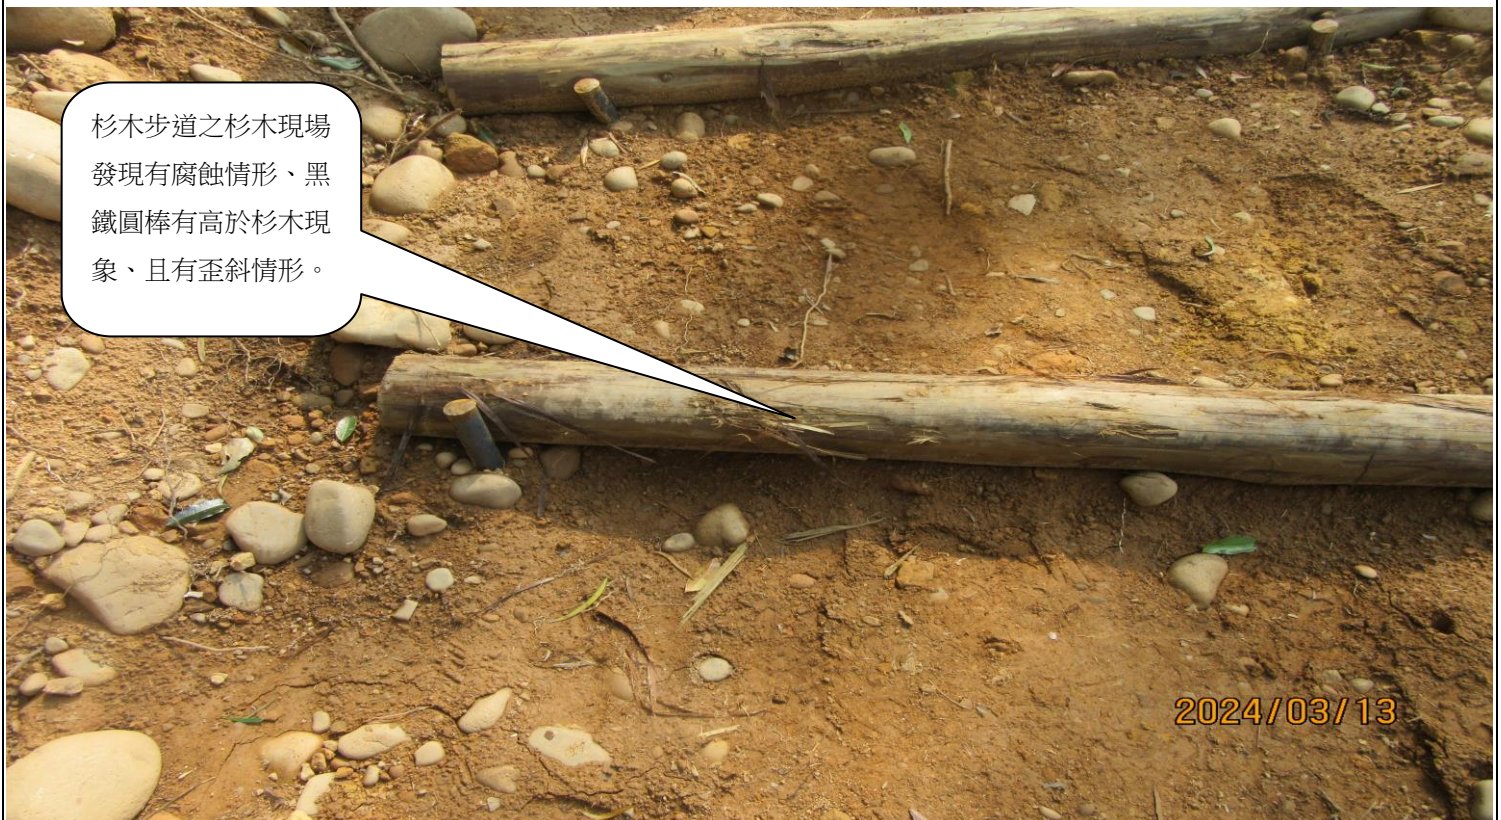
杉木步道之杉木現場  
發現有腐蝕情形、黑  
鐵圓棒有高於杉木現  
象、且有歪斜情形。

杉木步道之杉木現場發現有腐蝕情形、黑鐵圓棒有高於杉木現象、且有歪斜情形。

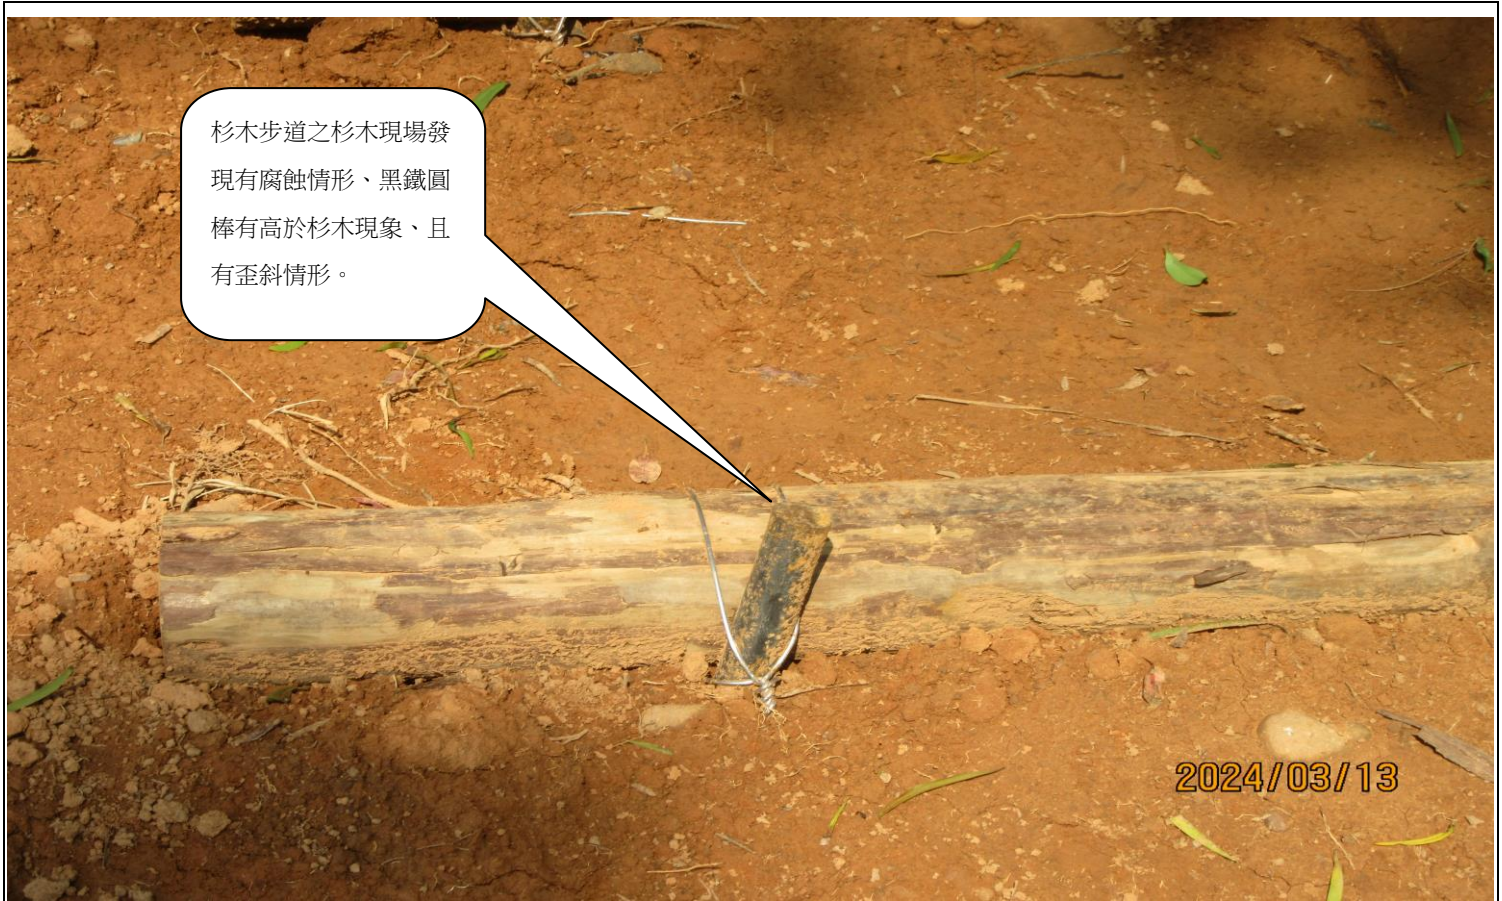
杉木步道之杉木現場發現有腐蝕情形、黑鐵圓棒有高於杉木現象、且有歪斜情形。

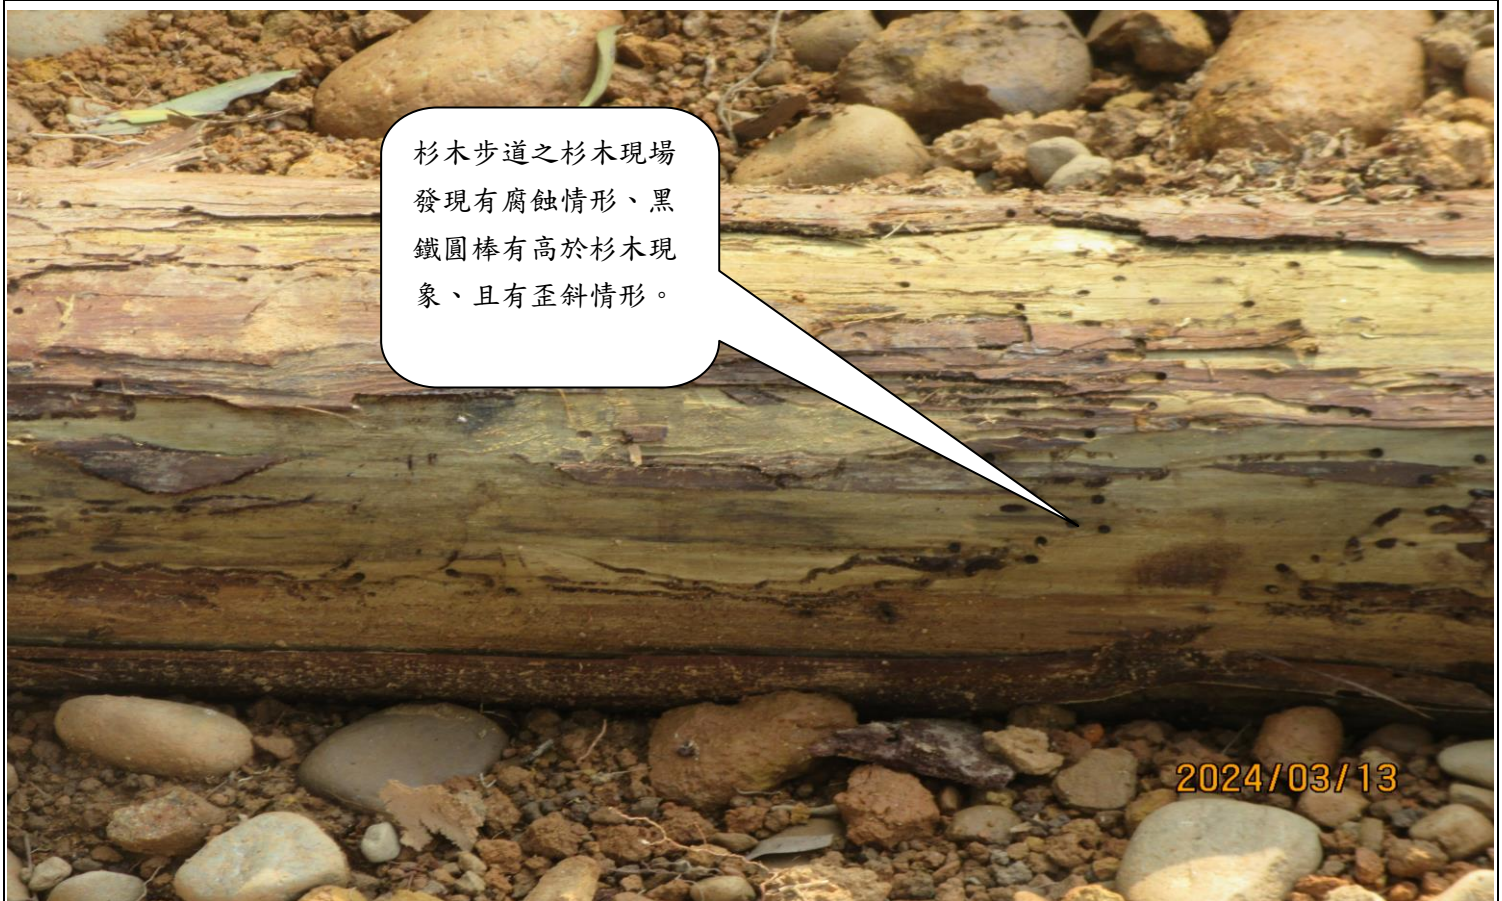
杉木步道之杉木現場發現有腐蝕情形、黑鐵圓棒有高於杉木現象、且有歪斜情形。

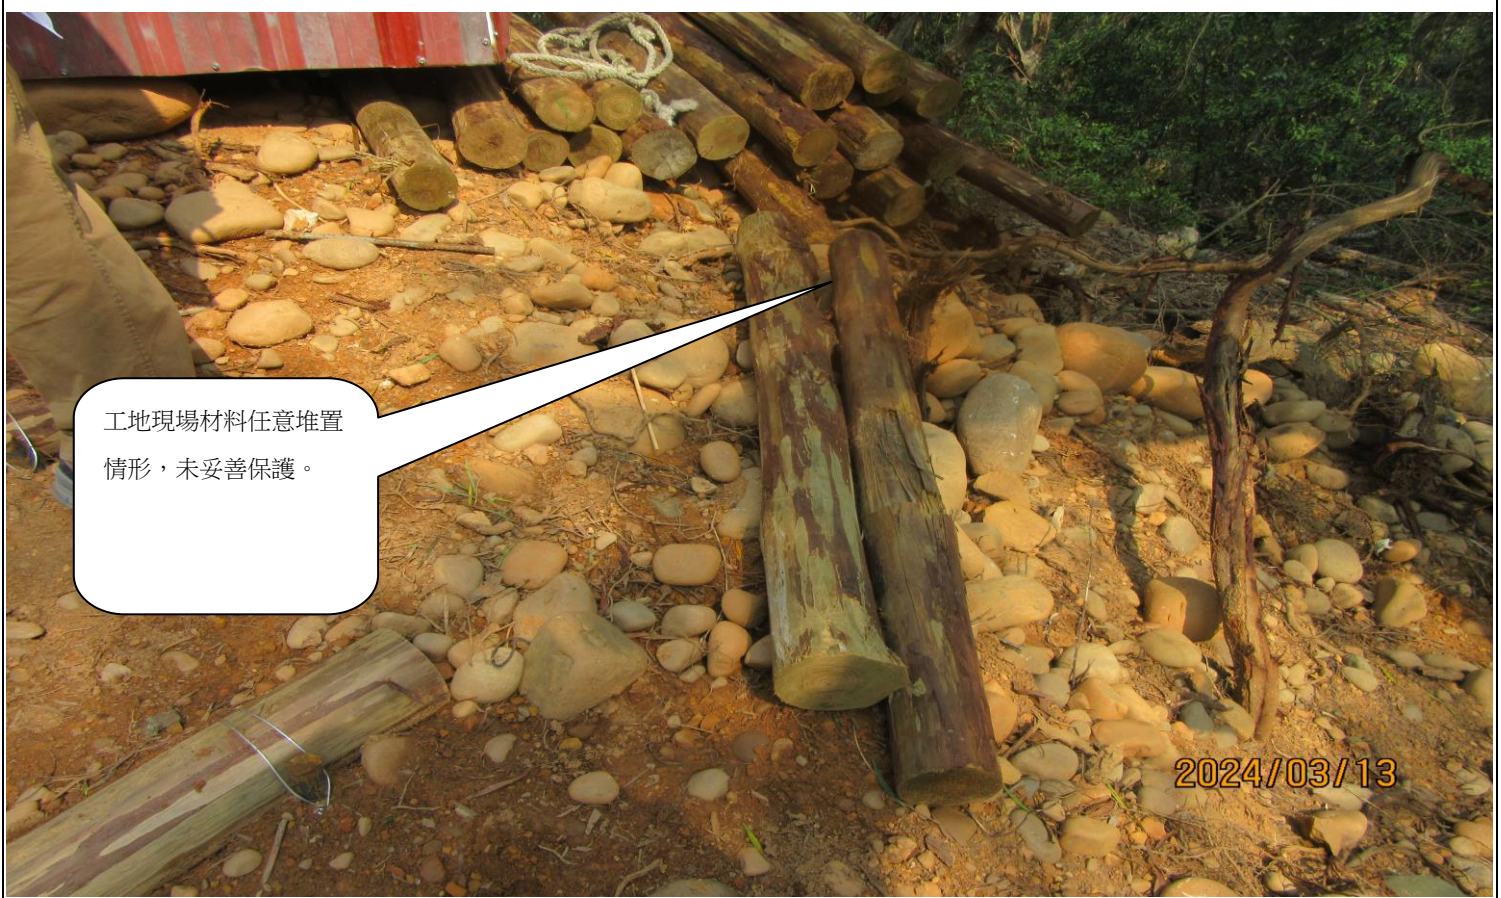
工地現場材料任意堆置情形，未妥善保護。

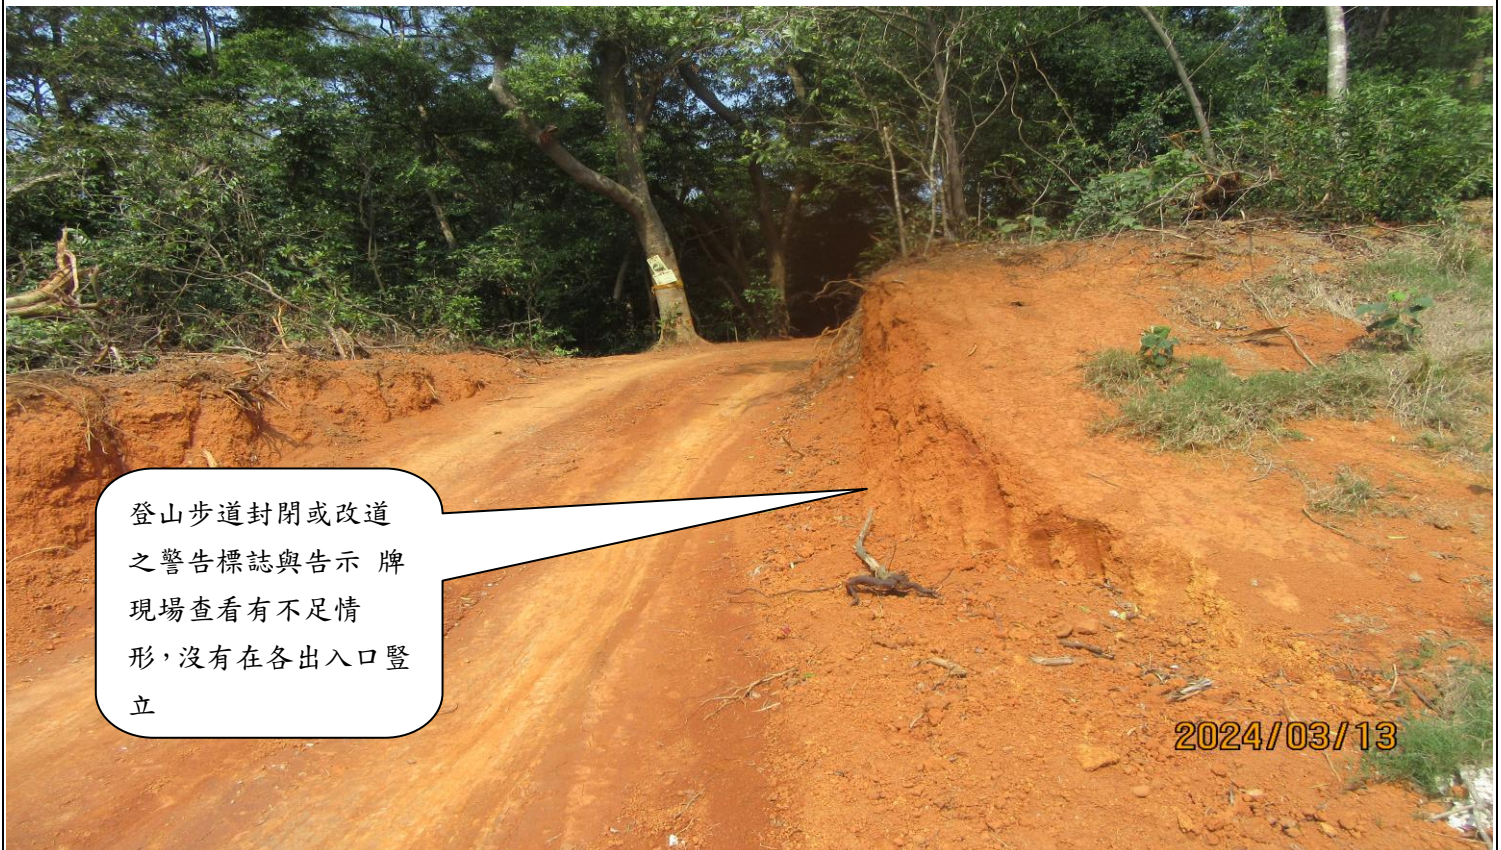
登山步道封閉或改道之警告標誌與告示牌現場查看有不足情形，沒有在各出入口豎立

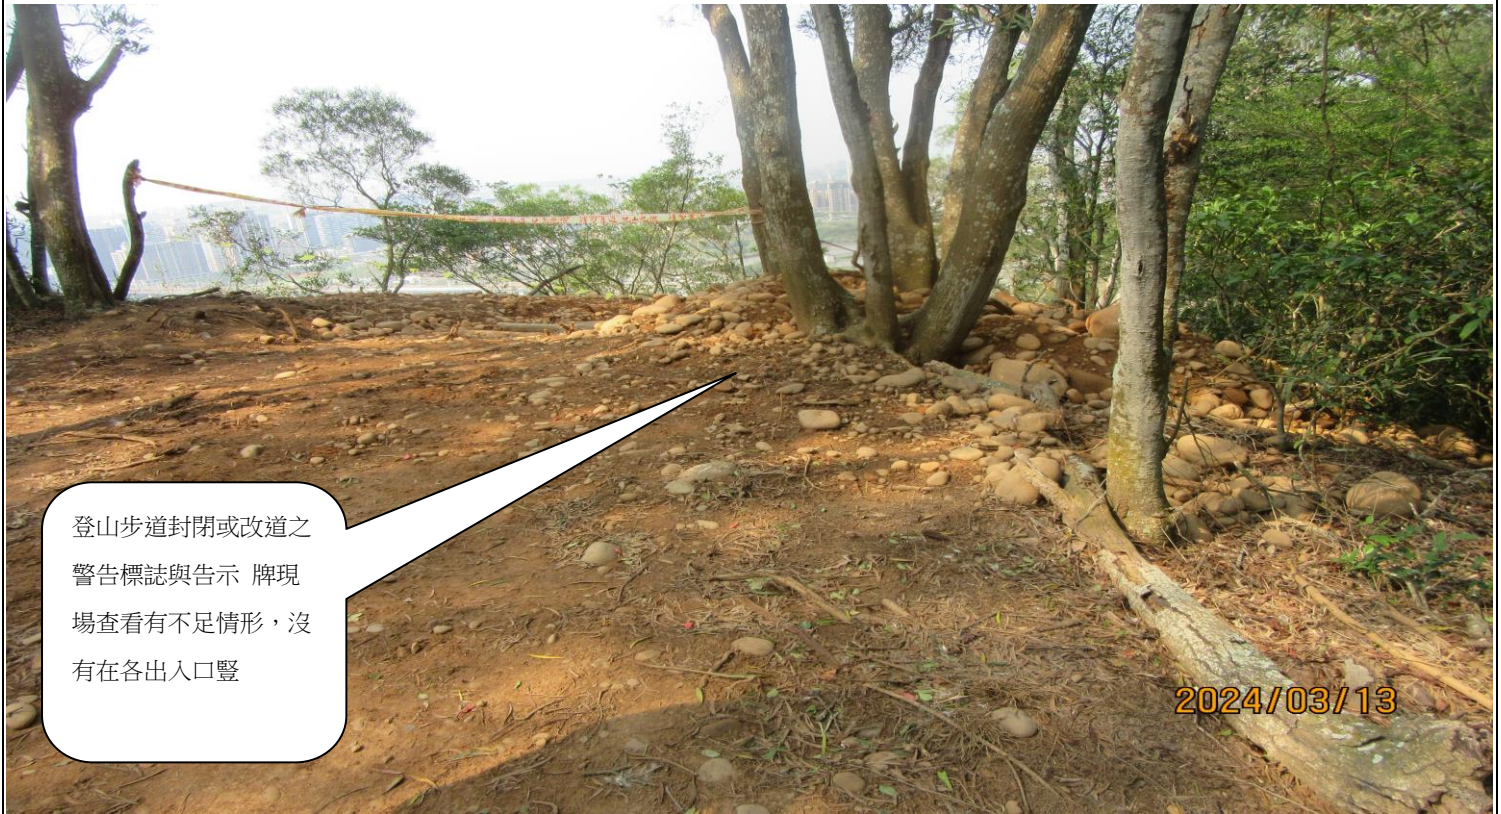
登山步道封閉或改道之警告標誌與告示牌現場查看有不足情形，沒有在各出入口豎

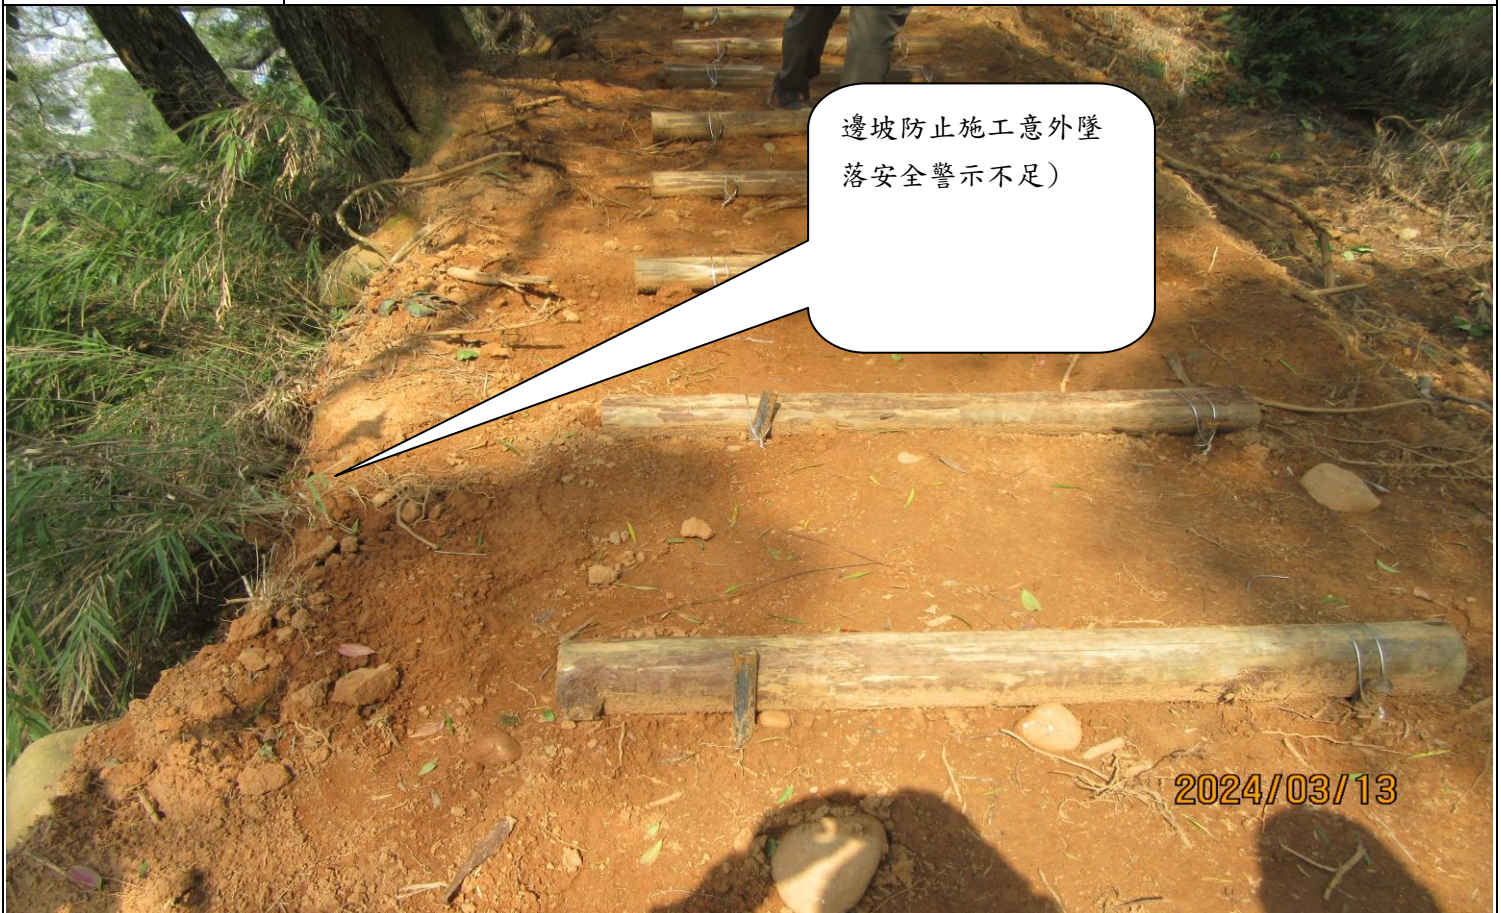
邊坡防止施工意外墜落安全警示不足)
