新竹縣政府工程查核代表照片表

拍攝日期：113.03.13

工程名稱：新竹縣新埔鎮文山步道登山口暨休憩節點串聯計畫

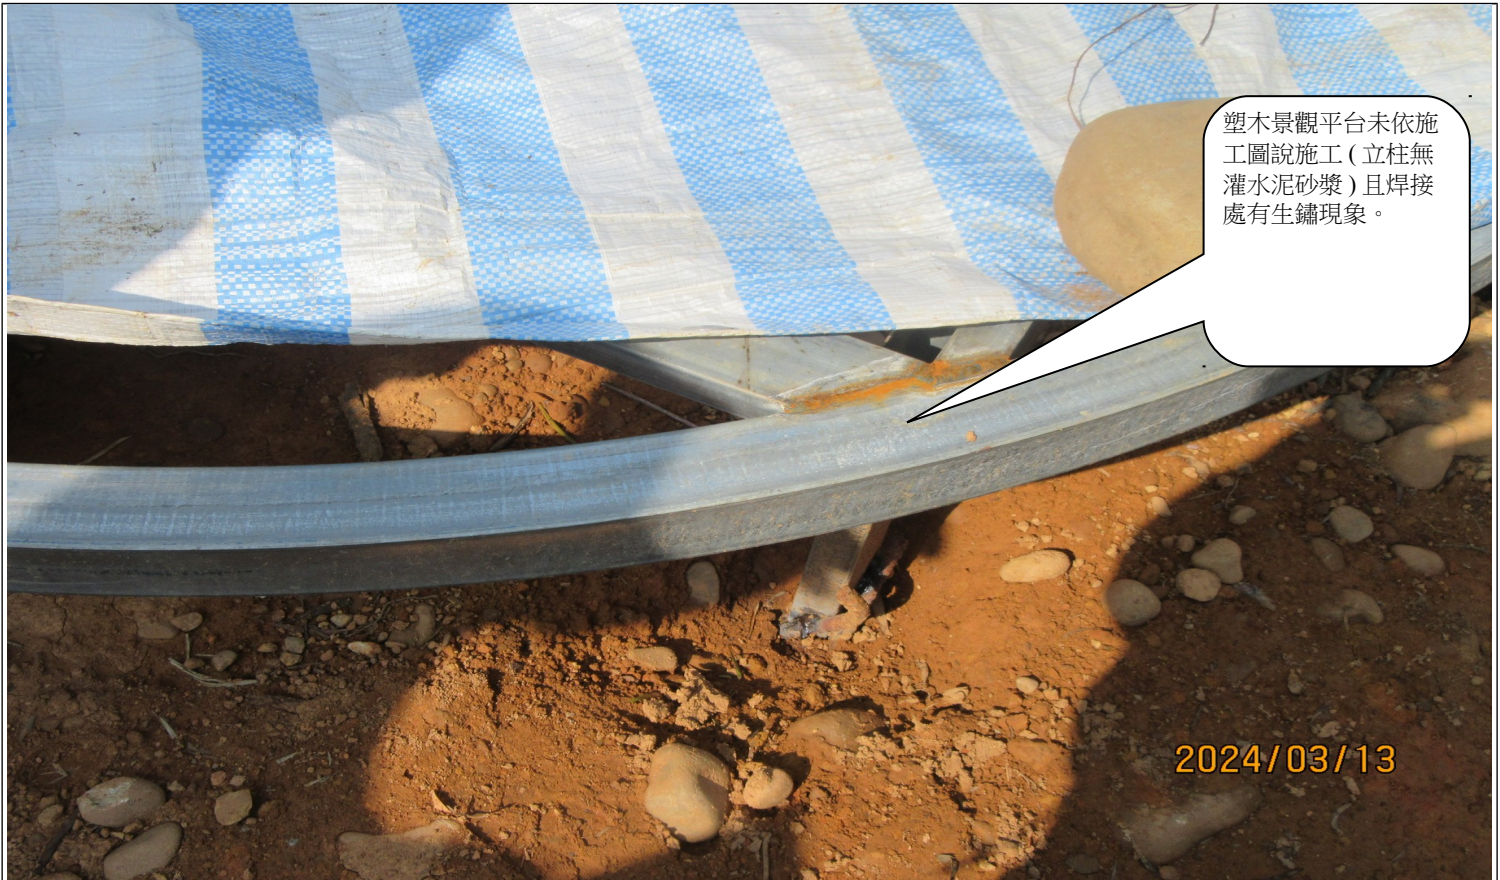
塑木景觀平台未依施工圖說施工(立柱無灌水泥砂漿)且焊接處有生鏽現象。

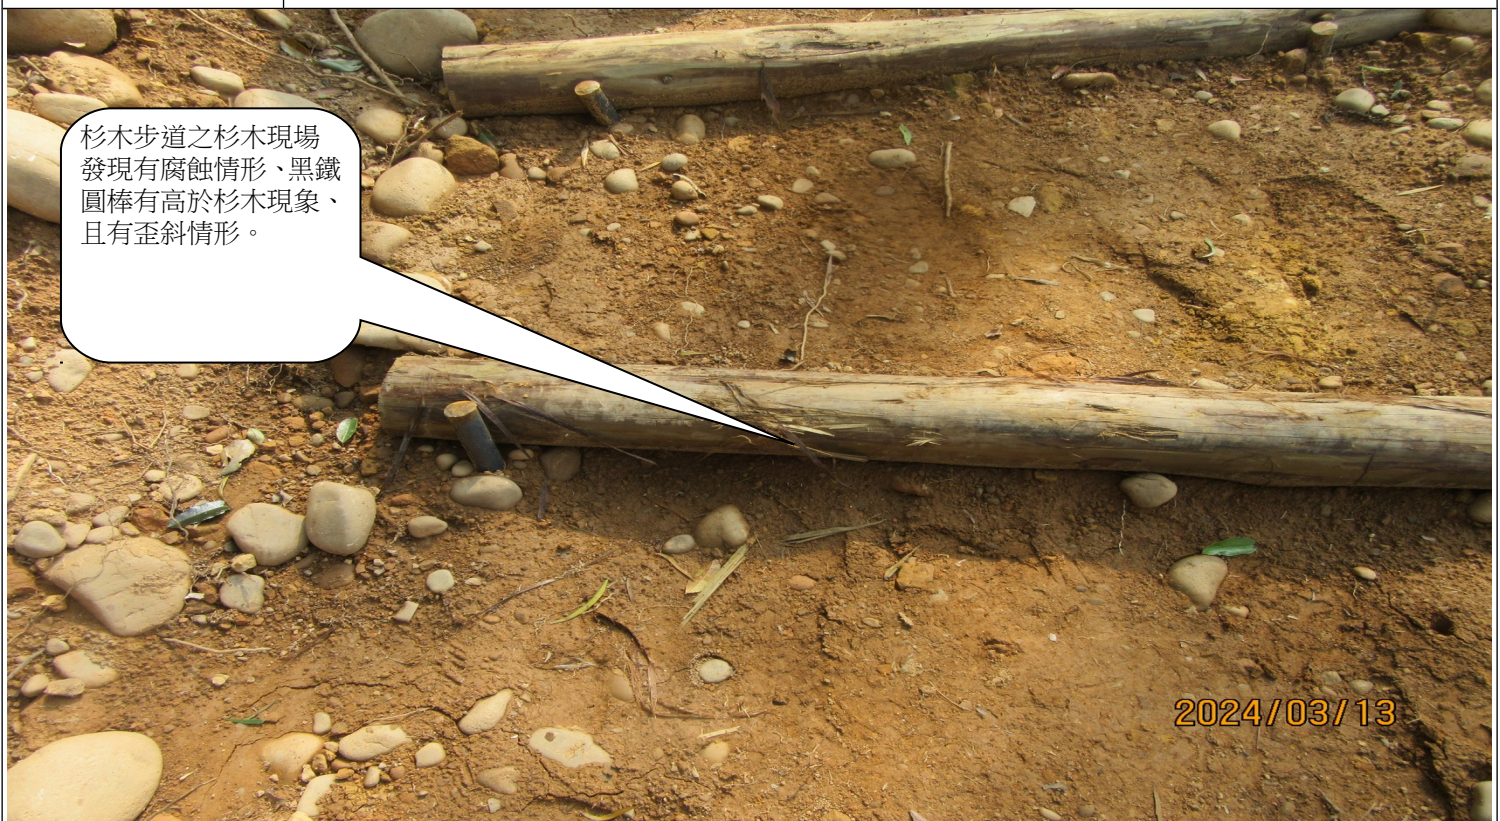
杉木步道之杉木現場發現有腐蝕情形、黑鐵圓棒有高於杉木現象、且有歪斜情形。

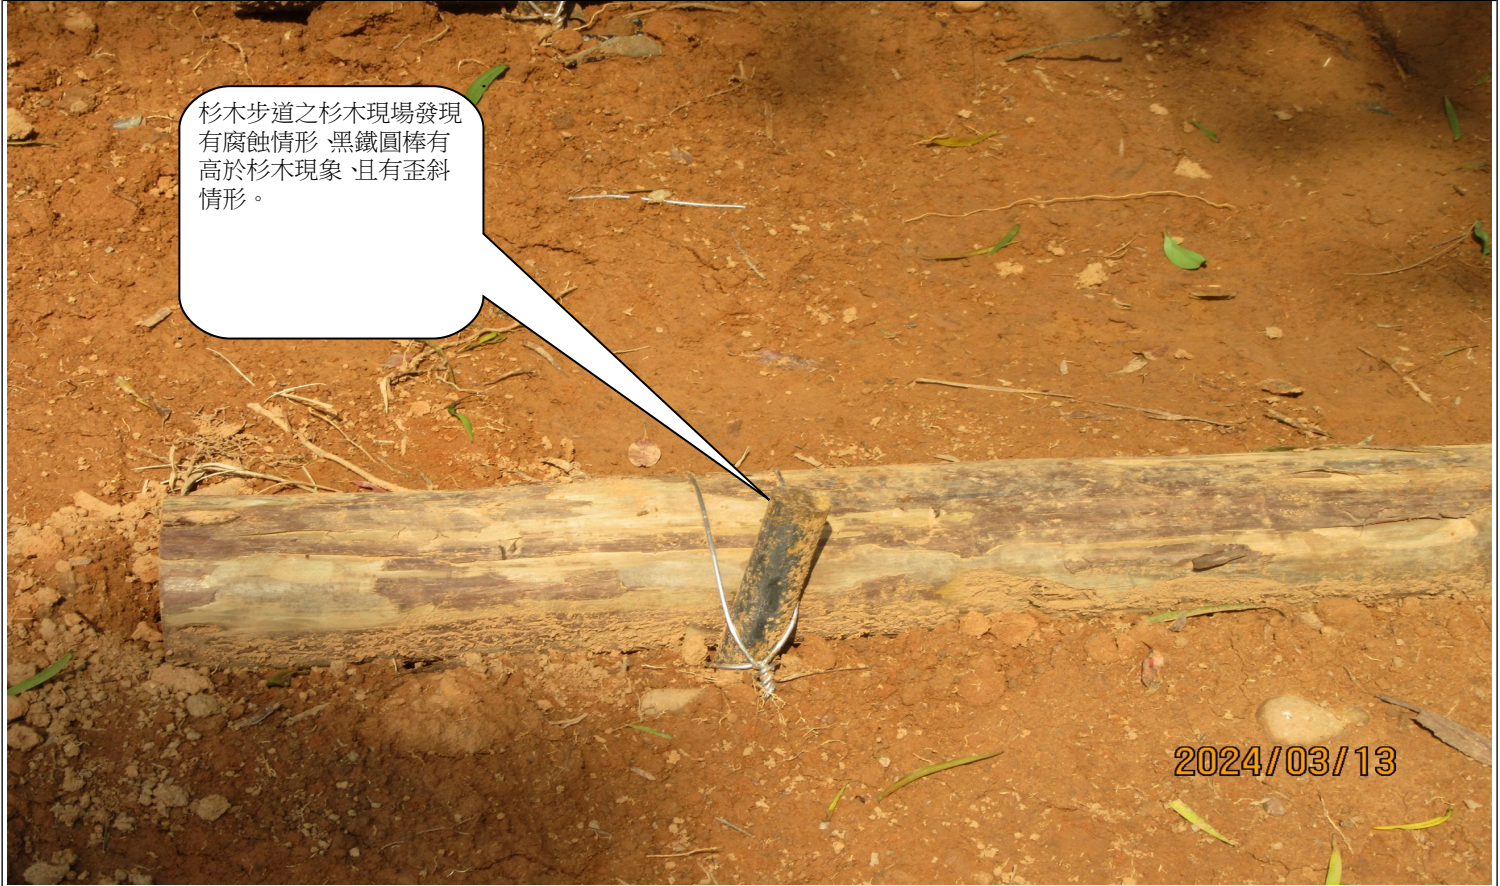
杉木步道之杉木現場發現有腐蝕情形、黑鐵圓棒有高於杉木現象、且有歪斜情形。

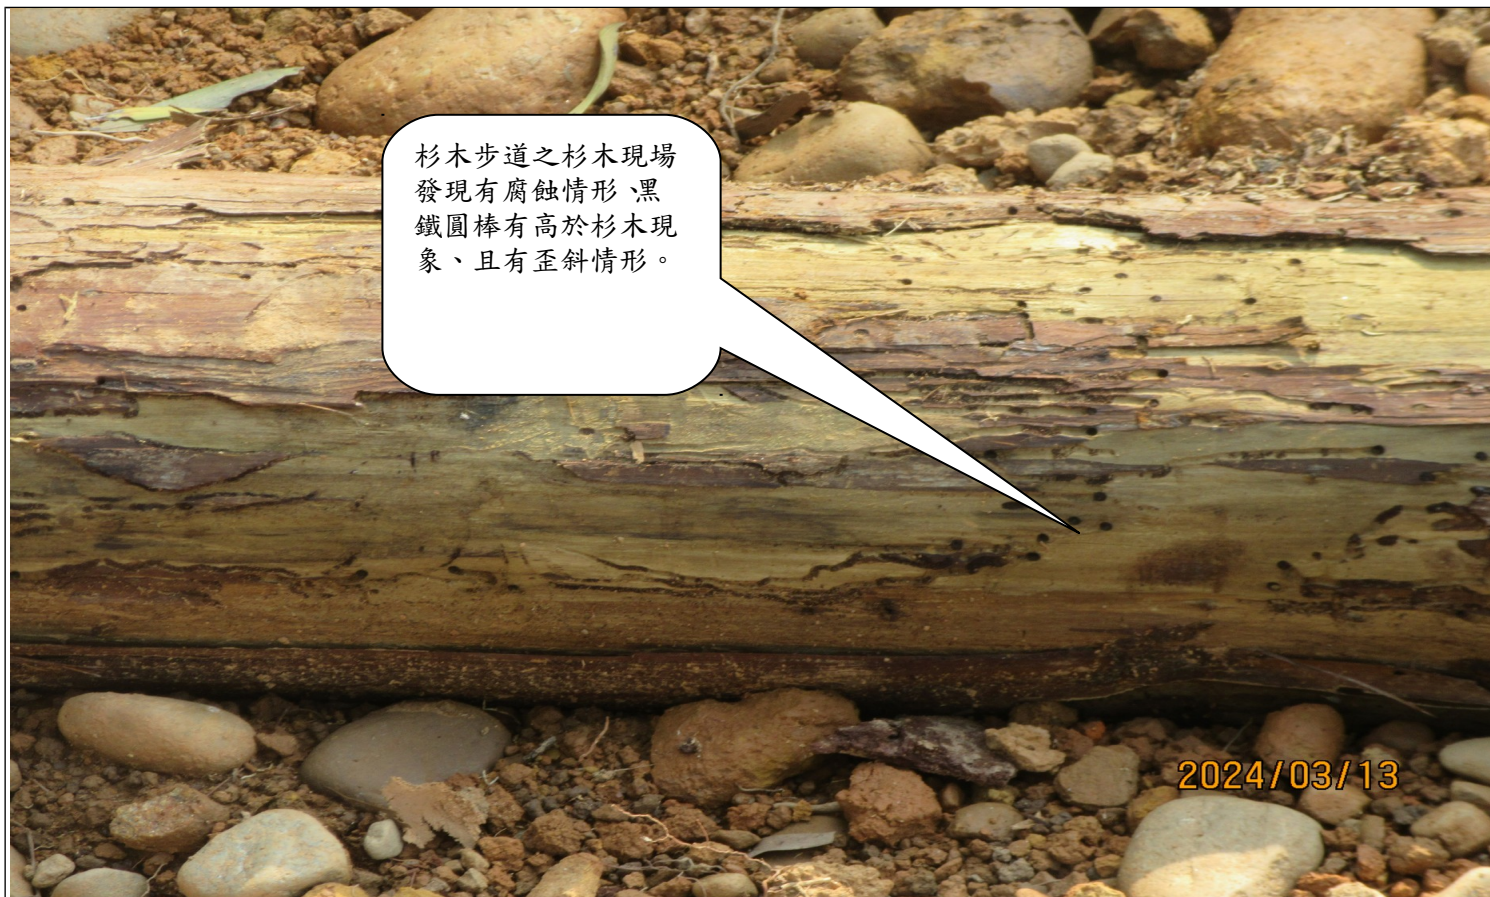
杉木步道之杉木現場發現有腐蝕情形、黑鐵圓棒有高於杉木現象、且有歪斜情形。

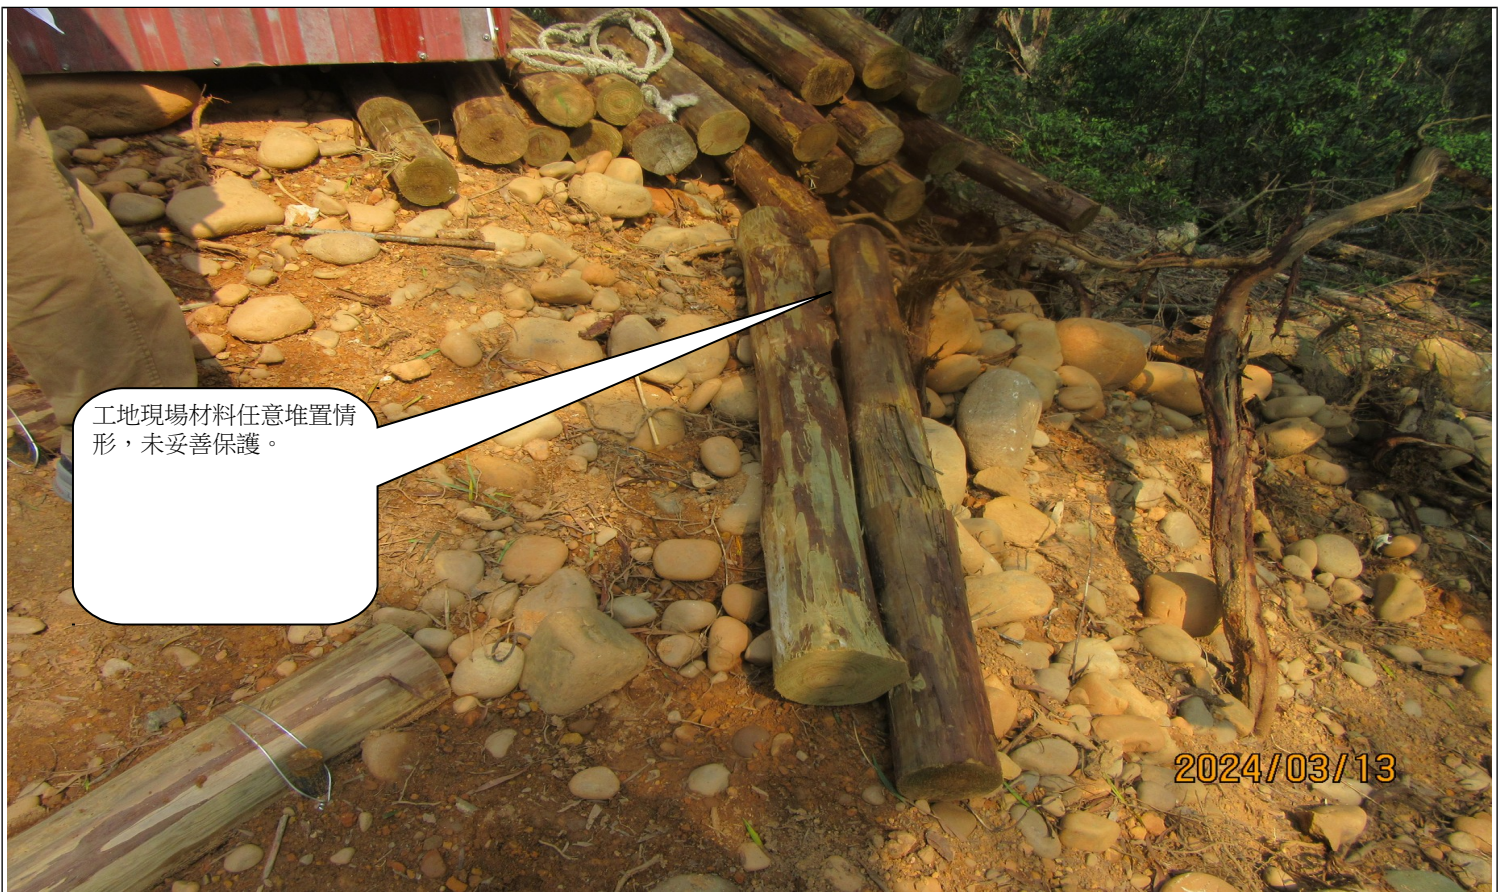
工地現場材料任意堆置情形，未妥善保護。

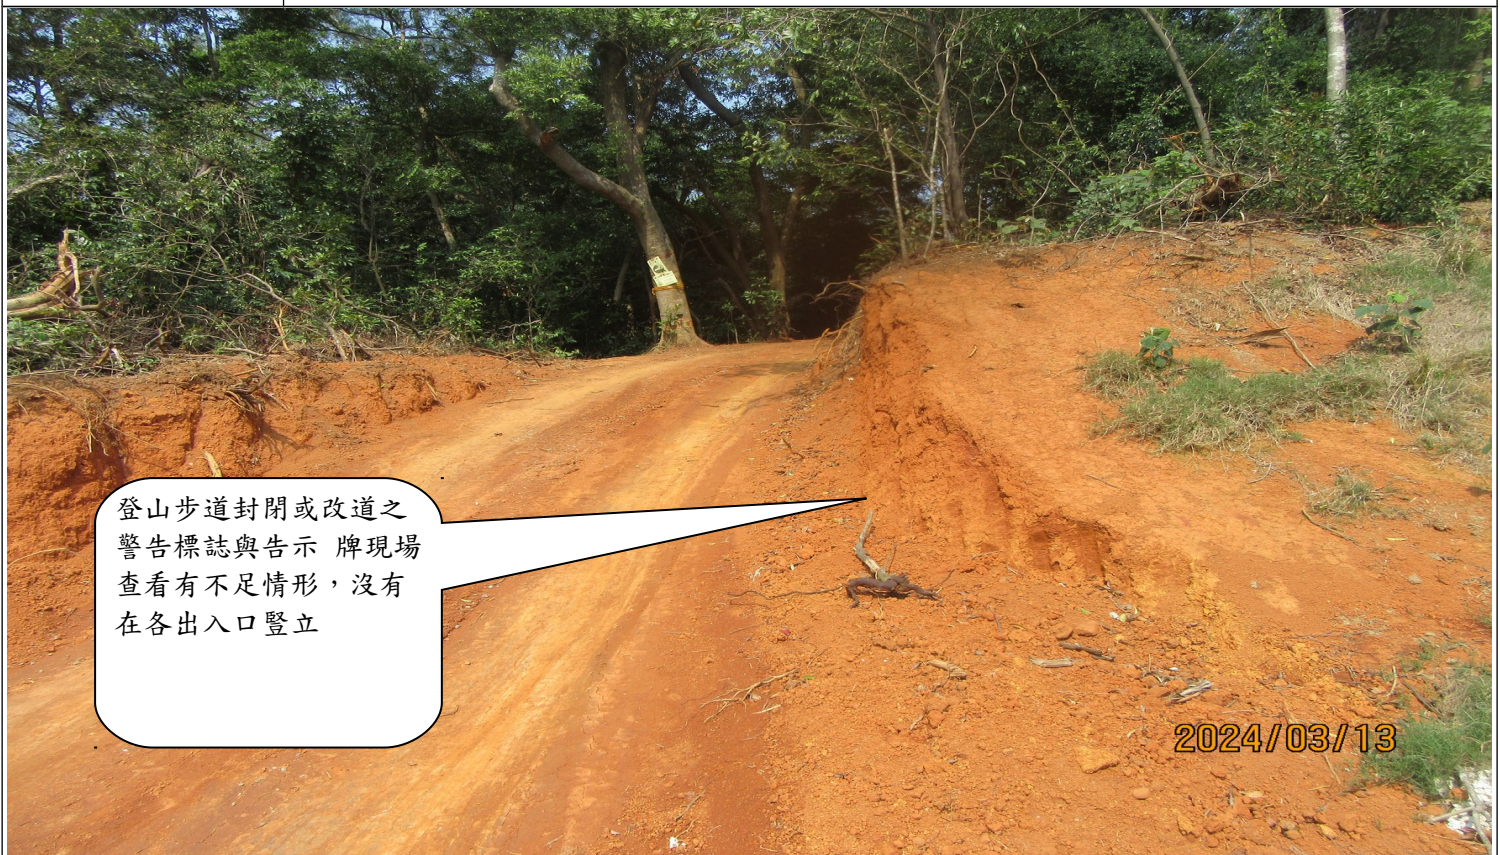
登山步道封閉或改道之警告標誌與告示牌現場查看有不足情形，沒有在各出入口豎立

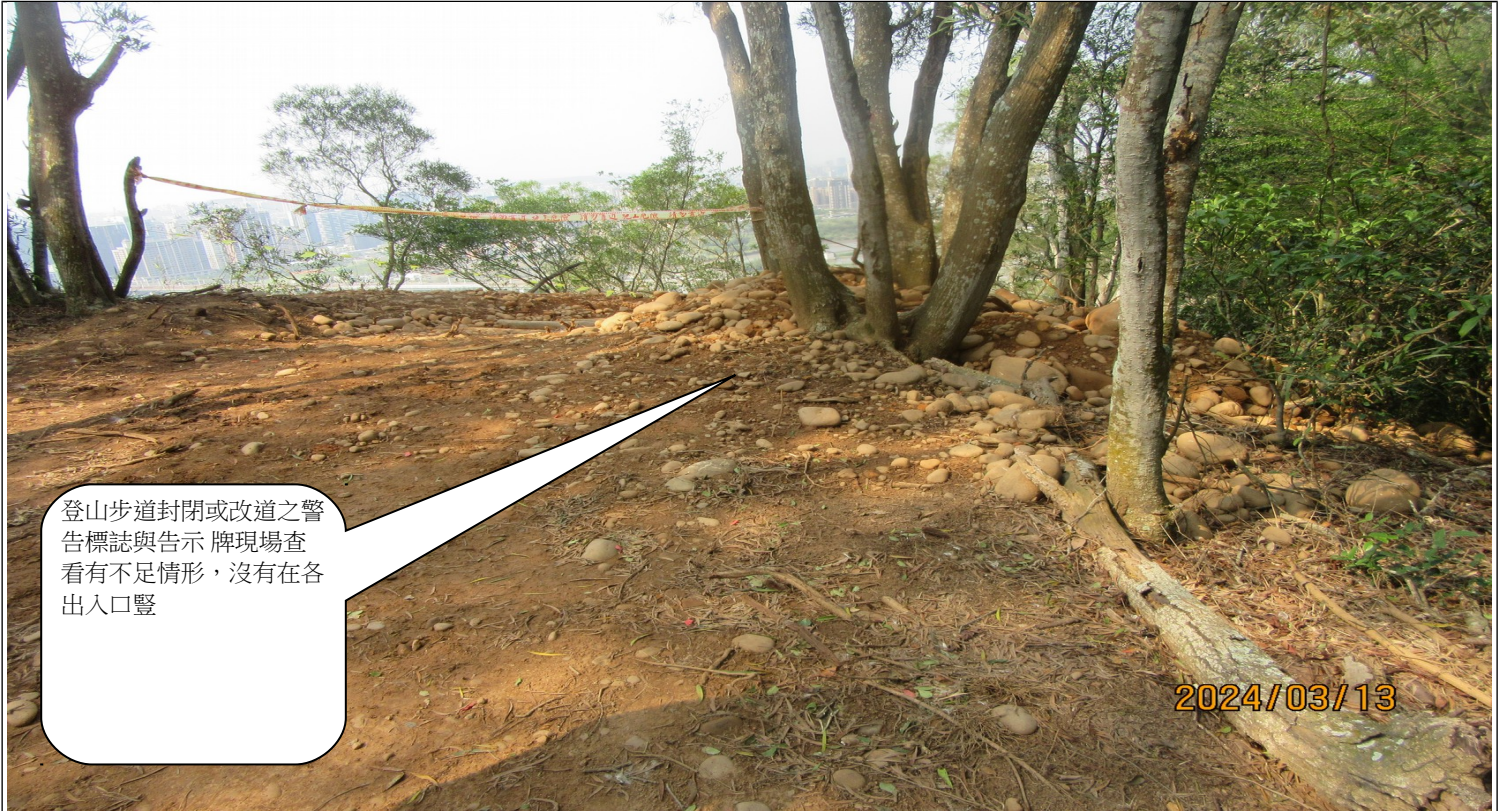
登山步道封閉或改道之警告標誌與告示牌現場查看有不足情形，沒有在各出入口豎

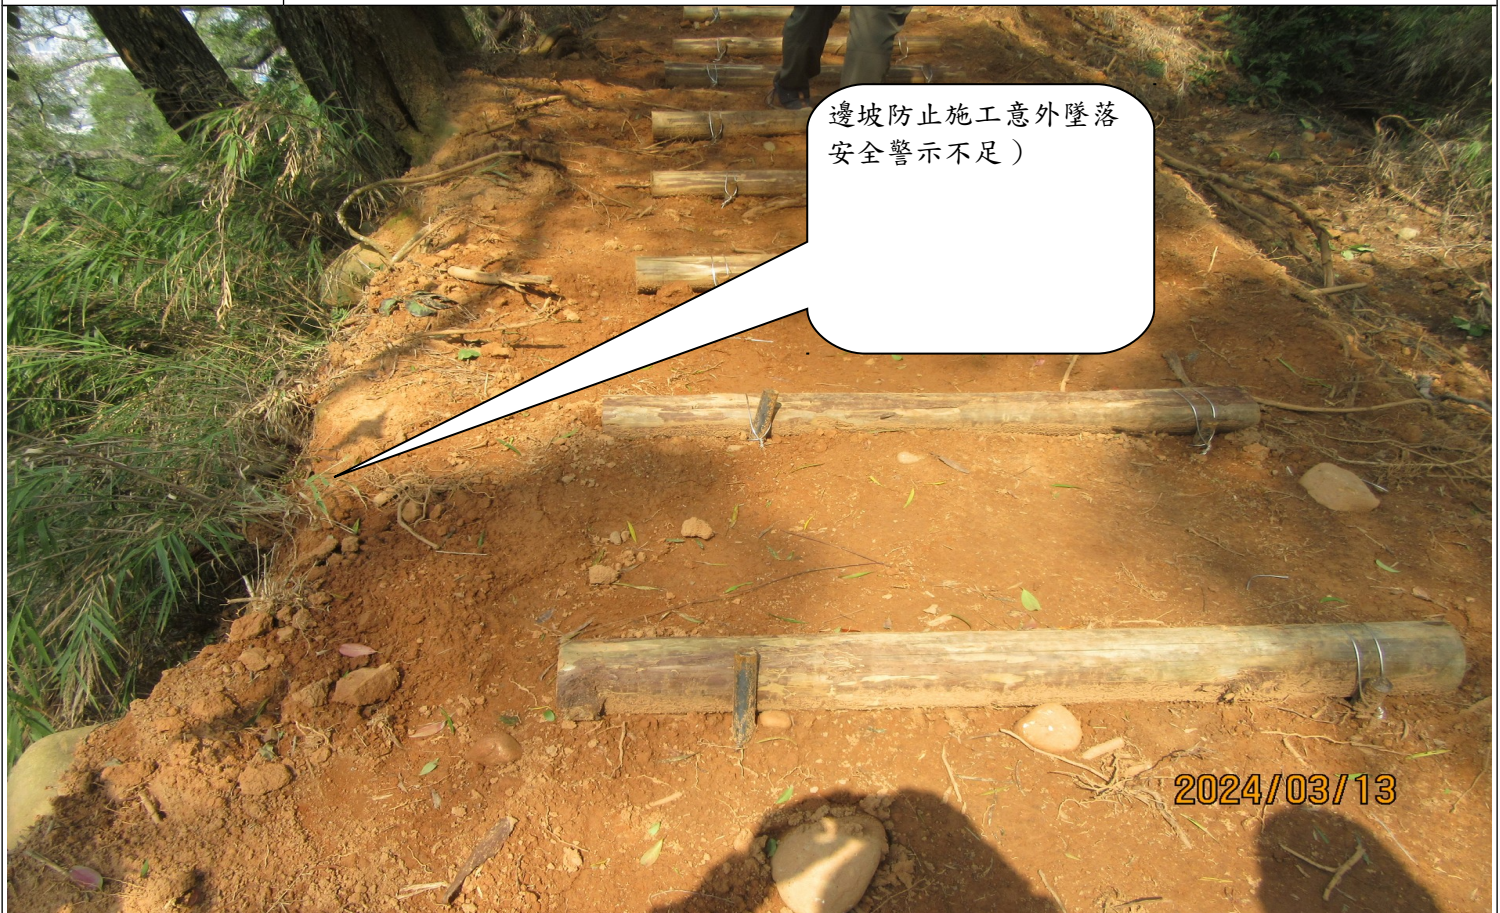
邊坡防止施工意外墜落安全警示不足)
