## 新竹縣政府工程查核代表照片表

拍攝日期：113.03.19

工程名稱：新竹縣竹北市博愛國民小學非營利幼兒園園舍興建工程採購案

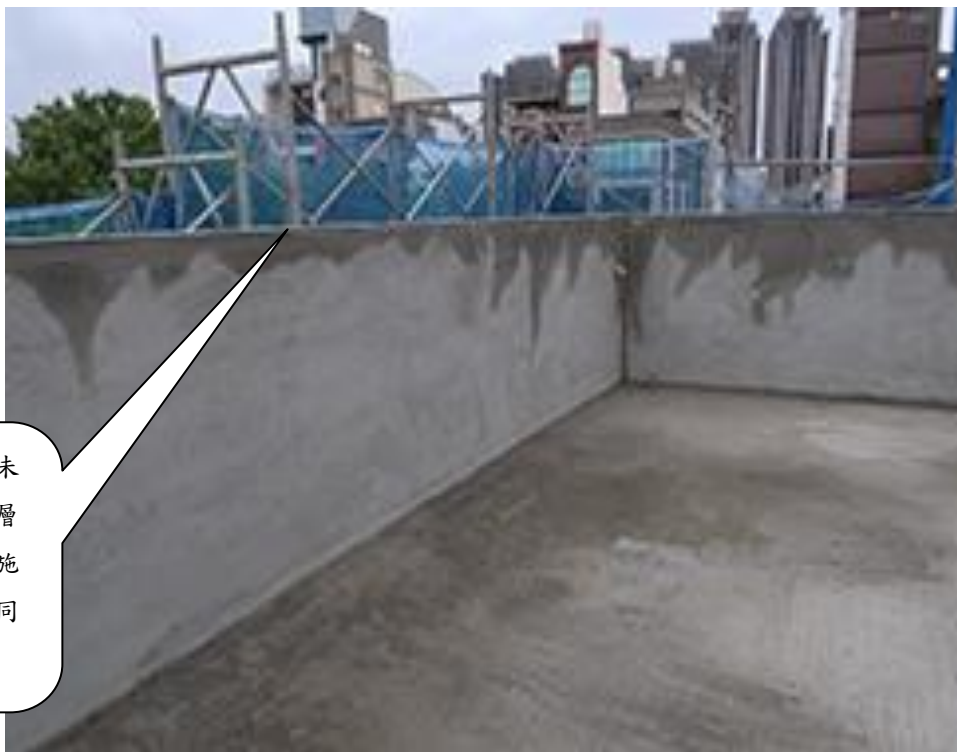
露台女兒牆及牆面未設泛水，不利防水層之施作；請先繪製施工大樣圖，經監造同意後再進行施作。

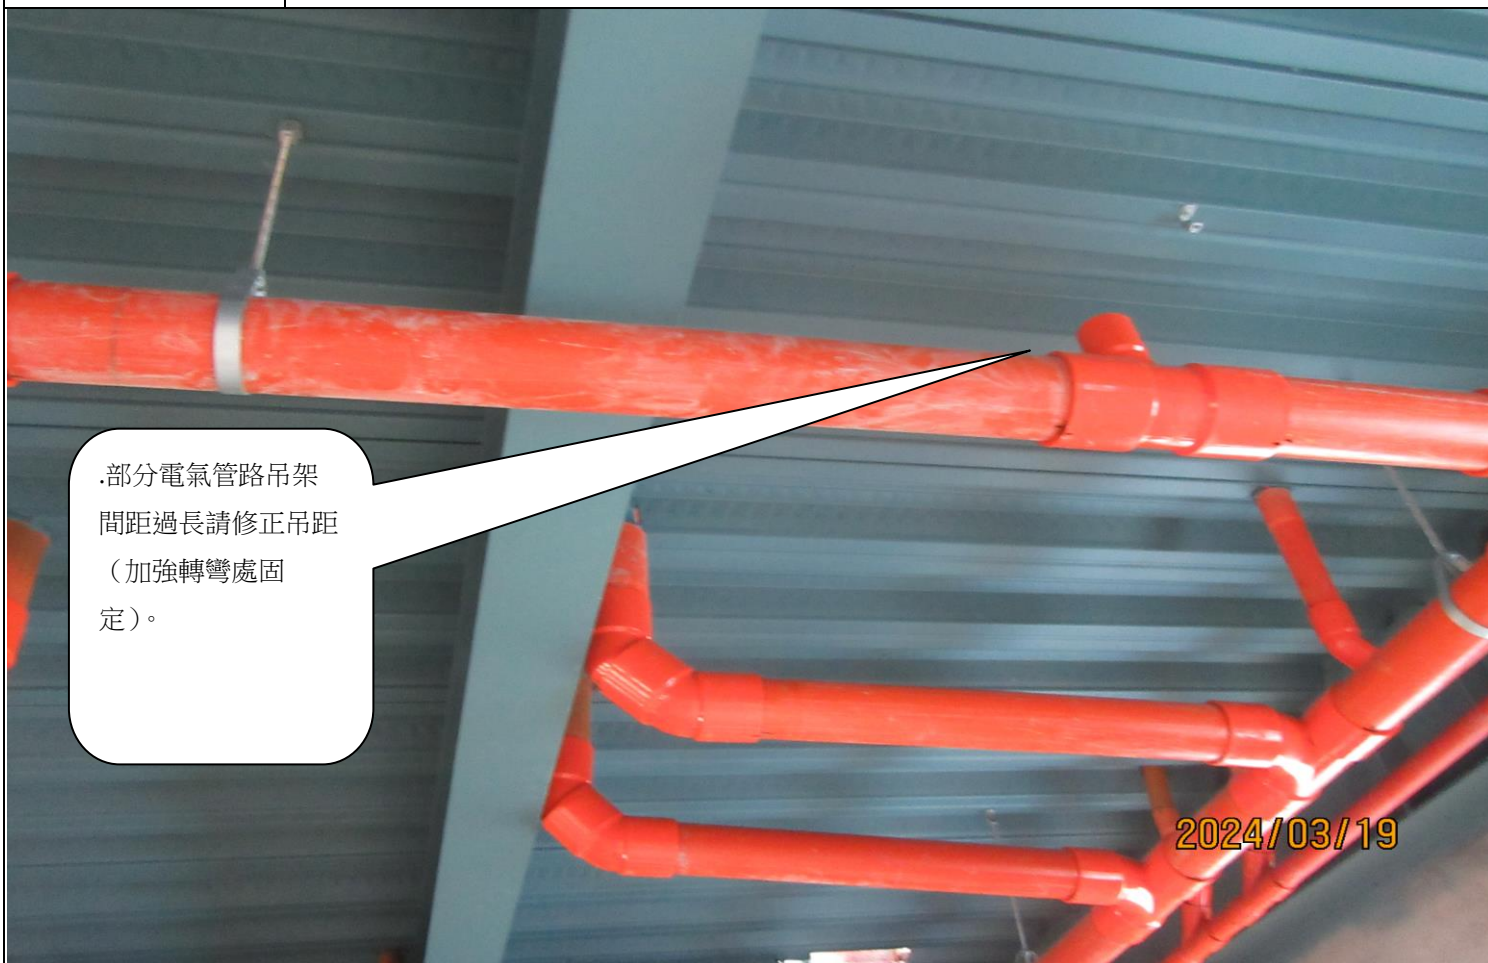
.部分電氣管路吊架間距過長請修正吊距（加強轉彎處固定）。

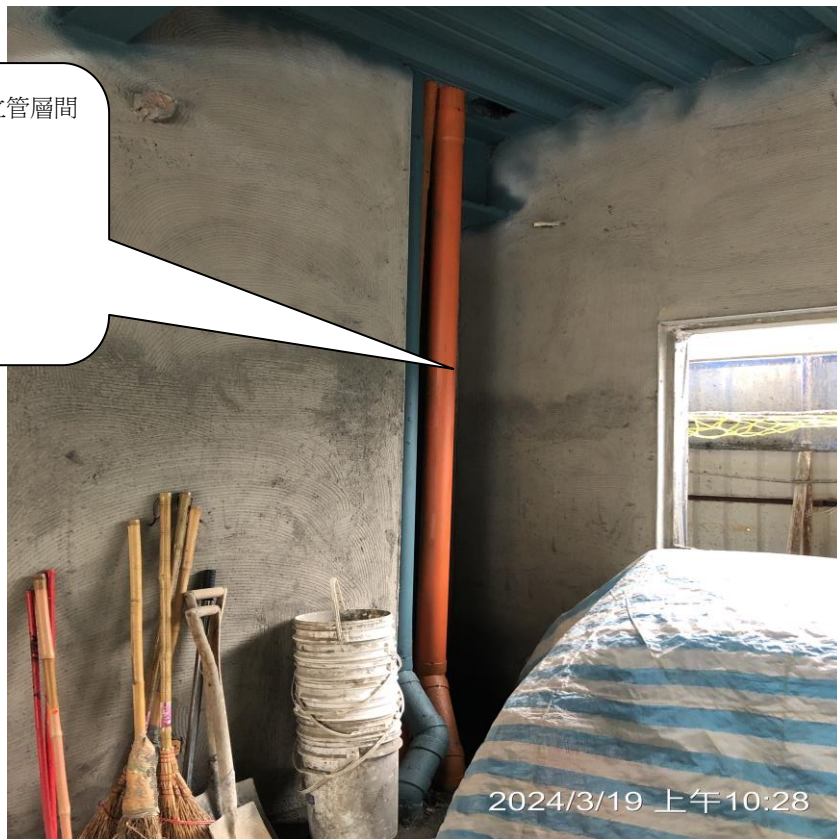
.管道內污排立管層間  
未加固處理。

.管道內污排立管層間未加固處理。

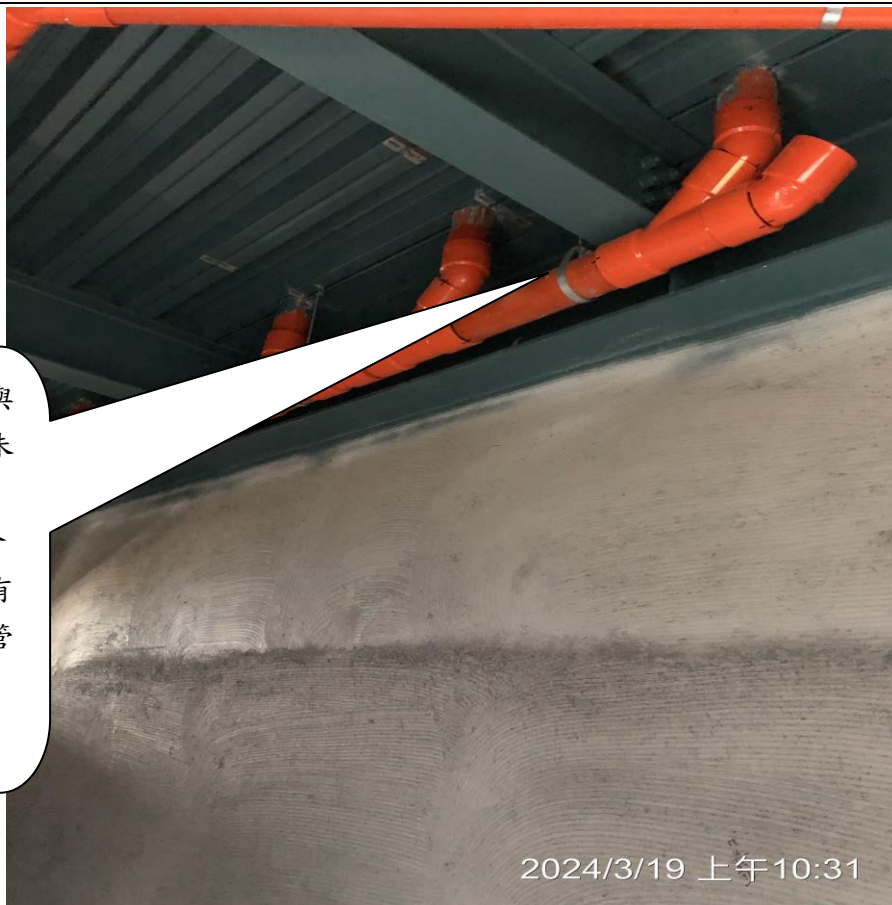
器具排水通氣管與  
通氣立管接續處未  
高於器具溢水面  
15 cm 以上，部分  
水平通氣管位置有  
誤（應置於排水管  
最末端設備前）。

器具排水通氣管與通氣立管接續處未高於器具溢水面 15 cm 以上，部分水平通氣管位置有誤（應置於排水管最末端設備前）。

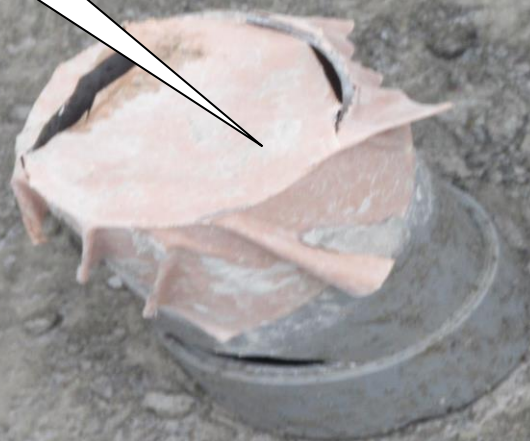
給排水預管留路，部份管口以塑膠布保護，容易脫落，請以管帽覆蓋

給排水預管留路，部份管口以塑膠布保護，容易脫落，請以管帽覆蓋。

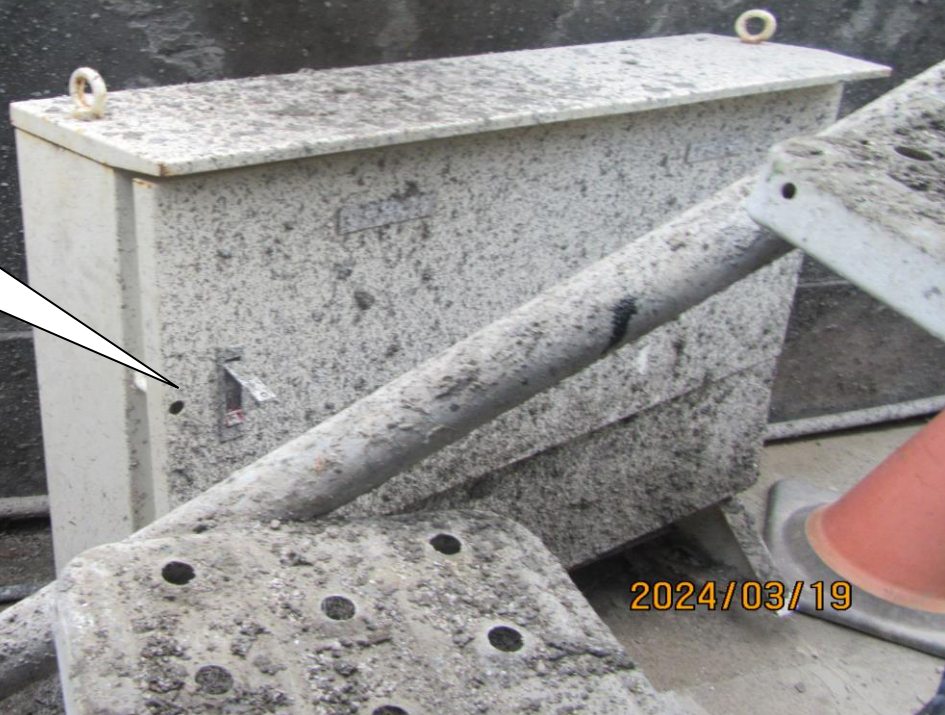
.臨時電開關箱內無接地線且箱門未附鎖管控。

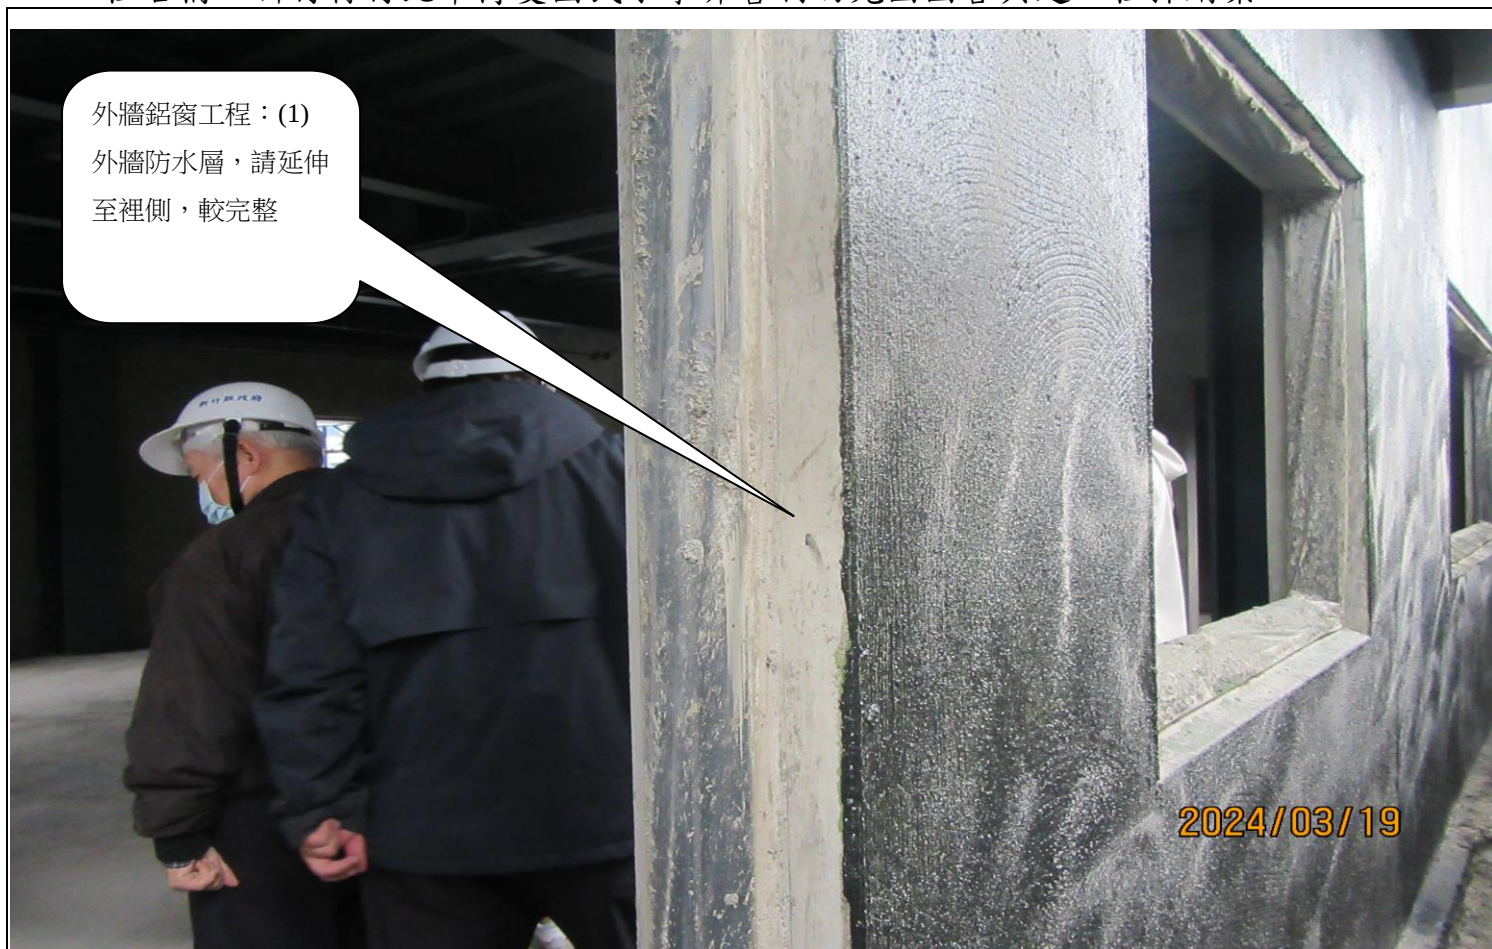
外牆鋁窗工程：(1)外牆防水層，請延伸至裡側，較完整

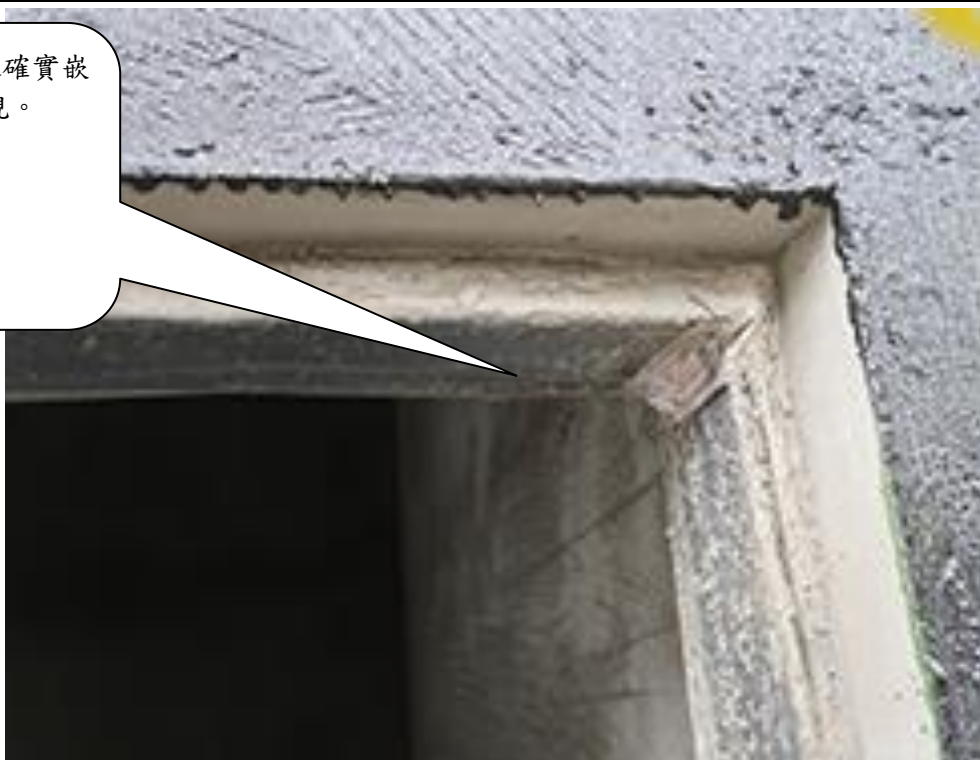
窗楣鋁框，未確實嵌縫，請再檢視。

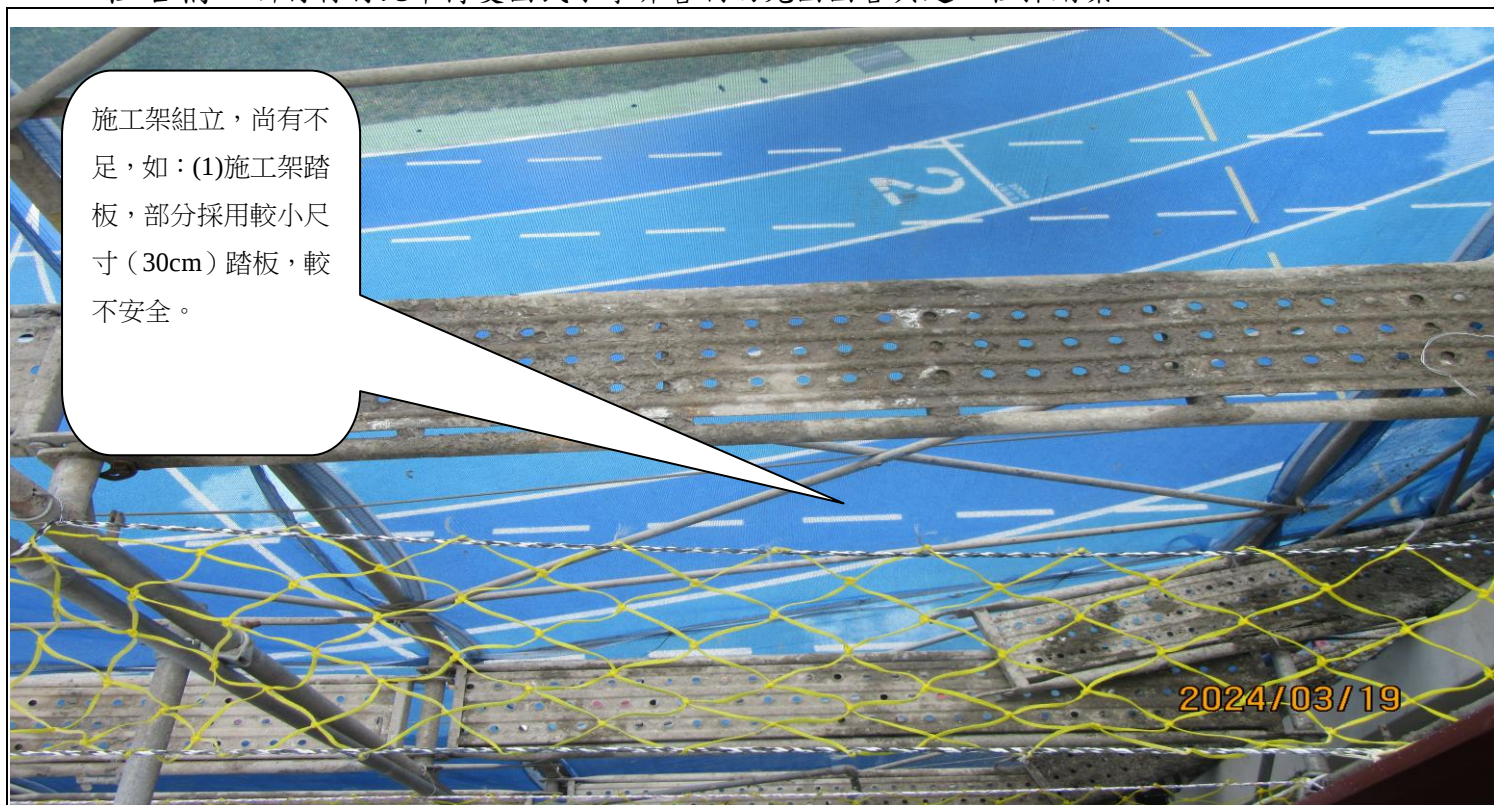
施工架組立，尚有不足，如：(1)施工架踏板，部分採用較小尺寸（30cm）踏板，較不安全。

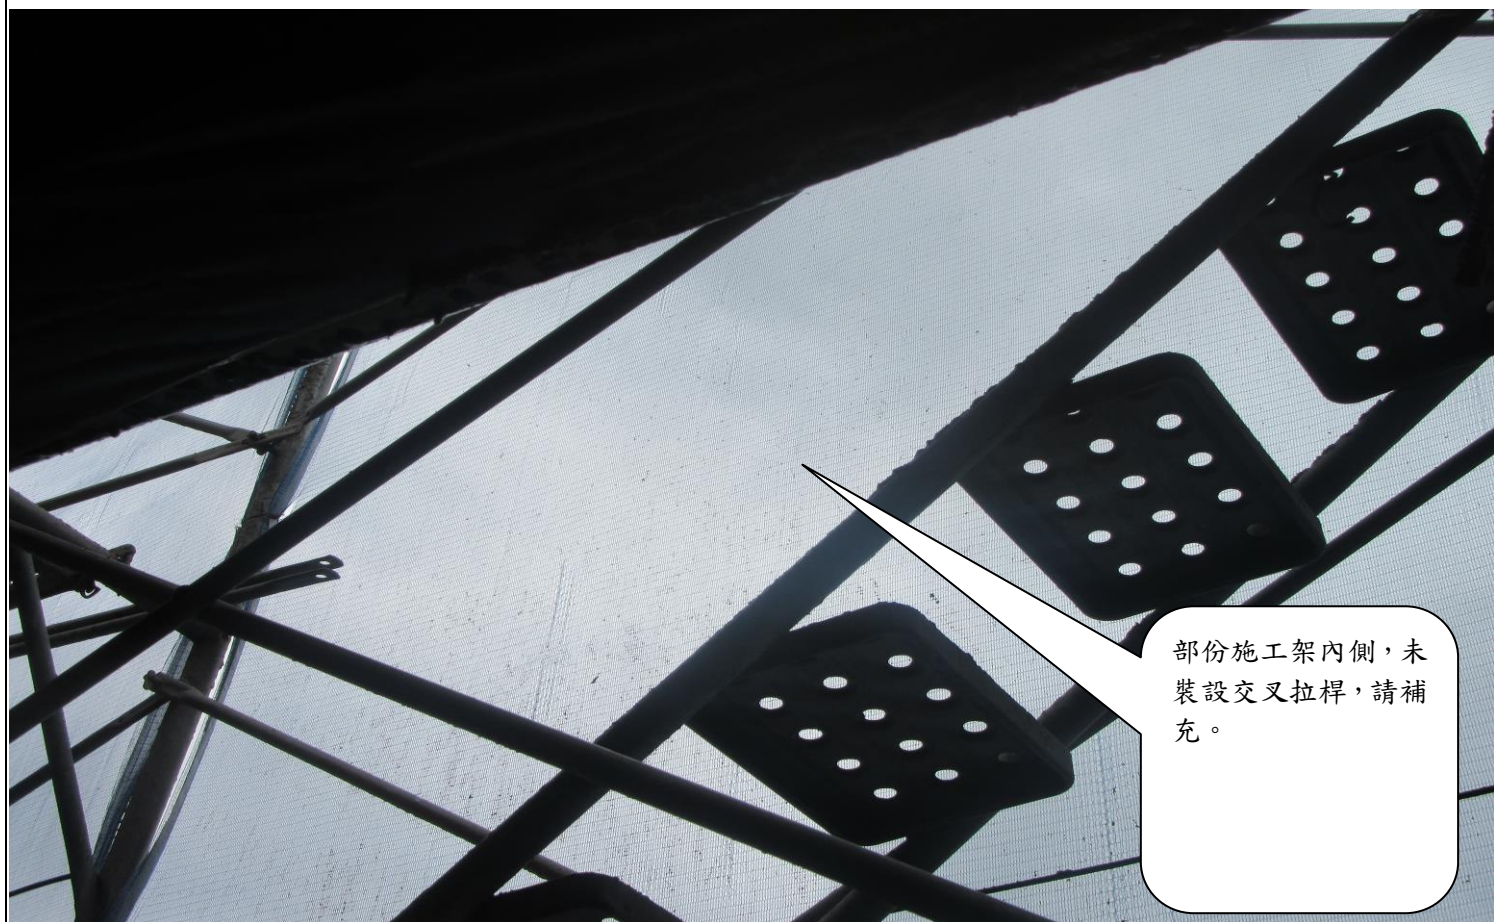
部份施工架內側，未裝設交叉拉桿，請補充。

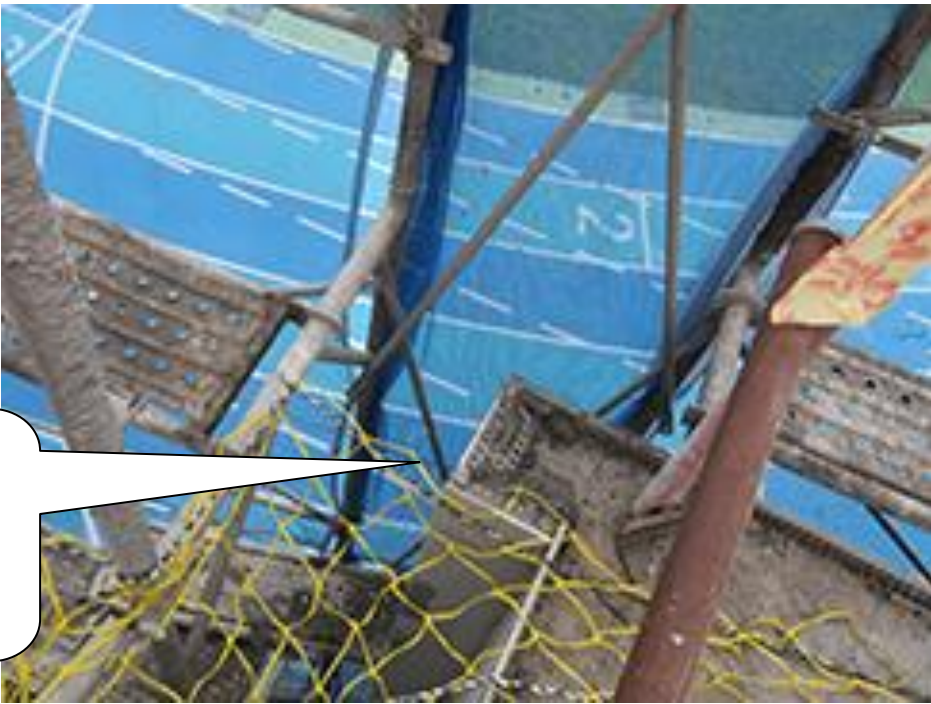
| | <p data-bbox="105 667 323 795">施工架踏板銜接點，部有有漏空情形，請再檢視。</p> |

| 說明 | 施工架踏板銜接點，部有有漏空情形，請再檢視。 |

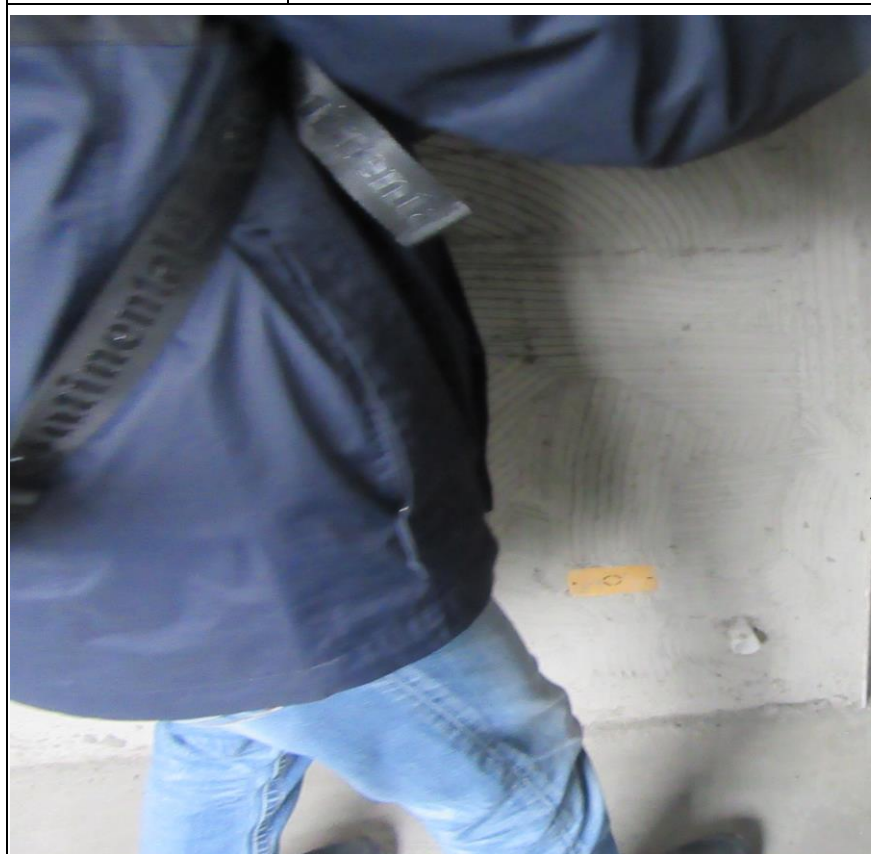
| | <p data-bbox="1257 1310 1524 1505">幼兒所使用空間，部分有凸出鋼柱、牆面垂直轉角，未來在裝修時請考量幼兒之使用安全。</p> <p data-bbox="1228 1841 1460 1881">2024/03/19</p> |

| 說明 | 幼兒所使用空間，部分有凸出鋼柱、牆面垂直轉角，未來在裝修時請考量幼兒之使用安全。 |
