## 新竹縣政府工程查核代表照片表

拍攝日期：113.03.19

工程名稱：新竹縣竹北市博愛國民小學非營利幼兒園園舍興建工程採購案

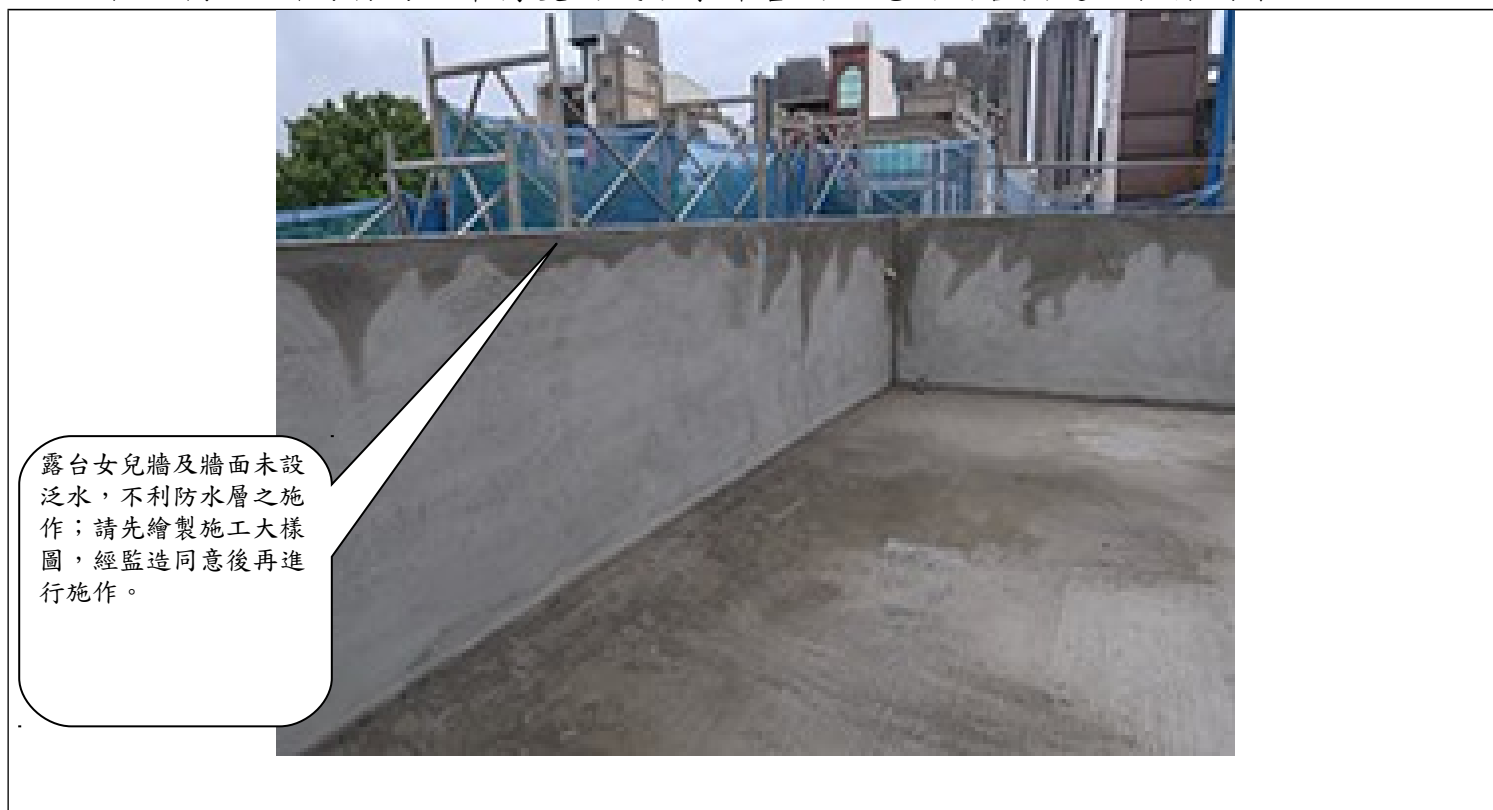
露台女兒牆及牆面未設泛水，不利防水層之施作；請先繪製施工大樣圖，經監造同意後再進行施作。

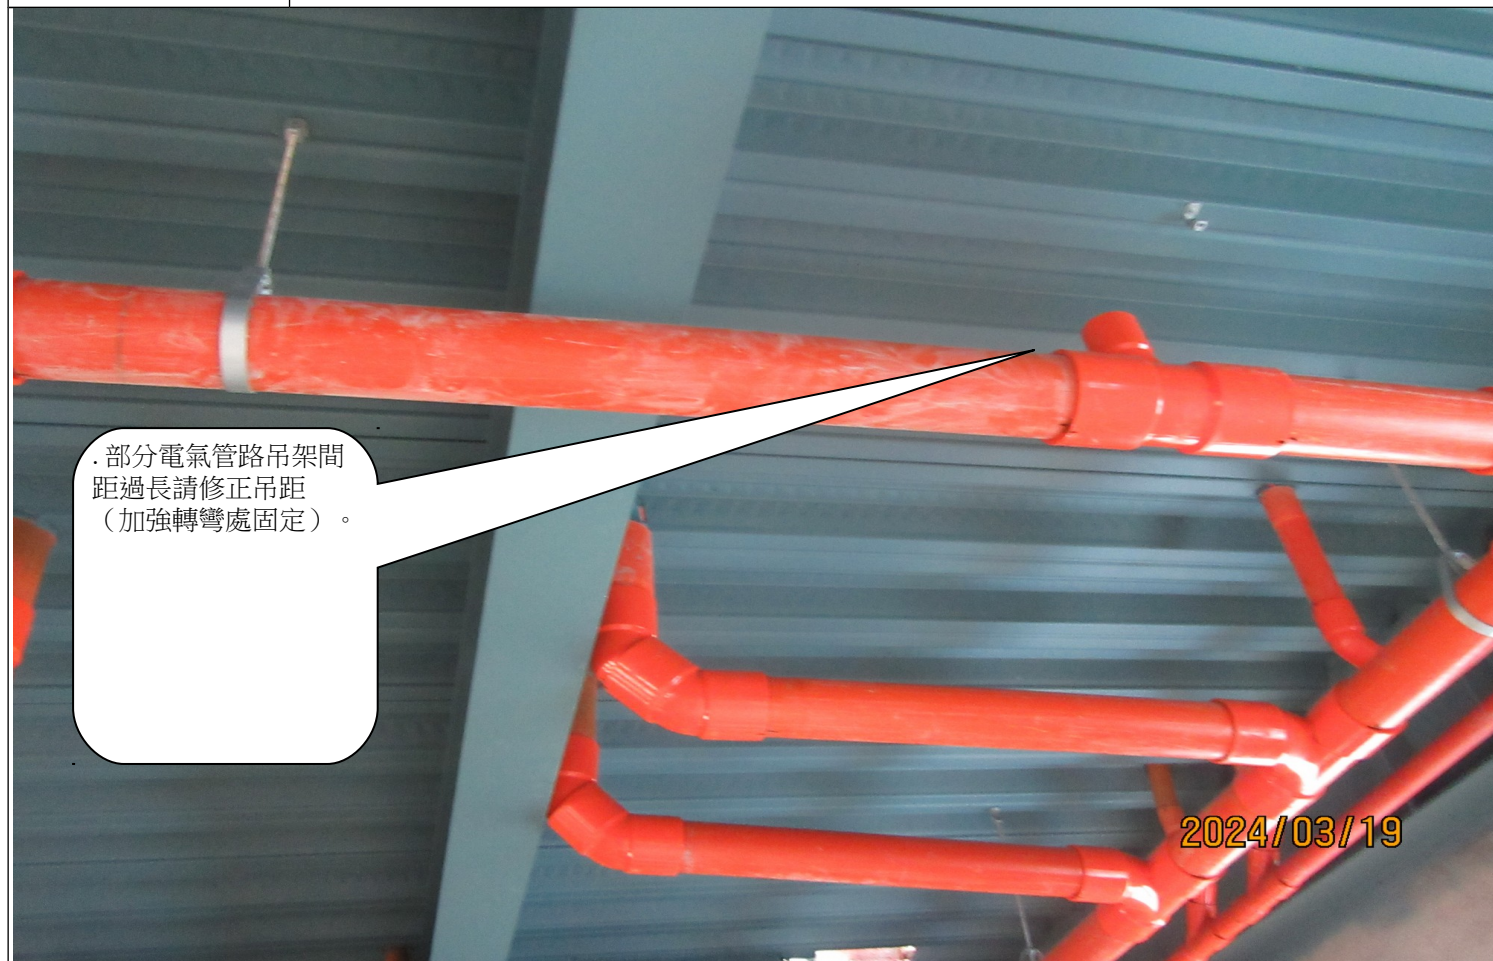
部分電氣管路吊架間距過長請修正吊距（加強轉彎處固定）。

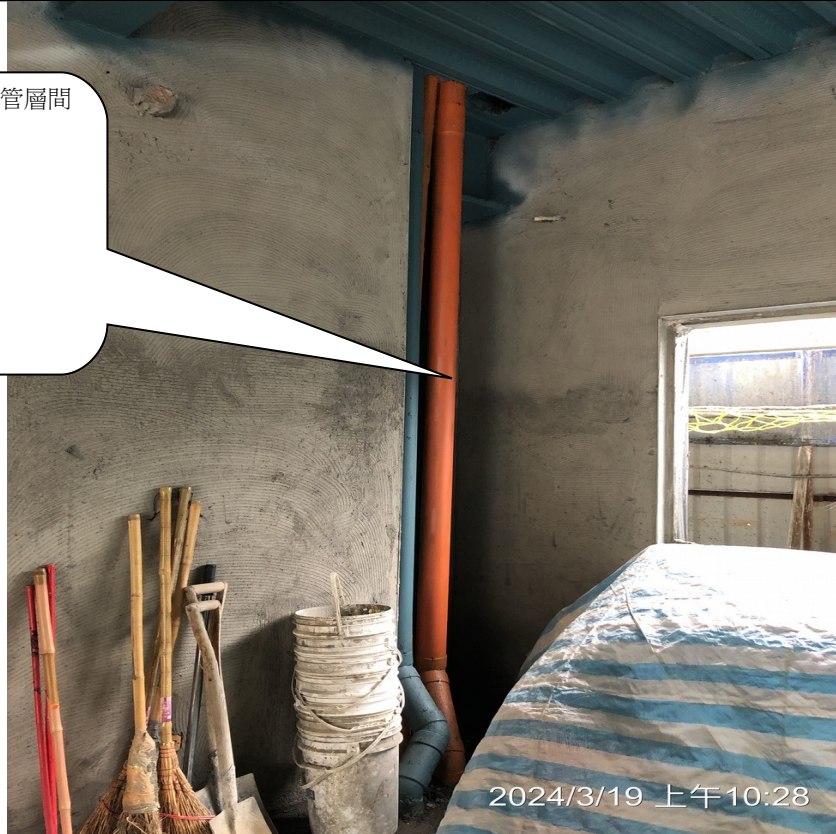
· 管道內污排立管層間未加固處理。

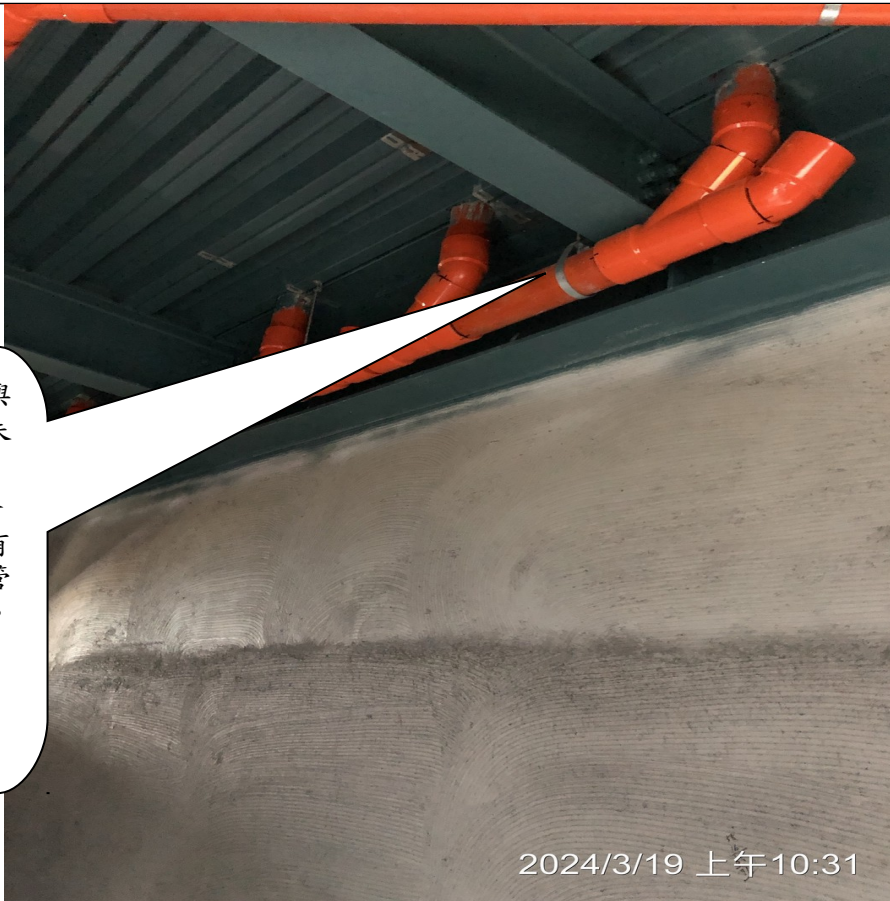
器具排水通氣管與通氣立管接續處未高於器具溢水面 15cm 以上，部分水平通氣管位置有誤（應置於排水管最末端設備前）。

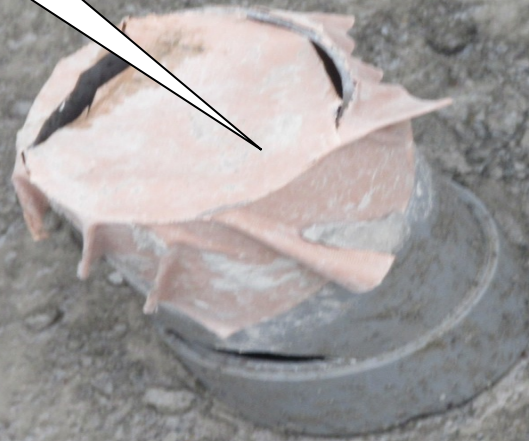
給排水預管留路，部份管口以塑膠布保護，容易脫落，請以管帽覆蓋。

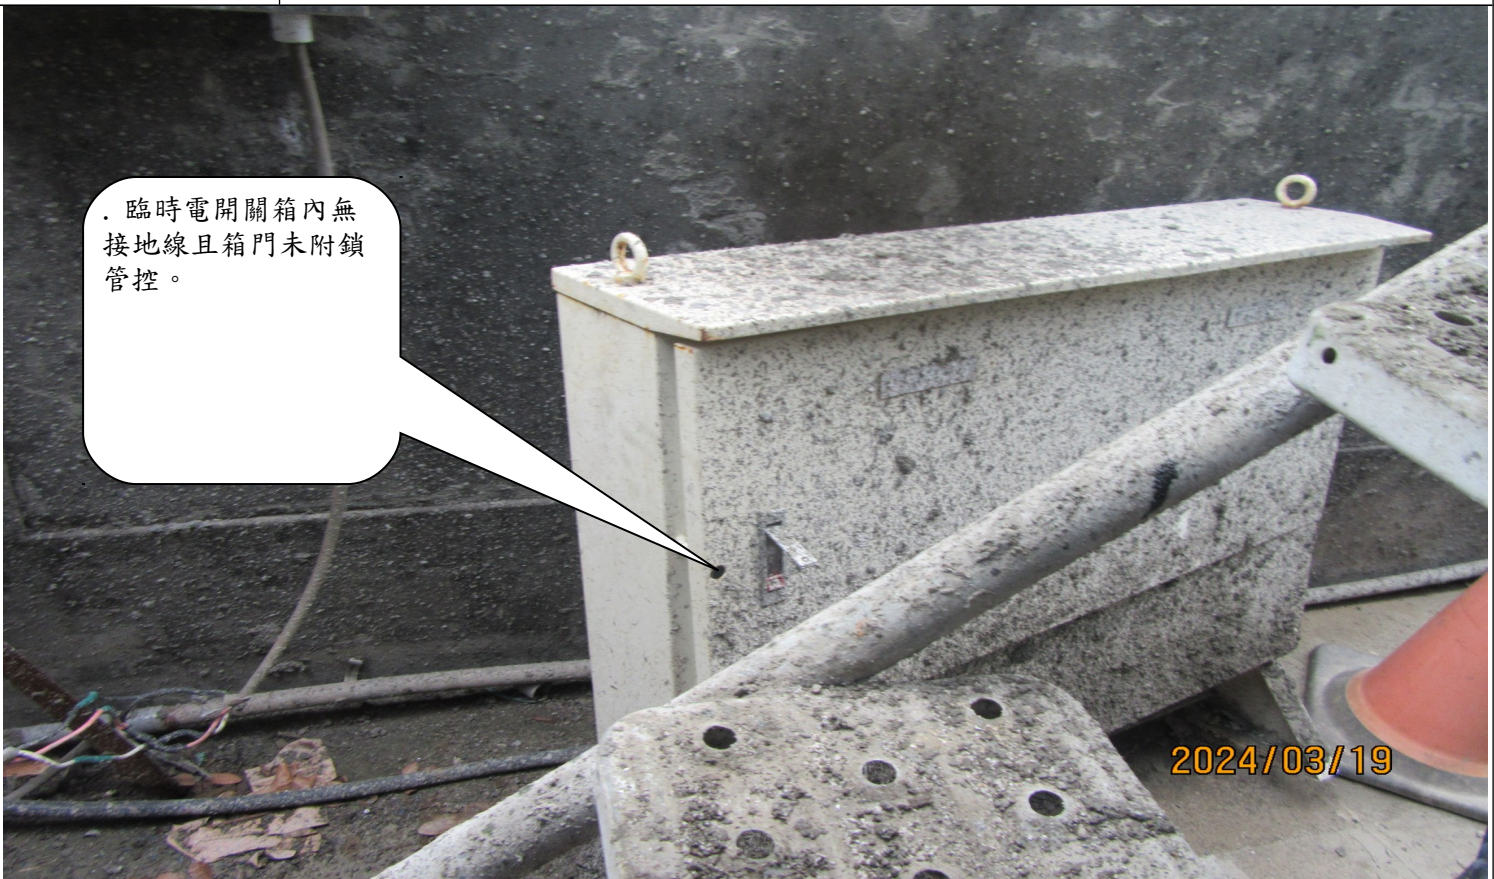
| 說明 | .臨時電開關箱內無接地線且箱門未附鎖管控。 |

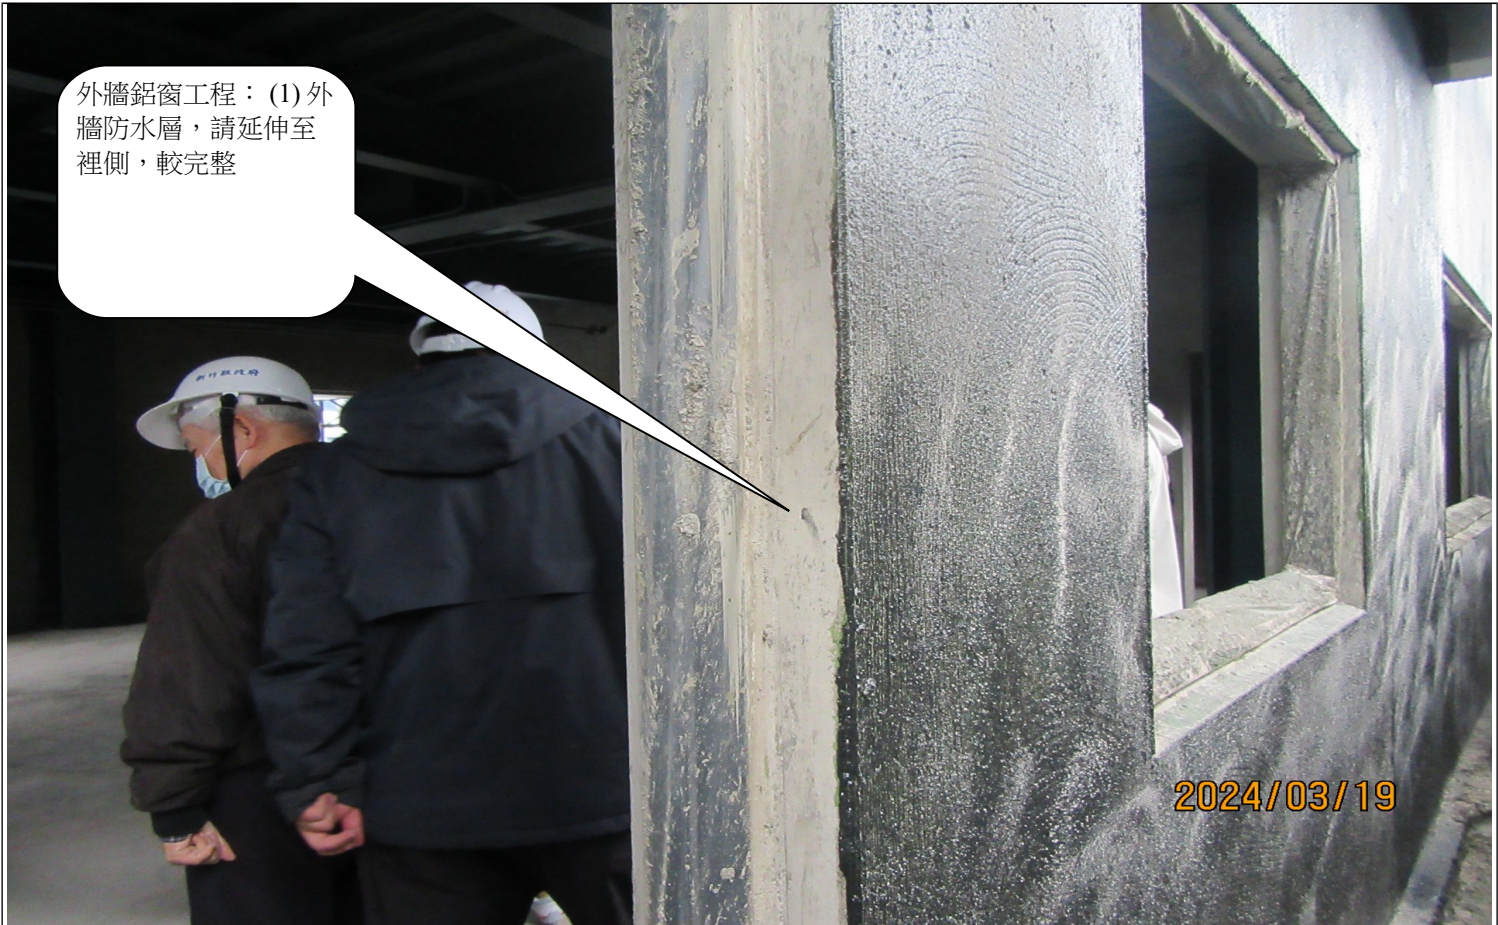
| 說明 | 外牆鋁窗工程：(1)外牆防水層，請延伸至裡側，較完整 |

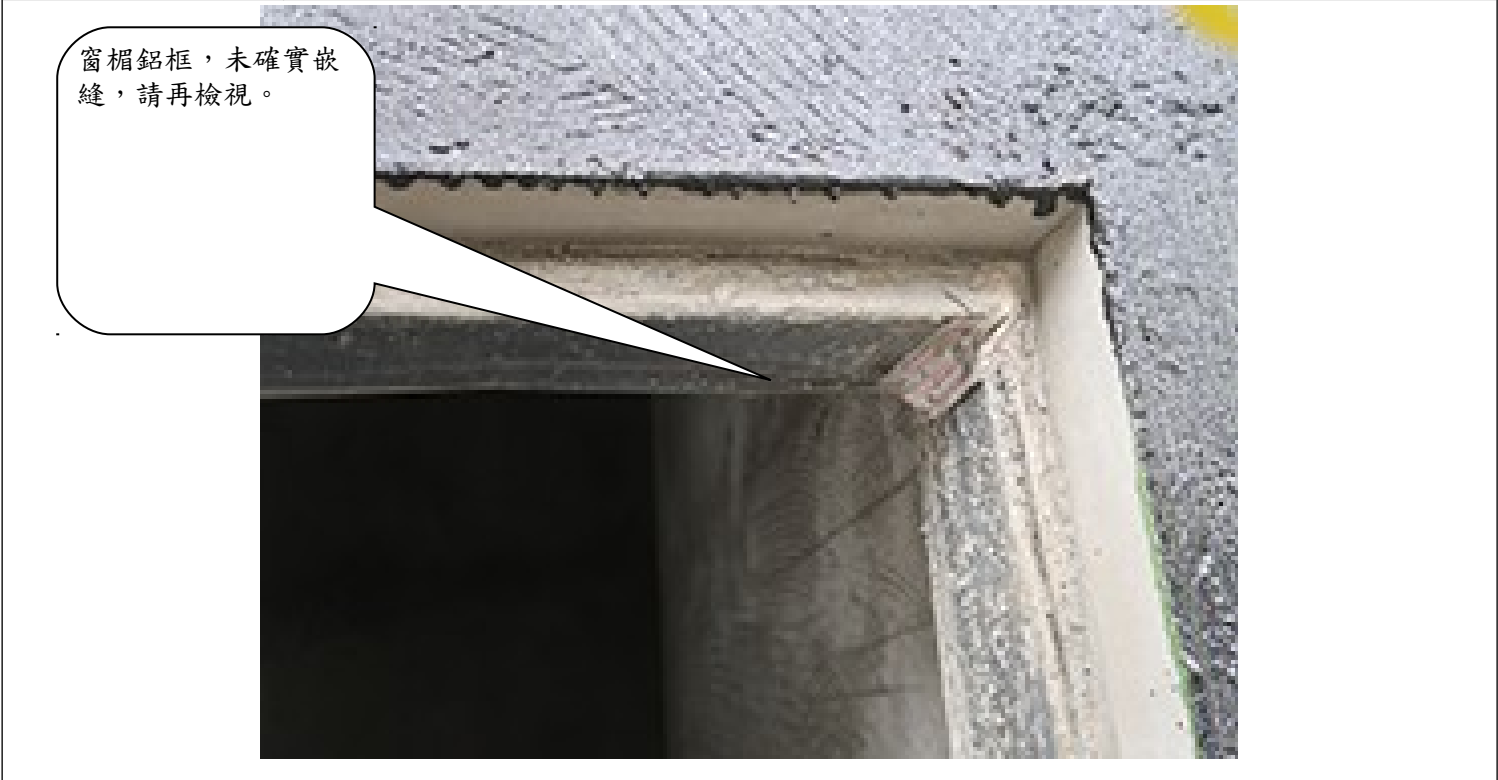
| 說明 | 窗楣鋁框，未確實嵌縫，請再檢視。 |

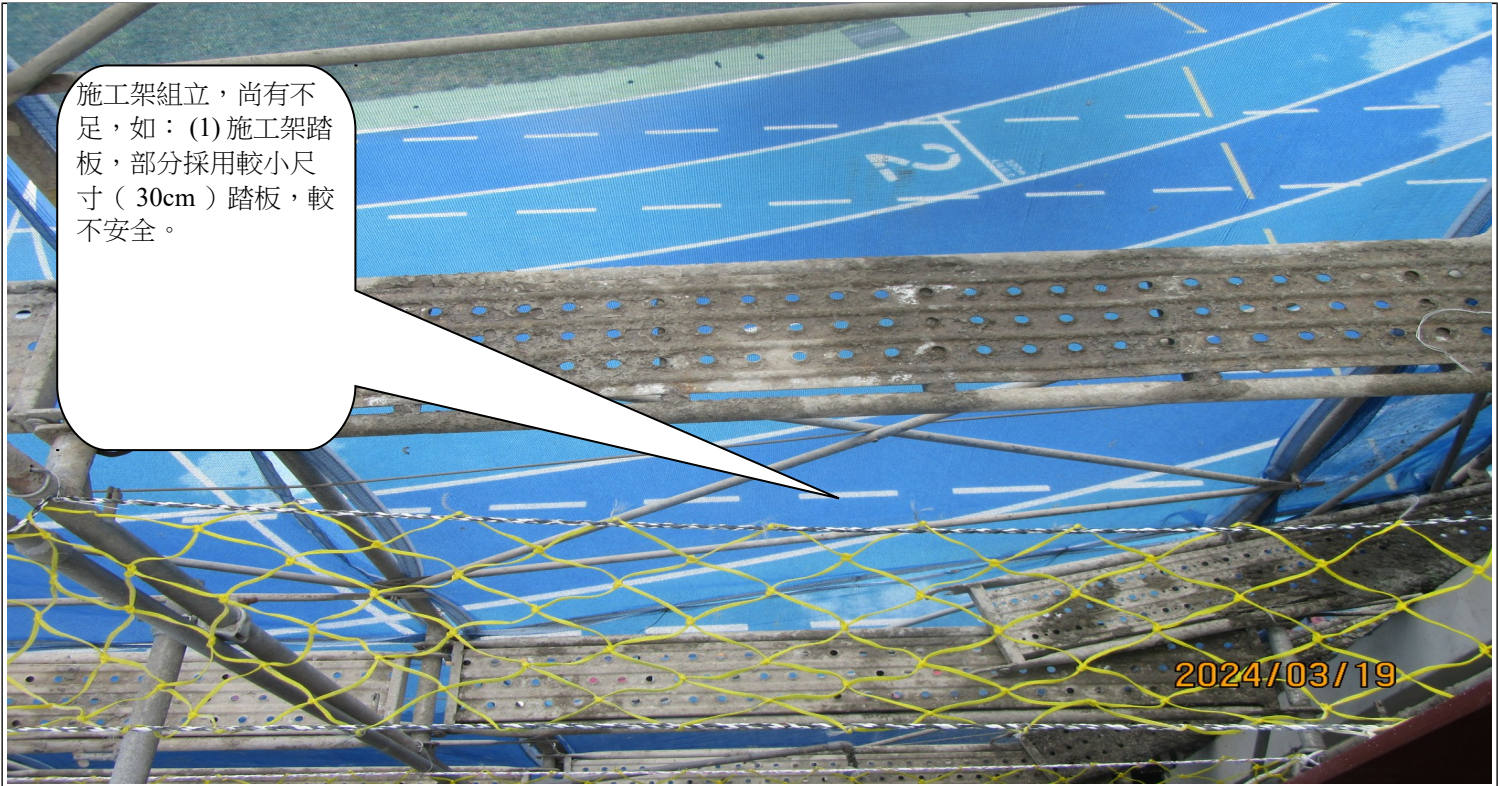
| 說明 | 施工架組立，尚有不足，如：(1)施工架踏板，部分採用較小尺寸（30cm）踏板，較不安全。 |

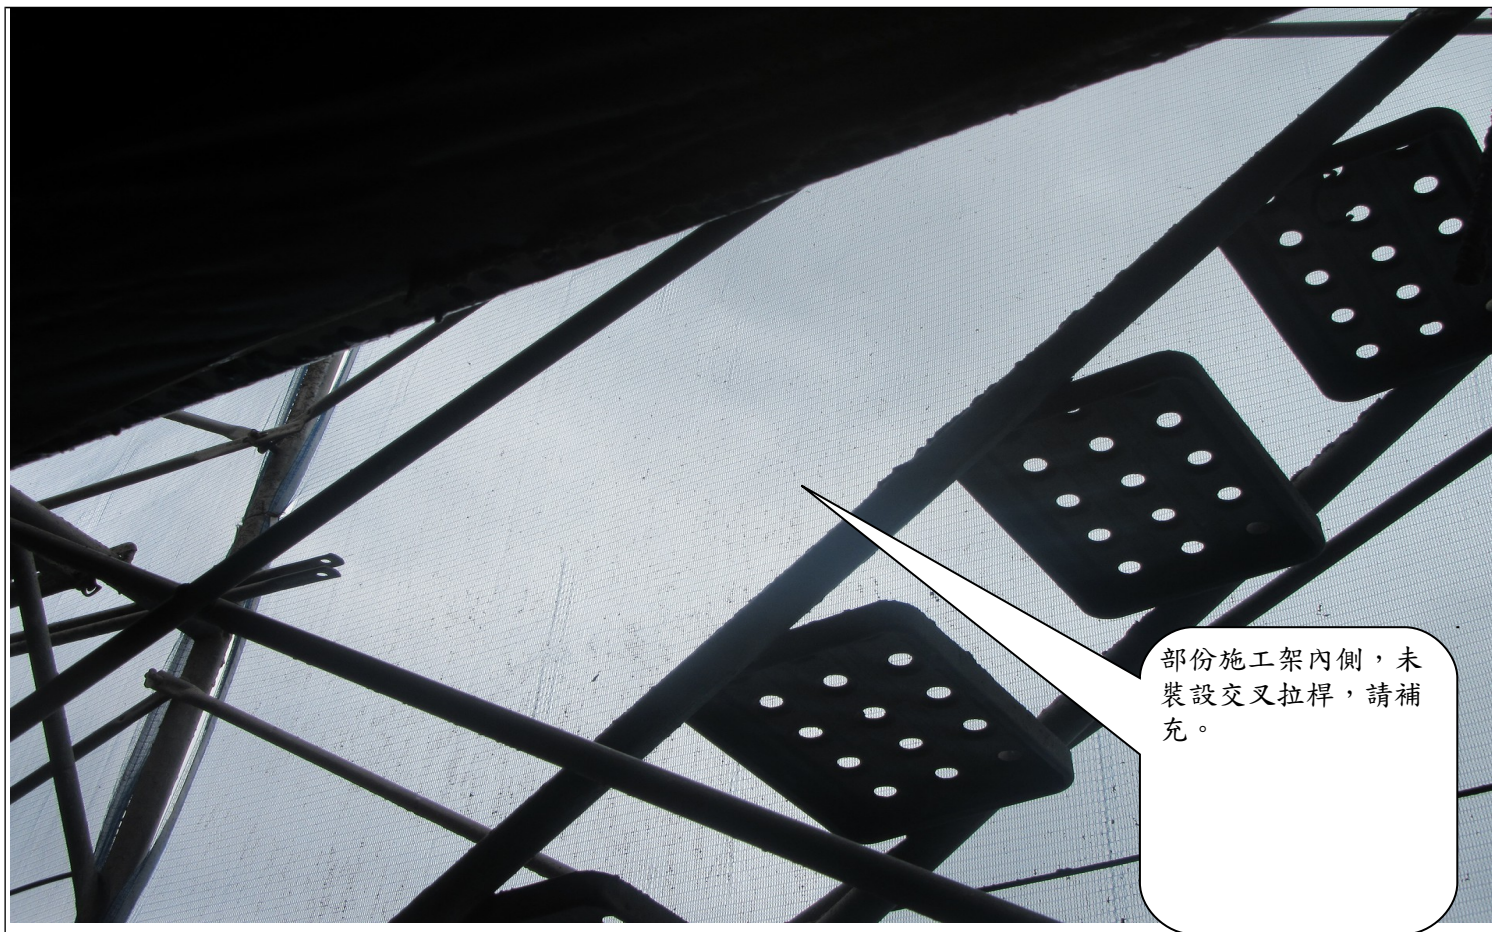
部份施工架內側，未裝設交叉拉桿，請補充。

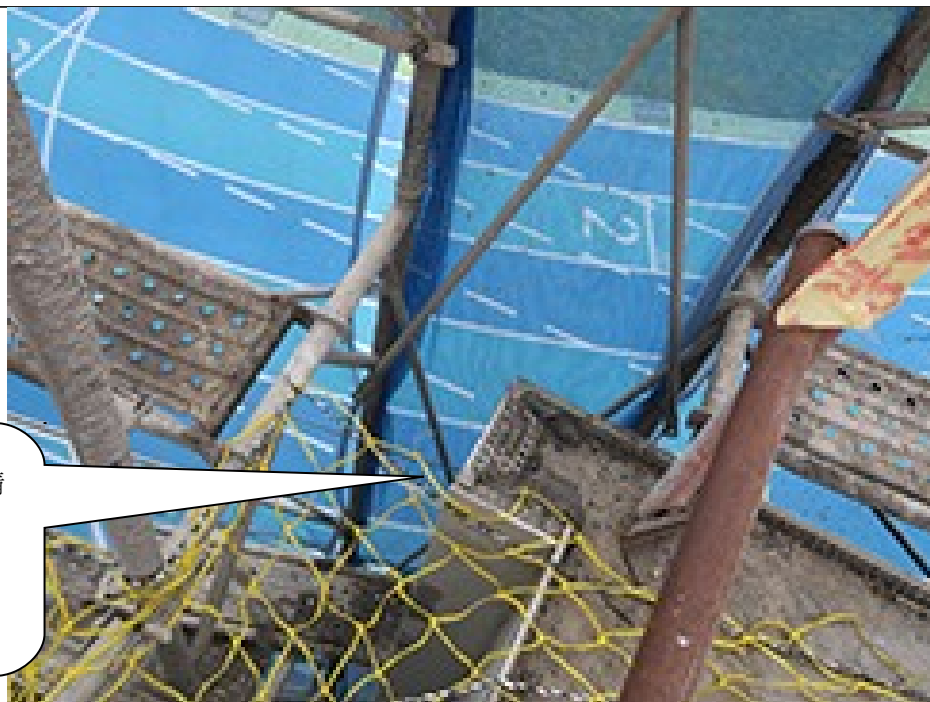
施工架踏板銜接點，部有有漏空情形，請再檢視。

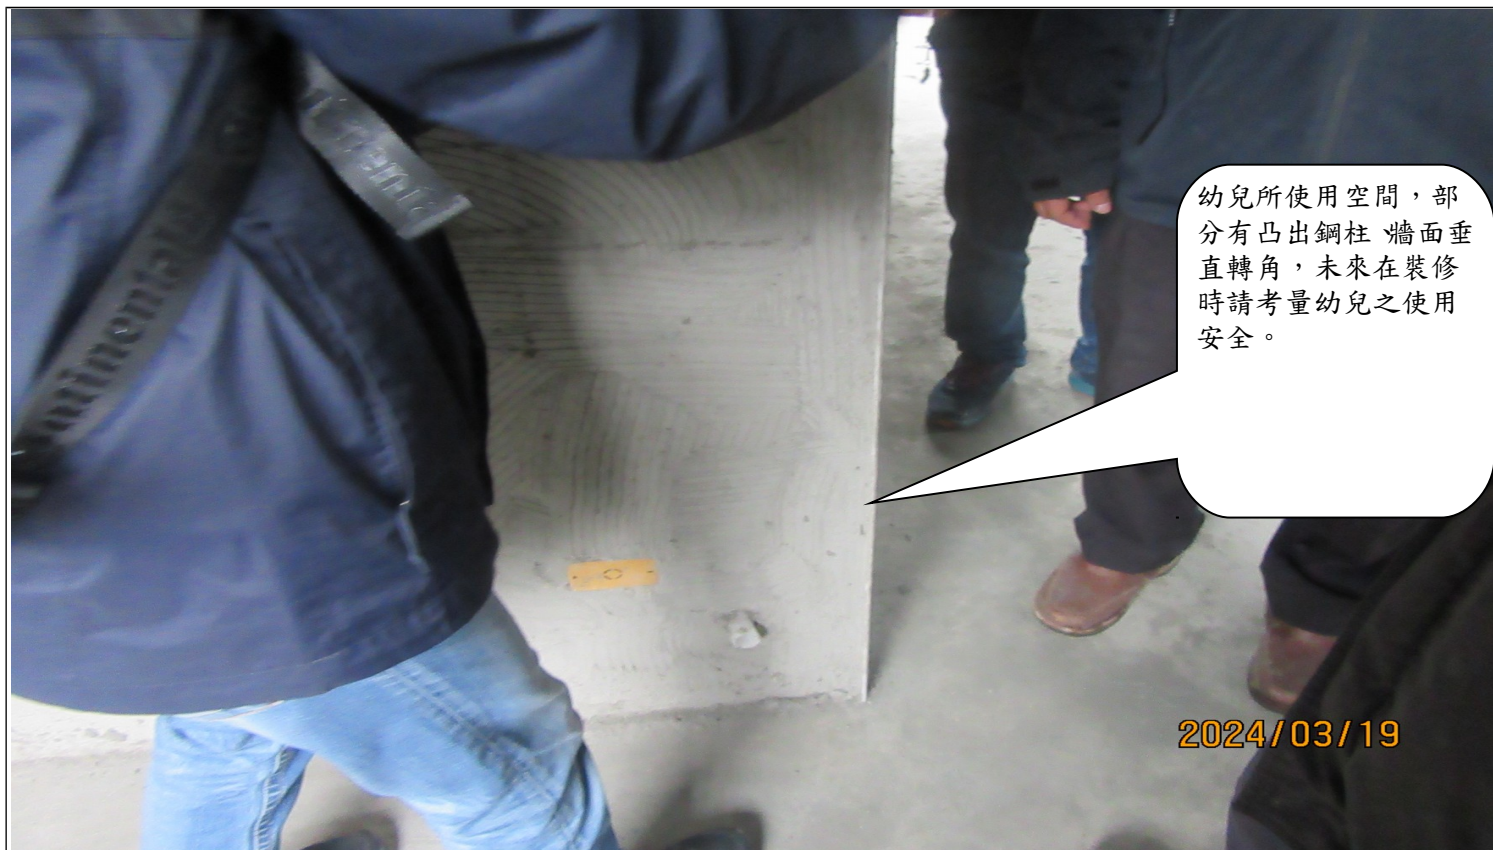
幼兒所使用空間，部分有凸出鋼柱、牆面垂直轉角，未來在裝修時請考量幼兒之使用安全。
