## 新竹縣政府工程查核代表照片表

拍攝日期：113.03.27

工程名稱：新竹縣立成功國民中學操場及體育設施整建工程

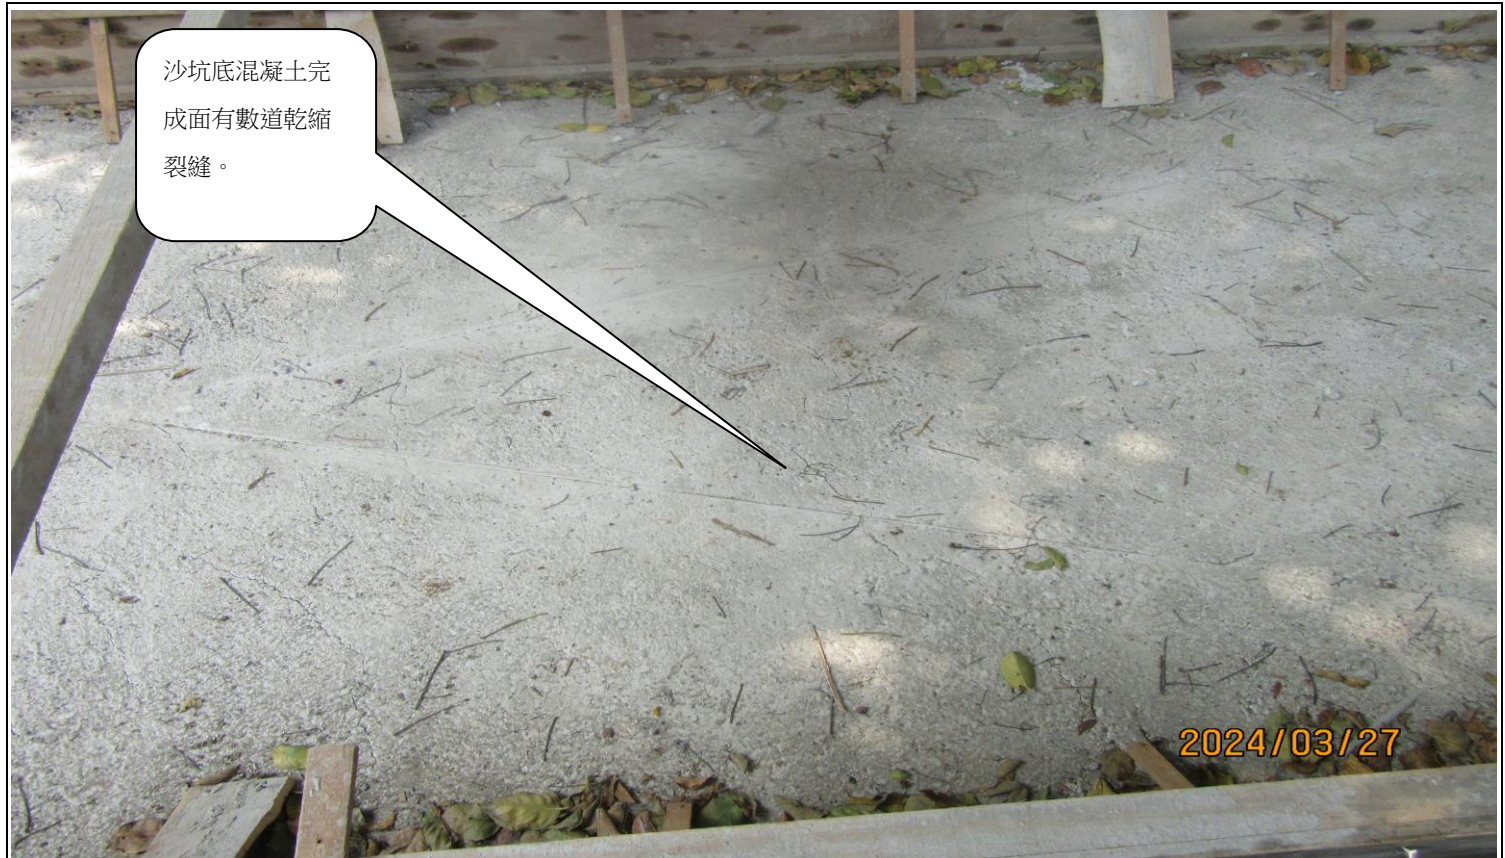
沙坑底混凝土完成面有數道乾縮裂縫。

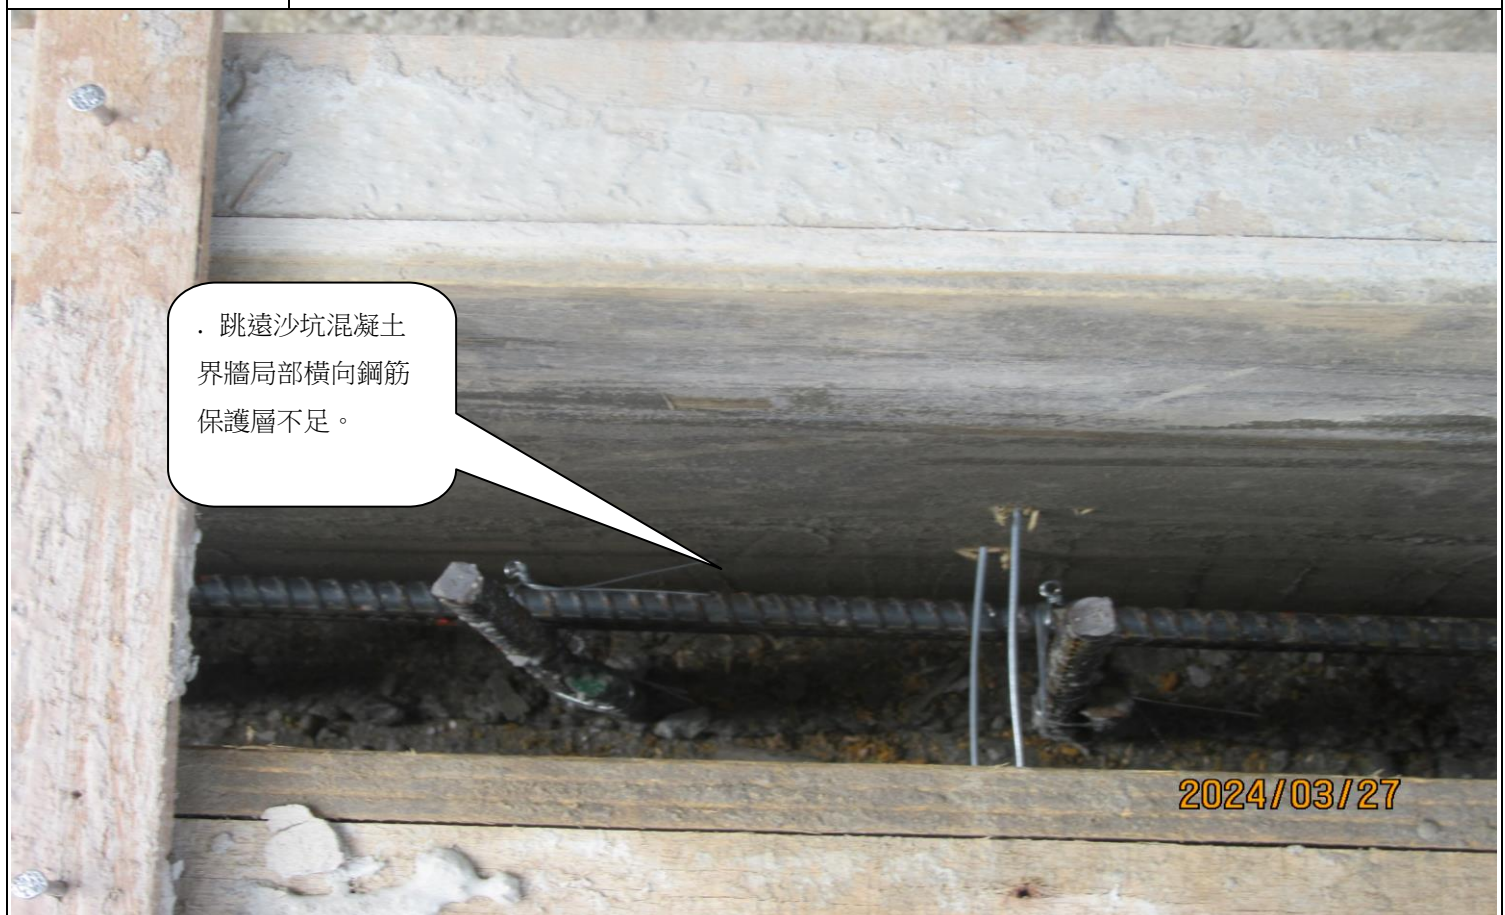
跳遠沙坑混凝土界牆局部橫向鋼筋保護層不足。

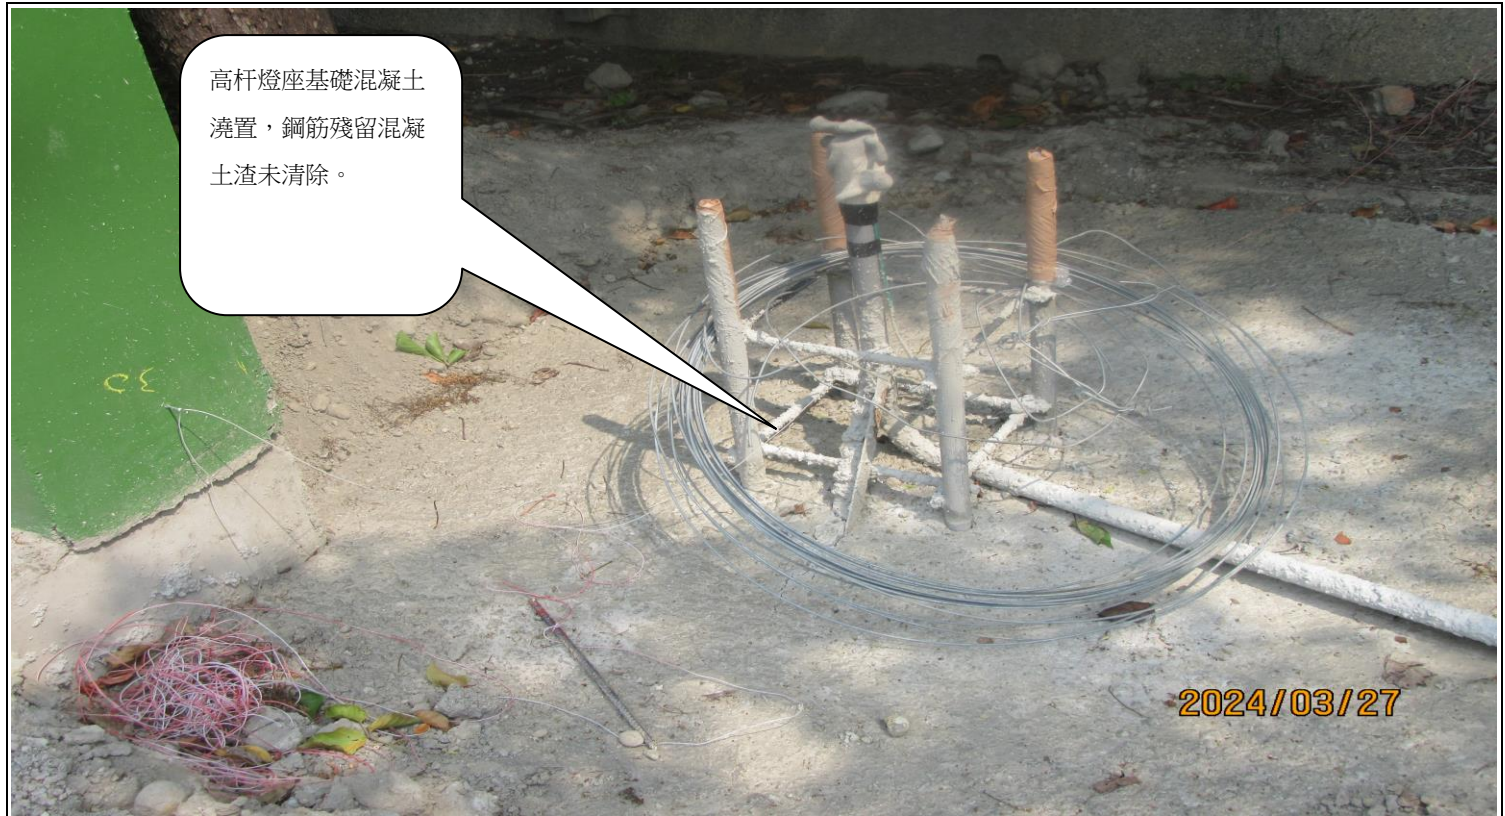
高杆燈座基礎混凝土澆置，鋼筋殘留混凝土渣未清除。

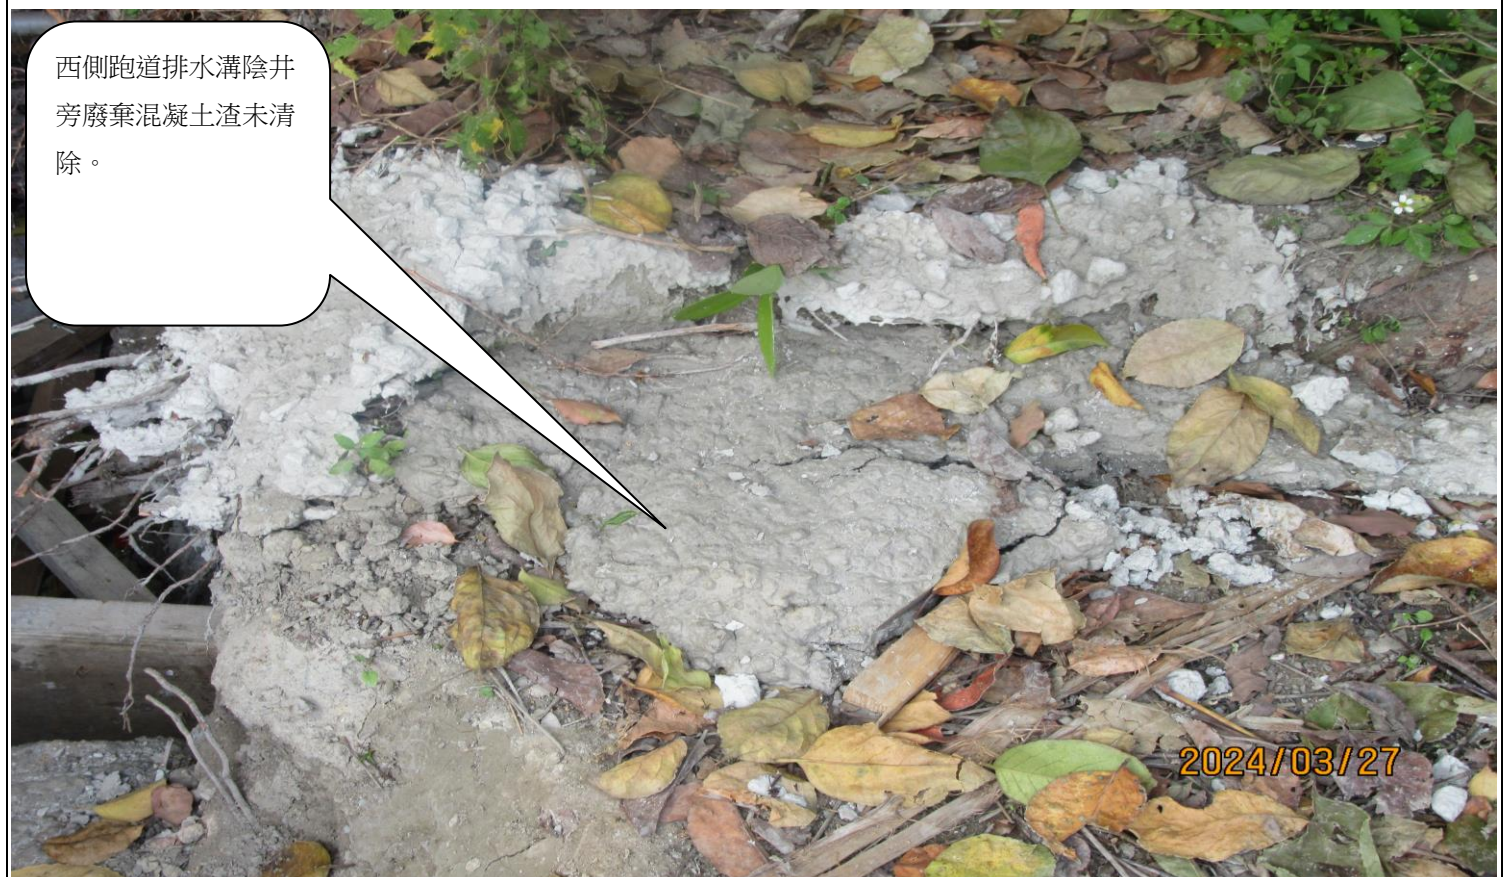
西側跑道排水溝陰井旁廢棄混凝土渣未清除。

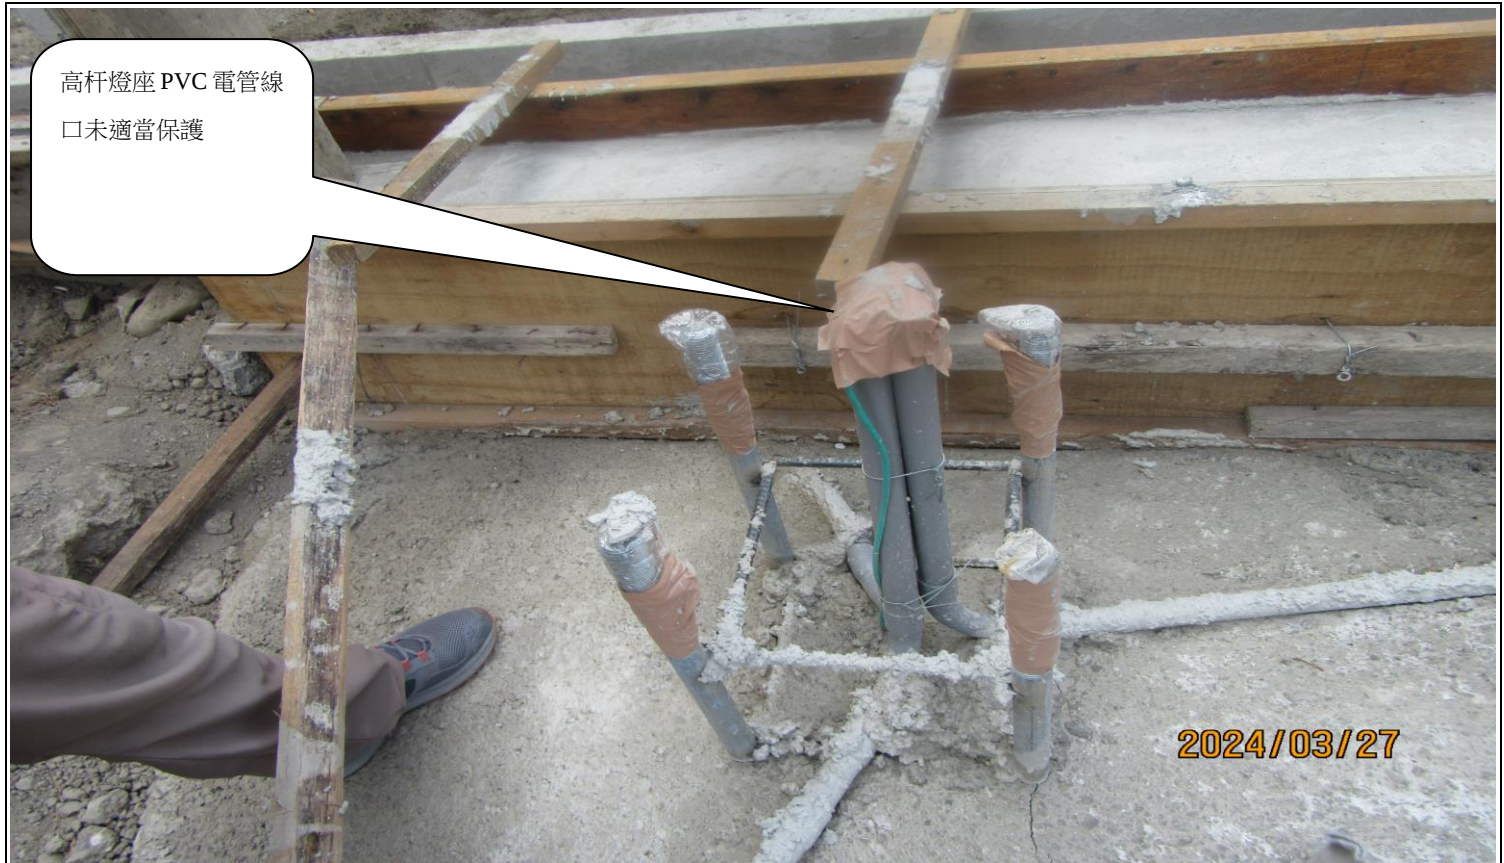
高杆燈座 PVC 電管線  
口未適當保護

高杆燈座 PVC 電管線口未適當保護

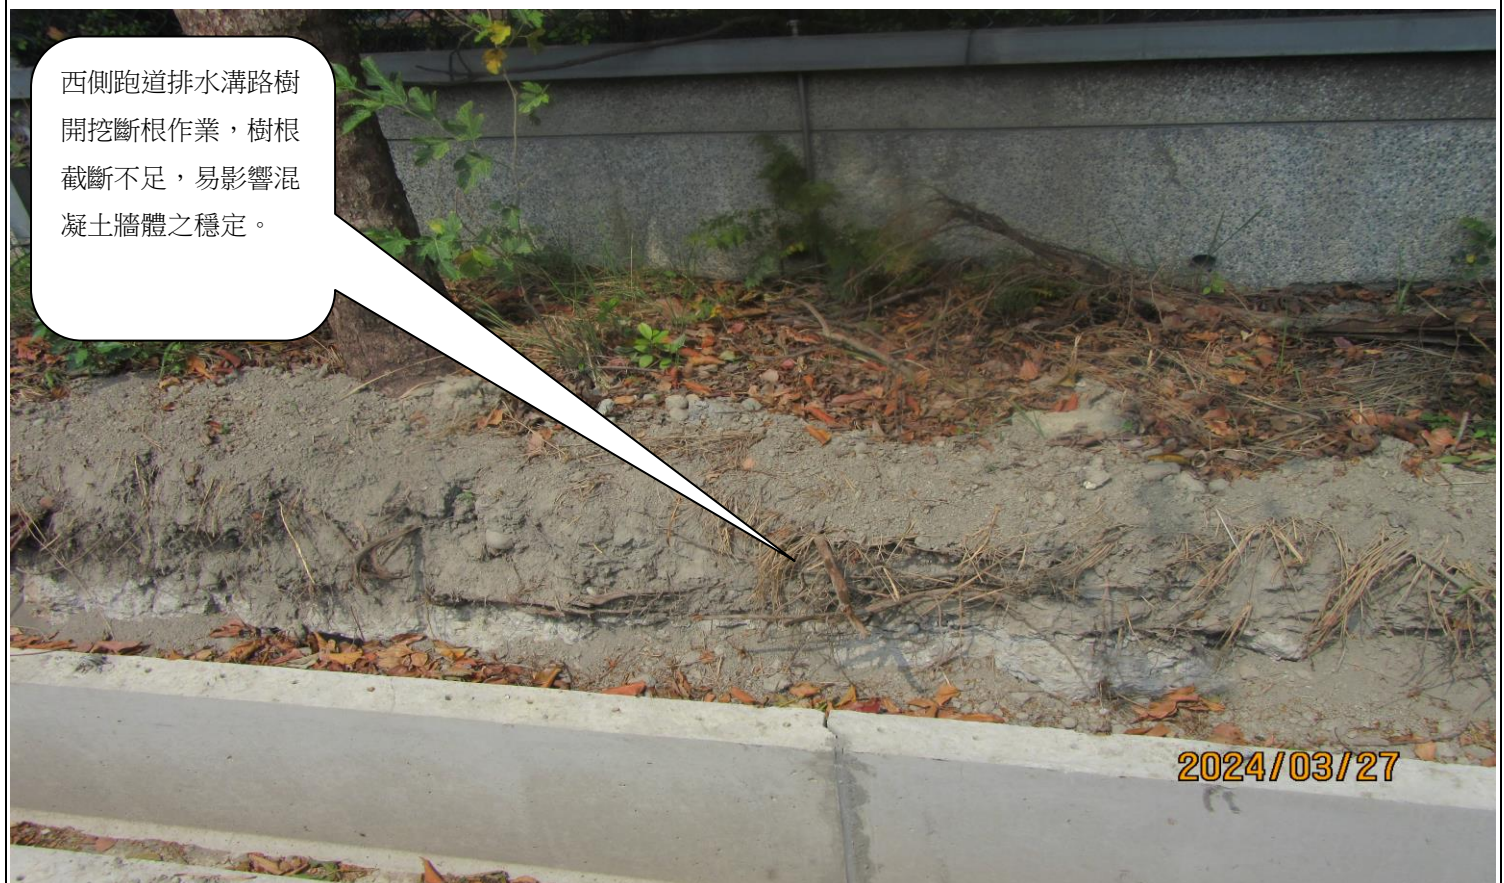
西側跑道排水溝路樹  
開挖斷根作業，樹根  
截斷不足，易影響混  
凝土牆體之穩定。

西側跑道排水溝路樹開挖斷根作業，樹根截斷不足，易影響混凝土牆體之穩定。

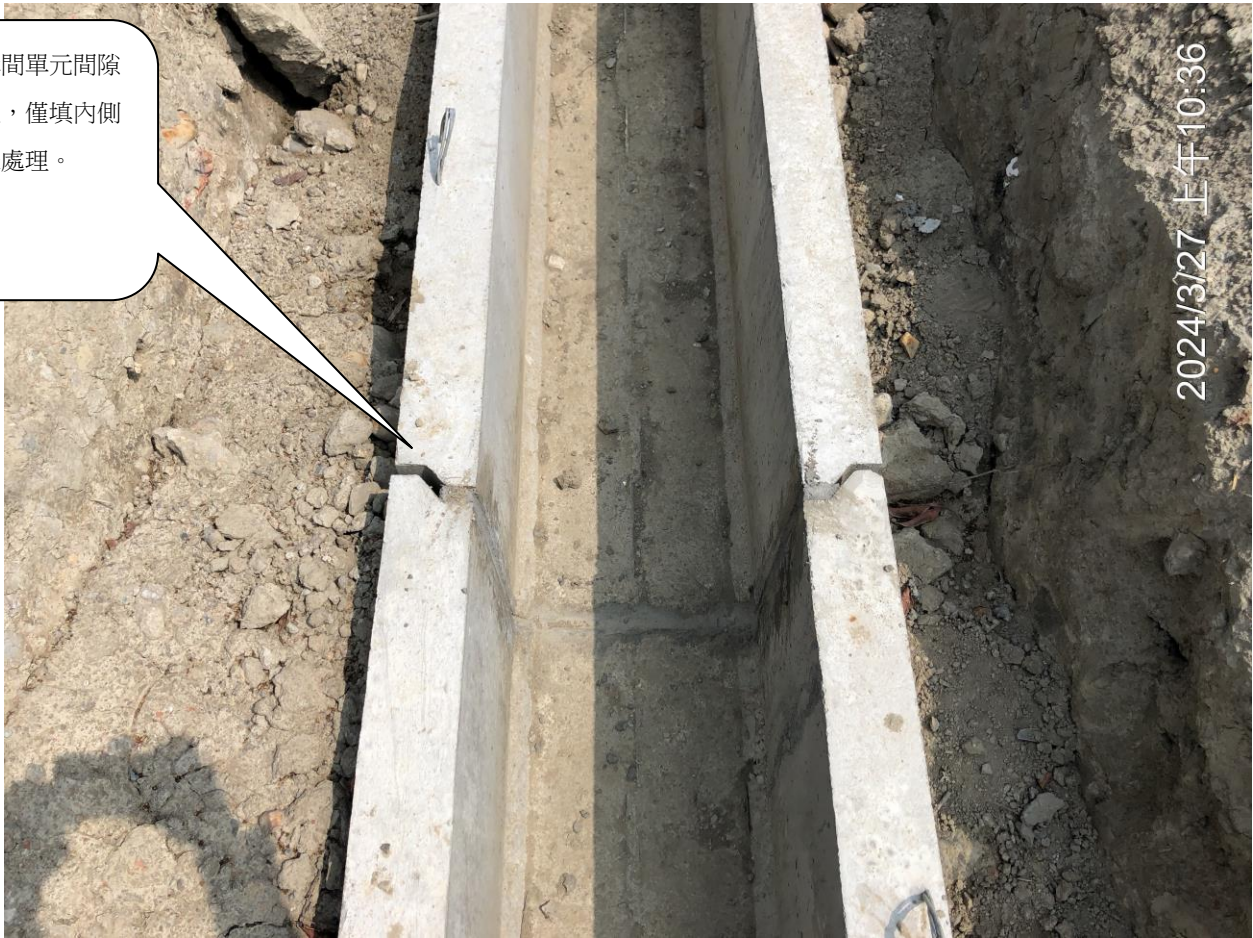
預鑄水溝間單元間隙填縫不足，僅填內側而外側未處理。

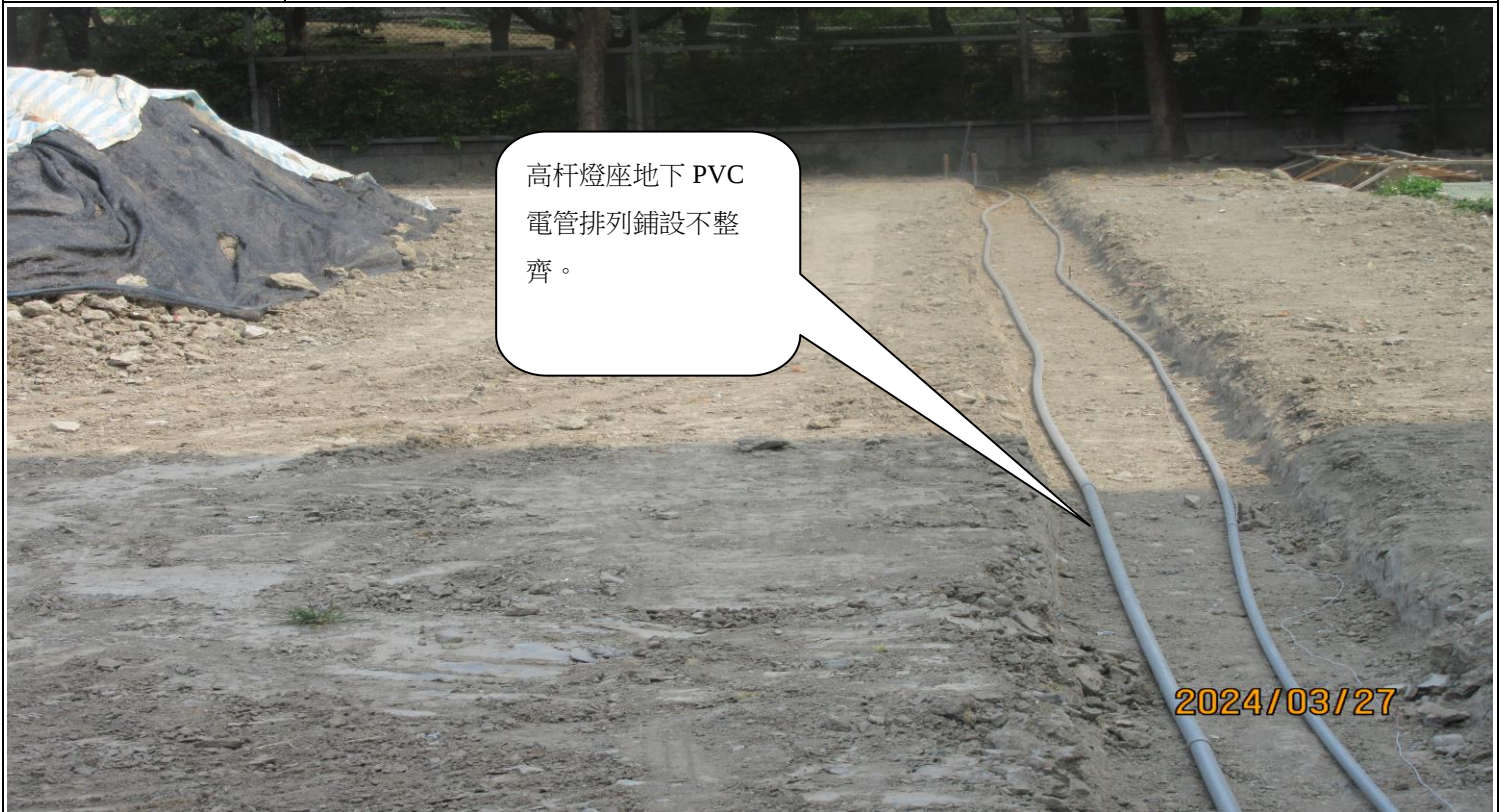
高杆燈座地下 PVC 電管排列鋪設不整齊。

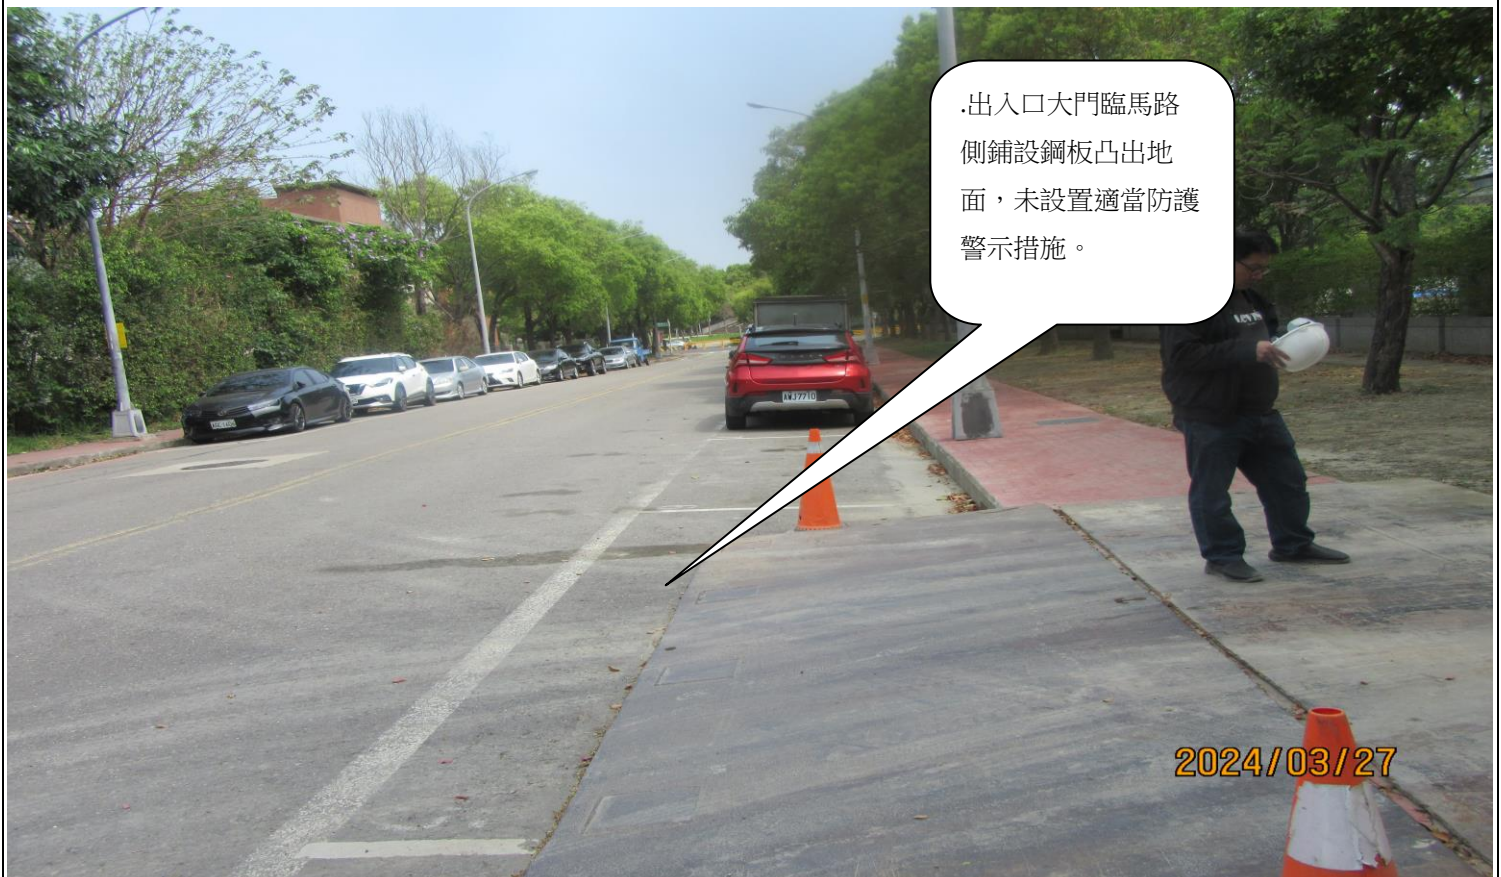
.出入口大門臨馬路側鋪設鋼板凸出地面，未設置適當防護警示措施。
