## 新竹縣政府工程查核代表照片表

拍攝日期：113.03.25

工程名稱：尖石鄉各村周邊基礎環境改善工程

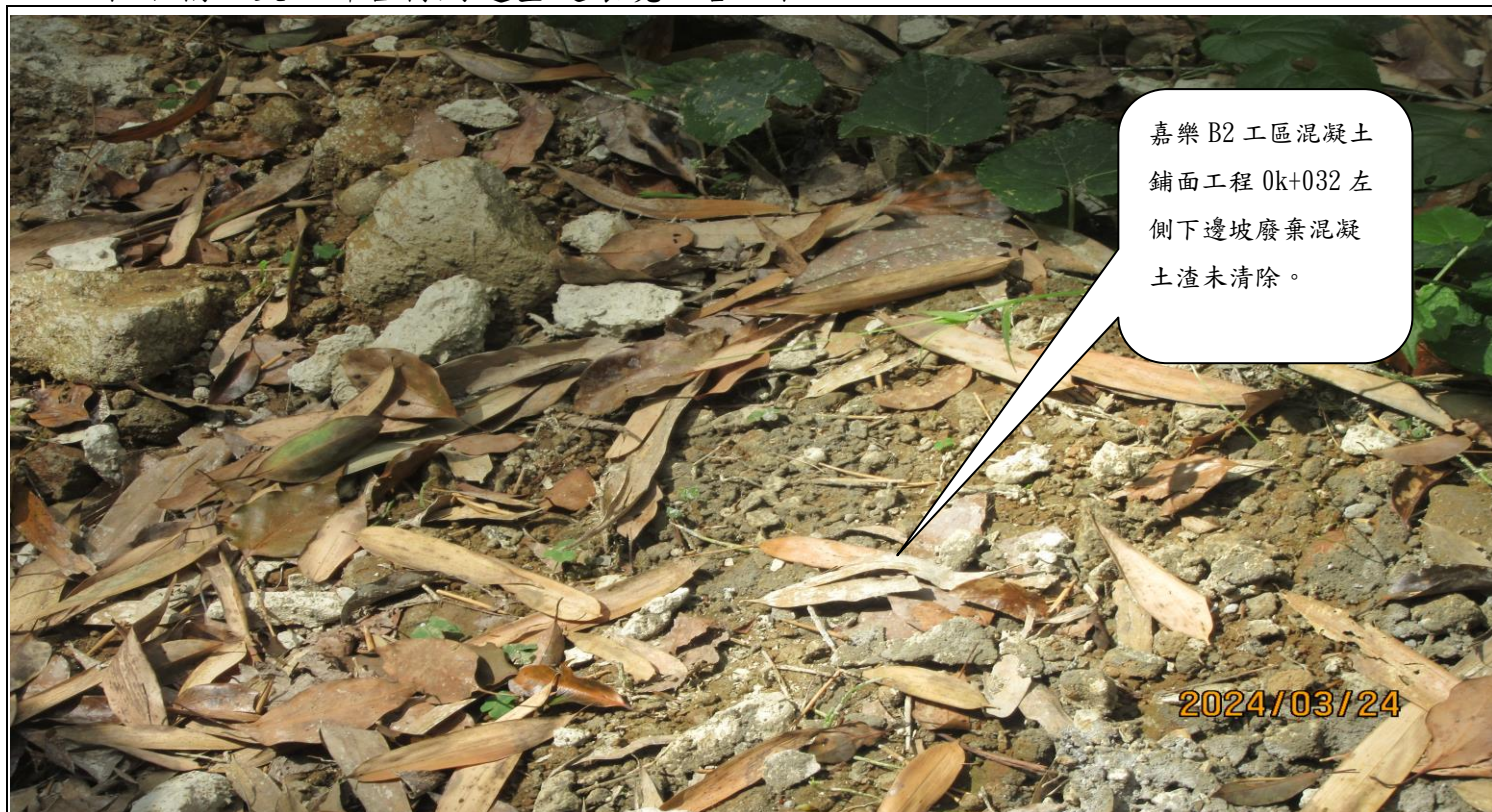
嘉樂 B2 工區混凝土鋪面工程 0k+032 左側下邊坡廢棄混凝土渣未清除。

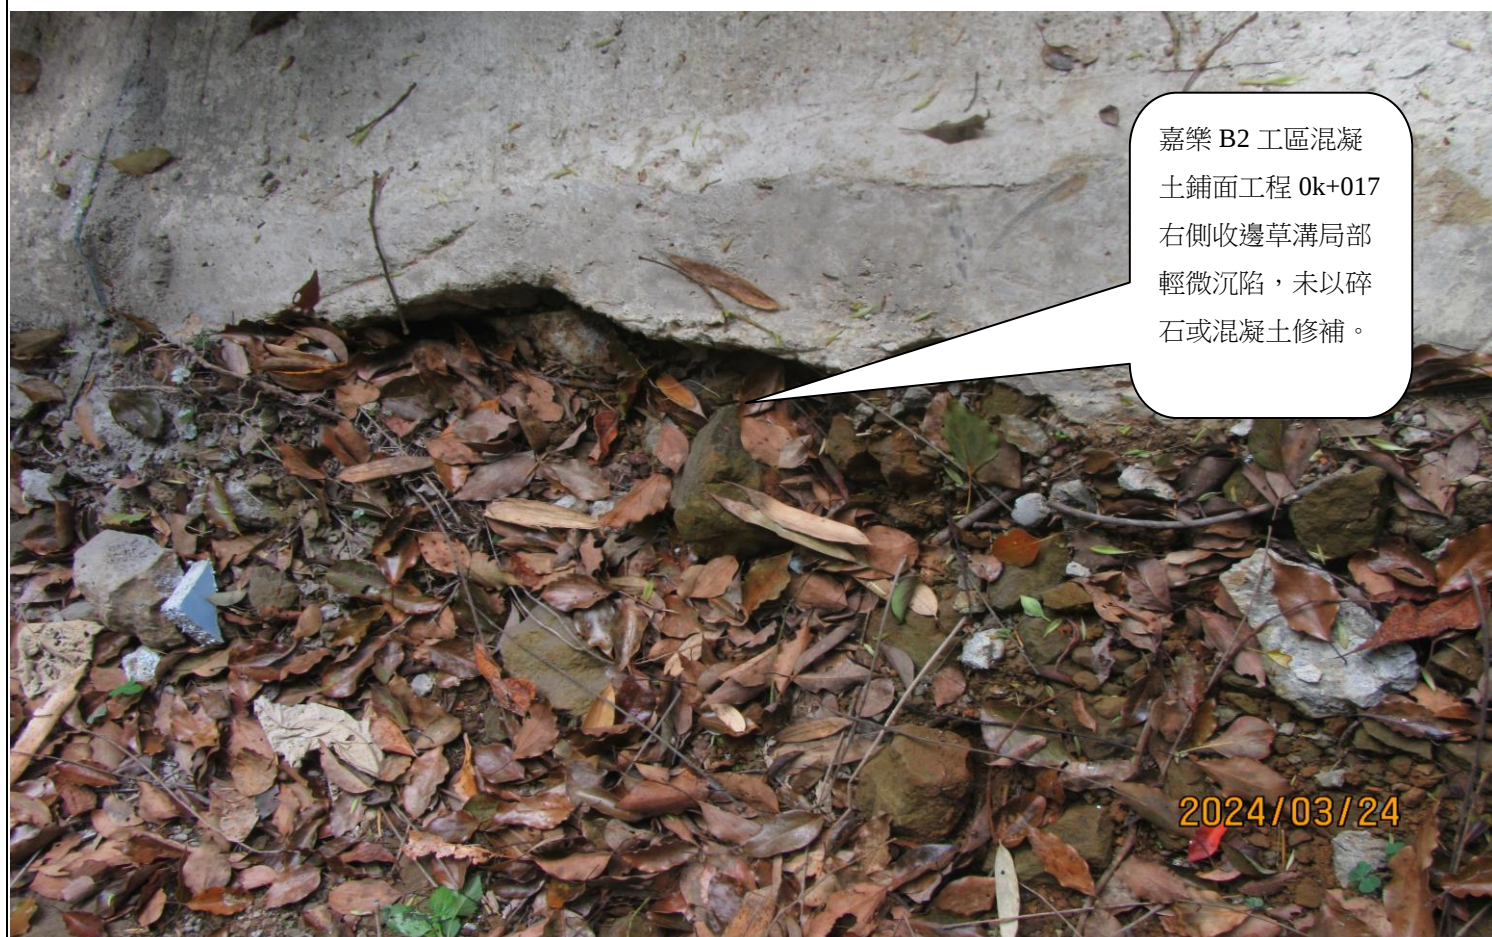
嘉樂 B2 工區混凝土鋪面工程 0k+017 右側收邊草溝局部輕微沉陷，未以碎石或混凝土修補。

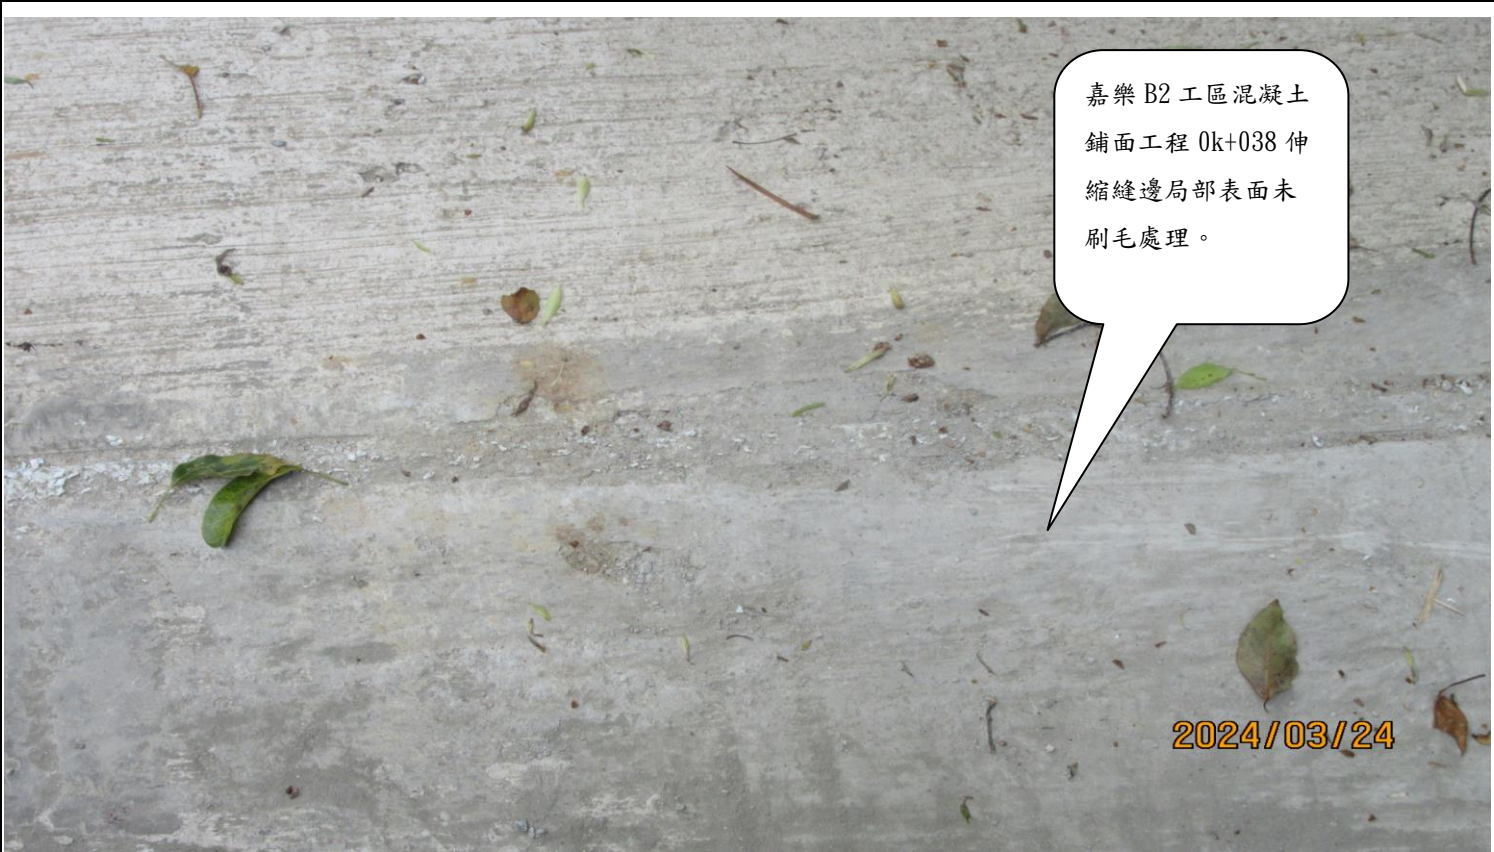
嘉樂 B2 工區混凝土鋪面工程 0k+038 伸縮縫邊局部表面未刷毛處理。

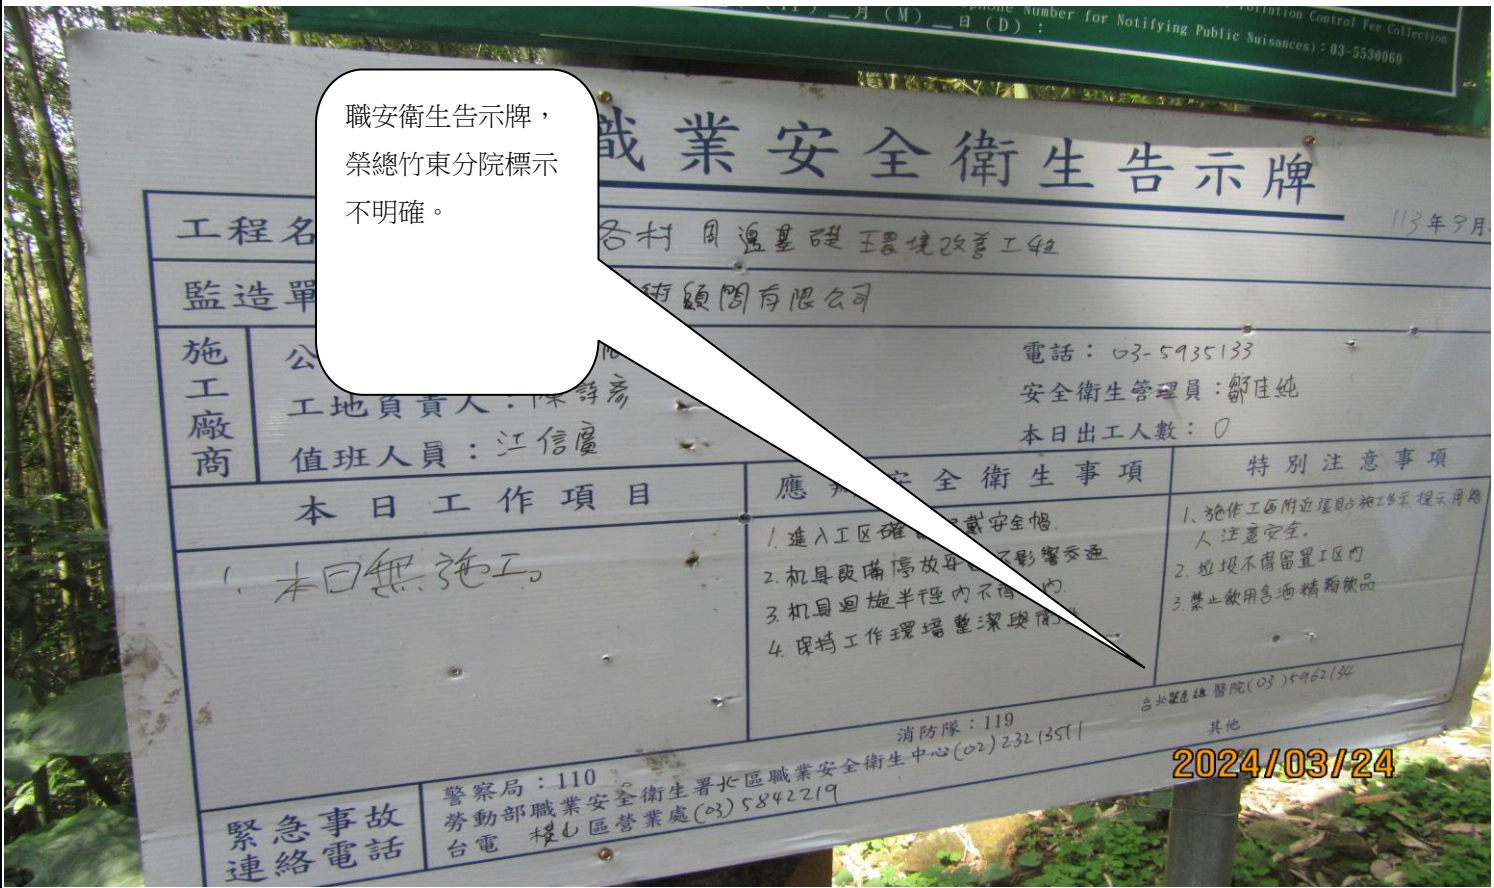
職安衛生告示牌，榮總竹東分院標示不明確。

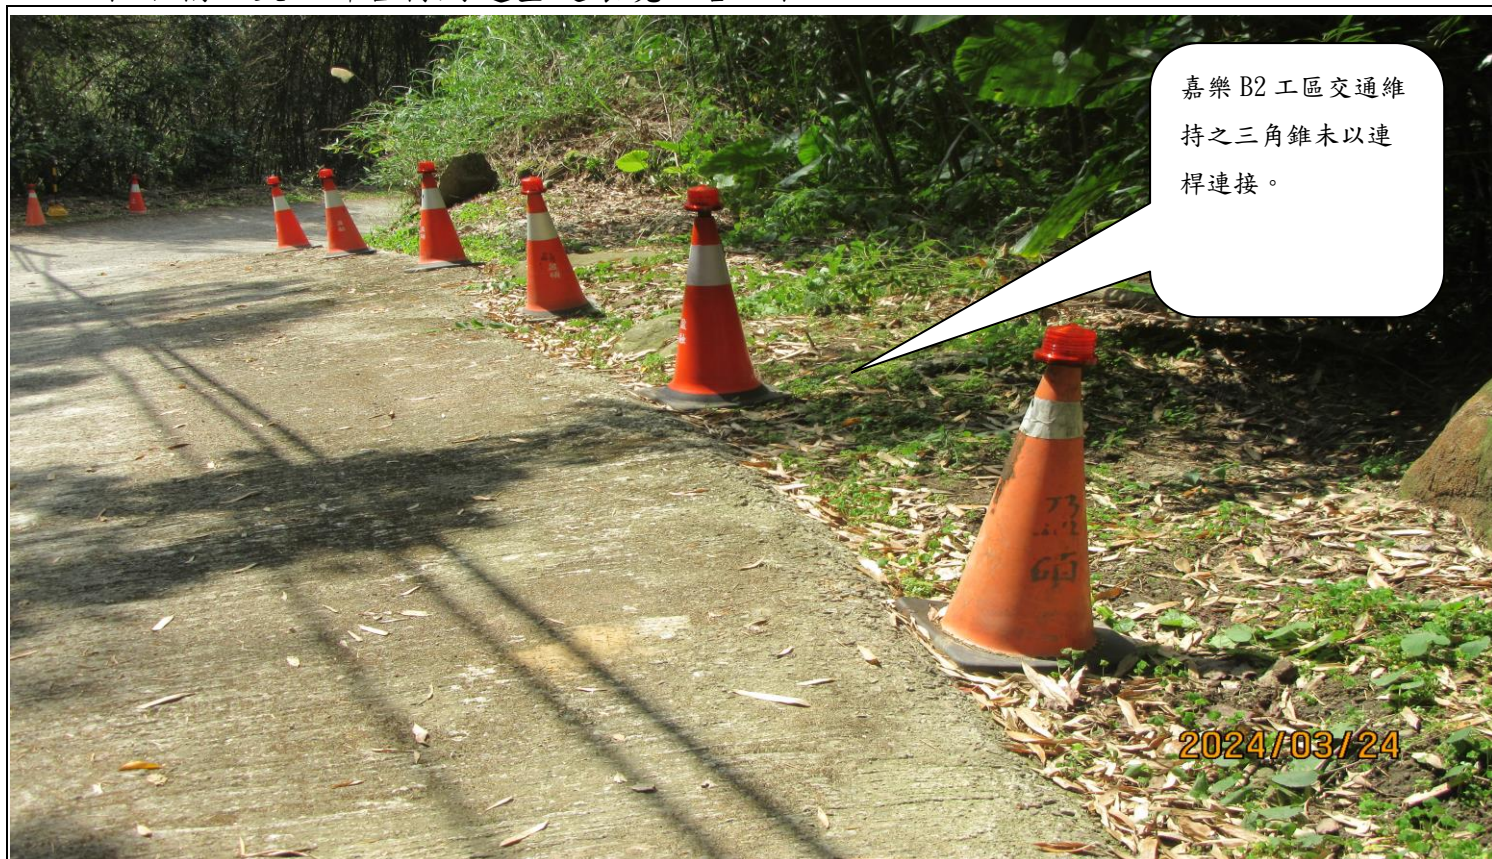
嘉樂 B2 工區交通維持之三角錐未以連桿連接。

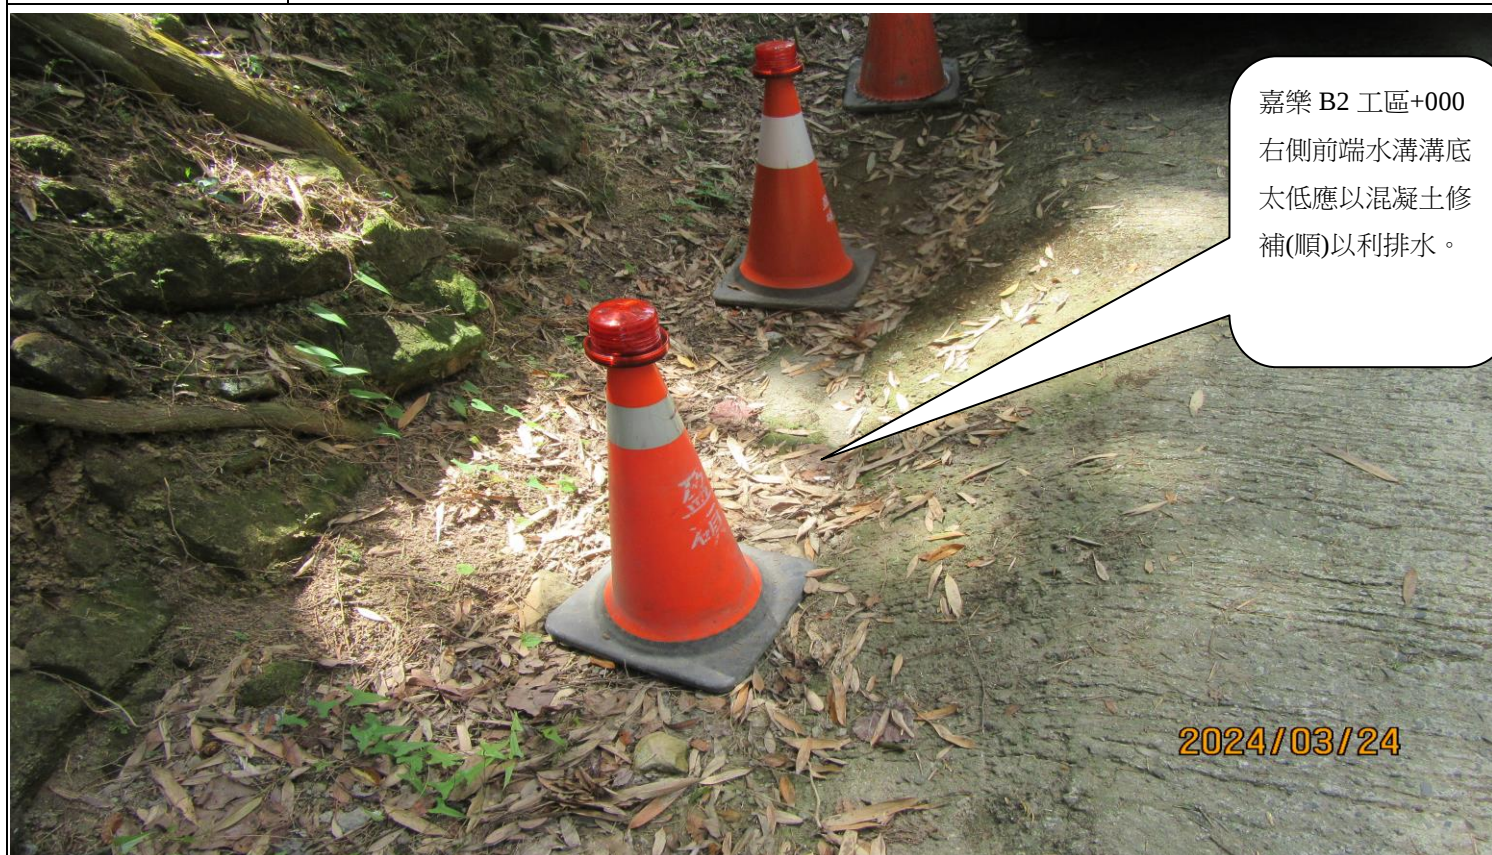
嘉樂 B2 工區+000 右側前端水溝溝底太低應以混凝土修補(順)以利排水。
