新竹縣政府工程查核代表照片表

拍攝日期：113.04.10

工程名稱：唐山移民文化旅遊帶-新竹縣合興十分寮整體觀光環境整備工程

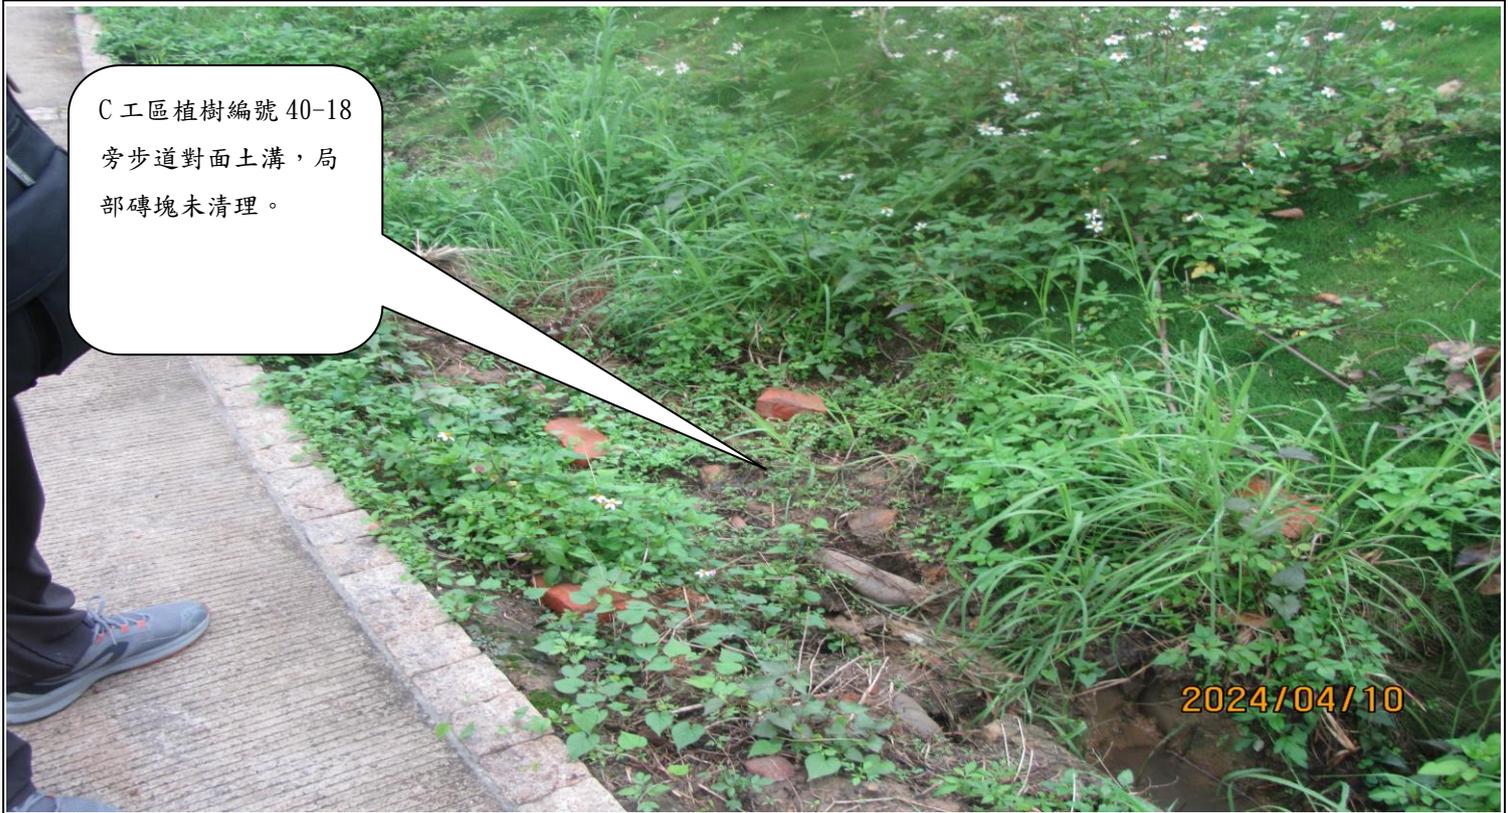
C工區植樹編號 40-18
旁步道對面土溝，局
部磚塊未清理。

C工區植樹編號 40-18 旁步道對面土溝，局部磚塊未清理。

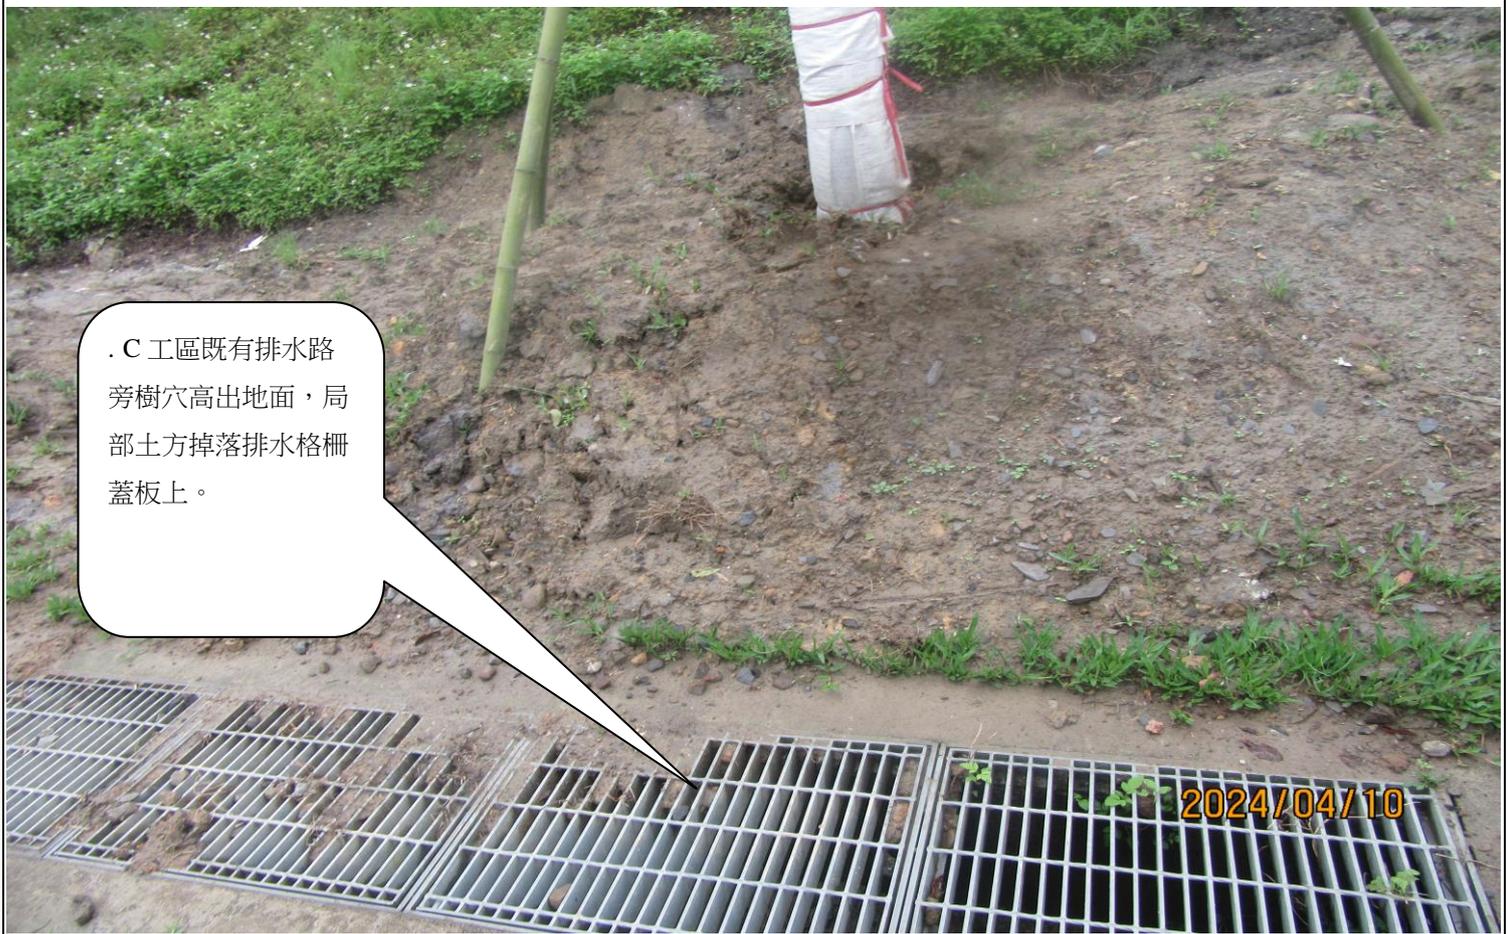
. C工區既有排水路
旁樹穴高出地面，局
部土方掉落排水格柵
蓋板上。

C工區既有排水路旁樹穴高出地面，局部土方掉落排水格柵蓋板上。

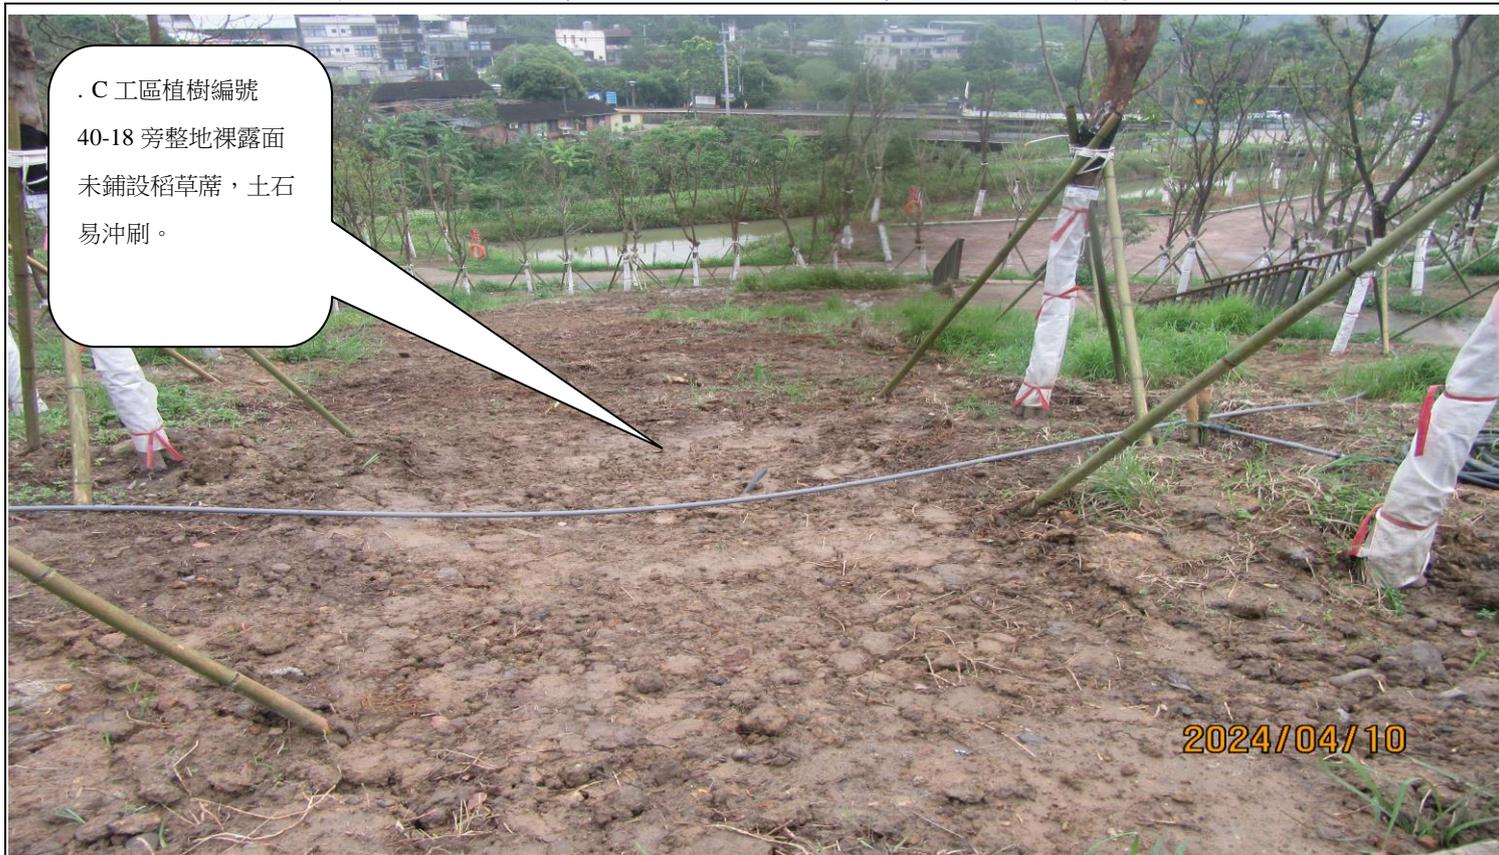
C 工區植樹編號 40-18 旁整地裸露面未鋪設稻草蓆，土石易沖刷。

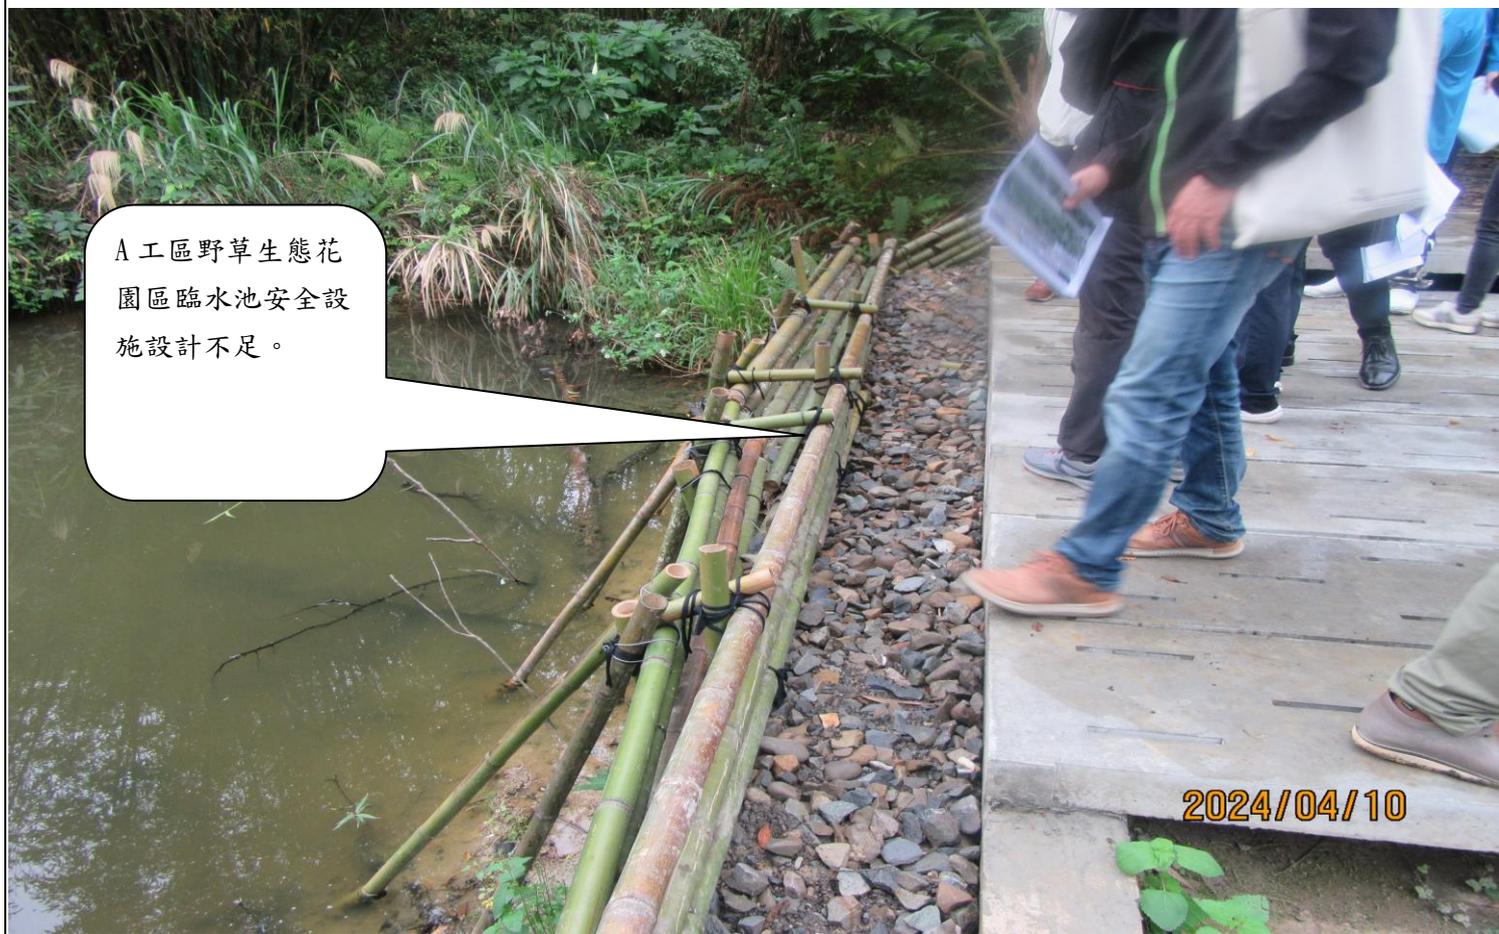
A 工區野草生態花園區臨水池安全設施設計不足。

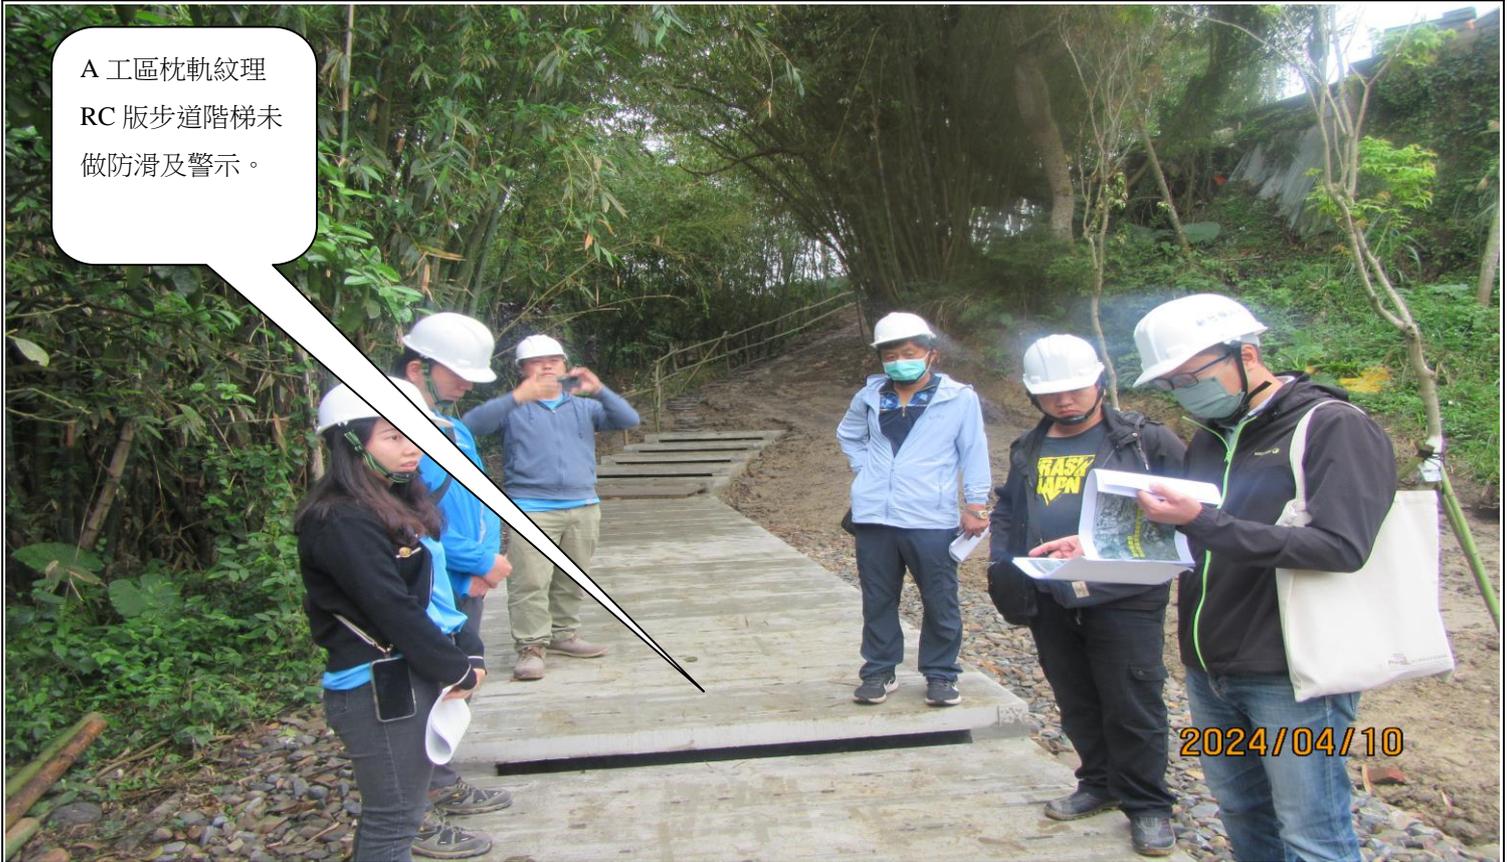
A 工區枕軌紋理 RC 版步道階梯未做防滑及警示。

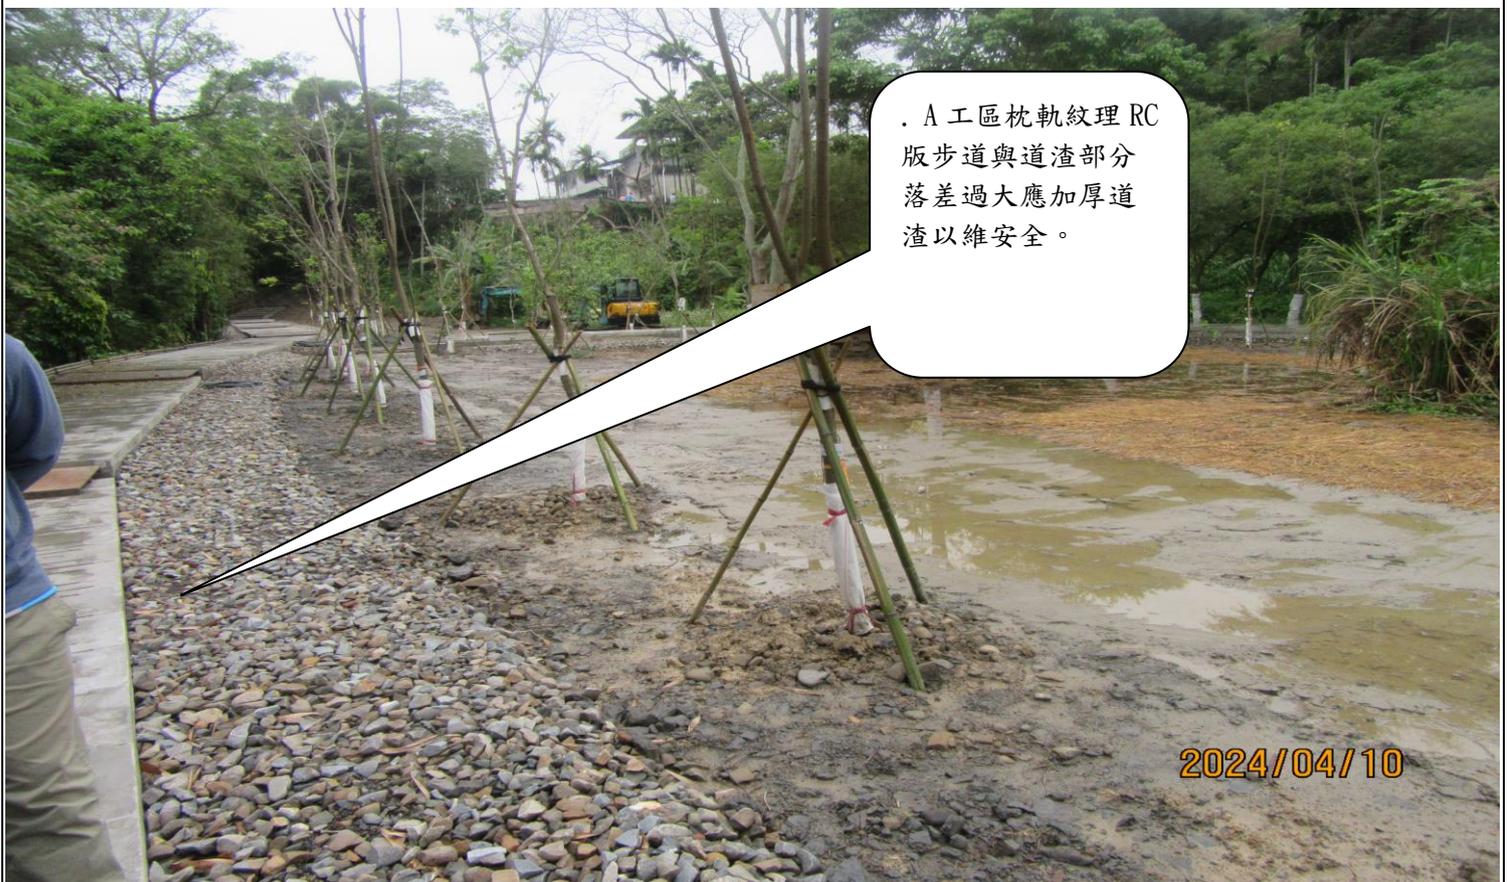
A 工區枕軌紋理 RC 版步道與道渣部分落差過大應加厚道渣以維安全。

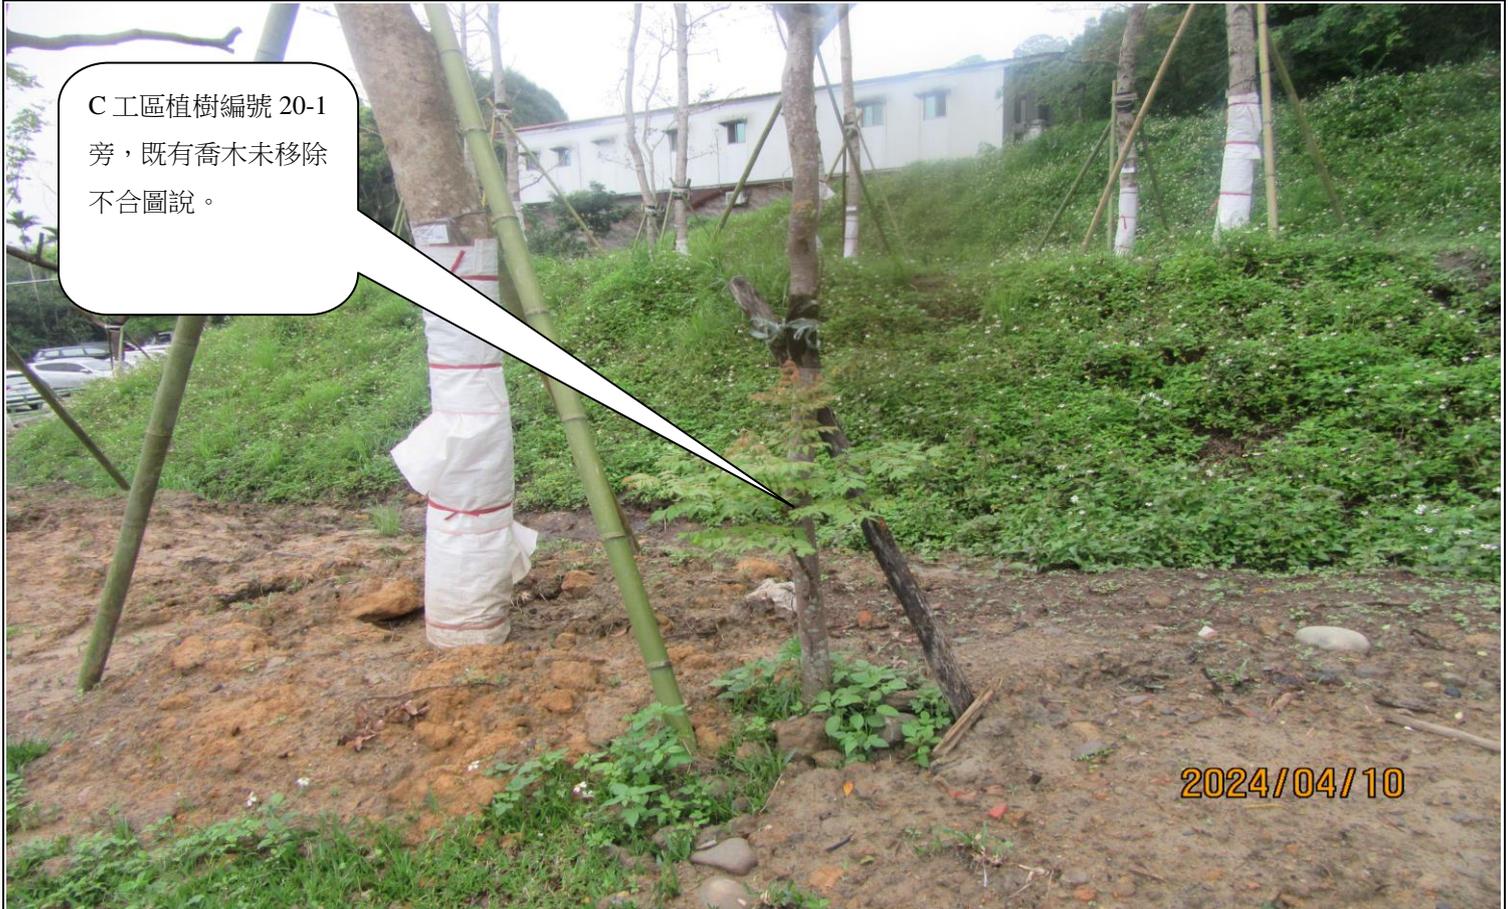
C工區植樹編號 20-1
旁，既有喬木未移除
不合圖說。

C工區植樹編號 20-1 旁，既有喬木未移除不合圖說。

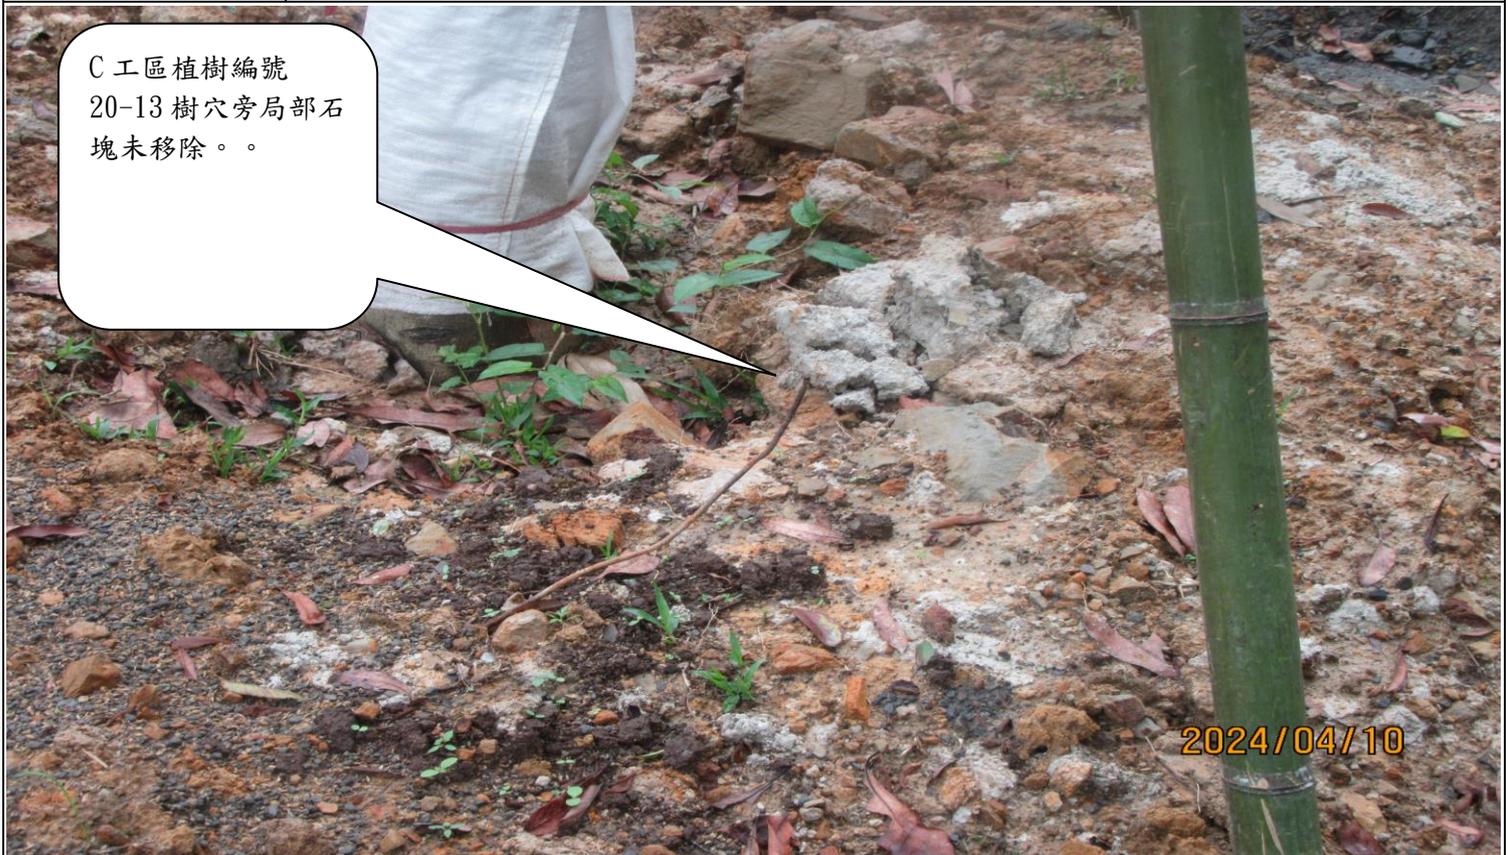
C工區植樹編號
20-13 樹穴旁局部石
塊未移除。。

C工區植樹編號 20-13 樹穴旁局部石塊未移除。

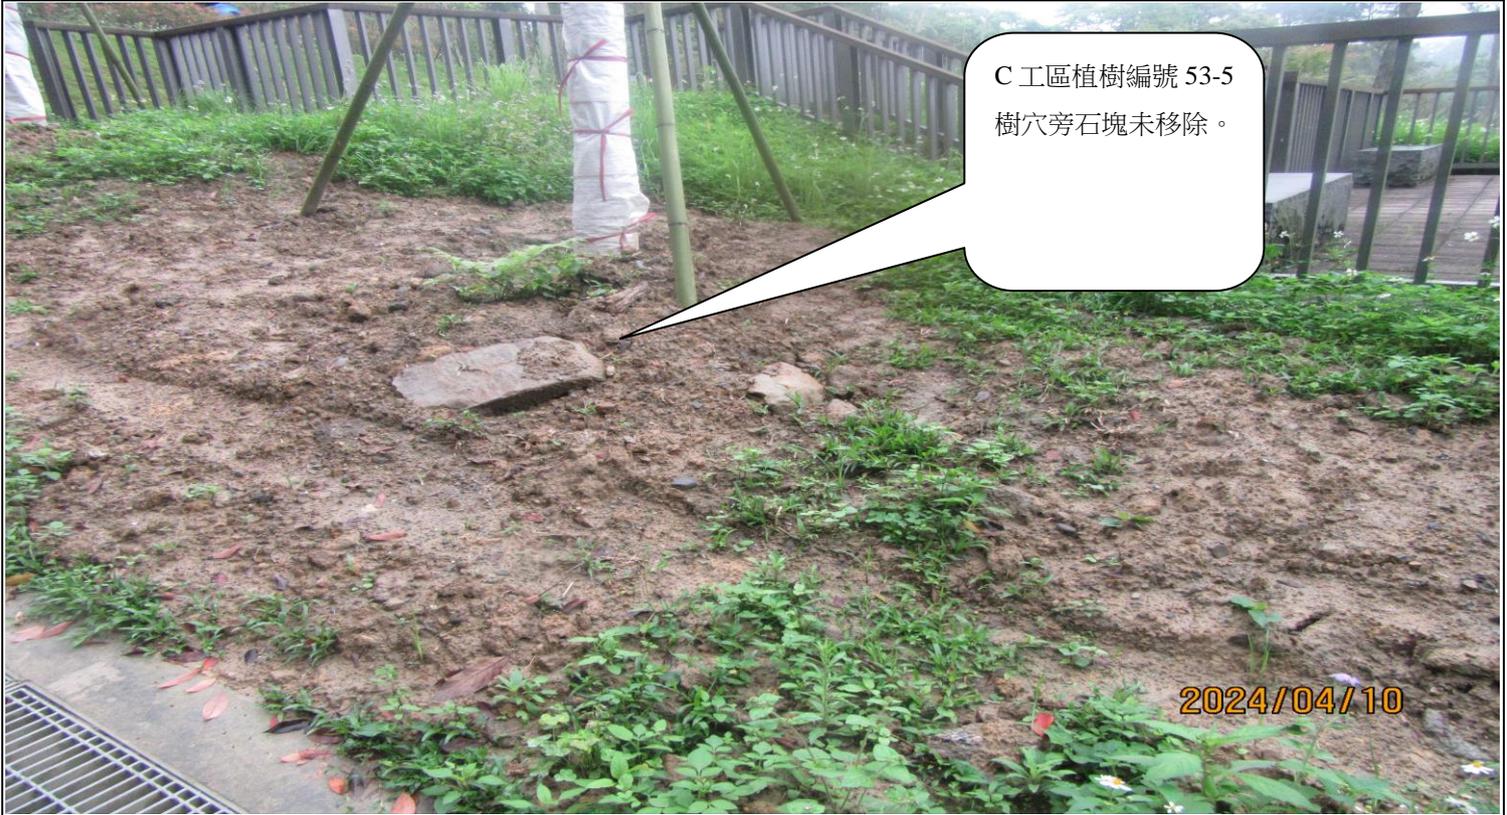
C工區植樹編號 53-5 樹穴旁石塊未移除。

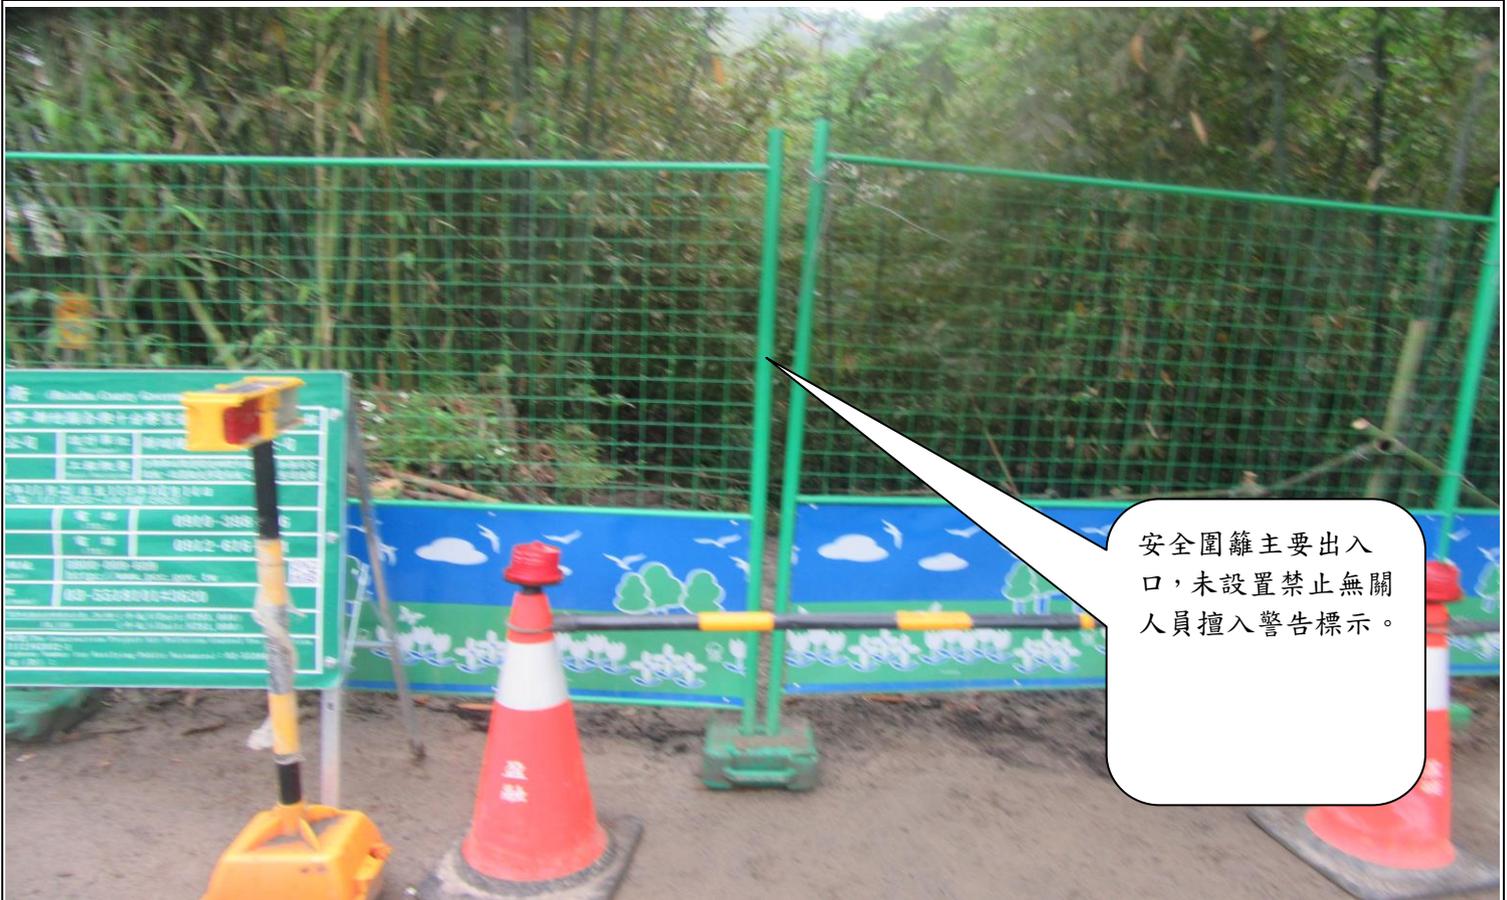
安全圍籬主要出入口，未設置禁止無關人員擅入警告標示。

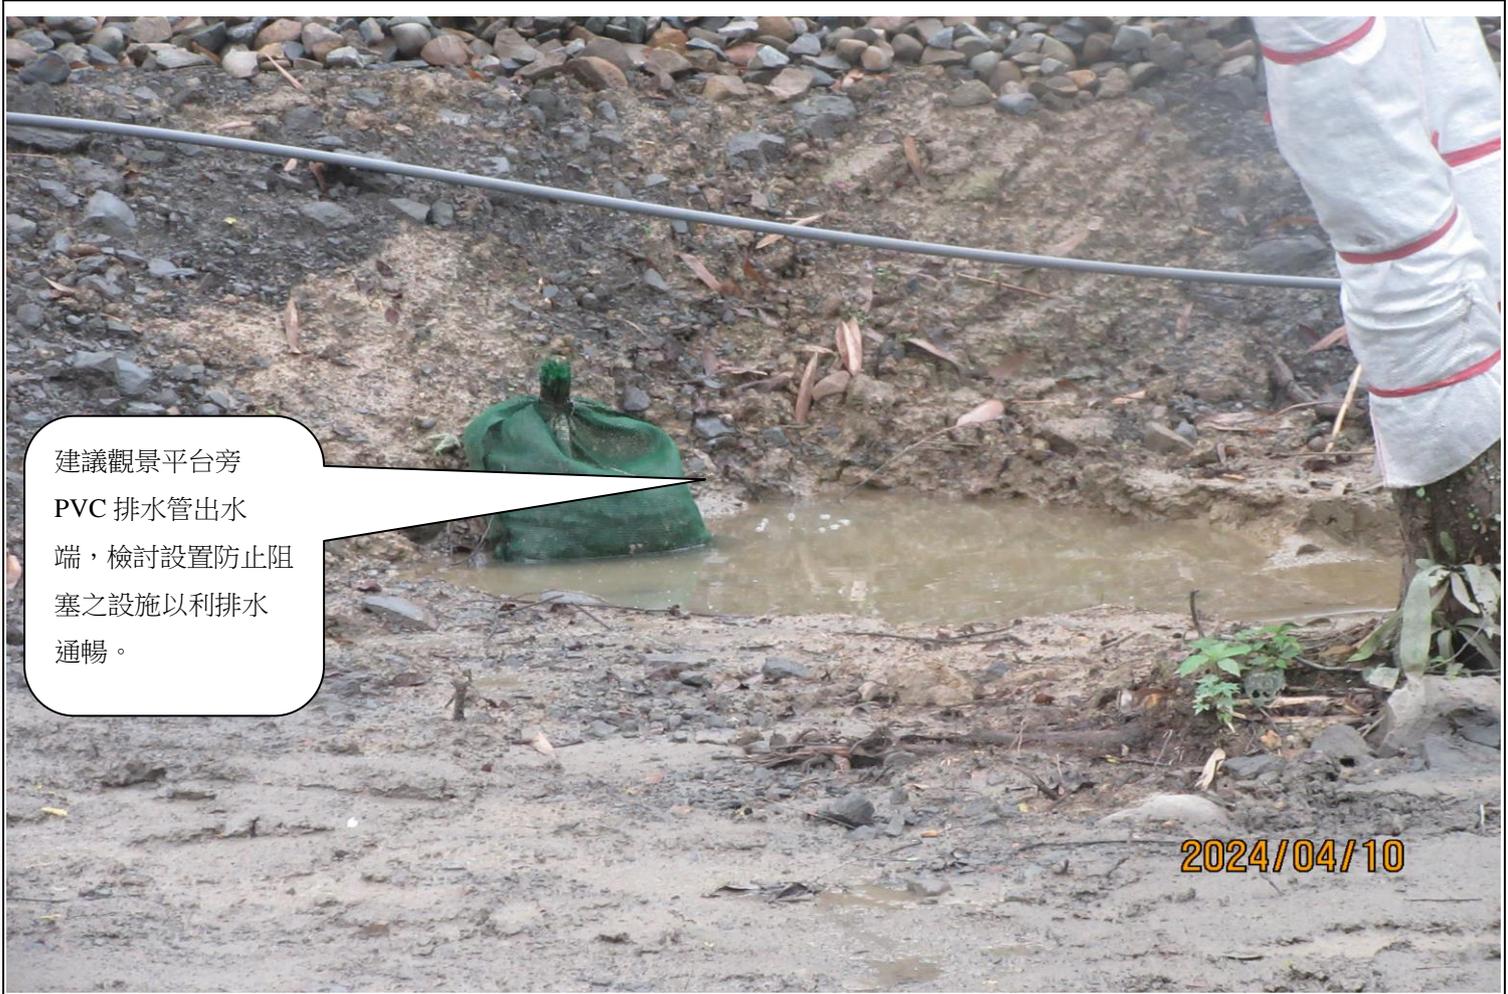
建議觀景平台旁 PVC 排水管出水端，檢討設置防止阻塞之設施以利排水通暢。
