## 新竹縣政府工程查核代表照片表

拍攝日期：113.04.15

工程名稱：南昌 4 鄰沙坑 19 鄰農路災害復建工程

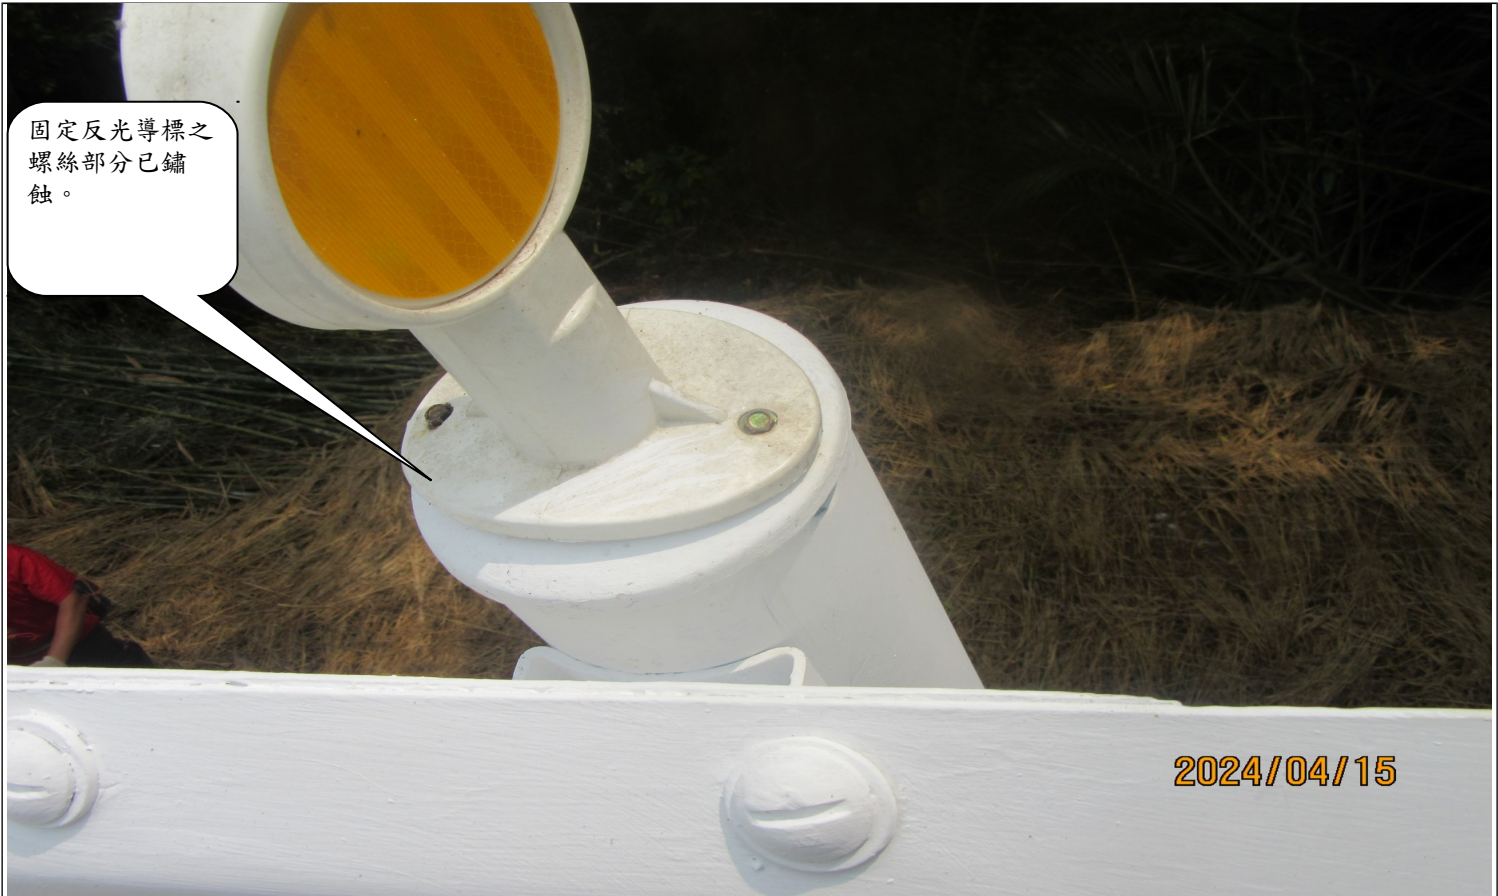
| 說明 | 固定反光導標之螺絲部分已鏽蝕。 |

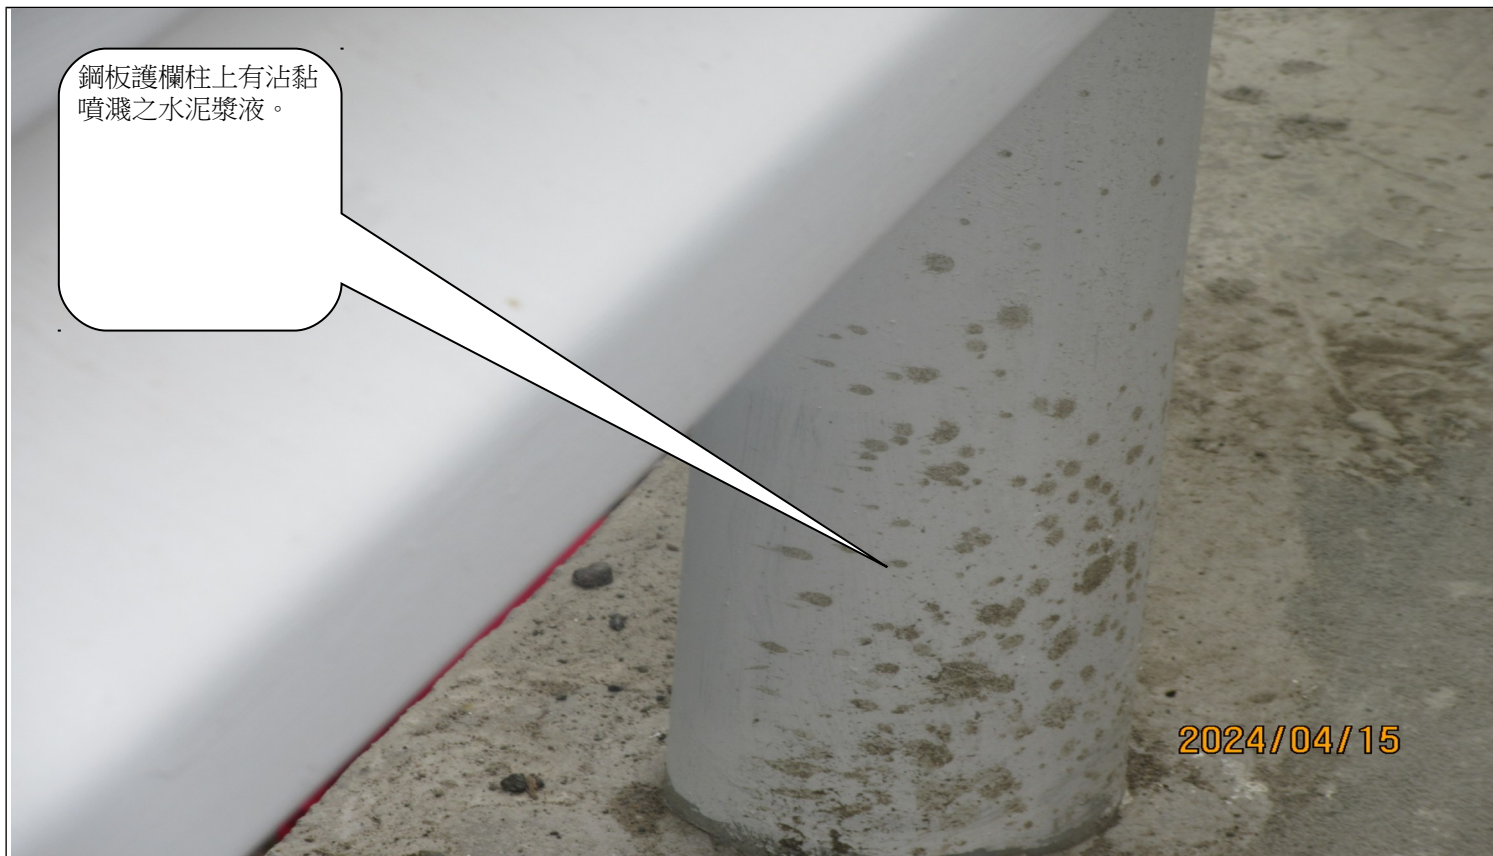
鋼板護欄柱上有沾黏  
噴濺之水泥漿液。

鋼板護欄柱上有沾黏噴濺之水泥漿液。

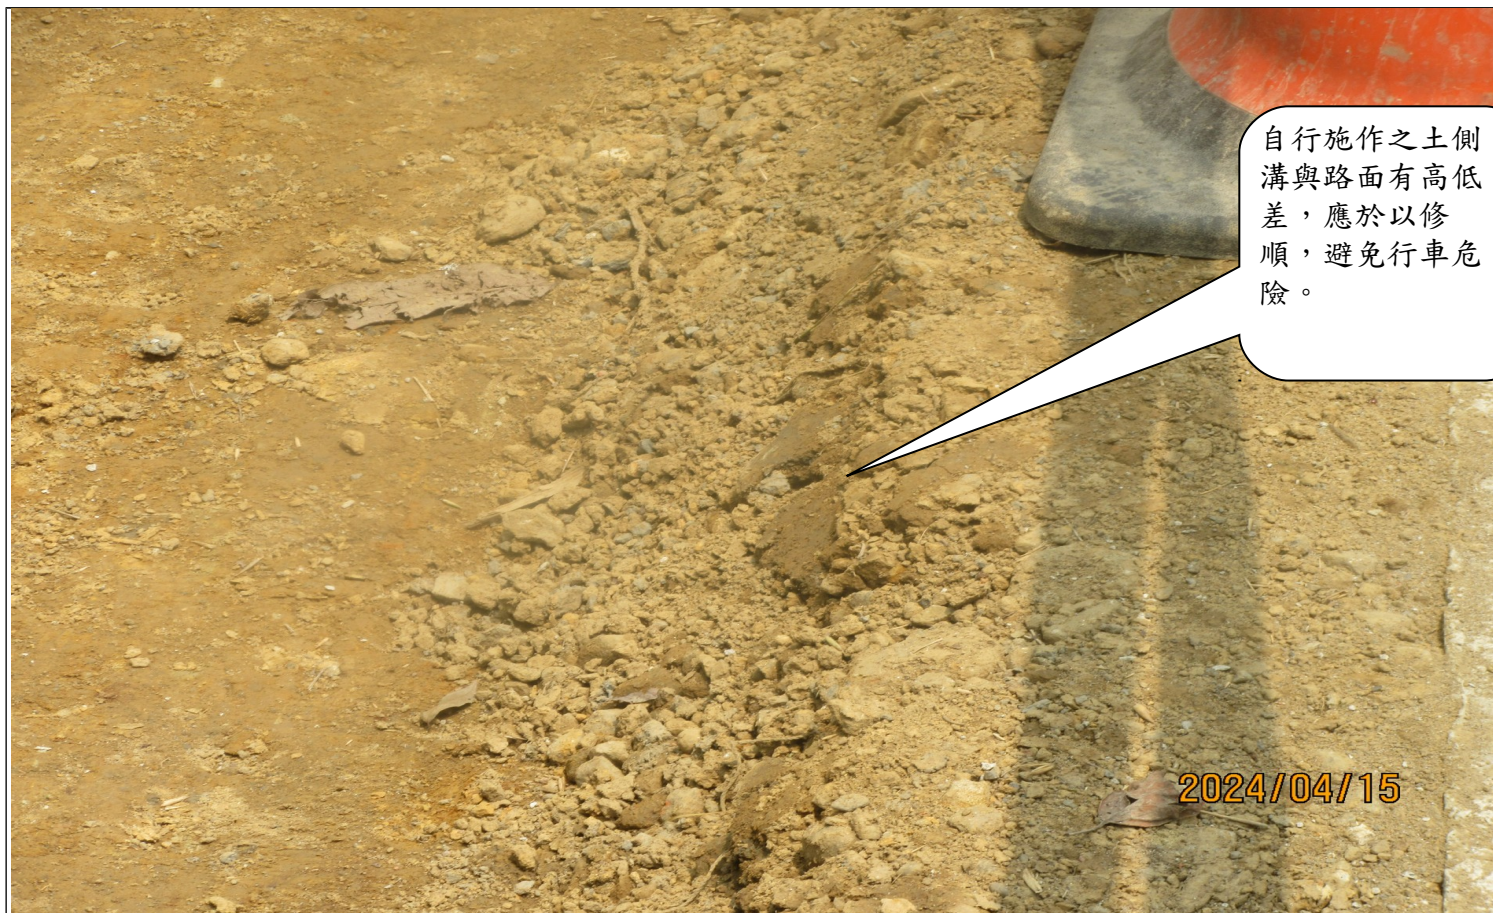
自行施作之土側  
溝與路面有高低  
差，應於以修  
順，避免行車危  
險。

| 說明 | 自行施作之土側溝與路面有高低差，應於以修順，避免行車危險。 |

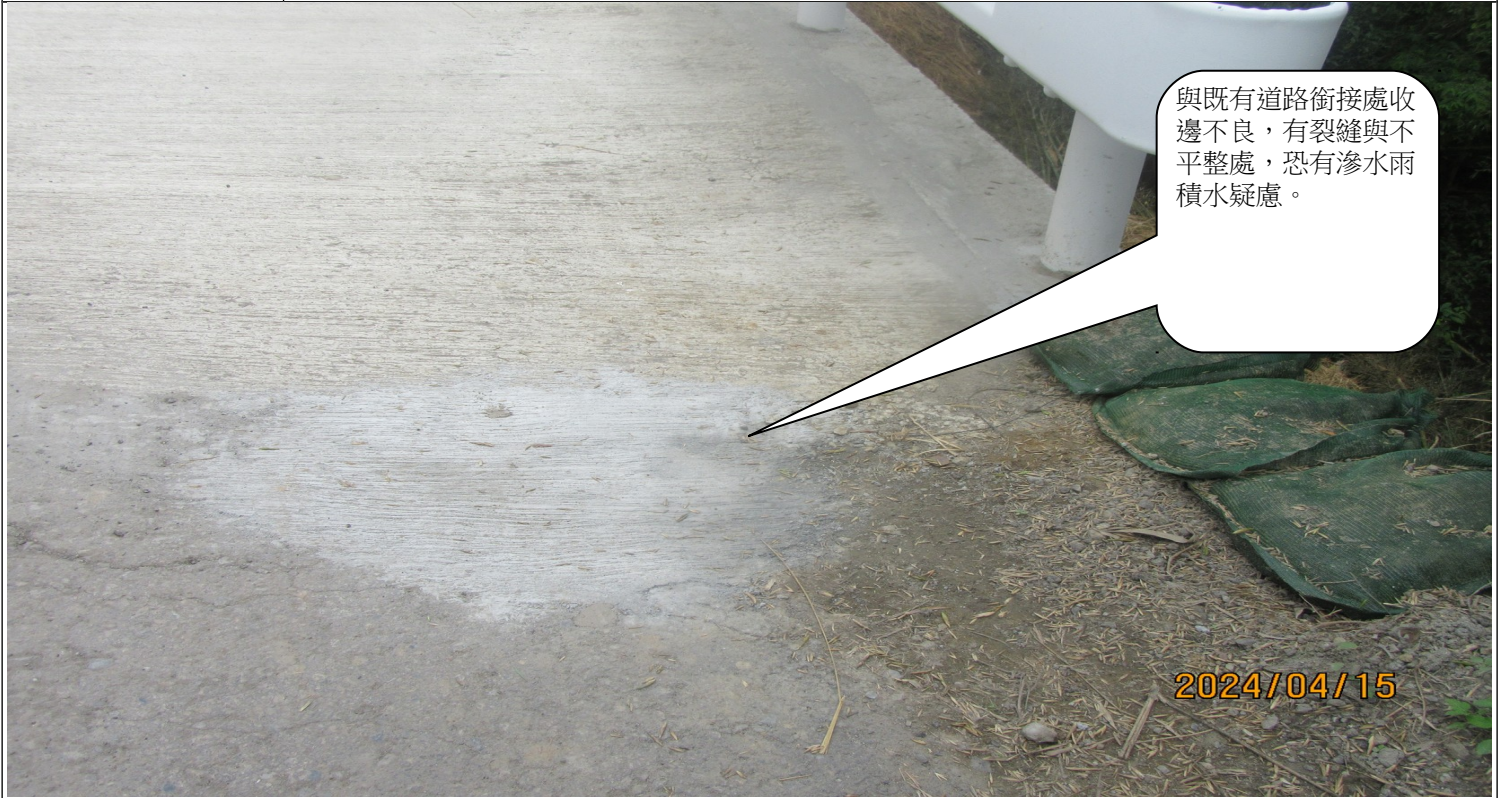
| <div><p>與既有道路銜接處收邊不良，有裂縫與不平整處，恐有滲水雨積水疑慮。</p><p>2024/04/15</p></div> | |
| 說明 | 與既有道路銜接處收邊不良，有裂縫與不平整處，恐有滲水雨積水疑慮。 |

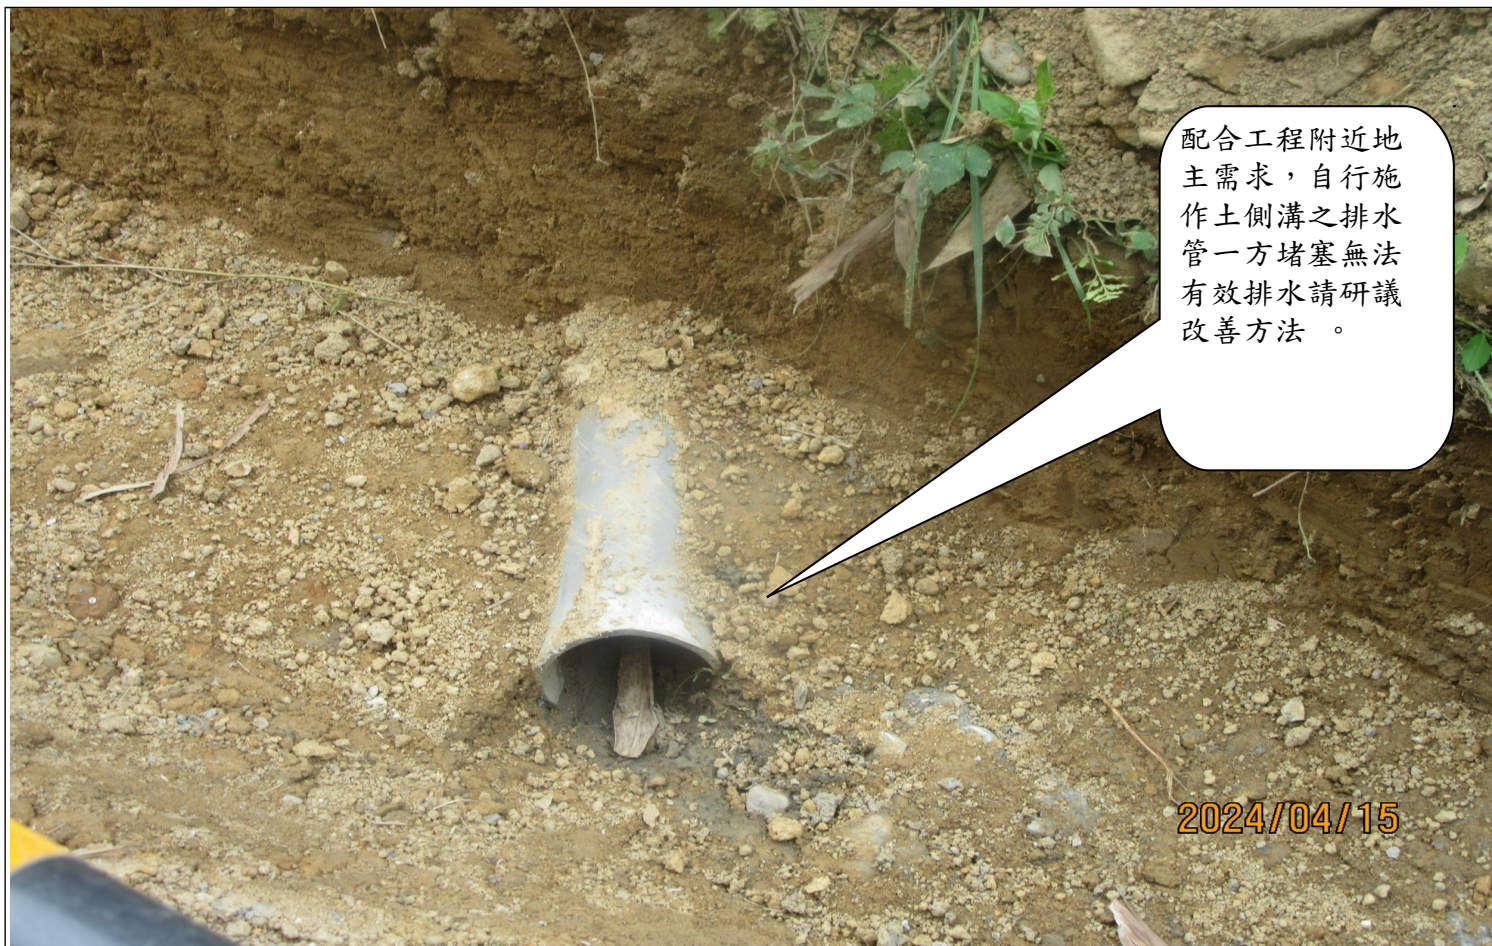
| 說明 | 配合工程附近地主需求，自行施作土側溝之排水管一方堵塞無法有效排水請研議改善方法。 |
