新竹縣政府工程查核代表照片表

拍攝日期：113.04.15

工程名稱：南昌 4 鄰沙坑 19 鄰農路災害復建工程

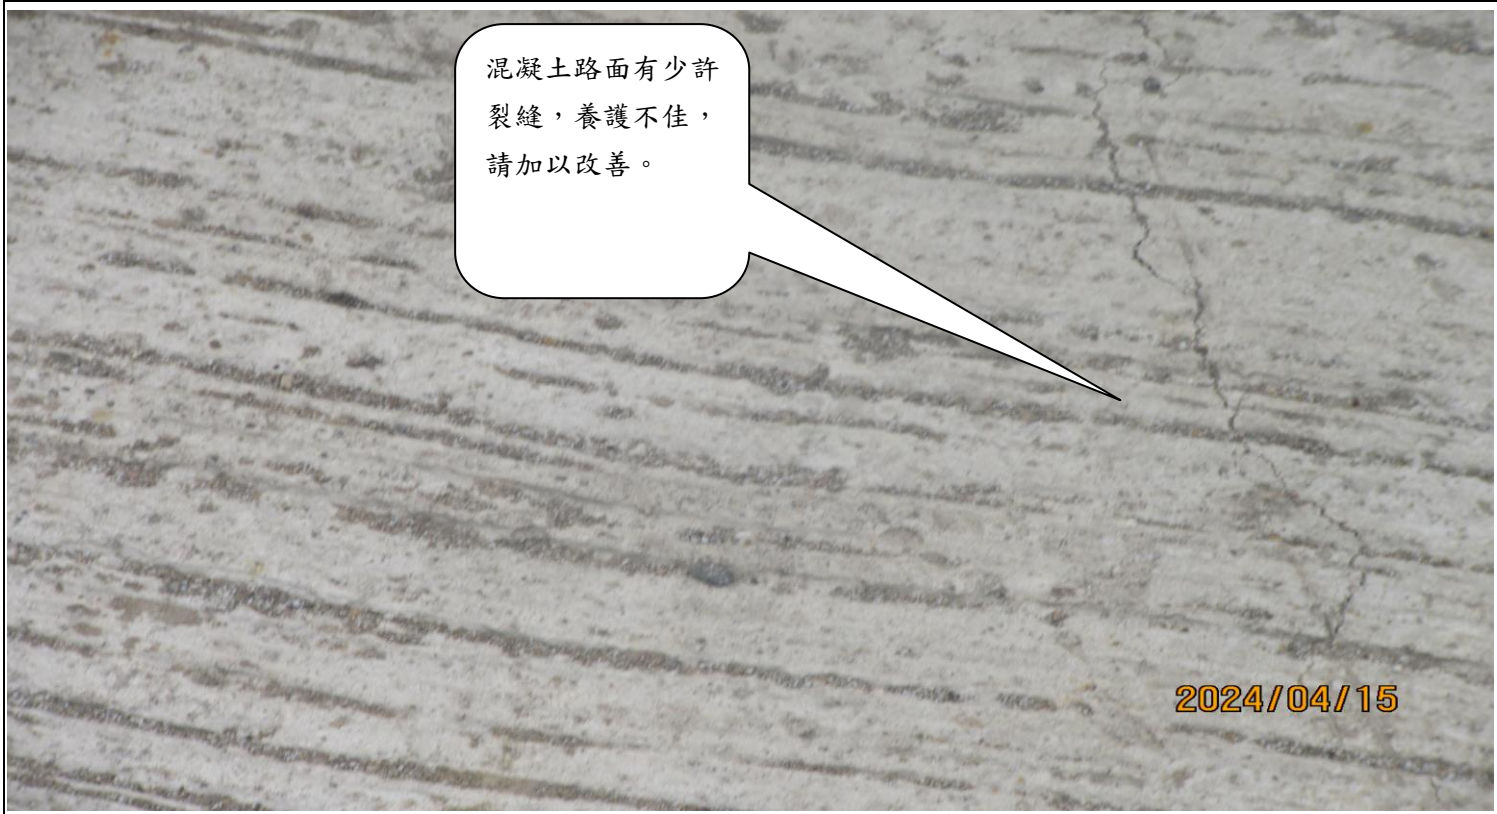
| 說明 | 混凝土路面有少許裂縫，養護不佳，請加以改善。 |

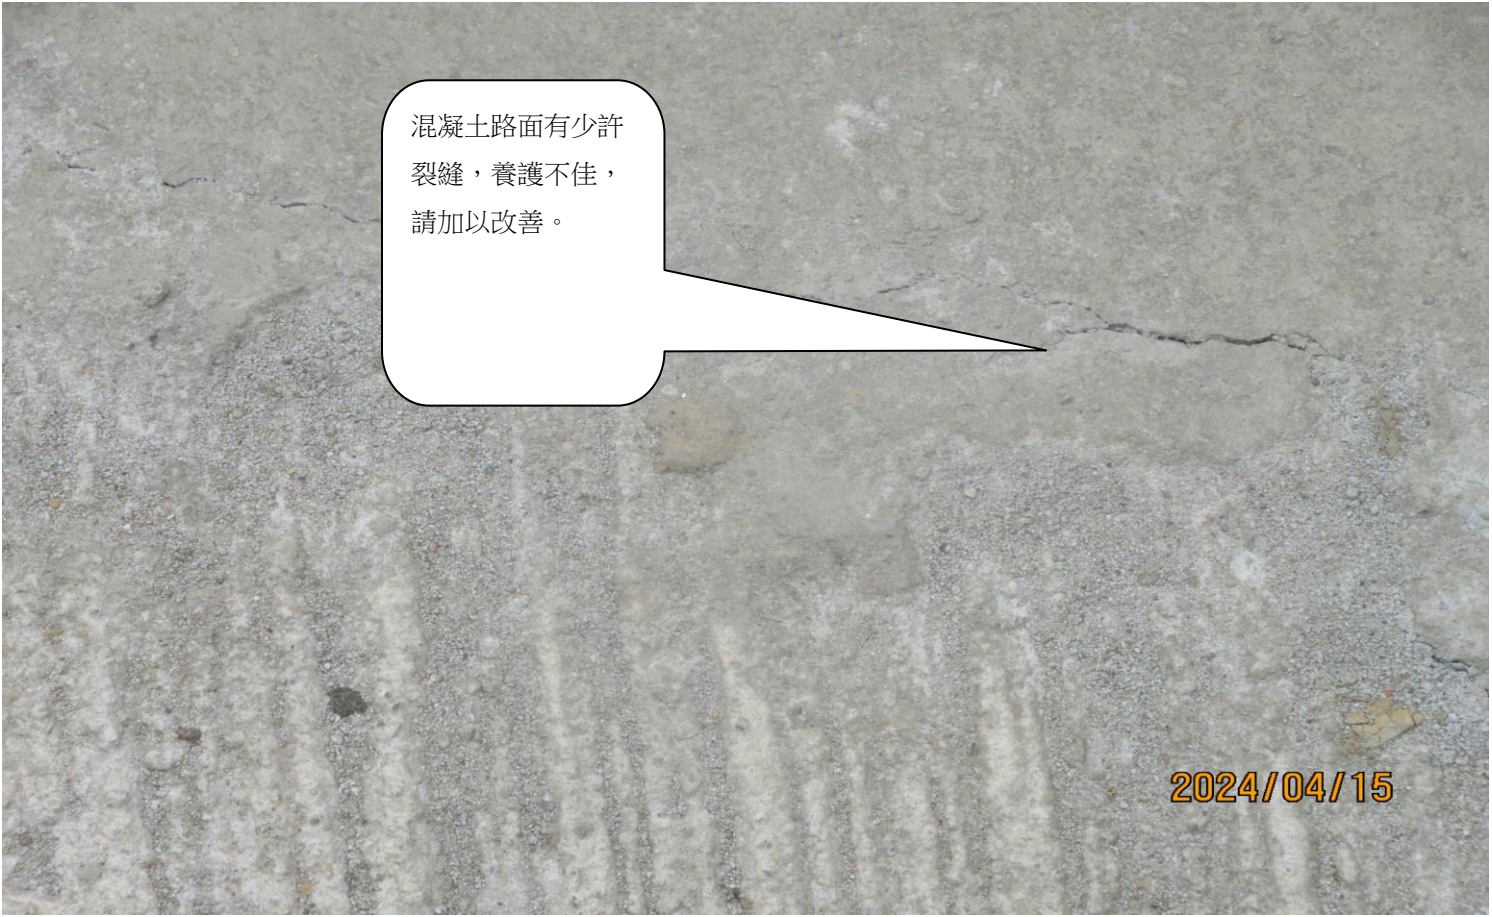
| 說明 | 混凝土路面有少許裂縫，養護不佳，請加以改善。 |

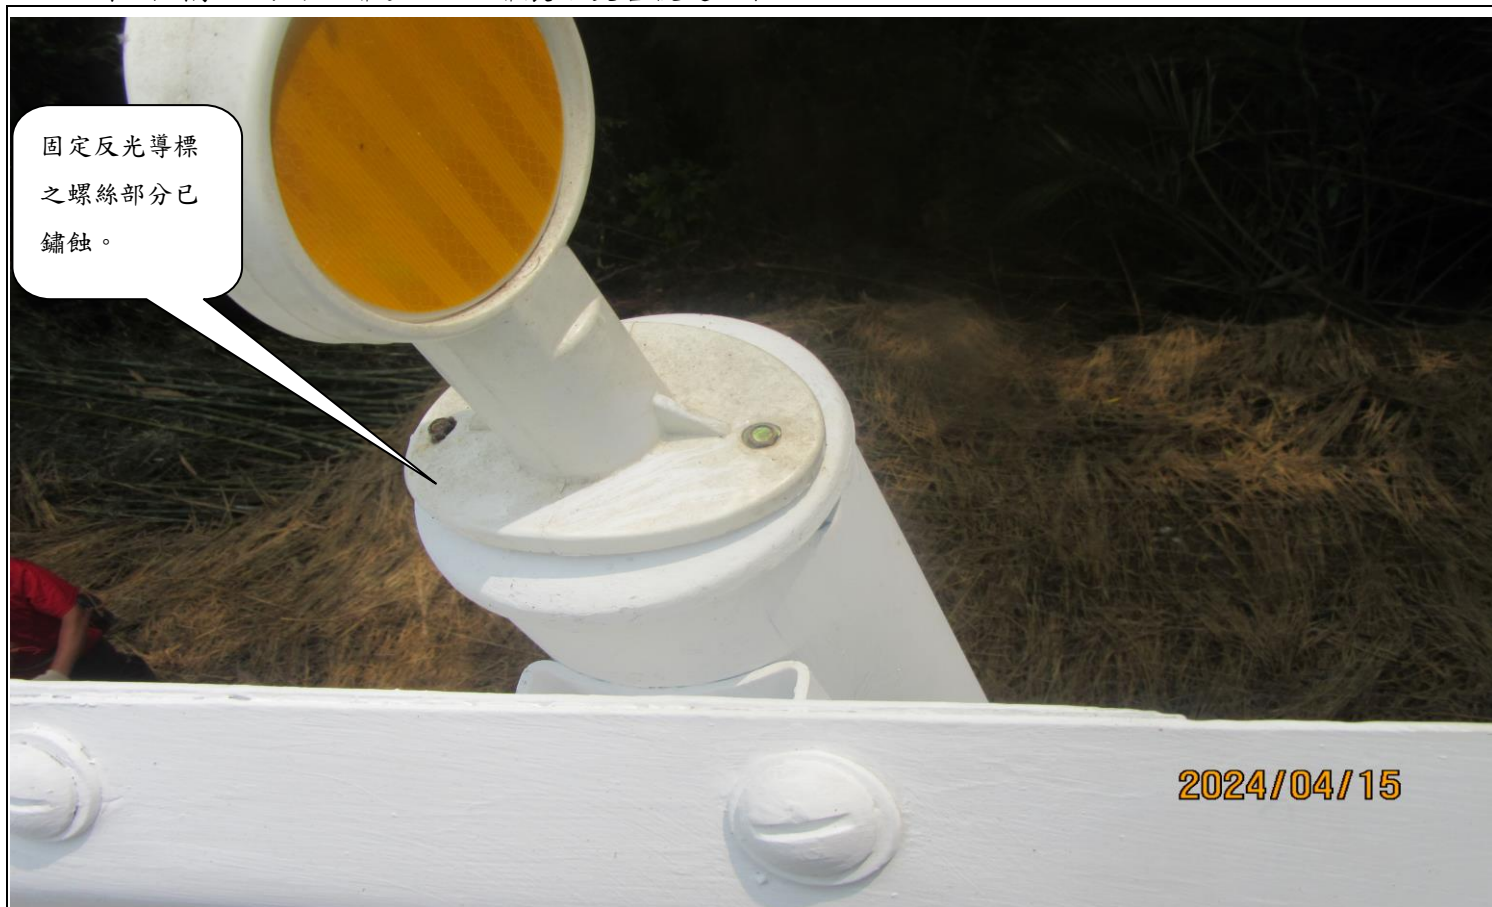
固定反光導標之螺絲部分已鏽蝕。

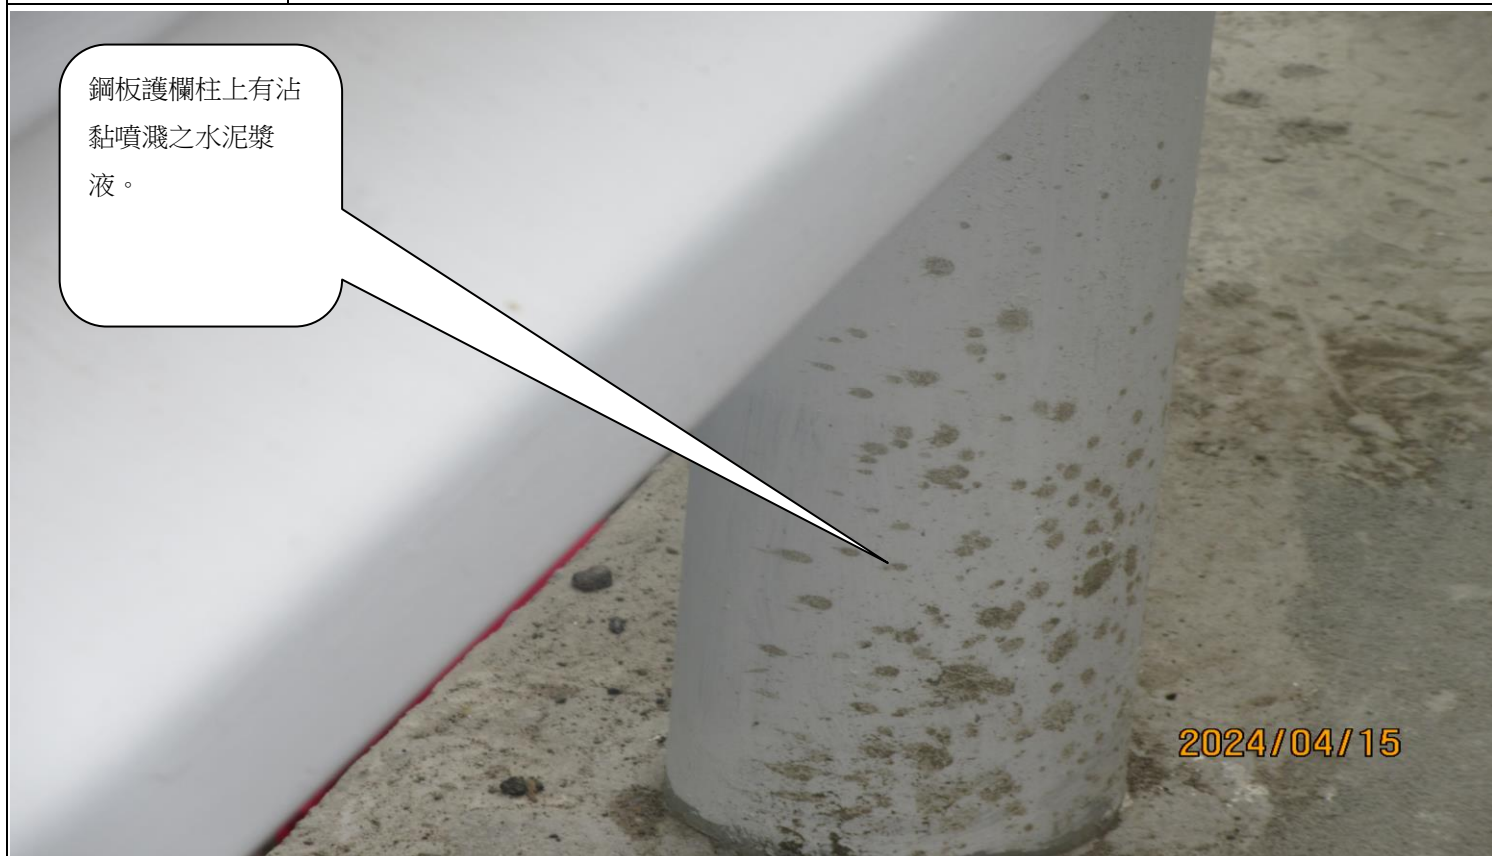
鋼板護欄柱上有沾黏噴濺之水泥漿液。

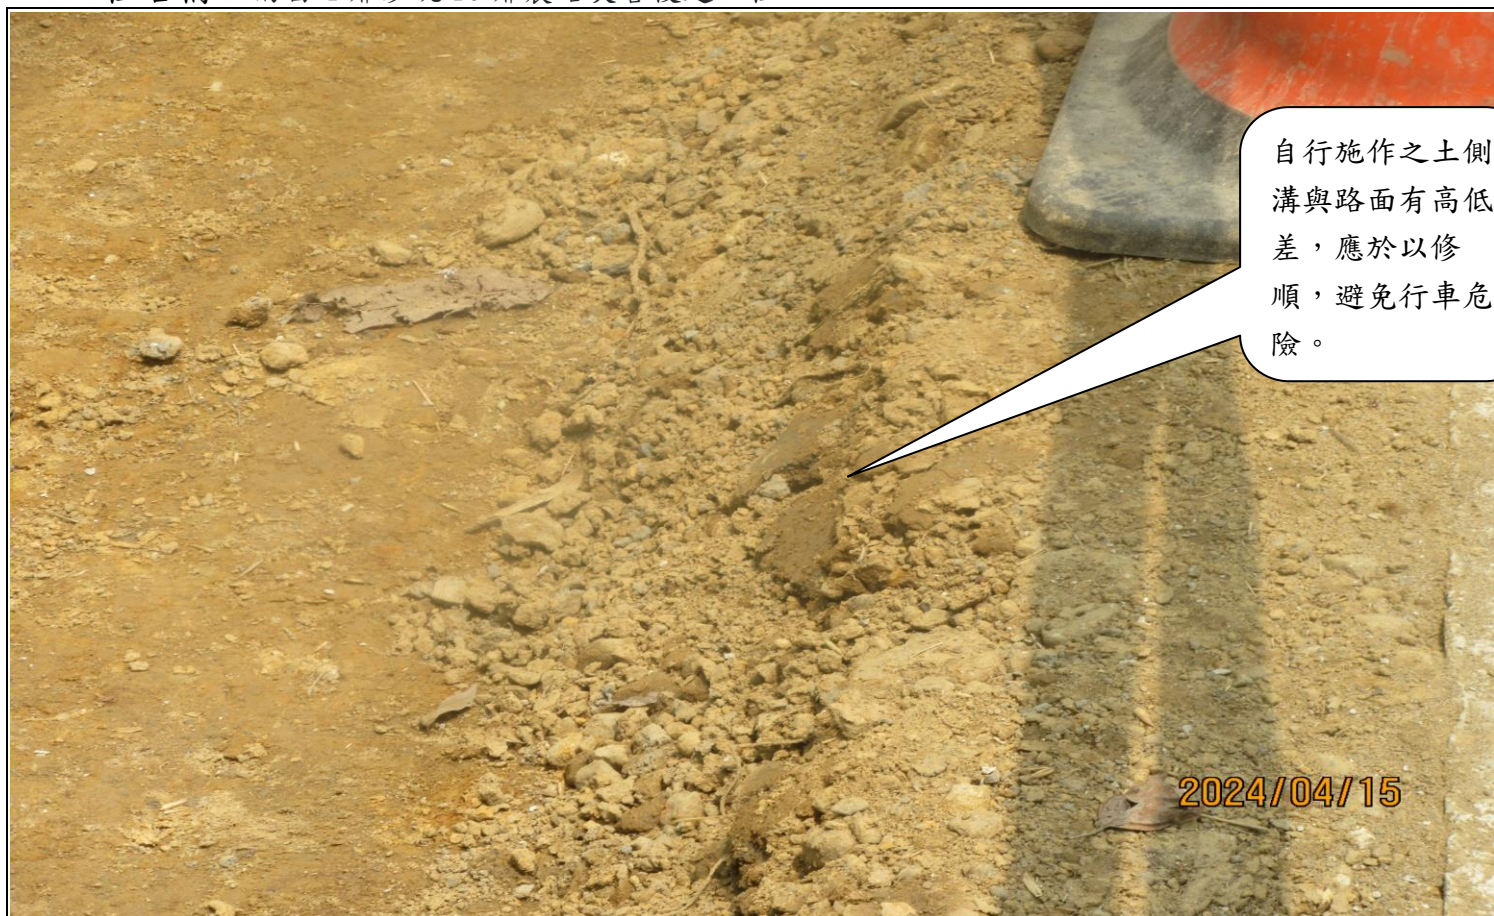
自行施作之土側溝與路面有高低差，應於以修順，避免行車危險。

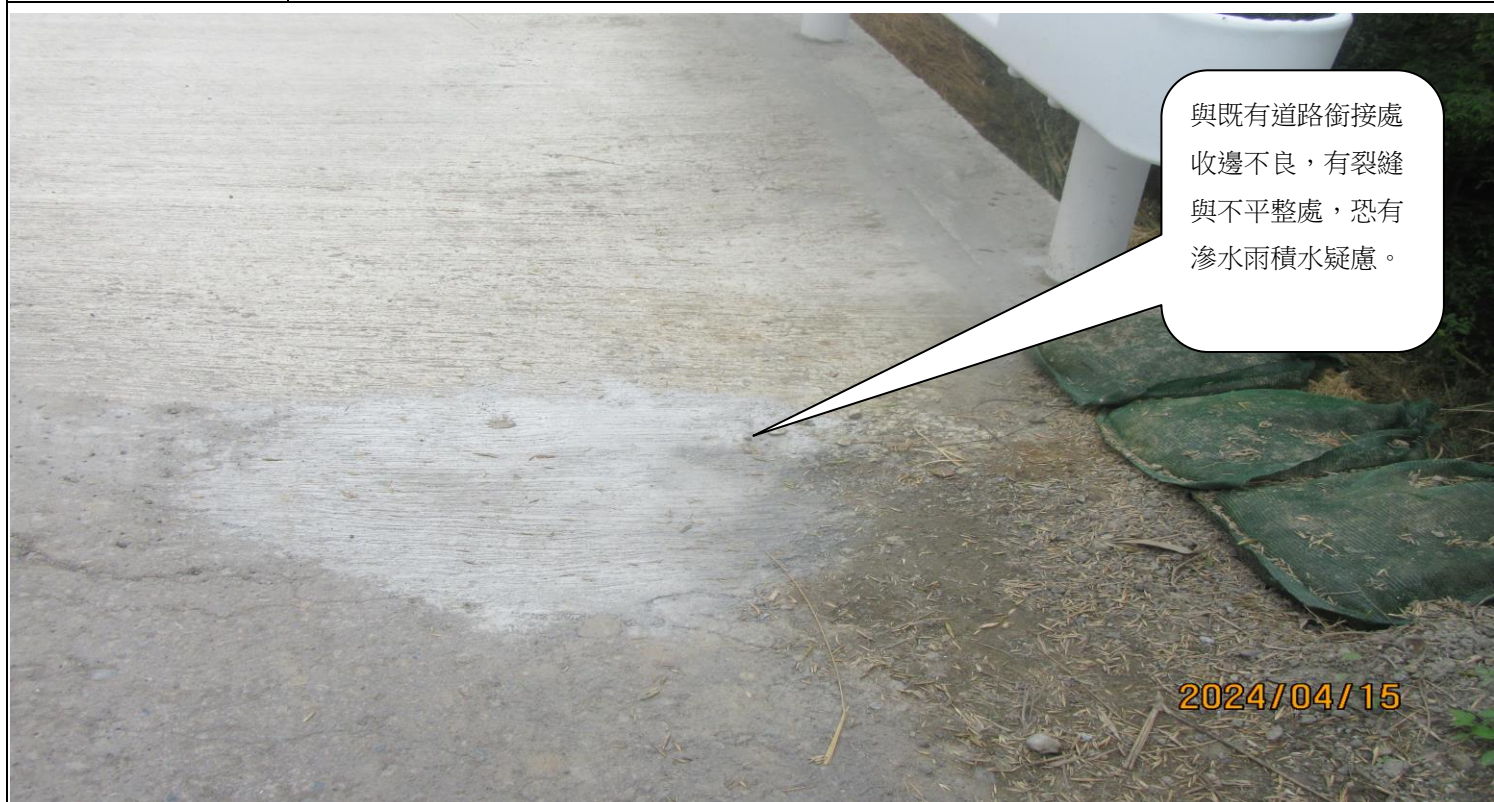
與既有道路銜接處收邊不良，有裂縫與不平整處，恐有滲水雨積水疑慮。

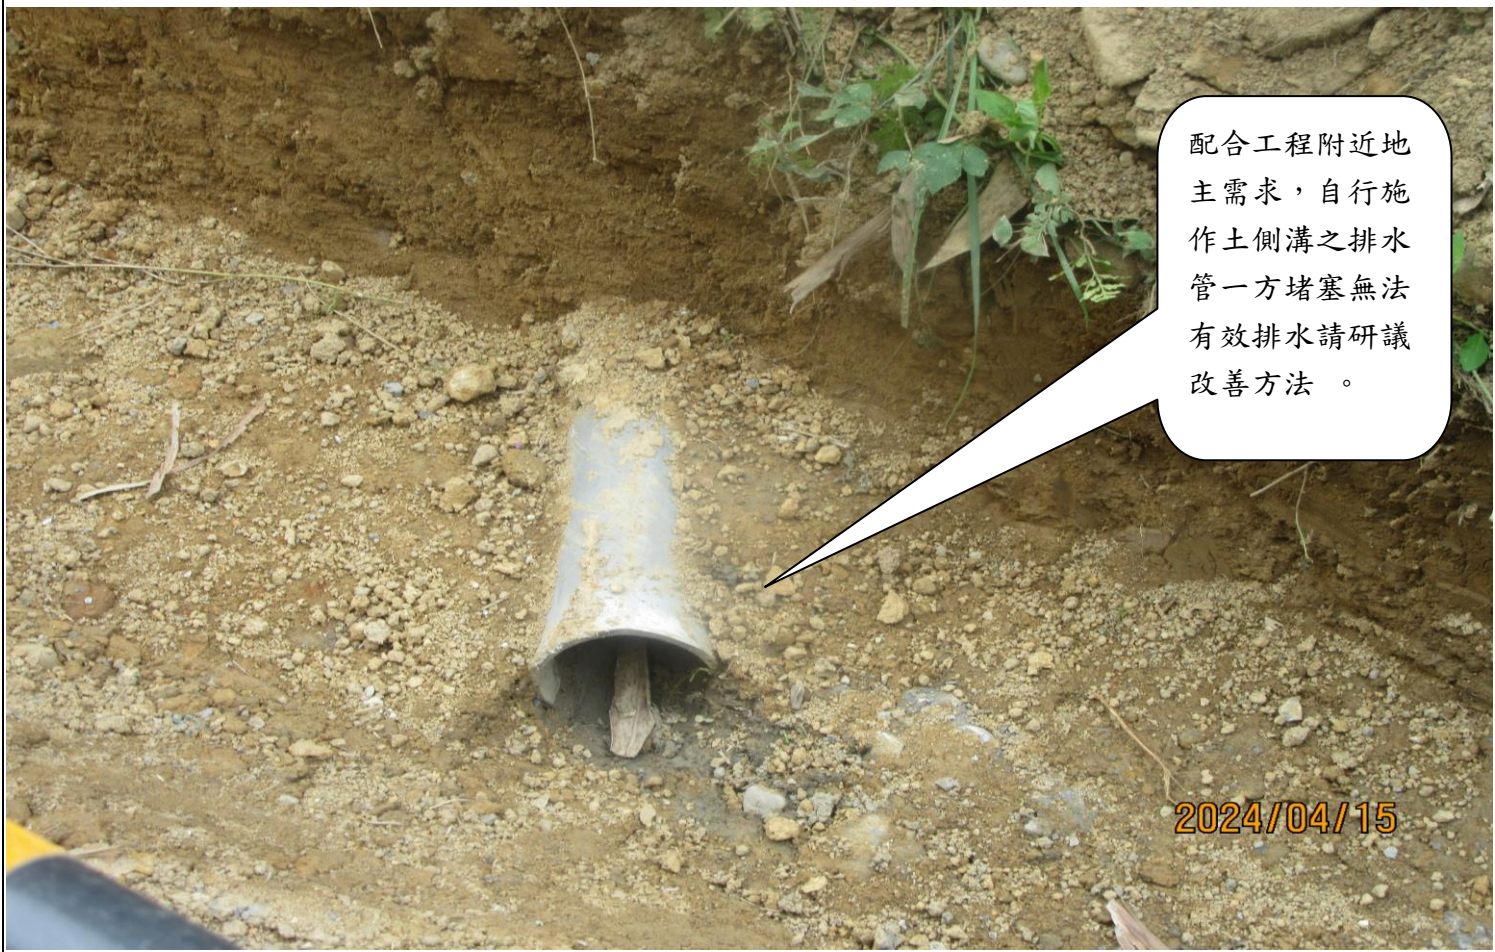
| 說明 | 配合工程附近地主需求，自行施作土側溝之排水管一方堵塞無法有效排水請研議改善方法。 |
