## 新竹縣政府工程查核代表照片表

拍攝日期：113.04.18

工程名稱：公二及公兒四新建公廁工程

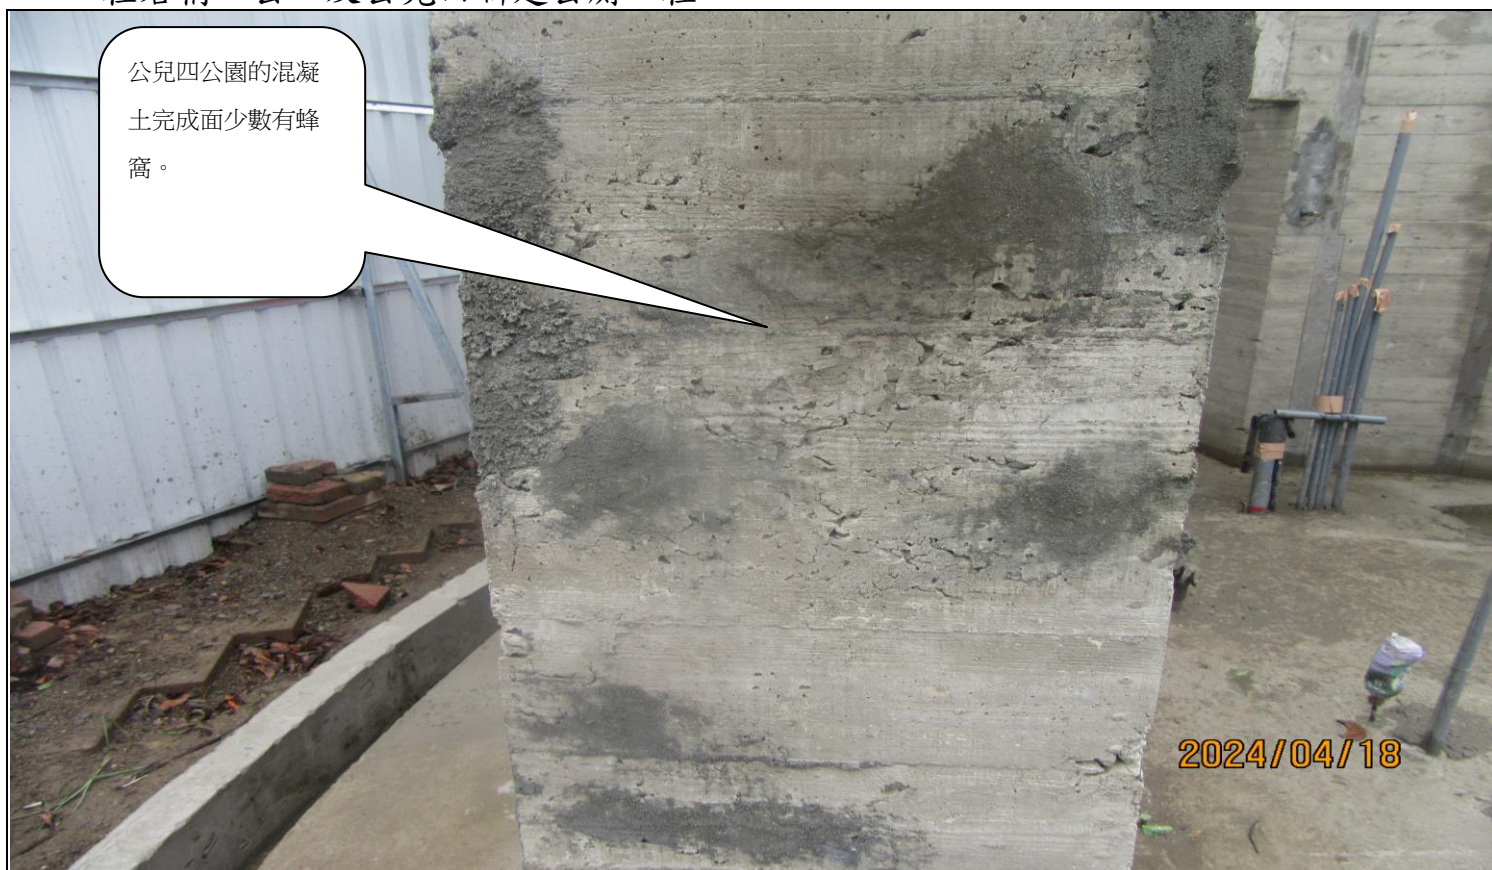
公兒四公園的混凝土完成面少數有蜂窩。

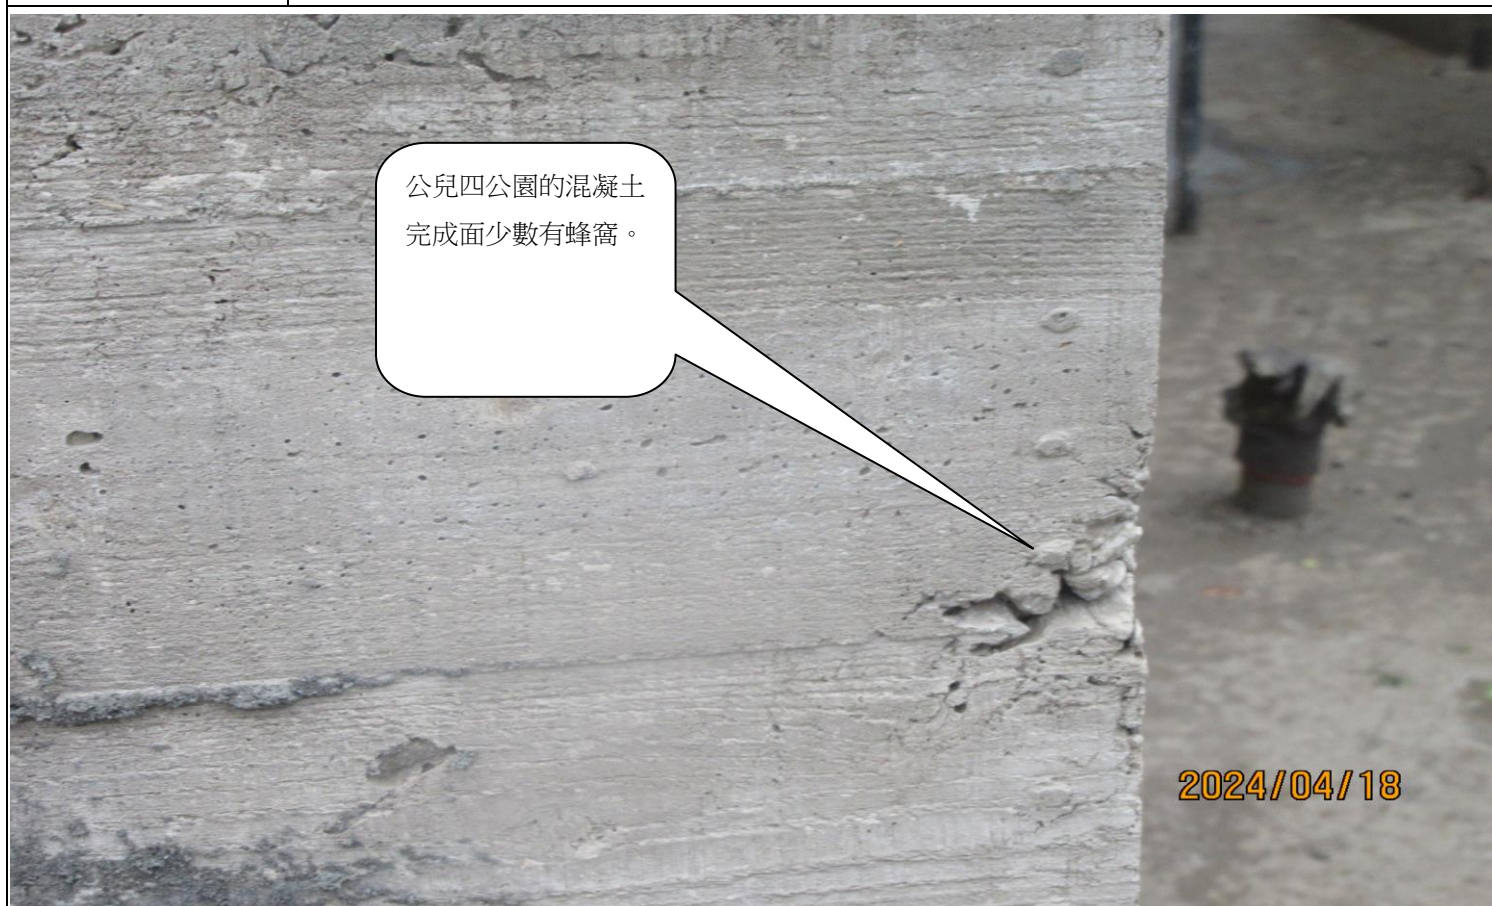
公兒四公園的混凝土完成面少數有蜂窩。

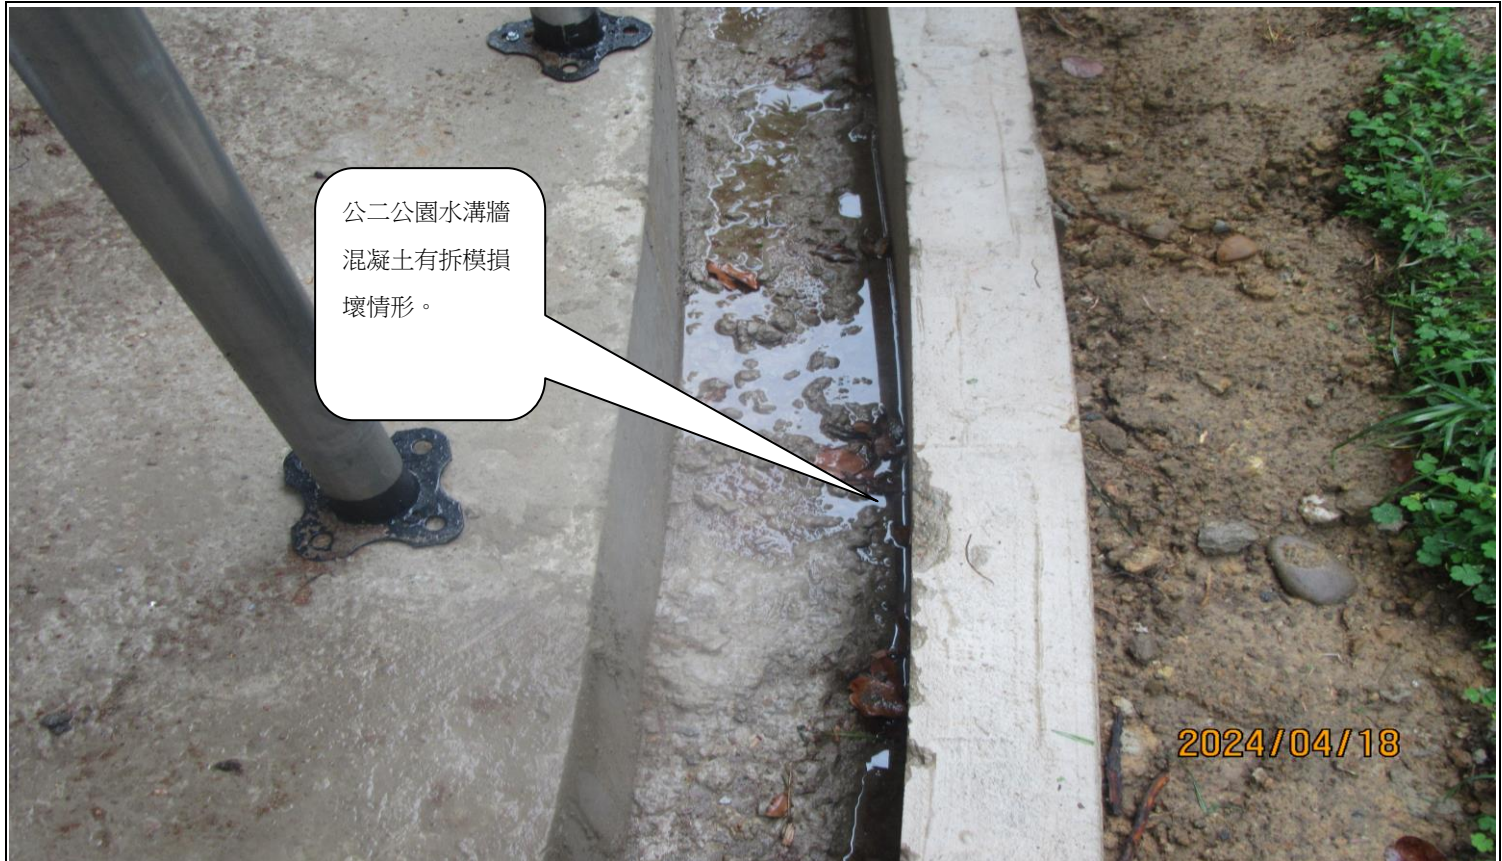
公二公園水溝牆混凝土有拆模損壞情形。

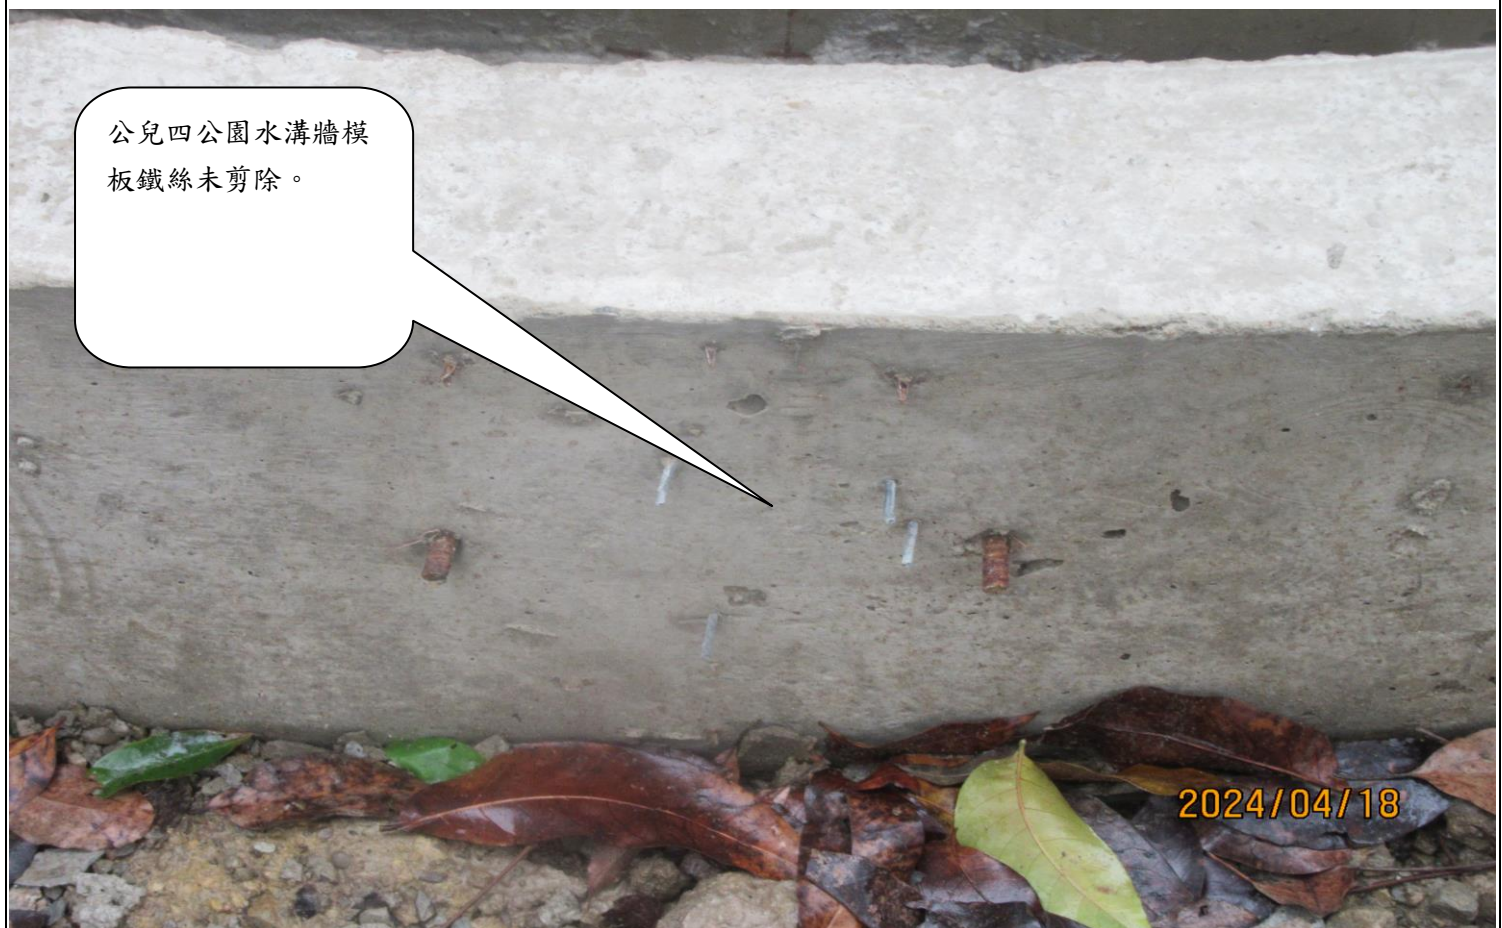
公兒四公園水溝牆模板鐵絲未剪除。

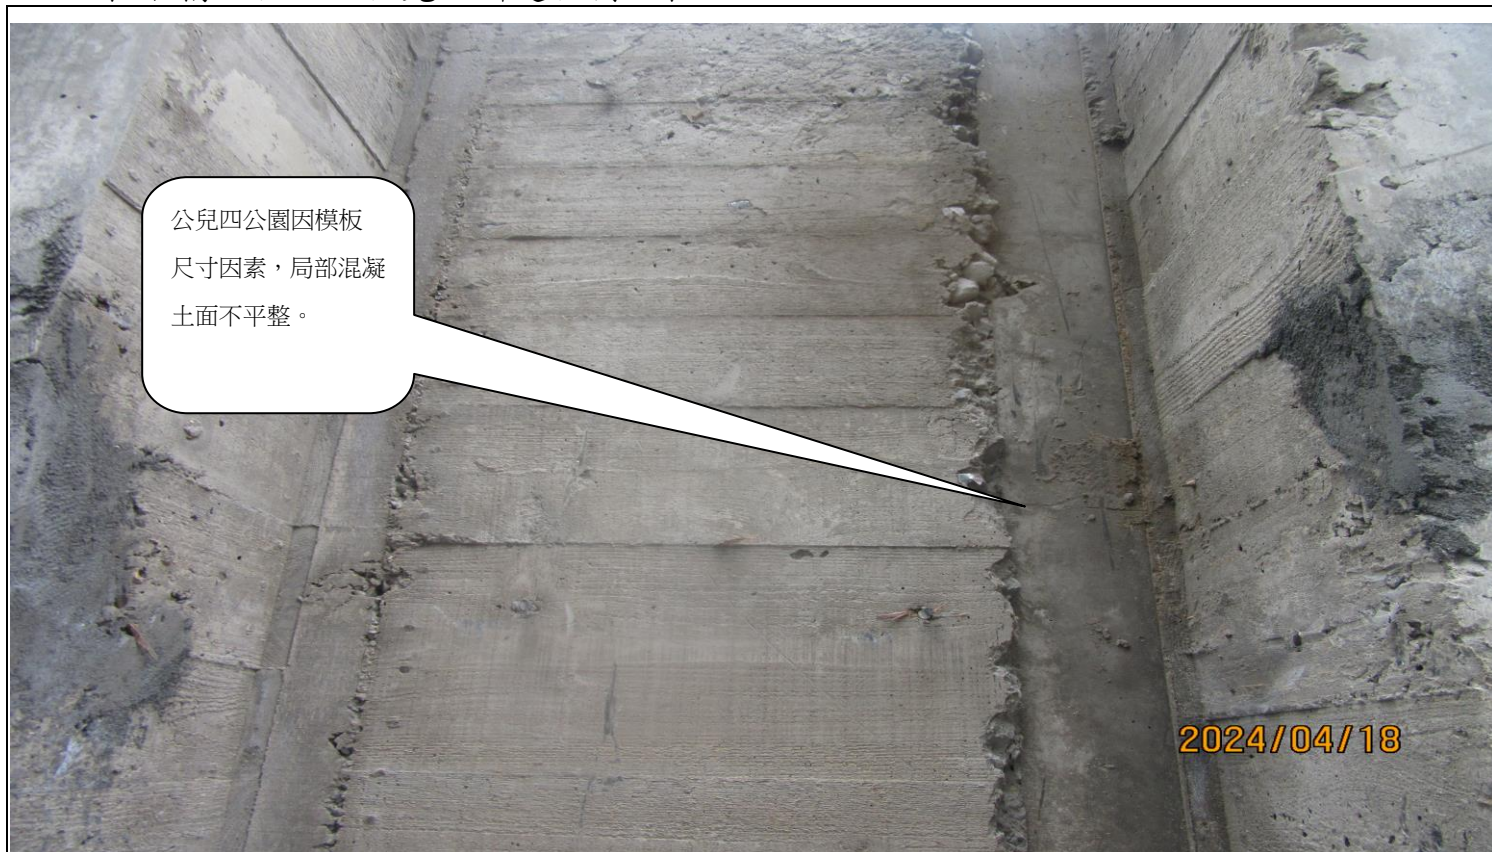
公兒四公園因模板尺寸因素，局部混凝土面不平整。

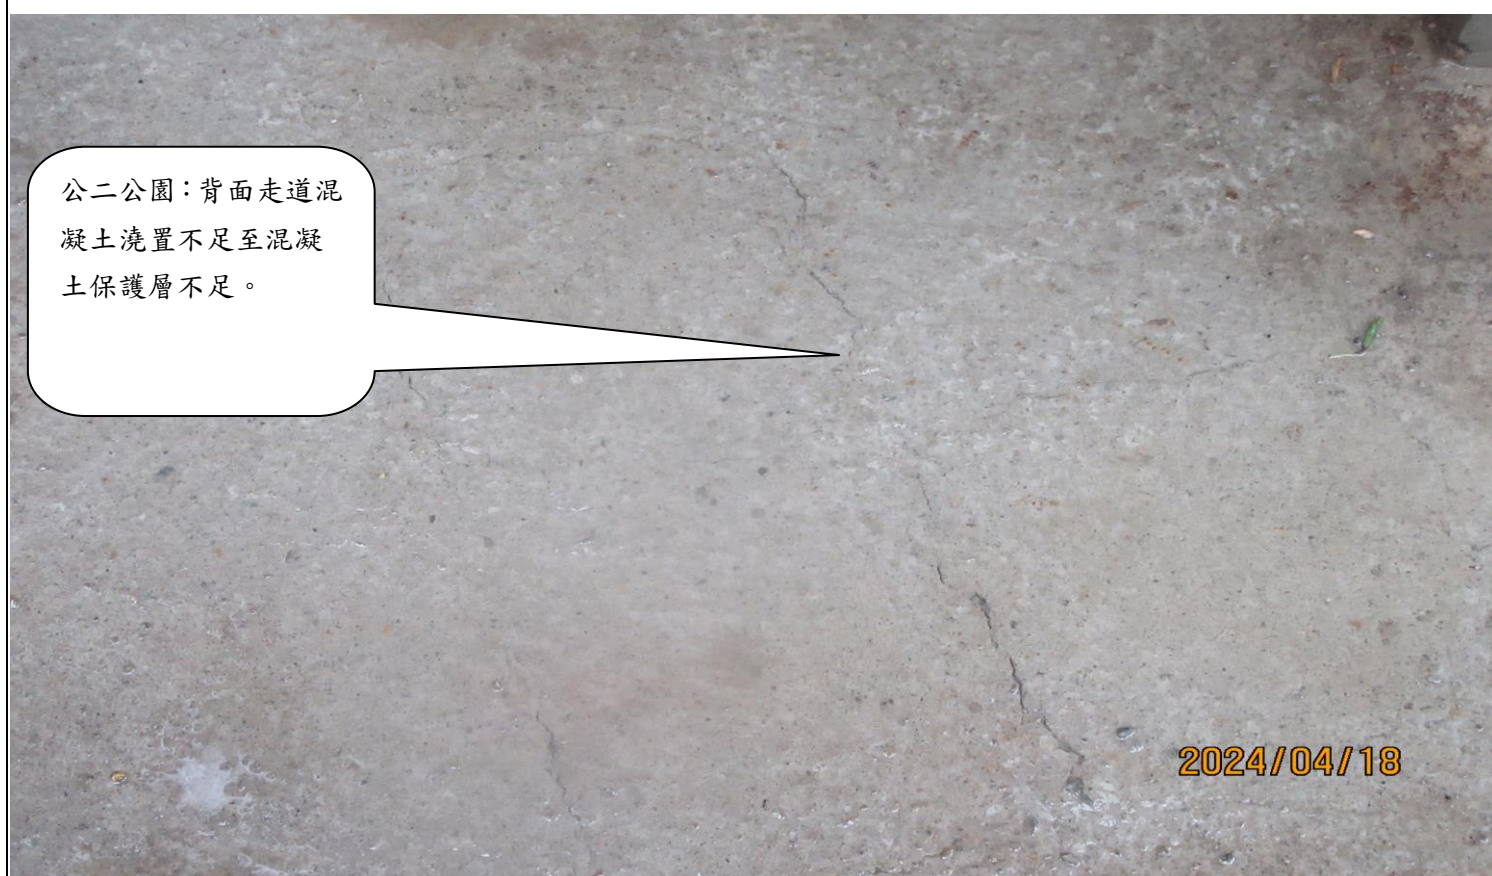
公二公園：背面走道混凝土澆置不足至混凝土保護層不足。

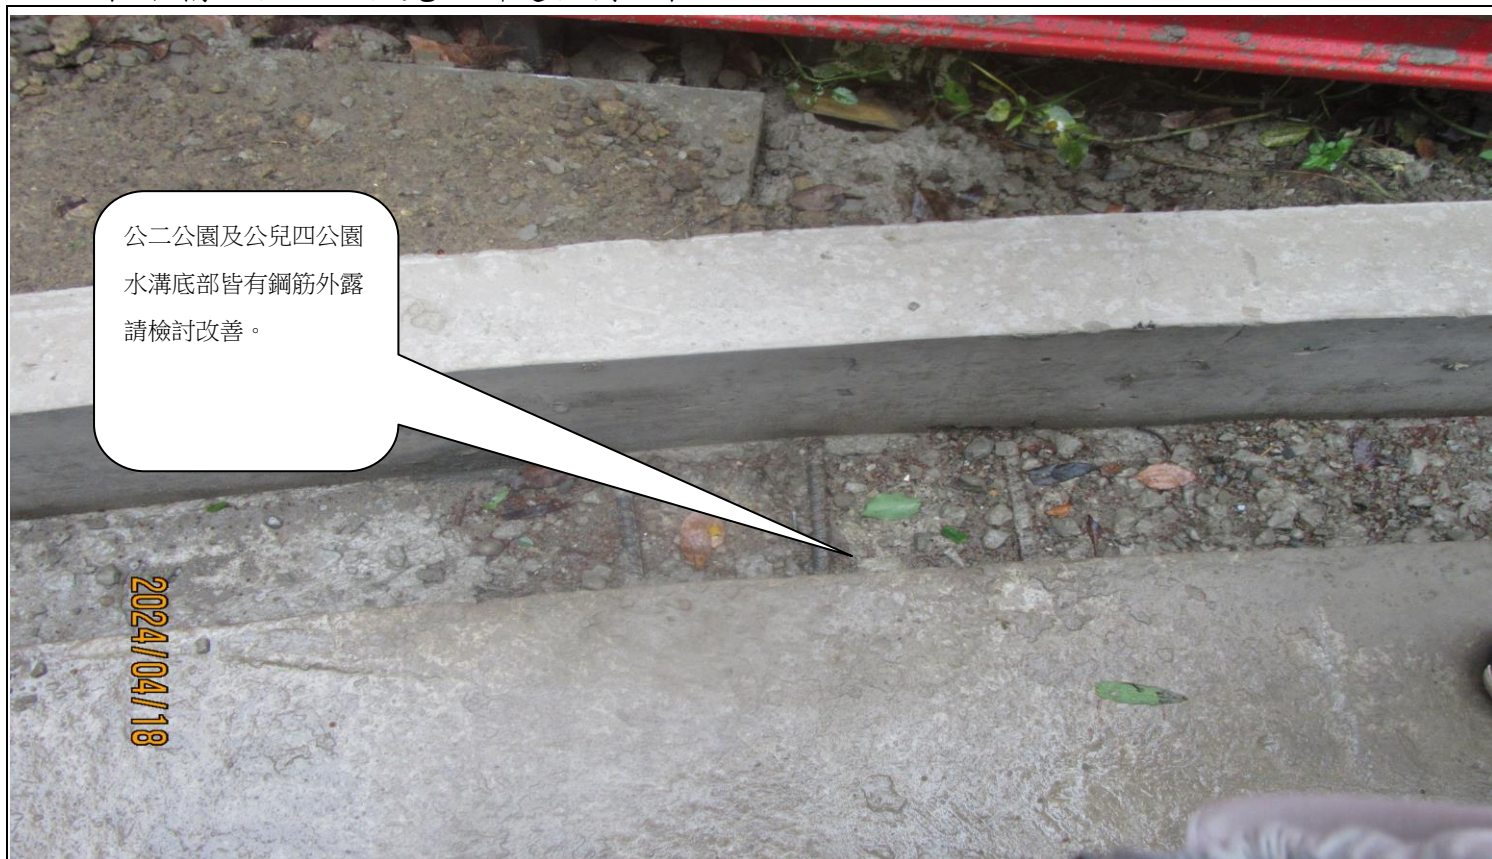
公二公園及公兒四公園水溝底部皆有鋼筋外露請檢討改善。

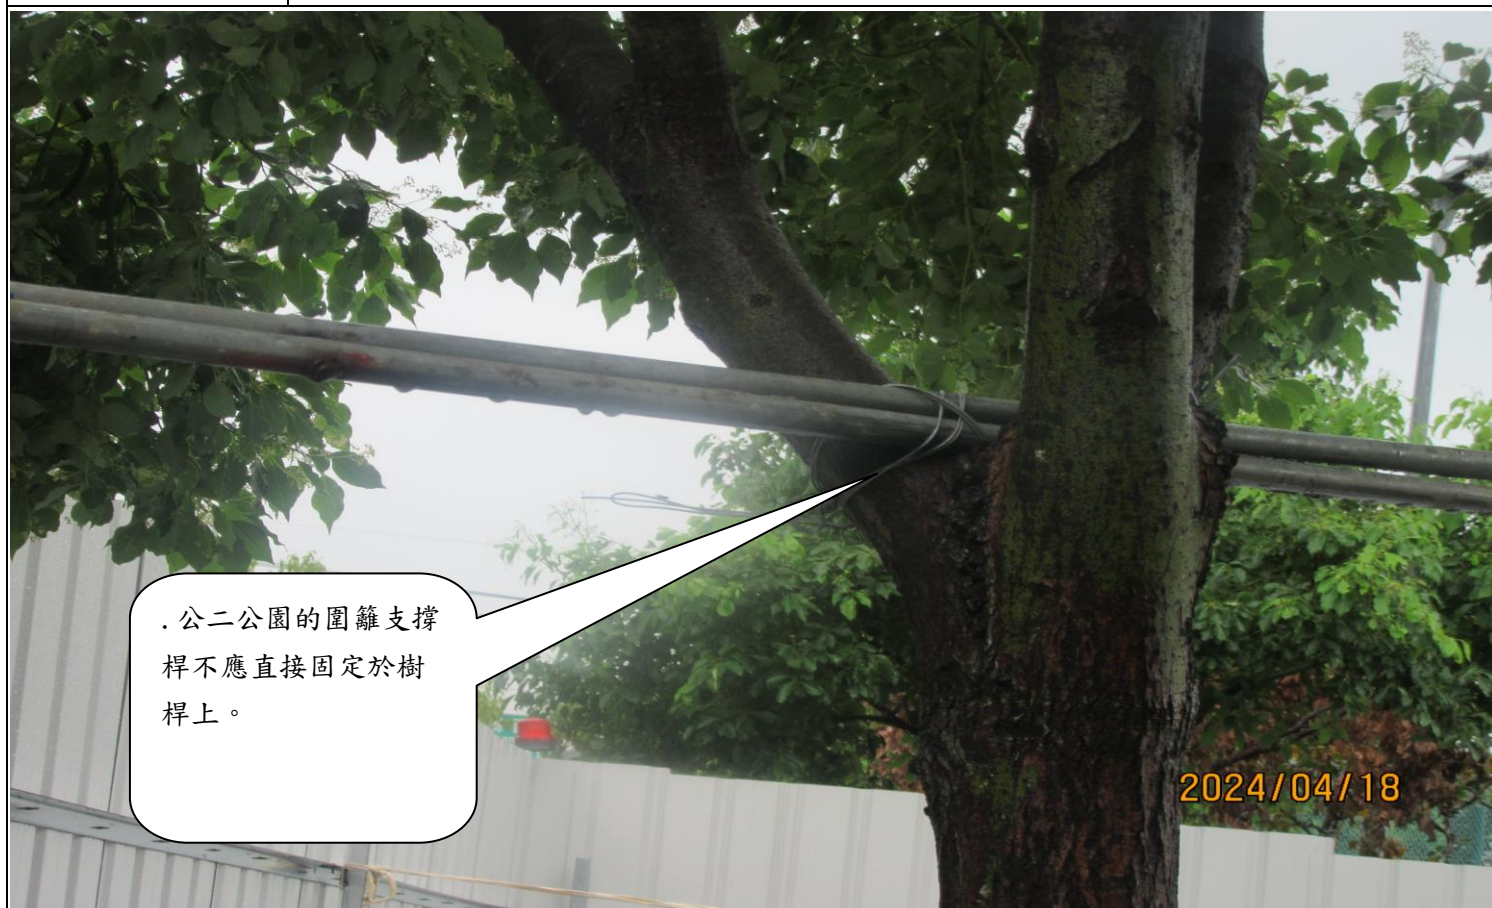
. 公二公園的圍籬支撐桿不應直接固定於樹桿上。

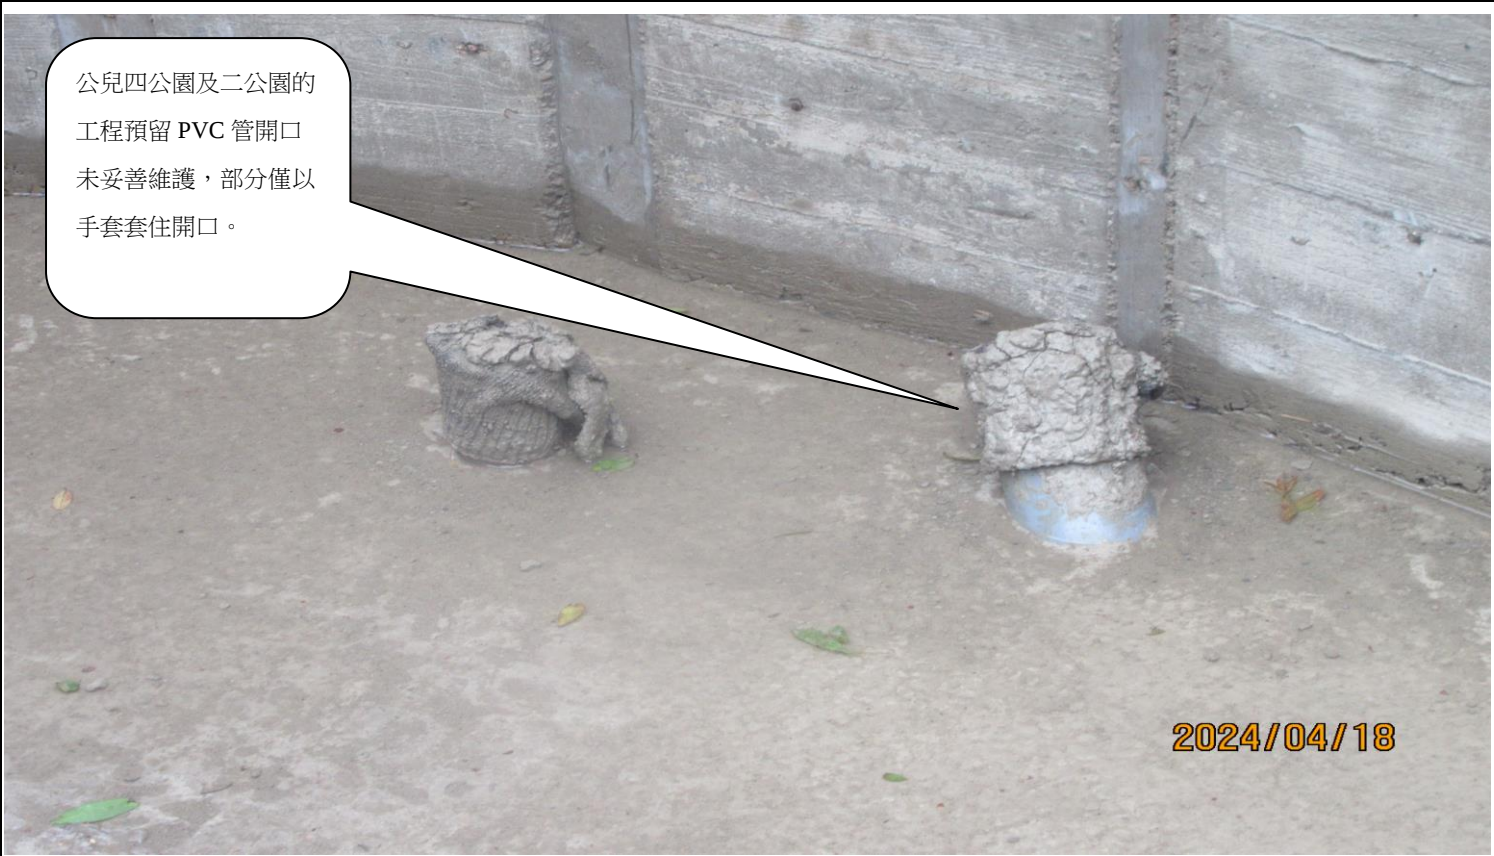
| 說明 | 公兒四公園及二公園的工程預留 PVC 管開口未妥善維護，部分僅以手套套住開口。 |

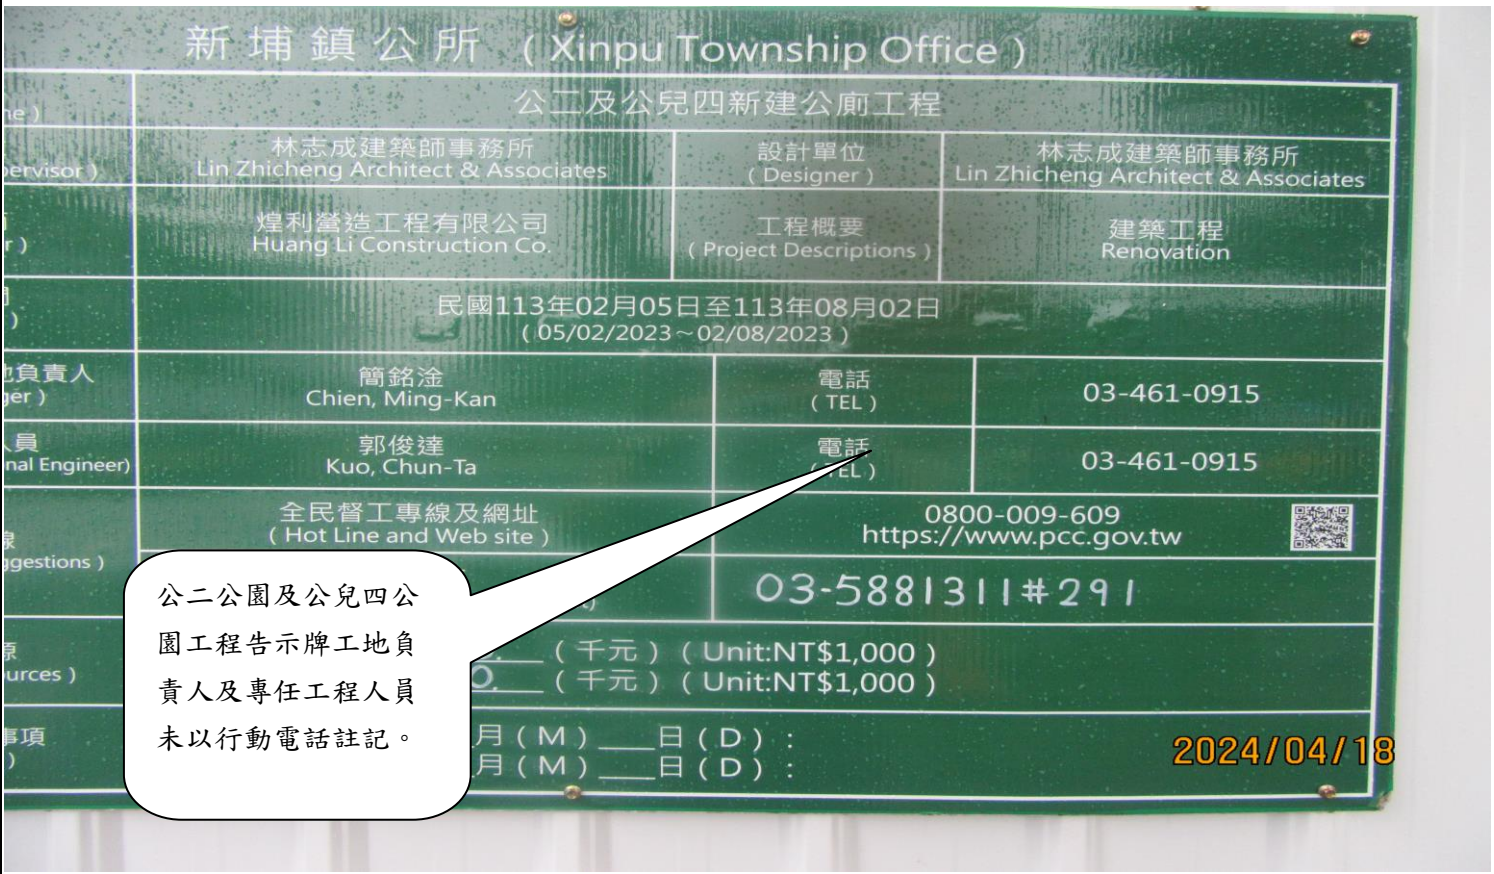
| 說明 | 公二公園及公兒四公園工程告示牌工地負責人及專任工程人員未以行動電話註記。 |

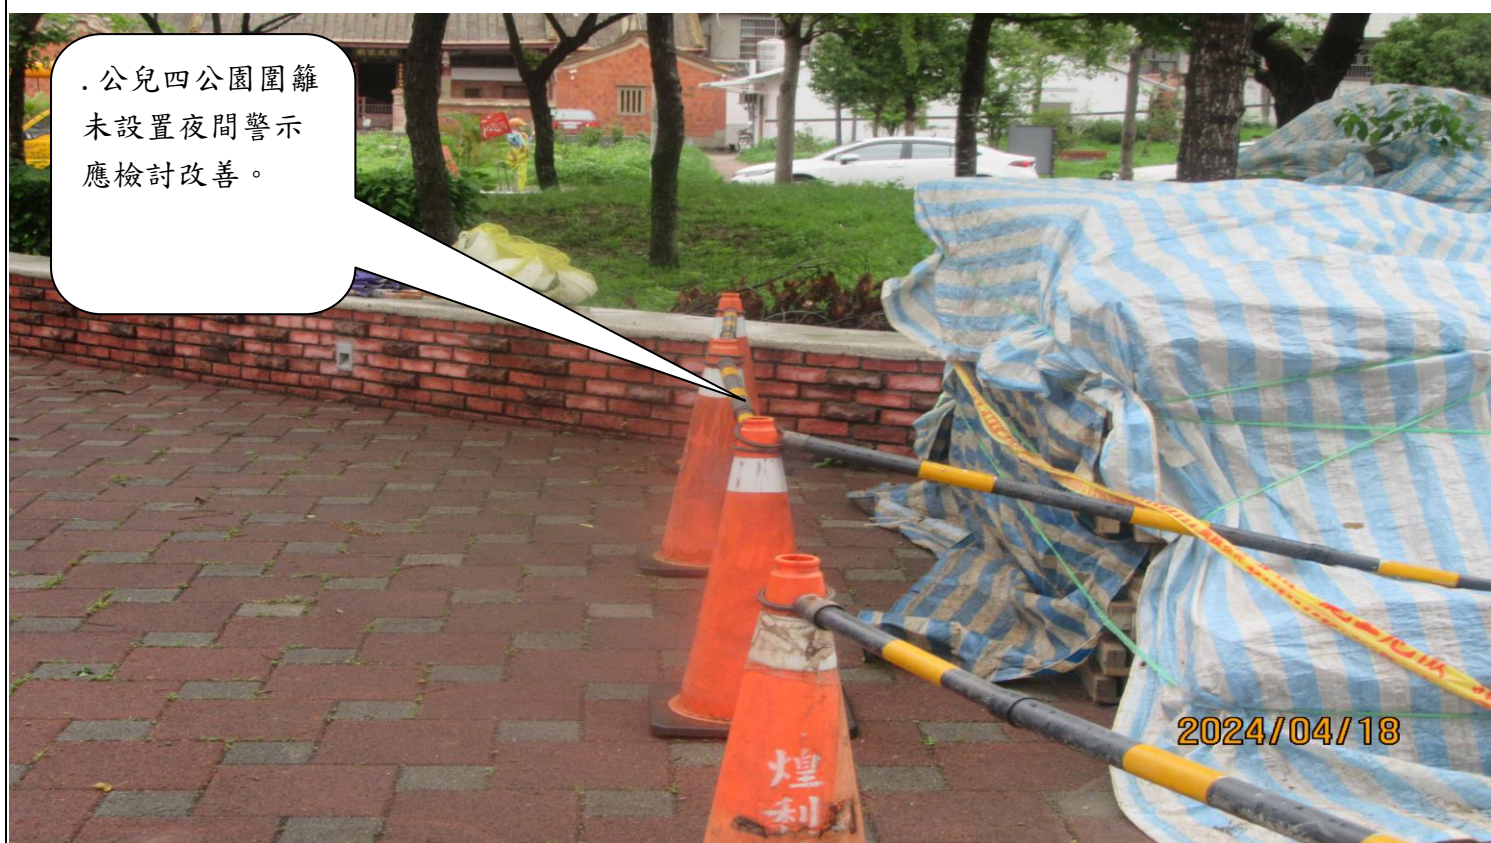
. 公兒四公園圍籬未設置夜間警示應檢討改善。

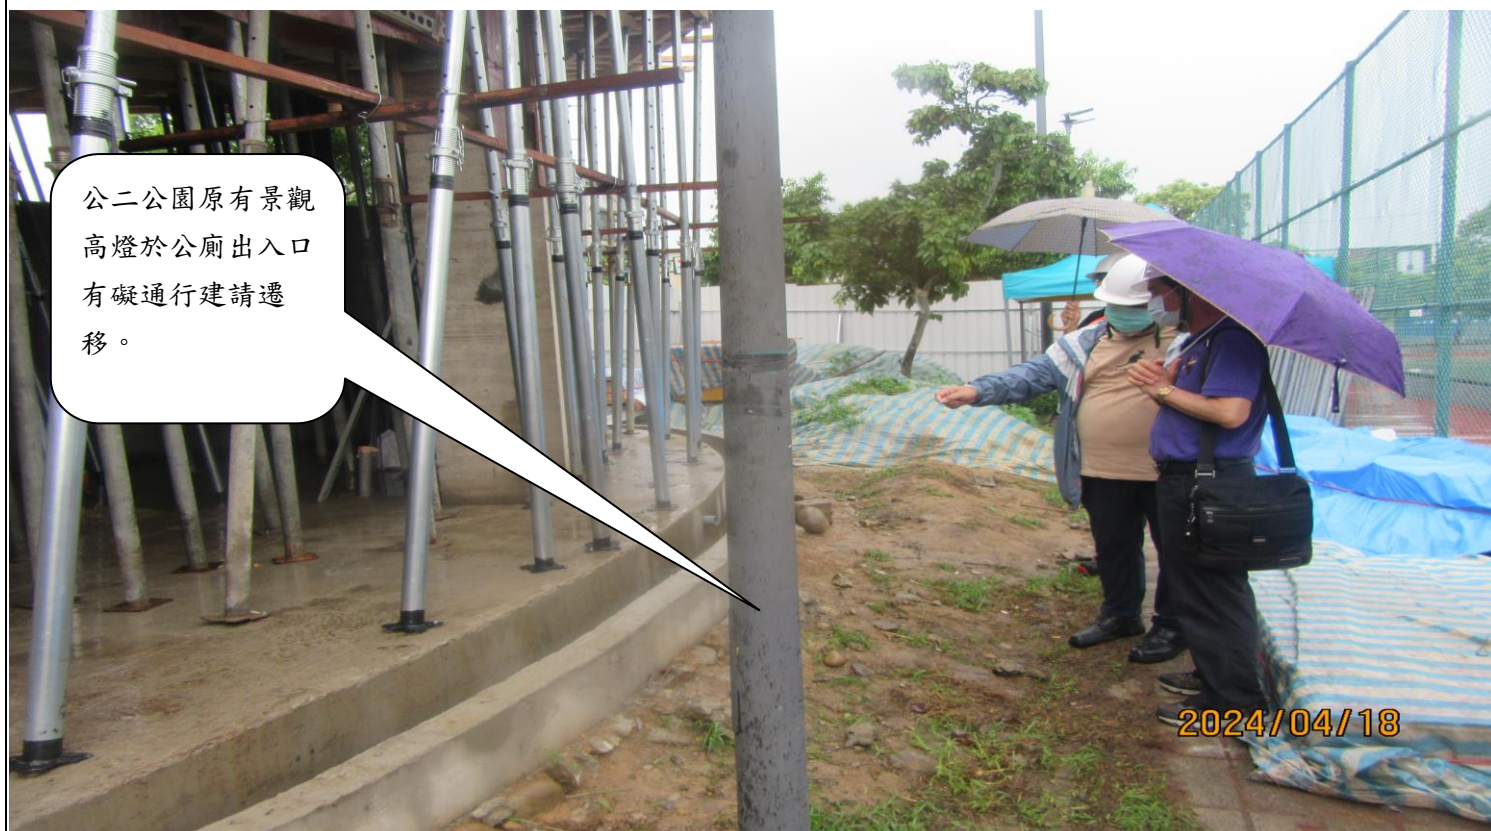
公二公園原有景觀高燈於公廁出入口有礙通行建請遷移。.
