## 新竹縣政府工程查核代表照片表

工程名稱：湖口鄉「觀星夕照：心靈的後花園」環境景觀整備計畫第二期工程

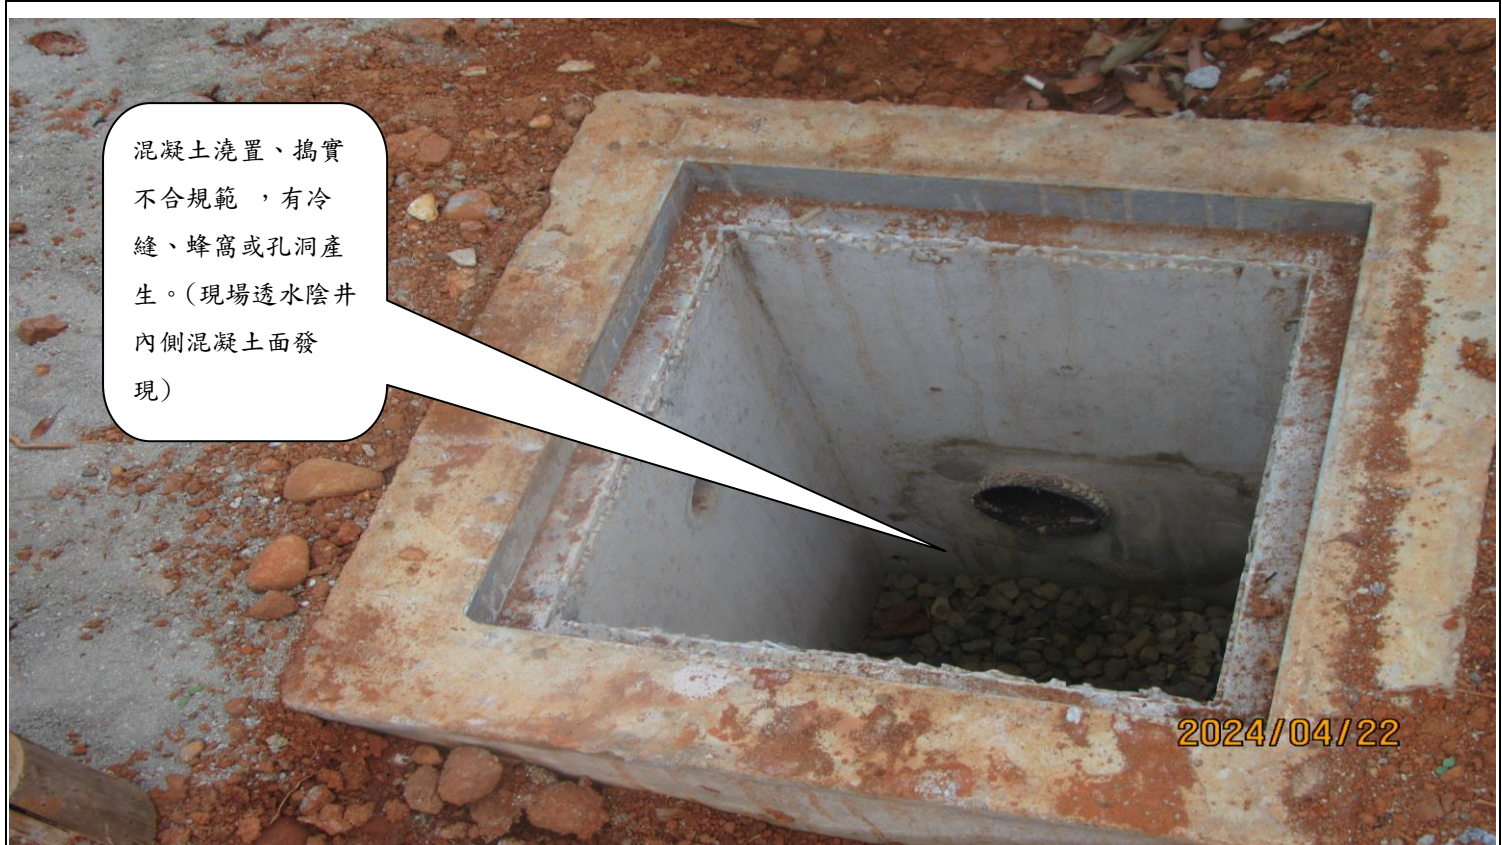
混凝土澆置、搗實不合規範，有冷縫、蜂窩或孔洞產生。(現場透水陰井內側混凝土面發現)

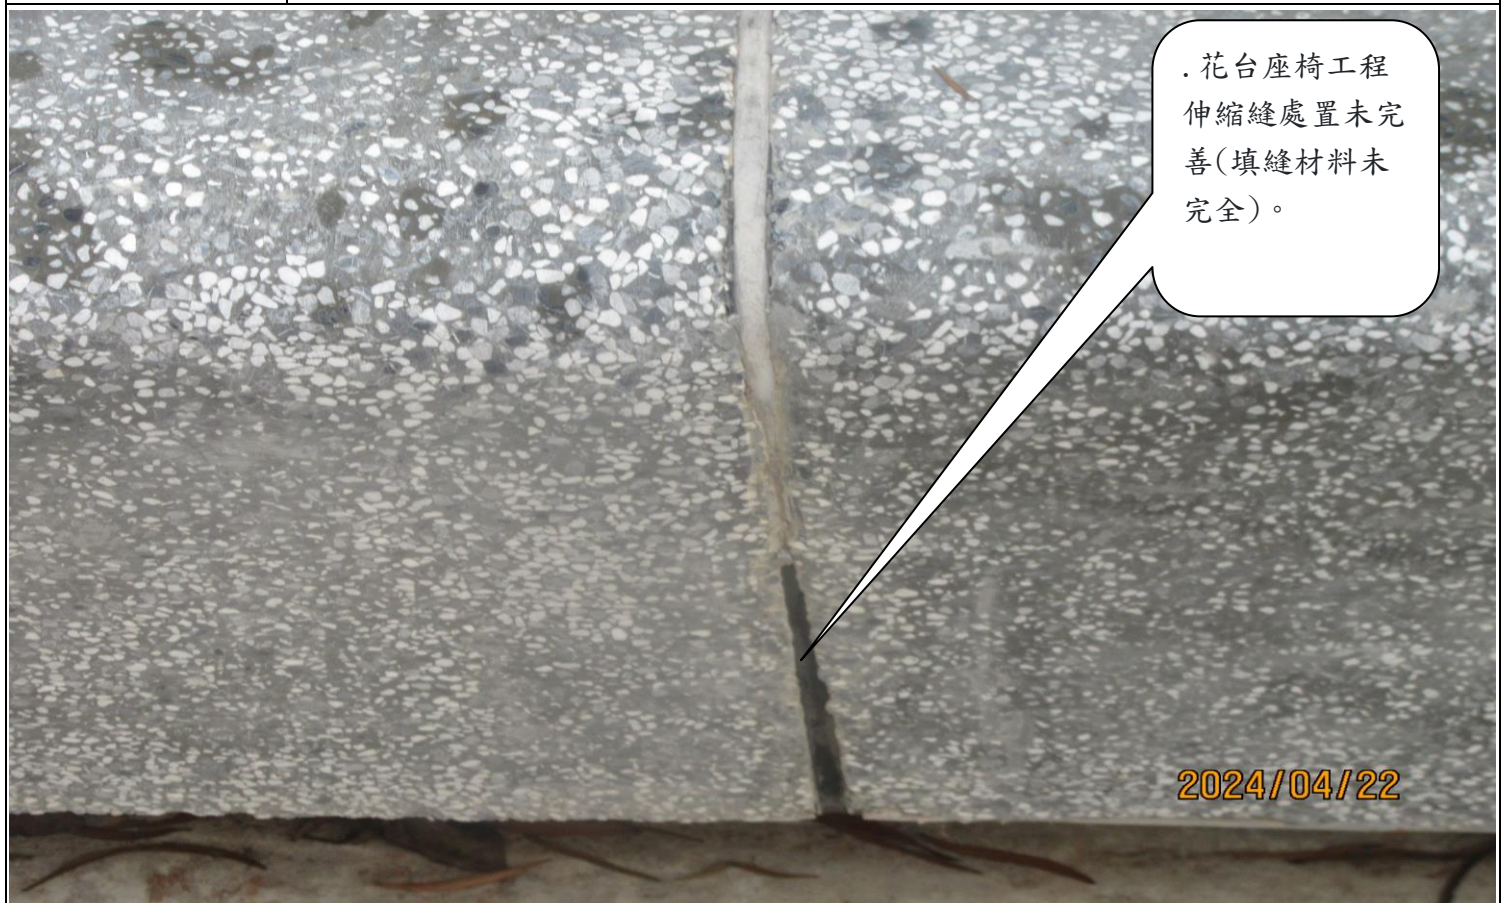
花台座椅工程伸縮縫處置未完善(填縫材料未完全)。

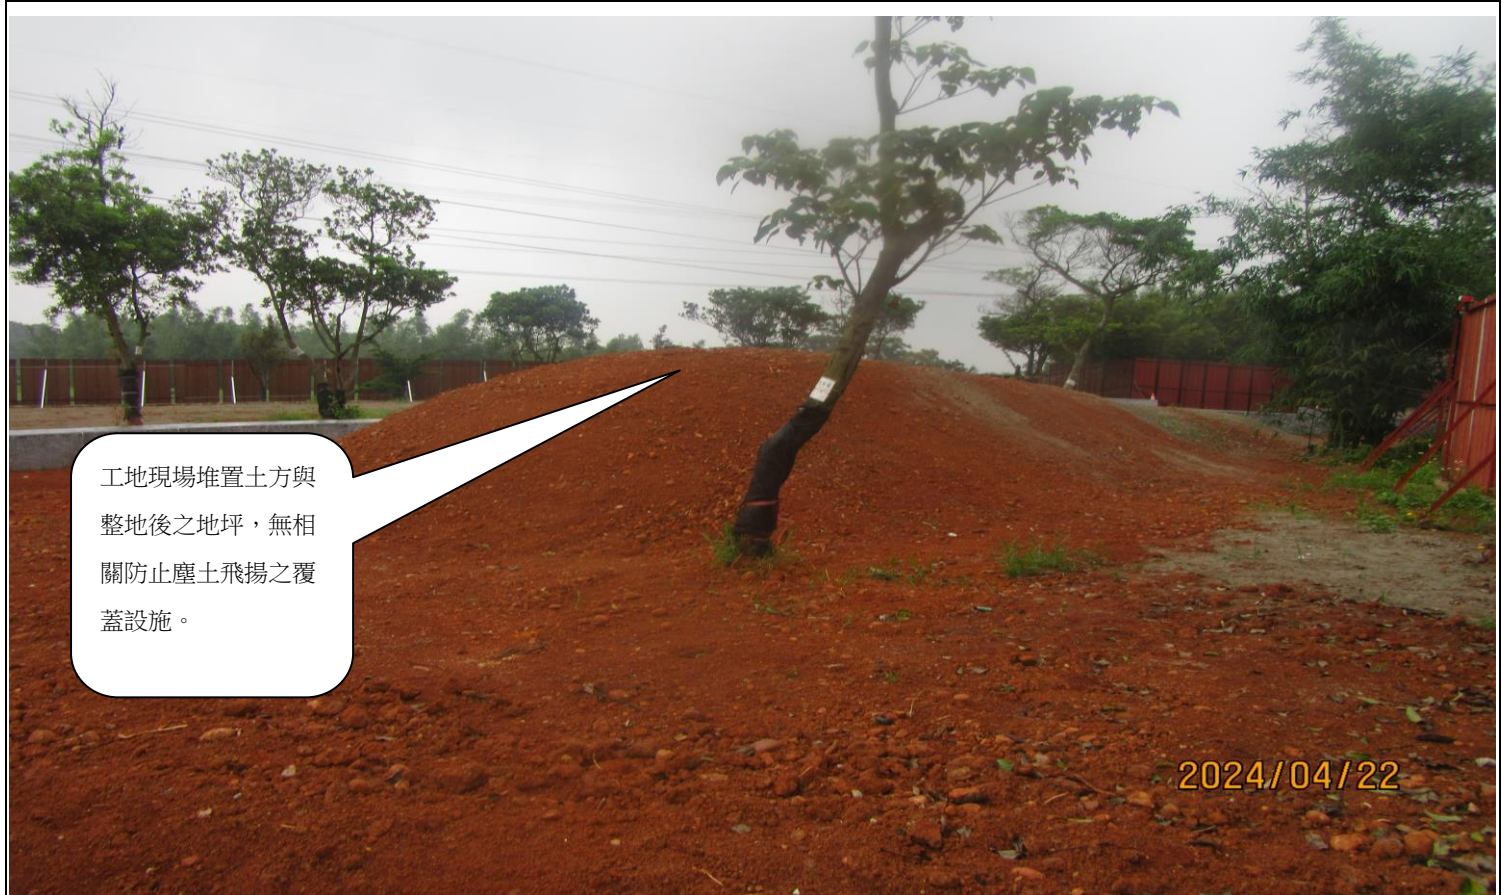
工地現場堆置土方與整地後之地坪，無相關防止塵土飛揚之覆蓋設施。

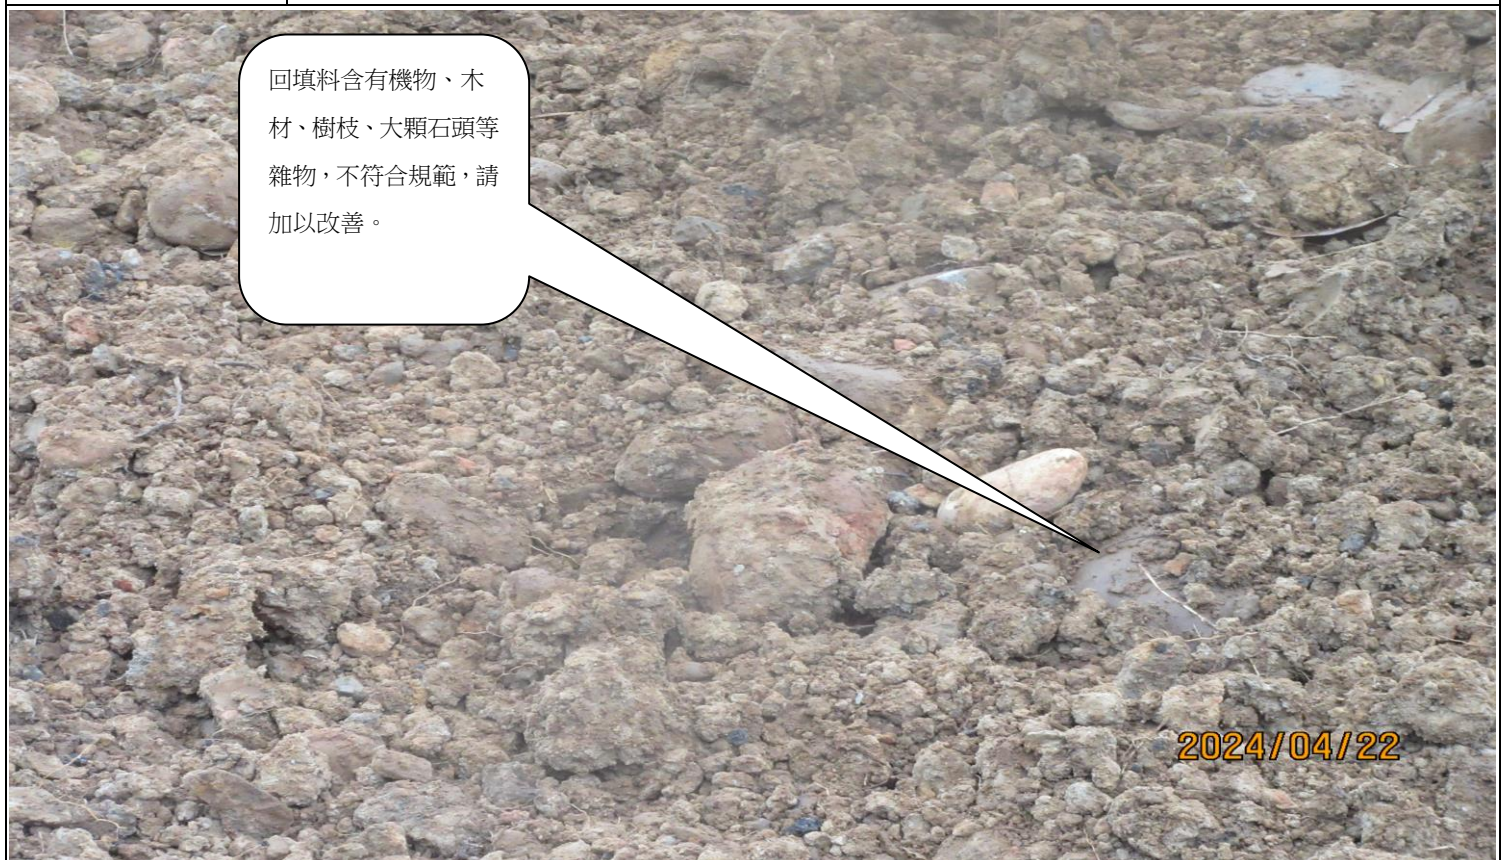
回填料含有機物、木材、樹枝、大顆石頭等雜物，不符合規範，請加以改善。

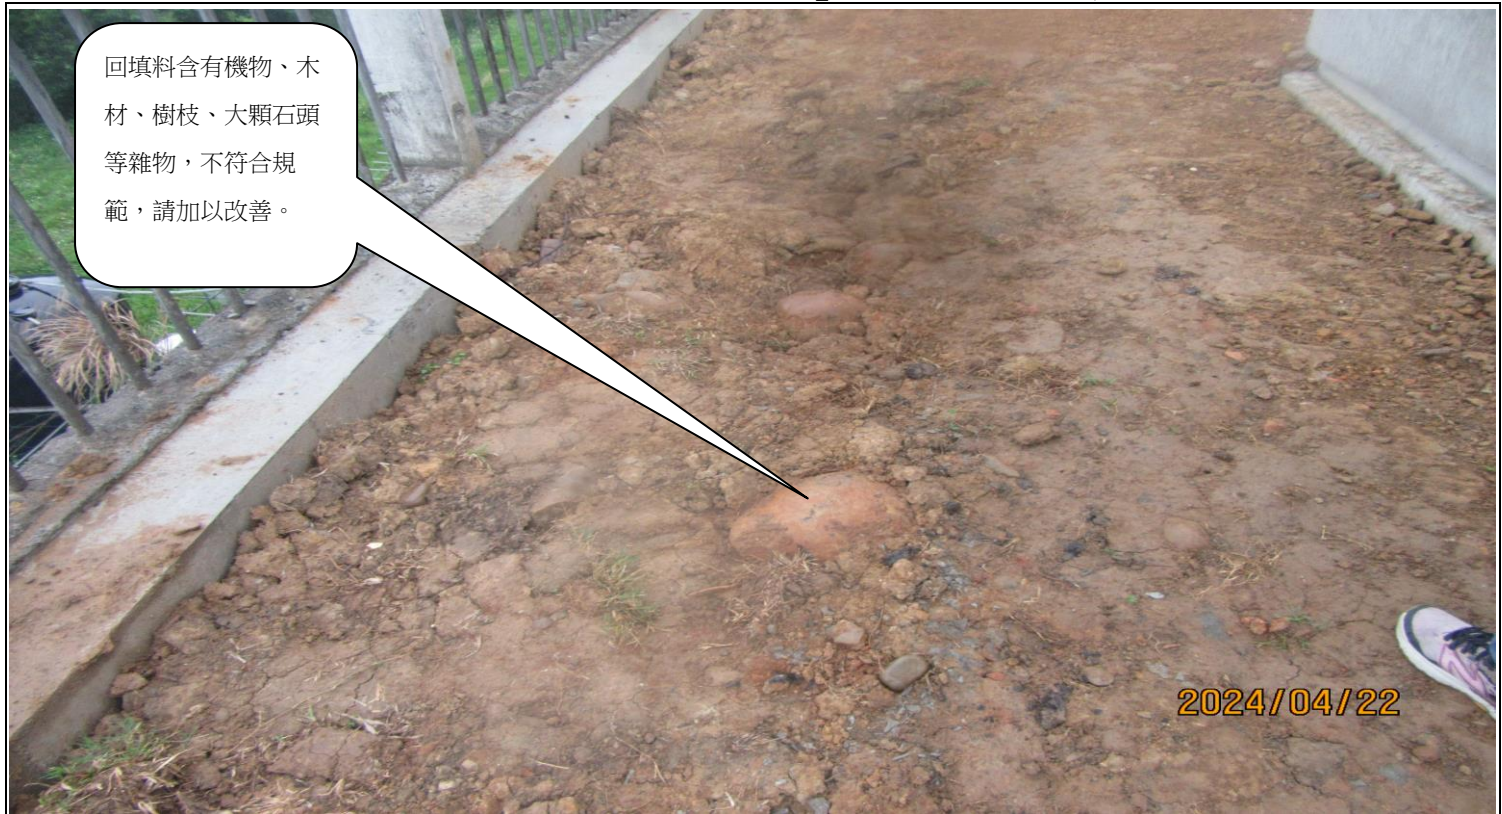
回填料含有機物、木材、樹枝、大顆石頭等雜物，不符合規範，請加以改善。

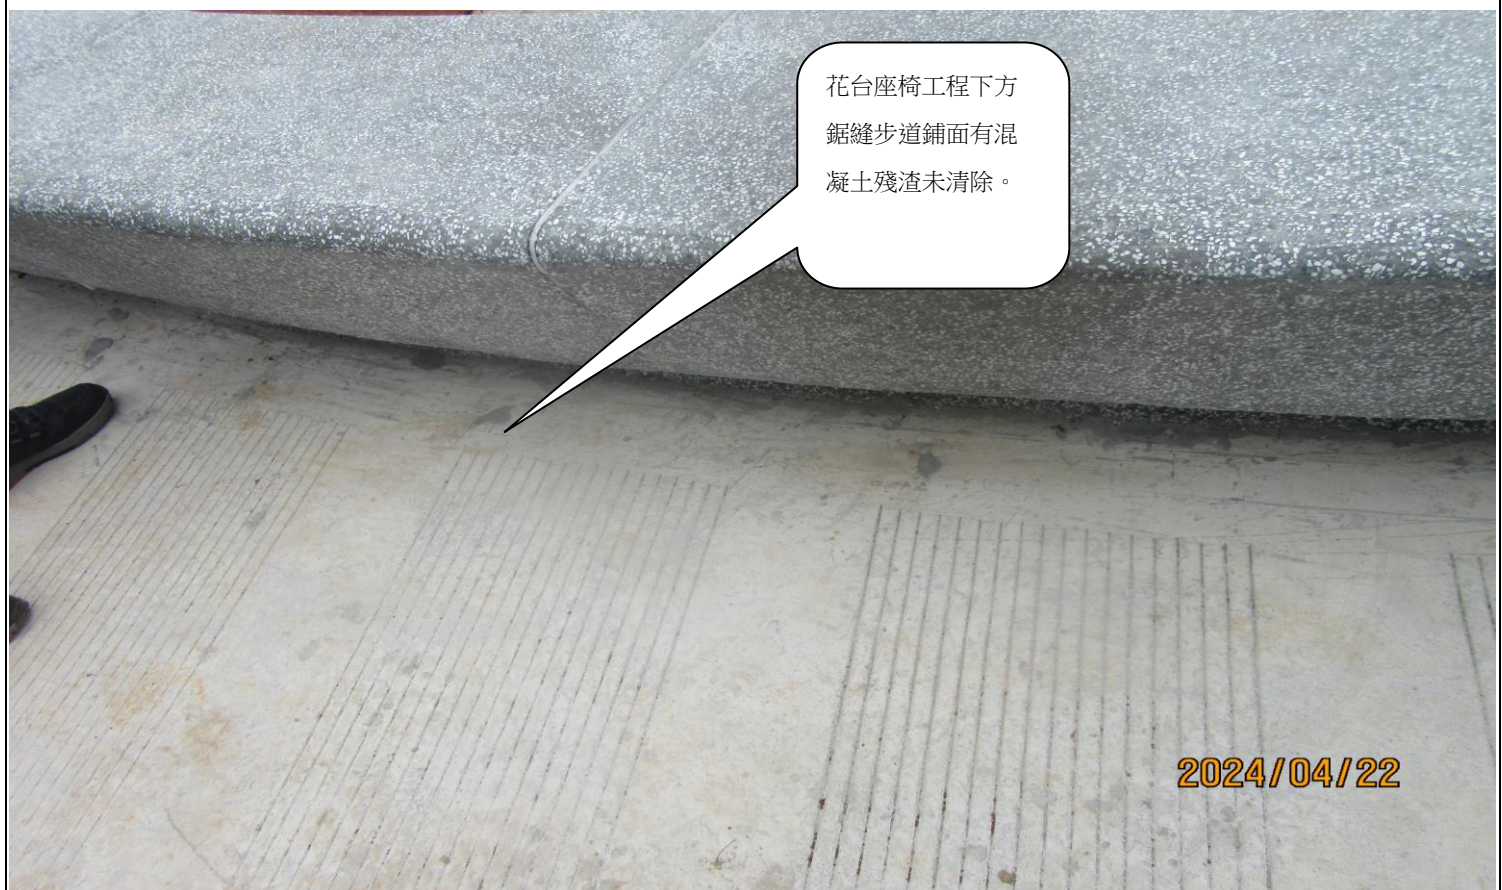
花台座椅工程下方鋸縫步道鋪面有混凝土殘渣未清除。

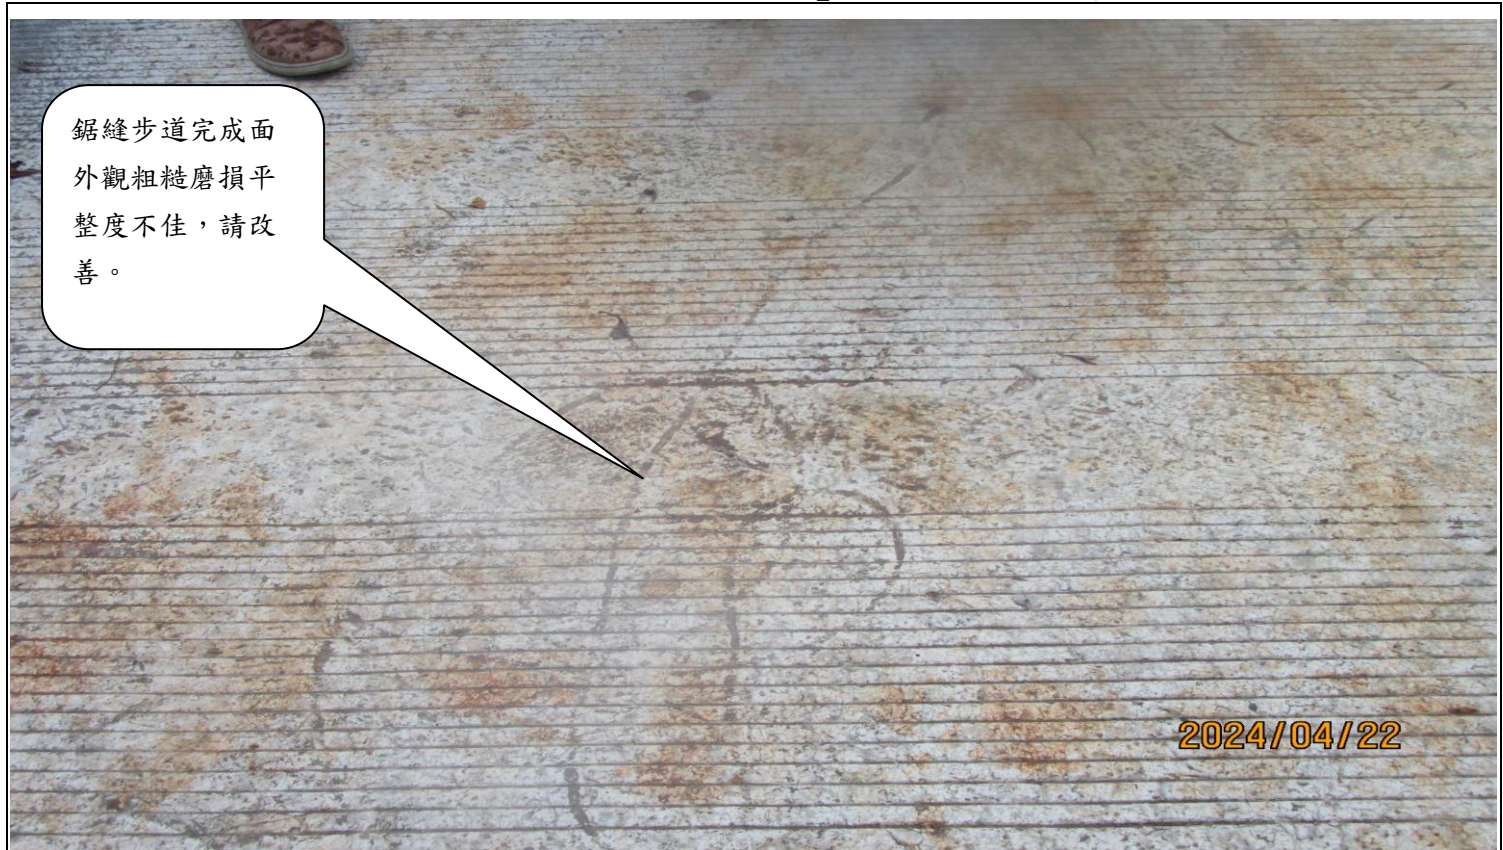
鋸縫步道完成面外觀粗糙磨損平整度不佳，請改善。

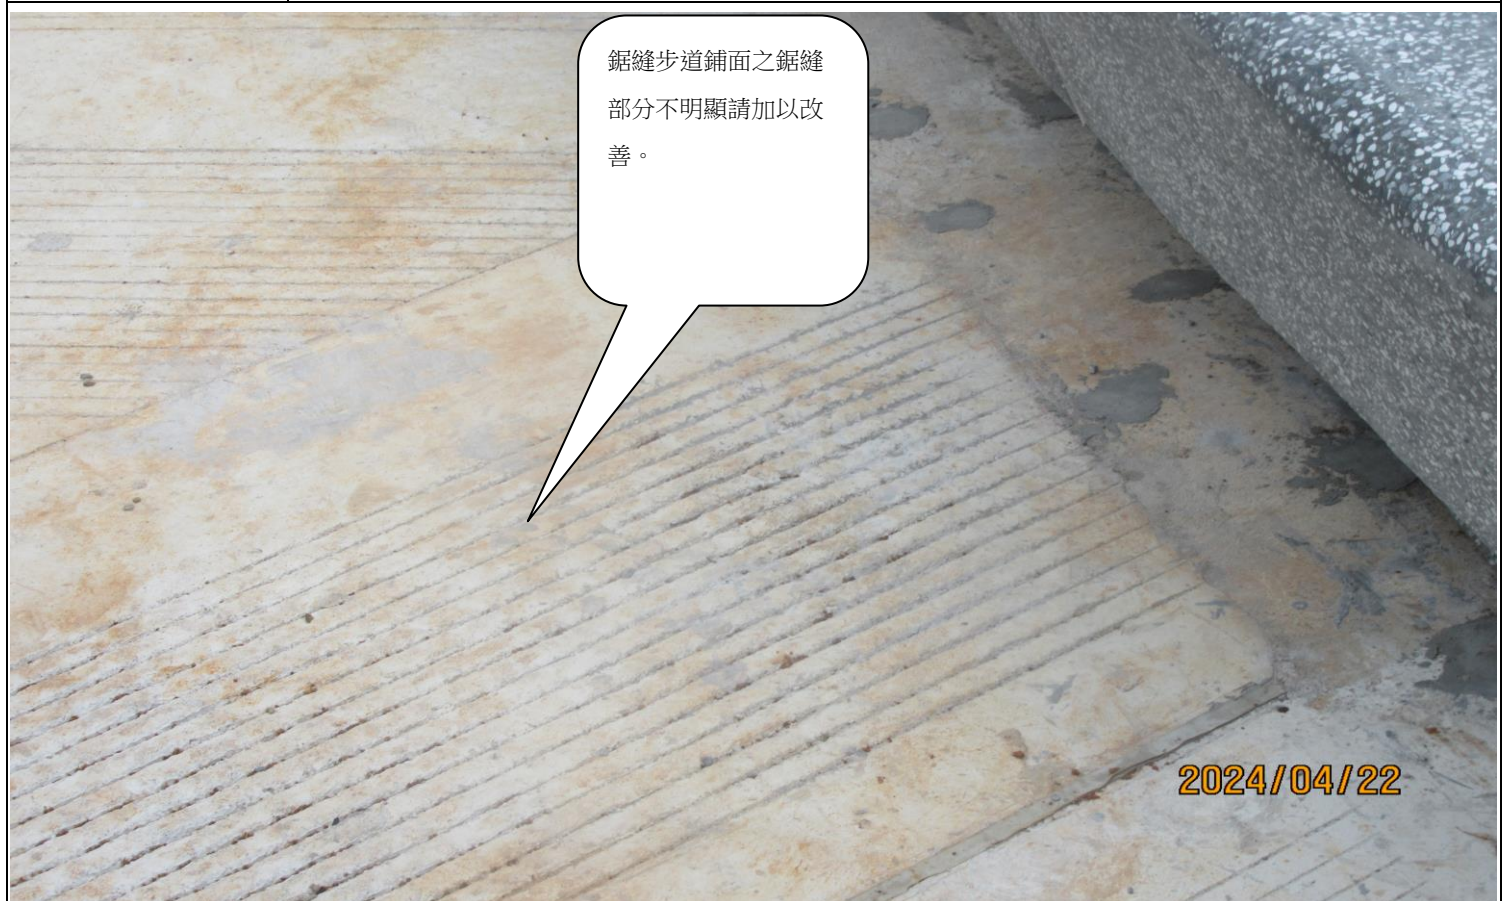
鋸縫步道鋪面之鋸縫部分不明顯請加以改善。

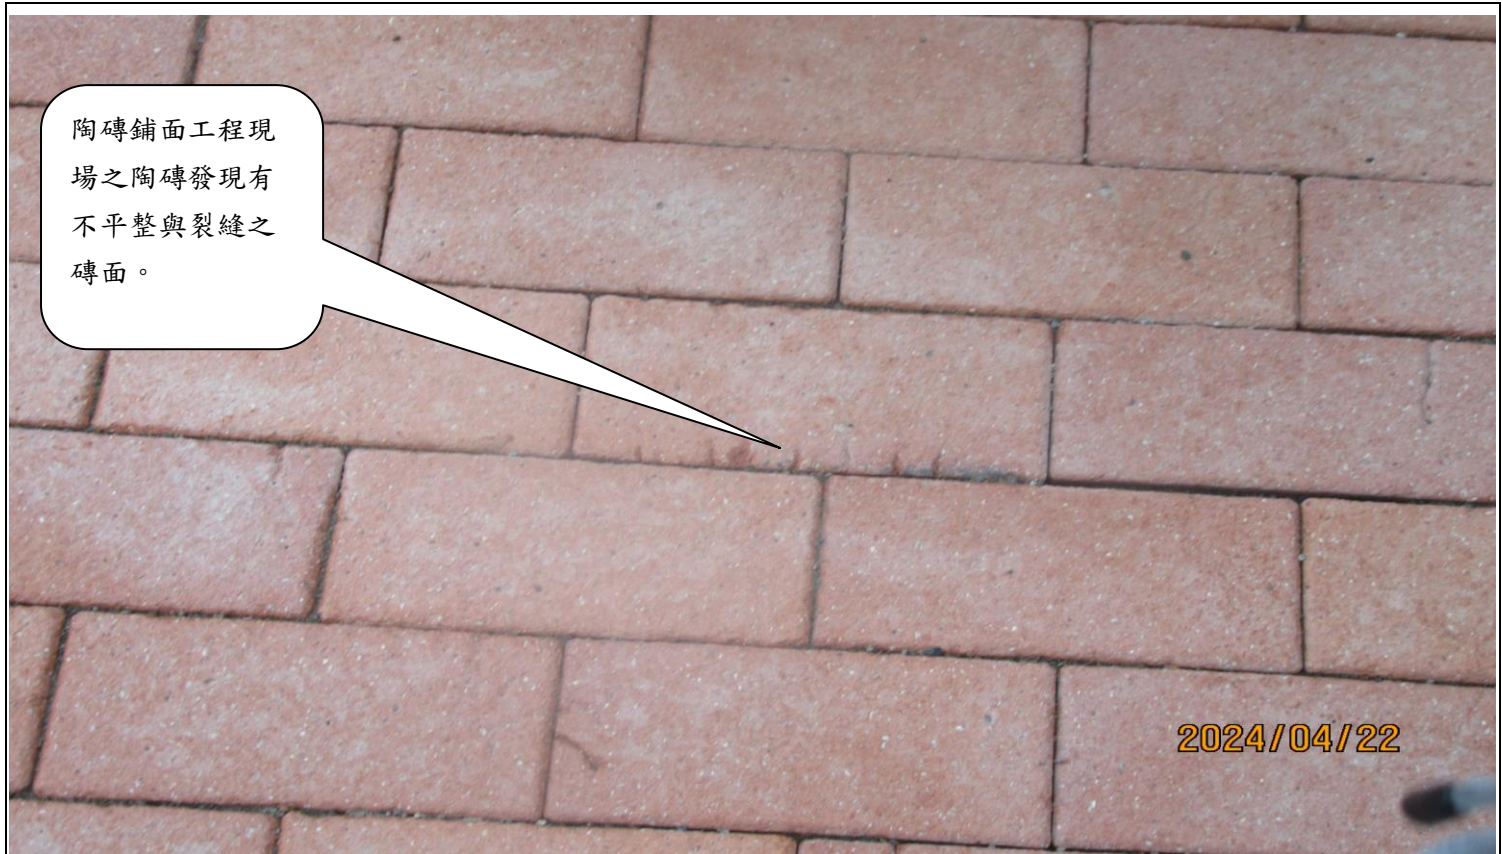
陶磚鋪面工程現場之陶磚發現有不平整與裂縫之磚面。

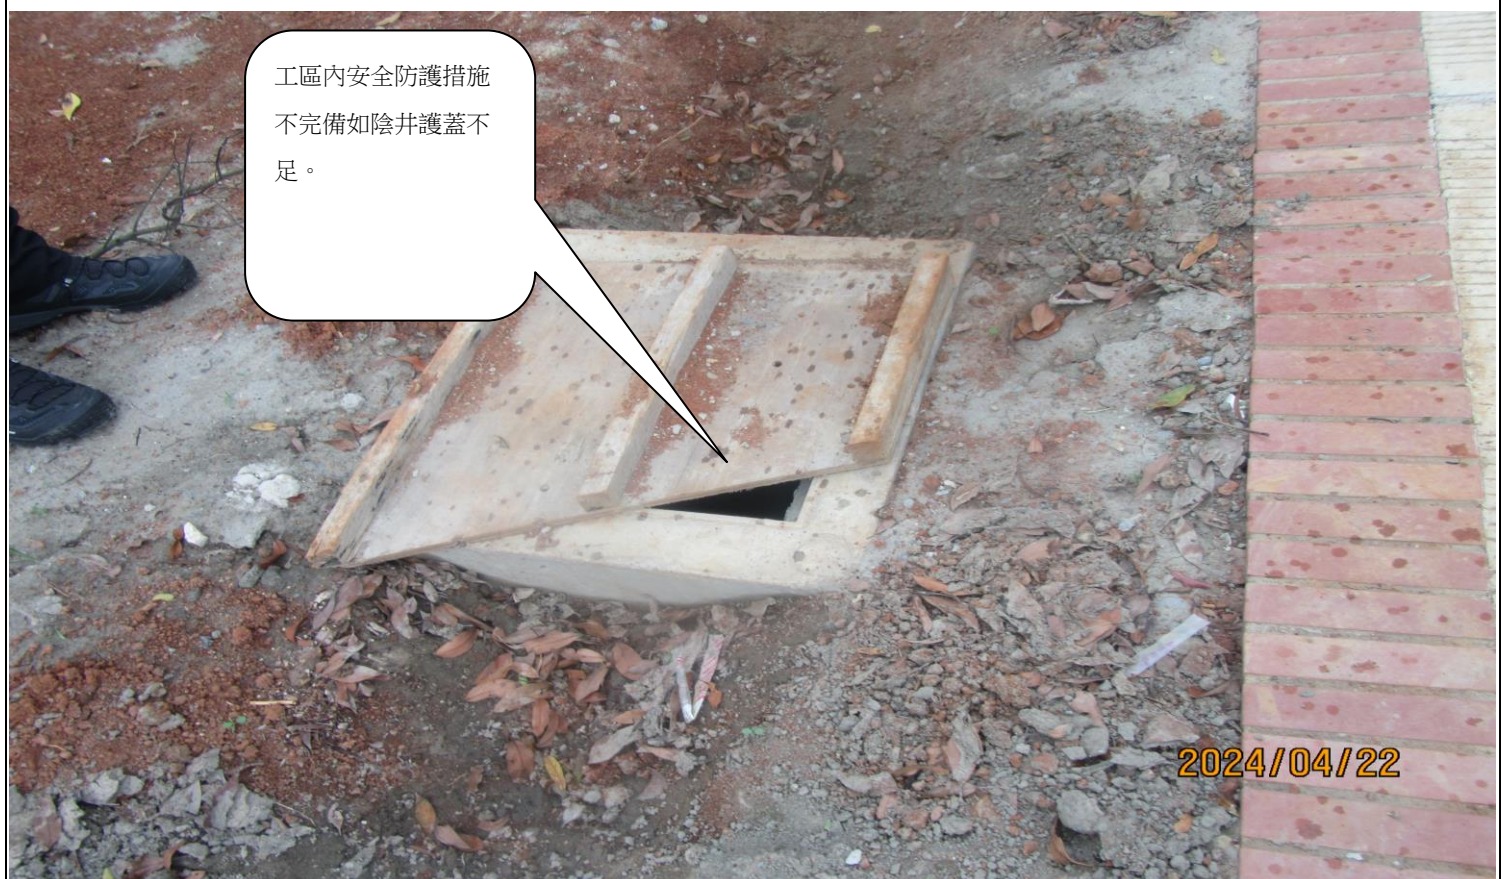
工區內安全防護措施不完備如陰井護蓋不足。

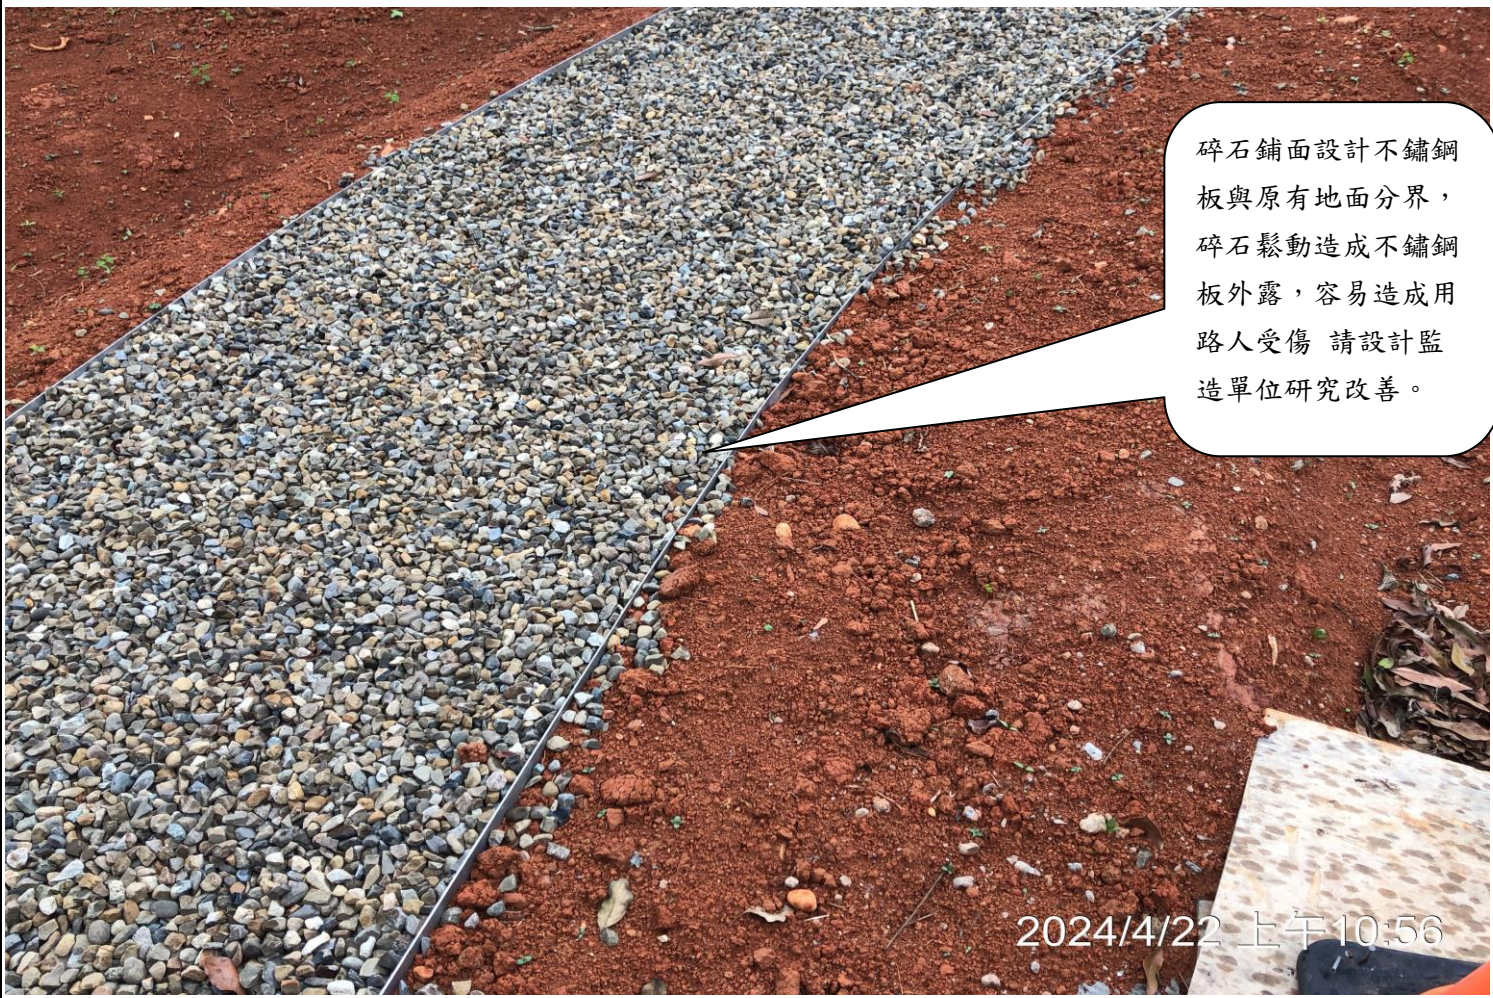
碎石鋪面設計不鏽鋼板與原有地面分界，碎石鬆動造成不鏽鋼板外露，容易造成用路人受傷 請設計監造單位研究改善。
