# 新竹縣政府工程查核代表照片表

拍攝日期：113.04.24

工程名稱：新豐鄉茄苳溪災害復建工程

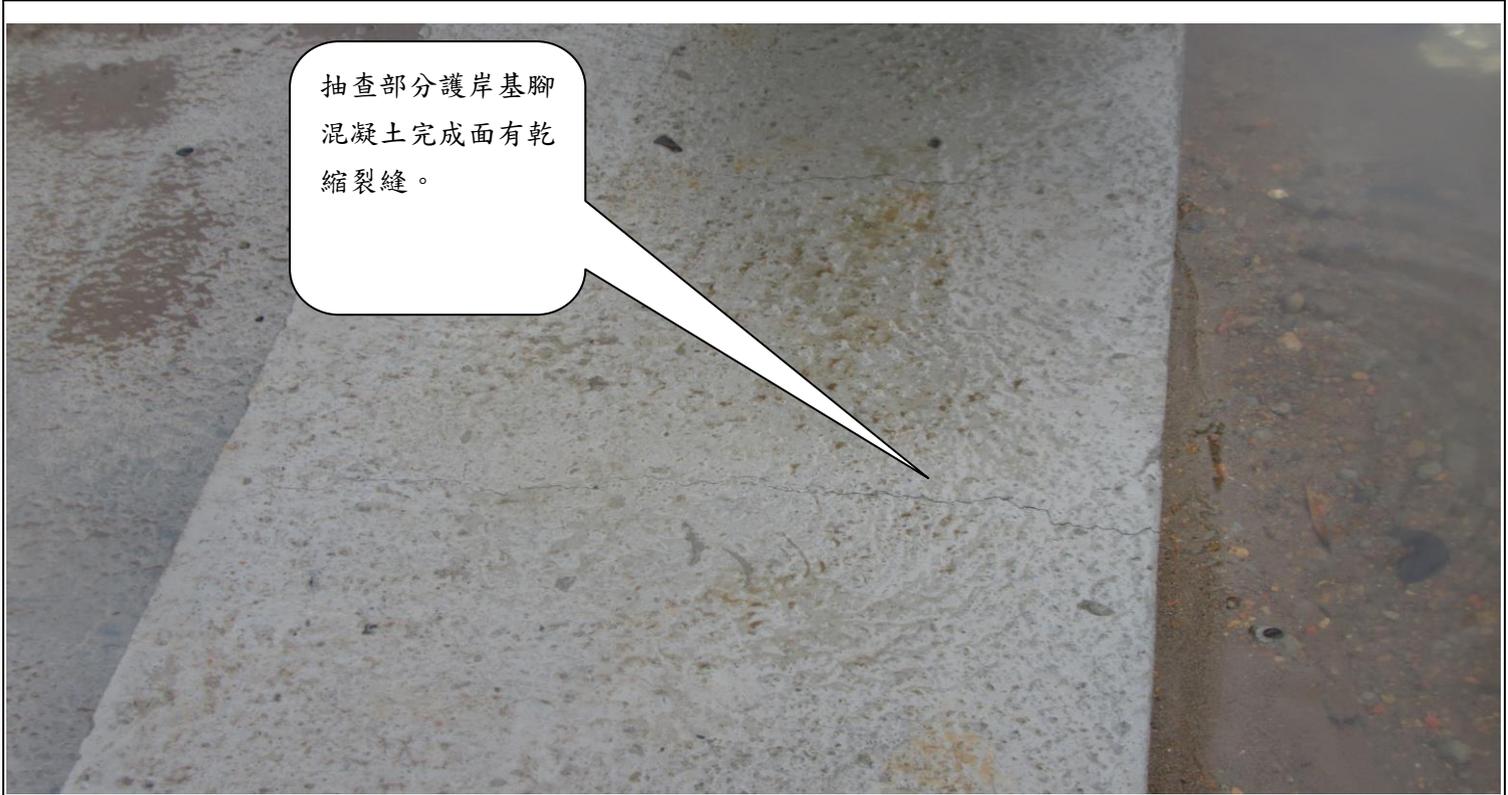
抽查部分護岸基腳  
混凝土完成面有乾  
縮裂縫。

抽查部分護岸基腳混凝土完成面有乾縮裂縫。

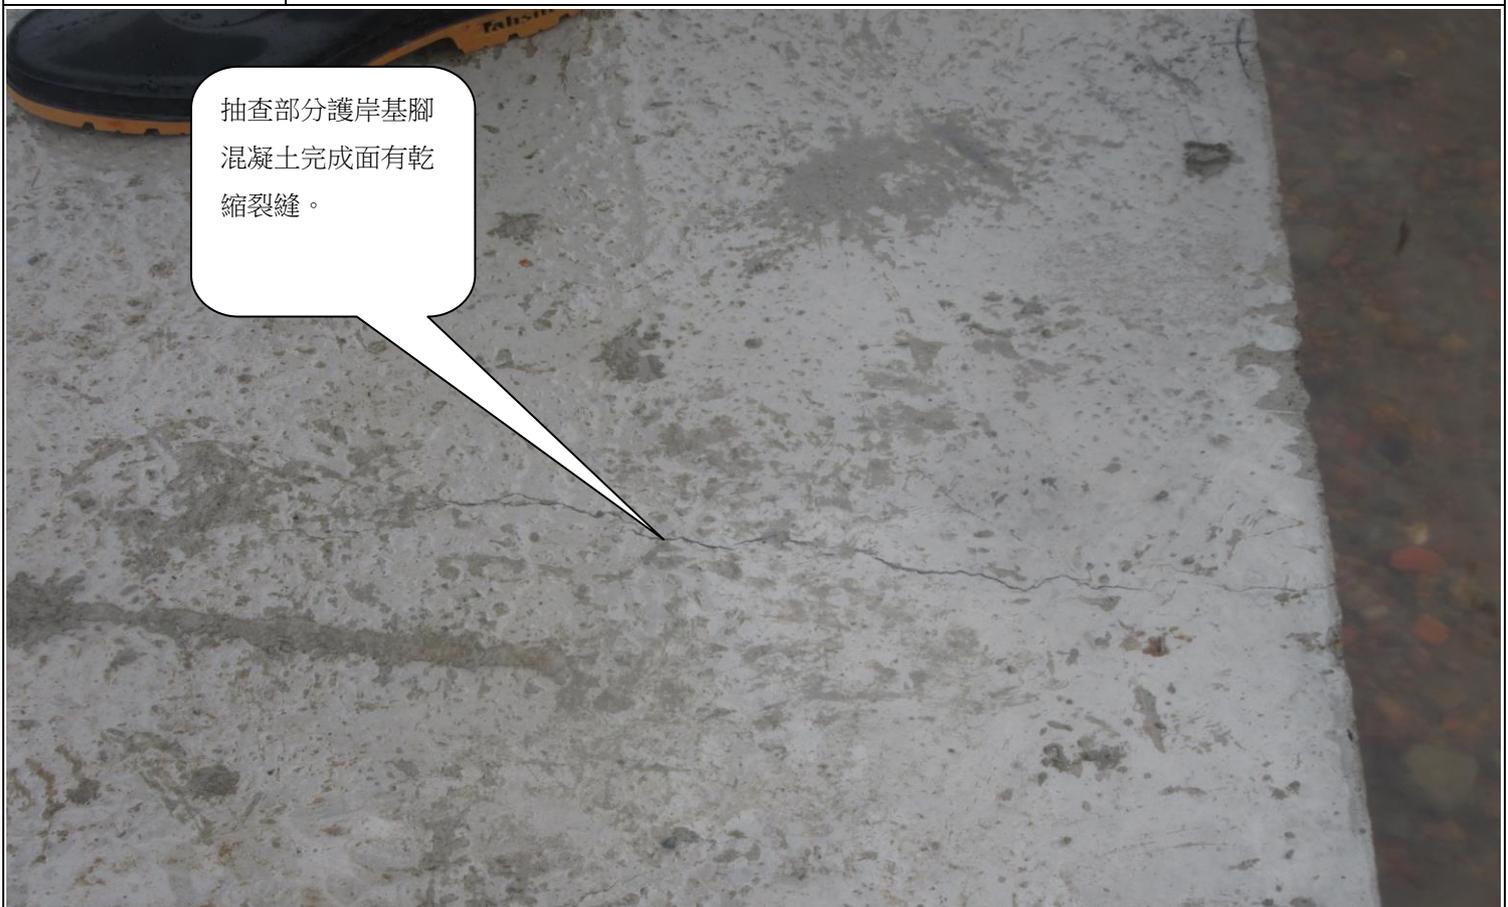
抽查部分護岸基腳  
混凝土完成面有乾  
縮裂縫。

抽查部分護岸基腳混凝土完成面有乾縮裂縫。

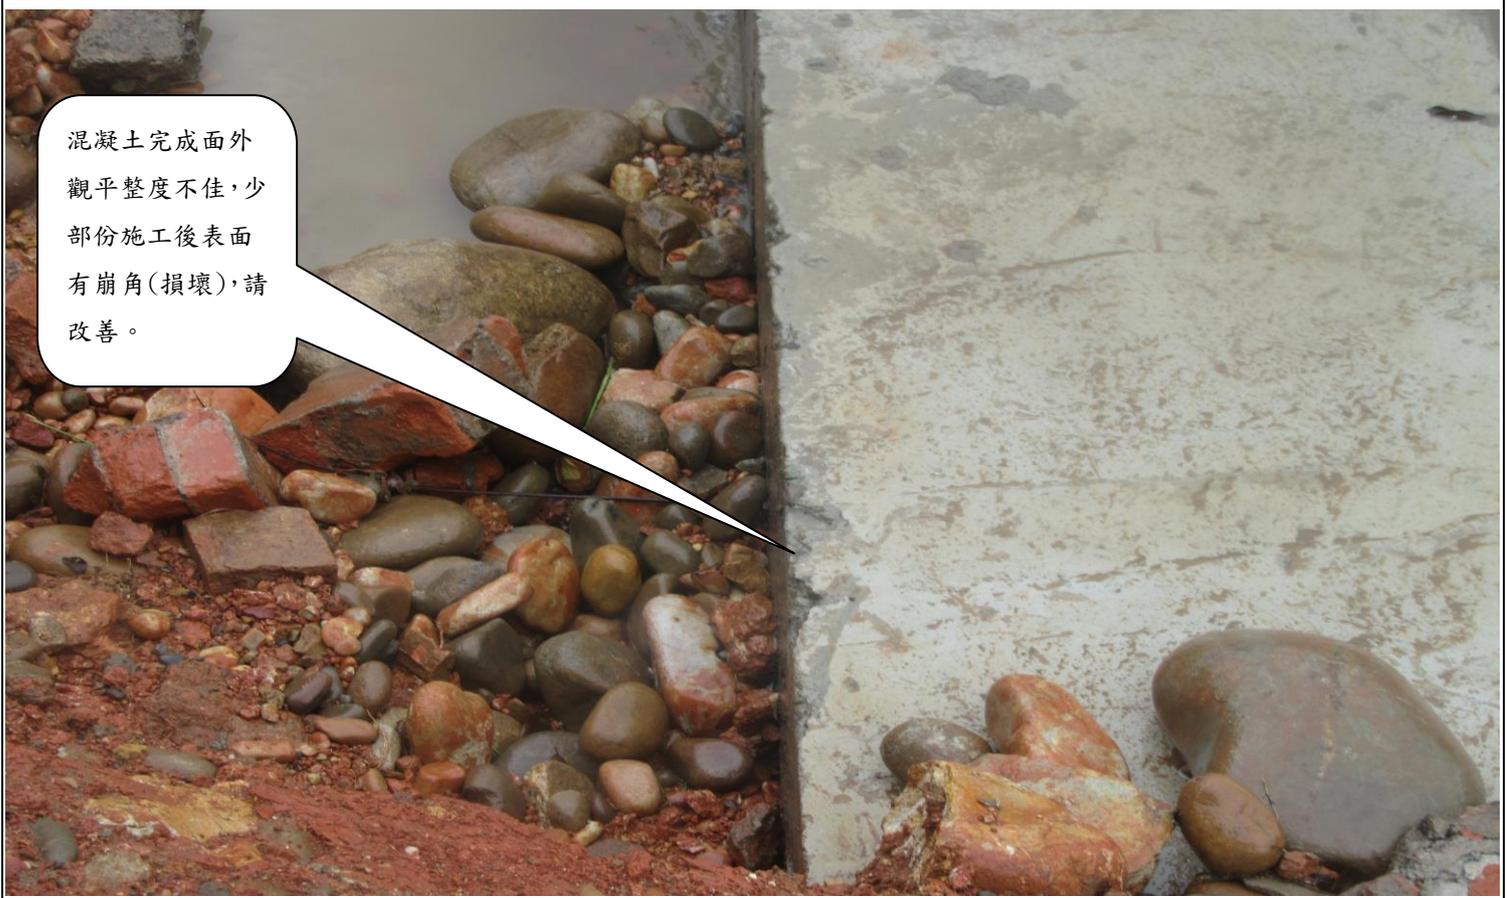
混凝土完成面外觀平整度不佳，少部份施工後表面有崩角(損壞)，請改善。

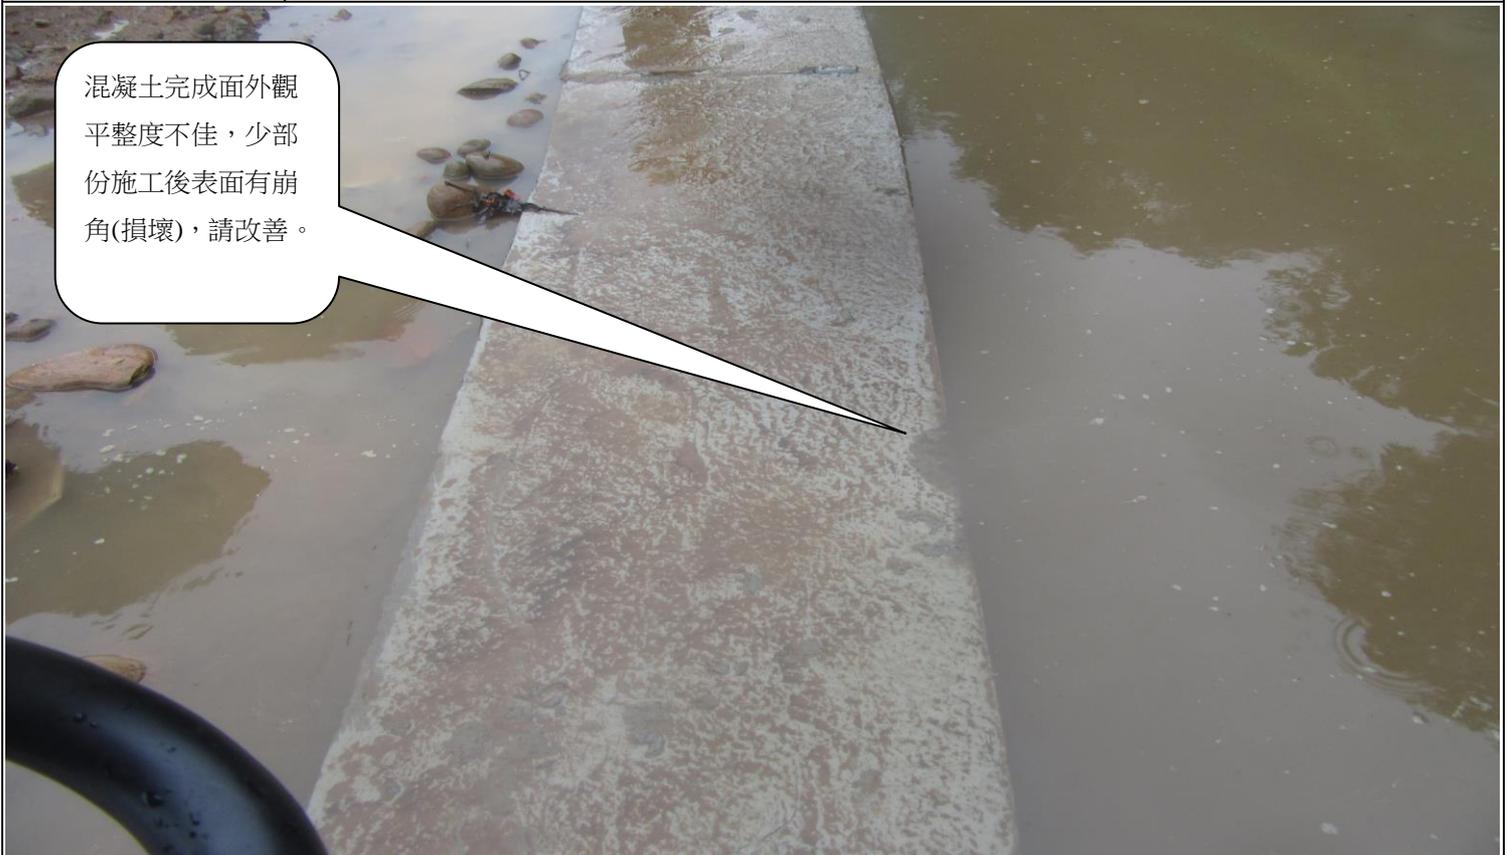
混凝土完成面外觀平整度不佳，少部份施工後表面有崩角(損壞)，請改善。

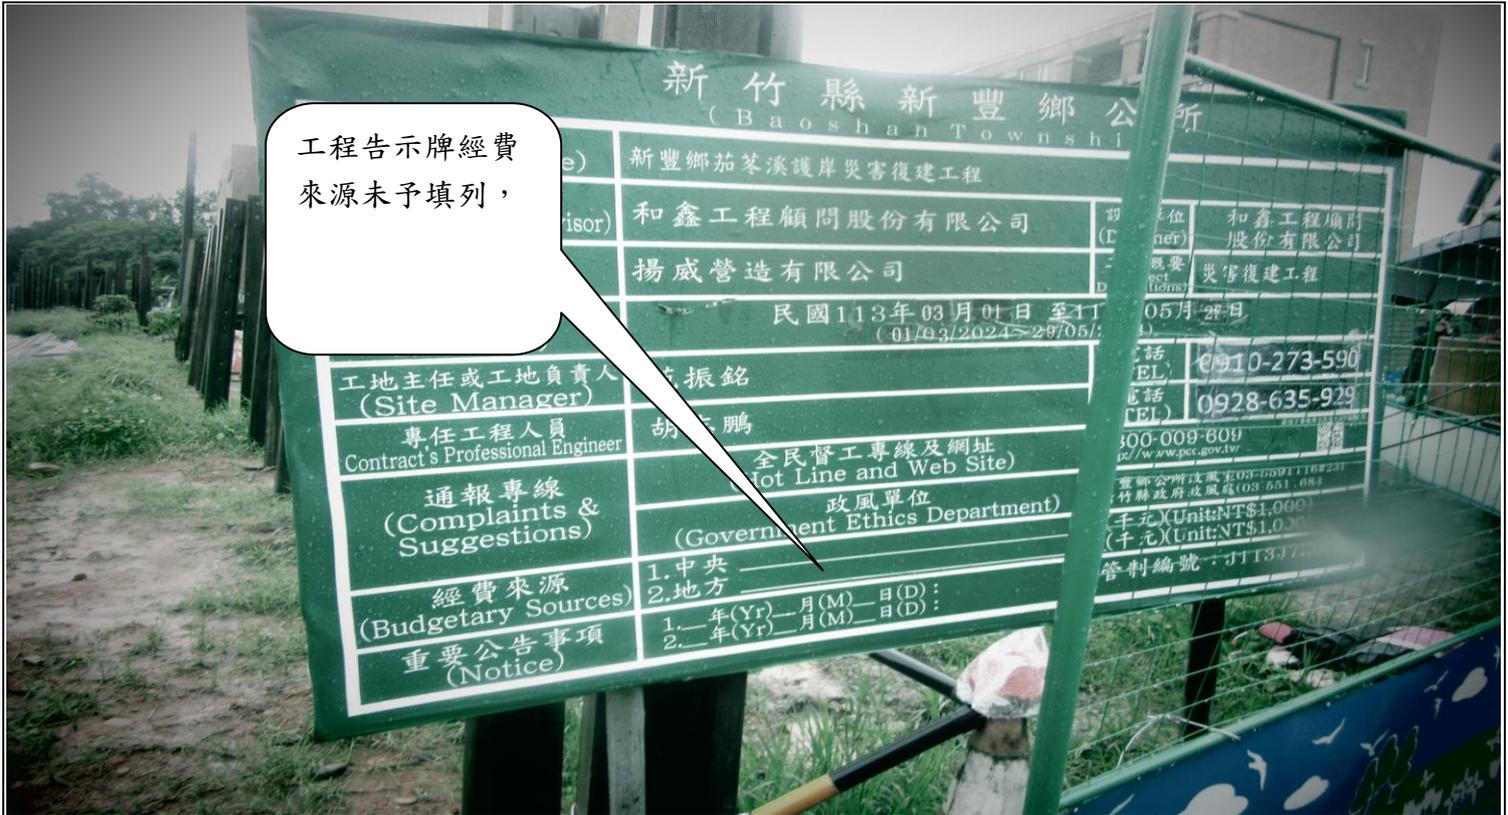
工程告示牌經費來源未予填列，

工程告示牌經費來源未予填列，應補填列；

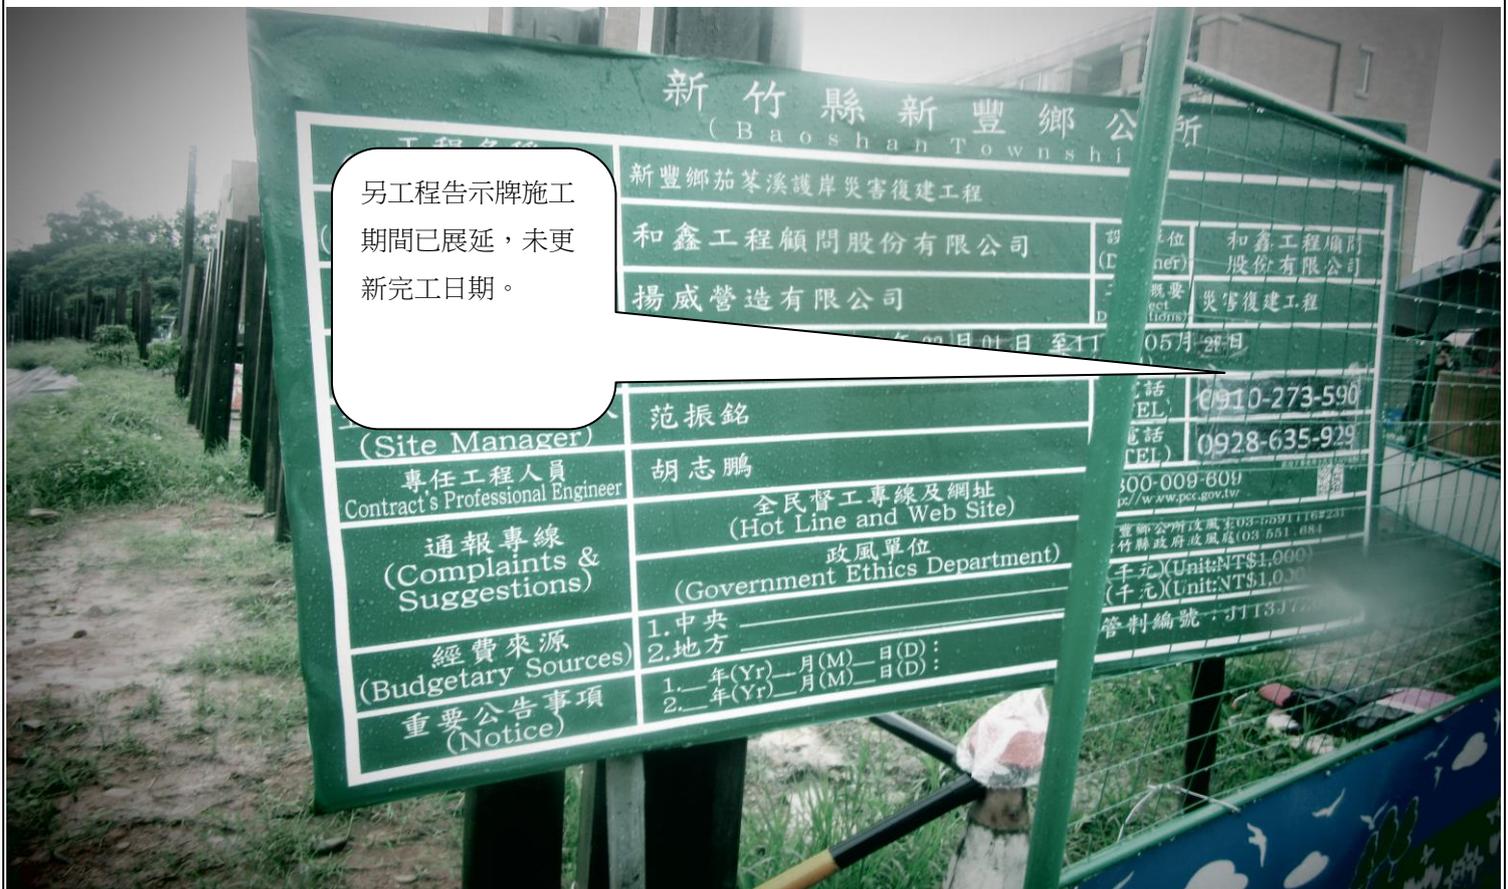
另工程告示牌施工期間已展延，未更新完工日期。

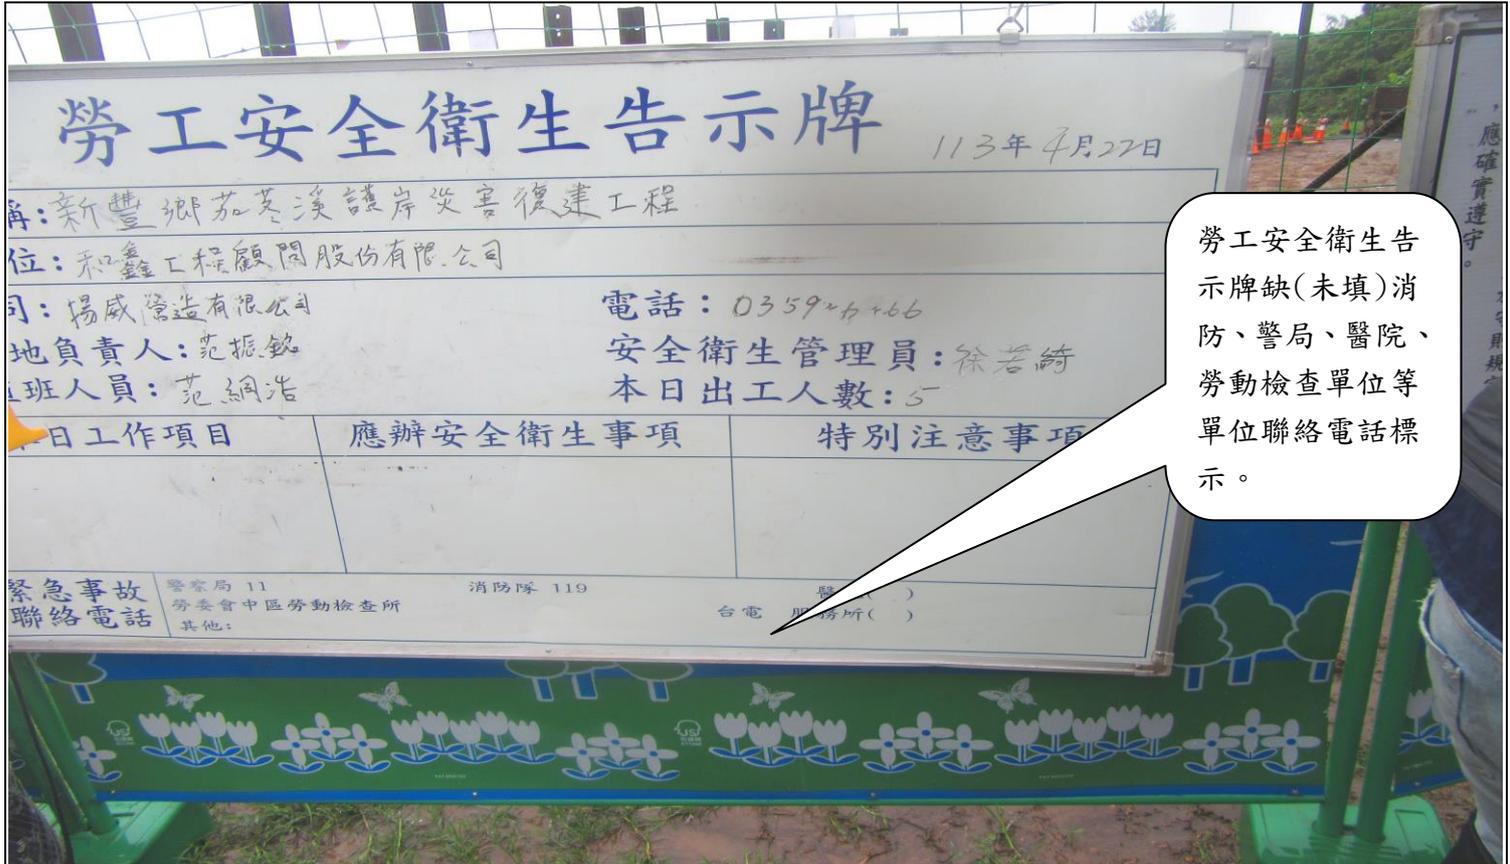
勞工安全衛生告示牌缺(未填)消防、警局、醫院、勞動檢查單位等單位聯絡電話標示。

說明	勞工安全衛生告示牌缺(未填)消防、警局、醫院、勞動檢查單位等單位聯絡電話標示。
----	---
