# 新竹縣政府工程查核代表照片表

拍攝日期：113.09.02

工程名稱：六股溪排水興湖橋改建工程

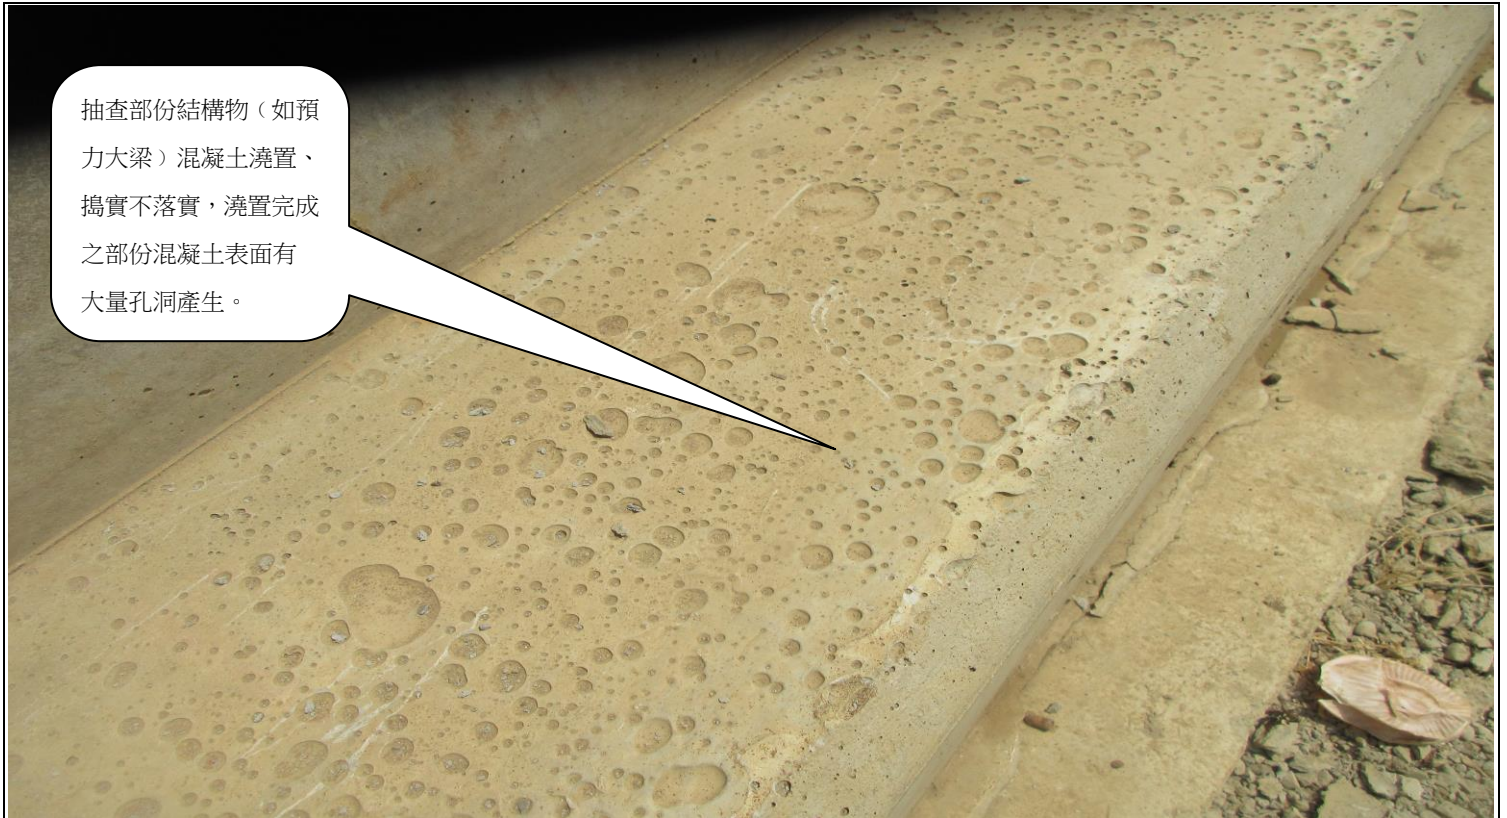
抽查部份結構物（如預力大梁）混凝土澆置、搗實不落實，澆置完成之部份混凝土表面有大量孔洞產生。

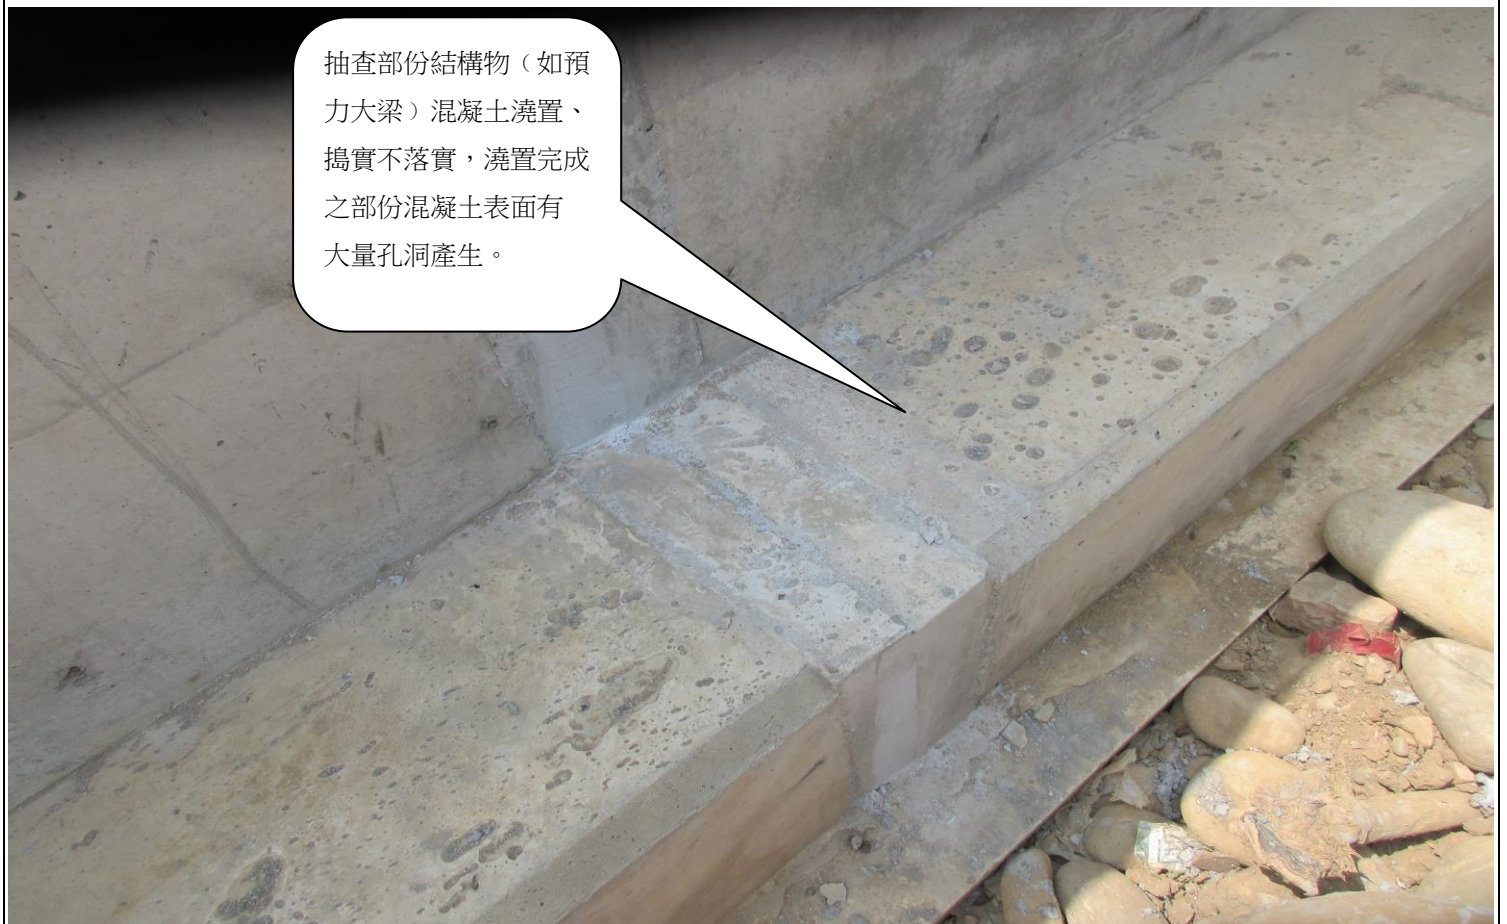
抽查部份結構物（如預力大梁）混凝土澆置、搗實不落實，澆置完成之部份混凝土表面有大量孔洞產生。

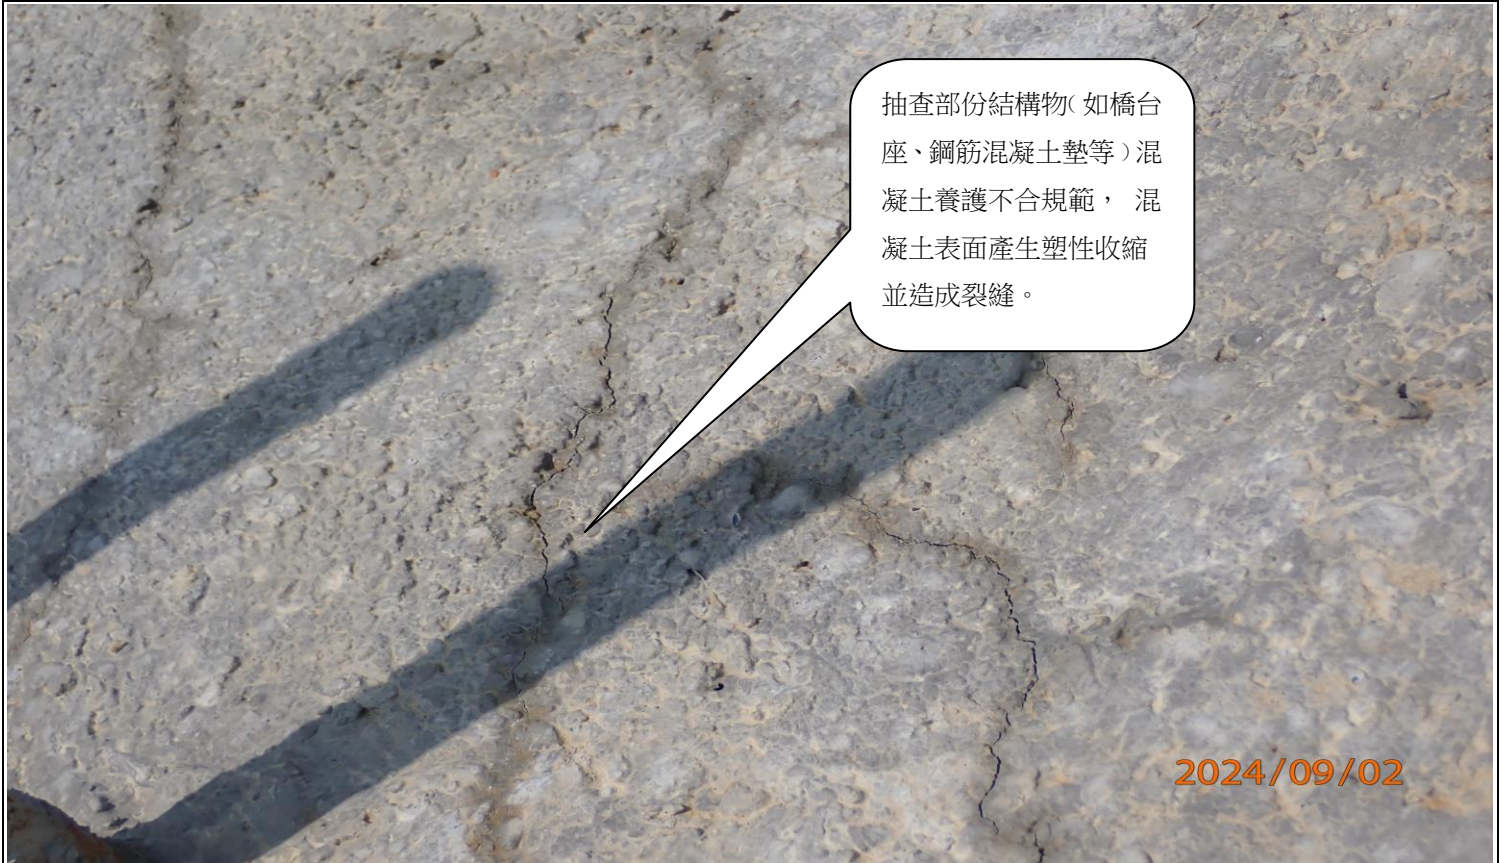
抽查部份結構物（如橋台座、鋼筋混凝土墊等）混凝土養護不合規範，混凝土表面產生塑性收縮並造成裂縫。

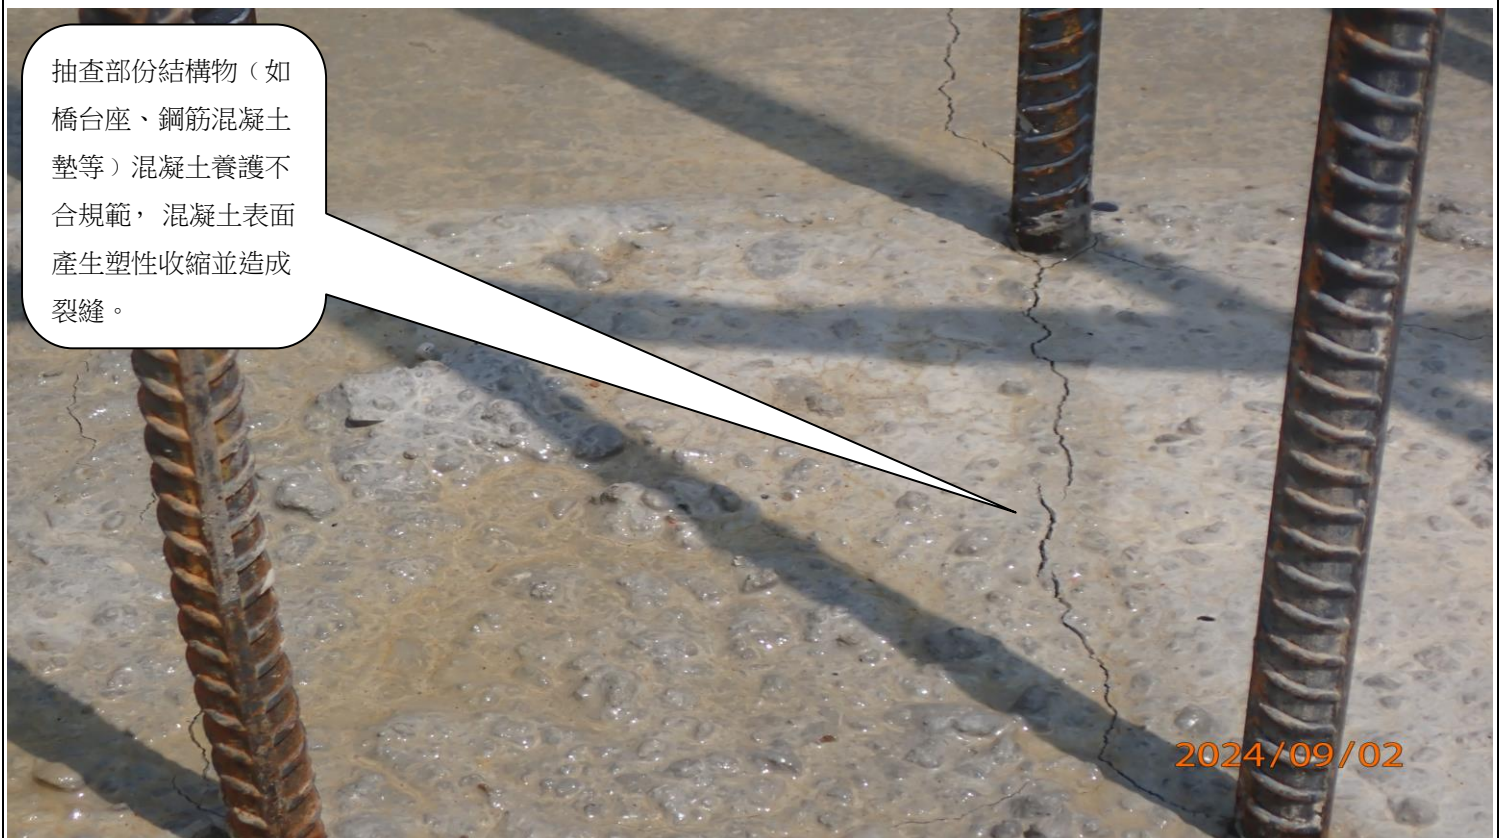
抽查部份結構物（如橋台座、鋼筋混凝土墊等）混凝土養護不合規範，混凝土表面產生塑性收縮並造成裂縫。

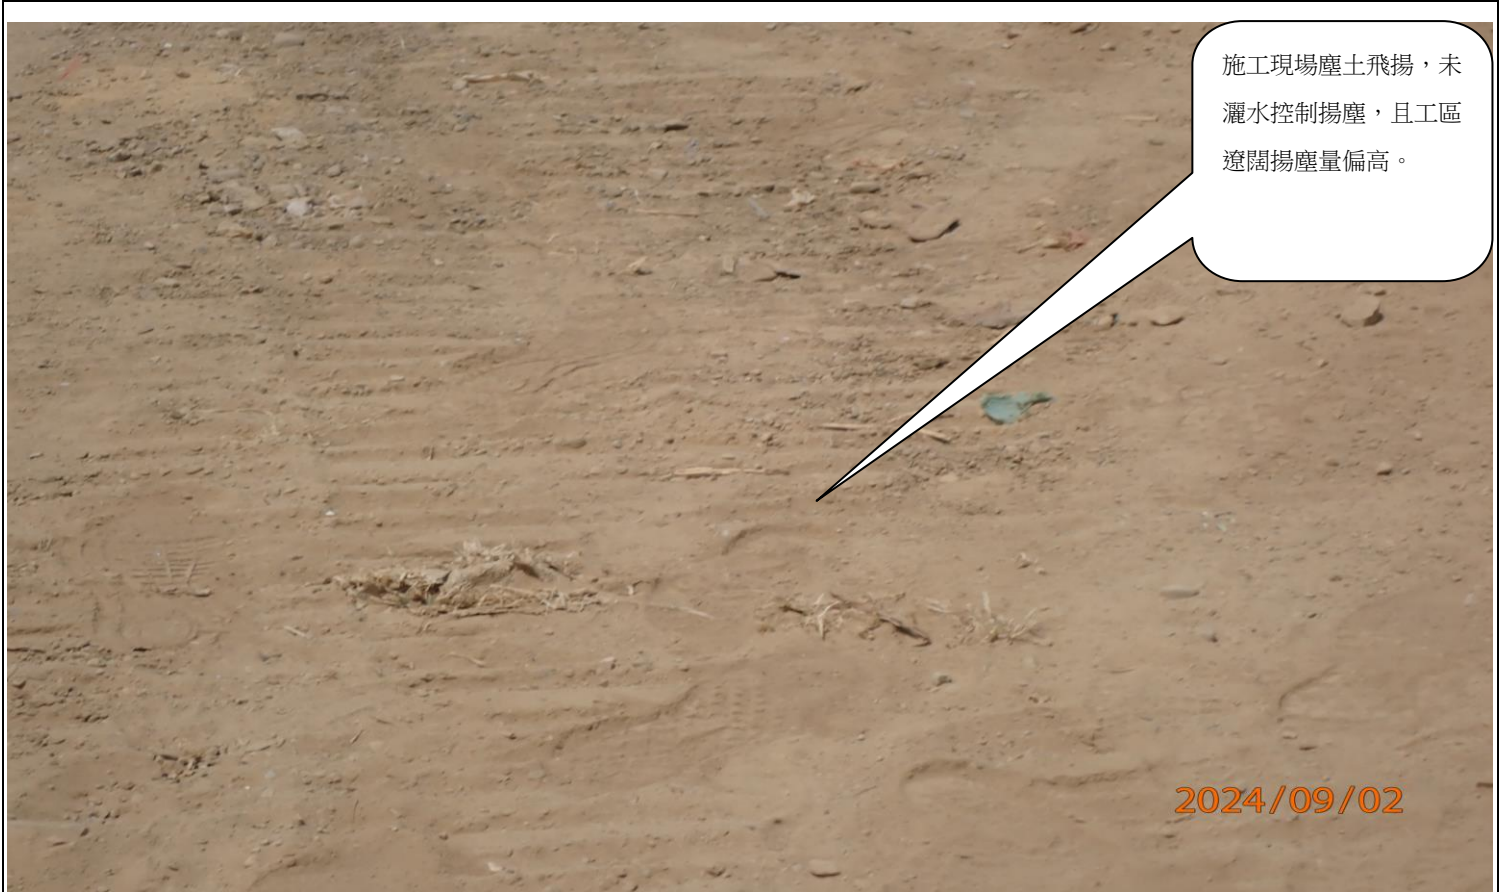
施工現場塵土飛揚，未灑水控制揚塵，且工區遼闊揚塵量偏高。

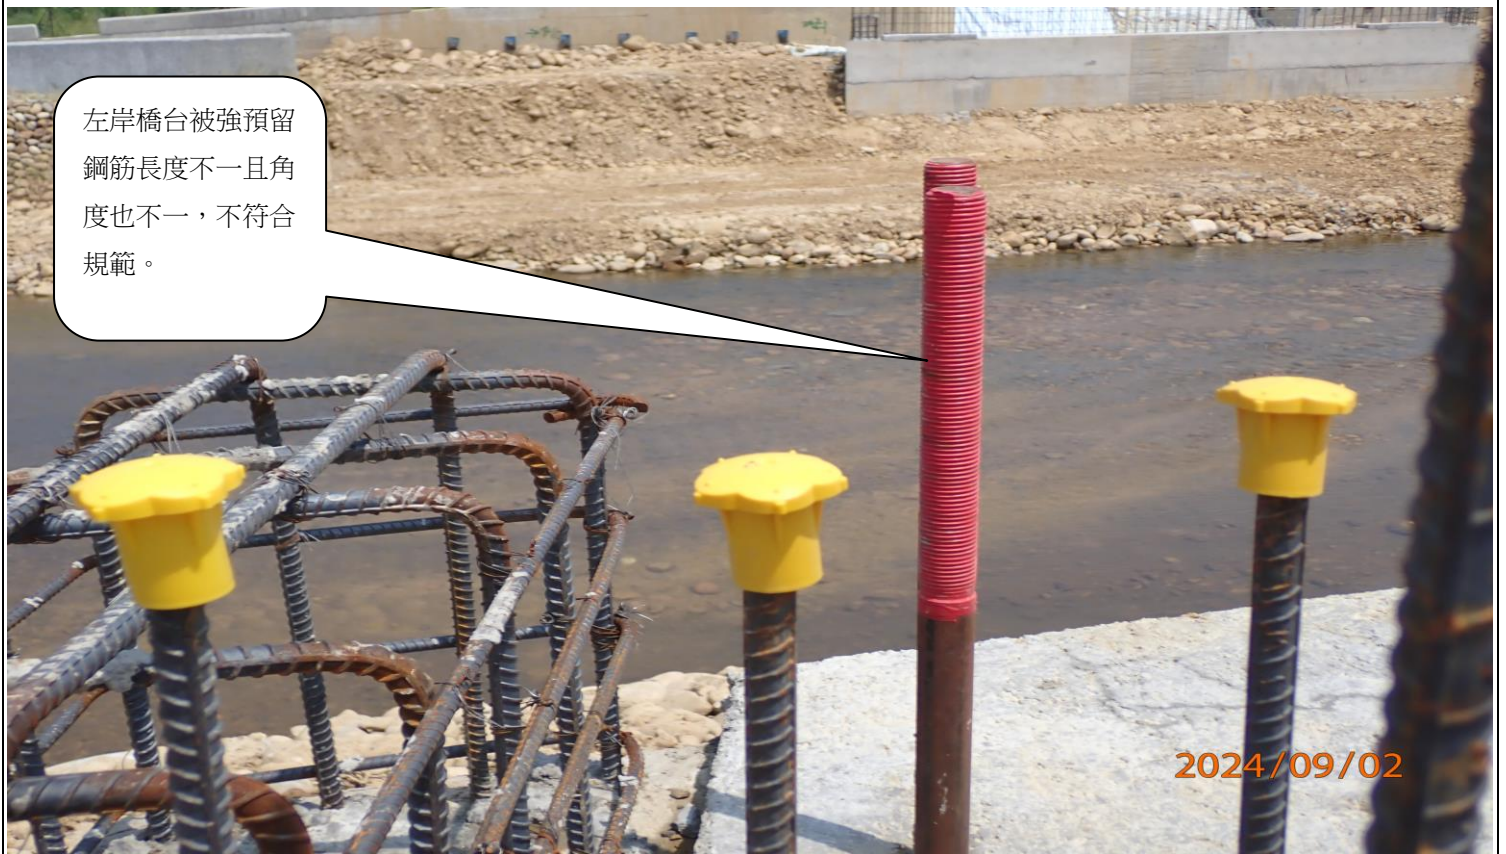
左岸橋台被強預留鋼筋長度不一且角度也不一，不符合規範。

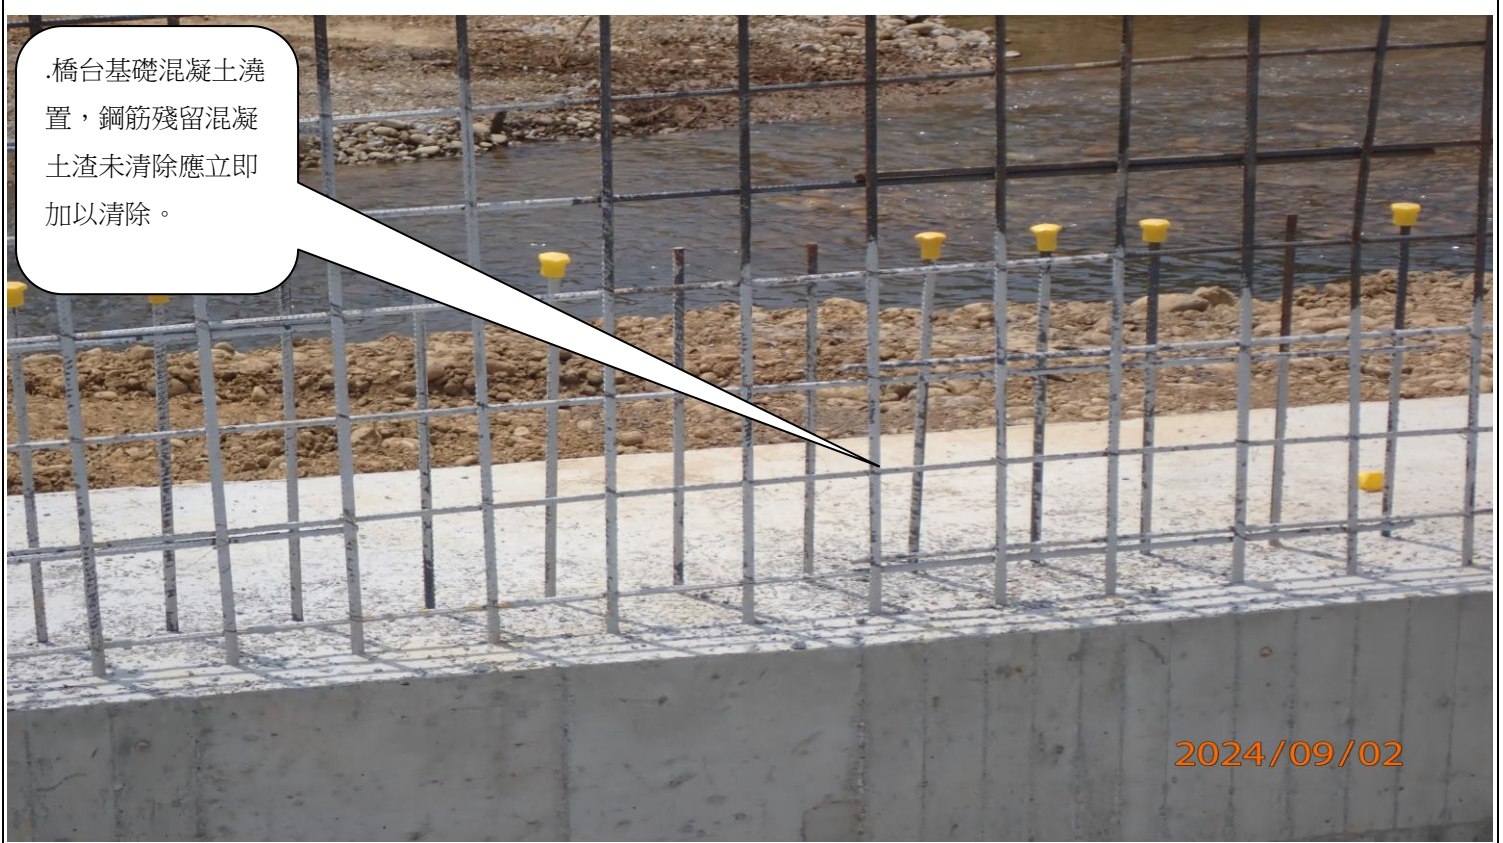
橋台基礎混凝土澆置，鋼筋殘留混凝土渣未清除應立即加以清除。

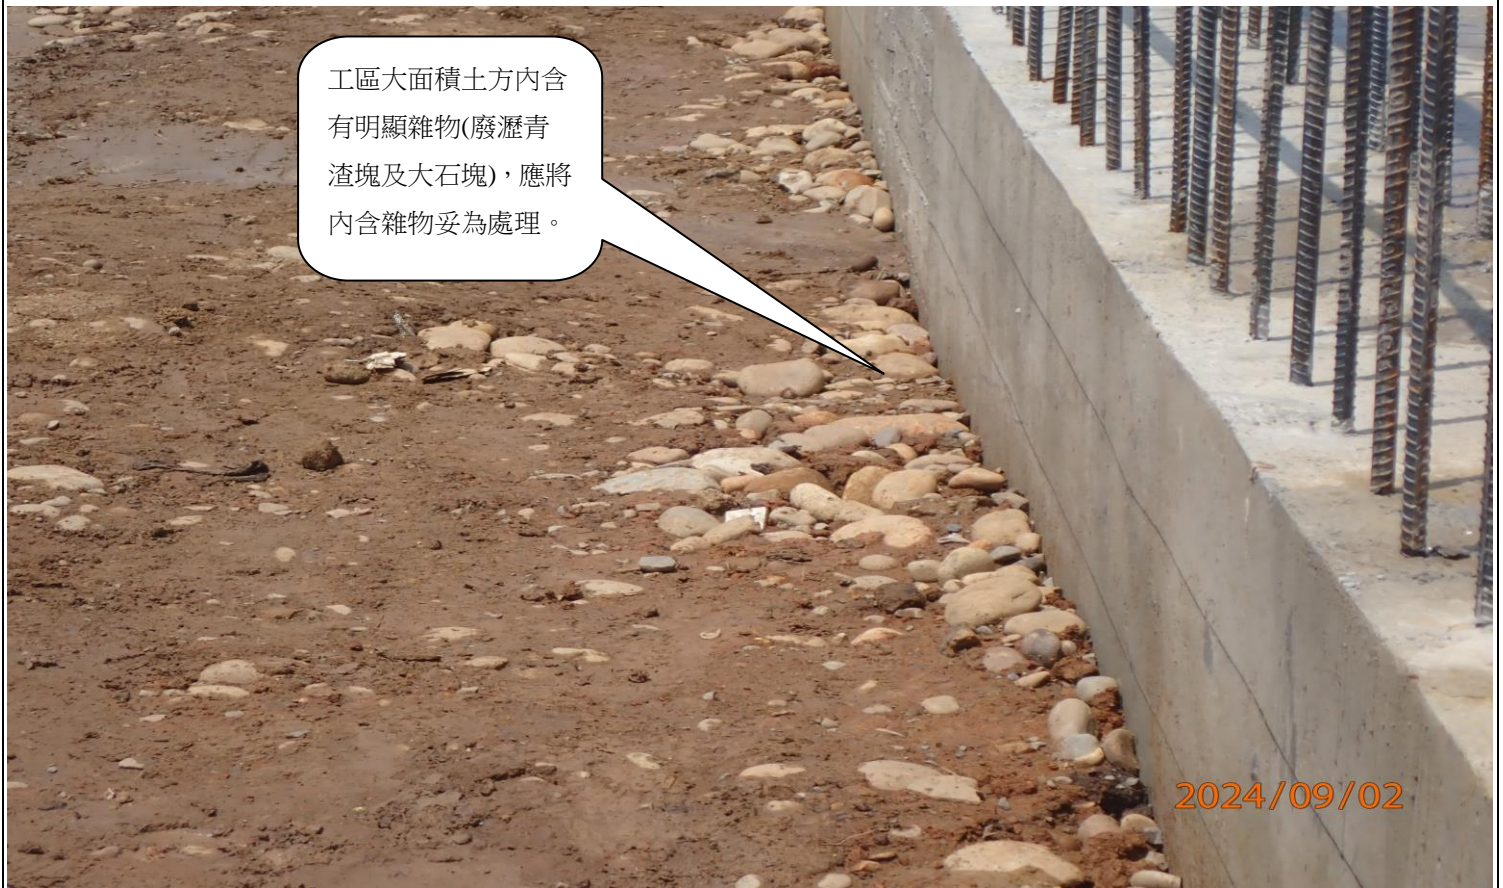
工區大面積土方內含有明顯雜物(廢瀝青渣塊及大石塊)，應將內含雜物妥為處理。

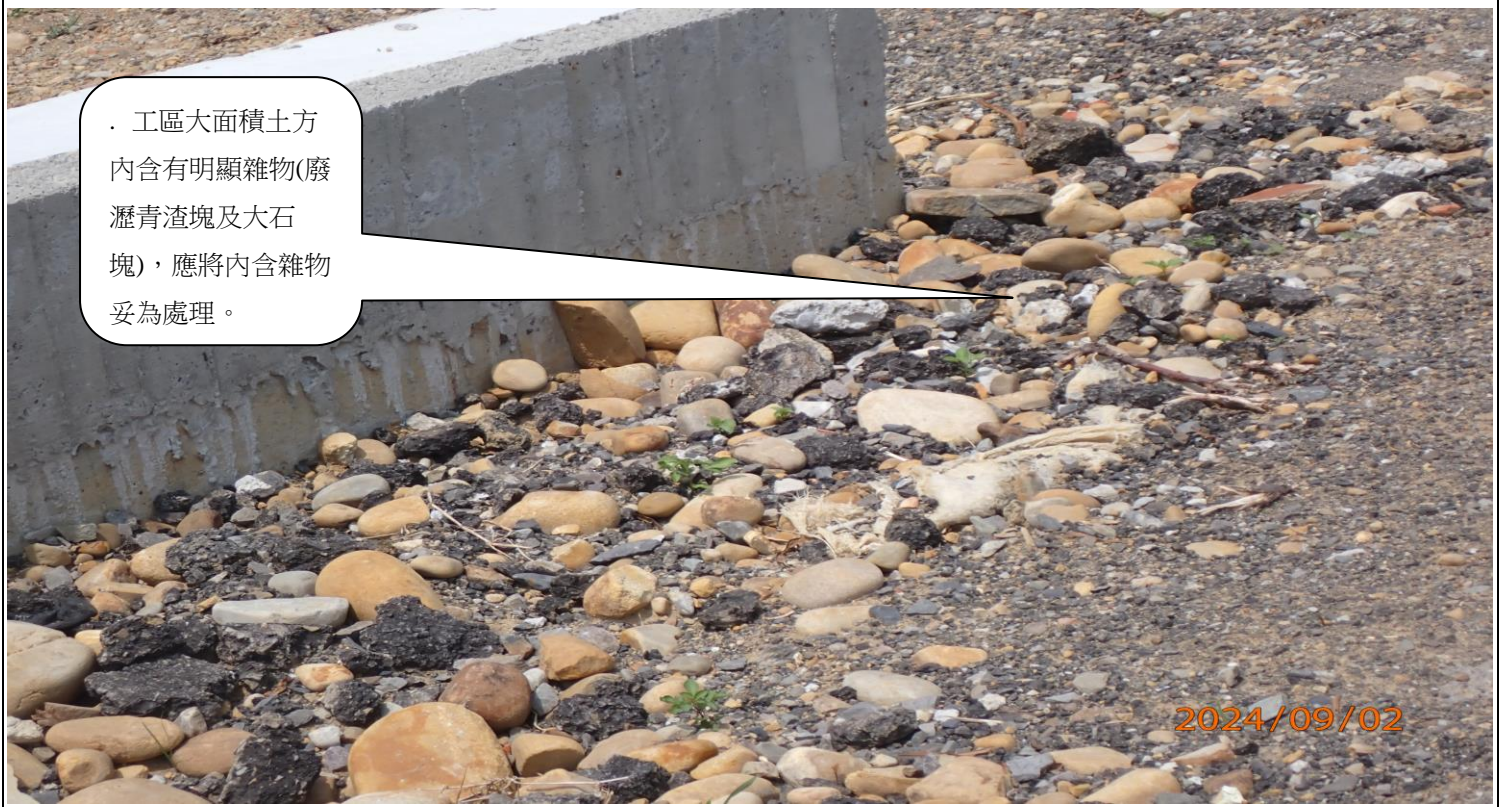
· 工區大面積土方內含有明顯雜物(廢瀝青渣塊及大石塊)，應將內含雜物妥為處理。

工區大面積土方內含有明顯雜物(廢瀝青渣塊及大石塊)，應將內含雜物妥為處理。

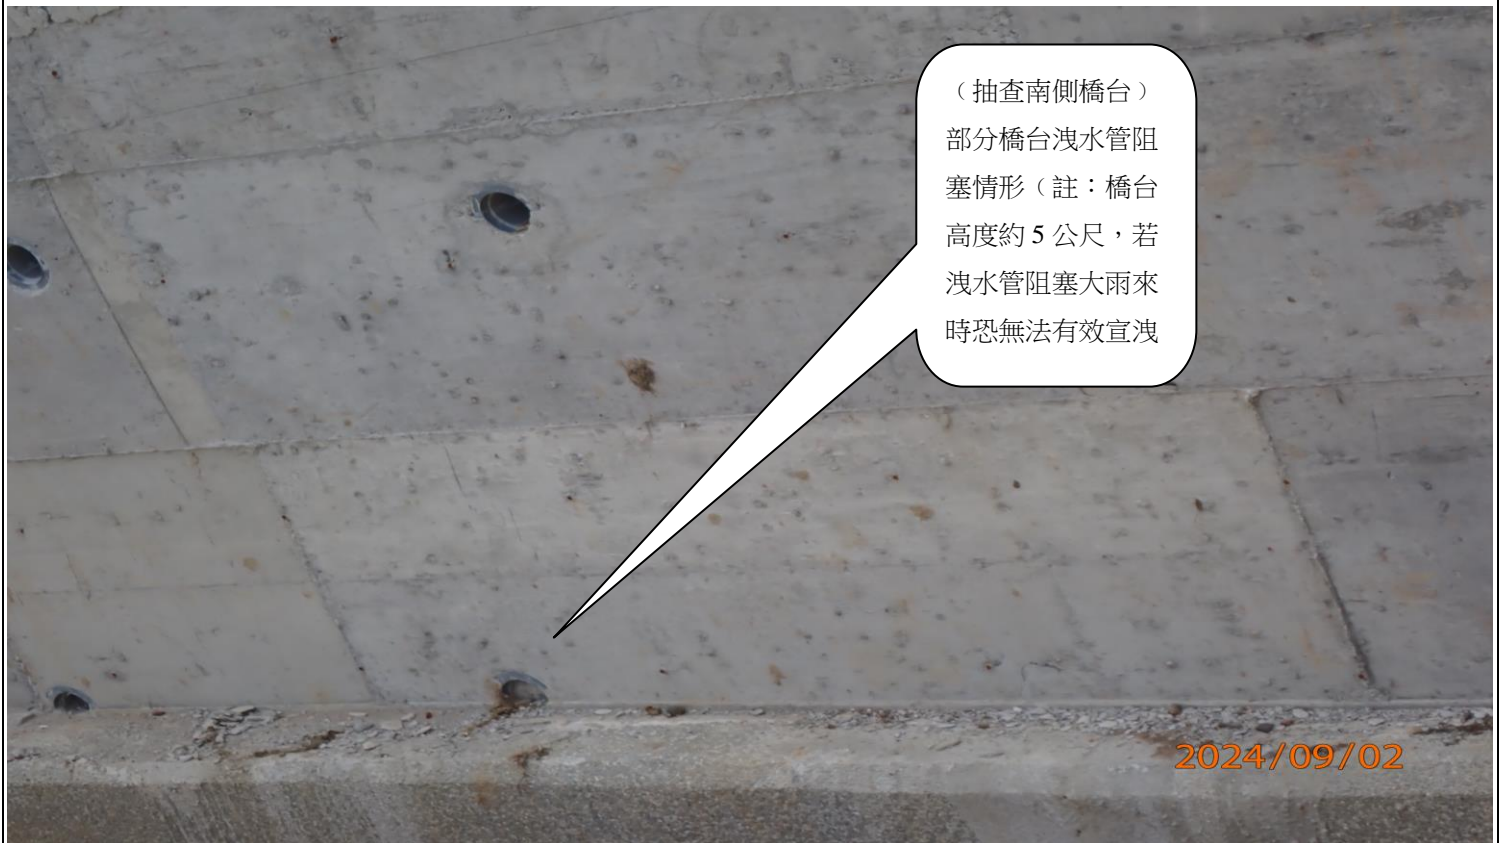
(抽查南側橋台) 部分橋台洩水管阻塞情形(註：橋台高度約5公尺，若洩水管阻塞大雨來時恐無法有效宣洩)

(抽查南側橋台) 部分橋台洩水管阻塞情形(註：橋台高度約5公尺，若洩水管阻塞大雨來時恐無法有效宣洩水壓)。

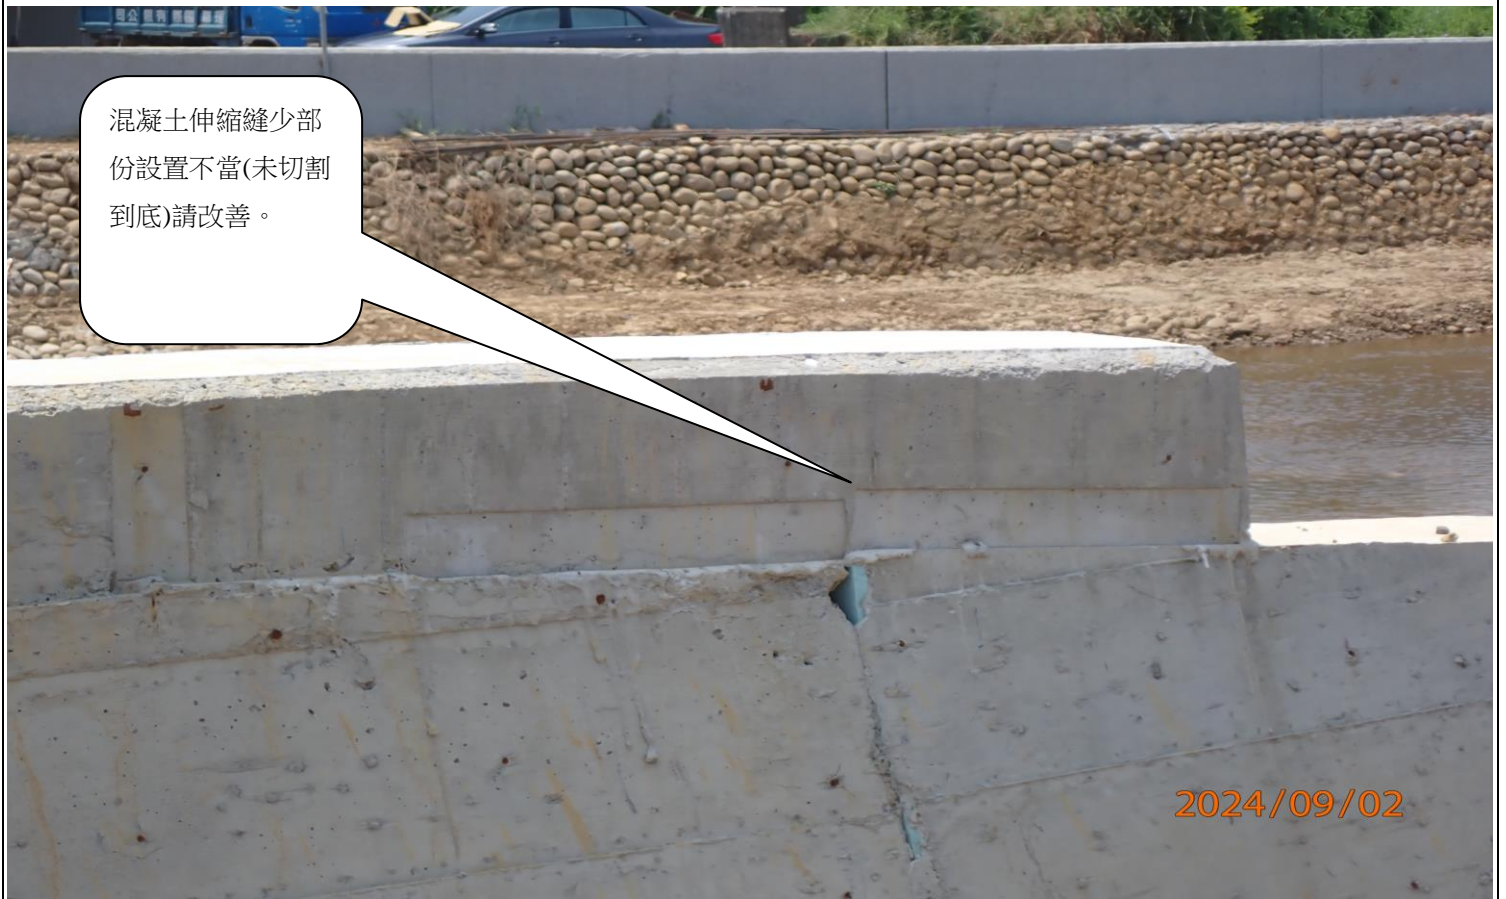
混凝土伸縮縫少部份設置不當(未切割到底)請改善。

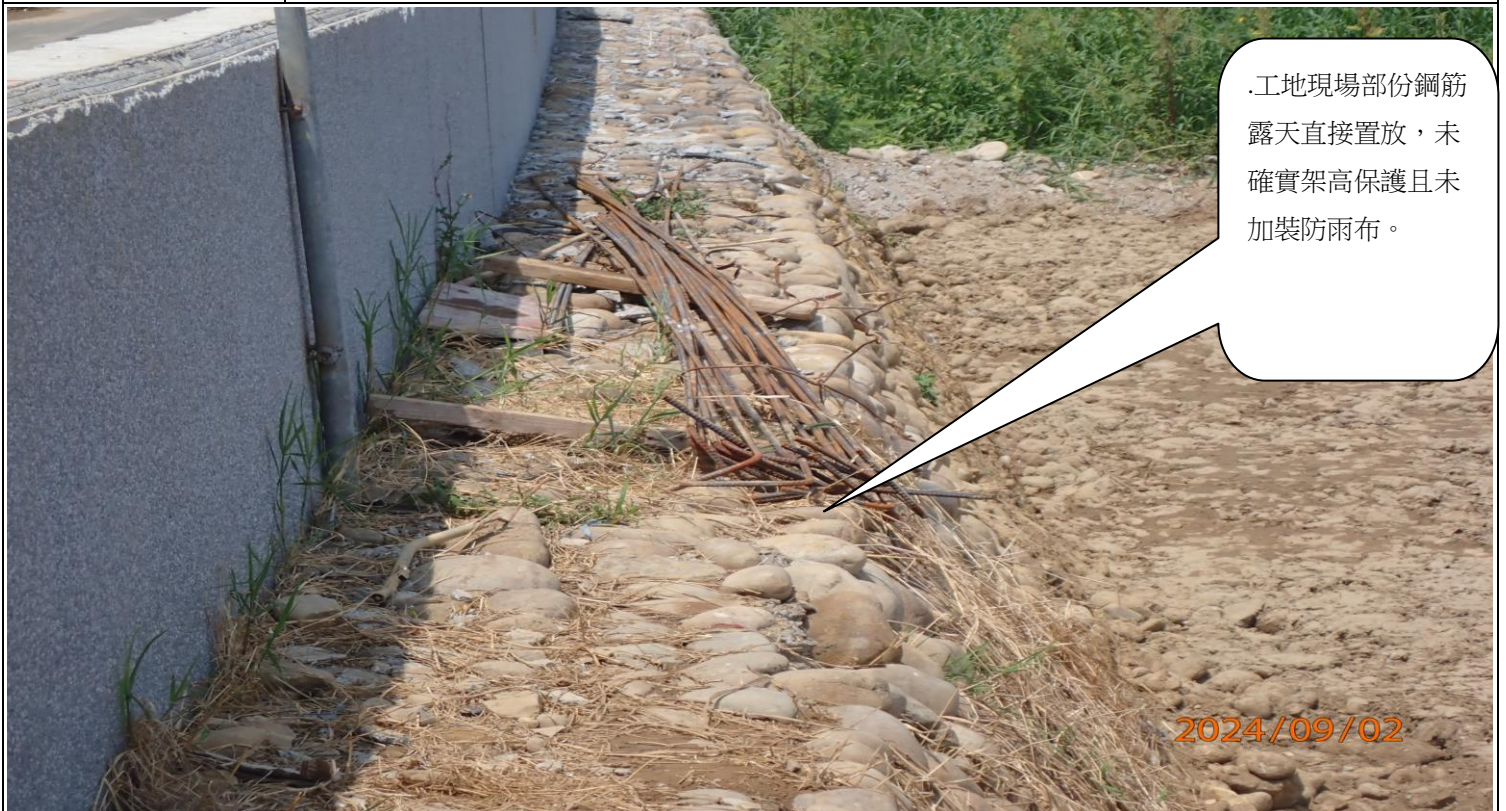
工地現場部份鋼筋露天直接置放，未確實架高保護且未加裝防雨布。

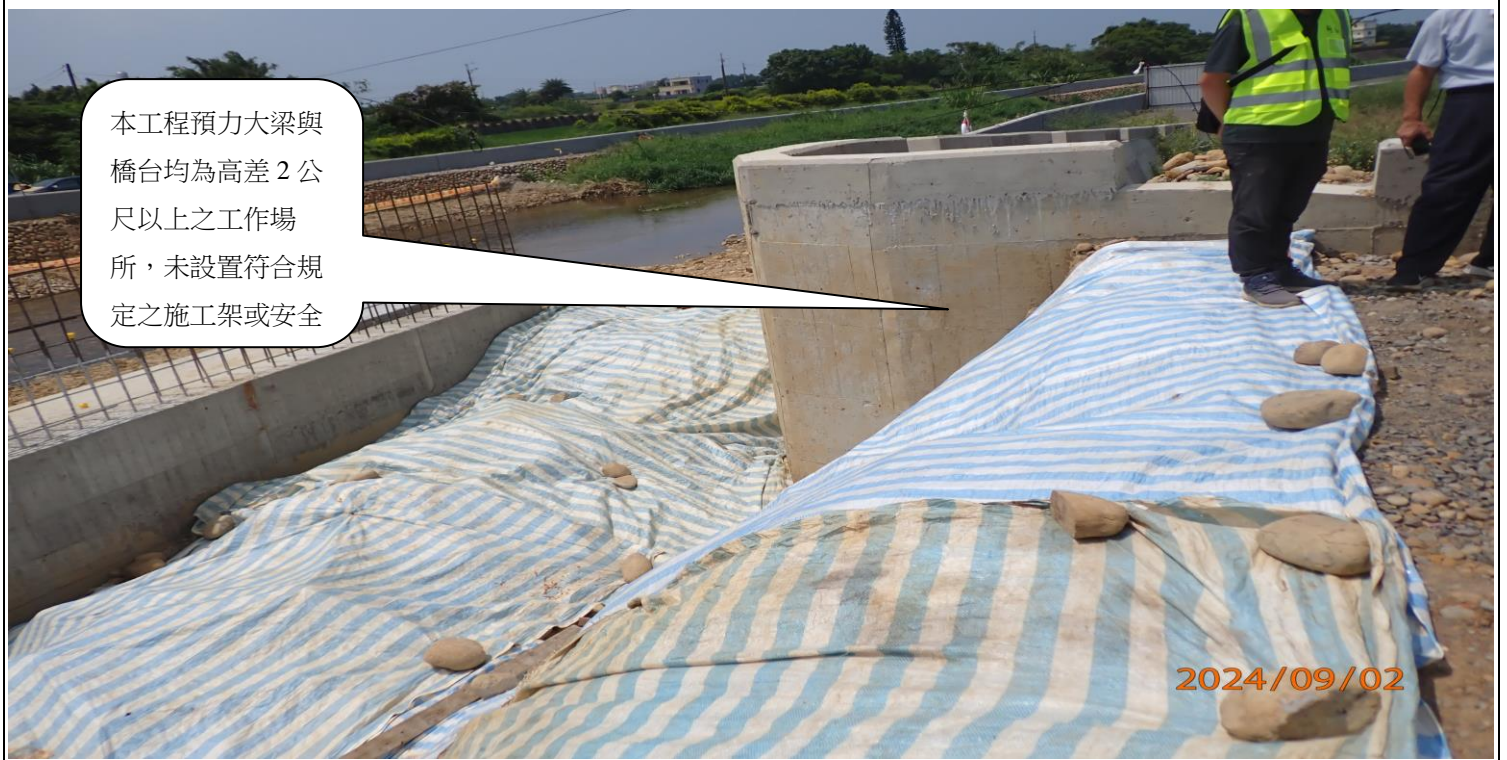
本工程預力大梁與橋台均為高差 2 公尺以上之工作場所，未設置符合規定之施工架或安全上下設備。

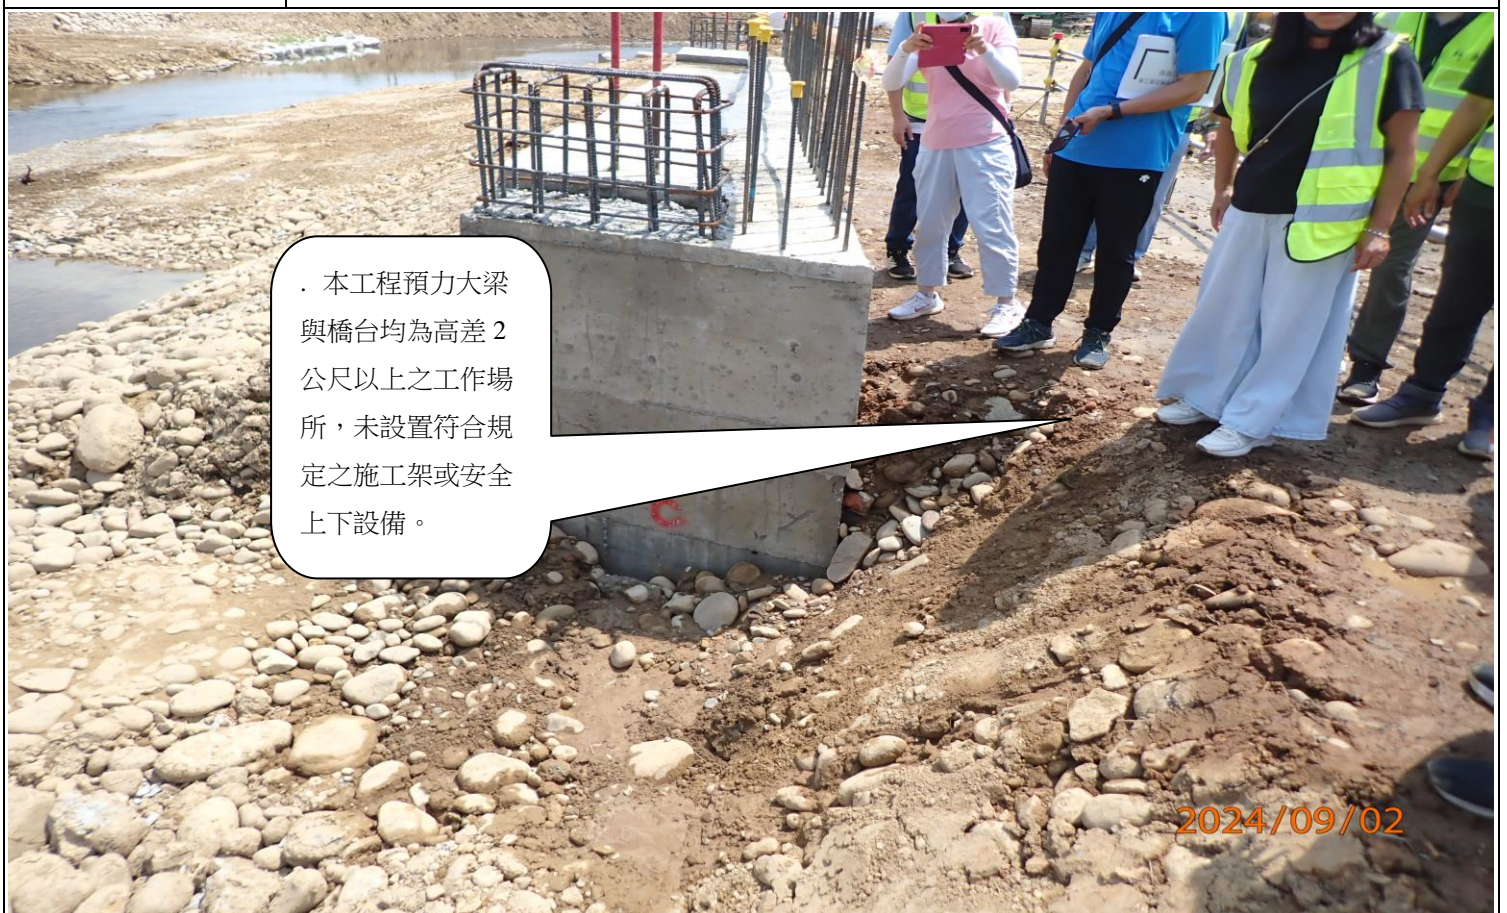
本工程預力大梁與橋台均為高差 2 公尺以上之工作場所，未設置符合規定之施工架或安全上下設備。
